886443

TÜVNORD**Zustandsbericht****TÜV NORD Autoservice GmbH - Wurster Straße 92 - 27580 Bremerhaven**

Datenquelle: **Zulassungsbescheinigung**
 Hersteller: **Renault**
 Typ: **Clio**
 Fahrgestellnummer: **VF1CRCP0H41886443**
 Erstzulassung: **22.09.2009**
 Getriebe / Gänge: **Schaltgetriebe 5-Gang**
 Schadstoffklasse: **Euro4**
 Vorverwendung: **Privat**

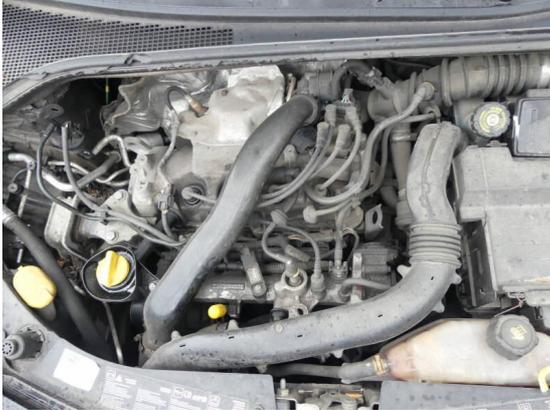
Bild 1: Technik / Motor unrunder Lauf im Kaltstart

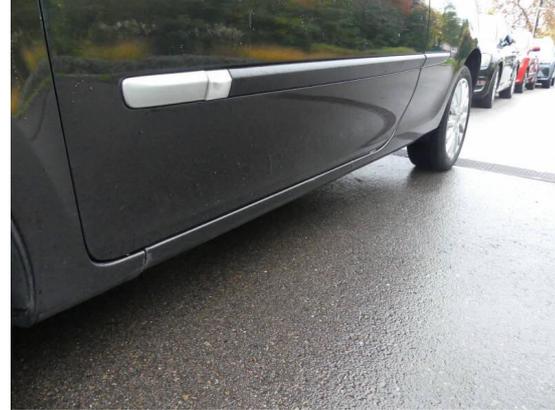
Bild 2: Karosserie / Schweller links Korrosion

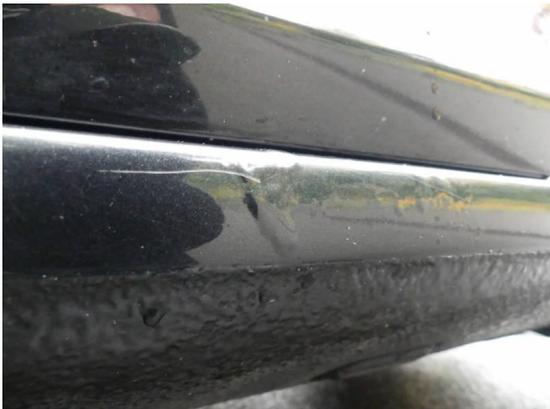
Bild 3: Karosserie / Schweller links Korrosion

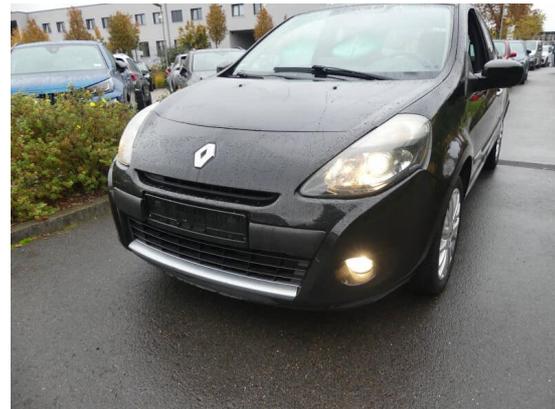
Bild 4: Karosserie / Stoßfänger vorne gebrochen

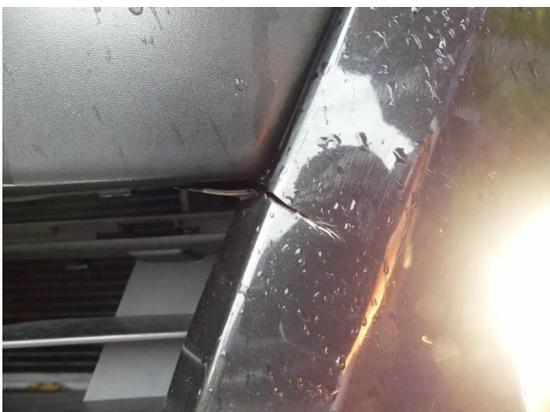
Bild 5: Karosserie / Stoßfänger vorne gebrochen

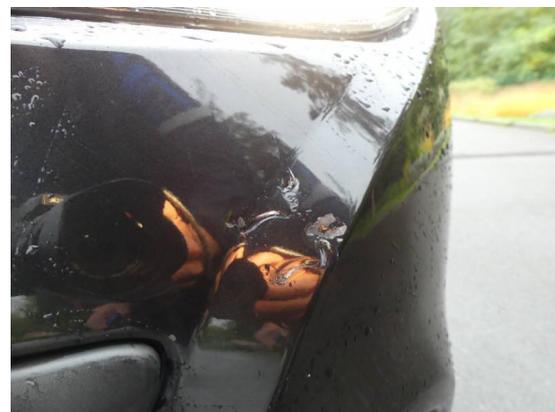
Bild 6: Karosserie / Stoßfänger vorne gebrochen

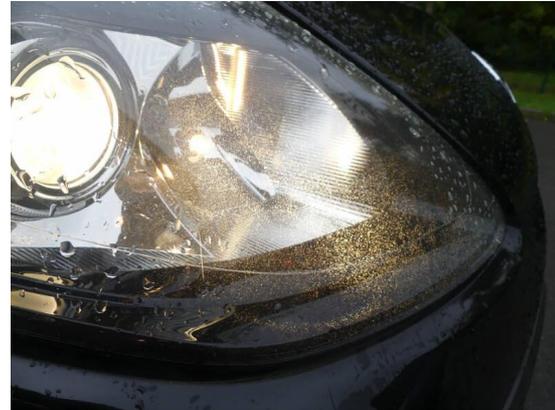
Bild 8: Technik / Scheinwerfer Kratzer/matt

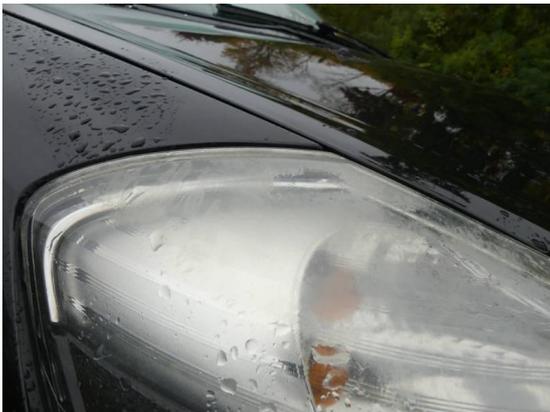
Bild 9: Technik / Scheinwerfer Kratzer/matt

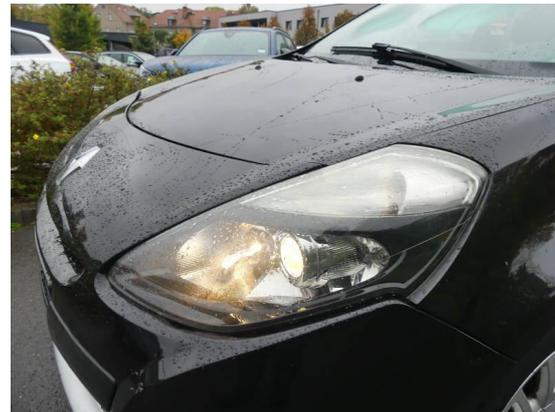
Bild 10: Technik / Scheinwerfer Kratzer/matt

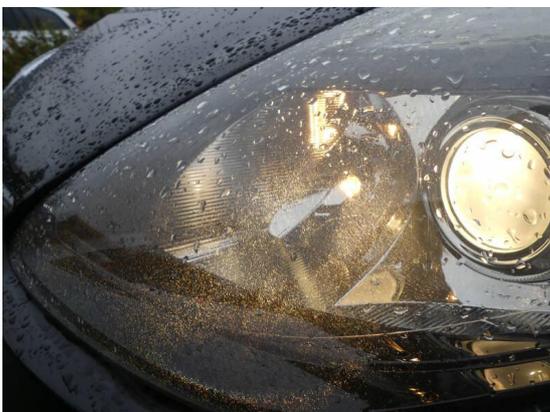
Bild 11: Technik / Scheinwerfer Kratzer/matt

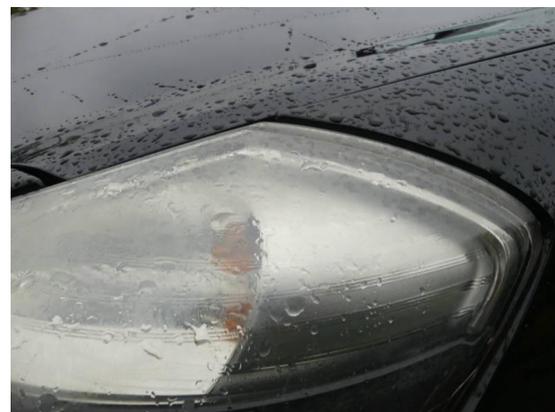
Bild 12: Technik / Scheinwerfer Kratzer/matt

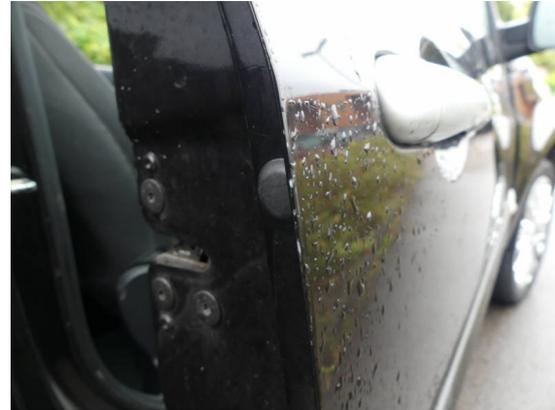
Bild 14: Karosserie / Tür vorne rechts Kratzer

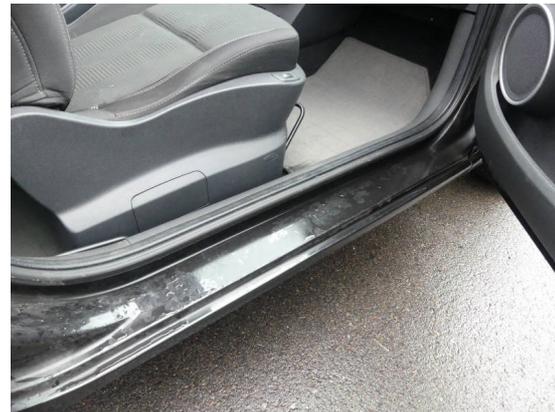
Bild 16: Karosserie / Schweller vorne rechts Kratzer

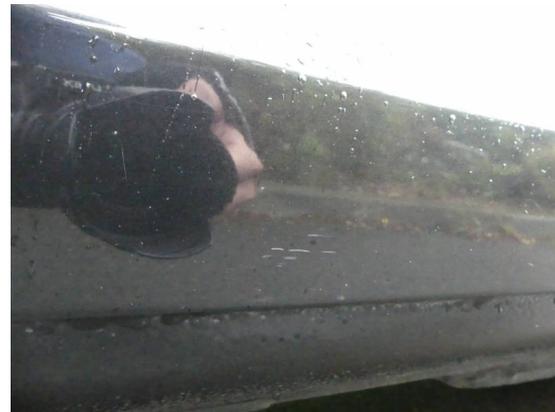
Bild 18: Karosserie / Schweller vorne rechts Kratzer

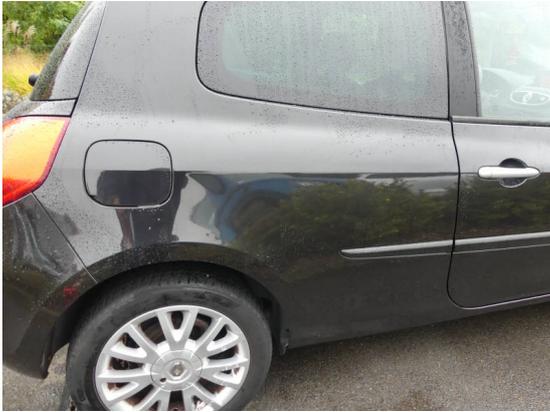
Bild 19: Karosserie / Fondseite rechts Kratzer

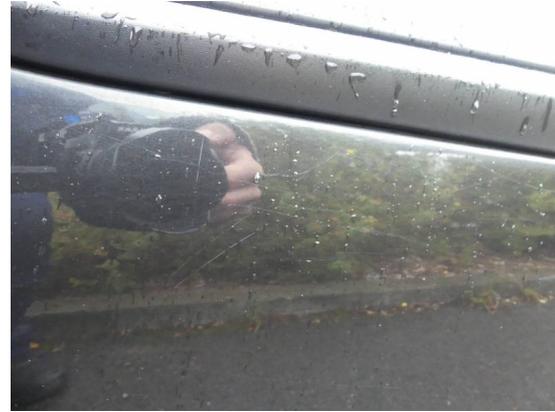
Bild 20: Karosserie / Fondseite rechts Kratzer

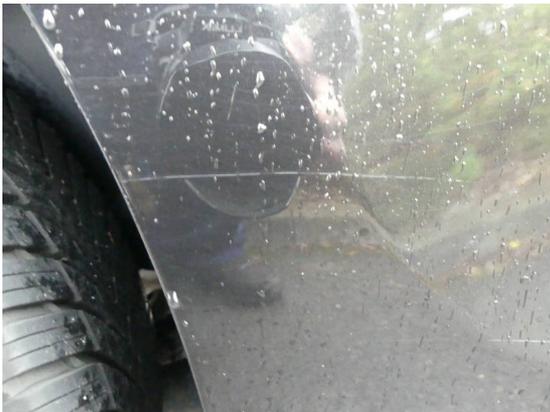
Bild 21: Karosserie / Fondseite rechts Kratzer

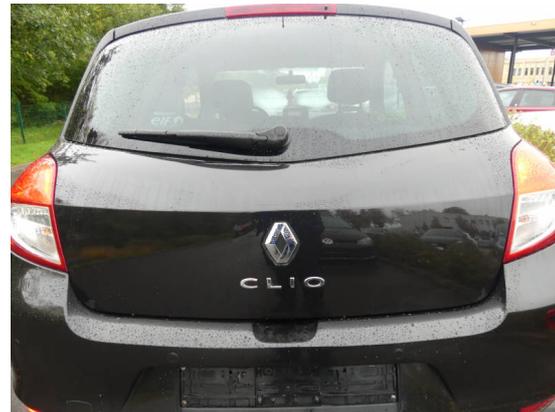
Bild 22: Karosserie / Heckklappe Kratzer

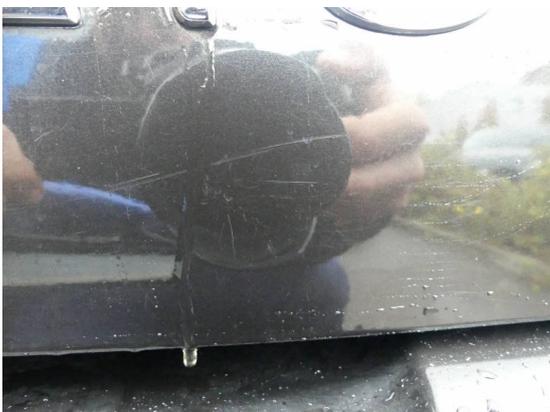
Bild 23: Karosserie / Heckklappe Kratzer

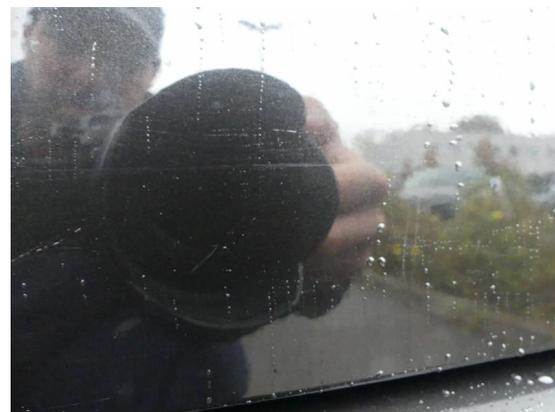
Bild 24: Karosserie / Heckklappe Kratzer

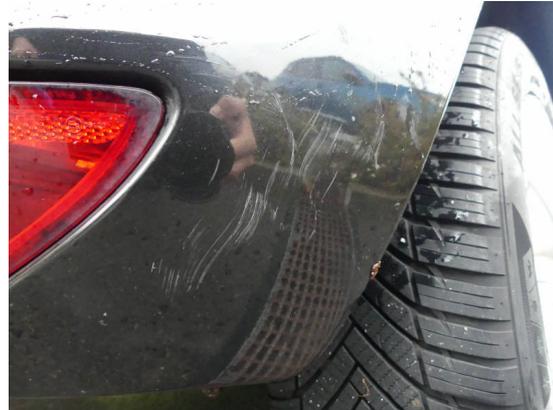
Bild 26: Karosserie / Stoßfänger hinten Kratzer

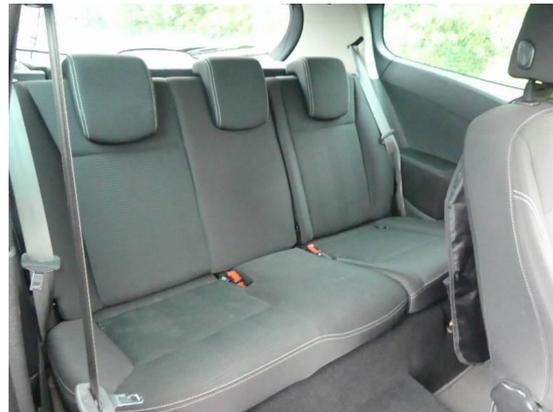
Bild 28: Innenraum / Sitze fleckig

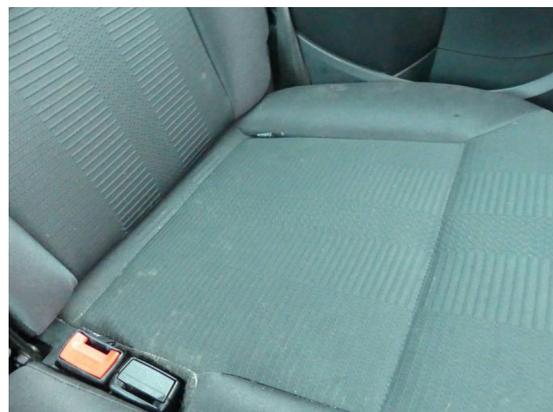
Bild 30: Innenraum / Sitze fleckig

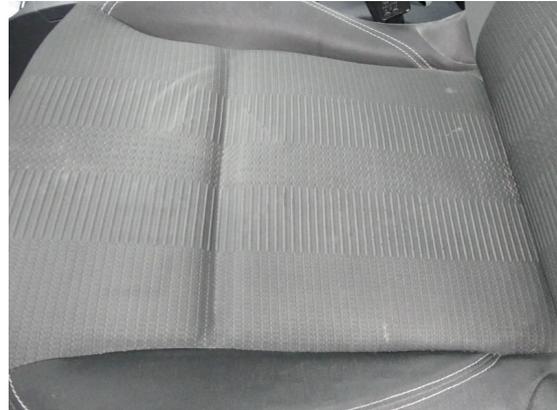
Bild 32: Innenraum / Sitze fleckig

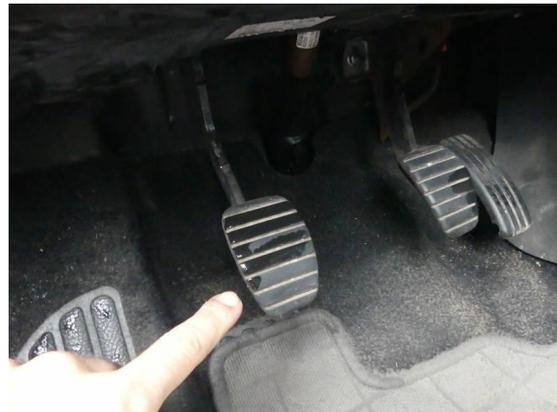
Bild 34: Technik / Kupplung später Schleifpunkt

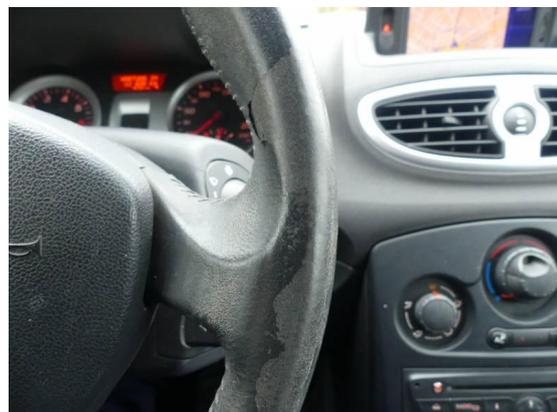
Bild 36: Innenraum / Lenkrad abgenutzt

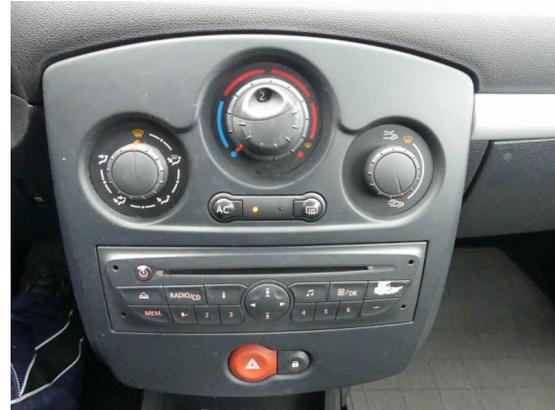
Bild 38: Innenraum / Radio-Tasten verschlissen

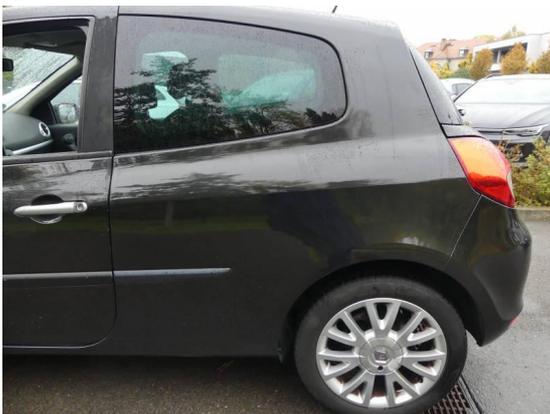
Bild 39: Karosserie / Fondseite links Korrosion

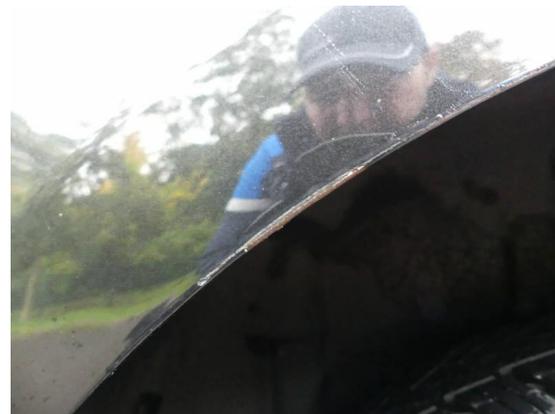
Bild 40: Karosserie / Fondseite links Korrosion

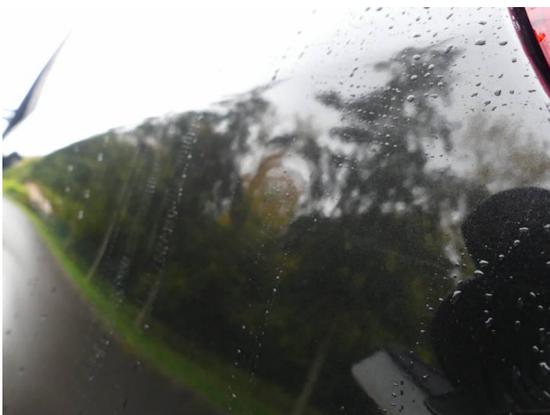
Bild 41: Karosserie / Fondseite links Korrosion

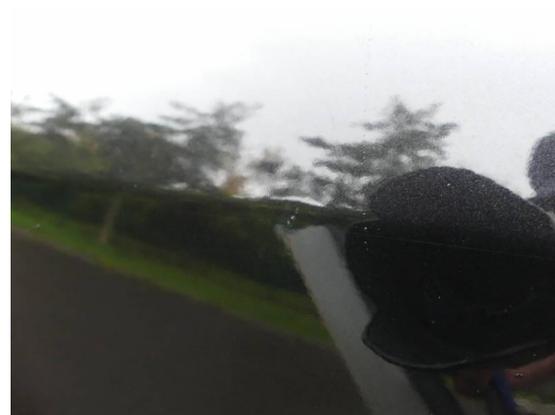
Bild 42: Karosserie / Fondseite links Korrosion

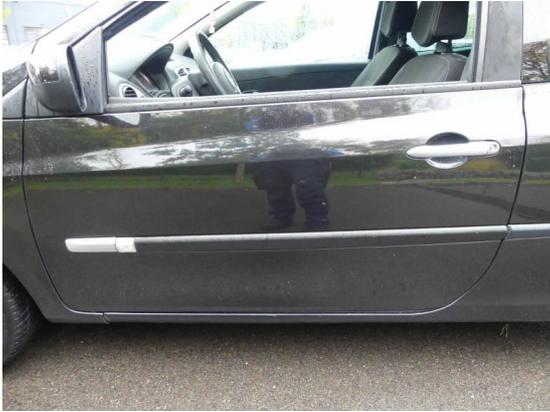
Bild 43: Karosserie / Tür vorne links Kratzer+leicht deformiert

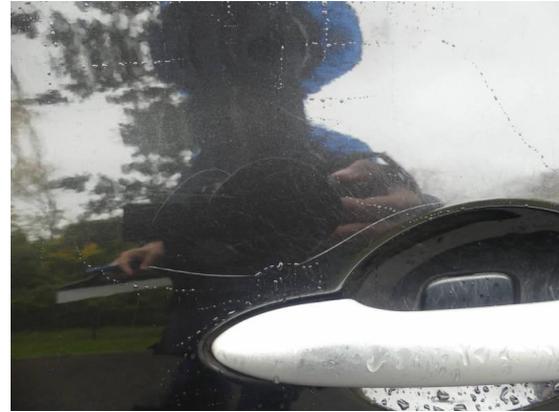
Bild 44: Karosserie / Tür vorne links Kratzer+leicht deformiert

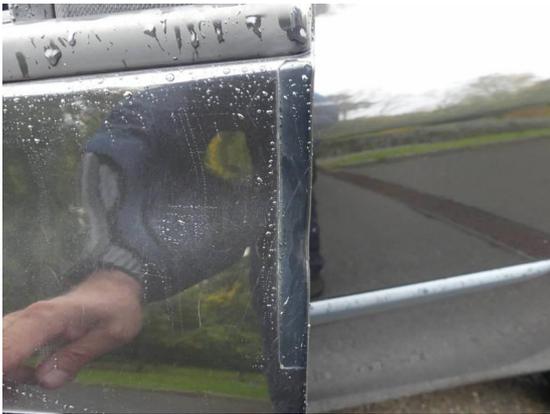
Bild 45: Karosserie / Tür vorne links Kratzer+leicht deformiert

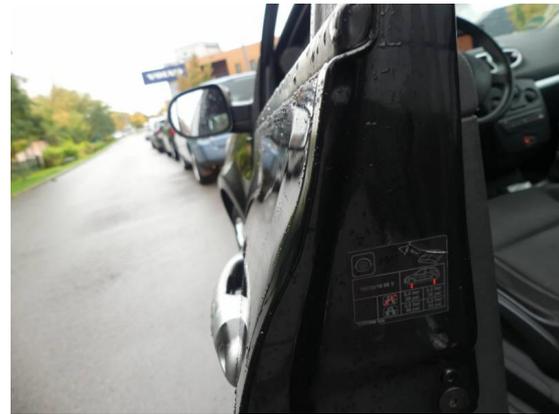
Bild 46: Karosserie / Tür vorne links Kratzer+leicht deformiert

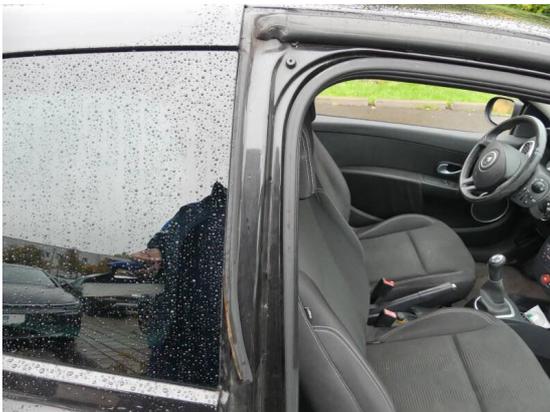
Bild 47: Karosserie / Türdichtung fehlt/gerissen

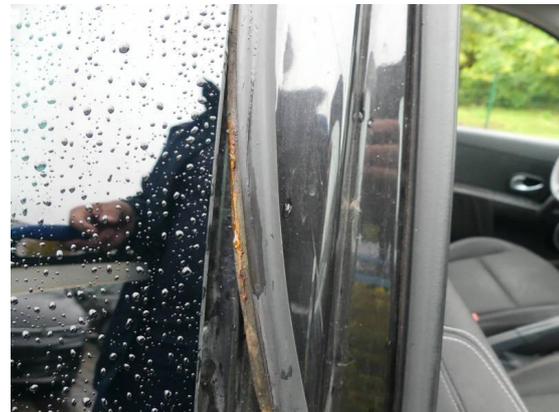
Bild 48: Karosserie / Türdichtung fehlt/gerissen

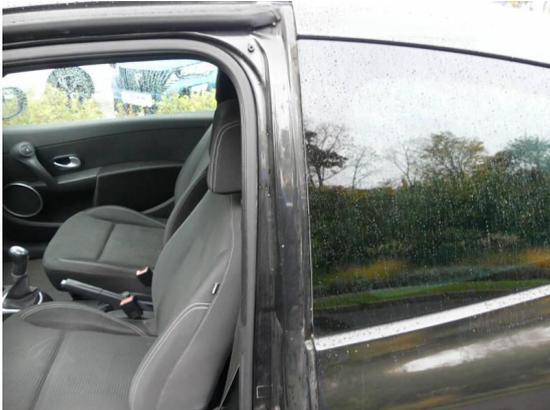
Bild 49: Karosserie / Türdichtung fehlt/gerissen

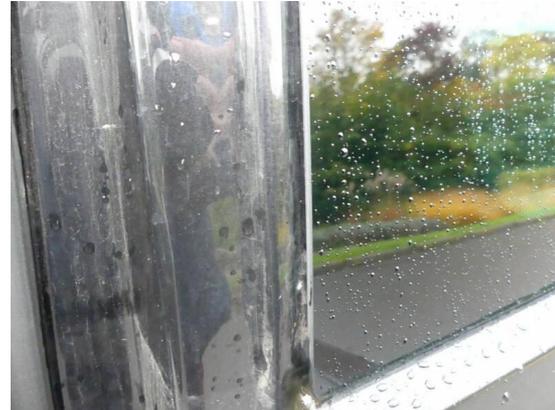
Bild 50: Karosserie / Türdichtung fehlt/gerissen

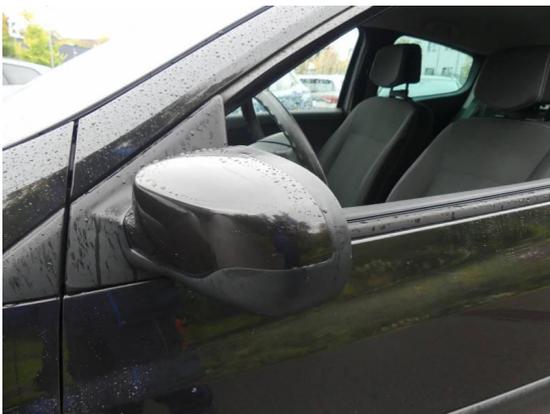
Bild 51: Karosserie / Aussenspiegelkappe links
Kratzer

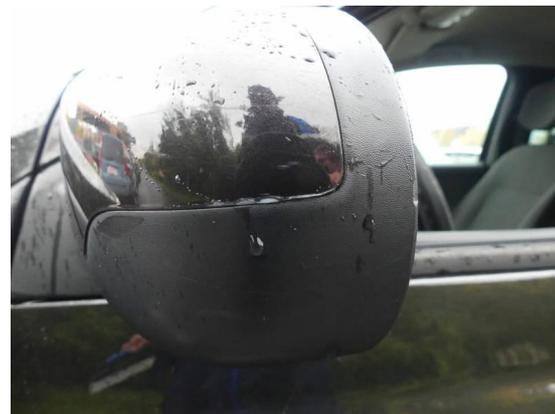
Bild 52: Karosserie / Aussenspiegelkappe links
Kratzer

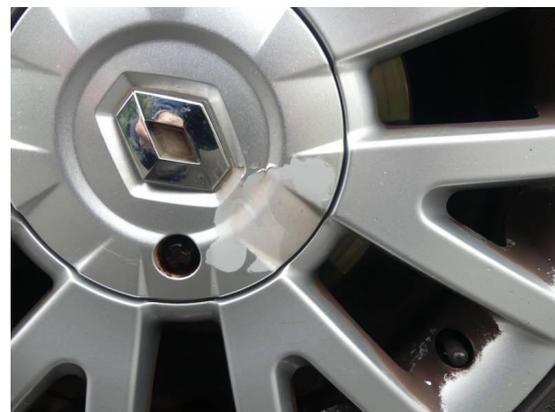
Bild 54: Reifen - Felge / Felgen Kratzer

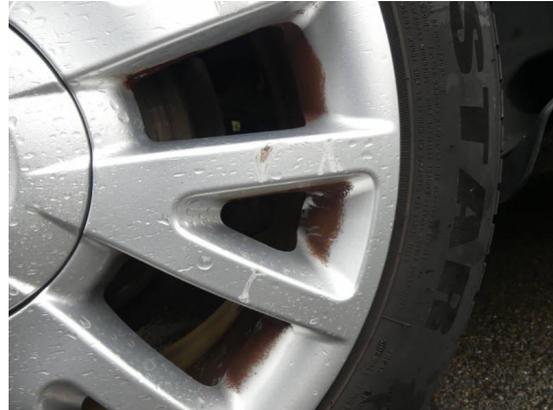
Bild 56: Reifen - Felge / Felgen Kratzer
