**Betreff** Minderwertgutachten

**Amtliches Kennzeichen** GZ-TR730

**Fahrzeug-Identnummer** WV1ZZZSYZK9076228

| <b>Modell / Verkaufsbezeichnung</b> | CRAFTER |

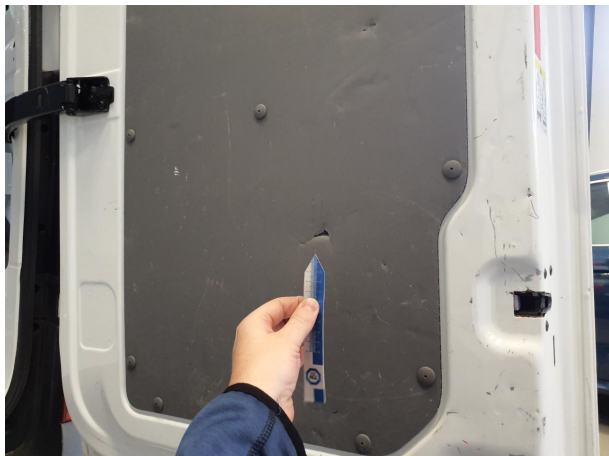
| Nr. | Bauteilgruppe | Beschreibung | Rep.Kosten | Minderwert |
|---|---|---|---|---|
| 1 | Verkleidungen/<br>Abdeckungen | Heckdeckel, Innenverkleidung (Hecktür<br>Rechts) - gebrochen / gerissen -<br>instandsetzen/lackieren (S1) | 75,00 € | 75,00 € |

**Beschädigung 1:** Verkleidungen/Abdeckungen: Heckdeckel, Innenverkleidung (Hecktür Rechts) - gebrochen / gerissen -

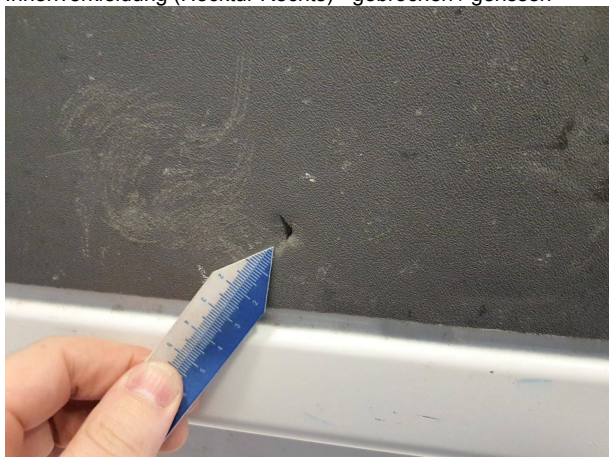
**Beschädigung 1:** Verkleidungen/Abdeckungen: Heckdeckel, Innenverkleidung (Hecktür Rechts) - gebrochen / gerissen -

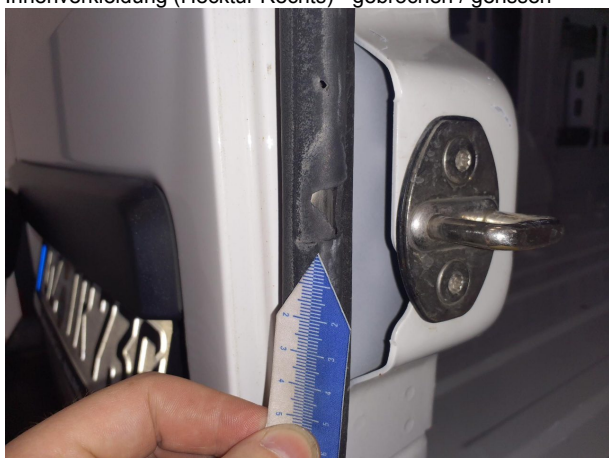
| Nr. | Bauteilgruppe | Beschreibung | Rep.Kosten | Minderwert |
|---|---|---|---|---|
| 2 | Tür hinten links | Türdichtung (Hecktür) - gebrochen / gerissen<br>- erneuern | 80,00 € | 80,00 € |

**Beschädigung 2:** Tür hinten links: Türdichtung (Hecktür) - gebrochen / gerissen - erneuern

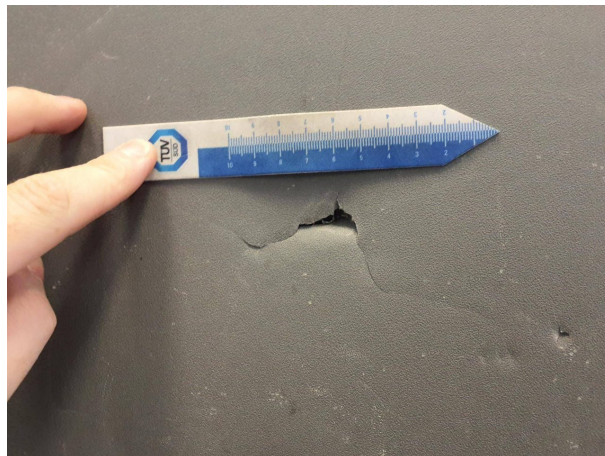
**Beschädigung 1:** Verkleidungen/Abdeckungen: Heckdeckel, Innenverkleidung (Hecktür Rechts) - gebrochen / gerissen -

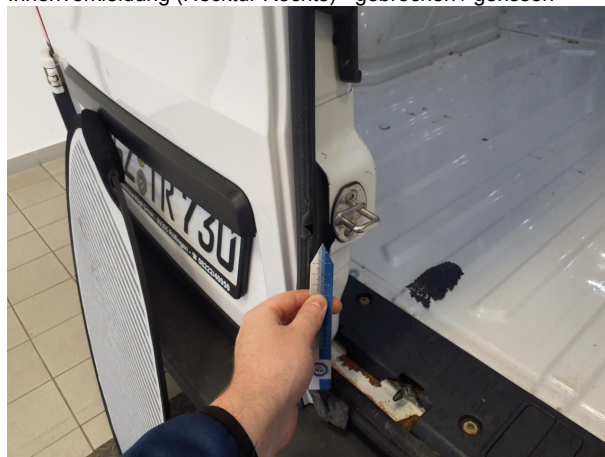
**Beschädigung 2:** Tür hinten links: Türdichtung (Hecktür) - gebrochen / gerissen - erneuern

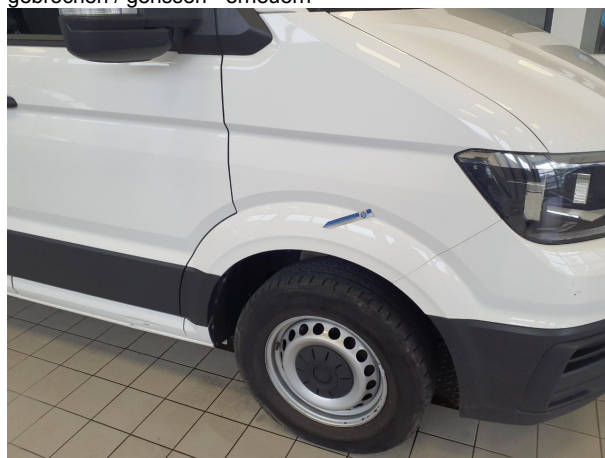
| Nr. | Bauteilgruppe | Beschreibung | Rep.Kosten | Minderwert |
|---|---|---|---|---|
| 3 | Kotflügel rechts | Kotflügel rechts - Delle(n) - Smart Repair | 100,00 € | 100,00 € |

**Beschädigung 3:** Kotflügel rechts: Kotflügel rechts - Delle(n) - Smart Repair

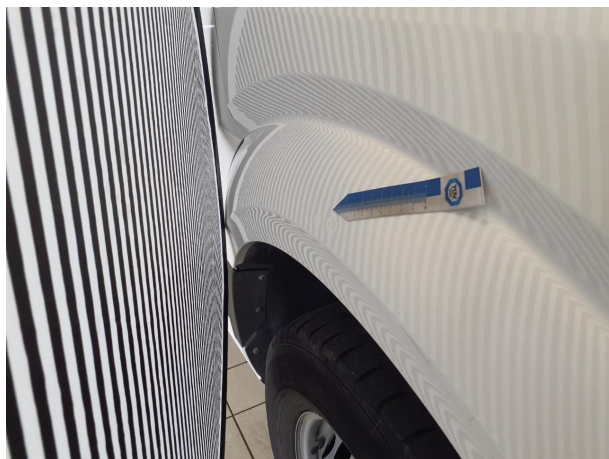
**Beschädigung 3:** Kotflügel rechts: Kotflügel rechts - Delle(n) - Smart Repair

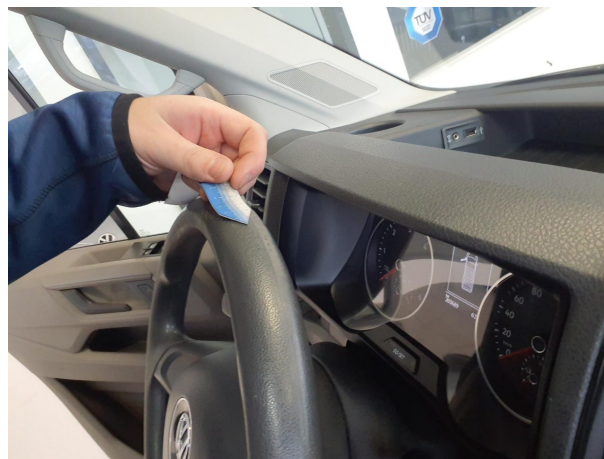
| Nr. | Bauteilgruppe | Beschreibung | Rep.Kosten | Minderwert |
|---|---|---|---|---|
| 4 | Lenkanlage | Lenkrad - beschädigt - Smart Repair | 120,00 € | 120,00 € |

**Beschädigung 4:** Lenkanlage: Lenkrad - beschädigt - Smart Repair

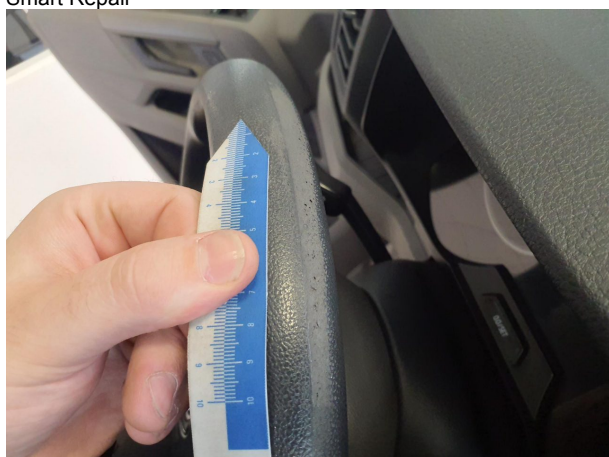
**Beschädigung 4:** Lenkanlage: Lenkrad - beschädigt - Smart Repair

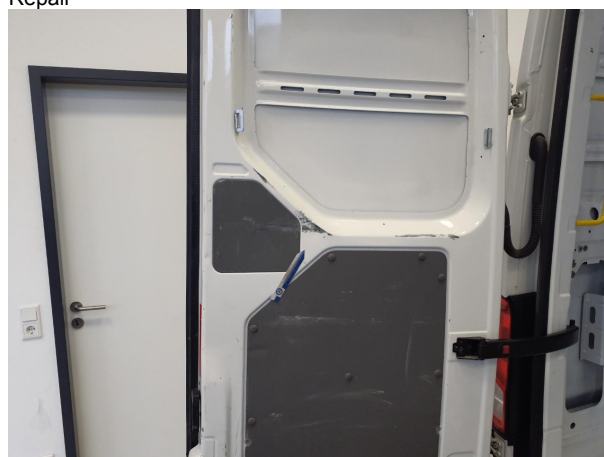
| Nr. | Bauteilgruppe | Beschreibung | Rep.Kosten | Minderwert |
|---|---|---|---|---|
| 5 | Heckklappe/-tür | Hecktür links (Innen) - Delle / Lackschaden - Smart Repair | 150,00 € | 150,00 € |

**Beschädigung 5:** Heckklappe/-tür: Hecktür links (Innen) - Delle / Lackschaden - Smart Repair

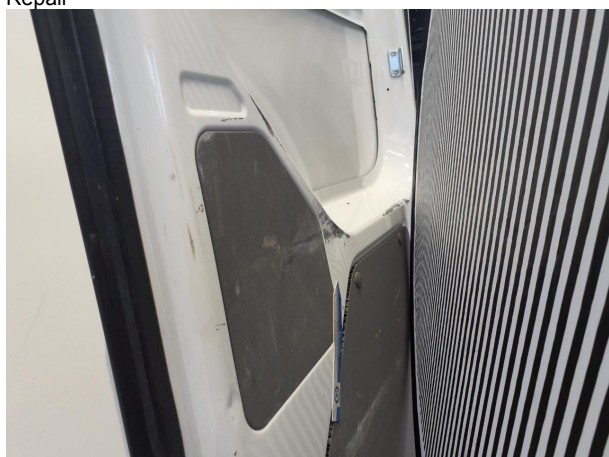
**Beschädigung 5:** Heckklappe/-tür: Hecktür links (Innen) - Delle / Lackschaden - Smart Repair

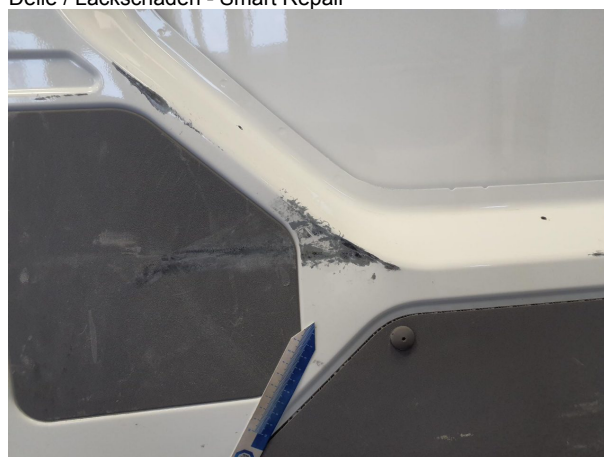
**Beschädigung 5:** Heckklappe/-tür: Hecktür links (Innen) - Delle / Lackschaden - Smart Repair

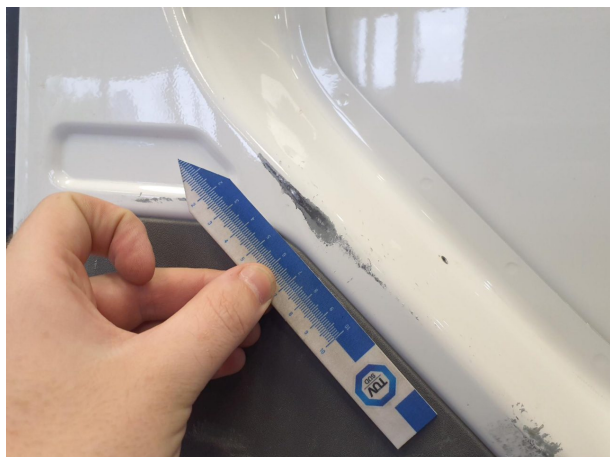
**Beschädigung 5:** Heckklappe/-tür: Hecktür links (Innen) - Delle / Lackschaden - Smart Repair

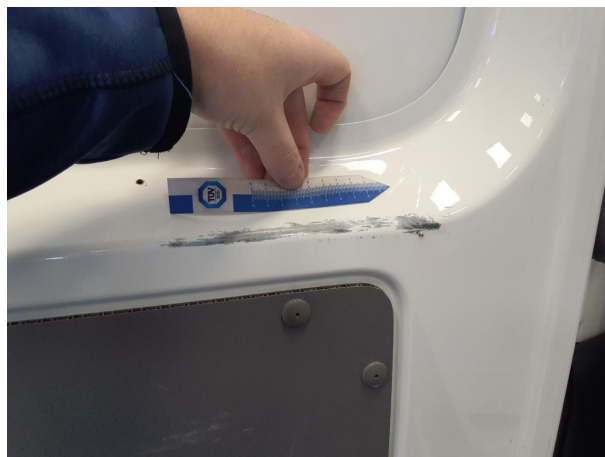
**Beschädigung 5:** Heckklappe/-tür: Hecktür links (Innen) - Delle / Lackschaden - Smart Repair

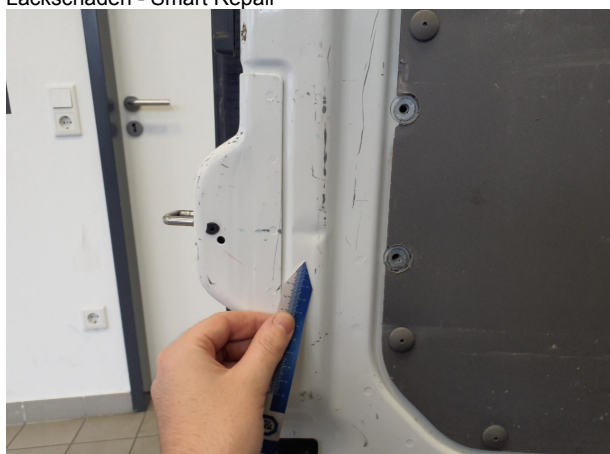
**Beschädigung 5:** Heckklappe/-tür: Hecktür links (Innen) - Delle / Lackschaden - Smart Repair

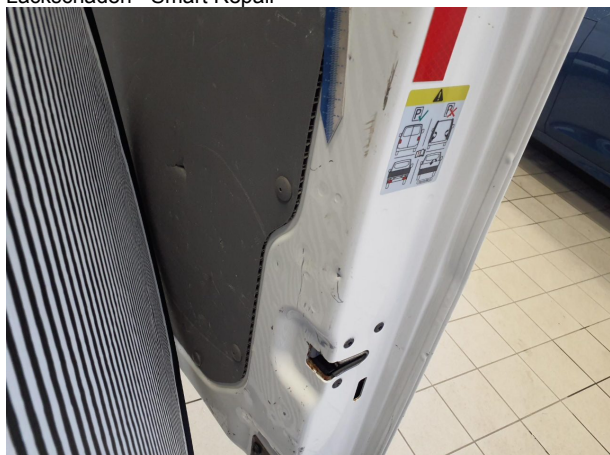
| Nr. | Bauteilgruppe | Beschreibung | Rep.Kosten | Minderwert |
|---|---|---|---|---|
| 6 | Heckklappe/-tür | Hecktür rechts (Innen) - Delle / Lackschaden - Smart Repair | 150,00 € | 150,00 € |

**Beschädigung 6:** Heckklappe/-tür: Hecktür rechts (Innen) - Delle / Lackschaden - Smart Repair

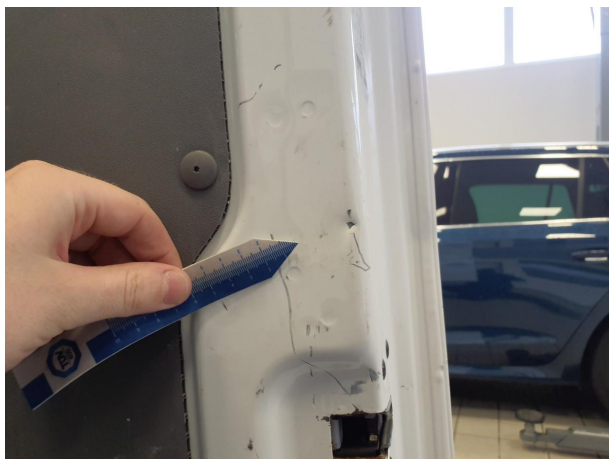
**Beschädigung 6:** Heckklappe/-tür: Hecktür rechts (Innen) - Delle / Lackschaden - Smart Repair

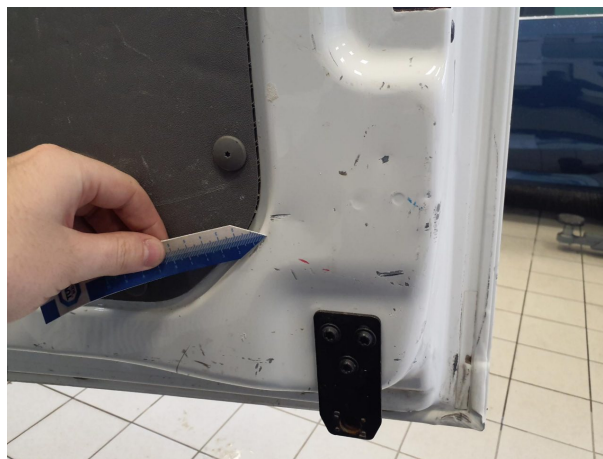
**Beschädigung 6:** Heckklappe/-tür: Hecktür rechts (Innen) - Delle / Lackschaden - Smart Repair

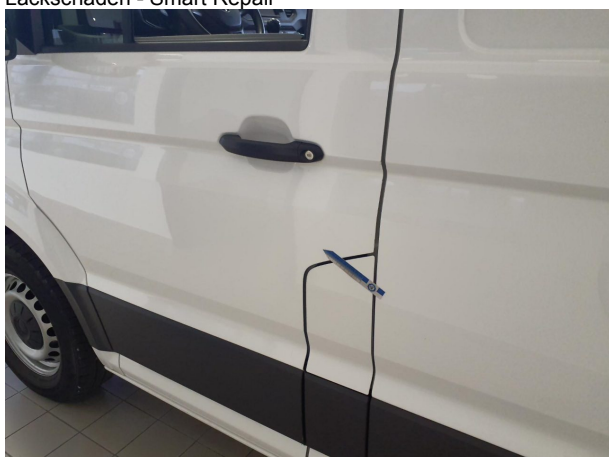
| Nr. | Bauteilgruppe | Beschreibung | Rep.Kosten | Minderwert |
|---|---|---|---|---|
| 7 | Tür vorn links | Tür - Delle(n) - Smart Repair | 150,00 € | 150,00 € |

**Beschädigung 7:** Tür vorn links: Tür - Delle(n) - Smart Repair

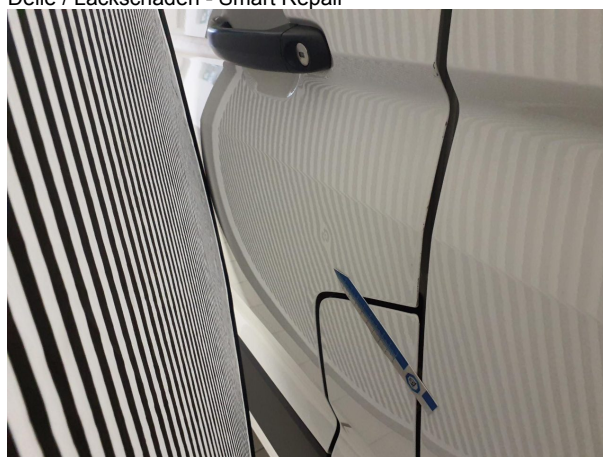
**Beschädigung 7:** Tür vorn links: Tür - Delle(n) - Smart Repair

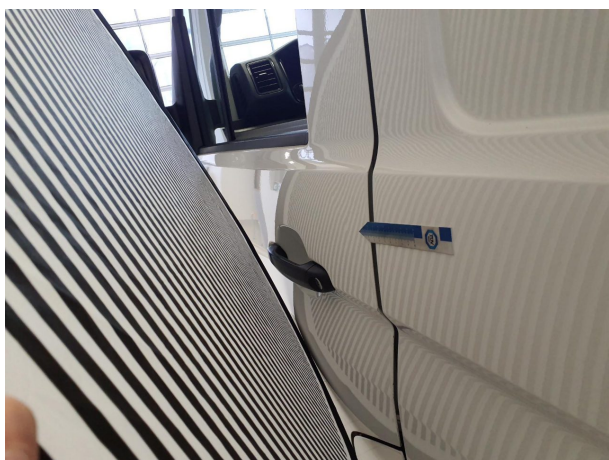
**Beschädigung 7:** Tür vorn links: Tür - Delle(n) - Smart Repair

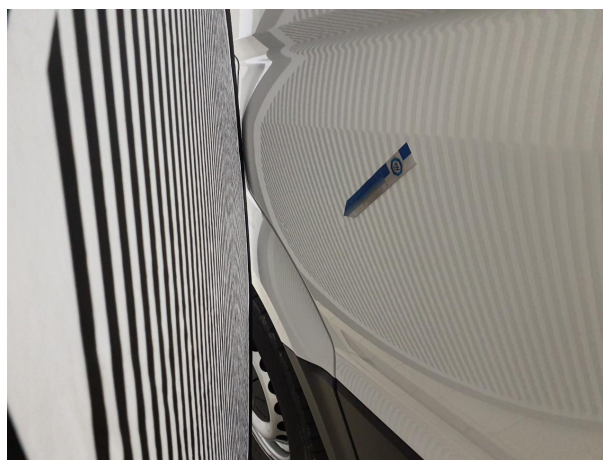
**Beschädigung 7:** Tür vorn links: Tür - Delle(n) - Smart Repair

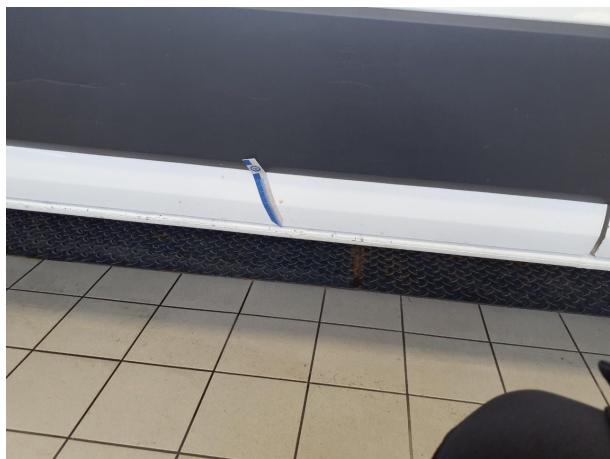
| Nr. | Bauteilgruppe | Beschreibung | Rep.Kosten | Minderwert |
|---|---|---|---|---|
| 8 | Schweller rechts | Einstieg - Delle / Lackschaden - Smart Repair | 150,00 € | 150,00 € |

**Beschädigung 8:** Schweller rechts: Einstieg - Delle / Lackschaden  
- Smart Repair

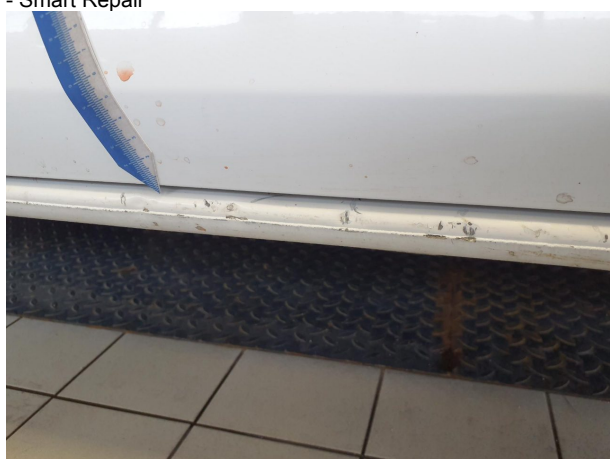
**Beschädigung 8:** Schweller rechts: Einstieg - Delle / Lackschaden  
- Smart Repair

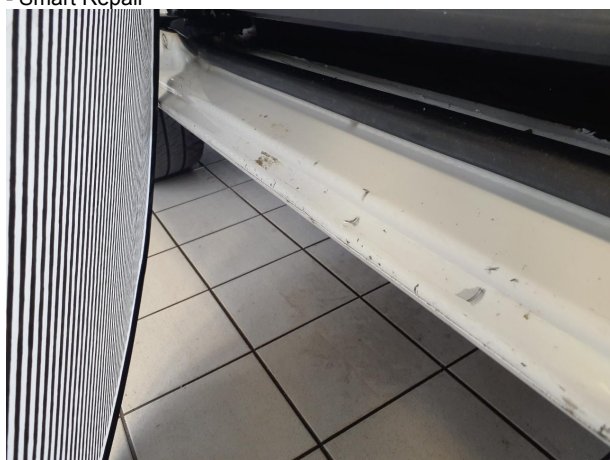
**Beschädigung 8:** Schweller rechts: Einstieg - Delle / Lackschaden  
- Smart Repair

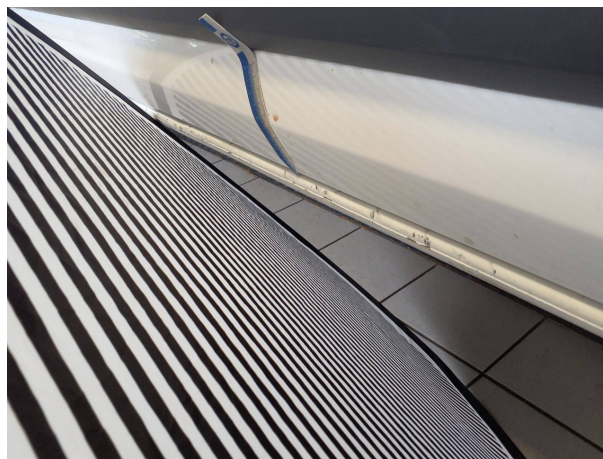
**Beschädigung 8:** Schweller rechts: Einstieg - Delle /  
Lackschaden - Smart Repair

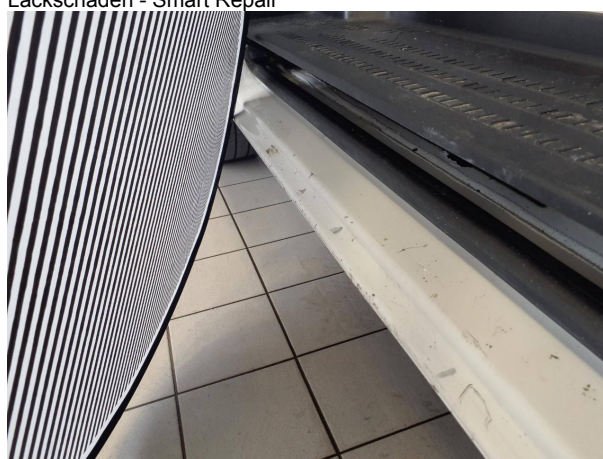
**Beschädigung 8:** Schweller rechts: Einstieg - Delle /  
Lackschaden - Smart Repair

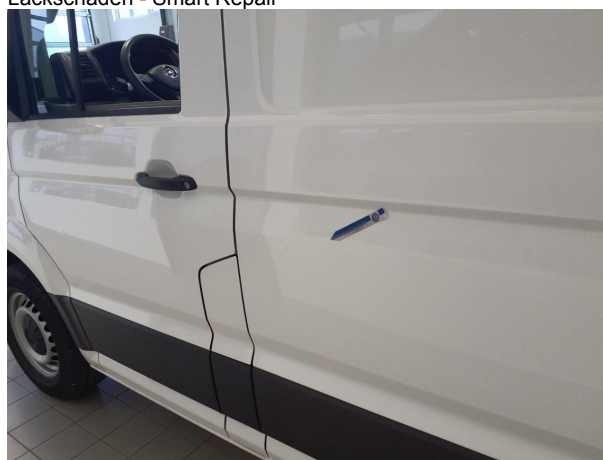
| Nr. | Bauteilgruppe | Beschreibung | Rep.Kosten | Minderwert |
|---|---|---|---|---|
| 9 | Seitenwand links | Seitenwand - Delle(n) - sanft instandsetzen | 180,00 € | 180,00 € |

**Beschädigung 9:** Seitenwand links: Seitenwand - Delle(n) -  
sanft instandsetzen

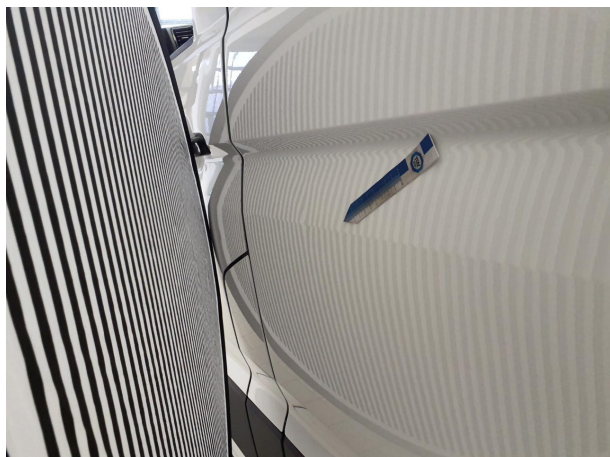
**Beschädigung 9:** Seitenwand links: Seitenwand - Delle(n) - sanft instandsetzen

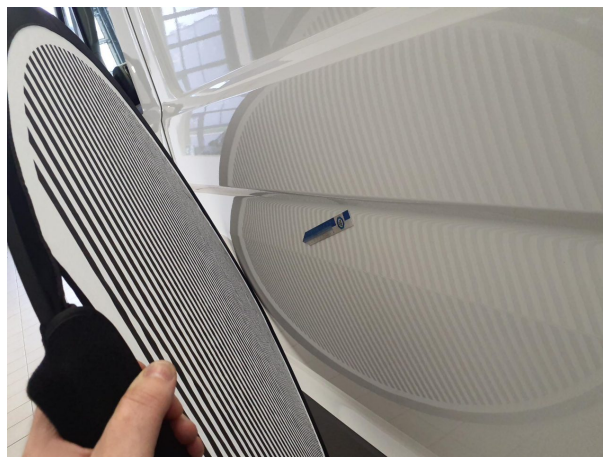
**Beschädigung 9:** Seitenwand links: Seitenwand - Delle(n) - sanft instandsetzen

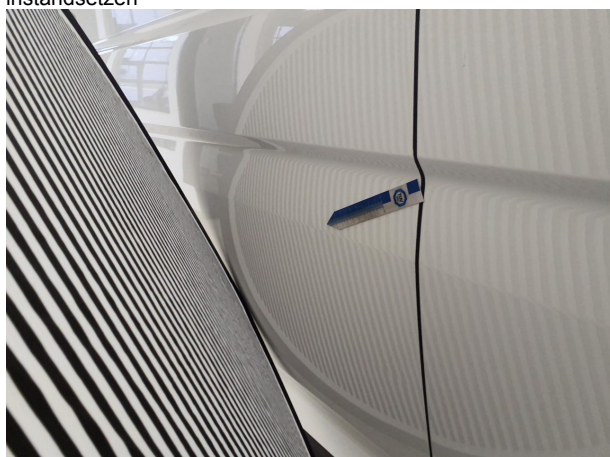
**Beschädigung 9:** Seitenwand links: Seitenwand - Delle(n) - sanft instandsetzen

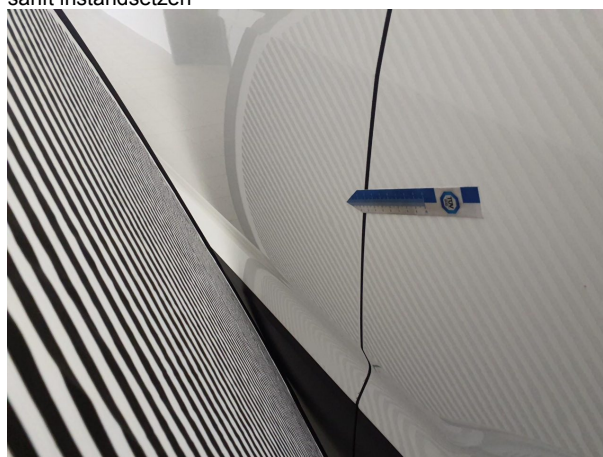
**Beschädigung 9:** Seitenwand links: Seitenwand - Delle(n) - sanft instandsetzen

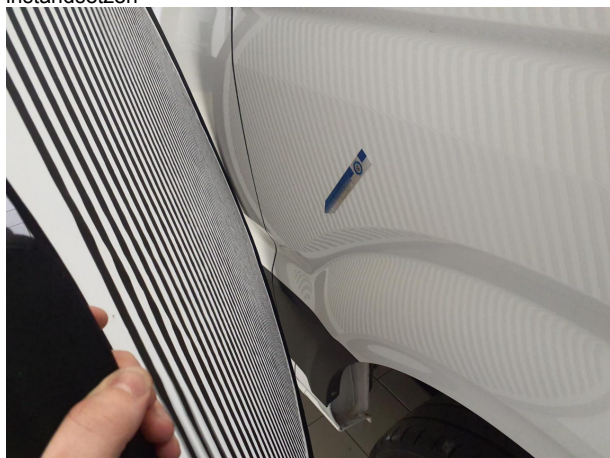
**Beschädigung 9:** Seitenwand links: Seitenwand - Delle(n) - sanft instandsetzen

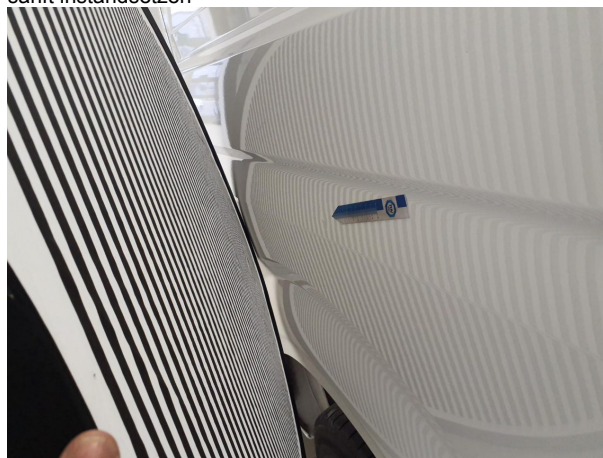
**Beschädigung 9:** Seitenwand links: Seitenwand - Delle(n) - sanft instandsetzen

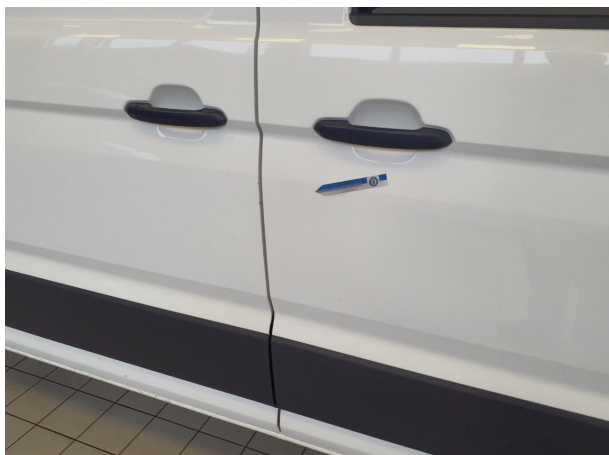
| Nr. | Bauteilgruppe | Beschreibung | Rep.Kosten | Minderwert |
|---|---|---|---|---|
| 10 | Tür vorn rechts | Tür - Delle(n) - Smart Repair | 200,00 € | 200,00 € |

**Beschädigung 10:** Tür vorn rechts: Tür - Delle(n) - Smart Repair

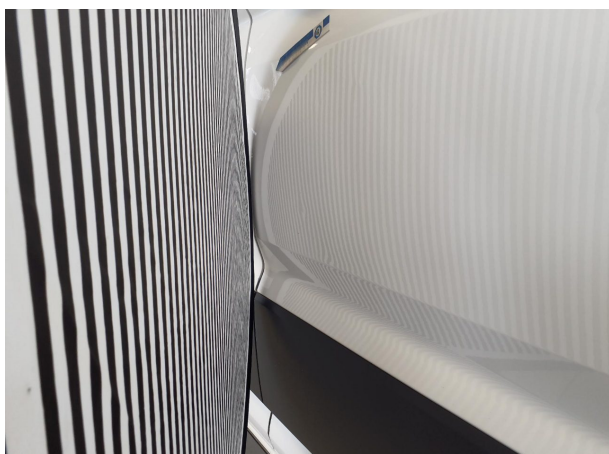
**Beschädigung 10:** Tür vorn rechts: Tür - Delle(n) - Smart Repair

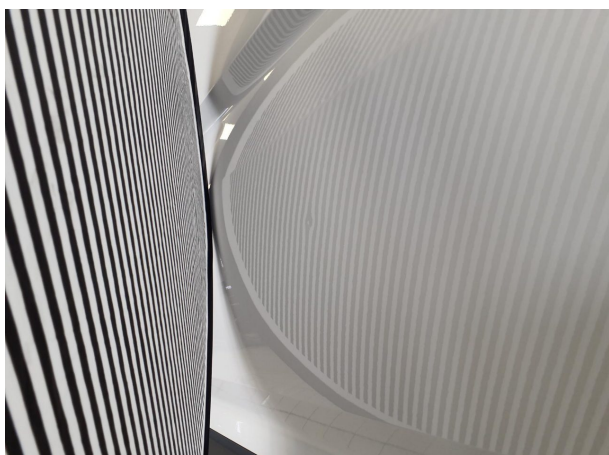
**Beschädigung 10:** Tür vorn rechts: Tür - Delle(n) - Smart Repair

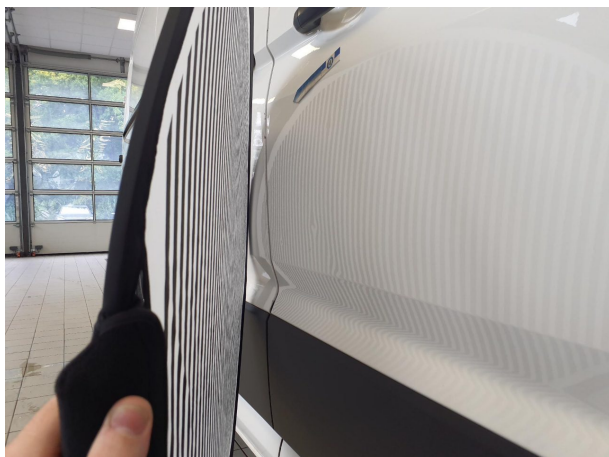
**Beschädigung 10:** Tür vorn rechts: Tür - Delle(n) - Smart Repair

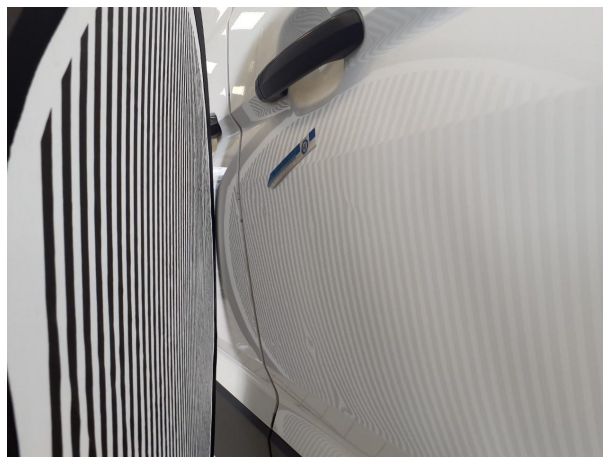
**Beschädigung 10:** Tür vorn rechts: Tür - Delle(n) - Smart Repair

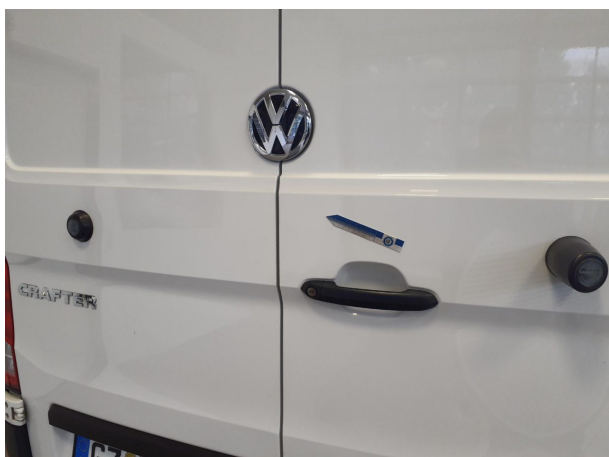
| Nr. | Bauteilgruppe | Beschreibung | Rep.Kosten | Minderwert |
|---|---|---|---|---|
| 11 | Heckklappe/-tür | Hecktür rechts - Delle / Lackschaden - Smart Repair | 250,00 € | 250,00 € |

**Beschädigung 11:** Heckklappe/-tür: Hecktür rechts - Delle / Lackschaden - Smart Repair

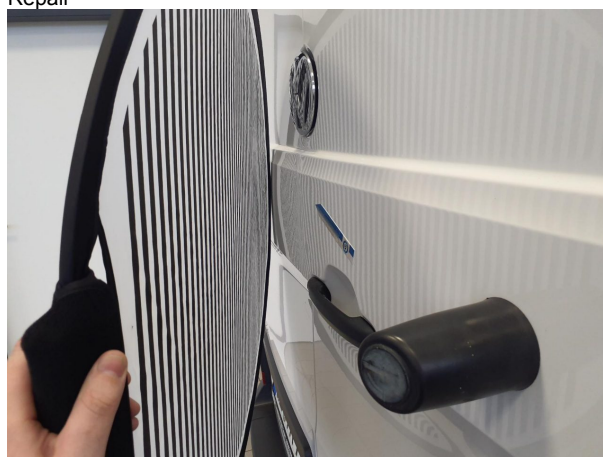
**Beschädigung 11:** Heckklappe/-tür: Hecktür rechts - Delle / Lackschaden - Smart Repair

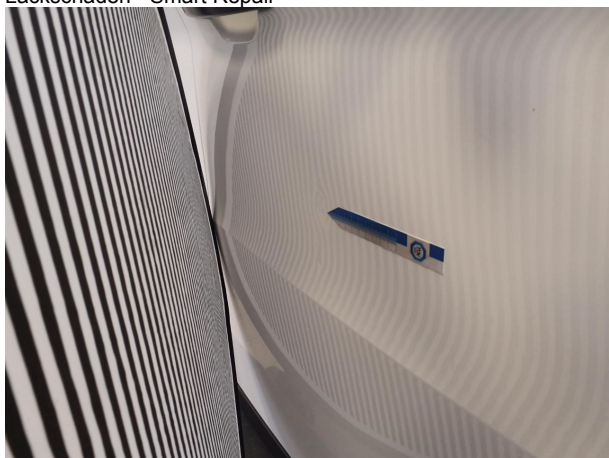
**Beschädigung 11:** Heckklappe/-tür: Hecktür rechts - Delle / Lackschaden - Smart Repair

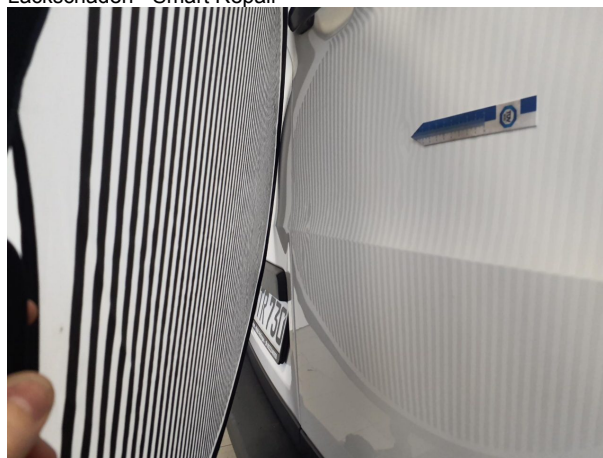
**Beschädigung 11:** Heckklappe/-tür: Hecktür rechts - Delle / Lackschaden - Smart Repair

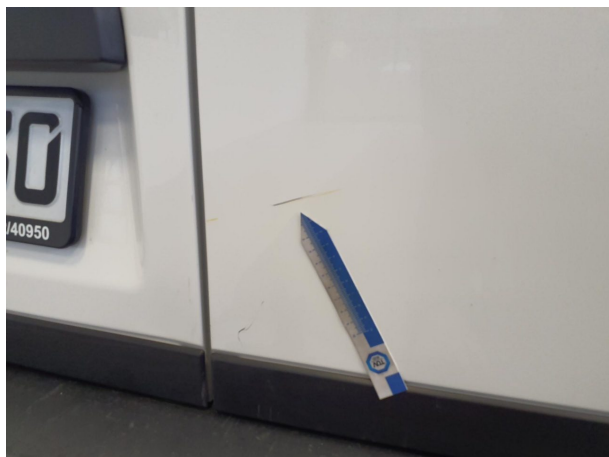
**Beschädigung 11:** Heckklappe/-tür: Hecktür rechts - Delle / Lackschaden - Smart Repair

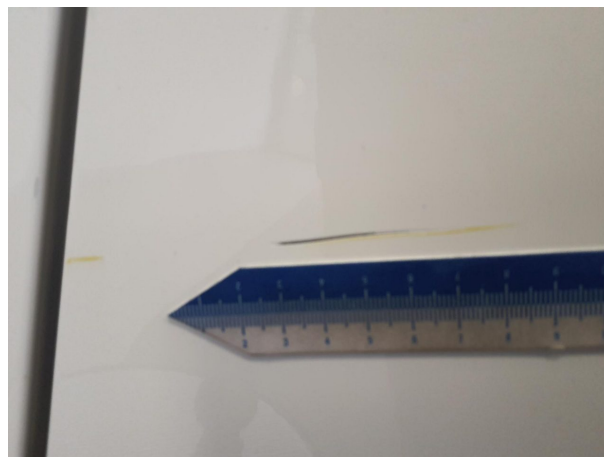
**Beschädigung 11:** Heckklappe/-tür: Hecktür rechts - Delle / Lackschaden - Smart Repair

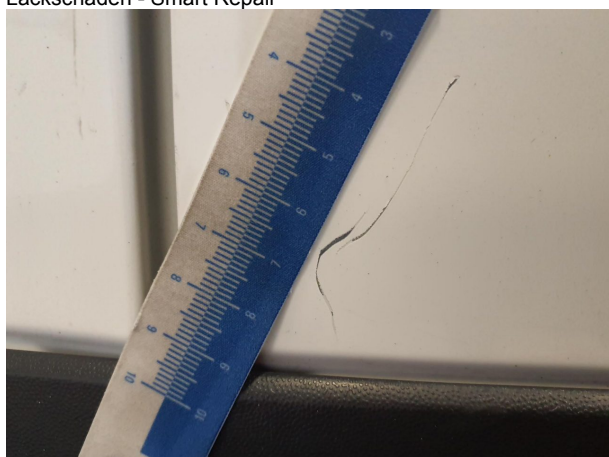
**Beschädigung 11:** Heckklappe/-tür: Hecktür rechts - Delle / Lackschaden - Smart Repair

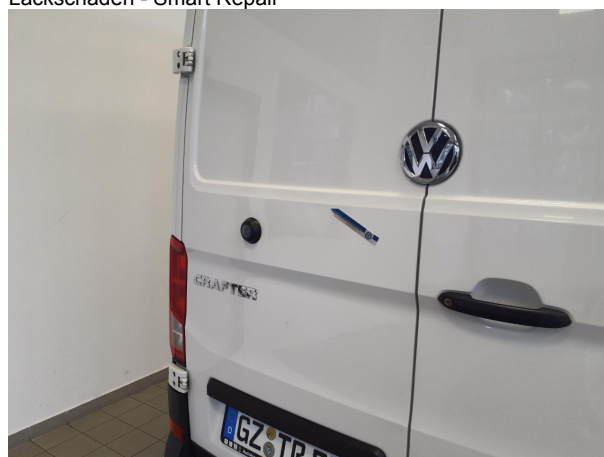
| Nr. | Bauteilgruppe | Beschreibung | Rep.Kosten | Minderwert |
|---|---|---|---|---|
| 12 | Heckklappe/-tür | Hecktür links - Delle(n) - Smart Repair | 250,00 € | 250,00 € |

**Beschädigung 12:** Heckklappe/-tür: Hecktür links - Delle(n) - Smart Repair

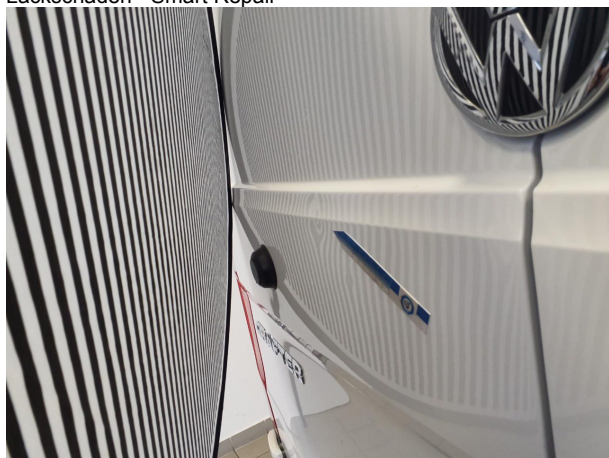
**Beschädigung 12:** Heckklappe/-tür: Hecktür links - Delle(n) - Smart Repair

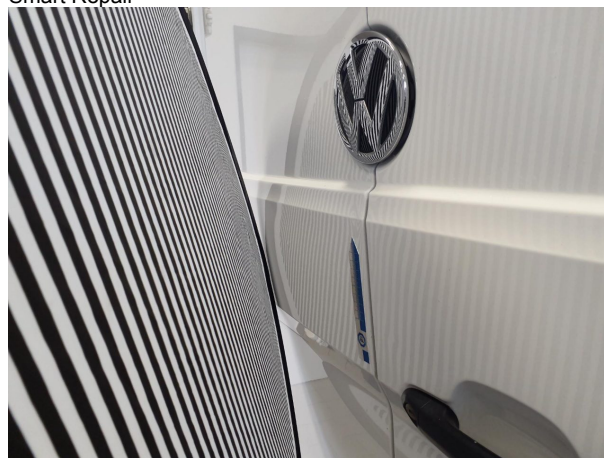
**Beschädigung 12:** Heckklappe/-tür: Hecktür links - Delle(n) - Smart Repair

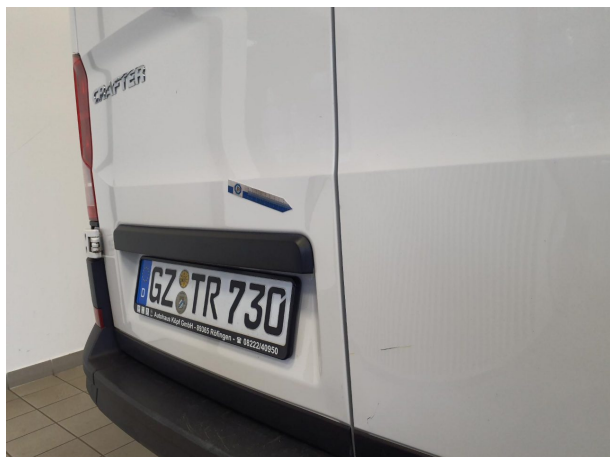
**Beschädigung 12:** Heckklappe/-tür: Hecktür links - Delle(n) - Smart Repair

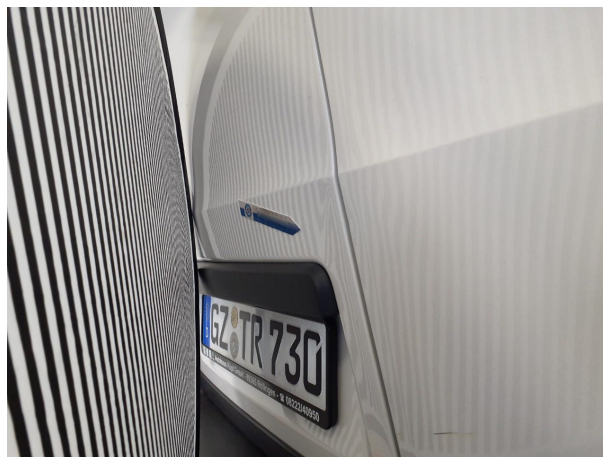
**Beschädigung 12:** Heckklappe/-tür: Hecktür links - Delle(n) - Smart Repair

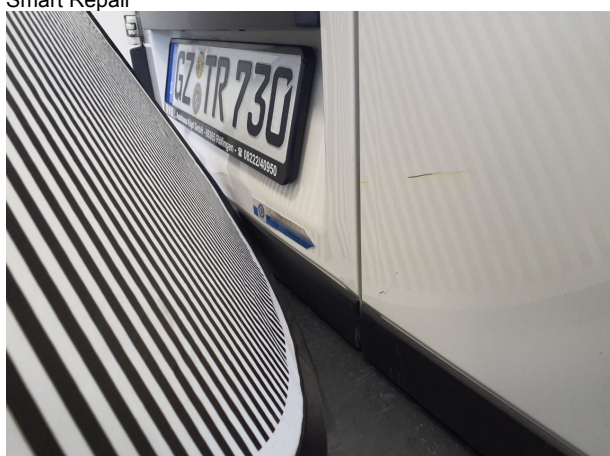
**Beschädigung 12:** Heckklappe/-tür: Hecktür links - Delle(n) - Smart Repair

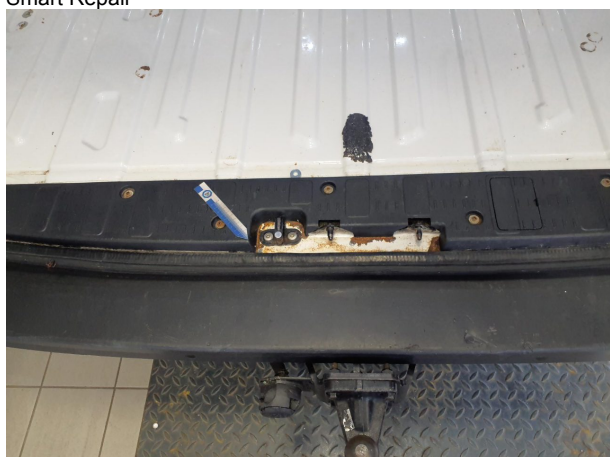
| Nr. | Bauteilgruppe | Beschreibung | Rep.Kosten | Minderwert |
|---|---|---|---|---|
| 13 | Interieur | Laderaumboden - Korrosion - Smart Repair | 250,00 € | 250,00 € |

**Beschädigung 13:** Interieur: Laderaumboden - Korrosion - Smart Repair

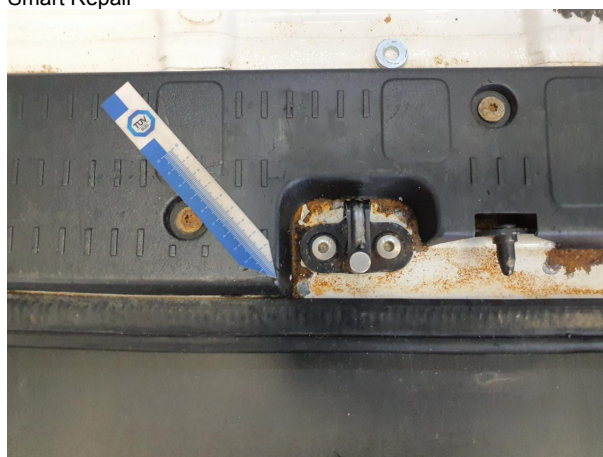
**Beschädigung 13:** Interieur: Laderaumboden - Korrosion - Smart Repair

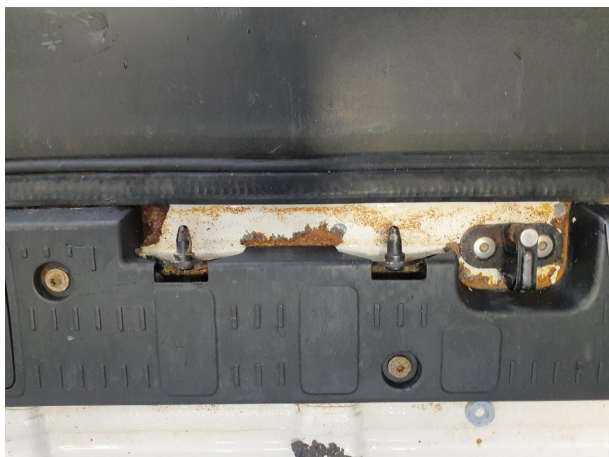
**Beschädigung 13:** Interieur: Laderaumboden - Korrosion - Smart Repair

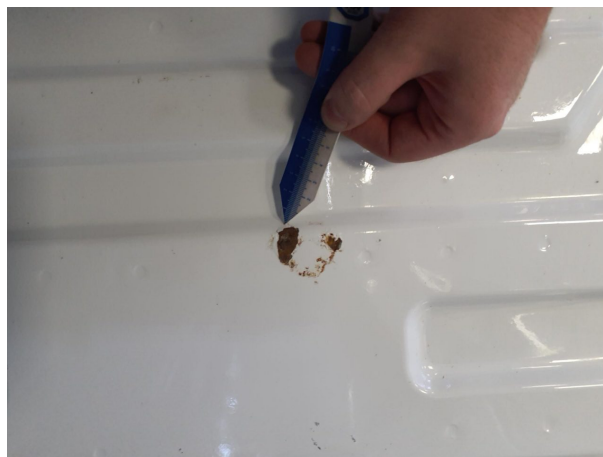
**Beschädigung 13:** Interieur: Laderaumboden - Korrosion - Smart Repair

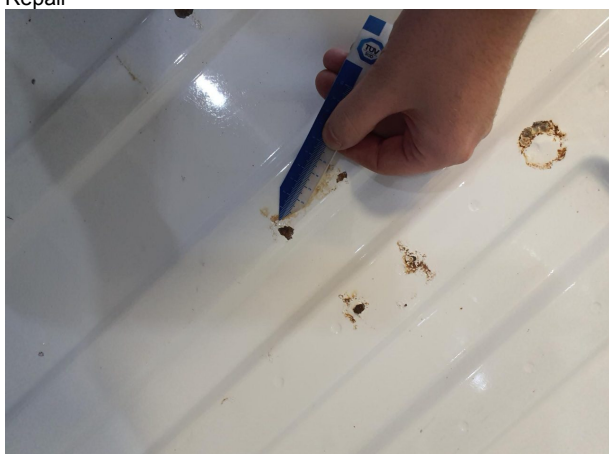
**Beschädigung 13:** Interieur: Laderaumboden - Korrosion - Smart Repair

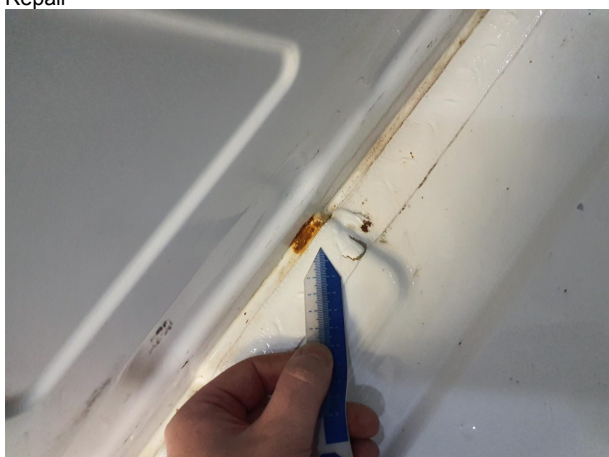
**Beschädigung 13:** Interieur: Laderaumboden - Korrosion - Smart Repair

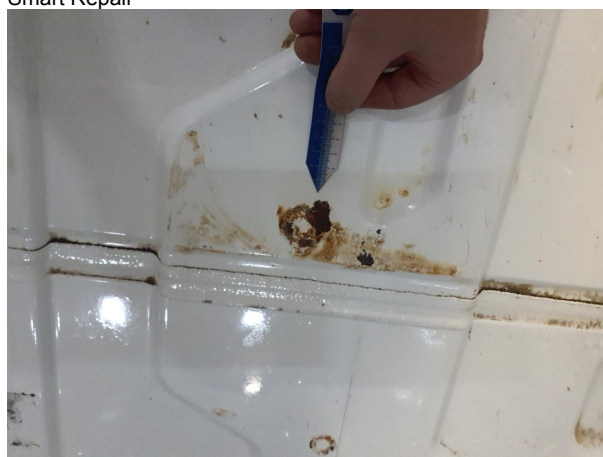
**Beschädigung 13:** Interieur: Laderaumboden - Korrosion - Smart Repair

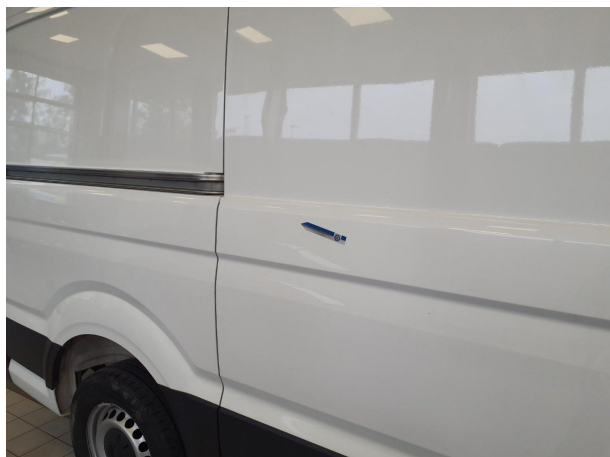
| Nr. | Bauteilgruppe | Beschreibung | Rep.Kosten | Minderwert |
|---|---|---|---|---|
| 14 | Schiebetür rechts | Schiebetür - Delle(n) - Smart Repair | 250,00 € | 250,00 € |

**Beschädigung 14:** Schiebetür rechts: Schiebetür - Delle(n) - Smart Repair

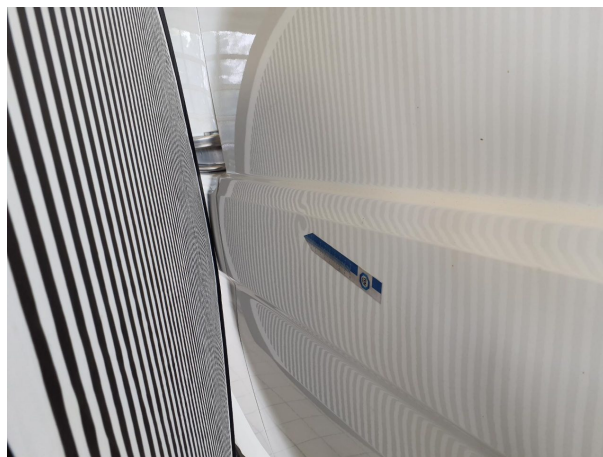
**Beschädigung 14:** Schiebetür rechts: Schiebetür - Delle(n) - Smart Repair

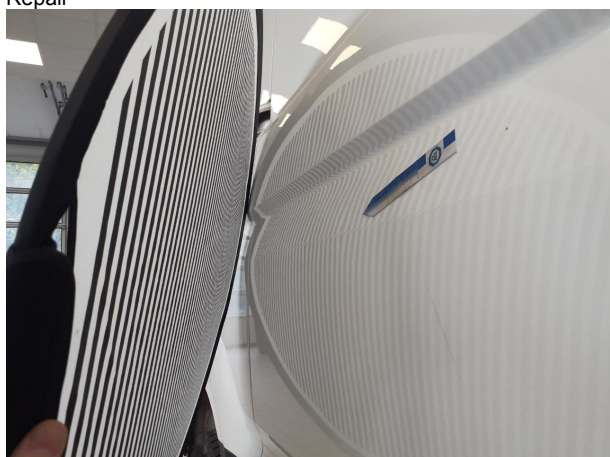
**Beschädigung 14:** Schiebetür rechts: Schiebetür - Delle(n) - Smart Repair

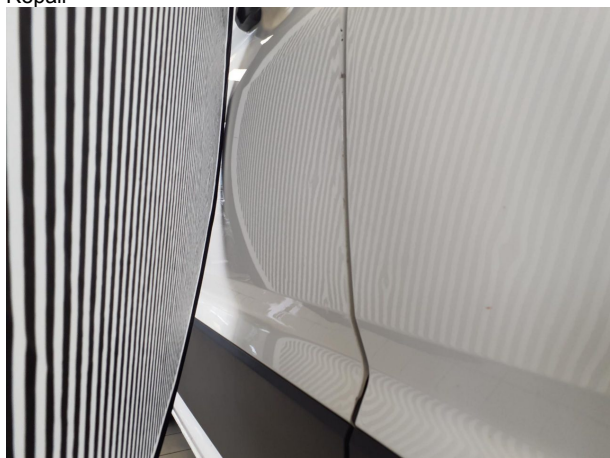
**Beschädigung 14:** Schiebetür rechts: Schiebetür - Delle(n) - Smart Repair

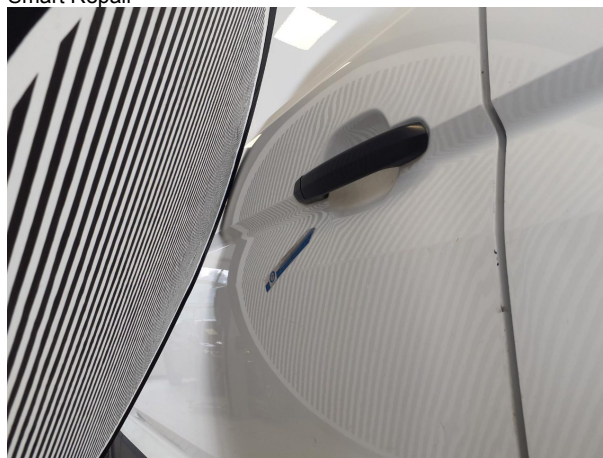
**Beschädigung 14:** Schiebetür rechts: Schiebetür - Delle(n) - Smart Repair

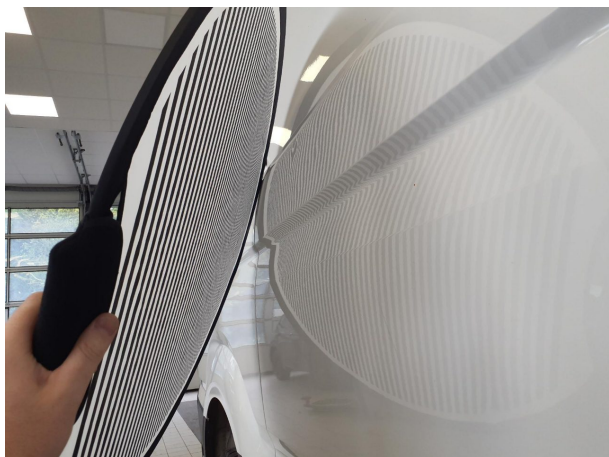
**Beschädigung 14:** Schiebetür rechts: Schiebetür - Delle(n) - Smart Repair

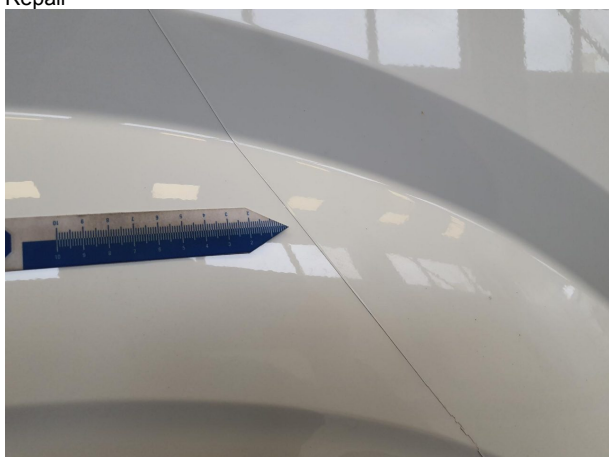
| Nr. | Bauteilgruppe | Beschreibung | Rep.Kosten | Minderwert |
|---|---|---|---|---|
| 15 | Seitenwand rechts | Seitenwand - nicht fachgerecht instandgesetzt - Smart Repair | 250,00 € | 250,00 € |

| Nr. | Ort | Wertminderung |
|---|---|---|
| 1 | Seitenwand rechts, nicht fachgerecht ausgeführt, Reparaturrechnung nicht vorhanden | 100,00 € |

| Nr. | Ort | Messung |
|---|---|---|
| 10 | Seitenwand rechts | 205 µm |

**Beschädigung 15:** Seitenwand rechts: Seitenwand - nicht fachgerecht instandgesetzt - Smart Repair

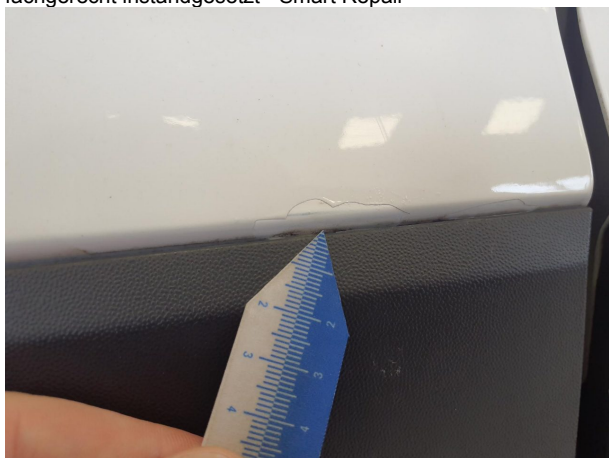
**Beschädigung 15:** Seitenwand rechts: Seitenwand - nicht fachgerecht instandgesetzt - Smart Repair

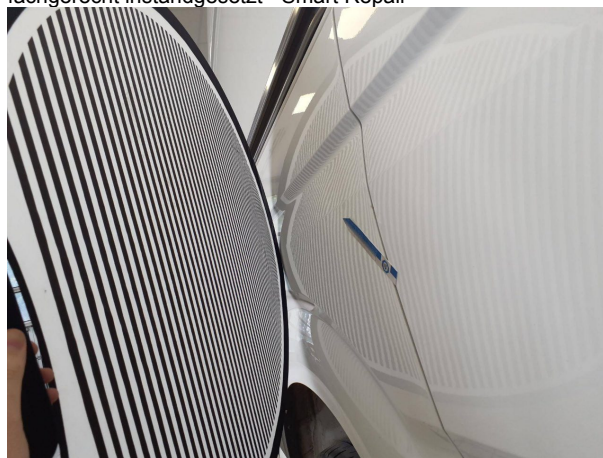
**Beschädigung 15:** Seitenwand rechts: Seitenwand - nicht fachgerecht instandgesetzt - Smart Repair

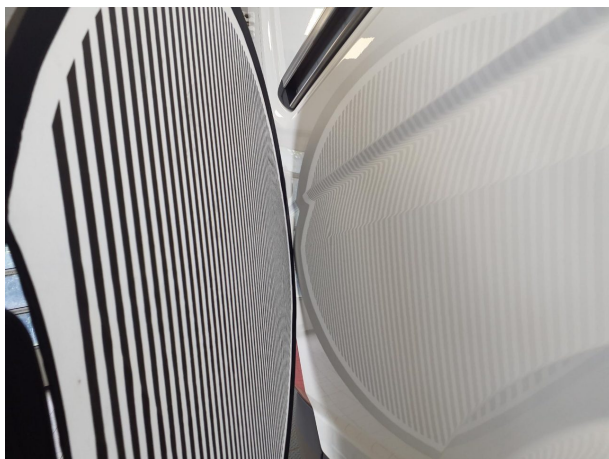
**Beschädigung 15:** Seitenwand rechts: Seitenwand - nicht fachgerecht instandgesetzt - Smart Repair

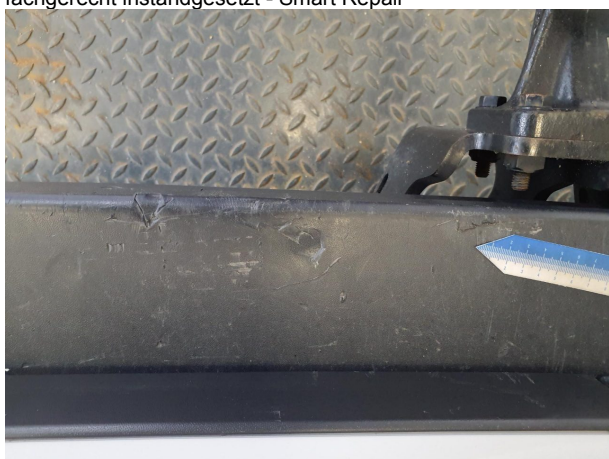
| Nr. | Bauteilgruppe | Beschreibung | Rep.Kosten | Minderwert |
|---|---|---|---|---|
| 1 | Stoßfänger hinten | Stoßfänger hinten (unlackiert) - verkratzt / verschürft - kein Abzug | 0,00 € | 0,00 € |

**Gebrauchsspur 1:** Stossfänger hinten: Stossfänger hinten (unlackiert) - verkratzt / verschürft - kein Abzug
