**VF1FL91BSDY472314**

## Angaben zum Fahrzeug

## Zustandsbericht

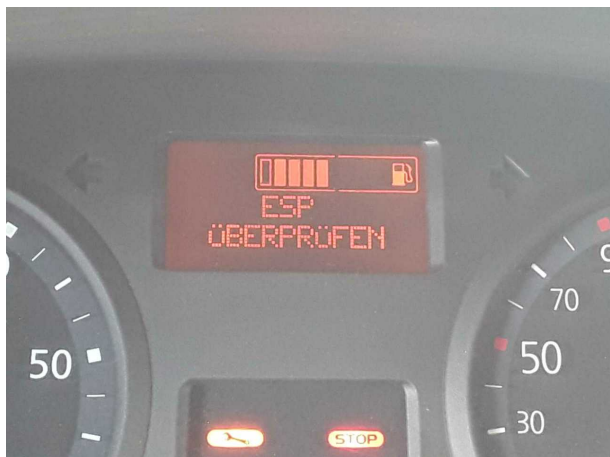
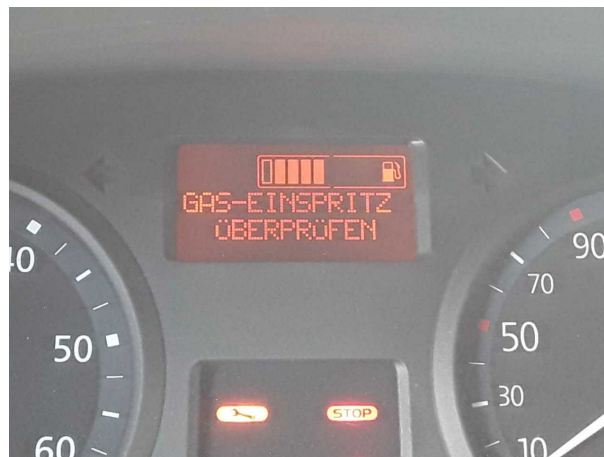
| Nr. | Bauteilgruppe | Beschreibung |
|---|---|---|
| 1 | elektronische Systeme | elektronische Systeme - elektrischer Fehler - befunden ggf. instandsetzen |

**Beschädigung #1:** elektronische Systeme: elektronische Systeme  
- elektrischer Fehler - befunden ggf. instandsetzen

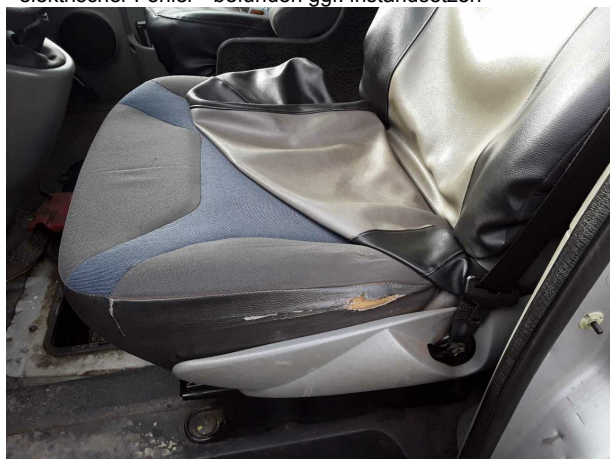
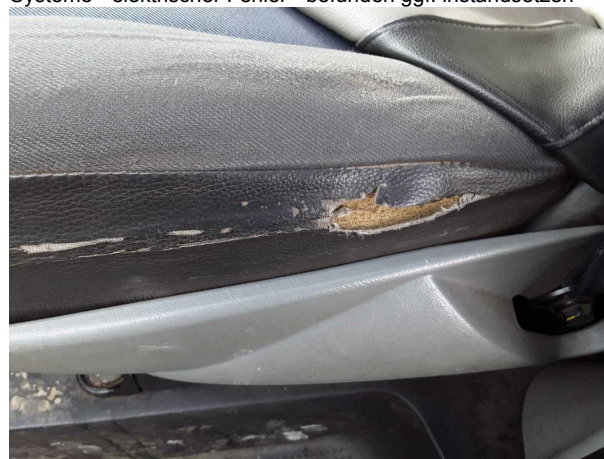
| Nr. | Bauteilgruppe | Beschreibung |
|---|---|---|
| 2 | Sitz vorn | Sitzbezug links - gebrochen / gerissen - erneuern |

**Beschädigung #2:** Sitz vorn: Sitzbezug links - gebrochen /  
gerissen - erneuern

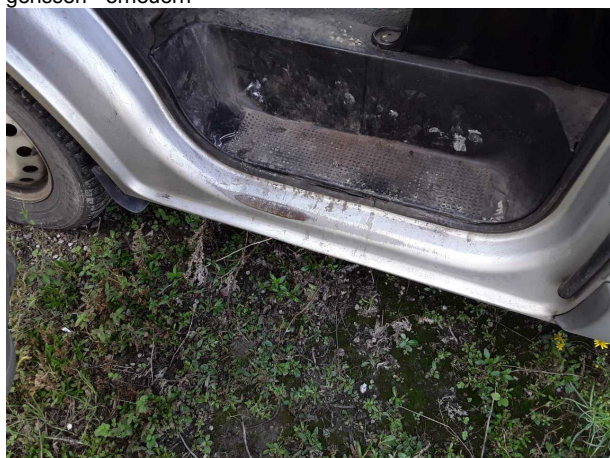
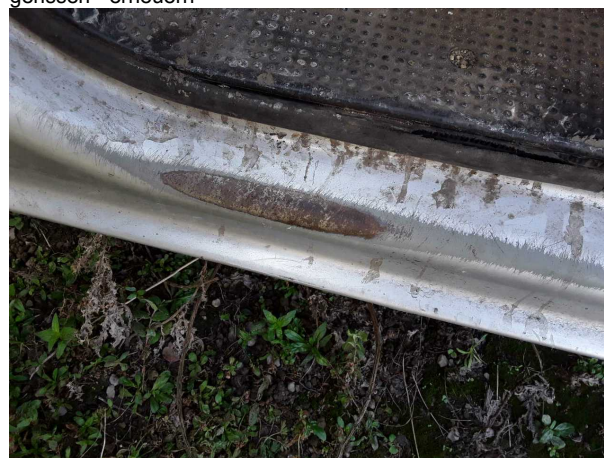
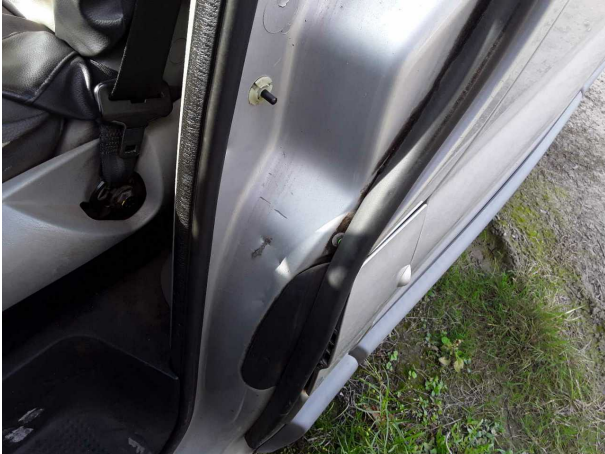
| Nr. | Bauteilgruppe | Beschreibung |
|---|---|---|
| 3 | Schweller links | Einstieg - Korrosion - instandsetzen und lackieren |

**Beschädigung #3:** Schweller links: Einstieg - Korrosion -  
instandsetzen und lackieren

**Beschädigung #3:** Schweller links: Einstieg - Korrosion - instandsetzen und lackieren

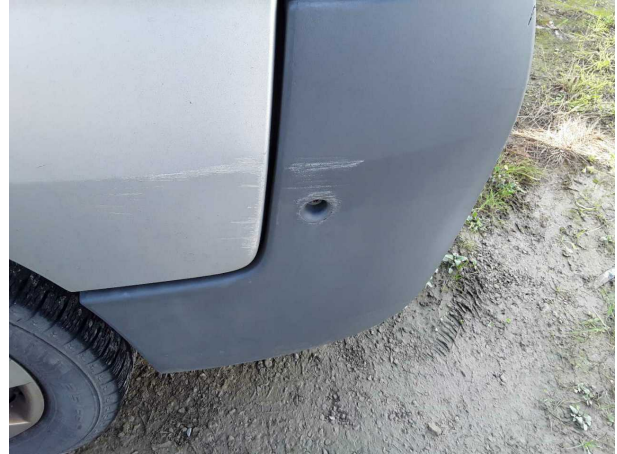
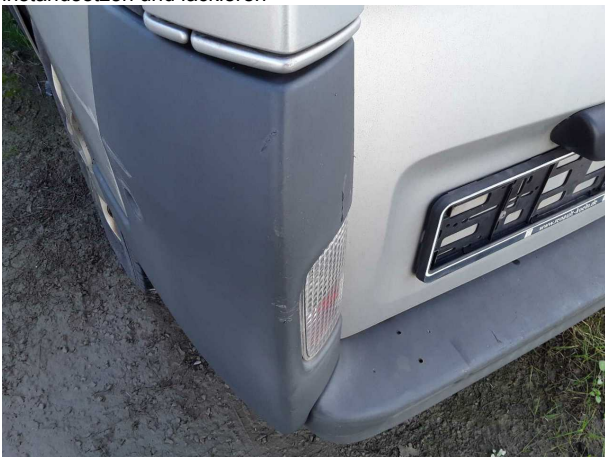
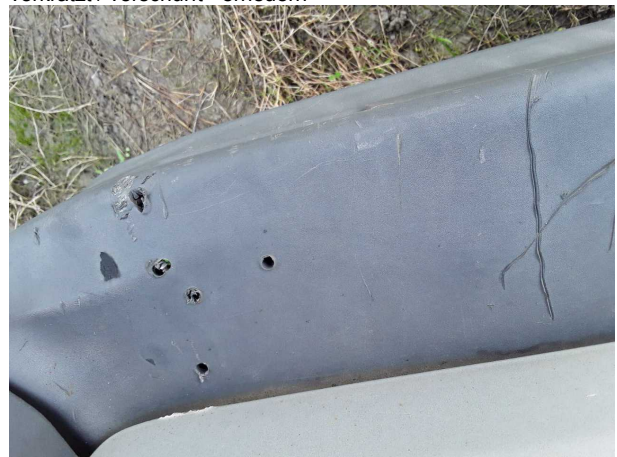
| Nr. | Bauteilgruppe | Beschreibung |
|---|---|---|
| 6 | Stoßfänger hinten | Stoßfänger hinten - verkratzt / verschürft - erneuern |

**Beschädigung #6:** Stossfänger hinten: Stossfänger hinten - verkratzt / verschürft - erneuern

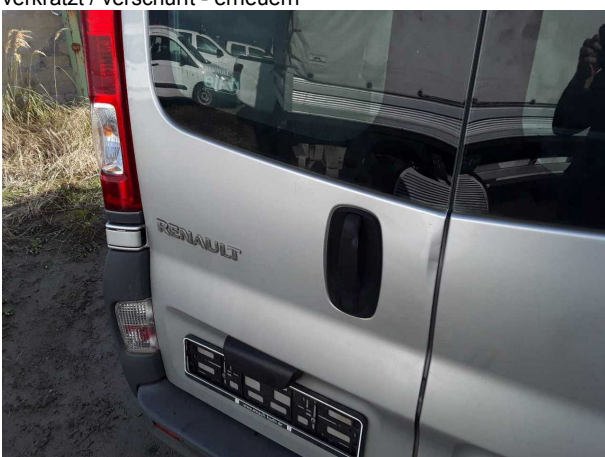
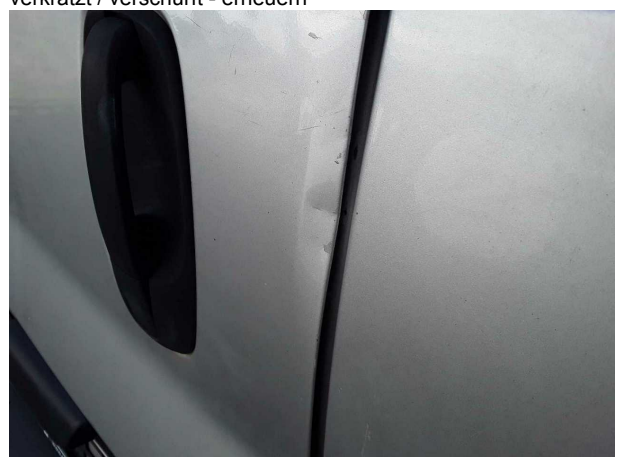
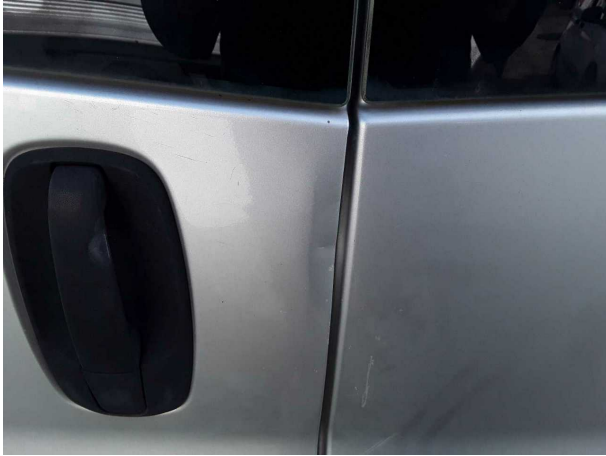
| Nr. | Bauteilgruppe | Beschreibung |
|---|---|---|
| 8 | Heckklappe/-tür | Hecktür links - verformt - erneuern |

**Beschädigung #8:** Heckklappe/-tür: Hecktür links - verformt - erneuern

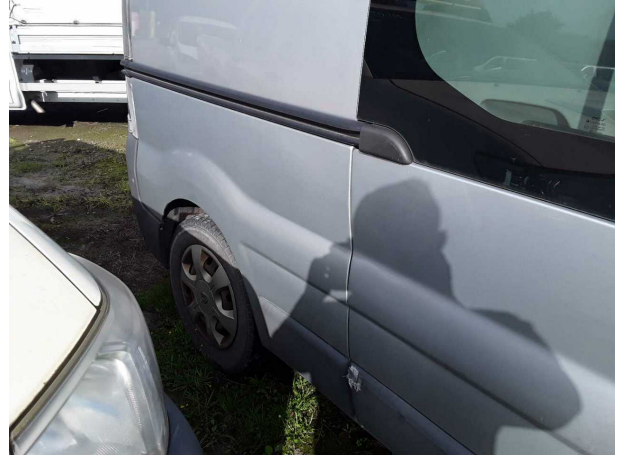
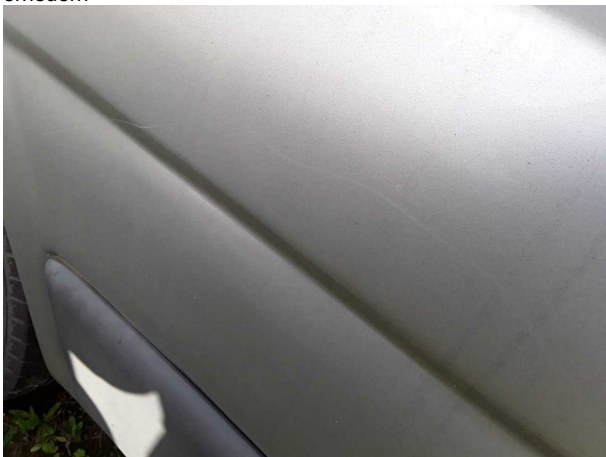
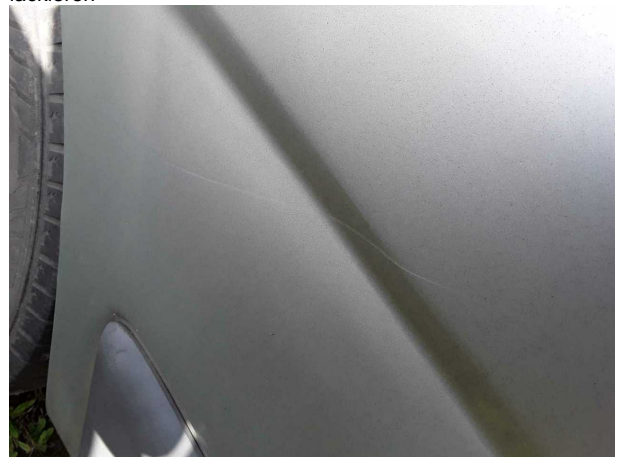
| Nr. | Bauteilgruppe | Beschreibung |
|---|---|---|
| 9 | Seitenwand rechts | Seitenwand - Kratzer - lackieren |

**Beschädigung #9:** Seitenwand rechts: Seitenwand - Kratzer - lackieren

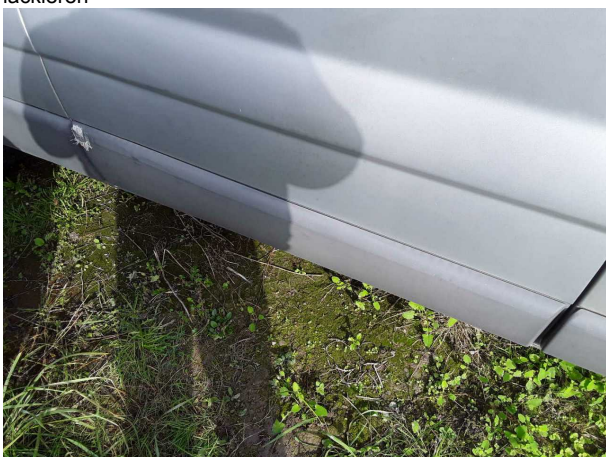
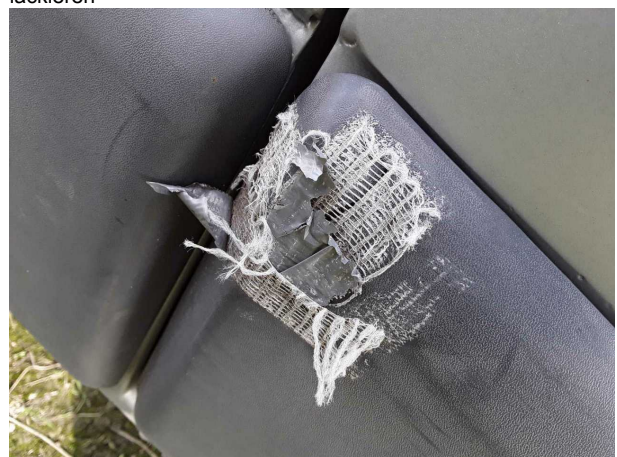
| Nr. | Bauteilgruppe | Beschreibung |
|---|---|---|
| 10 | Tür hinten rechts | Zierleiste unten - gebrochen / gerissen - erneuern |

**Beschädigung #10:** Tür hinten rechts: Zierleiste unten - gebrochen / gerissen - erneuern

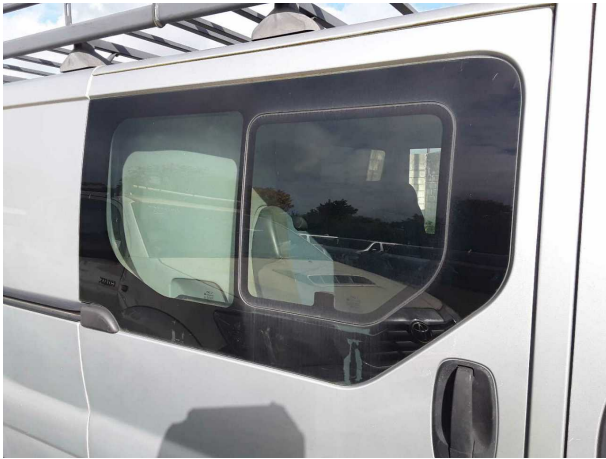
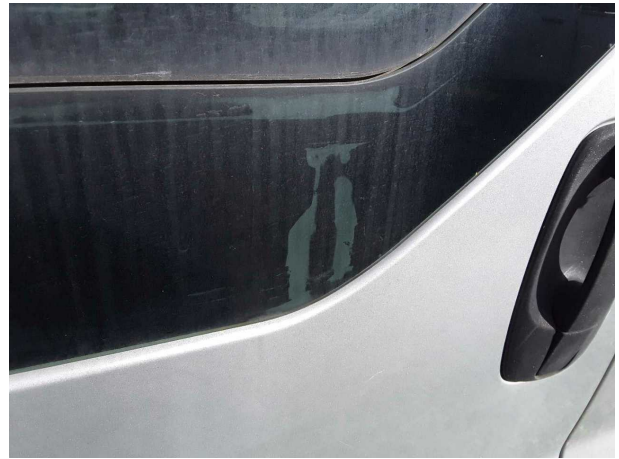
| Nr. | Bauteilgruppe | Beschreibung |
|---|---|---|
| 11 | Verglasung | Seitenscheibe hinten rechts - Lackmangel - erneuern |

**Beschädigung #11:** Verglasung: Seitenscheibe hinten rechts - Lackmangel - erneuern

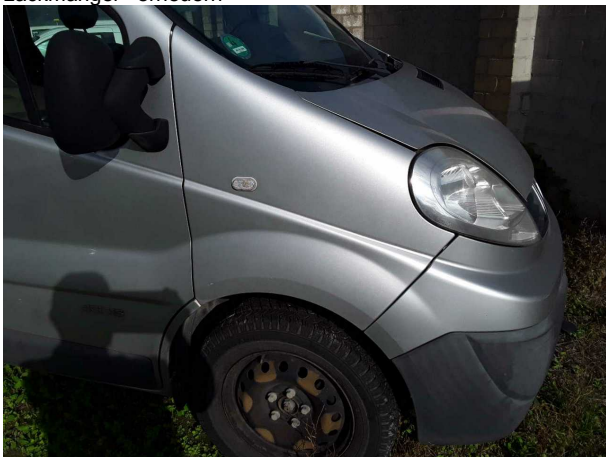
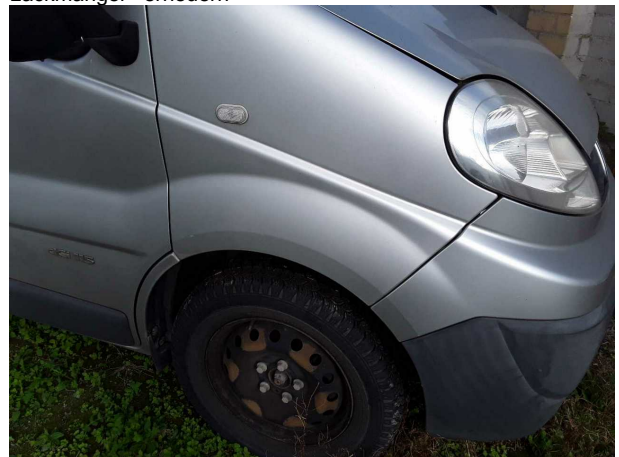
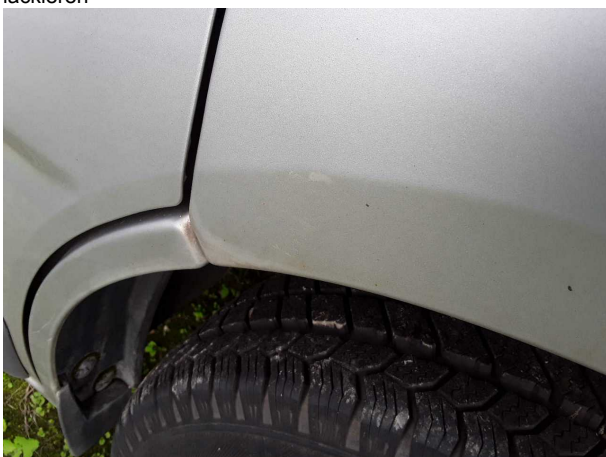
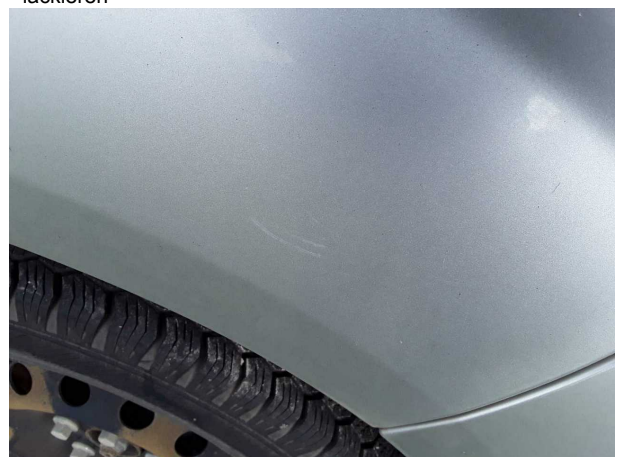
| Nr. | Bauteilgruppe | Beschreibung |
|---|---|---|
| 12 | Kotflügel rechts | Kotflügel rechts - Kratzer - lackieren |

**Beschädigung #12:** Kotflügel rechts: Kotflügel rechts - Kratzer - lackieren

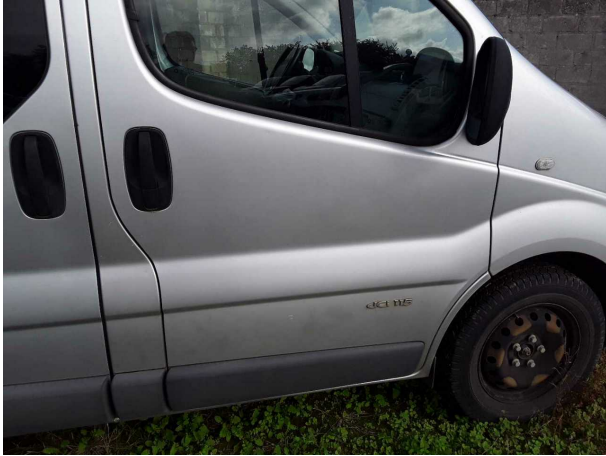
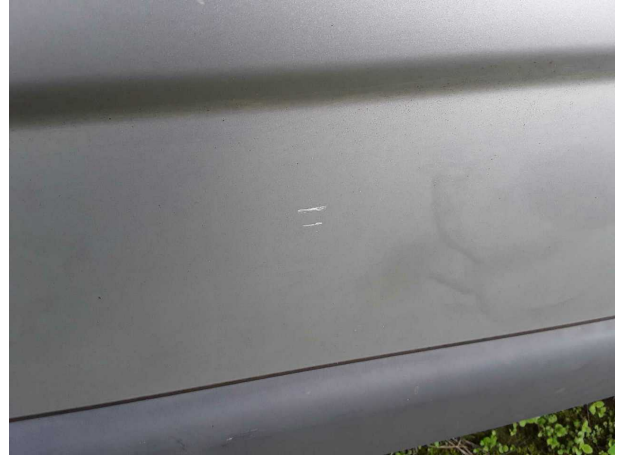
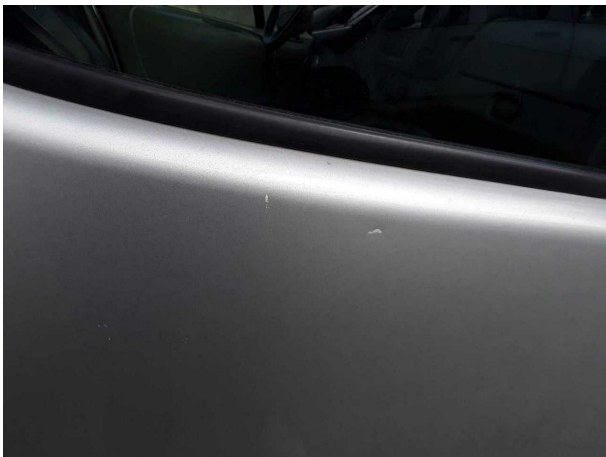
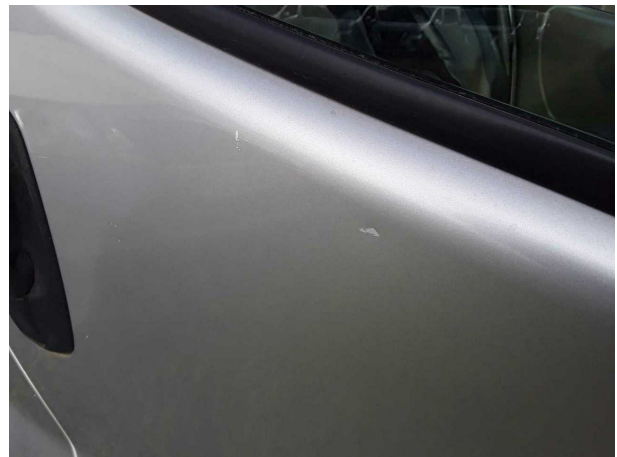
| Nr. | Bauteilgruppe | Beschreibung |
|---|---|---|
| 13 | Tür vorn rechts | Tür - Kratzer - lackieren |

**Beschädigung #13:** Tür vorn rechts: Tür - Kratzer - lackieren

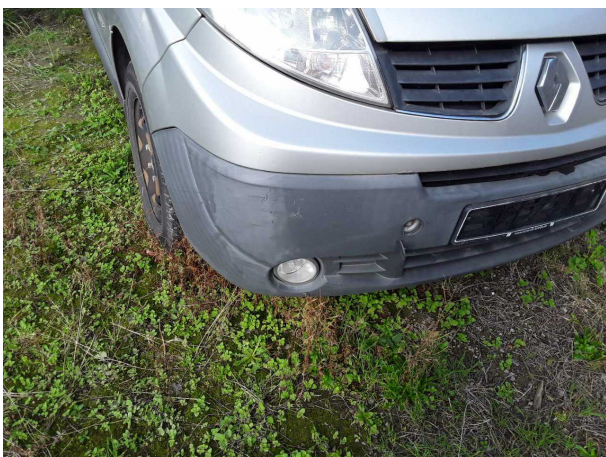
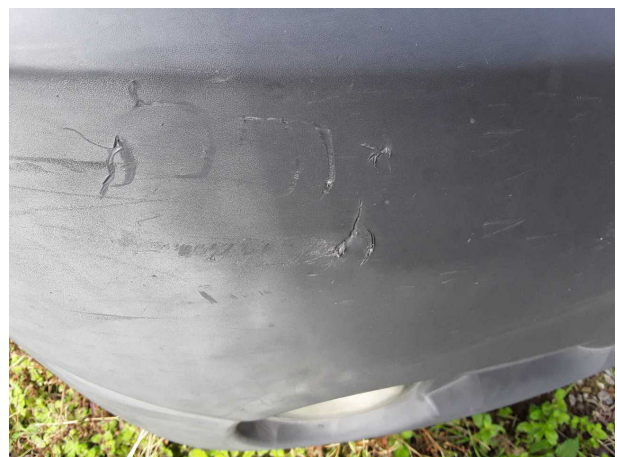
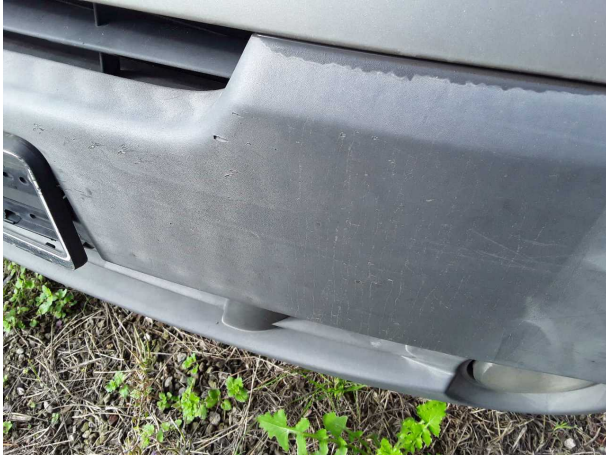
| Nr. | Bauteilgruppe | Beschreibung |
|---|---|---|
| 14 | Stoßfänger vorn | Stoßfänger vorn - beschädigt - erneuern |

**Beschädigung #14:** Stossfänger vorn: Stossfänger vorn - beschädigt - erneuern

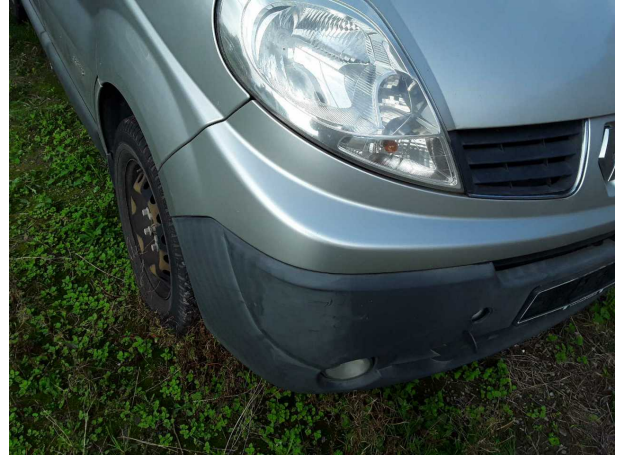
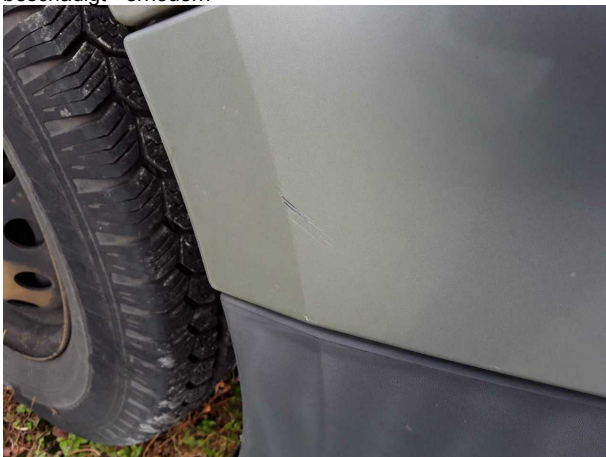
| Nr. | Bauteilgruppe | Beschreibung |
|---|---|---|
| 15 | Stoßfänger vorn | Stoßfänger vorn - Kratzer - lackieren |

**Beschädigung #15:** Stossfänger vorn: Stossfänger vorn - Kratzer - lackieren

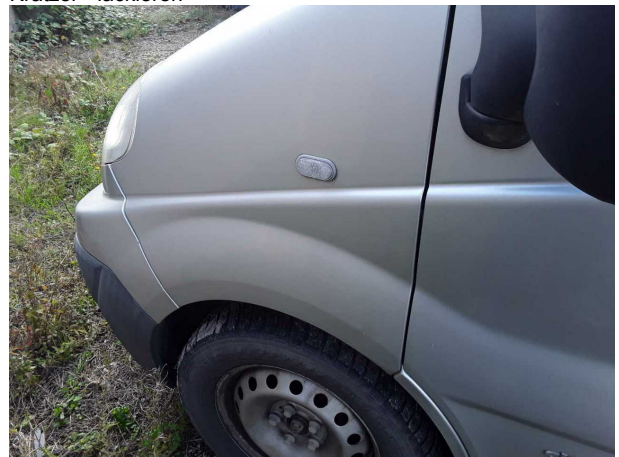
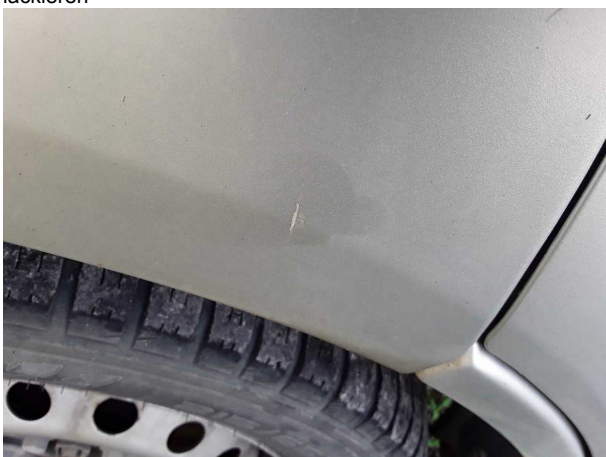
| Nr. | Bauteilgruppe | Beschreibung |
|---|---|---|
| 16 | Kotflügel links | Kotflügel links - Kratzer - lackieren |

**Beschädigung #16:** Kotflügel links: Kotflügel links - Kratzer - lackieren

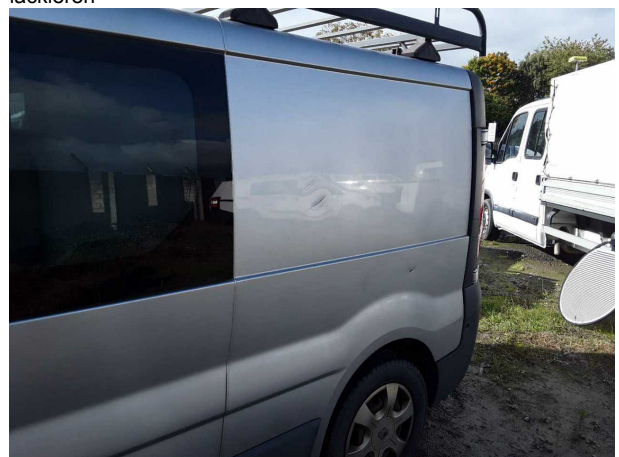
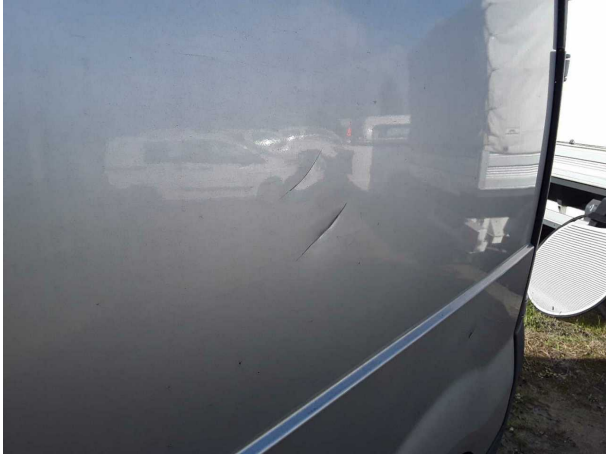
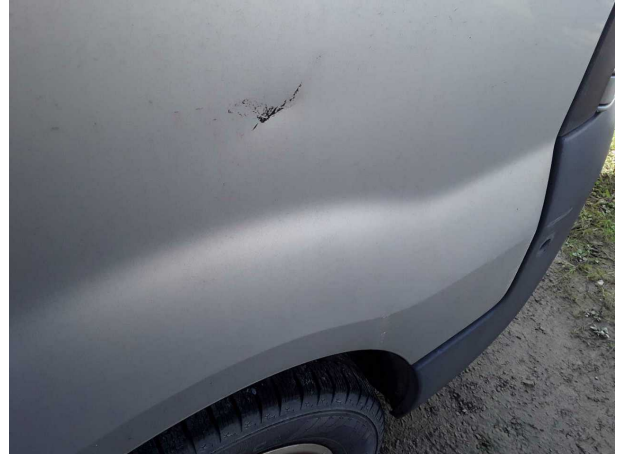
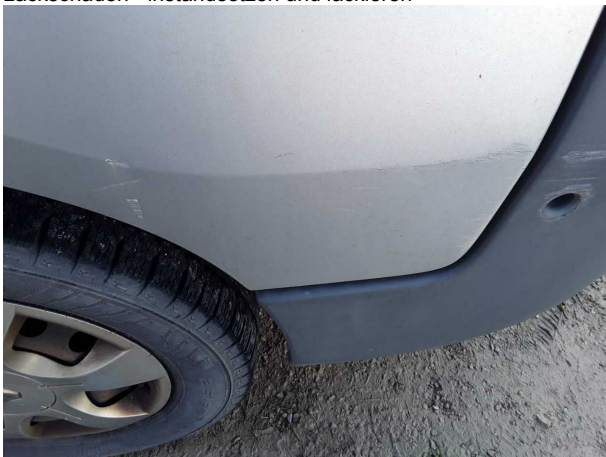
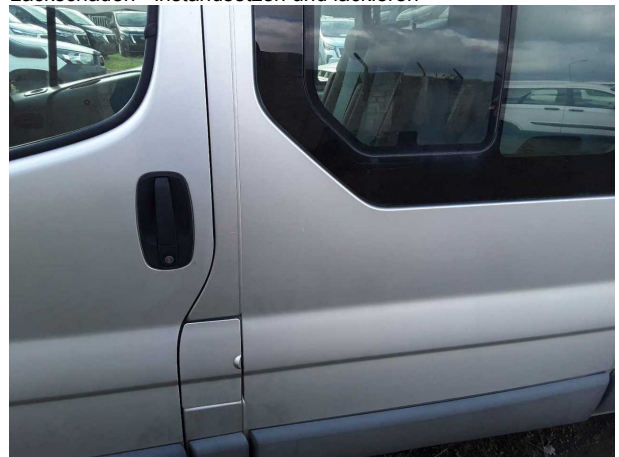
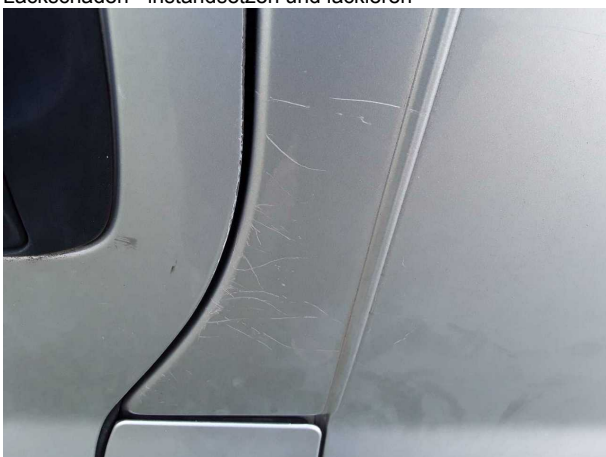
| Nr. | Bauteilgruppe | Beschreibung |
|---|---|---|
| 17 | Seitenwand links | Seitenwand - Delle / Lackschaden - instandsetzen und lackieren |

**Beschädigung #17:** Seitenwand links: Seitenwand - Delle / Lackschaden - instandsetzen und lackieren

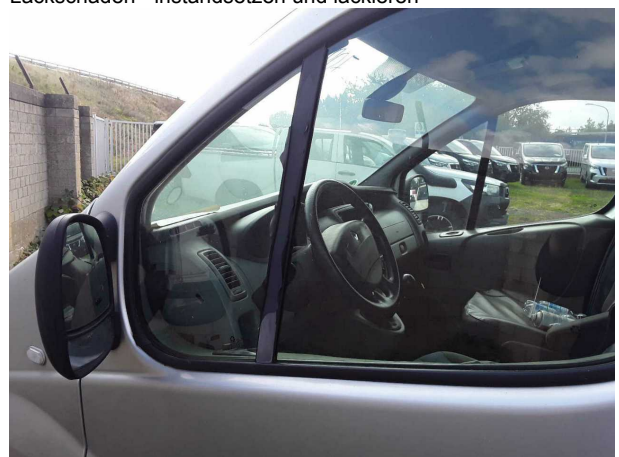
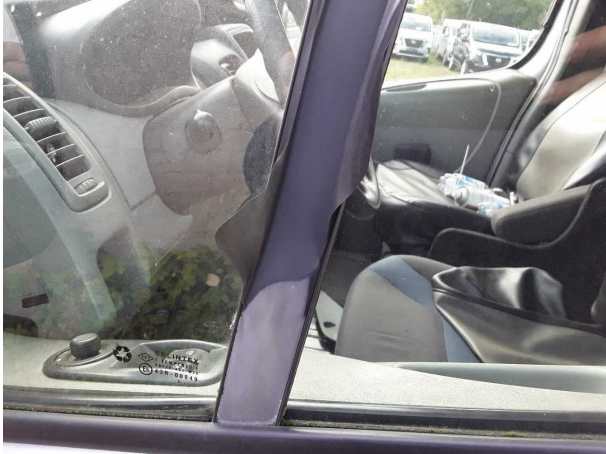
| Nr. | Bauteilgruppe | Beschreibung |
|---|---|---|
| 18 | Tür vorn links | Zierleiste oben - Lackmangel - erneuern |

**Beschädigung #18:** Tür vorn links: Zierleiste oben - Lackmangel - erneuern

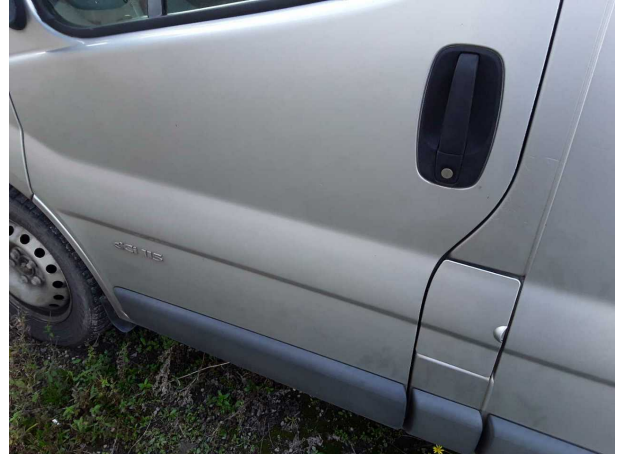
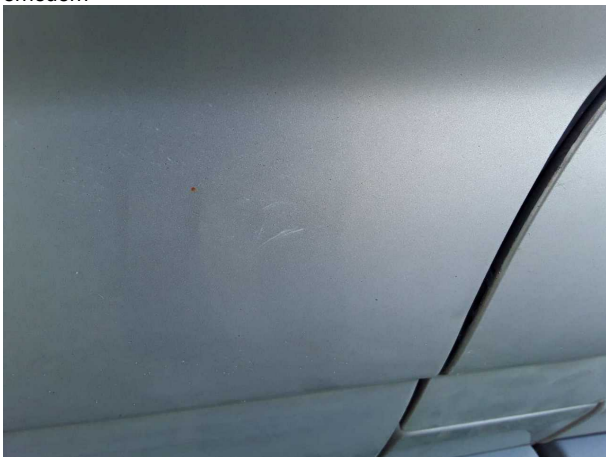
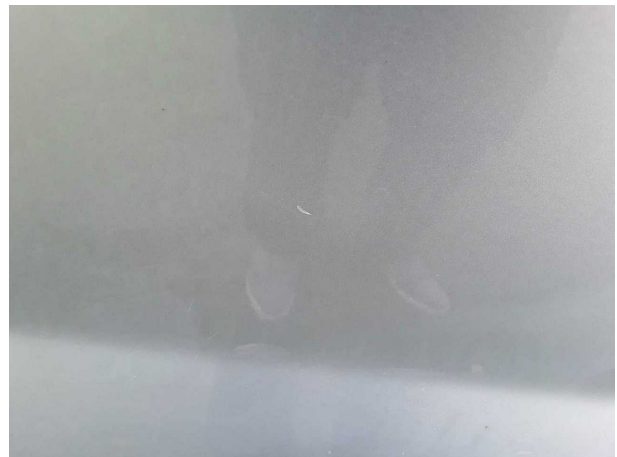
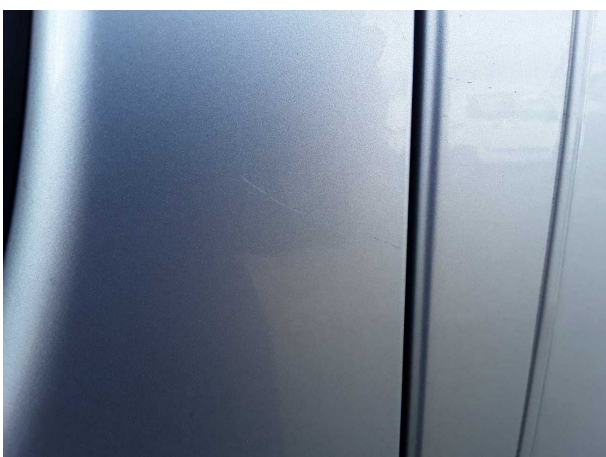
| Nr. | Bauteilgruppe | Beschreibung |
|---|---|---|
| 19 | Tür vorn links | Tür - Kratzer - lackieren |

**Beschädigung #19:** Tür vorn links: Tür - Kratzer - lackieren

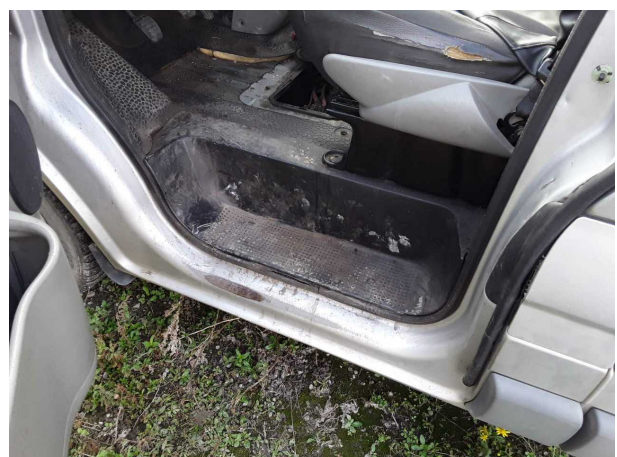
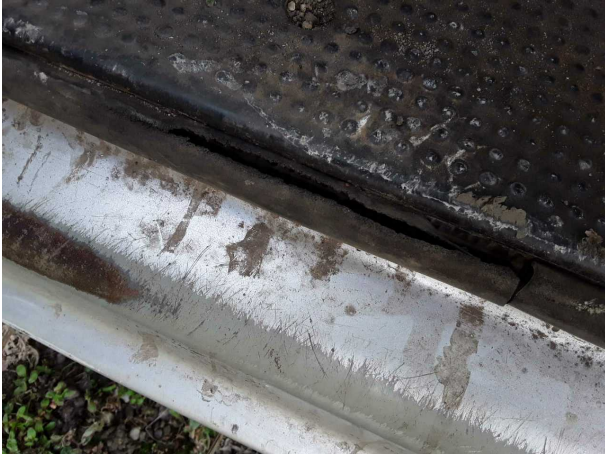
| Nr. | Bauteilgruppe | Beschreibung |
|---|---|---|
| 20 | Tür vorn links | Türdichtung - gebrochen / gerissen - erneuern |

**Beschädigung #20:** Tür vorn links: Türdichtung - gebrochen / gerissen - erneuern

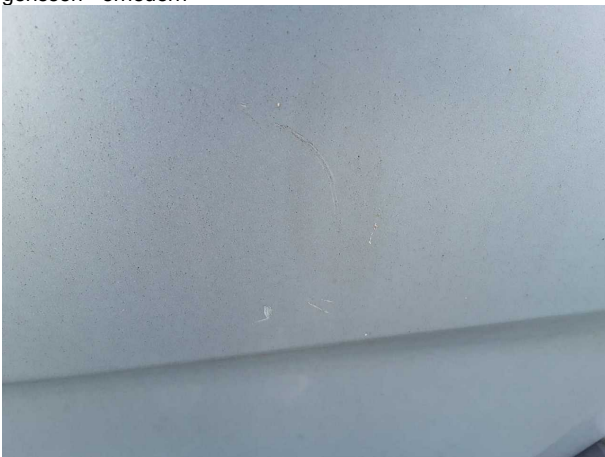
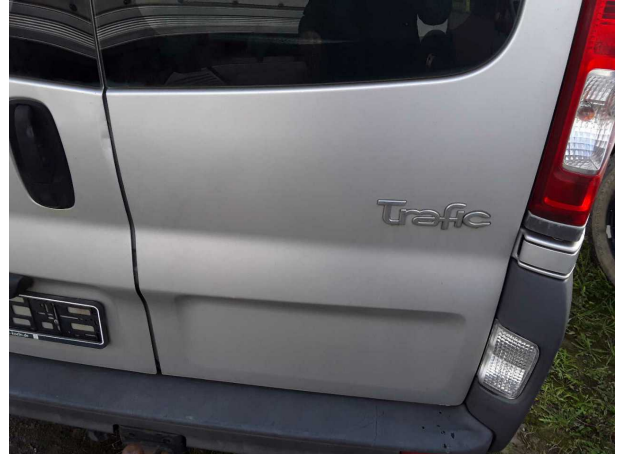
| Nr. | Bauteilgruppe | Beschreibung |
|---|---|---|
| 21 | Heckklappe/-tür | Hecktür rechts - Kratzer - lackieren |

**Beschädigung #21:** Heckklappe/-tür: Hecktür rechts - Kratzer - lackieren

**Beschädigung #21:** Heckklappe/-tür: Hecktür rechts - Kratze... lackieren

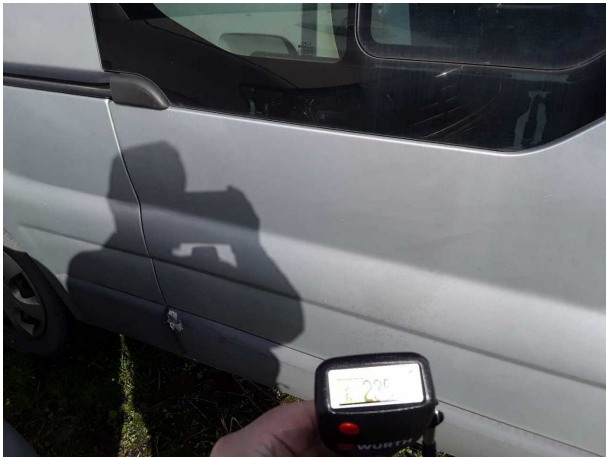
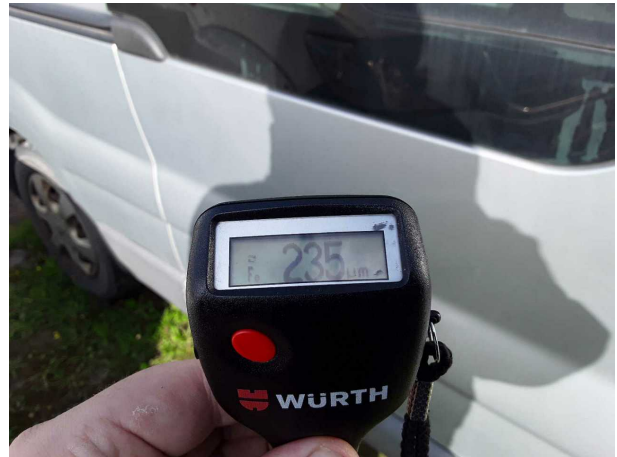
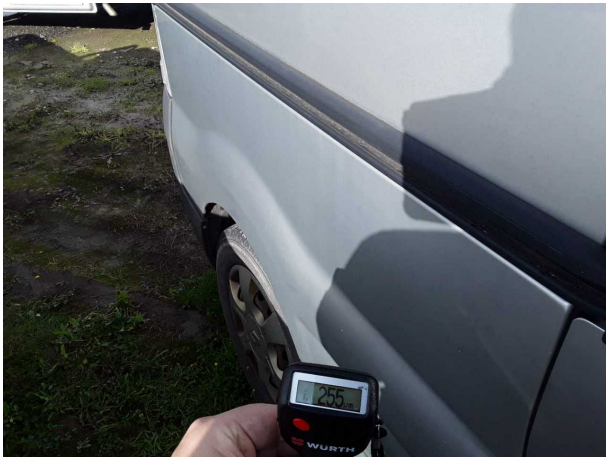
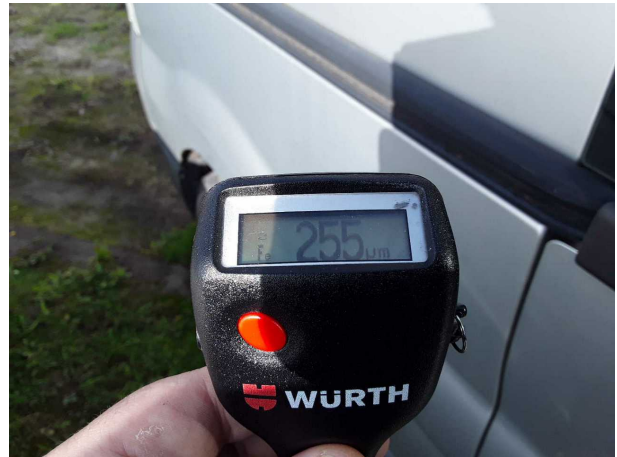
| Nr. | Vorschaden |
|---|---|
| 1 | Seite rechts, fachgerecht repariert |

| Nr. | Ort |
|---|---|
| 1 | Seitenwand rechts, Tür hinten rechts, fachgerecht ausgeführt |

| Nr. | Ort | Messung |
|---|---|---|
| 9 | Seitenwand rechts | 255 µm |
| 10 | Tür hinten rechts | 235 µm |

Nachlackierung 1: Seitenwand rechts, Tür hinten rechts
