WF0NXXTACNEG37648

## Angaben zum Fahrzeug

## Zustandsbericht

### Wertmindernde Faktoren

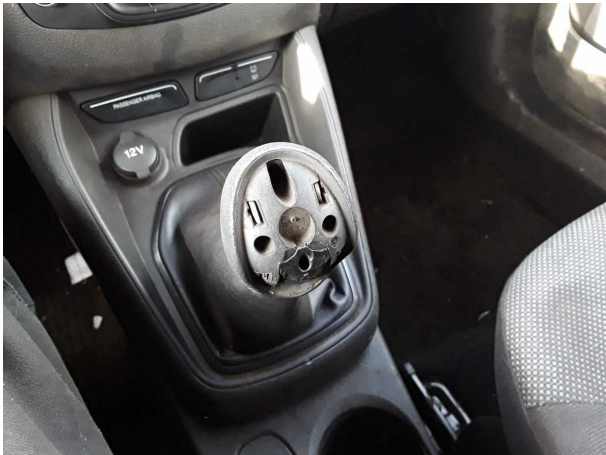
| Nr. | Bauteilgruppe | Beschreibung |
|---|---|---|
| 1 | Getriebe | Schaltknäuf - beschädigt - erneuern |

**Beschädigung #1:** Getriebe: Schaltknauf - beschädigt - erneuern

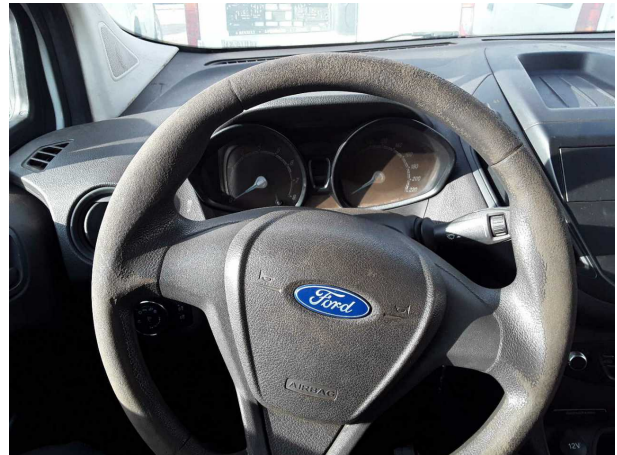
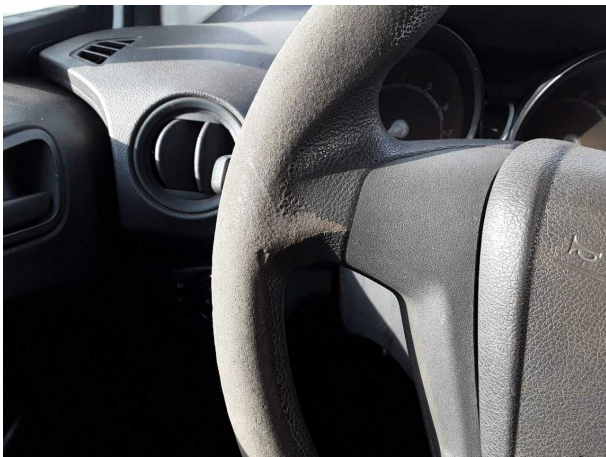
| Nr. | Bauteilgruppe | Beschreibung |
|---|---|---|
| 2 | Lenkanlage | Lenkrad - Abrieb - erneuern |

**Beschädigung #2:** Lenkanlage: Lenkrad - Abrieb - erneuern

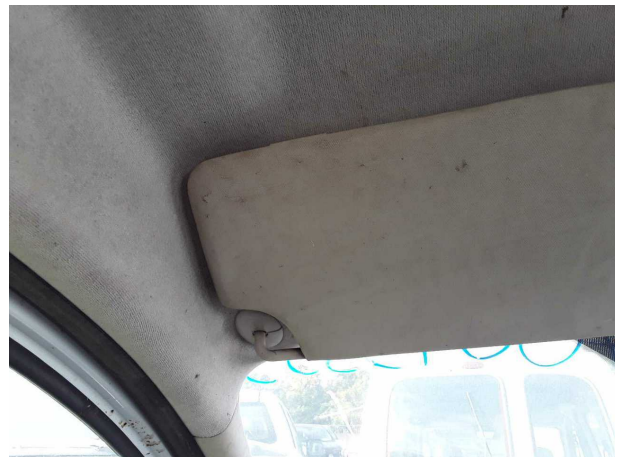
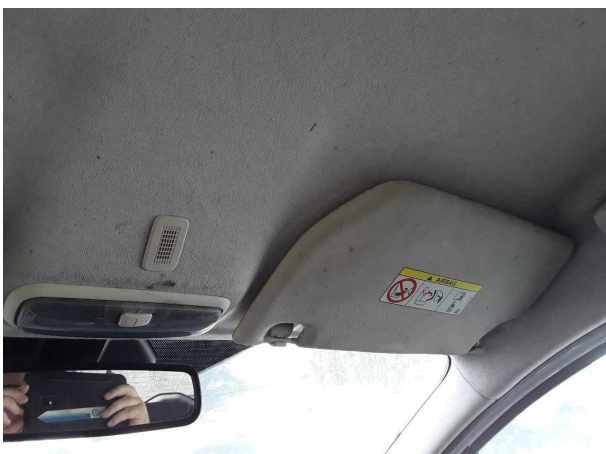
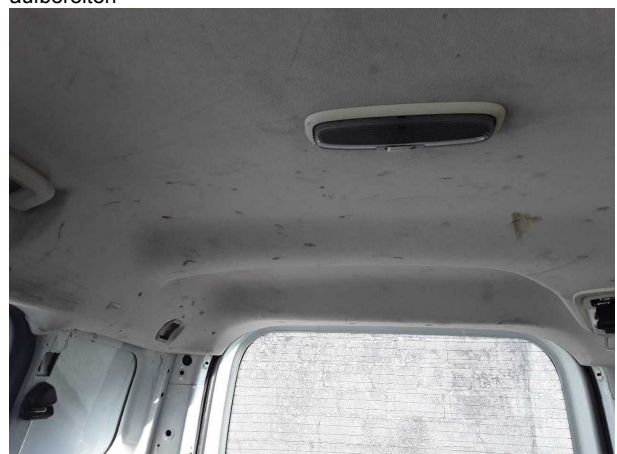
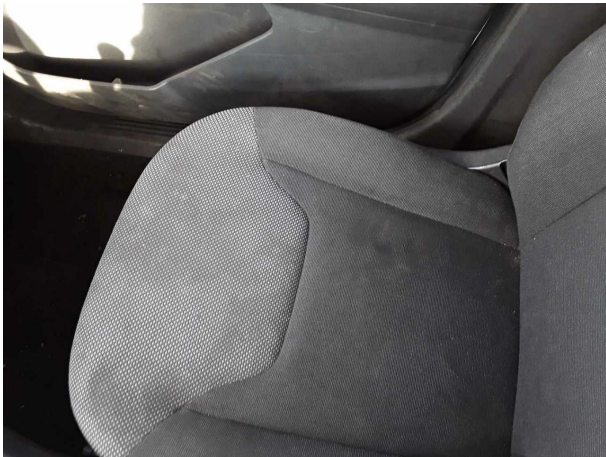
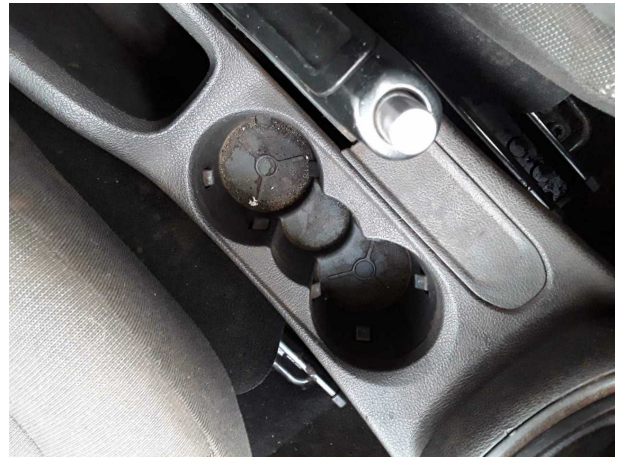
| Nr. | Bauteilgruppe | Beschreibung |
|---|---|---|
| 3 | Interieur | Innenraum - verschmutzt - aufbereiten |

**Beschädigung #3:** Interieur: Innenraum - verschmutzt - aufbereiten

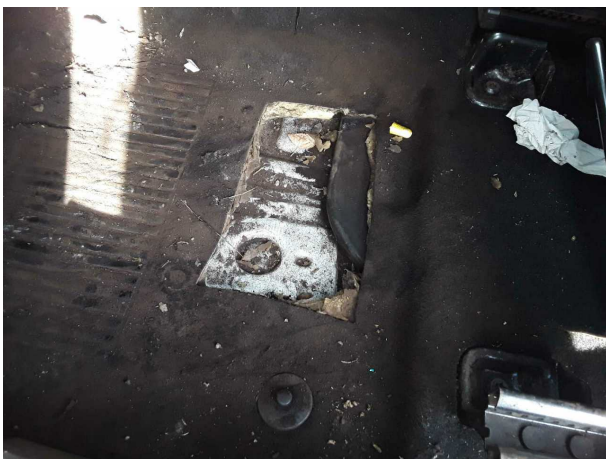
| Nr. | Bauteilgruppe | Beschreibung |
|---|---|---|
| 9 | Verkleidungen/Abdeckungen | Bodenbelag vorn links - gebrochen / gerissen - erneuern |

**Beschädigung #9:** Verkleidungen/Abdeckungen: Bodenbelag vorn links - gebrochen / gerissen - erneuern

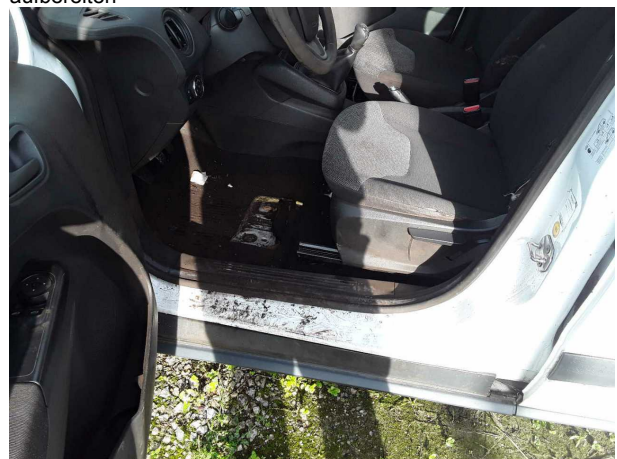
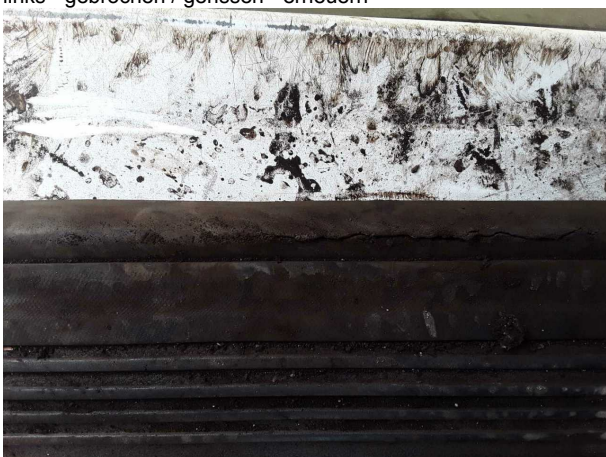
| Nr. | Bauteilgruppe | Beschreibung |
|---|---|---|
| 10 | Tür vorn links | Türdichtung - gebrochen / gerissen - erneuern |

**Beschädigung #10:** Tür vorn links: Türdichtung - gebrochen / gerissen - erneuern

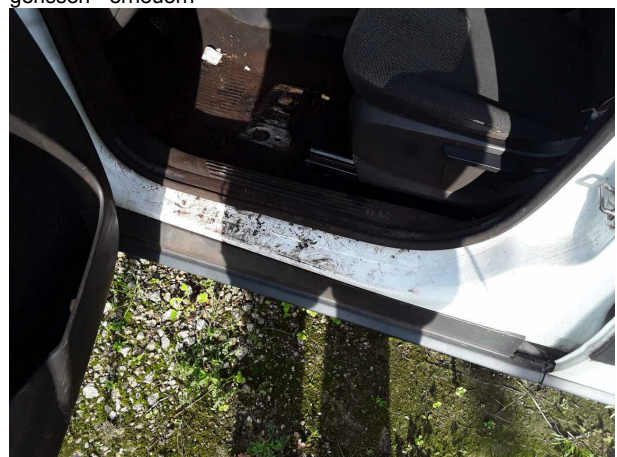
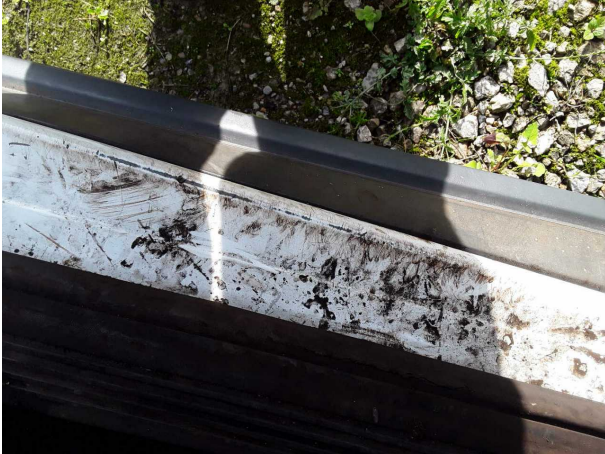
| Nr. | Bauteilgruppe | Beschreibung |
|---|---|---|
| 11 | Schweller links | Einstieg - verkratzt / verschürft - lackieren |

**Beschädigung #11:** Schweller links: Einstieg - verkratzt / verschürft - lackieren

**Beschädigung #11:** Schweller links: Einstieg - verkratzt / versch...  
- lackieren

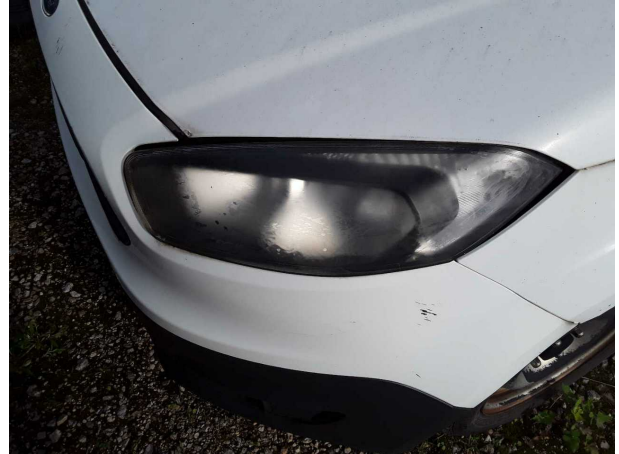
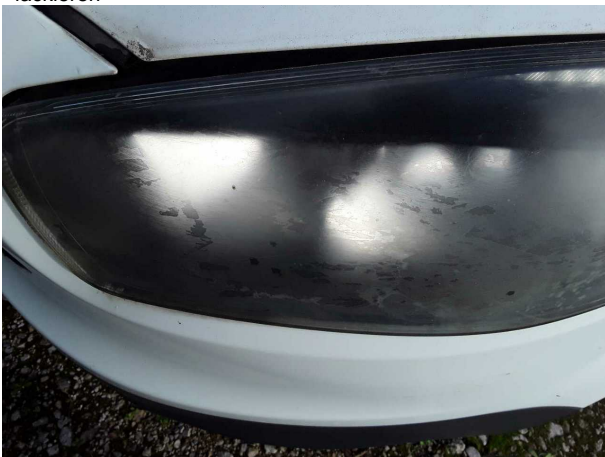
| Nr. | Bauteilgruppe | Beschreibung |
|---|---|---|
| 12 | Scheinwerfer | Scheinwerfer links - Lackmangel - erneuern |

**Beschädigung #12:** Scheinwerfer: Scheinwerfer links -  
Lackmangel - erneuern

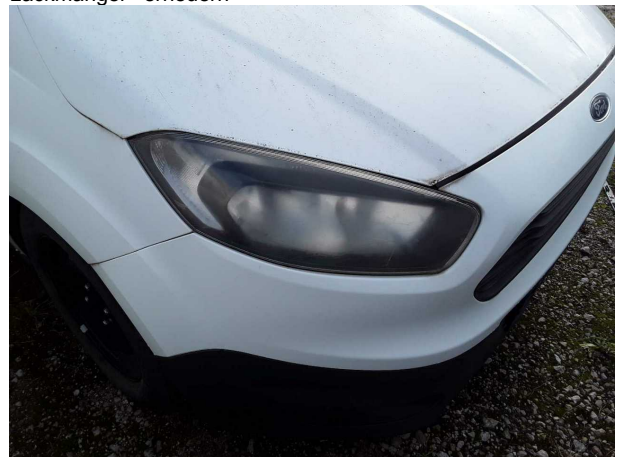
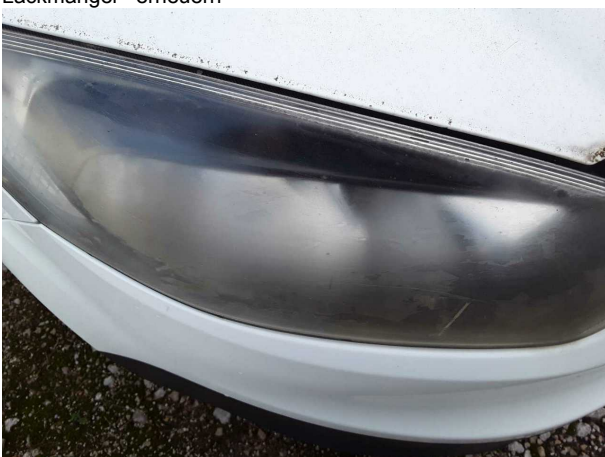
| Nr. | Bauteilgruppe | Beschreibung |
|---|---|---|
| 13 | Scheinwerfer | Scheinwerfer rechts - Lackmangel - erneuern |

**Beschädigung #13:** Scheinwerfer: Scheinwerfer rechts -  
Lackmangel - erneuern

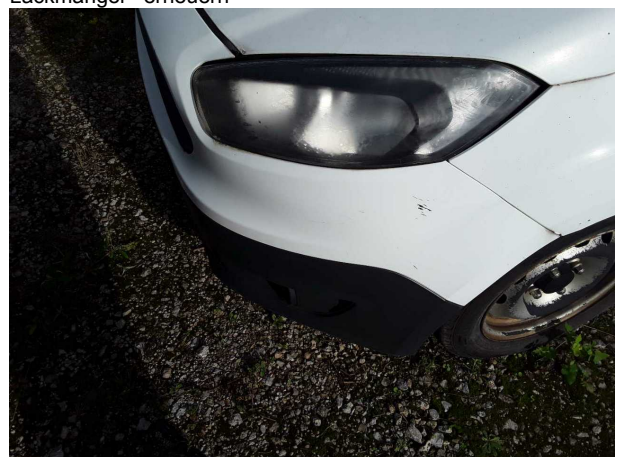
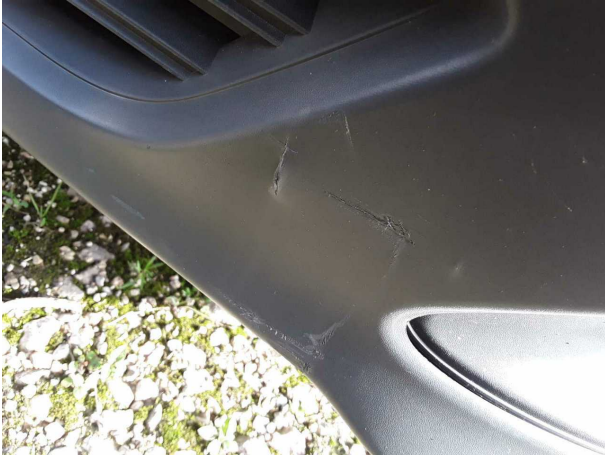
| Nr. | Bauteilgruppe | Beschreibung |
|---|---|---|
| 14 | Stoßfänger vorn | Stoßfänger vorn - gebrochen / gerissen - erneuern |

**Beschädigung #14:** Stossfänger vorn: Stossfänger vorn -  
gebrochen / gerissen - erneuern

**Beschädigung #14:** Stossfänger vorn: Stossfänger vorn - gebrochen / gerissen - erneuern

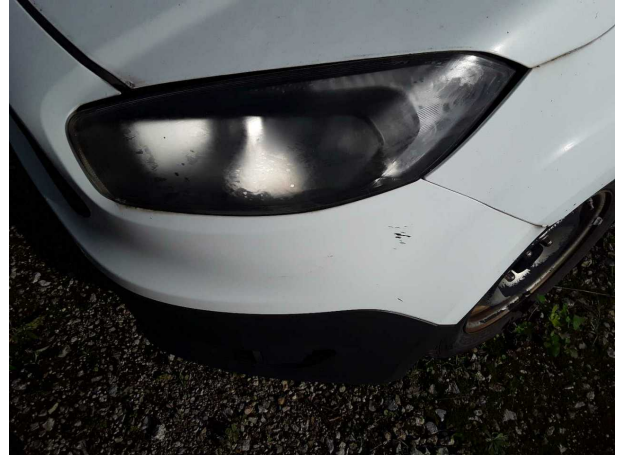
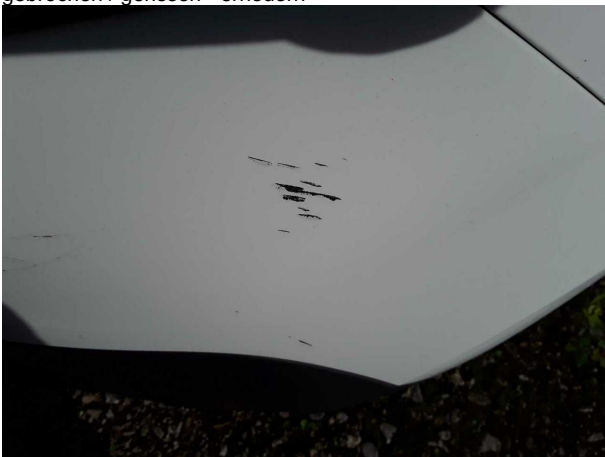
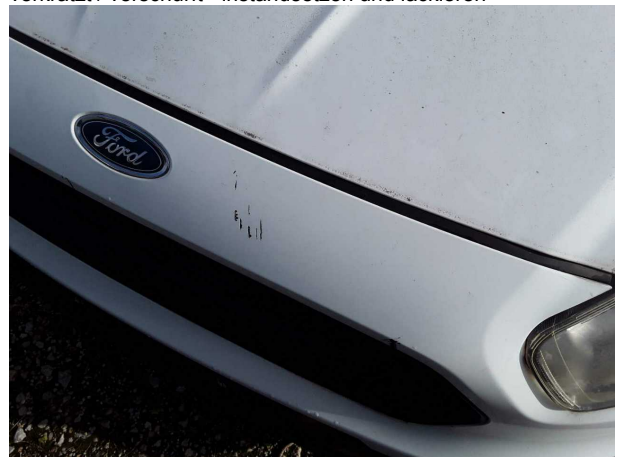
| Nr. | Bauteilgruppe | Beschreibung |
|---|---|---|
| 15 | Stoßfänger vorn | Stoßfänger vorn - verkratzt / verschürft - instandsetzen und lackieren |

**Beschädigung #15:** Stossfänger vorn: Stossfänger vorn - verkratzt / verschürft - instandsetzen und lackieren

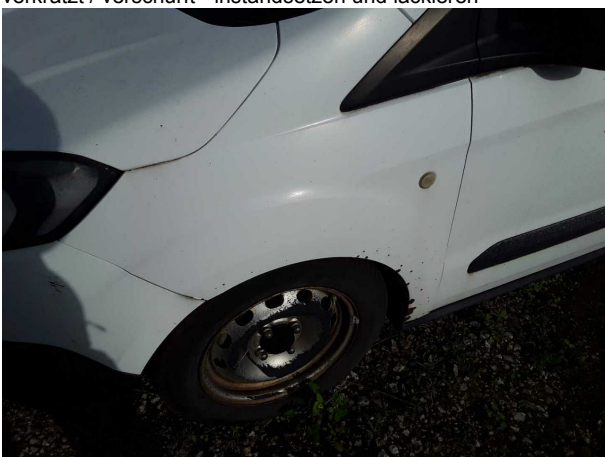
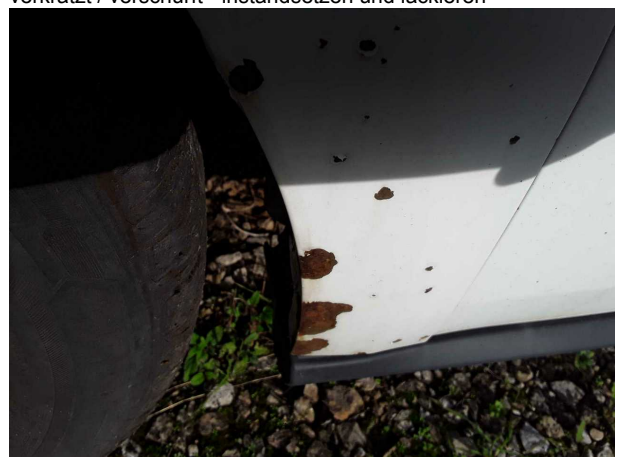
| Nr. | Bauteilgruppe | Beschreibung |
|---|---|---|
| 16 | Kotflügel links | Kotflügel links - Korrosion - erneuern |

**Beschädigung #16:** Kotflügel links: Kotflügel links - Korrosion - erneuern

**Beschädigung #16:** Kotflügel links: Kotflügel links - Korrosio... erneuern

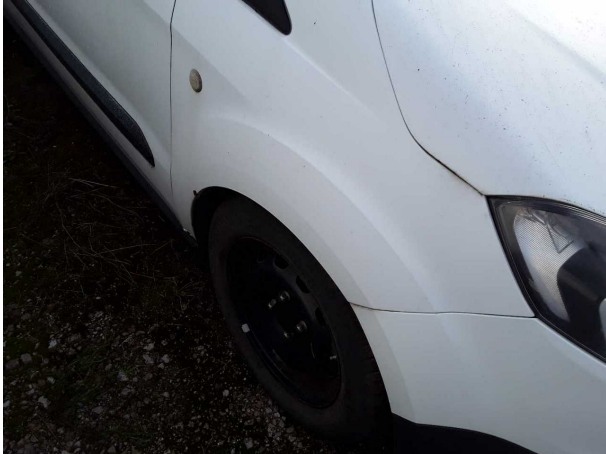
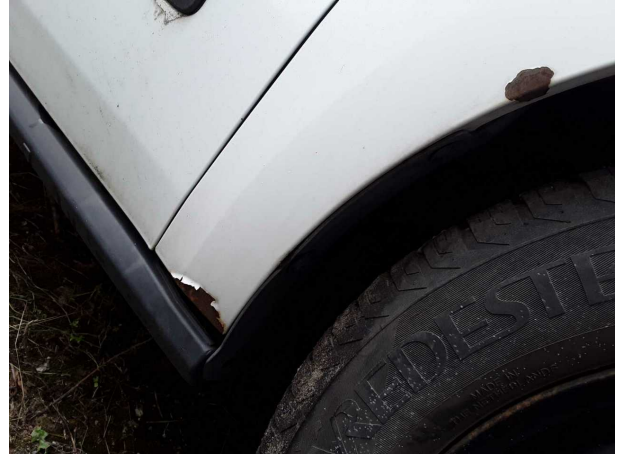
| Nr. | Bauteilgruppe | Beschreibung |
|---|---|---|
| 17 | Kotflügel rechts | Kotflügel rechts - Korrosion - erneuern |

**Beschädigung #17:** Kotflügel rechts: Kotflügel rechts - Korrosion - erneuern

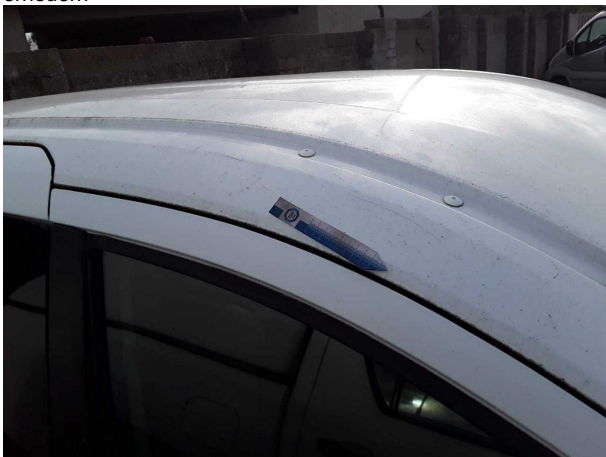
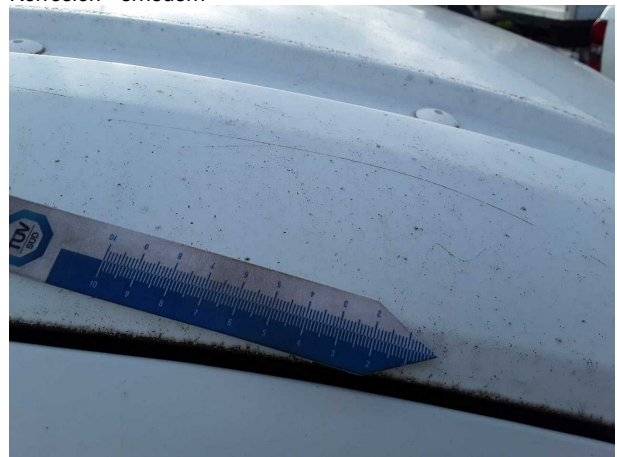
| Nr. | Bauteilgruppe | Beschreibung |
|---|---|---|
| 18 | Fahrzeugdach | Dachholm rechts - Kratzer - lackieren |

**Beschädigung #18:** Fahrzeugdach: Dachholm rechts - Kratzer - lackieren

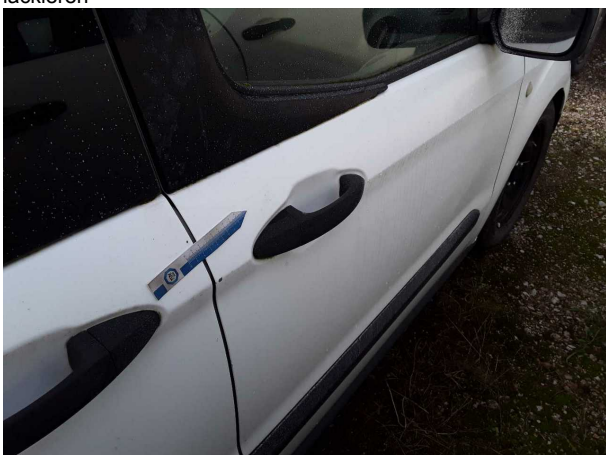
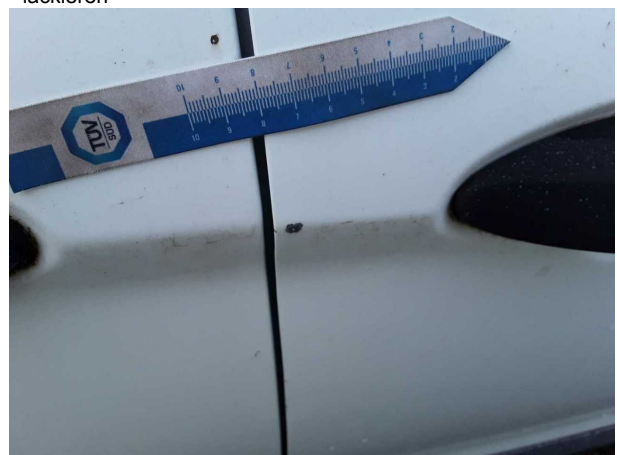
| Nr. | Bauteilgruppe | Beschreibung |
|---|---|---|
| 19 | Tür vorn rechts | Tür - Kratzer - lackieren |

**Beschädigung #19:** Tür vorn rechts: Tür - Kratzer - lackieren

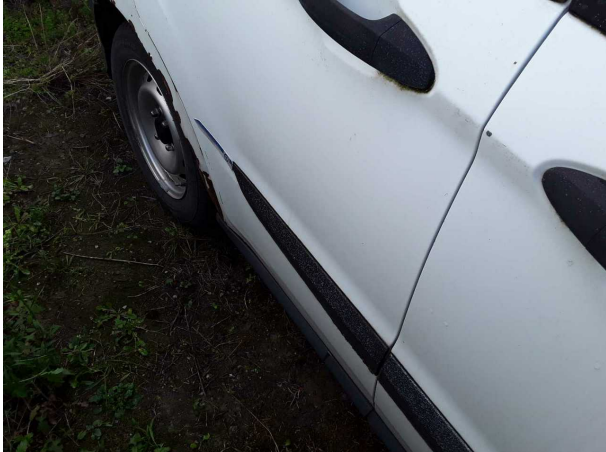
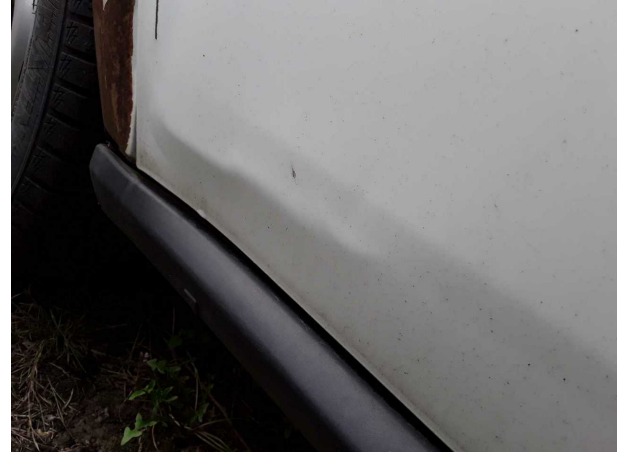
| Nr. | Bauteilgruppe | Beschreibung |
|---|---|---|
| 20 | Tür hinten rechts | Tür - verformt - erneuern |

**Beschädigung #20:** Tür hinten rechts: Tür - verformt - erneuern

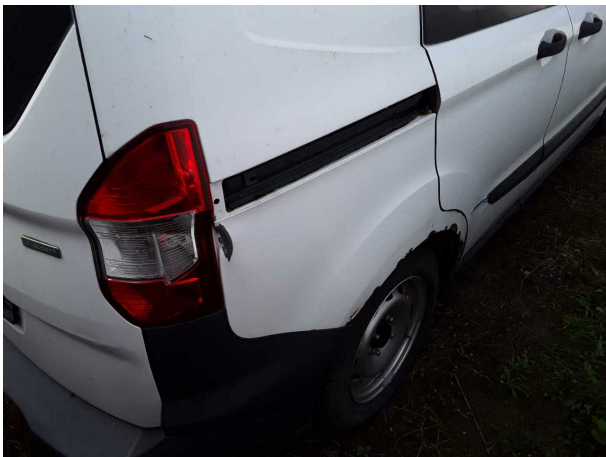
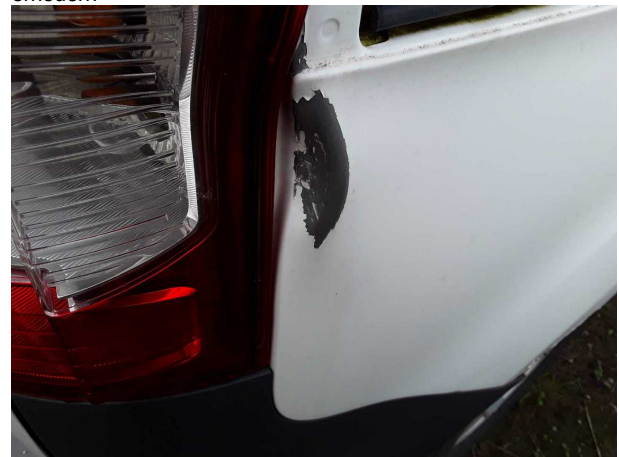
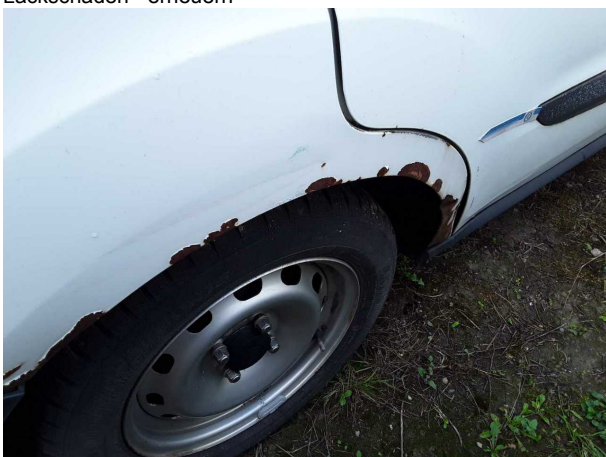
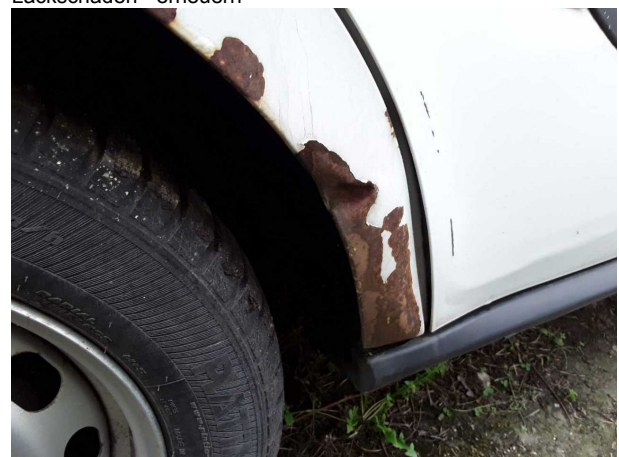
| Nr. | Bauteilgruppe | Beschreibung |
|---|---|---|
| 21 | Seitenwand rechts | Seitenwand - Delle / Lackschaden - erneuern |

**Beschädigung #21:** Seitenwand rechts: Seitenwand - Delle / Lackschaden - erneuern

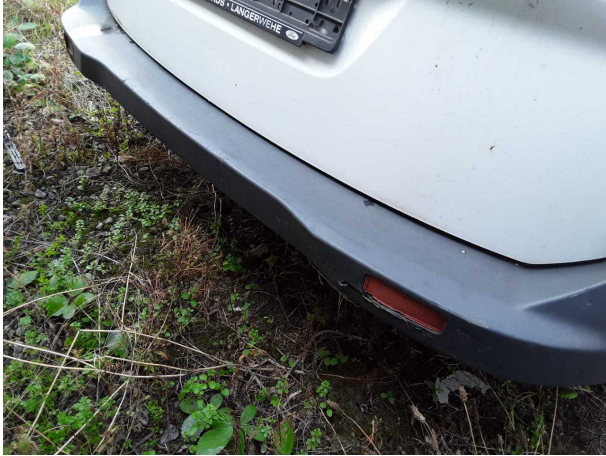
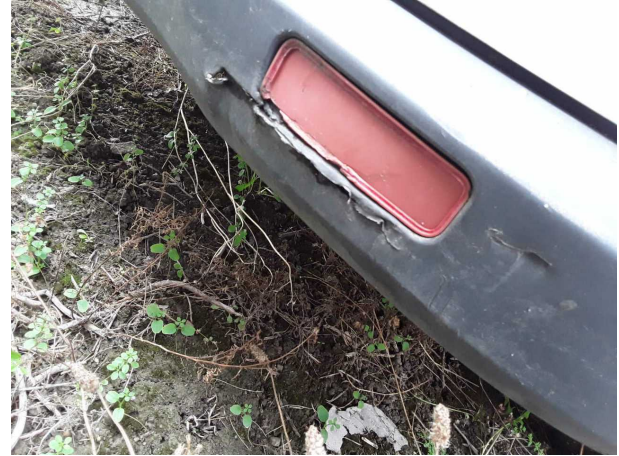
| Nr. | Bauteilgruppe | Beschreibung |
|---|---|---|
| 22 | Stoßfänger hinten | Stoßfänger hinten - gebrochen / gerissen - erneuern |

**Beschädigung #22:** Stossfänger hinten: Stossfänger hinten - gebrochen / gerissen - erneuern

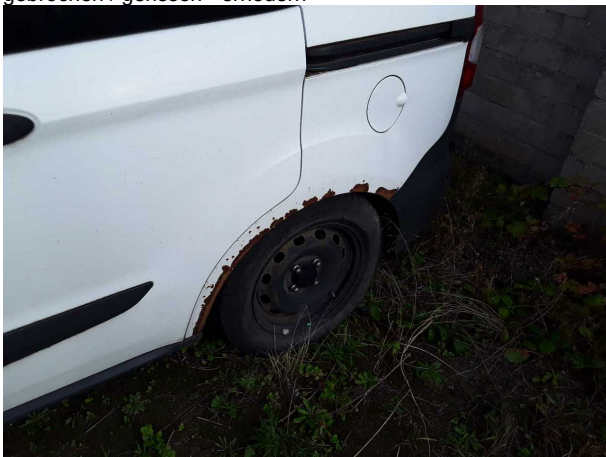
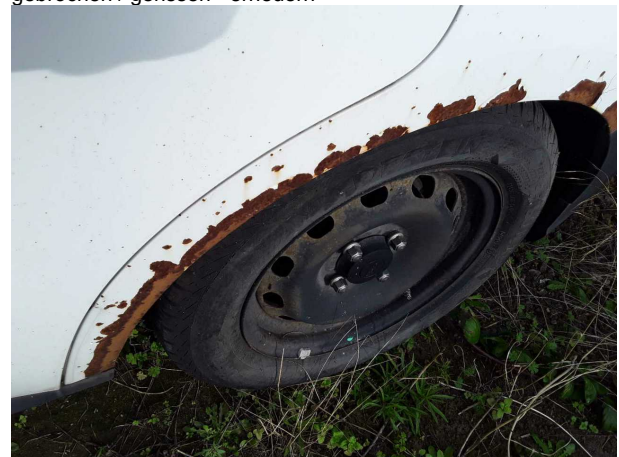
| Nr. | Bauteilgruppe | Beschreibung |
|---|---|---|
| 23 | Seitenwand links | Seitenwand - Korrosion - instandsetzen und lackieren |

**Beschädigung #23:** Seitenwand links: Seitenwand - Korrosion - instandsetzen und lackieren

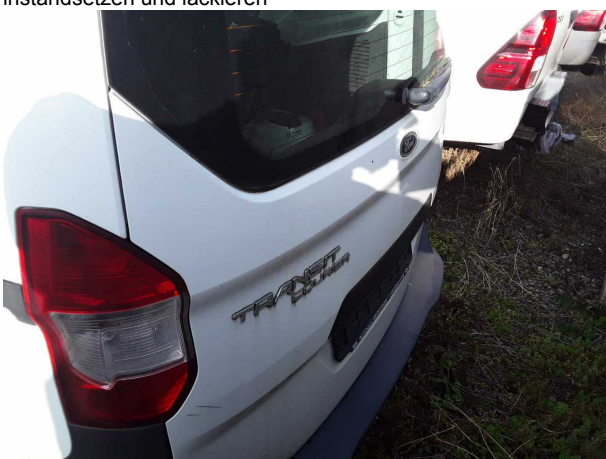
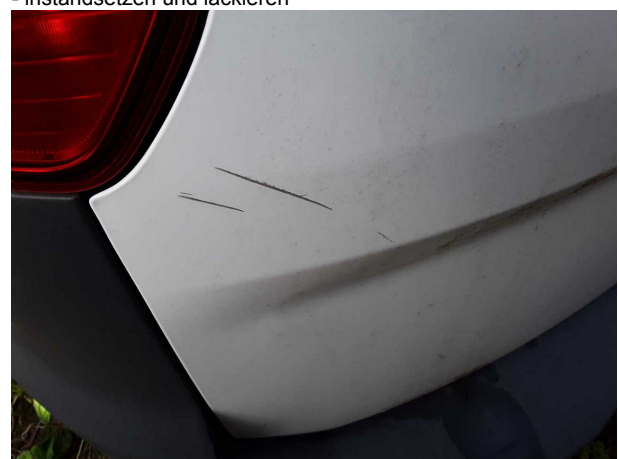
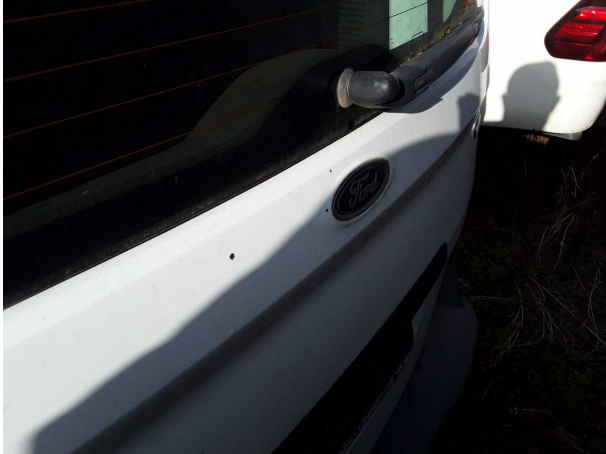
| Nr. | Bauteilgruppe | Beschreibung |
|---|---|---|
| 24 | Heckklappe/-tür | Heckklappe - Kratzer - lackieren |

**Beschädigung #24:** Heckklappe/-tür: Heckklappe - Kratzer - lackieren

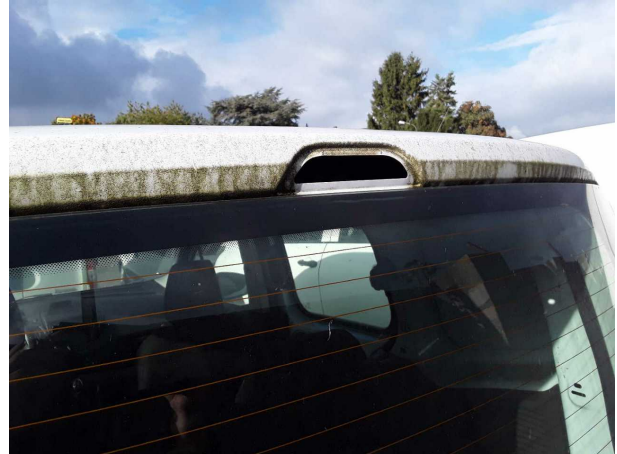
| Nr. | Bauteilgruppe | Beschreibung |
|---|---|---|
| 25 | Heckleuchte | Zusatzbremsleuchte - fehlt - erneuern |

**Beschädigung #25:** Heckleuchte: Zusatzbremsleuchte - fehlt - erneuern

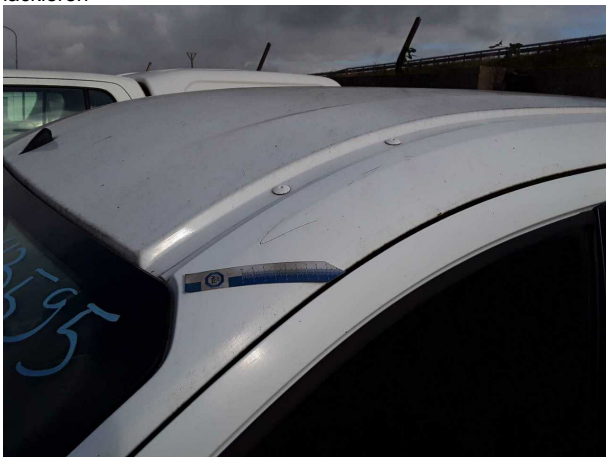
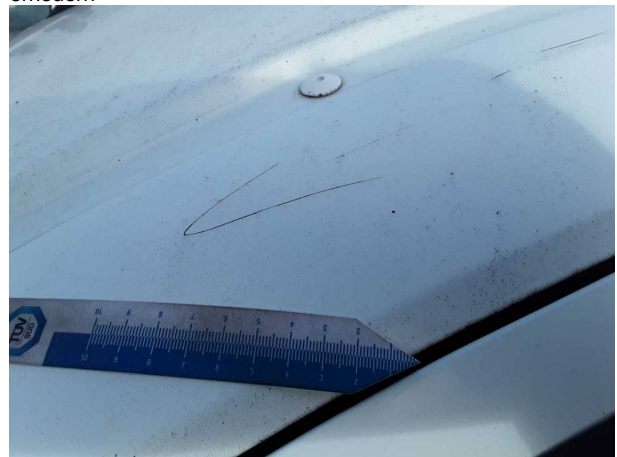
| Nr. | Bauteilgruppe | Beschreibung |
|---|---|---|
| 29 | Fahrzeugdach | Dachholm links - Kratzer - lackieren |

**Beschädigung #29:** Fahrzeugdach: Dachholm links - Kratzer - lackieren

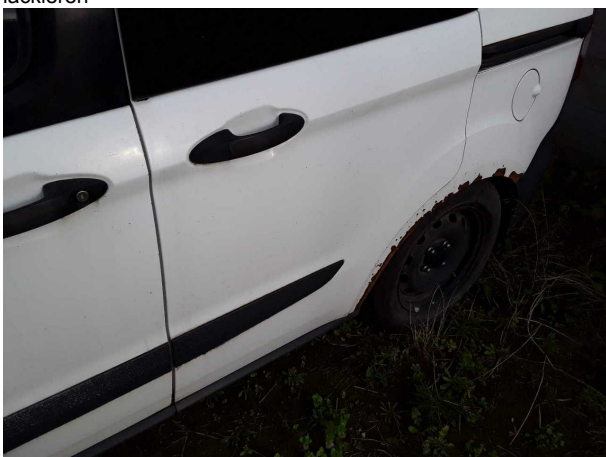
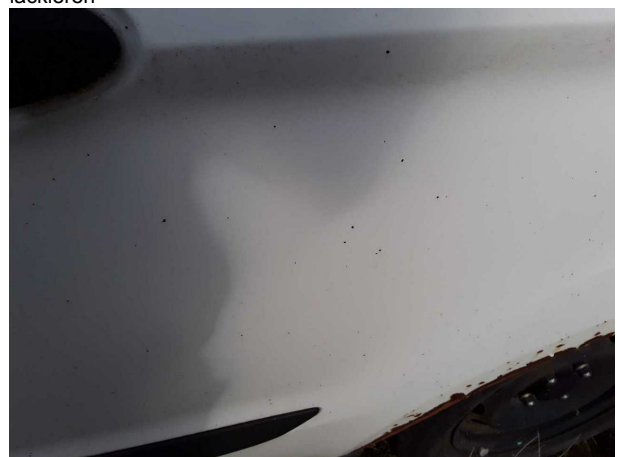
| Nr. | Bauteilgruppe | Beschreibung |
|---|---|---|
| 30 | Tür hinten links | Tür - Kratzer - lackieren |

**Beschädigung #30:** Tür hinten links: Tür - Kratzer - lackieren

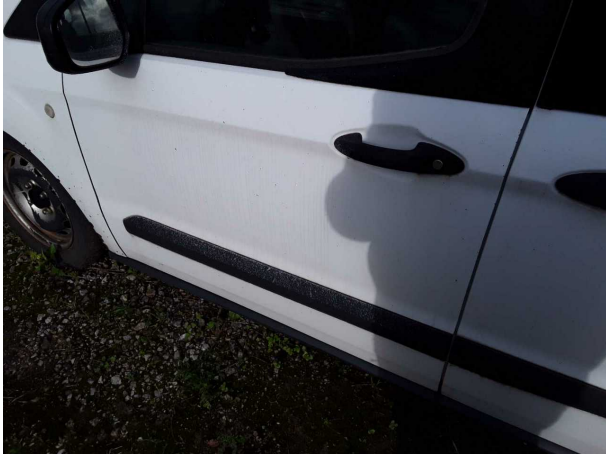
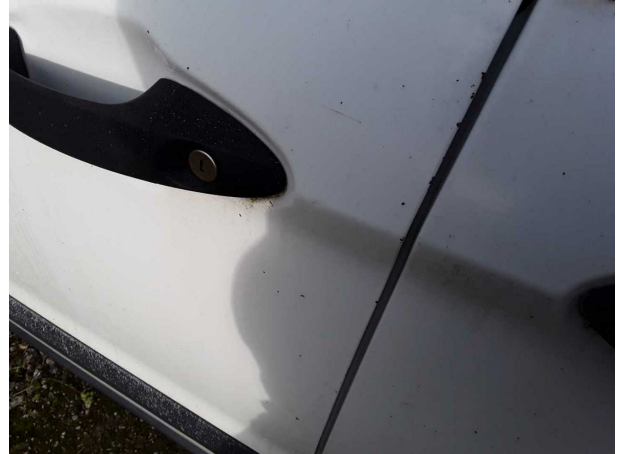
| Nr. | Bauteilgruppe | Beschreibung |
|---|---|---|
| 31 | Tür vorn links | Tür - Kratzer - lackieren |

**Beschädigung #31:** Tür vorn links: Tür - Kratzer - lackieren

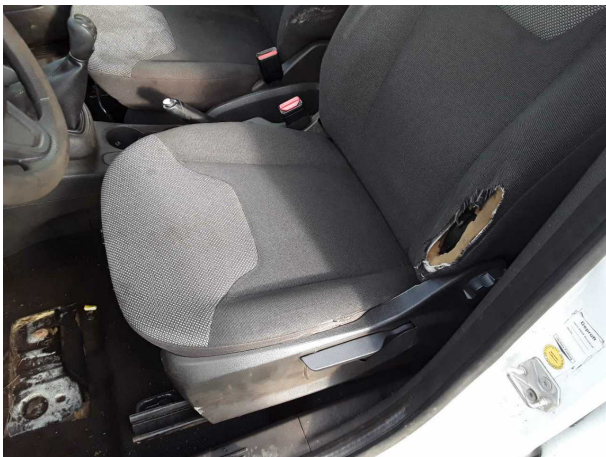
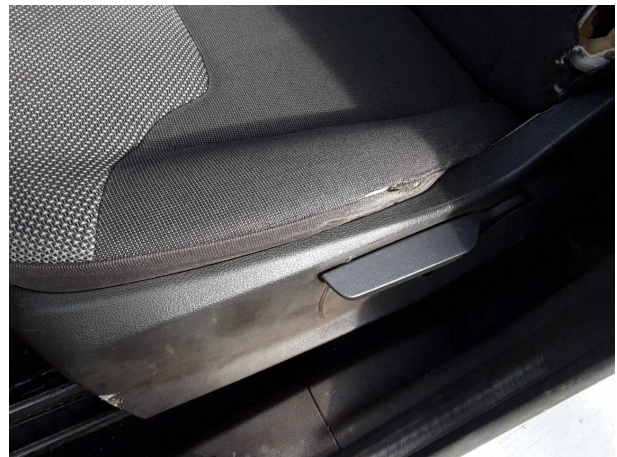
| Nr. | Bauteilgruppe | Beschreibung |
|---|---|---|
| 33 | Sitz vorn | Sitzbezug links - gebrochen / gerissen - erneuern |

**Beschädigung #33:** Sitz vorn: Sitzbezug links - gebrochen / gerissen - erneuern

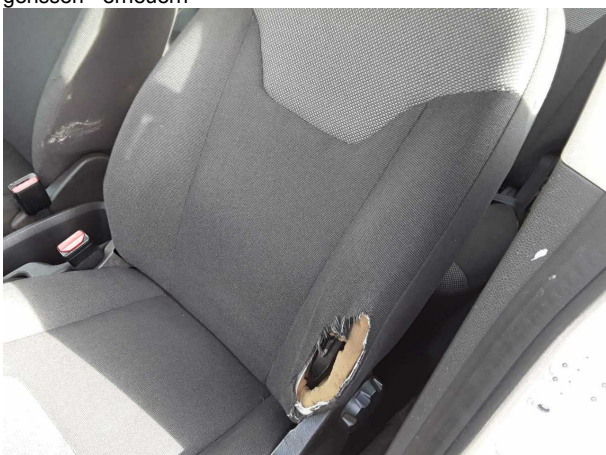
| Nr. | Bauteilgruppe | Beschreibung |
|---|---|---|
| 34 | Sitz vorn | Lehnenbezug links - gebrochen / gerissen - erneuern |

**Beschädigung #34:** Sitz vorn: Lehnenbezug links - gebrochen / gerissen - erneuern
