VF1KC1EGF38945558

## Angaben zum Fahrzeug

## Zustandsbericht

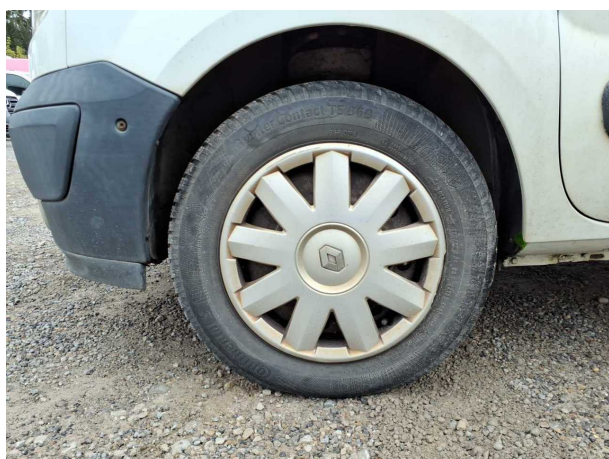
Abbildung 17: Montierte Bereifung

| Achse | Reifengröße | Hersteller | Reifentyp | Profiltiefe | Verktgl. | Zul. |
|---|---|---|---|---|---|---|
| 1 | 175/70 R14 88T | Continental | Winterreifen | 5mm - 5mm | i.O. | i.O. |
| 2 | 175/70 R14 88T | Continental | Winterreifen | 7mm - 7mm | i.O. | i.O. |

Der Verschleißzustand sowie evtl. Schäden an der Bereifung sind wertmäßig berücksichtigt.

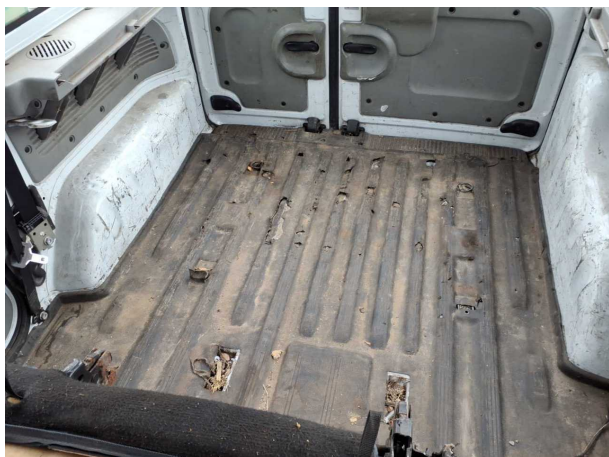
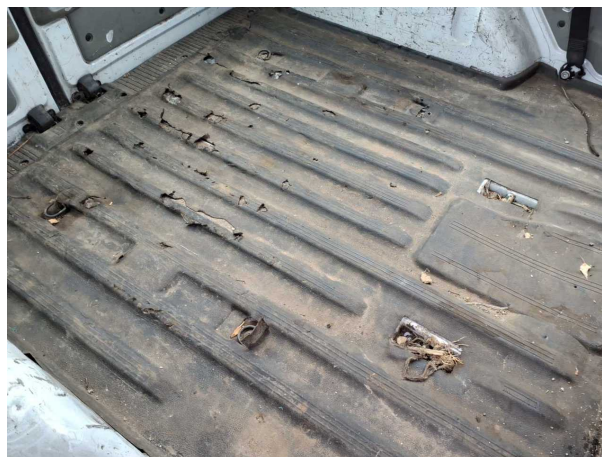
| Nr. | Bauteilgruppe | Beschreibung |
|---|---|---|
| 1 | Interieur | Laderaumboden - beschädigt - Wertminderung |

**Beschädigung #1:** Interieur: Laderaumboden - beschädigt - Wertminderung

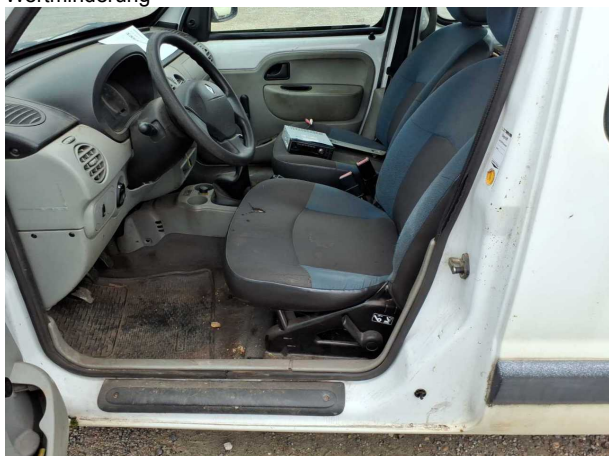
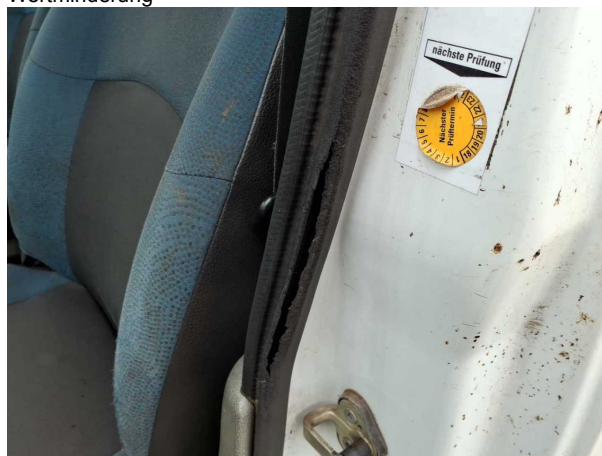
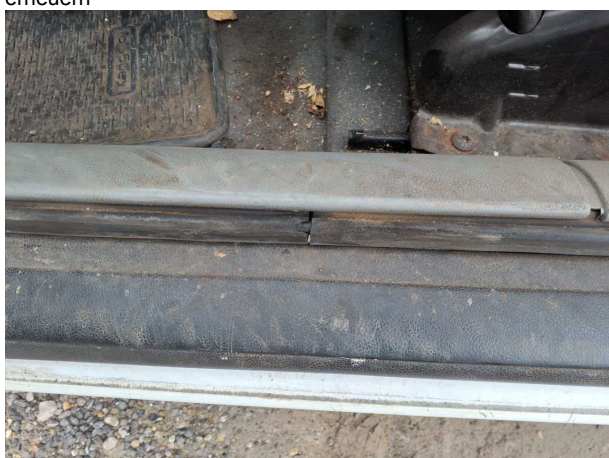
| Nr. | Bauteilgruppe | Beschreibung |
|---|---|---|
| 2 | Tür vorn links | Türdichtung - beschädigt - erneuern |

**Beschädigung #2:** Tür vorn links: Türdichtung - beschädigt - erneuern

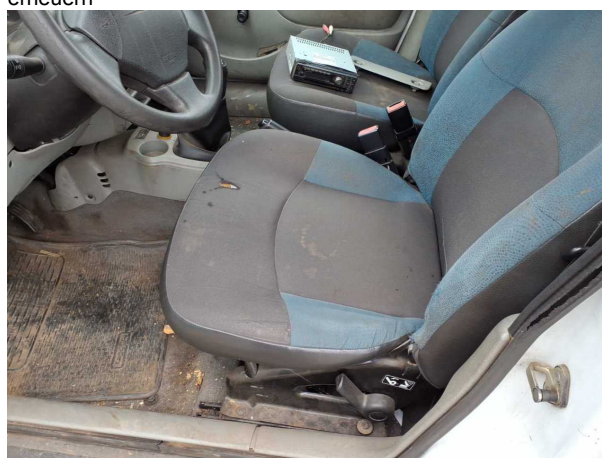
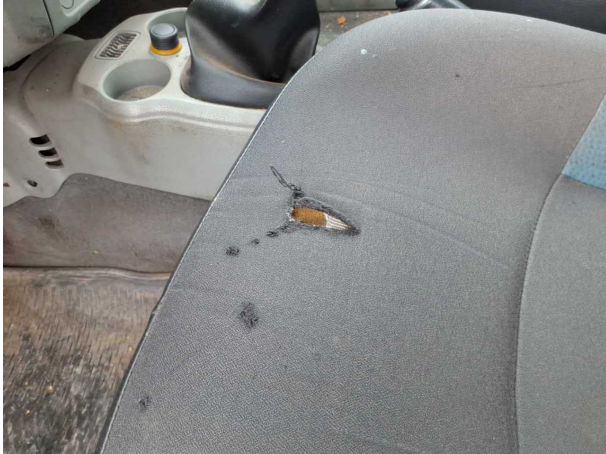
| Nr. | Bauteilgruppe | Beschreibung |
|---|---|---|
| 3 | Sitz vorn | Sitzbezug links - beschädigt - erneuern |

**Beschädigung #3:** Sitz vorn: Sitzbezug links - beschädigt - erneuern

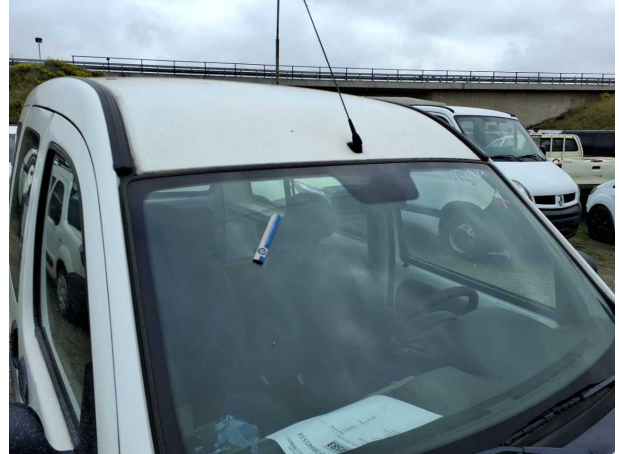
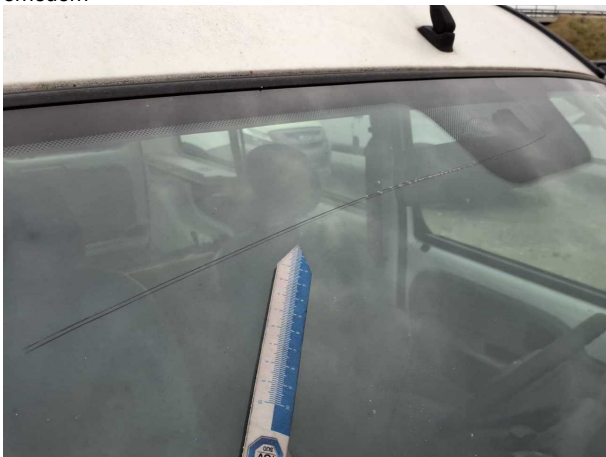
| Nr. | Bauteilgruppe | Beschreibung |
|---|---|---|
| 4 | Verglasung | Frontscheibe (Mit Rißbildung) - Steinschlag - erneuern |

**Beschädigung #4:** Verglasung: Frontscheibe (Mit Rißbildung... Steinschlag - erneuern

**Beschädigung #4:** Verglasung: Frontscheibe (Mit Rißbildung) - Steinschlag - erneuern

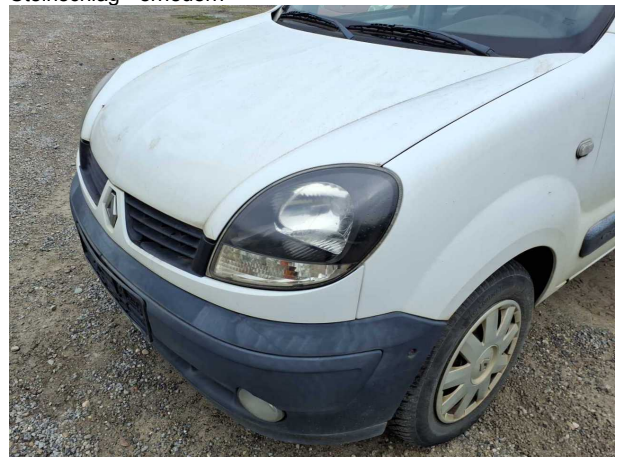
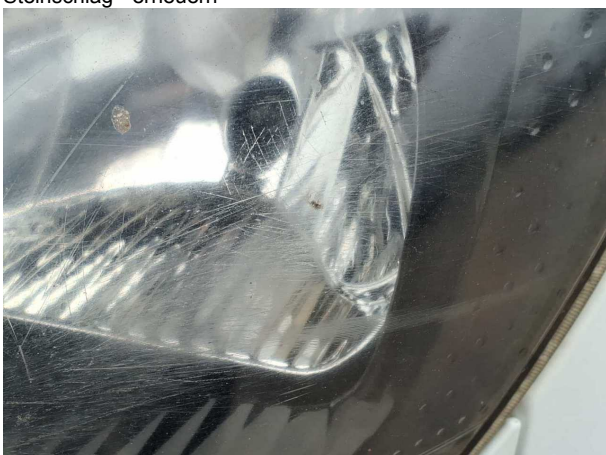
| Nr. | Bauteilgruppe | Beschreibung |
|---|---|---|
| 5 | Scheinwerfer | Scheinwerfer links - verkratzt / verschürft - erneuern |

**Beschädigung #5:** Scheinwerfer: Scheinwerfer links - verkratzt / verschürft - erneuern

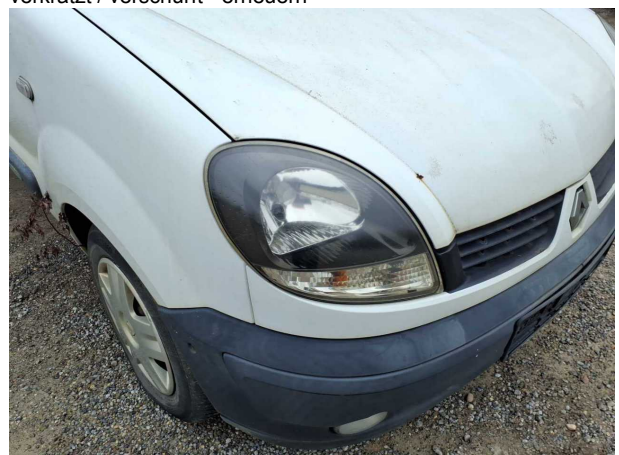
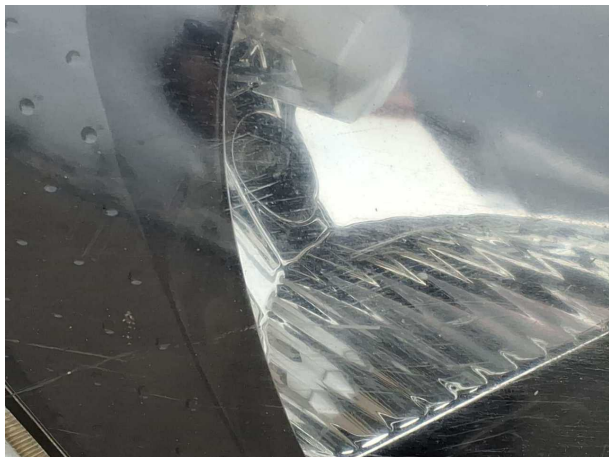
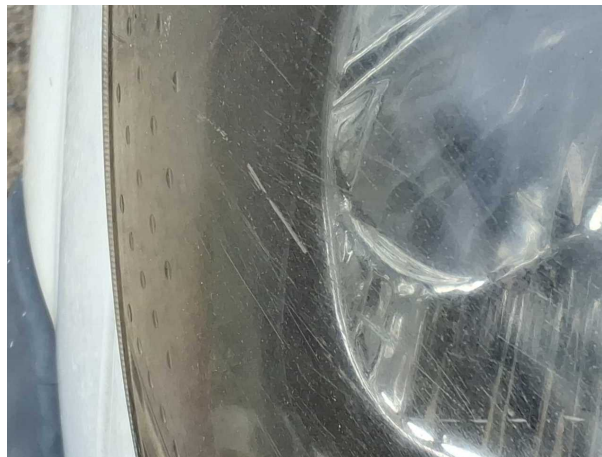
| Nr. | Bauteilgruppe | Beschreibung |
|---|---|---|
| 6 | Scheinwerfer | Scheinwerfer rechts - verkratzt / verschürft - erneuern |

**Beschädigung #6:** Scheinwerfer: Scheinwerfer rechts - verkratzt / verschürft - erneuern

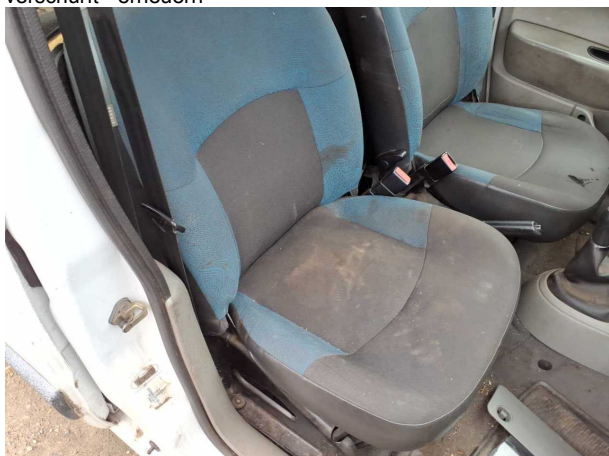
| Nr. | Bauteilgruppe | Beschreibung |
|---|---|---|
| 7 | Sitz vorn | Sitzbezug rechts - verschmutzt - reinigen |

**Beschädigung #7:** Sitz vorn: Sitzbezug rechts - verschmutzt - reinigen

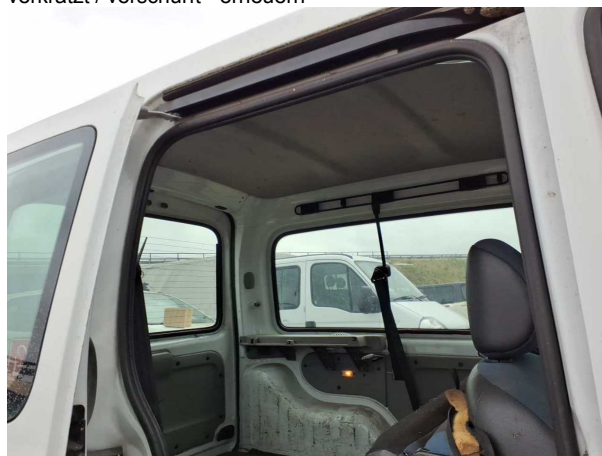
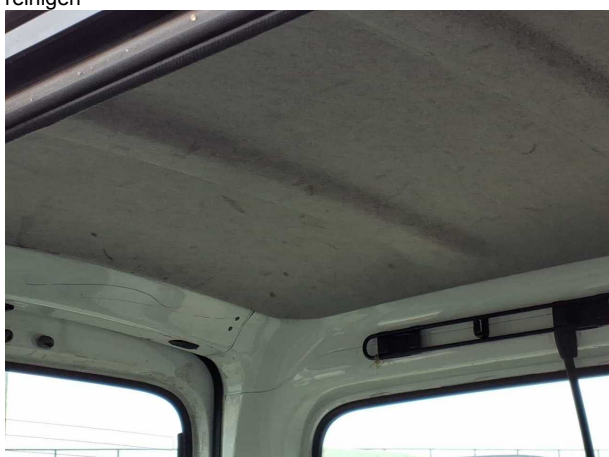
| Nr. | Bauteilgruppe | Beschreibung |
|---|---|---|
| 8 | Verkleidungen/Abdeckungen | Dachhimmel - verschmutzt - reinigen |

**Beschädigung #8:** Verkleidungen/Abdeckungen: Dachhimmel... verschmutzt - reinigen

**Beschädigung #8:** Verkleidungen/Abdeckungen: Dachhimmel - verschmutzt - reinigen

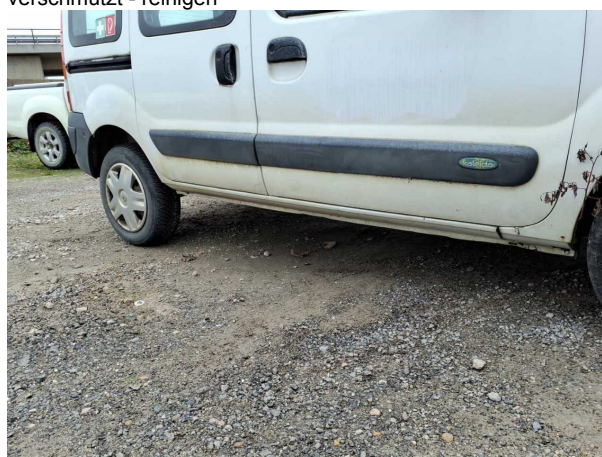
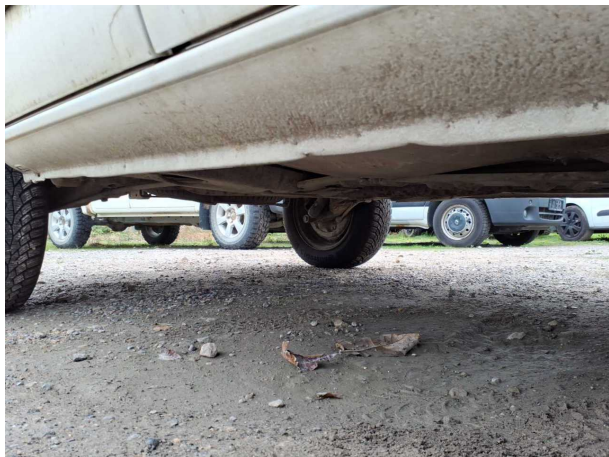
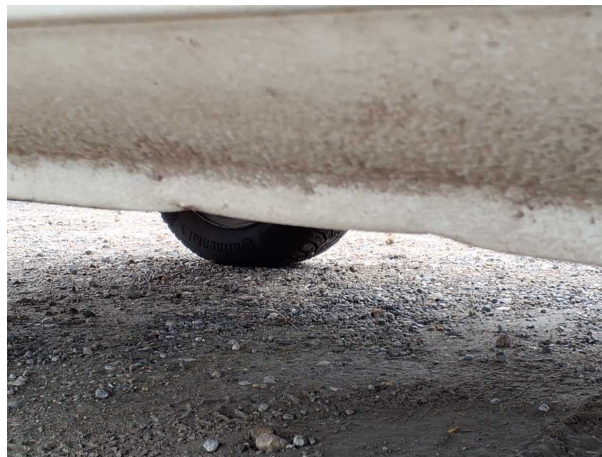
| Nr. | Bauteilgruppe | Beschreibung |
|---|---|---|
| 9 | Schweller rechts | Schweller - Delle / Lackschaden - instandsetzen und lackieren |

**Beschädigung #9:** Schweller rechts: Schweller - Delle / Lackschaden - instandsetzen und lackieren

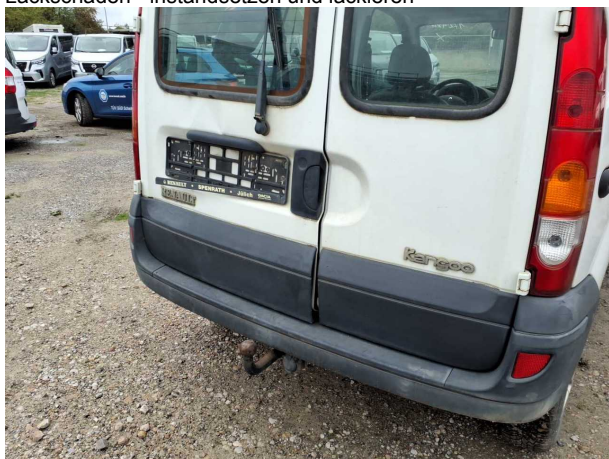
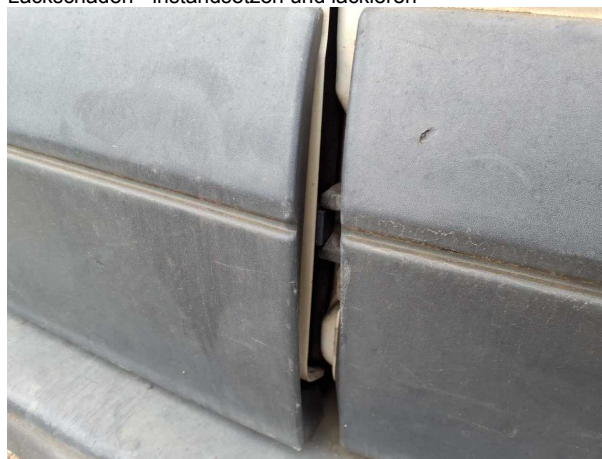
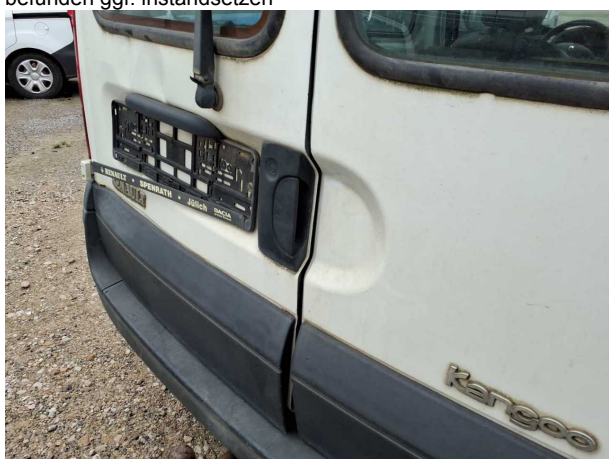
| Nr. | Bauteilgruppe | Beschreibung |
|---|---|---|
| 10 | Heckklappe/-tür | Hecktür links - Fehlstellung - befunden ggf. instandsetzen |

**Beschädigung #10:** Heckklappe/-tür: Hecktür links - Fehlstellung - befunden ggf. instandsetzen

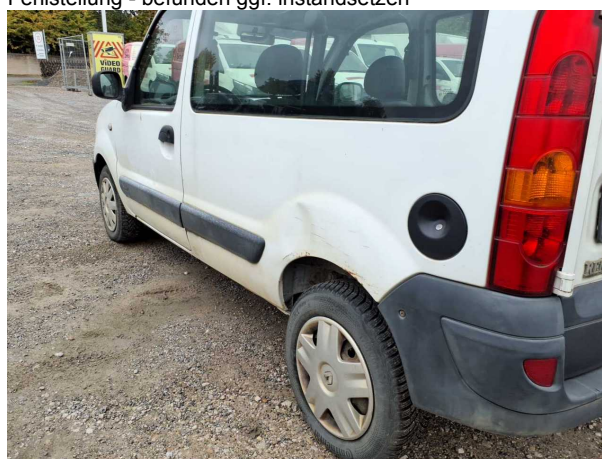
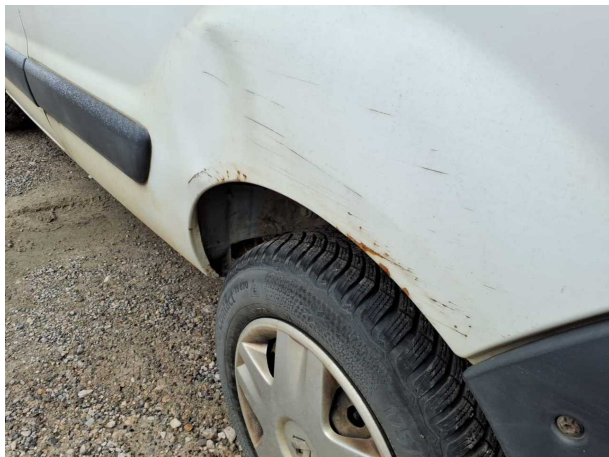
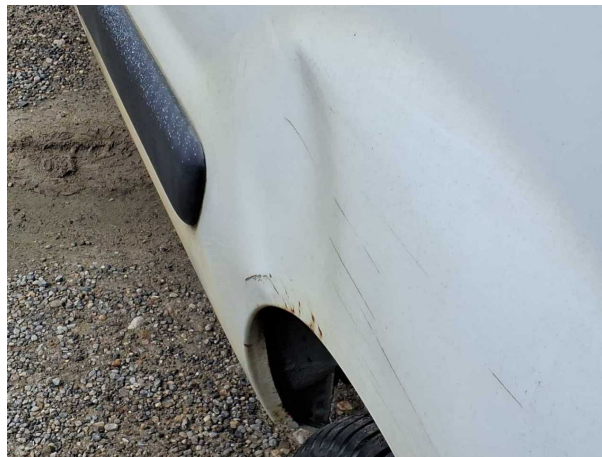
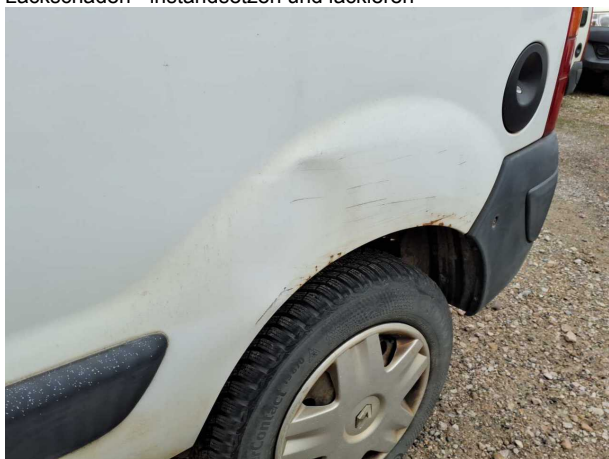
| Nr. | Bauteilgruppe | Beschreibung |
|---|---|---|
| 12 | Seitenwand links | Seitenwand - Delle / Lackschaden - instandsetzen und lackieren |

**Beschädigung #12:** Seitenwand links: Seitenwand - Delle / Lackschaden - instandsetzen und lackieren

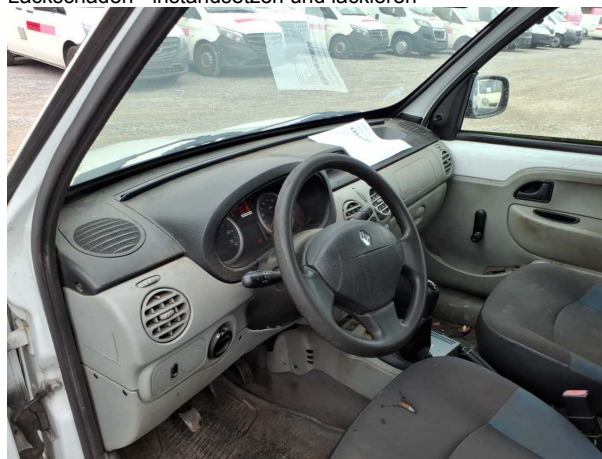
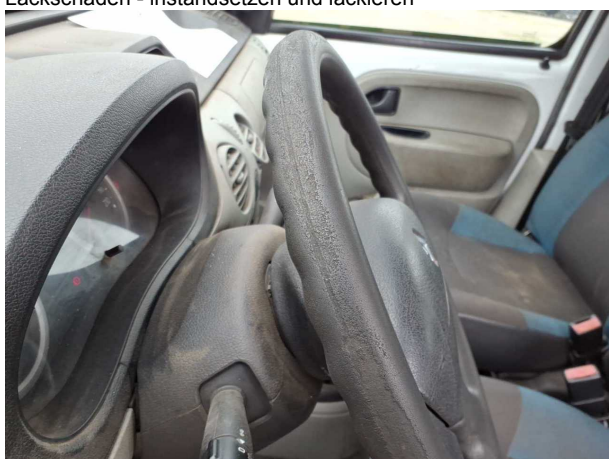
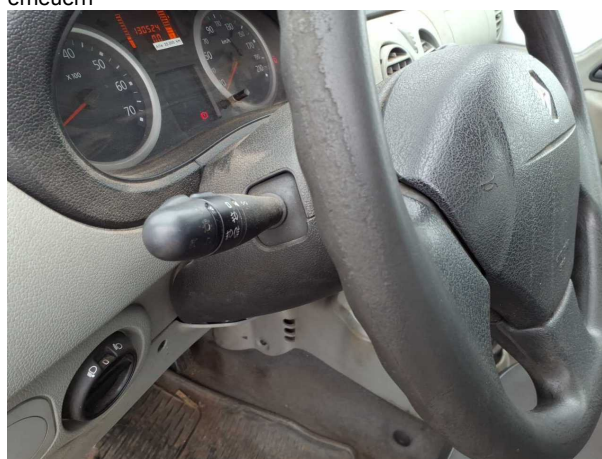
| Nr. | Bauteilgruppe | Beschreibung |
|---|---|---|
| 13 | Lenkanlage | Lenkrad - beschädigt - erneuern |

**Beschädigung #13:** Lenkanlage: Lenkrad - beschädigt - erneuern

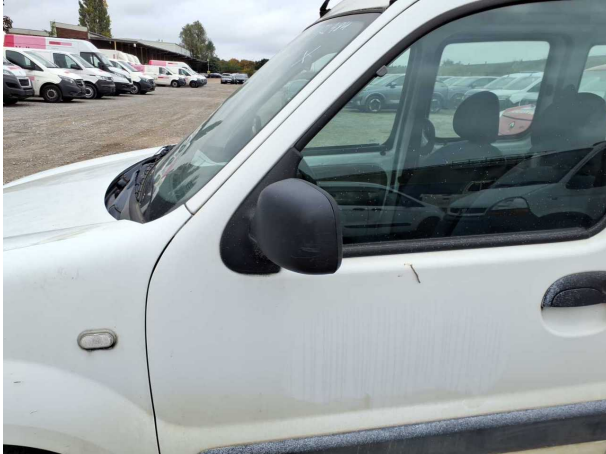
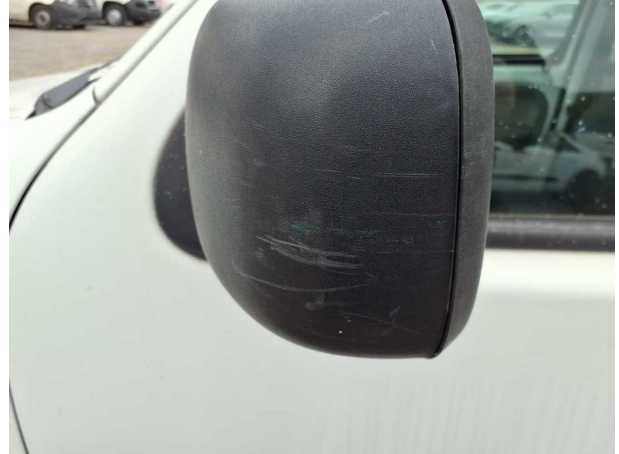
| Nr. | Bauteilgruppe | Beschreibung |
|---|---|---|
| 14 | Außenspiegel links | Abdeckkappe - verkratzt / verschürft - Wertminderung |

**Beschädigung #14:** Außenspiegel links: Abdeckkappe - verkratzt / verschürft - Wertminderung

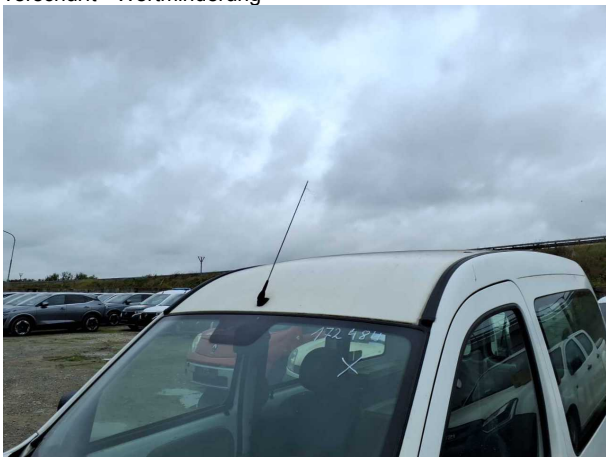
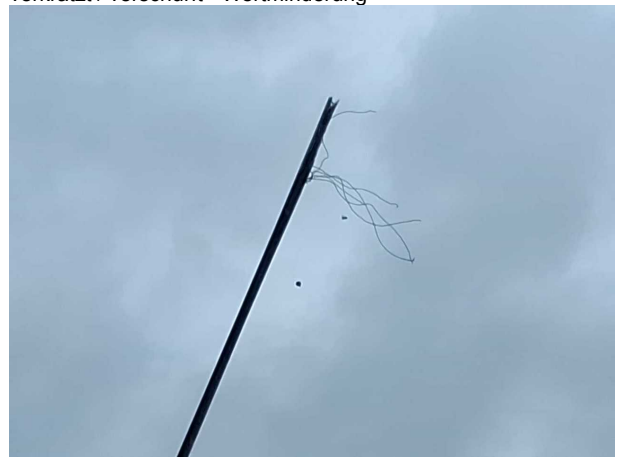
| Nr. | Bauteilgruppe | Beschreibung |
|---|---|---|
| 15 | Fahrzeugdach | Antennenstab - beschädigt - erneuern |

**Beschädigung #15:** Fahrzeugdach: Antennenstab - beschädigt - erneuern

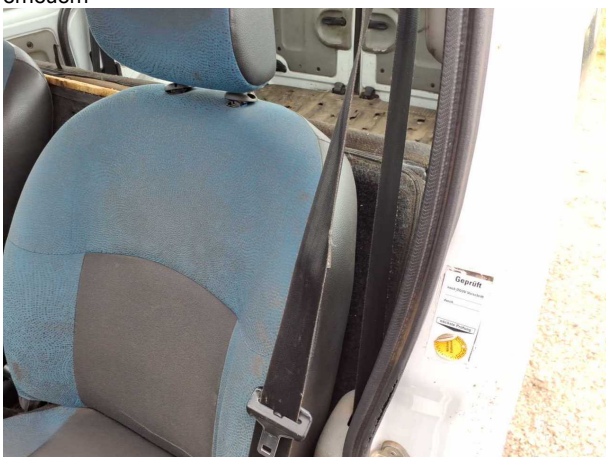
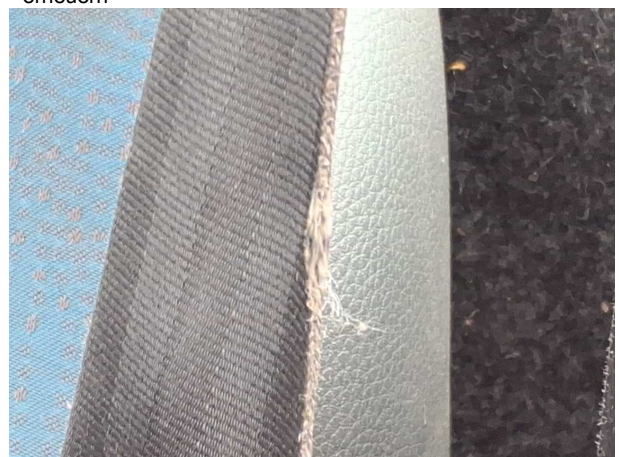
| Nr. | Bauteilgruppe | Beschreibung |
|---|---|---|
| 16 | Gurtsystem vorn | Sicherheitsgurt vorn links - verschlissen - erneuern |

**Beschädigung #16:** Gurtsystem vorn: Sicherheitsgurt vorn links - verschlissen - erneuern

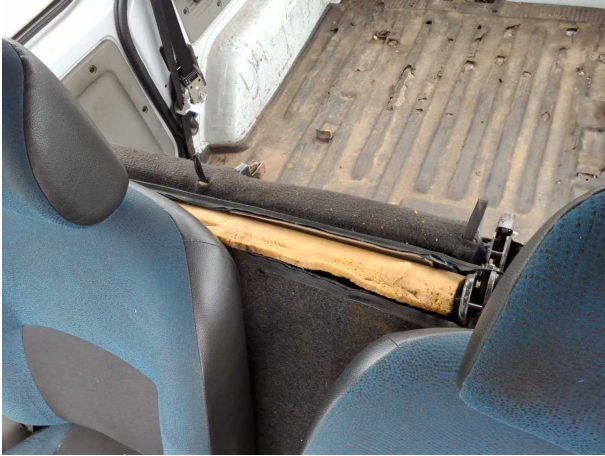
| Nr. | Bauteilgruppe | Beschreibung |
|---|---|---|
| 17 | Sitz hinten | Lehnenbezug - beschädigt - erneuern |

**Beschädigung #17:** Sitz hinten: Lehnensbezug - beschädigt - erneuern

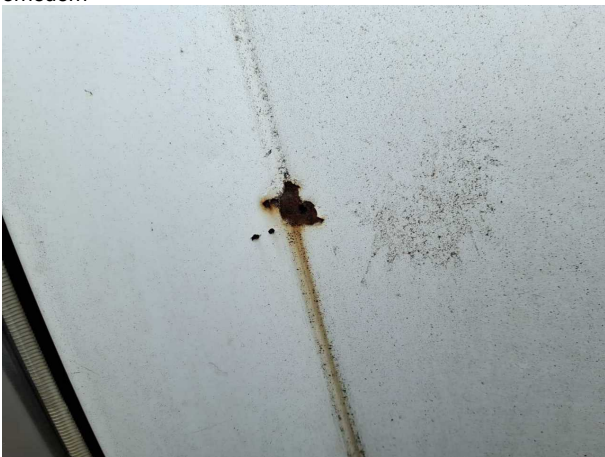
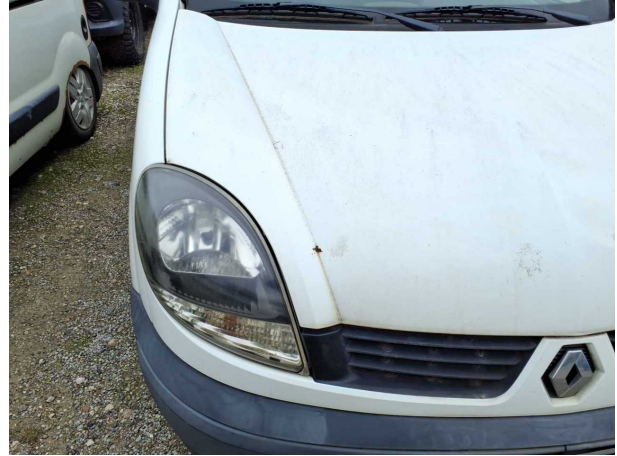
| Nr. | Bauteilgruppe | Beschreibung |
|---|---|---|
| 18 | Motorhaube | Motorhaube (Rostbildung) - Lackmangel - instandsetzen und lackieren |

**Beschädigung #18:** Motorhaube: Motorhaube (Rostbildung) - Lackmangel - instandsetzen und lackieren
