## Raport z oględzin pojazdu

| Numer raportu | 07777/10/25-15201 | Data raportu | 17-10-2025 |

| Numer identyfikacyjny (VIN) | WF0DXXGAKDHJ79128 |
| Marka, model | FORD Fiesta 12-17 |

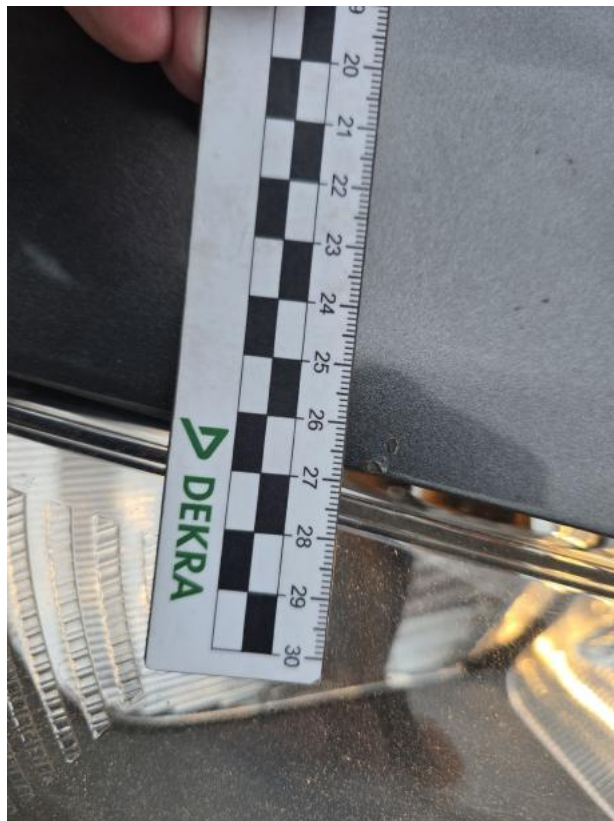
| Poz. | Nazwa pozycji | Opis uszkodzeń | Kwalifik. | Naprawa [rbg] |
|---|---|---|---|---|
| 5 | Pokrywa przednia | odpryski lakieru | | |

**Fot. 38**  
Pokrywa komory silnika - Rysa/odprysk 1

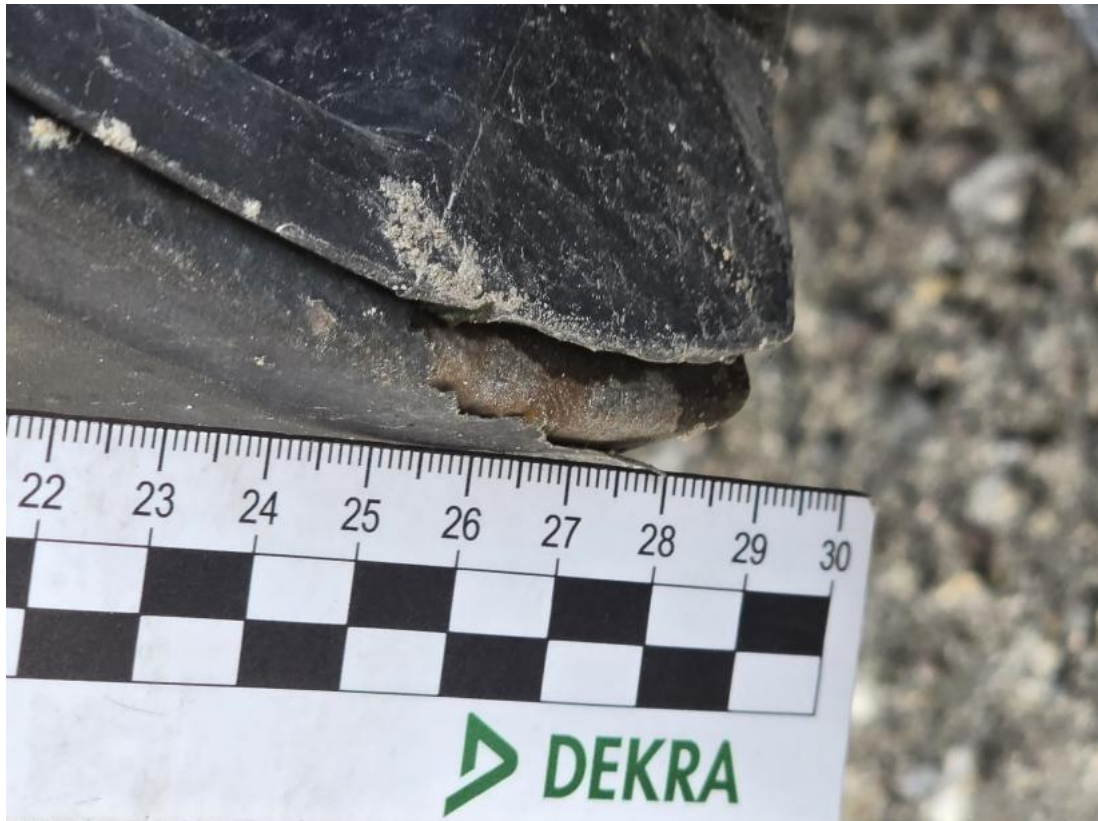
**Fot. 39**

| Poz. | Nazwa pozycji | Opis uszkodzeń | Kwalifik. | Naprawa [rbg] |
|---|---|---|---|---|
| 3 | Błotnik przedni R | ślady korozji | NA | |

Błotnik przedni P - Inne 1

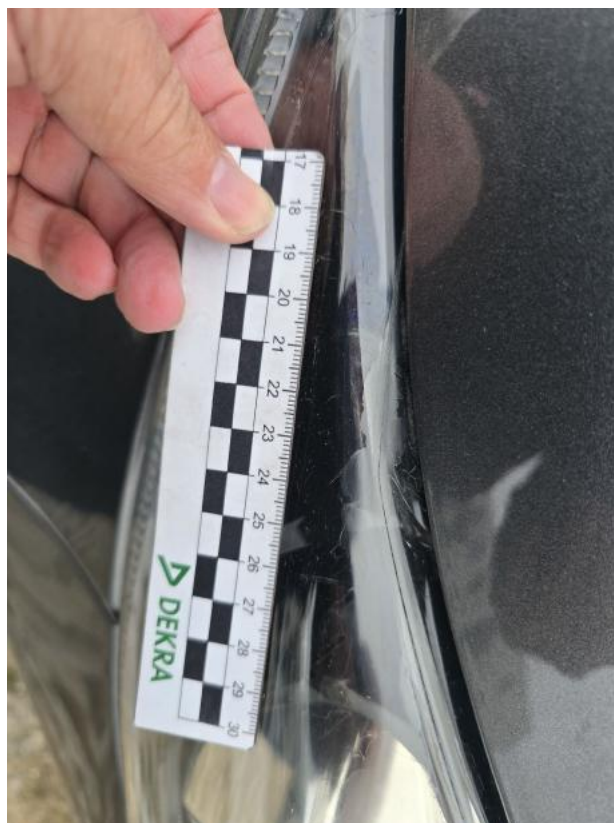
**Fot. 40**

| Poz. | Nazwa pozycji | Opis uszkodzeń | Kwalifik. | Naprawa [rbg] |
|---|---|---|---|---|
| 1 | Reflektor z kierunkowskazem kpl. R | odpryski lakieru | WY | 0.5 |

Reflektor P - Inne 1

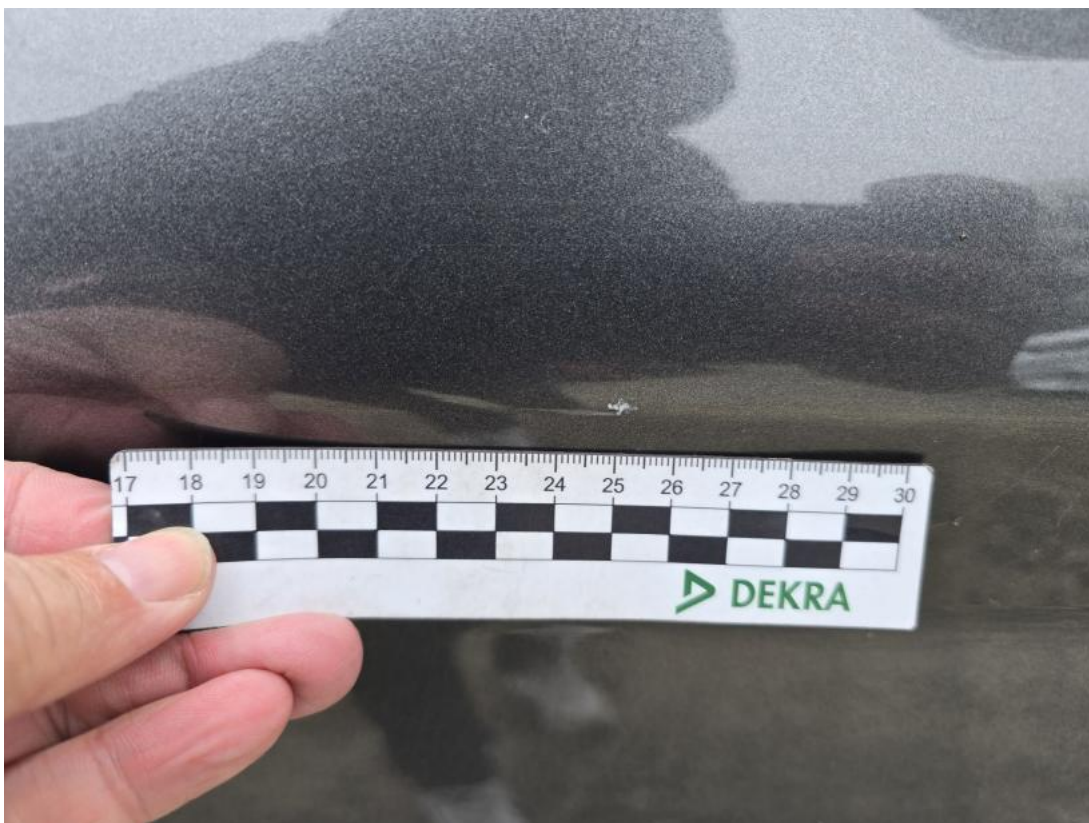
**Fot. 41**

| Poz. | Nazwa pozycji | Opis uszkodzeń | Kwalifik. | Naprawa [rbg] |
|---|---|---|---|---|
| 7 | Poszycie drzwi przednich R | odpryski lakieru | | |

Drzwi przednie P - Rysa/odprysk 1

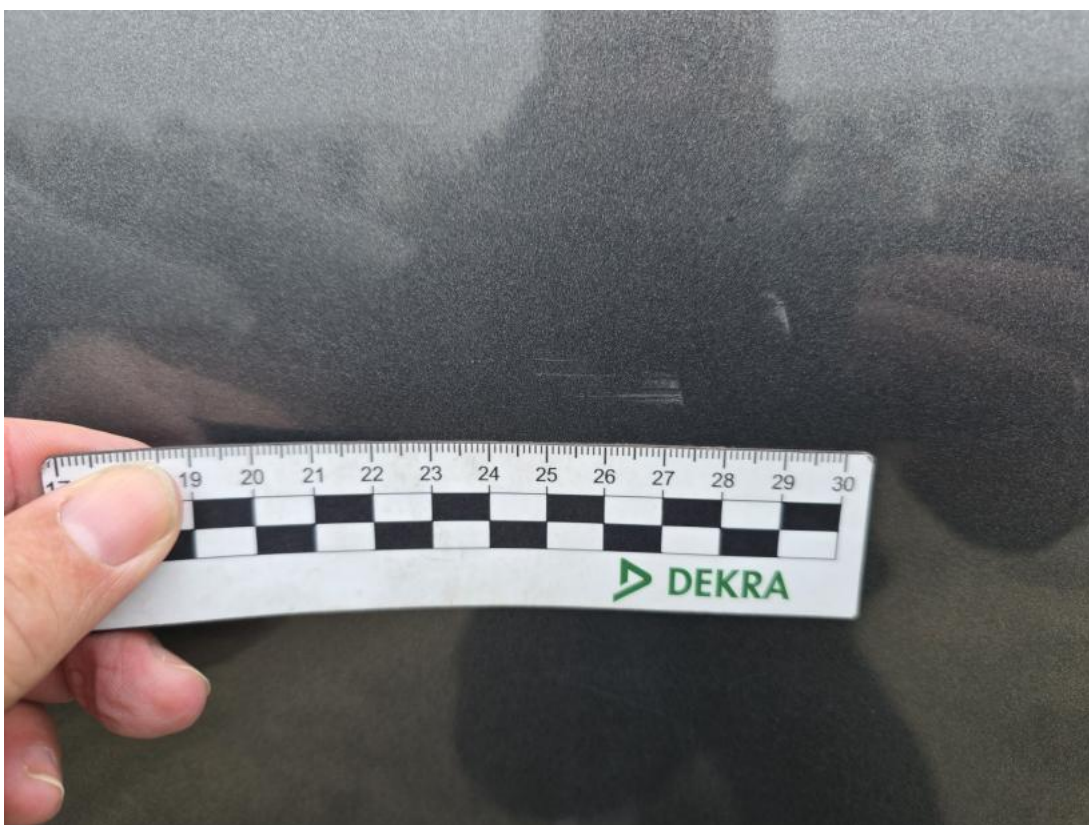
**Fot. 42**

Drzwi przednie P - Rysa/odprysk 2

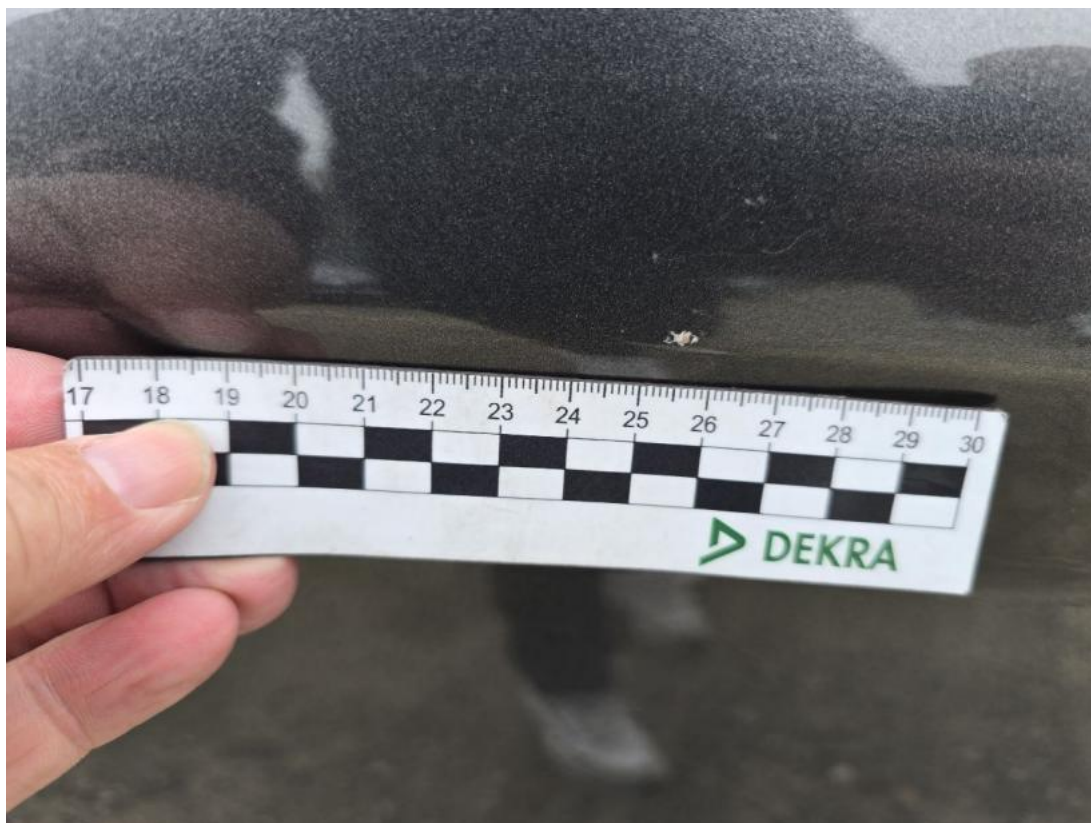
**Fot. 43**

Drzwi przednie P() - Rysa/odprysk 3

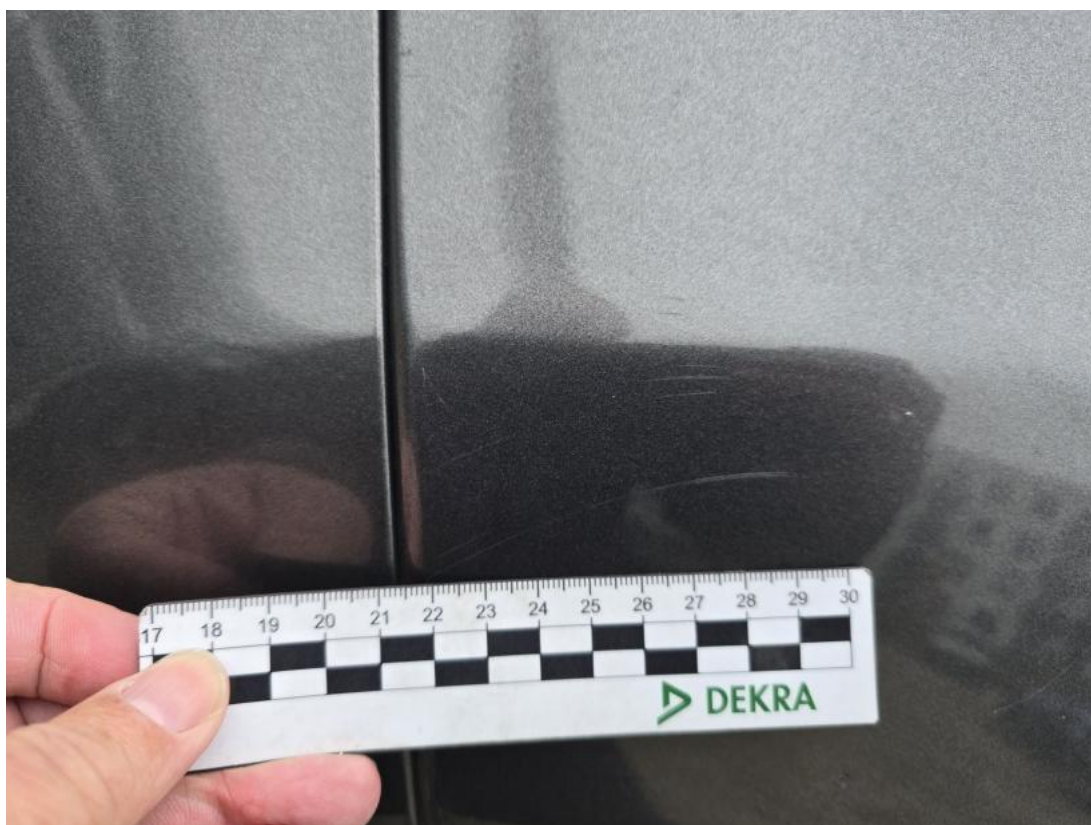
**Fot. 44**

| 11 | Błotnik tylny kpl. R | zarysowanie | | |

Błotnik tylny P / Ściana boczna P - Rysa/odprysk 1

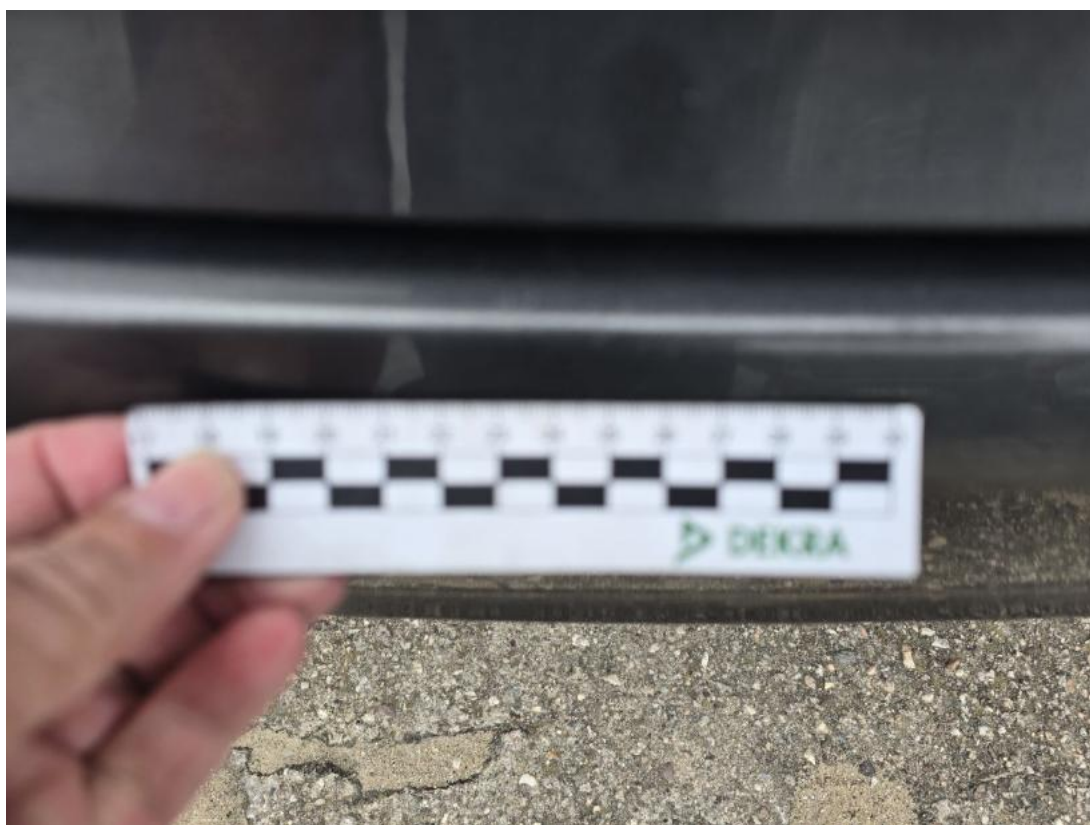
**Fot. 46**

| Poz. | Nazwa pozycji | Opis uszkodzeń | Kwalifik. | Naprawa [rbg] |
|---|---|---|---|---|
| 10 | Okładzina zderzaka tylnego | zarysowanie | | |

Zderzak tylny() - Rysa/odprysk 3

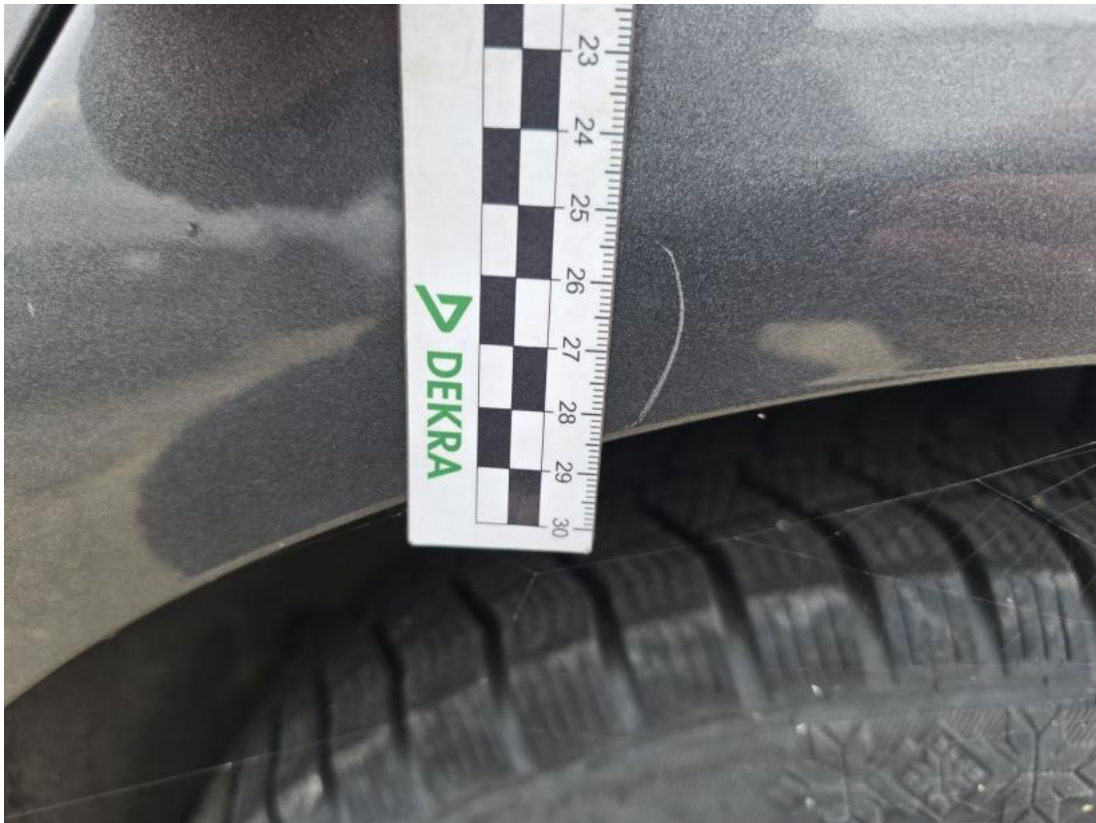
**Fot. 47**

| Poz. | Nazwa pozycji | Opis uszkodzeń | Kwalifik. | Naprawa [rbg] |
|---|---|---|---|---|
| 4 | Błotnik tylny kpl. L | zarysowanie, wgniecenie | NA | 3 |

Błotnik tylny L / Ściana boczna L - Rysa/odprysk 1

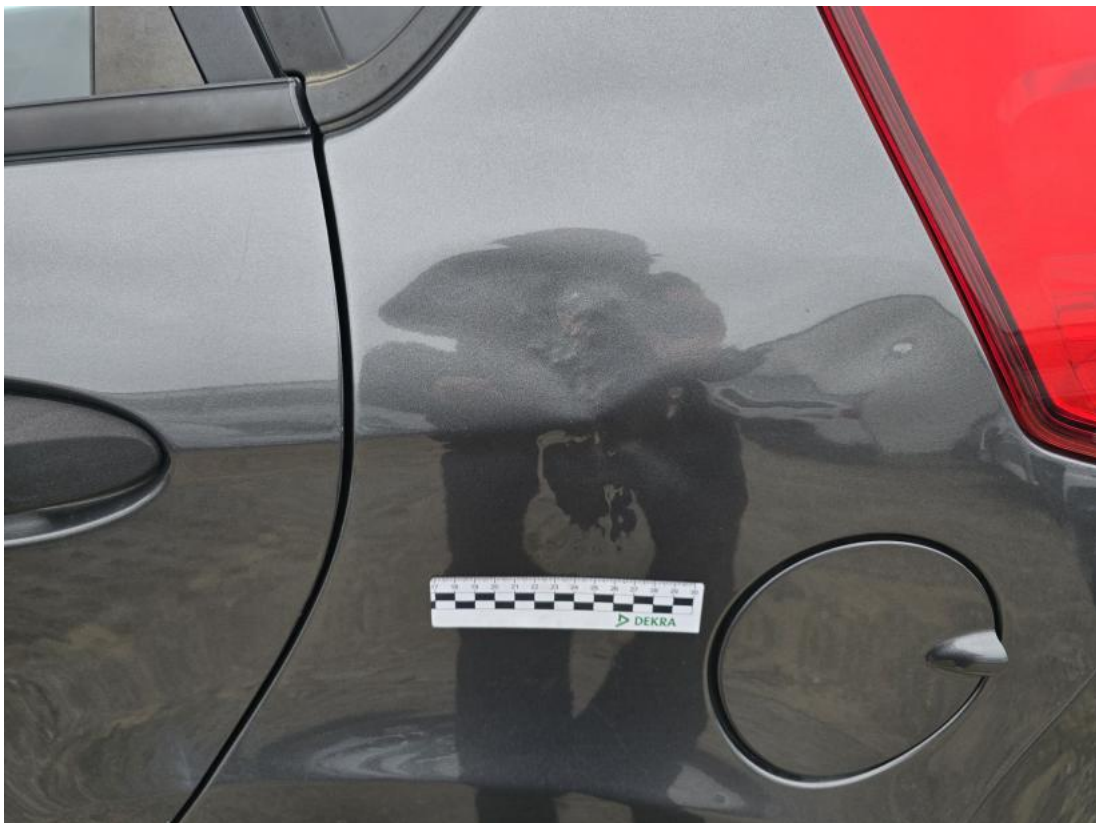
**Fot. 48**

Błotnik tylny L / Ściana boczna L - Wgniecenie/odkształcenie 1

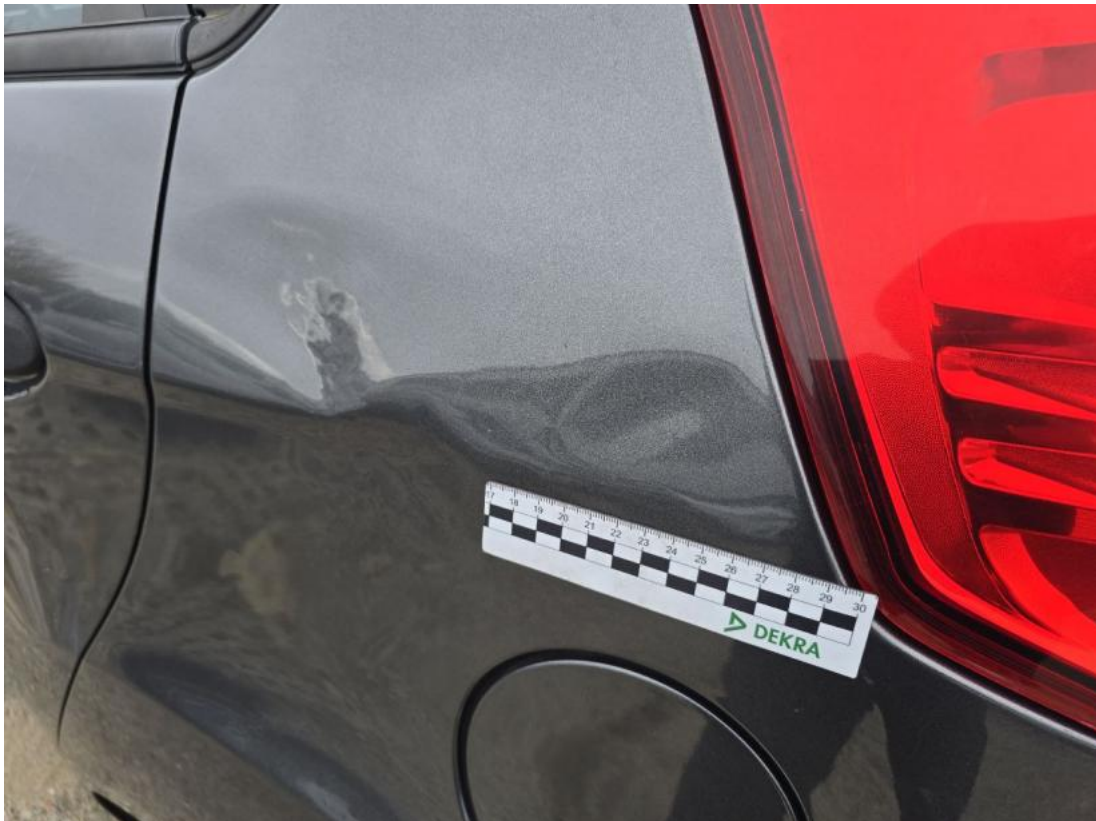
**Fot. 49**

Błotnik tylny L / Ściana boczna L() - Wgniecenie/odkształcenie 3

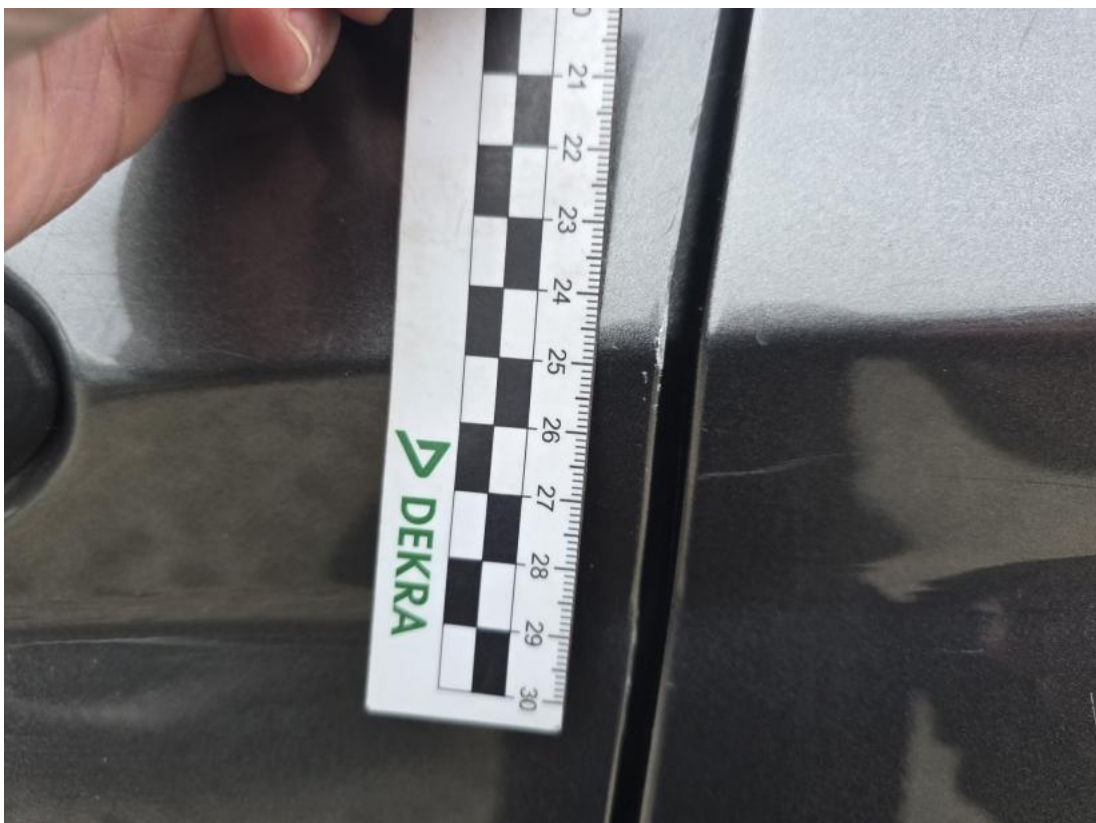
**Fot. 50**

| Poz. | Nazwa pozycji | Opis uszkodzeń | Kwalifik. | Naprawa [rbg] |
|---|---|---|---|---|
| 6 | Poszycie drzwi przednich L | odpryski lakieru | | |
| 9 | Rama drzwi, przód L | zarysowanie, wgniecenie | | |

Drzwi przed L - Rysa/odprysk 1

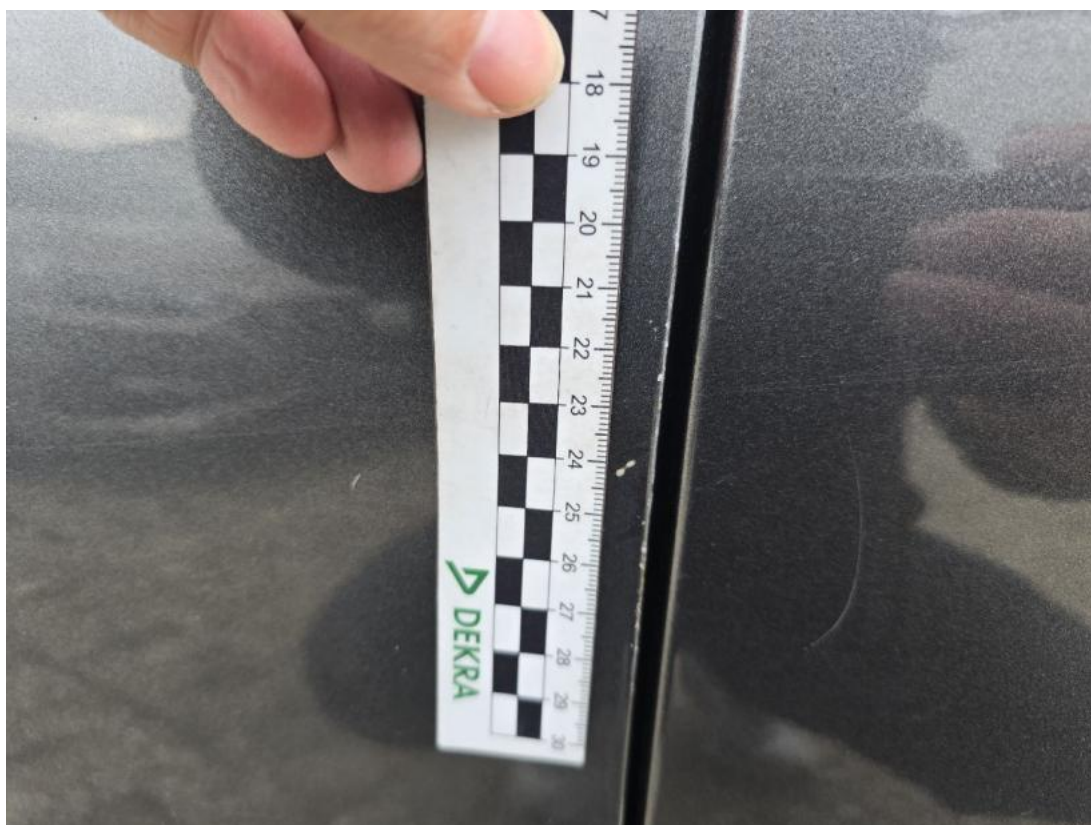
**Fot. 51**

Drzwi przed L() - Rysa/odprysk 3

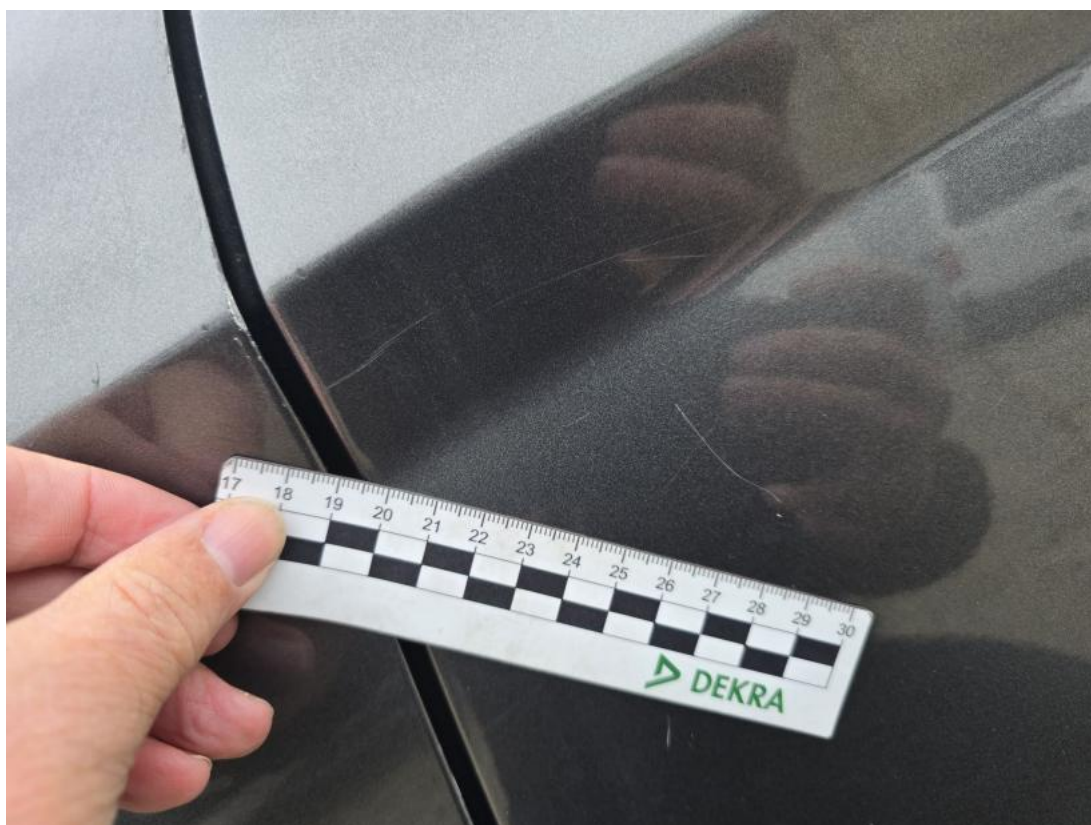
**Fot. 52**

| Poz. | Nazwa pozycji | Opis uszkodzeń | Kwalifik. | Naprawa [rbg] |
|---|---|---|---|---|
| 8 | Poszycie drzwi tylnych L | zarysowanie | | |

Drzwi tylne L - Rysa/odprysk 1

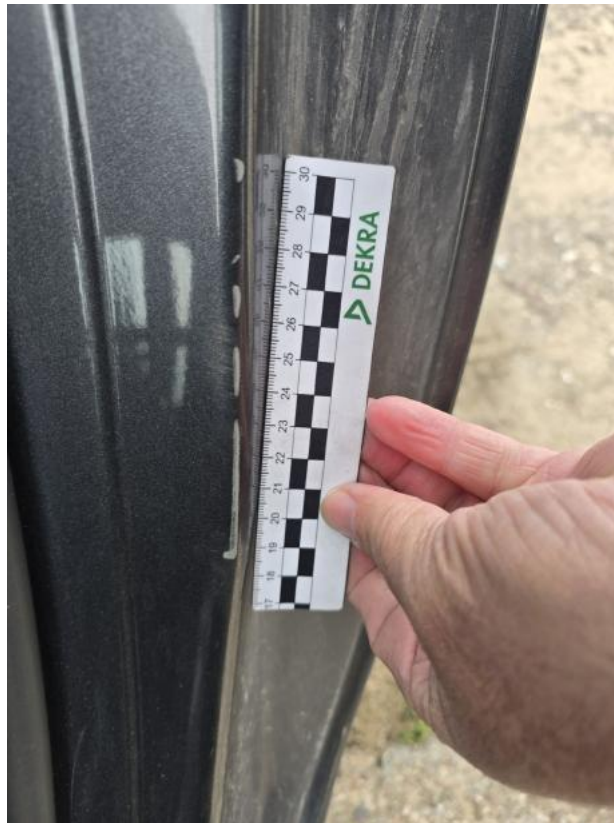
**Fot. 53**

Próg L - Rysa/odprysk 1

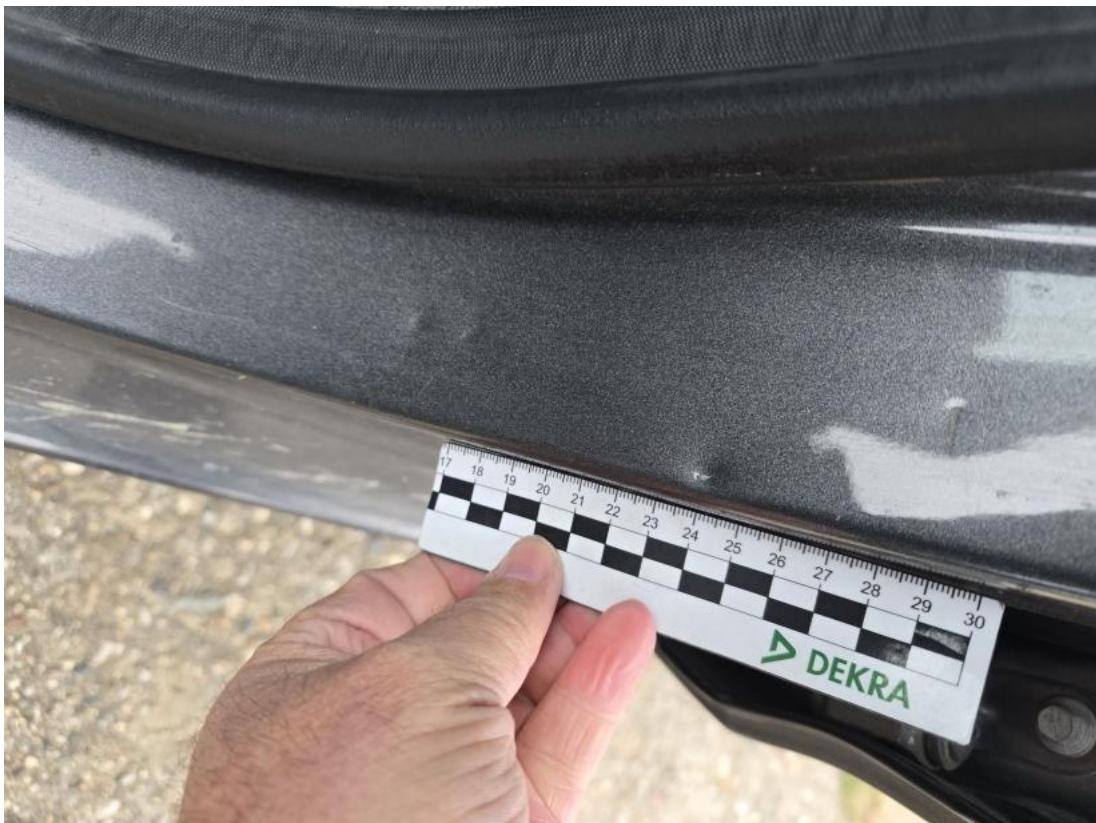
**Fot. 54**

Próg L() - Rysa/odprysk 3

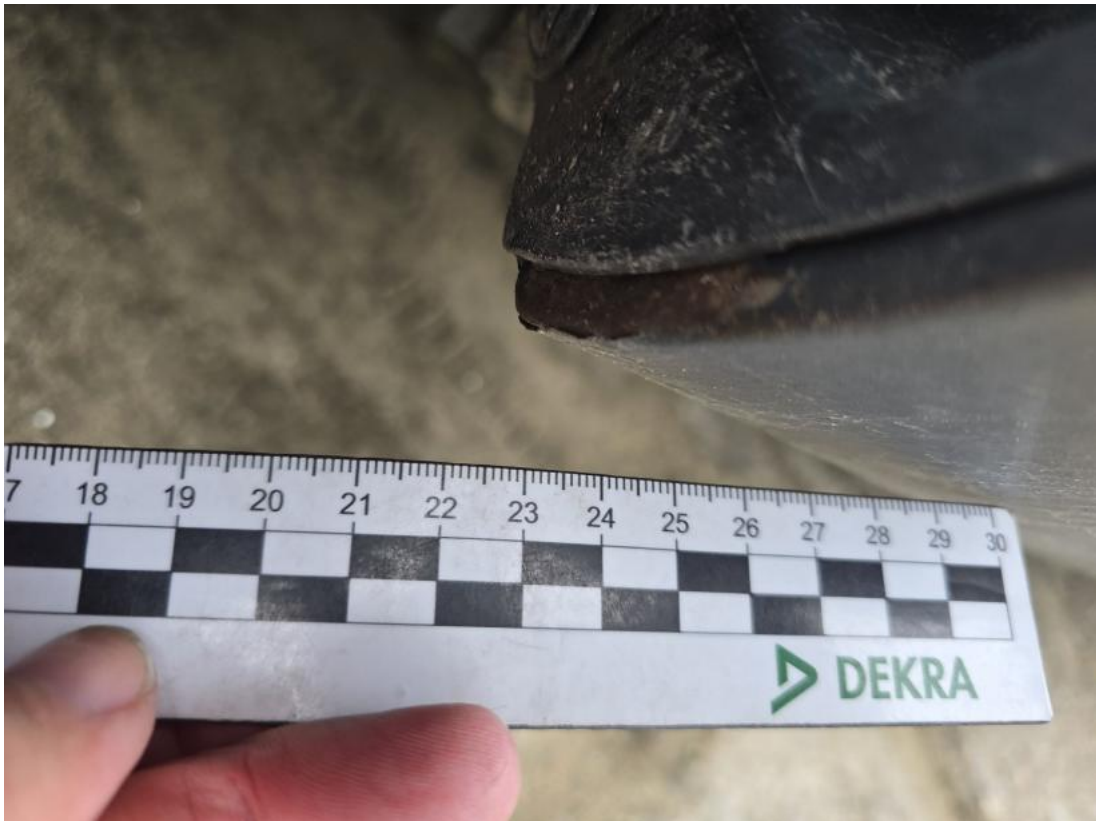
**Fot. 55**

| Poz. | Nazwa pozycji | Opis uszkodzeń | Kwalifik. | Naprawa [rbg] |
|---|---|---|---|---|
| 2 | Błotnik przedni L | ślady korozji | NA | |

Błotnik przedni L - Inne 1

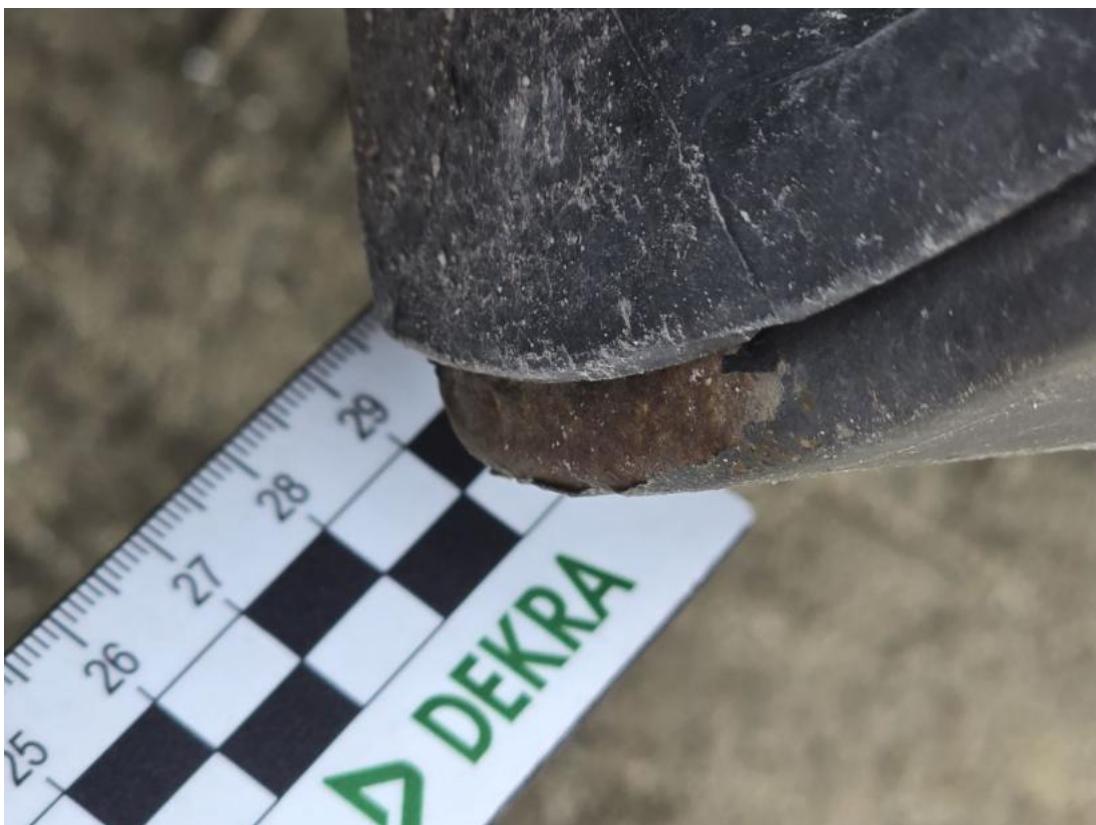
**Fot. 56**

Błotnik przedni L() - Inne 3

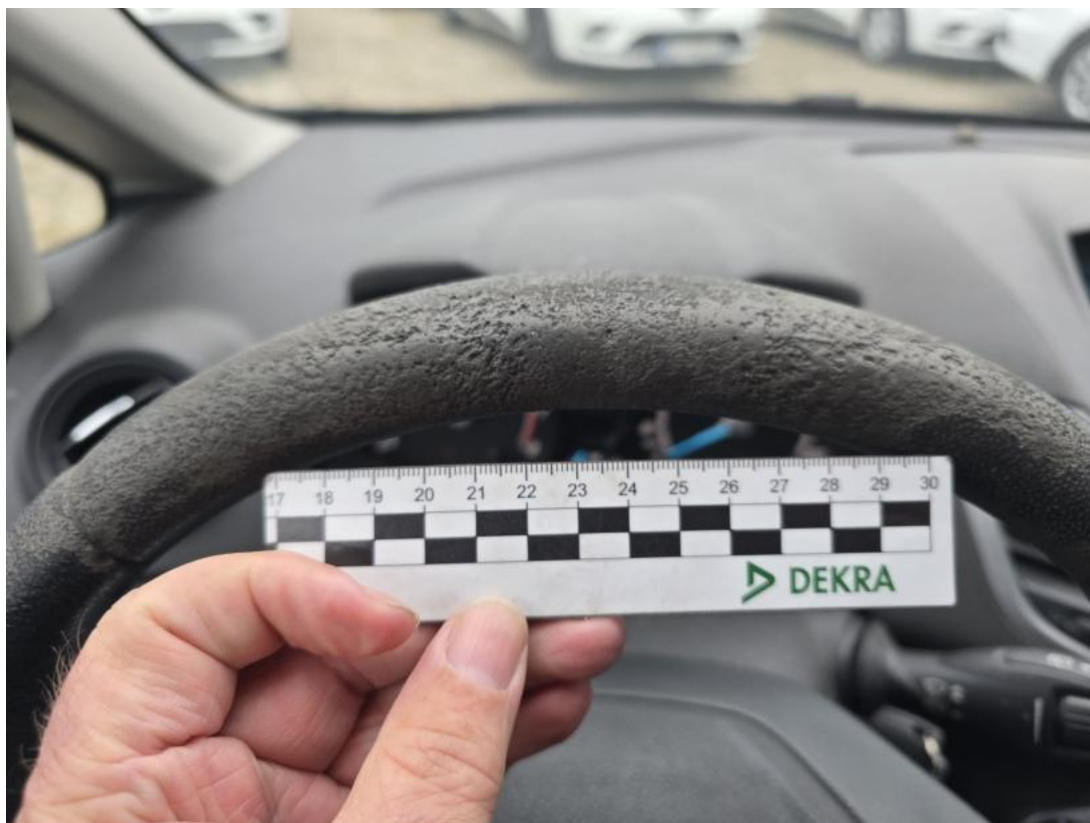
**Fot. 57**

| 12 | Kierownica skórzana z Airbag | zarysowania eksploatacyjne | | |

Koło kierownicy - Rysa/odprysk 1
