## Raport z oględzin pojazdu

| Numer raportu | 216887/10/25-11401 | Data raportu | 23-10-2025 |

| Marka, model | OPEL Insignia A Hatchback 13... |

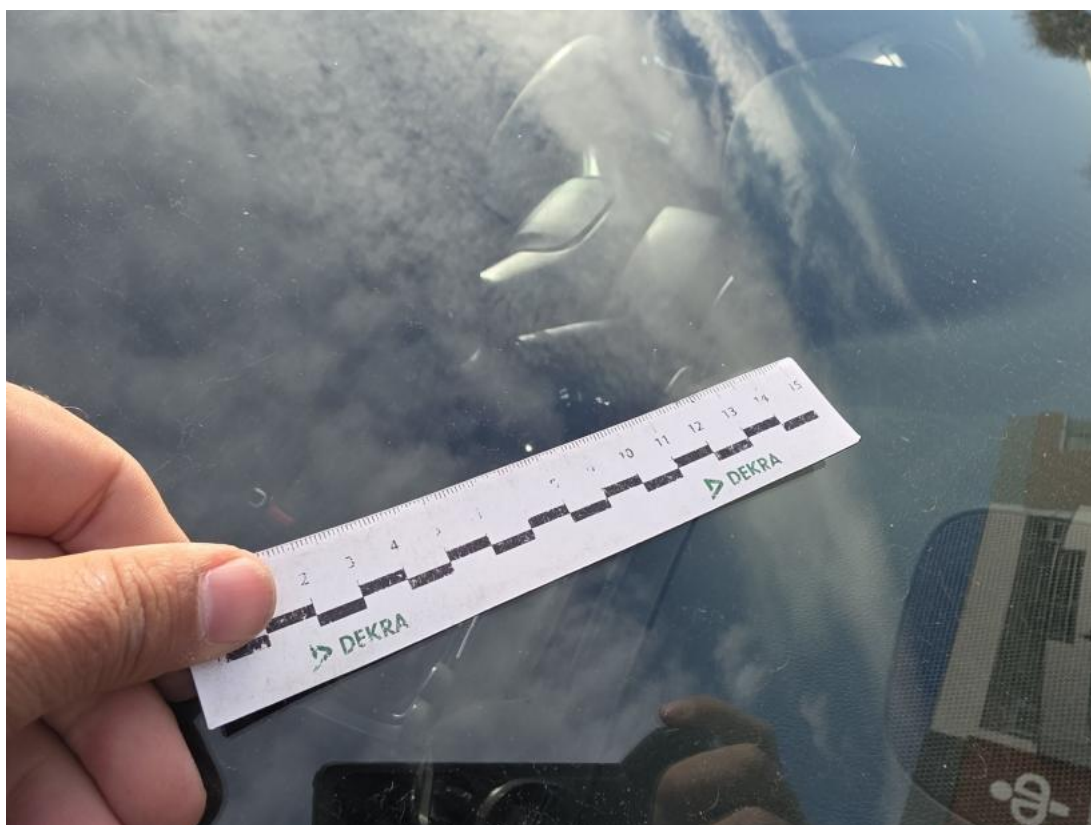
**Fot. 34**

| 13 | Szyba przednia barwiona | rysa/odprysk | | |

Szyba czołowa - Rysa/odprysk 1

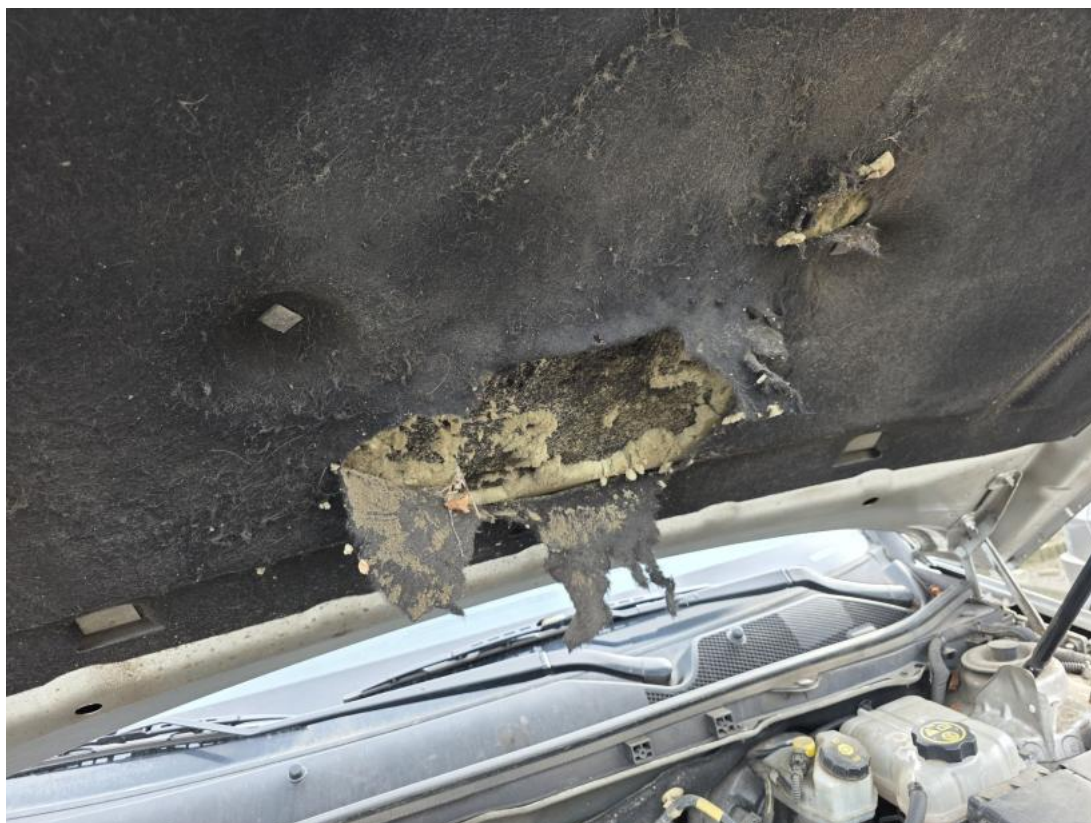
**Fot. 35**

| 1 | Wykładzina tłumiąca pokrywę przedniej | rozerwanie | WY | 0.3 |

Wykładzina pokrywy komory silnika - Pęknięcie/rozerwanie 1

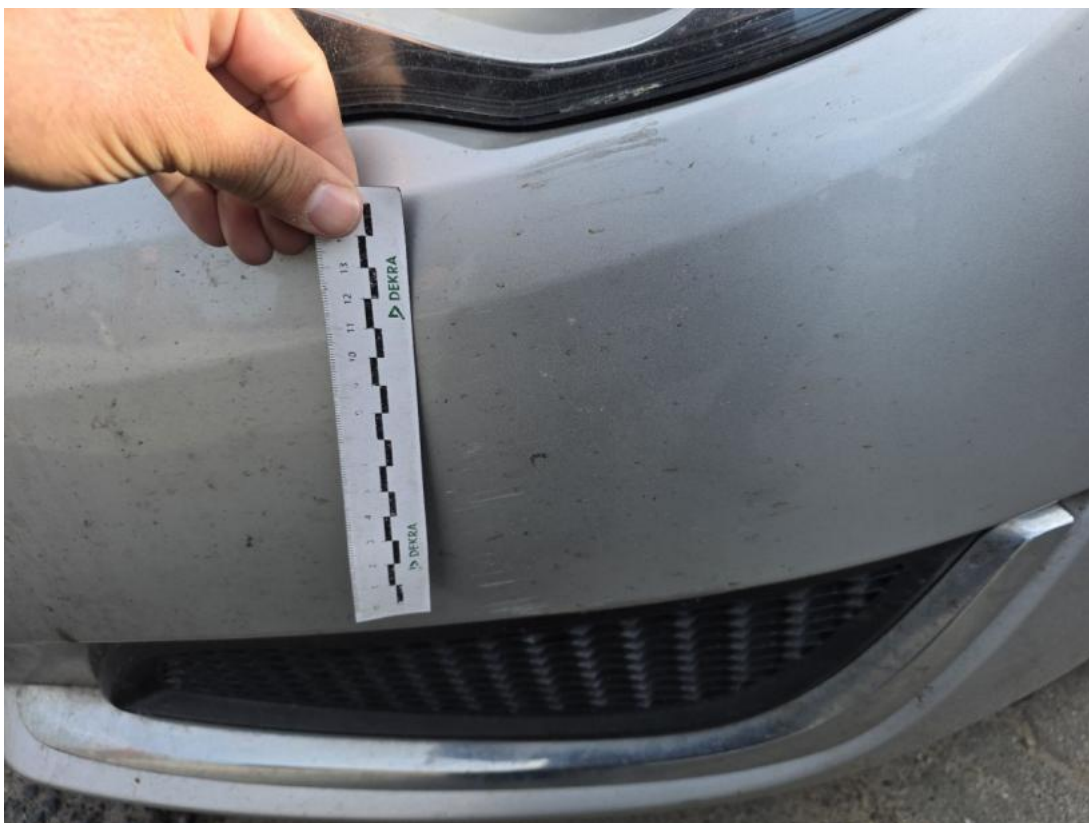
**Fot. 37**

| 3 | Okładzina zderzaka przedniego | rysa/odprysk | NA | 1 |

Zderzak - Rysa/odprysk 1

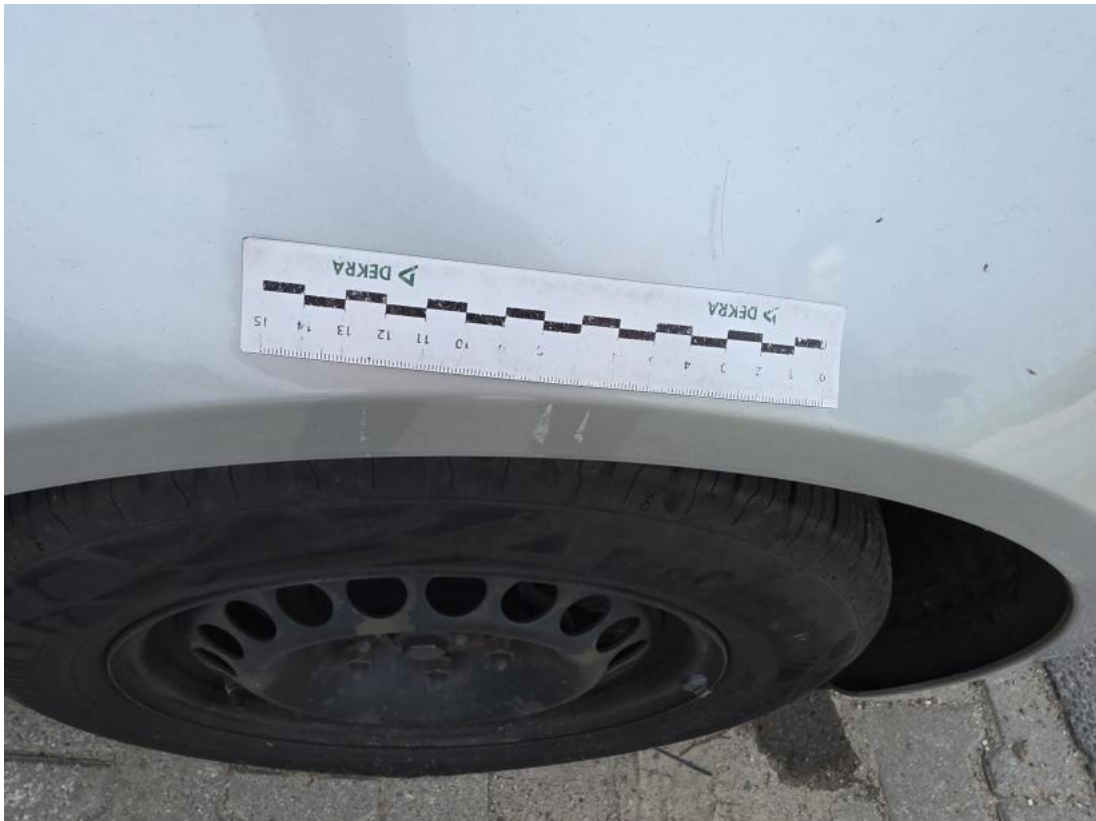
**Fot. 39**

| 12 | Łotnik przedni R | rysa/odprysk | | |

Błotnik przedni P - Rysa/odprysk 1

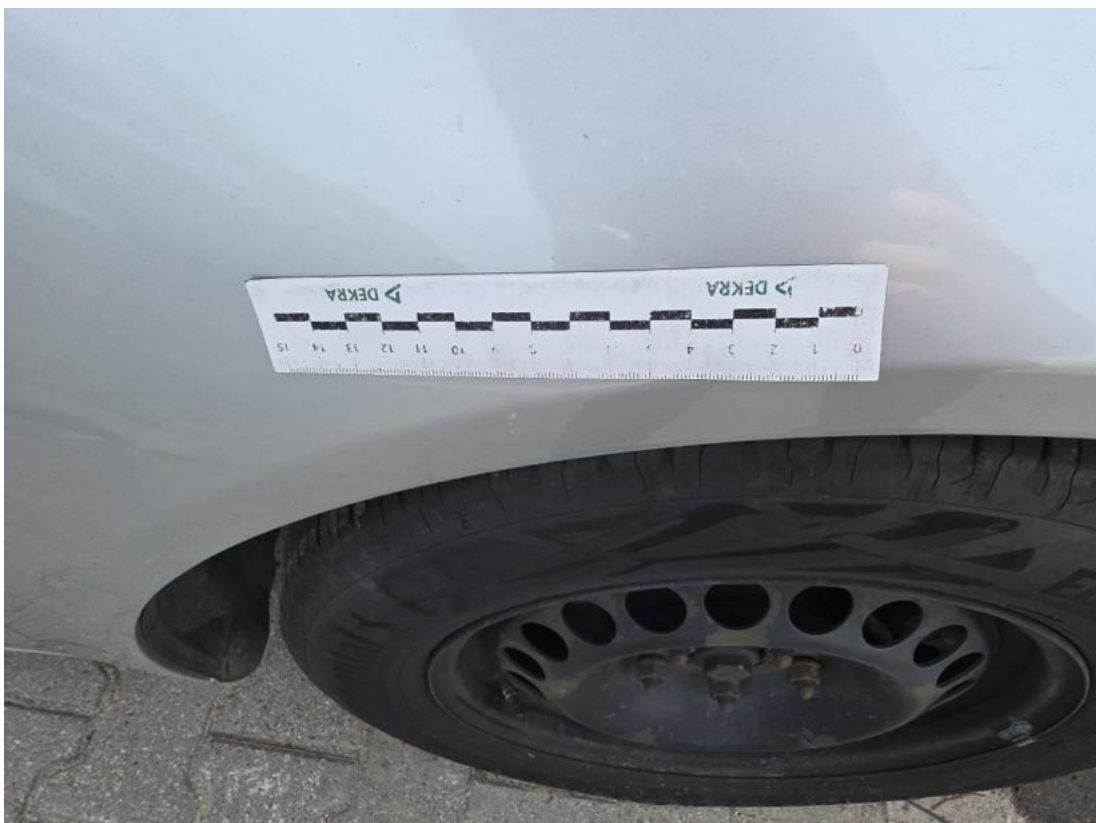
**Fot. 40**

Błotnik przedni P - Rysa/odprysk 2

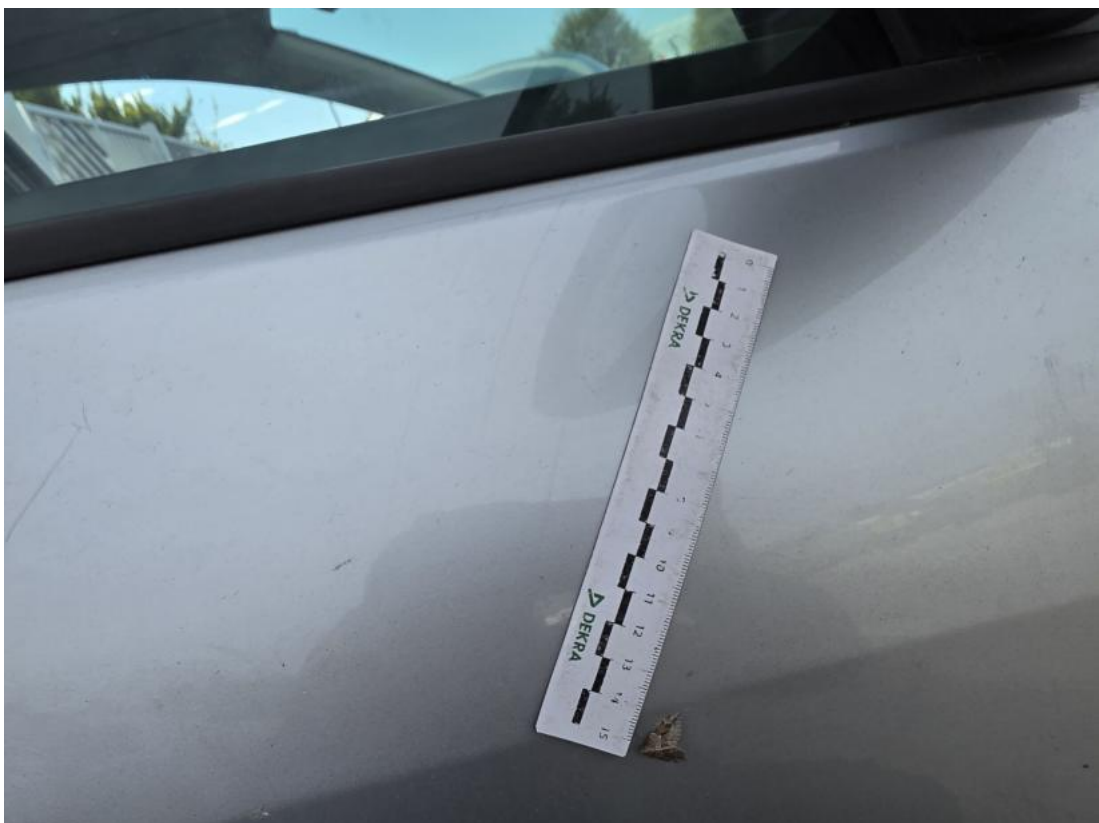
**Fot. 42**

| 5 | Drzwi przednie (nieuzbrojone) R | rysa/odprysk | NA | 0.5 |

Drzwi przednie P - Rysa/odprysk 1

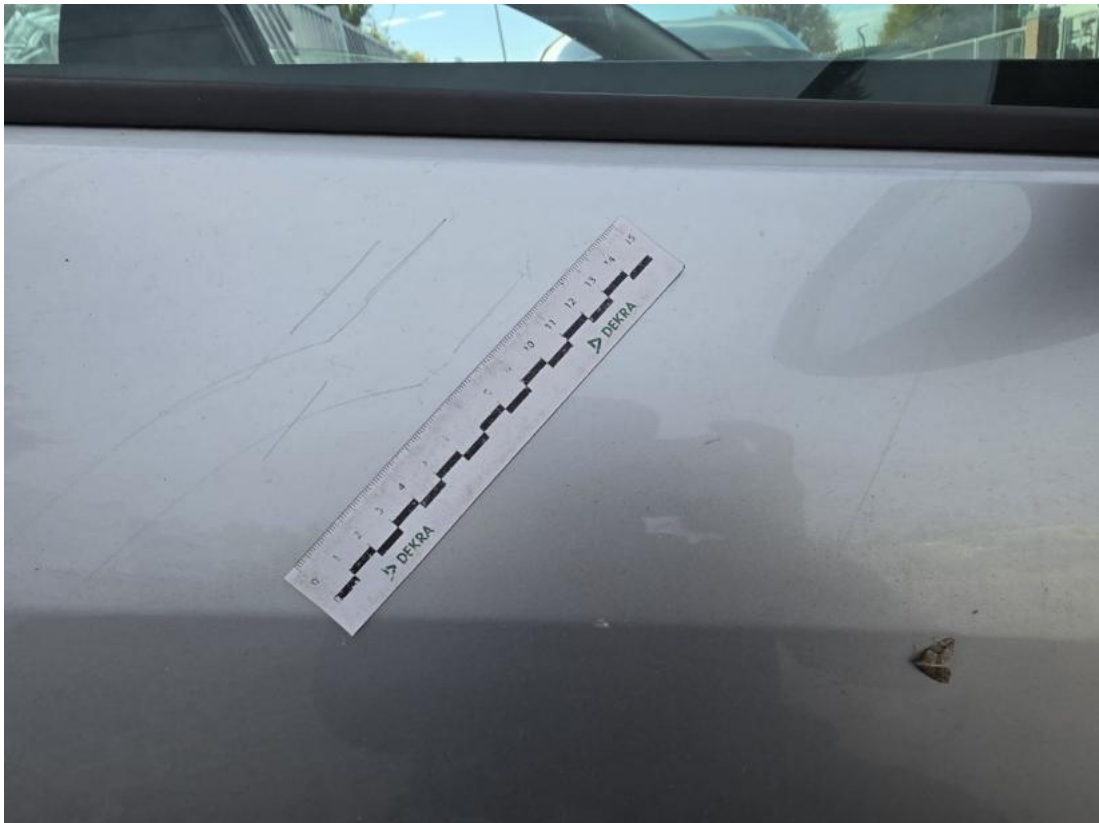
**Fot. 43**

Drzwi przednie P - Rysa/odprysk 2

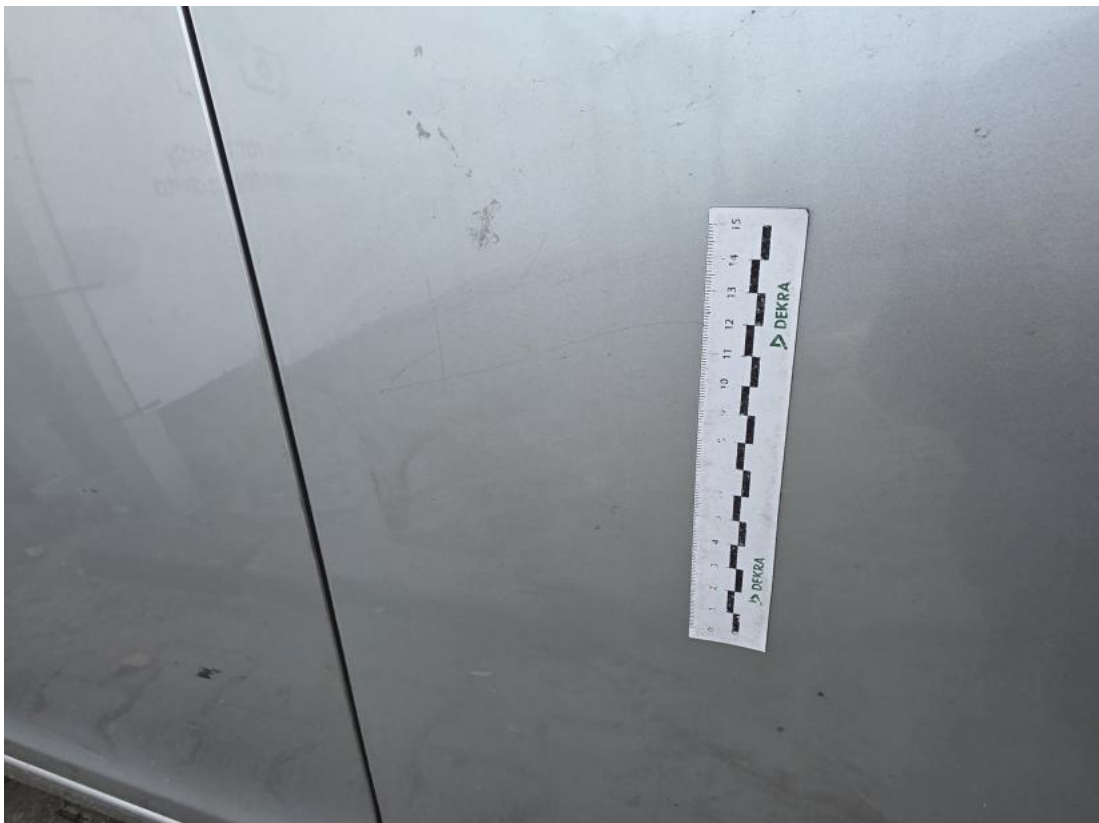
**Fot. 44**

Drzwi przednie P() - Rysa/odprysk 3

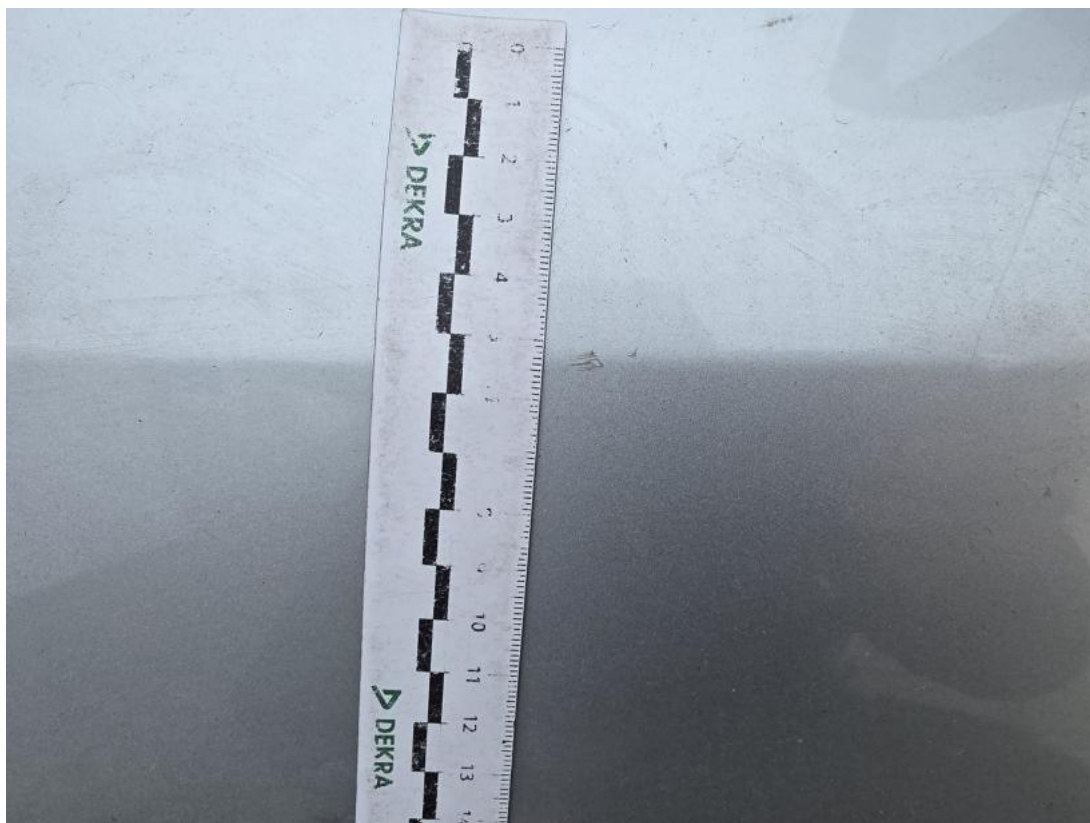
**Fot. 45**

Drzwi przednie P - Wgniecenie/odkształcenie 1

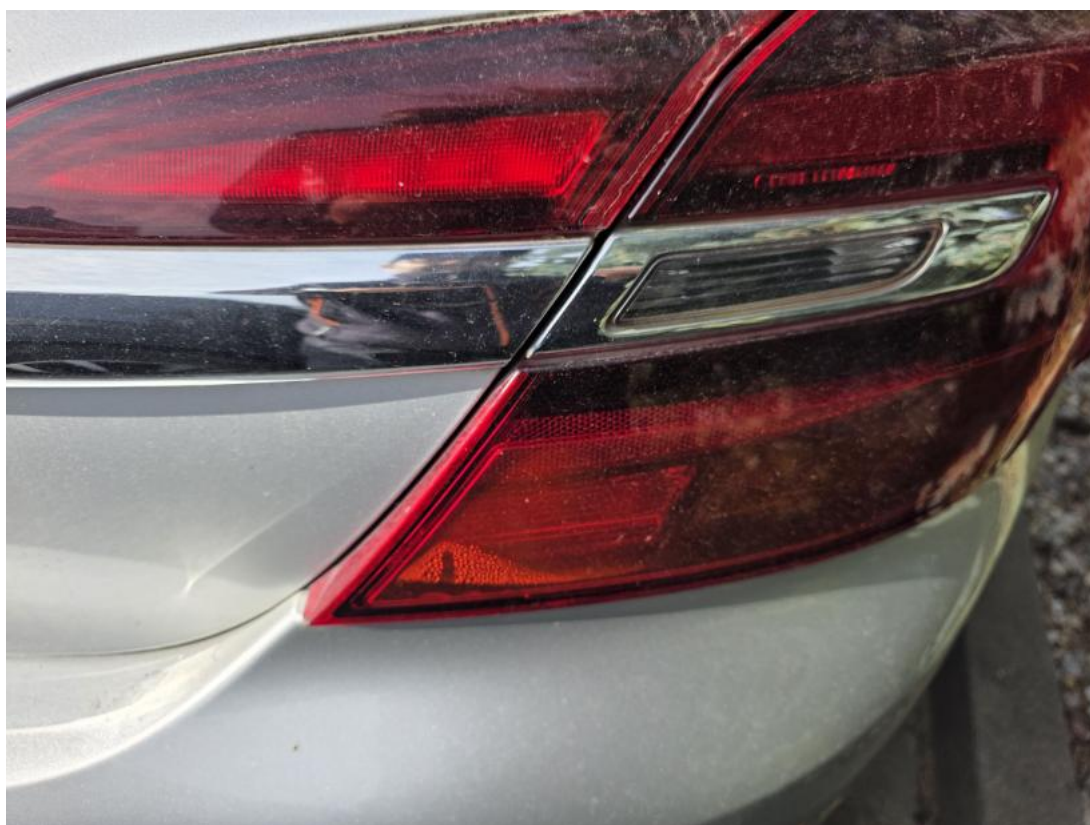
**Fot. 46**

Lampa przeciwmgielna tylna P - Inne 1

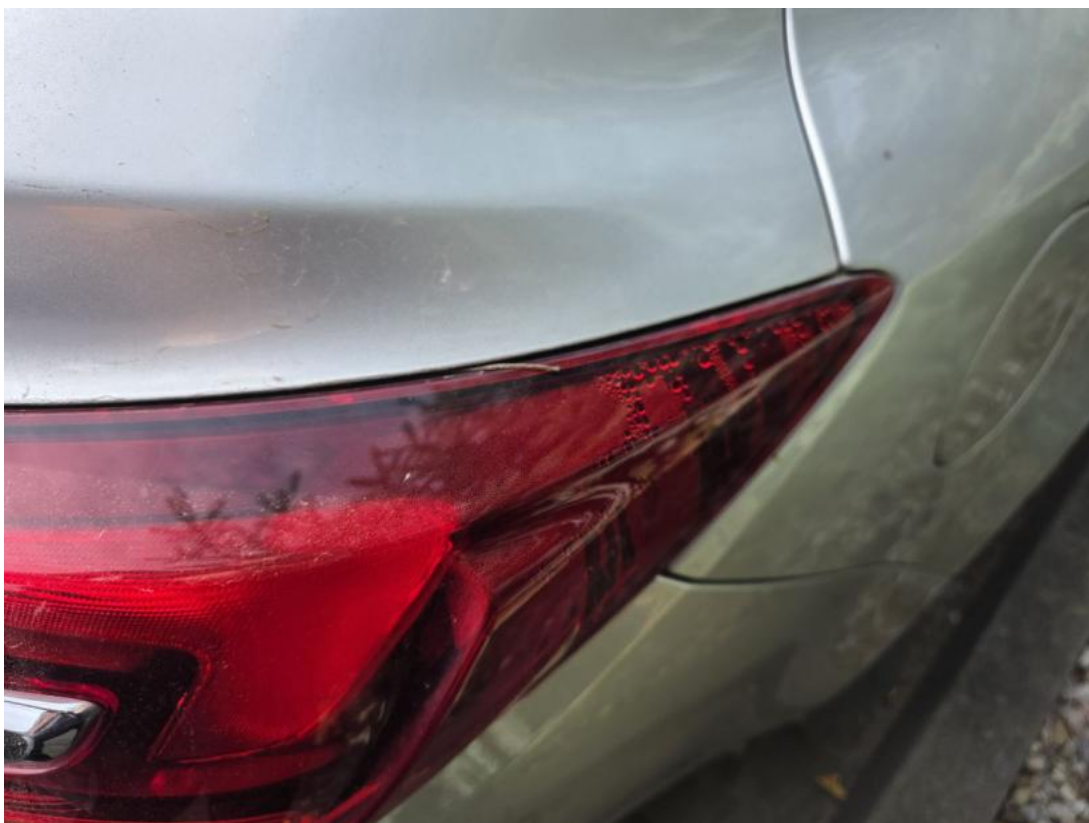
**Fot. 47**

Lampa przeciwmgielna tylna P - Inne 2

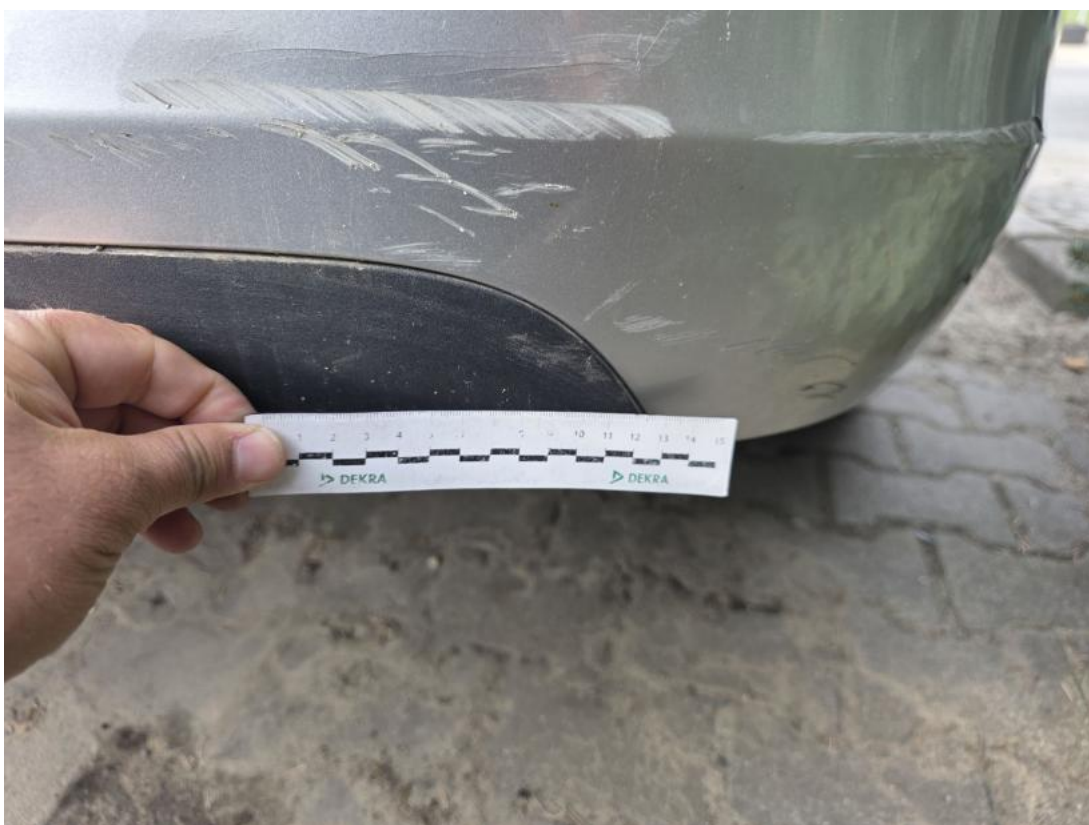
**Fot. 48**

Spojler zderzaka tylnego - Rysa/odprysk 1

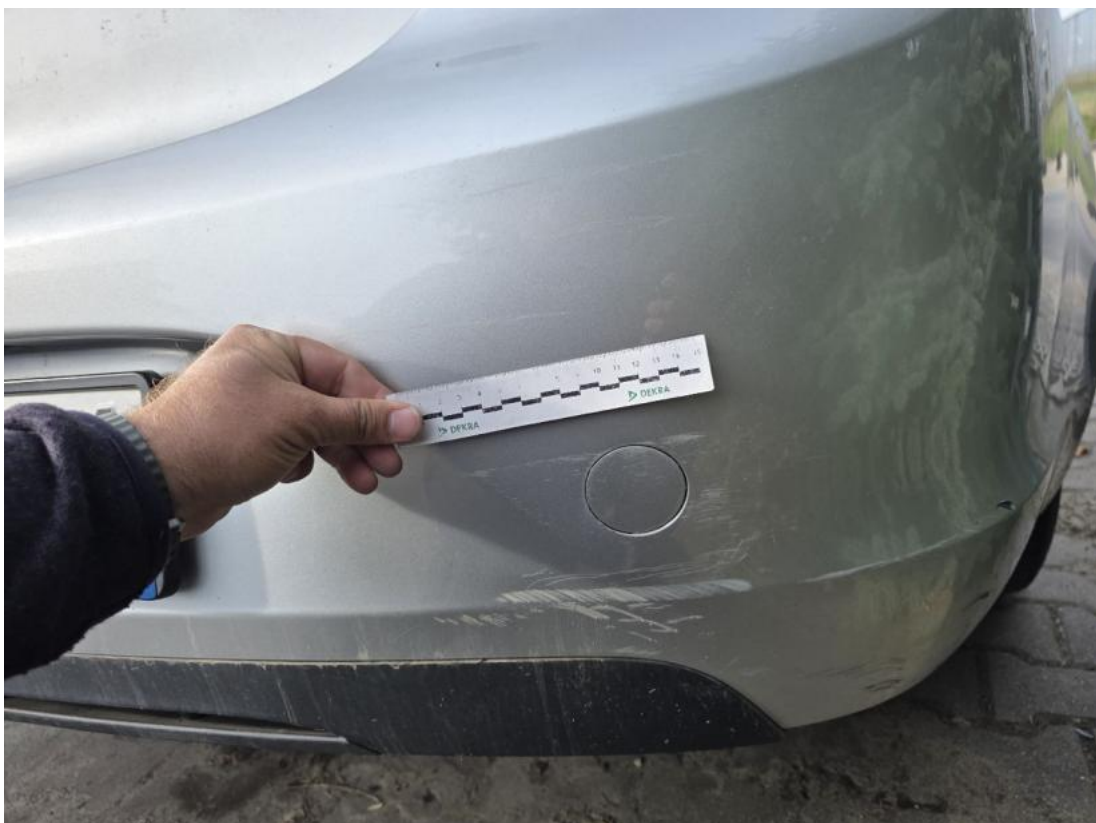
**Fot. 50**

| 6 | Okładzina zderzaka tylnego | rysa/odprysk | NA | 0.8 |

Zderzak tylny - Rysa/odprysk 1

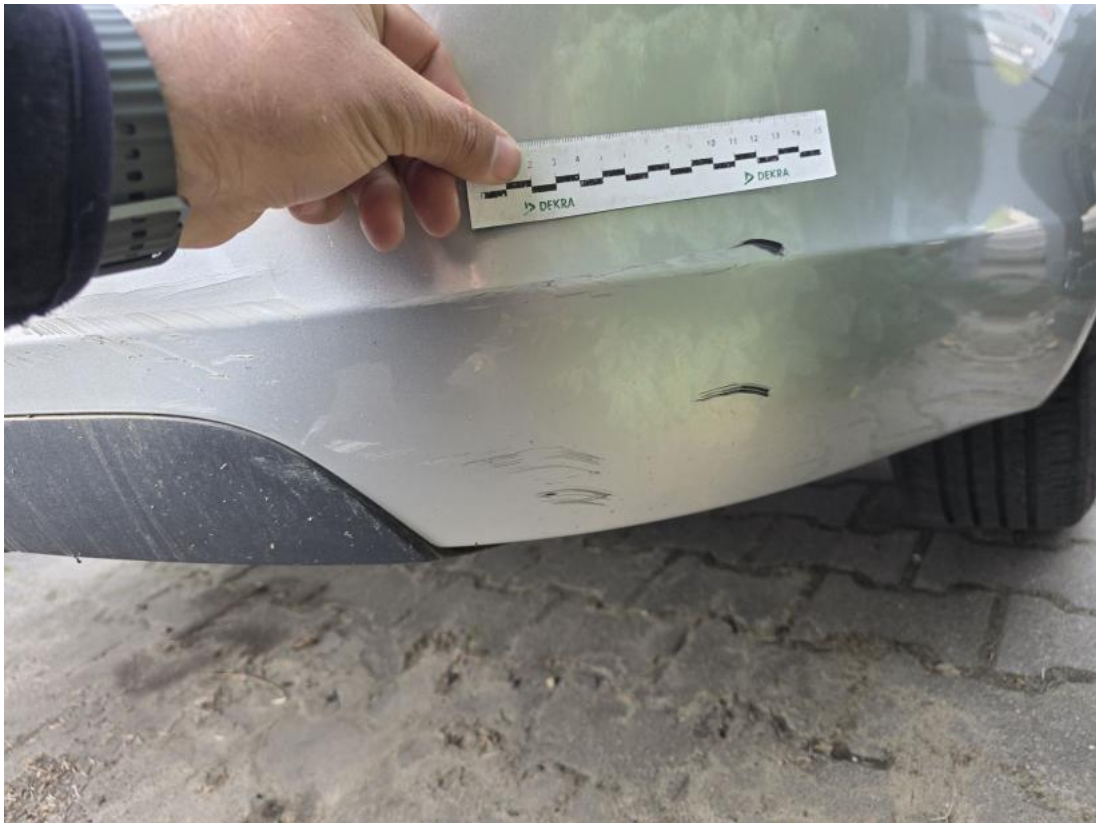
**Fot. 51**

Zderzak tylny - Wgniecenie/odkształcenie 1

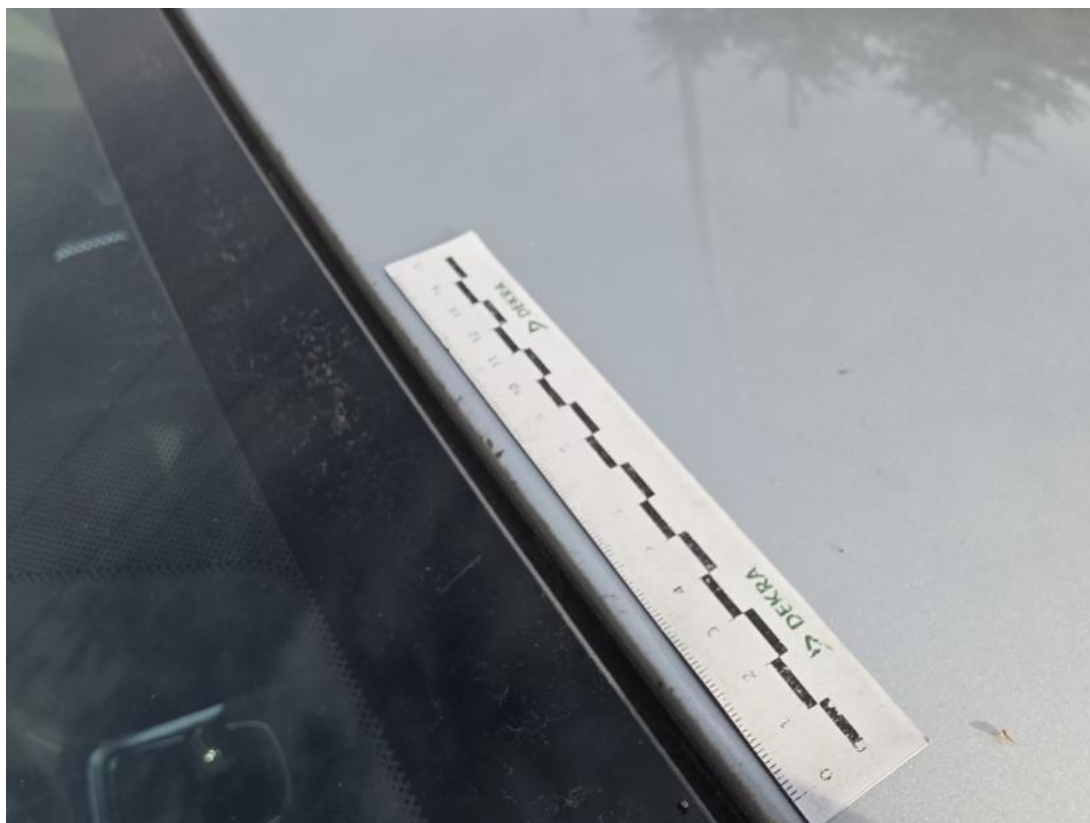
**Fot. 53**

| 4 | Dach | rysa/odprysk, ślady korozji | NA | 0.3 |

Dach - Rysa/odprysk 1

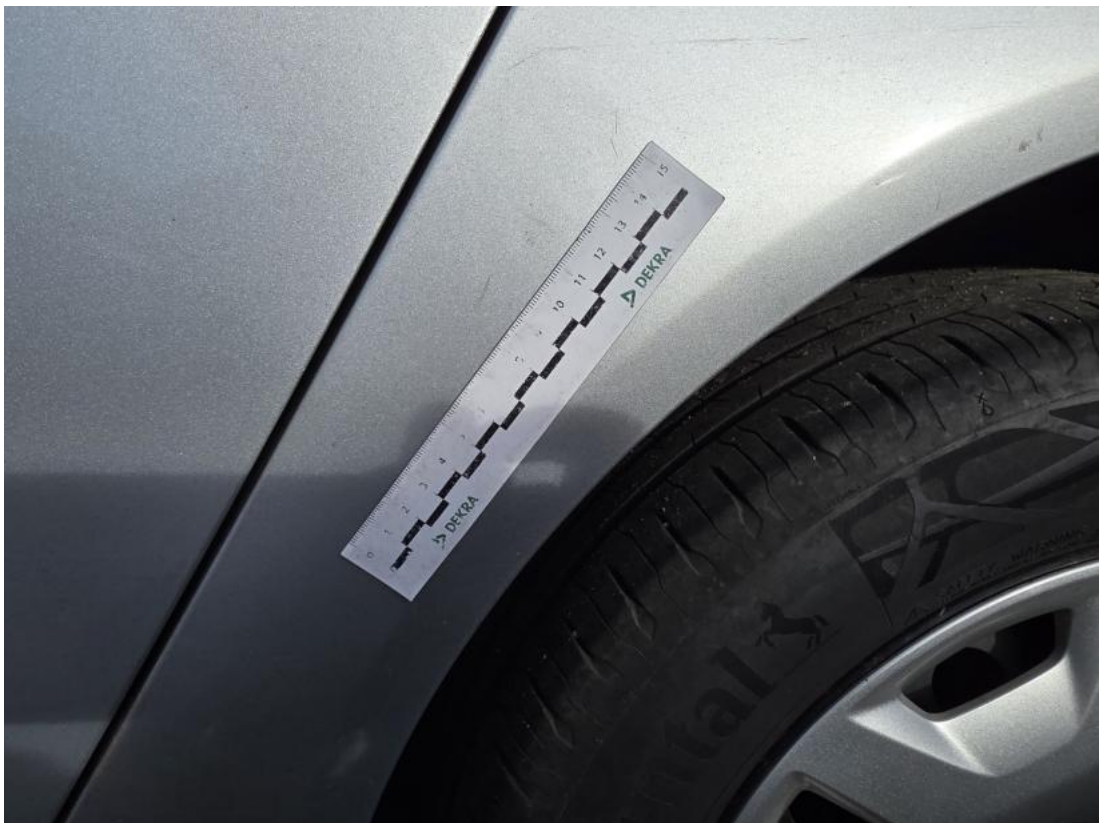
**Fot. 56**

| 7 | Łotnik tylny L | rysa/odprysk, wgniecenie/odkształcenie, ślady korozji | NA | 0.7 |

Błotnik tylny L / Ściana boczna L - Rysa/odprysk 1

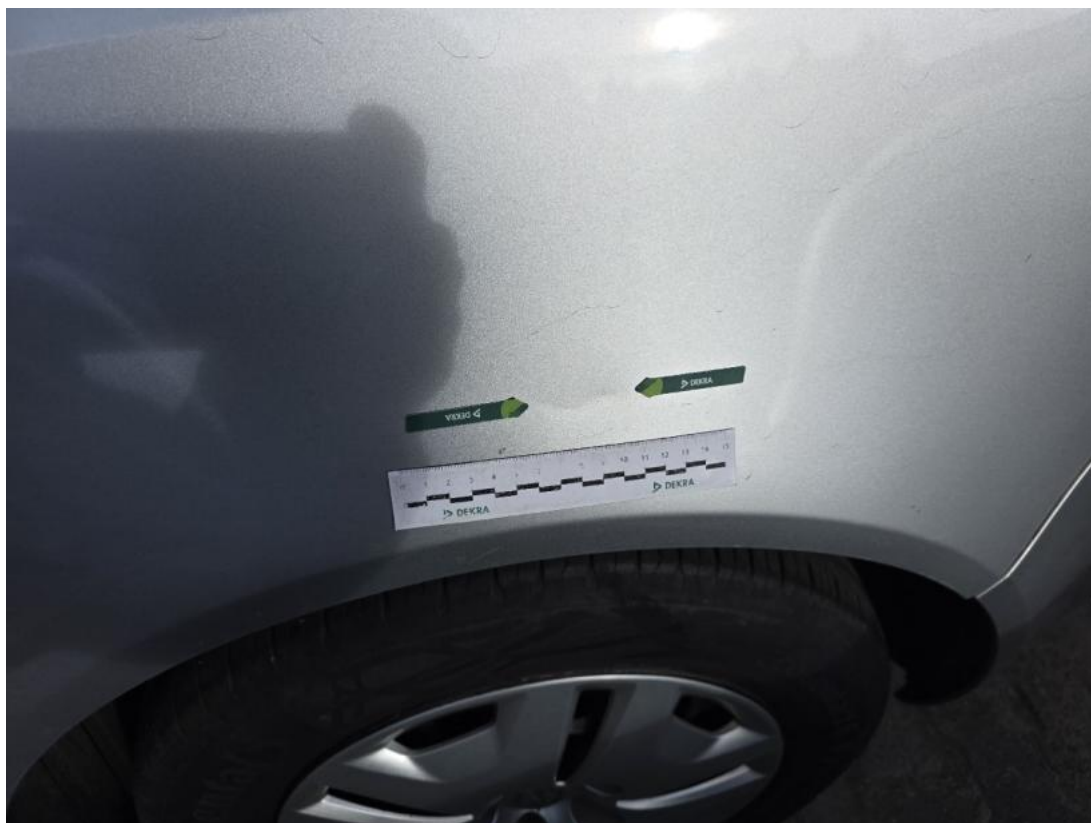
**Fot. 57**

Błotnik tylny L / Ściana boczna L - Wgniecenie/odkształcenie 1

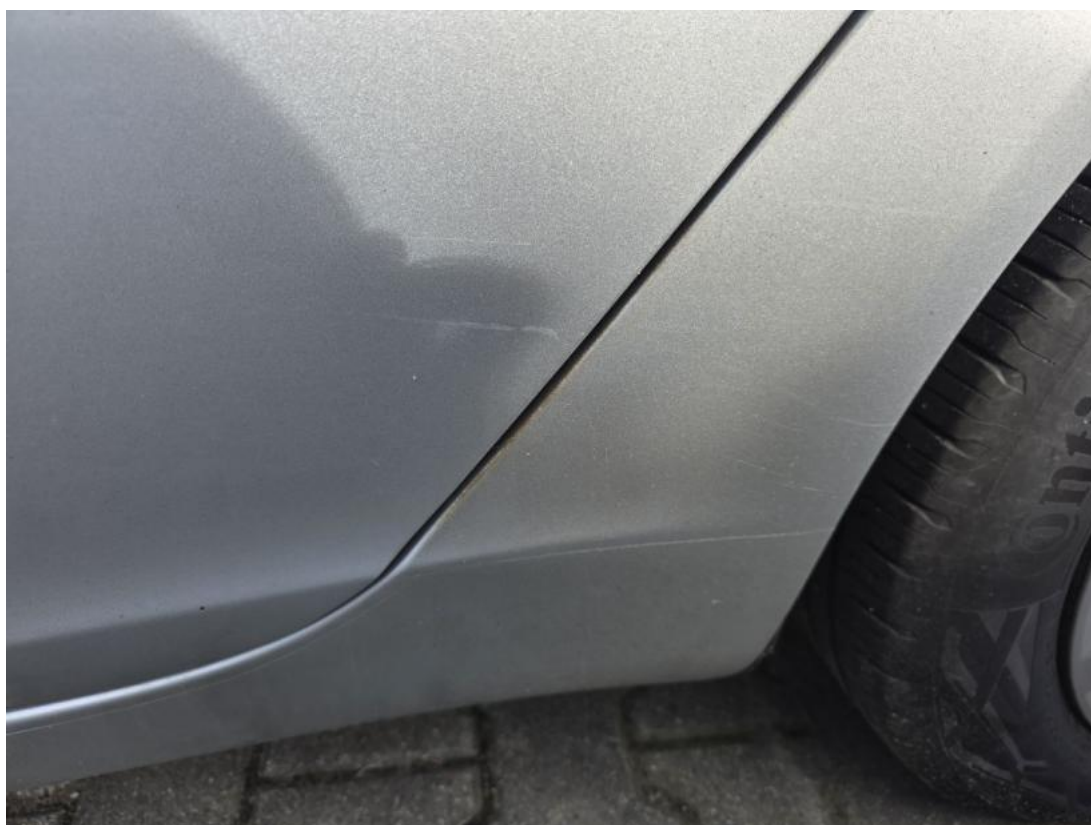
**Fot. 58**

Błotnik tylny L / Ściana boczna L - Inne 1

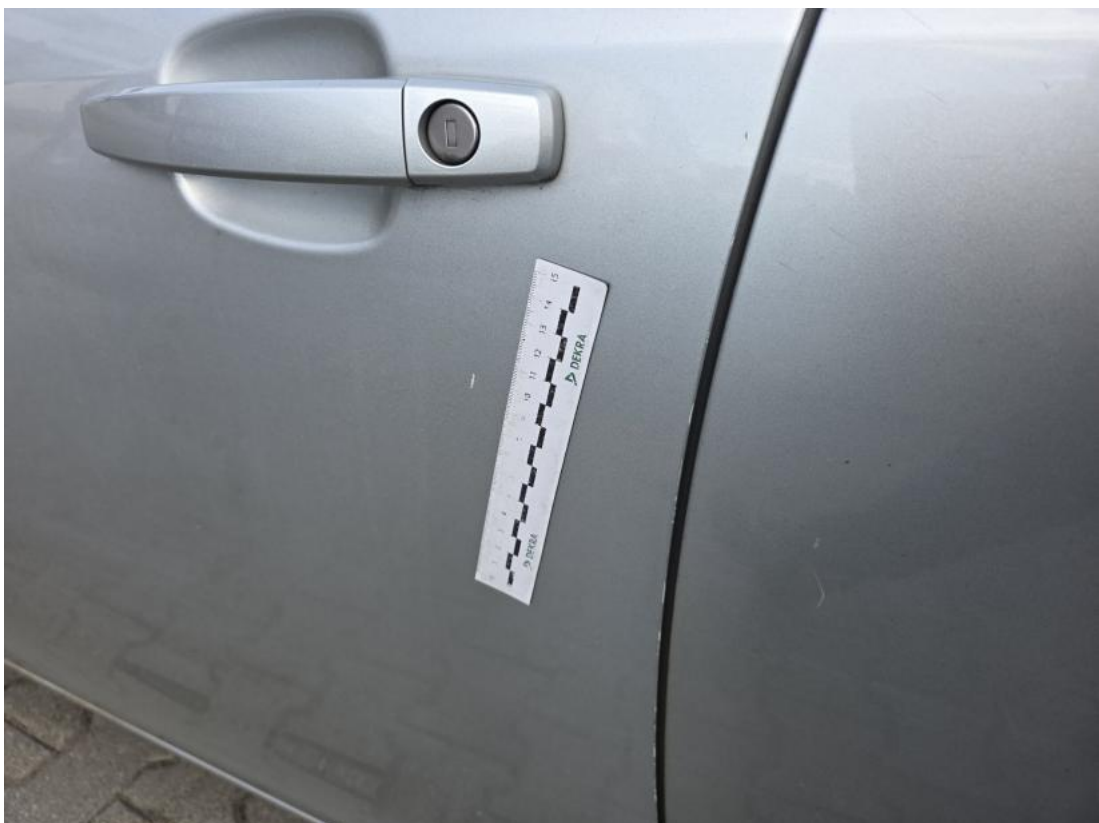
**Fot. 60**

| 14 | Drzwi przednie (nieuzbrojone) L | rysa/odprysk | | |

Drzwi przed L - Rysa/odprysk 1

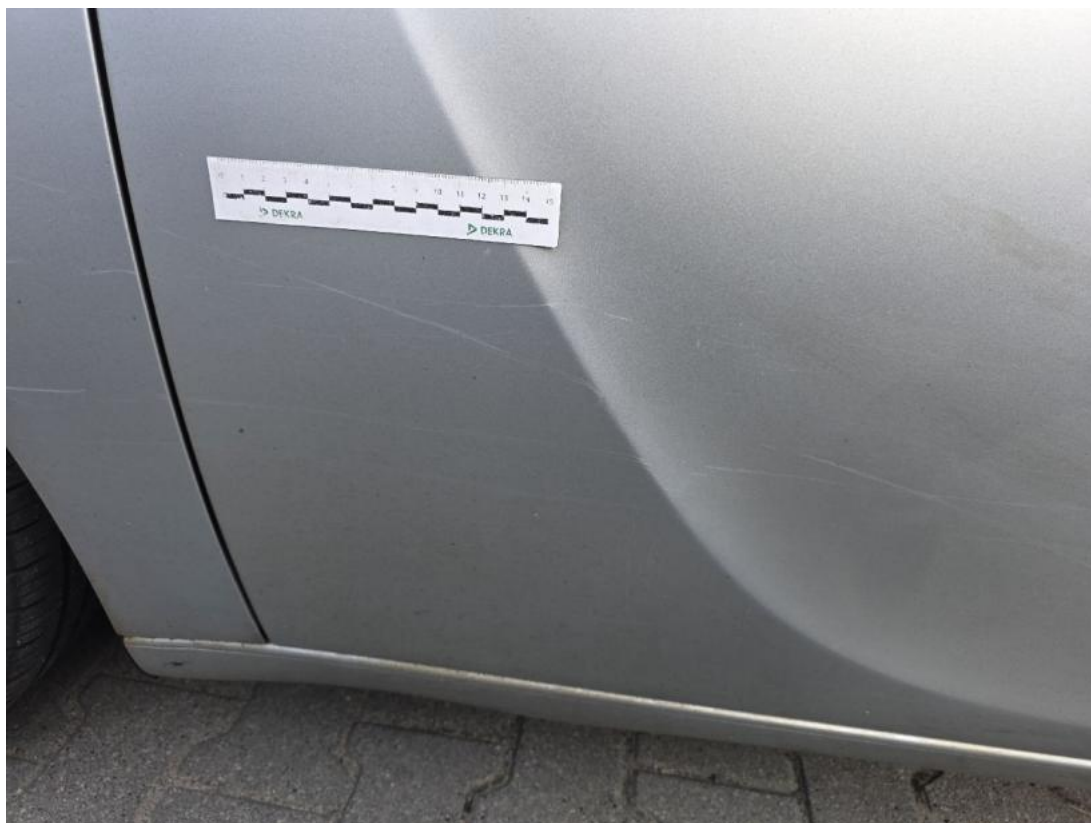
**Fot. 61**

Drzwi przed L - Rysa/odprysk 2

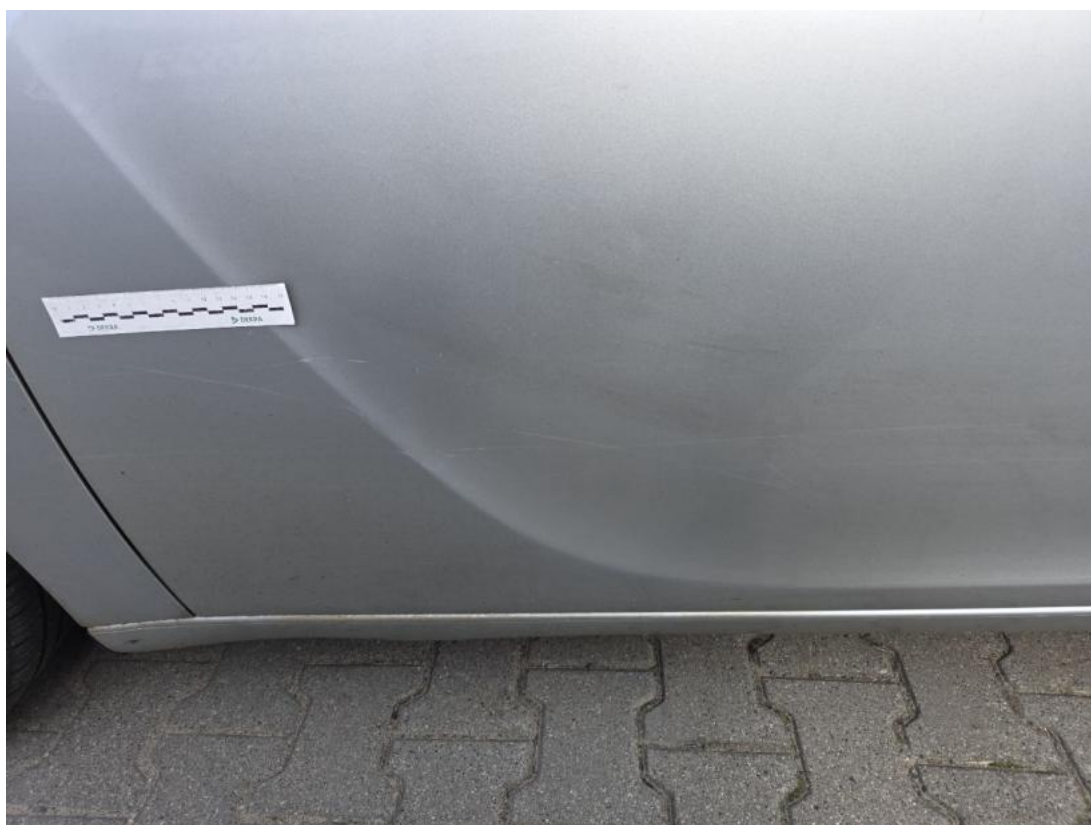
**Fot. 62**

Drzwi przed L() - Rysa/odprysk 3

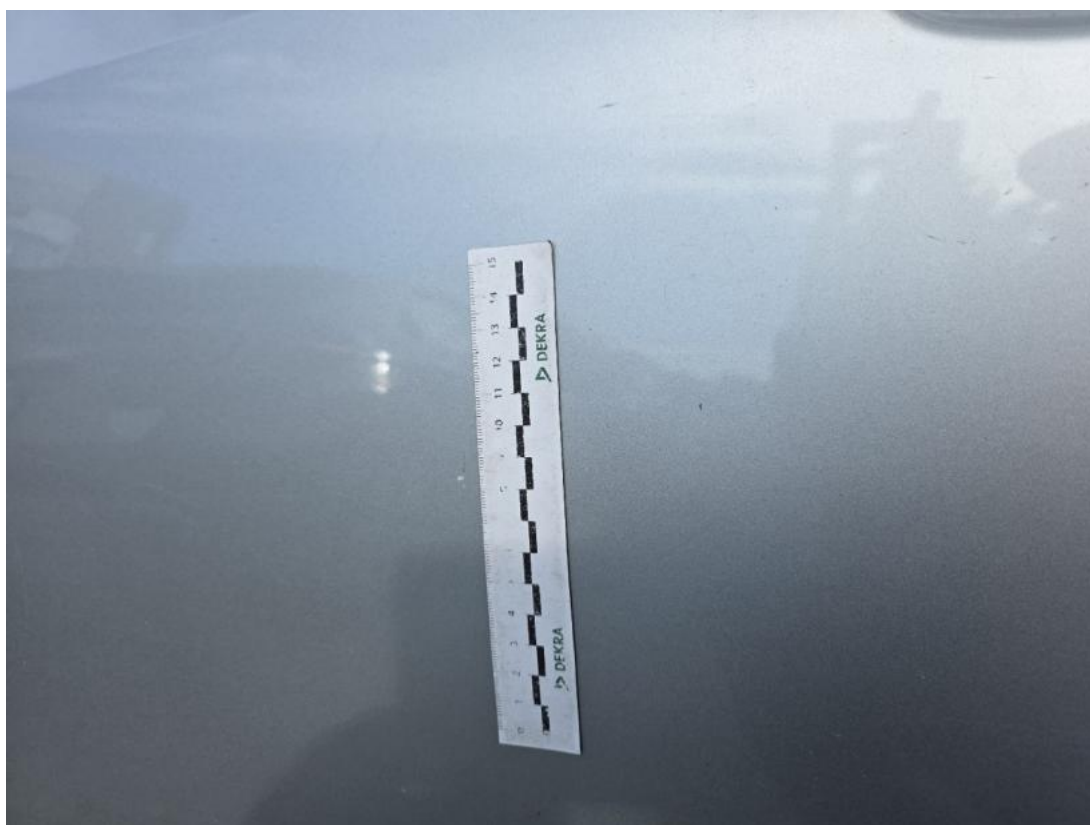
**Fot. 64**

| 15 | Drzwi tylne (nieuzbrojone) L | rysa/odprysk | | |

Drzwi tylne L - Rysa/odprysk 1

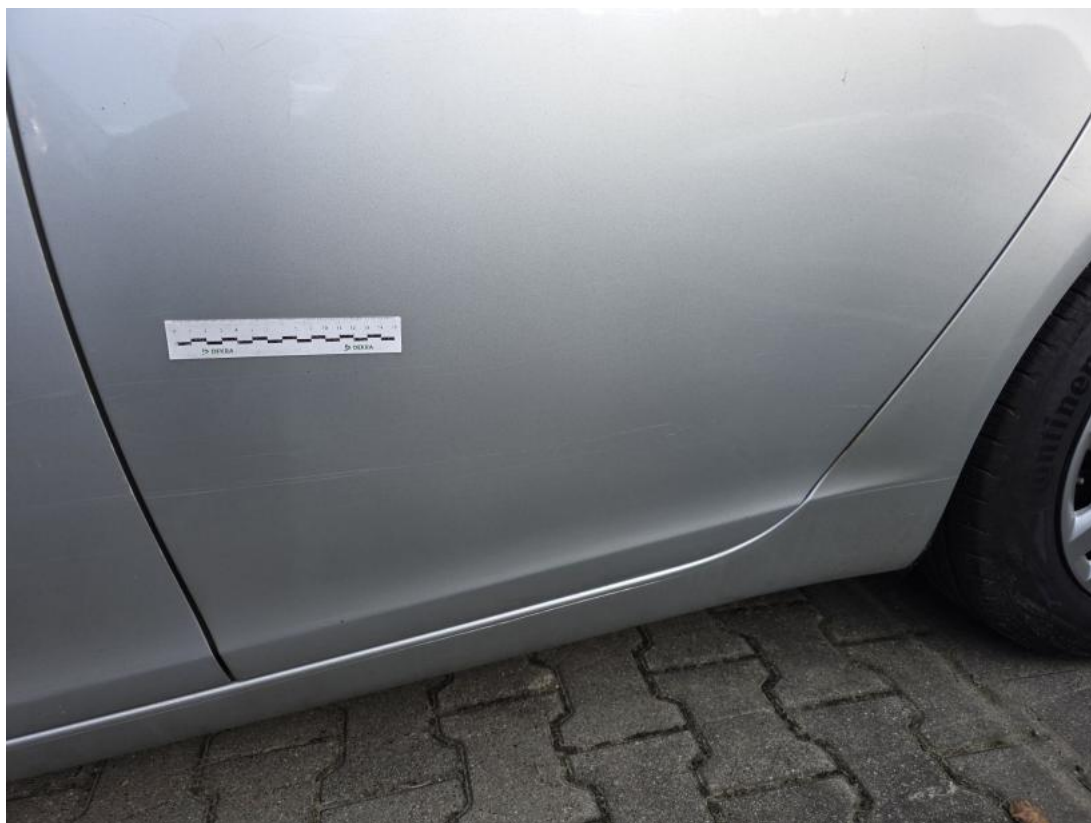
**Fot. 65**

Drzwi tylne L - Rysa/odprysk 2

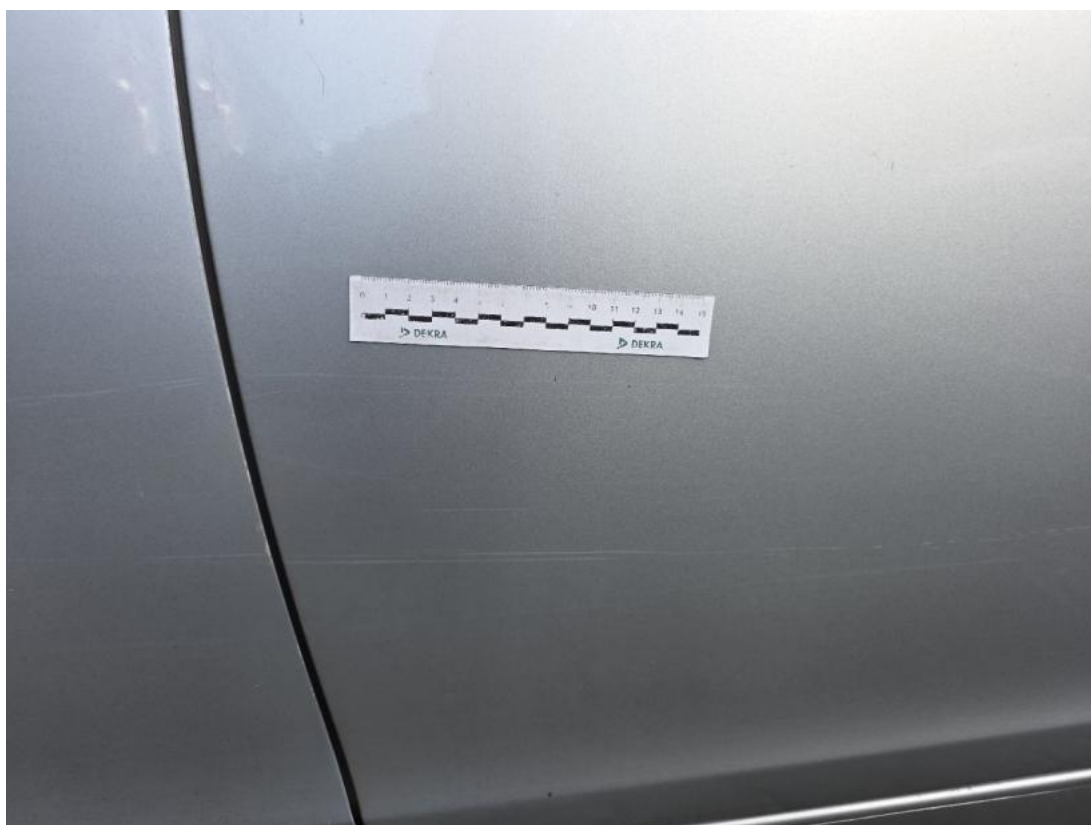
**Fot. 66**

Drzwi tylne L() - Rysa/odprysk 3

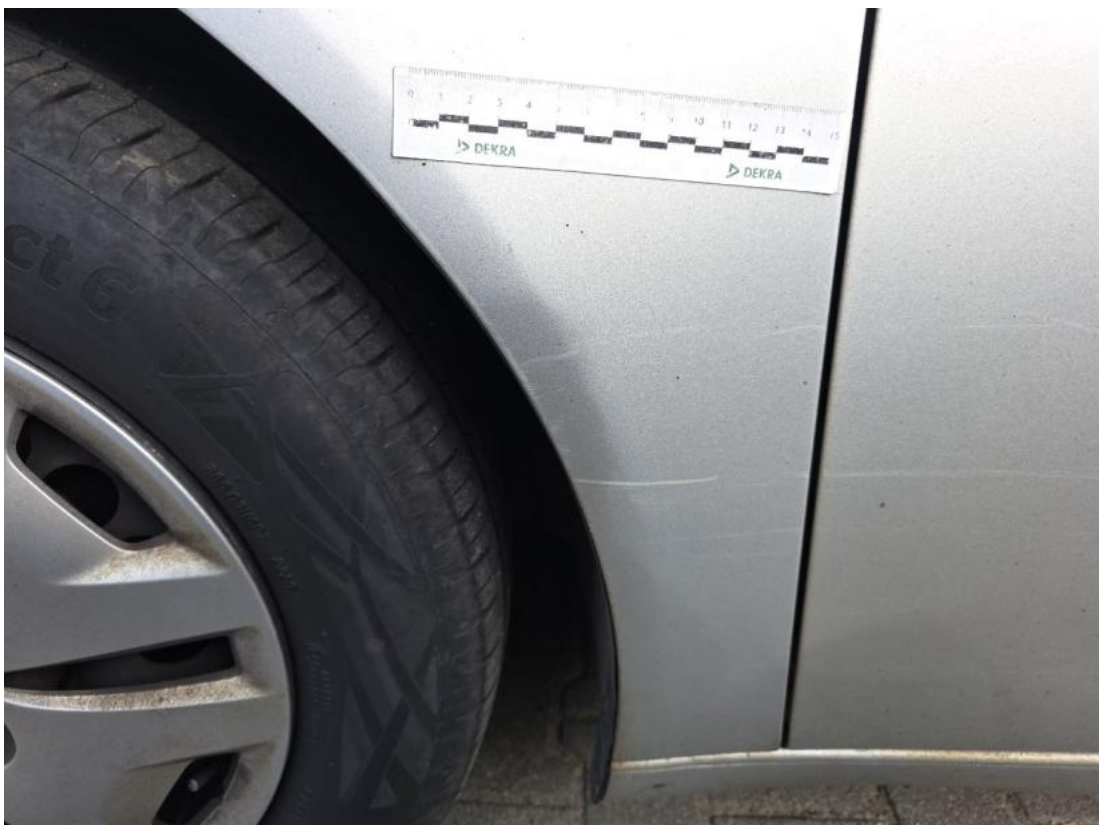
**Fot. 68**

| 11 | Łotnik przedni L | rysa/odprysk | | |

Błotnik przedni L - Rysa/odprysk 1
