## Raport z oględzin pojazdu

| Numer raportu | 216887/10/25-11401 | Data raportu | 23-10-2025 |

| Marka, model | OPEL Insignia A Hatchback 13... |

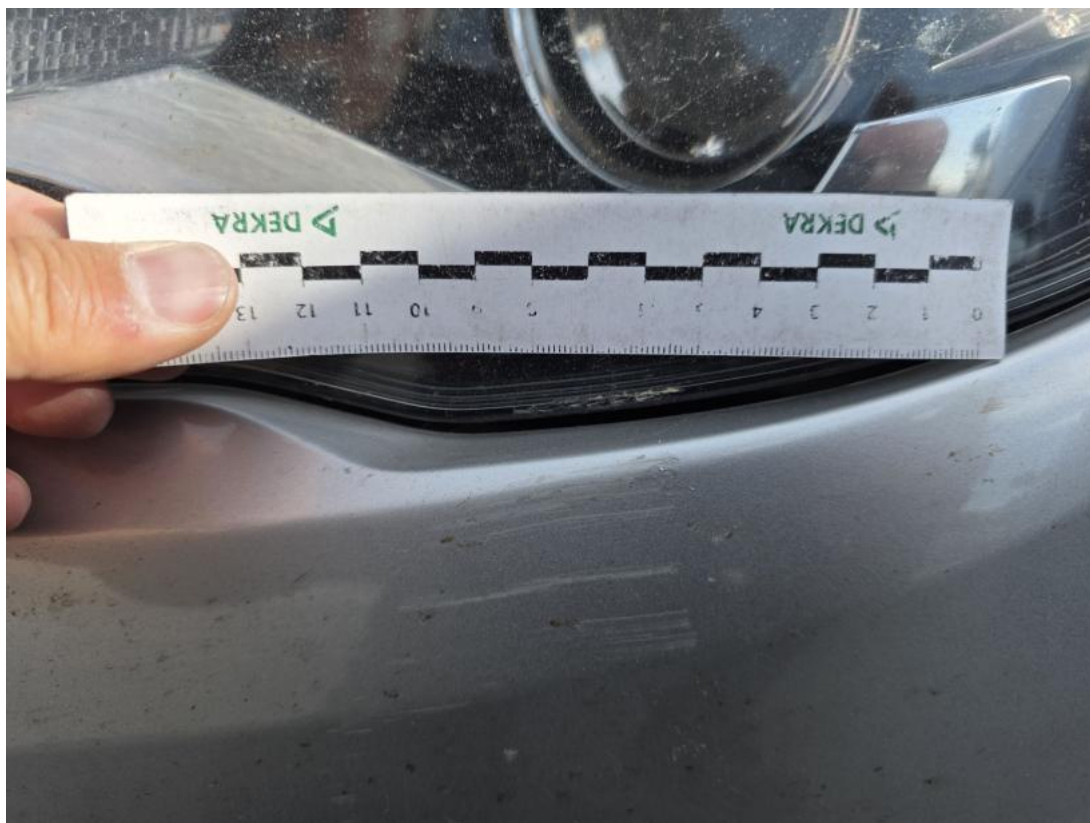
**Fot. 71**

| 9 | Reflektor z kierunkowskazem kpl. L | zarysowanie | | |

Reflektor L - Rysa/odprysk 1

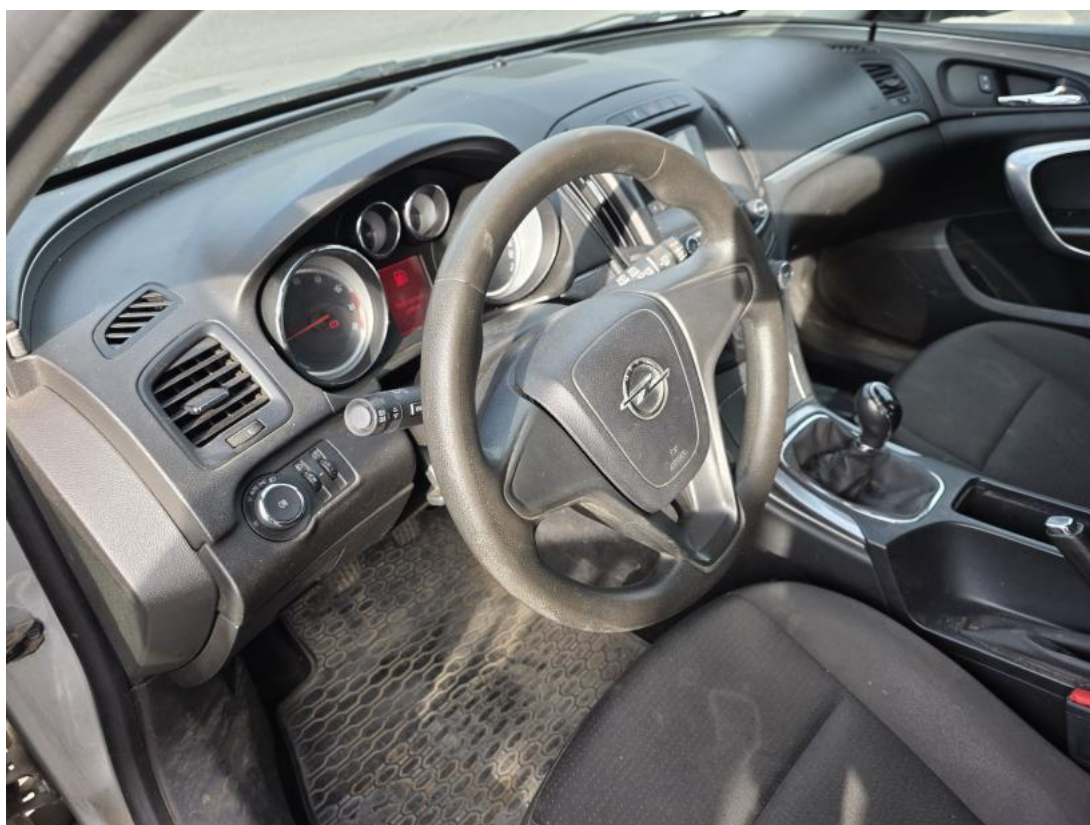
**Fot. 72**

| 17 | Kierownica przystosowana do Airbag | zarysowanie | | |

Koło kierownicy - Rysa/odprysk 1

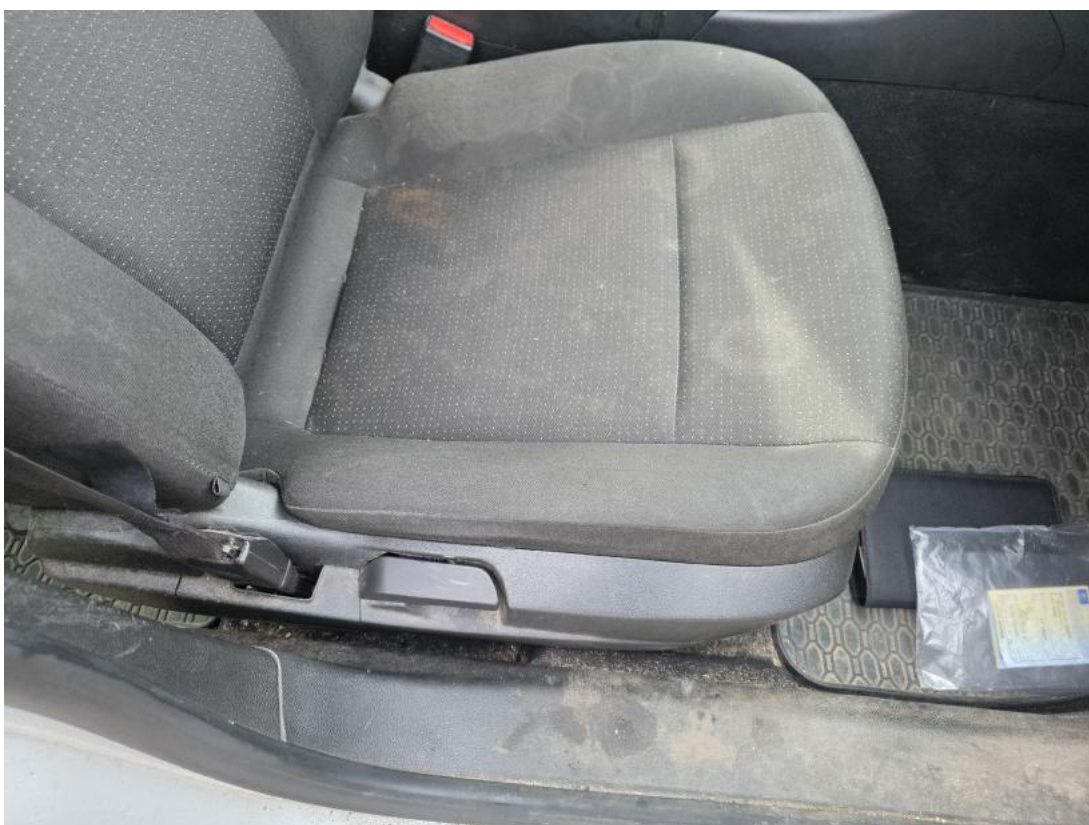
**Fot. 74**

Fotel prz. praw. - Inne 1

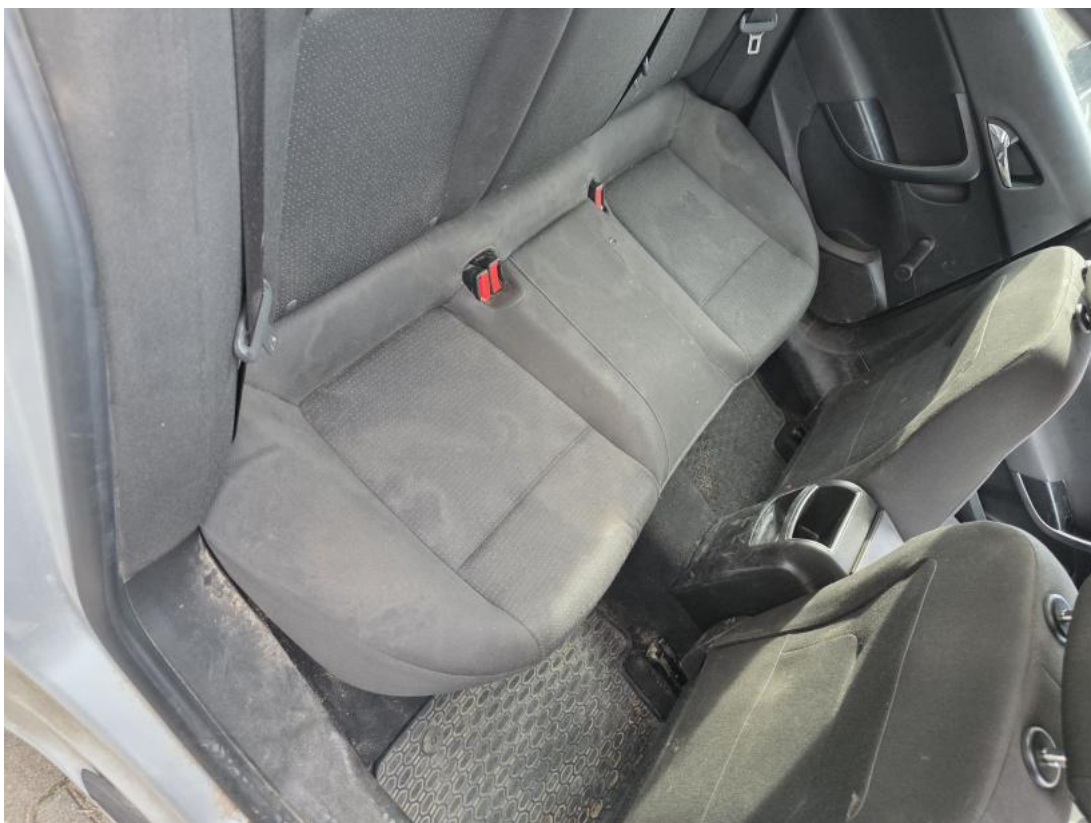
**Fot. 75**

Kanapa tyl. - Inne 1

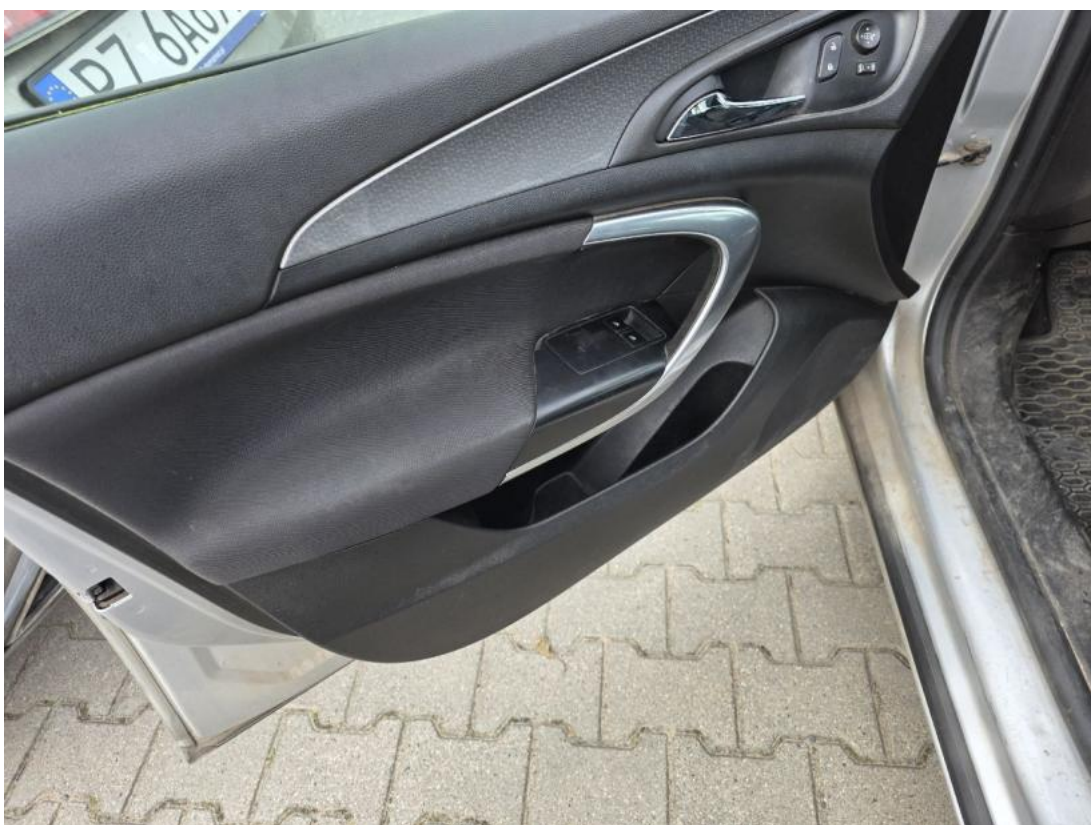
**Fot. 76**

Tapicerka drzwi przednich L - Inne 1

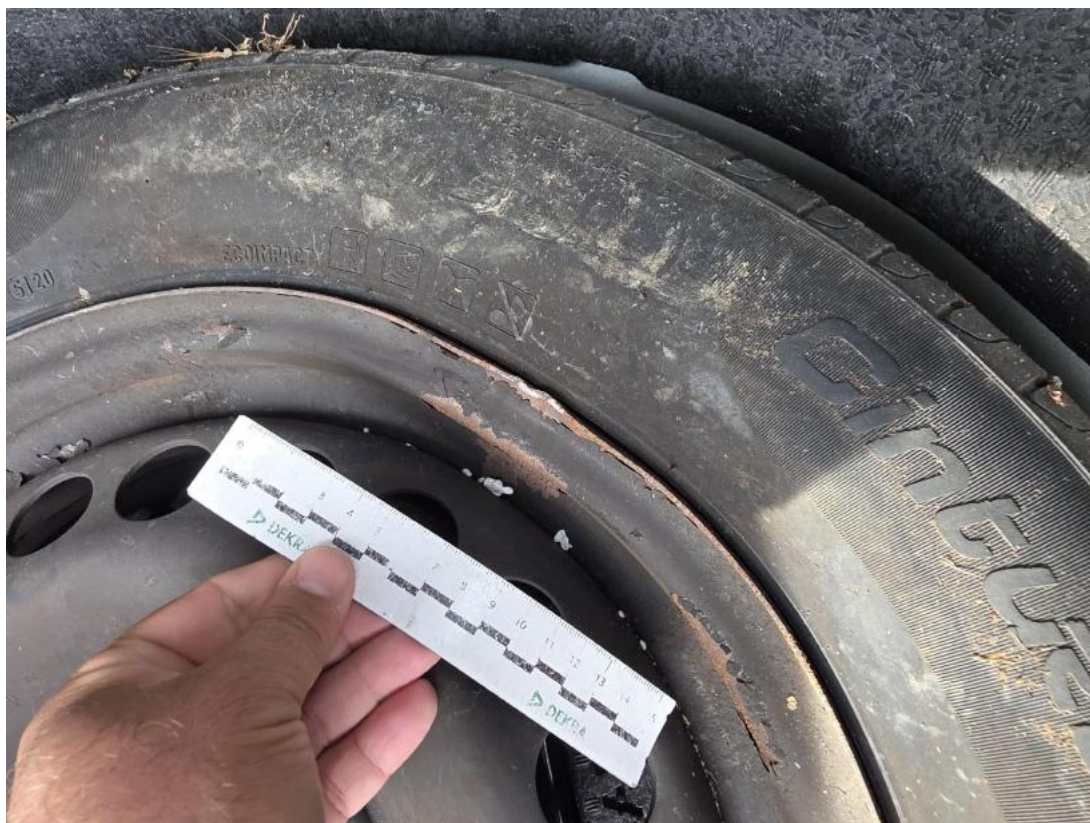
**Fot. 79**

| 8 | Felga koła zapasowego | wgniecenie/odkształcenie | NA | 0.5 |

Tarcza koła zapas / dojazd - Wgniecenie/odkształcenie 1
