## Raport z oględzin pojazdu

| Numer raportu | 07766/10/25-15201 | Data raportu | 17-10-2025 |

| Numer identyfikacyjny (VIN) | <b>WAUZZZF40HA087512</b> |
| Marka, model | AUDI A4 Avant [8W] 15-19 |

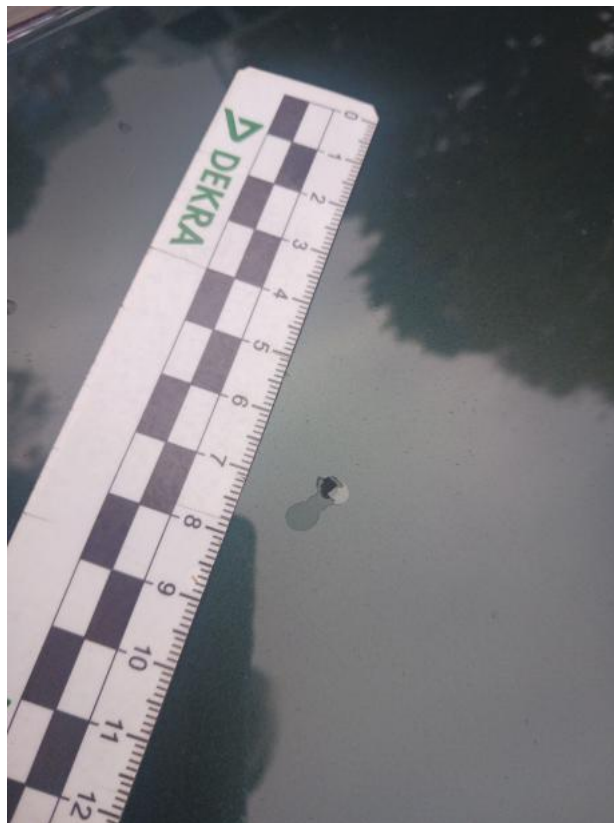
**Fot. 36**

| Poz. | Nazwa pozycji | Opis uszkodzeń | Kwalifik. | Naprawa [rbg] |
|---|---|---|---|---|
| 10 | Pokrywa przednia | odpryski lakieru | | |

Pokrywa komory silnika - Rysa/odprysk 1

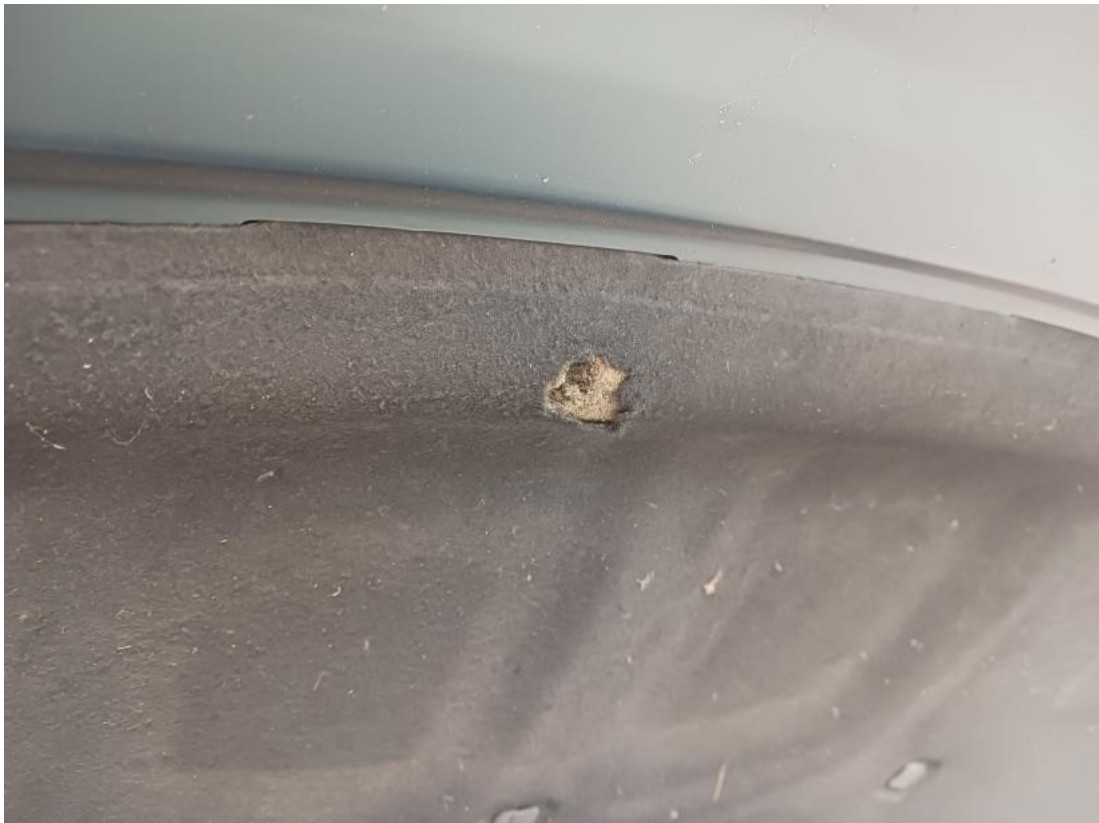
**Fot. 37**

| Poz. | Nazwa pozycji | Opis uszkodzeń | Kwalifik. | Naprawa [rbg] |
|---|---|---|---|---|
| 1 | Wykładzina tłumiąca pokrywy przedniej | pęknięcie/rozerwanie | WY | 0.2 |

Wykładzina pokrywy komory silnika - Pęknięcie/rozerwanie 1

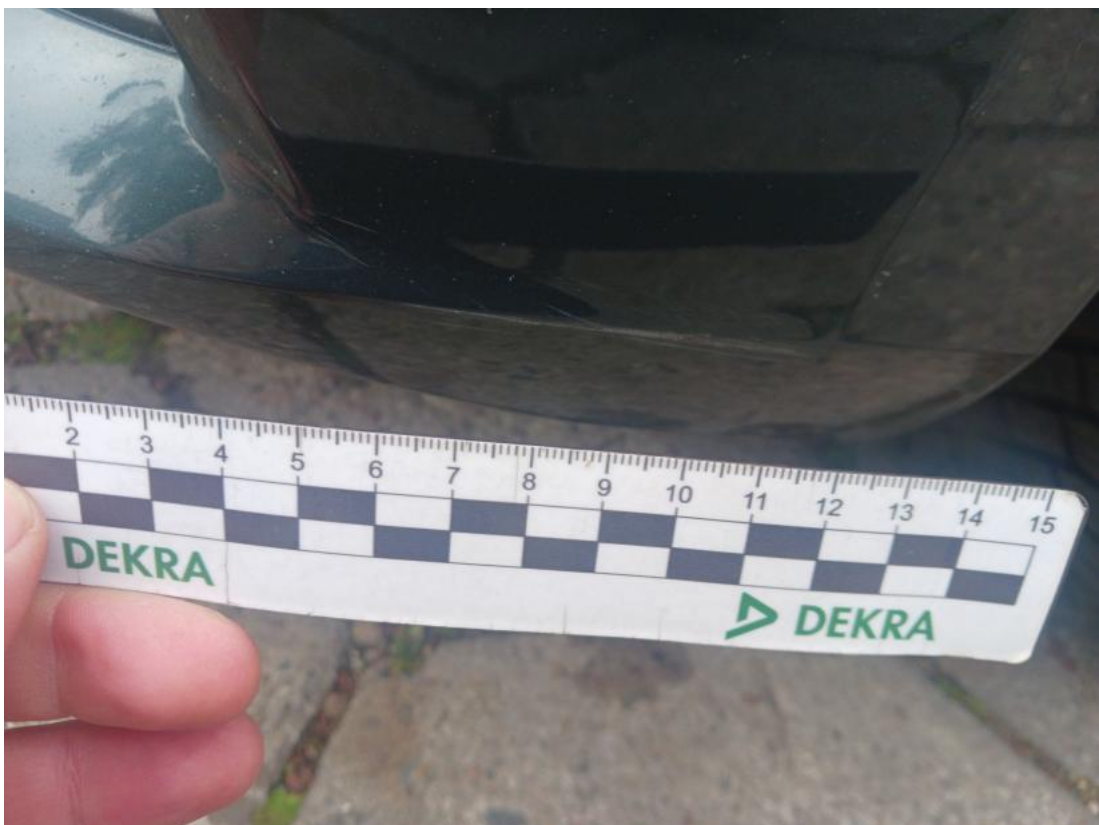
**Fot. 38**

| Poz. | Nazwa pozycji | Opis uszkodzeń | Kwalifik. | Naprawa [rbg] |
|---|---|---|---|---|
| 9 | Okładzina zderzaka przedniego | zarysowanie | | |

Zderzak przedni cz L - Rysa/odprysk 1

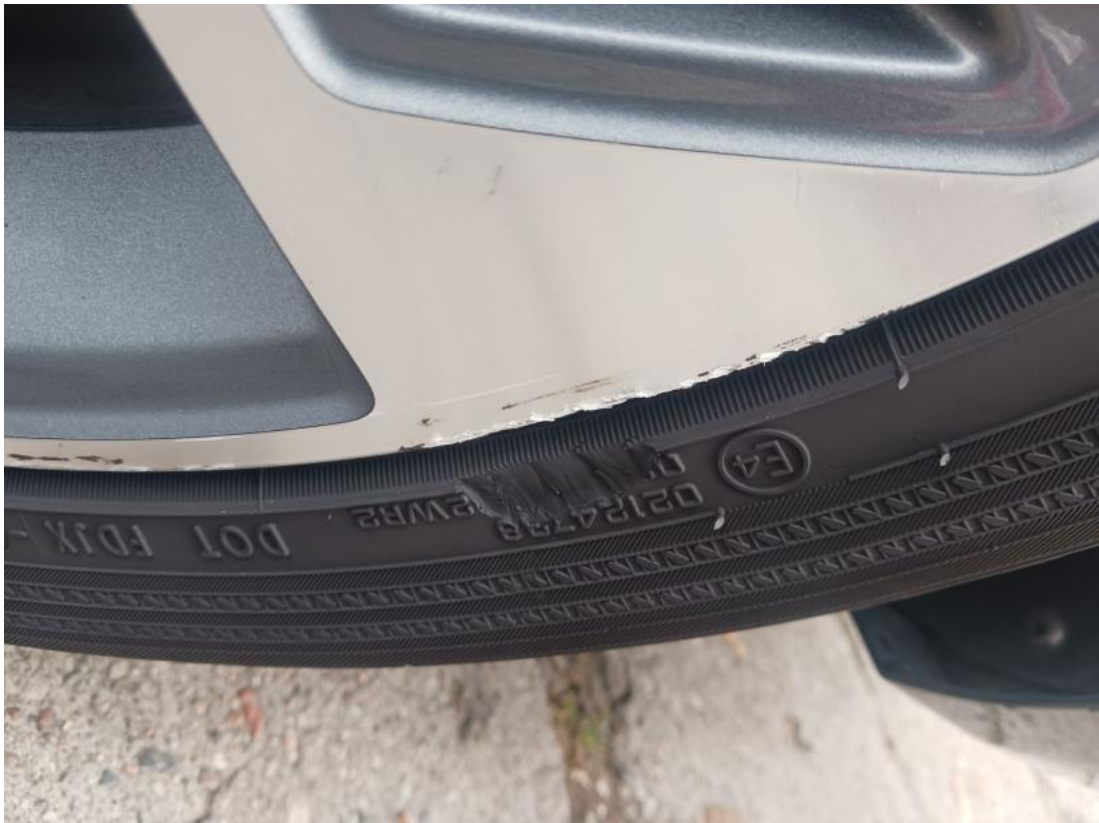
**Fot. 39**

| Poz. | Nazwa pozycji | Opis uszkodzeń | Kwalifik. | Naprawa [rbg] |
|---|---|---|---|---|
| 2 | Tarcza koła aluminiowa przód R | zarysowanie | WY | 0.5 |

Felga aluminiowa przednia P - Rysa/odprysk 1

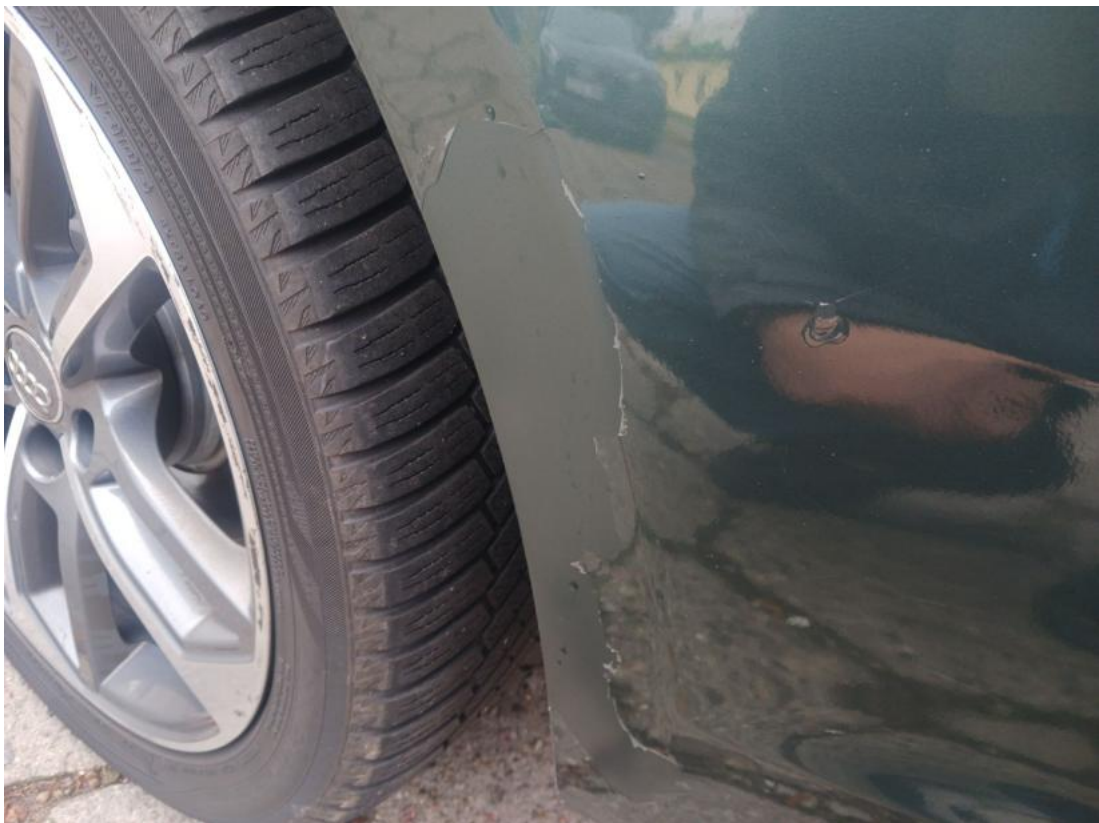
**Fot. 40**

| Poz. | Nazwa pozycji | Opis uszkodzeń | Kwalifik. | Naprawa [rbg] |
|---|---|---|---|---|
| 7 | Okładzina zderzaka tylnego | odpryski lakieru | NA | |

Zderzak tylny cz L - Inne 1

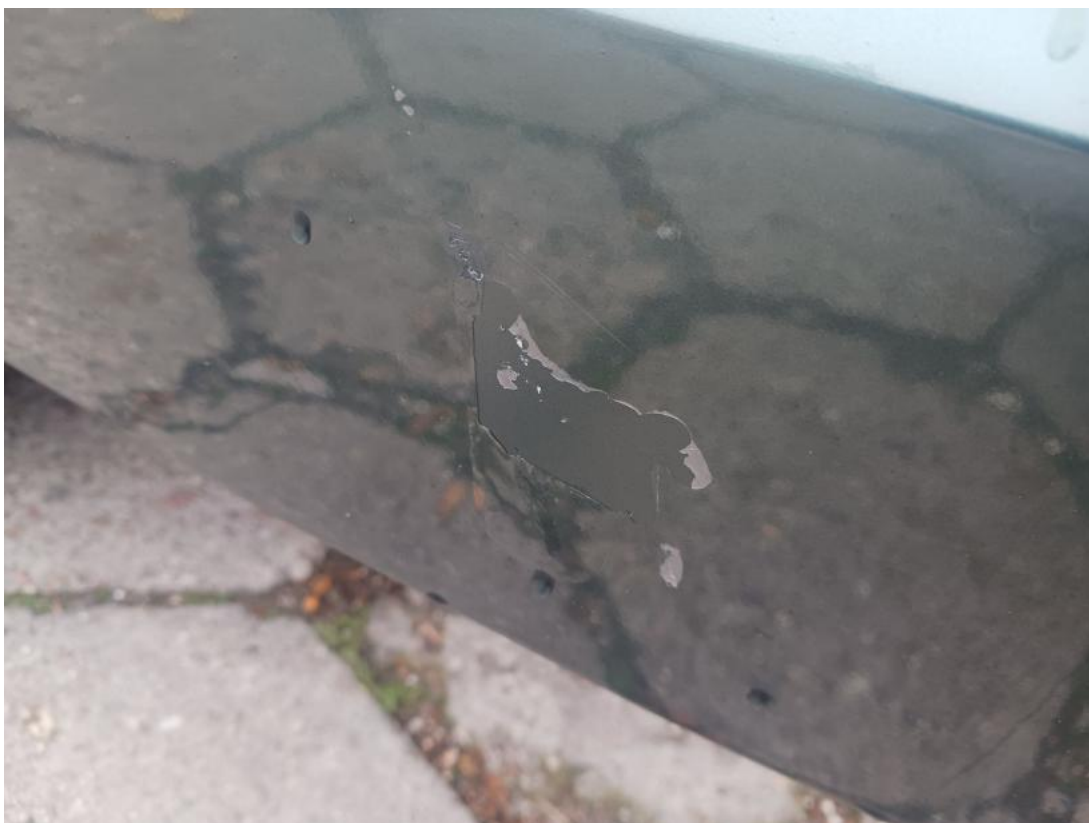
**Fot. 41**

Zderzak tylny cz L - Inne 2

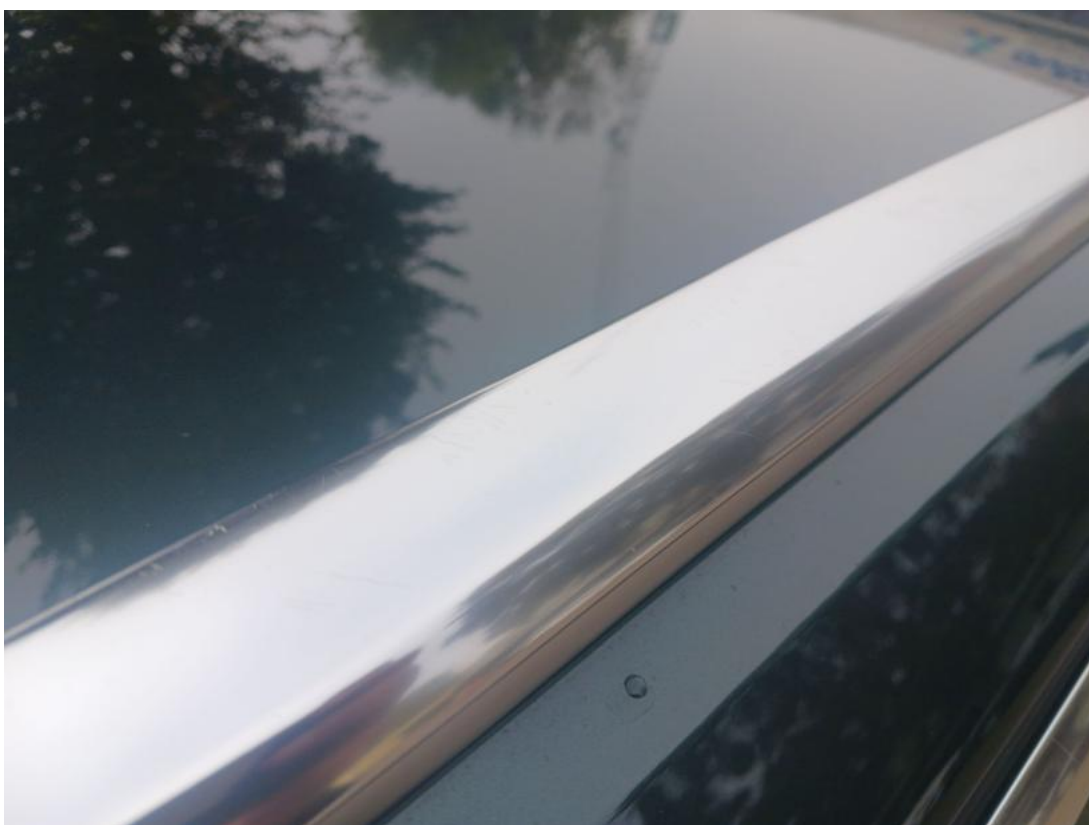
**Fot. 42**

| Poz. | Nazwa pozycji | Opis uszkodzeń | Kwalifik. | Naprawa [rbg] |
|---|---|---|---|---|
| 11 | Reling boczny L | zarysowanie | | |

Reling L - Rysa/odprysk 1

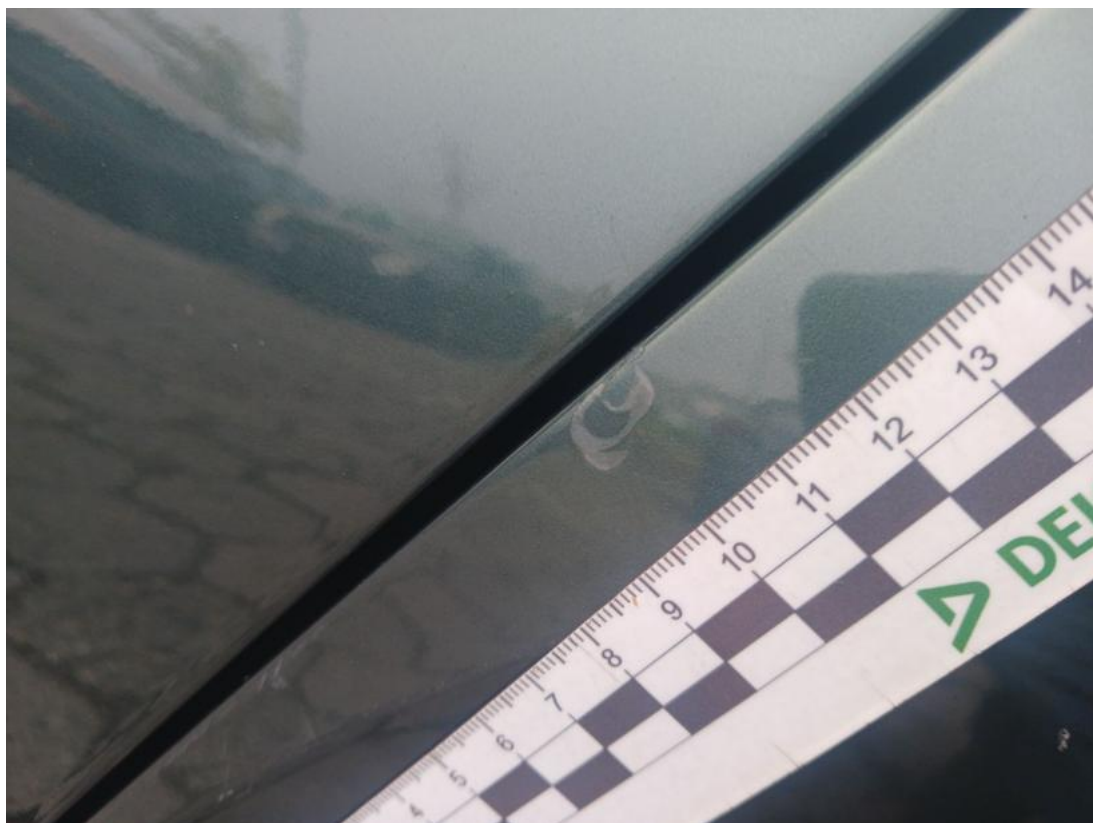
**Fot. 43**

| Poz. | Nazwa pozycji | Opis uszkodzeń | Kwalifik. | Naprawa [rbg] |
|---|---|---|---|---|
| 8 | Błotnik tylny L | odpryski lakieru | NA | |

Błotnik tylny L / Ściana boczna L - Inne 1

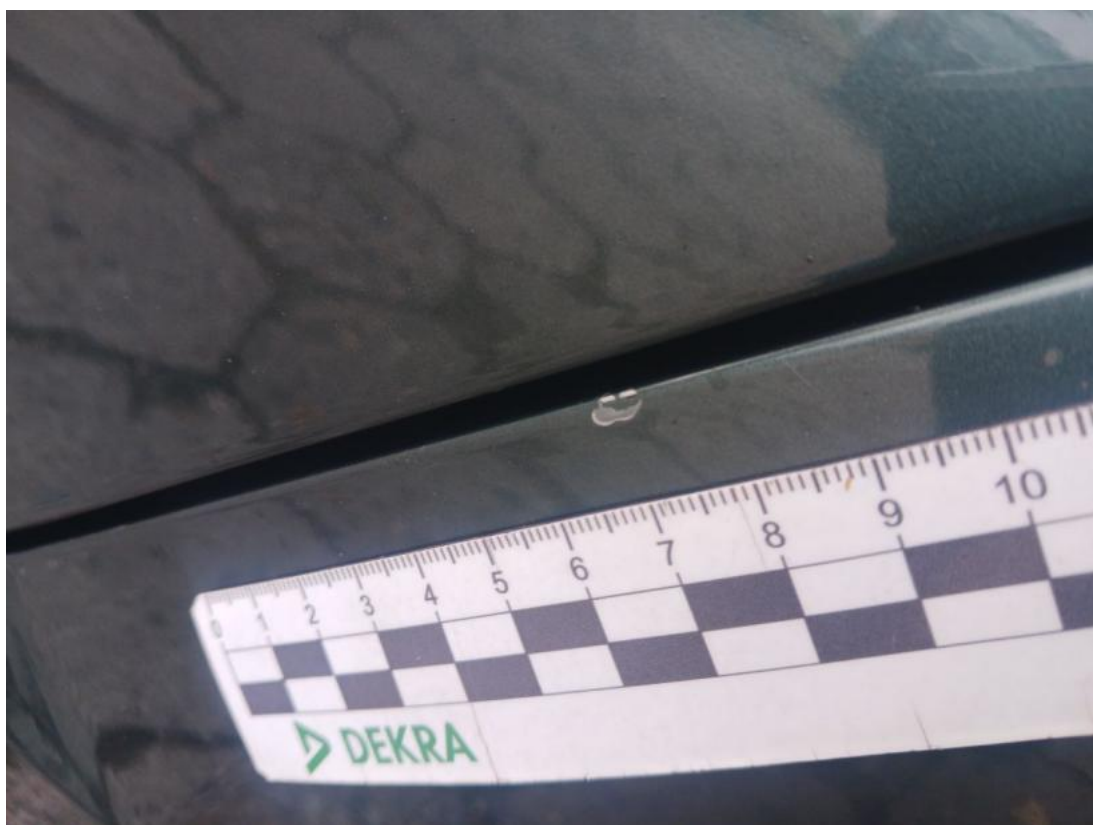
**Fot. 44**

Błotnik tylny L / Ściana boczna L - Inne 2

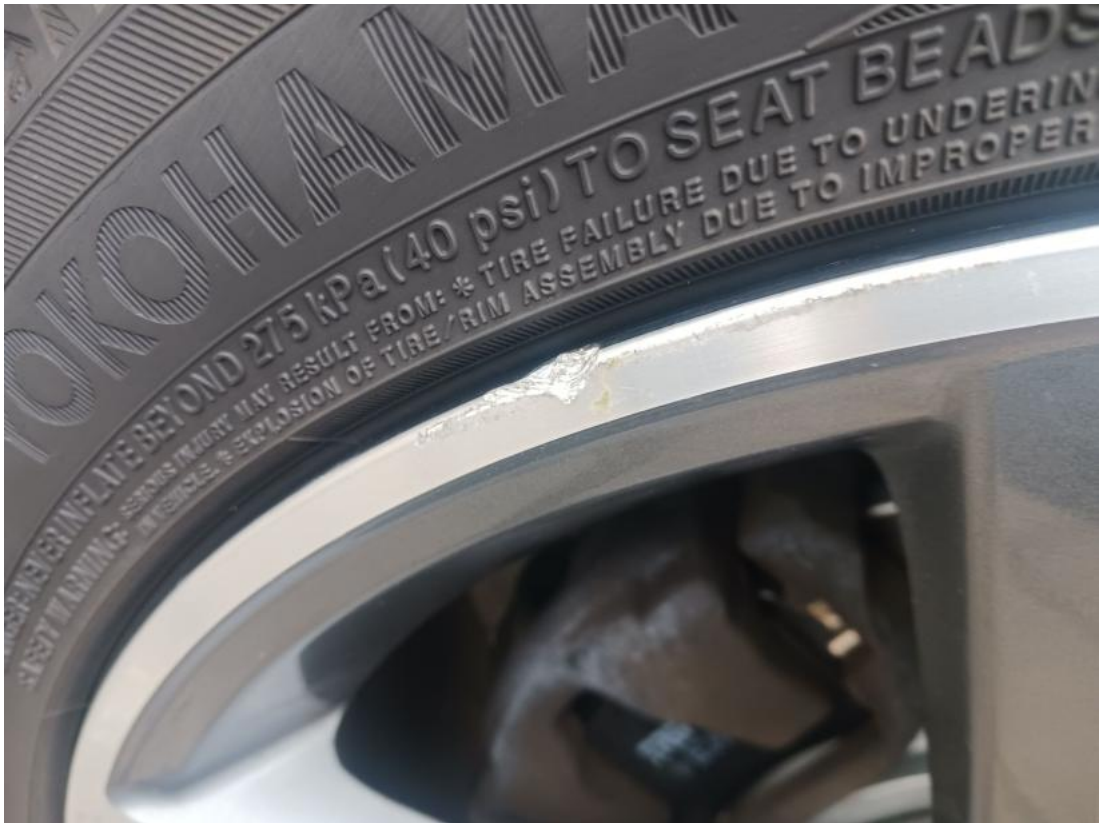
**Fot. 45**

| Poz. | Nazwa pozycji | Opis uszkodzeń | Kwalifik. | Naprawa [rbg] |
|---|---|---|---|---|
| 3 | Tarcza koła aluminiowa tył L | zarysowanie | WY | 0.5 |

Felga aluminiowa tylna L - Rysa/odprysk 1

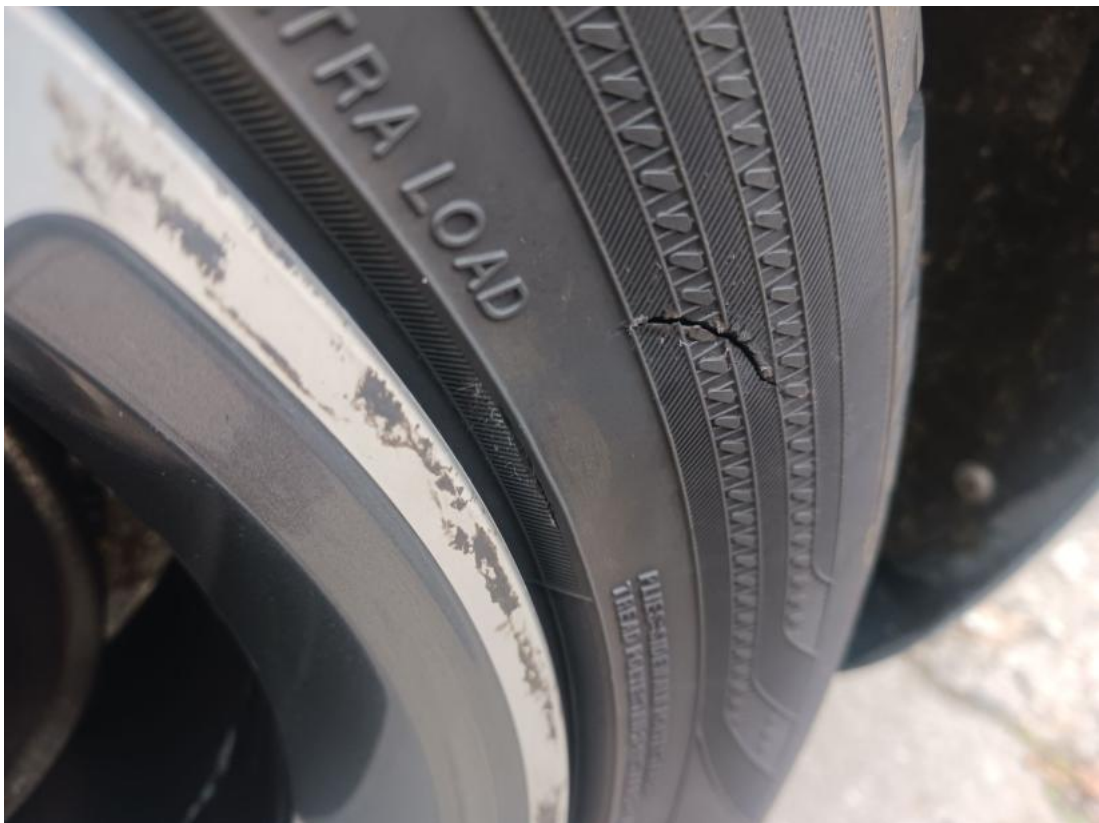
**Fot. 46**

| Poz. | Nazwa pozycji | Opis uszkodzeń | Kwalifik. | Naprawa [rbg] |
|---|---|---|---|---|
| 5 | Opona 245 / 40 / R / 18W 0.0mm HR | pęknięcie/rozerwanie | WY | |

Opona tylna L - Pęknięcie/rozerwanie 1

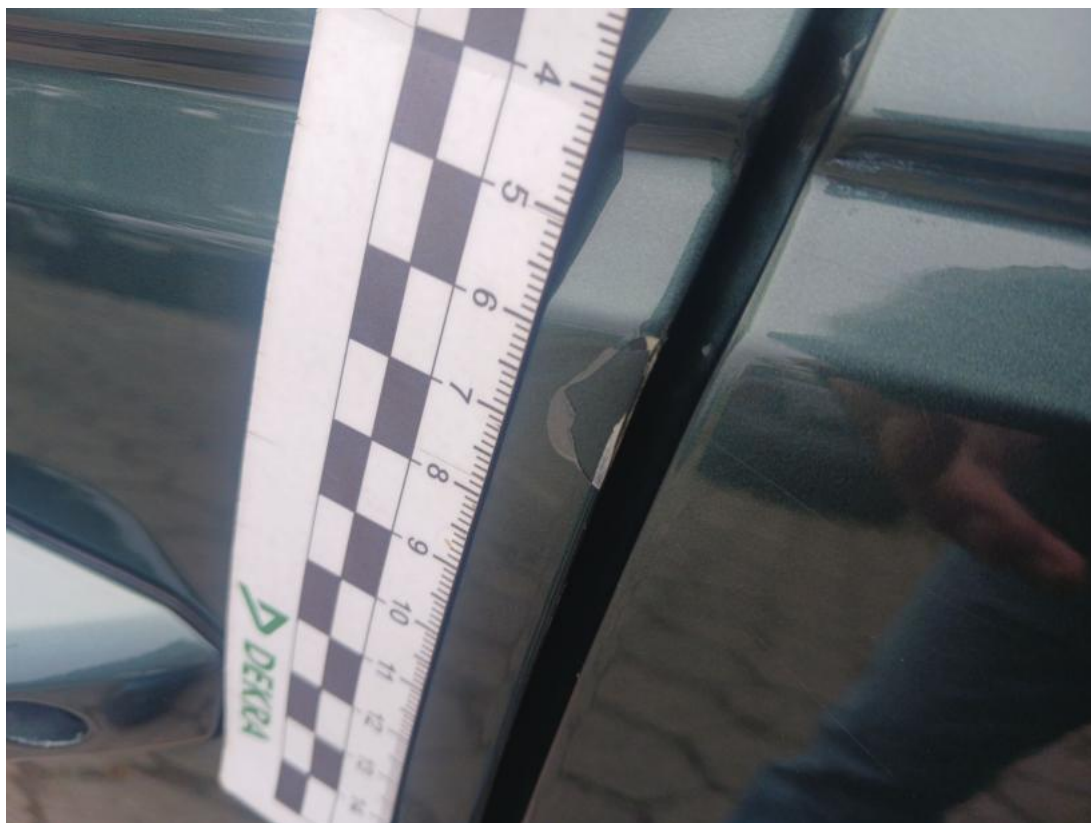
**Fot. 47**

| Poz. | Nazwa pozycji | Opis uszkodzeń | Kwalifik. | Naprawa [rbg] |
|---|---|---|---|---|
| 6 | Drzwi przednie (nieuzbrojone) L | odpryski lakieru | NA | |

Drzwi przed L - Inne 1

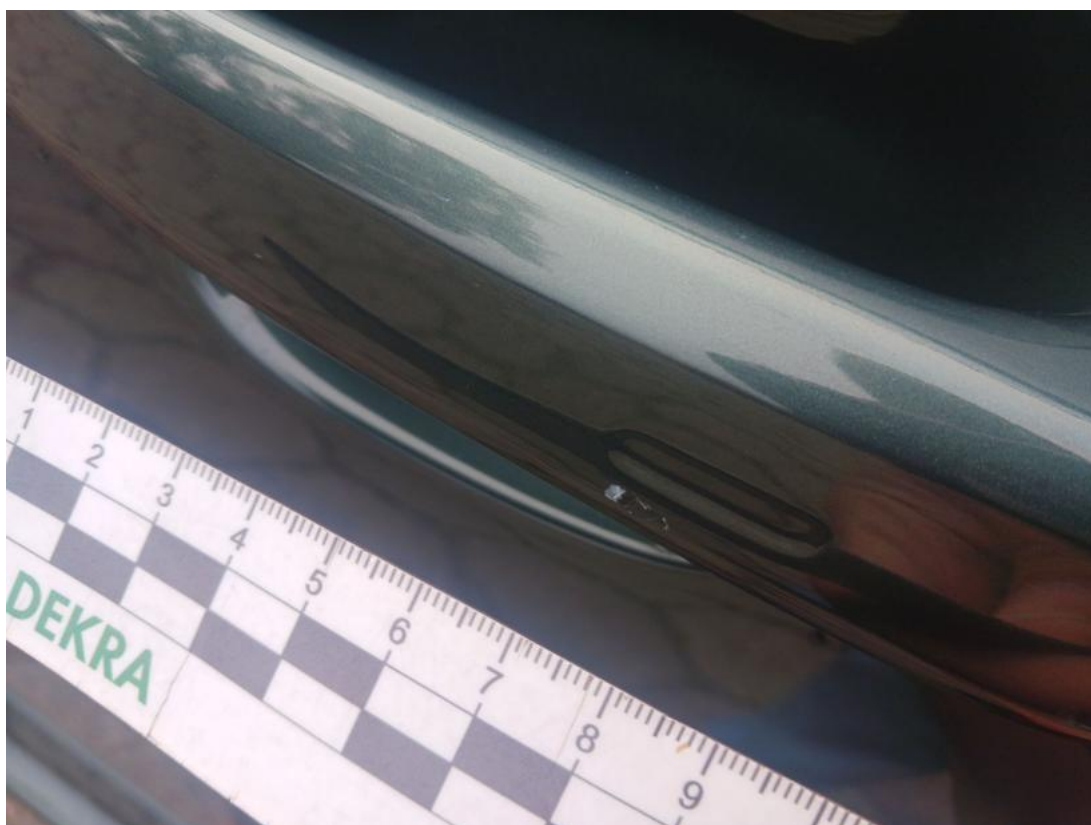
**Fot. 48**

| Poz. | Nazwa pozycji | Opis uszkodzeń | Kwalifik. | Naprawa [rbg] |
|---|---|---|---|---|
| 12 | Zaślepka klamki zew. drzwi przednich L | odpryski lakieru | | |

Klamka drzwi prz L - Rysa/odprysk 1

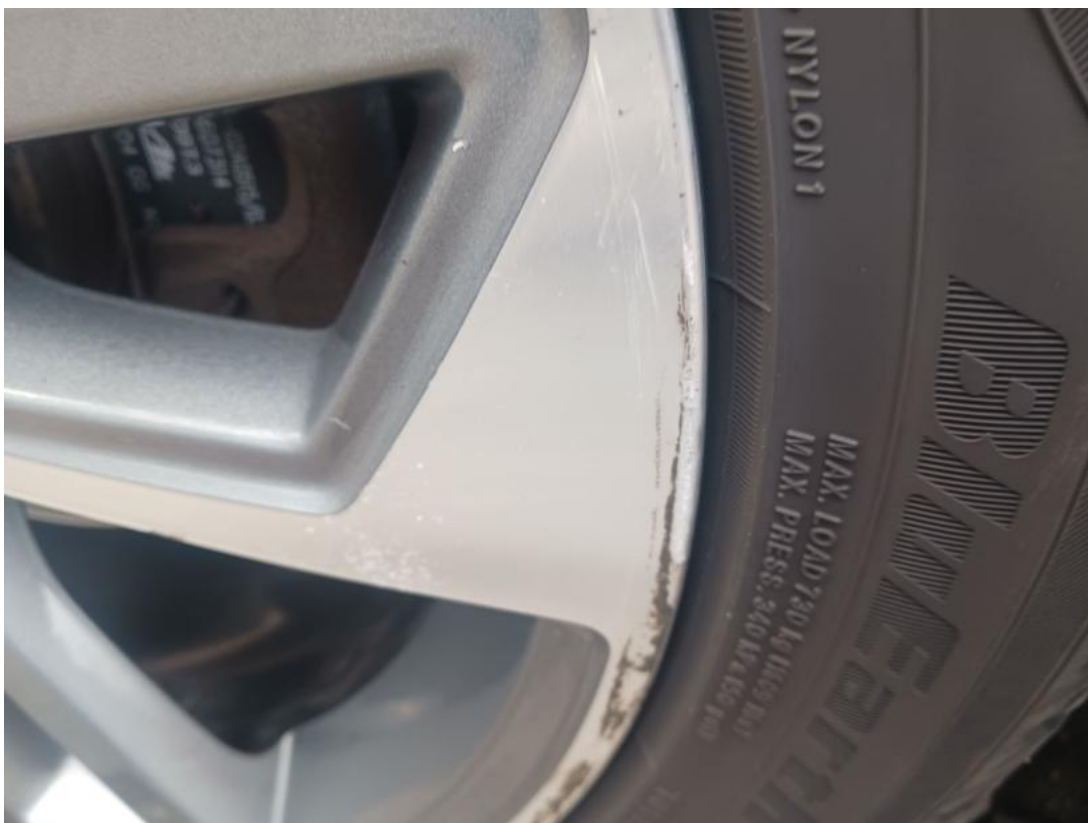
**Fot. 49**

| Poz. | Nazwa pozycji | Opis uszkodzeń | Kwalifik. | Naprawa [rbg] |
|---|---|---|---|---|
| 13 | Tarcza koła aluminiowa przód L | zarysowanie | | |

Felga Aluminiowa przednia L - Rysa/odprysk 1

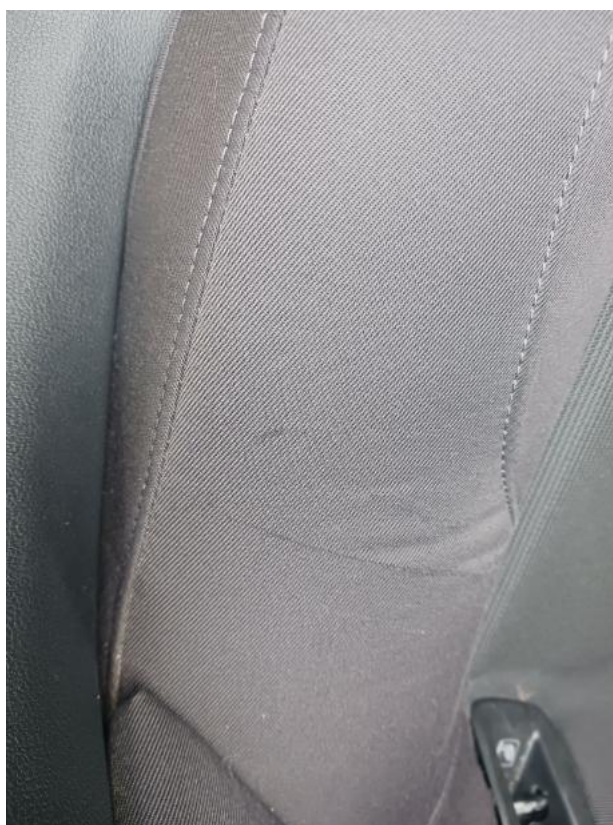
**Fot. 50**

| Poz. | Nazwa pozycji | Opis uszkodzeń | Kwalifik. | Naprawa [rbg] |
|---|---|---|---|---|
| 4 | Tapicerka siedziska 2.rząd | pęknięcie/rozerwanie | WY | 1.4 |

Kanapa tyl. - Pęknięcie/rozerwanie 1

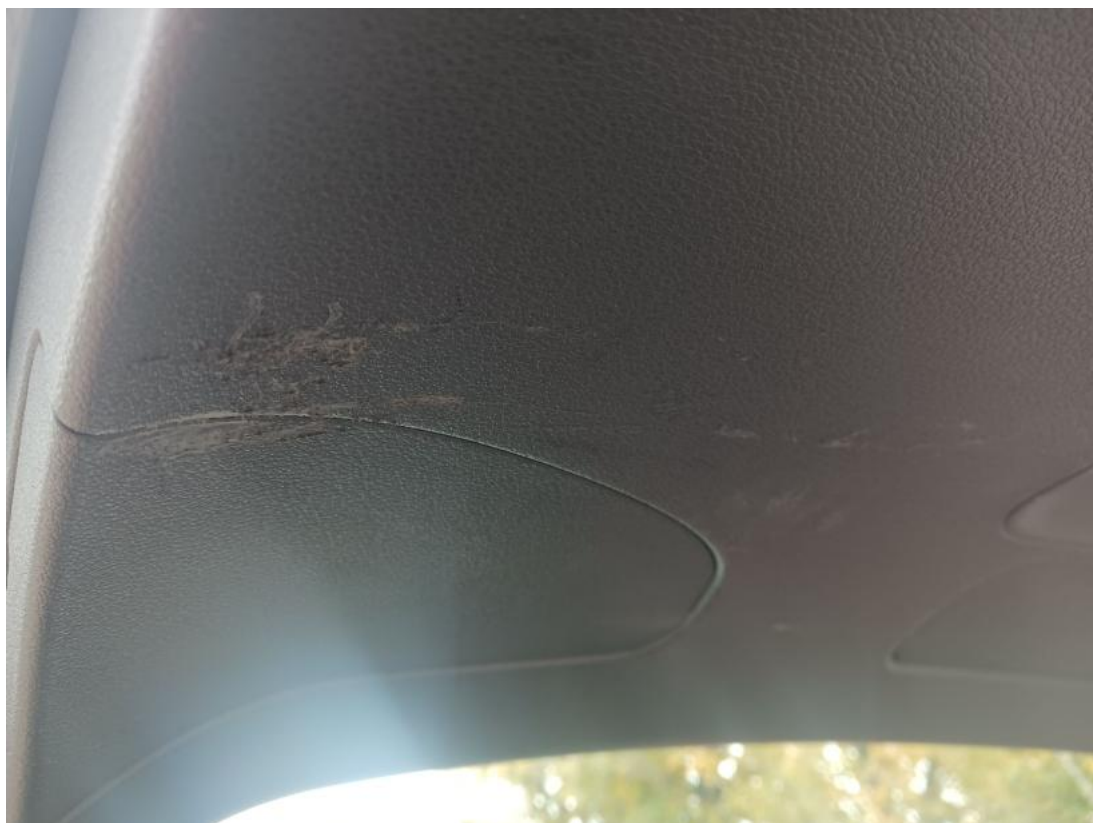
**Fot. 51**

| Poz. | Nazwa pozycji | Opis uszkodzeń | Kwalifik. | Naprawa [rbg] |
|---|---|---|---|---|
| 14 | Nakładka pokrywy tylnej dół | zarysowanie | | |

Wykładzina pokrywy tylnej - Rysa/odprysk 1

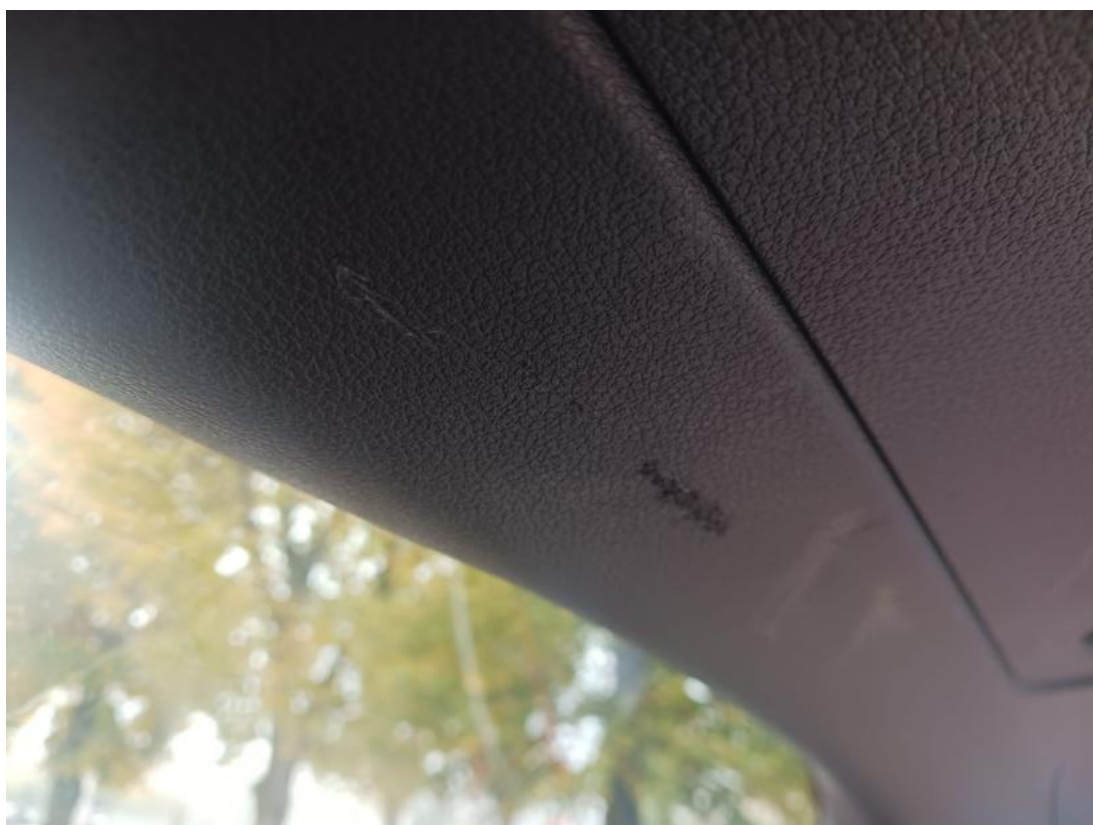
**Fot. 52**

Wykładzina pokrywy tylnej - Rysa/odprysk 2
