## Raport z oględzin pojazdu

| Numer raportu | 216906/10/25-11401 | Data raportu | 27-10-2025 |

| Numer identyfikacyjny (VIN) | <b>ZCFC135D8H5172176</b> |
| Marka, model | IVECO Daily 35S18 Euro 6 29... |

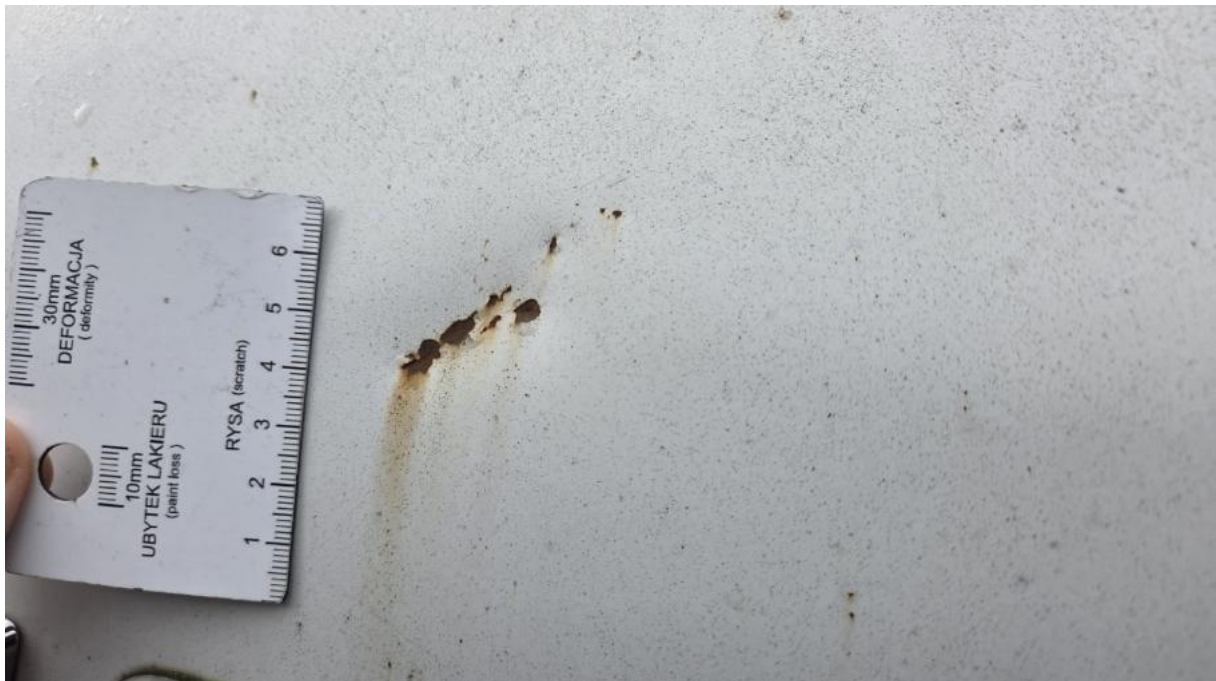
**Fot. 52**

| Poz. | Nazwa pozycji | Opis uszkodzeń | Kwalifik. | Naprawa [rbg] |
|---|---|---|---|---|
| 17 | Pokrywa komory silnika | rysa/odprysk, wgniecenie/odkształcenie, ślady korozji | NA | 1.2 |

Pokrywa komory silnika - Rysa/odprysk 1

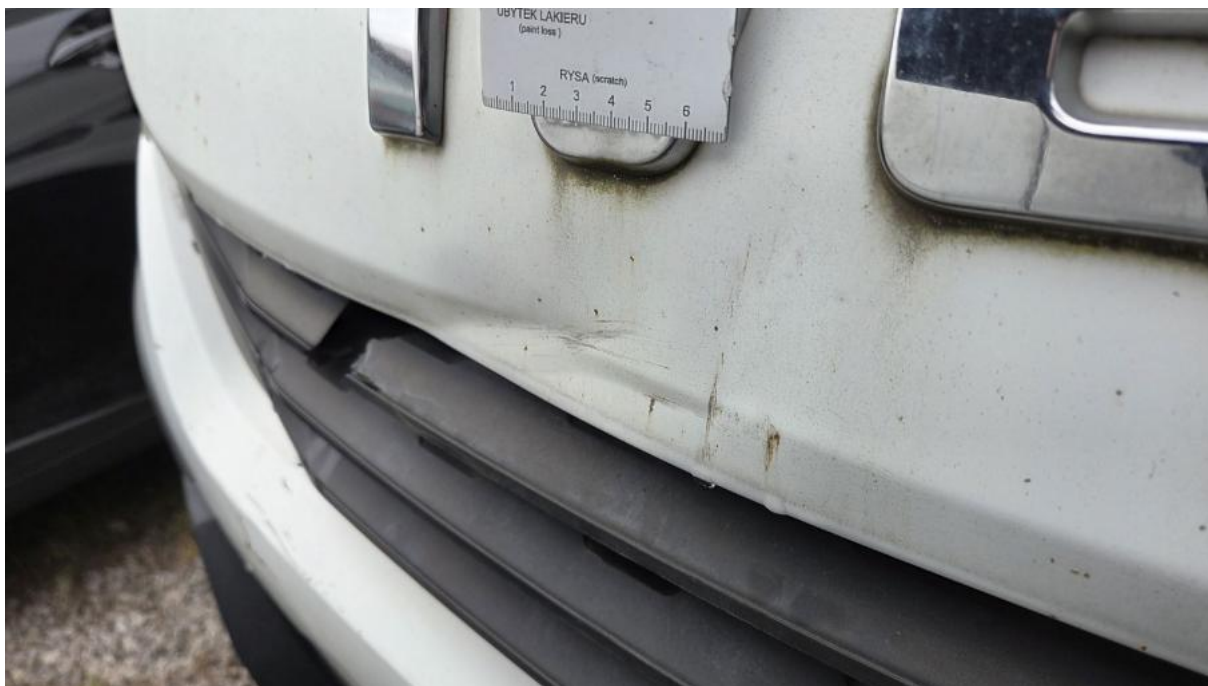
**Fot. 53**

Pokrywa komory silnika - Wgniecenie/odkształcenie 1

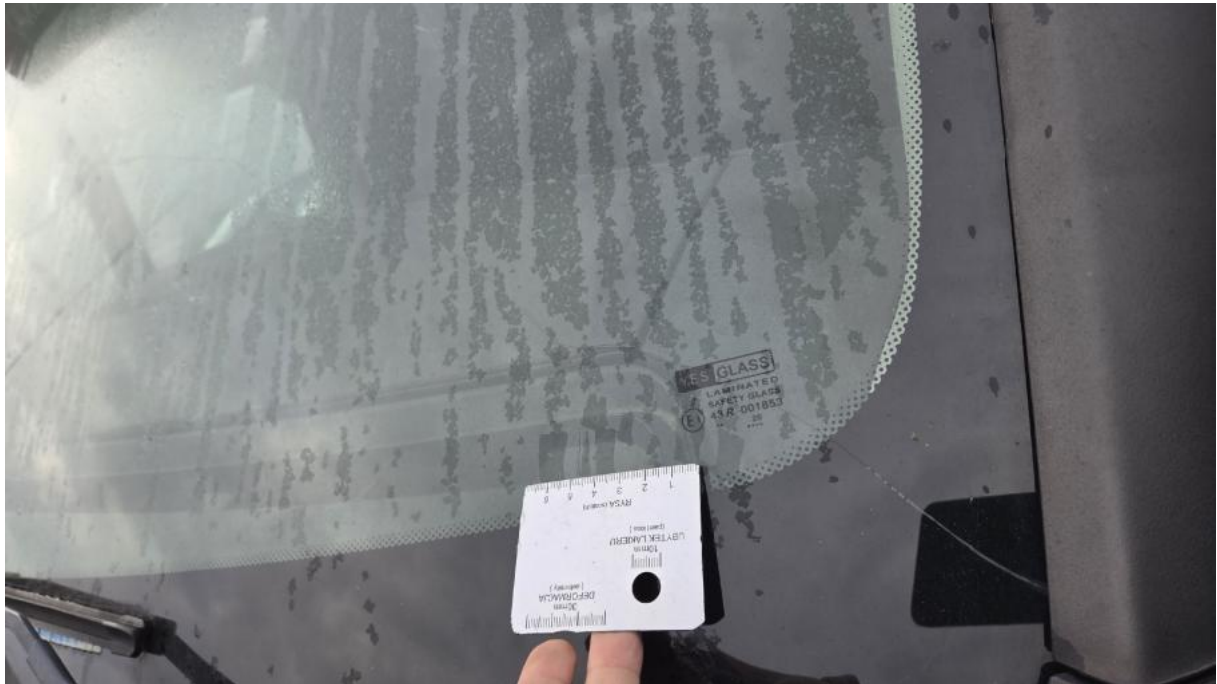
**Fot. 55**

| Poz. | Nazwa pozycji | Opis uszkodzeń | Kwalifik. | Naprawa [rbg] |
|---|---|---|---|---|
| 1 | Szyba przednia | pęknięcie | WY | 4.1 |

Szyba czołowa - Pęknięcie/rozerwanie 1

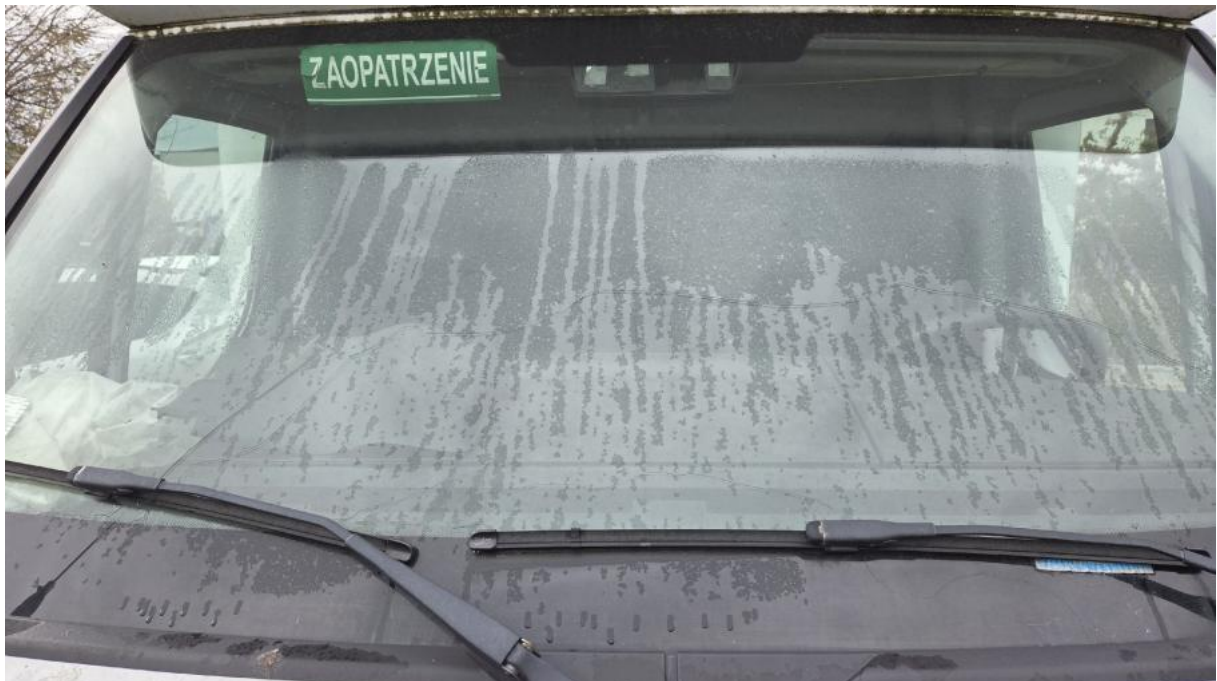
**Fot. 56**

Szyba czołowa - Pęknięcie/rozerwanie 2

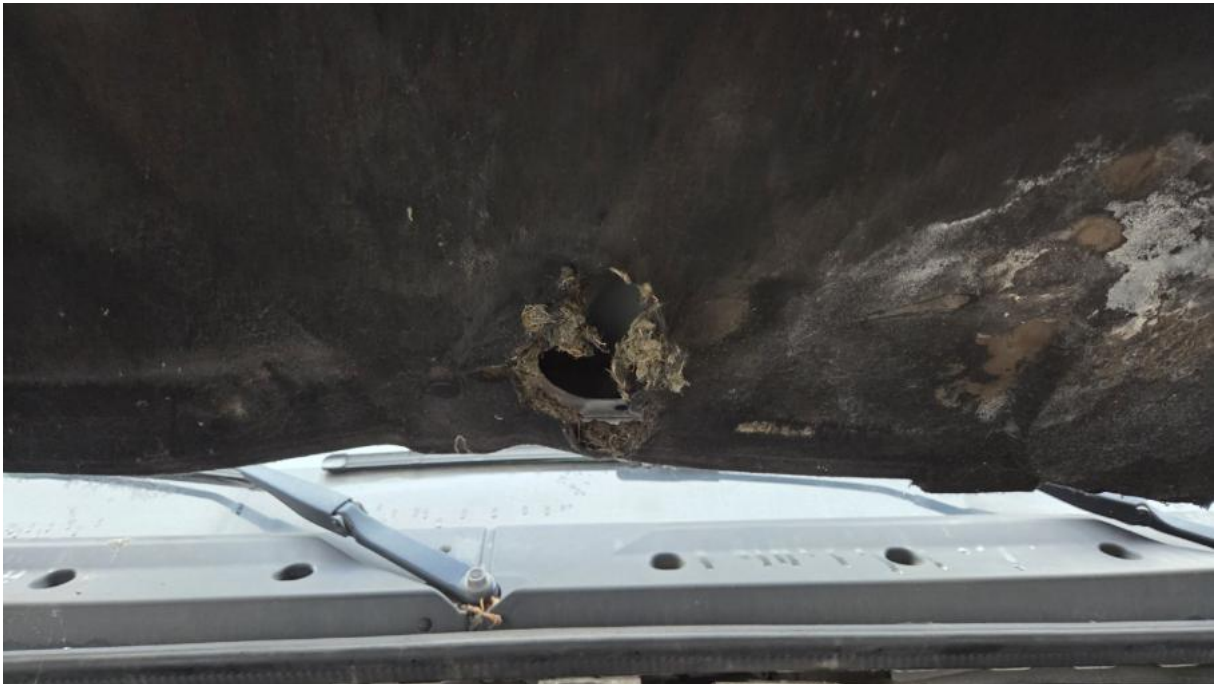
**Fot. 57**

| Poz. | Nazwa pozycji | Opis uszkodzeń | Kwalifik. | Naprawa [rbg] |
|---|---|---|---|---|
| 5 | Izolacja pokrywy kom. silnika | rozerwanie | WY | 1 |

Wykładzina pokrywy komory silnika - Pęknięcie/rozerwanie 1

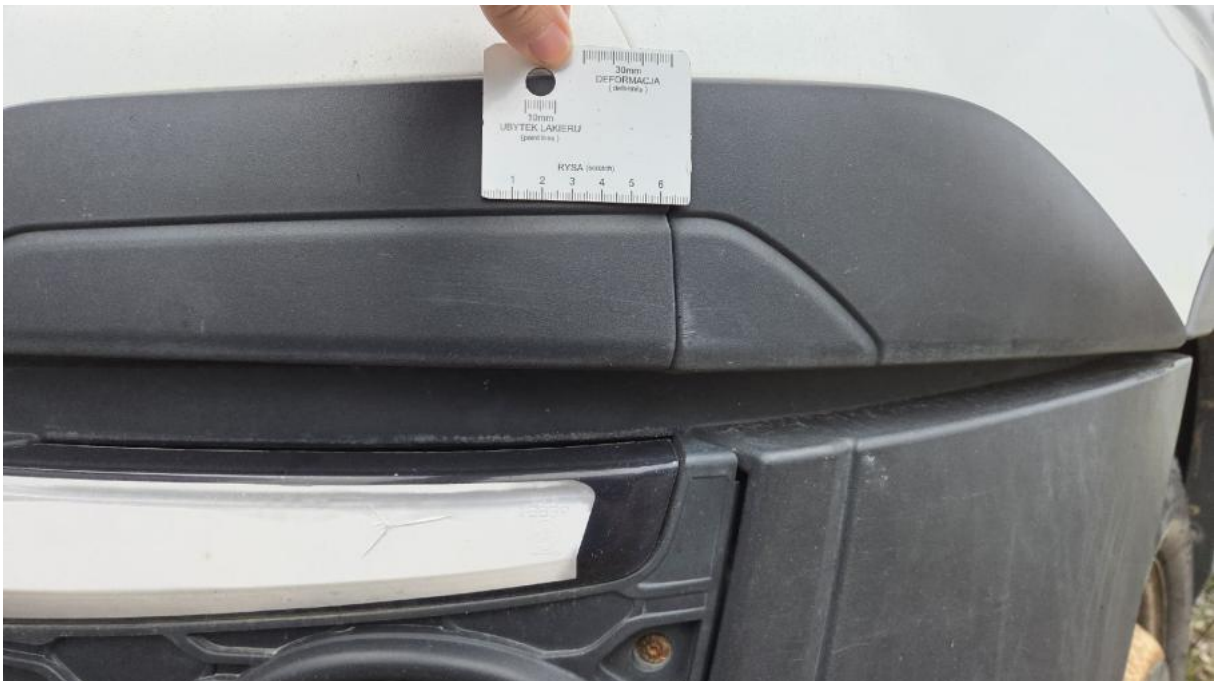
**Fot. 58**

Zderzak - Rysa/odprysk 1

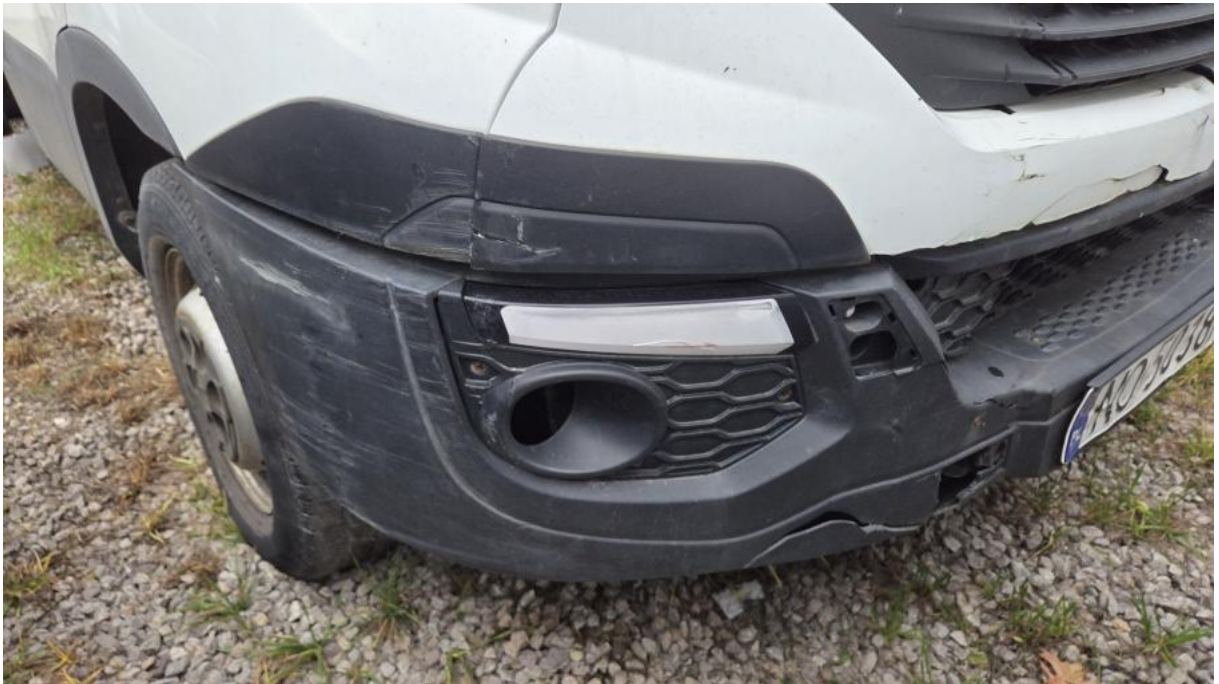
**Fot. 59**

| Poz. | Nazwa pozycji | Opis uszkodzeń | Kwalifik. | Naprawa [rbg] |
|---|---|---|---|---|
| 4 | Zderzak przedni | połamana(y) | WY | 1.9 |

Zderzak - Pęknięcie/rozerwanie 1

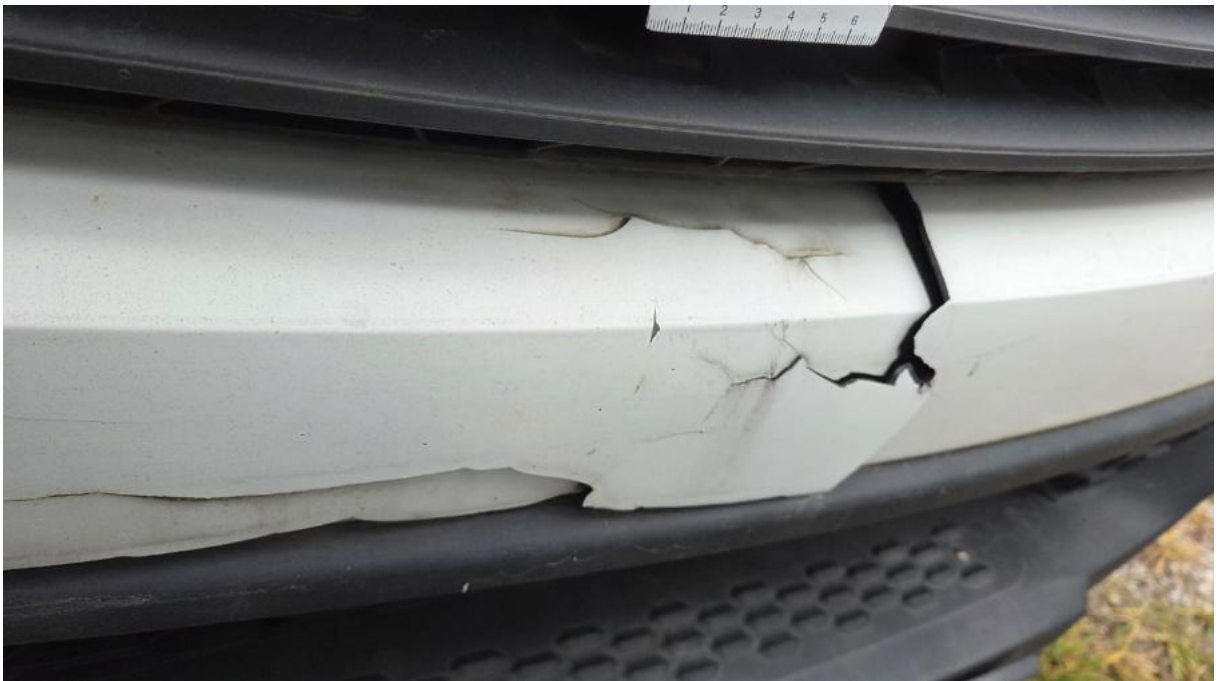
**Fot. 60**

Zderzak - Pęknięcie/rozerwanie 2

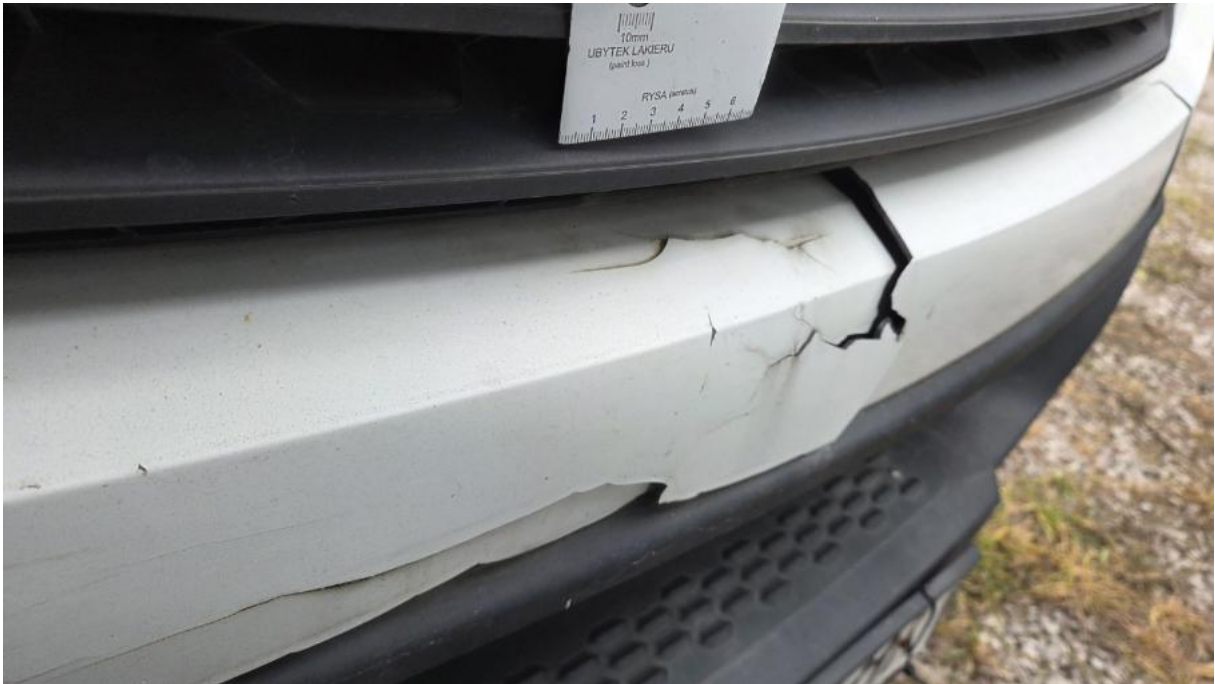
**Fot. 61**

Zderzak() - Pęknięcie/rozerwanie 3

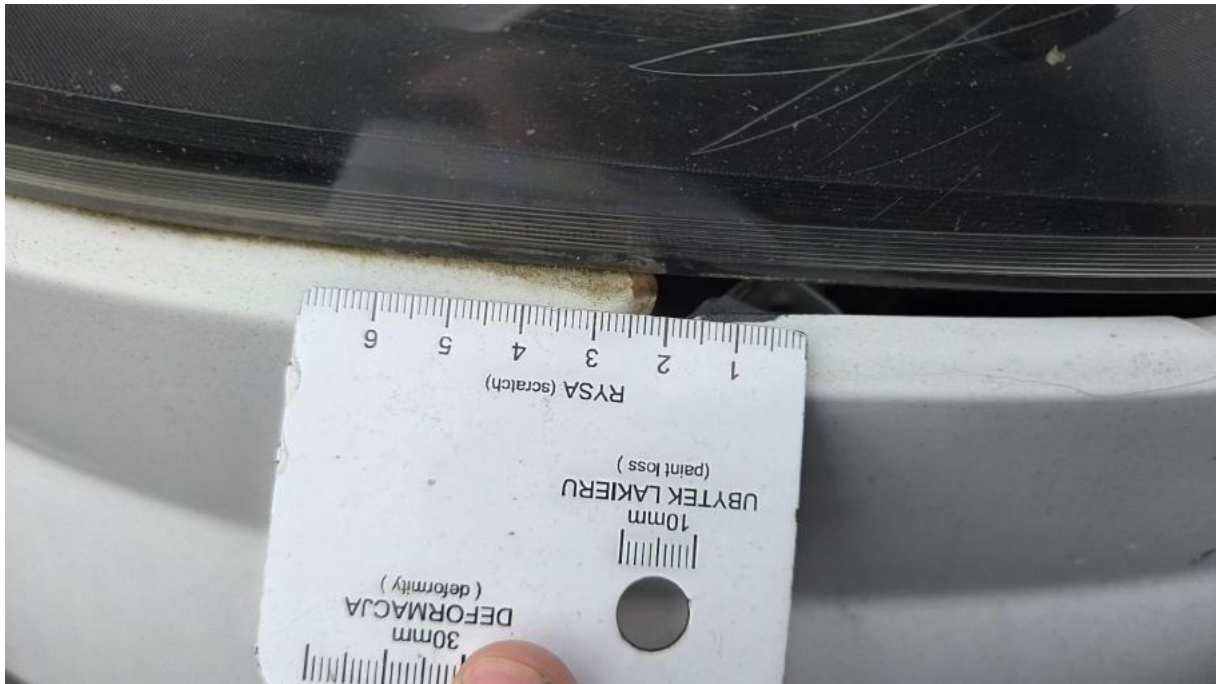
**Fot. 63**

| Poz. | Nazwa pozycji | Opis uszkodzeń | Kwalifik. | Naprawa [rbg] |
|---|---|---|---|---|
| 18 | Błotnik przód R | rysa/odprysk, ślady korozji | NA | 0.5 |

Błotnik przedni P - Inne 1

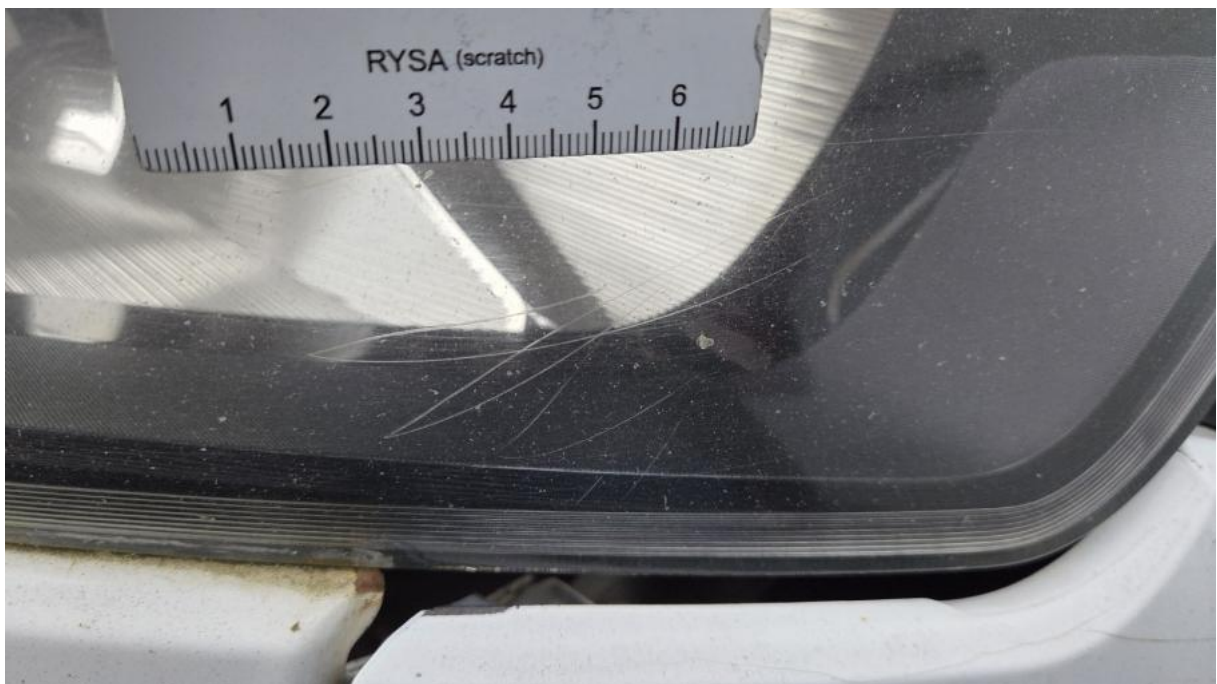
**Fot. 64**

| 21 | Reflektor przedni R | zarysowanie | | |

Reflektor P - Rysa/odprysk 1

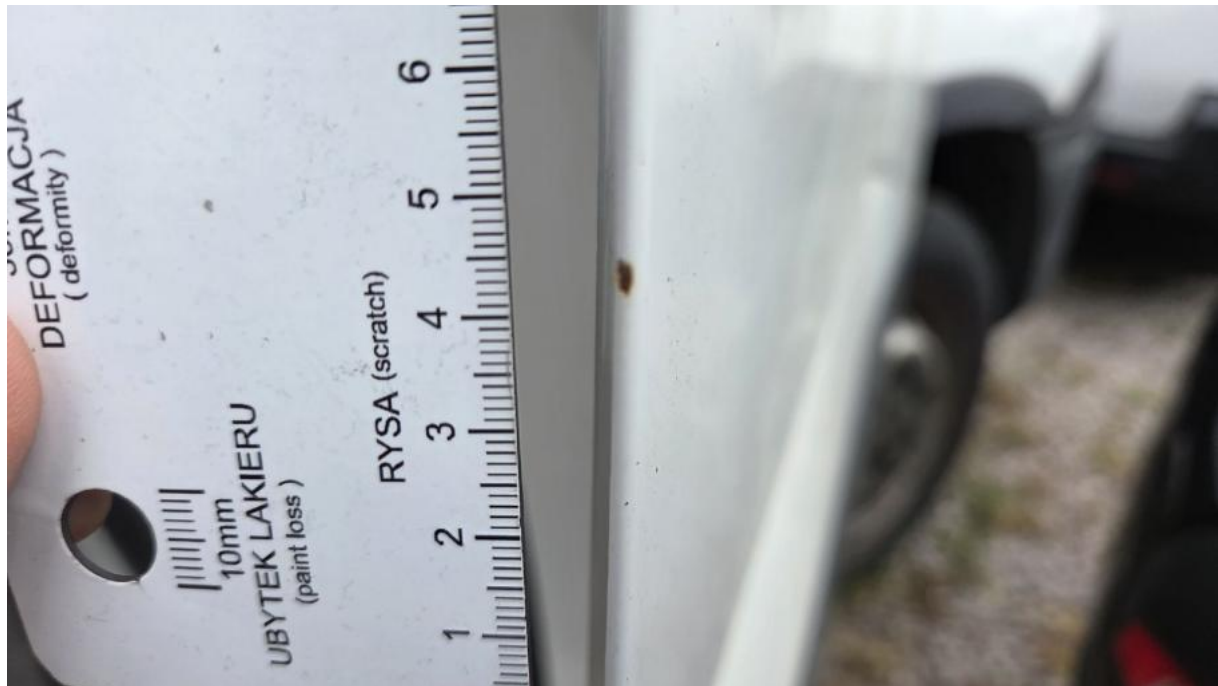
**Fot. 65**

| Poz. | Nazwa pozycji | Opis uszkodzeń | Kwalifik. | Naprawa [rbg] |
|---|---|---|---|---|
| 19 | Drzwi przednie R | rysa/odprysk, ślady korozji | NA | 0.5 |

Drzwi przednie P - Rysa/odprysk 1

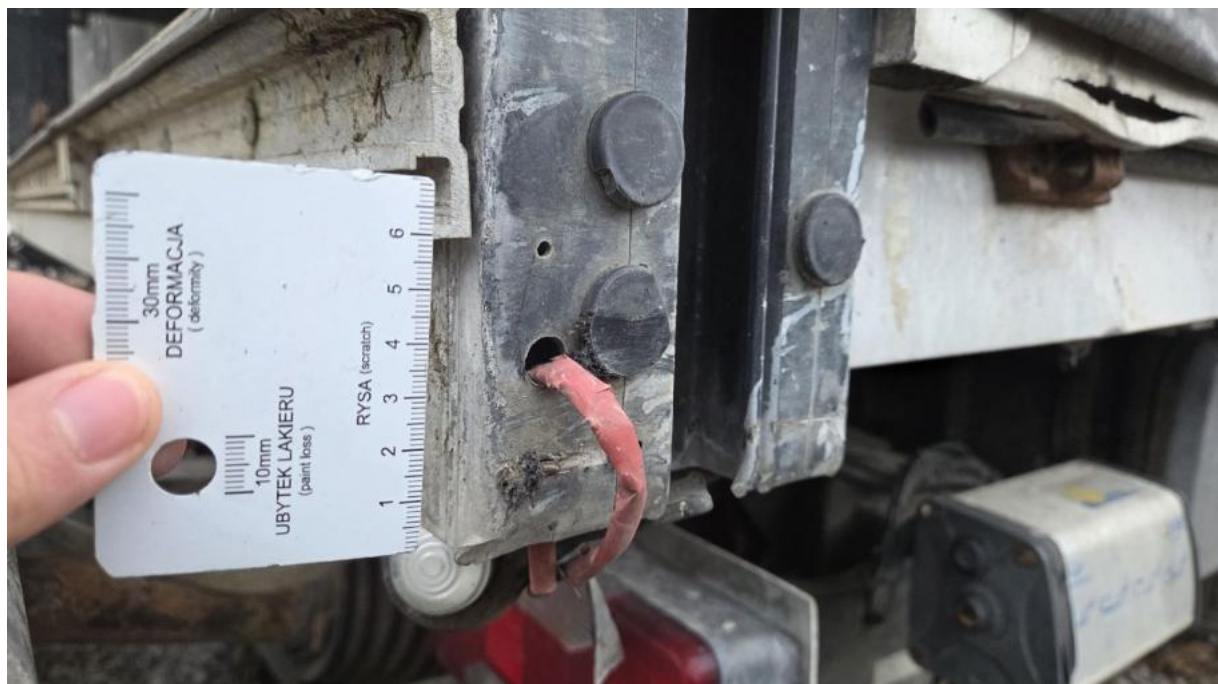
**Fot. 66**

Lampa tylna zew P - Pęknięcie/rozerwanie 1

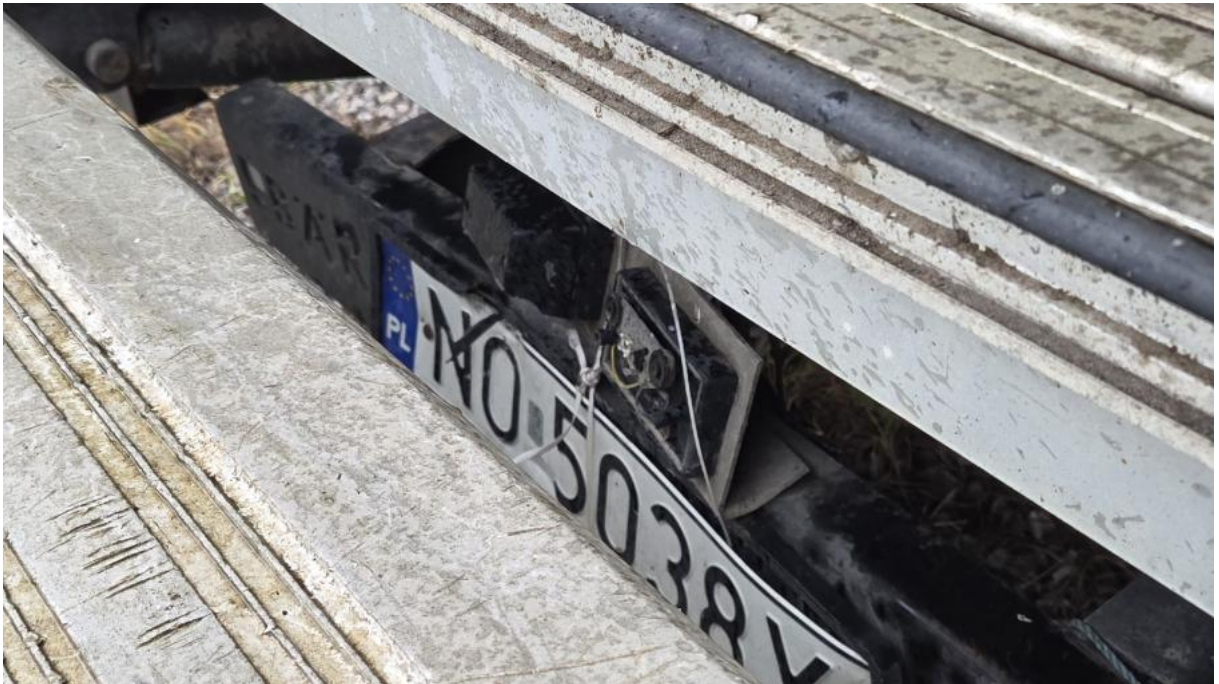
**Fot. 67**

Oświetlenie tablicy rej. tyl. - komplet - Pęknięcie/rozerwanie 1

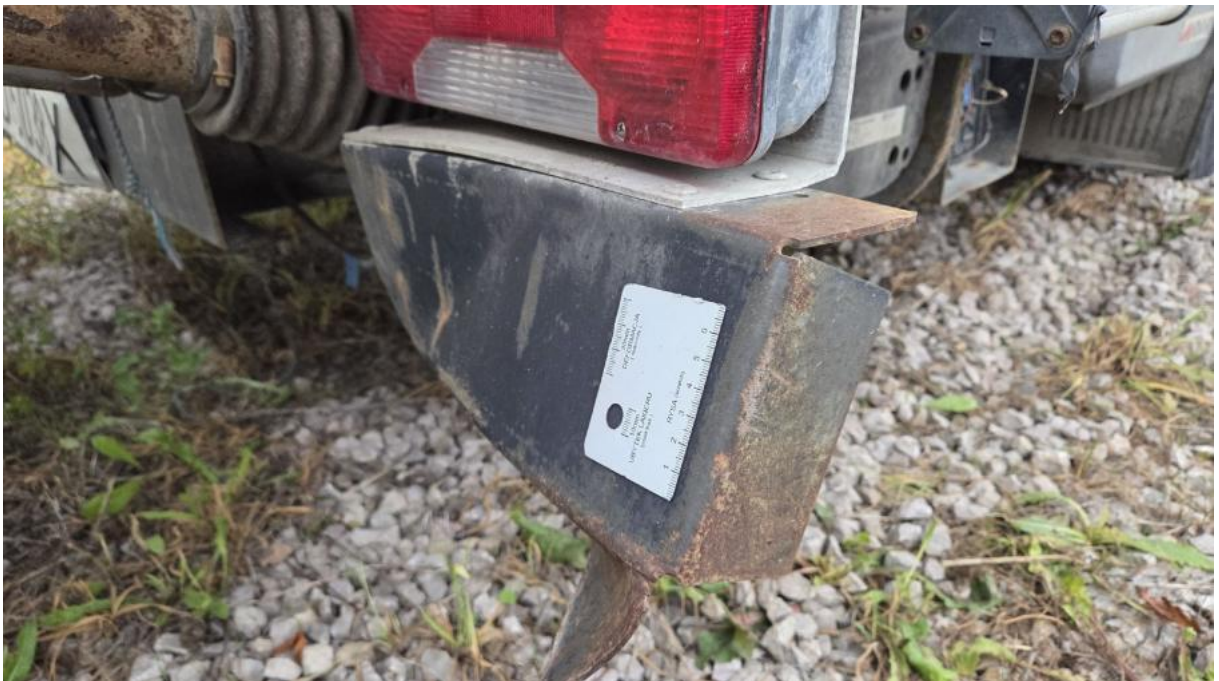
**Fot. 68**

| Poz. | Nazwa pozycji | Opis uszkodzeń | Kwalifik. | Naprawa [rbg] |
|---|---|---|---|---|
| 20 | Zderzak tylny R | wgniecenie/odkształcenie | NA | 1 |

Zderzak tylny cz P - Wgniecenie/odkształcenie 1

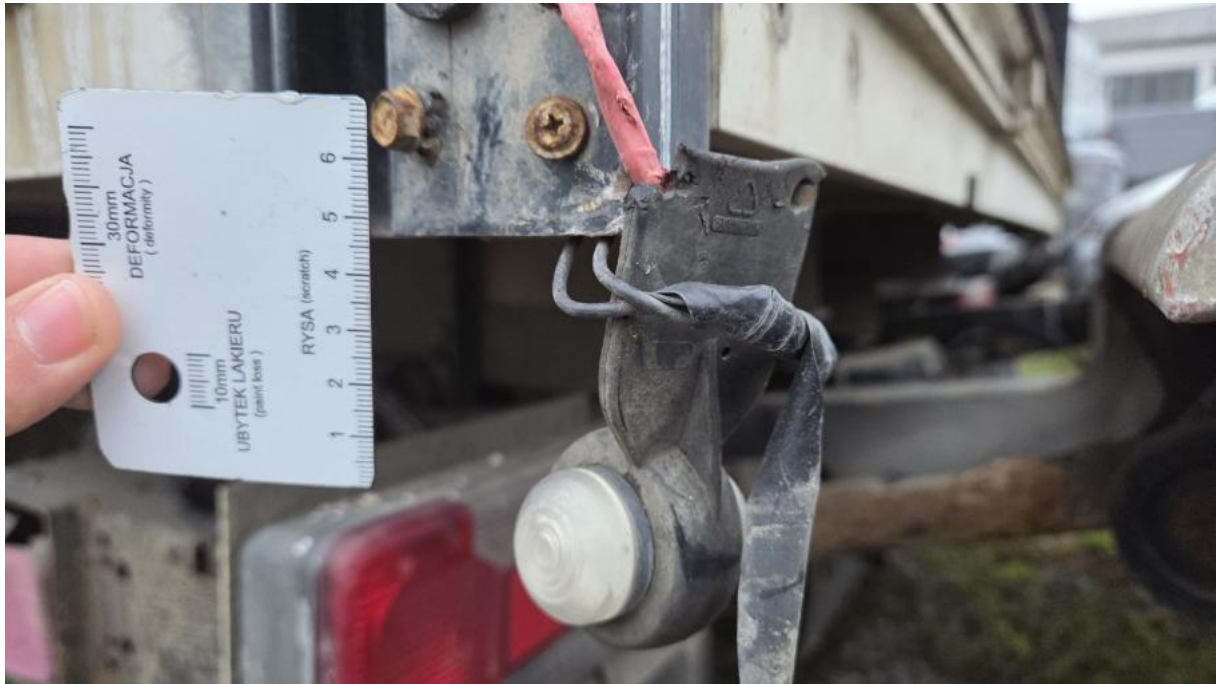
**Fot. 69**

Lampa tylna zew L - Pęknięcie/rozerwanie 1

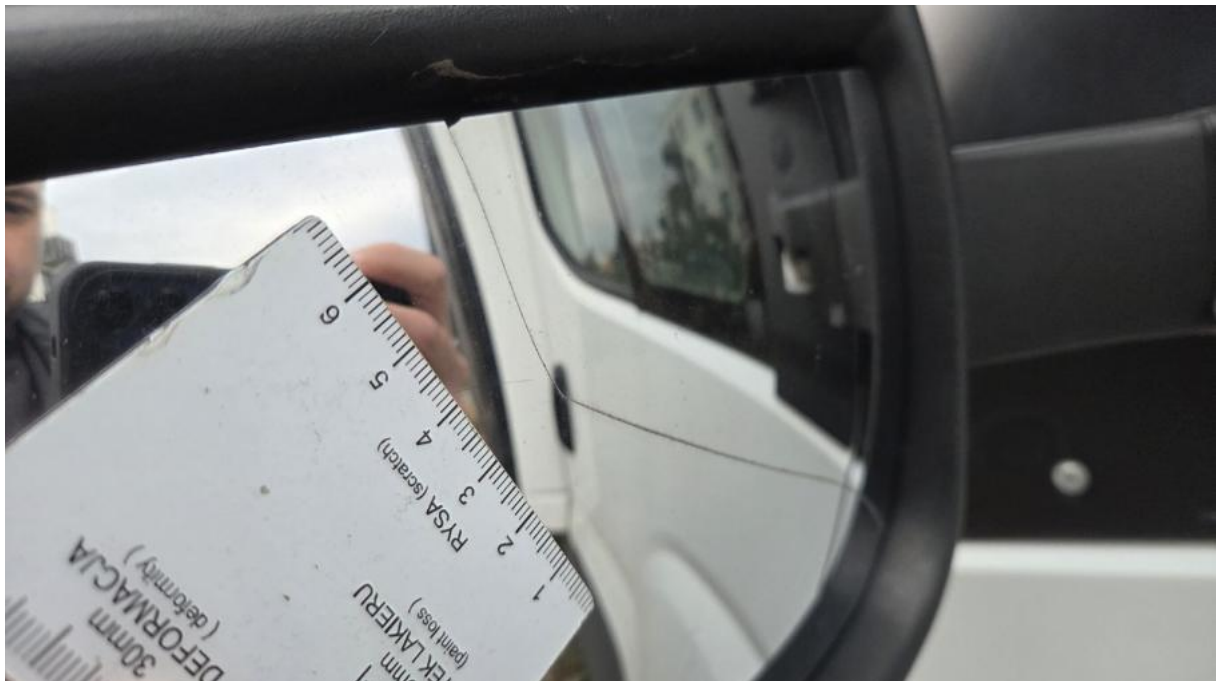
**Fot. 70**

| Poz. | Nazwa pozycji | Opis uszkodzeń | Kwalifik. | Naprawa [rbg] |
|---|---|---|---|---|
| 8 | Lusterko L | niekompletne, pęknięte szkło | WY | 0.2 |

Lusterko zew L - Pęknięcie/rozerwanie 1

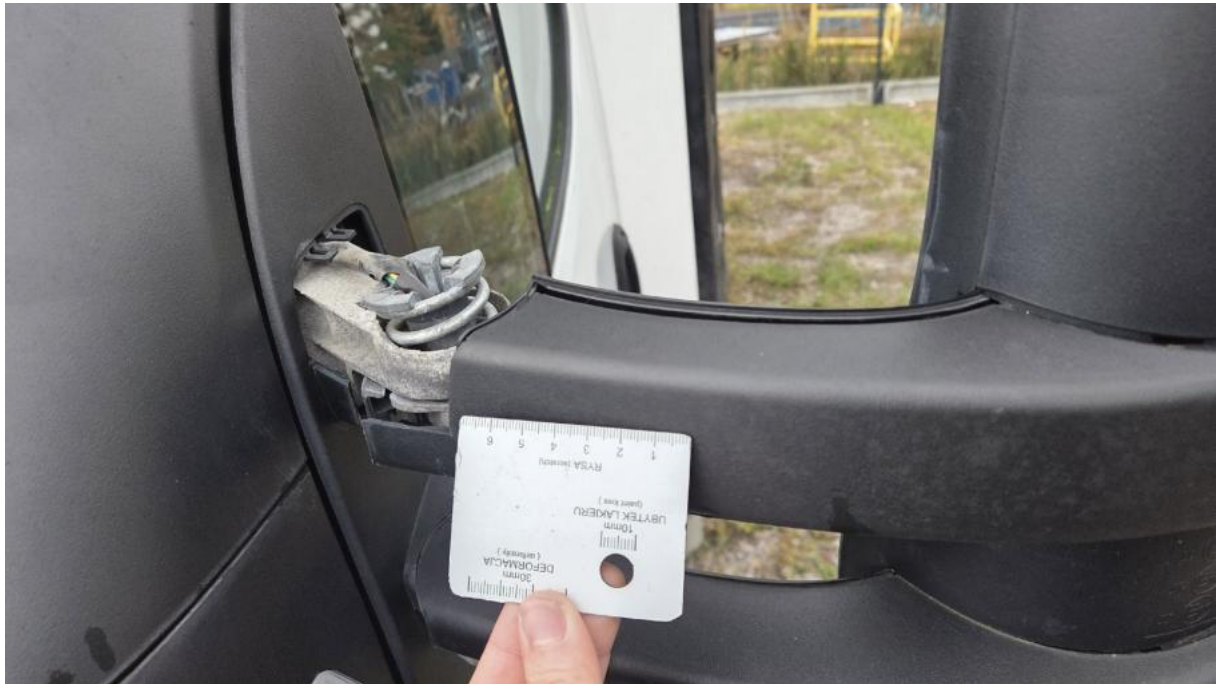
**Fot. 71**

Obudowa lusterka zew L - Pęknięcie/rozerwanie 1

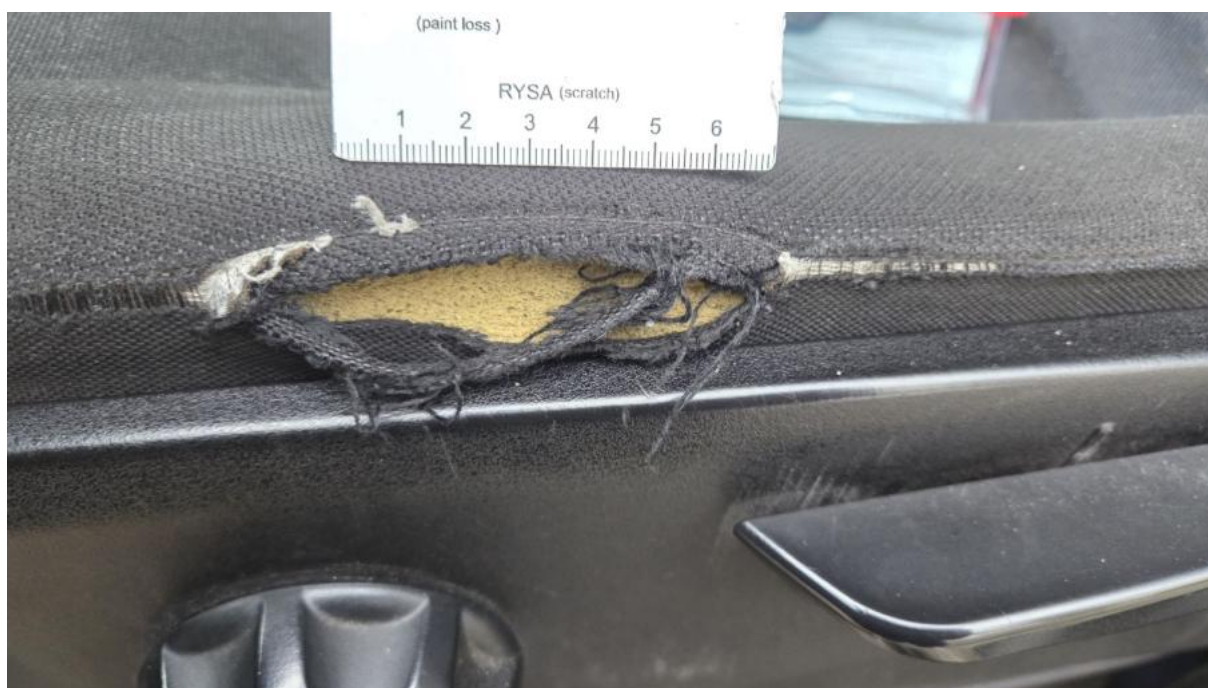
**Fot. 75**

| Poz. | Nazwa pozycji | Opis uszkodzeń | Kwalifik. | Naprawa [rbg] |
|---|---|---|---|---|
| 12 | Tapicerka siedziska fotela L | rozerwanie | WY | |

Fotel prz. lew. - Pęknięcie/rozerwanie 1

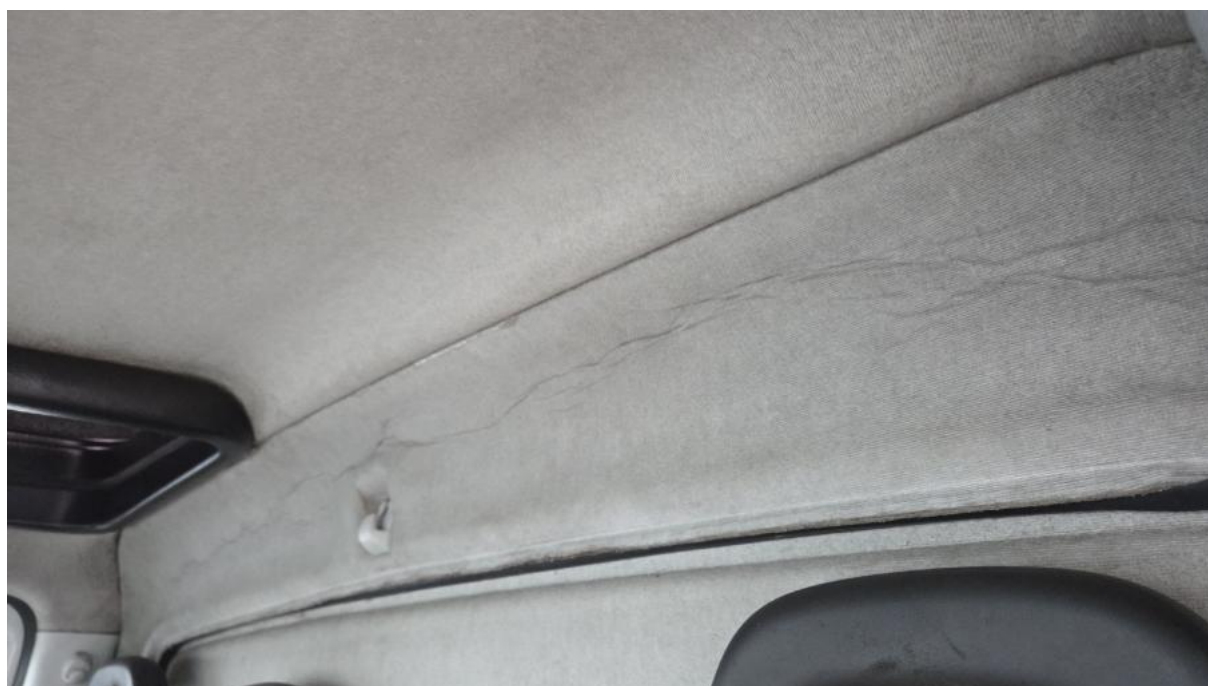
**Fot. 76**

Podsufitka - Wgniecenie/odkształcenie 1

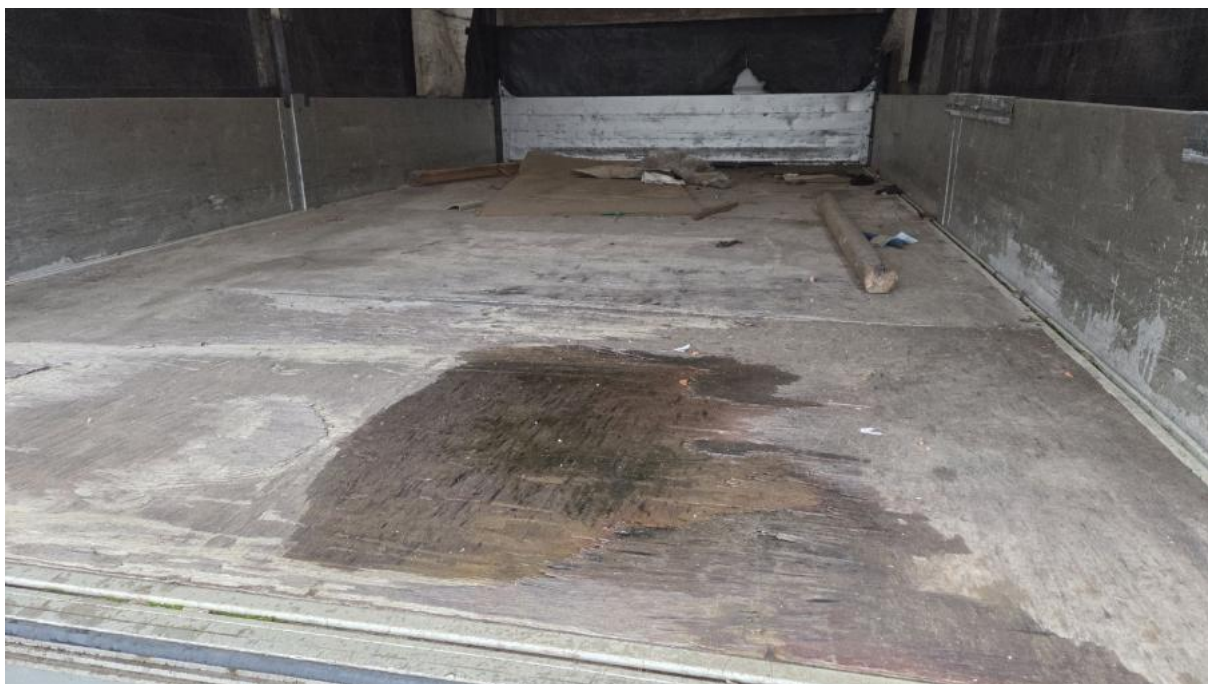
**Fot. 78**

Podłoga - Pęknięcie/rozerwanie 1

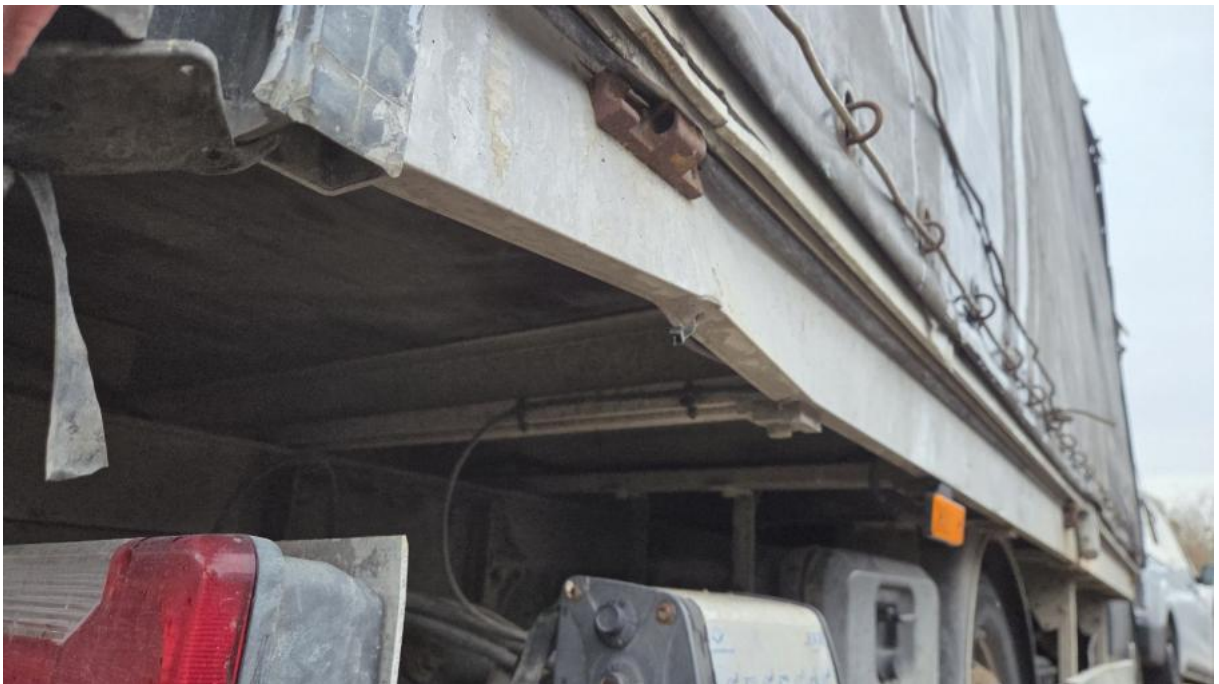
**Fot. 80**

Ściana prawa - Wgniecenie/odkształcenie 1
