29.10.2025

**TÜVNORD****Zustandsbericht****TÜV NORD Autoservice GmbH - Wurster Straße 92 - 27580 Bremerhaven**

Datenquelle: **VIN-Abfrage**  
Hersteller: **Opel**  
Typ: **Astra J Lim. 5-trg.**  
Fahrgestellnummer: **W0LPF6EC6AG095996**  
Erstzulassung: **02.08.2010**  
Getriebe / Gänge: **Schaltgetriebe, 6 Gänge**  
Schadstoffklasse: **EU5**  
Vorverwendung: **Privat**

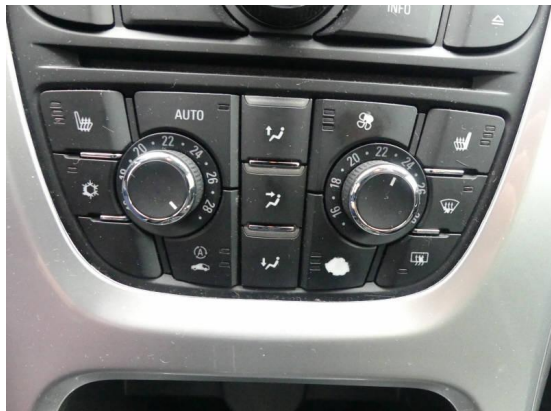
| Nr. | Teil | Bild Nr. | Schaden | Kommentar |
|---|---|---|---|---|
| 1 | Tasten Klimabedienteil | 1 | verschlissen | |

Bild 1: Innenraum / Tasten Klimabedienteil verschlissen

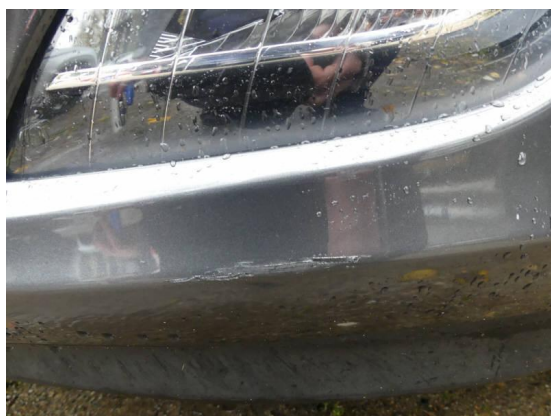
| Nr. | Teil | Bild Nr. | Schaden | Kommentar |
|---|---|---|---|---|
| 2 | Stoßfänger vorne | 2, 3, 4 | Kratzer | |

Bild 3: Karosserie / Stoßfänger vorne Kratzer

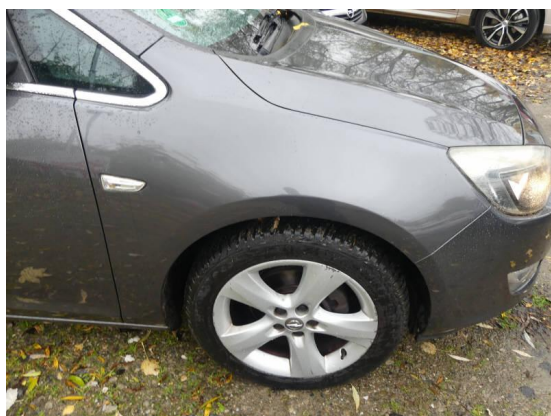
| Nr. | Teil | Bild Nr. | Schaden | Kommentar |
|---|---|---|---|---|
| 3 | Kotflügel vorne rechts | 5, 6, 7 | Kratzer+Delle | |

Bild 5: Karosserie / Kotflügel vorne rechts Kratzer+Delle

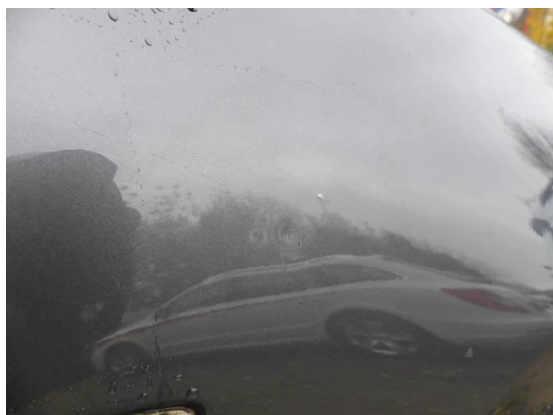
Bild 7: Karosserie / Kotflügel vorne rechts  
Kratzer+Delle

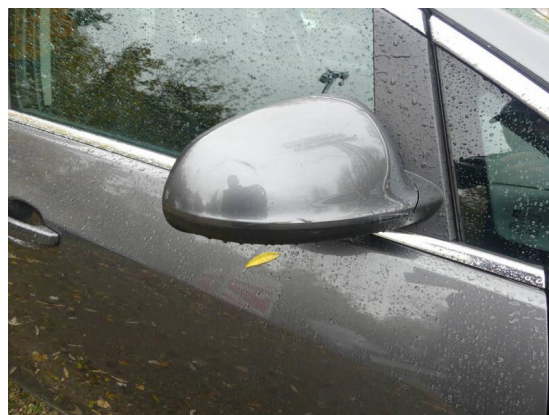
| Nr. | Teil | Bild Nr. | Schaden | Kommentar |
|---|---|---|---|---|
| 4 | Außenspiegelkappe rechts | 8, 9 | Kratzer | |

Bild 8: Karosserie / Außenspiegelkappe rechts  
Kratzer

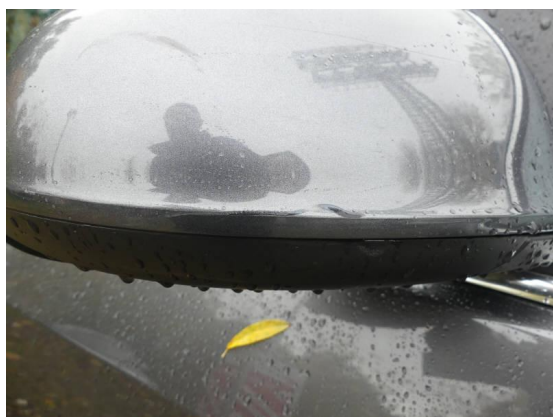
Bild 9: Karosserie / Außenspiegelkappe rechts  
Kratzer

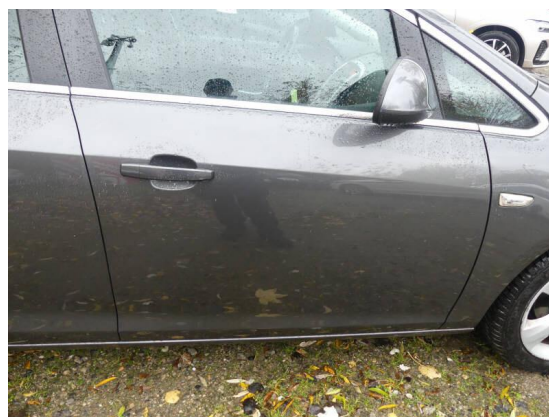
| Nr. | Teil | Bild Nr. | Schaden | Kommentar |
|---|---|---|---|---|
| 5 | Tür vorne rechts | 10, 11, 12 | Kratzer | |

Bild 10: Karosserie / Tür vorne rechts Kratzer

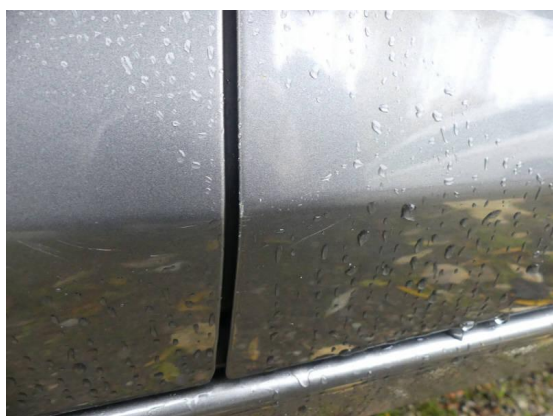
Bild 11: Karosserie / Tür vorne rechts Kratzer

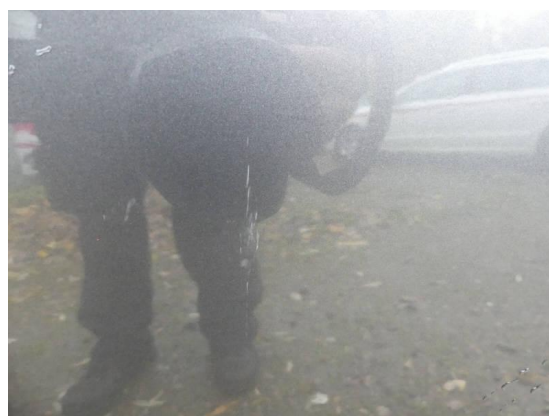
Bild 12: Karosserie / Tür vorne rechts Kratzer

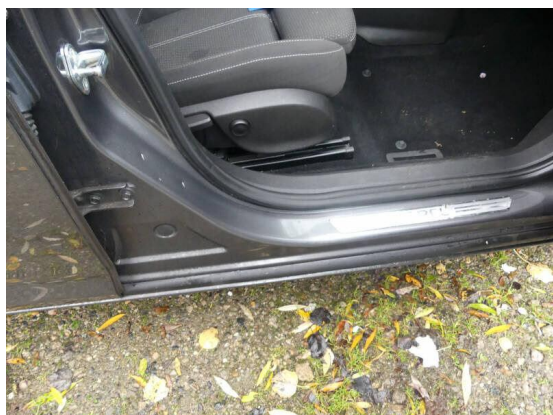
| Nr. | Teil | Bild Nr. | Schaden | Kommentar |
|---|---|---|---|---|
| 6 | Einstieg vorne rechts | 13, 14 | verdelit | |

Bild 13: Karosserie / Einstieg vorne rechts verdellt

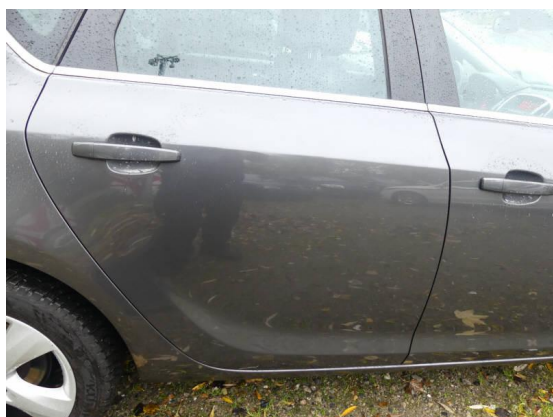
| Nr. | Teil | Bild Nr. | Schaden | Kommentar |
|---|---|---|---|---|
| 7 | Tür hinten rechts | 15, 16, 17, 18 | Kratzer | |

Bild 15: Karosserie / Tür hinten rechts Kratzer

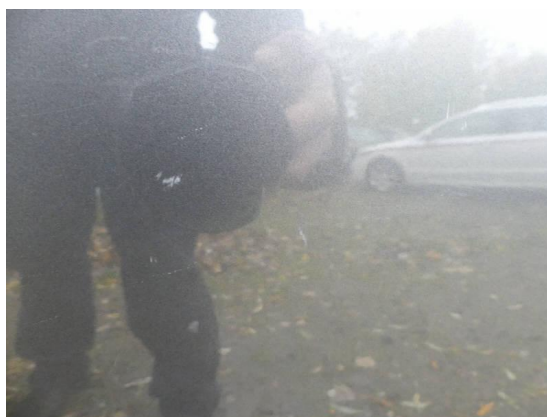
Bild 16: Karosserie / Tür hinten rechts Kratzer

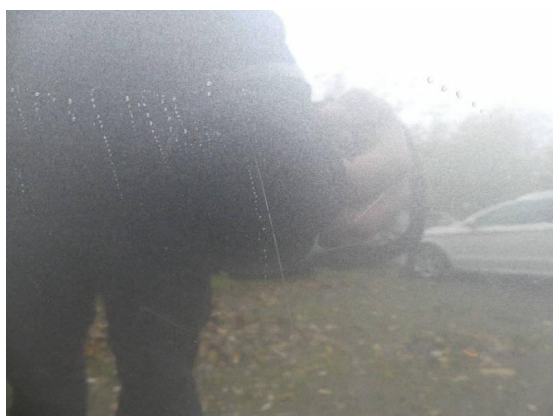
Bild 17: Karosserie / Tür hinten rechts Kratzer

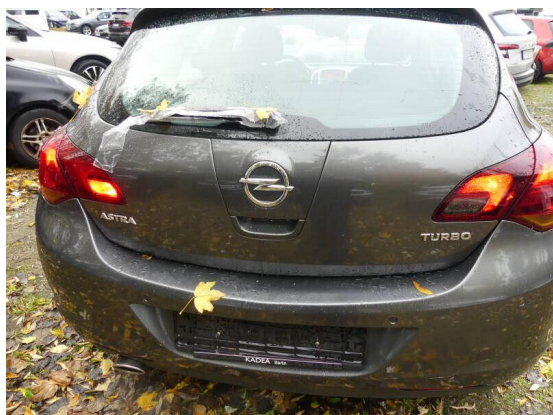
| Nr. | Teil | Bild Nr. | Schaden | Kommentar |
|---|---|---|---|---|
| 8 | Heckklappe | 19, 20 | Kratzer | |

Bild 19: Karosserie / Heckklappe Kratzer

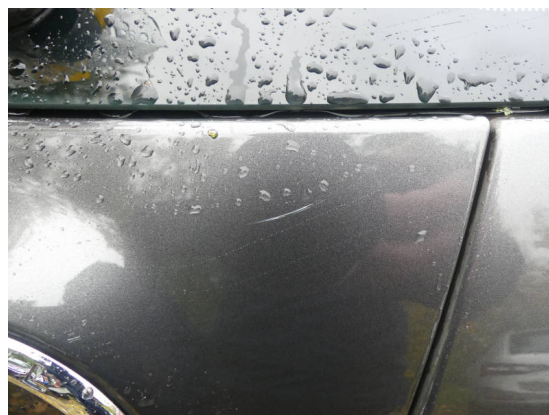
Bild 20: Karosserie / Heckklappe Kratzer

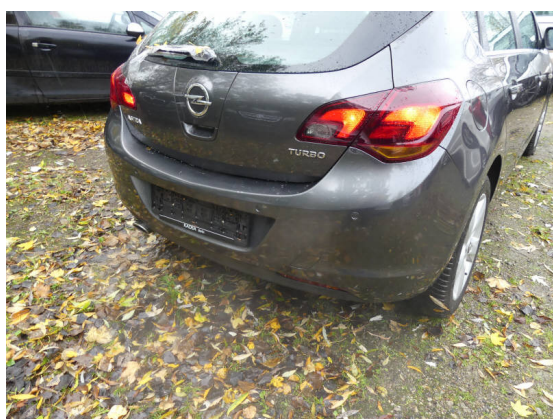
| Nr. | Teil | Bild Nr. | Schaden | Kommentar |
|---|---|---|---|---|
| 9 | Stoßfänger hinten | 21, 22, 23, 24 | Kratzer | |

Bild 21: Karosserie / Stoßfänger hinten Kratzer

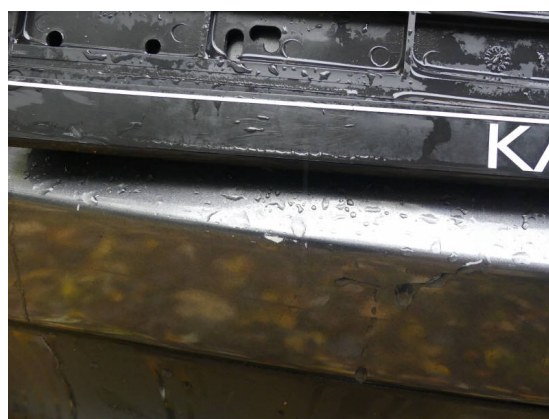
Bild 22: Karosserie / Stoßfänger hinten Kratzer

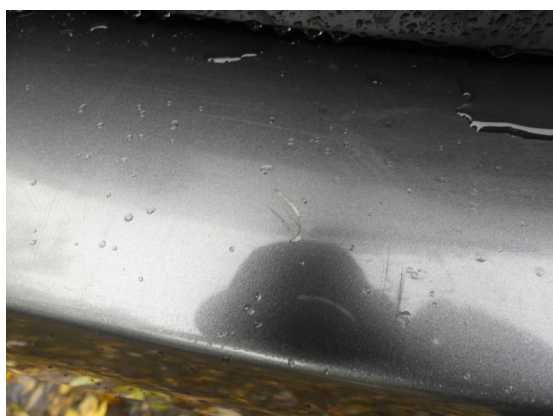
Bild 23: Karosserie / Stoßfänger hinten Kratzer

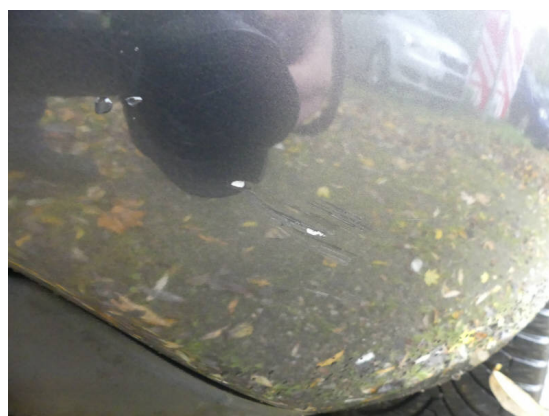
Bild 24: Karosserie / Stoßfänger hinten Kratzer

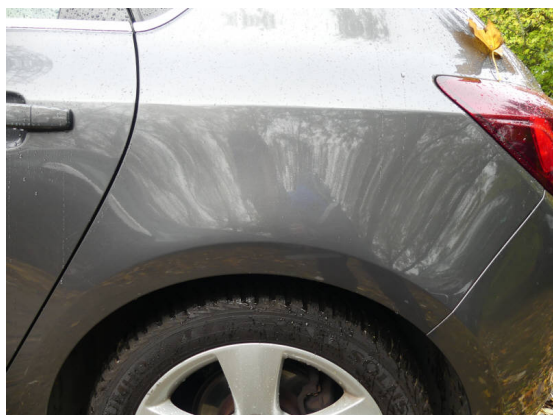
| Nr. | Teil | Bild Nr. | Schaden | Kommentar |
|---|---|---|---|---|
| 10 | Fondseite links | 25, 26, 27 | Kratzer | |

Bild 25: Karosserie / Fondseite links Kratzer

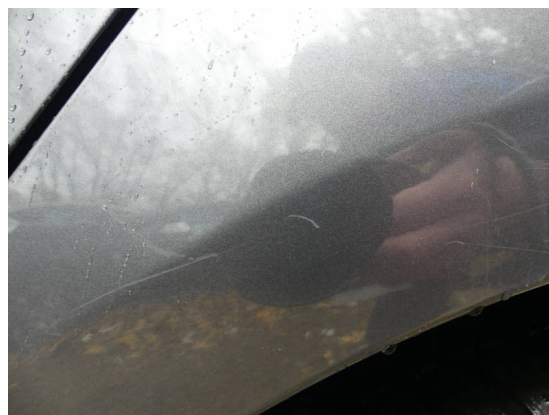
Bild 26: Karosserie / Fondseite links Kratzer

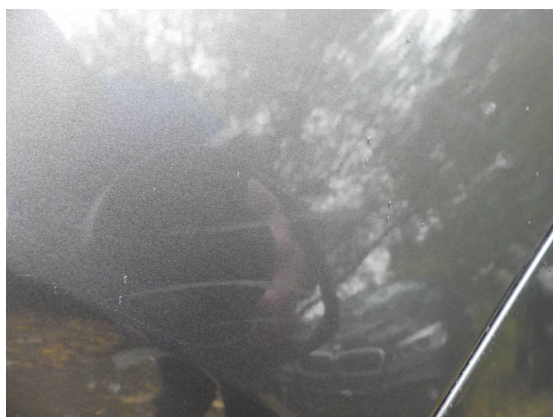
Bild 27: Karosserie / Fondseite links Kratzer

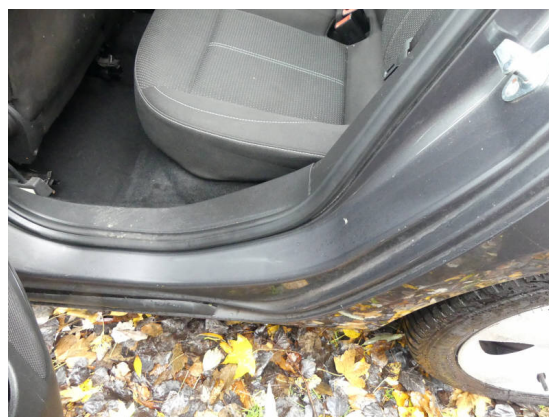
| Nr. | Teil | Bild Nr. | Schaden | Kommentar |
|---|---|---|---|---|
| 11 | Einstieg hinten links | 28, 29 | Kratzer | |

Bild 28: Karosserie / Einstieg hinten links Kratzer

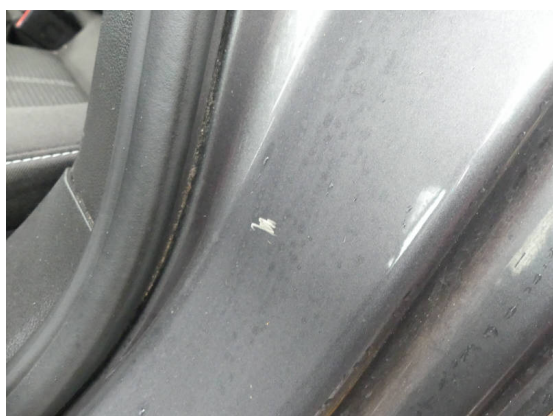
Bild 29: Karosserie / Einstieg hinten links Kratzer

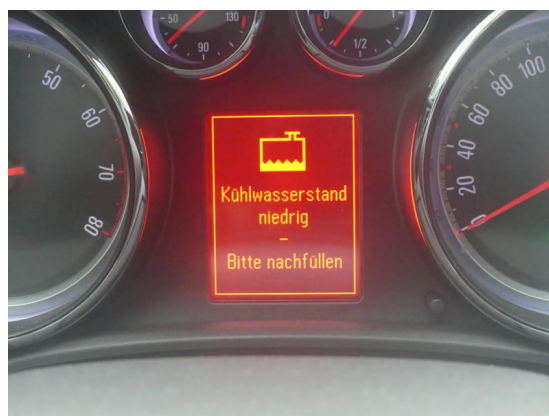
| Nr. | Teil | Bild Nr. | Schaden | Kommentar |
|---|---|---|---|---|
| 12 | Kühlwasserstand | 30 | zu gering | |

Bild 30: Wartung-Pflege / Kühlwasserstand zu gering

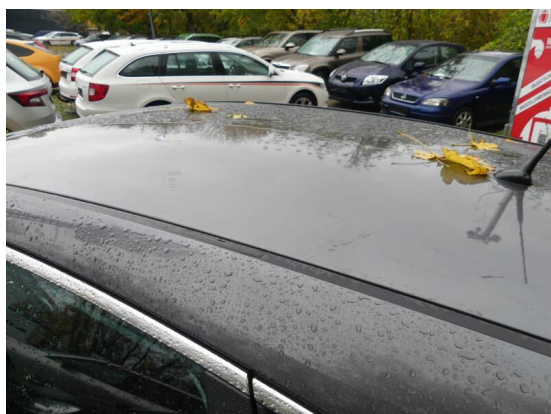
| Nr. | Teil | Bild Nr. | Schaden | Kommentar |
|---|---|---|---|---|
| 14 | Dach | 33, 34 | Delle | |

Bild 33: Karosserie / Dach Delle

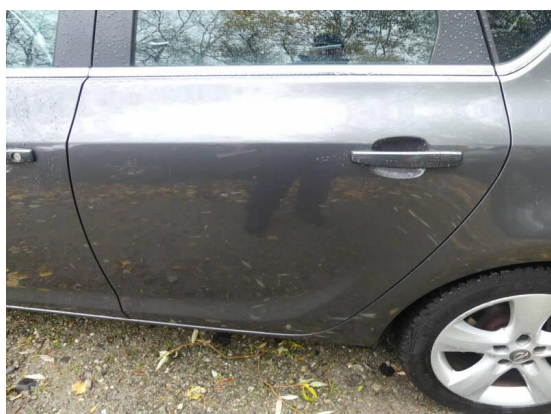
| Nr. | Teil | Bild Nr. | Schaden | Kommentar |
|---|---|---|---|---|
| 15 | Tür hinten links | 35, 36, 37 | Kratzer+Delle | |

Bild 35: Karosserie / Tür hinten links Kratzer+Delle

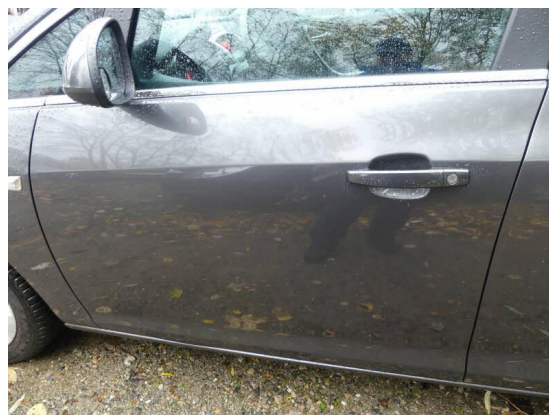
| Nr. | Teil | Bild Nr. | Schaden | Kommentar |
|---|---|---|---|---|
| 16 | Tür vorne links | 38, 39, 40 | Kratzer | |

Bild 38: Karosserie / Tür vorne links Kratzer

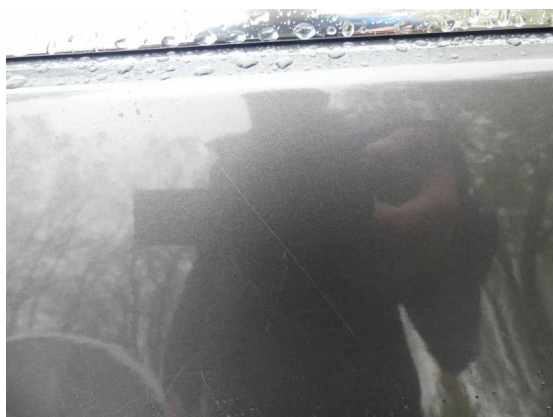
Bild 39: Karosserie / Tür vorne links Kratzer

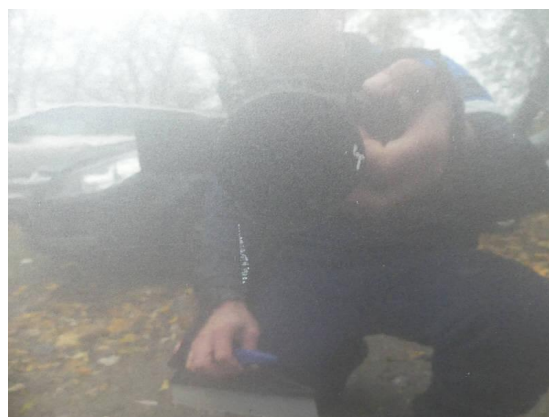
Bild 40: Karosserie / Tür vorne links Kratzer

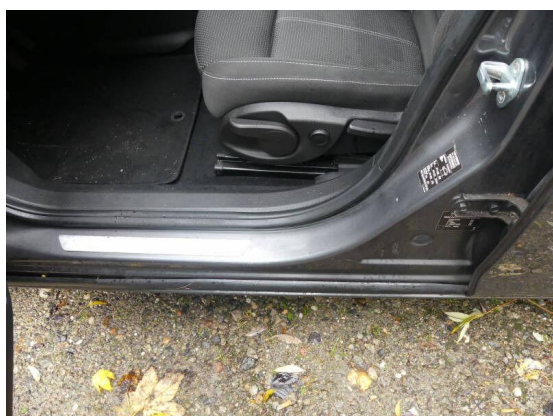
| Nr. | Teil | Bild Nr. | Schaden | Kommentar |
|---|---|---|---|---|
| 17 | Einstieg vorne links | 41, 42, 43 | Kratzer+Delle | |

Bild 41: Karosserie / Einstieg vorne links  
Kratzer+Delle

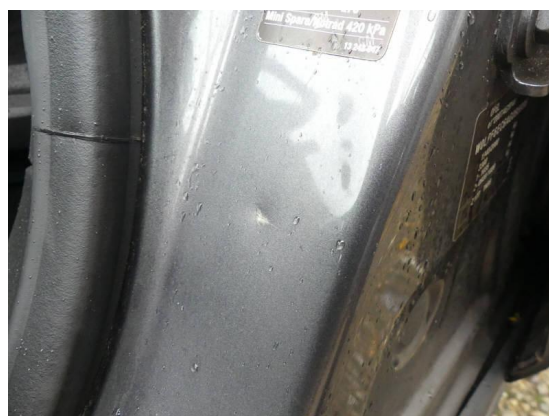
Bild 42: Karosserie / Einstieg vorne links  
Kratzer+Delle

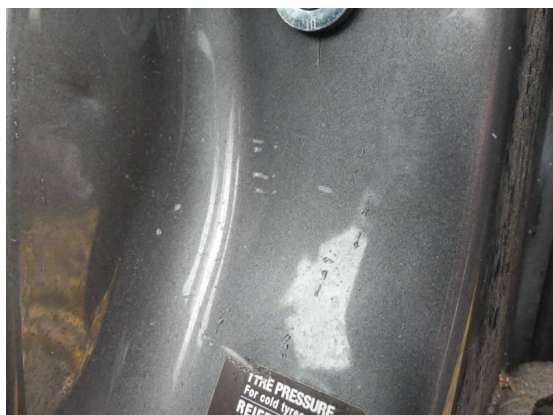
Bild 43: Karosserie / Einstieg vorne links  
Kratzer+Delle

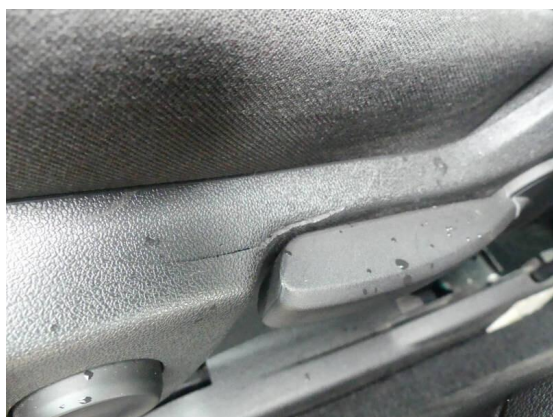
| Nr. | Teil | Bild Nr. | Schaden | Kommentar |
|---|---|---|---|---|
| 18 | Verkleidung Fahrersitz | 44, 45 | gebrochen | |

Bild 45: Innenraum / Verkleidung Fahrersitz  
gebrochen

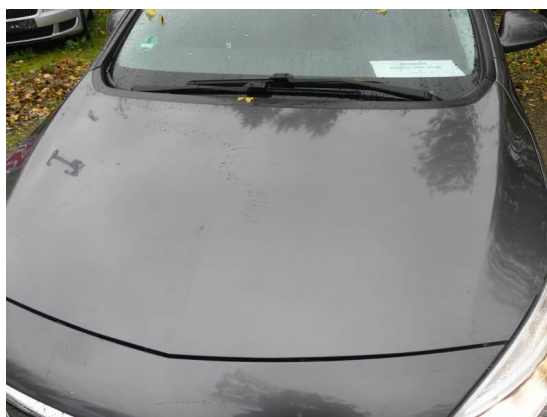
| Nr. | Teil | Bild Nr. | Schaden | Kommentar |
|---|---|---|---|---|
| 19 | Motorhaube | 46, 47 | Kratzer | |

Bild 46: Karosserie / Motorhaube Kratzer

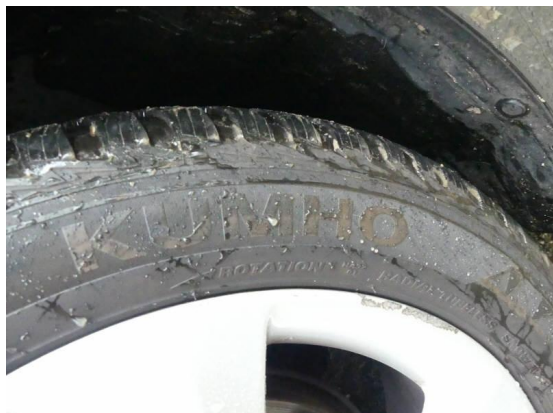
| Nr. | Teil | Bild Nr. | Schaden | Kommentar |
|---|---|---|---|---|
| 21 | alle Felgen | 49, 50, 51, 52 | Kratzer | |

Bild 49: Reifen - Felge / alle Felgen Kratzer

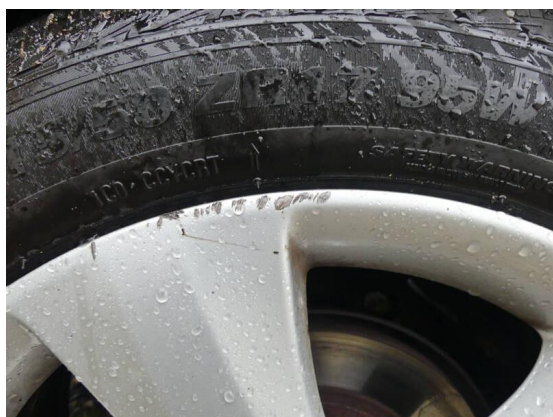
Bild 51: Reifen - Felge / alle Felgen Kratzer

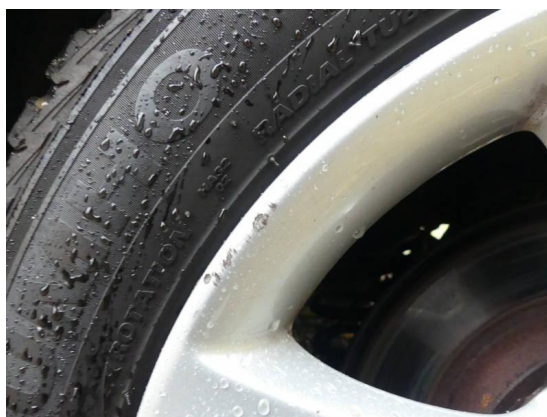
Bild 52: Reifen - Felge / alle Felgen Kratzer
