Koch Gruppe Automobile AG
 Marzahner Chaussee 219
 12681-Berlin

29.10.2025

TÜVNORD**Zustandsbericht****TÜV NORD Autoservice GmbH - Wurster Straße 92 - 27580 Bremerhaven**

Datenquelle: **VIN-Abfrage**
 Hersteller: **Skoda**
 Typ: **Yeti**
 Fahrgestellnummer: **TMBJF75L9C6069799**
 Erstzulassung: **20.07.2012**
 Getriebe / Gänge: **Schaltgetriebe, 6 Gänge**
 Schadstoffklasse: **EU5**
 Vorverwendung: **Privat**

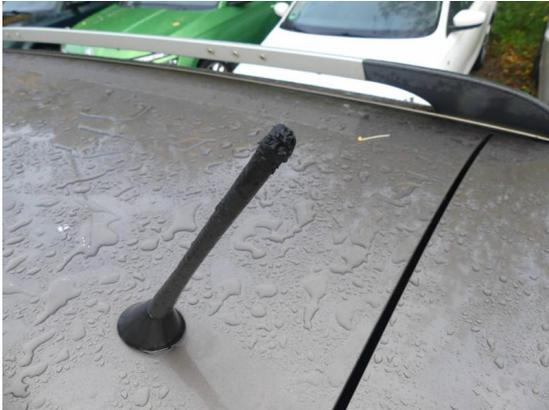
Nr.	Teil	Bild Nr.	Schaden	Kommentar
1	Antenne	1	Marderbiss	
2	Tür vorne rechts	2, 3, 4	Kratzer+Delle	
3	Tür hinten rechts	5, 6, 7	Kratzer	
4	Einstieg hinten rechts	8, 9	Kratzer+Delle	
5	Heckklappe	10, 11, 12, 13, 14, 15	Kratzer+Delle	
6	Stoßfänger (Kunststoff) hinten	16, 17	Kratzer	
7	Fondseite links	18, 19, 20	Kratzer	
8	Tür hinten links	21, 22, 23, 24	Kratzer+Delle	
9	Dach	25, 26	Dellen

Bild 1: Technik / Antenne Marderbiss

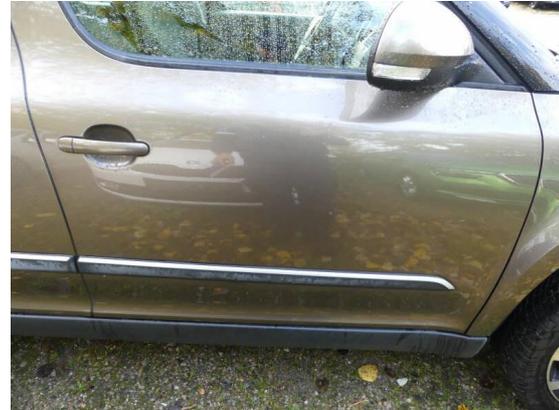
Bild 2: Karosserie / Tür vorne rechts Kratzer+Delle

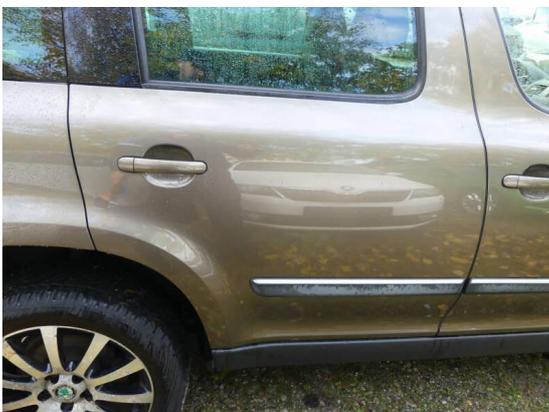
Bild 5: Karosserie / Tür hinten rechts Kratzer

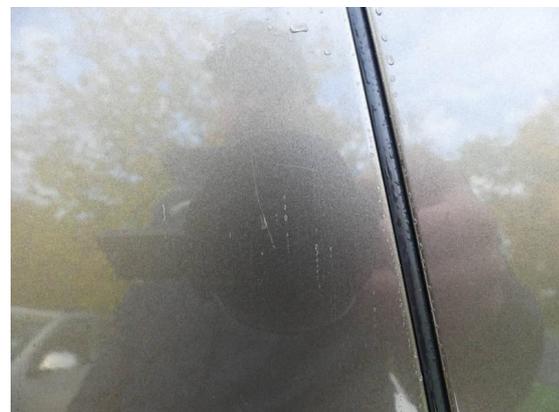
Bild 6: Karosserie / Tür hinten rechts Kratzer

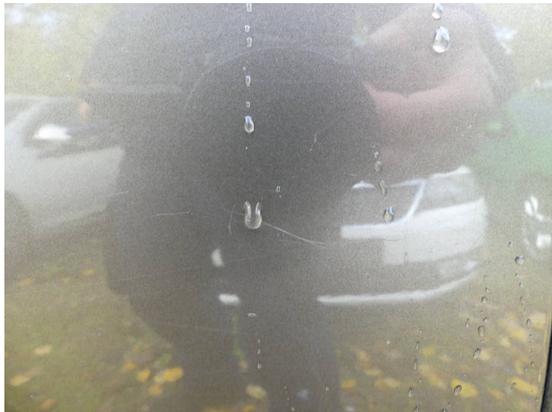
Bild 7: Karosserie / Tür hinten rechts Kratzer

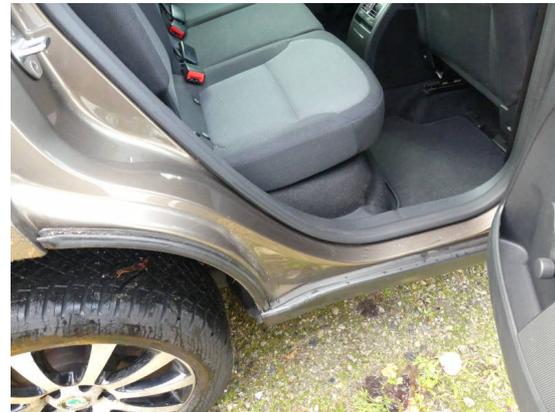
Bild 8: Karosserie / Einstieg hinten rechts Kratzer+Delle

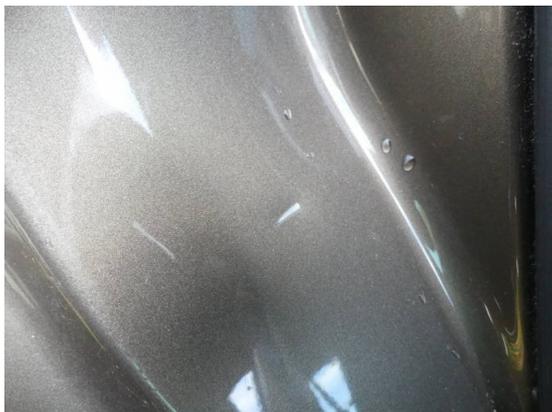
Bild 9: Karosserie / Einstieg hinten rechts Kratzer+Delle

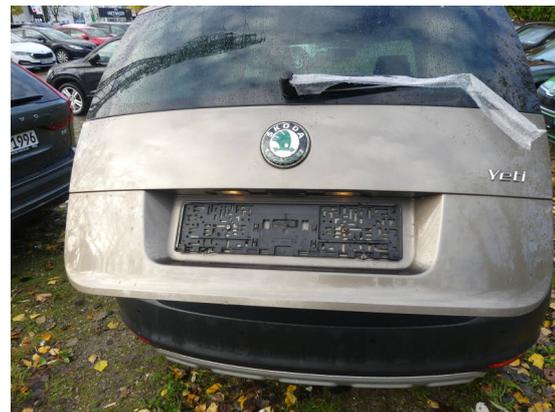
Bild 10: Karosserie / Heckklappe Kratzer+Delle

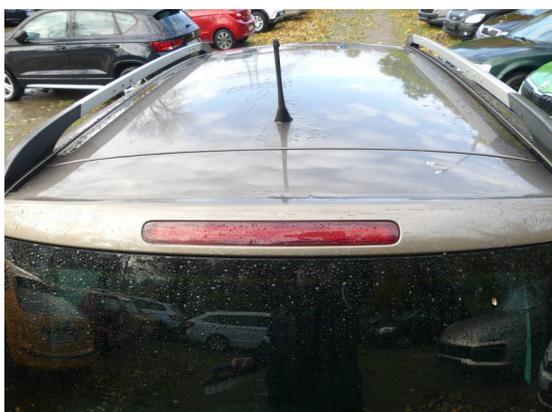
Bild 11: Karosserie / Heckklappe Kratzer+Delle

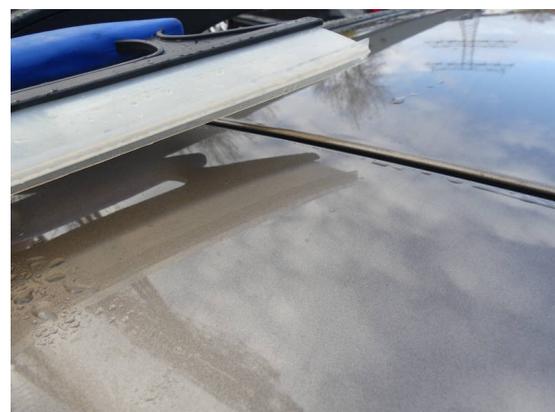
Bild 12: Karosserie / Heckklappe Kratzer+Delle

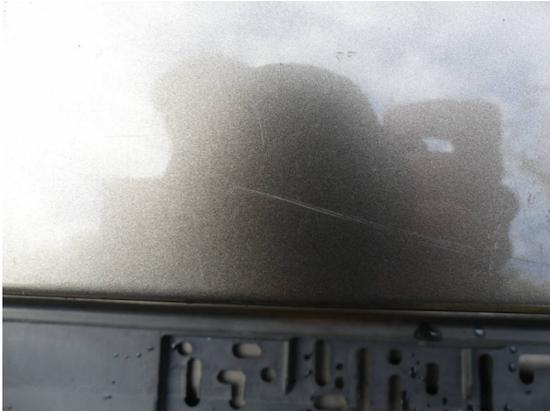
Bild 13: Karosserie / Heckklappe Kratzer+Delle

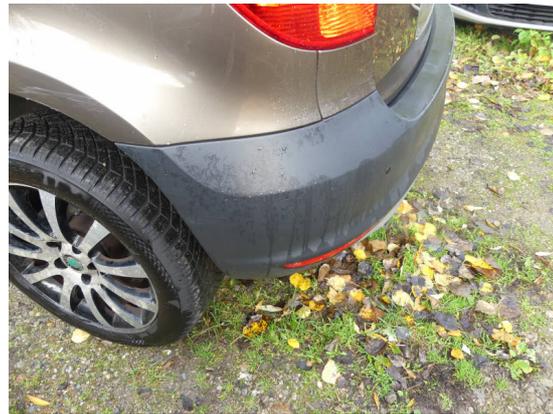
Bild 16: Karosserie / Stoßfänger (Kunststoff) hinten Kratzer

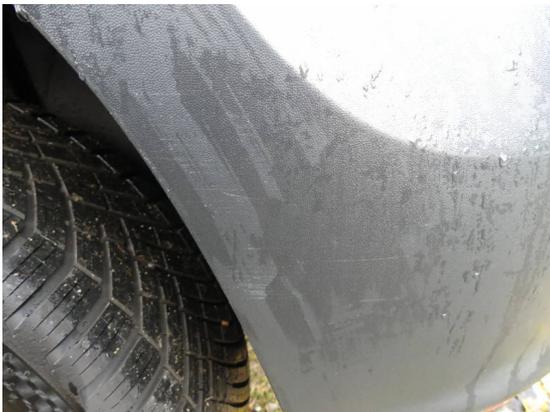
Bild 17: Karosserie / Stoßfänger (Kunststoff) hinten Kratzer

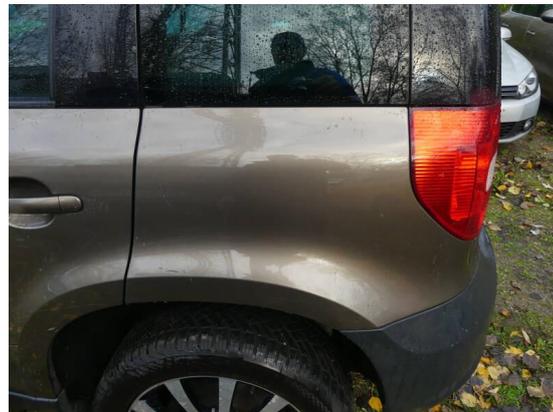
Bild 18: Karosserie / Fondseite links Kratzer

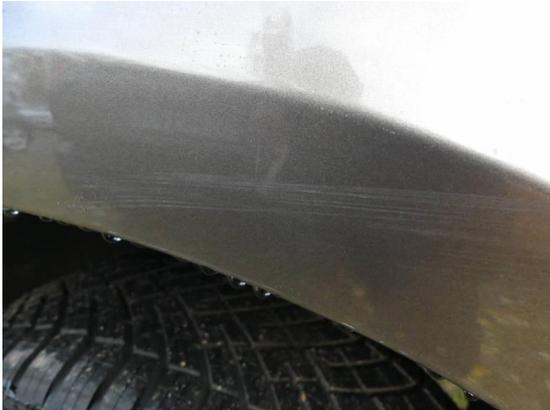
Bild 19: Karosserie / Fondseite links Kratzer

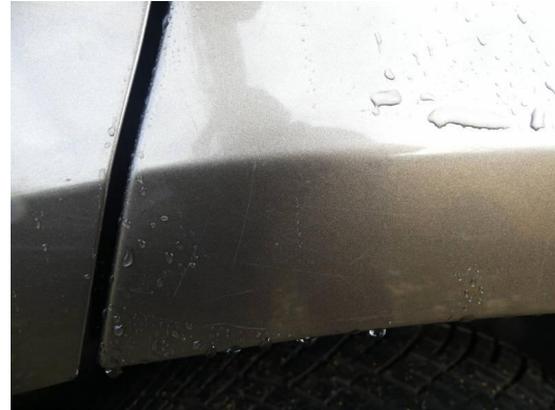
Bild 20: Karosserie / Fondseite links Kratzer

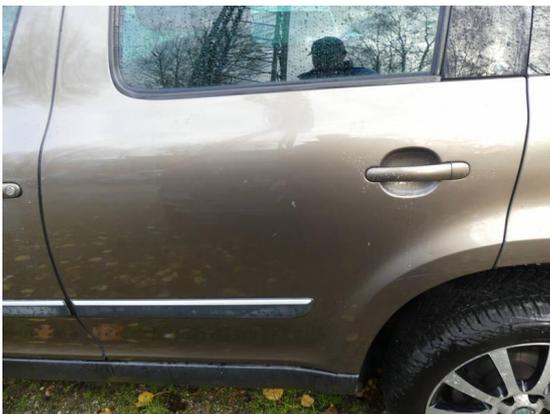
Bild 21: Karosserie / Tür hinten links Kratzer+Delle

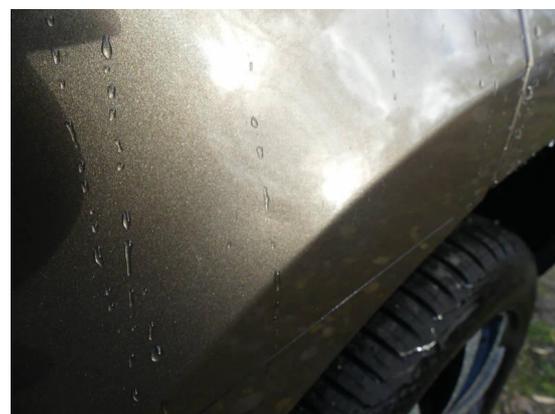
Bild 24: Karosserie / Tür hinten links Kratzer+Delle

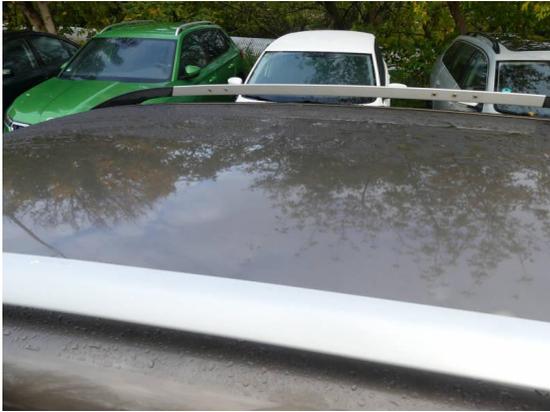
Bild 25: Karosserie / Dach Dellen

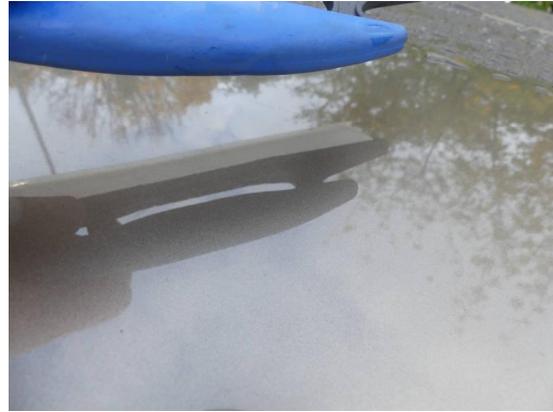
Bild 26: Karosserie / Dach Dellen

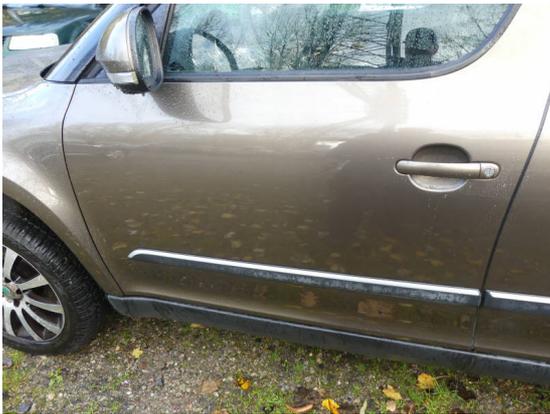
Nr.	Teil	Bild Nr.	Schaden	Kommentar
10	Tür vorne links	27, 28, 29	Kratzer+Delle	
11	Sitze vorne	30, 31, 32, 33	fleckig	
12	Kotflügel vorne links	34, 35	Delle	
13	Motorhaube	36, 37, 38	Korrosion	
14	Stoßfänger vorne	39, 40, 41	Kratzer	
15	alle Felgen	42, 43, 44, 45	Lackschäden

Bild 27: Karosserie / Tür vorne links Kratzer+Delle

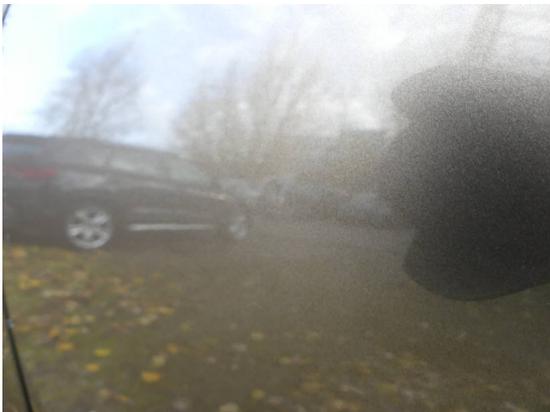
Bild 29: Karosserie / Tür vorne links Kratzer+Delle

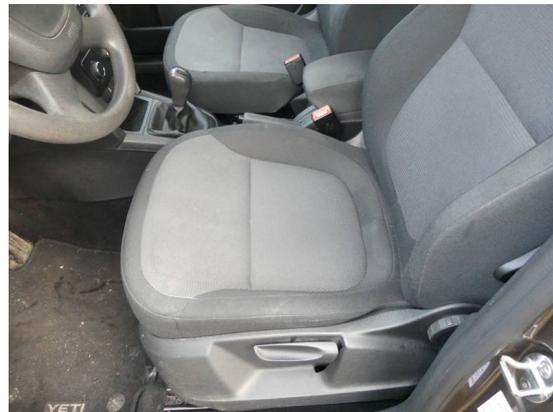
Bild 30: Innenraum / Sitze vorne fleckig

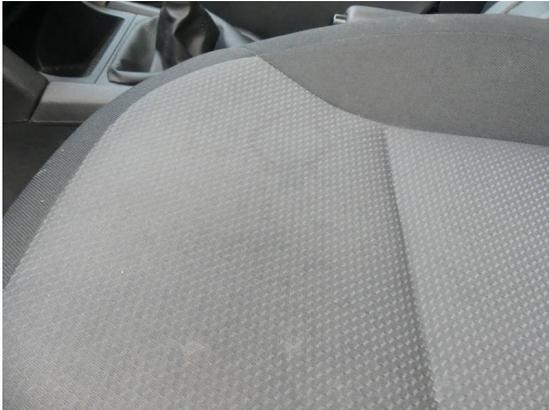
Bild 31: Innenraum / Sitze vorne fleckig

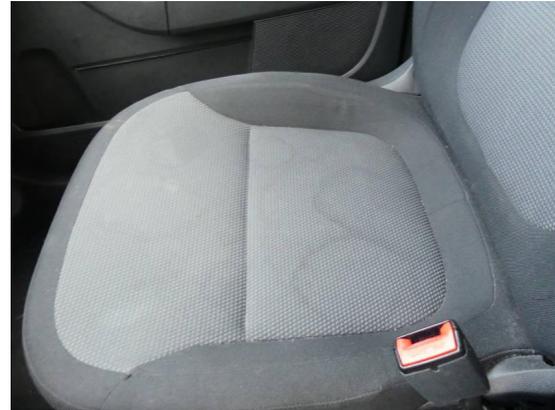
Bild 32: Innenraum / Sitze vorne fleckig

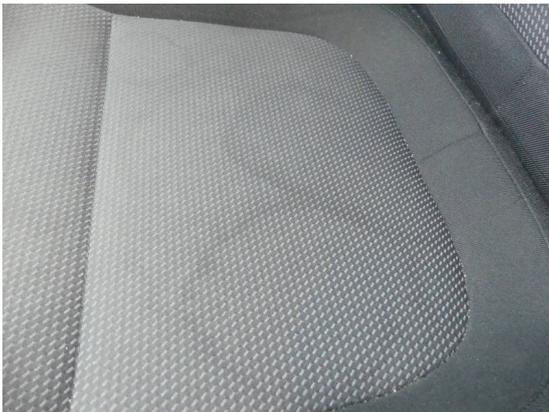
Bild 33: Innenraum / Sitze vorne fleckig

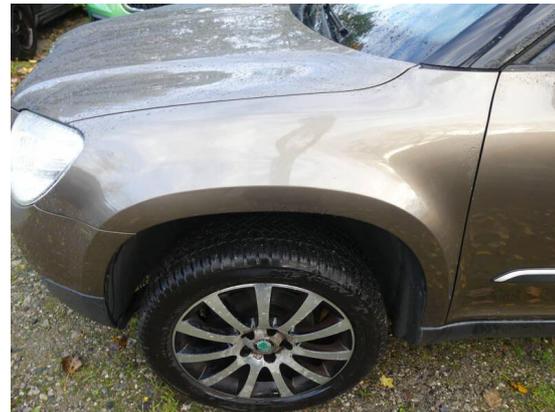
Bild 34: Karosserie / Kotflügel vorne links Delle

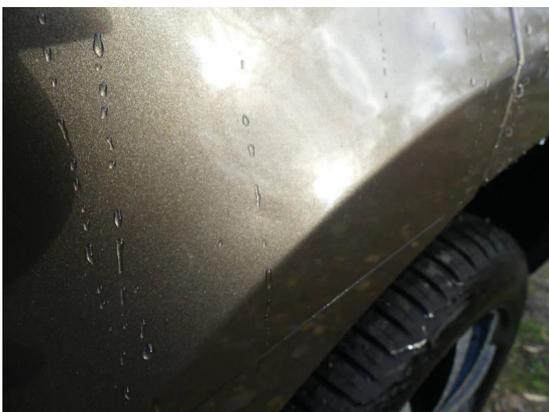
Bild 35: Karosserie / Kotflügel vorne links Delle

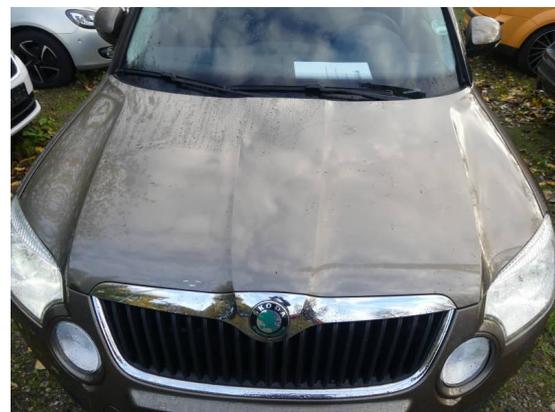
Bild 36: Karosserie / Motorhaube Korrosion

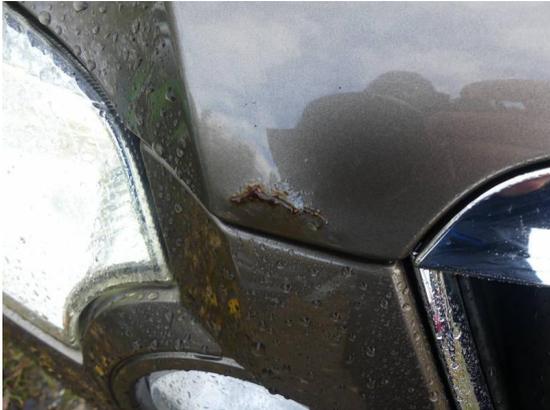
Bild 37: Karosserie / Motorhaube Korrosion

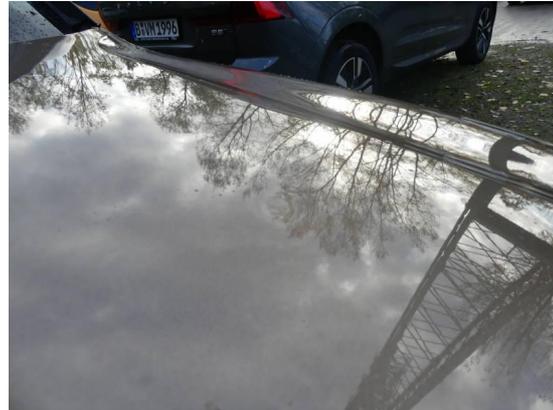
Bild 38: Karosserie / Motorhaube Korrosion

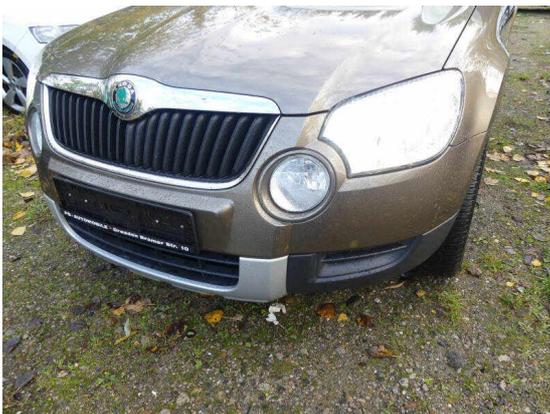
Bild 39: Karosserie / Stoßfänger vorne Kratzer

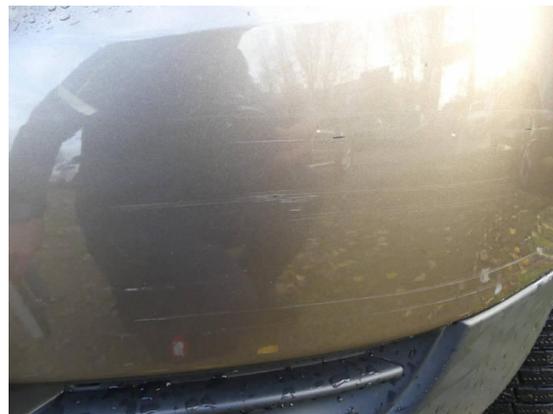
Bild 40: Karosserie / Stoßfänger vorne Kratzer

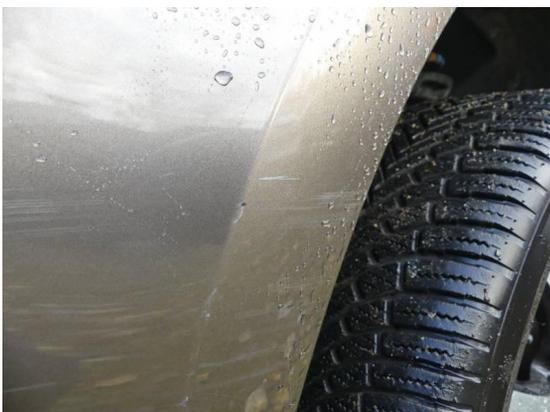
Bild 41: Karosserie / Stoßfänger vorne Kratzer

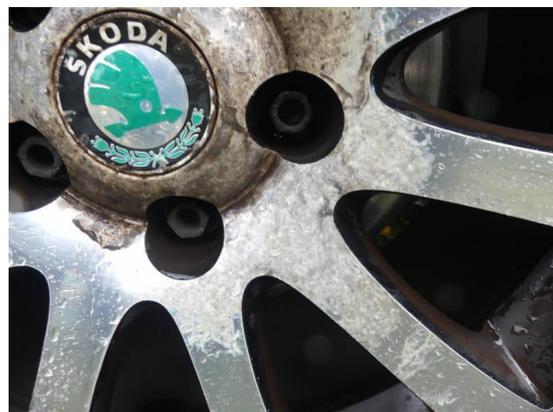
Bild 42: Reifen - Felge / alle Felgen Lackschäden

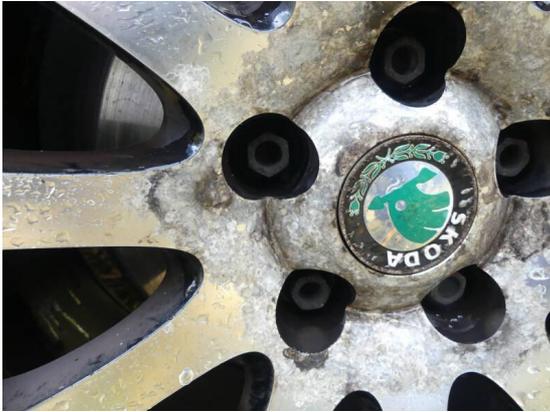
Bild 43: Reifen - Felge / alle Felgen Lackschäden

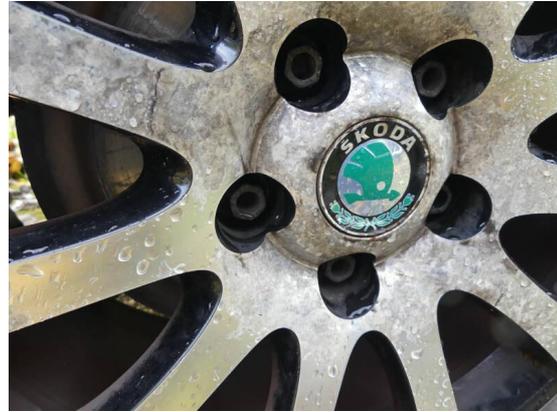
Bild 44: Reifen - Felge / alle Felgen Lackschäden

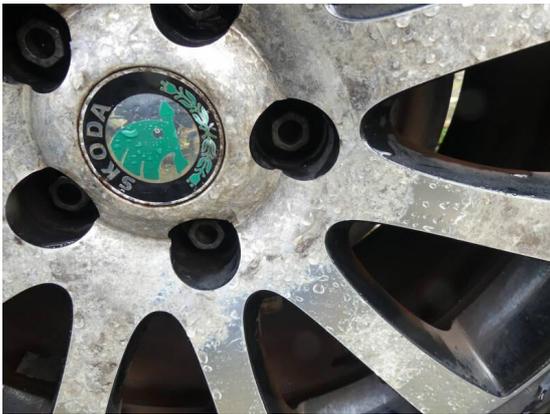
Bild 45: Reifen - Felge / alle Felgen Lackschäden
