Lehmann Michel

29.10.2025

**TÜVNORD****Zustandsbericht****TÜV NORD Autoservice GmbH - Wurster Straße 92 - 27580 Bremerhaven**

Datenquelle: **VIN-Abfrage**  
Hersteller: **Skoda**  
Typ: **Superb Combi**  
Fahrgestellnummer: **TMBJB73T9A9020645**  
Erstzulassung: **22.01.2010**  
Getriebe / Gänge: **Automatikgetriebe, 7 Gänge**  
Schadstoffklasse: **EU5**  
Vorverwendung: **Privat**

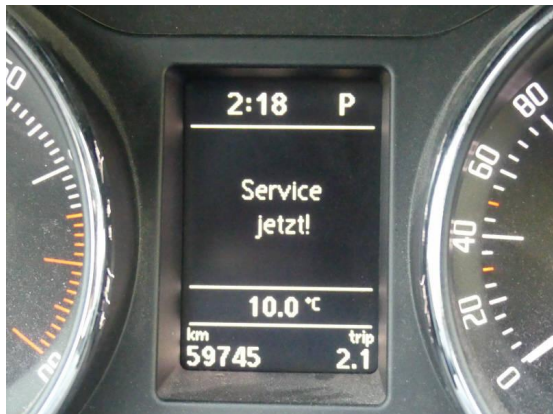
| Nr. | Teil | Bild Nr. | Schaden | Kommentar |
|---|---|---|---|---|
| 1 | Service | 1 | fällig | |

Bild 1: Wartung-Pflege / Service fällig

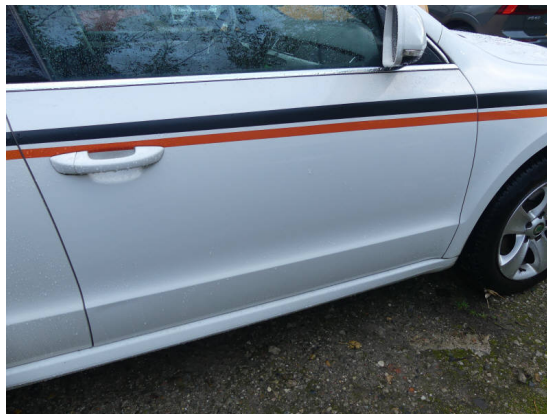
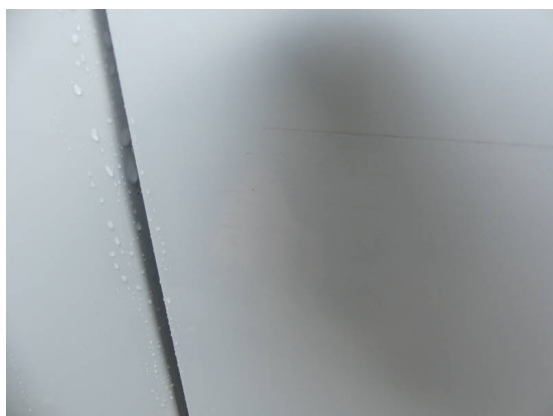
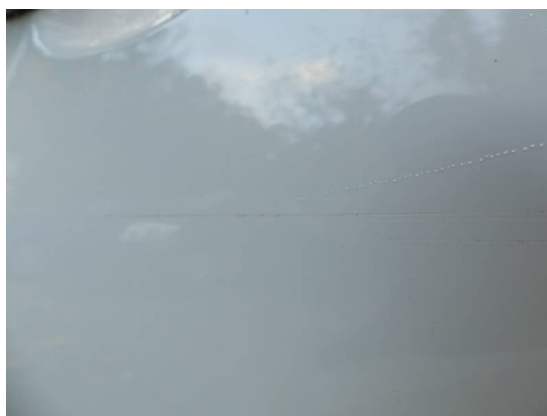
| Nr. | Teil | Bild Nr. | Schaden | Kommentar |
|---|---|---|---|---|
| 2 | Tür vorne rechts | 2, 3, 4 | Kratzer | |

Bild 2: Innenraum / Tür vorne rechts Kratzer

Bild 3: Innenraum / Tür vorne rechts Kratzer

Bild 4: Innenraum / Tür vorne rechts Kratzer

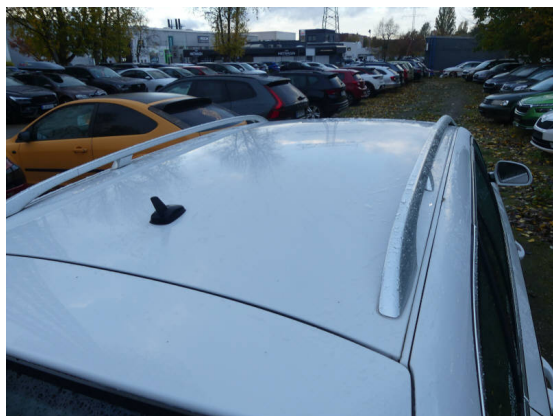
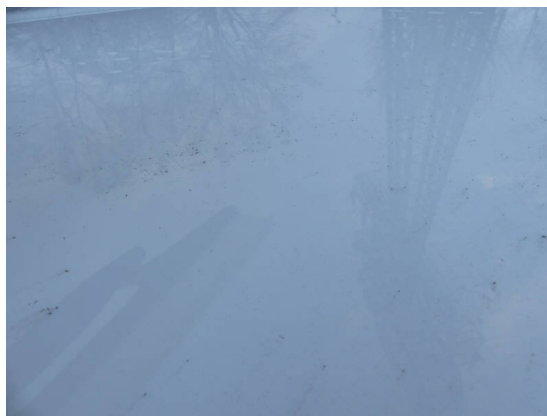
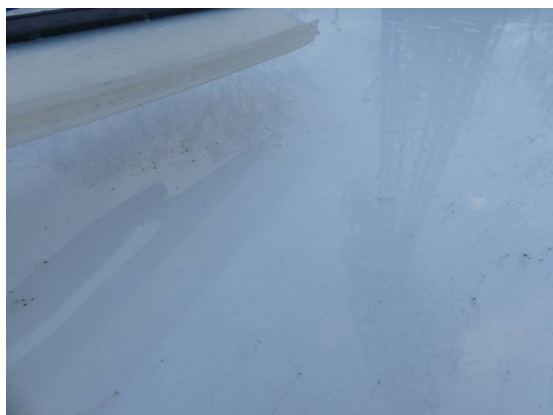
| Nr. | Teil | Bild Nr. | Schaden | Kommentar |
|---|---|---|---|---|
| 3 | Dach | 5, 6, 7 | Dellen | |

Bild 5: Karosserie / Dach Dellen

Bild 6: Karosserie / Dach Dellen

Bild 7: Karosserie / Dach Dellen

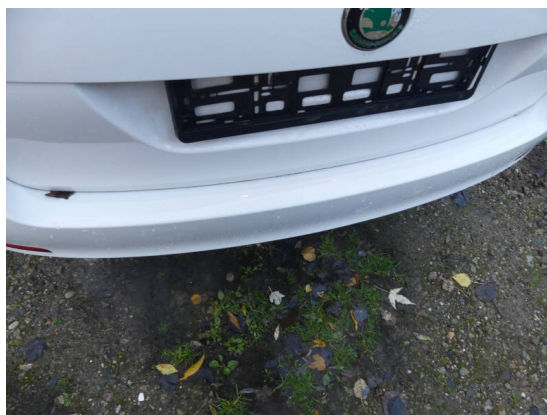
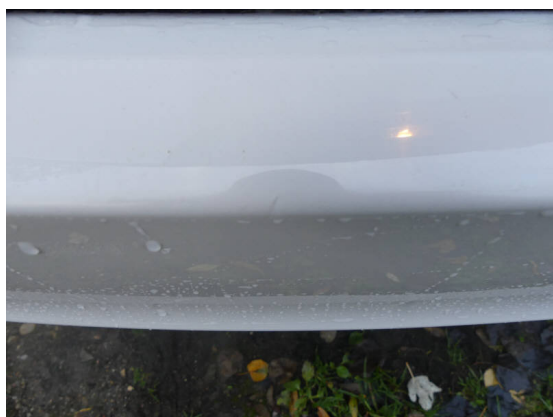
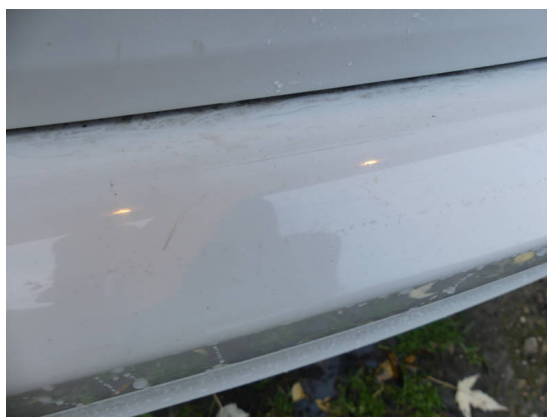
| Nr. | Teil | Bild Nr. | Schaden | Kommentar |
|---|---|---|---|---|
| 4 | Stoßfänger hinten | 8, 9, 10 | Kratzer | |

Bild 8: Karosserie / Stoßfänger hinten Kratzer

Bild 9: Karosserie / Stoßfänger hinten Kratzer

Bild 10: Karosserie / Stoßfänger hinten Kratzer

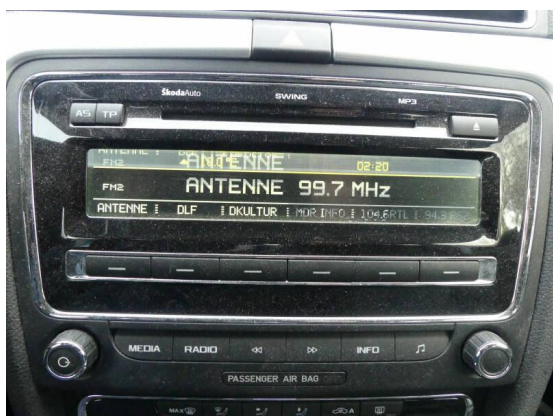
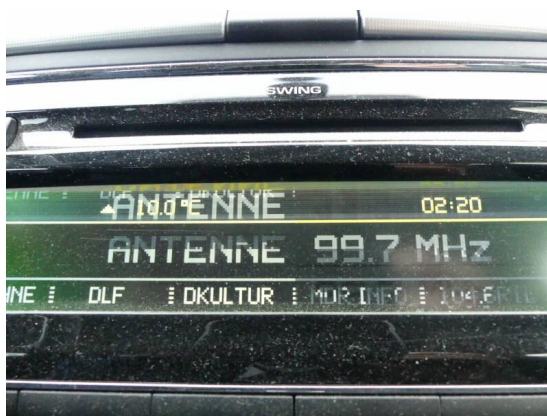
| Nr. | Teil | Bild Nr. | Schaden | Kommentar |
|---|---|---|---|---|
| 5 | Display Radio | 11, 12 | Funktionsstörung | |

Bild 11: Technik / Display Radio Funktionsstörung

Bild 12: Technik / Display Radio Funktionsstörung

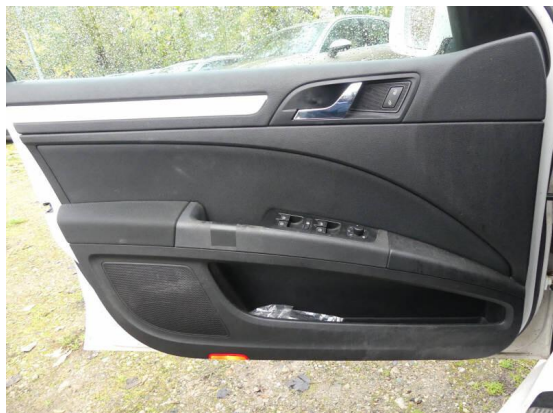
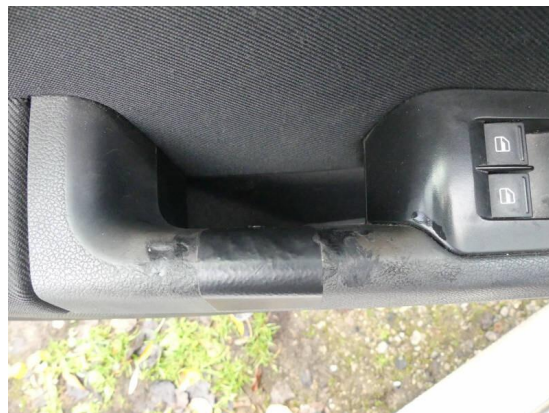
| Nr. | Teil | Bild Nr. | Schaden | Kommentar |
|---|---|---|---|---|
| 6 | Türverkleidung/Türgriff vorne links | 13, 14 | verschlissen/abgenutzt | |

Bild 13: Innenraum / Türverkleidung/Türgriff vorne links verschlissen/abgenutzt

Bild 14: Innenraum / Türverkleidung/Türgriff vorne links verschlissen/abgenutzt

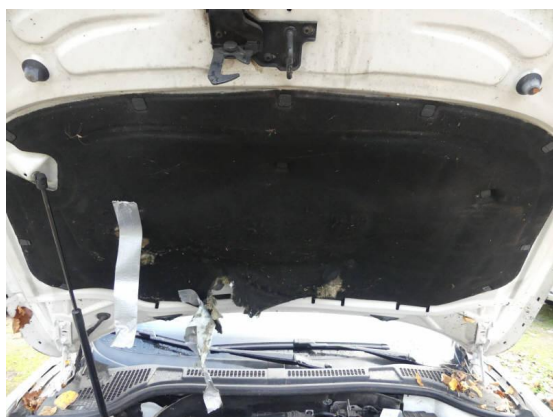
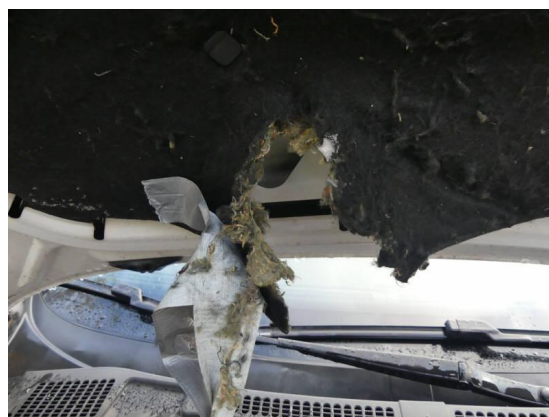
| Nr. | Teil | Bild Nr. | Schaden | Kommentar |
|---|---|---|---|---|
| 7 | Motordämmmatte | 15, 16 | gerissen | |

Bild 15: Karosserie / Motordämmmatte gerissen

Bild 16: Karosserie / Motordämmmatte gerissen

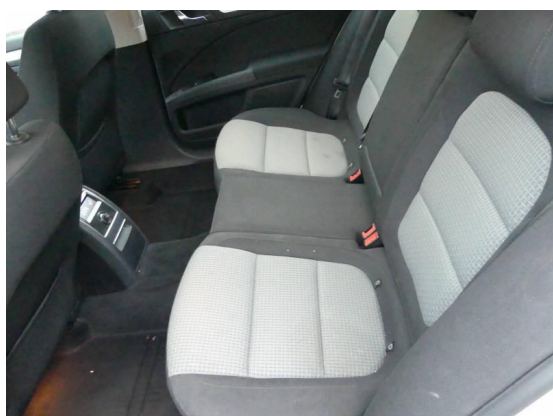
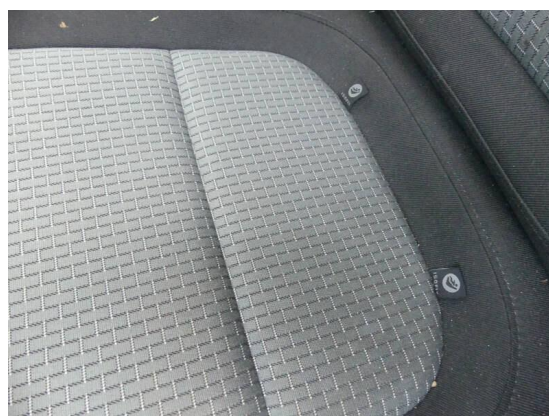
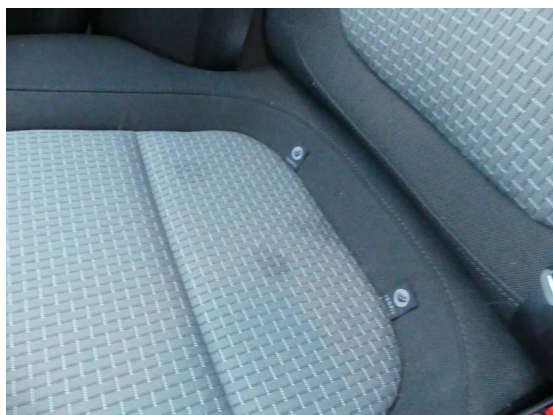
| Nr. | Teil | Bild Nr. | Schaden | Kommentar |
|---|---|---|---|---|
| 8 | Sitze | 17, 18, 19 | fleckig | |

Bild 17: Innenraum / Sitze fleckig

Bild 18: Innenraum / Sitze fleckig

Bild 19: Innenraum / Sitze fleckig

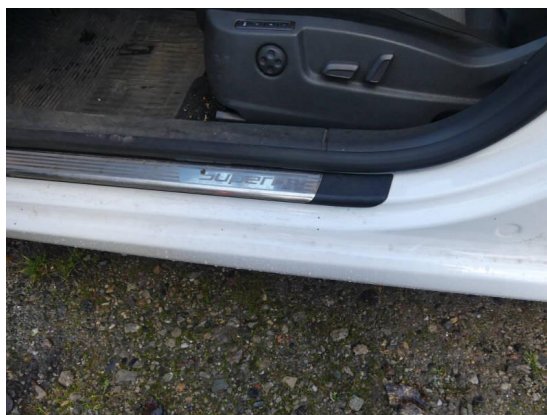
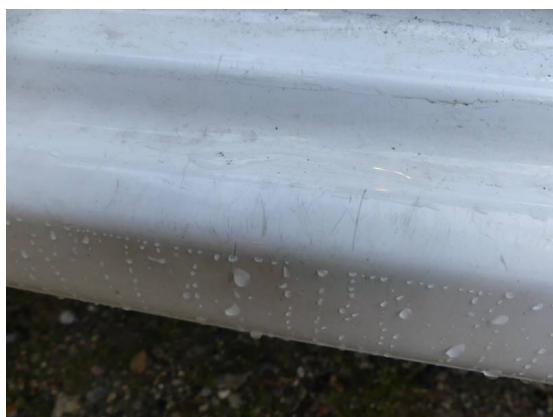
| Nr. | Teil | Bild Nr. | Schaden | Kommentar |
|---|---|---|---|---|
| 9 | Einstieg vorne links | 20, 21 | Kratzer | |

Bild 20: Karosserie / Einstieg vorne links Kratzer

Bild 21: Karosserie / Einstieg vorne links Kratzer

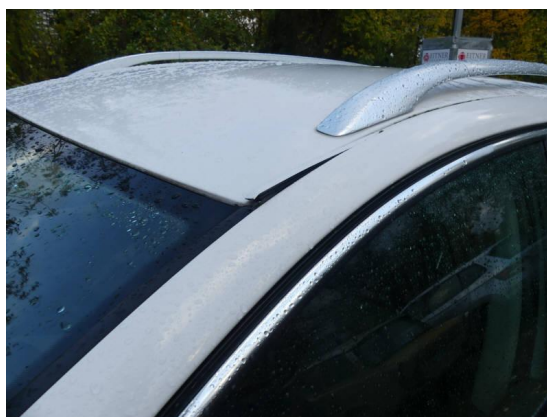
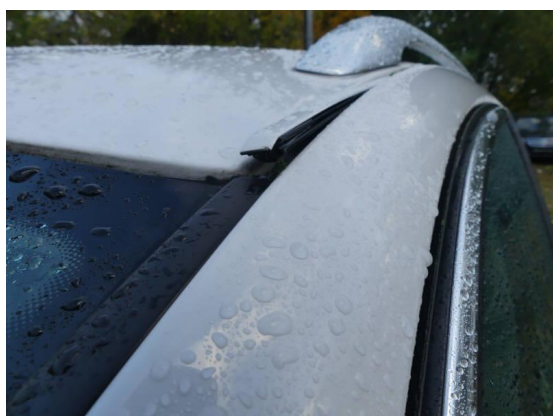
| Nr. | Teil | Bild Nr. | Schaden | Kommentar |
|---|---|---|---|---|
| 10 | Dach-Leiste/Dichtung | 22, 23 | Befestigung mangelhaft | |

Bild 22: Karosserie / Dach-Leiste/Dichtung Befestigung mangelhaft

Bild 23: Karosserie / Dach-Leiste/Dichtung Befestigung mangelhaft

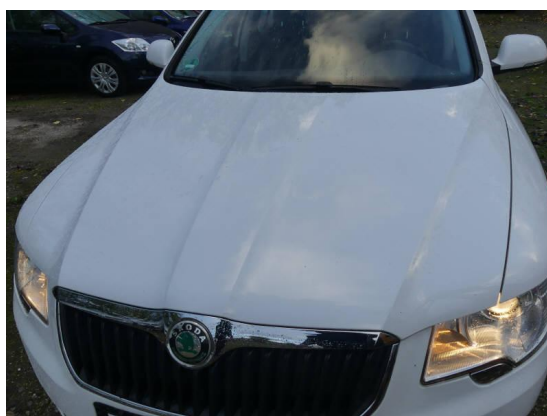
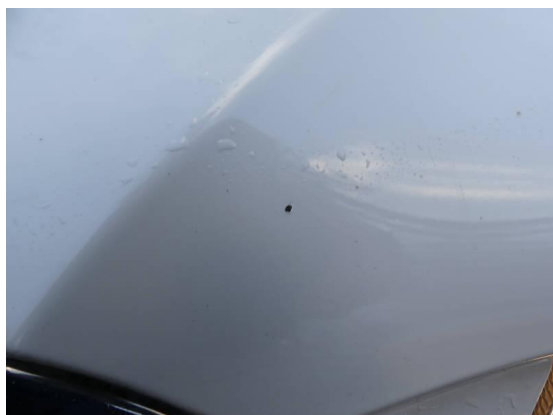
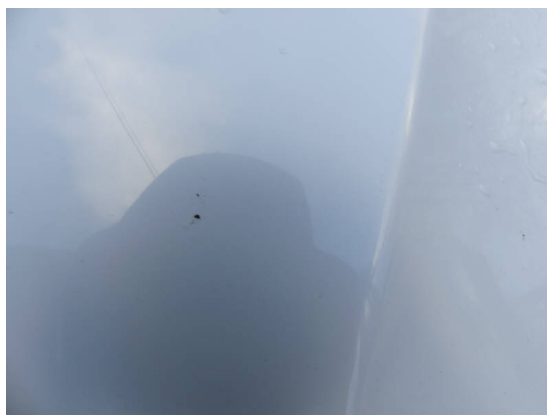
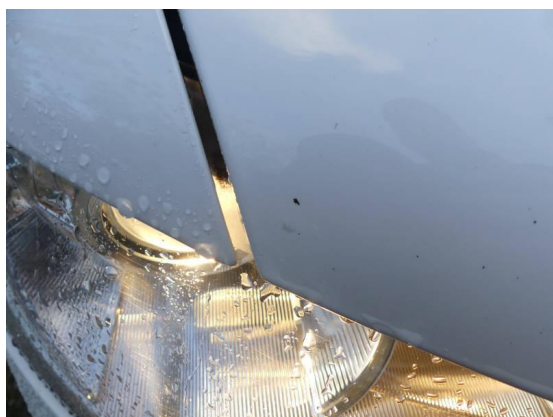
| Nr. | Teil | Bild Nr. | Schaden | Kommentar |
|---|---|---|---|---|
| 11 | Motorhaube | 24, 25,<br>26, 27 | Steinschläge | |

Bild 24: Karosserie / Motorhaube Steinschläge

Bild 25: Karosserie / Motorhaube Steinschläge

Bild 26: Karosserie / Motorhaube Steinschläge

Bild 27: Karosserie / Motorhaube Steinschläge

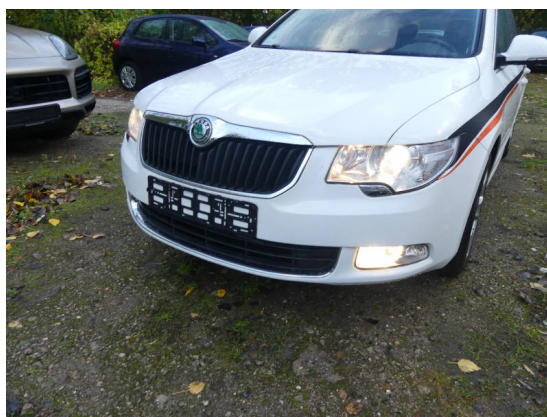
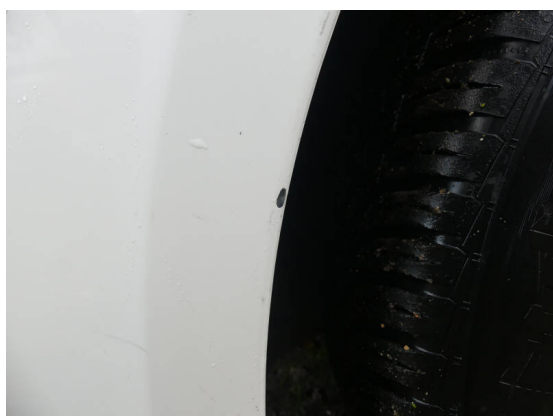
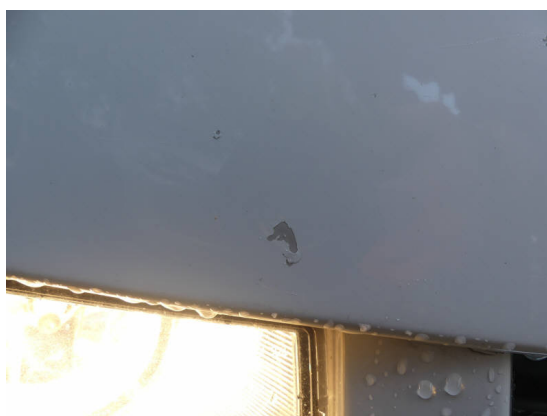
| Nr. | Teil | Bild Nr. | Schaden | Kommentar |
|---|---|---|---|---|
| 12 | Stoßfänger vorne | 28, 29,<br>30 | Kratzer | |

Bild 28: Karosserie / Stoßfänger vorne Kratzer

Bild 29: Karosserie / Stoßfänger vorne Kratzer

Bild 30: Karosserie / Stoßfänger vorne Kratzer

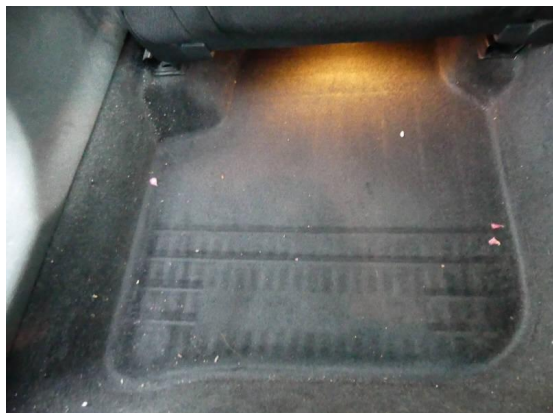
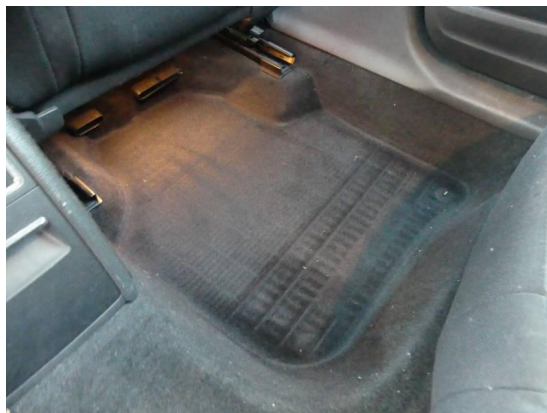
| Nr. | Teil | Bild Nr. | Schaden | Kommentar |
|---|---|---|---|---|
| 13 | Fußmatten hinten | 31, 32 | fehlen | |

Bild 31: Innenraum / Fußmatten hinten fehlen

Bild 32: Innenraum / Fußmatten hinten fehlen

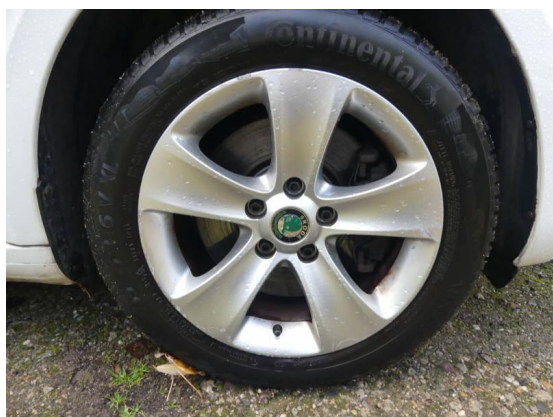
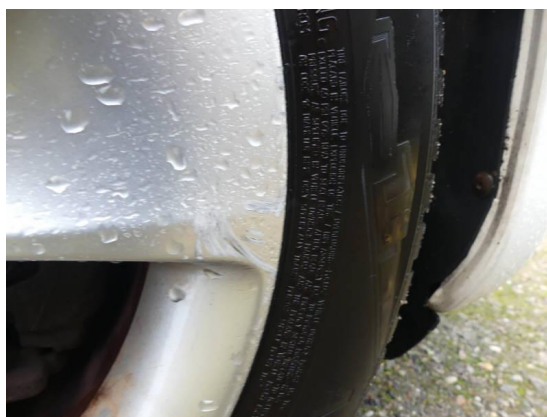
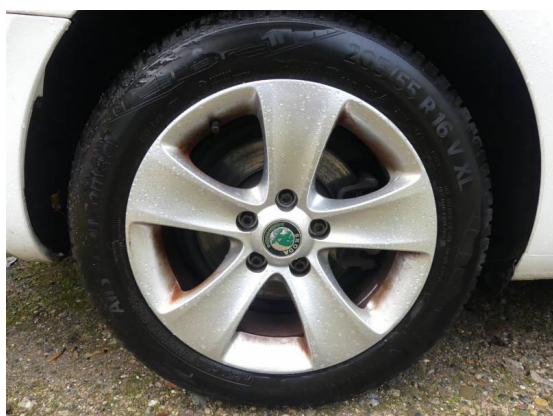
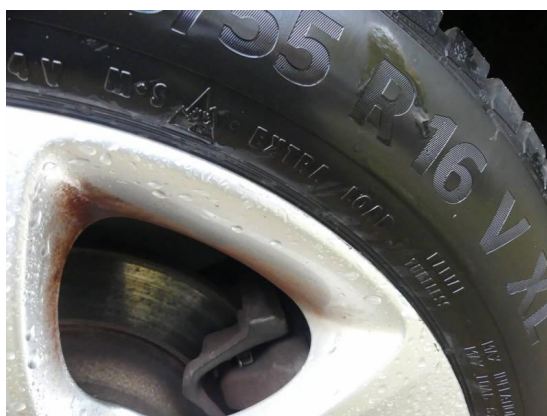
| Nr. | Teil | Bild Nr. | Schaden | Kommentar |
|---|---|---|---|---|
| 14 | Felge vorne und hinten<br>rechts | 33, 34,<br>35, 36 | Kratzer | |

Bild 33: Reifen - Felge / Felge vorne und hinten rechts  
Kratzer

Bild 34: Reifen - Felge / Felge vorne und hinten rechts  
Kratzer

Bild 35: Reifen - Felge / Felge vorne und hinten rechts  
Kratzer

Bild 36: Reifen - Felge / Felge vorne und hinten rechts  
Kratzer
