**TÜVNORD****Zustandsbericht****TÜV NORD Autoservice GmbH - Wurster Straße 92 - 27580 Bremerhaven**

Datenquelle: **VIN-Abfrage**  
 Hersteller: **Audi**  
 Typ: **A3**  
 Fahrgestellnummer: **WAUZZZ8P9AA020873**  
 Erstzulassung: **13.07.2009**  
 Getriebe / Gänge: **Schaltgetriebe, 5 Gänge**  
 Schadstoffklasse: **EU4**  
 Vorverwendung: **Privat**

Laufleistung abgelesen: **192.975 km**  
 Kraftstoffart: **Superbenzin**  
 Farbe: **Eissilber Metallic**  
 Leistung: **75 kW / 102 PS**  
 Hubraum: **1595 ccm**  
 Anzahl Schlüssel: **1**  
 Anzahl Vorbesitzer: **4**

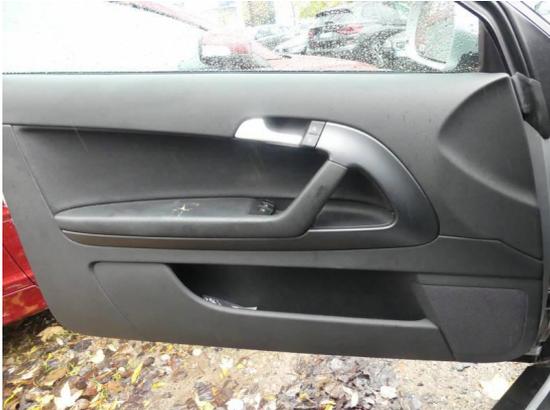
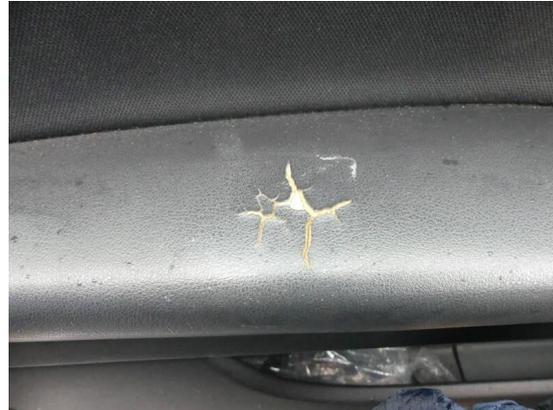
Nr.	Teil	Bild Nr.	Schaden	Kommentar
1	Türverkleidung Armlehne	1, 2	gerissen	
2	Stoßfänger hinten	3, 4, 5	Kratzer	
3	Mittelkonsole	6, 7	verkratzt	
4	Heckklappendämpfer	8	ausgeschlagen

Bild 1: Innenraum / Türverkleidung Armlehne gerissen

Bild 2: Innenraum / Türverkleidung Armlehne gerissen

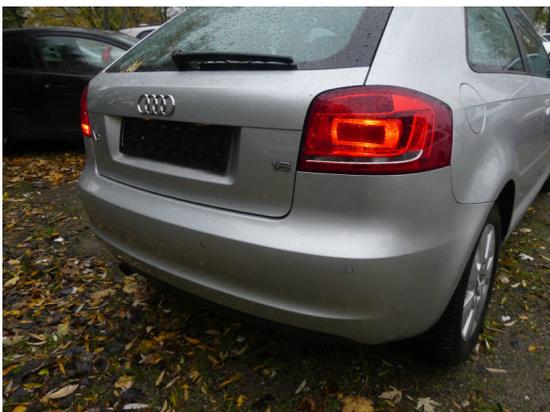
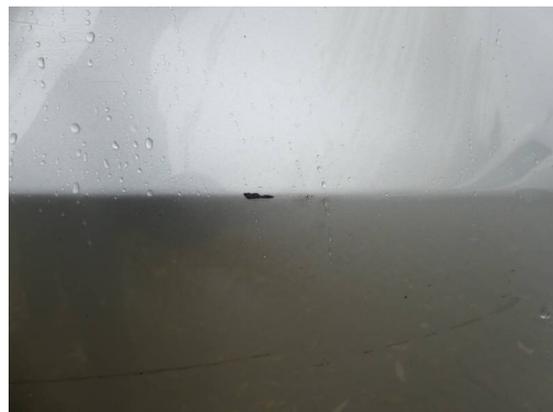
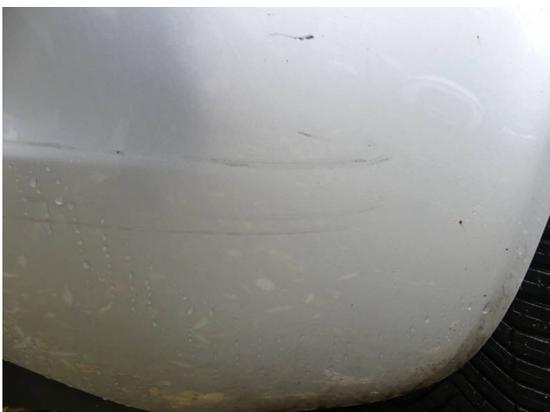
Bild 3: Karosserie / Stoßfänger hinten Kratzer

Bild 4: Karosserie / Stoßfänger hinten Kratzer

Bild 5: Karosserie / Stoßfänger hinten Kratzer

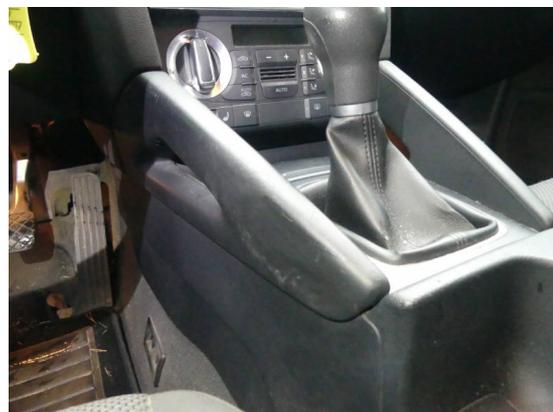
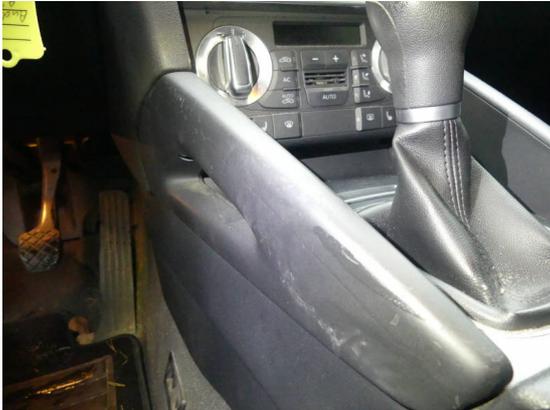
Bild 6: Innenraum / Mittelkonsole verkratzt

Bild 7: Innenraum / Mittelkonsole verkratzt

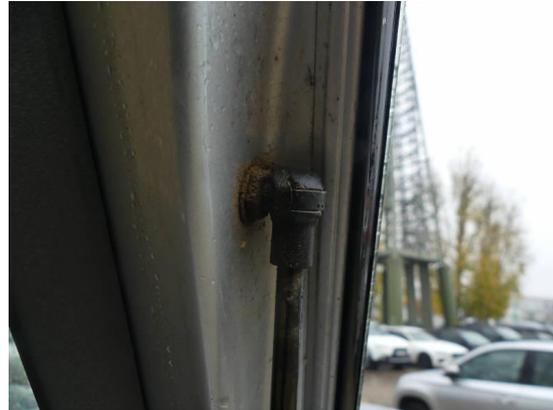
Bild 8: Karosserie / Heckklappendämpfer ausgeschlagen

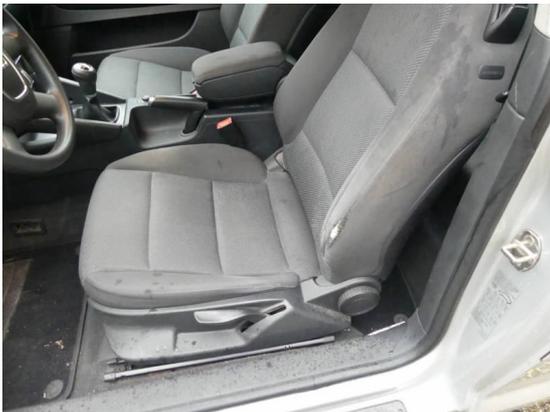
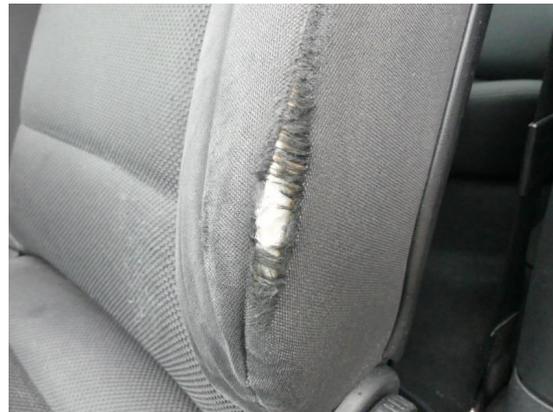
Nr.	Teil	Bild Nr.	Schaden	Kommentar
5	Sitzwange	9, 10	gerissen	
6	Dachkante	11, 12	Steinschlag	
7	Motorhaube	13, 14	Steinschlag	
8	Stoßfänger vorne	15, 16, 17	Kratzer	
9	Außenspiegelkappe rechts	18, 19, 20	lose und Kratzer	
10	Schweller rechts	21, 22	leicht eingedrückt	
11	Heckklappe	23, 24, 25	Korrosion und Kratzer	
12	Schlüssel		fehlt

Bild 9: Innenraum / Sitzwange gerissen

Bild 10: Innenraum / Sitzwange gerissen

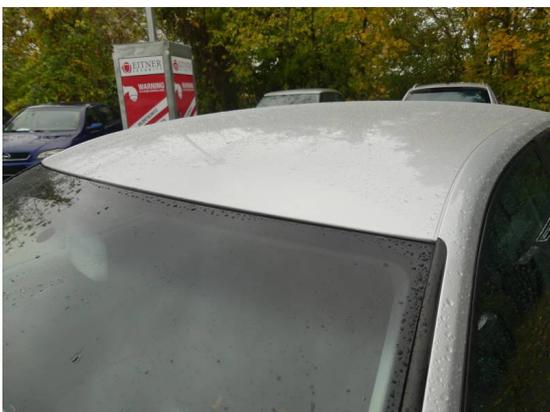
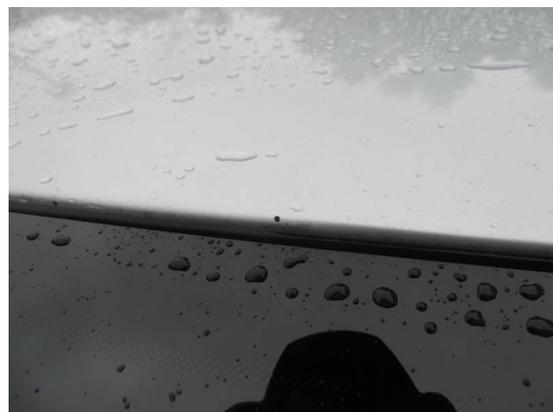
Bild 11: Karosserie / Dachkante Steinschlag

Bild 12: Karosserie / Dachkante Steinschlag

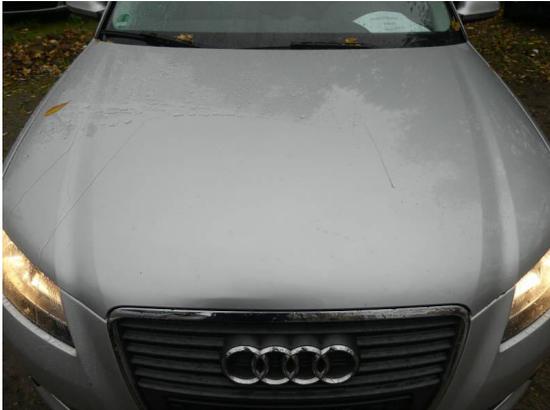
Bild 13: Karosserie / Motorhaube Steinschlag

Bild 14: Karosserie / Motorhaube Steinschlag

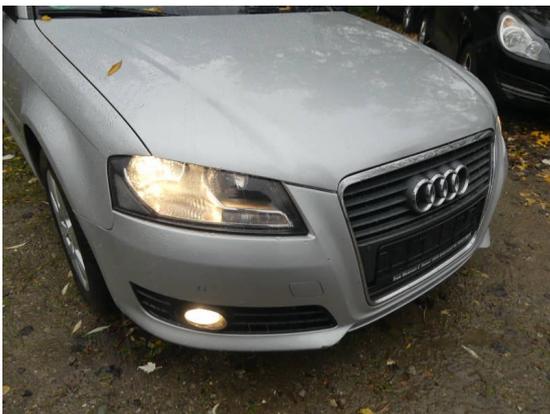
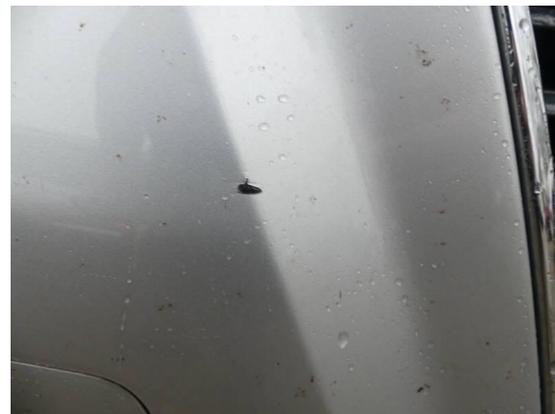
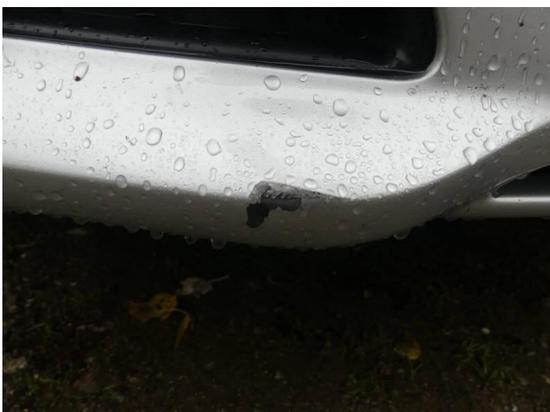
Bild 15: Karosserie / Stoßfänger vorne Kratzer

Bild 16: Karosserie / Stoßfänger vorne Kratzer

Bild 17: Karosserie / Stoßfänger vorne Kratzer

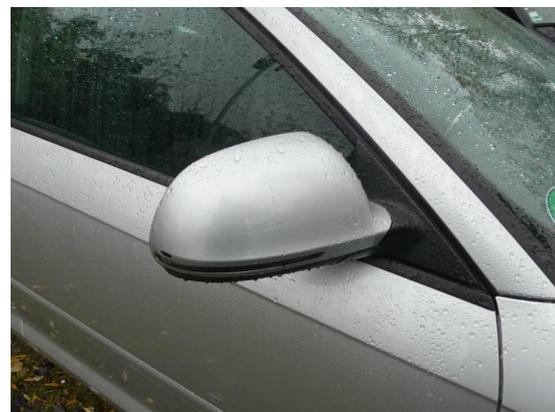
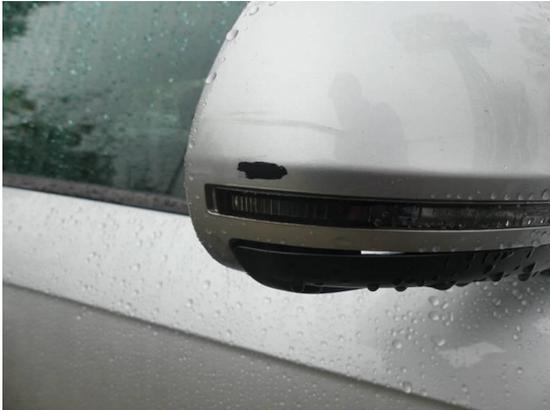
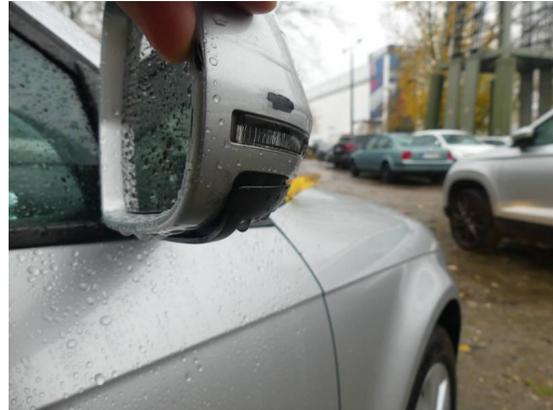
Bild 18: Karosserie / Außenspiegelkappe rechts lose und Kratzer

Bild 19: Karosserie / Außenspiegelkappe rechts lose und Kratzer

Bild 20: Karosserie / Außenspiegelkappe rechts lose und Kratzer

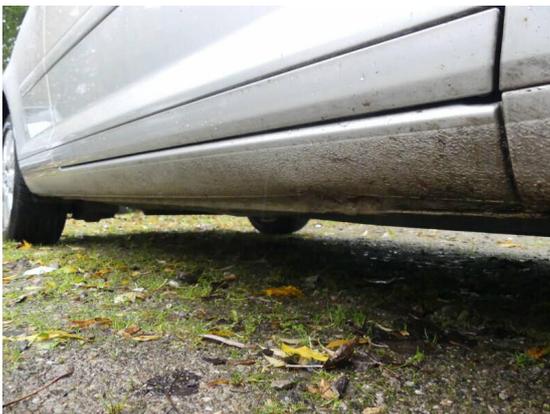
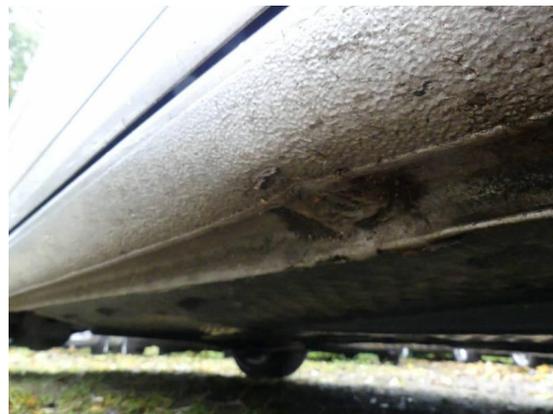
Bild 21: Karosserie / Schweller rechts leicht eingedrückt

Bild 22: Karosserie / Schweller rechts leicht eingedrückt

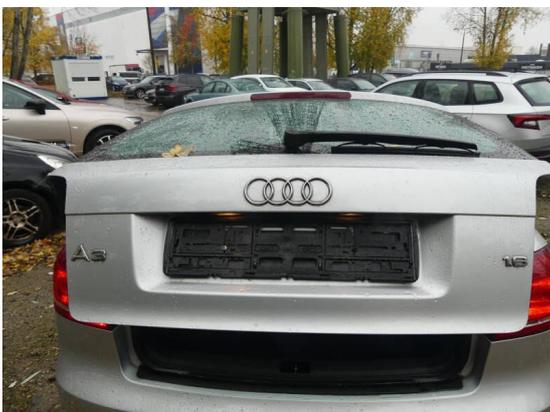
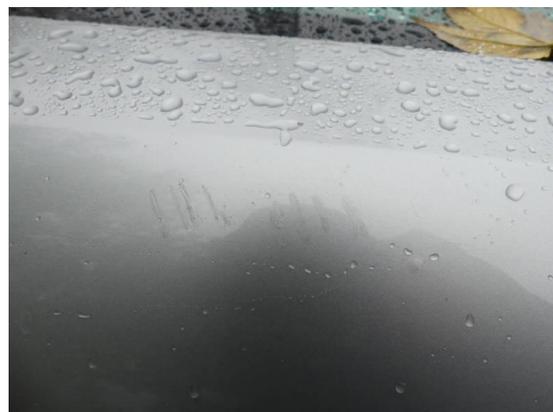
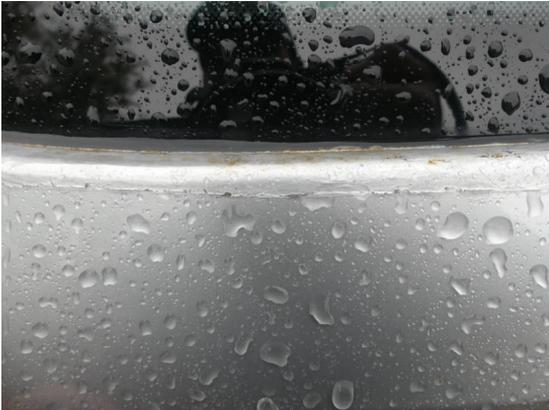
Bild 23: Karosserie / Heckklappe Korrosion und Kratzer

Bild 24: Karosserie / Heckklappe Korrosion und Kratzer

Bild 25: Karosserie / Heckklappe Korrosion und Kratzer
