29.10.2025

424050

**TÜVNORD****Zustandsbericht****TÜV NORD Autoservice GmbH - Wurster Straße 92 - 27580 Bremerhaven**

Datenquelle: **VIN-Abfrage**  
Hersteller: **Mitsubishi**  
Typ: **ASX**  
Fahrgestellnummer: **JMBXJGA6WBZ424050**  
Erstzulassung: **07.04.2011**  
Getriebe / Gänge: **Schaltgetriebe, 6 Gänge**  
Schadstoffklasse: **EU5**  
Vorverwendung: **Privat**

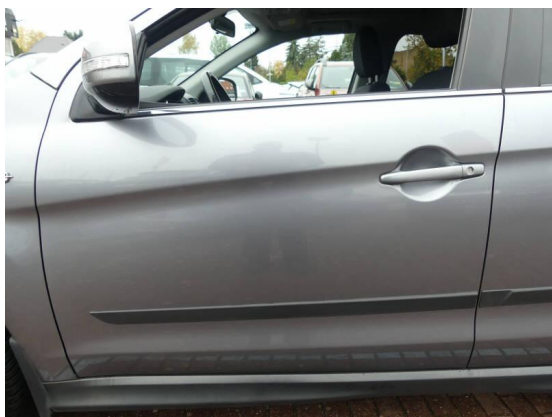
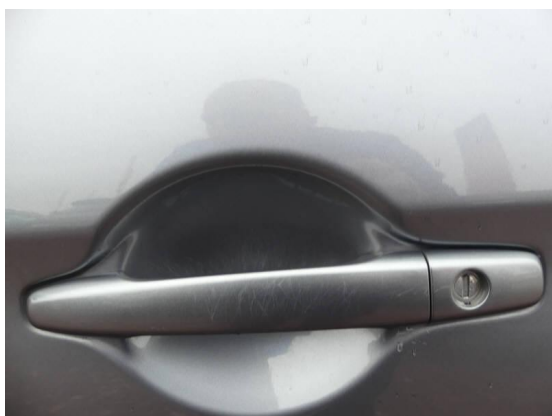
| Nr. | Teil | Bild Nr. | Schaden | Kommentar |
|---|---|---|---|---|
| 1 | Tür vorne links | 1, 2, 3 | leichte Kratzer | |

Bild 1: Karosserie / Tür vorne links leichte Kratzer

Bild 2: Karosserie / Tür vorne links leichte Kratzer

Bild 3: Karosserie / Tür vorne links leichte Kratzer

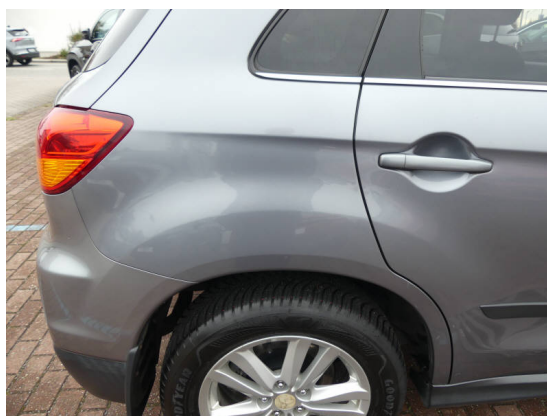
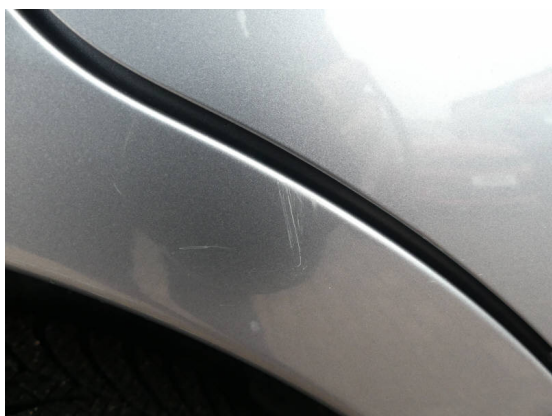
| Nr. | Teil | Bild Nr. | Schaden | Kommentar |
|---|---|---|---|---|
| 2 | Fondseite rechts | 4, 5 | Kratzer | |

Bild 4: Karosserie / Fondseite rechts Kratzer

Bild 5: Karosserie / Fondseite rechts Kratzer

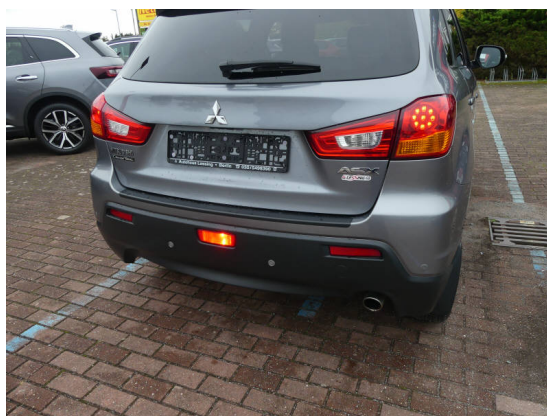
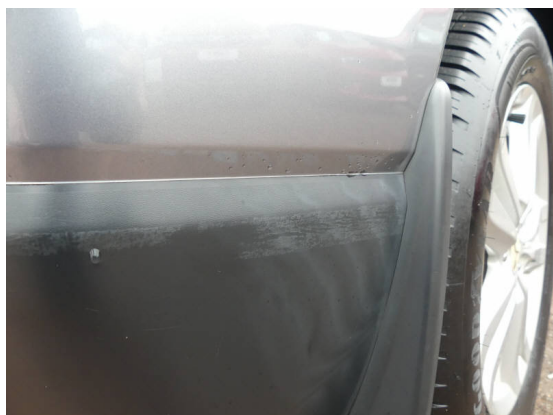
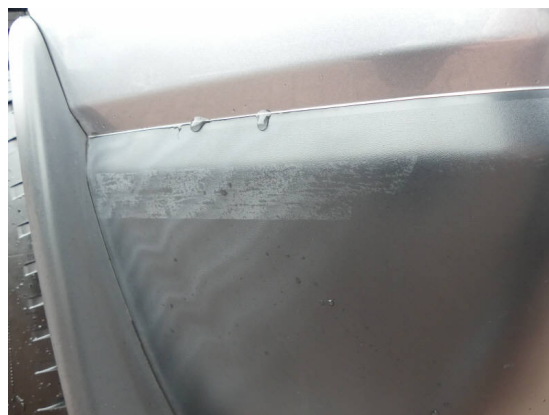
| Nr. | Teil | Bild Nr. | Schaden | Kommentar |
|---|---|---|---|---|
| 3 | Stoßfänger(Kunststoff) hinten | 6, 7, 8 | Kratzer | |

Bild 6: Karosserie / Stoßfänger(Kunststoff) hinten Kratzer

Bild 7: Karosserie / Stoßfänger(Kunststoff) hinten Kratzer

Bild 8: Karosserie / Stoßfänger(Kunststoff) hinten Kratzer

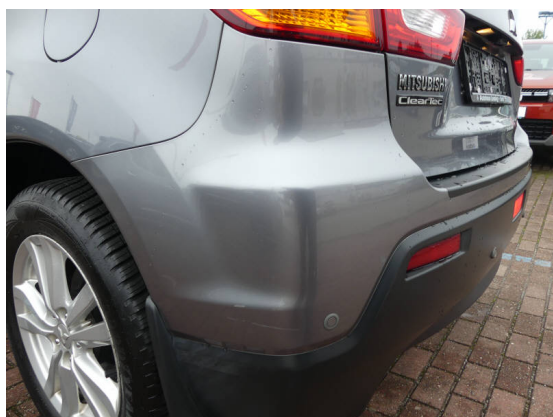
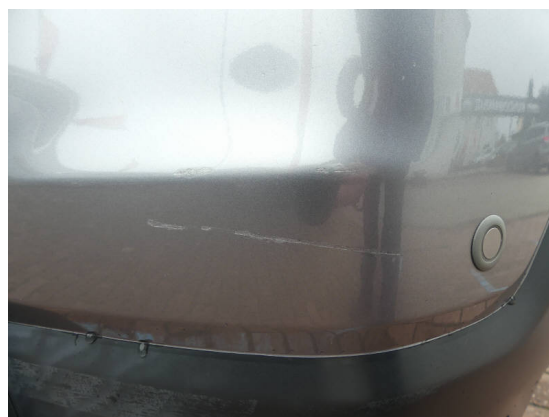
| Nr. | Teil | Bild Nr. | Schaden | Kommentar |
|---|---|---|---|---|
| 4 | Stoßfänger hinten | 9, 10 | Kratzer | |

Bild 9: Karosserie / Stoßfänger hinten Kratzer

Bild 10: Karosserie / Stoßfänger hinten Kratzer

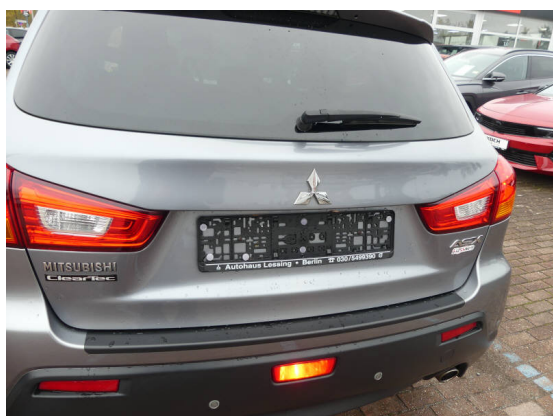
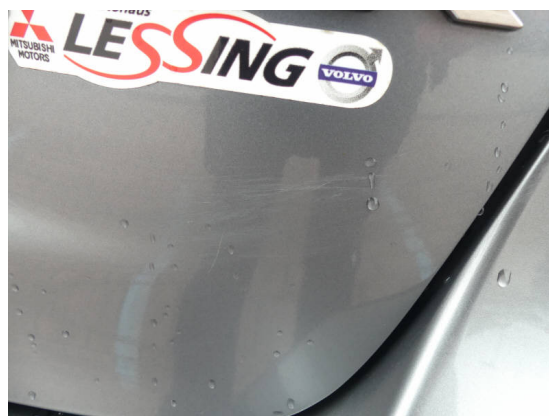
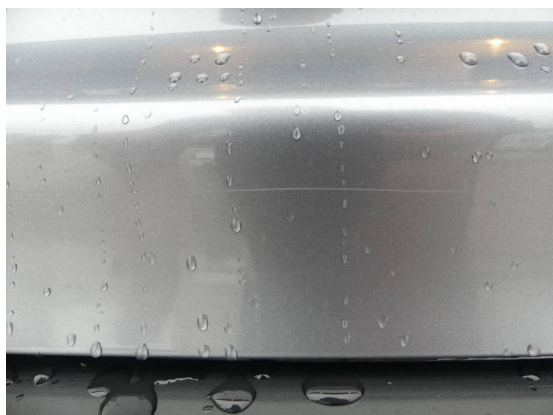
| Nr. | Teil | Bild Nr. | Schaden | Kommentar |
|---|---|---|---|---|
| 5 | Heckklappe | 11, 12, 13 | Kratzer | |

Bild 11: Karosserie / Heckklappe Kratzer

Bild 12: Karosserie / Heckklappe Kratzer

**Bild 13: Karosserie / Heckklappe Kratzer**

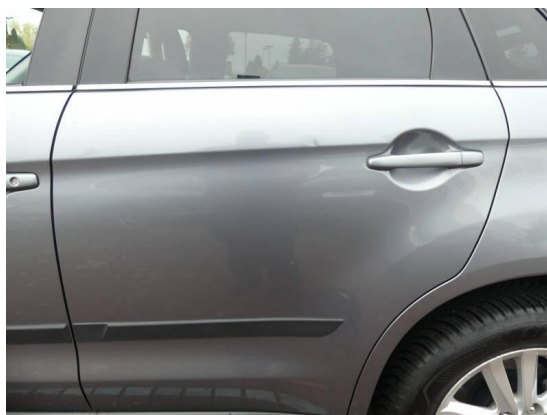
| Nr. | Teil | Bild Nr. | Schaden | Kommentar |
|---|---|---|---|---|
| 6 | Tür hinten links | 14, 15 | Delle | |

**Bild 14: Karosserie / Tür hinten links Delle**

**Bild 15: Karosserie / Tür hinten links Delle**

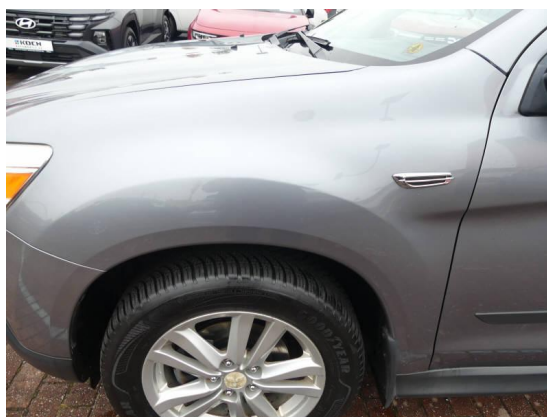
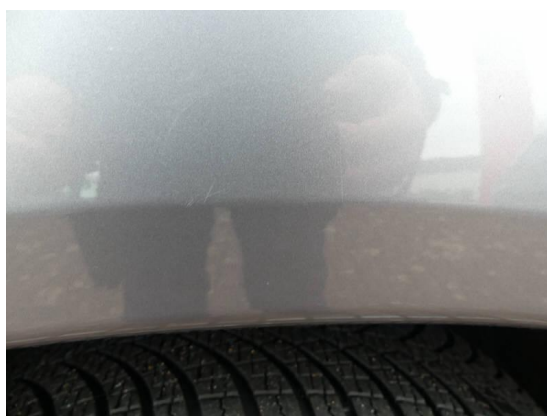
| Nr. | Teil | Bild Nr. | Schaden | Kommentar |
|---|---|---|---|---|
| 7 | Kotflügel vorne links | 16, 17, 18 | Kratzer | |

**Bild 16: Karosserie / Kotflügel vorne links Kratzer**

**Bild 17: Karosserie / Kotflügel vorne links Kratzer**

**Bild 18: Karosserie / Kotflügel vorne links Kratzer**

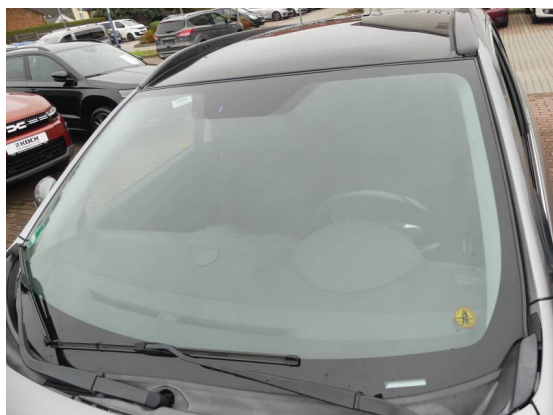
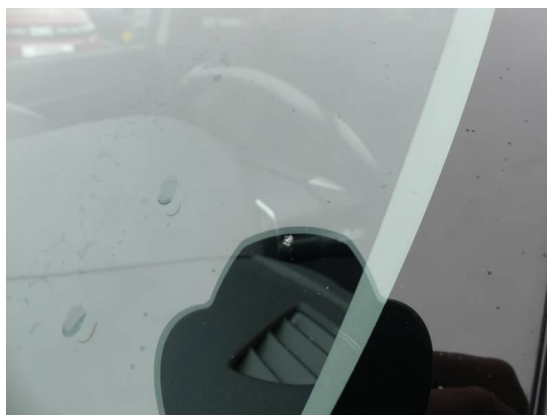
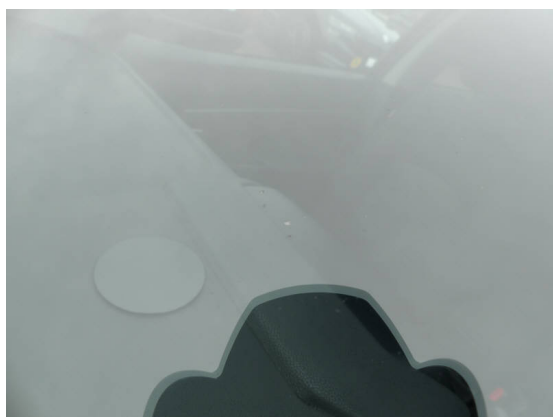
| Nr. | Teil | Bild Nr. | Schaden | Kommentar |
|---|---|---|---|---|
| 8 | Frontscheibe | 19, 20, 21 | Steinschlag | |

Bild 19: Karosserie / Frontscheibe Steinschlag

Bild 20: Karosserie / Frontscheibe Steinschlag

Bild 21: Karosserie / Frontscheibe Steinschlag

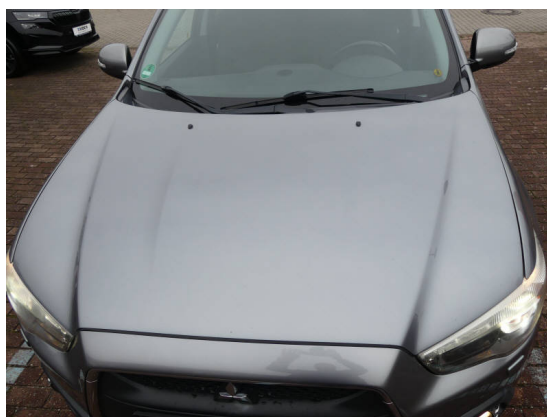
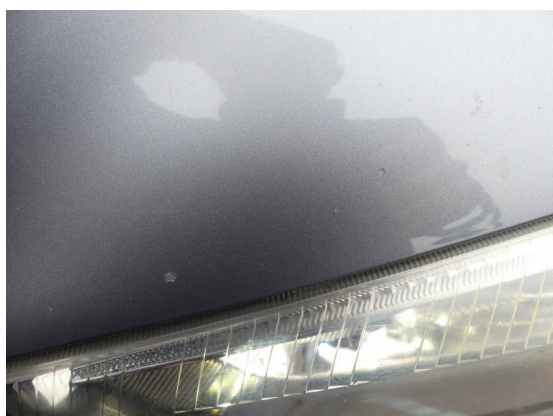
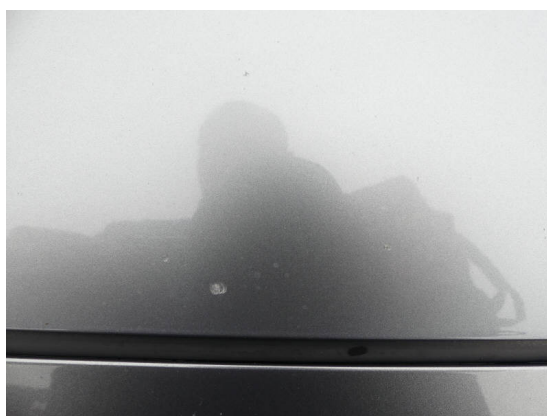
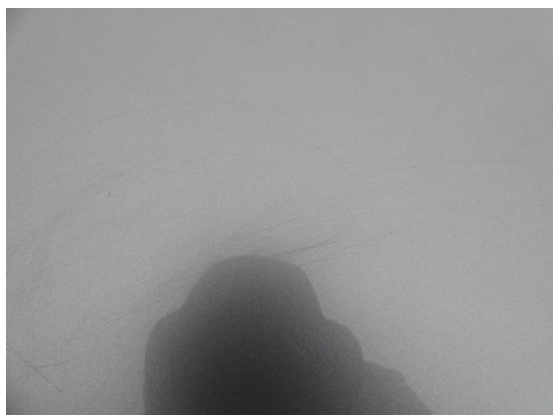
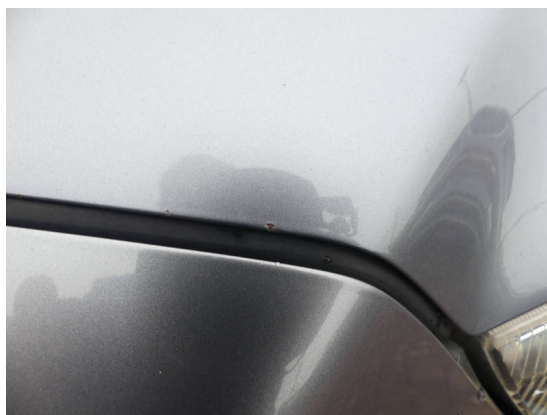
| Nr. | Teil | Bild Nr. | Schaden | Kommentar |
|---|---|---|---|---|
| 9 | Motorhaube | 22, 23, 24, 25, | Steinschläge | |

Bild 22: Karosserie / Motorhaube Steinschläge

Bild 23: Karosserie / Motorhaube Steinschläge

Bild 24: Karosserie / Motorhaube Steinschläge

Bild 25: Karosserie / Motorhaube Steinschläge

Bild 26: Karosserie / Motorhaube Steinschläge

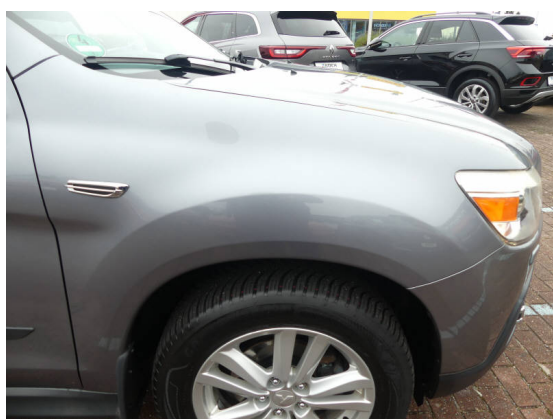
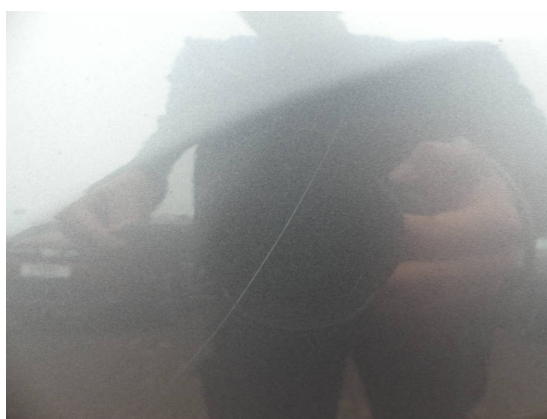
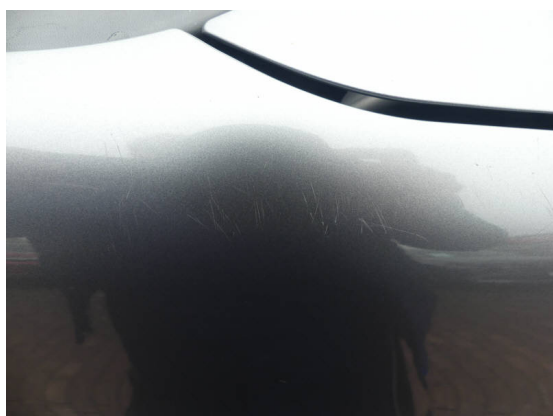
| Nr. | Teil | Bild Nr. | Schaden | Kommentar |
|---|---|---|---|---|
| 10 | Kotflügel vorne rechts | 27, 28, 29 | Kratzer | |

Bild 27: Karosserie / Kotflügel vorne rechts Kratzer

Bild 28: Karosserie / Kotflügel vorne rechts Kratzer

Bild 29: Karosserie / Kotflügel vorne rechts Kratzer

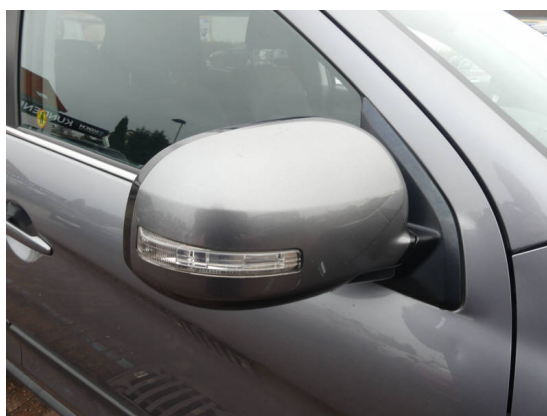
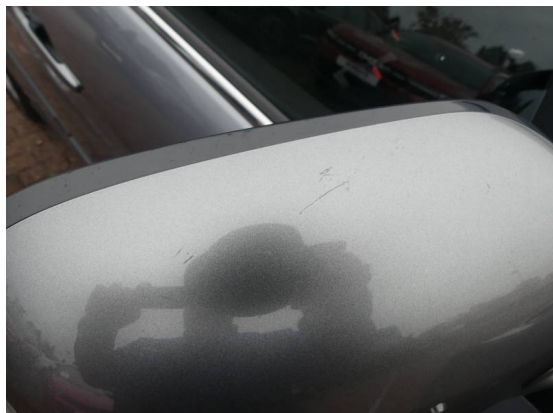
| Nr. | Teil | Bild Nr. | Schaden | Kommentar |
|---|---|---|---|---|
| 11 | Außenspiegelkappe rechts | 30, 31 | Kratzer | |

Bild 30: Karosserie / Außenspiegelkappe rechts Kratzer

Bild 31: Karosserie / Außenspiegelkappe rechts  
Kratzer

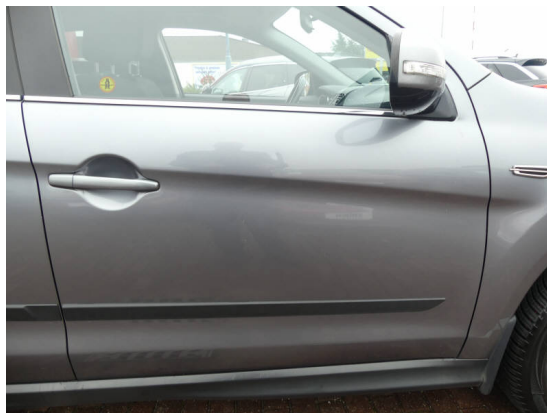
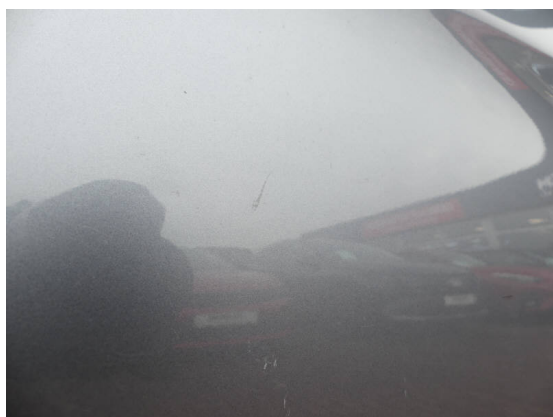
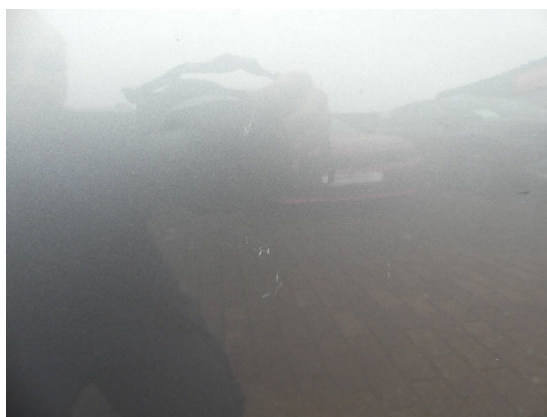
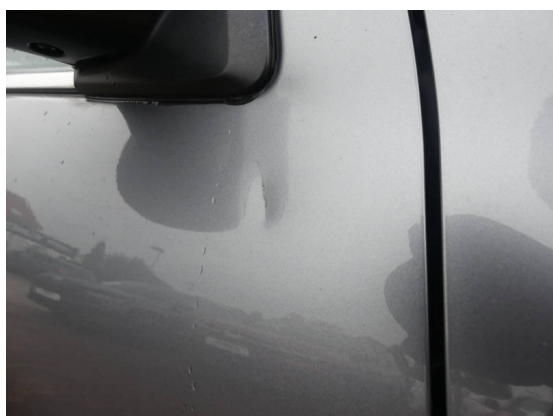
| Nr. | Teil | Bild Nr. | Schaden | Kommentar |
|---|---|---|---|---|
| 12 | Tür vorne rechts | 32, 33, 34, 35 | Kratzer | |

Bild 32: Karosserie / Tür vorne rechts Kratzer

Bild 33: Karosserie / Tür vorne rechts Kratzer

Bild 34: Karosserie / Tür vorne rechts Kratzer

Bild 35: Karosserie / Tür vorne rechts Kratzer

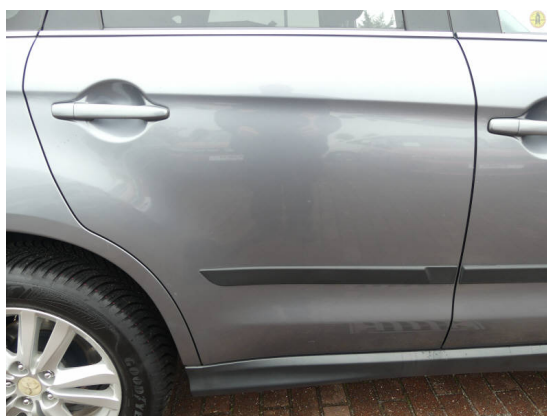
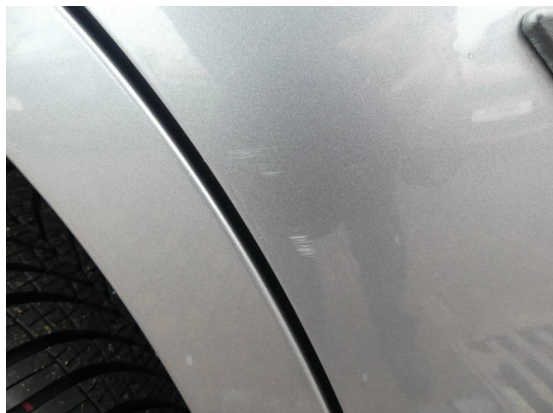
| Nr. | Teil | Bild Nr. | Schaden | Kommentar |
|---|---|---|---|---|
| 13 | Tür hinten rechts | 36, 37, 38 | Kratzer | |

Bild 36: Karosserie / Tür hinten rechts Kratzer

Bild 37: Karosserie / Tür hinten rechts Kratzer

Bild 38: Karosserie / Tür hinten rechts Kratzer
