**TÜVNORD****Zustandsbericht****TÜV NORD Autoservice GmbH - Wurster Straße 92 - 27580 Bremerhaven**

**1. Allgemeine Fahrzeugdaten**

Datenquelle: **Zulassungsbescheinigung**  
Hersteller: **Ford**  
Typ: **Focus**  
Fahrgestellnummer: **WF0NXXGCDN4A78458**  
Erstzulassung: **24.09.2004**  
Getriebe / Gänge: **Schaltgetriebe 5-Gang**  
Schadstoffklasse: **Euro4**  
Vorverwendung: **Privat**

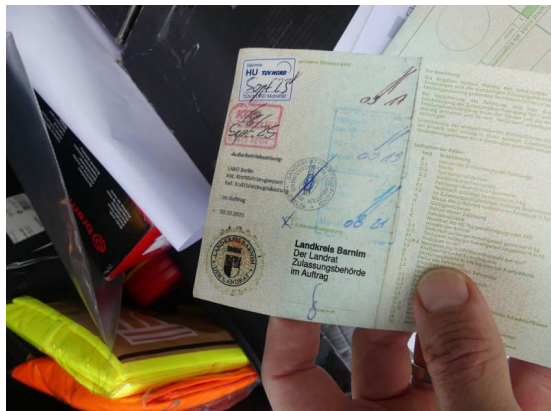
| Nr. | Teil | Bild Nr. | Schaden | Kommentar |
|---|---|---|---|---|
| 1 | Hauptuntersuchung | 1 | fällig | |

Bild 1: Wartung-Pflege / Hauptuntersuchung fällig

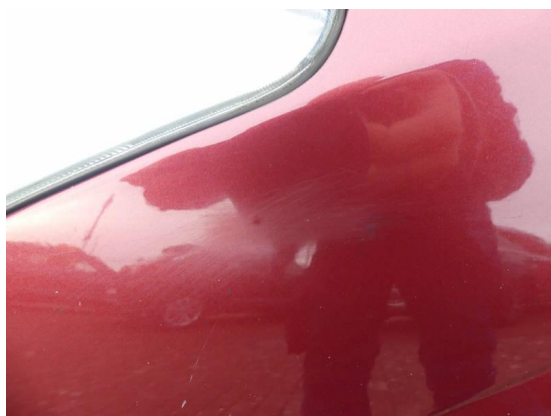
| Nr. | Teil | Bild Nr. | Schaden | Kommentar |
|---|---|---|---|---|
| 3 | Kotflügel vorne links | 3, 4, 5 | Kratzer | |

Bild 5: Karosserie / Kotflügel vorne links Kratzer

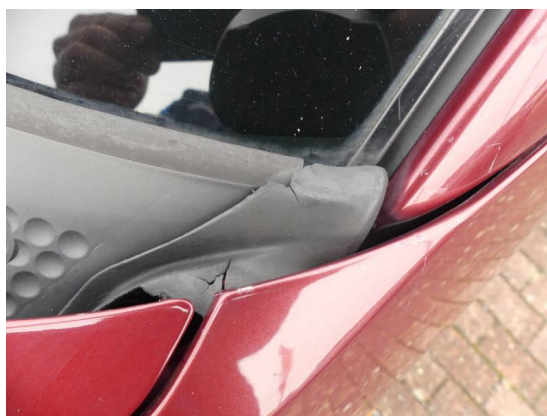
| Nr. | Teil | Bild Nr. | Schaden | Kommentar |
|---|---|---|---|---|
| 4 | Abdichtung Wasserkasten | 6 | gerissen | |

Bild 6: Karosserie / Abdichtung Wasserkasten gerissen

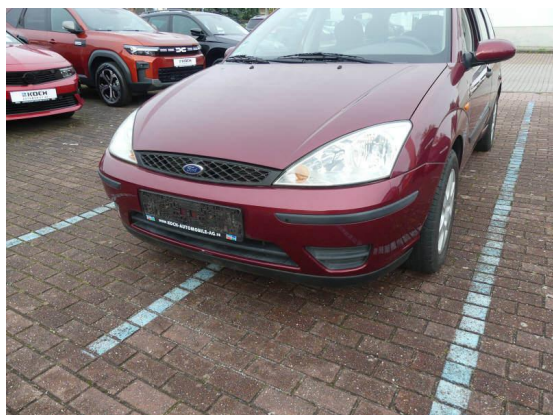
| Nr. | Teil | Bild Nr. | Schaden | Kommentar |
|---|---|---|---|---|
| 5 | Stoßfänger vorne | 7, 8, 9 | Kratzer | |

Bild 7: Karosserie / Stoßfänger vorne Kratzer

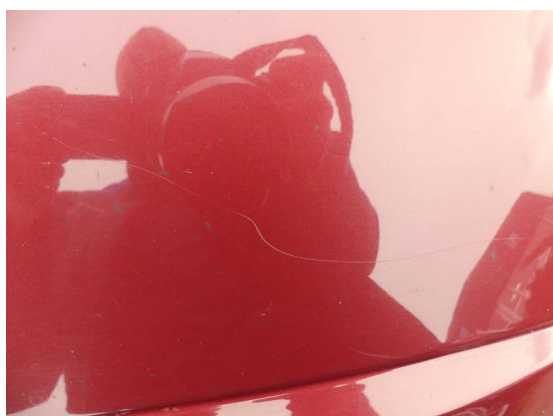
| Nr. | Teil | Bild Nr. | Schaden | Kommentar |
|---|---|---|---|---|
| 6 | Motohaube | 10, 11, 12 | Kratzer | |

Bild 11: Karosserie / Motohaube Kratzer

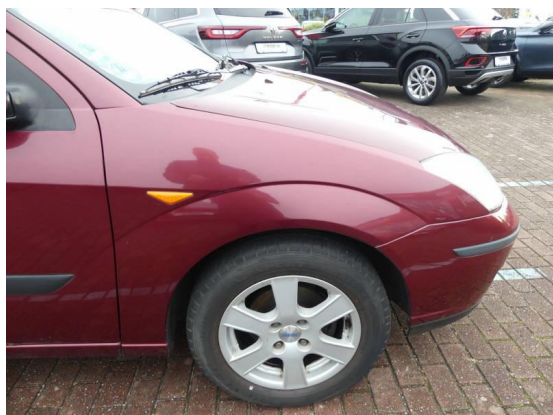
| Nr. | Teil | Bild Nr. | Schaden | Kommentar |
|---|---|---|---|---|
| 7 | Kotflügel vorne rechts | 13, 14, 15 | Kratzer | |

Bild 13: Karosserie / Kotflügel vorne rechts Kratzer

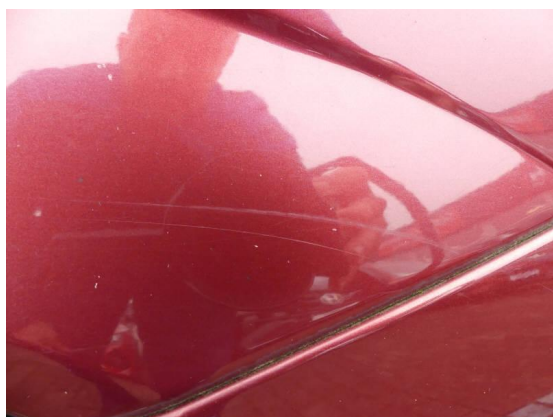
Bild 15: Karosserie / Kotflügel vorne rechts Kratzer

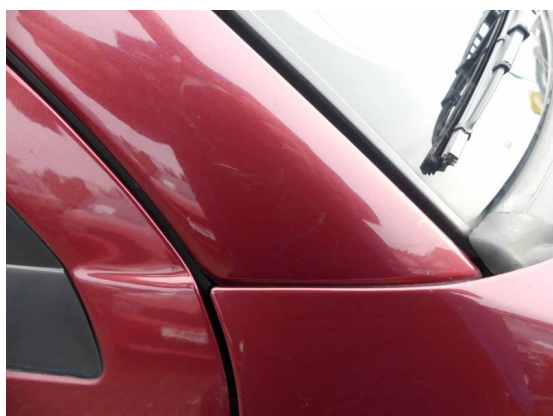
| Nr. | Teil | Bild Nr. | Schaden | Kommentar |
|---|---|---|---|---|
| 8 | A-Säule rechts außen | 16, 17 | Kratzer | |

Bild 17: Karosserie / A-Säule rechts außen Kratzer

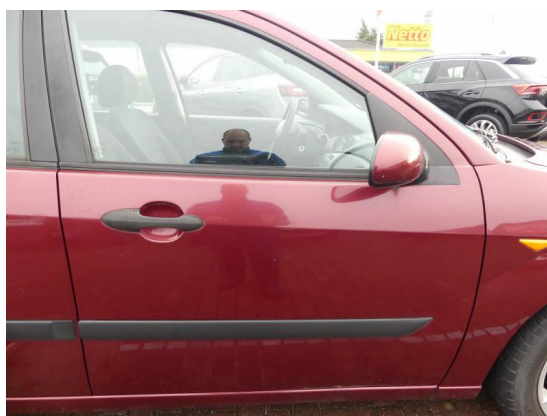
| Nr. | Teil | Bild Nr. | Schaden | Kommentar |
|---|---|---|---|---|
| 9 | Tür vorne rechts | 18, 19, 20 | Kratzer+Korrosion | |

Bild 18: Karosserie / Tür vorne rechts  
Kratzer+Korrosion

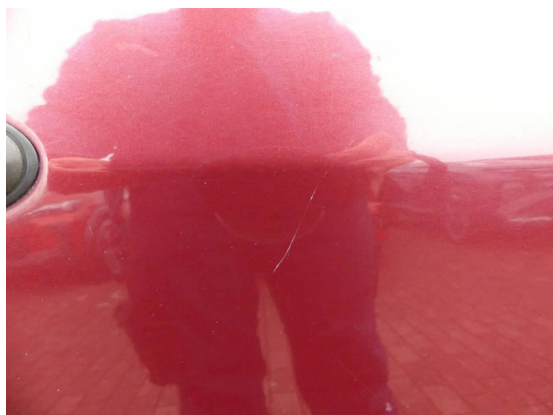
Bild 19: Karosserie / Tür vorne rechts  
Kratzer+Korrosion

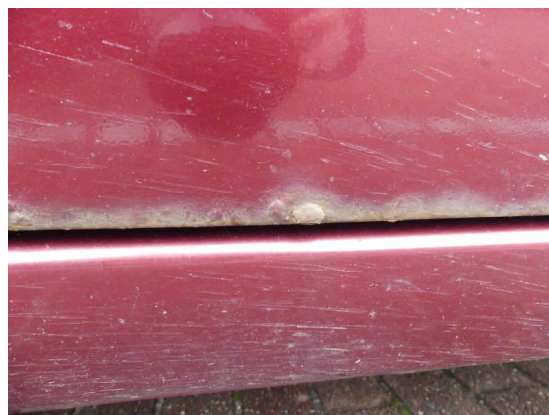
Bild 20: Karosserie / Tür vorne rechts  
Kratzer+Korrosion

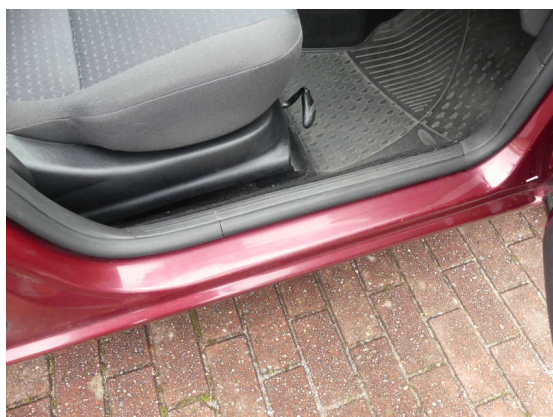
| Nr. | Teil | Bild Nr. | Schaden | Kommentar |
|---|---|---|---|---|
| 10 | Einstieg vorne rechts | 21, 22 | Kratzer | |

Bild 21: Karosserie / Einstieg vorne rechts Kratzer

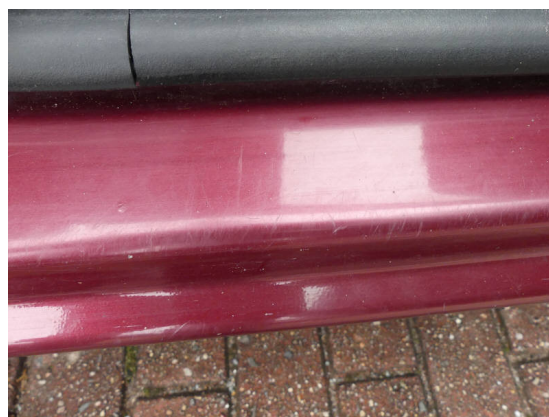
Bild 22: Karosserie / Einstieg vorne rechts Kratzer

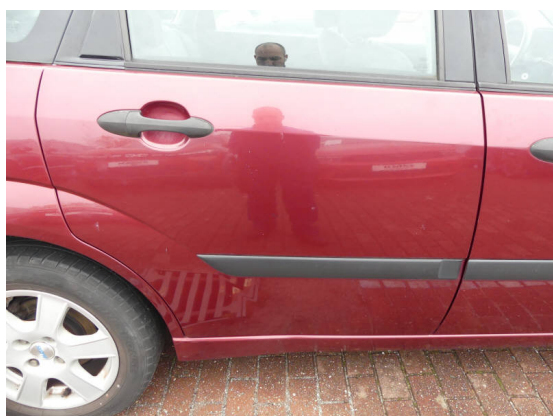
| Nr. | Teil | Bild Nr. | Schaden | Kommentar |
|---|---|---|---|---|
| 11 | Tür hinten rechts | 23, 24,<br>25, 26 | Kratzer | |

Bild 23: Karosserie / Tür hinten rechts Kratzer

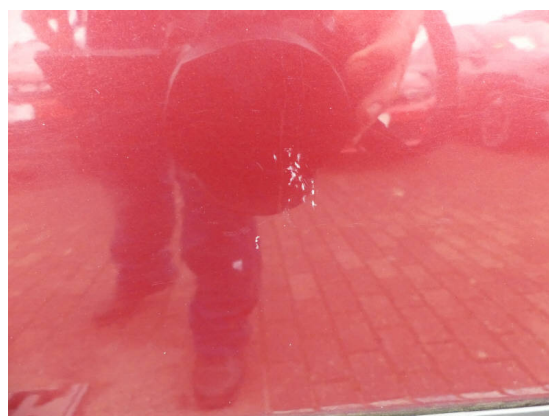
Bild 24: Karosserie / Tür hinten rechts Kratzer

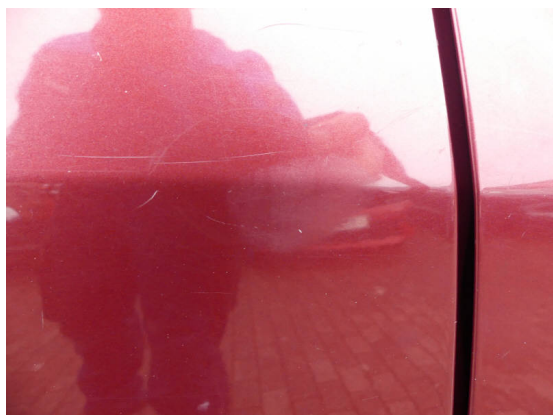
Bild 25: Karosserie / Tür hinten rechts Kratzer

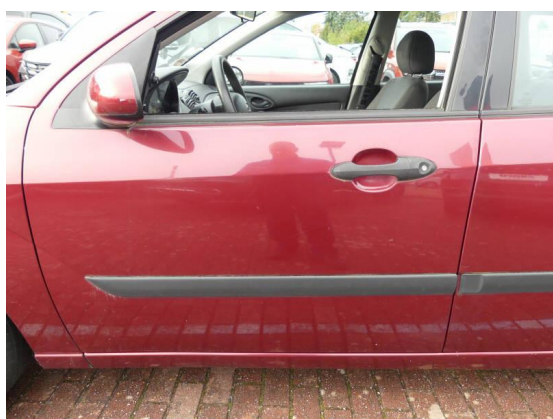
| Nr. | Teil | Bild Nr. | Schaden | Kommentar |
|---|---|---|---|---|
| 12 | Tür vorne links | 27, 28,<br>29 | Kratzer | |

Bild 27: Karosserie / Tür vorne links Kratzer

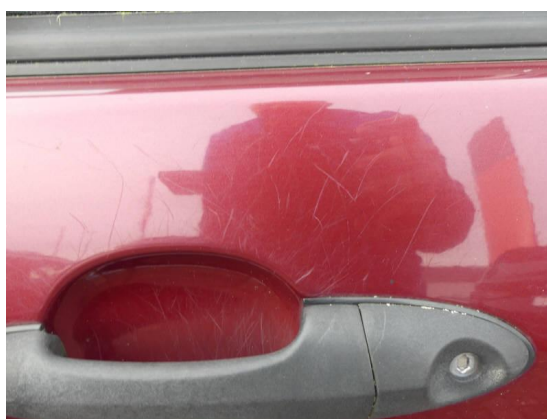
Bild 28: Karosserie / Tür vorne links Kratzer

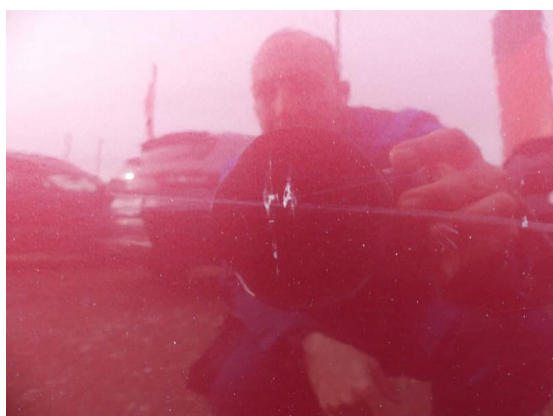
Bild 29: Karosserie / Tür vorne links Kratzer

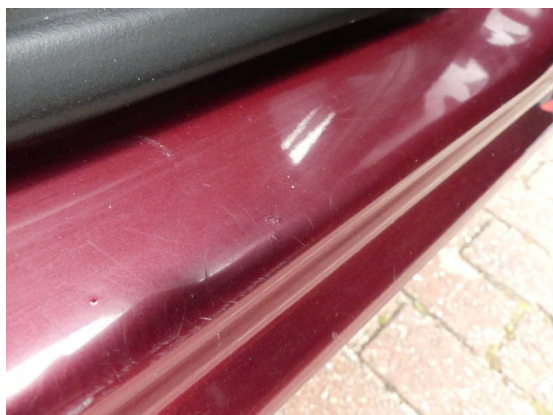
| Nr. | Teil | Bild Nr. | Schaden | Kommentar |
|---|---|---|---|---|
| 13 | Einstieg hinten rechts | 30, 31 | Kratzer | |

Bild 31: Karosserie / Einstieg hinten rechts Kratzer

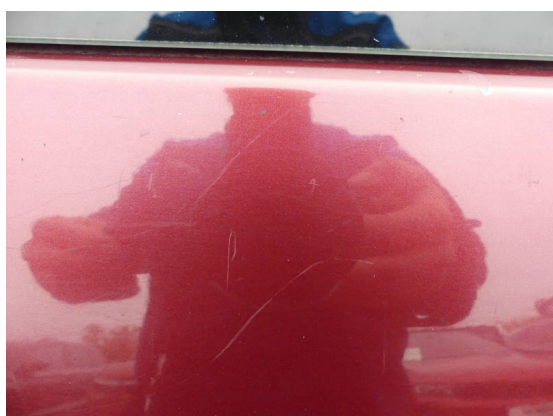
| Nr. | Teil | Bild Nr. | Schaden | Kommentar |
|---|---|---|---|---|
| 14 | Fondseite rechts | 32, 33,<br>34 | Kratzer | |

Bild 33: Karosserie / Fondseite rechts Kratzer

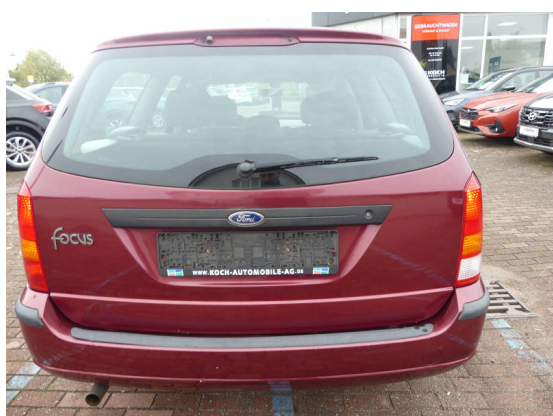
| Nr. | Teil | Bild Nr. | Schaden | Kommentar |
|---|---|---|---|---|
| 15 | Heckklappe | 35, 36,<br>37, 38 | Kratzer+Delle | |

Bild 35: Karosserie / Heckklappe Kratzer+Delle

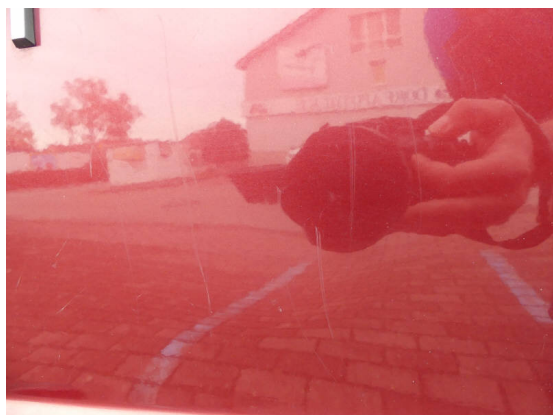
Bild 37: Karosserie / Heckklappe Kratzer+Delle

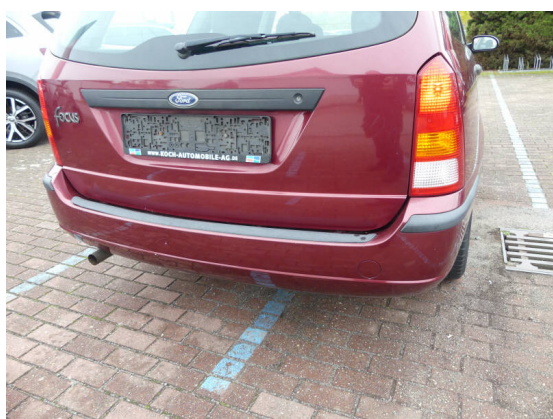
| Nr. | Teil | Bild Nr. | Schaden | Kommentar |
|---|---|---|---|---|
| 16 | Stoßfänger hinten | 39, 40,<br>41, 42 | gebrochen | |

Bild 39: Karosserie / Stoßfänger hinten gebrochen

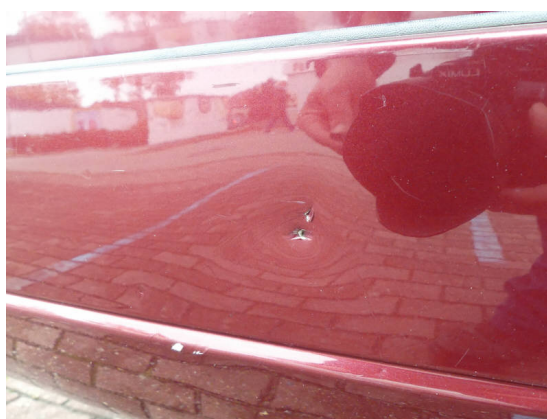
Bild 40: Karosserie / Stoßfänger hinten gebrochen

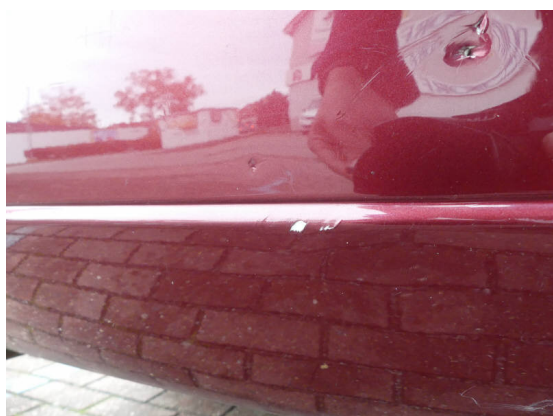
Bild 41: Karosserie / Stoßfänger hinten gebrochen

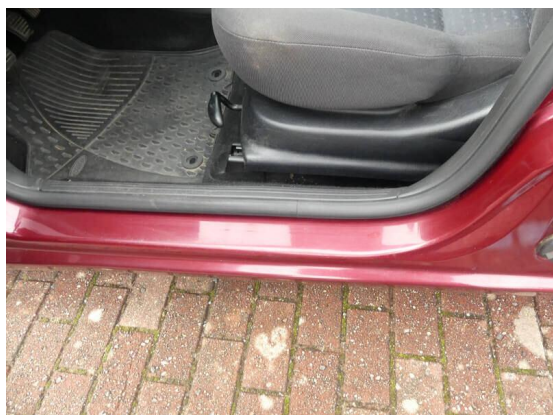
| Nr. | Teil | Bild Nr. | Schaden | Kommentar |
|---|---|---|---|---|
| 17 | Einstieg vorne links | 43, 44 | Kratzer | |

Bild 43: Karosserie / Einstieg vorne links Kratzer

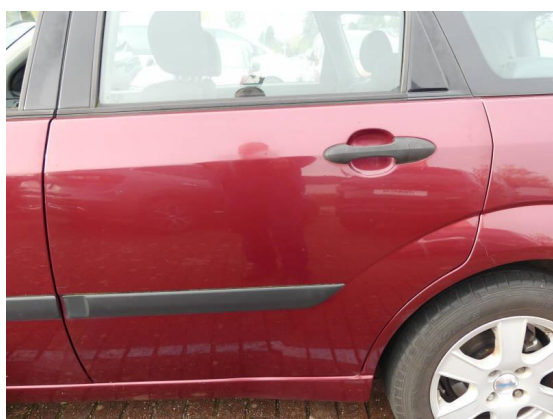
| Nr. | Teil | Bild Nr. | Schaden | Kommentar |
|---|---|---|---|---|
| 18 | Tür hinten links | 45, 46,<br>47, 48 | Kratzer+Delle | |

Bild 45: Karosserie / Tür hinten links Kratzer+Delle

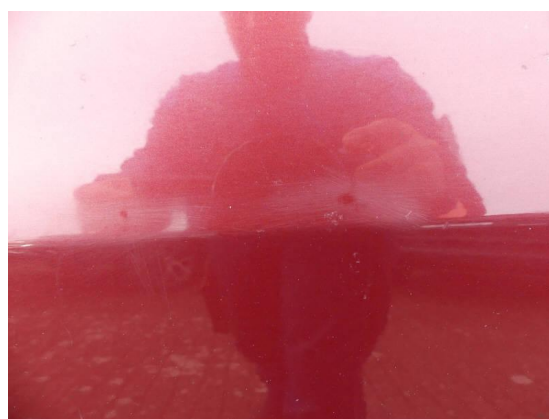
Bild 46: Karosserie / Tür hinten links Kratzer+Delle

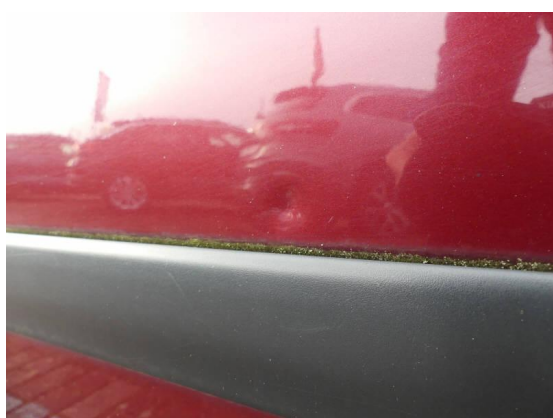
Bild 47: Karosserie / Tür hinten links Kratzer+Delle

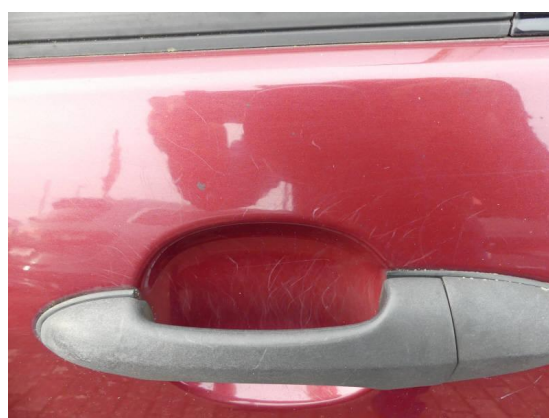
Bild 48: Karosserie / Tür hinten links Kratzer+Delle

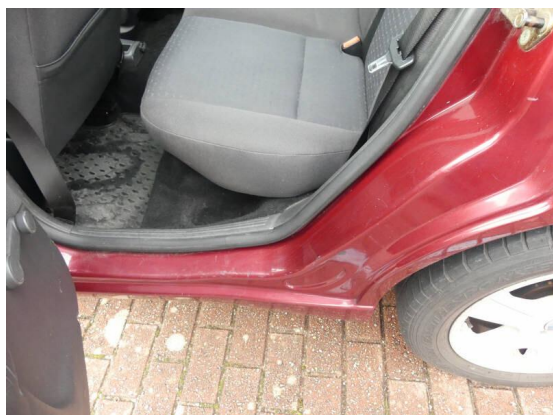
| Nr. | Teil | Bild Nr. | Schaden | Kommentar |
|---|---|---|---|---|
| 19 | Einstieg hinten links | 49, 50 | Kratzer | |

Bild 49: Karosserie / Einstieg hinten links Kratzer

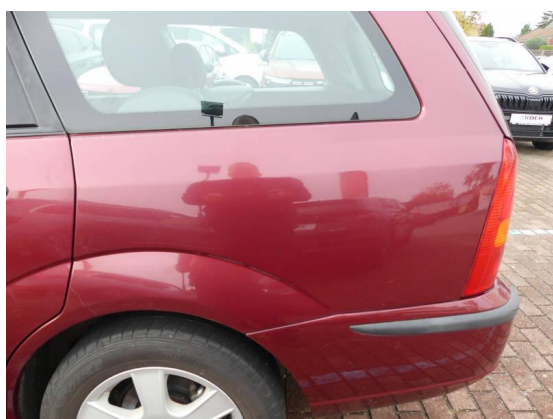
| Nr. | Teil | Bild Nr. | Schaden | Kommentar |
|---|---|---|---|---|
| 20 | Fondseite links | 51, 52 | Kratzer | |

Bild 51: Karosserie / Fondseite links Kratzer

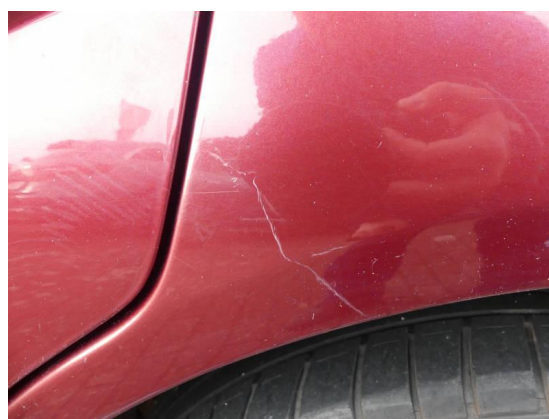
Bild 52: Karosserie / Fondseite links Kratzer

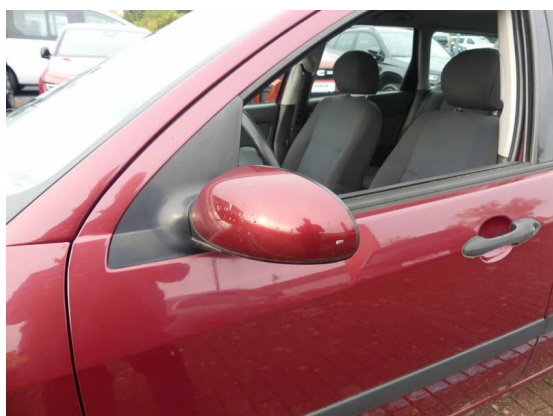
| Nr. | Teil | Bild Nr. | Schaden | Kommentar |
|---|---|---|---|---|
| 21 | Außenspiegelkappe links und<br>rechts | 53, 54,<br>55, 56 | Lackschaden | |

Bild 53: Karosserie / Außenspiegelkappe links und rechts Lackschaden

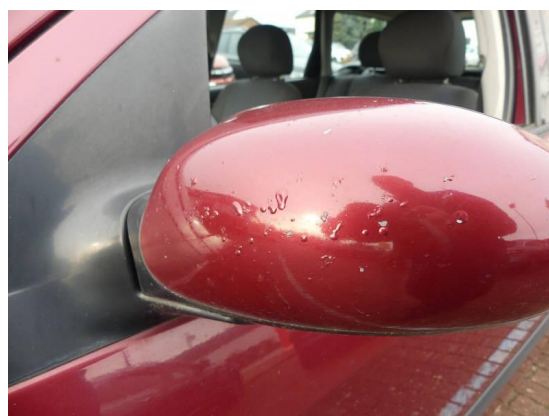
Bild 54: Karosserie / Außenspiegelkappe links und rechts Lackschaden

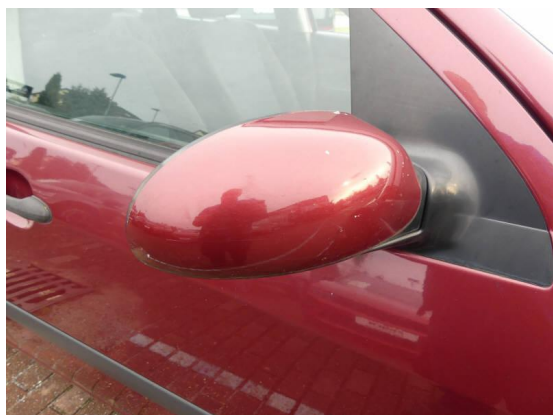
Bild 55: Karosserie / Außenspiegelkappe links und rechts Lackschaden

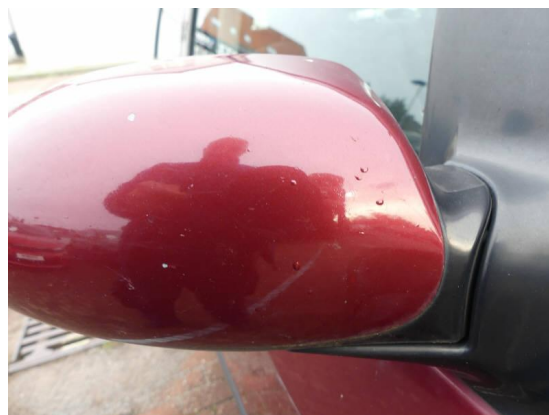
Bild 56: Karosserie / Außenspiegelkappe links und rechts Lackschaden

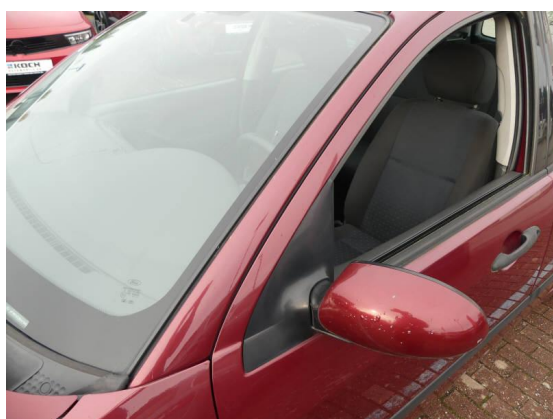
| Nr. | Teil | Bild Nr. | Schaden | Kommentar |
|---|---|---|---|---|
| 22 | A-Säule links Außen | 57, 58 | Kratzer | |

Bild 57: Karosserie / A-Säule links Außen Kratzer

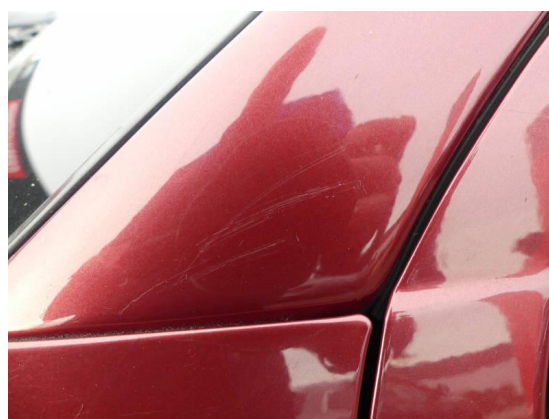
Bild 58: Karosserie / A-Säule links Außen Kratzer

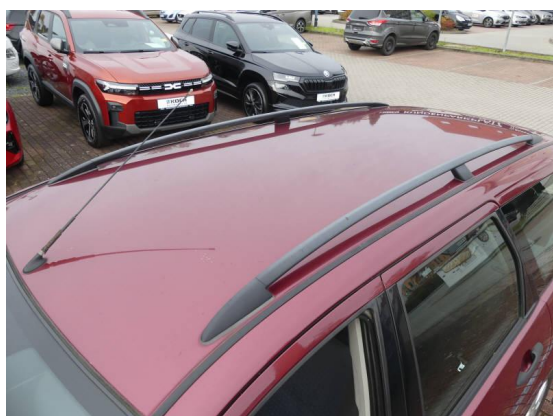
| Nr. | Teil | Bild Nr. | Schaden | Kommentar |
|---|---|---|---|---|
| 23 | Dach | 59, 60 | Lackschäden | |

Bild 59: Karosserie / Dach Lackschäden

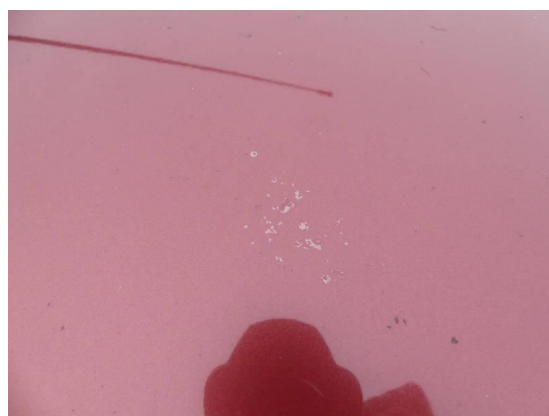
Bild 60: Karosserie / Dach Lackschäden
