## Raport z oględzin pojazdu

| Numer raportu | 409566/10/25-9573 | Data raportu | 09-10-2025 |

| Marka, model | OPEL Insignia B Grand Sport ... |
| Numer rejestracyjny | WD2397H |

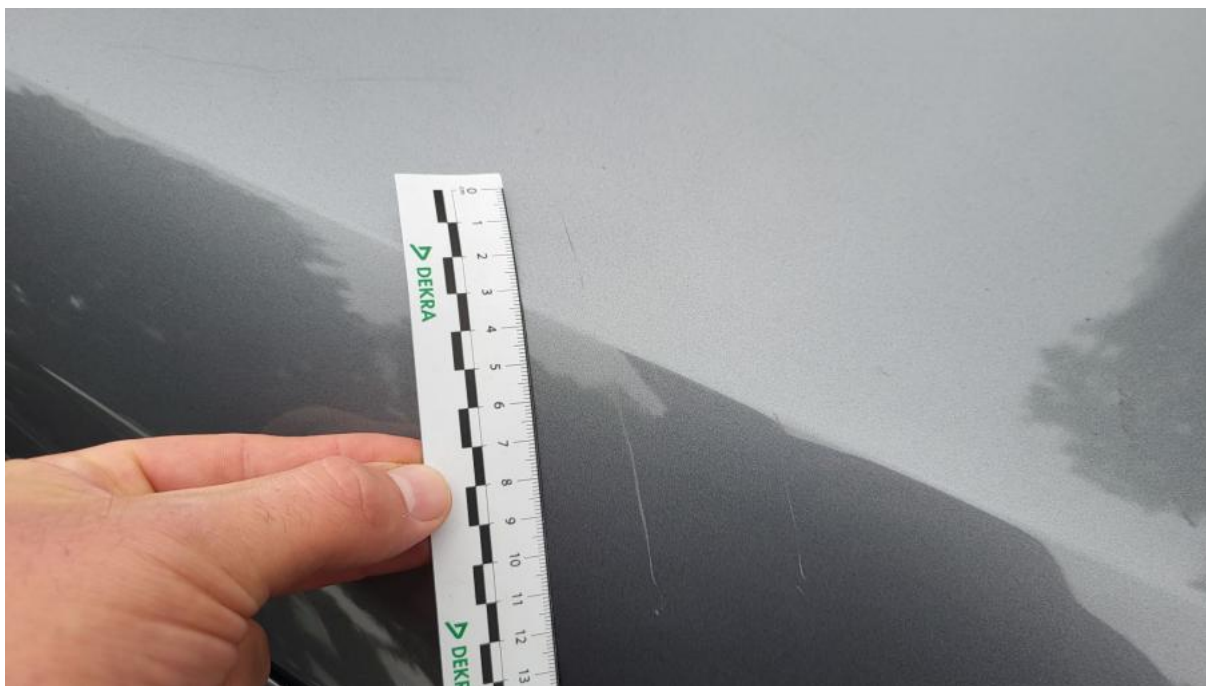
**Fot. 33**

| Poz. | Nazwa pozycji | Opis uszkodzeń | Kwalifik. | Naprawa [rbg] |
|---|---|---|---|---|
| 2 | Pokrywa przednia | rysa/odprysk | NA | 0.5 |

Pokrywa komory silnika - Rysa/odprysk 1

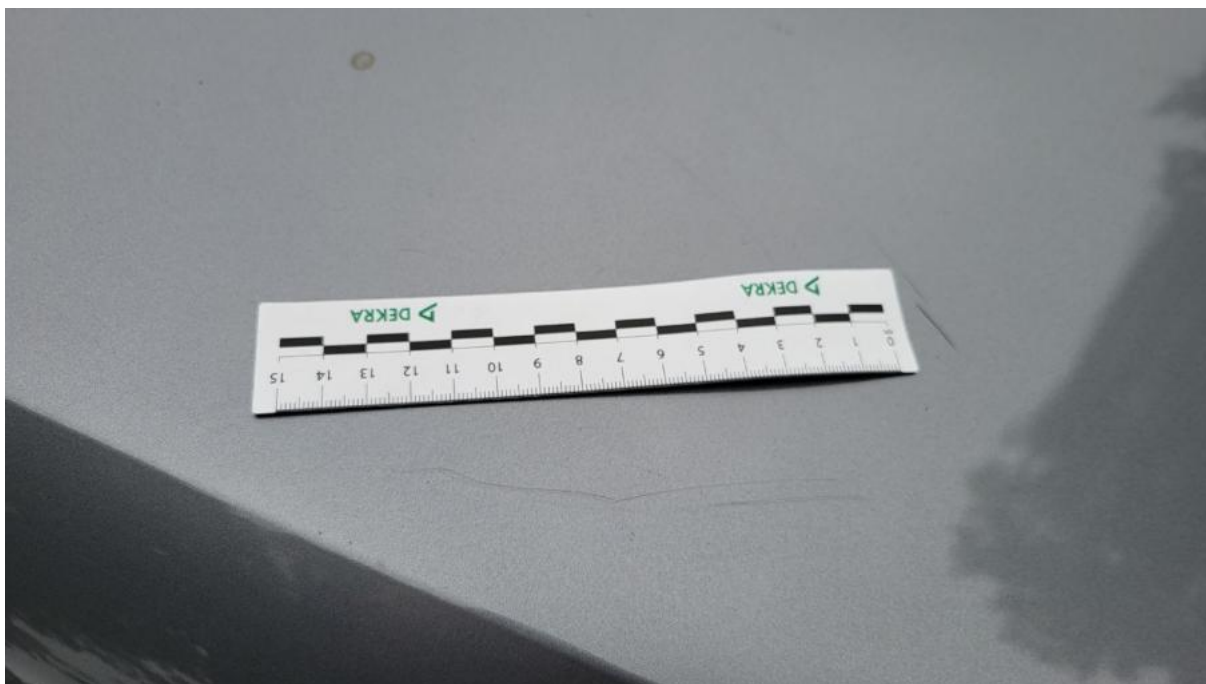
**Fot. 34**

Pokrywa komory silnika - Rysa/odprysk 2

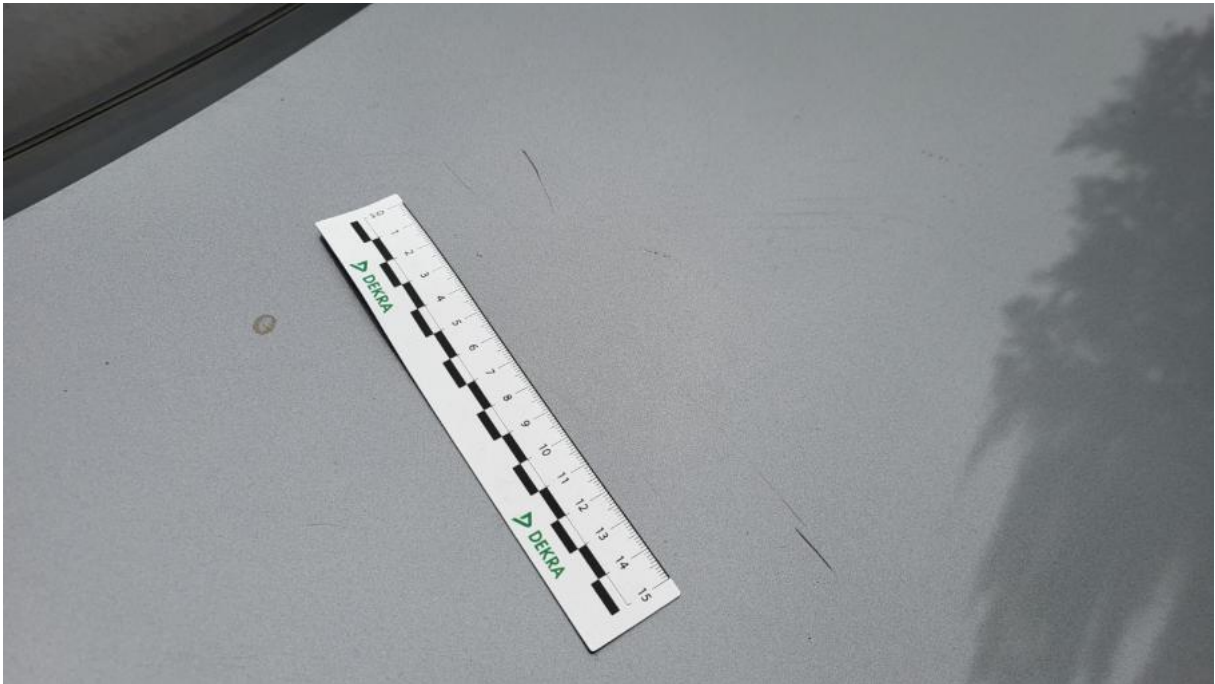
**Fot. 35**

Pokrywa komory silnika() - Rysa/odprysk 3

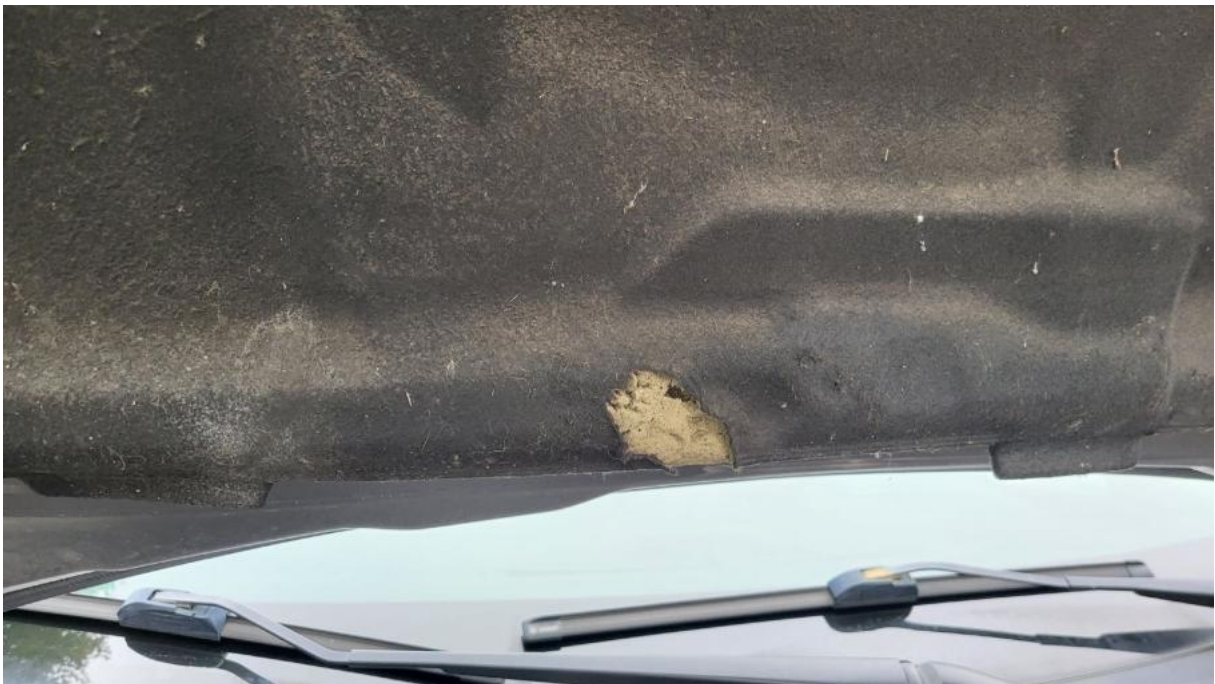
**Fot. 36**

| Poz. | Nazwa pozycji | Opis uszkodzeń | Kwalifik. | Naprawa [rbg] |
|---|---|---|---|---|
| 1 | Wykładzina tłumiąca pokrywy przedniej | pęknięcie/rozerwanie | WY | 0.2 |

Wykładzina pokrywy komory silnika - Pęknięcie/rozerwanie 1

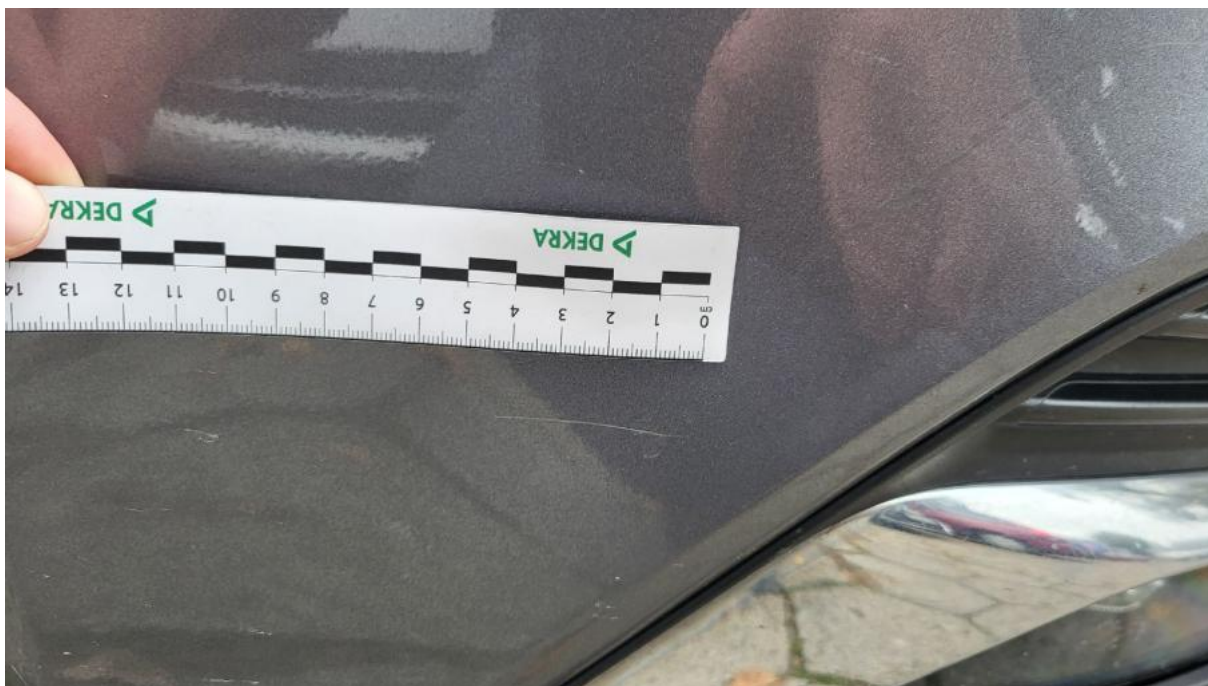
**Fot. 37**

Zderzak - Rysa/odprysk 1

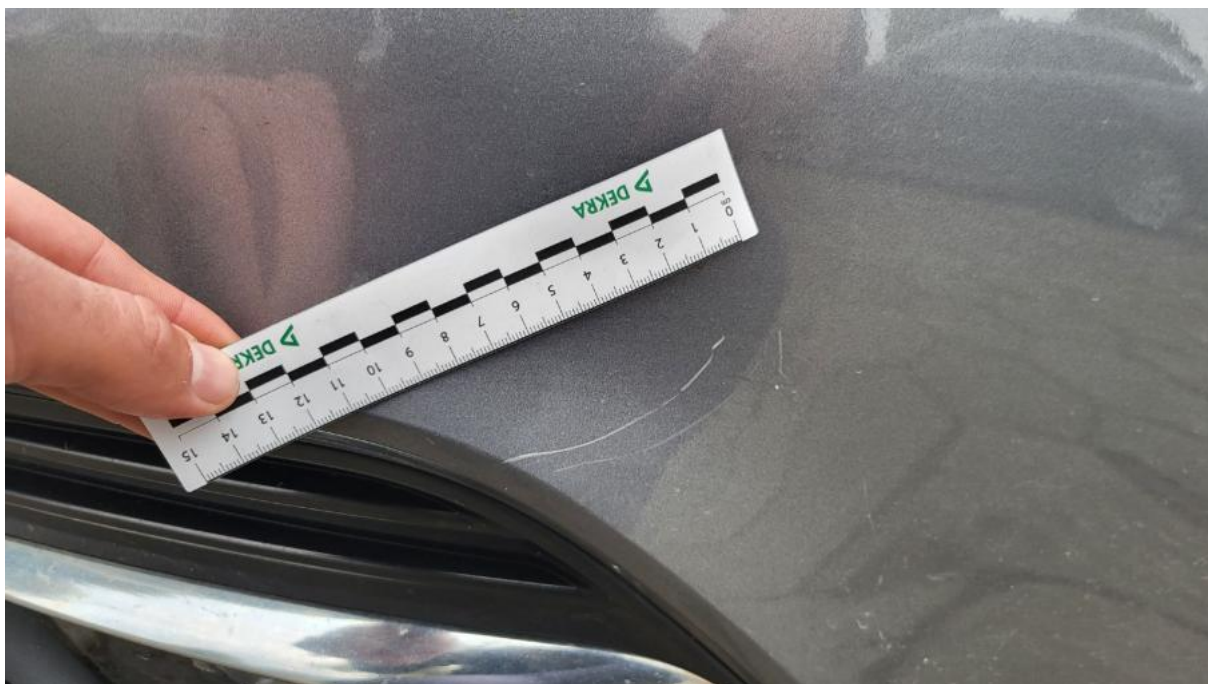
**Fot. 38**

Zderzak - Rysa/odprysk 2

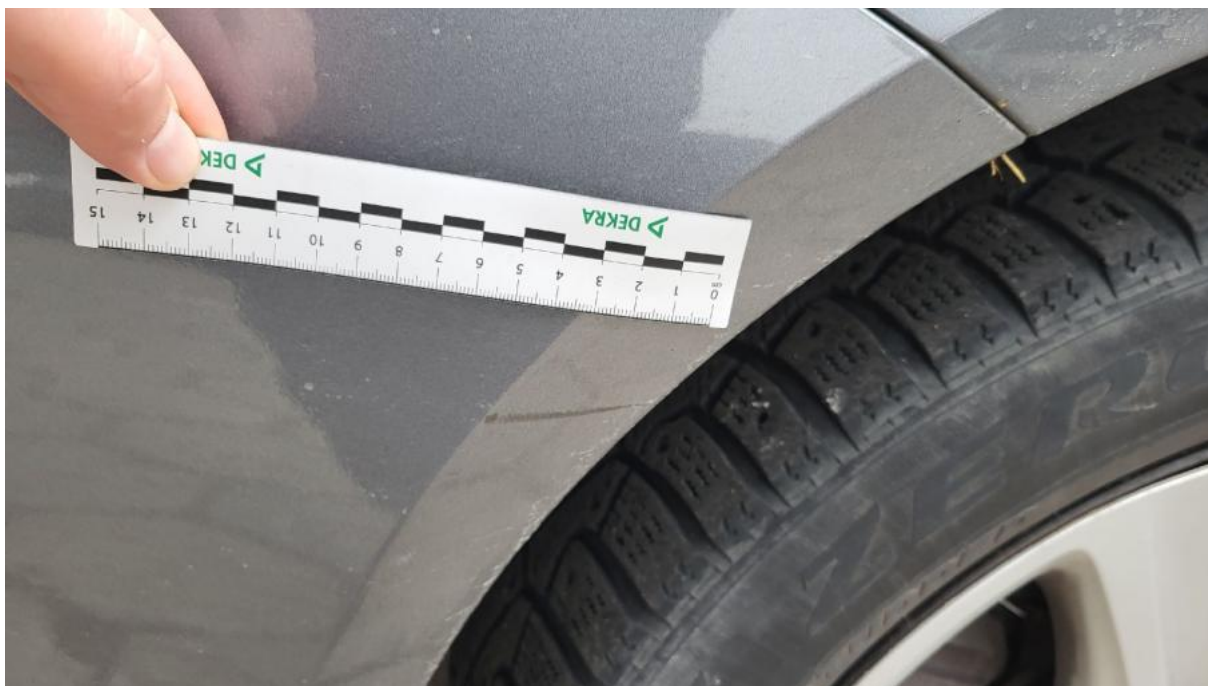
**Fot. 39**

Zderzak() - Rysa/odprysk 3

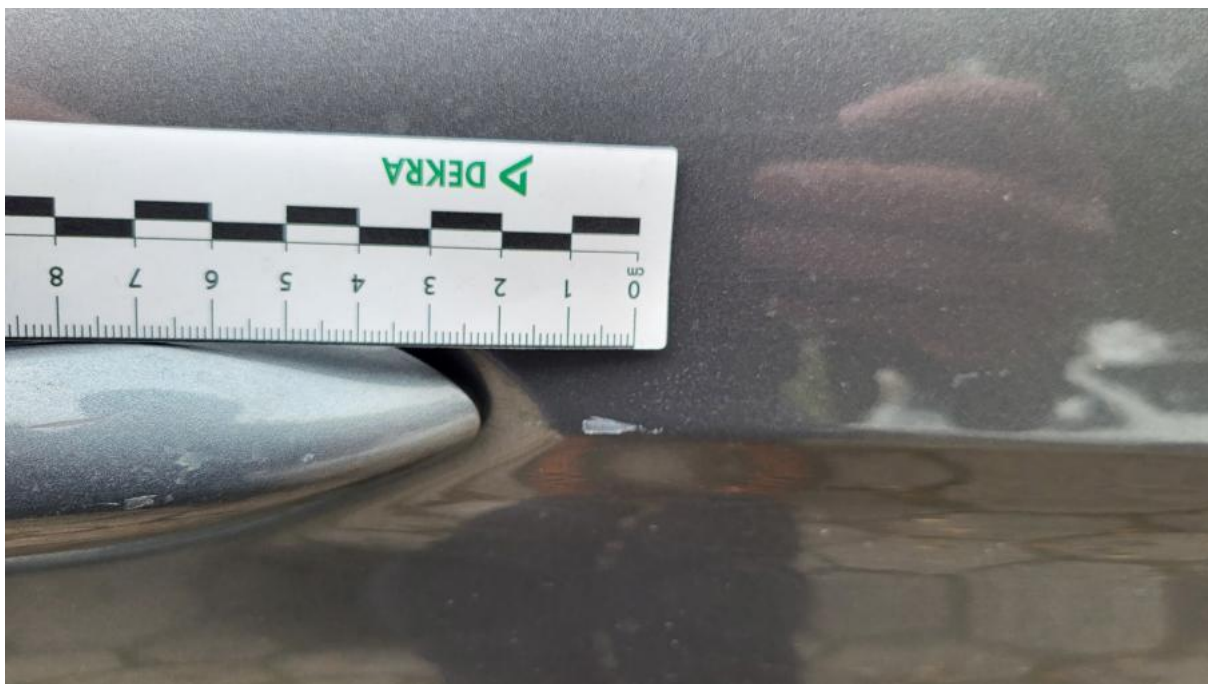
**Fot. 40**

| Poz. | Nazwa części | Przedział grubości powłoki lakierowej [µm] |
|---|---|---|
| 1 | Drzwi przednie prawe | 150 - 300 |

| Poz. | Nazwa pozycji | Opis uszkodzeń | Kwalifik. | Naprawa [rbg] |
|---|---|---|---|---|
| 8 | Poszycie drzwi przednich R | rysa/odprysk | | |

Drzwi przednie P - Rysa/odprysk 1

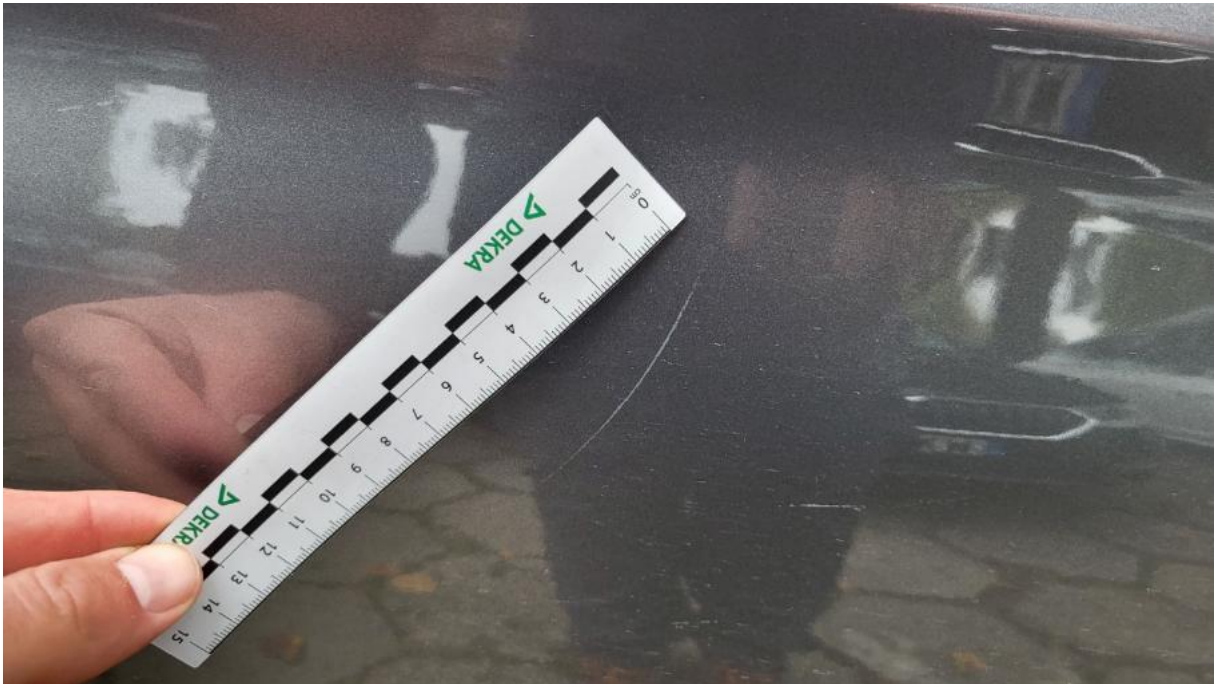
**Fot. 41**

| Poz. | Nazwa części | Przedział grubości powłoki lakierowej [µm] |
|---|---|---|
| 1 | Drzwi tylne prawe | 150 - 500 |

| Poz. | Nazwa pozycji | Opis uszkodzeń | Kwalifik. | Naprawa [rbg] |
|---|---|---|---|---|
| 10 | Poszycie drzwi tylnych R | rysa/odprysk | | |

Drzwi tylne P - Rysa/odprysk 1

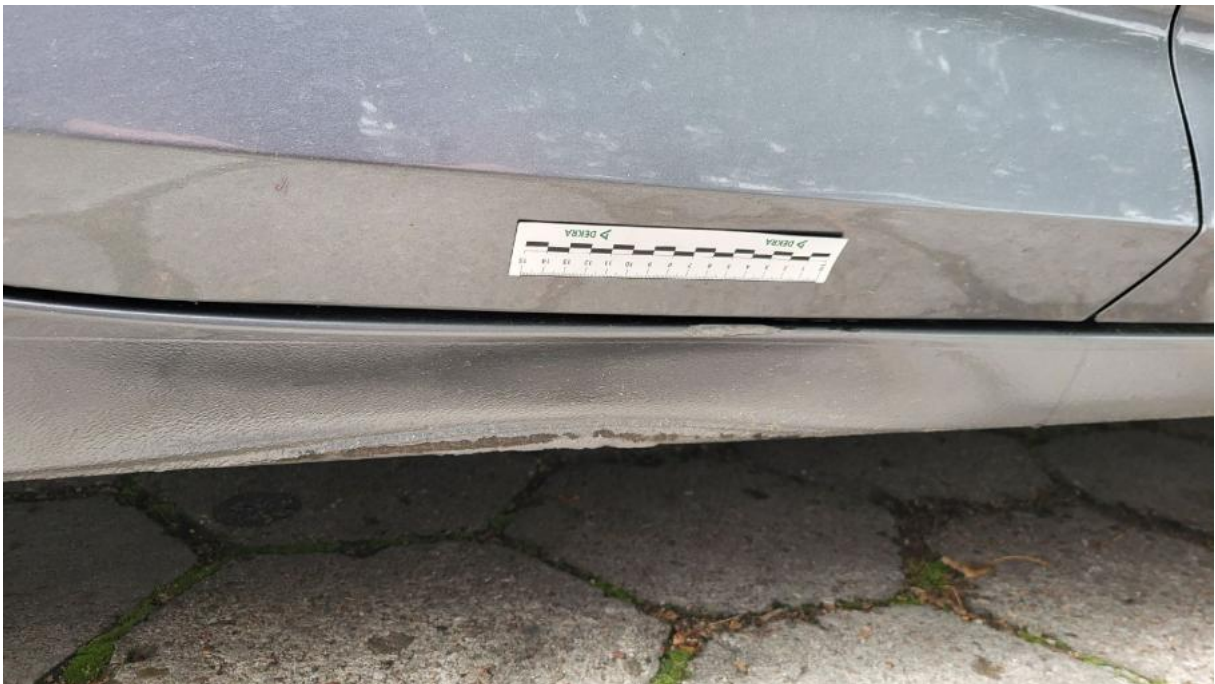
**Fot. 42**

| Poz. | Nazwa pozycji | Opis uszkodzeń | Kwalifik. | Naprawa [rbg] |
|---|---|---|---|---|
| 4 | Próg R | wgniecenie/odkształcenie | NA | 2 |

Próg P - Wgniecenie/odkształcenie 1

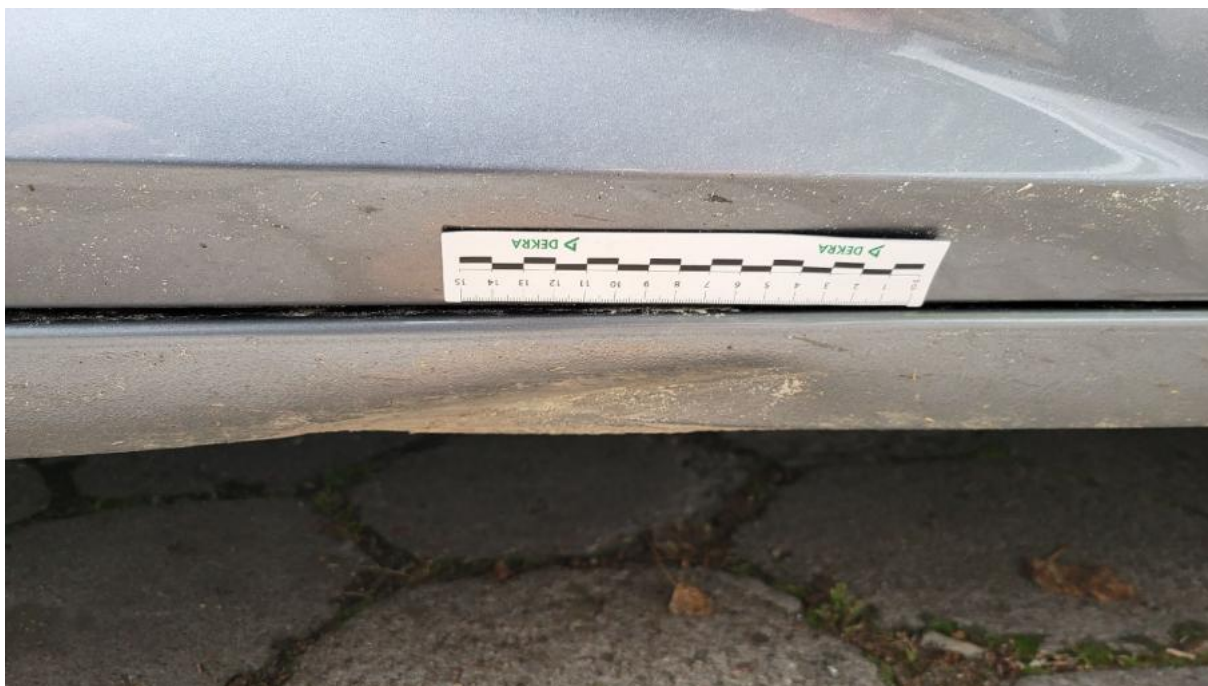
**Fot. 43**

Próg P - Wgniecenie/odkształcenie 2

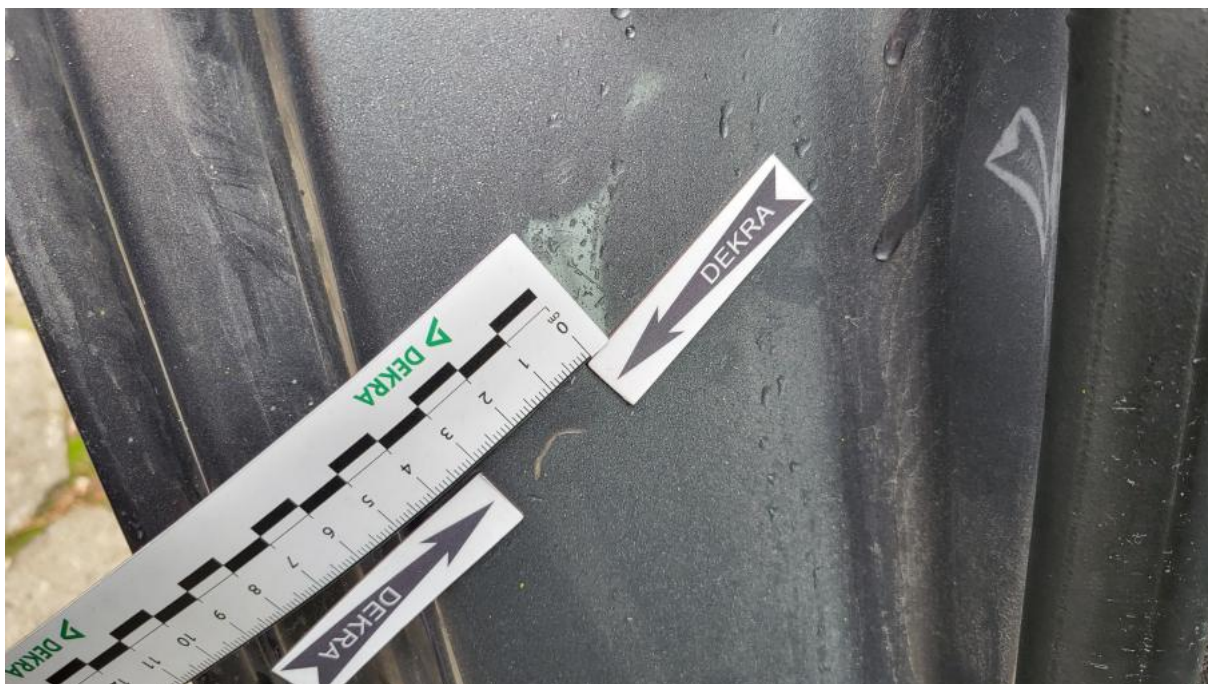
**Fot. 44**

| Poz. | Nazwa części | Przedział grubości powłoki lakierowej [ $\mu\text{m}$ ] |
|---|---|---|
| 1 | Błotnik tylny prawy/ściana boczna prawa | 150 - 1000 |

| Poz. | Nazwa pozycji | Opis uszkodzeń | Kwalifik. | Naprawa [rbg] |
|---|---|---|---|---|
| 6 | Błotnik tylny R | wgniecenie/odkształcenie | NA | 1 |

Łotnik tylny P / Ściana boczna P - Wgniecenie/odkształcenie 1

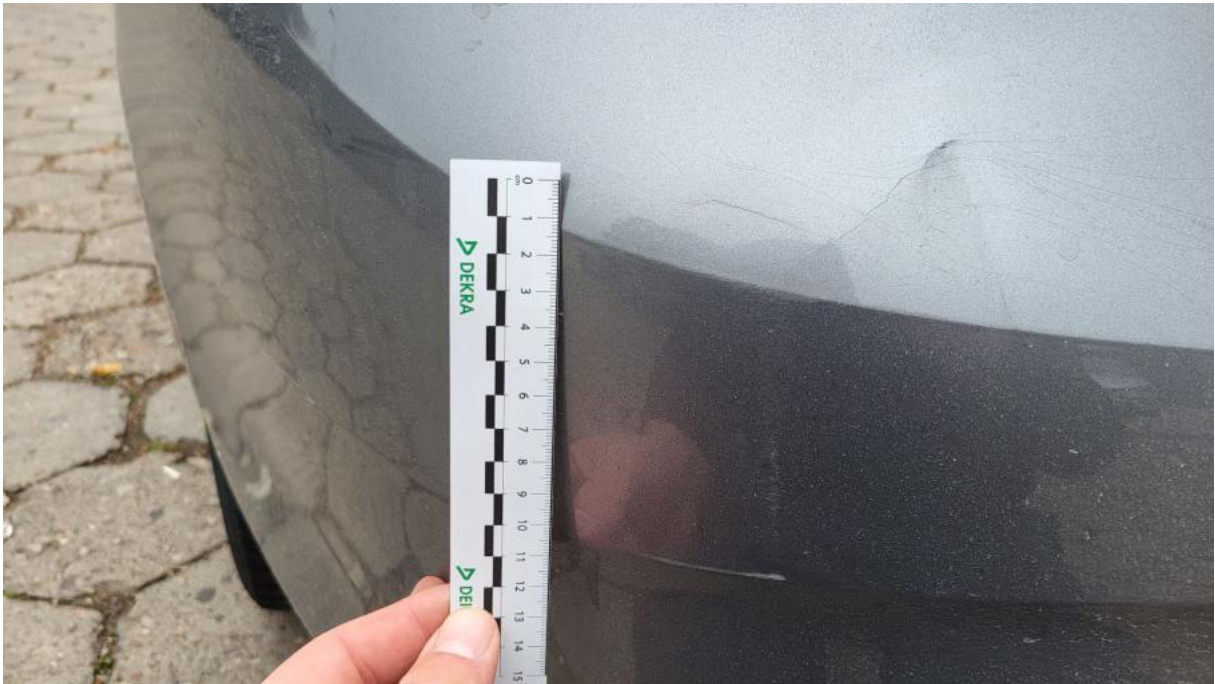
**Fot. 45**

| Poz. | Nazwa pozycji | Opis uszkodzeń | Kwalifik. | Naprawa [rbg] |
|---|---|---|---|---|
| 5 | Okładzina zderzaka tylnego | rysa/odprysk, wgniecenie/odkształcenie | NA | 1 |

Zderzak tylny - Rysa/odprysk 1

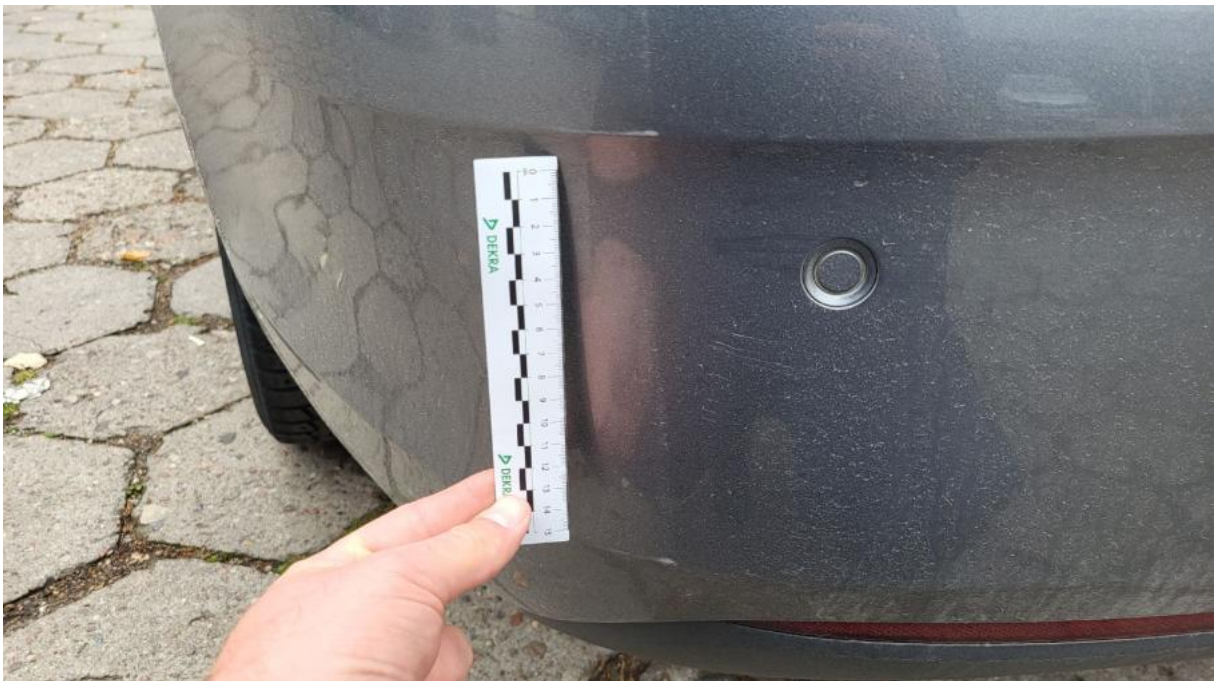
**Fot. 46**

Zderzak tylny - Rysa/odprysk 2

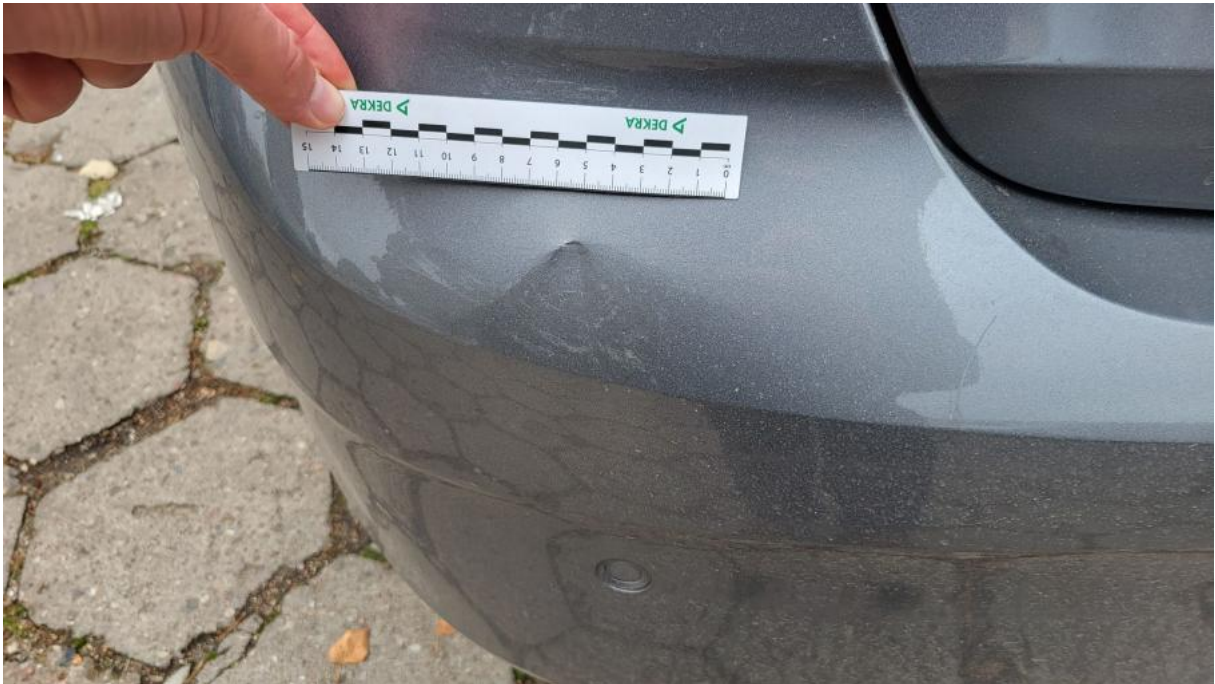
**Fot. 47**

Zderzak tylny - Wgniecenie/odkształcenie 1

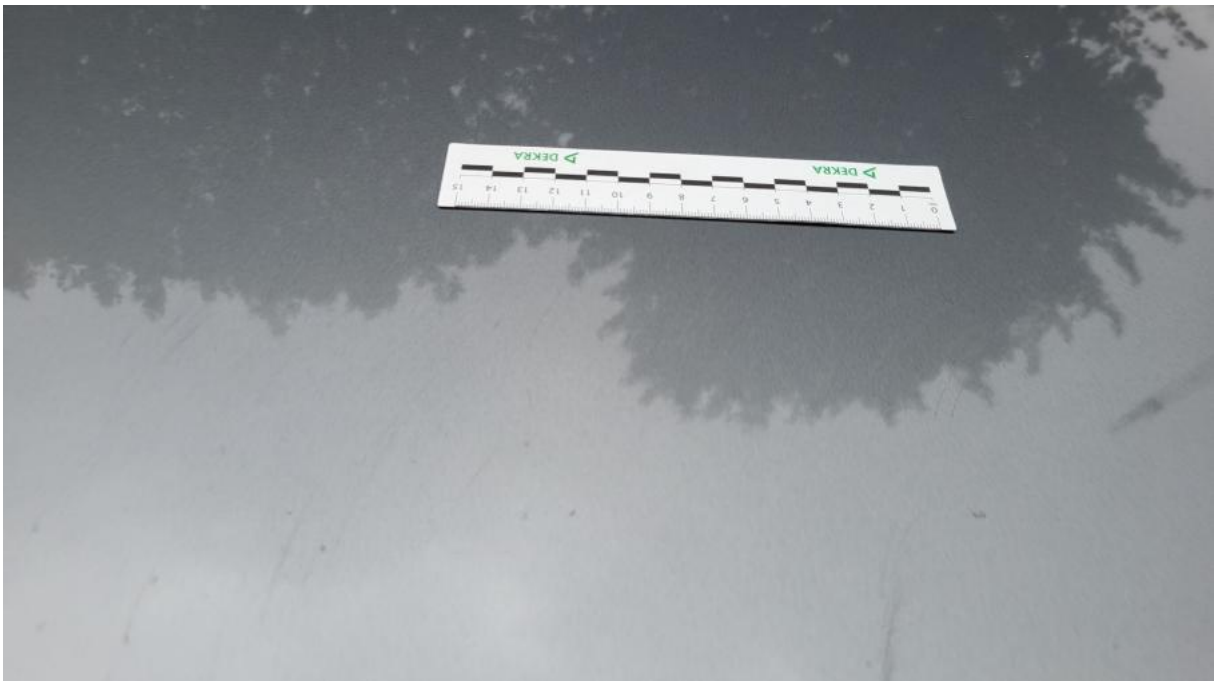
**Fot. 48**

| Poz. | Nazwa pozycji | Opis uszkodzeń | Kwalifik. | Naprawa [rbg] |
|---|---|---|---|---|
| 3 | Dach | rysa/odprysk, wgniecenie/odkształcenie | NA | 1 |

Dach - Rysa/odprysk 1

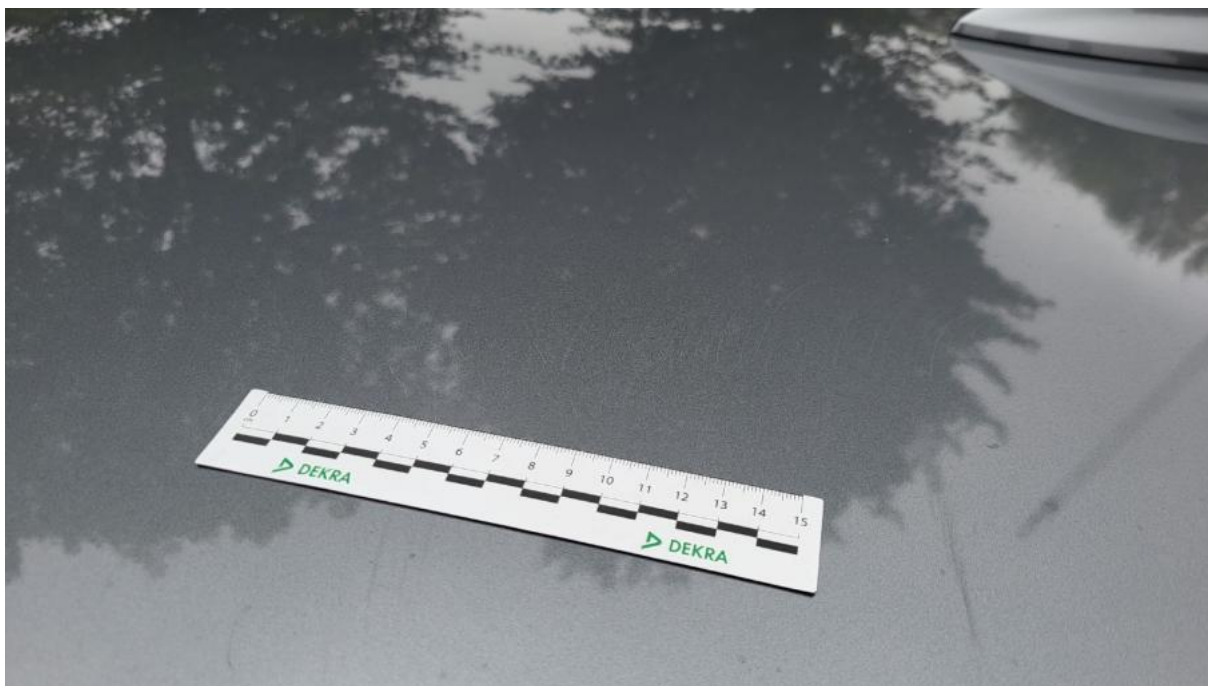
**Fot. 49**

Dach - Rysa/odprysk 2

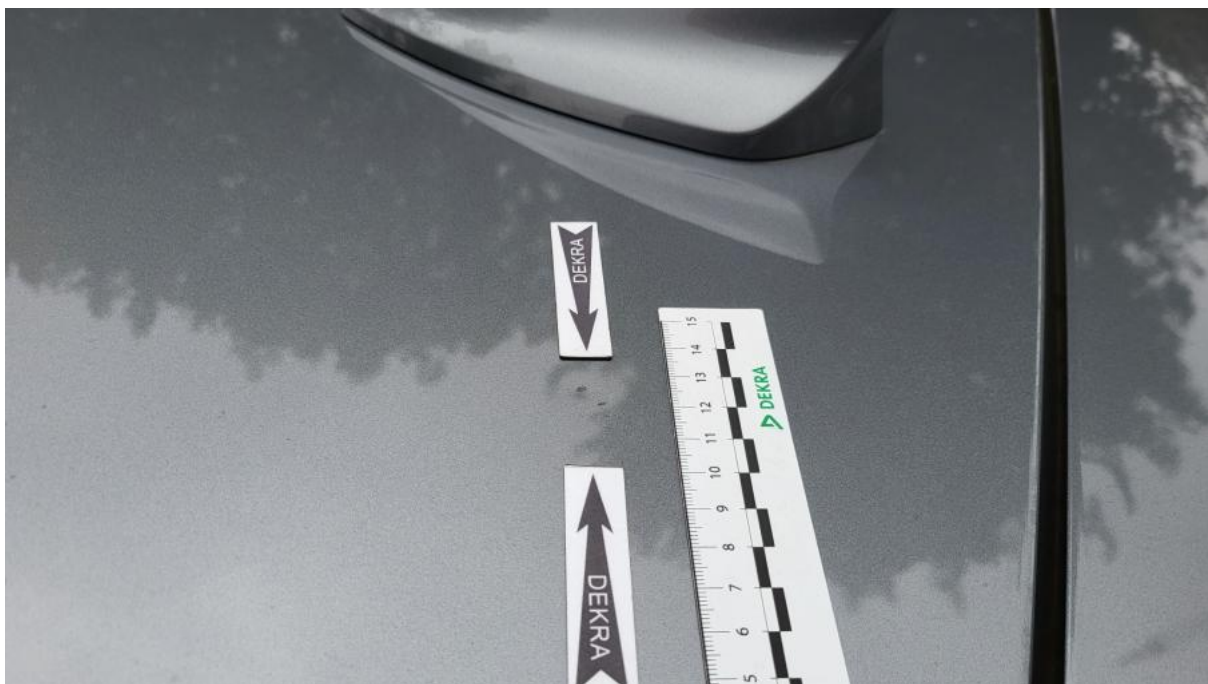
**Fot. 50**

Dach - Wgniecenie/odkształcenie 1

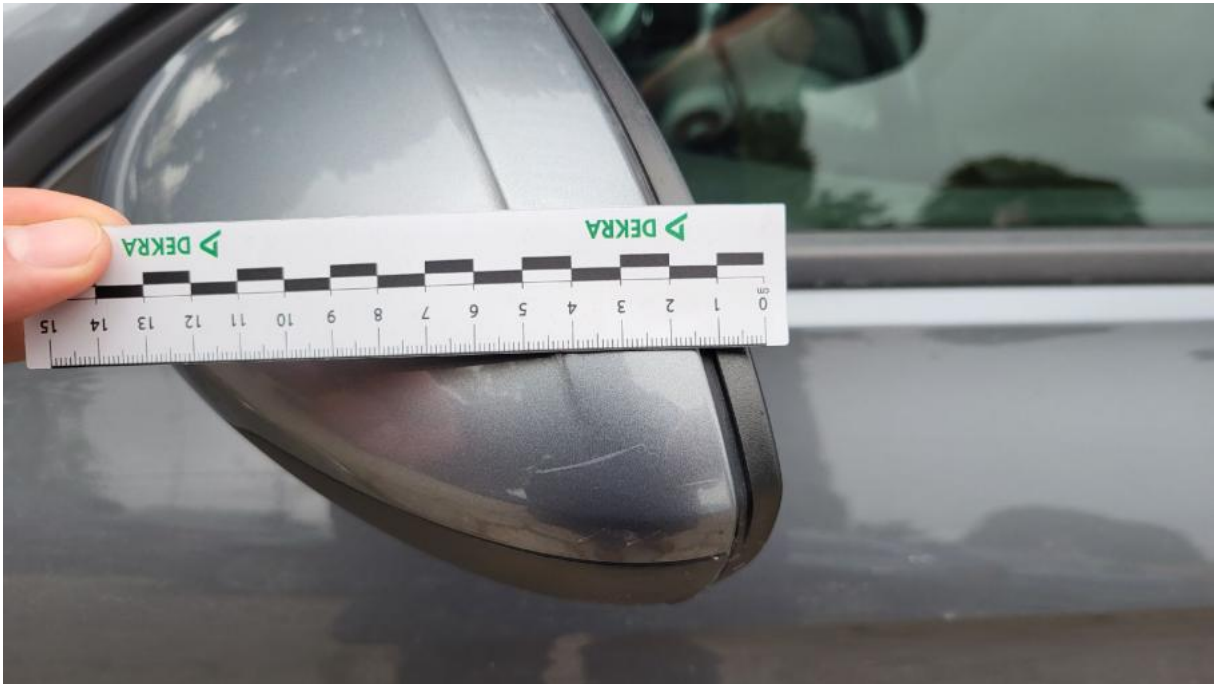
**Fot. 51**

| Poz. | Nazwa pozycji | Opis uszkodzeń | Kwalifik. | Naprawa [rbg] |
|---|---|---|---|---|
| 9 | Oslona lusterka zewnętrznego L | rysa/odprysk | | |

Lusterko zew L - Rysa/odprysk 1

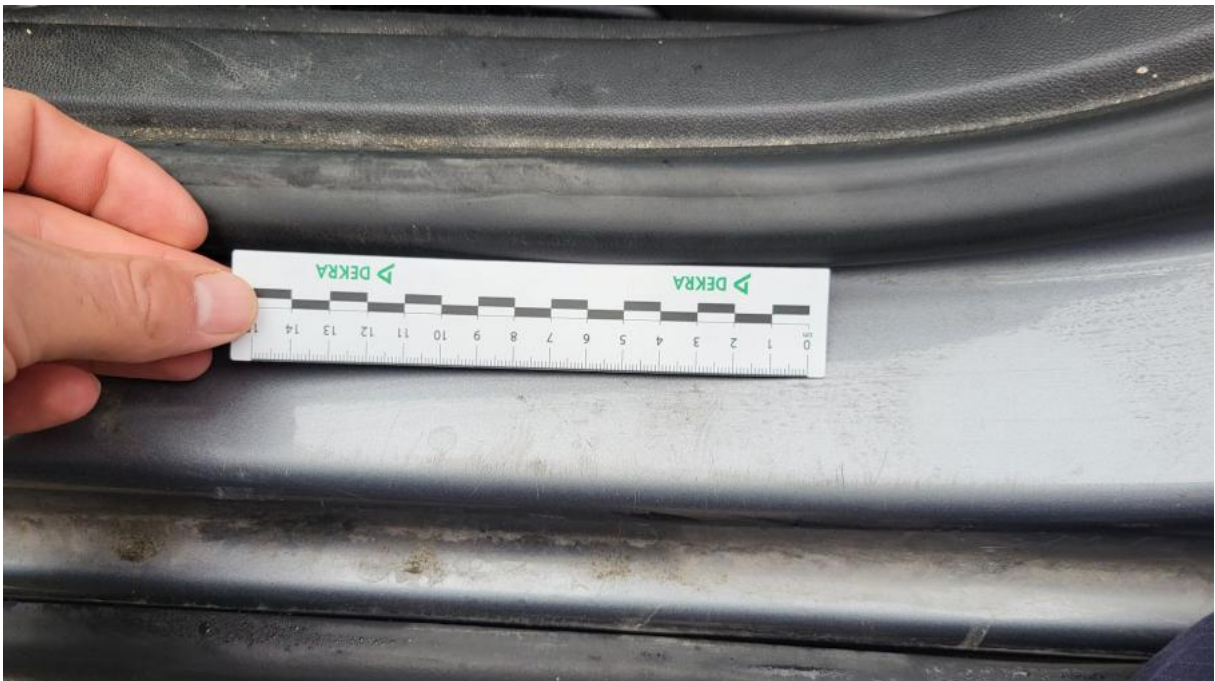
**Fot. 52**

| Poz. | Nazwa pozycji | Opis uszkodzeń | Kwalifik. | Naprawa [rbg] |
|---|---|---|---|---|
| 11 | Próg L | rysa/odprysk | | |

Próg L - Rysa/odprysk 1

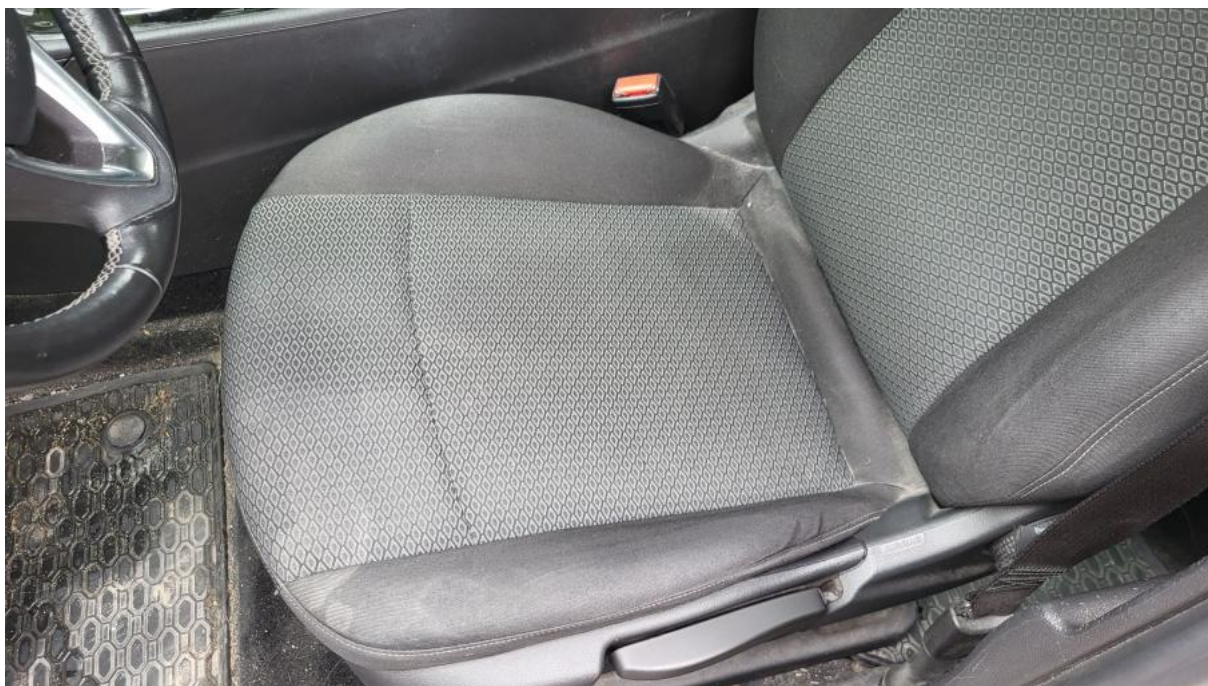
**Fot. 53**

| Poz. | Nazwa pozycji | Opis uszkodzeń | Kwalifik. | Naprawa [rbg] |
|---|---|---|---|---|
| 12 | Tapicerka siedziska 1.rząd L | zabrudzenie | | |

Fotel prz. lew. - Inne 1

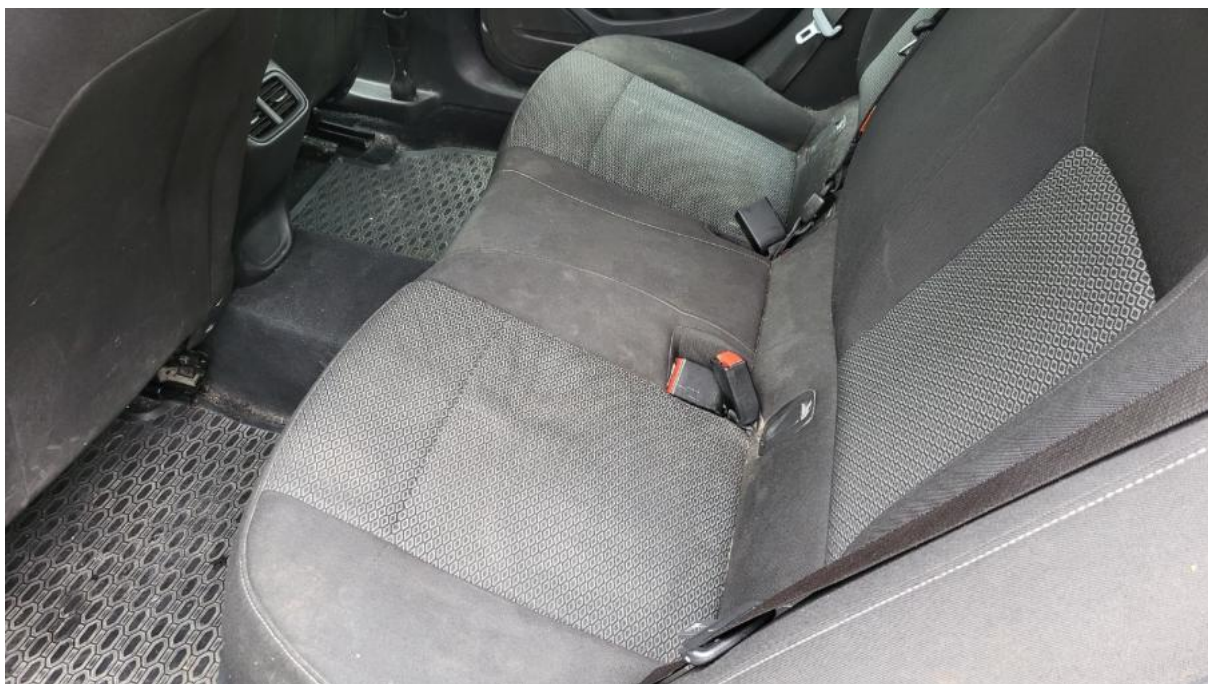
**Fot. 54**

| Poz. | Nazwa pozycji | Opis uszkodzeń | Kwalifik. | Naprawa [rbg] |
|---|---|---|---|---|
| 13 | Tapicerka siedziska 2.rząd | zabrudzenie | | |

Kanapa tyl. - Inne 1

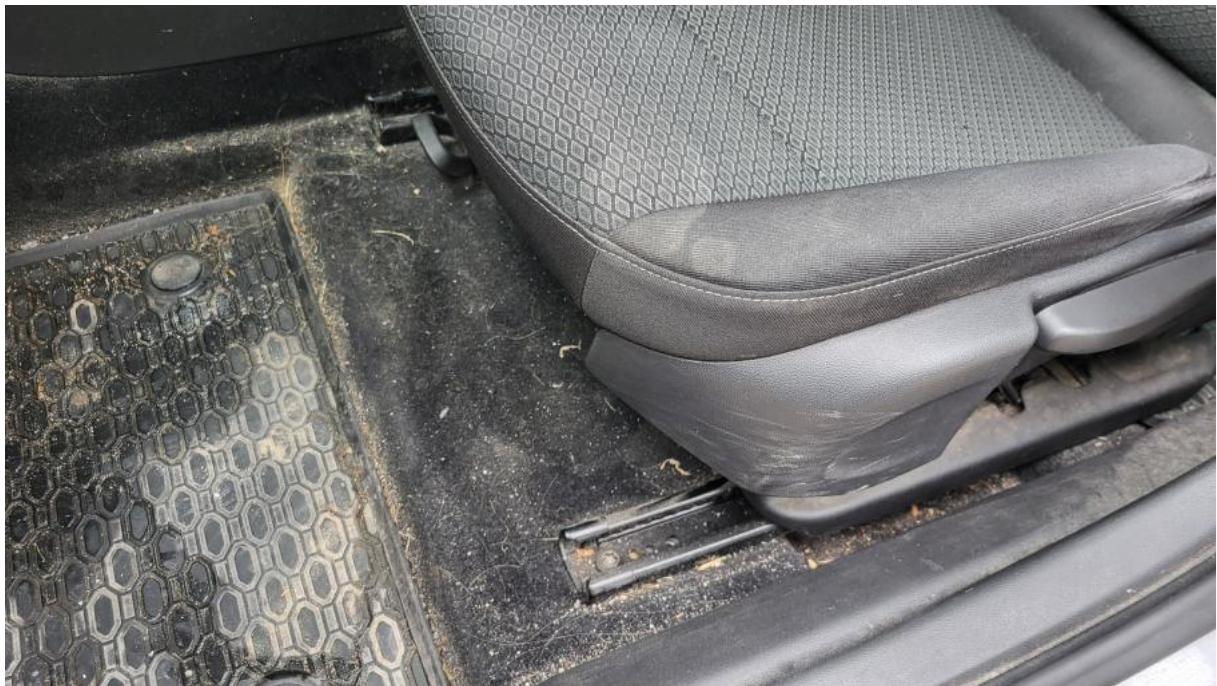
**Fot. 55**

| Poz. | Nazwa pozycji | Opis uszkodzeń | Kwalifik. | Naprawa [rbg] |
|---|---|---|---|---|
| 14 | Dywaniki podłogi komplet | zabrudzenie | | |

Wykładzina podłogi - Inne 1
