## Raport z oględzin pojazdu

| Numer raportu | 216787/10/25-11401 | Data raportu | 17-10-2025 |

| Marka, model | CITROEN C5 Aircross 22- |
| Numer rejestracyjny | SK615XM |

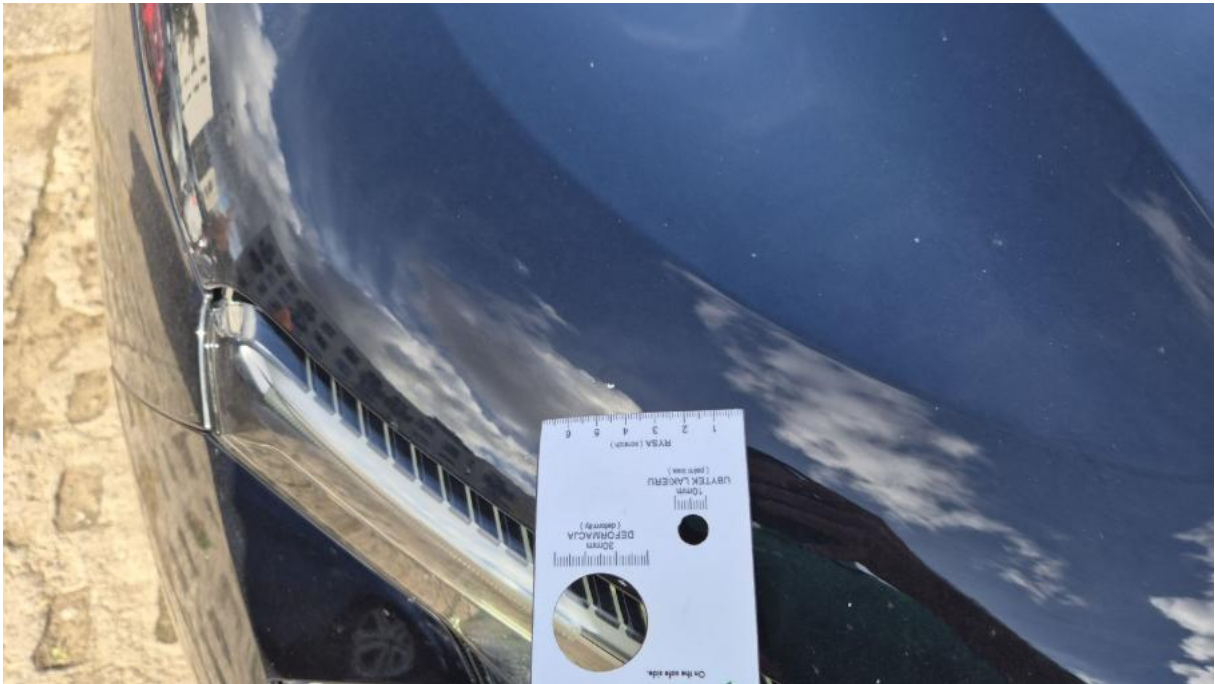
**Fot. 33**

| Poz. | Nazwa pozycji | Opis uszkodzeń | Kwalifik. | Naprawa [rbg] |
|---|---|---|---|---|
| 11 | Pokrywa przednia | rysa/odprysk | | |

Pokrywa komory silnika - Rysa/odprysk 1

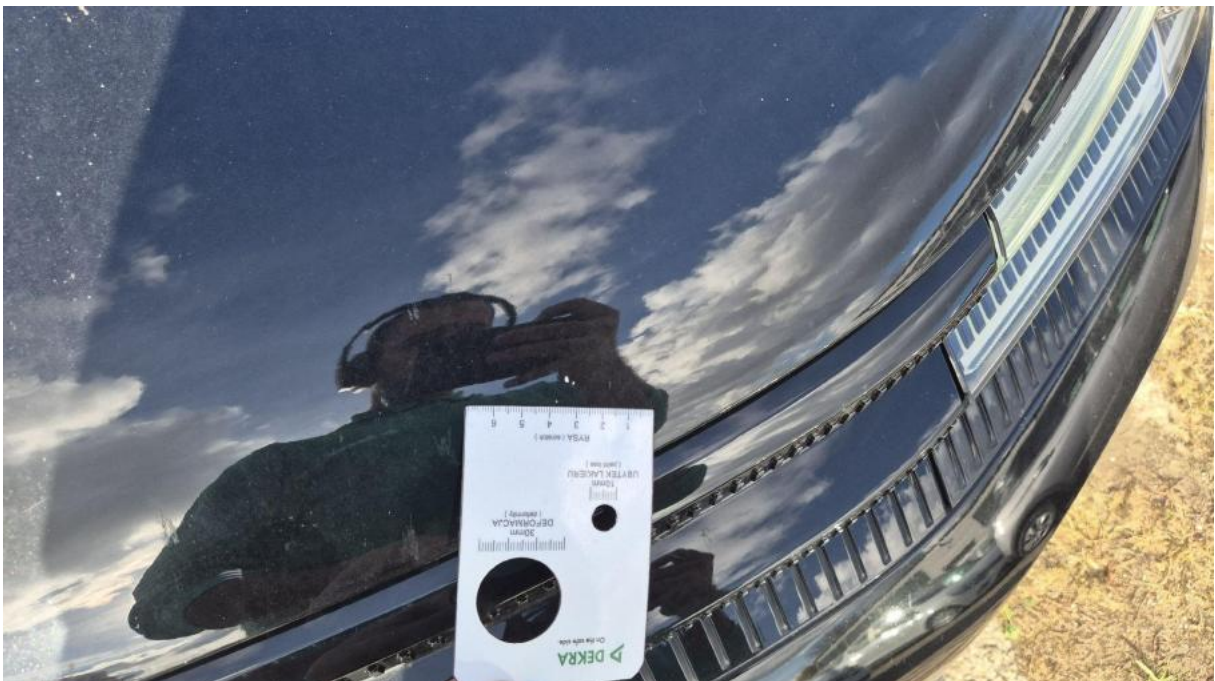
**Fot. 34**

Pokrywa komory silnika - Rysa/odprysk 2

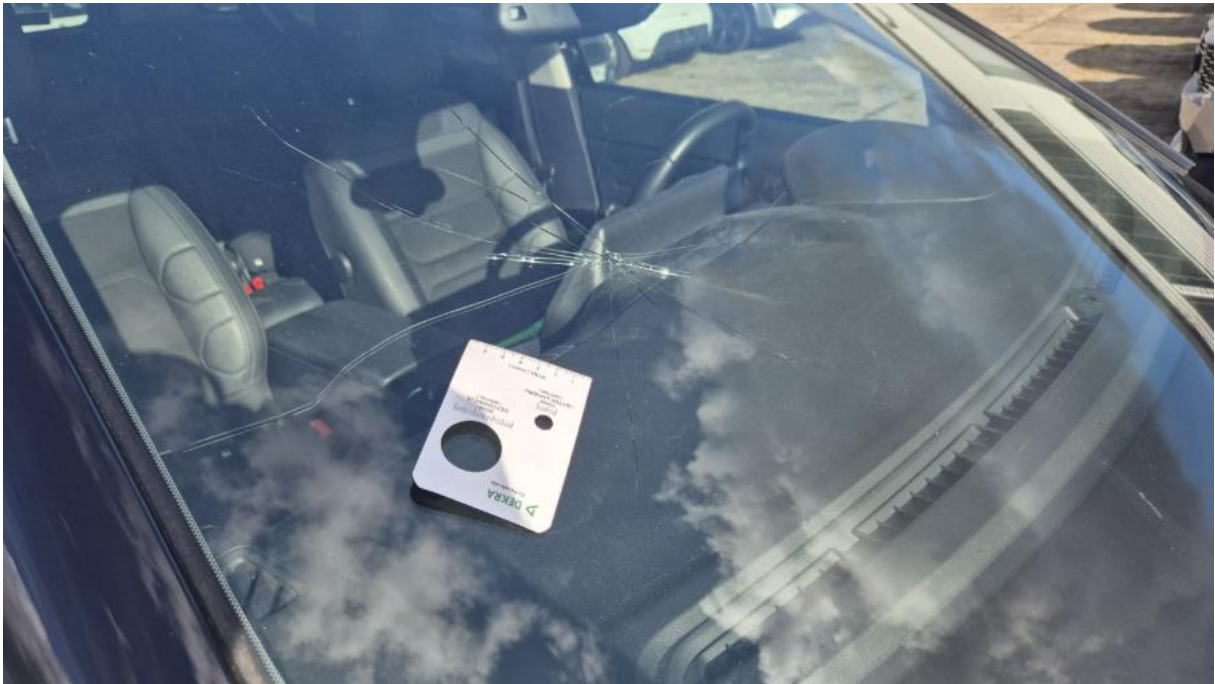
**Fot. 35**

| Poz. | Nazwa pozycji | Opis uszkodzeń | Kwalifik. | Naprawa [rbg] |
|---|---|---|---|---|
| 1 | Szyba przednia barwiona | pęknięcie | WY | 2.5 |

Szyba czołowa - Pęknięcie/rozerwanie 1

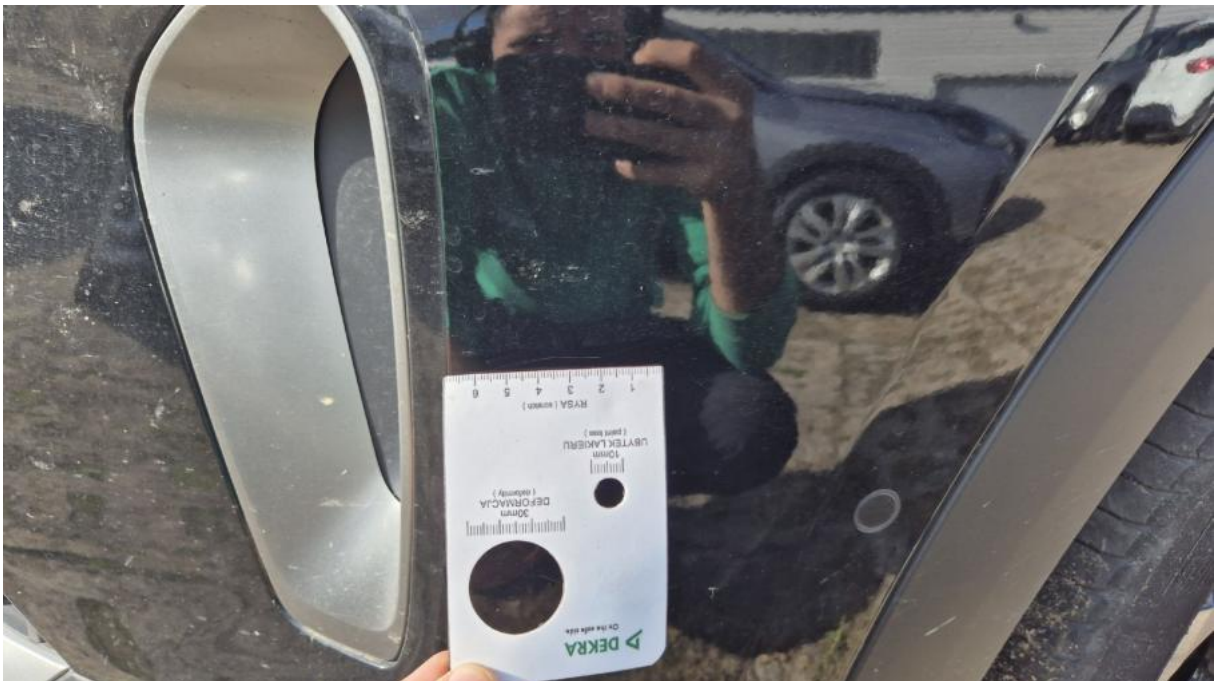
**Fot. 36**

| Poz. | Nazwa pozycji | Opis uszkodzeń | Kwalifik. | Naprawa [rbg] |
|---|---|---|---|---|
| 10 | Nakładka zderzaka przedniego, góra | rysa/odprysk | | |

Zderzak - Rysa/odprysk 1

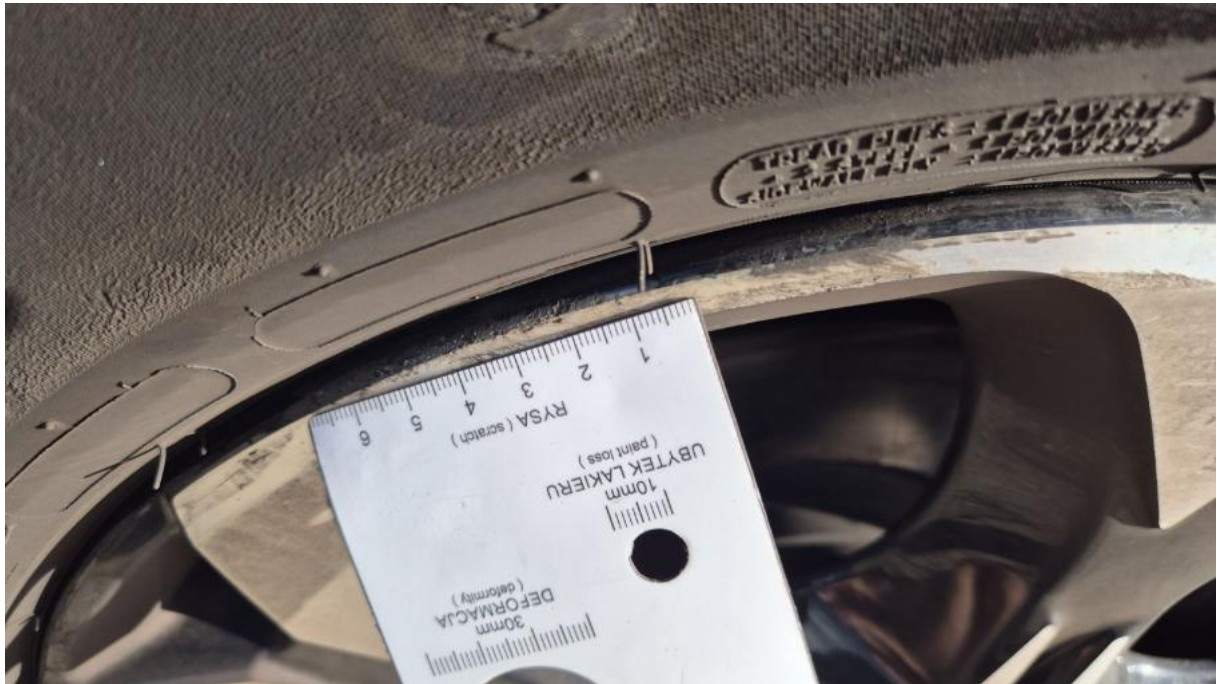
**Fot. 37**

| Poz. | Nazwa pozycji | Opis uszkodzeń | Kwalifik. | Naprawa [rbg] |
|---|---|---|---|---|
| 17 | Tarcza koła aluminiowa przód R | rysa/odprysk | | |

Felga aluminiowa przednia P - Rysa/odprysk 1

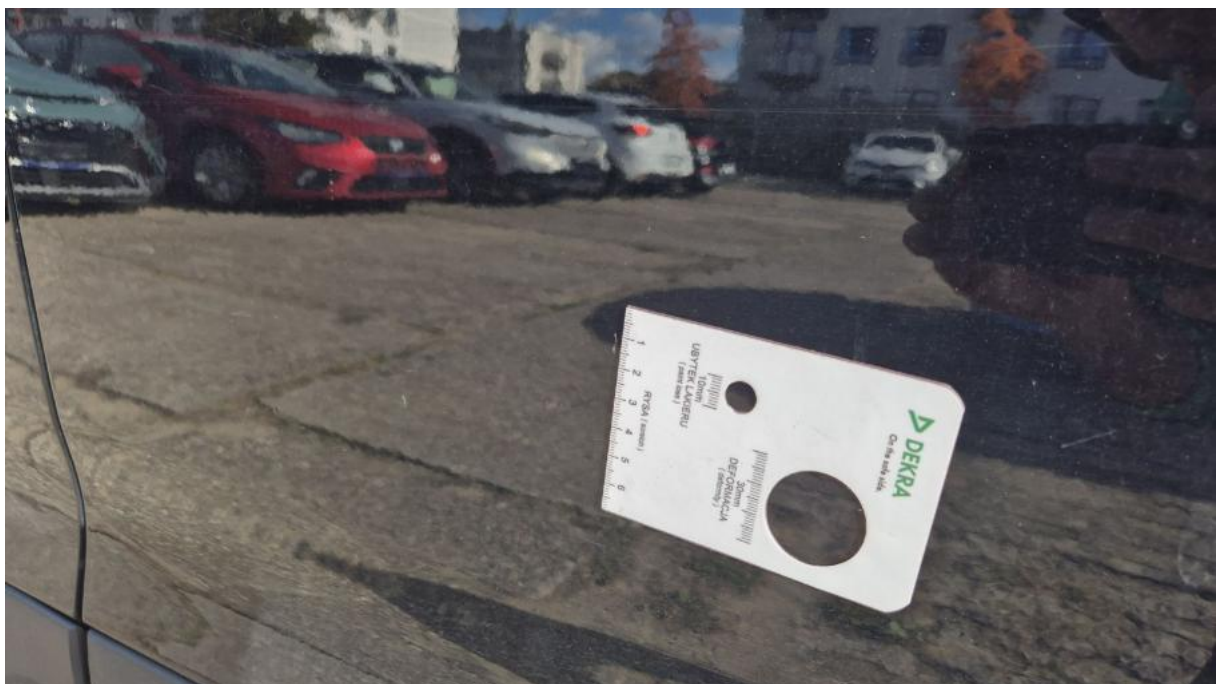
**Fot. 38**

| Poz. | Nazwa pozycji | Opis uszkodzeń | Kwalifik. | Naprawa [rbg] |
|---|---|---|---|---|
| 12 | Drzwi przednie (nieuzbrojone) R | rysa/odprysk | | |

Drzwi przednie P - Rysa/odprysk 1

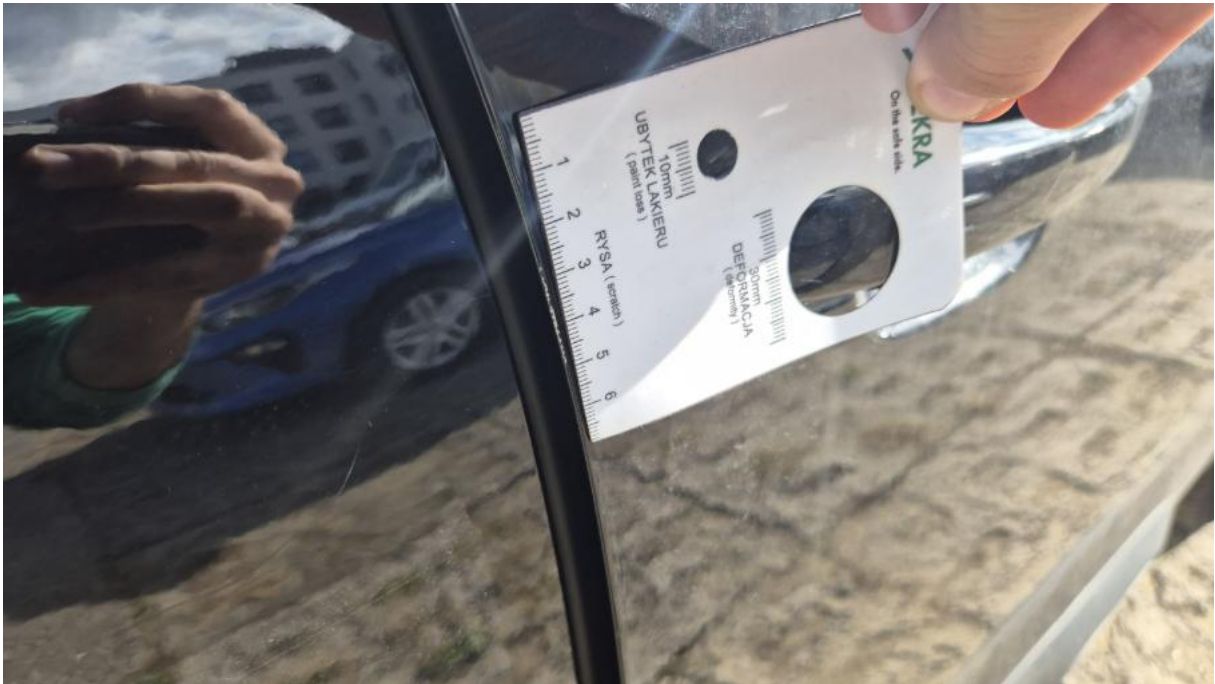
**Fot. 39**

Drzwi przednie P - Rysa/odprysk 2

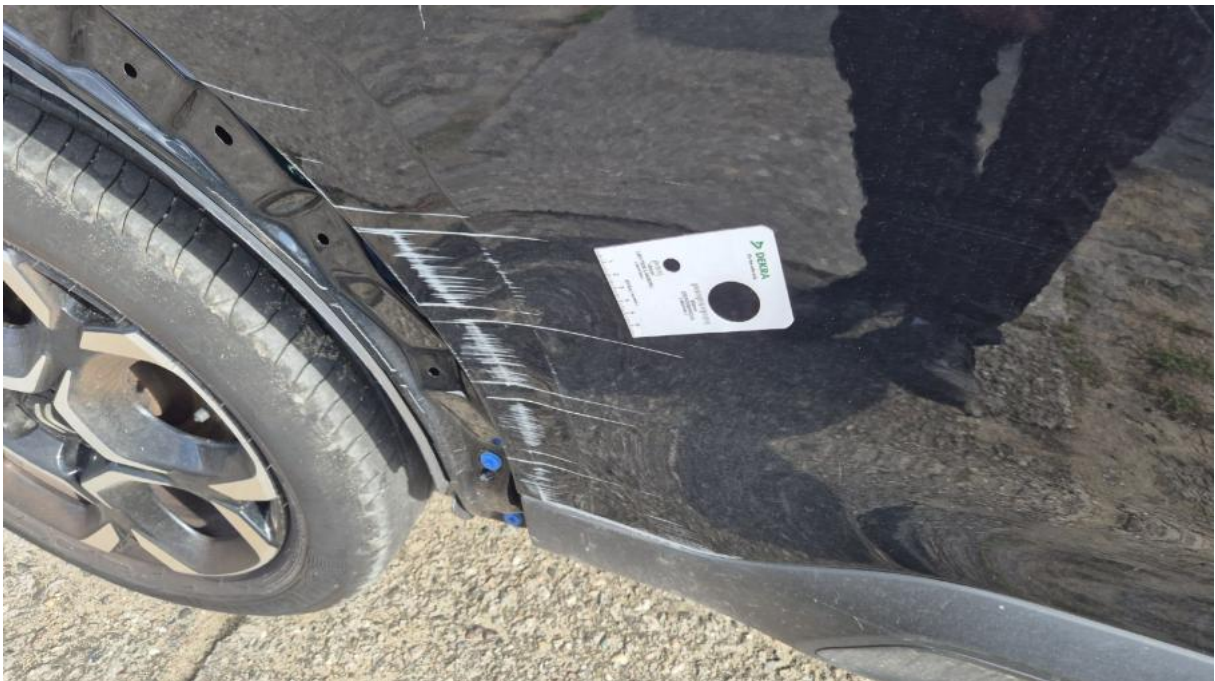
**Fot. 40**

| Poz. | Nazwa pozycji | Opis uszkodzeń | Kwalifik. | Naprawa [rbg] |
|---|---|---|---|---|
| 9 | Drzwi tylne (nieuzbrojone) R | rysa/odprysk, wgniecenie/odkształcenie | NA | 2 |

Drzwi tylne P - Rysa/odprysk 1

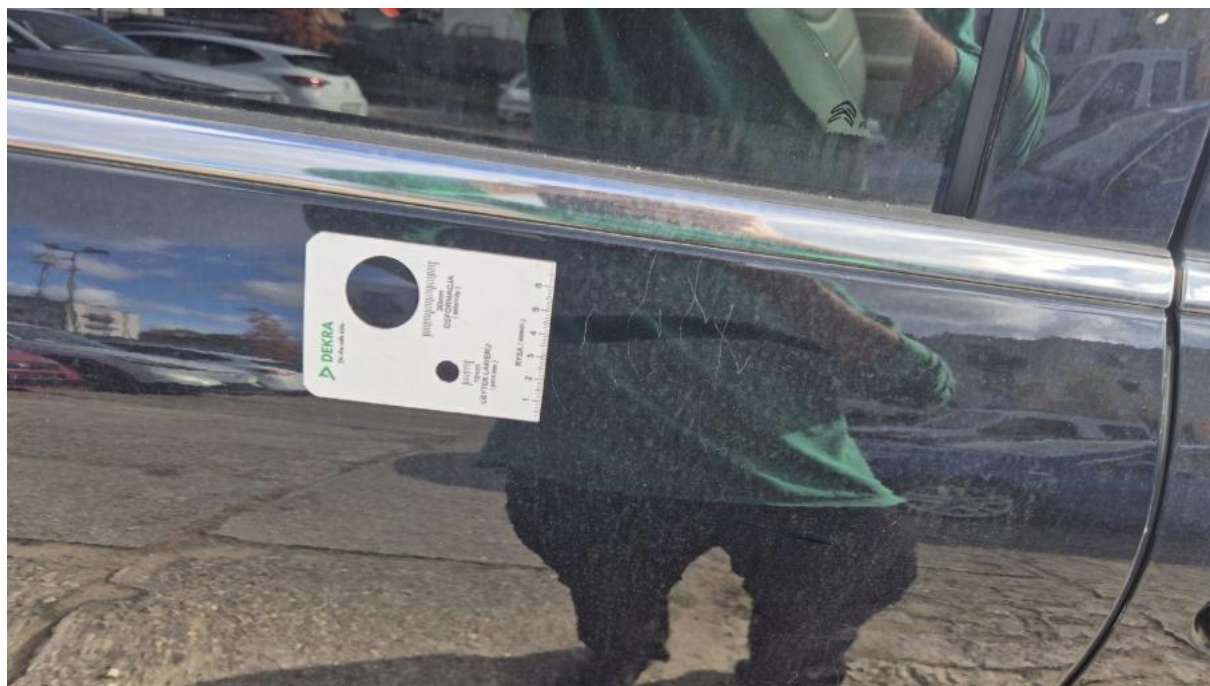
Drzwi tylne P - Rysa/odprysk 2

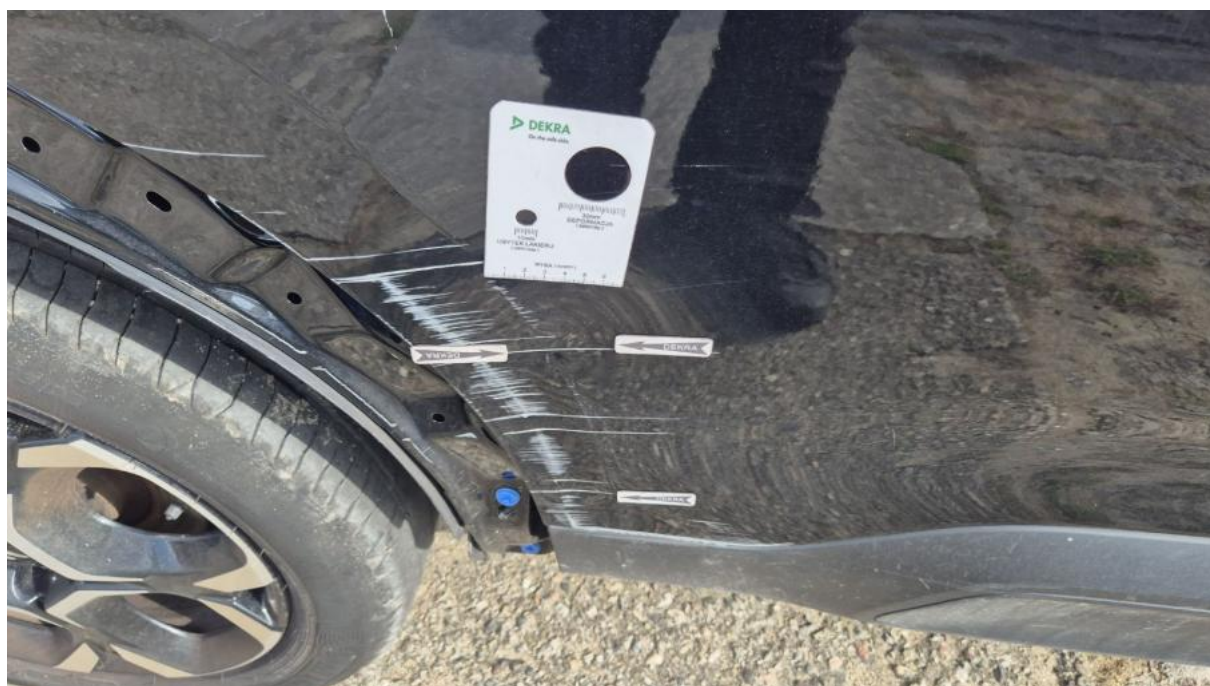
Drzwi tylne P - Wgniecenie/odkształcenie 1

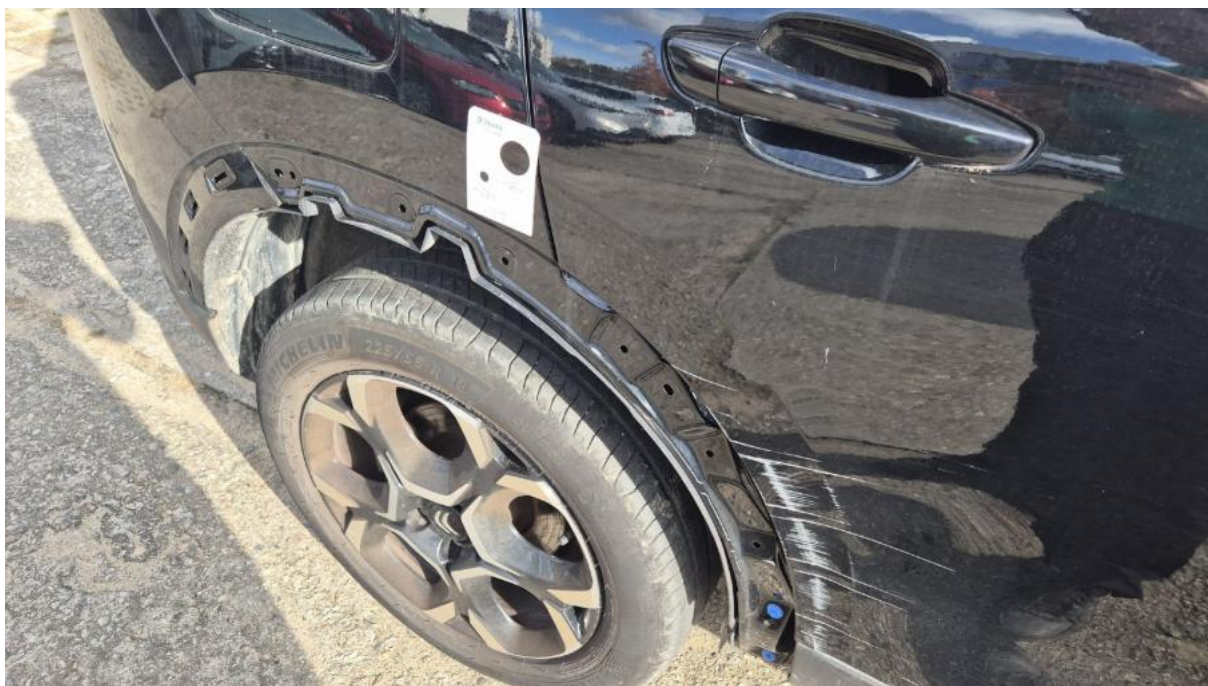
**Fot. 43**

| Poz. | Nazwa pozycji | Opis uszkodzeń | Kwalifik. | Naprawa [rbg] |
|---|---|---|---|---|
| 6 | Listwa ochronna ściany bocznej R | brak | WY | 0.2 |

Listwa krawędzi błotnika tyl P - Inne 1

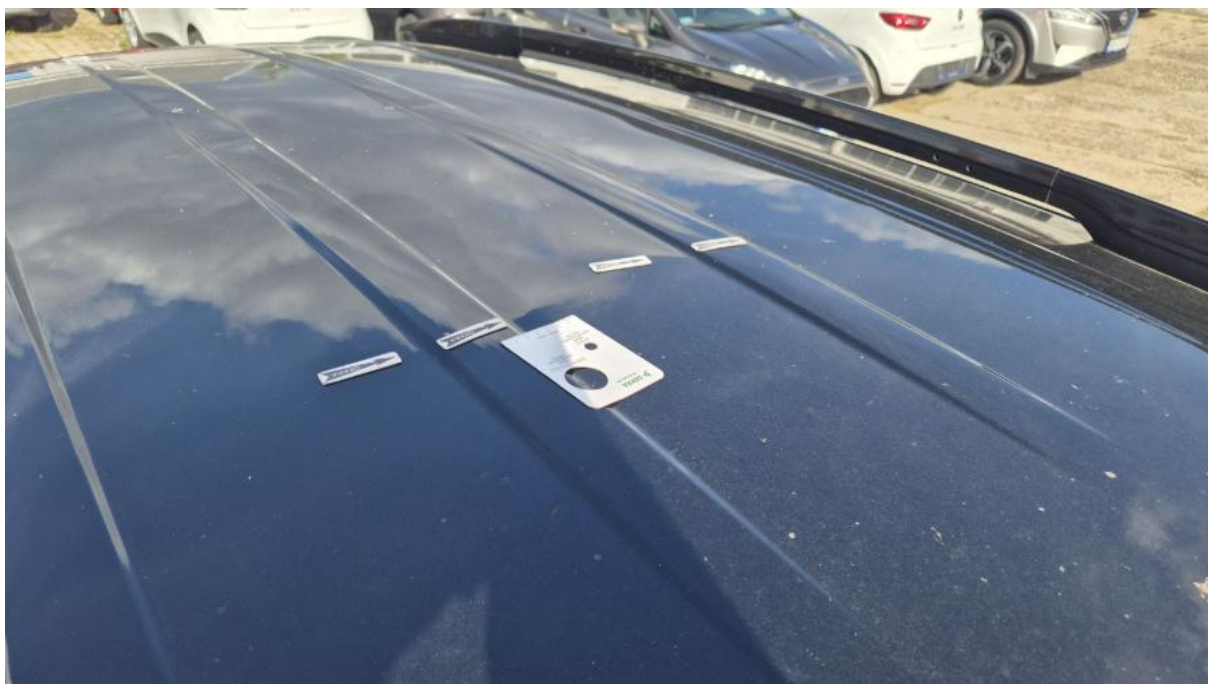
**Fot. 44**

| Poz. | Nazwa pozycji | Opis uszkodzeń | Kwalifik. | Naprawa [rbg] |
|---|---|---|---|---|
| 7 | Dach | wgniecenie/odkształcenie | NA | 2 |

Dach - Wgniecenie/odkształcenie 1

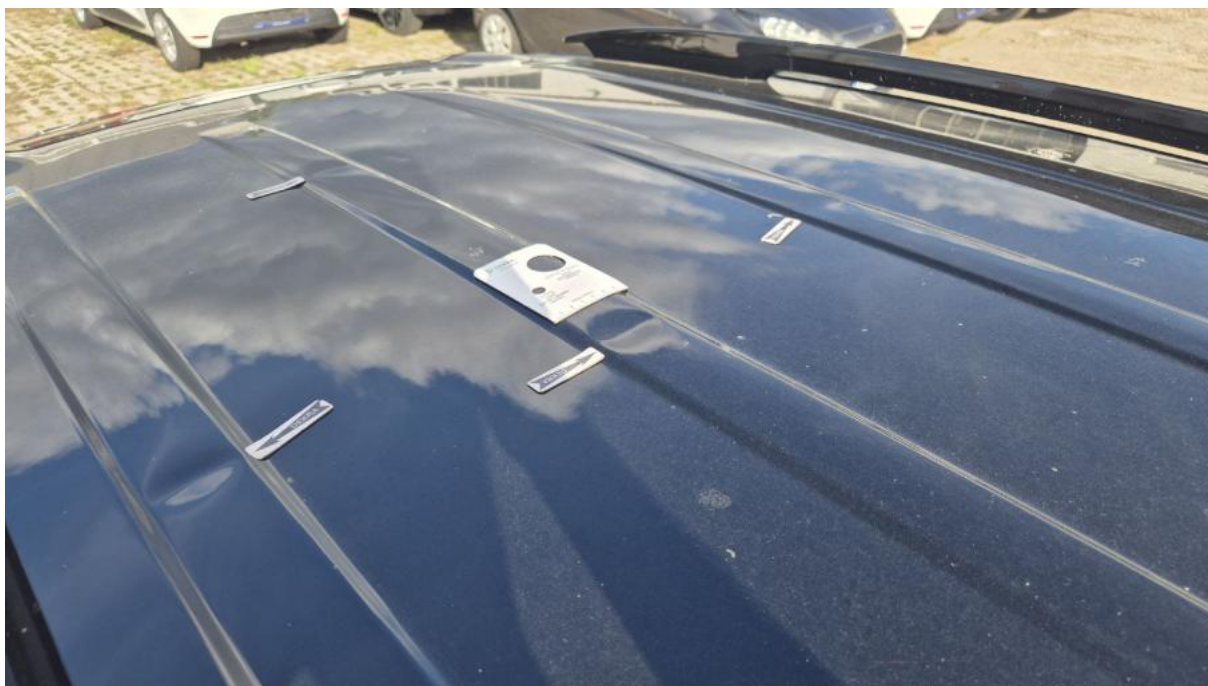
**Fot. 45**

Dach - Wgniecenie/odkształcenie 2

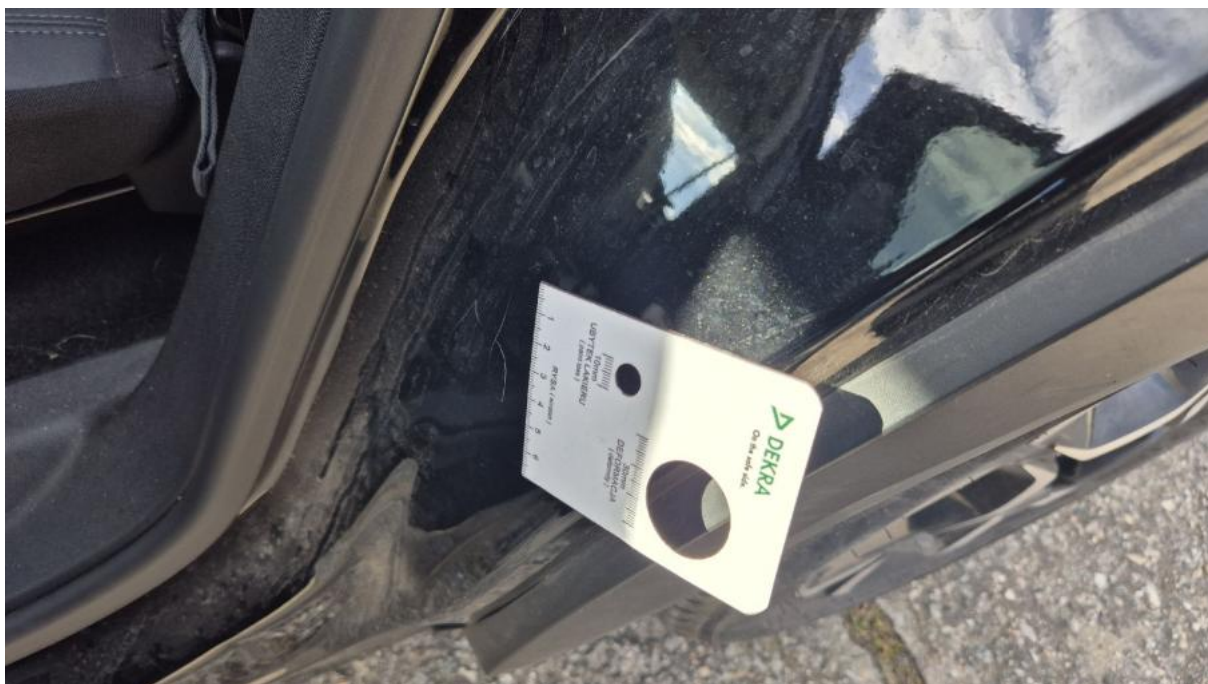
**Fot. 46**

| Poz. | Nazwa pozycji | Opis uszkodzeń | Kwalifik. | Naprawa [rbg] |
|---|---|---|---|---|
| 15 | Błotnik tylny L | rysa/odprysk | | |

Błotnik tylny L / Ściana boczna L - Rysa/odprysk 1

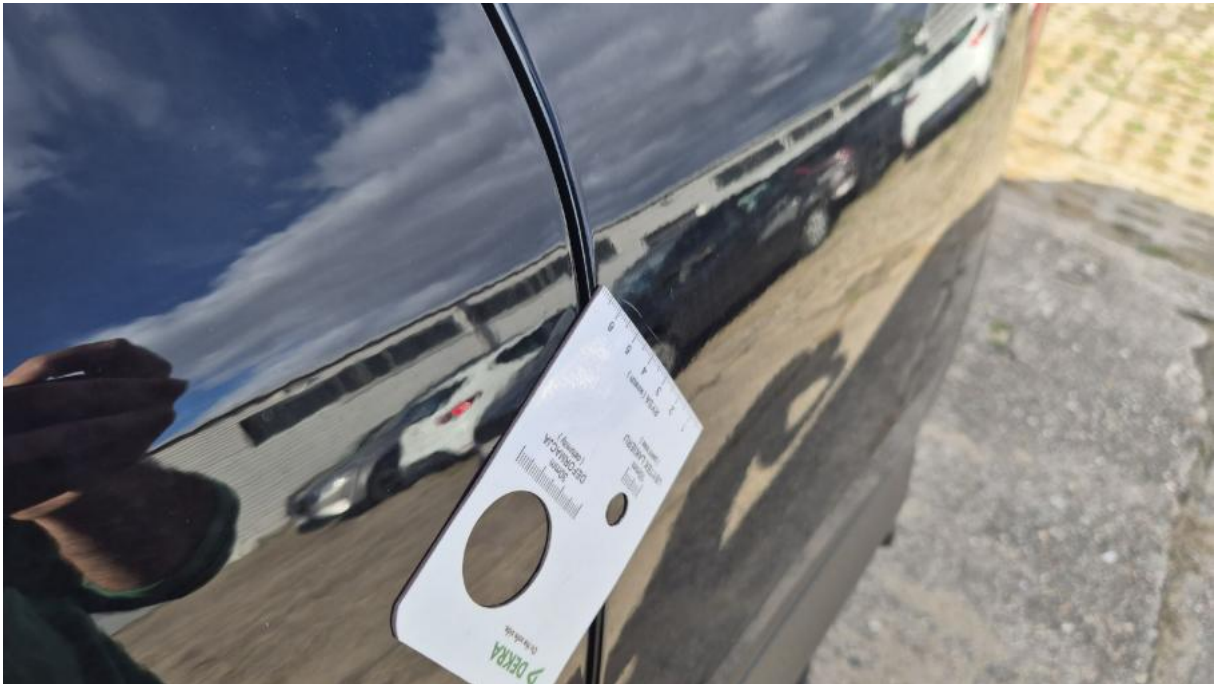
**Fot. 47**

Błotnik tylny L / Ściana boczna L - Rysa/odprysk 2

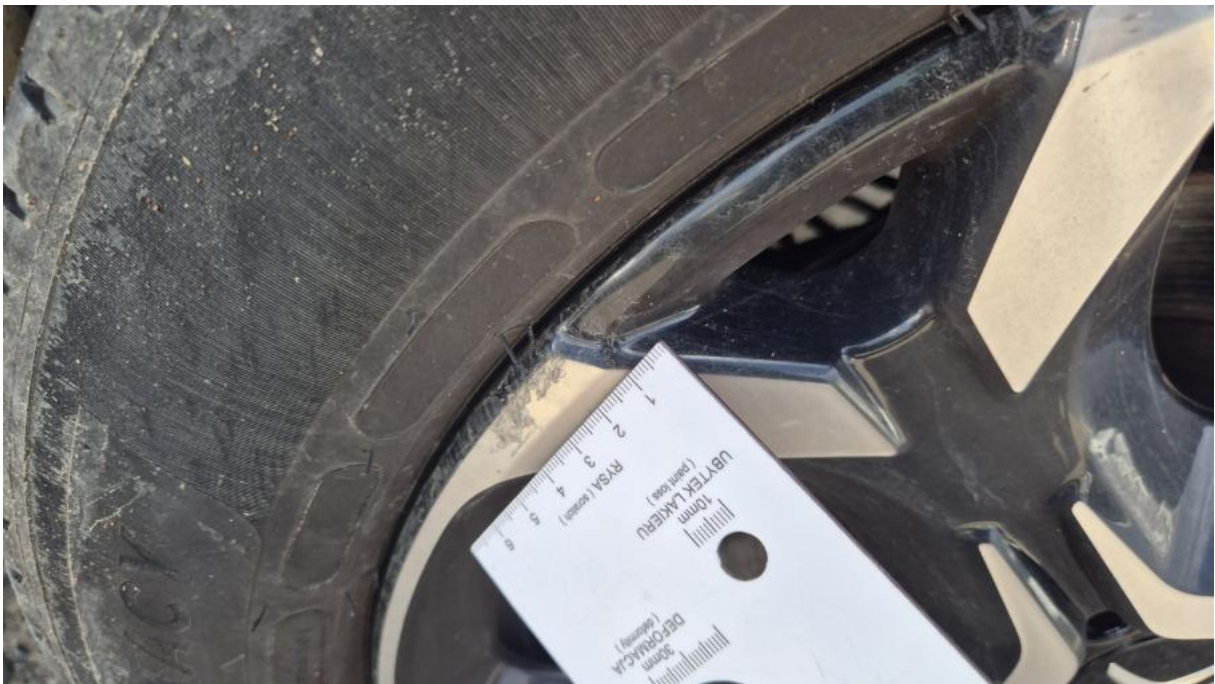
**Fot. 48**

| Poz. | Nazwa pozycji | Opis uszkodzeń | Kwalifik. | Naprawa [rbg] |
|---|---|---|---|---|
| 18 | Tarcza koła aluminiowa tył L | rysa/odprysk | | |

Felga aluminiowa tylna L - Rysa/odprysk 1

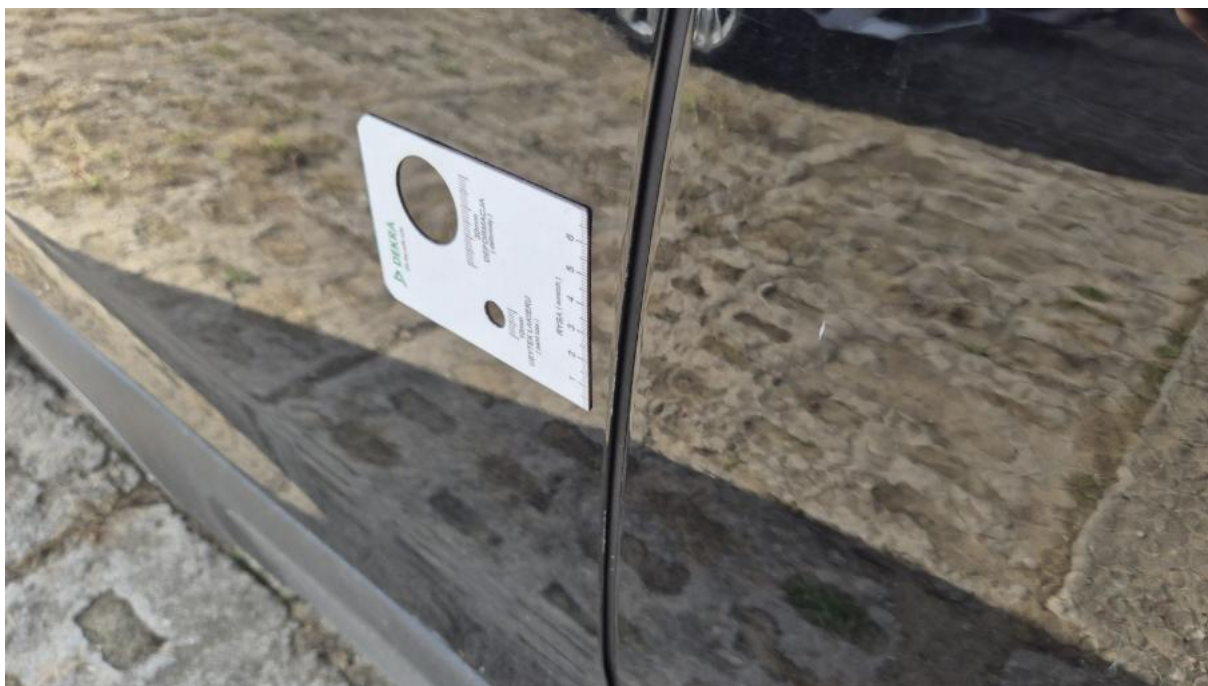
**Fot. 49**

| Poz. | Nazwa pozycji | Opis uszkodzeń | Kwalifik. | Naprawa [rbg] |
|---|---|---|---|---|
| 8 | Drzwi przednie (nieuzbrojone) L | rysa/odprysk, wgniecenie/odkształcenie | NA | 1.5 |

Drzwi przed L - Rysa/odprysk 1

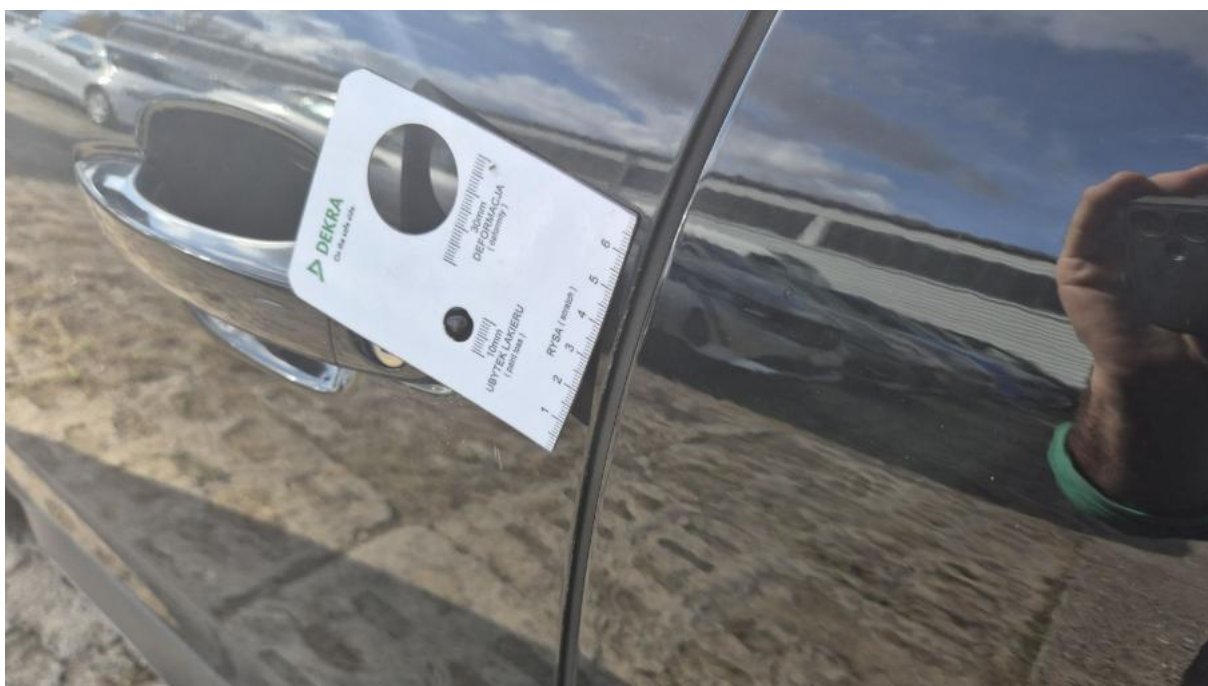
**Fot. 50**

Drzwi przed L - Rysa/odprysk 2

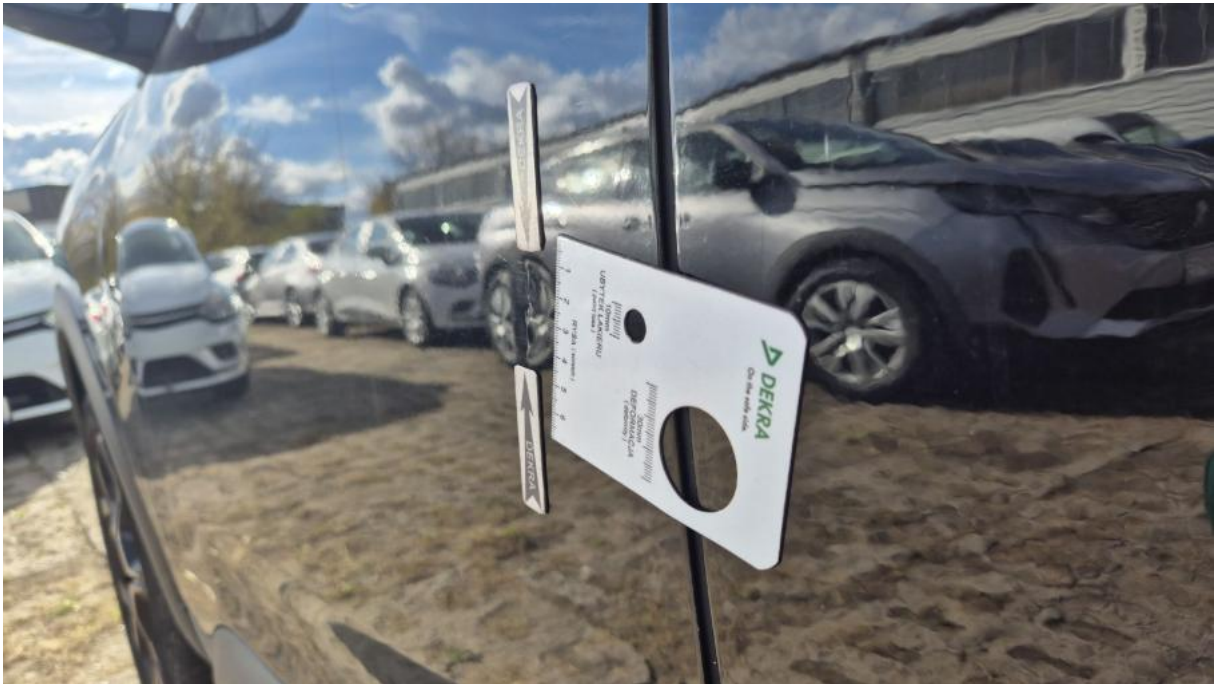
**Fot. 51**

Drzwi przed L - Wgniecenie/odkształcenie 1

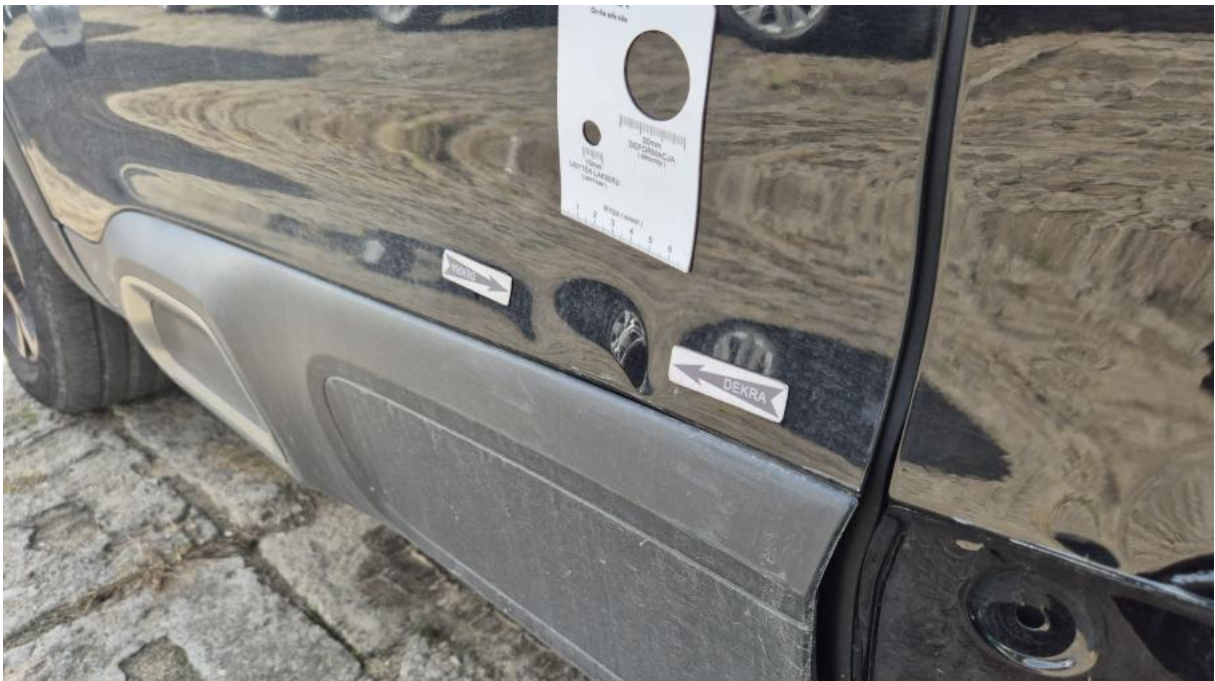
**Fot. 52**

Drzwi przed L - Wgniecenie/odkształcenie 2

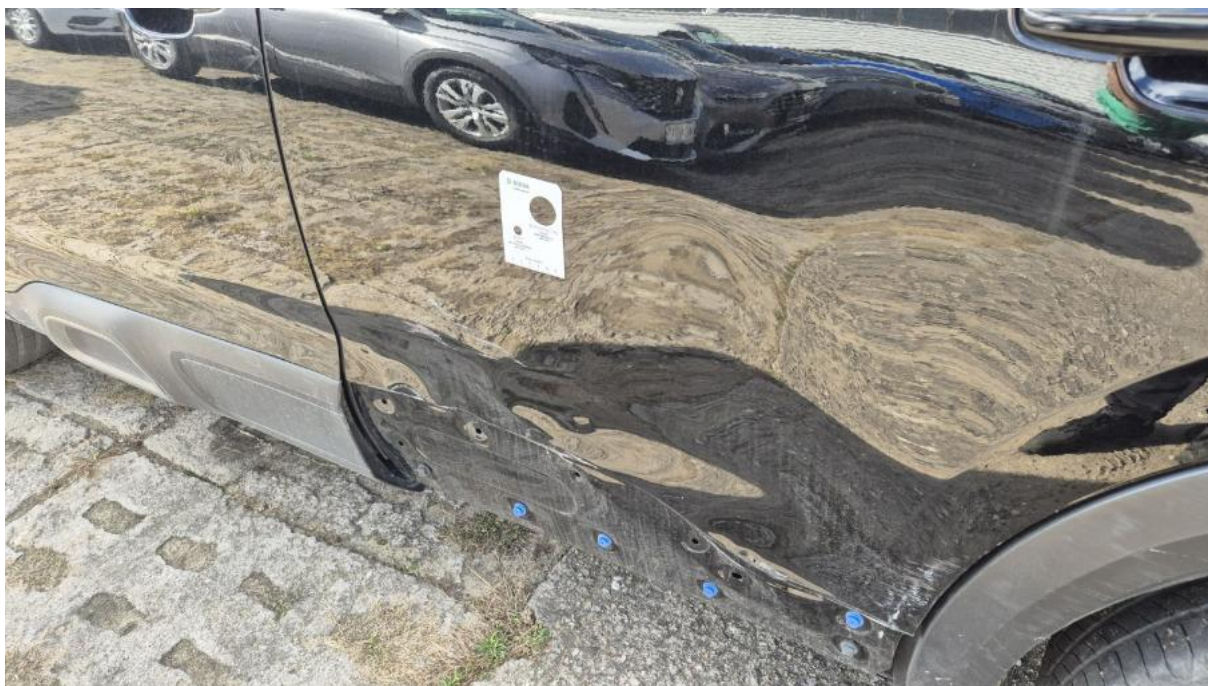
**Fot. 53**

| Poz. | Nazwa pozycji | Opis uszkodzeń | Kwalifik. | Naprawa [rbg] |
|---|---|---|---|---|
| 3 | Drzwi tylne (nieuzbrojone) L | rysa/odprysk, wgniecenie/odkształcenie | WY | 2.3 |

Drzwi tylne L - Wgniecenie/odkształcenie 1

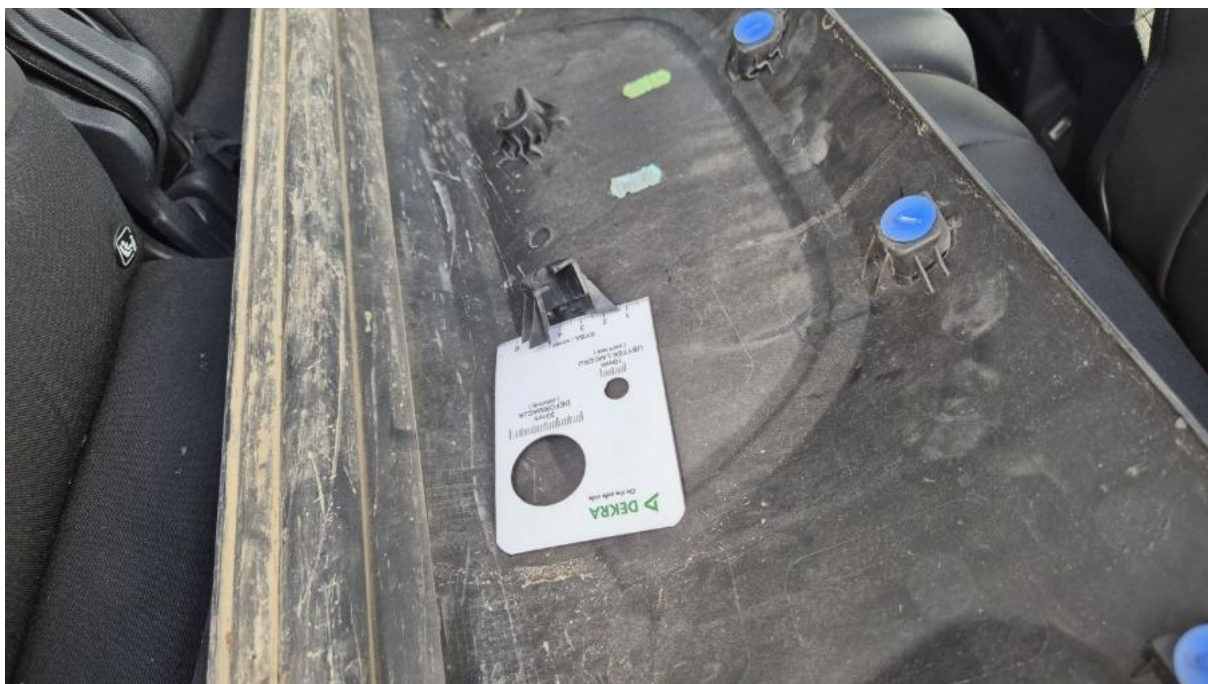
**Fot. 54**

| Poz. | Nazwa pozycji | Opis uszkodzeń | Kwalifik. | Naprawa [rbg] |
|---|---|---|---|---|
| 4 | Nakładka dolna drzwi tylnych L | rozerwanie | WY | |

Listwa drzwi tylnych L - Pęknięcie/rozerwanie 1

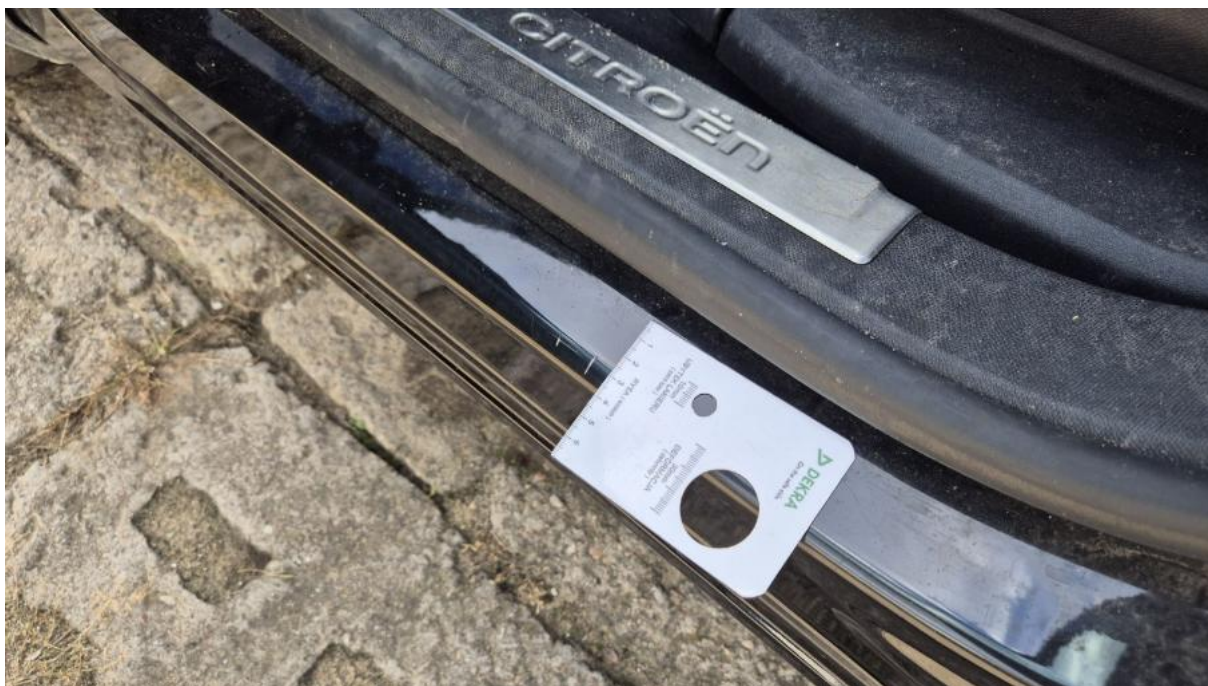
**Fot. 55**

| Poz. | Nazwa pozycji | Opis uszkodzeń | Kwalifik. | Naprawa [rbg] |
|---|---|---|---|---|
| 14 | Próg L | rysa/odprysk | | |

Próg L - Rysa/odprysk 1

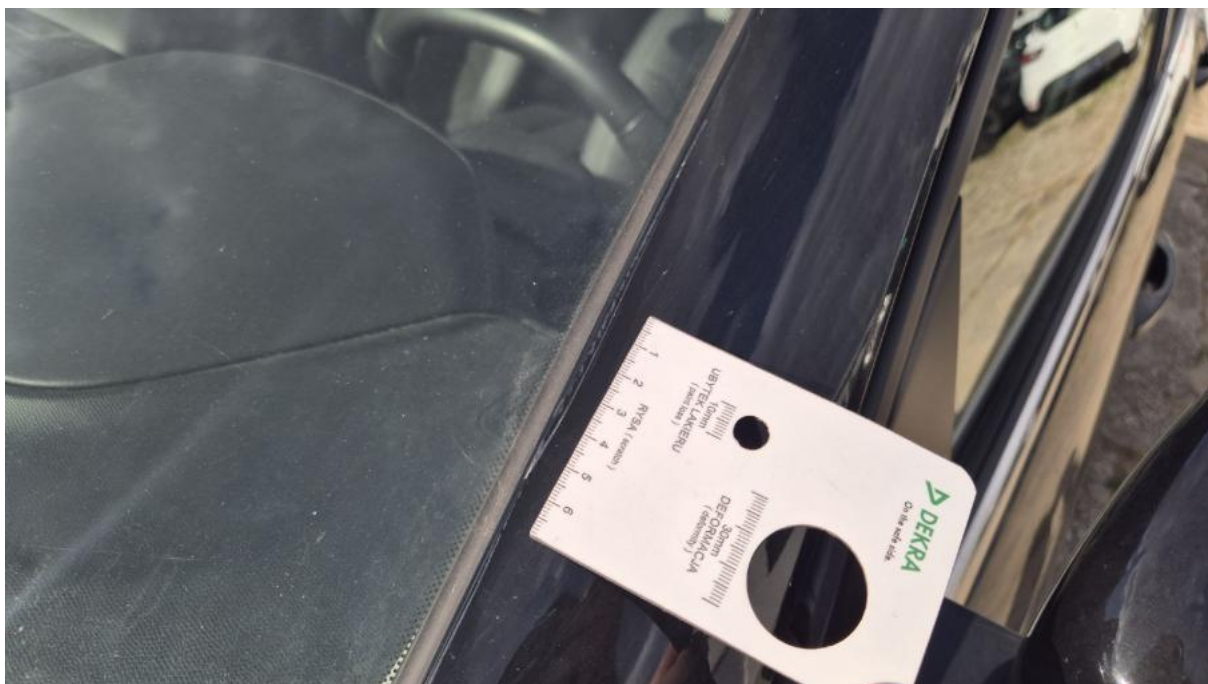
**Fot. 56**

| Poz. | Nazwa pozycji | Opis uszkodzeń | Kwalifik. | Naprawa [rbg] |
|---|---|---|---|---|
| 13 | Rama drzwi,przód L | rysa/odprysk | | |

Słupek przedni L - Rysa/odprysk 1

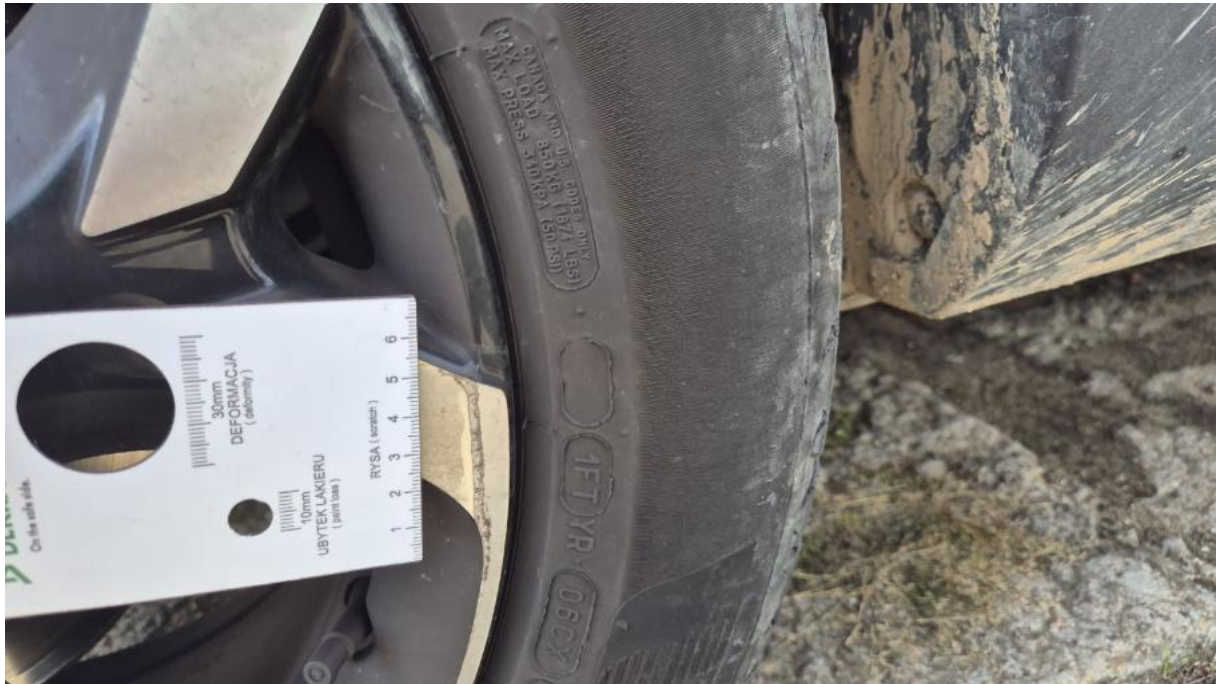
**Fot. 57**

| Poz. | Nazwa pozycji | Opis uszkodzeń | Kwalifik. | Naprawa [rbg] |
|---|---|---|---|---|
| 16 | Tarcza koła aluminiowa przód L | rysa/odprysk | | |

Felga Aluminiowa przednia L - Rysa/odprysk 1

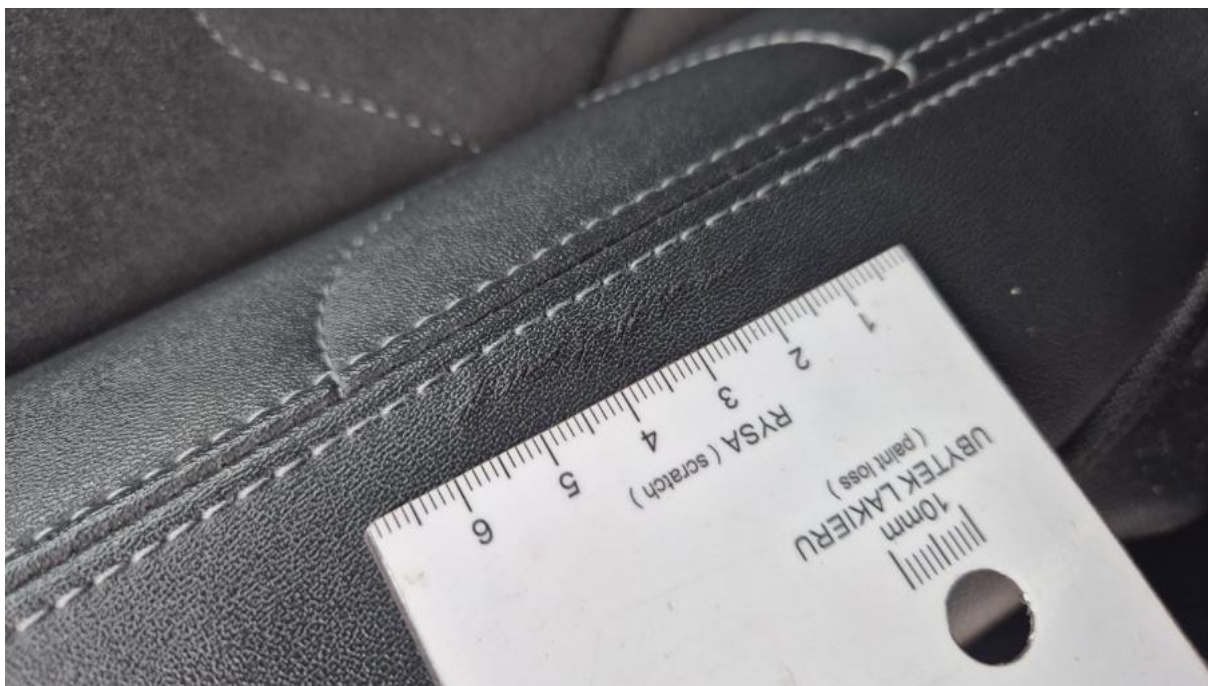
**Fot. 59**

| Poz. | Nazwa pozycji | Opis uszkodzeń | Kwalifik. | Naprawa [rbg] |
|---|---|---|---|---|
| 19 | Tapicerka siedziska 1.rząd L | pęknięcie | | |

Fotel prz. lew. - Pęknięcie/rozerwanie 1
