## Raport z oględzin pojazdu

| Numer raportu | 216787/10/25-11401 | Data raportu | 17-10-2025 |

| Marka, model | CITROEN C5 Aircross 22- |
| Numer rejestracyjny | SK615XM |

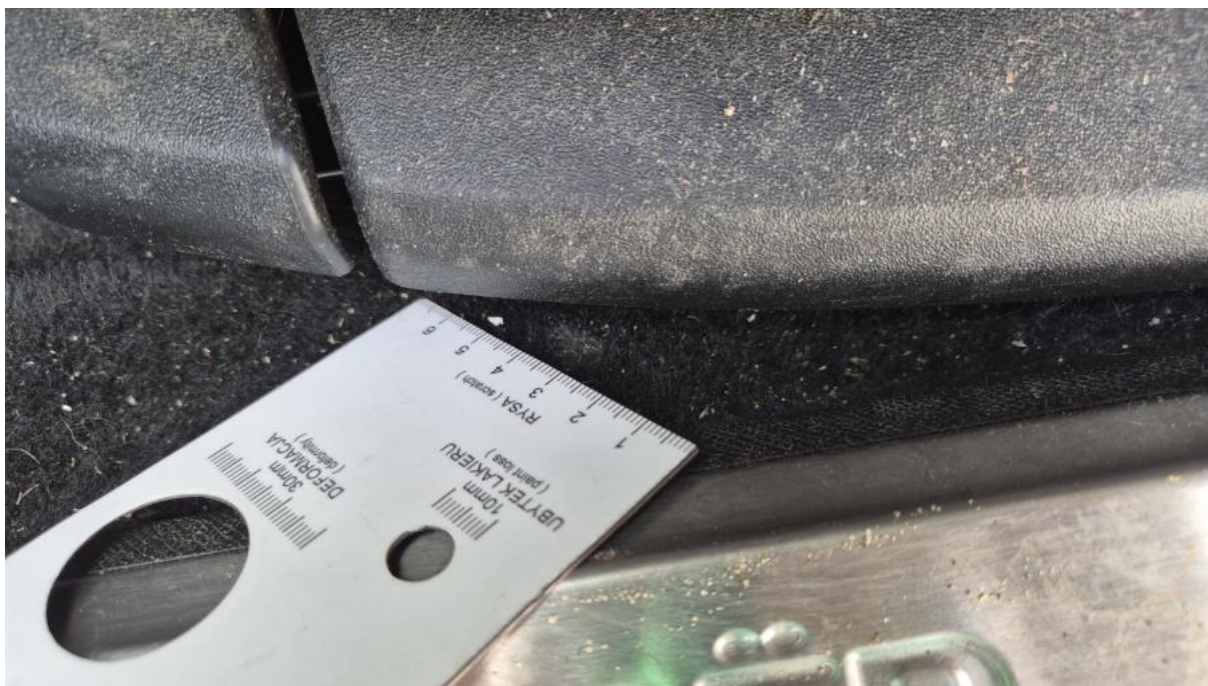
**Fot. 61**

| Poz. | Nazwa pozycji | Opis uszkodzeń | Kwalifik. | Naprawa [rbg] |
|---|---|---|---|---|
| 20 | Dywaniki podłogi przód | przytopenie | | |

Wykładzina podłogi - Inne 1
