## Raport z oględzin pojazdu

| Numer raportu | 07591/10/25-15201 | Data raportu | 10-10-2025 |

| Numer identyfikacyjny (VIN) | <b>TMBAG7NE3G0201494</b> |
| Marka, model | SKODA Octavia III 13-17 |

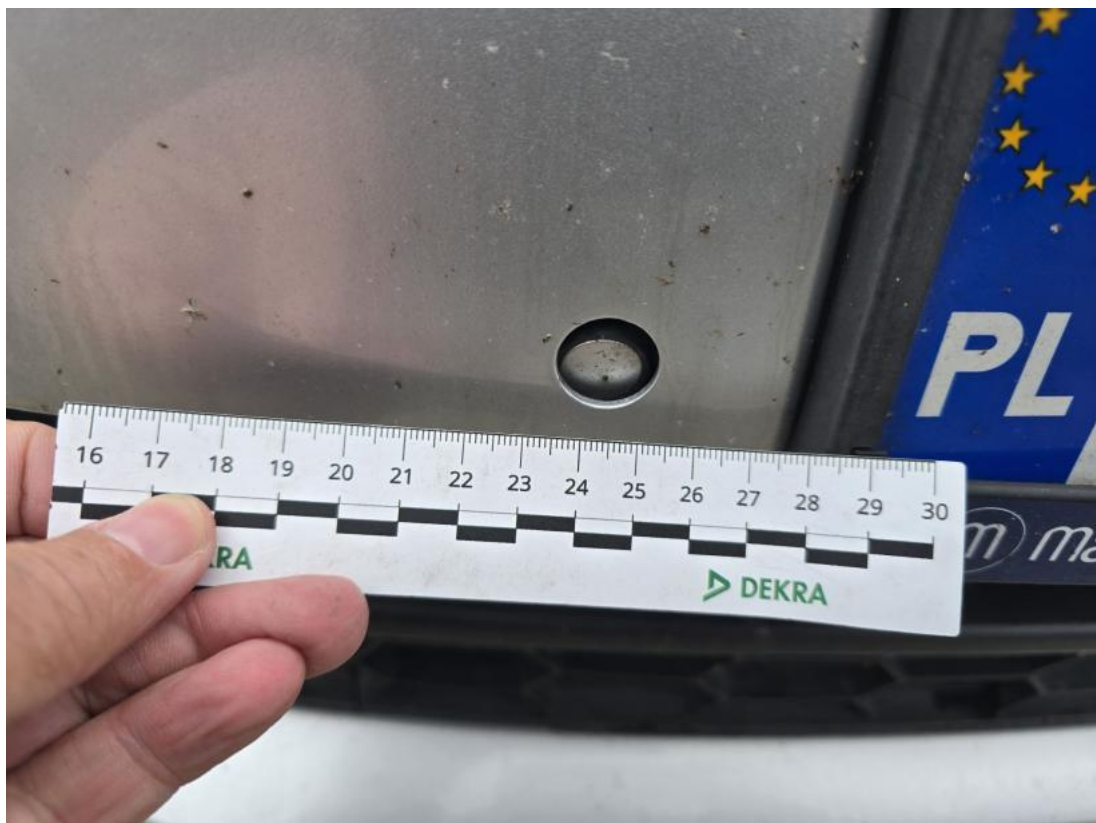
**Fot. 40**  
Czujniki parkowania przód - Inne 1

| Poz. | Nazwa pozycji | Opis uszkodzeń | Kwalifik. | Naprawa [rbg] |
|---|---|---|---|---|
| 1 | Czujnik odstepu przedni, boczny wew. R | wgniecenie | WY | 1.3 |

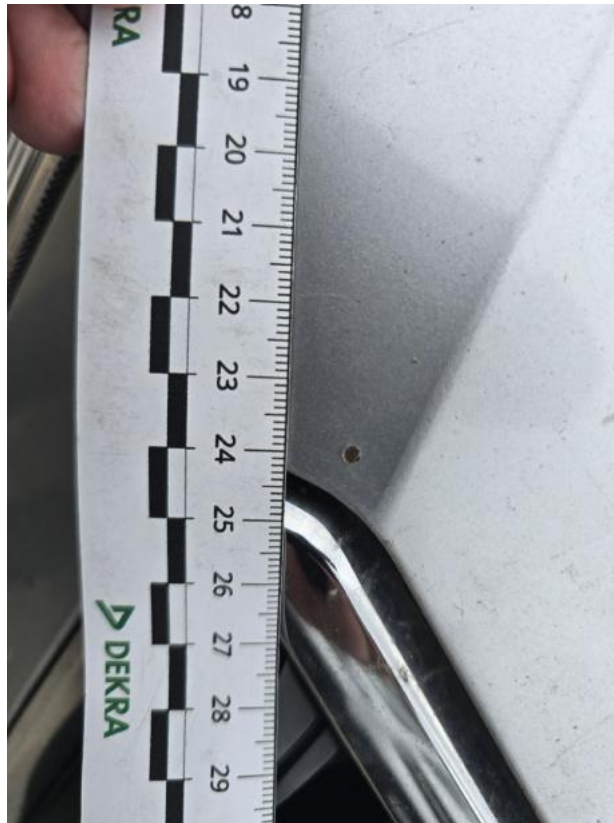
**Fot. 41**

| Poz. | Nazwa pozycji | Opis uszkodzeń | Kwalifik. | Naprawa [rbg] |
|---|---|---|---|---|
| 3 | Pokrywa przednia | odpryski lakieru | NA | |

Pokrywa komory silnika - Rysa/odprysk 1

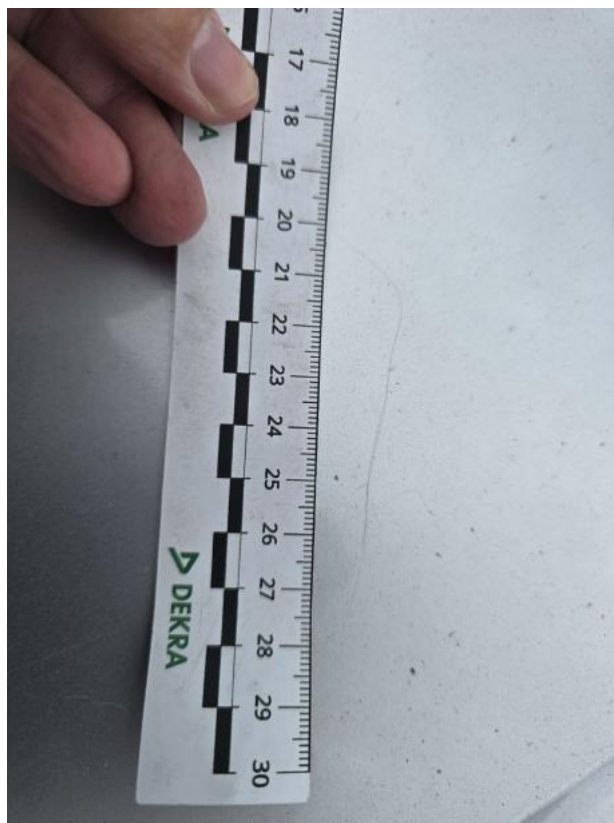
**Fot. 42**

Pokrywa komory silnika - Rysa/odprysk 2

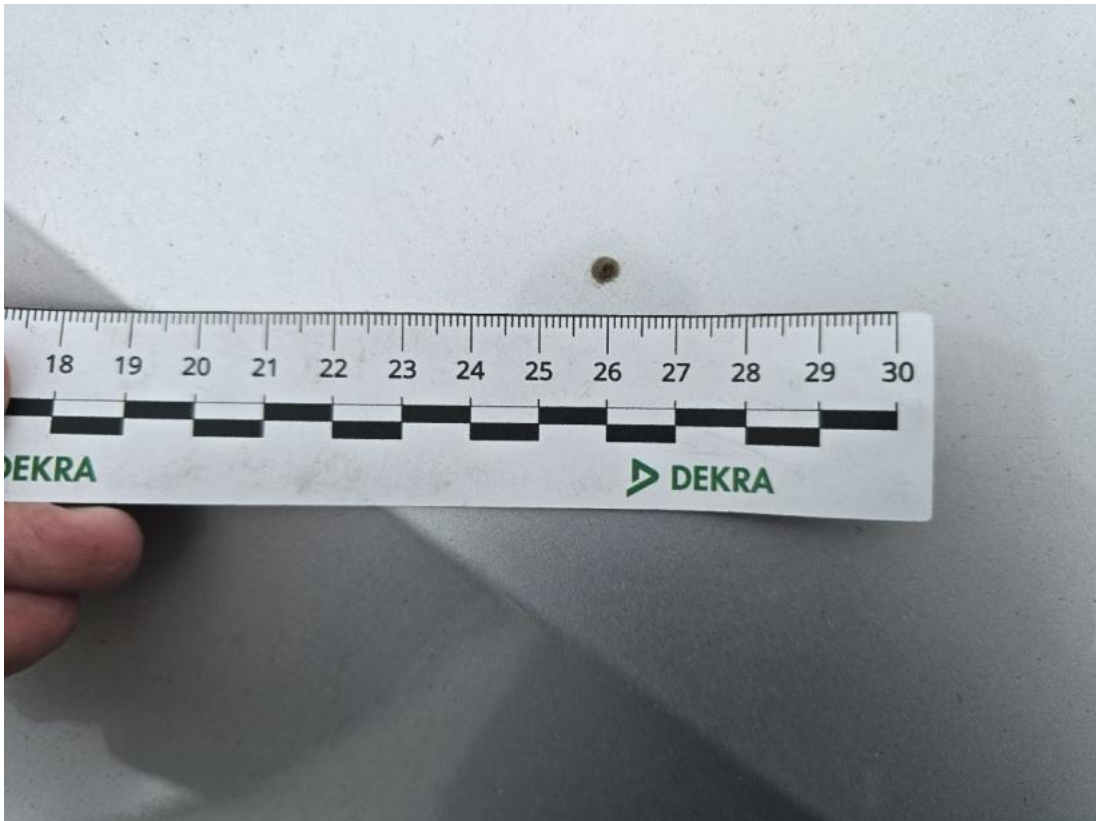
**Fot. 43**

Pokrywa komory silnika() - Rysa/odprysk 3

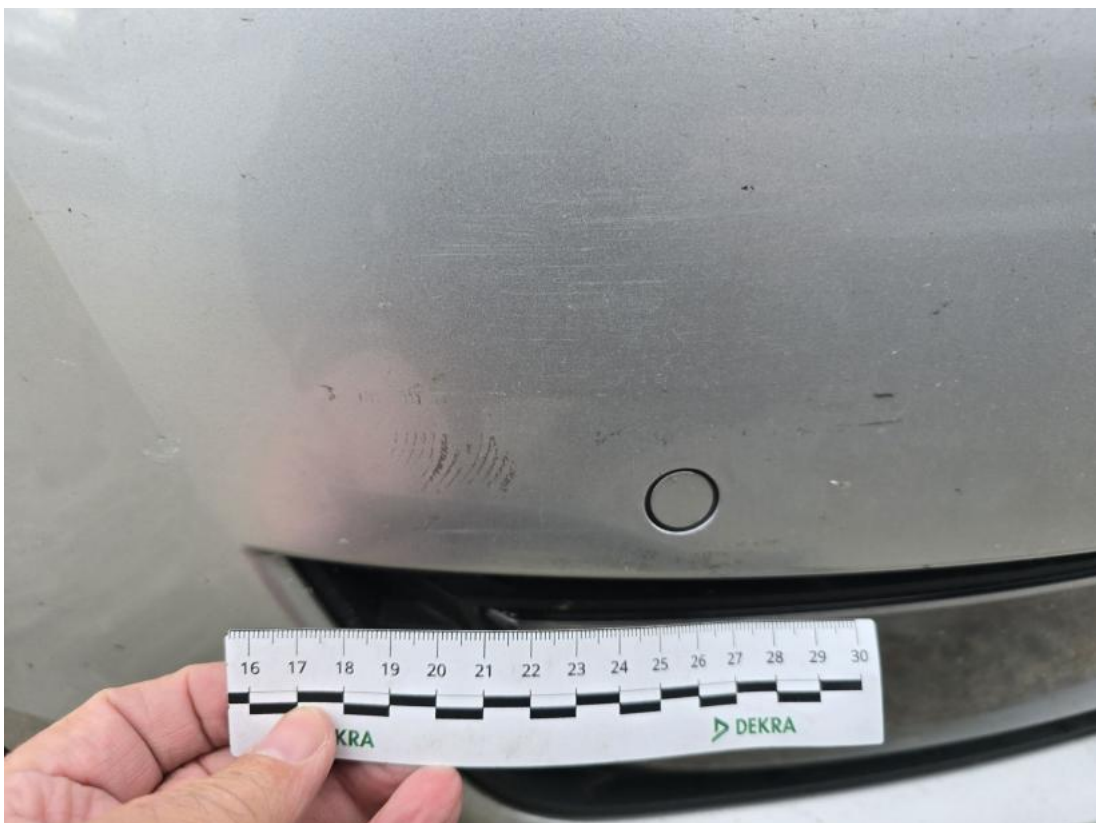
**Fot. 44**

| Poz. | Nazwa pozycji | Opis uszkodzeń | Kwalifik. | Naprawa [rbg] |
|---|---|---|---|---|
| 6 | Okładzina zderzaka przedniego | zarysowanie | | |

Zderzak - Rysa/odprysk 1

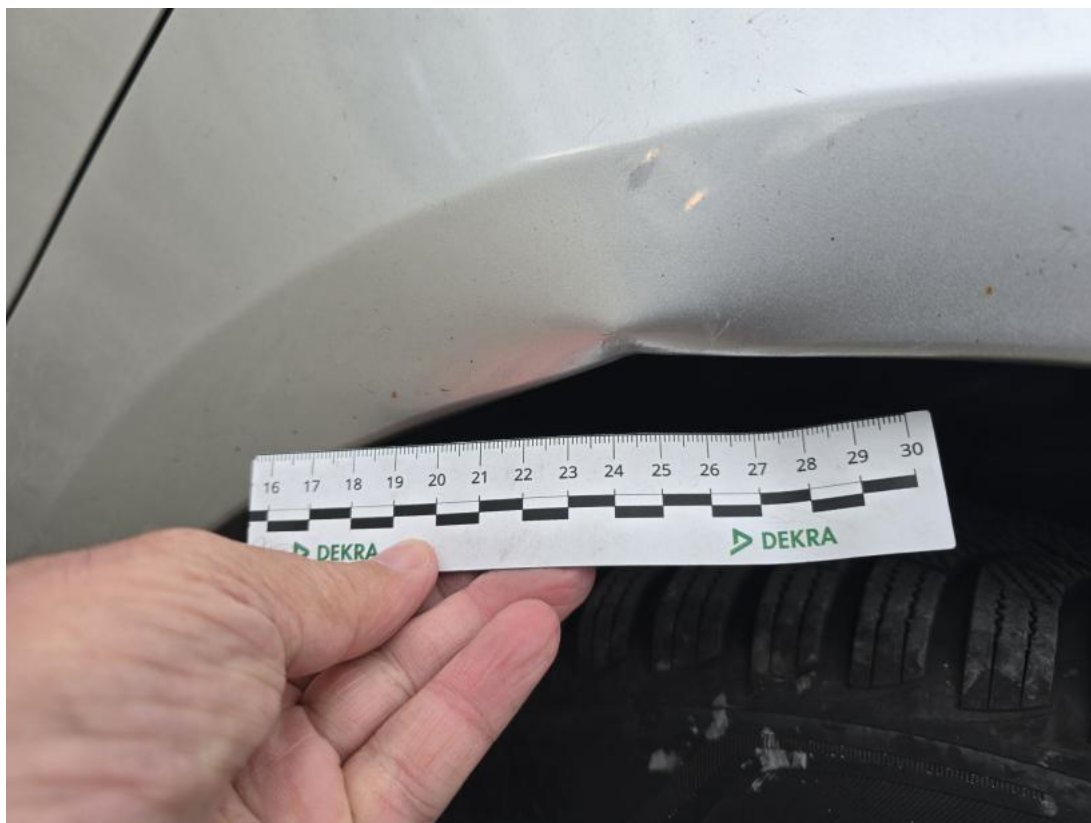
**Fot. 45**

| Poz. | Nazwa pozycji | Opis uszkodzeń | Kwalifik. | Naprawa [rbg] |
|---|---|---|---|---|
| 2 | Błotnik przedni R | wgniecenie | NA | 2 |

Błotnik przedni P - Wgniecenie/odkształcenie 1

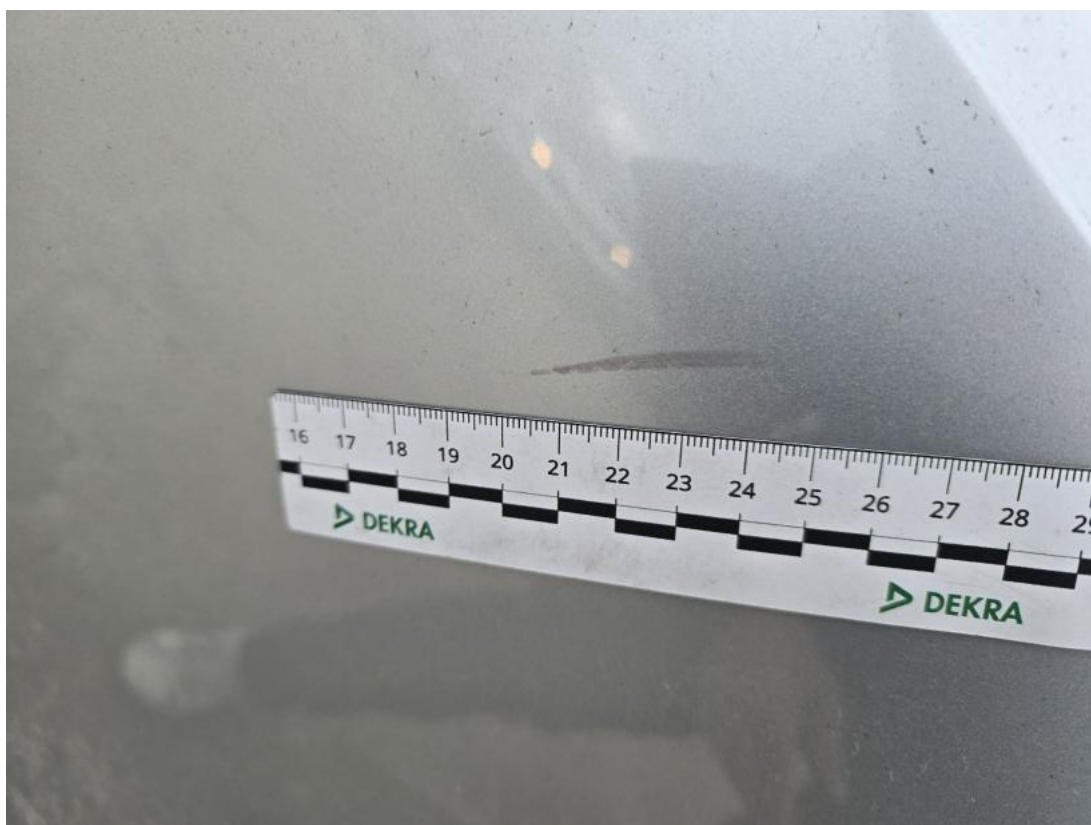
**Fot. 46**

| Poz. | Nazwa pozycji | Opis uszkodzeń | Kwalifik. | Naprawa [rbg] |
|---|---|---|---|---|
| 10 | Drzwi tylne (nieuzbrojone) R | zarysowanie | | |

Drzwi tylne P - Rysa/odprysk 1

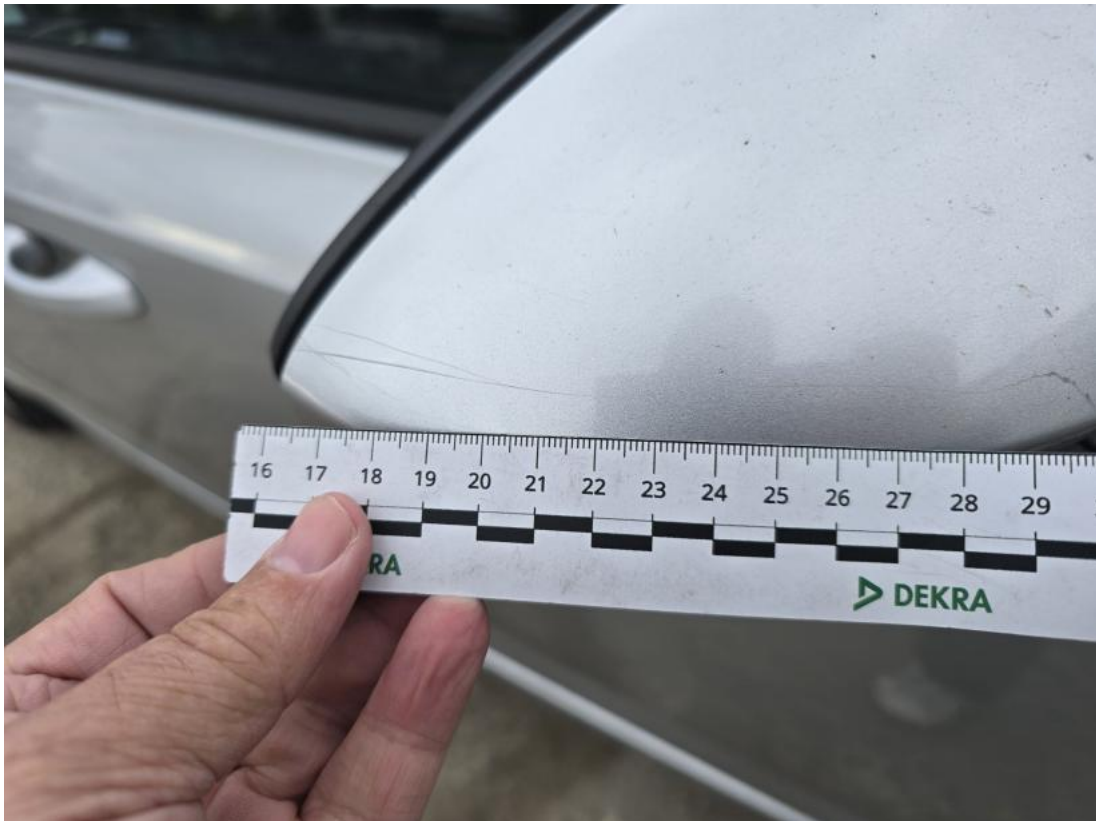
**Fot. 47**

| Poz. | Nazwa pozycji | Opis uszkodzeń | Kwalifik. | Naprawa [rbg] |
|---|---|---|---|---|
| 8 | Osłona lusterka zewnętrznego R | zarysowanie | | |

Obudowa lusterka zew P - Rysa/odprysk 1

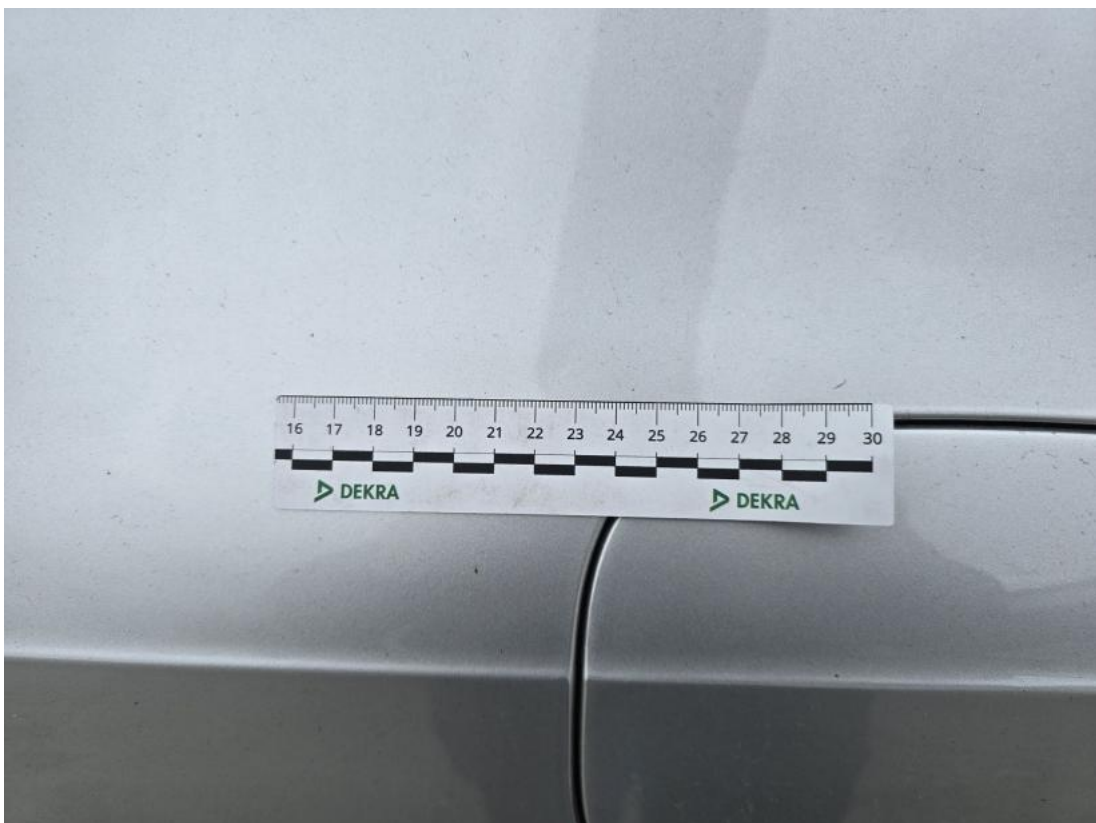
**Fot. 48**

| Poz. | Nazwa pozycji | Opis uszkodzeń | Kwalifik. | Naprawa [rbg] |
|---|---|---|---|---|
| 12 | Błotnik tylny R | zarysowanie | | |

Błotnik tylny P / Ściana boczna P - Wgniecenie/odkształcenie 1

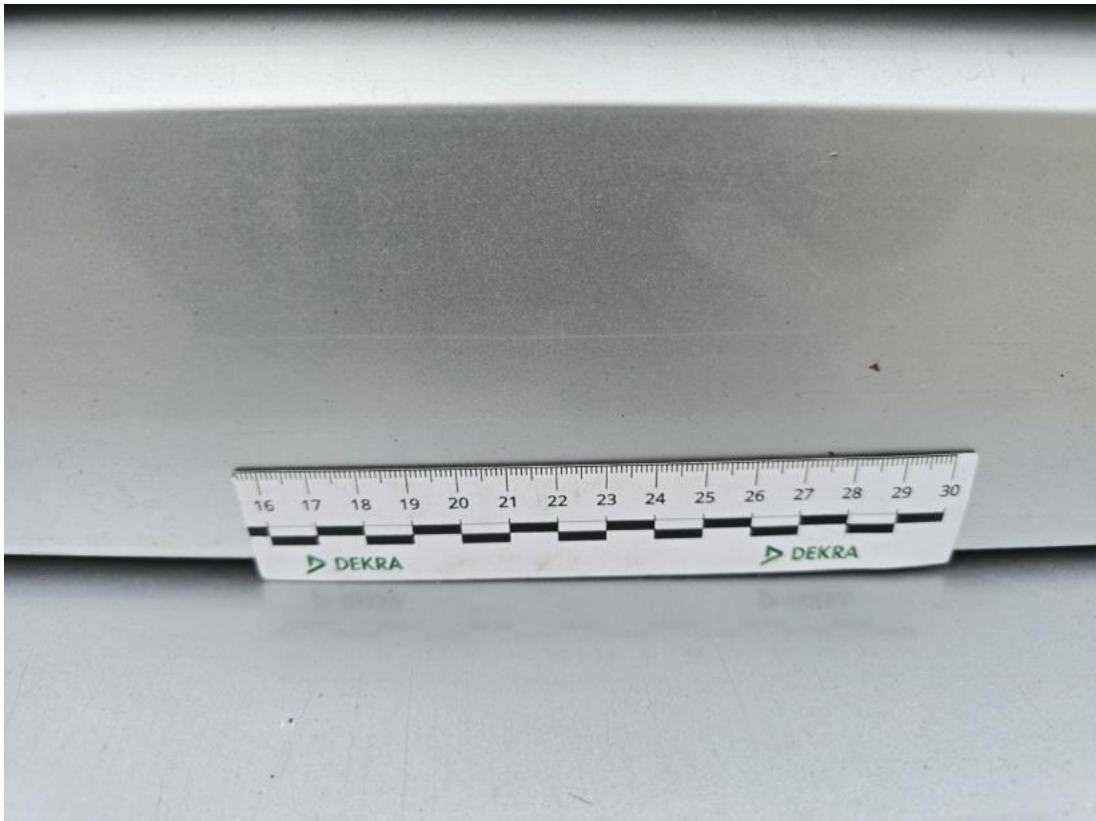
**Fot. 49**

| Poz. | Nazwa pozycji | Opis uszkodzeń | Kwalifik. | Naprawa [rbg] |
|---|---|---|---|---|
| 13 | Pokrywa tylna | zarysowanie | | |

Pokrywy bagażnika - Rysa/odprysk 1

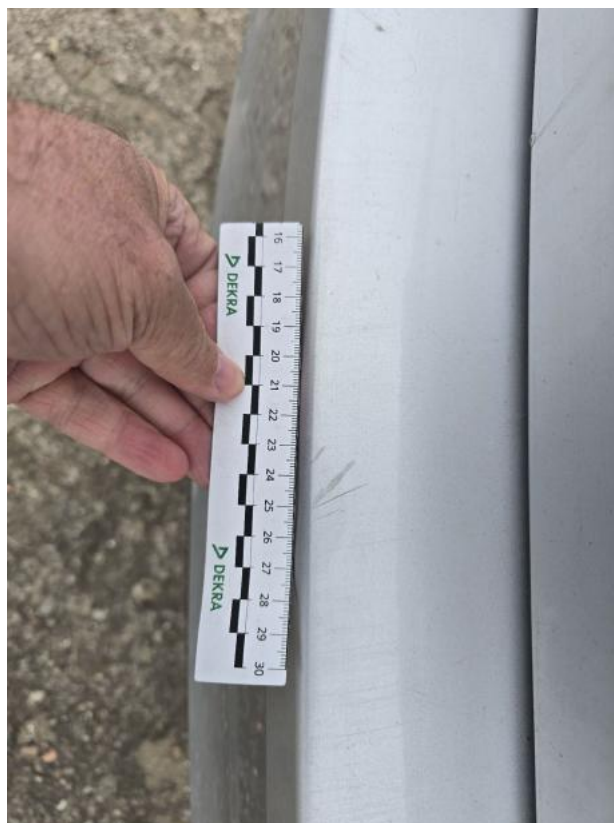
**Fot. 50**

| Poz. | Nazwa pozycji | Opis uszkodzeń | Kwalifik. | Naprawa [rbg] |
|---|---|---|---|---|
| 11 | Okładzina zderzaka tylnego | zarysowanie | | |

Zderzak tylny - Rysa/odprysk 1

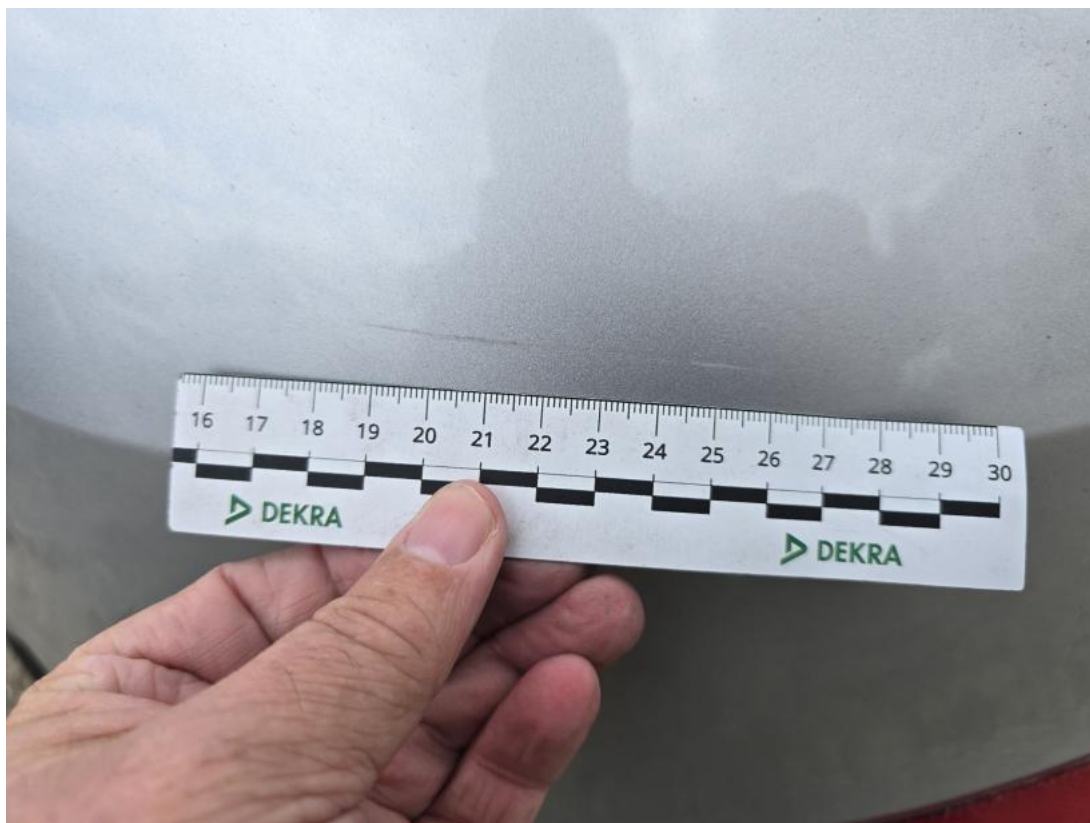
**Fot. 51**

Zderzak tylny - Rysa/odprysk 2

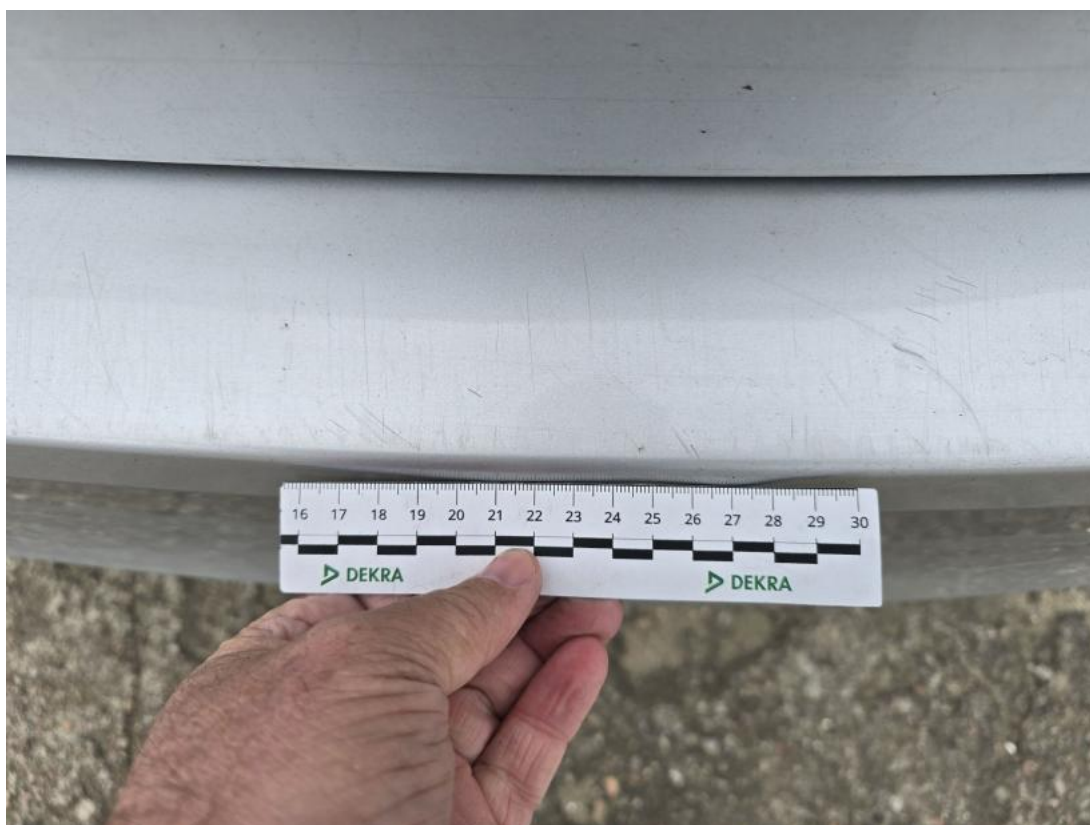
**Fot. 52**

Zderzak tylny() - Rysa/odprysk 3

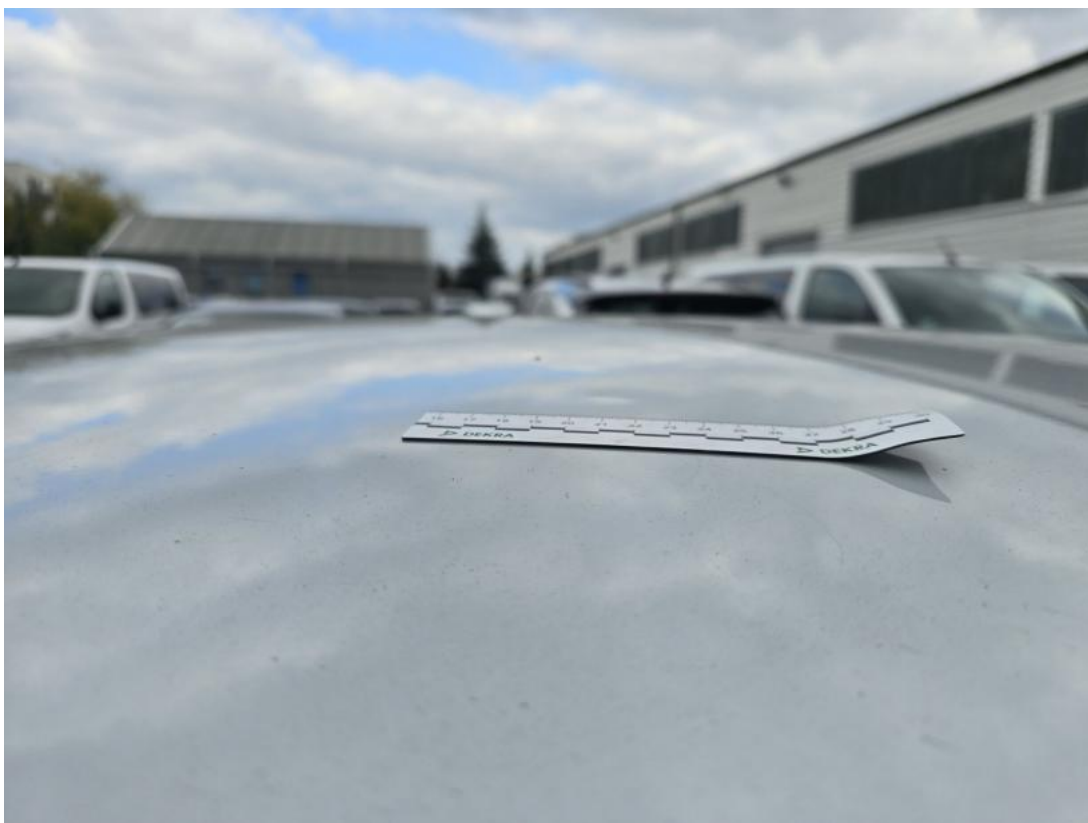
**Fot. 53**

| Poz. | Nazwa pozycji | Opis uszkodzeń | Kwalifik. | Naprawa [rbg] |
|---|---|---|---|---|
| 7 | Dach | wgniecenie | | |

Dach - Wgniecenie/odkształcenie 1

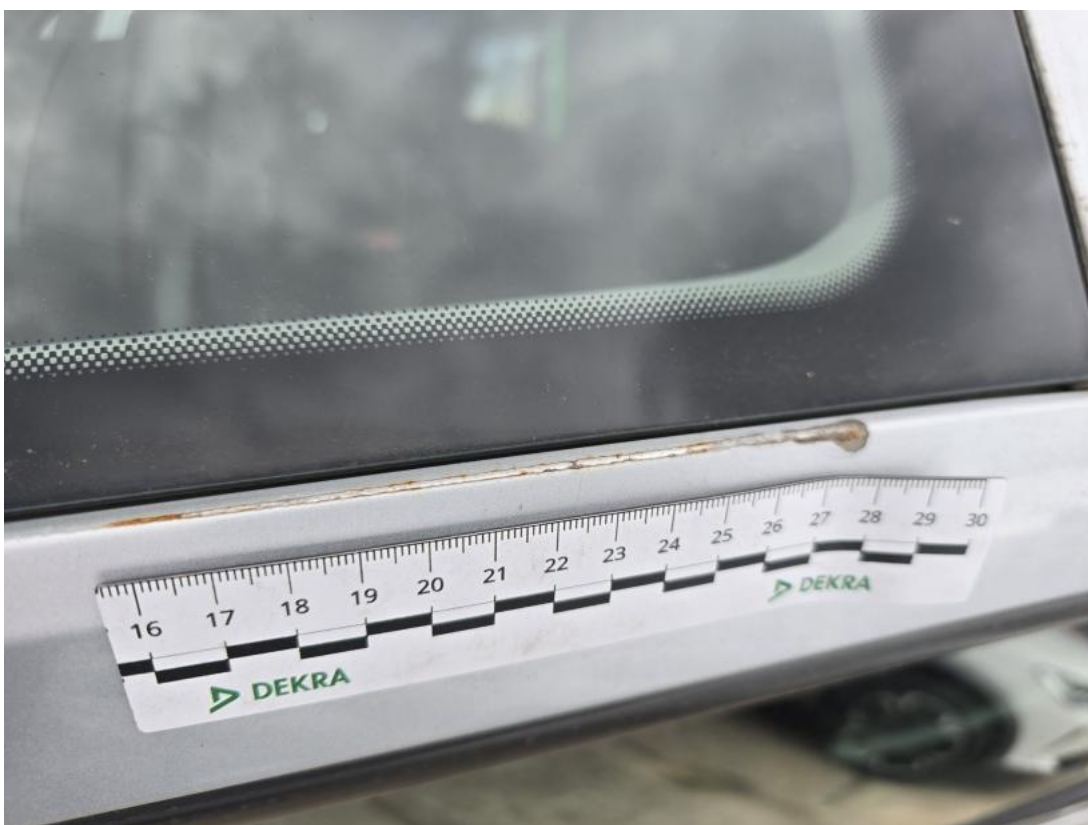
**Fot. 54**

| Poz. | Nazwa pozycji | Opis uszkodzeń | Kwalifik. | Naprawa [rbg] |
|---|---|---|---|---|
| 4 | Słupki przed.(A) część zewn. L | odpryski lakieru, ślady korozji | NA | |

Rama dachu L - Rysa/odprysk 1

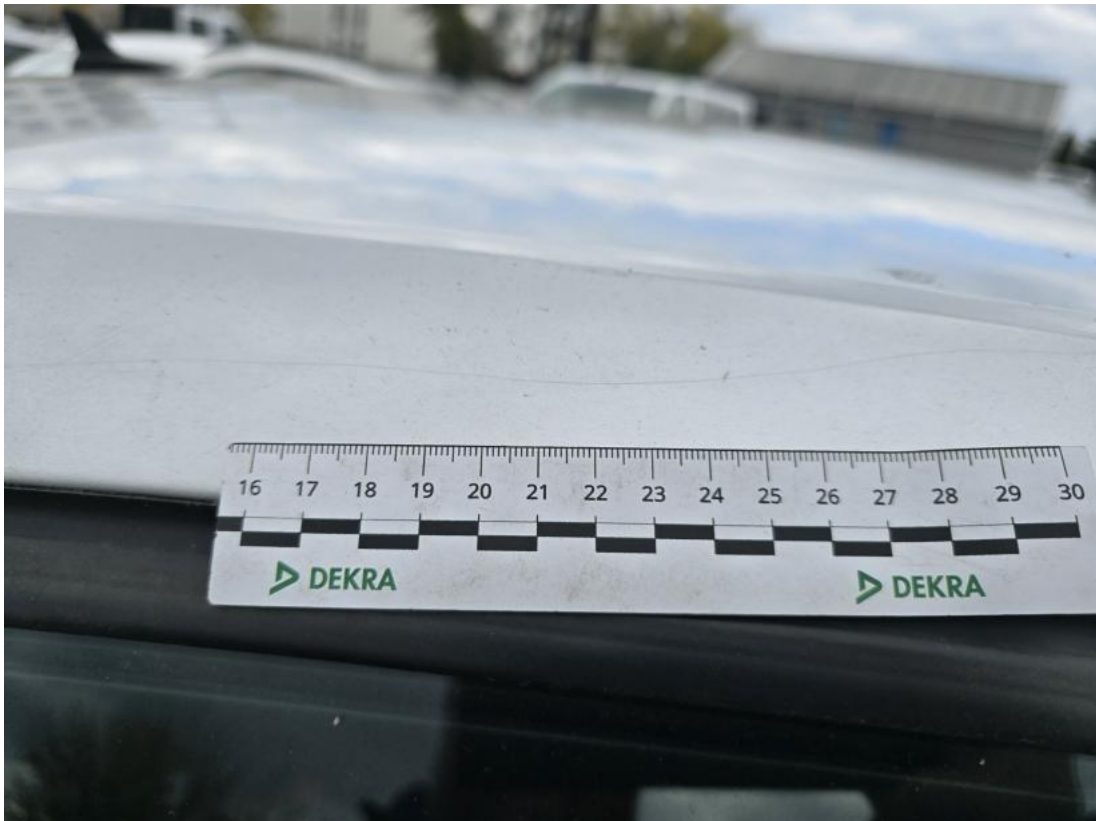
**Fot. 55**

Rama dachu L() - Rysa/odprysk 3

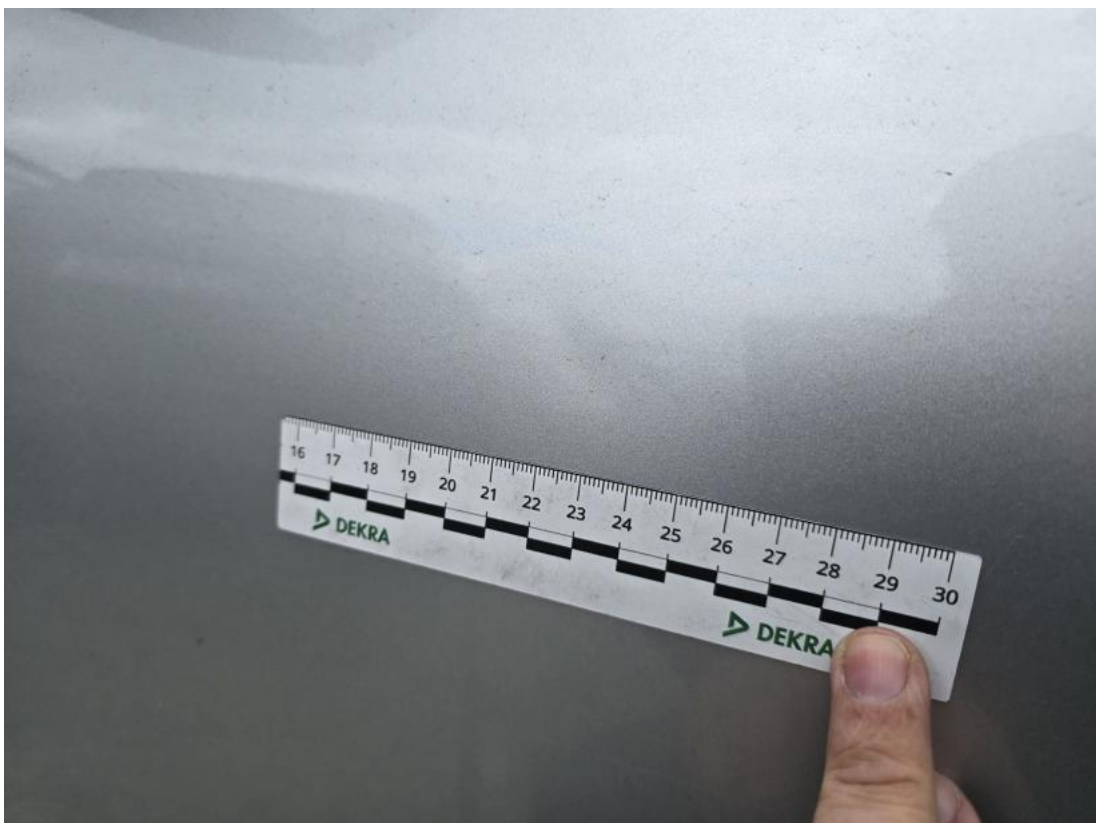
**Fot. 56**

| Poz. | Nazwa pozycji | Opis uszkodzeń | Kwalifik. | Naprawa [rbg] |
|---|---|---|---|---|
| 5 | Drzwi przednie (nieuzbrojone) L | wgniecenie | NA | 1.2 |

Drzwi przed L - Wgniecenie/odkształcenie 1

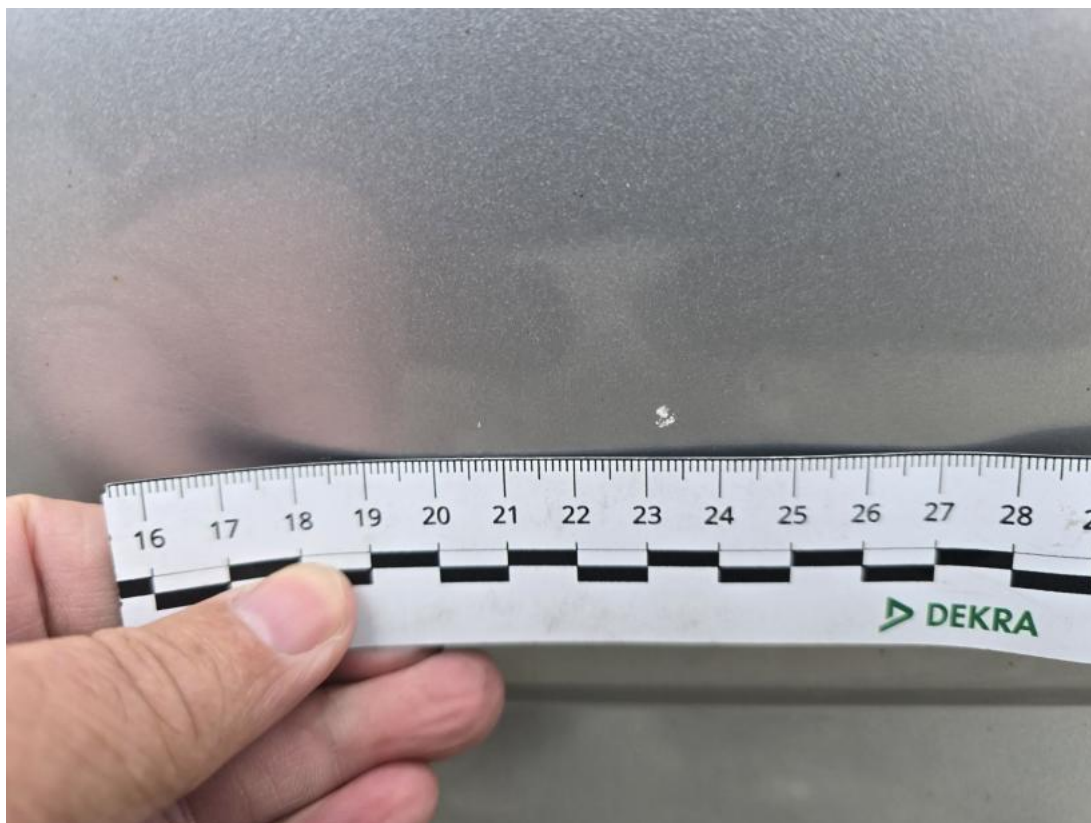
**Fot. 57**

| Poz. | Nazwa pozycji | Opis uszkodzeń | Kwalifik. | Naprawa [rbg] |
|---|---|---|---|---|
| 9 | Drzwi tylne (nieuzbrojone) L | odpryski lakieru | | |

Drzwi tylne L - Rysa/odprysk 1

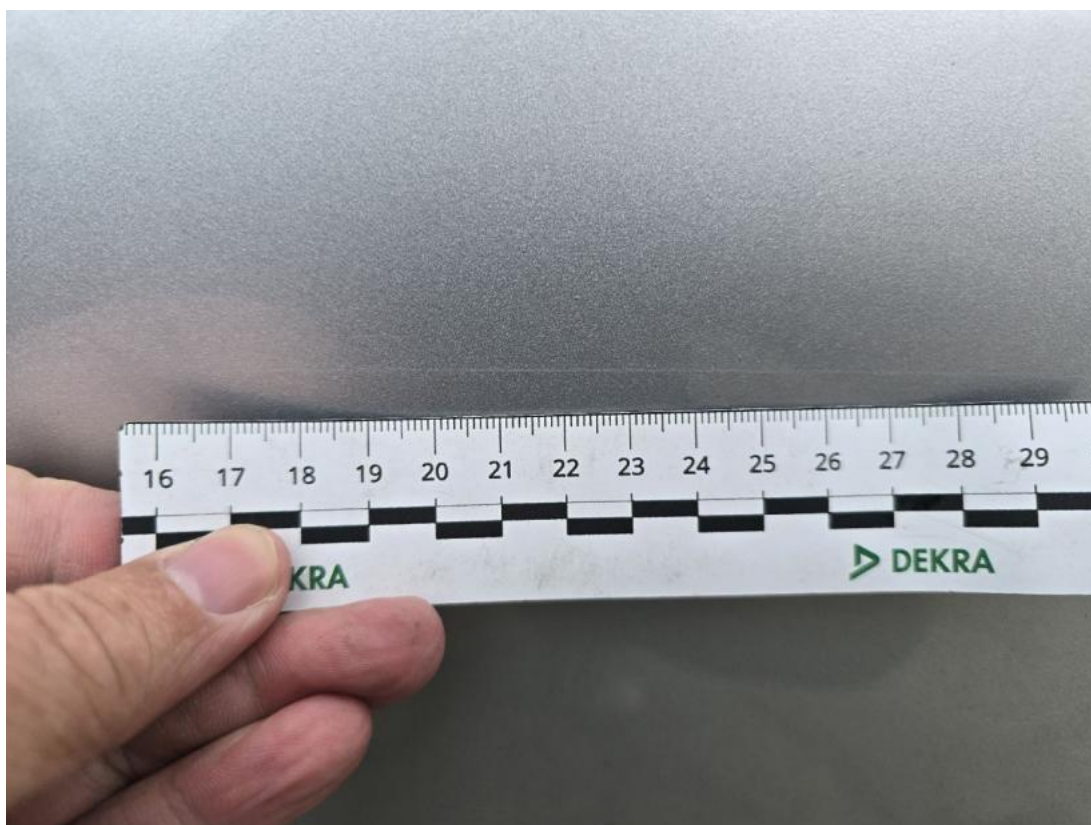
**Fot. 58**

Drzwi tylne L() - Rysa/odprysk 3
