## Raport z oględzin pojazdu

| Numer raportu | 07618/10/25-15201 | Data raportu | 13-10-2025 |

| Marka, model | OPEL Vivaro 2.0 CDTI Euro 6 ... |
| Numer rejestracyjny | PY02192 |

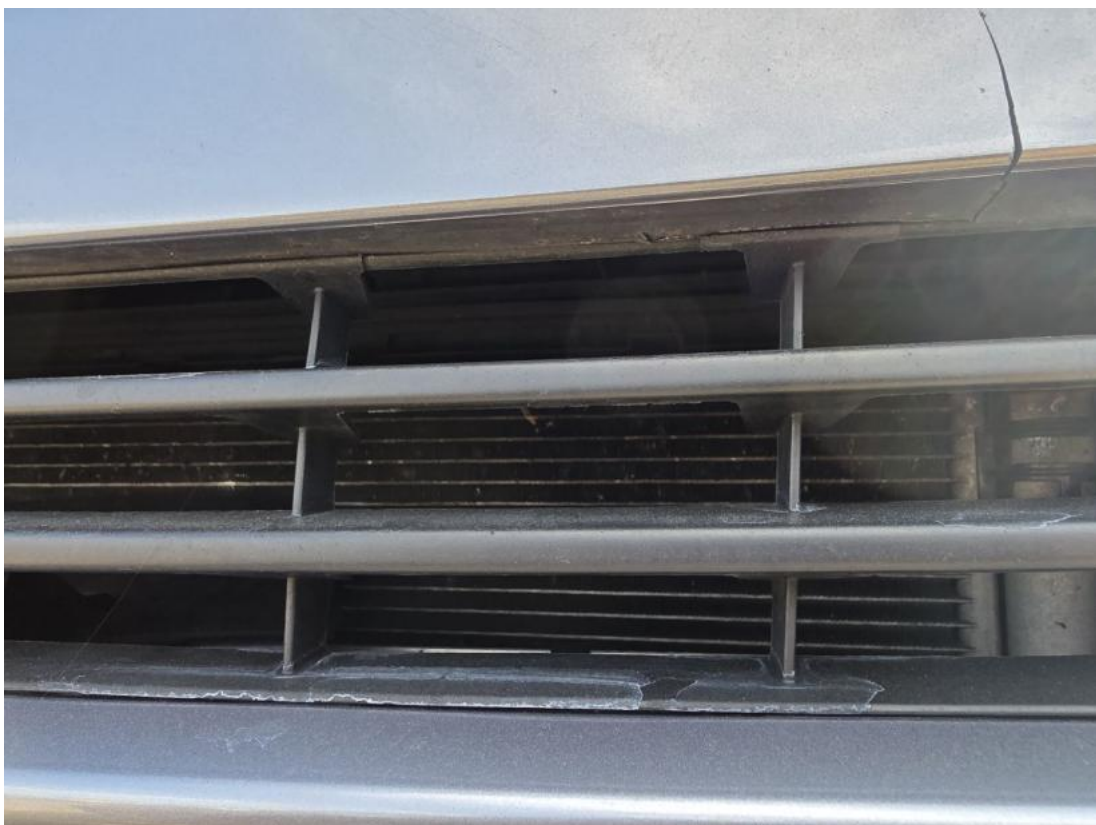
**Fot. 36**

| Poz. | Nazwa pozycji | Opis uszkodzeń | Kwalifik. | Naprawa [rbg] |
|---|---|---|---|---|
| 2 | Krata wlotu powietrza | pęknięcie | WY | |

Krata zderzaka prz. - Pęknięcie/rozerwanie 1

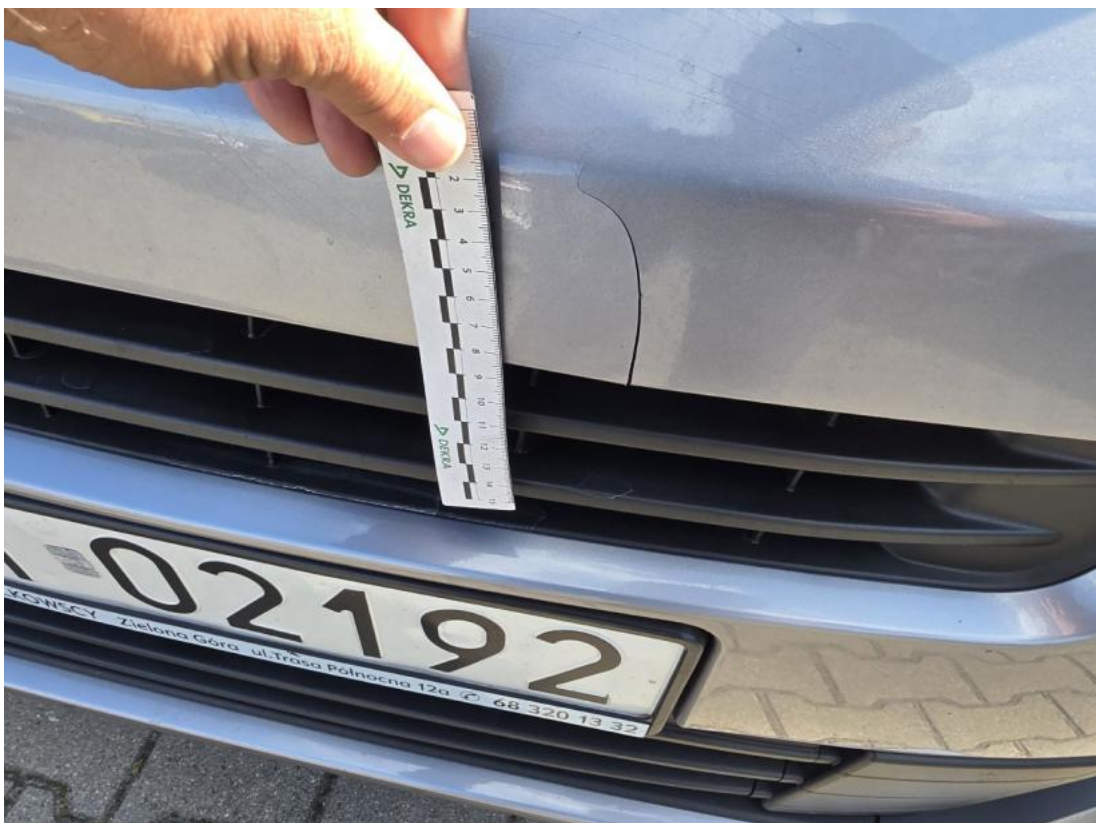
**Fot. 38**

| Poz. | Nazwa pozycji | Opis uszkodzeń | Kwalifik. | Naprawa [rbg] |
|---|---|---|---|---|
| 1 | Okładzina zderzaka przedniego | pęknięcie | WY | |

Zderzak - Pęknięcie/rozerwanie 1

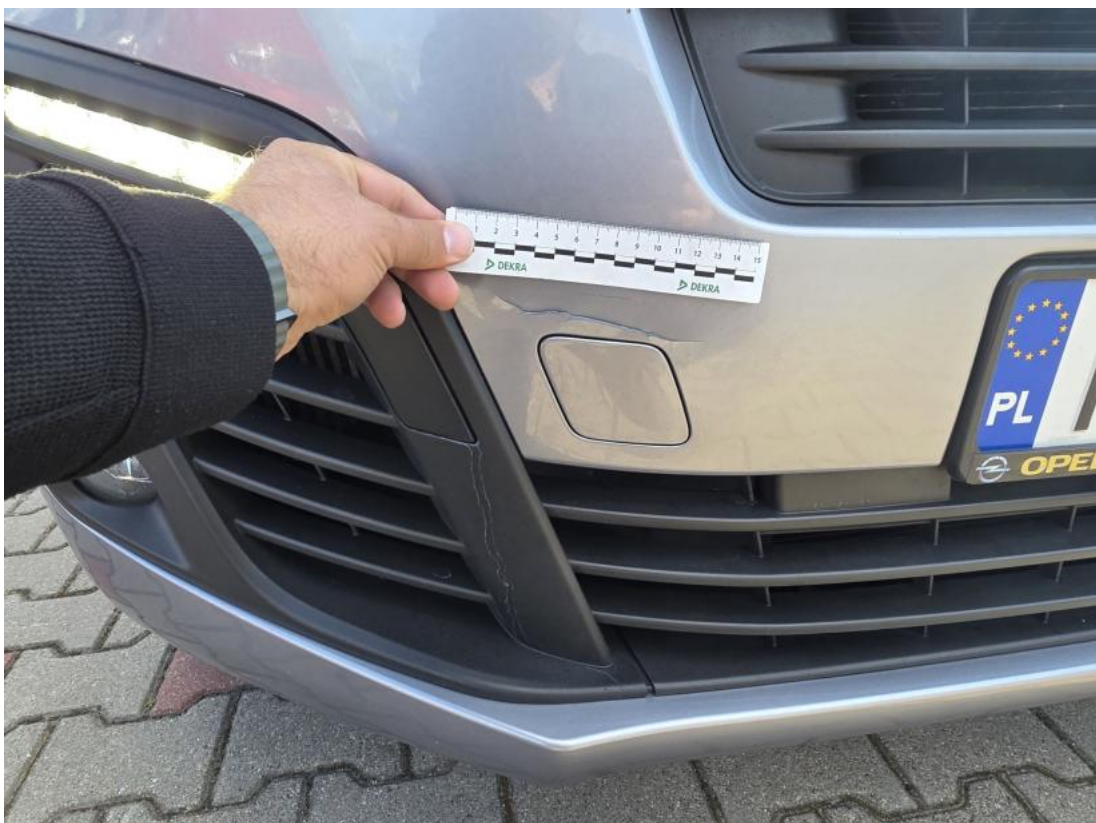
**Fot. 40**

Zderzak przedni cz Śr - Pęknięcie/rozerwanie 1

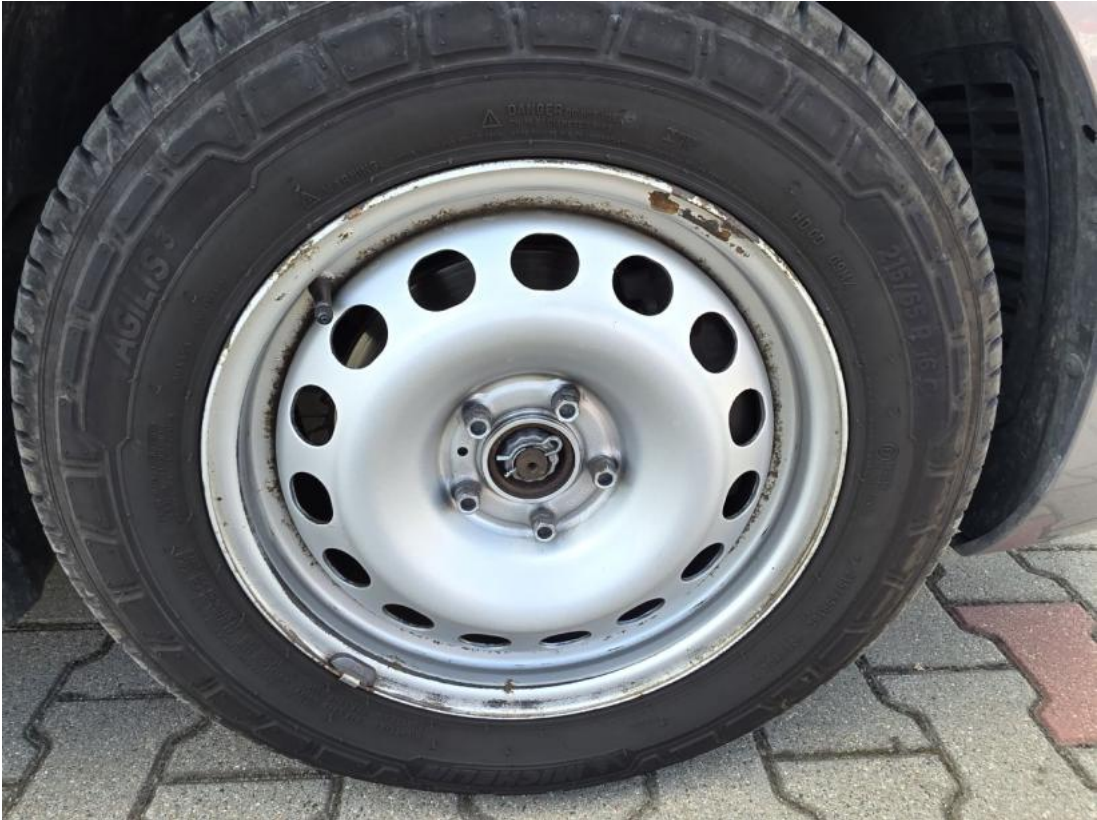
**Fot. 41**

| 7 | Kołpak koła przód R | brak | WY | |

Kołpak przedni P - Inne 1

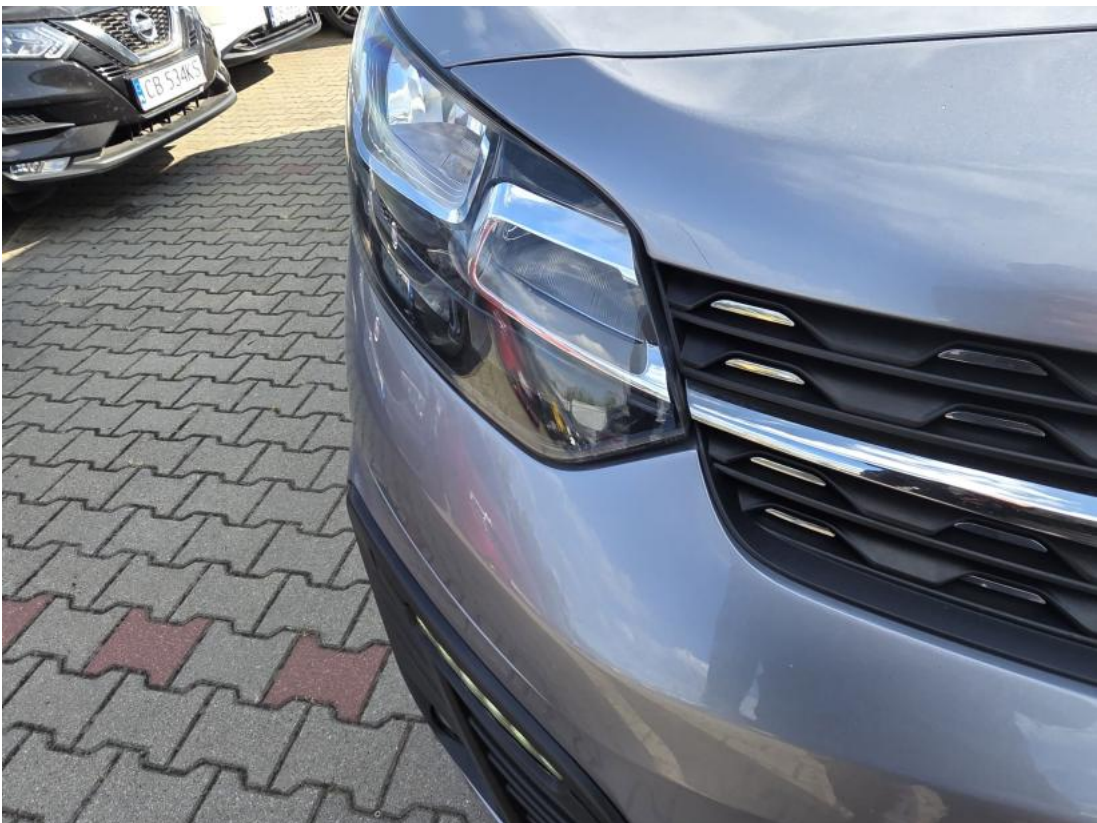
**Fot. 42**

| Poz. | Nazwa pozycji | Opis uszkodzeń | Kwalifik. | Naprawa [rbg] |
|---|---|---|---|---|
| 4 | Reflektor z kierunkowskazem kpl. R | pęknięcie | WY | |

Reflektor P - Pęknięcie/rozerwanie 1

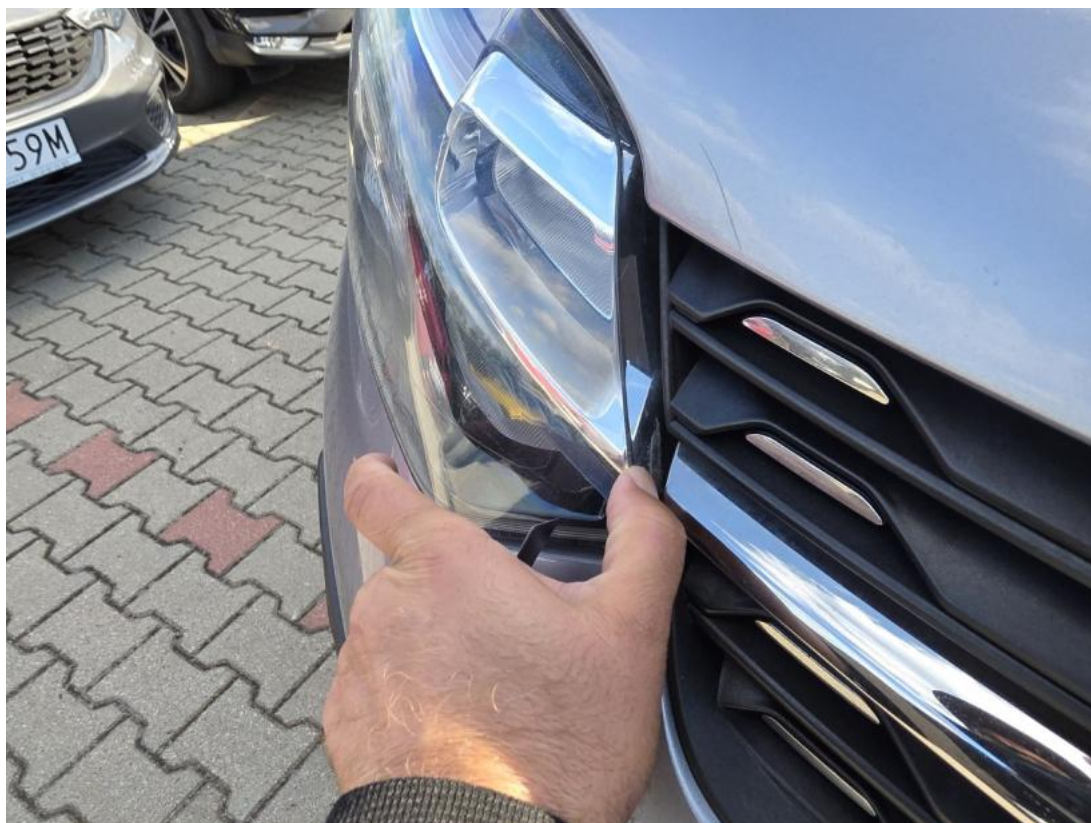
**Fot. 43**

Reflektor P - Pęknięcie/rozerwanie 2

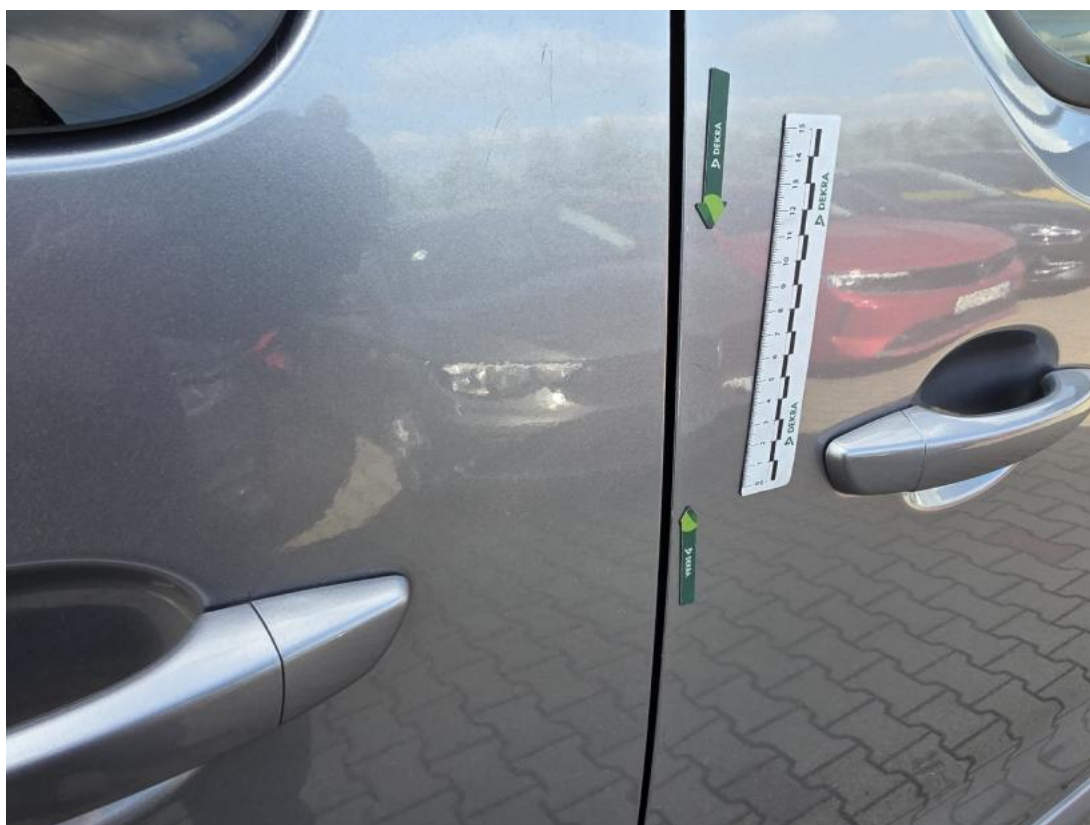
**Fot. 46**

| 11 | Poszycie drzwi przednich R | wgniecenie, wgniecenie | NA | 2 |

Drzwi przednie P - Wgniecenie/odkształcenie 2

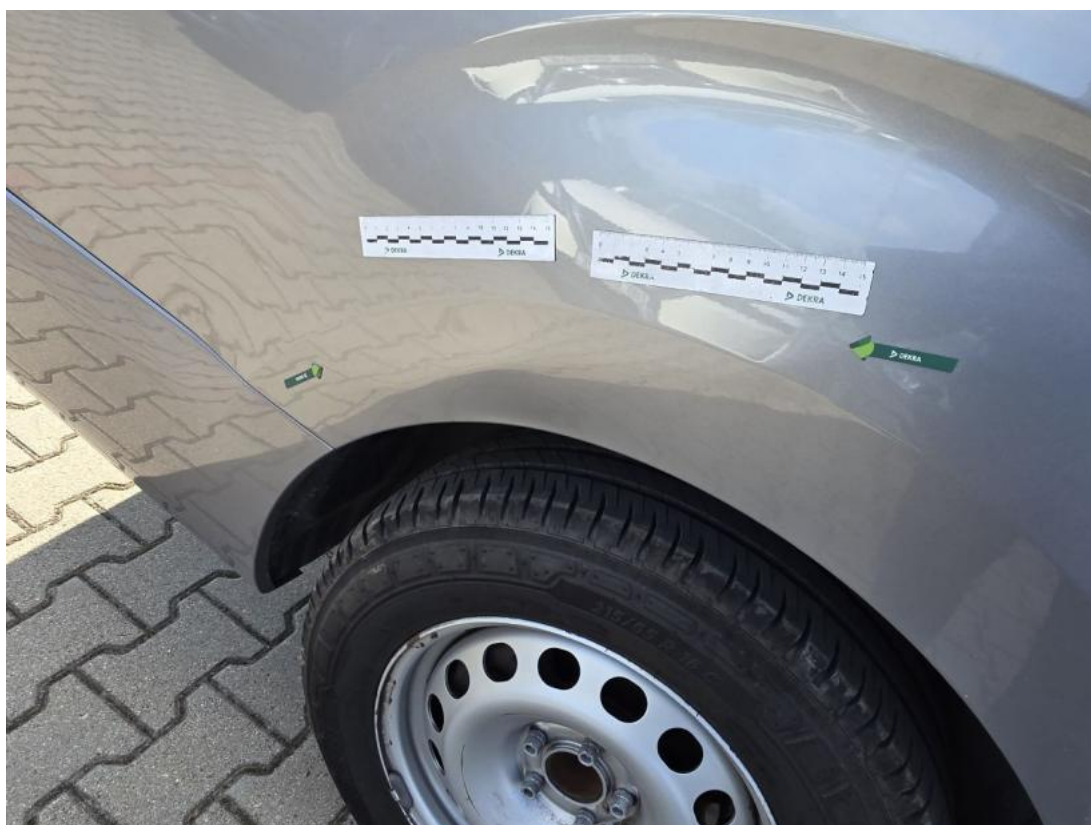
**Fot. 48**

| 14 | Tylny panel boczny z ramą drzwi R | wgniecenie | NA | 2.5 |

Błotnik tylny P / Ściana boczna P - Wgniecenie/odkształcenie 1

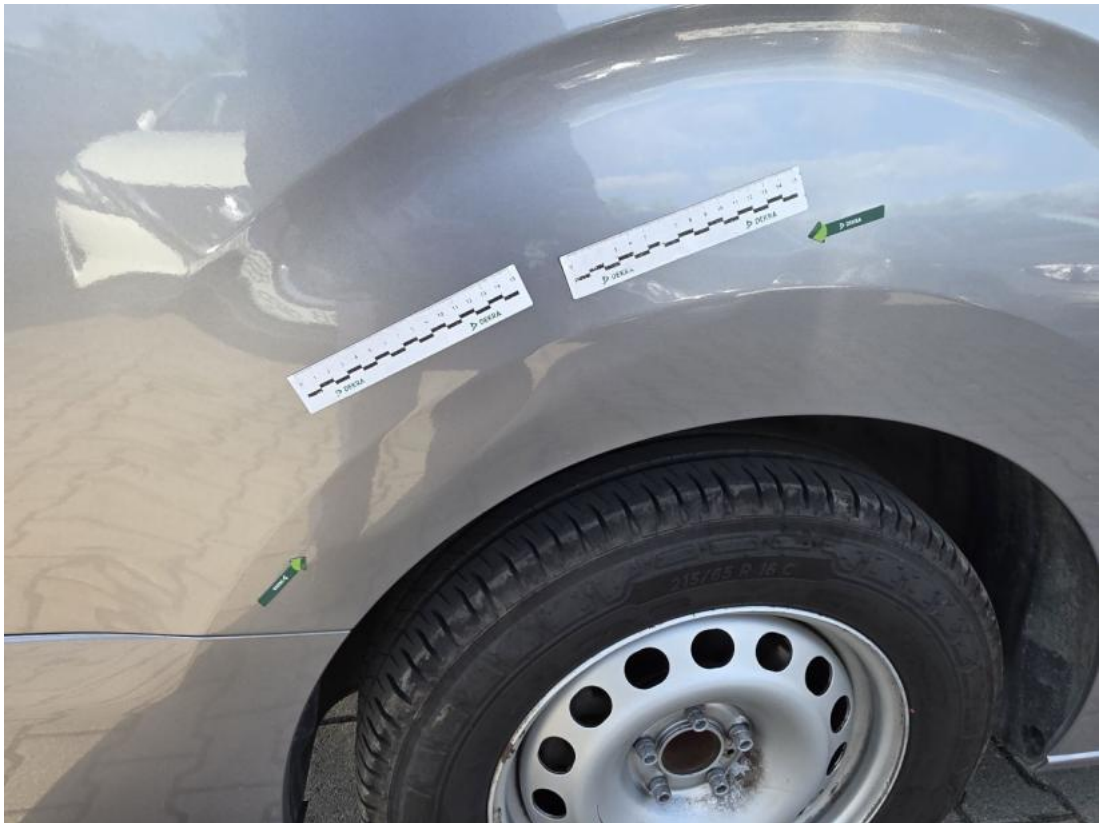
**Fot. 49**

Błotnik tylny P / Ściana boczna P - Wgniecenie/odkształcenie 2

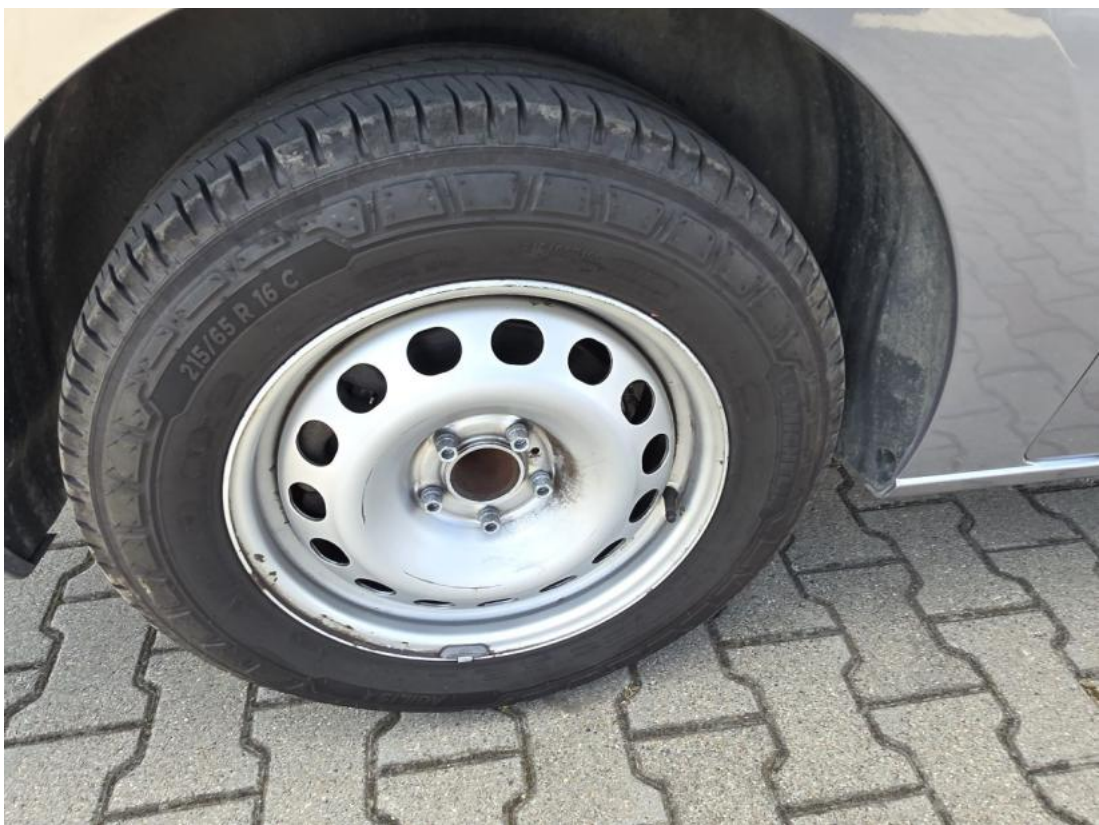
**Fot. 50**

| 8 | Kołpak koła tył R | brak | WY | 0.1 |

Kołpak tylny P - Inne 1

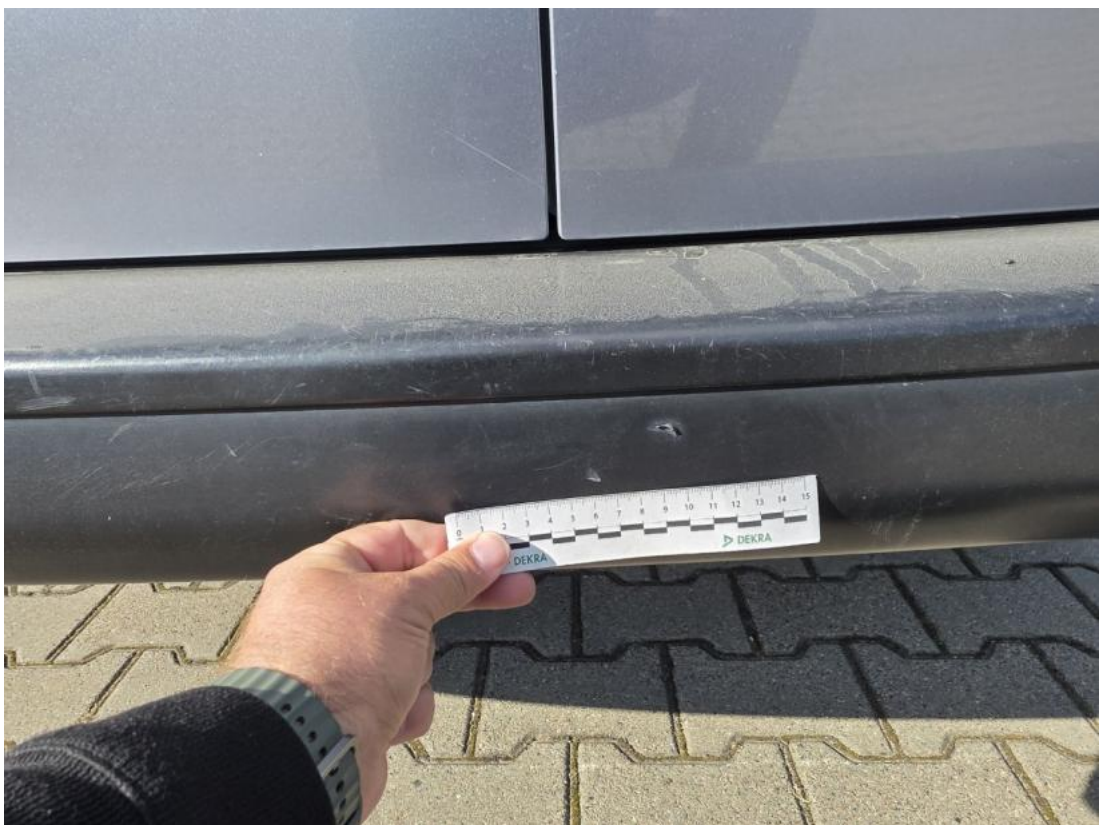
**Fot. 52**

Zderzak tylny - Rysa/odprysk 1

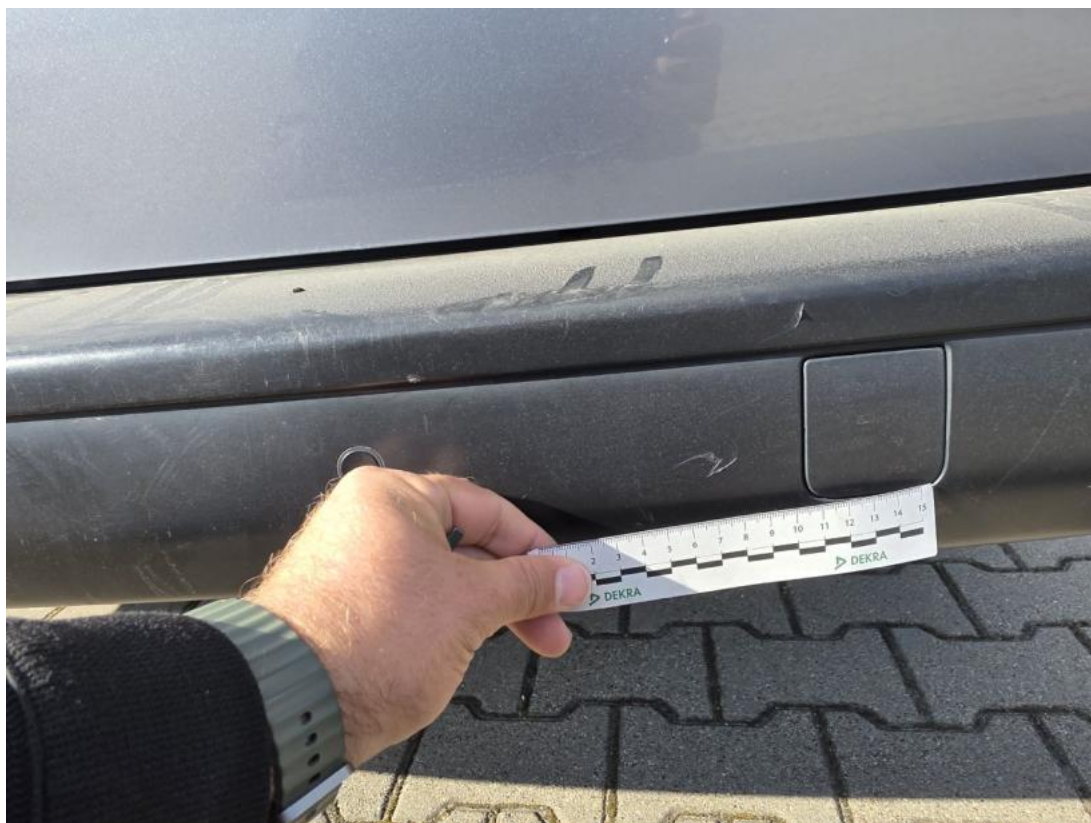
**Fot. 53**

Zderzak tylny - Rysa/odprysk 2

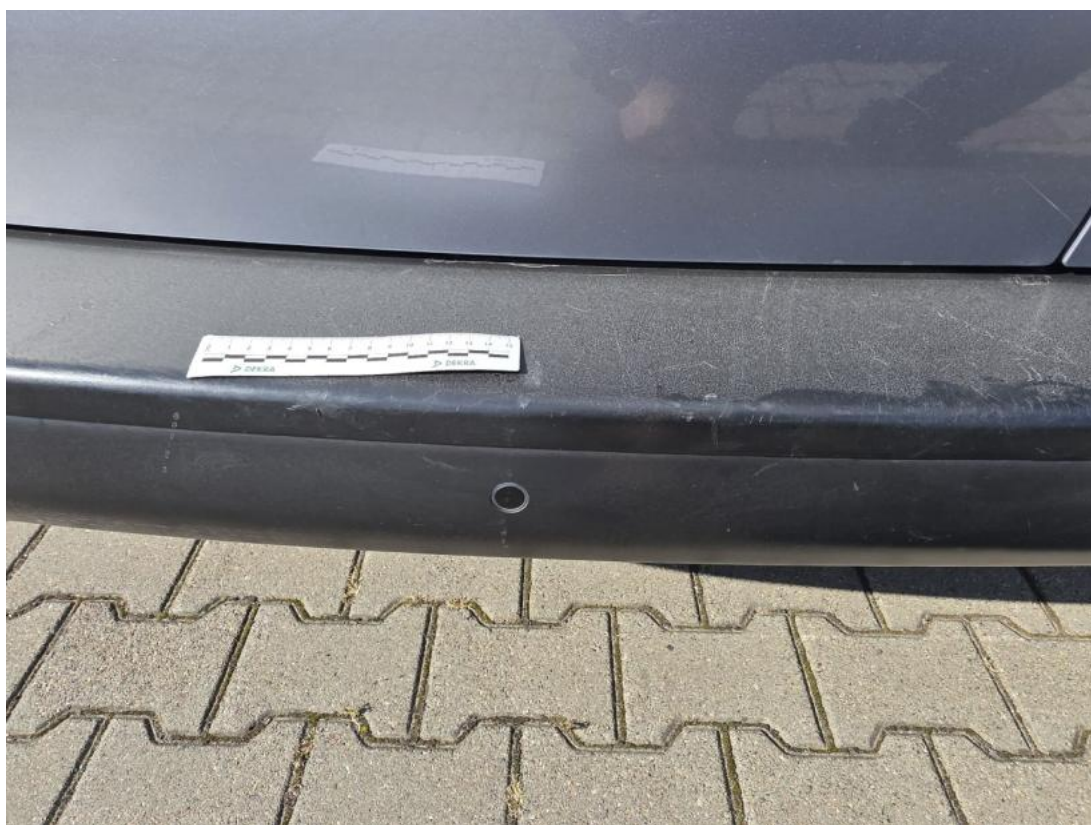
**Fot. 54**

Zderzak tylny() - Rysa/odprysk 3

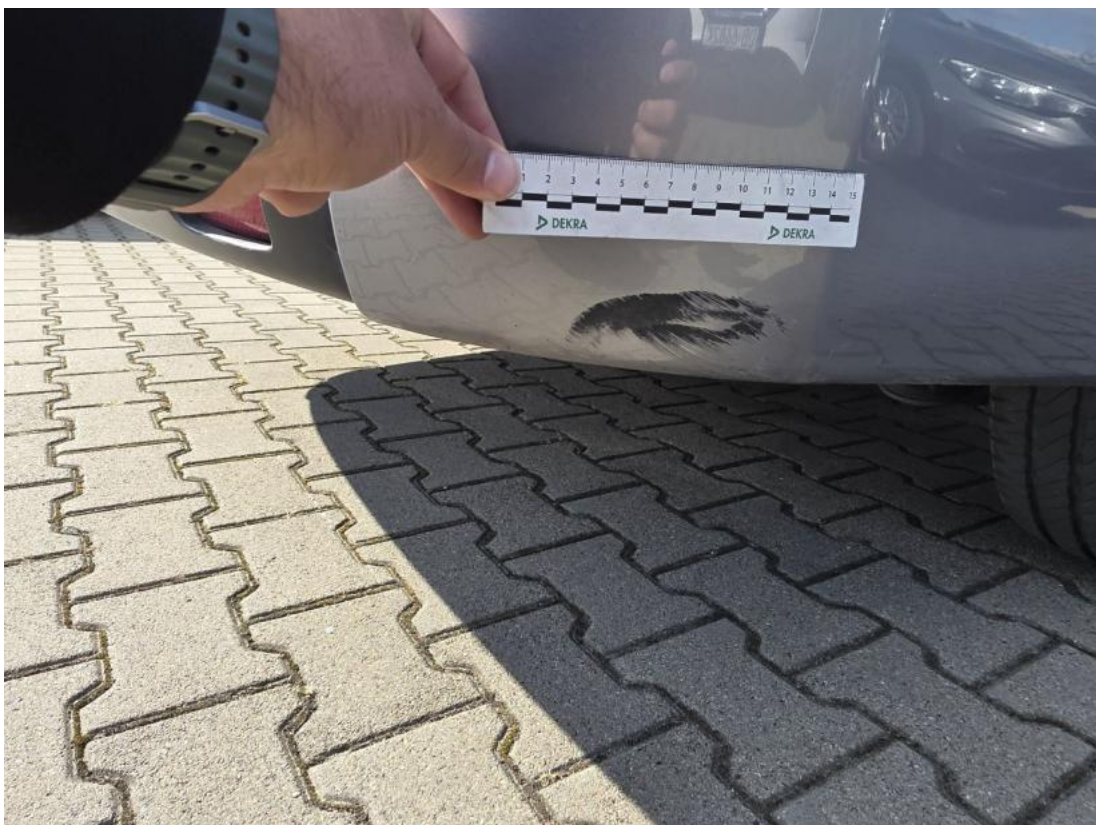
**Fot. 56**

| 13 | Zderzak, róg R | zarysowanie | NA | |

Zderzak tylny cz P - Rysa/odprysk 1

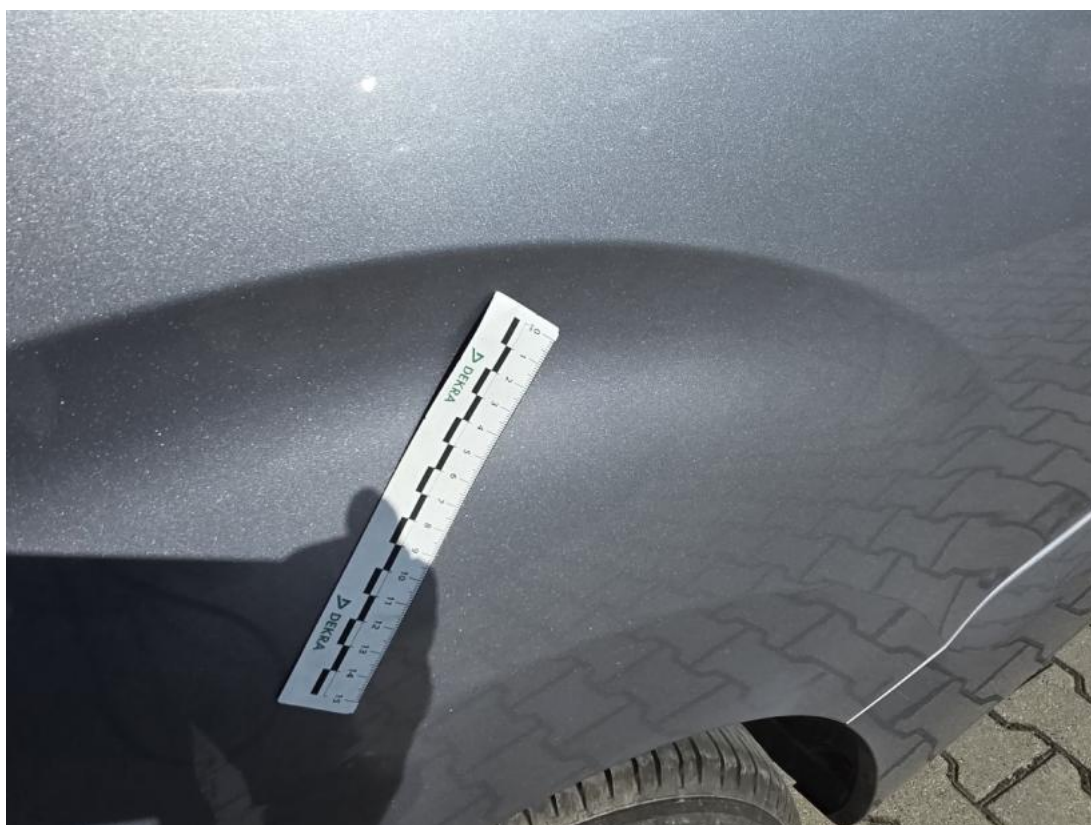
**Fot. 58**

| 19 | Tylny panel boczny z ramą drzwi L | zarysowanie | | |

Błotnik tylny L / Ściana boczna L - Rysa/odprysk 1

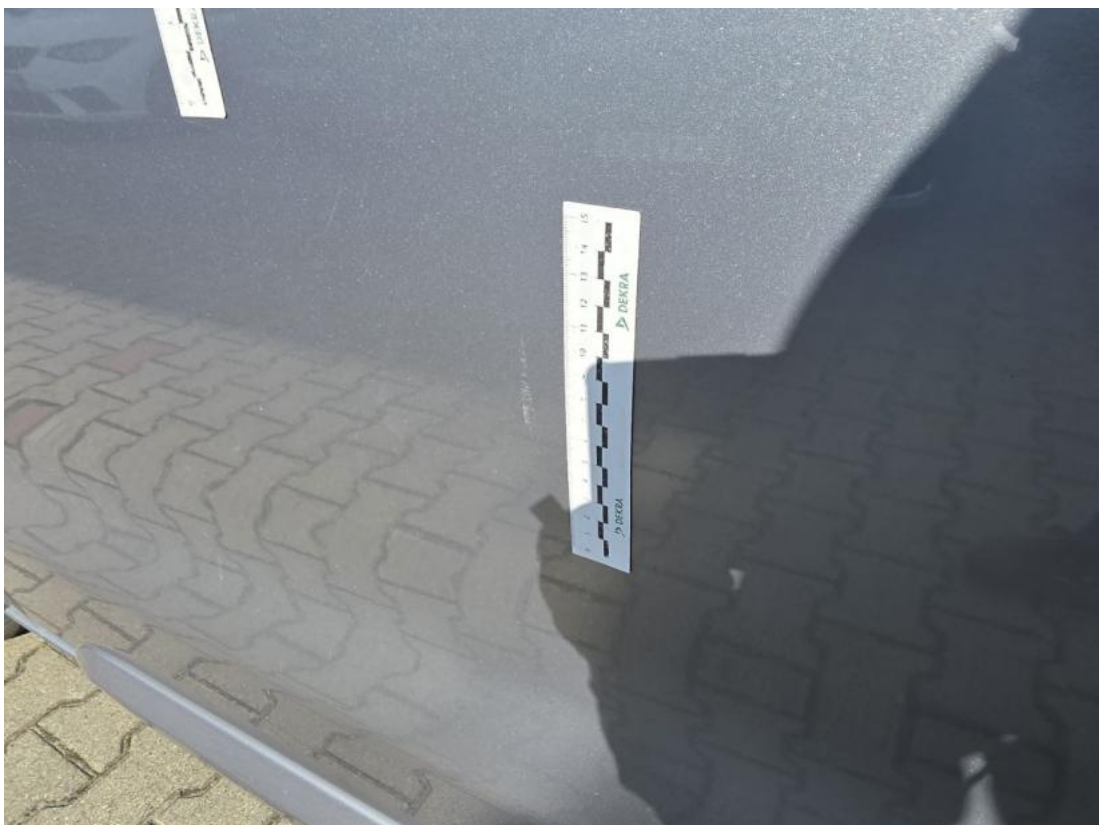
**Fot. 60**

| 16 | Poszycie drzwi przednich L | zarysowanie | | |

Drzwi przed L - Rysa/odprysk 1

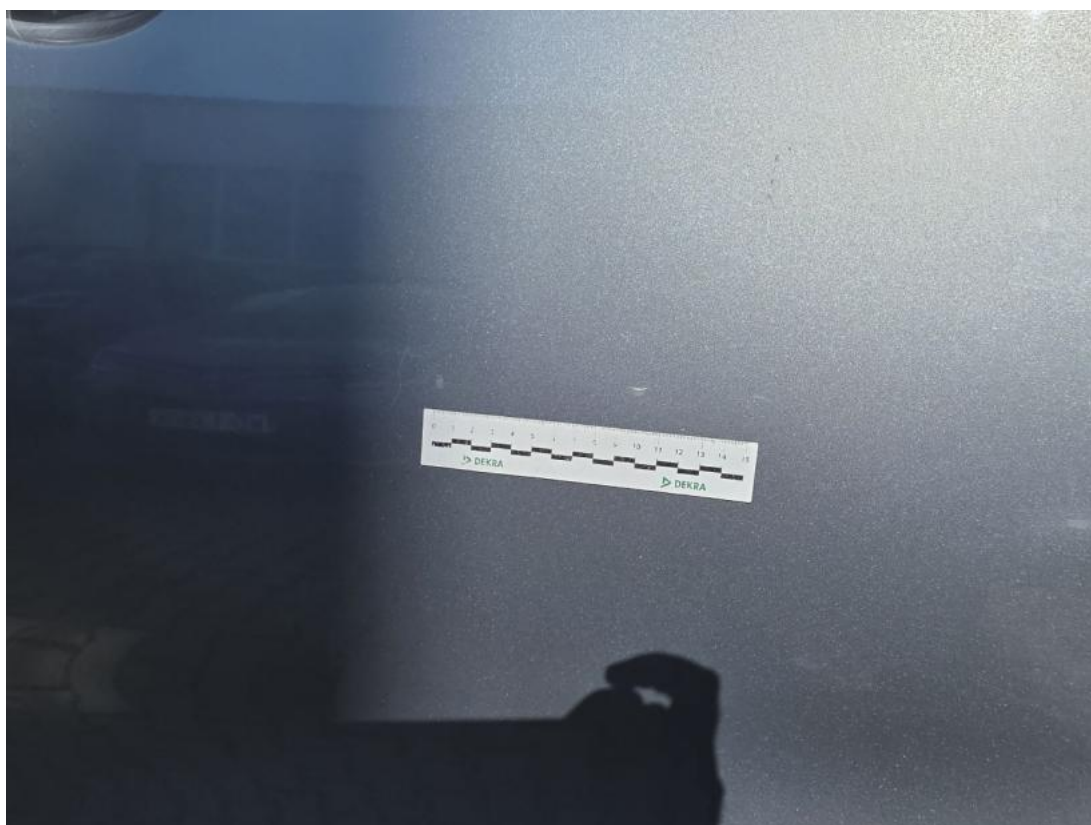
**Fot. 64**

| 12 | Poszycie drzwi tylnych L | zarysowanie, zarysowanie | NA | |

Drzwi tylne L - Rysa/odprysk 2

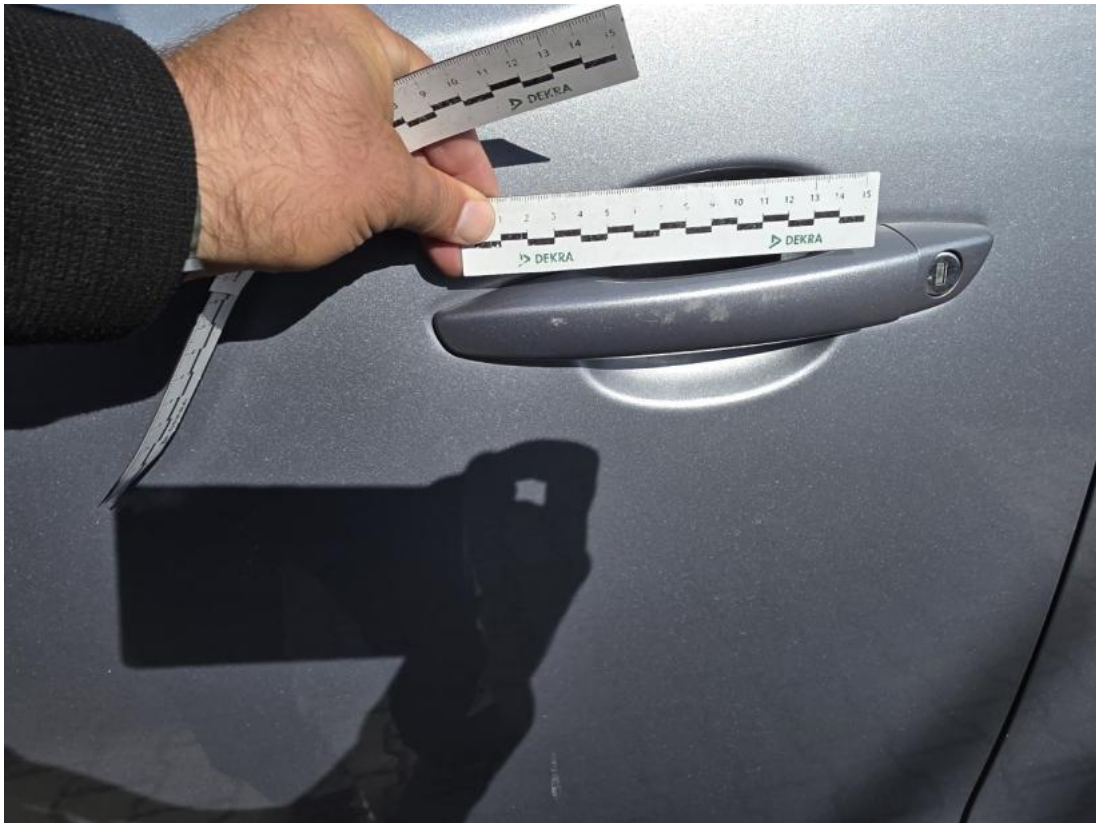
**Fot. 65**

| 17 | Klamka zewnętrzna drzwi przednich L | zarysowanie | | |

Klamka drzwi prz L - Rysa/odprysk 1

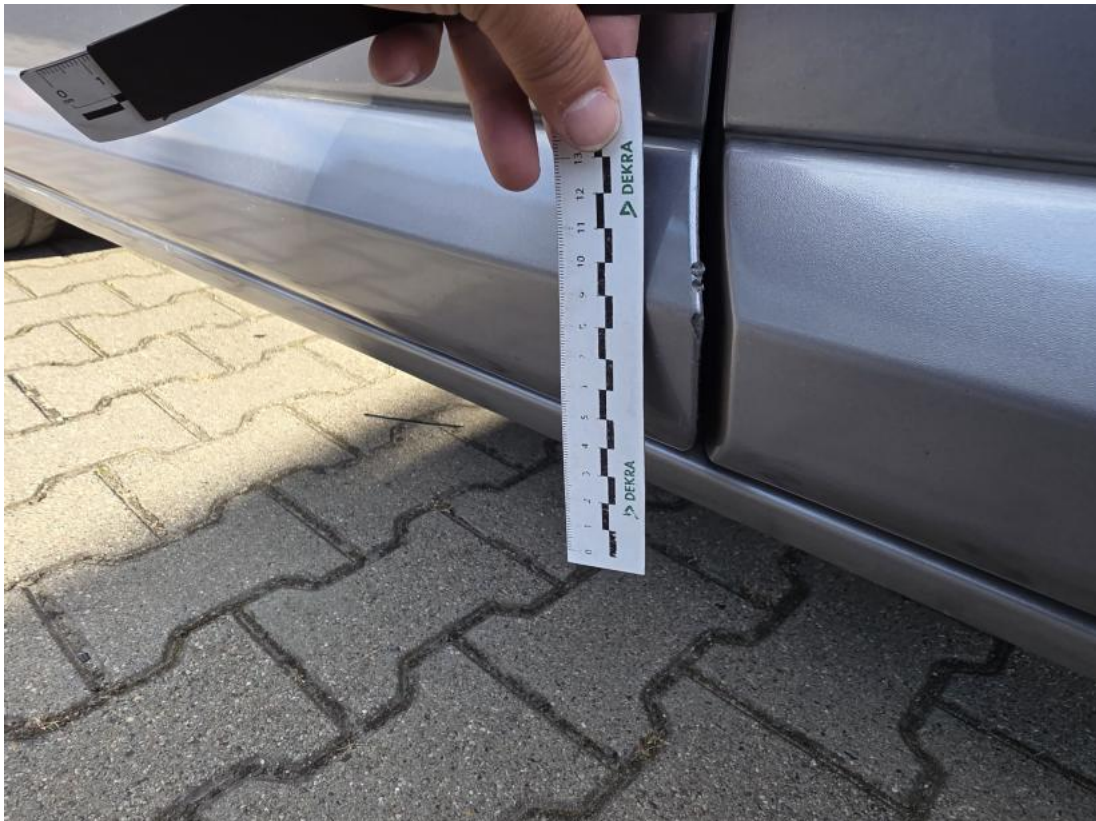
**Fot. 67**

Listwa drzwi przednich L - Rysa/odprysk 1

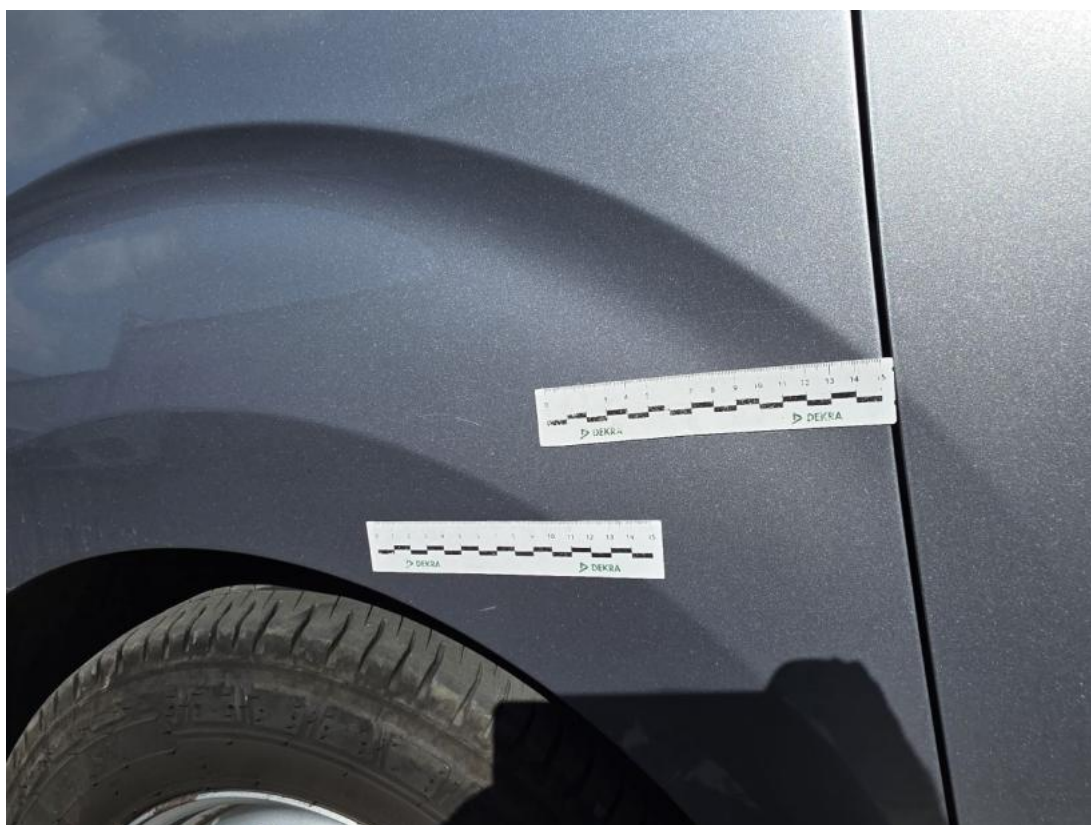
**Fot. 70**

| 15 | Światnik przedni L | zarysowanie | | |

Błotnik przedni L - Rysa/odprysk 2

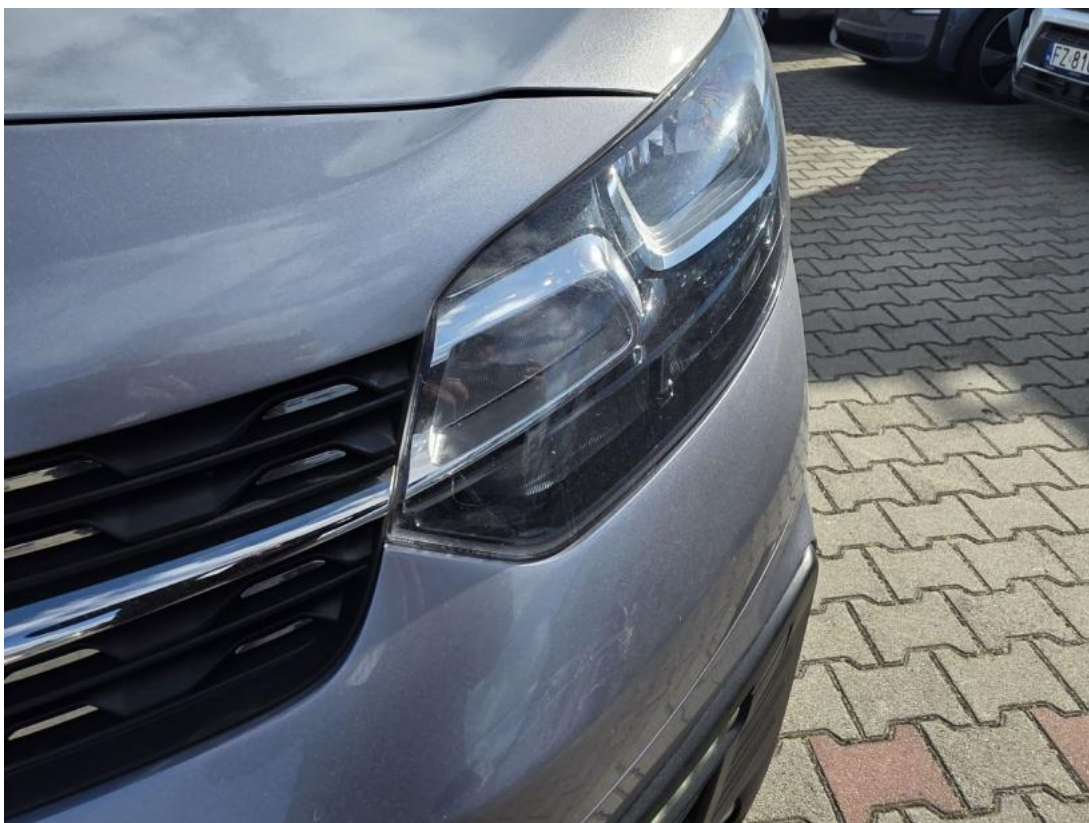
**Fot. 71**

| Poz. | Nazwa pozycji | Opis uszkodzeń | Kwalifik. | Naprawa [rbg] |
|---|---|---|---|---|
| 3 | Reflektor z kierunkowskazem kpl. L | pęknięcie | WY | |

Reflektor L - Pęknięcie/rozerwanie 1

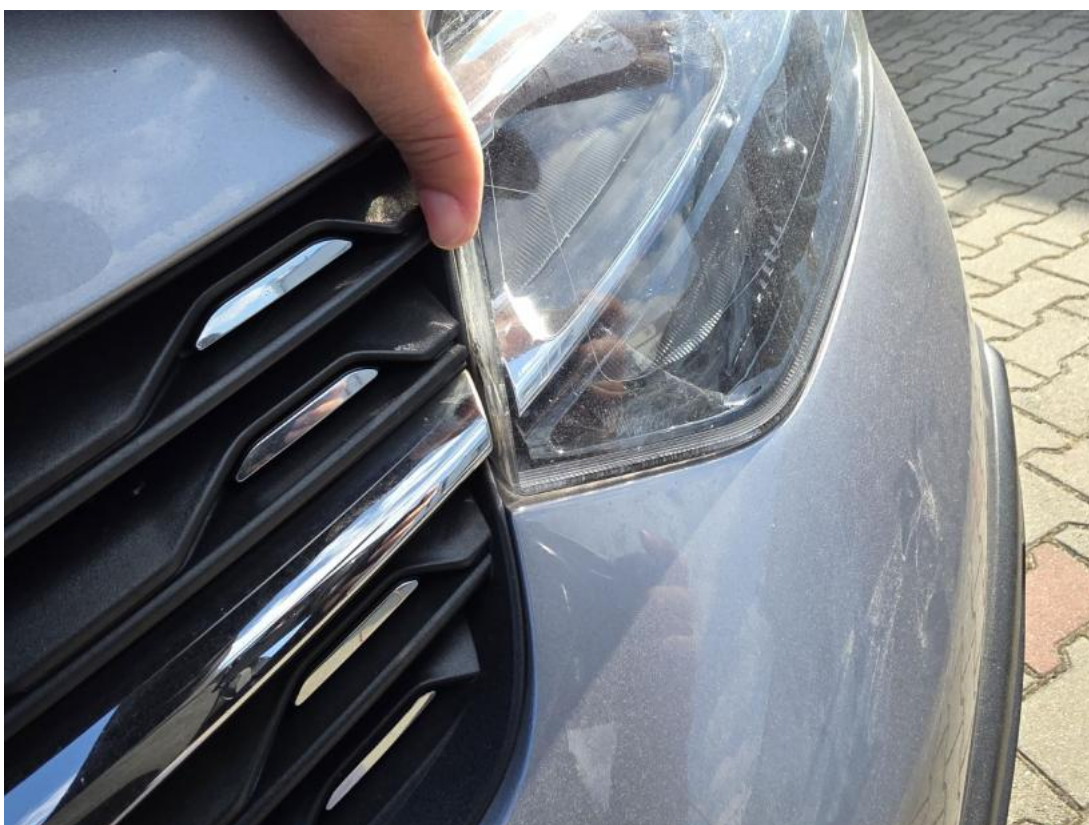
**Fot. 72**

Reflektor L - Pęknięcie/rozerwanie 2

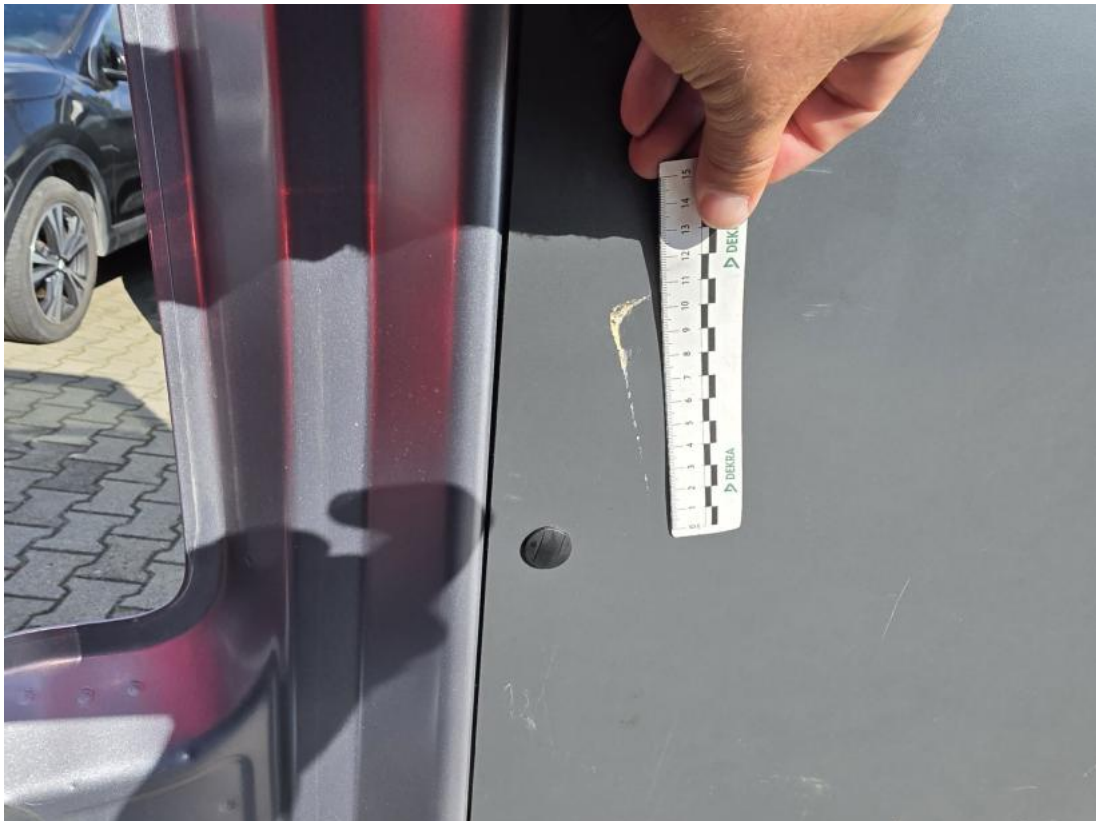
**Fot. 73**

| 9 | Tapicerka drzwi dół L | pęknięcie | WY | 0.4 |

Tapicerka drzwi tylnych L - Pęknięcie/rozerwanie 1

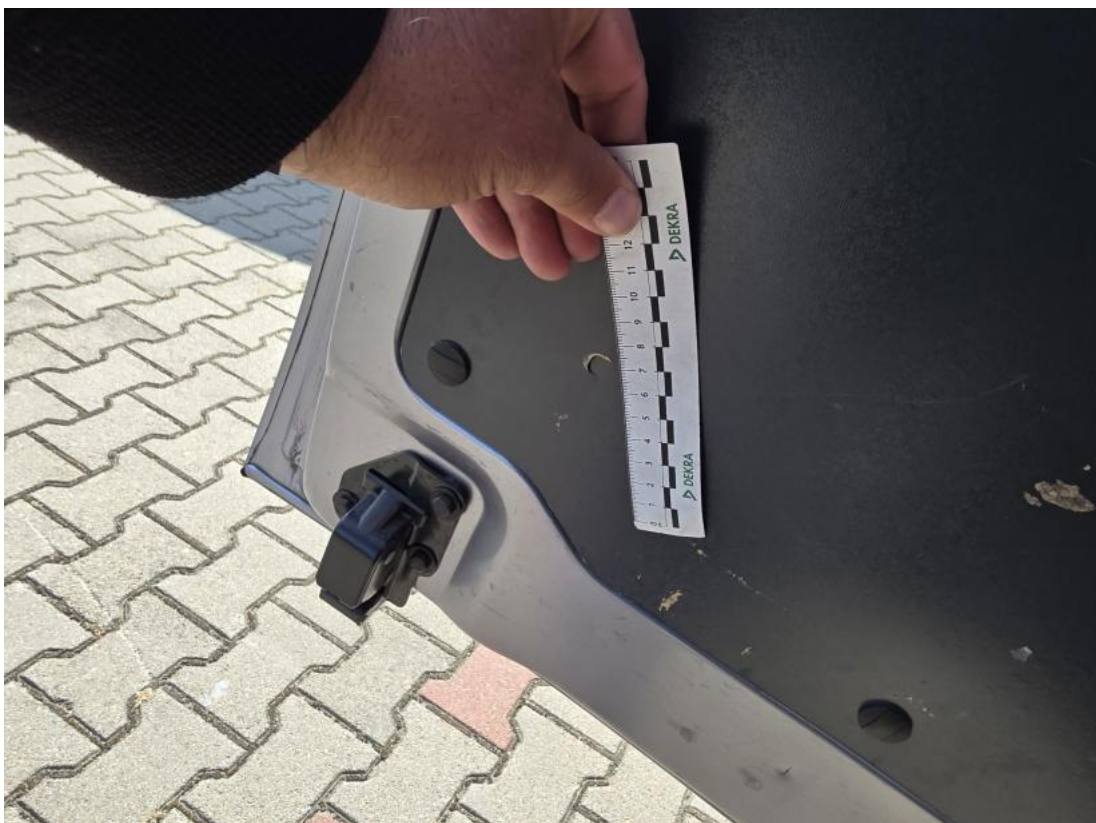
**Fot. 74**

| 10 | Tapicerka drzwi dół R | pęknięcie | WY | 0.4 |

Tapicerka drzwi tylnych P - Pęknięcie/rozerwanie 1

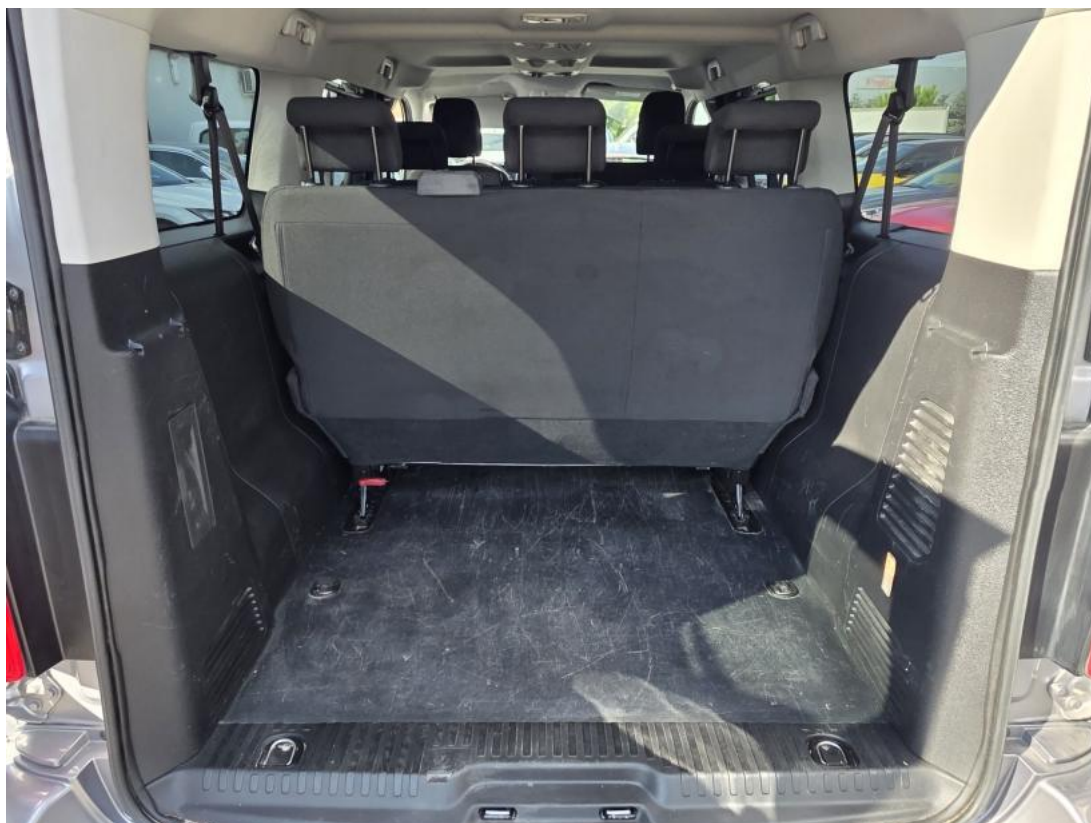
**Fot. 75**

Półka/roleta tylna - Inne 1
