## Raport z oględzin pojazdu

| Numer raportu | 07618/10/25-15201 | Data raportu | 13-10-2025 |

| Marka, model | OPEL Vivaro 2.0 CDTI Euro 6 ... |
| Numer rejestracyjny | PY02192 |

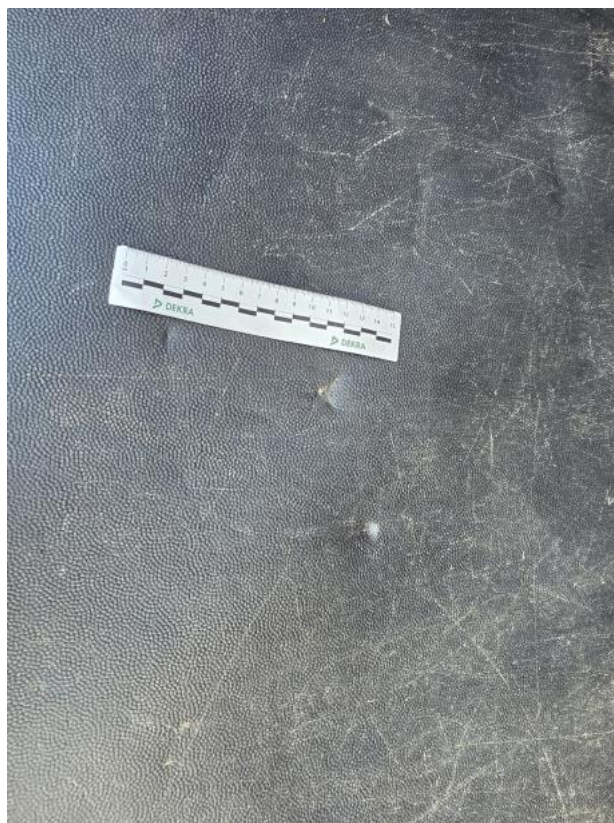
**Fot. 77**

Wykładzina podłogi bagażnika - Pęknięcie/rozerwanie 1

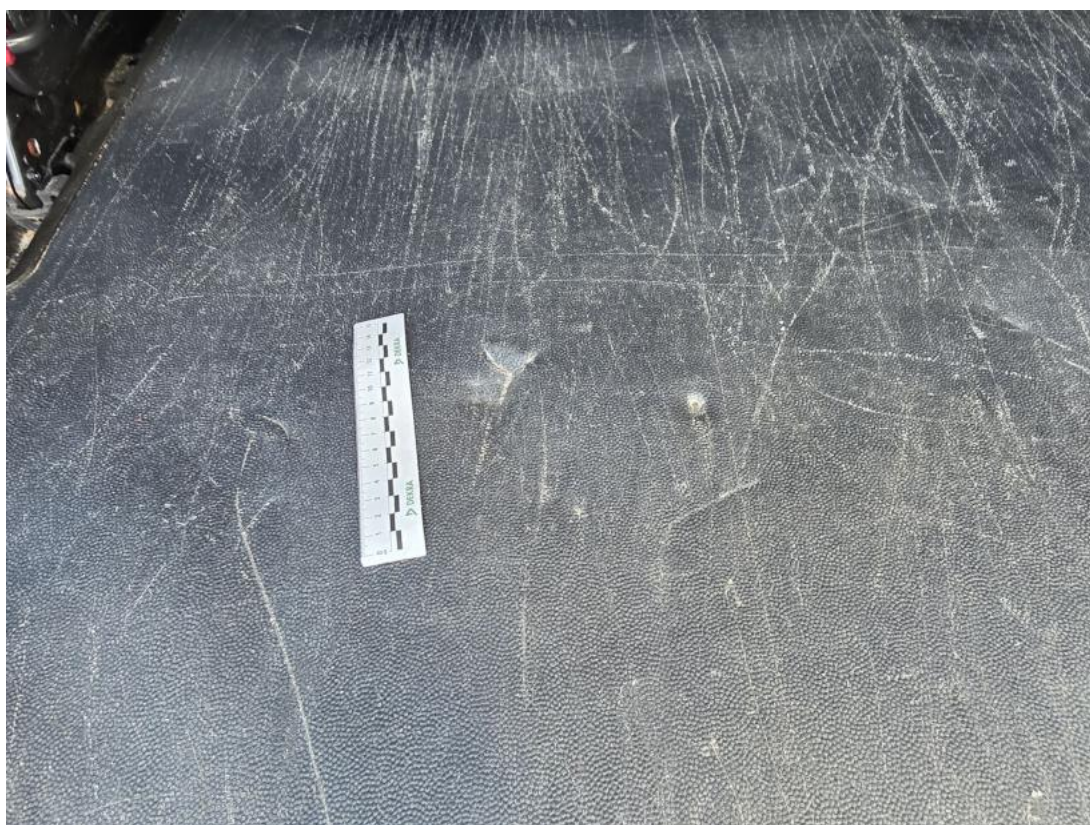
**Fot. 78**

Wykładzina podłogi bagażnika - Pęknięcie/rozerwanie 2

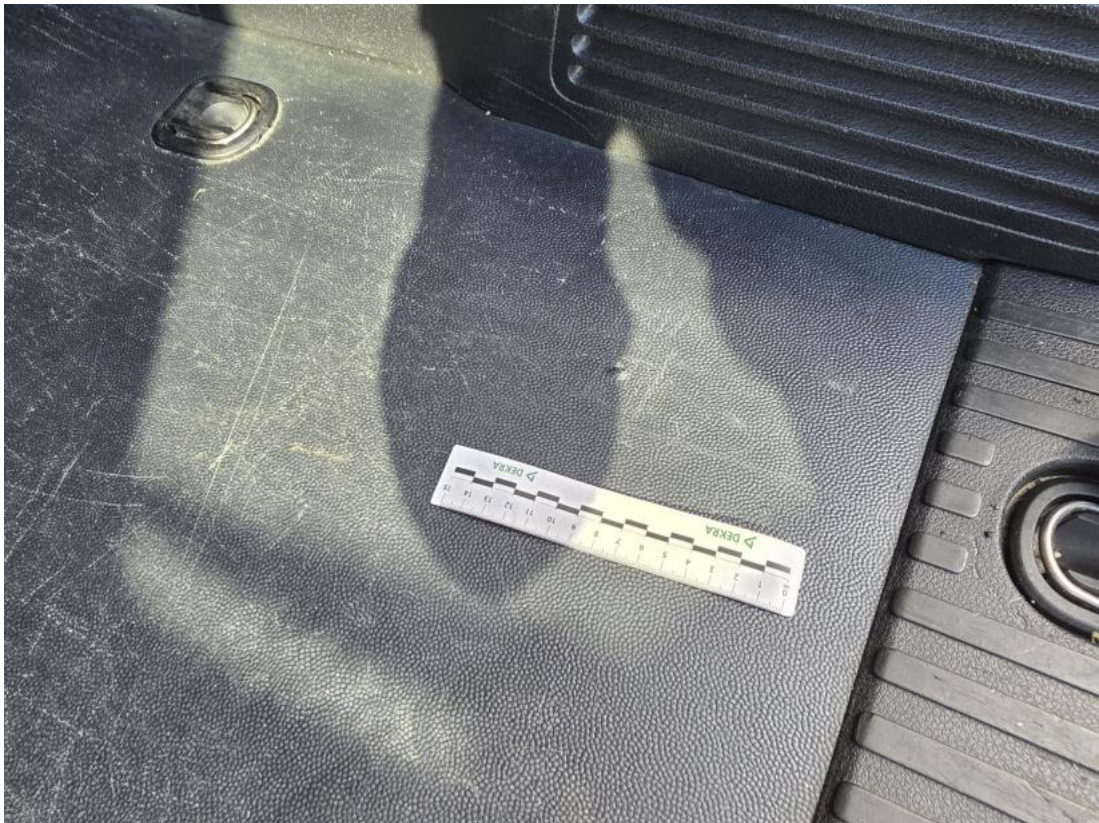
**Fot. 79**

Wykładzina podłogi bagażnika() - Pęknięcie/rozerwanie 3

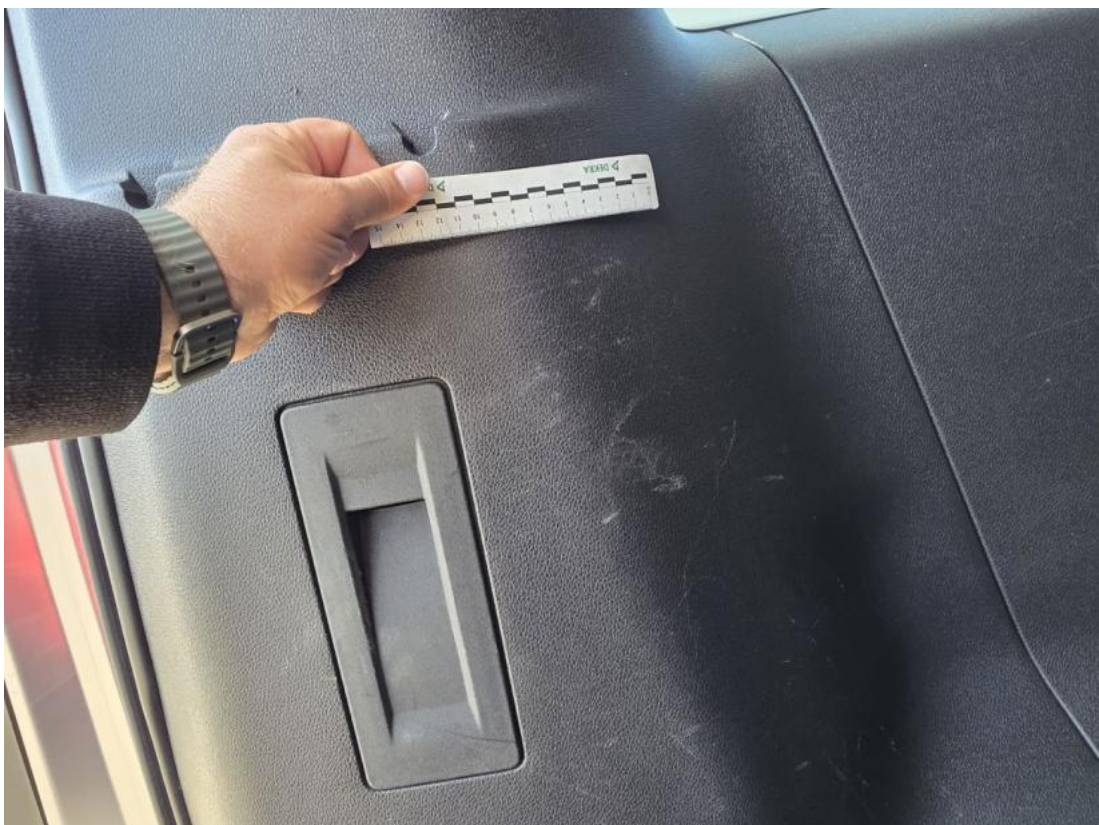
**Fot. 82**

Wykładzina przestrzeni bagażowej - Rysa/odprysk 1

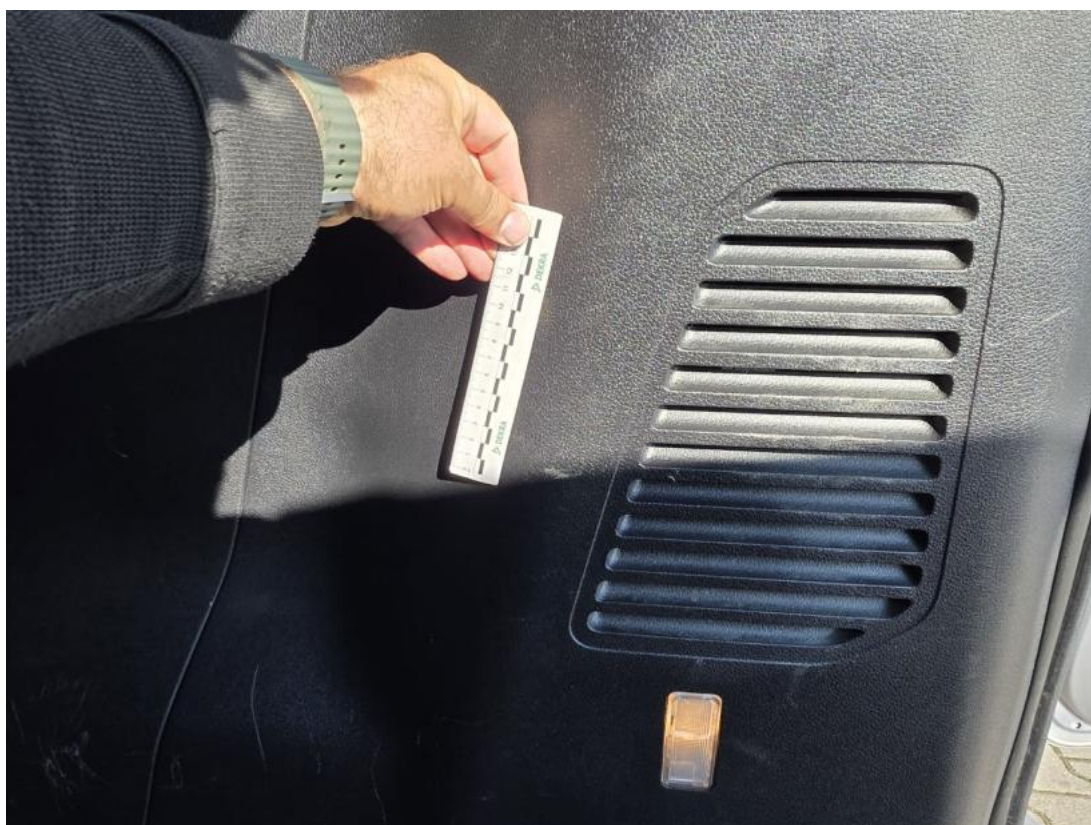
**Fot. 84**

Wykładzina przestrzeni bagażowej() - Rysa/odprysk 3

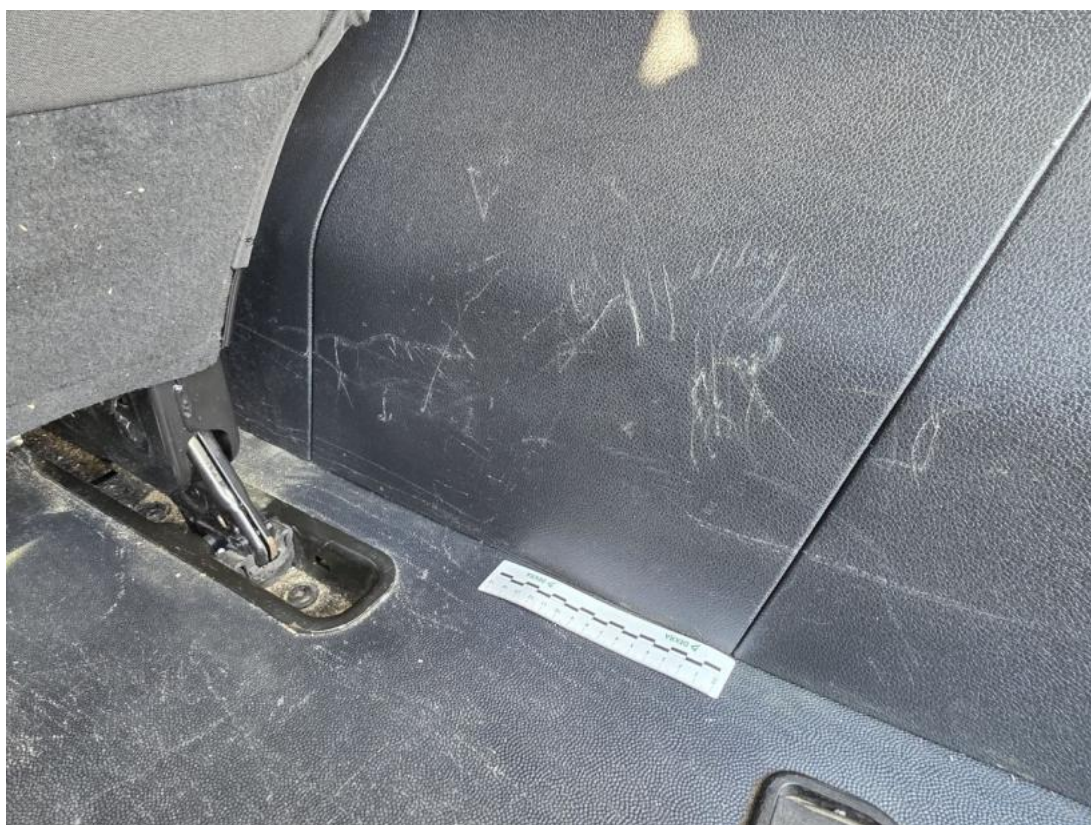
**Fot. 86**

Wykładzina przestrzeni bagażowej - Inne 2

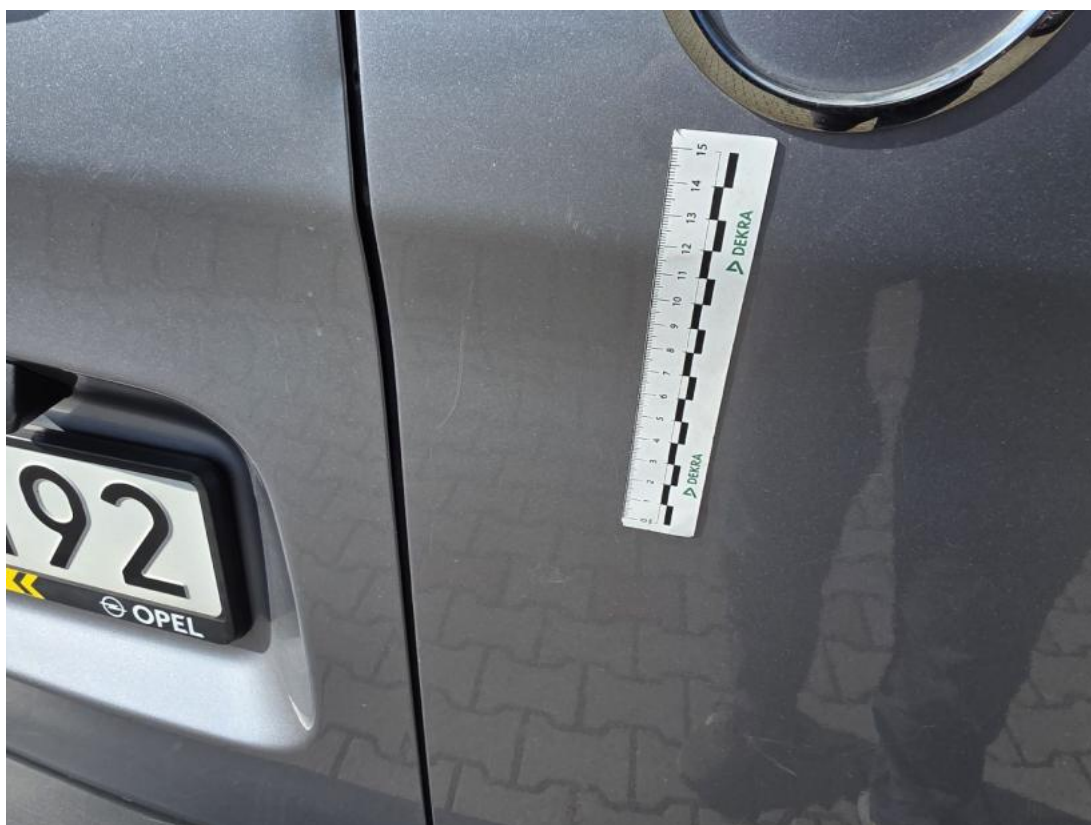
**Fot. 88**

Drzwi - Rysa/odprysk 1

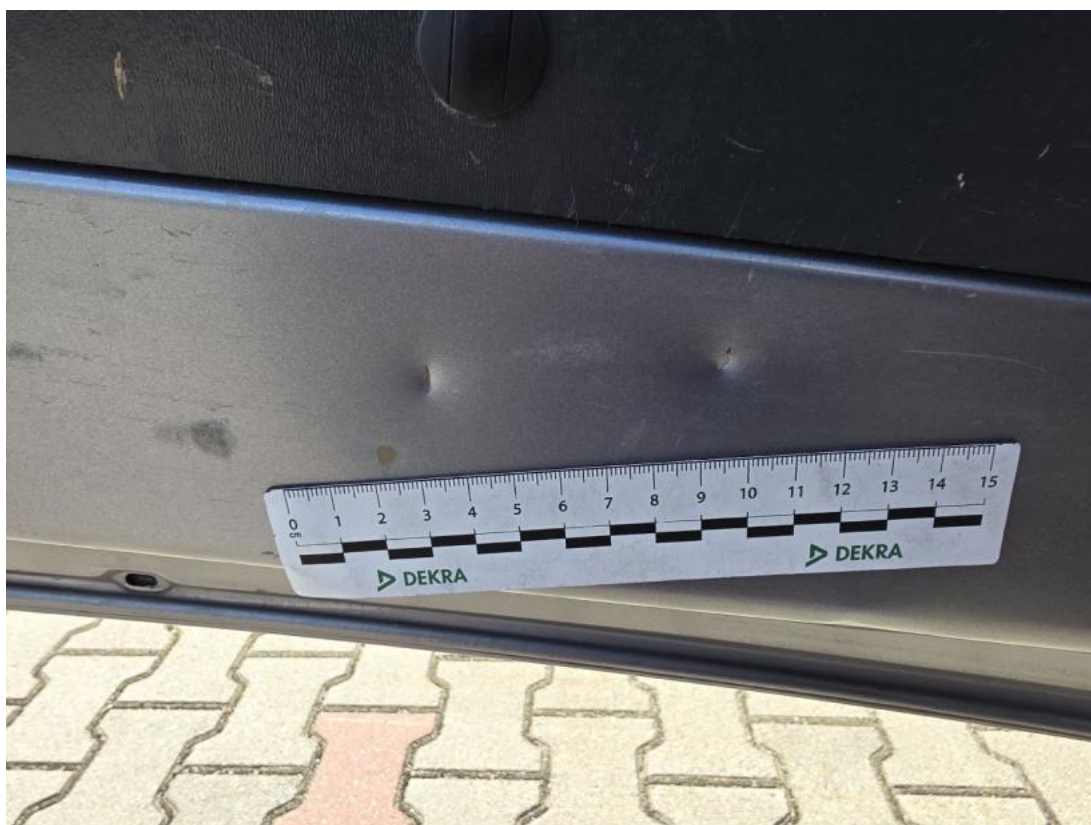
**Fot. 90**

| 20 | Pokrycie zew.drzwi/pokrywy tylnej,boczne L | wgniecenie, wgniecenie, wgniecenie, zarysowanie | | |

Drzwi tyłu lewe - Wgniecenie/odkształcenie 1

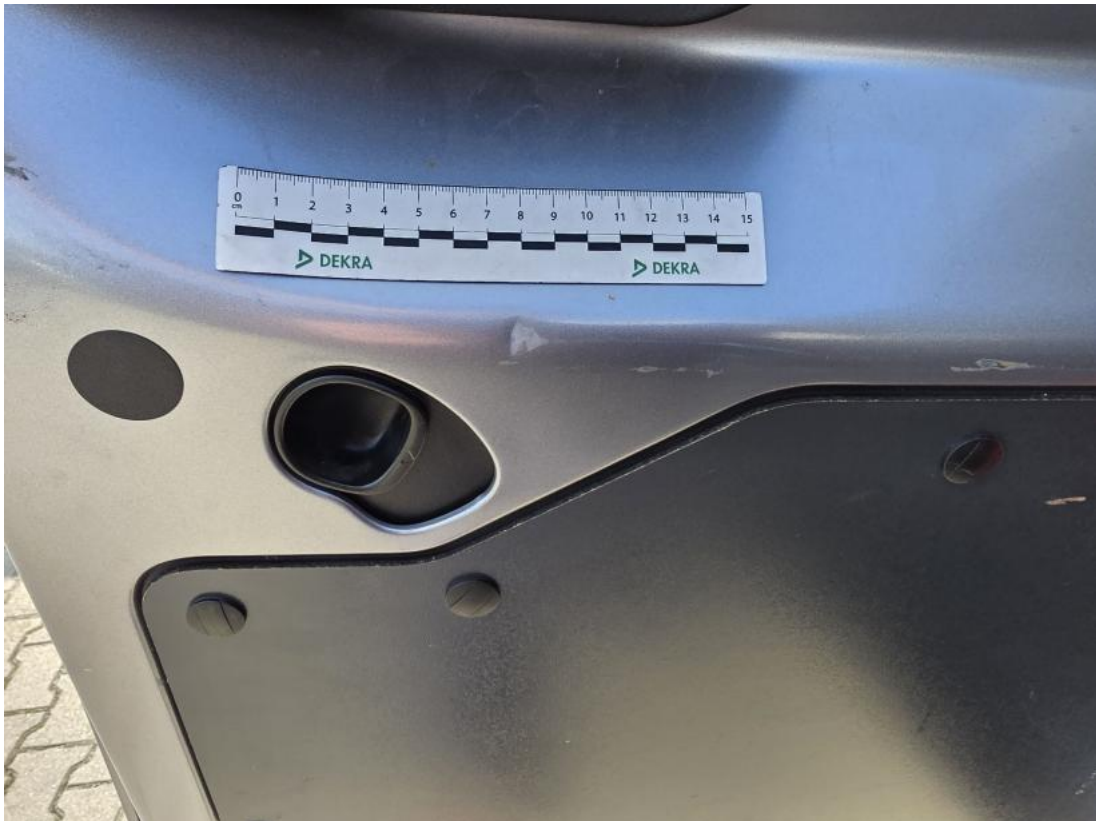
**Fot. 91**

Drzwi tyłu lewe - Wgniecenie/odkształcenie 2

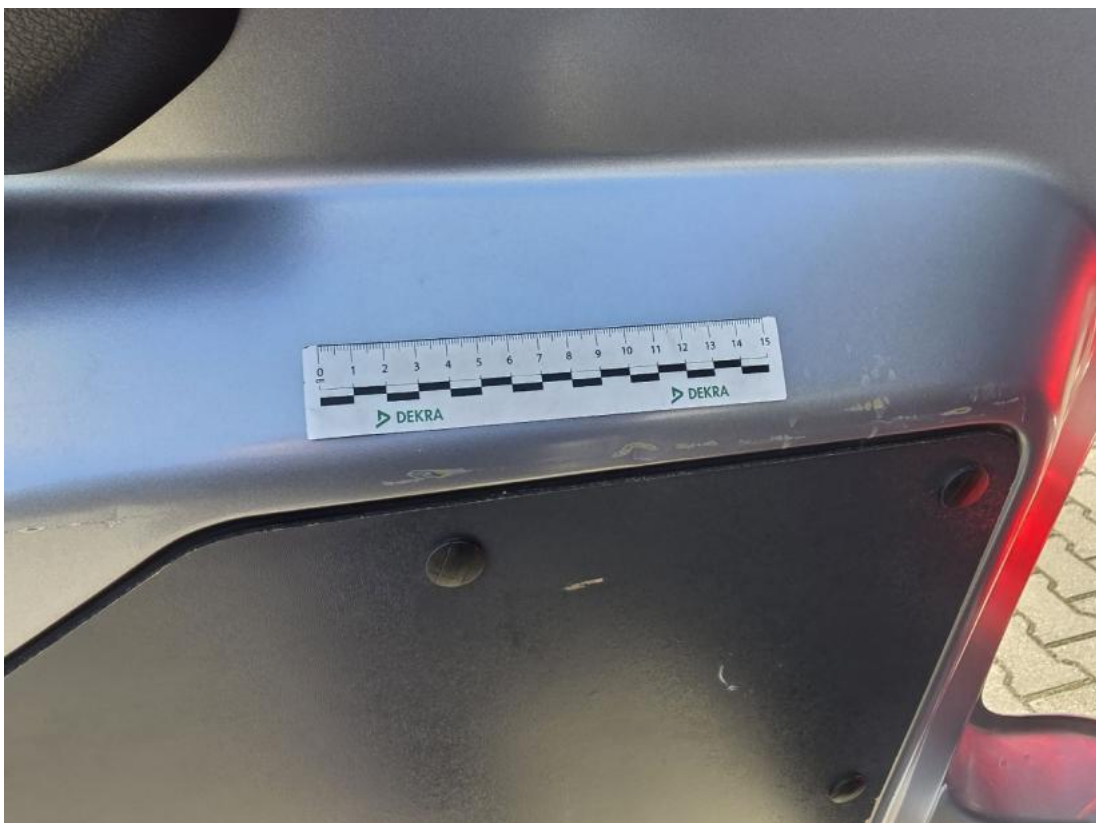
**Fot. 92**

Drzwi tyłu lewe() - Wgniecenie/odkształcenie 3
