## Raport z oględzin pojazdu

| Numer raportu | 408849/10/25-9573 | Data raportu | 02-10-2025 |

| Marka, model | SKODA Rapid Spaceback 17-19 |
| Numer rejestracyjny | WE394UV |

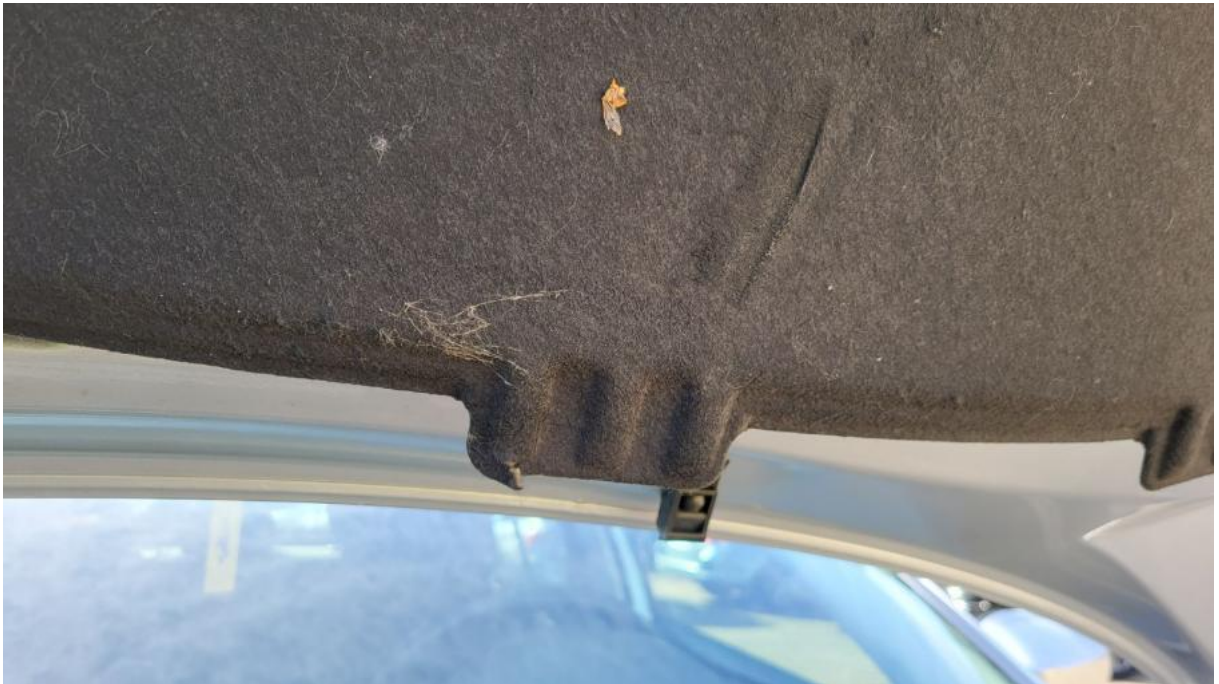
**Fot. 33**

| Poz. | Nazwa pozycji | Opis uszkodzeń | Kwalifik. | Naprawa [rbg] |
|---|---|---|---|---|
| 1 | Wykładzina tłumiąca pokrywy przedniej | pęknięcie/rozerwanie | WY | 0.2 |

Wykładzina pokrywy komory silnika - Pęknięcie/rozerwanie 1

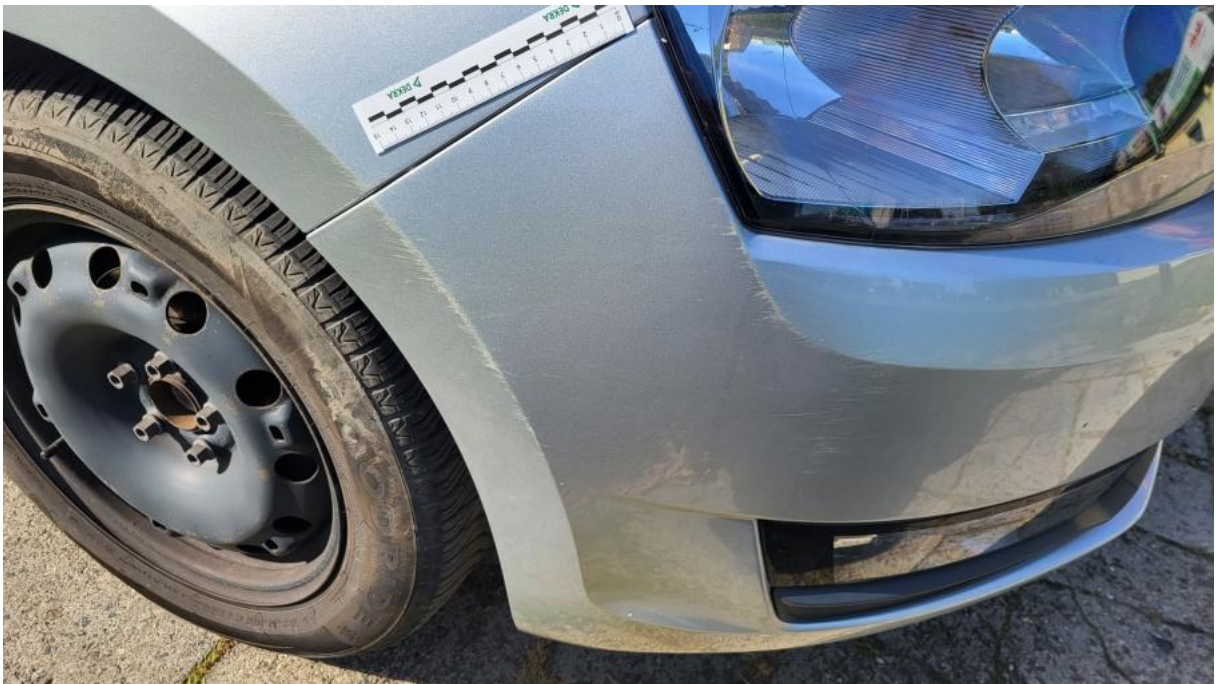
**Fot. 34**

| Poz. | Nazwa pozycji | Opis uszkodzeń | Kwalifik. | Naprawa [rbg] |
|---|---|---|---|---|
| 7 | Okładzina zderzaka przedniego | rysa/odprysk | NA | 0.5 |

Zderzak - Rysa/odprysk 1

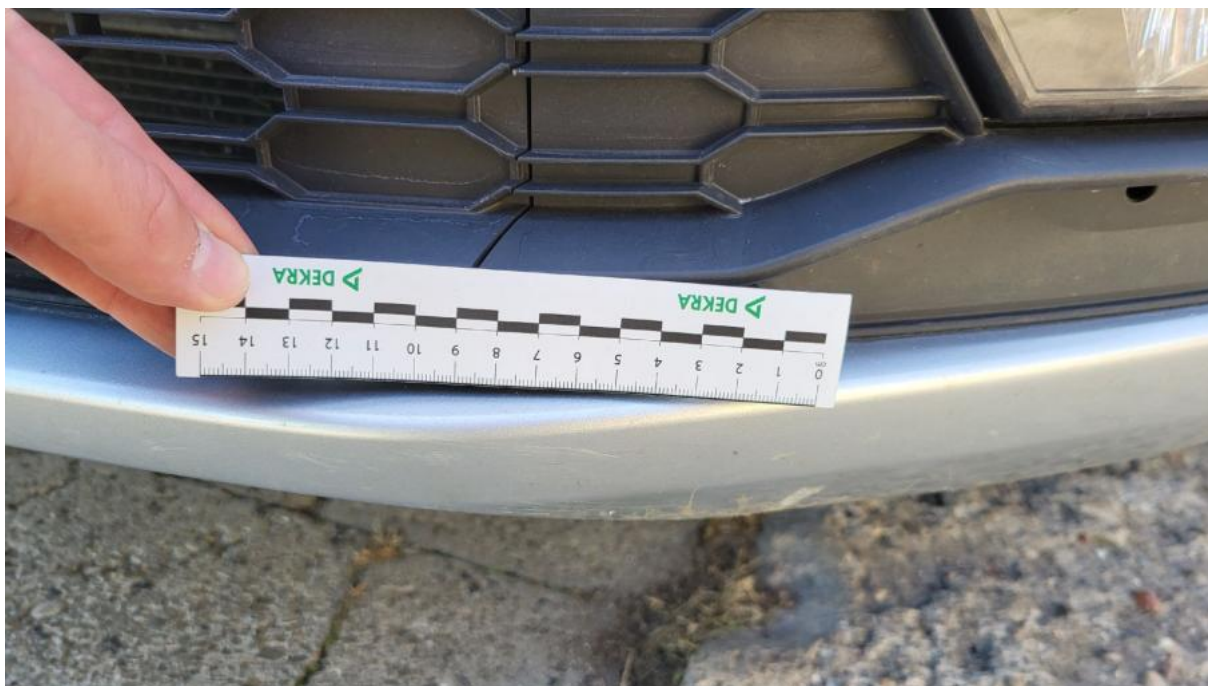
**Fot. 35**

Zderzak - Rysa/odprysk 2

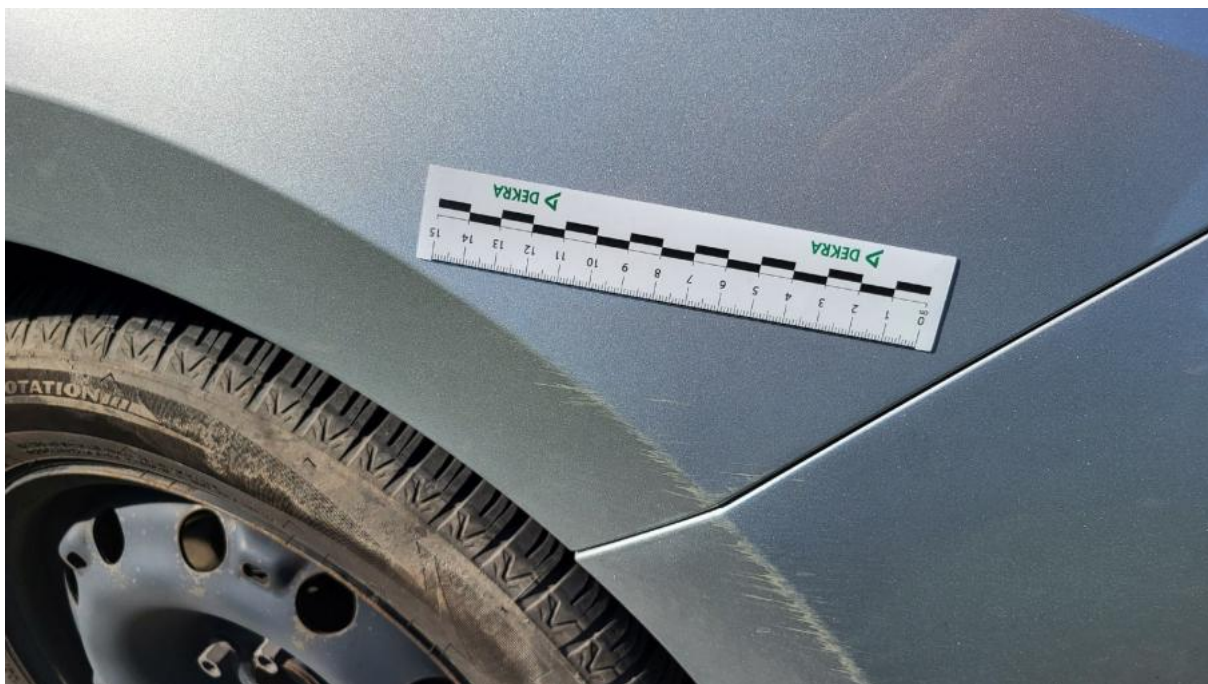
**Fot. 36**

| Poz. | Nazwa pozycji | Opis uszkodzeń | Kwalifik. | Naprawa [rbg] |
|---|---|---|---|---|
| 8 | Błotnik przedni R | rysa/odprysk | NA | 0.5 |

Łotnik przedni P - Rysa/odprysk 1

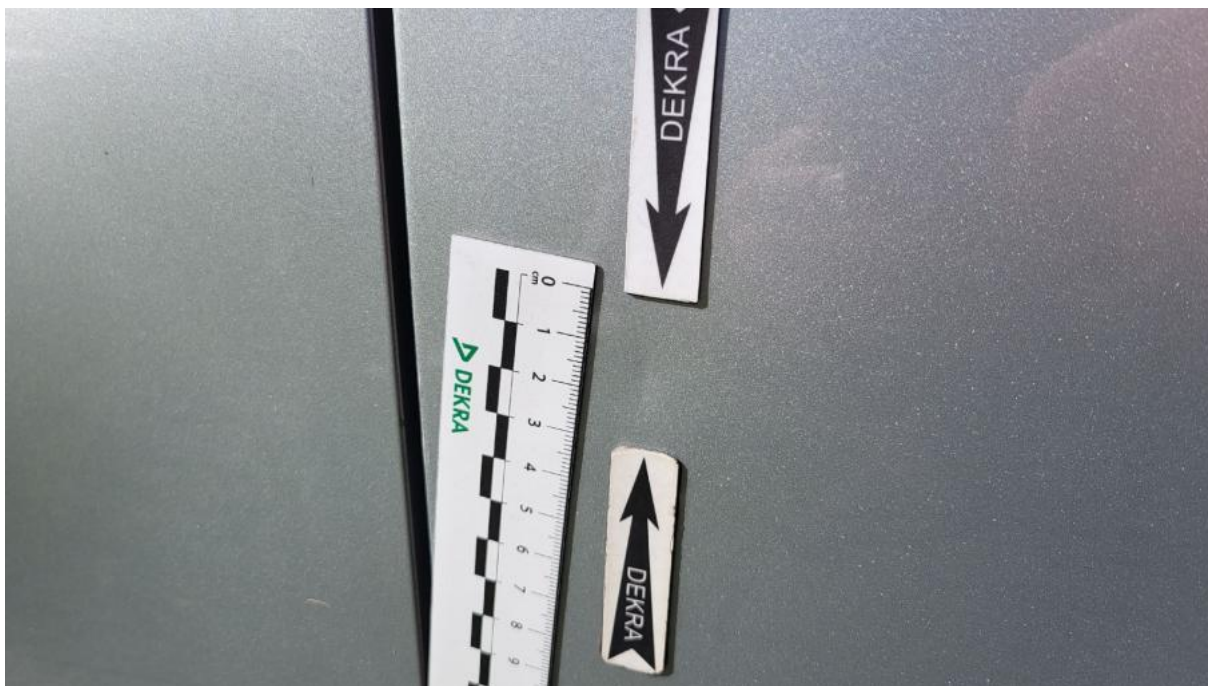
**Fot. 37**

| Poz. | Nazwa części | Przedział grubości powłoki lakierowej [µm] |
|---|---|---|
| 1 | Drzwi przednie prawe | 150 - 300 |

| Poz. | Nazwa pozycji | Opis uszkodzeń | Kwalifik. | Naprawa [rbg] |
|---|---|---|---|---|
| 9 | Drzwi przednie (nieuzbrojone) R | wgniecenie/odkształcenie | NA | 1 |

Drzwi przednie P - Wgniecenie/odkształcenie 1

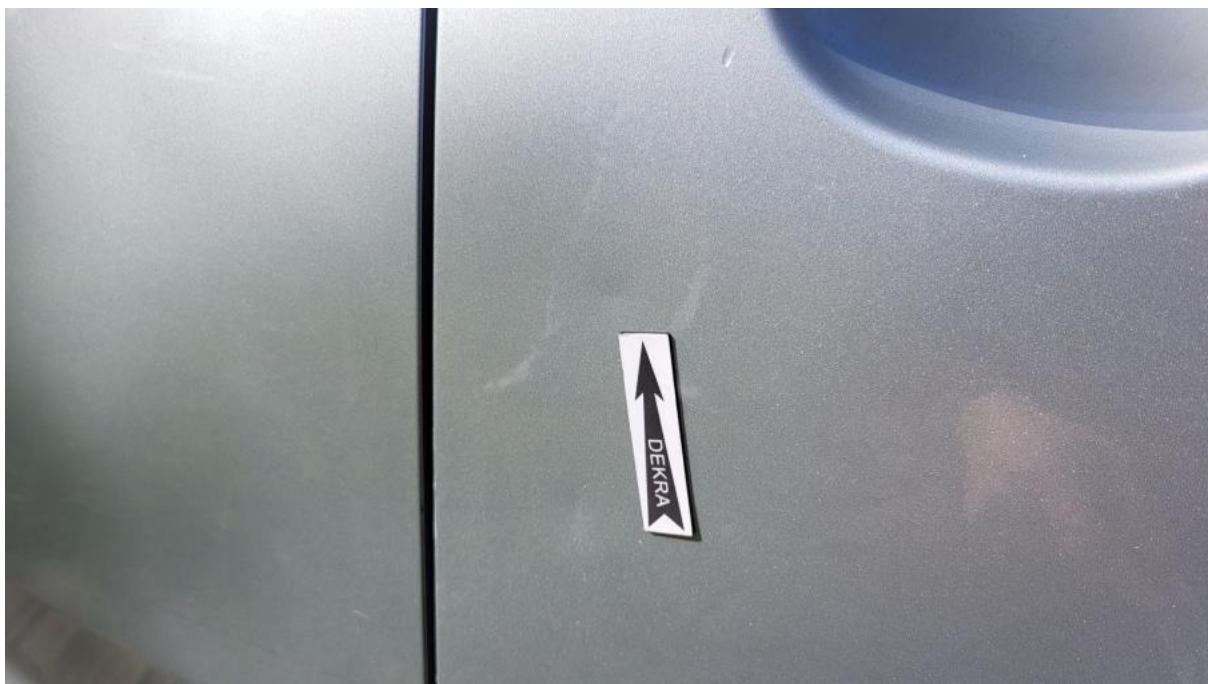
**Fot. 38**

Drzwi przednie P - Wgniecenie/odkształcenie 2

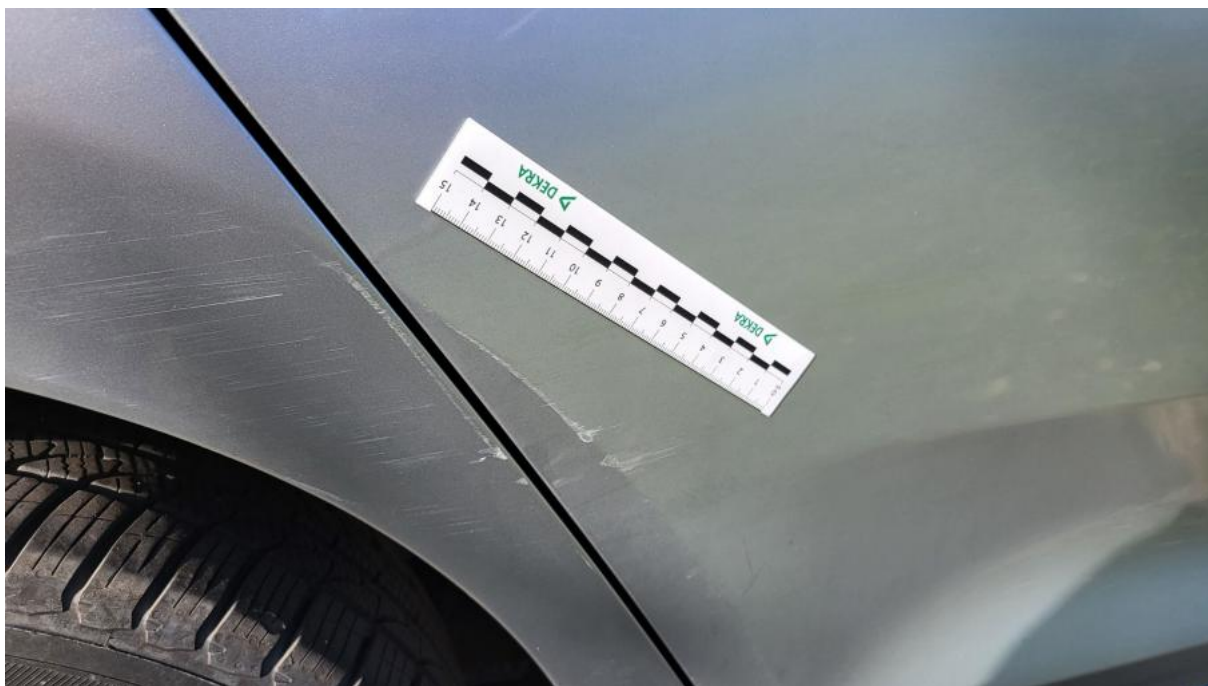
**Fot. 39**

| Poz. | Nazwa pozycji | Opis uszkodzeń | Kwalifik. | Naprawa [rbg] |
|---|---|---|---|---|
| 11 | Drzwi tylne (nieuzbrojone) R | rysa/odprysk | NA | 0.5 |

Drzwi tylne P - Rysa/odprysk 1

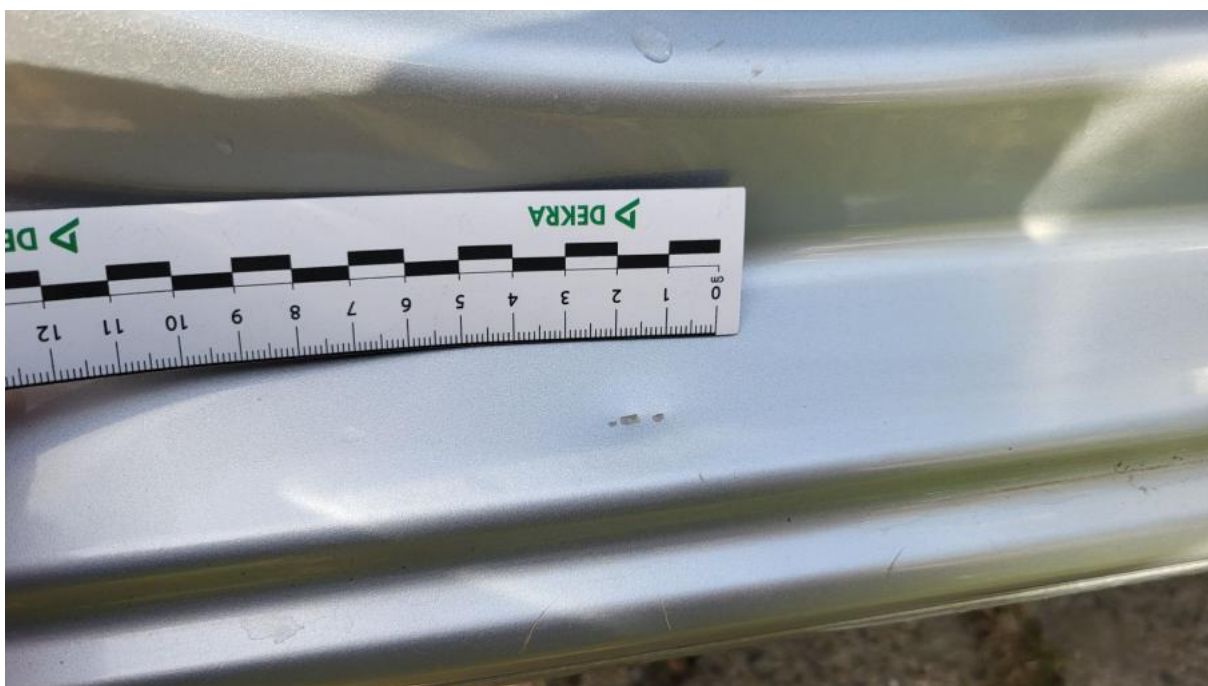
**Fot. 40**

| Poz. | Nazwa pozycji | Opis uszkodzeń | Kwalifik. | Naprawa [rbg] |
|---|---|---|---|---|
| 12 | Próg R | wgniecenie/odkształcenie | NA | 1 |

Próg P - Wgniecenie/odkształcenie 1

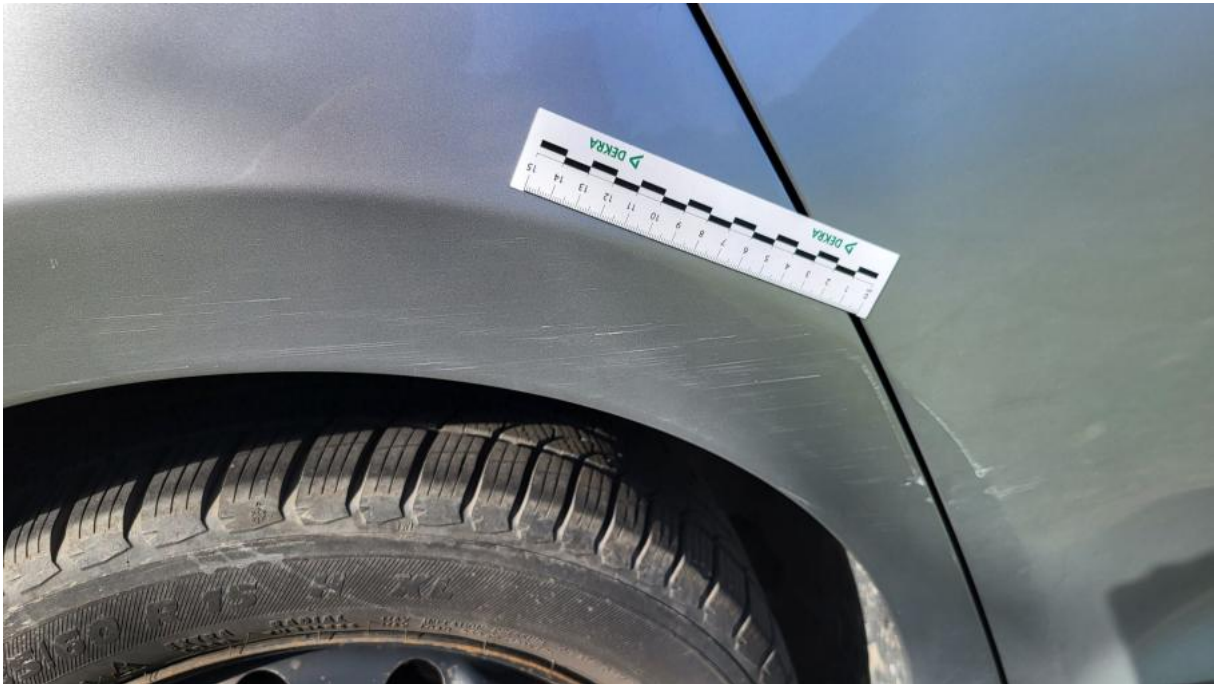
**Fot. 41**

| Poz. | Nazwa części | Przedział grubości powłoki lakierowej [µm] |
|---|---|---|
| 1 | Błotnik tylny prawy/ściana boczna prawa | 150 - 500 |

| Poz. | Nazwa pozycji | Opis uszkodzeń | Kwalifik. | Naprawa [rbg] |
|---|---|---|---|---|
| 14 | Błotnik tylny R | rysa/odprysk | NA | 1 |

Błotnik tylny P / Ściana boczna P - Rysa/odprysk 1

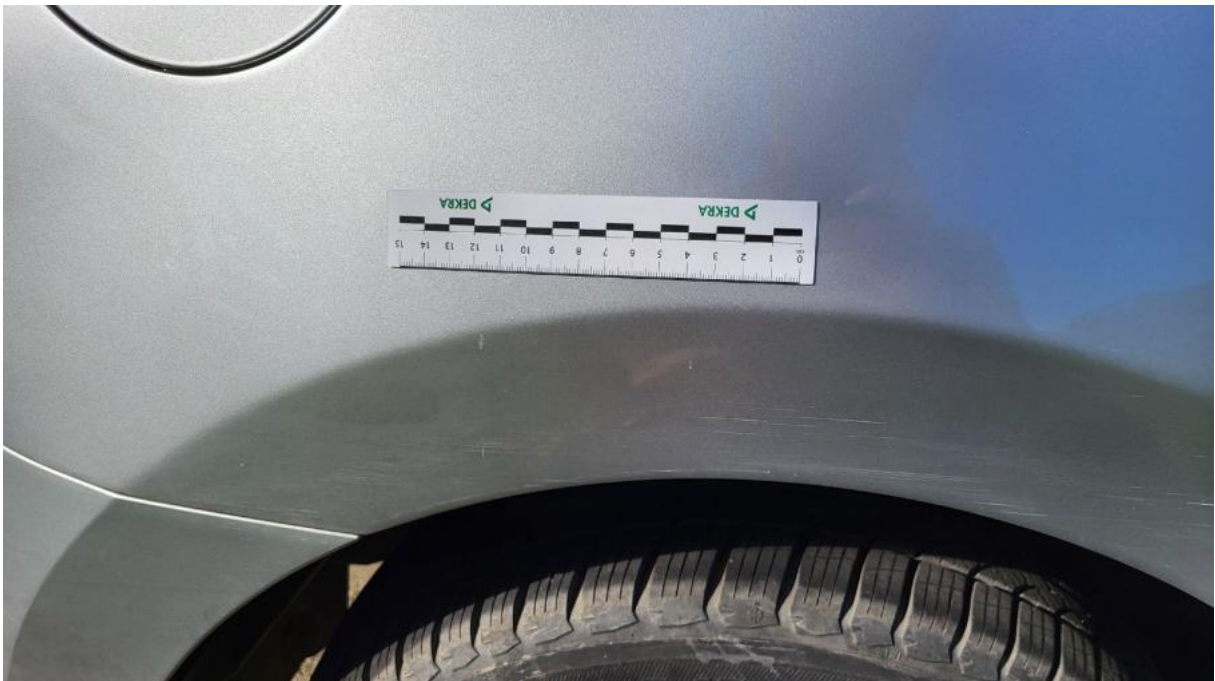
**Fot. 42**

Błotnik tylny P / Ściana boczna P - Rysa/odprysk 2

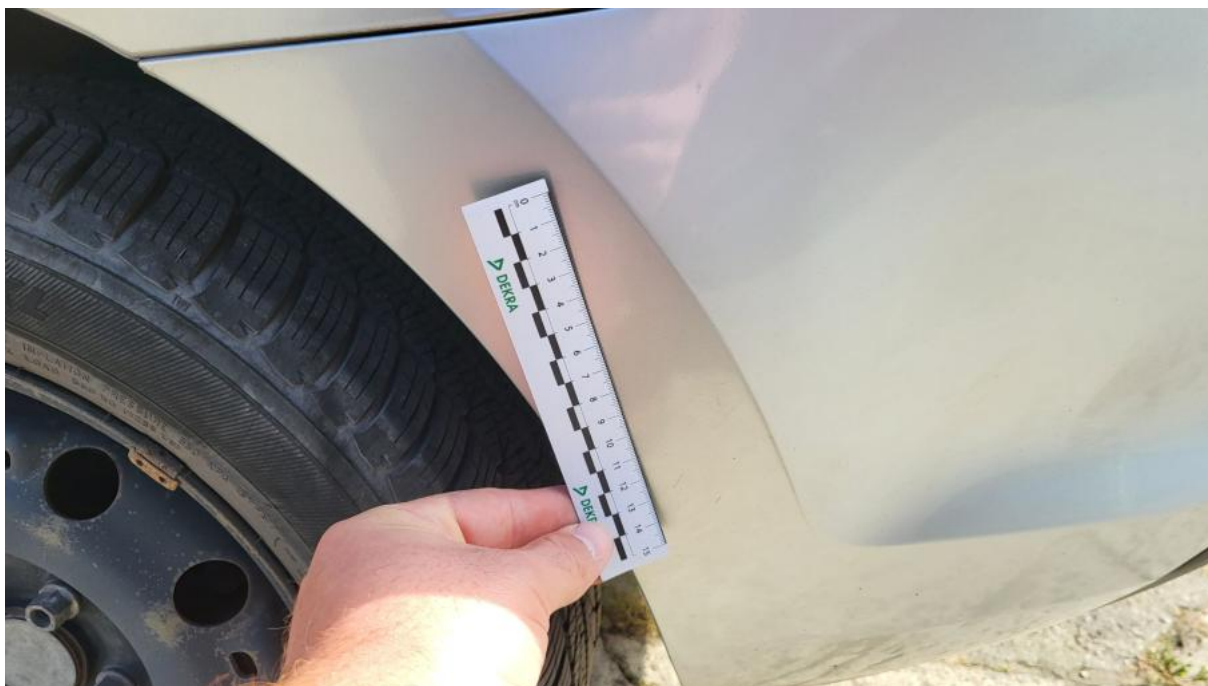
**Fot. 43**

| Poz. | Nazwa pozycji | Opis uszkodzeń | Kwalifik. | Naprawa [rbg] |
|---|---|---|---|---|
| 13 | Okładzina zderzaka tylnego | rysa/odprysk, wgniecenie/odkształcenie | NA | 1 |

Zderzak tylny - Rysa/odprysk 1

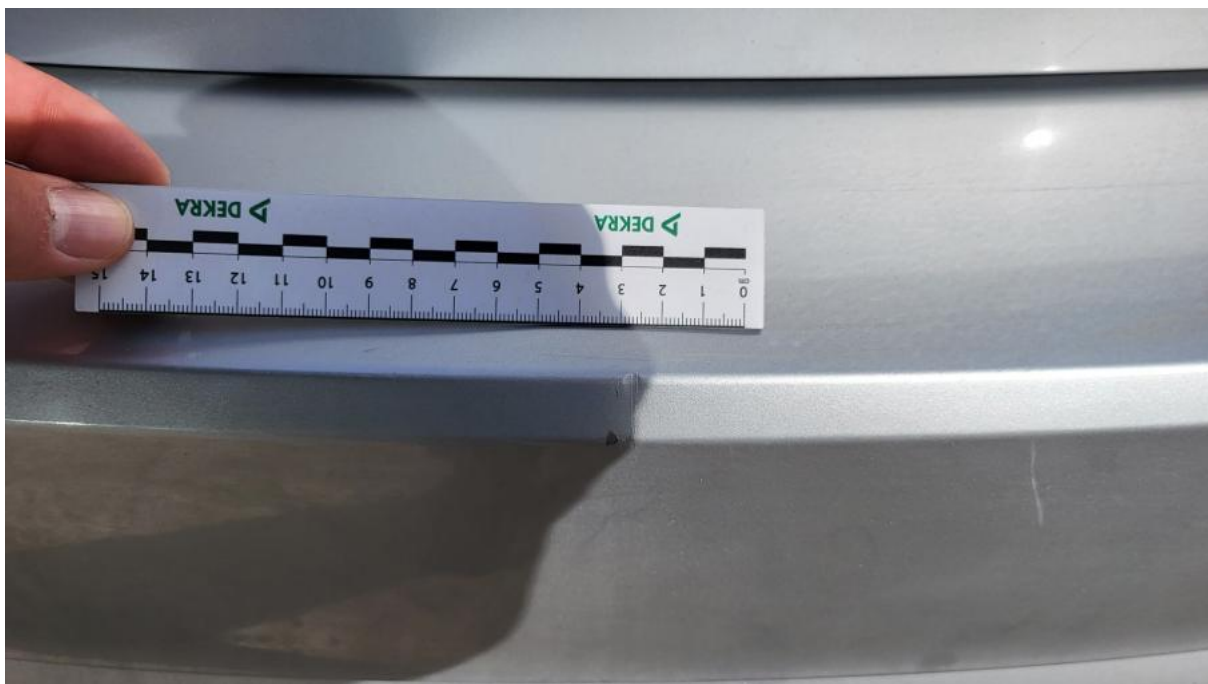
**Fot. 44**

Zderzak tylny - Wgniecenie/odkształcenie 1

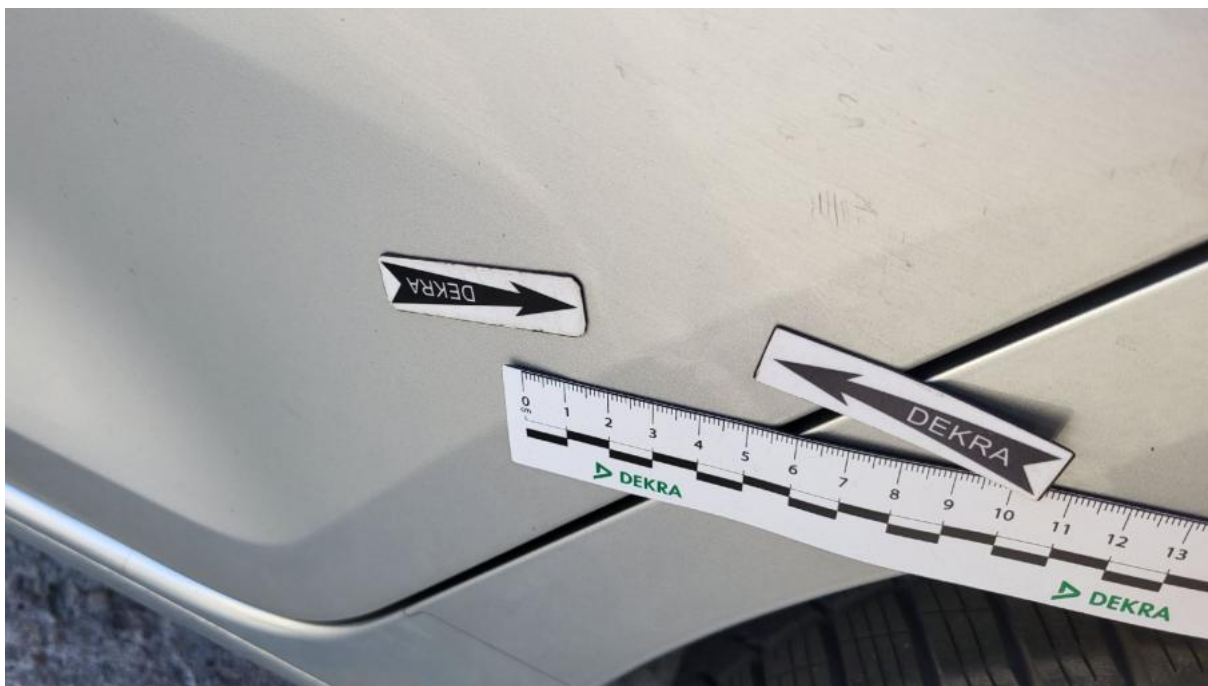
**Fot. 45**

| Poz. | Nazwa pozycji | Opis uszkodzeń | Kwalifik. | Naprawa [rbg] |
|---|---|---|---|---|
| 10 | Drzwi tylne (nieuzbrojone) L | wgniecenie/odkształcenie | NA | 1 |

Drzwi tylne L - Wgniecenie/odkształcenie 1

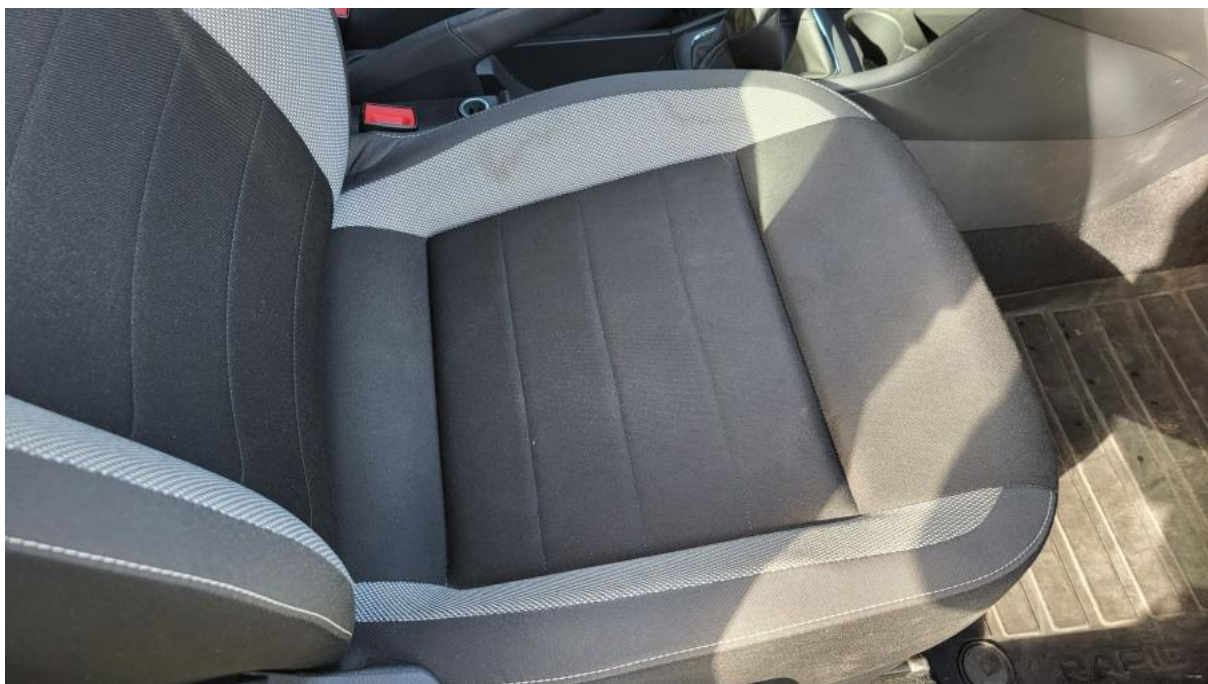
**Fot. 46**

| Poz. | Nazwa pozycji | Opis uszkodzeń | Kwalifik. | Naprawa [rbg] |
|---|---|---|---|---|
| 16 | Tapicerka siedziska 1.rząd R | zabrudzenie | | |

Fotel prz. praw. - Inne 1

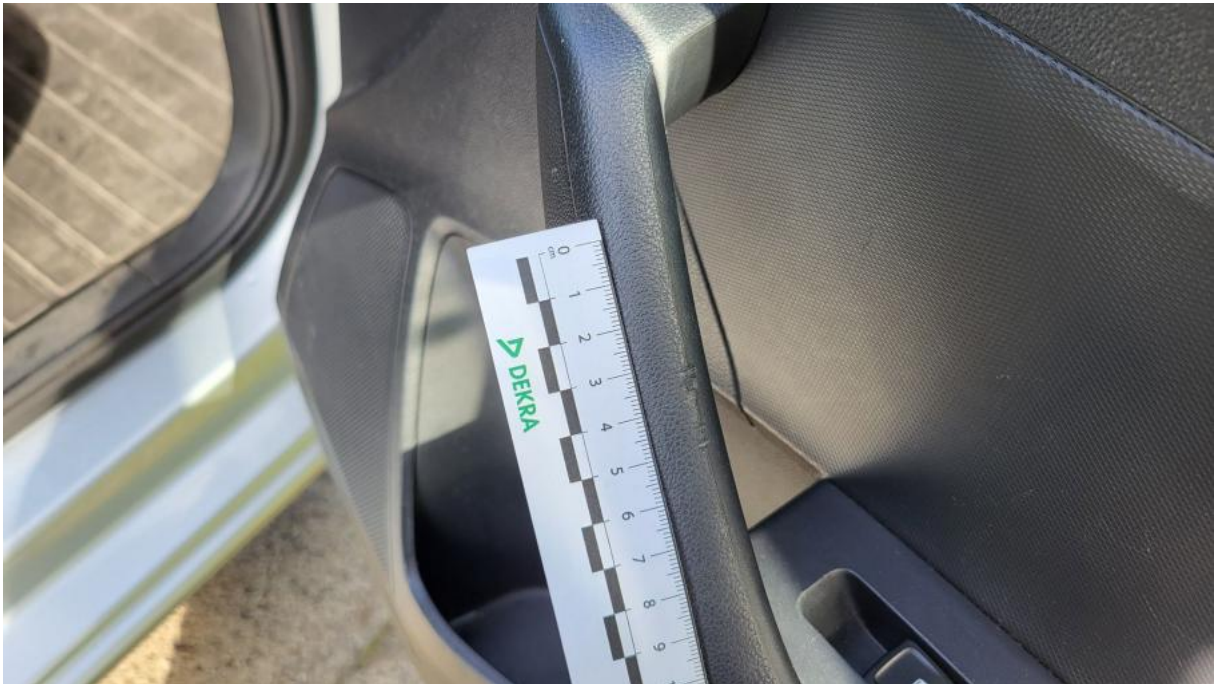
**Fot. 47**

Tapicerka drzwi przednich P - Rysa/odprysk 1

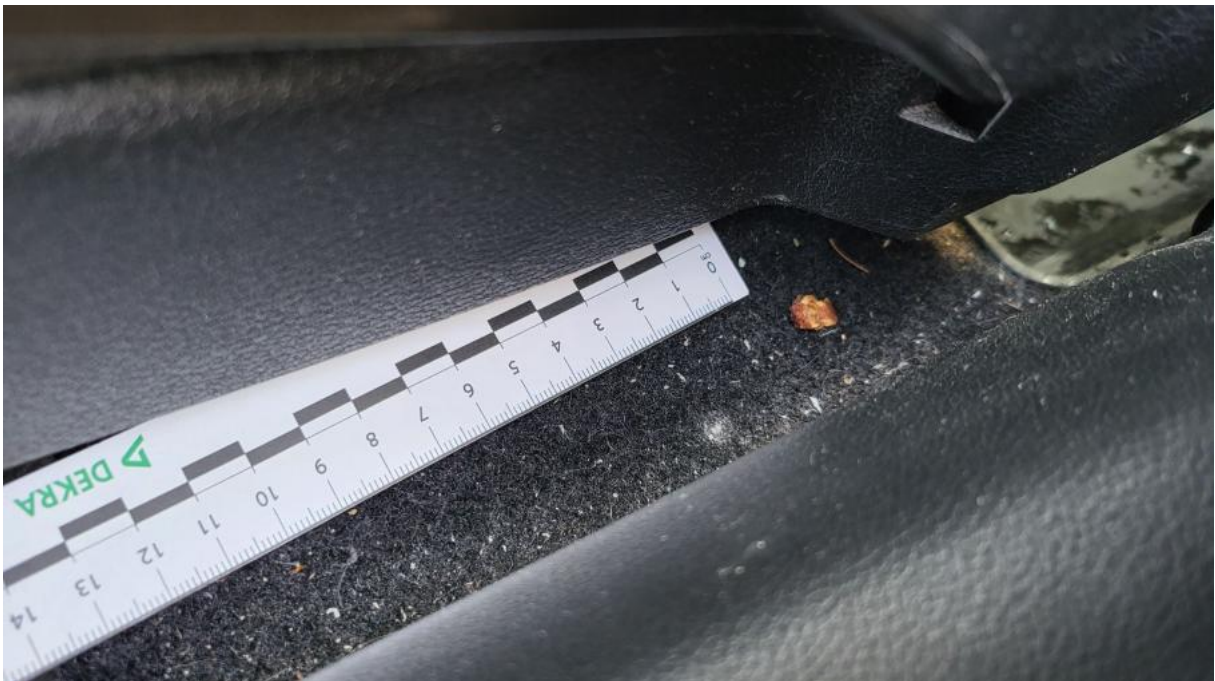
**Fot. 48**

| Poz. | Nazwa pozycji | Opis uszkodzeń | Kwalifik. | Naprawa [rbg] |
|---|---|---|---|---|
| 6 | Dywaniki podłogi komplet | przepalenie | WY | 1.6 |

Wykładzina podłogi - Pęknięcie/rozerwanie 1
