## Raport z oględzin pojazdu

| Numer raportu | 07783/10/25-15201 | Data raportu | 17-10-2025 |

| Marka, model | RENAULT Master dCi 165 Ene... |
| Numer rejestracyjny | WD4139T |

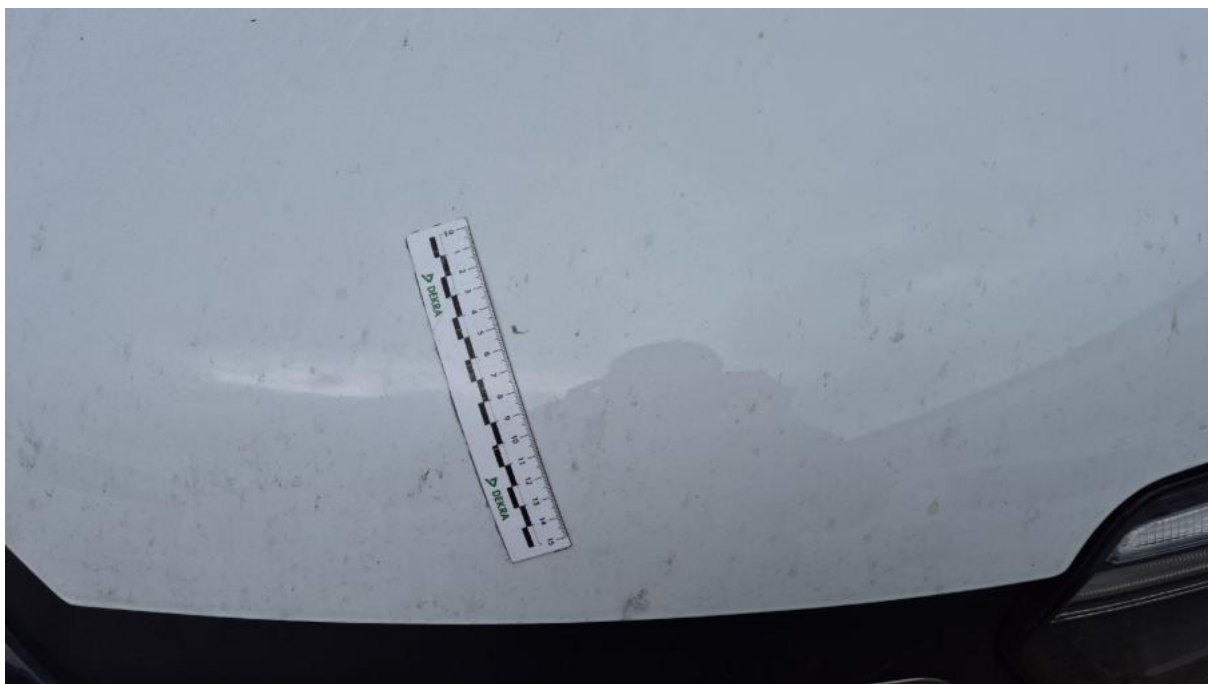
**Fot. 30**

| 20 | Pokrywa przednia | odpryski lakieru | | |

Pokrywa komory silnika - Rysa/odprysk 1

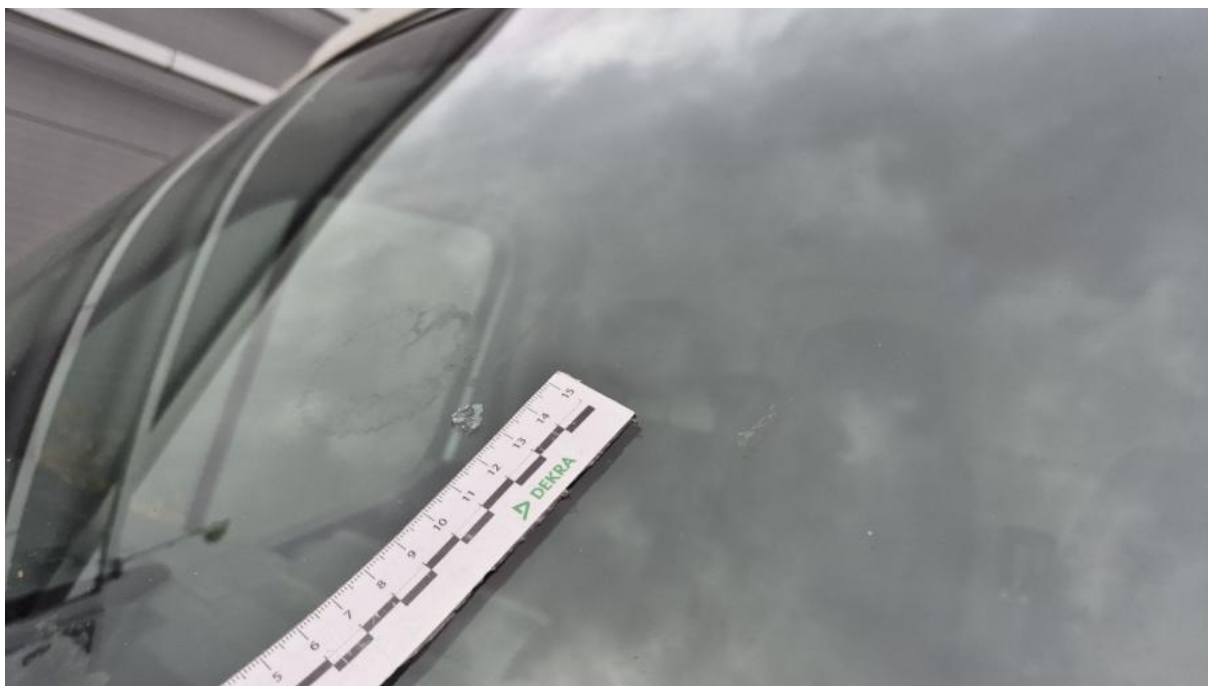
**Fot. 31**

| Poz. | Nazwa pozycji | Opis uszkodzeń | Kwalifik. | Naprawa [rbg] |
|---|---|---|---|---|
| 2 | Szyba przednia barwiona | pęknięcie | WY | 2.1 |

Szyba czołowa - Pęknięcie/rozerwanie 1

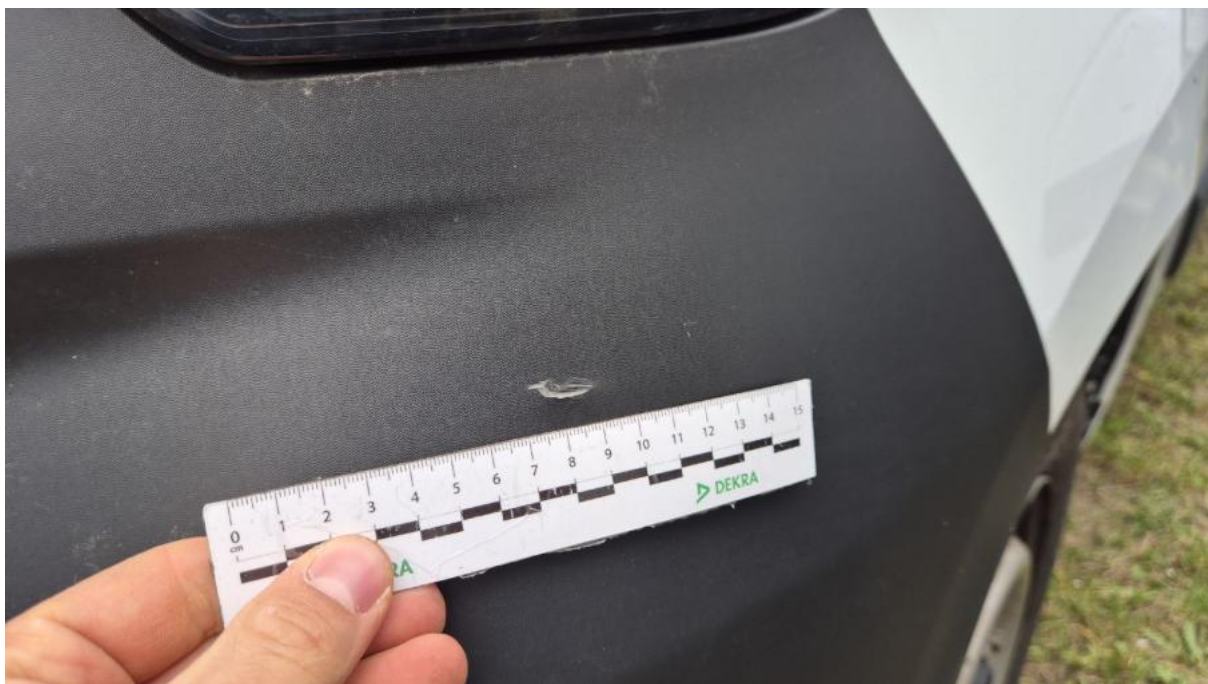
**Fot. 32**

| Poz. | Nazwa pozycji | Opis uszkodzeń | Kwalifik. | Naprawa [rbg] |
|---|---|---|---|---|
| 1 | Okladzina zderzaka przedniego | zarysowanie, inne | WY | 1.2 |

Zderzak - Rysa/odprysk 1

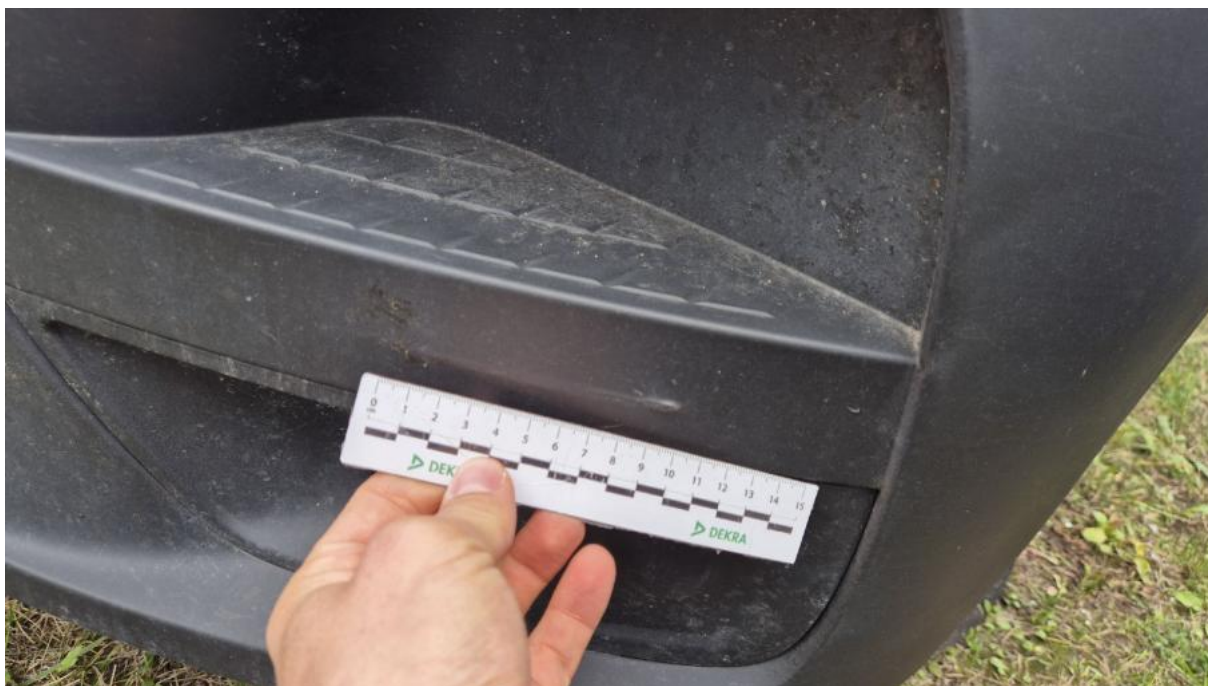
**Fot. 33**

Zderzak - Wgniecenie/odkształcenie 1

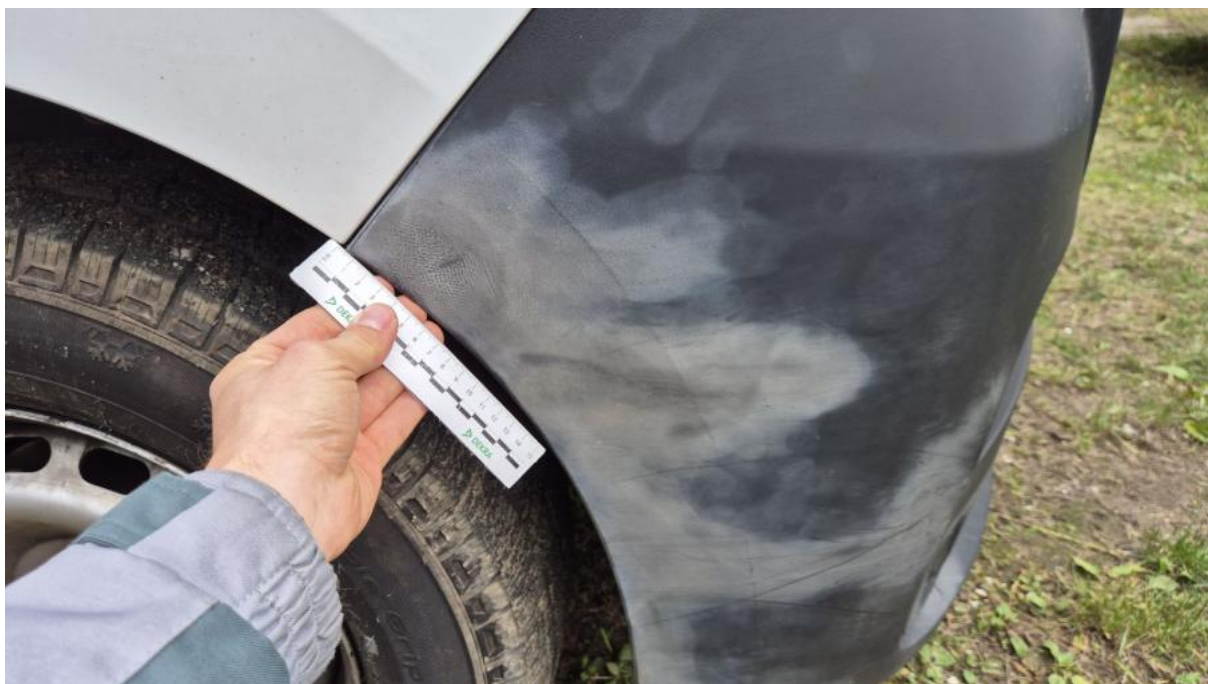
**Fot. 34**

Zderzak - Inne 1

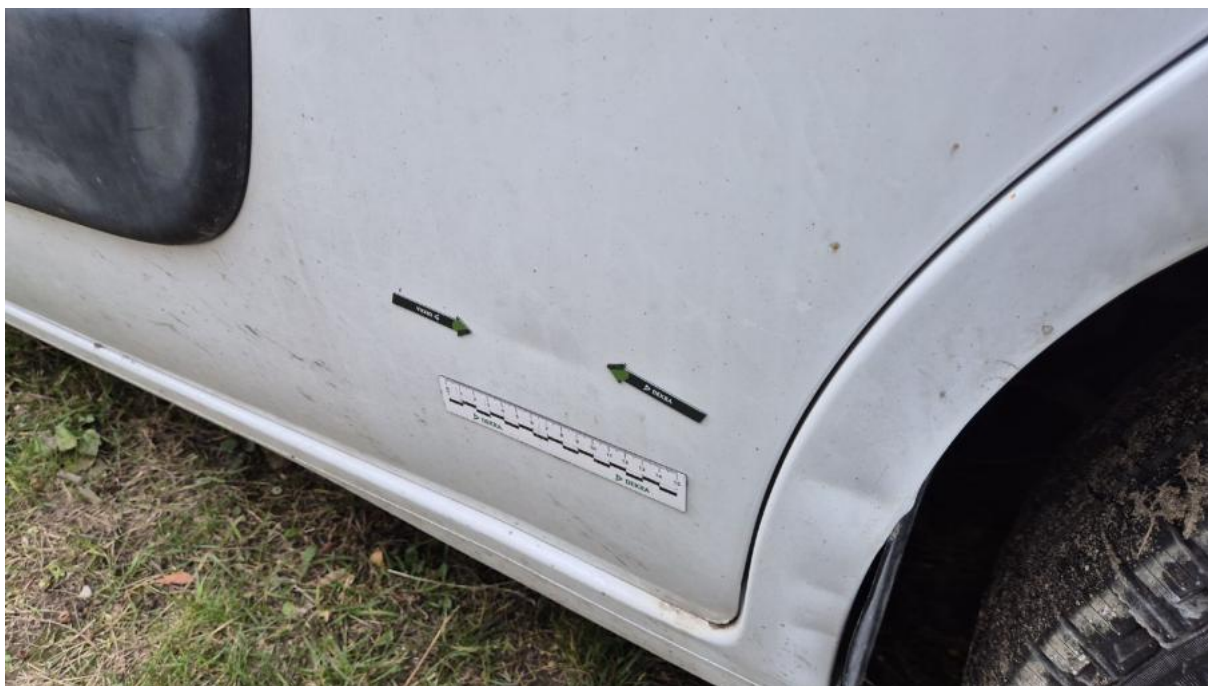
**Fot. 35**

| 13 | Drzwi przednie (nieuzbrojone) R | wgniecenie, wgniecenie, odpryski lakieru | NA | 2 |

Drzwi przednie P - Wgniecenie/odkształcenie 1

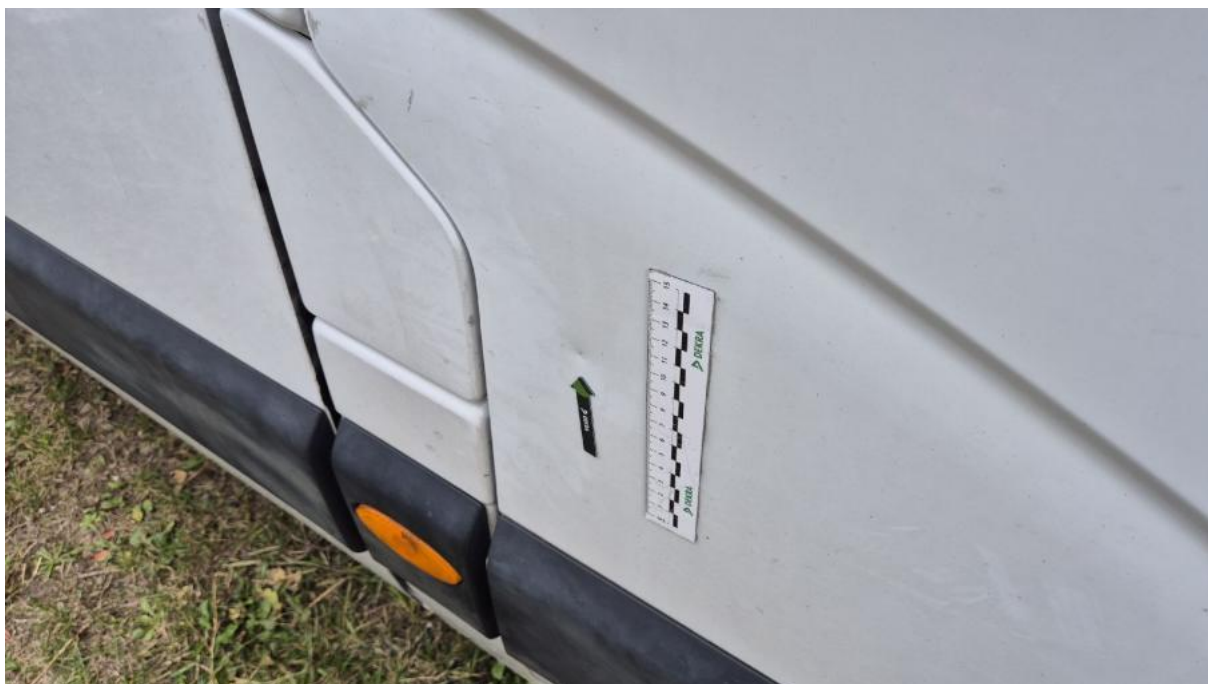
**Fot. 36**

Drzwi przednie P - Wgniecenie/odkształcenie 2

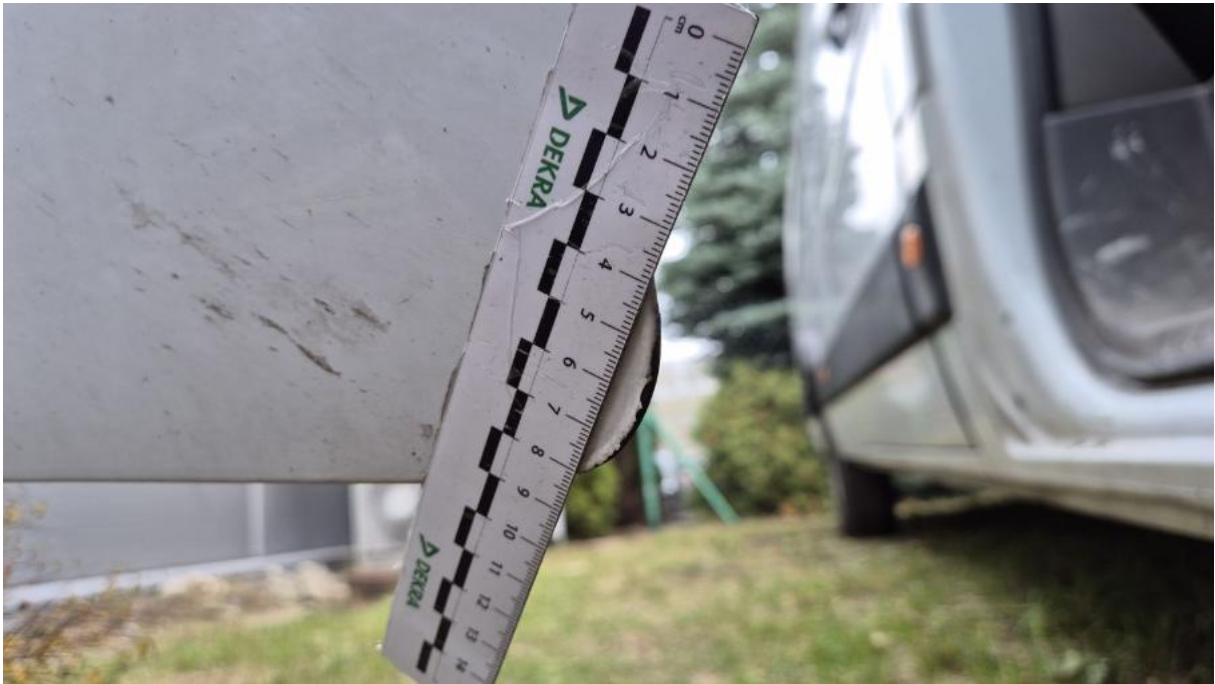
**Fot. 37**

Drzwi przednie P - Inne 1

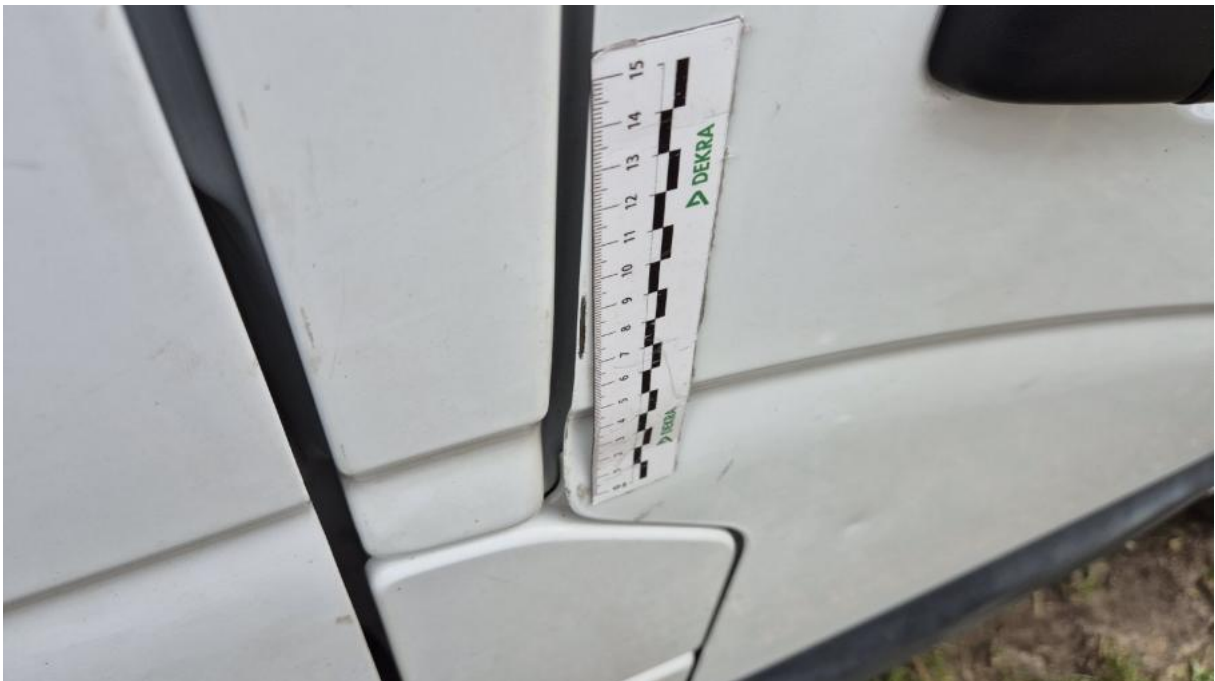
**Fot. 38**

Drzwi przednie P - Inne 2

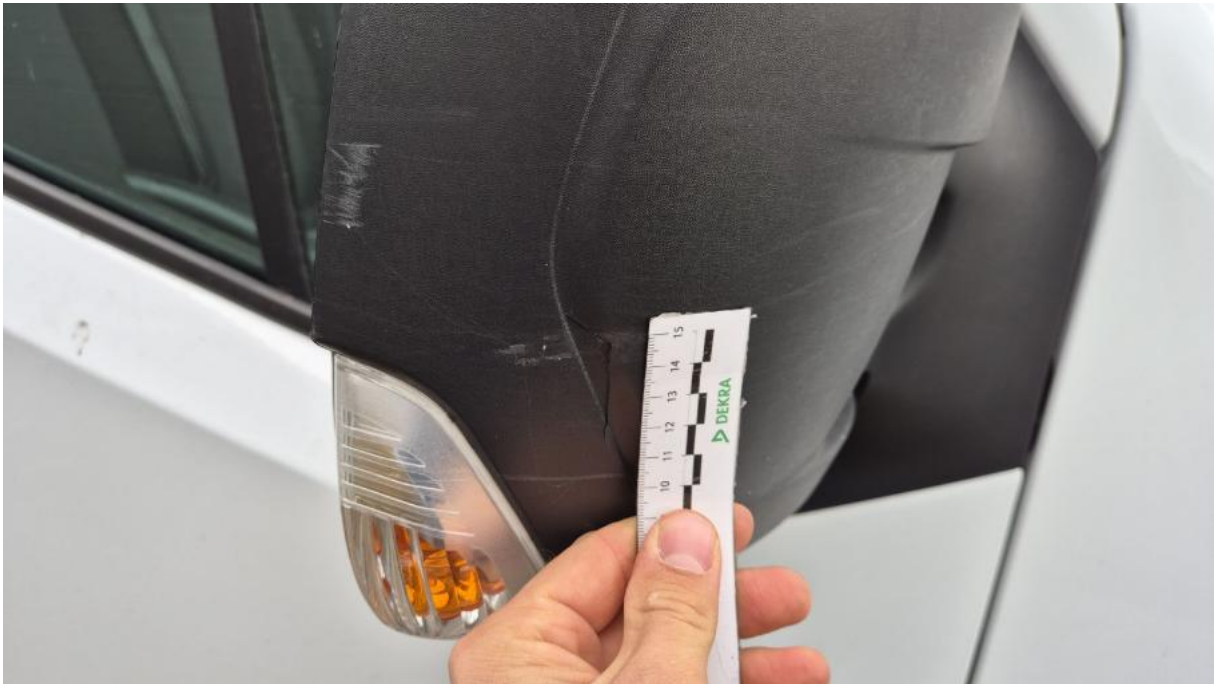
**Fot. 39**

| Poz. | Nazwa pozycji | Opis uszkodzeń | Kwalifik. | Naprawa [rbg] |
|---|---|---|---|---|
| 6 | Lusterko zewn.sterow.elekt. R | pęknięcie | WY | 0.2 |

Lusterko zew P - Pęknięcie/rozerwanie 1

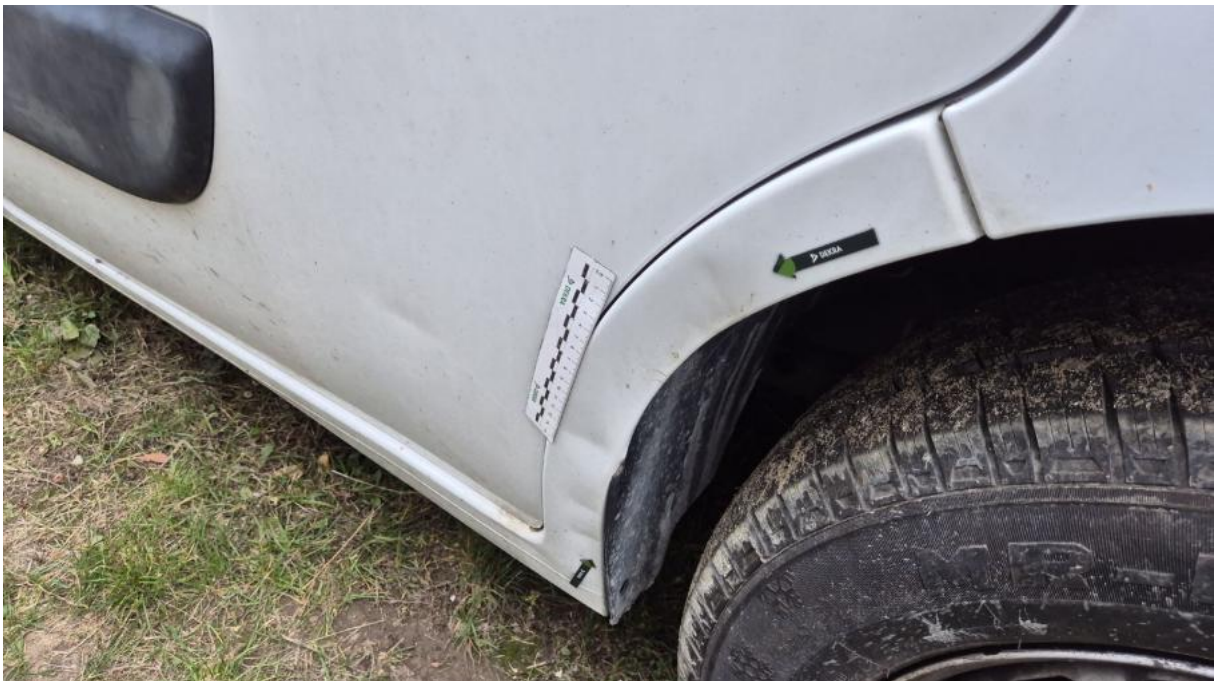
**Fot. 40**

| 15 | Rama drzwi, przód R | wgniecenie, wgniecenie, ślady korozji | NA | 2.5 |

Słupek przedni P - Wgniecenie/odkształcenie 1

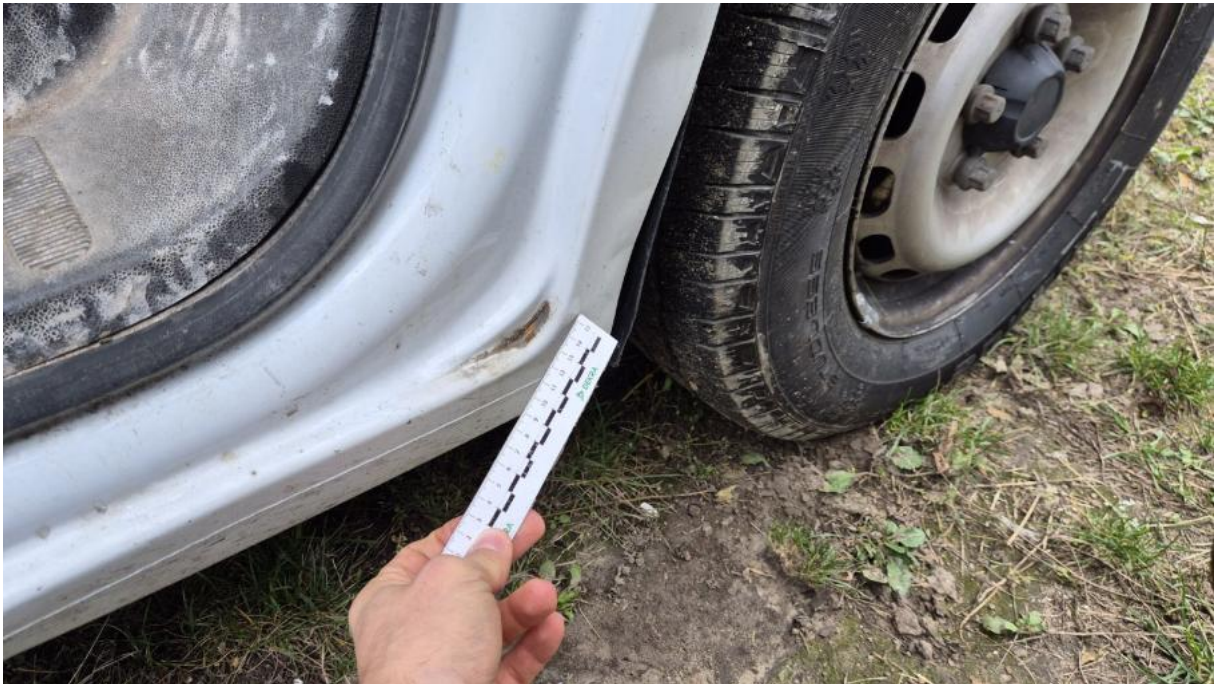
**Fot. 41**

Słupek przedni P - Inne 1

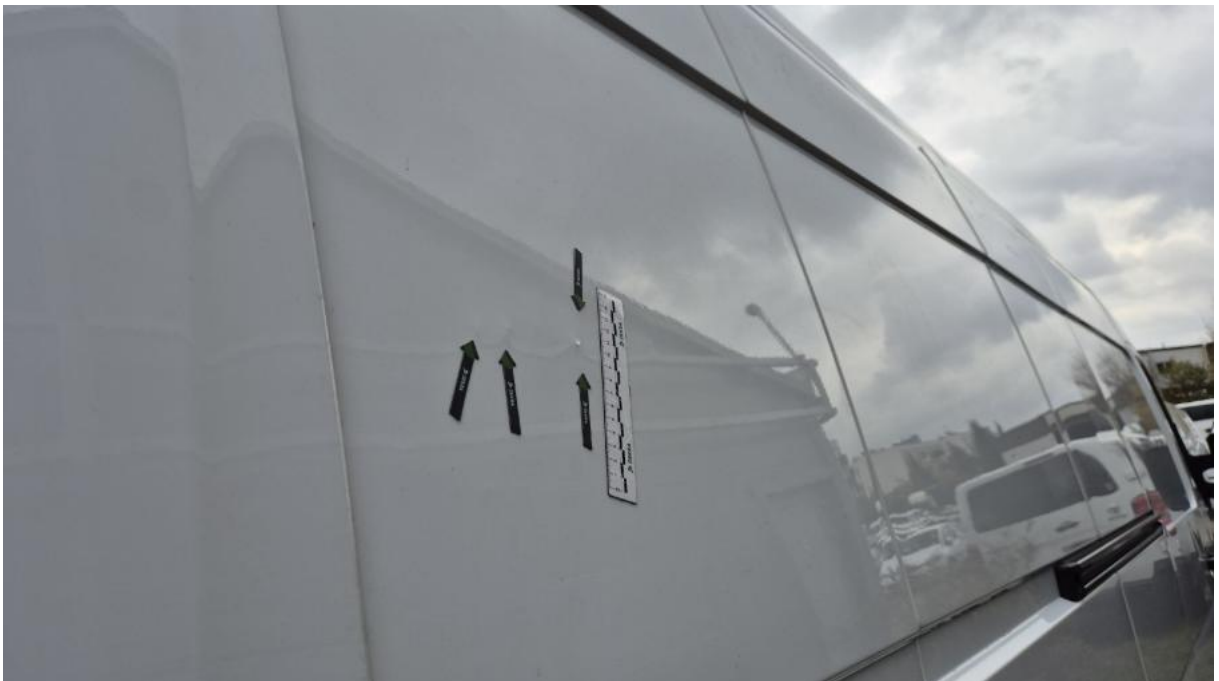
**Fot. 42**

| 17 | Błotnik tylny-część tylna R | liczne, wgniecenie | NA | 2.5 |

Błotnik tylny P / Ściana boczna P - Wgniecenie/odkształcenie 1

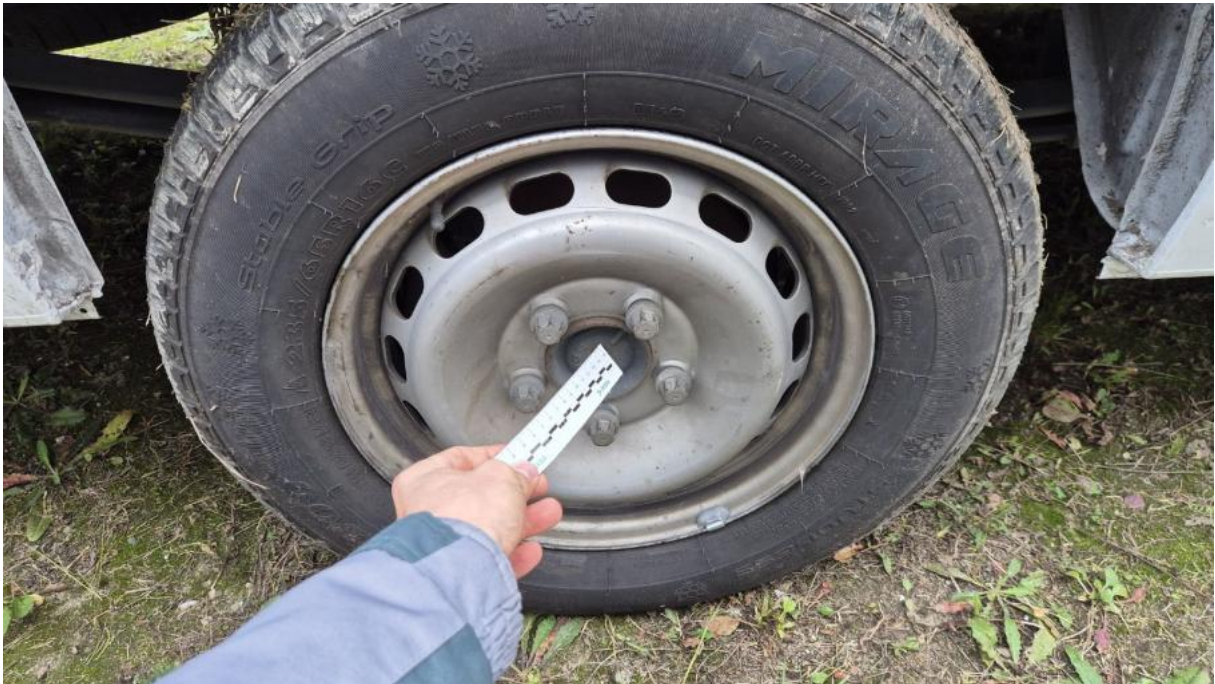
**Fot. 43**

| 11 | Pokrywa piasty koła tył R | brak | WY | 0.2 |

Kołpak tylny P - Inne 1

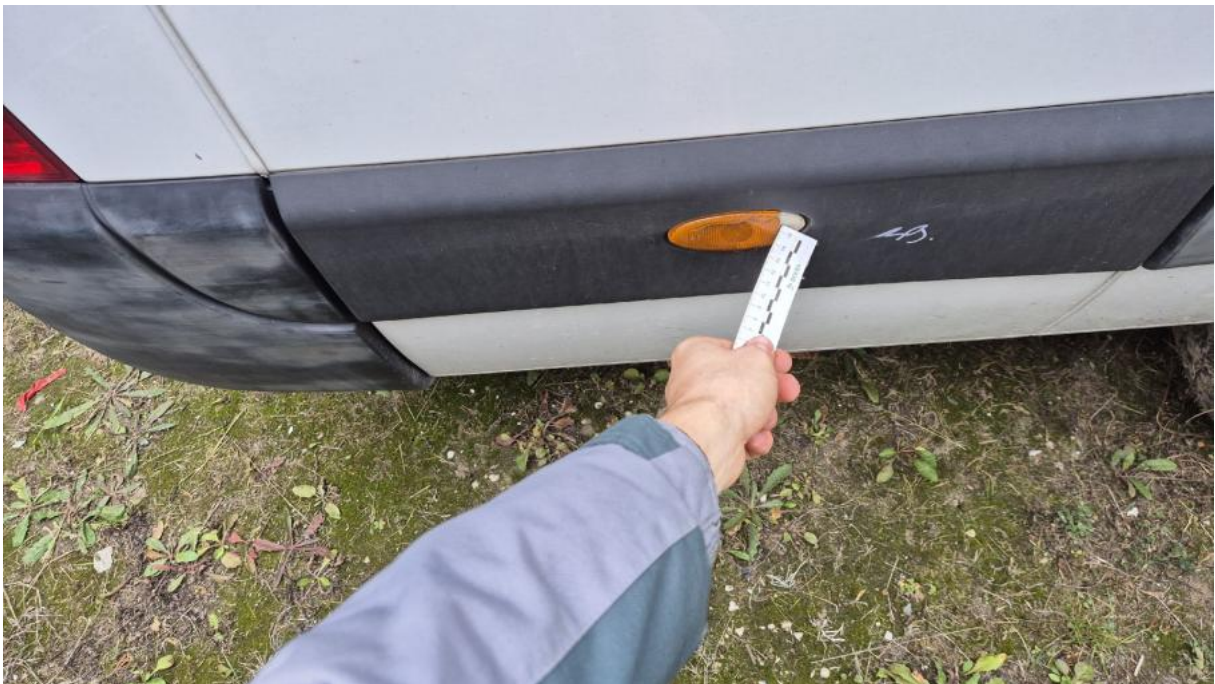
**Fot. 44**

| Poz. | Nazwa pozycji | Opis uszkodzeń | Kwalifik. | Naprawa [rbg] |
|---|---|---|---|---|
| 10 | Listwa ochronna,tylna błotnika tyl. R | inne | WY | |

Listwa krawędzi błotnika tyl P - Inne 1

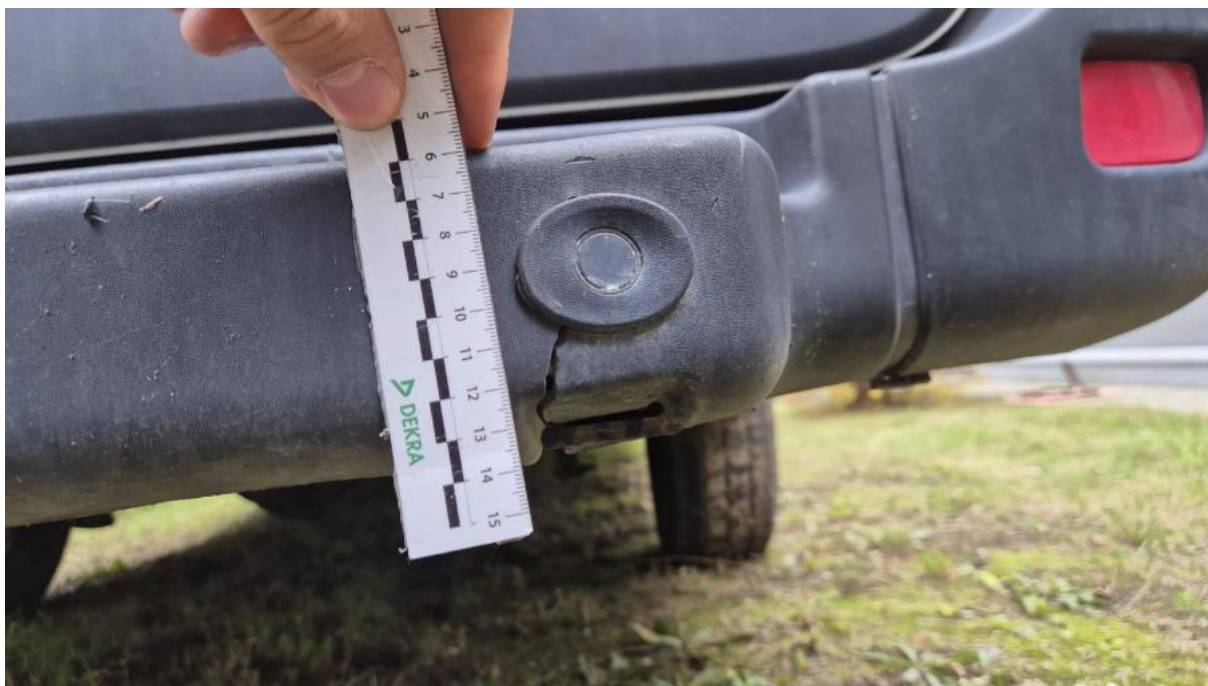
**Fot. 45**

| Poz. | Nazwa pozycji | Opis uszkodzeń | Kwalifik. | Naprawa [rbg] |
|---|---|---|---|---|
| 9 | Zderzak, środek | pęknięcie | WY | 0.5 |

Zderzak tylny - Pęknięcie/rozerwanie 1

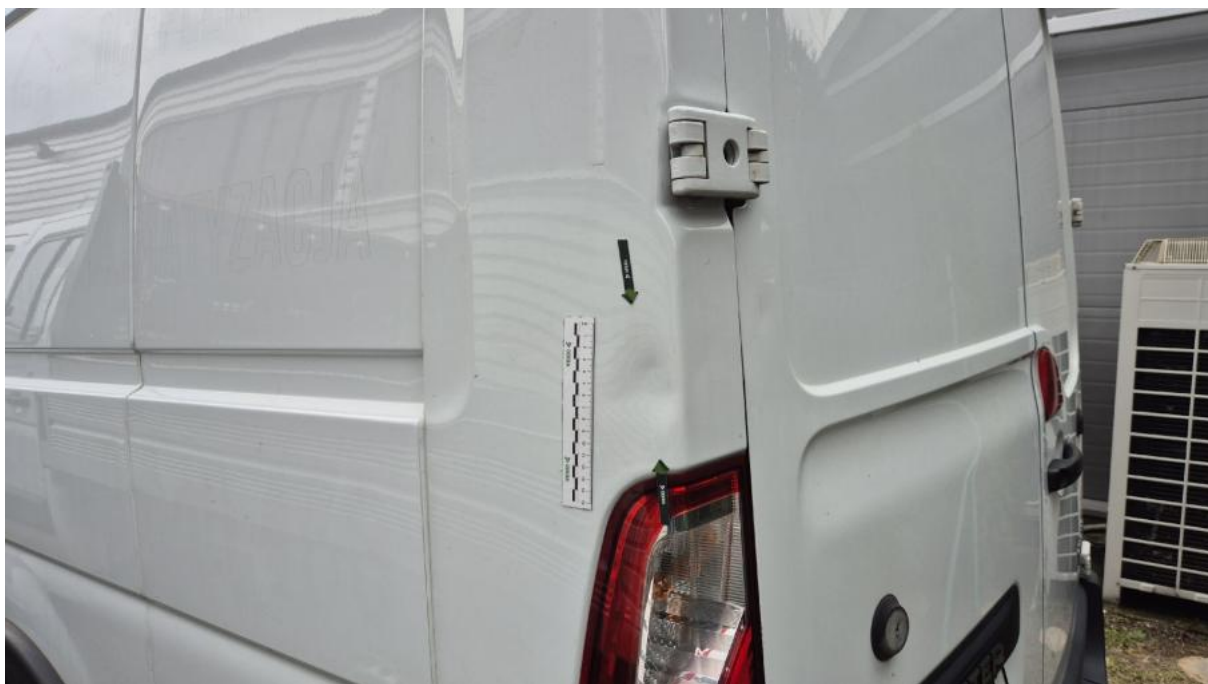
**Fot. 46**

| 16 | Błotnik tylny-część tylna L | wgniecenie | NA | 1.8 |

Błotnik tylny L / Ściana boczna L - Wgniecenie/odkształcenie 1

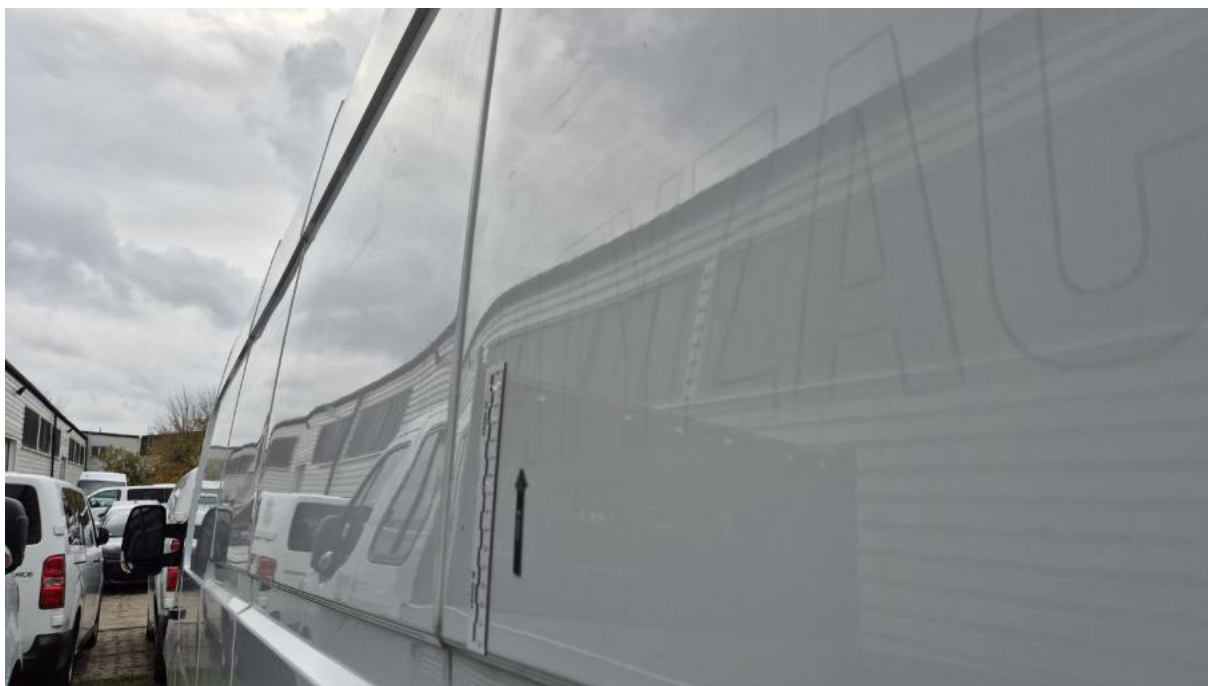
**Fot. 47**

Błotnik tylny L / Ściana boczna L - Wgniecenie/odkształcenie 2

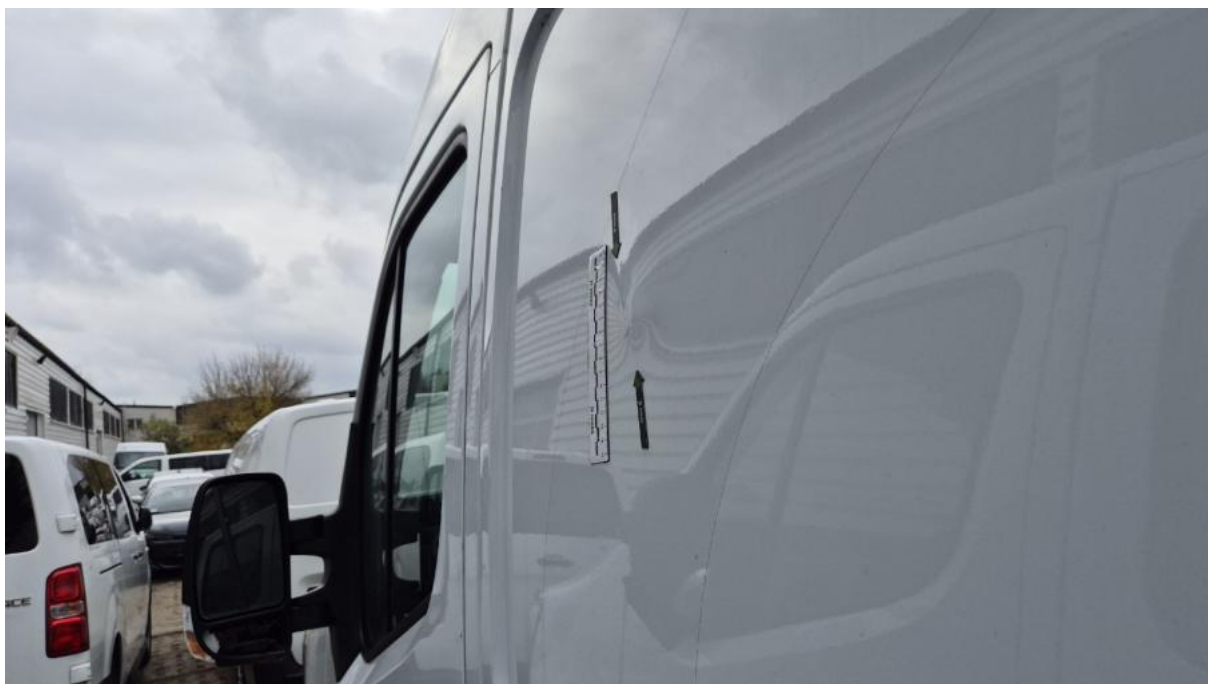
**Fot. 48**

Błotnik tylny L / Ściana boczna L() - Wgniecenie/odkształcenie 3

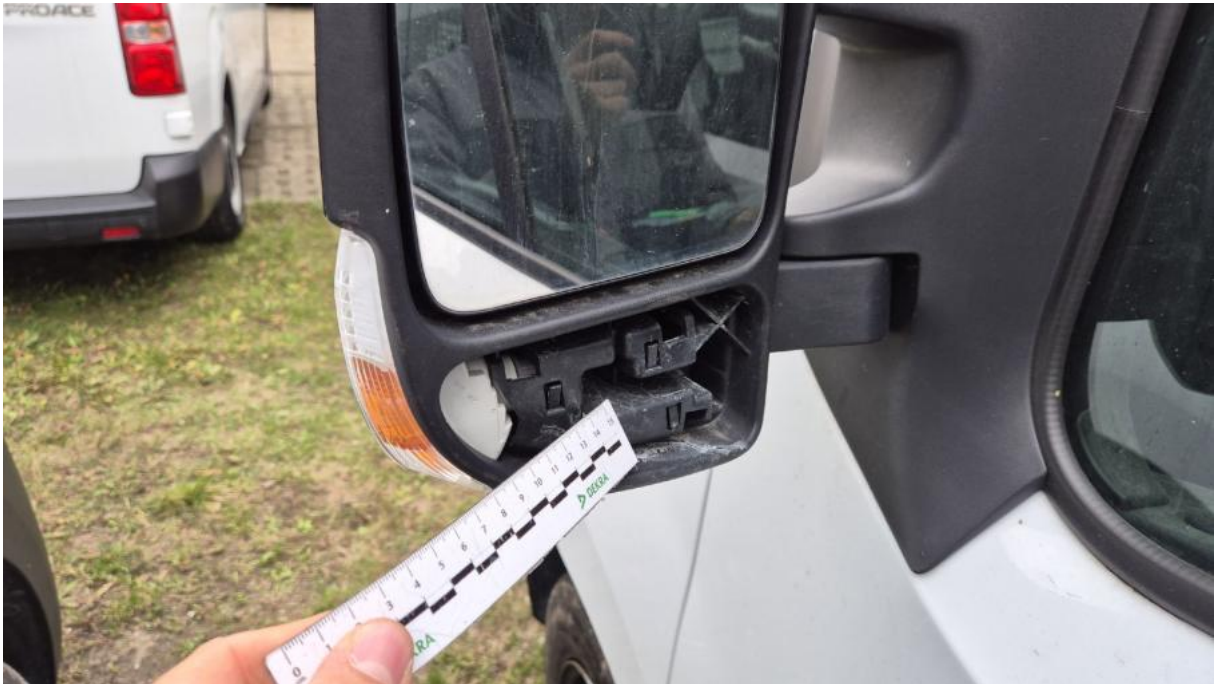
**Fot. 49**

| Poz. | Nazwa pozycji | Opis uszkodzeń | Kwalifik. | Naprawa [rbg] |
|---|---|---|---|---|
| 7 | Szkło lusterka zewn.ustaw.elekt. L | brak | WY | 0.2 |

Lusterko zew L - Inne 1

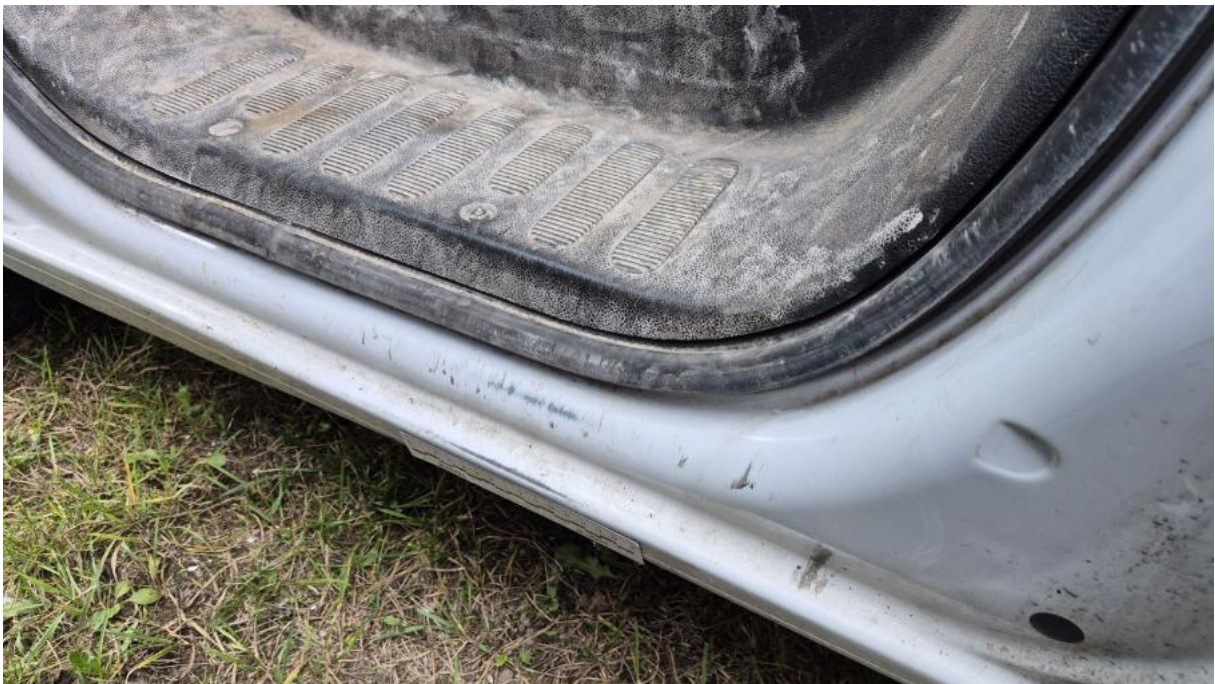
**Fot. 50**

Próg L - Rysa/odprysk 1

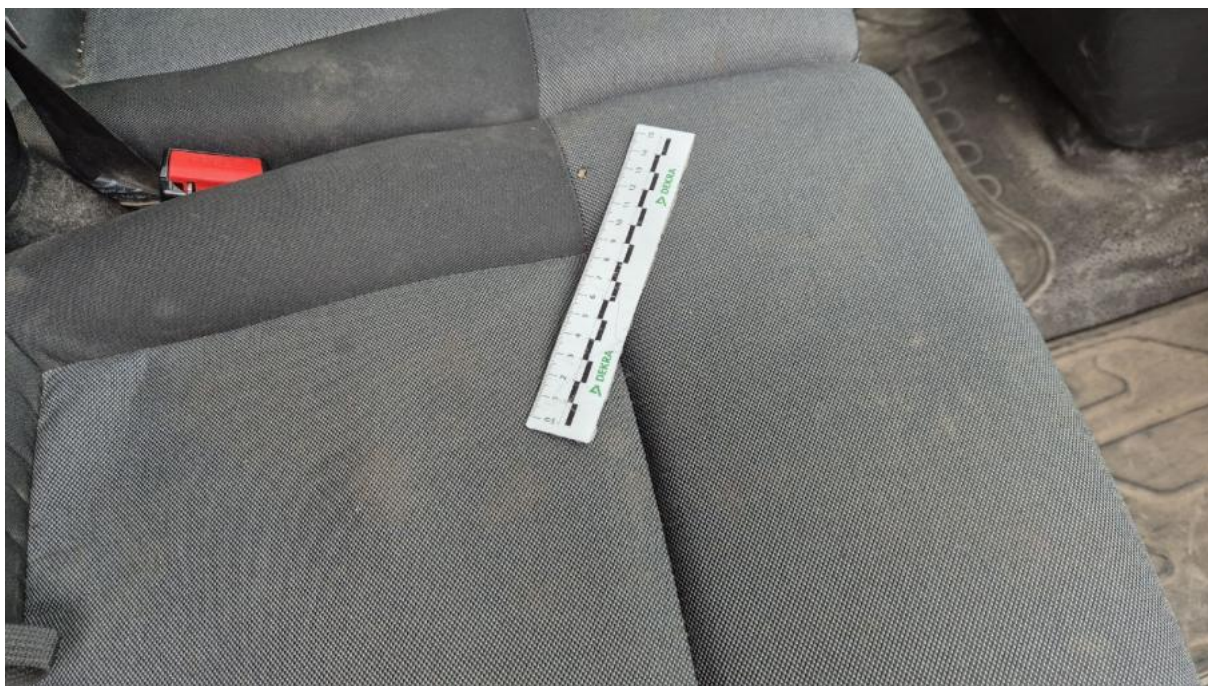
**Fot. 51**

| 12 | Tapicerka siedziska 1.rząd R | przepalenie | WY | 0.5 |

Fotel prz. praw. - Inne 1

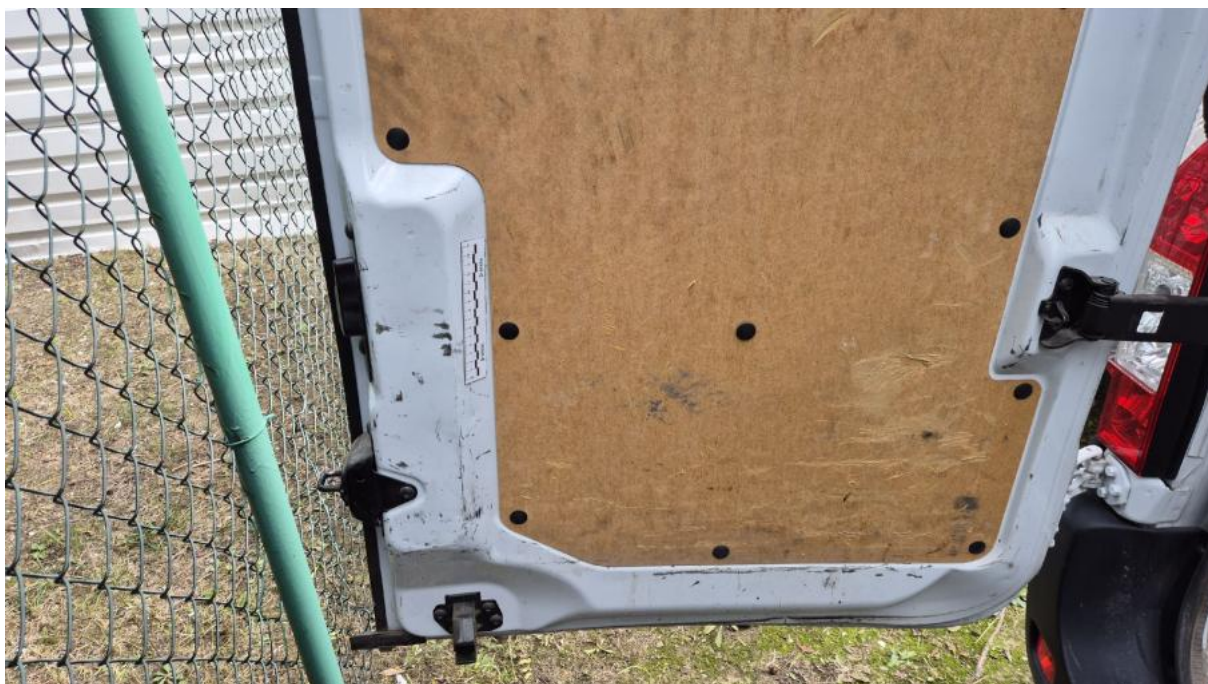
**Fot. 52**

| 21 | Drzwi tylne, skrzydło lewe L | zarysowania eksploatacyjne | | |

Drzwi tyłu lewe - Rysa/odprysk 1

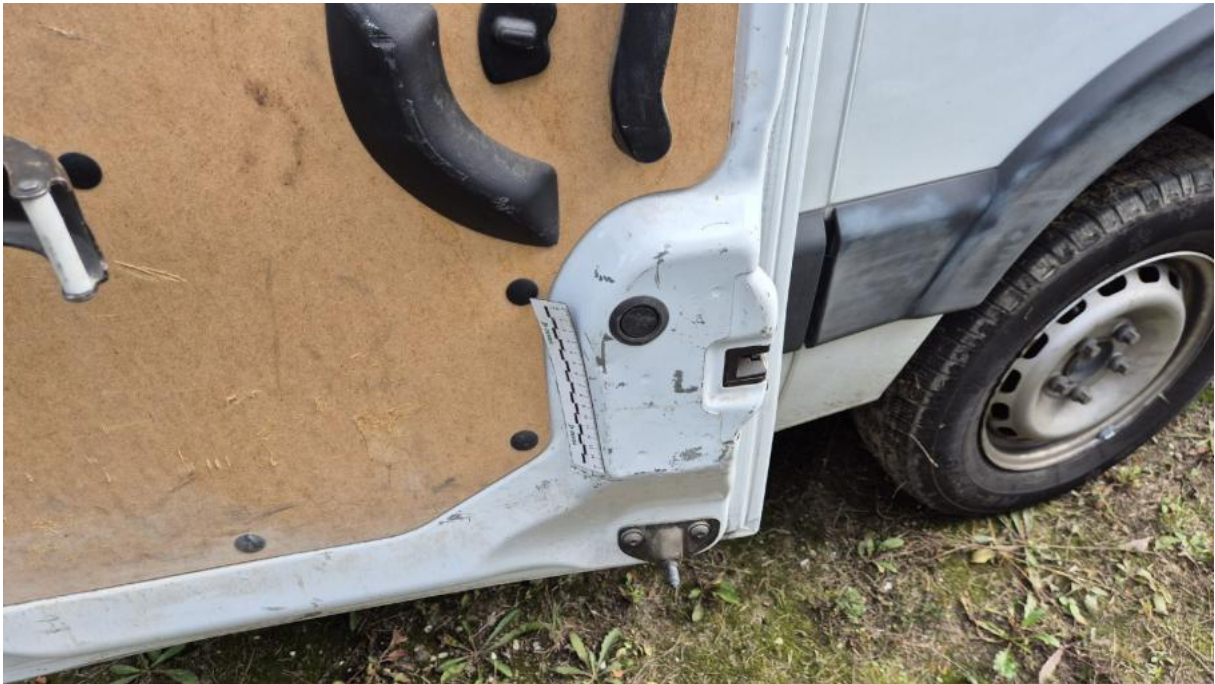
**Fot. 53**

Drzwi tyłu prawe - Rysa/odprysk 1

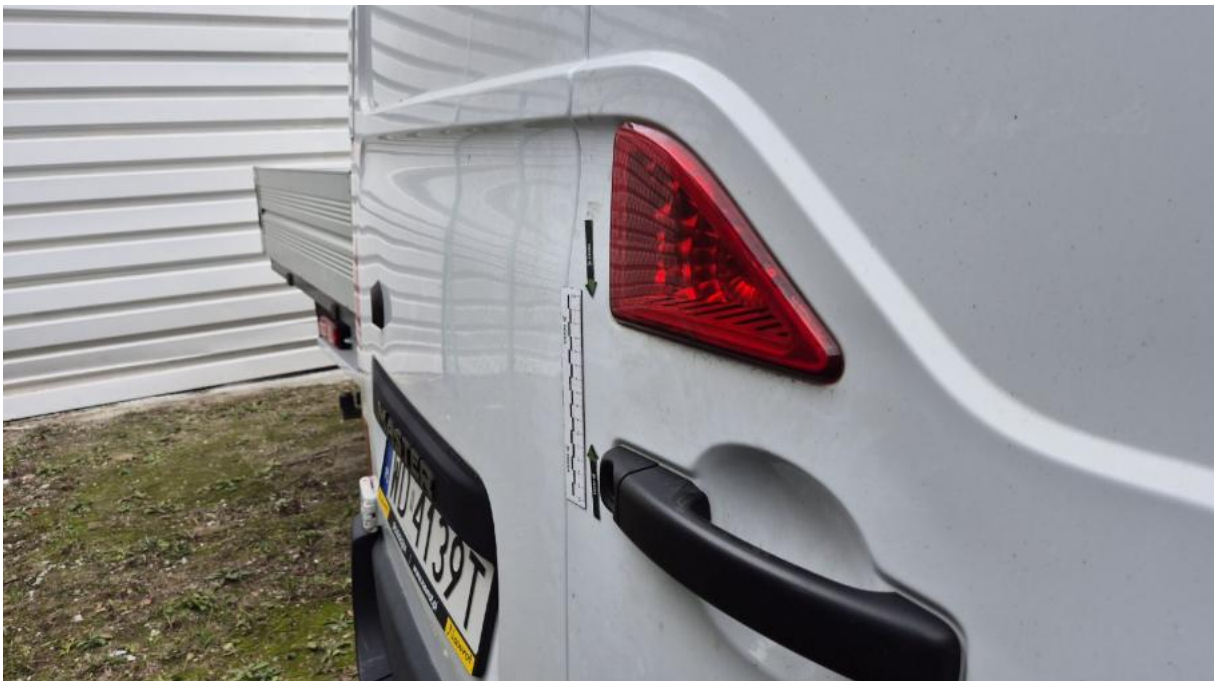
**Fot. 54**

| 19 | Drzwi tylne, skrzydło prawe R | zarysowanie, wgniecenie | NA | 1.5 |

Drzwi tyłu prawe - Wgniecenie/odkształcenie 1

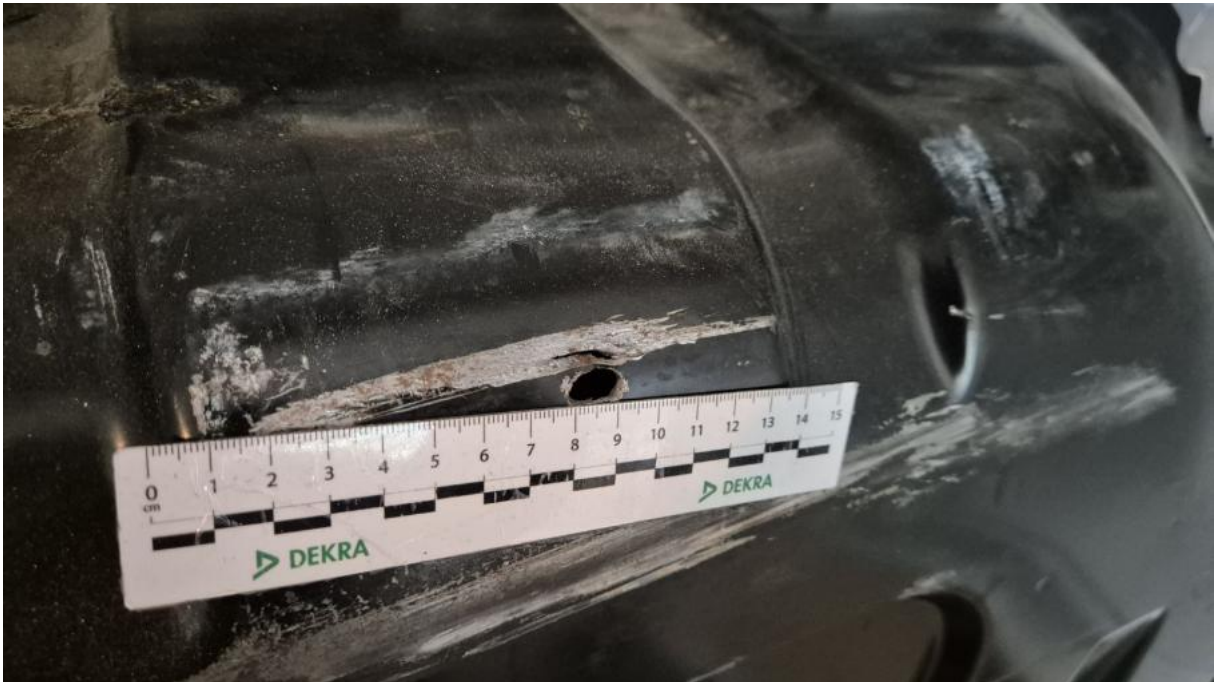
**Fot. 56**

| Poz. | Nazwa pozycji | Opis uszkodzeń | Kwalifik. | Naprawa [rbg] |
|---|---|---|---|---|
| 8 | Przegroda | pęknięcie | WY | 0.7 |

Ściana działowa - Pęknięcie/rozerwanie 1
