**» Übersicht**

| <b>Auftrags-Nr:</b> | 1002094918 |
| <b>Berichts-Nr:</b> | 9016797 |
| <b>FIN:</b> | WVGZZZ5NZNW047150 |

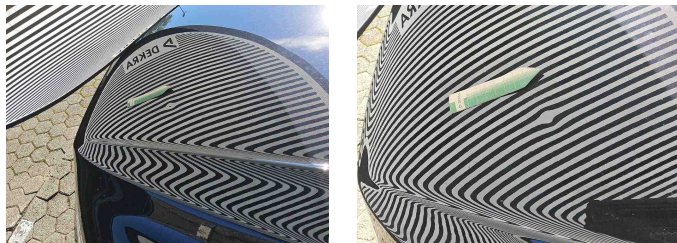
| Nr | Bauteil | Schadensbeschreibung | Reparaturempfehlung |
|---|---|---|---|
| 1 | Motorhaube | Delle(n) | Akzeptabel (Gebrauchsspur) |

### 1 - Motorhaube - Delle(n) - Akzeptabel (Gebrauchsspur)

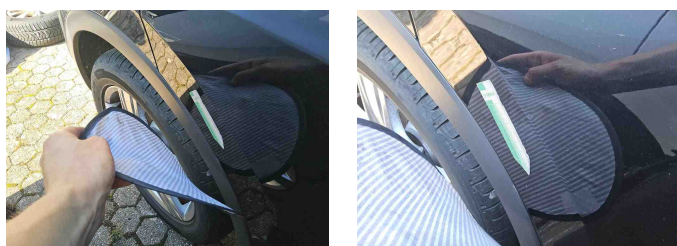
| Nr | Bauteil | Schadensbeschreibung | Reparaturempfehlung |
|---|---|---|---|
| 2 | Tür hinten rechts | Delle(n) | Akzeptabel (Gebrauchsspur) |

### 2 - Tür hinten rechts - Delle(n) - Akzeptabel (Gebrauchsspur)

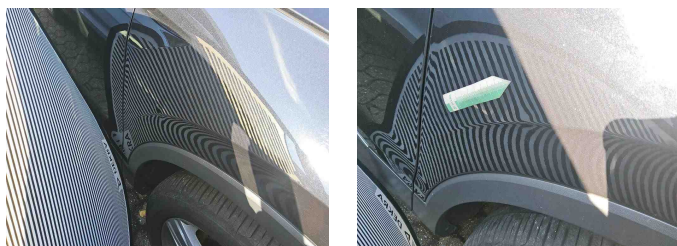
| Nr | Bauteil | Schadensbeschreibung | Reparaturempfehlung |
|---|---|---|---|
| 3 | Kotflügel vorne rechts | Delle(n) | Akzeptabel (Gebrauchsspur) |

### 3 - Kotflügel vorne rechts - Delle(n) - Akzeptabel (Gebrauchsspur)
