WWZZZAAZJD132426

## Angaben zum Fahrzeug

## Zustandsbericht

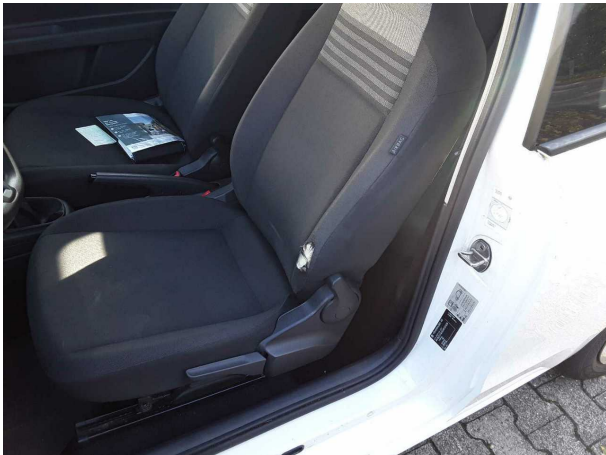
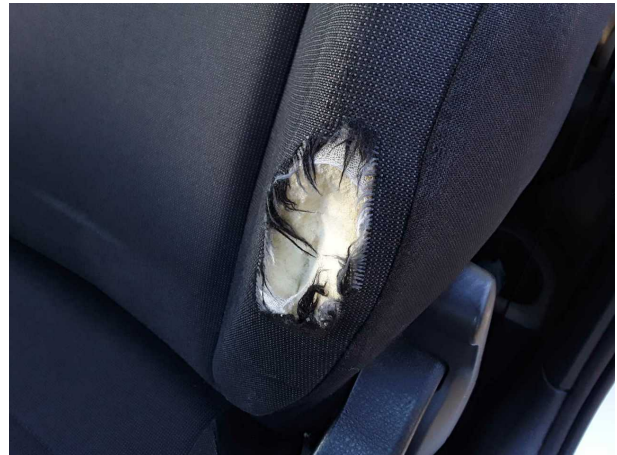
| Nr. | Bauteilgruppe | Beschreibung |
|---|---|---|
| 1 | Sitz vorn | Lehnenbezug links - gebrochen / gerissen - erneuern |

**Beschädigung #1:** Sitz vorn: Lehnenbezug links - gebrochen / gerissen - erneuern

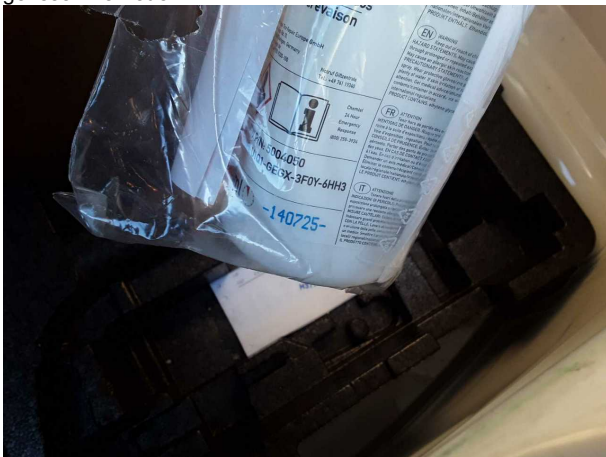
| Nr. | Bauteilgruppe | Beschreibung |
|---|---|---|
| 2 | Ausrüstung | Tirefit Füllmittel - abgelaufen - erneuern |

| Typ | Reifengröße | Hersteller | Reifentyp | Profiltiefe | Ablaufdatum |
|---|---|---|---|---|---|
| Tirefit | | | | | 07/2025 |

**Beschädigung #2:** Ausrüstung: Tirefit Füllmittel - abgelaufen - erneuern

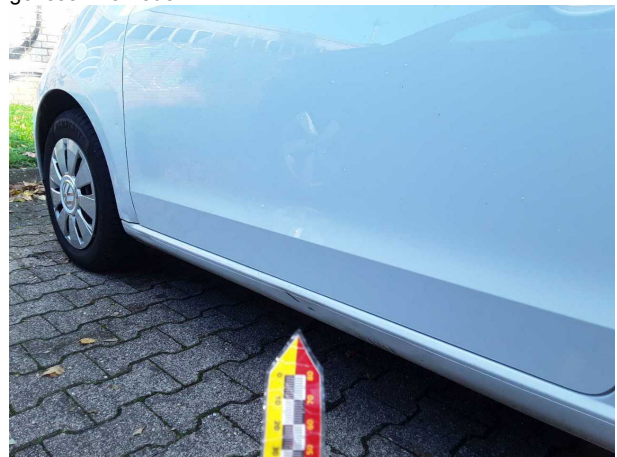
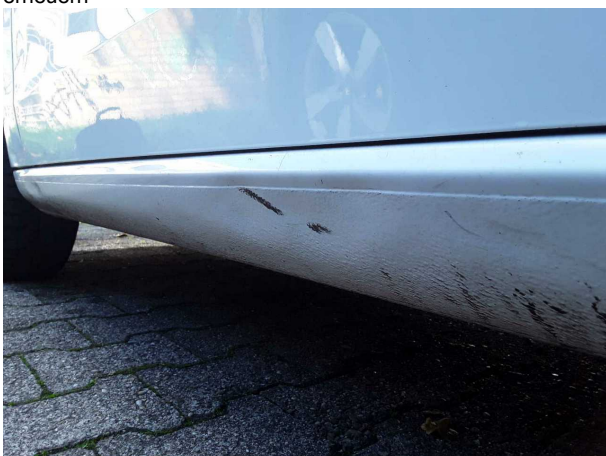
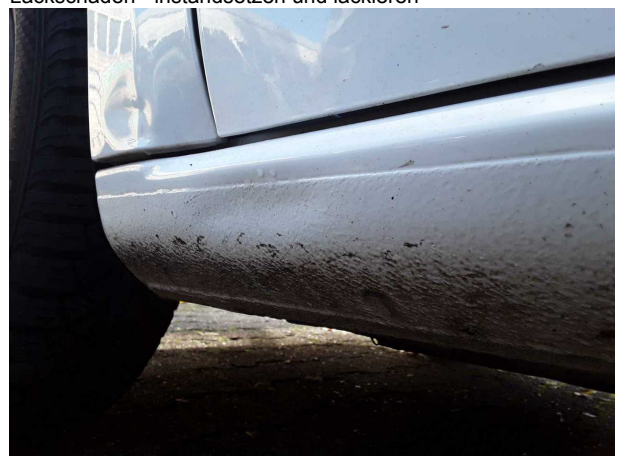
| Nr. | Bauteilgruppe | Beschreibung |
|---|---|---|
| 3 | Schweller links | Schweller - Delle / Lackschaden - instandsetzen und lackieren |

**Beschädigung #3:** Schweller links: Schweller - Delle / Lackschaden - instandsetzen und lackieren

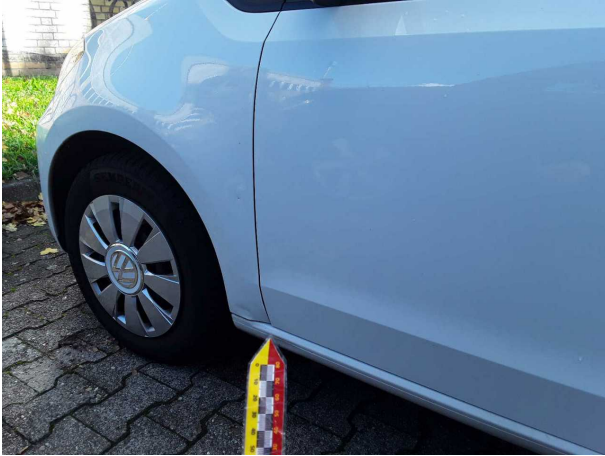
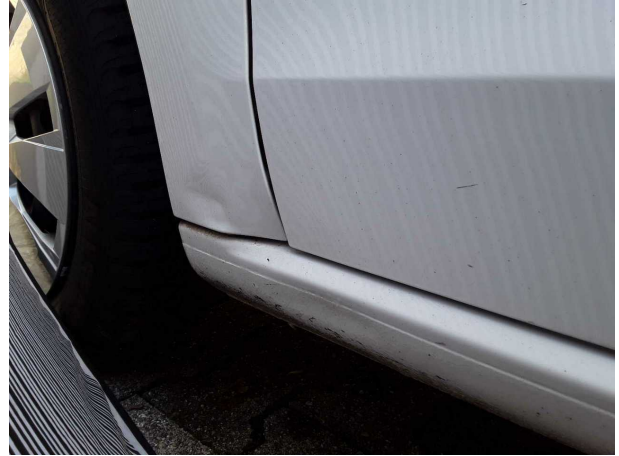
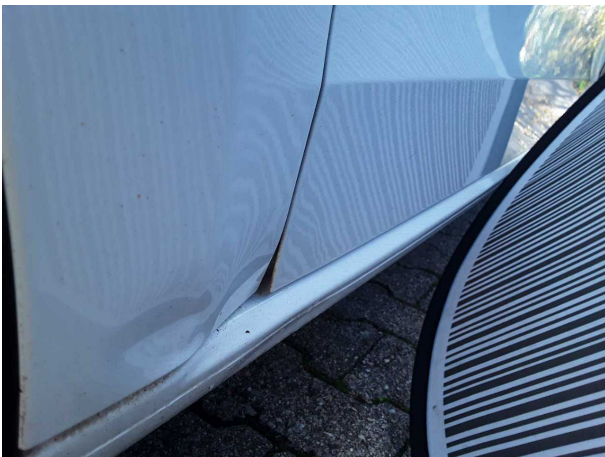
| Nr. | Bauteilgruppe | Beschreibung |
|---|---|---|
| 4 | Tür vorn links | Tür - verformt - Smart Repair |

**Beschädigung #4:** Tür vorn links: Tür - verformt - Smart Repair

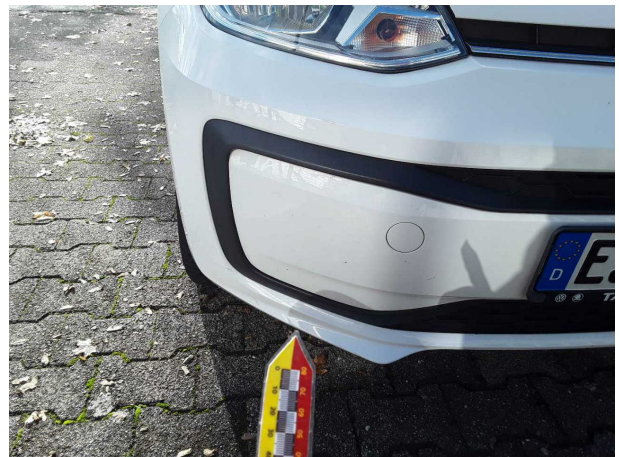
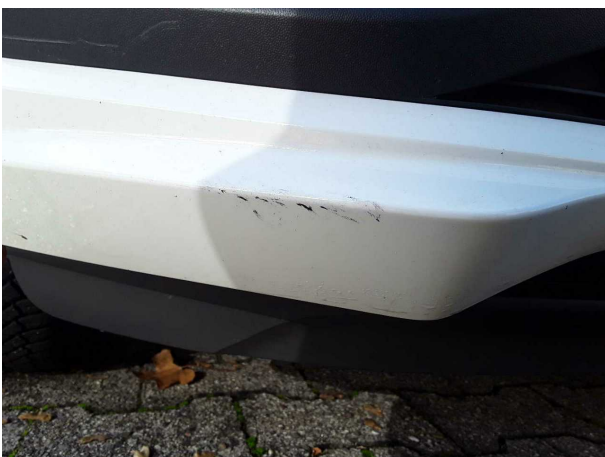
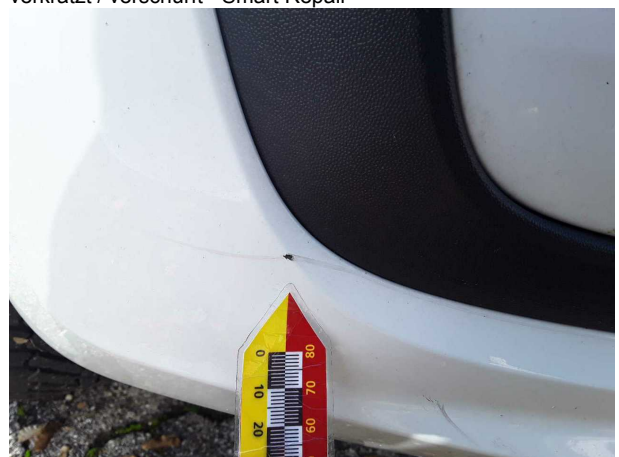
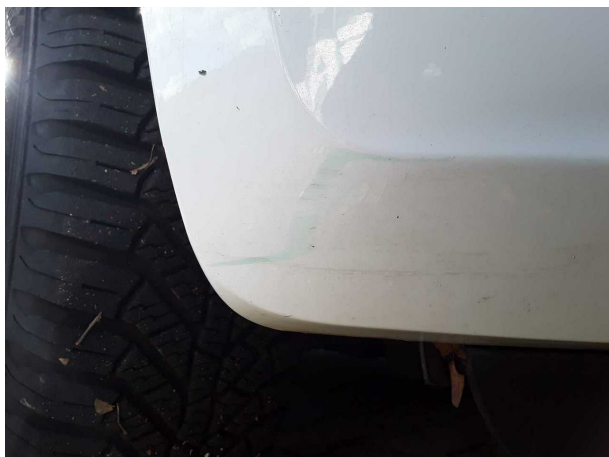
| Nr. | Bauteilgruppe | Beschreibung |
|---|---|---|
| 5 | Stoßfänger vorn | Stoßfänger vorn - verkratzt / verschürft - Smart Repair |

**Beschädigung #5:** Stossfänger vorn: Stossfänger vorn - verkratzt / verschürft - Smart Repair

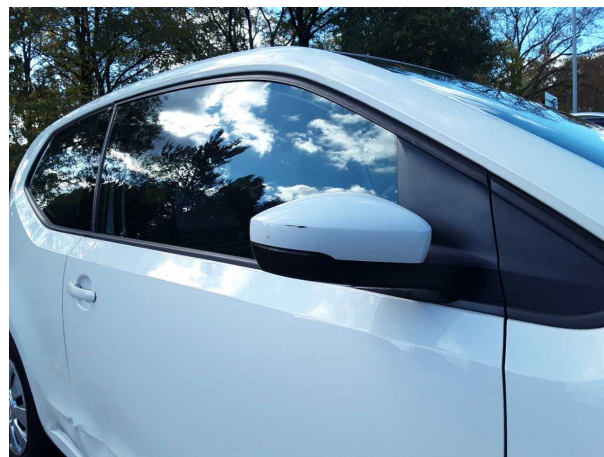
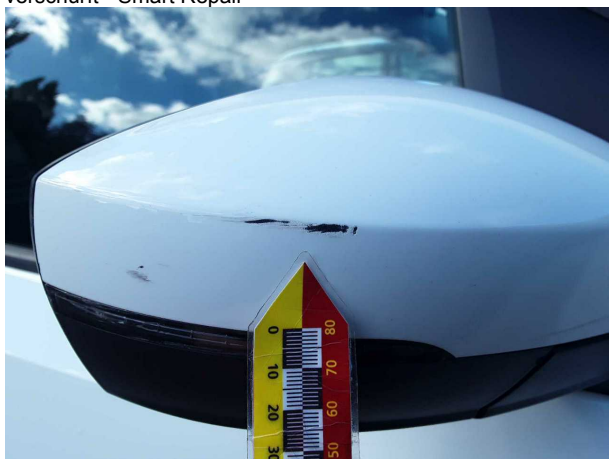
| Nr. | Bauteilgruppe | Beschreibung |
|---|---|---|
| 6 | Außenspiegel rechts | Abdeckkappe - verkratzt / verschürft - Smart Repair |

**Beschädigung #6:** Außenspiegel rechts: Abdeckkappe - verkratzt / verschürft - Smart Repair

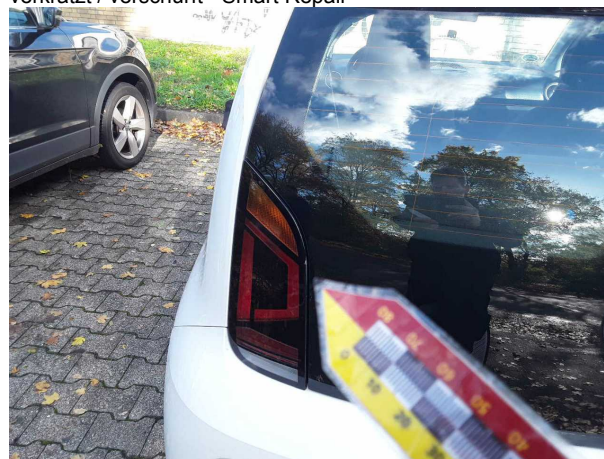
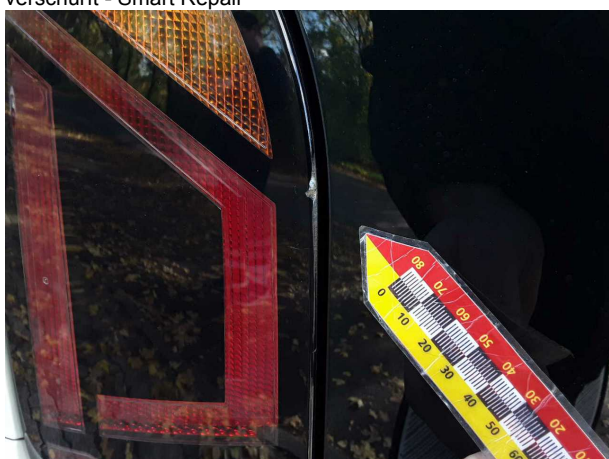
| Nr. | Bauteilgruppe | Beschreibung |
|---|---|---|
| 7 | Heckleuchte | Heckleuchte links - gebrochen / gerissen - erneuern |

**Beschädigung #7:** Heckleuchte: Heckleuchte links - gebrochen / gerissen - erneuern

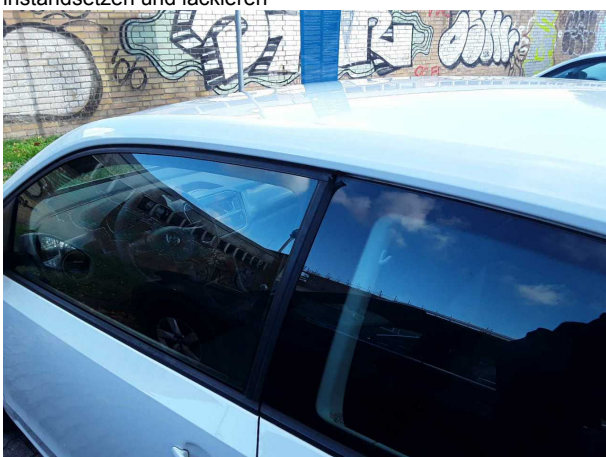
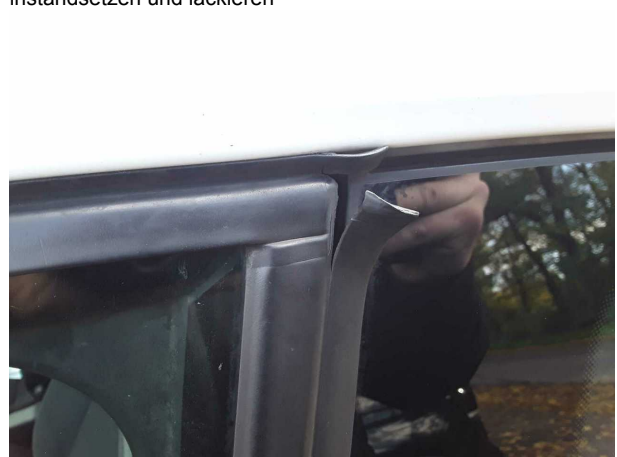
| Nr. | Bauteilgruppe | Beschreibung |
|---|---|---|
| 9 | Tür vorn links | Türdichtung (Außen) - gebrochen / gerissen - erneuern |

**Beschädigung #9:** Tür vorn links: Türdichtung (Außen) - gebrochen / gerissen - erneuern

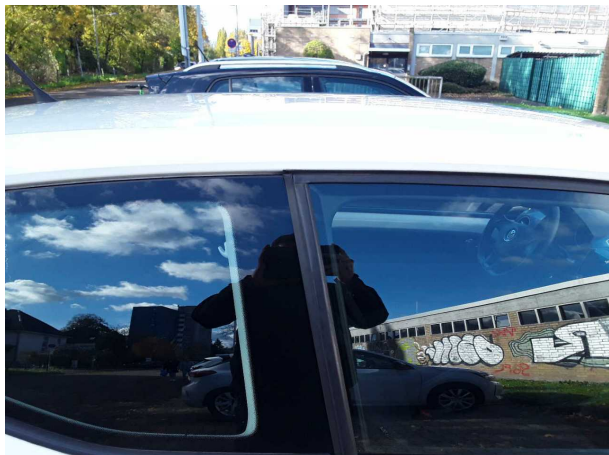
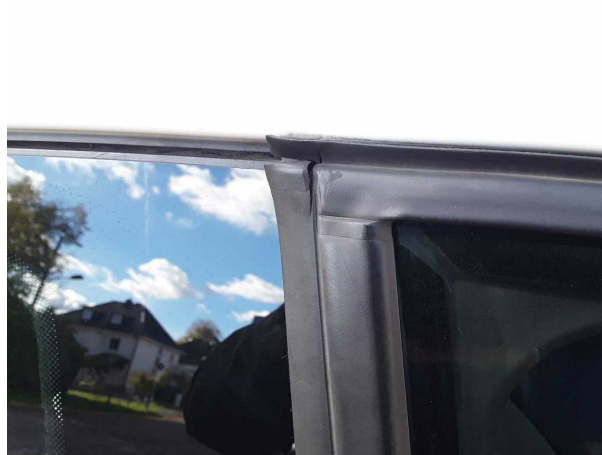
| Nr. | Bauteilgruppe | Beschreibung |
|---|---|---|
| 10 | Tür vorn rechts | Türdichtung (Außen) - gebrochen / gerissen - erneuern |

**Beschädigung #10:** Tür vorn rechts: Türdichtung (Außen) - gebrochen / gerissen - erneuern

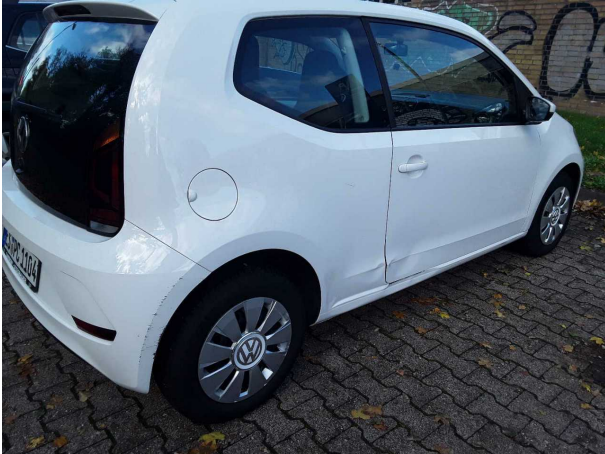
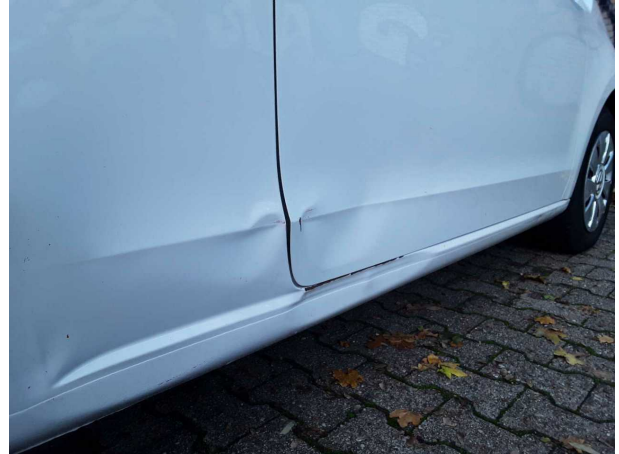
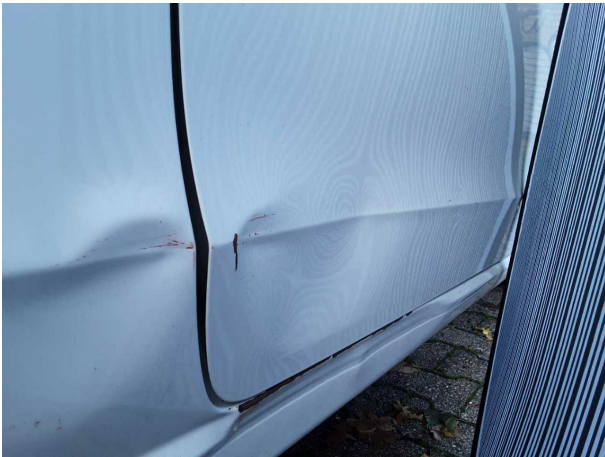
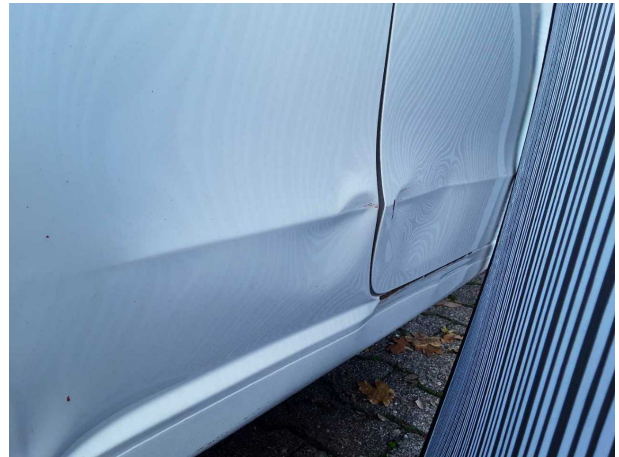
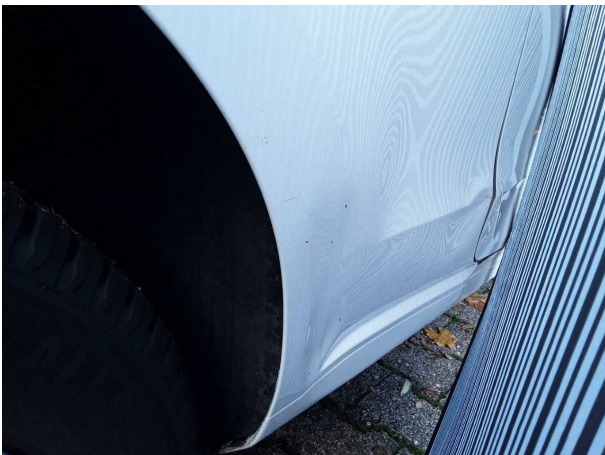
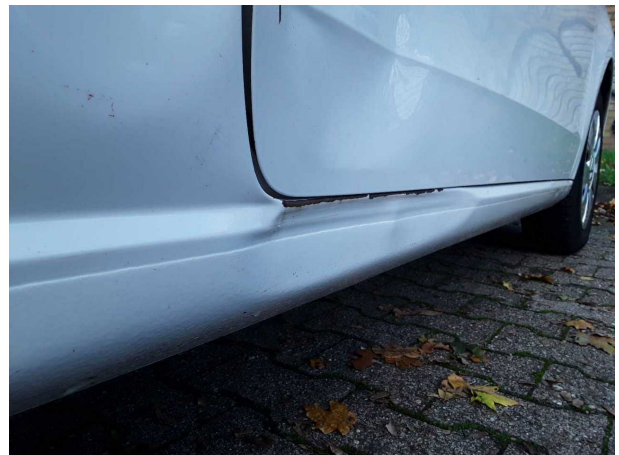
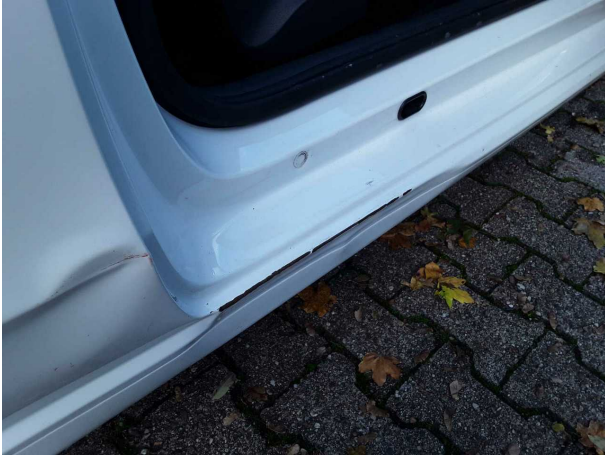
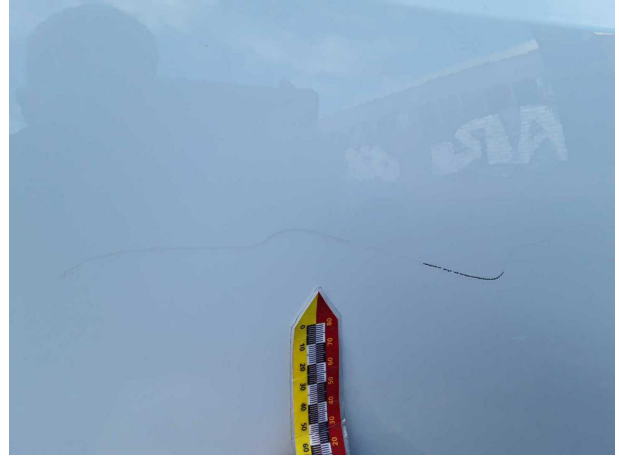
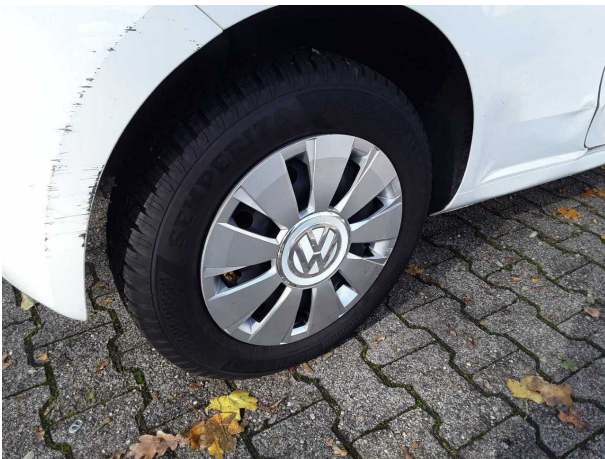
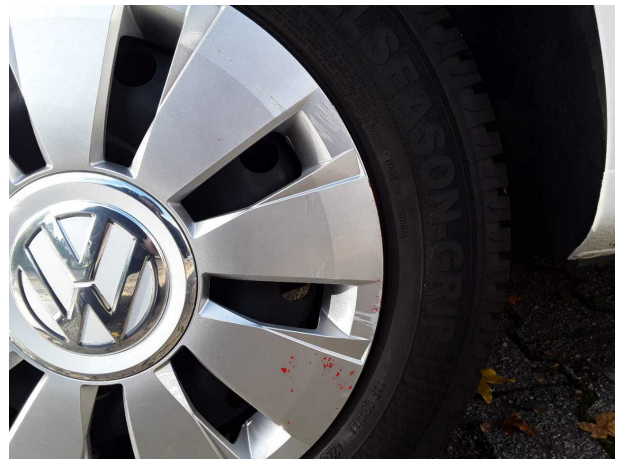
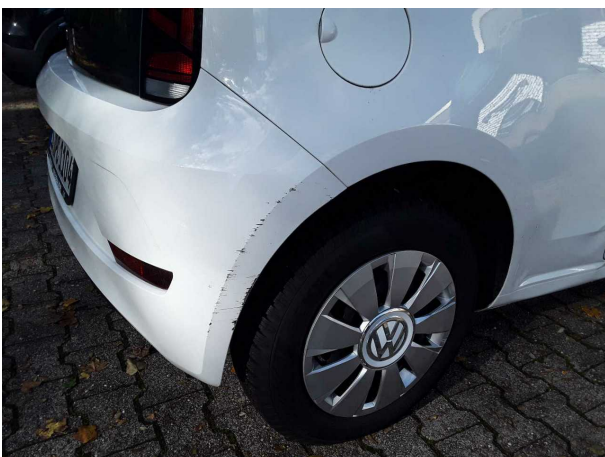
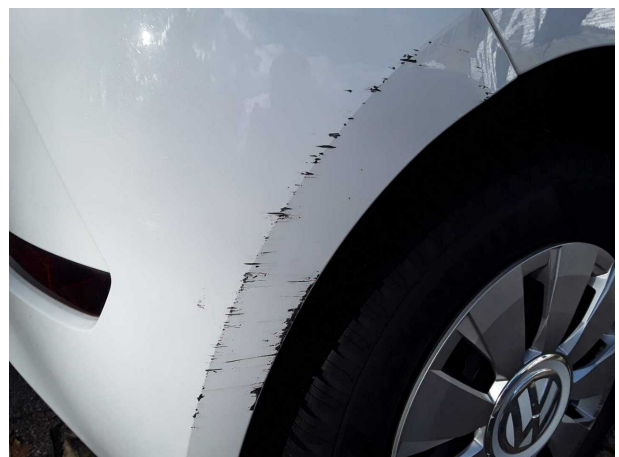
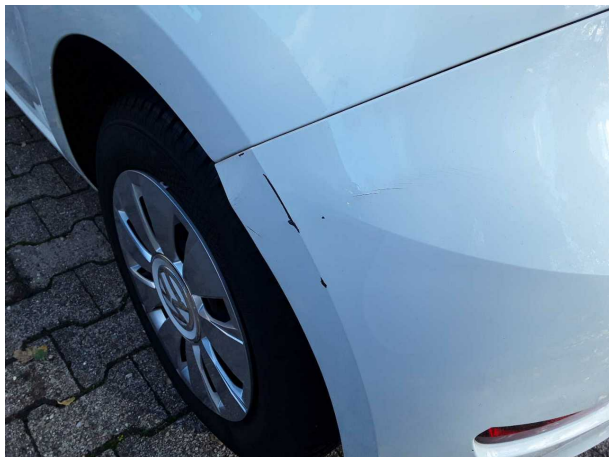
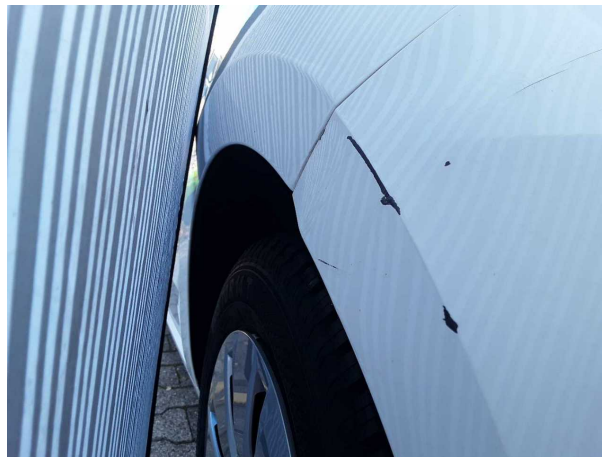
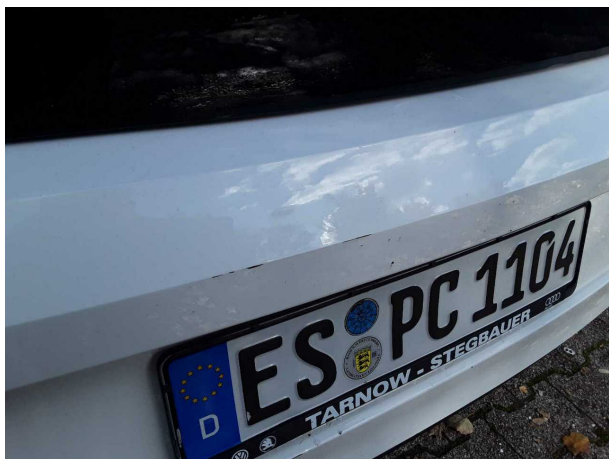
| Nr. | Schadenort |
|---|---|
| 1 | Heck, Seite rechts |

Unfall 1: Heck, Seite rechts
