GKK Gutachten GmbH

## Verkaufsbericht

| Besichtigungsort | 16727 Velten, Germendorfer Str. 93/94 |

| <b>Typ / Verkaufsbez.</b> | T-Roc 1.6 TDI Basis | <b>Laufleistung abgelesen</b> | 239.329 km |

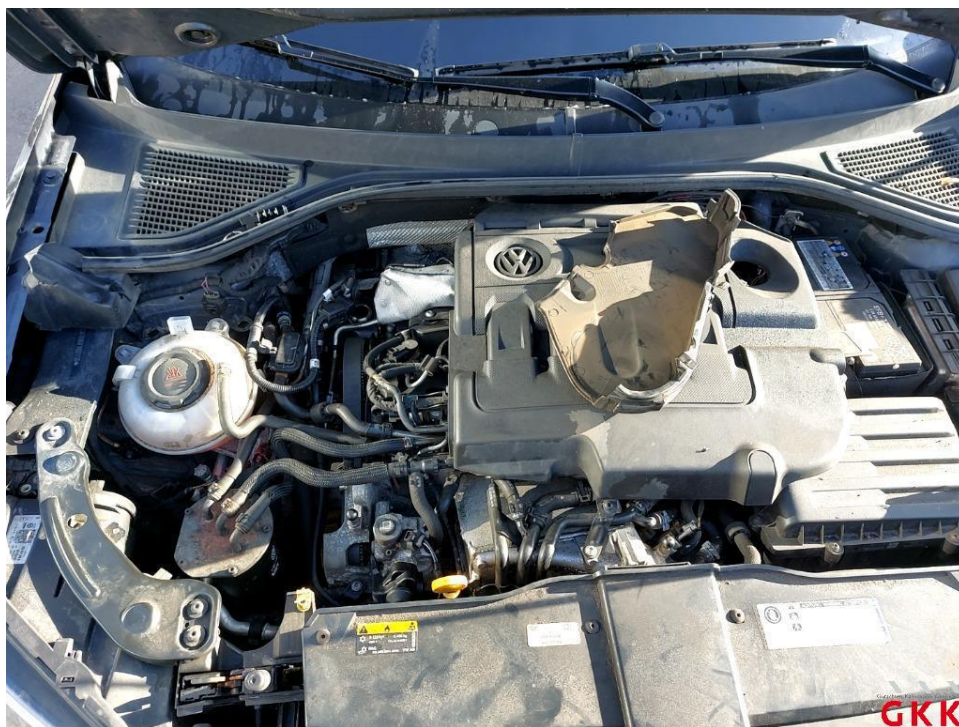
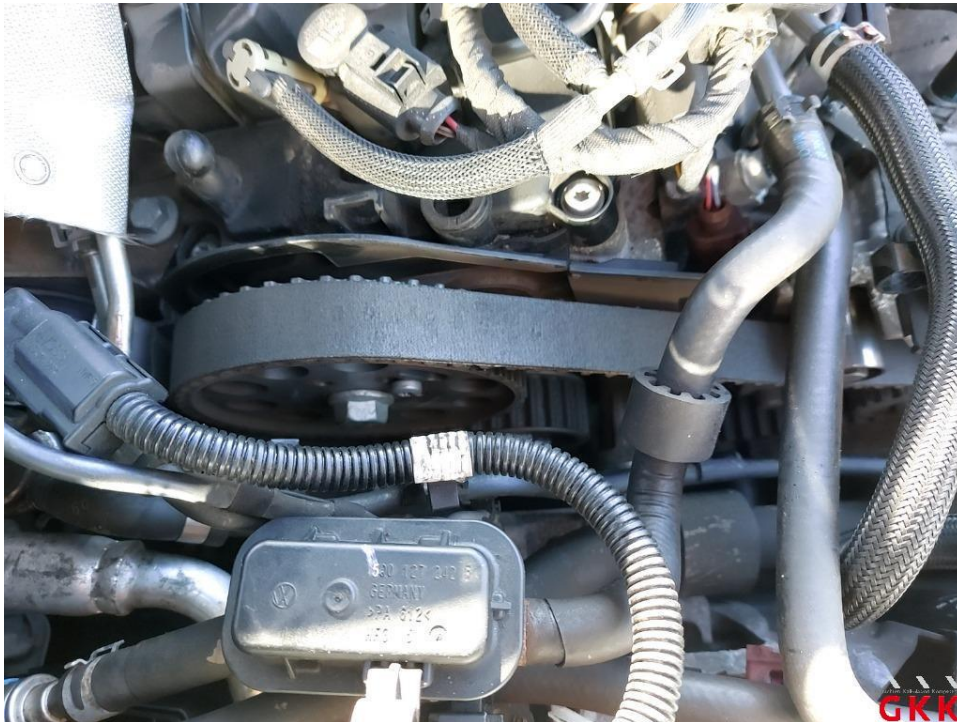
Gemäß schriftlicher Auskunft der Firma Auto-Profil Oberhavel GmbH mit der Auftragsnummer 42064N vom 29.10.2025 liegt an dem hier in Rede stehenden Fahrzeug nach Überprüfung ein Motorschaden vor.

Aufgrund der vorgefundenen Beschädigungen liegt an dem Fahrzeug ein wirtschaftlicher Totalschaden vor.

Motorschaden gemäß Angabe der Vertragswerkstatt, ersetzen (Bild 14, Bild 15)

Bild 14 Motorschaden gemäß Angabe der Vertragswerkstatt, ersetzen

Bild 15 Motorschaden gemäß Angabe der Vertragswerkstatt, ersetzen

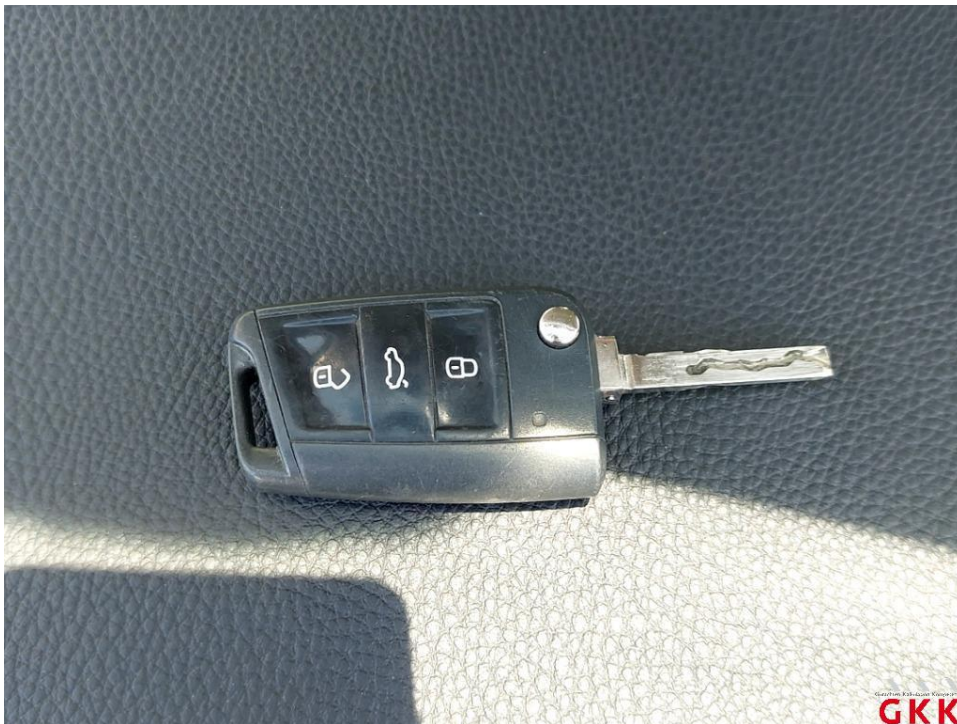
Hauptschlüssel mit Fernbedienung, fehlt, ersetzen (Bild 16)

Bild 16 Hauptschlüssel, mit Fernbedienung, fehlt, ersetzen

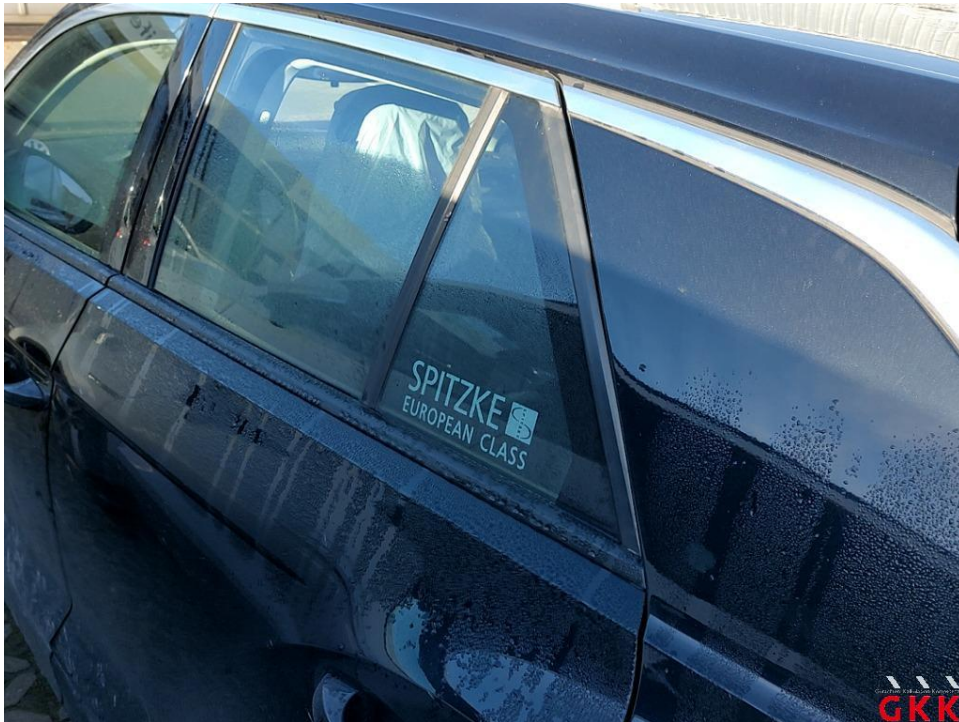
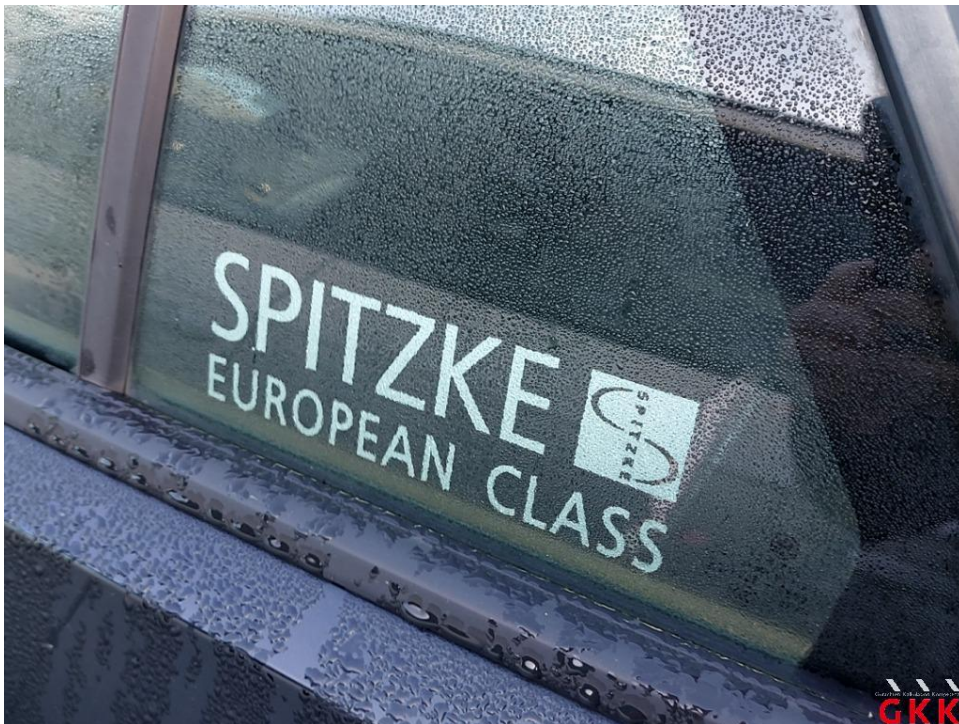
Tür hinten links, beklebt, entkleben (Bild 17, Bild 18)

Bild 17 Tür hinten links, beklebt, entkleben

Bild 18 Tür hinten links, beklebt, entkleben

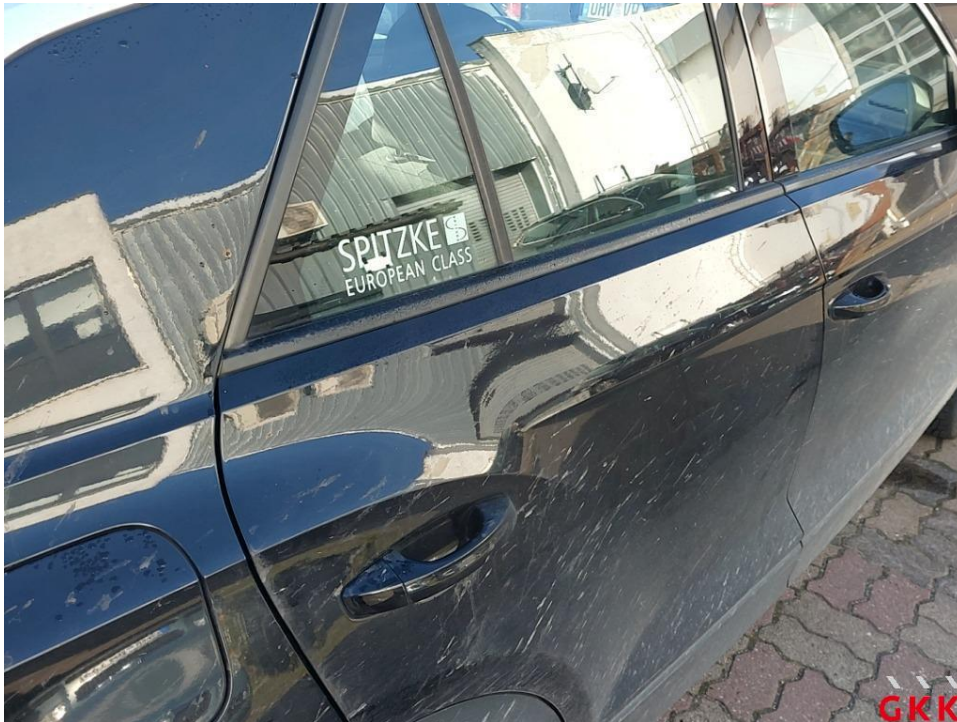
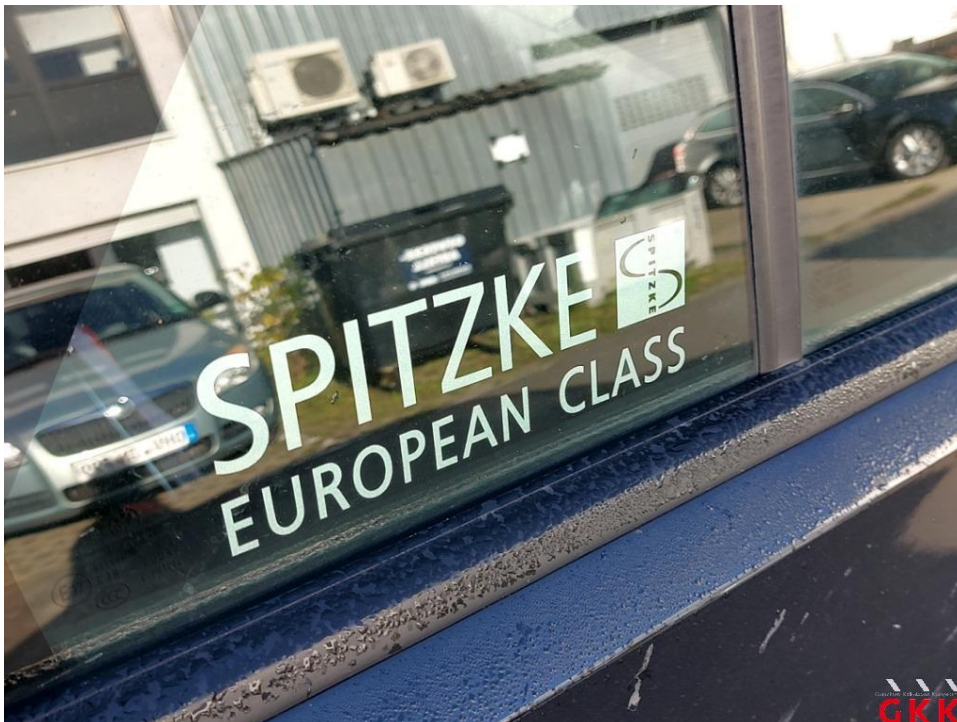
Bild 19 Tür hinten rechts, beklebt, entkleben

Bild 20 Tür hinten rechts, beklebt, entkleben

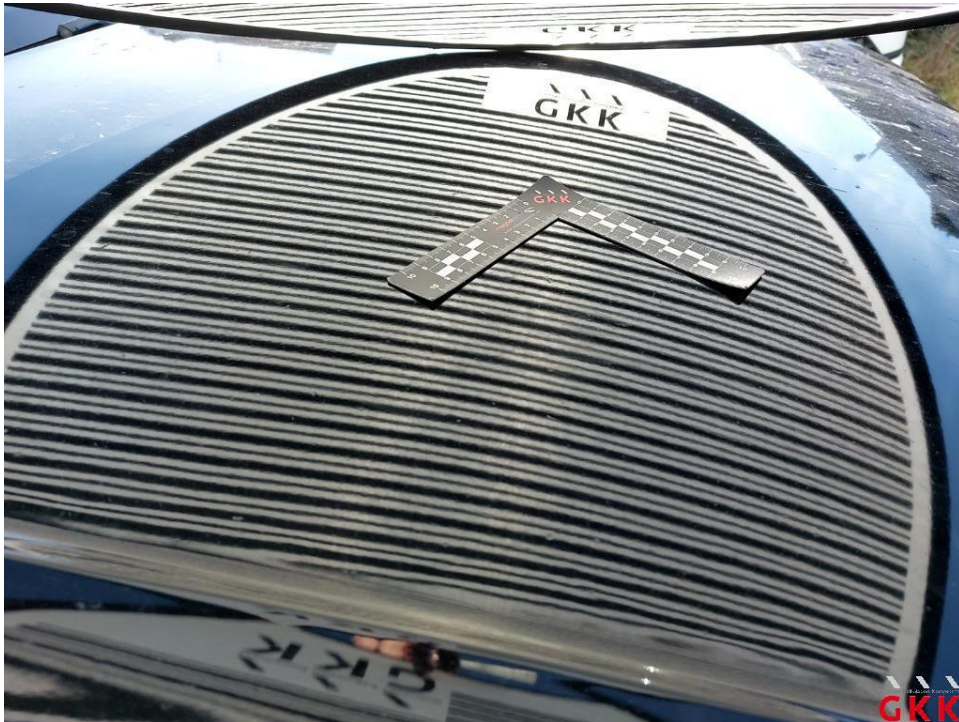
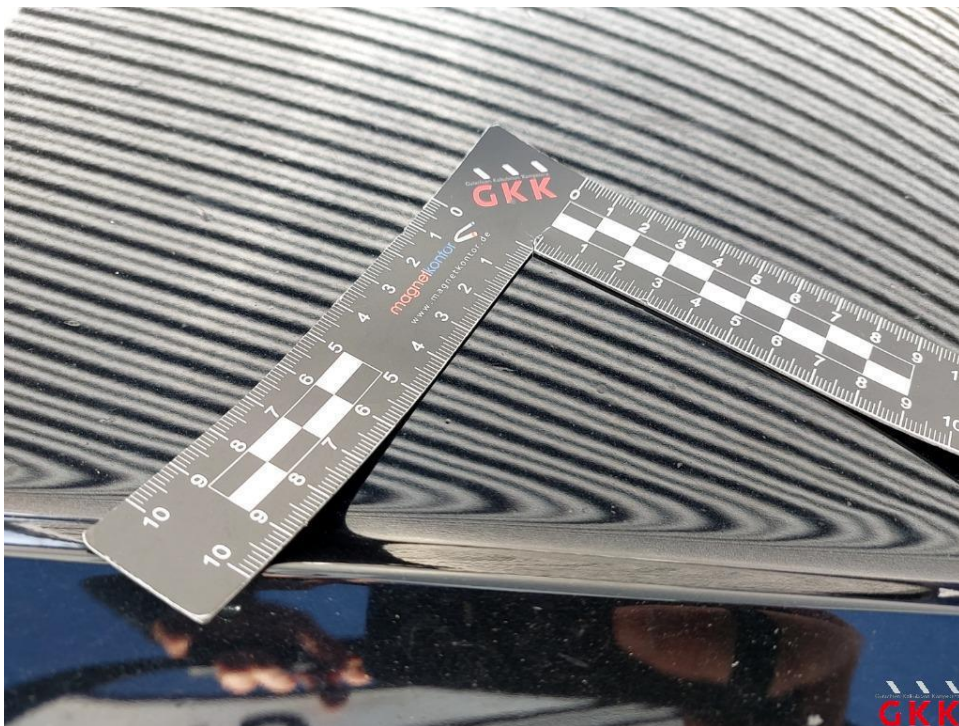
| Vorschaden | Der Vorschaden wurde fach- und sachgerecht behoben | Feststellung |
|---|---|---|
| Motorhaube beschädigt | Nein | Lackeinschlüsse |

Bild 21 Motorhaube, Reparaturmangel, lackieren

Bild 22 Motorhaube, Reparaturmangel, lackieren

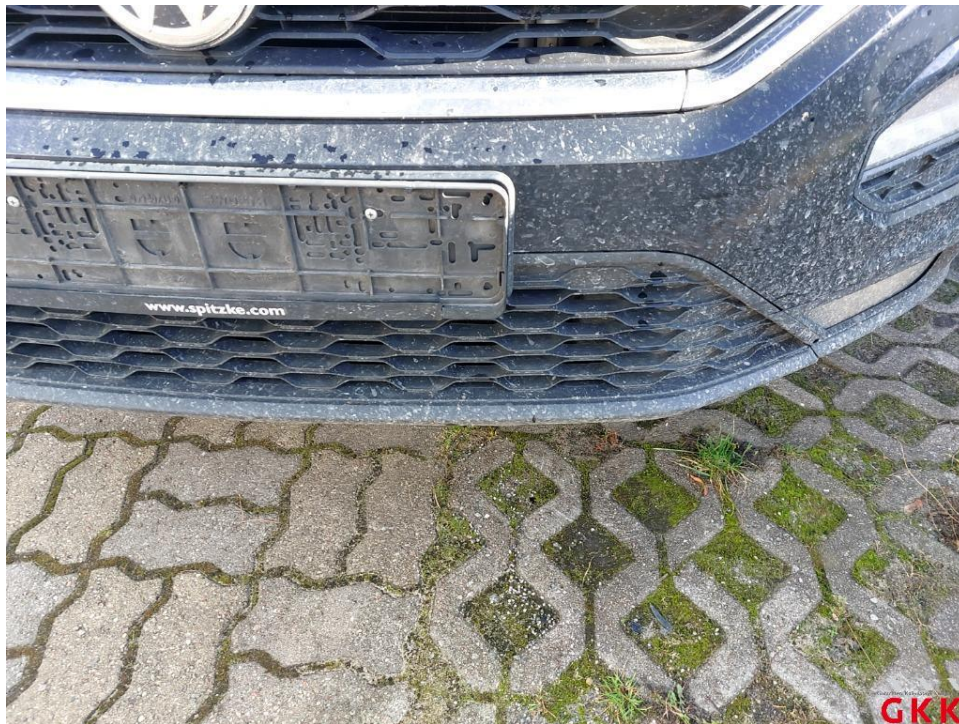
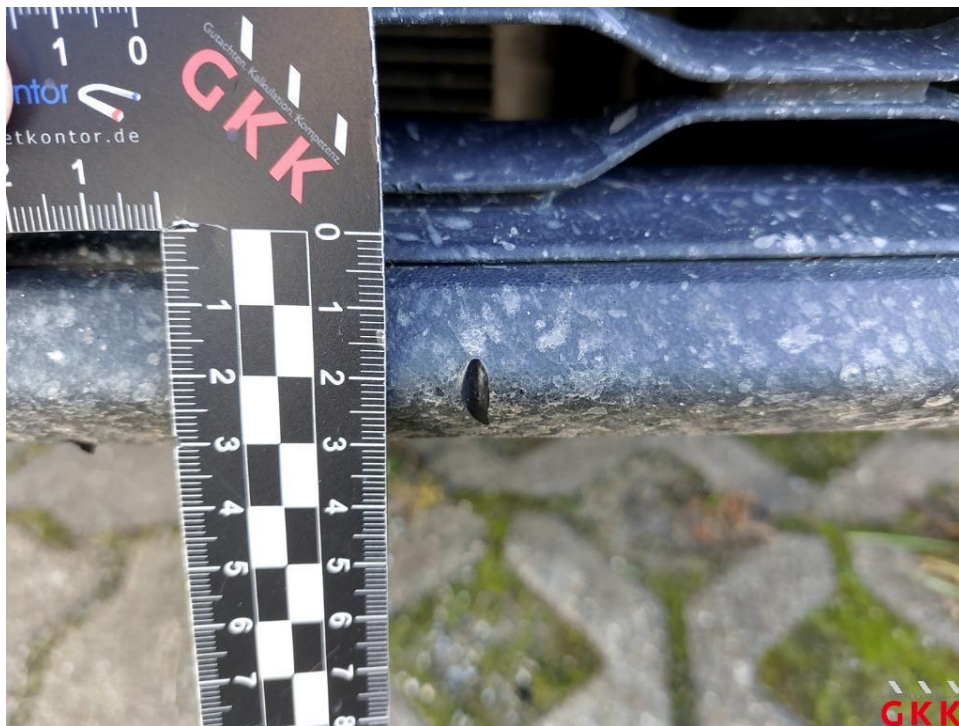
Bild 23 Stoßfänger vorne, Spoiler -unlackiert-, beschädigt, ersetzen

Bild 24 Stoßfänger vorne, Spoiler -unlackiert-, beschädigt, ersetzen

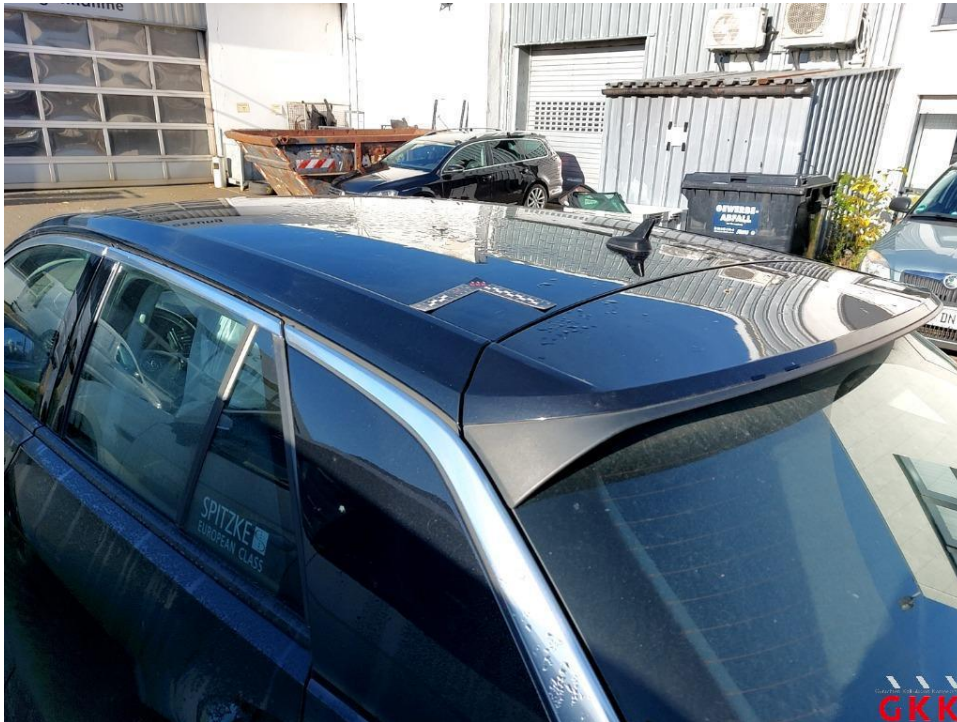
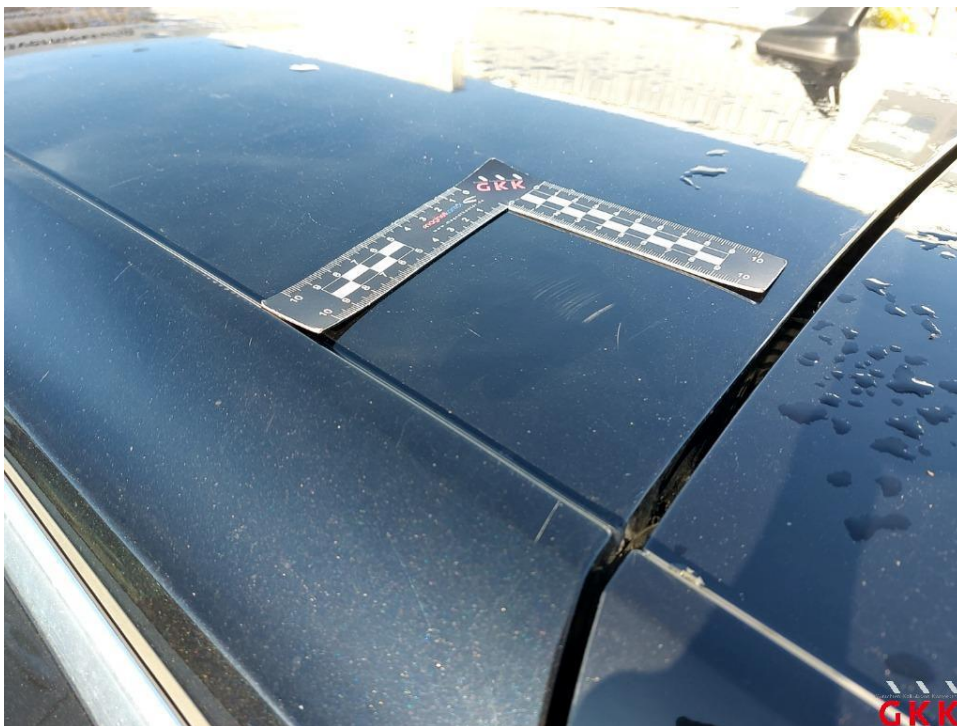
Dach, verkratzt, lackieren (Bild 25, Bild 26)

Bild 25 Dach, verkratzt, lackieren

Bild 26 Dach, verkratzt, lackieren

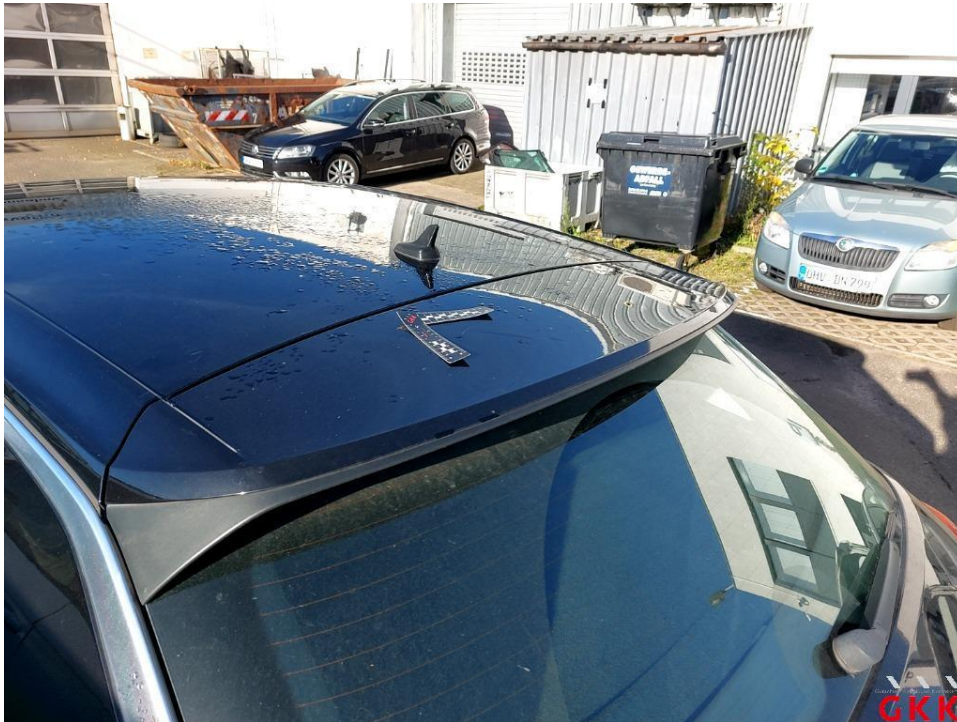
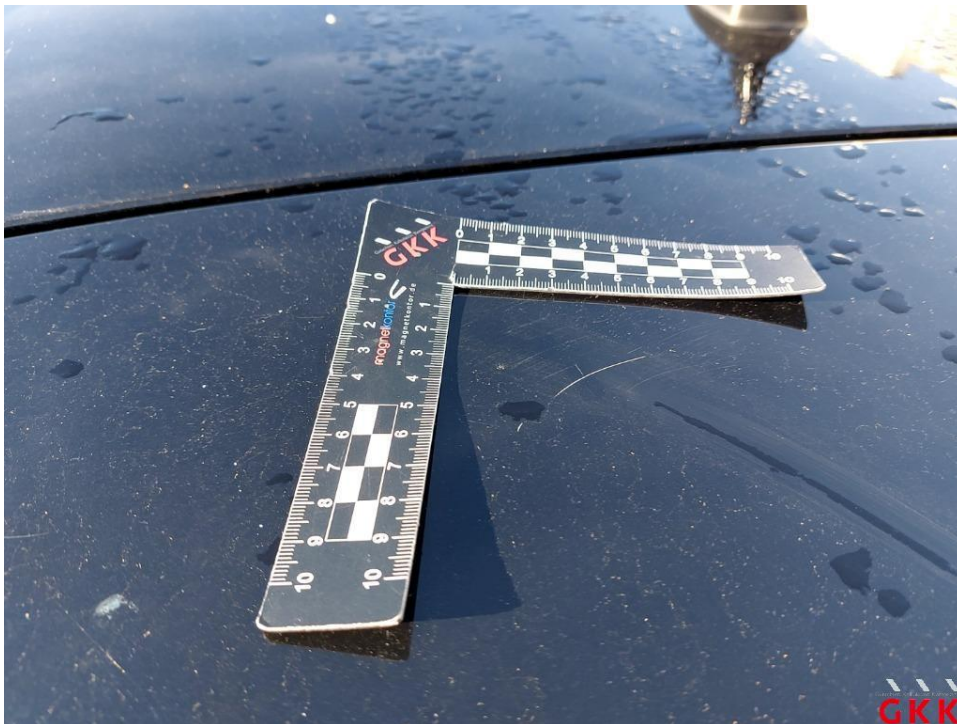
Bild 27 Heckklappe, Spoiler -lackiert-, verkratzt, lackieren

Bild 28 Heckklappe, Spoiler -lackiert-, verkratzt, lackieren

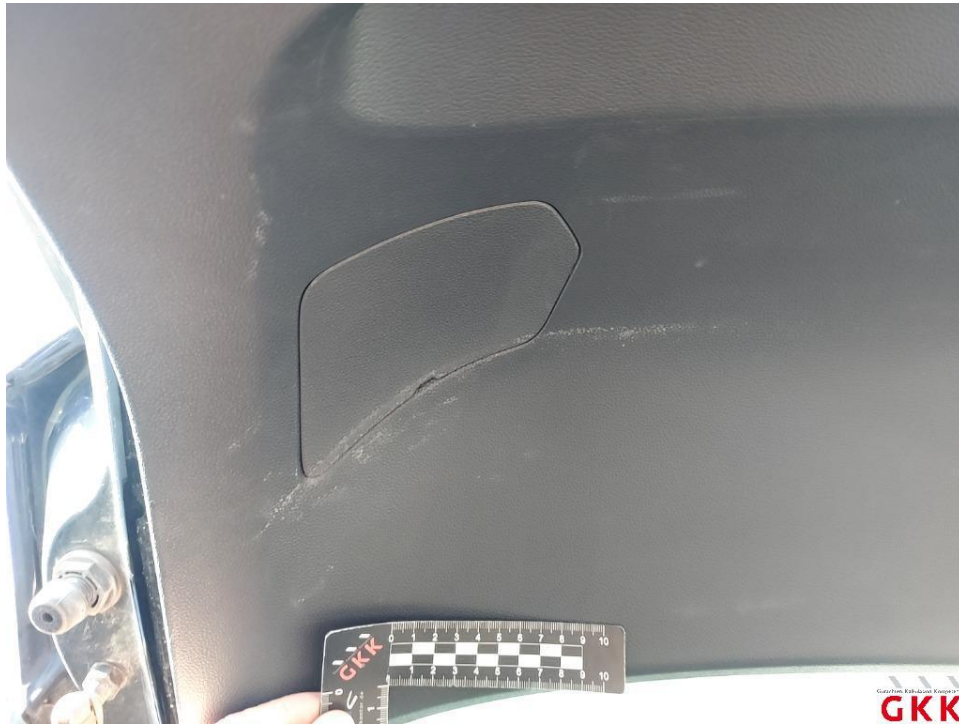
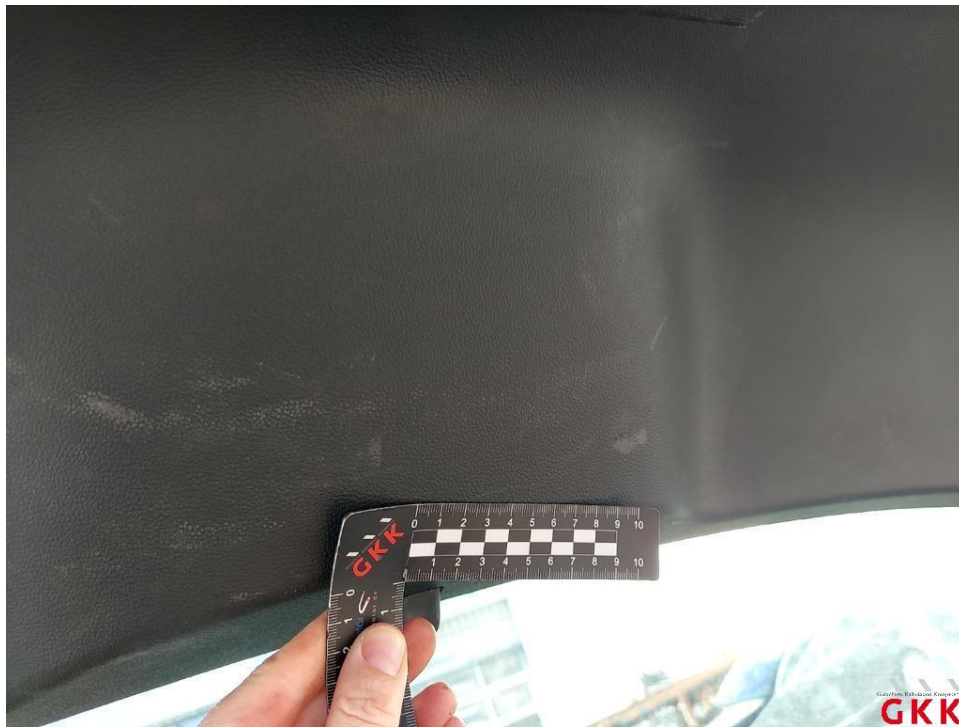
Bild 29 Heckklappe, Innenverkleidung, verkratzt, Smartrepair

Bild 30 Heckklappe, Innenverkleidung, verkratzt, Smartrepair

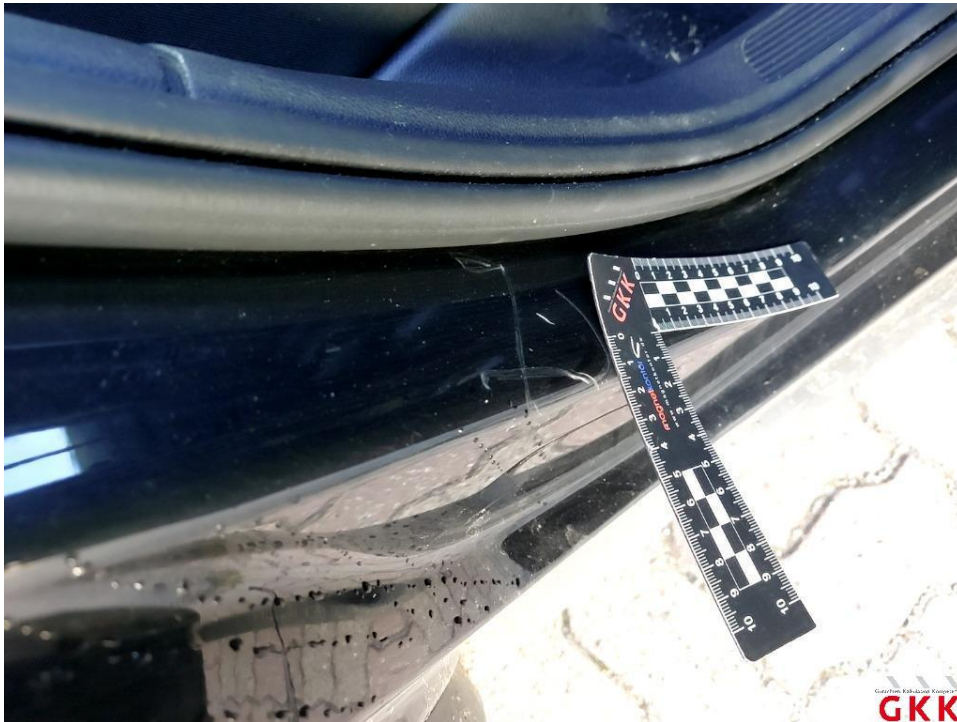
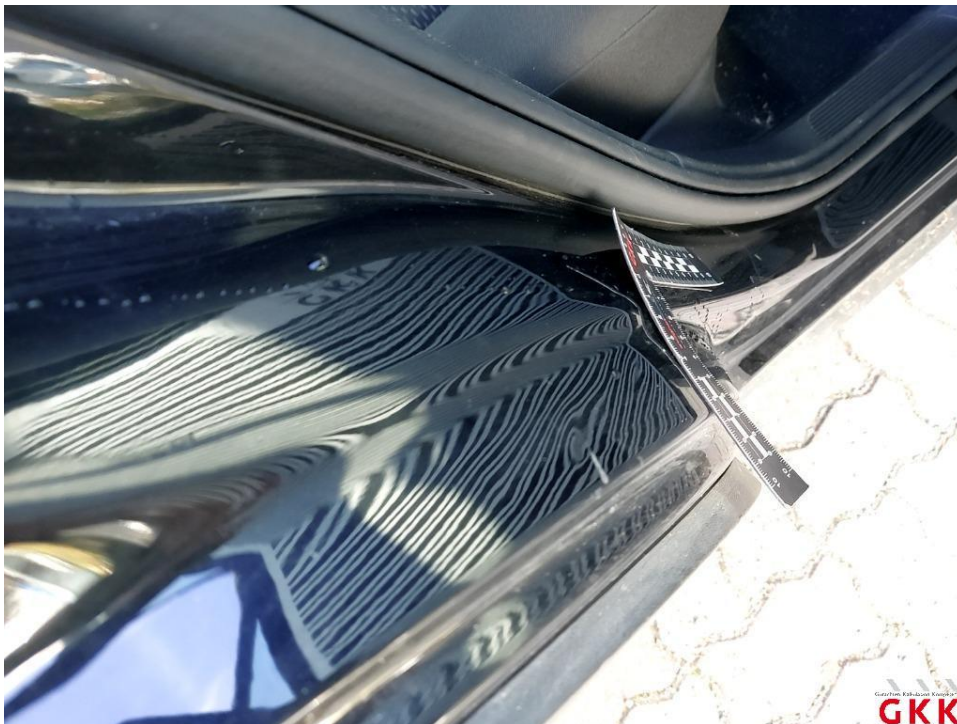
Bild 31 Tür hinten rechts, Einstieg, beschädigt, instand setzen - lackieren

Bild 32 Tür hinten rechts, Einstieg, beschädigt, instand setzen - lackieren

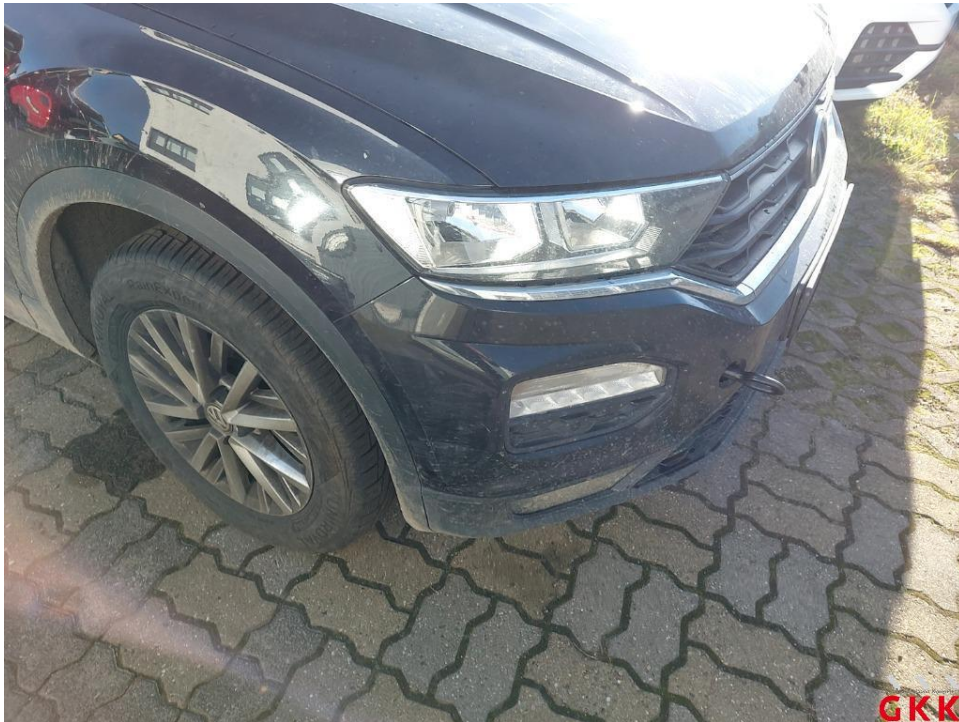
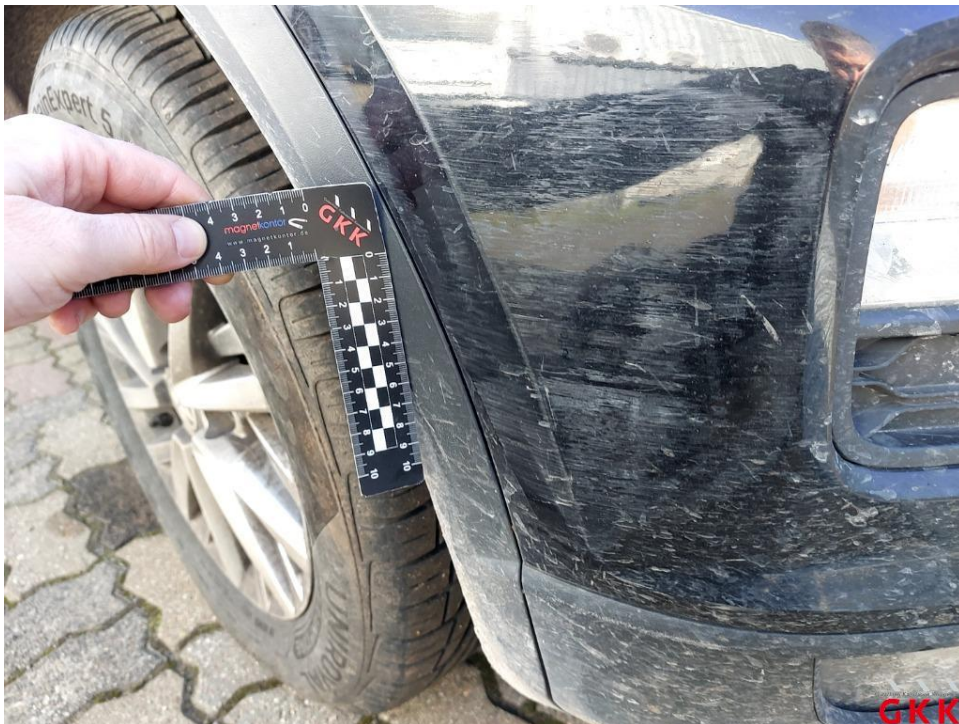
Bild 33 Stoßfänger vorne, Verkleidung -lackiert-, verkratzt, lackieren

Bild 34 Stoßfänger vorne, Verkleidung -lackiert-, verkratzt, lackieren

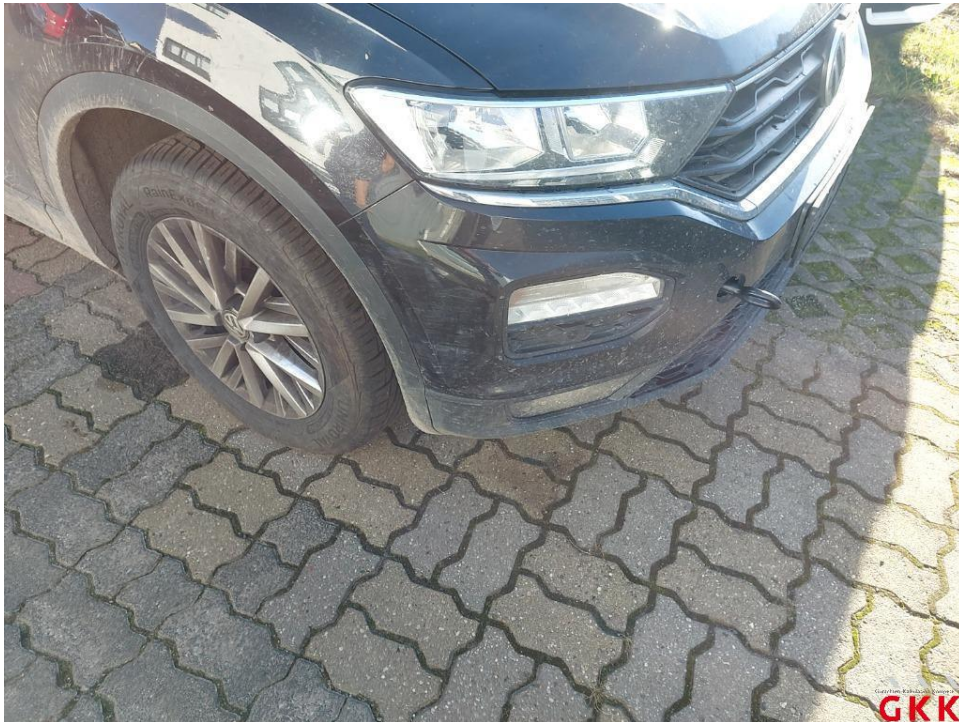
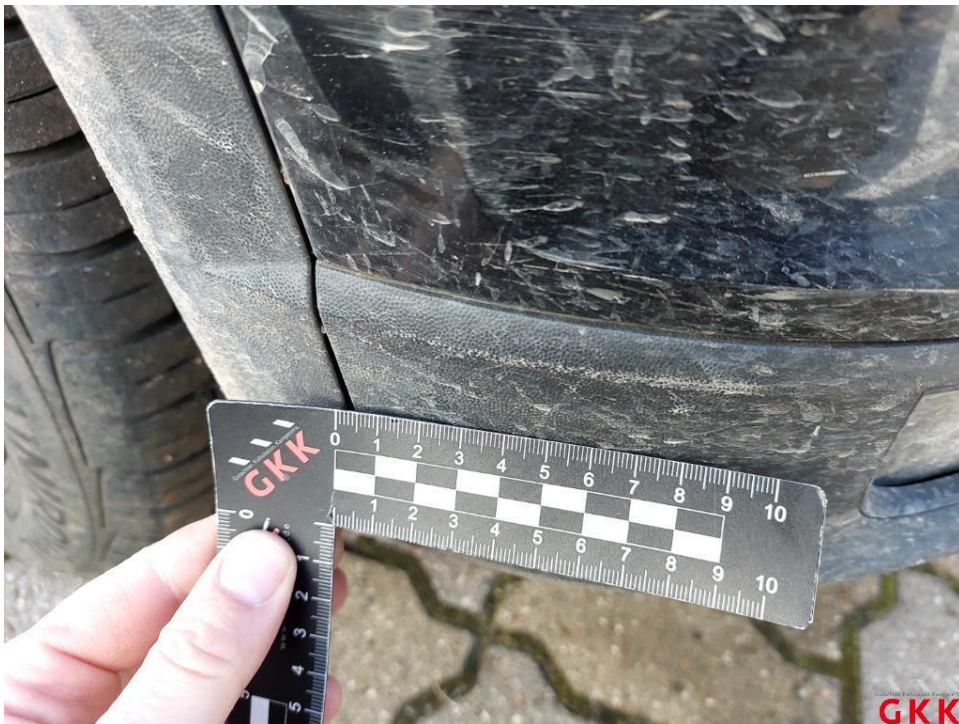
Bild 35 Stoßfänger vorne, Blende -unlackiert-, verkratzt, ersetzen

Bild 36 Stoßfänger vorne, Blende -unlackiert-, verkratzt, ersetzen

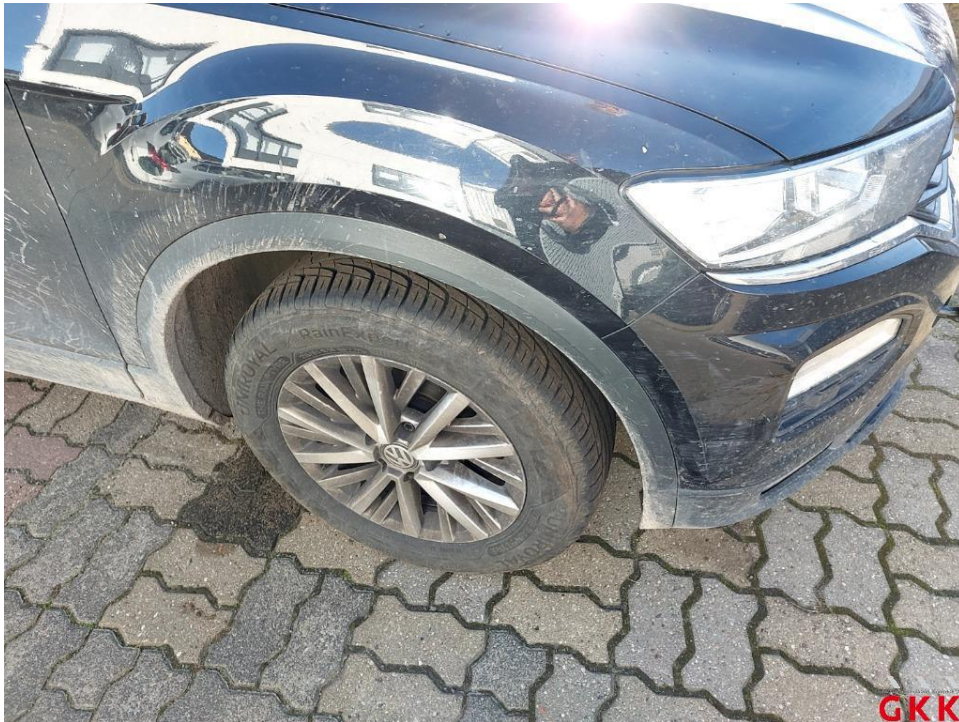
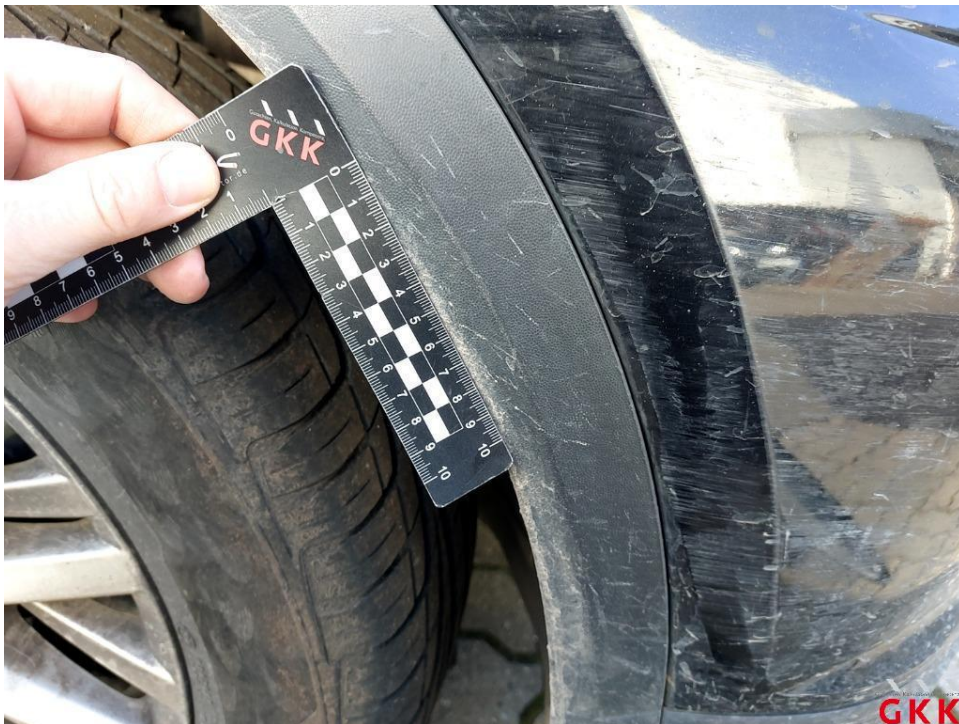
Bild 37 Kotflügel vorne rechts, Leiste, Radlauf, verkratzt, ersetzen

Bild 38 Kotflügel vorne rechts, Leiste, Radlauf, verkratzt, ersetzen
