## Verkaufsbericht

| Besichtigungsdatum | 28.10.2025 |

| <b>Fahrzeugident.-Nr.</b> | <b>TMBJJ7NE2L0054614</b> | | |
| <b>Typ / Verkaufsbez.</b> | Octavia Combi 2.0 TDI Sport Edition | <b>Laufleistung abgelesen</b> | 249.765 km |

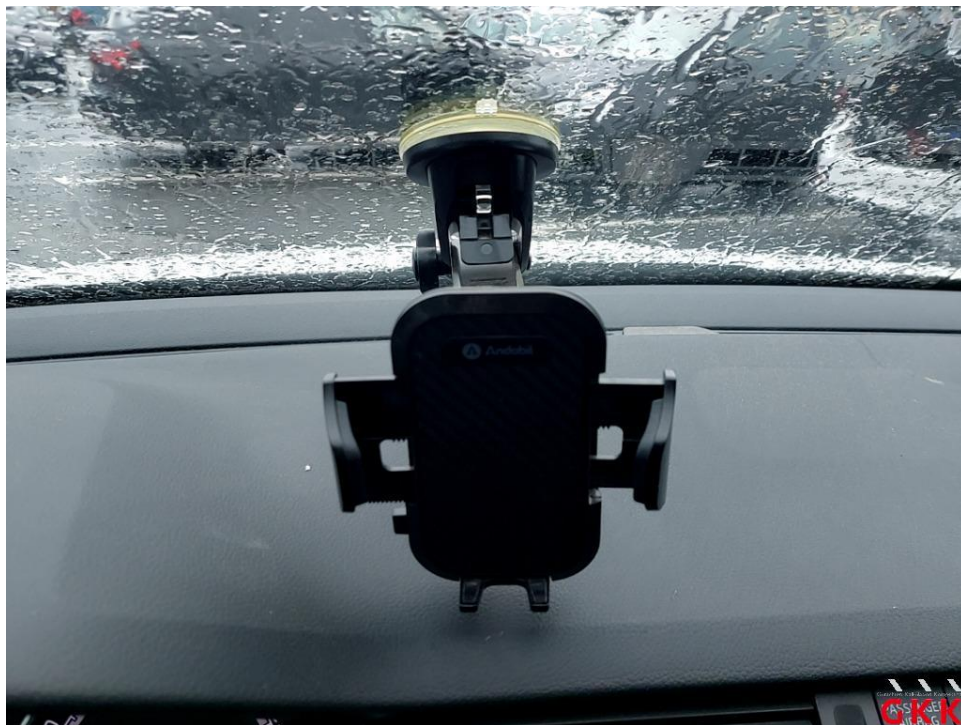
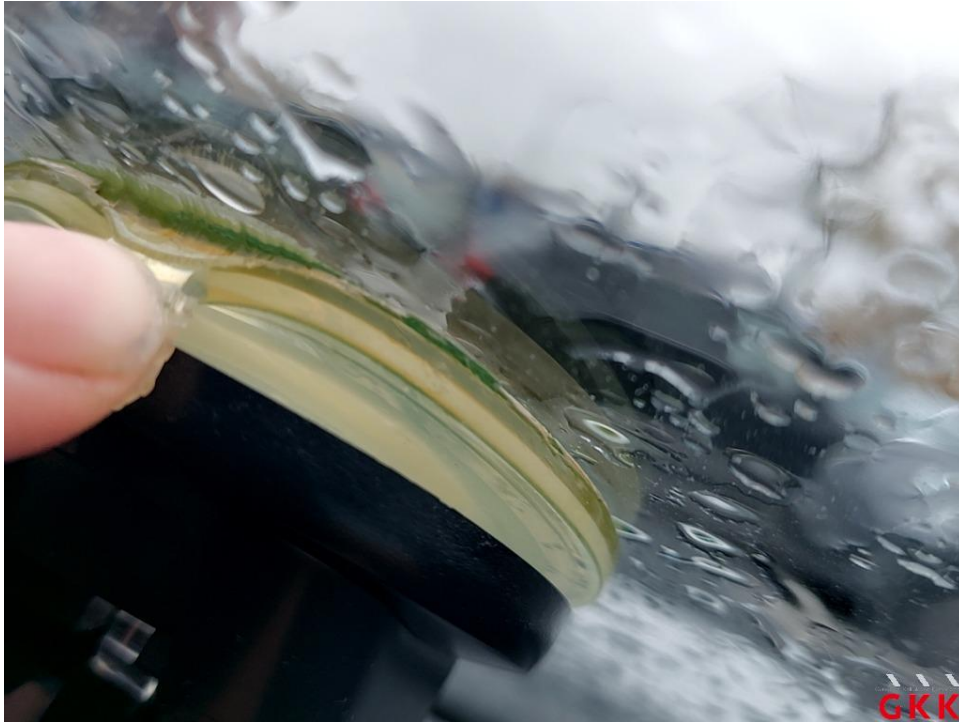
Handyhalter, entfernen (Bild 14, Bild 15)

Bild 14 Handyhalter, entfernen

Bild 15 Handyhalter, entfernen

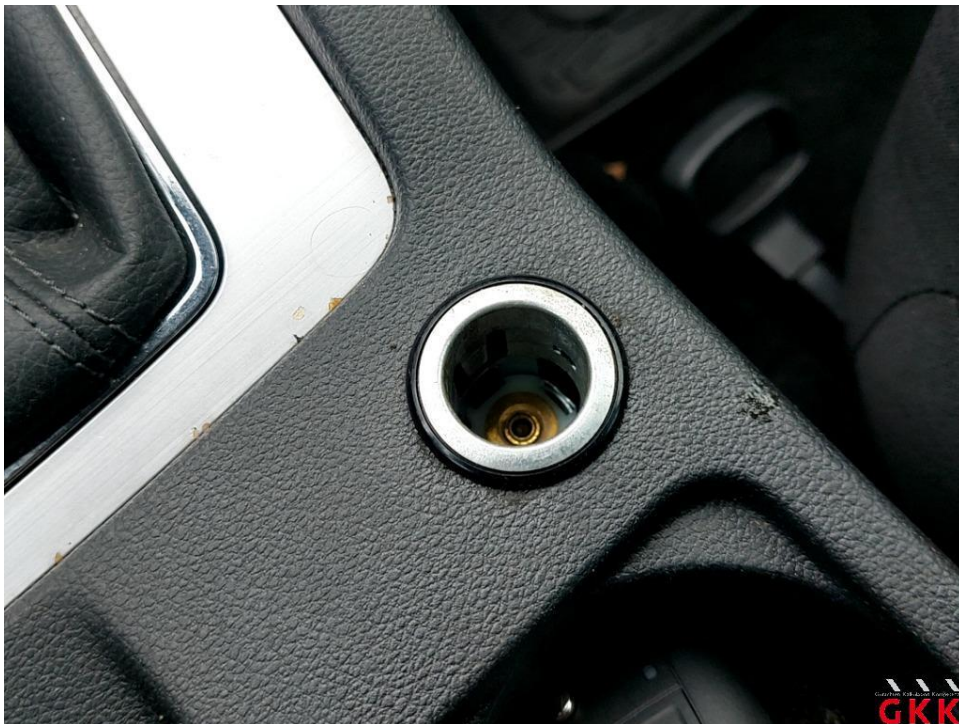
Mittelkonsole Steckdose -Abdeckung-, fehlt, ersetzen (Bild 16)

Bild 16 Mittelkonsole, Steckdose -Abdeckung-, fehlt, ersetzen

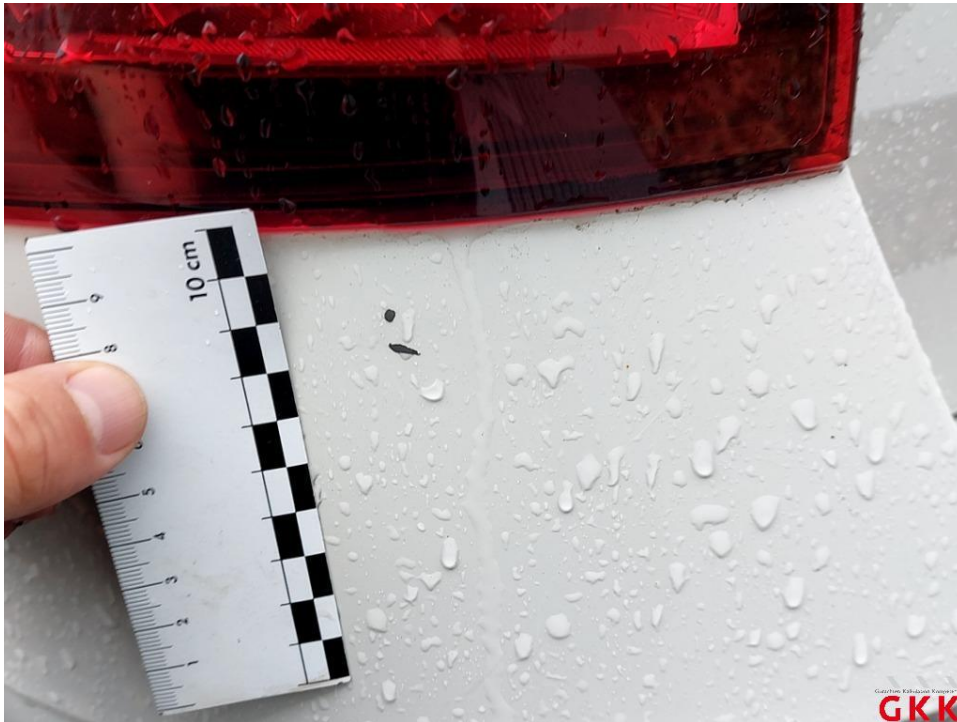
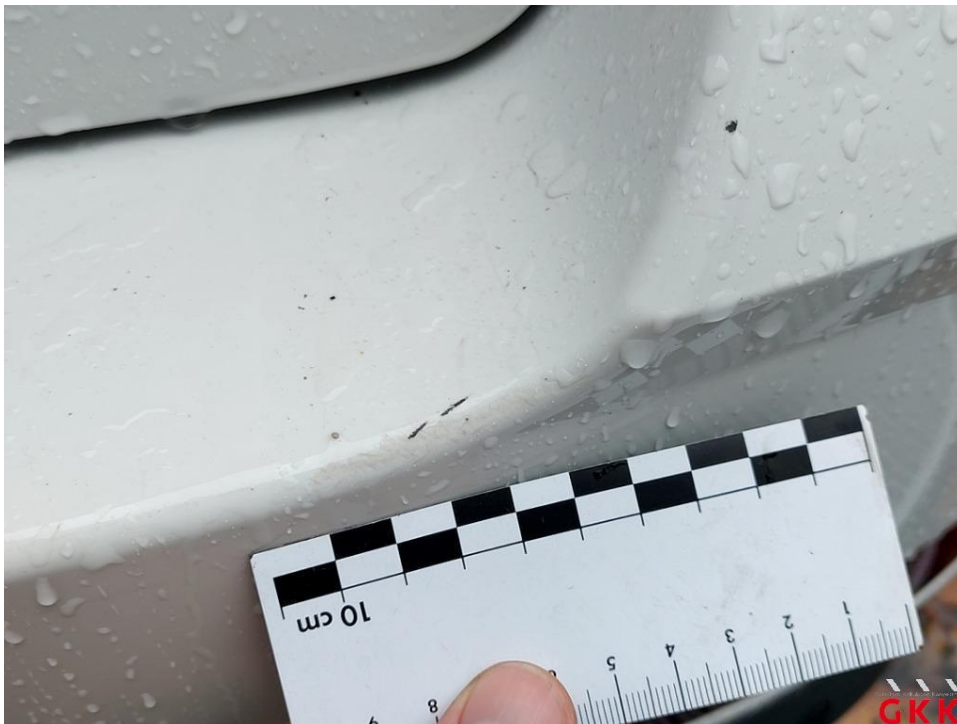
Stoßfänger hinten Verkleidung -lackiert-, verkratzt, lackieren (Bild 17, Bild 18)

Bild 17 Stoßfänger hinten, Verkleidung -lackiert-, verkratzt, lackieren

Bild 18 Stoßfänger hinten, Verkleidung -lackiert-, verkratzt, lackieren

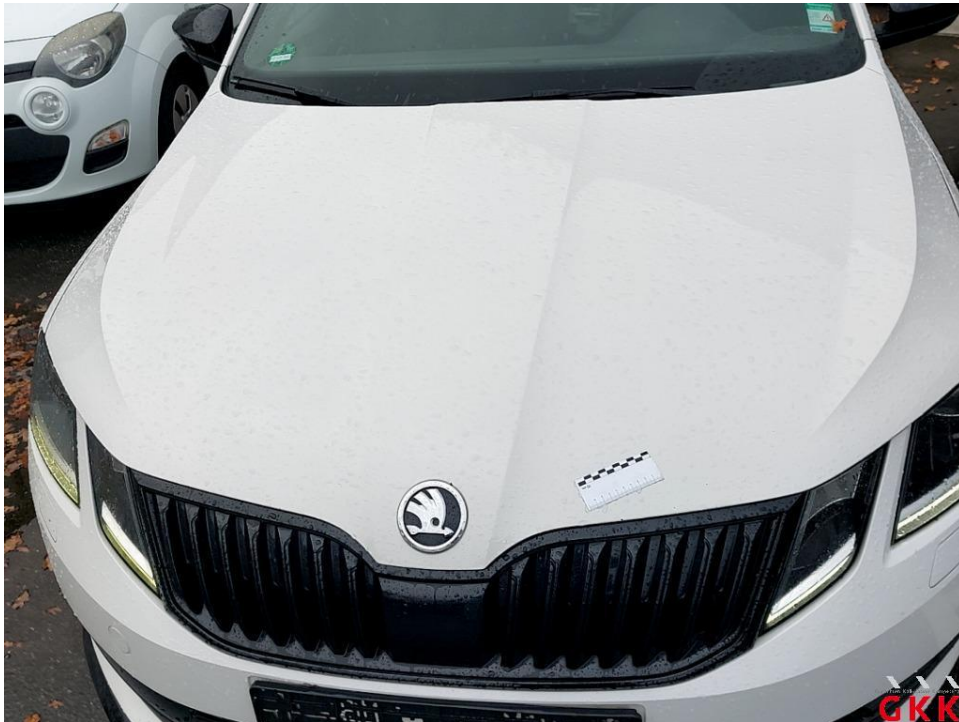
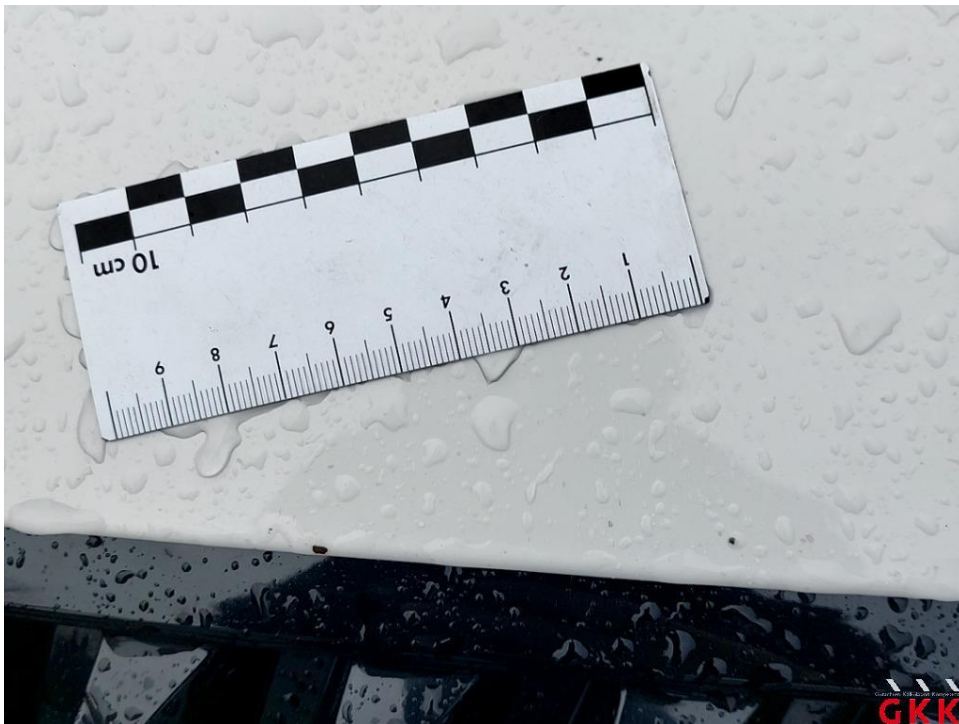
Motorhaube, korrodiert, lackieren (Bild 19, Bild 20)

Bild 19 Motorhaube, korrodiert, lackieren

Bild 20 Motorhaube, korrodiert, lackieren

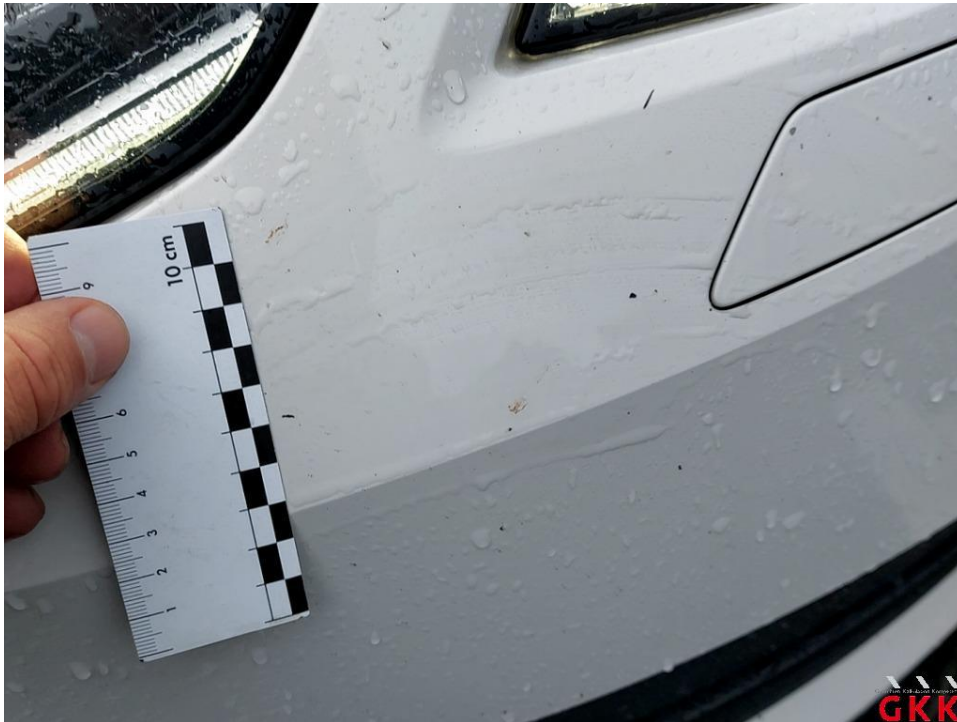
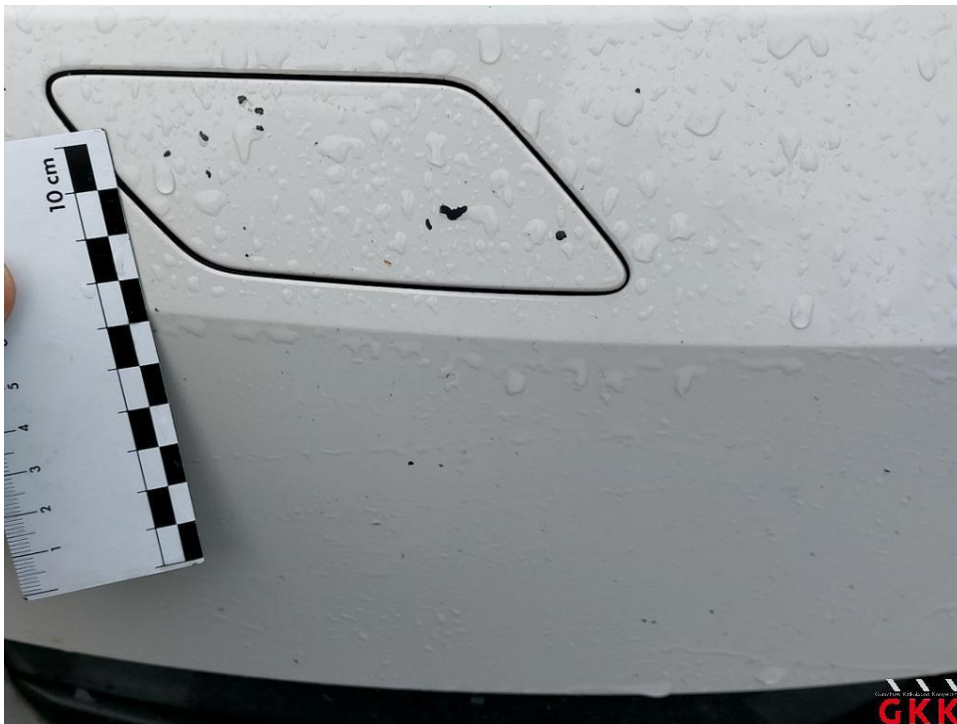
Stoßfänger vorne Verkleidung -lackiert-, Steinschlag, lackieren (Bild 21, Bild 22)

Bild 21 Stoßfänger vorne, Verkleidung -lackiert-, Steinschlag, lackieren

Bild 22 Stoßfänger vorne, Verkleidung -lackiert-, Steinschlag, lackieren
