Gutachter: Lehmann Michel  
 Besichtigungsdatum: 6.11.2025  
 Auftragsnummer: 667100

**Zustandsbericht**

**TÜV NORD Autoservice GmbH - Wurster Straße 92 - 27580 Bremerhaven**

Datenquelle: **VIN-Abfrage**  
 Hersteller: **Volkswagen**  
 Typ: **Golf VI Variant**  
 Fahrgestellnummer: **WVWZZZ1KZBM667100**  
 Erstzulassung: **23.03.2011**  
 Getriebe / Gänge: **Automatikgetriebe, 7 Gänge**  
 Schadstoffklasse: **EU5**  
 Vorverwendung: **Privat**

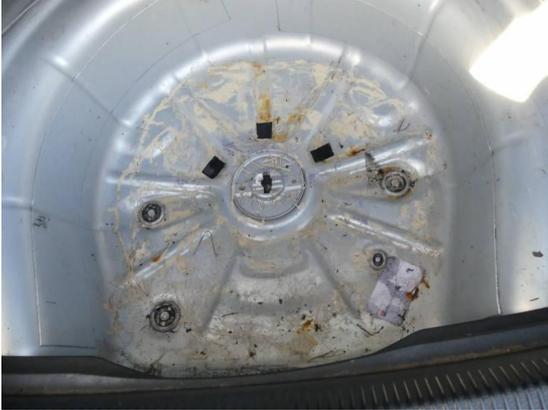
Nr.	Teil	Bild Nr.	Schaden	Kommentar
1	Reserveradmulde	1, 2	feucht/Wassereintritt	
2	Kotflügel vorne links	3, 4	deformiert+Korrosion	
3	Stoßfänger vorne und Grill	5, 6, 7, 8	Kratzer+gebrochen

Bild 1: Karosserie / Reserveradmulde feucht/Wassereintritt

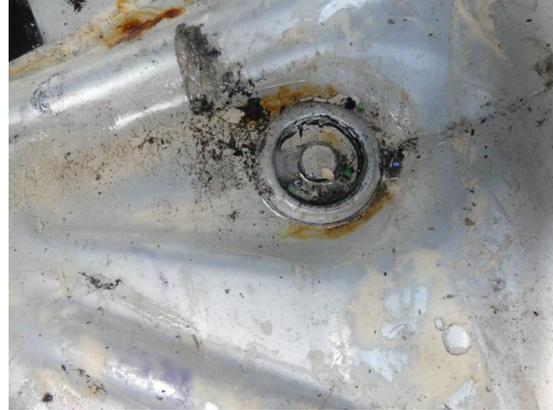
Bild 2: Karosserie / Reserveradmulde feucht/Wassereintritt

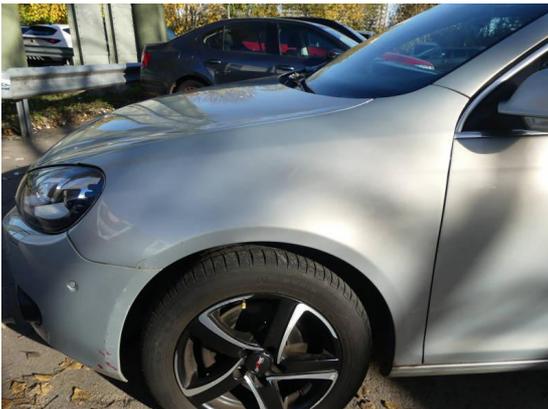
Bild 3: Karosserie / Kotflügel vorne links deformiert+Korrosion

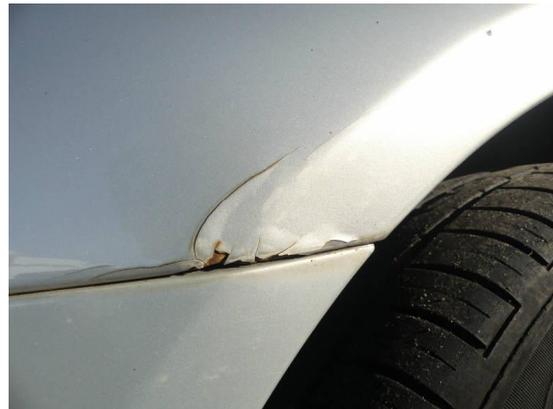
Bild 4: Karosserie / Kotflügel vorne links deformiert+Korrosion

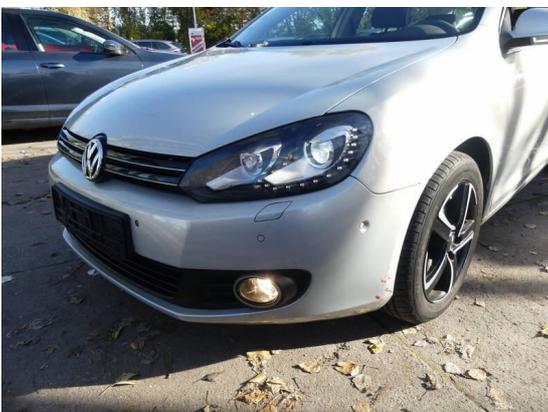
Bild 5: Karosserie / Stoßfänger vorne und Grill Kratzer+gebrochen

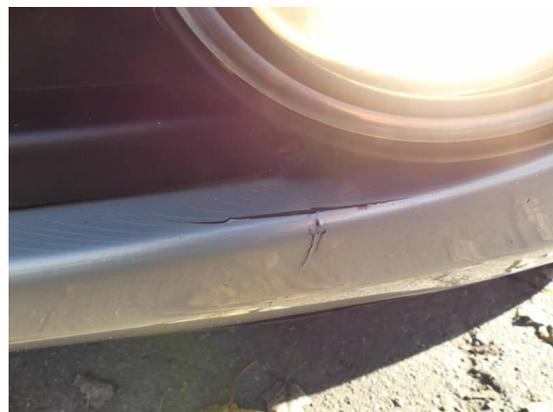
Bild 6: Karosserie / Stoßfänger vorne und Grill Kratzer+gebrochen

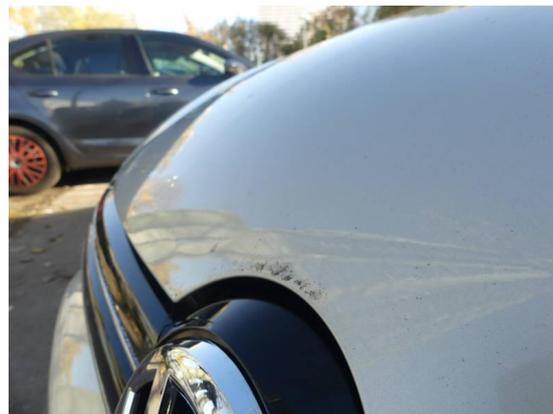
Nr.	Teil	Bild Nr.	Schaden	Kommentar
4	Motorhaube	9, 10, 11	deformiert	Knick am Emblem
5	Kotflügel vorne rechts	12, 13, 14	Kratzer+Delle	
6	Schweller rechts	15, 16	Korrosion	
7	Tür vorne rechts	17, 18	Kratzer+leicht deformiert	Türecke geknickt
8	Tür hinten rechts	19, 20, 21	Kratzer+Korrosion	
9	Einstieg vorne rechts	22, 23	Kratzer	
10	Fondseite rechts	24, 25, 26	Kratzer	
11	A-Säulenverkleidung links	27, 28	Brandschaden	
12	Spoiler	29, 30	Kratzer	
13	Stoßfänger hinten	31, 32, 33	Kratzer+gerissen	
14	Fondseite links	34, 35	Kratzer	
15	Tür hinten links	36, 37, 38	Kratzer	
16	Einstieg hinten links	39, 40	Steinschlag mit Korrosion	
17	Tür vorne links	41, 42, 43	Kratzer	
18	Dachseite links	44, 45	Kratzer	
19	Außenspiegelkappe links und rechts	46, 47, 48, 49	Kratzer	
20	Navigationsdatenträger	50	fehlt	
21	Abdeckkappe Heckklappenverkleidung	51	fehlt	
22	Felge vorne links und hinten rechts	52, 53	Kratzer

Bild 10: Karosserie / Motorhaube deformiert

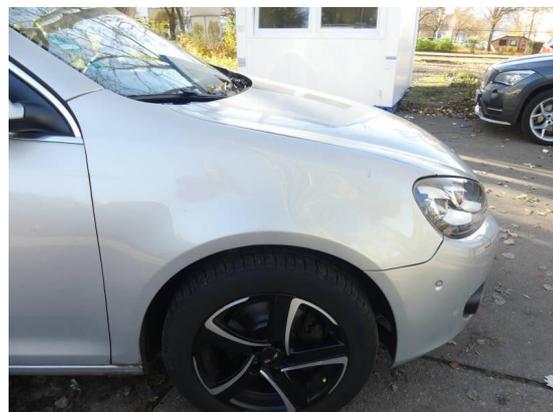
Bild 12: Karosserie / Kotflügel vorne rechts  
Kratzer+Delle

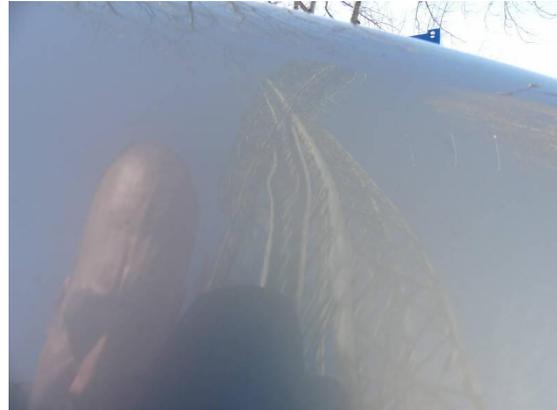
Bild 14: Karosserie / Kotflügel vorne rechts  
Kratzer+Delle

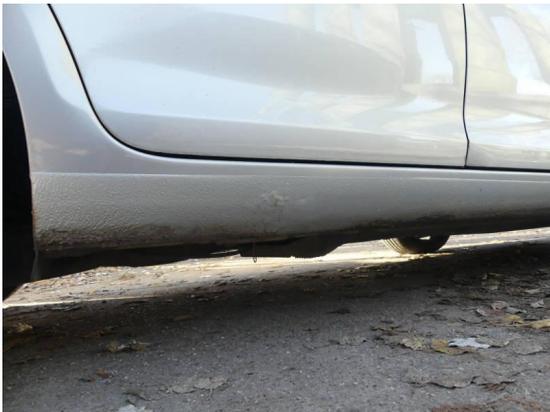
Bild 15: Karosserie / Schweller rechts Korrosion

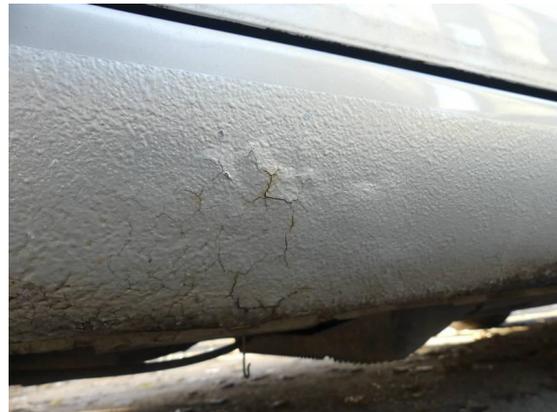
Bild 16: Karosserie / Schweller rechts Korrosion

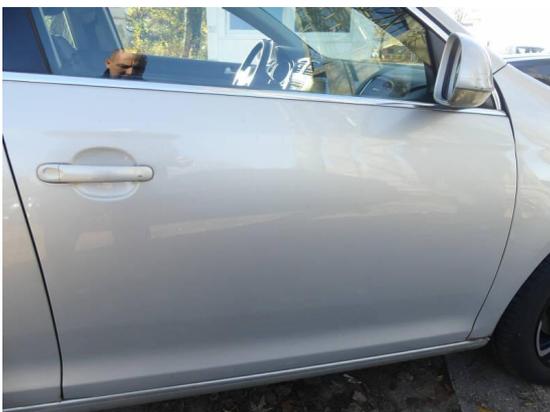
Bild 17: Karosserie / Tür vorne rechts Kratzer+leicht  
deformiert

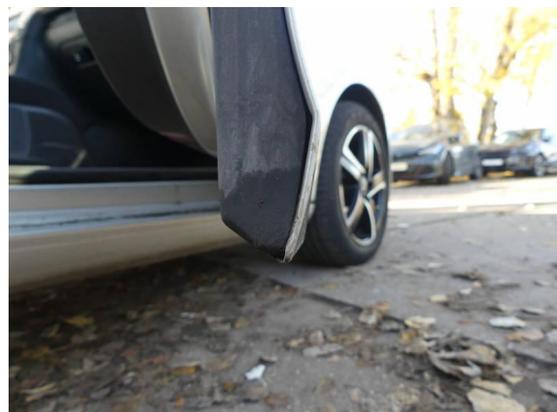
Bild 18: Karosserie / Tür vorne rechts Kratzer+leicht  
deformiert

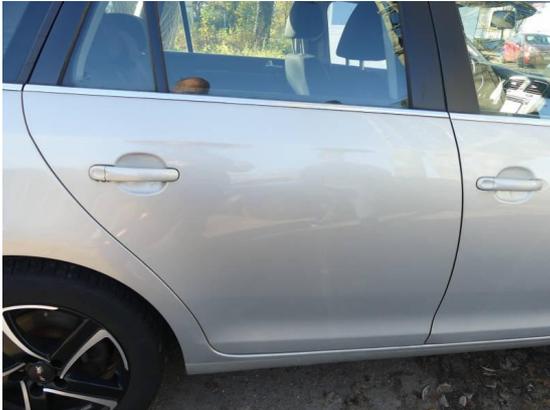
Bild 19: Karosserie / Tür hinten rechts  
Kratzer+Korrosion

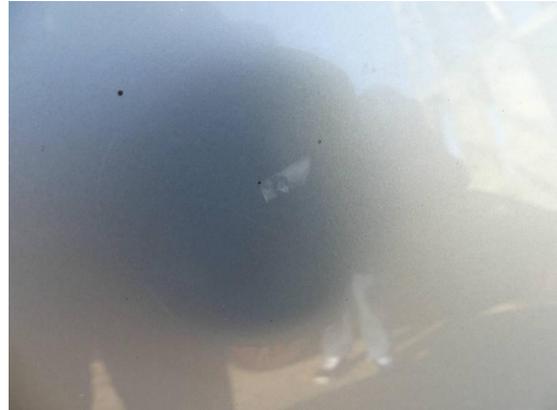
Bild 20: Karosserie / Tür hinten rechts  
Kratzer+Korrosion

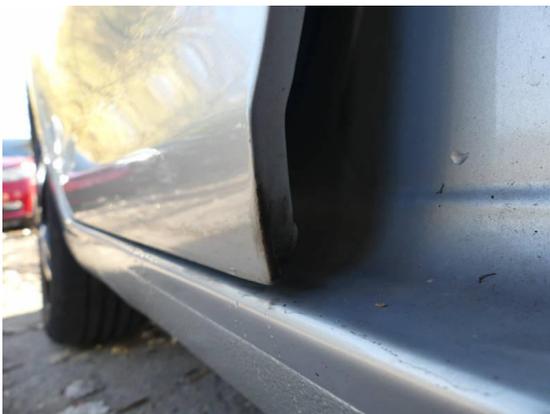
Bild 21: Karosserie / Tür hinten rechts  
Kratzer+Korrosion

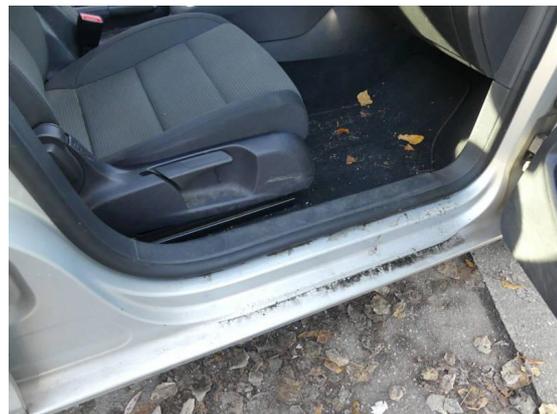
Bild 22: Karosserie / Einstieg vorne rechts  
Kratzer

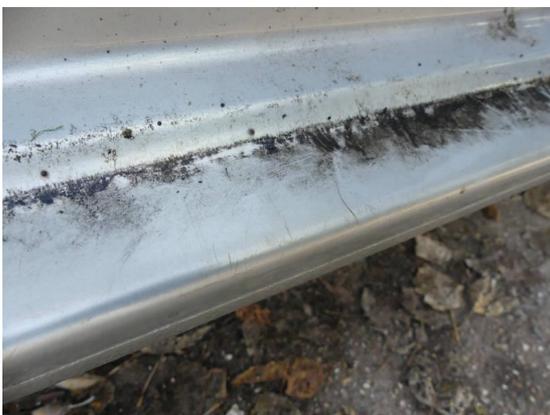
Bild 23: Karosserie / Einstieg vorne rechts  
Kratzer

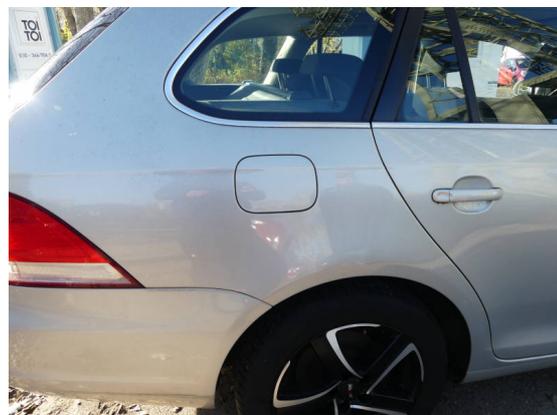
Bild 24: Karosserie / Fondseite rechts  
Kratzer

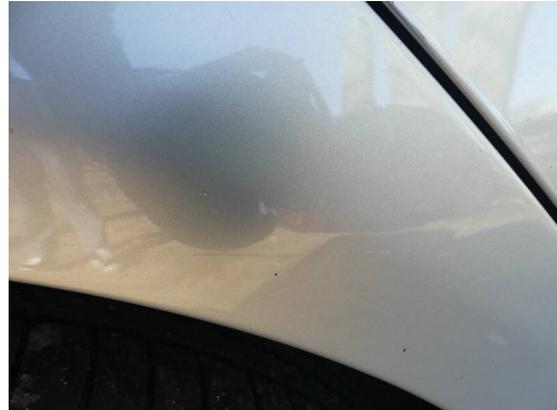
Bild 26: Karosserie / Fondseite rechts Kratzer

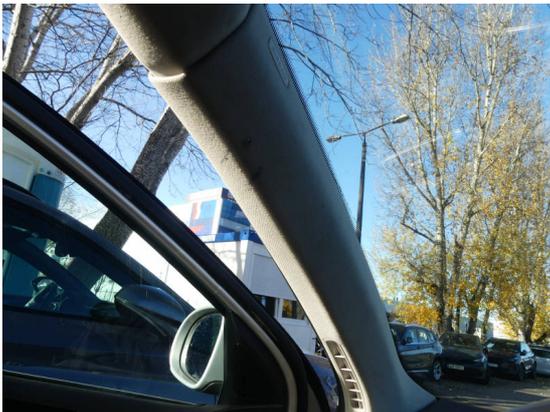
Bild 27: Innenraum / A-Säulenverkleidung links  
Brandschaden

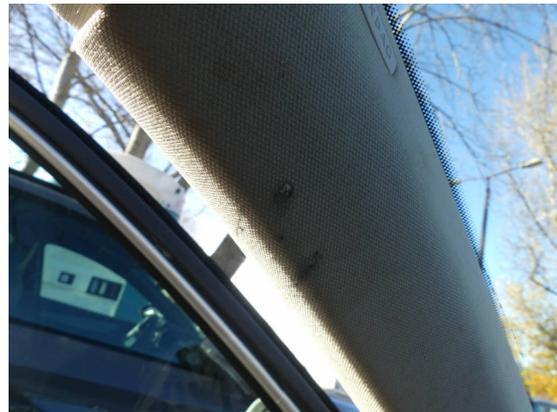
Bild 28: Innenraum / A-Säulenverkleidung links  
Brandschaden

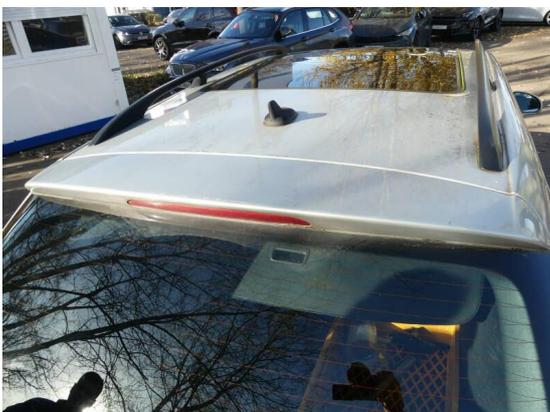
Bild 29: Karosserie / Spoiler Kratzer

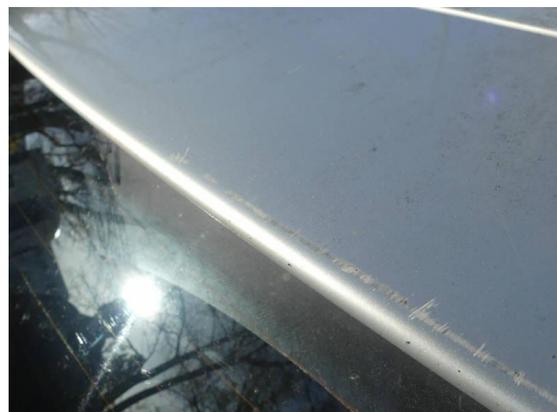
Bild 30: Karosserie / Spoiler Kratzer

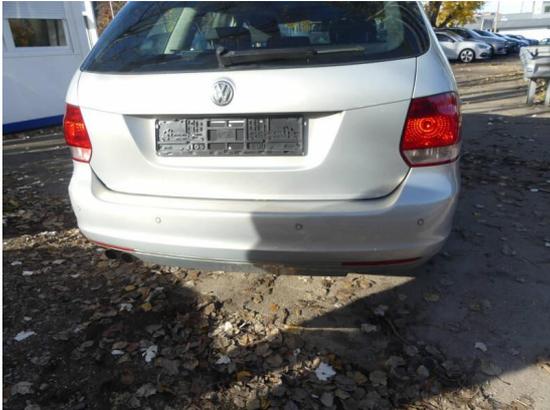
Bild 31: Karosserie / Stoßfänger hinten  
Kratzer+gerissen

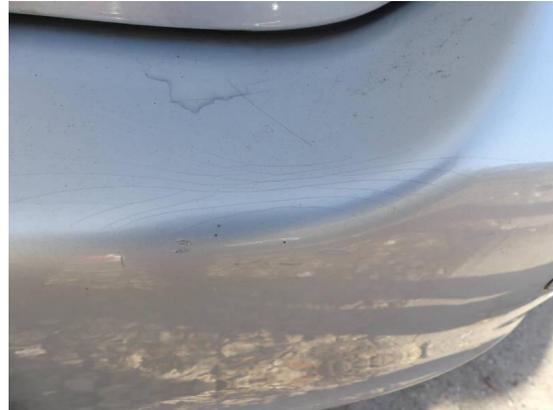
Bild 32: Karosserie / Stoßfänger hinten  
Kratzer+gerissen

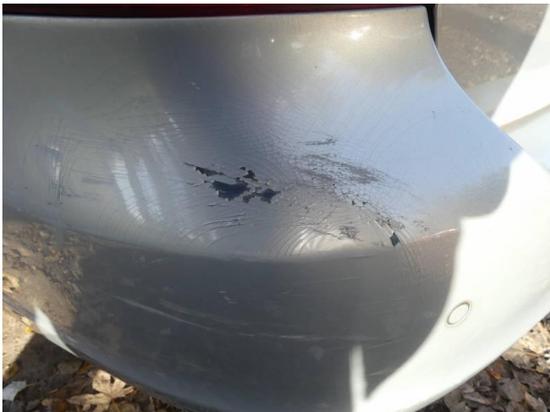
Bild 33: Karosserie / Stoßfänger hinten  
Kratzer+gerissen

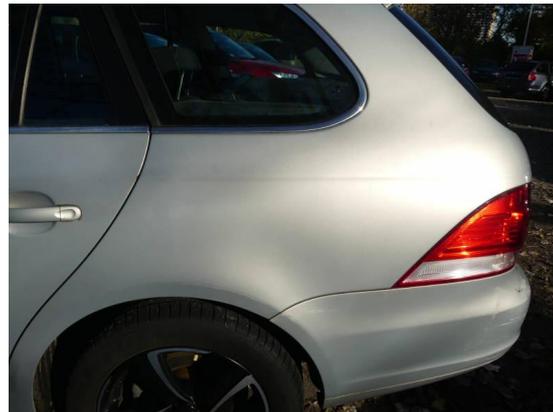
Bild 34: Karosserie / Fondseite links Kratzer

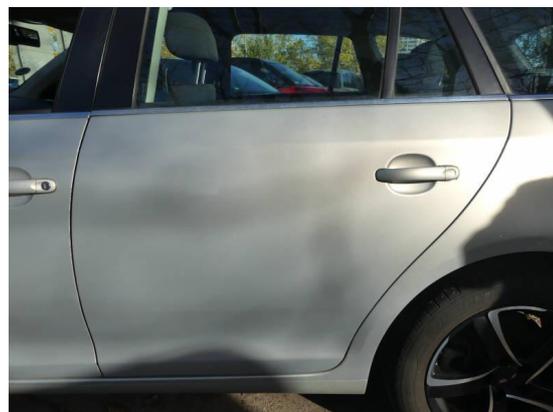
Bild 36: Karosserie / Tür hinten links Kratzer

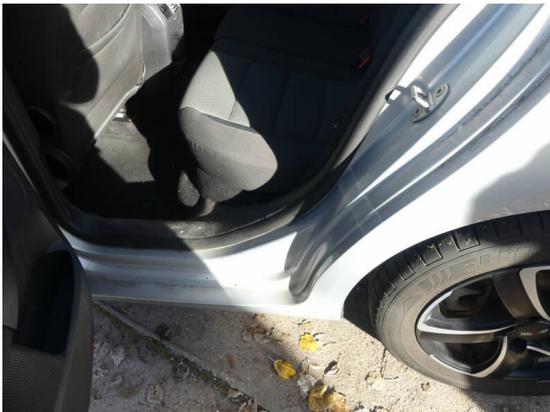
Bild 39: Karosserie / Einstieg hinten links Steinschlag mit Korrosion

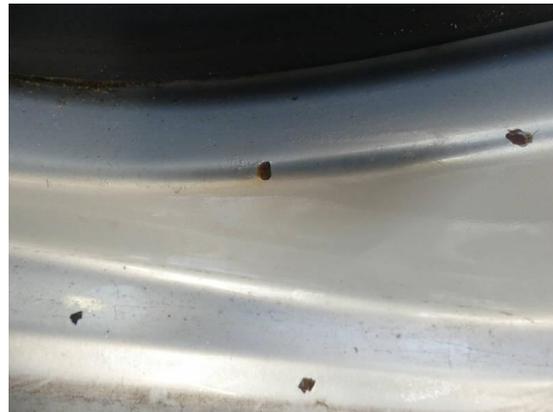
Bild 40: Karosserie / Einstieg hinten links Steinschlag mit Korrosion

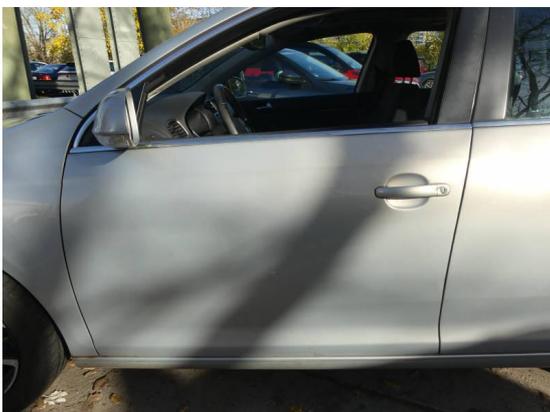
Bild 41: Karosserie / Tür vorne links Kratzer

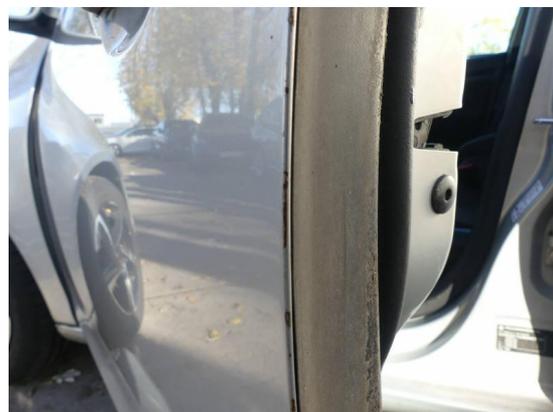
Bild 42: Karosserie / Tür vorne links Kratzer

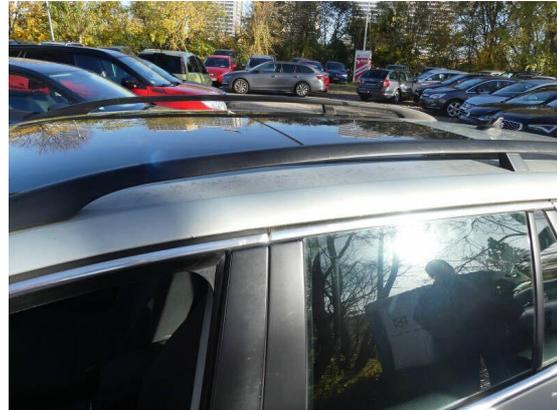
Bild 44: Karosserie / Dachseite links Kratzer

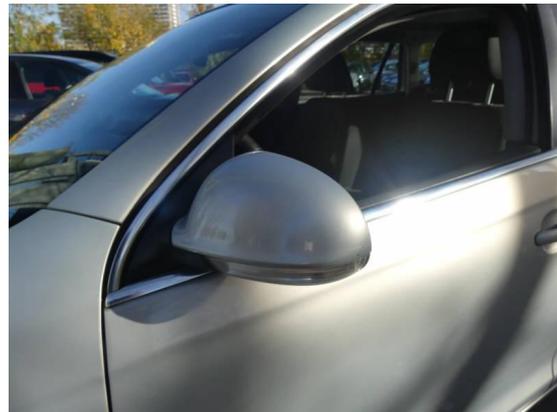
Bild 46: Karosserie / Außenspiegelkappe links und rechts Kratzer

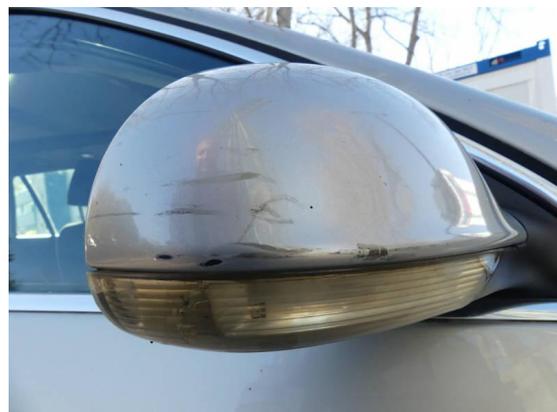
Bild 48: Karosserie / Außenspiegelkappe links und rechts Kratzer

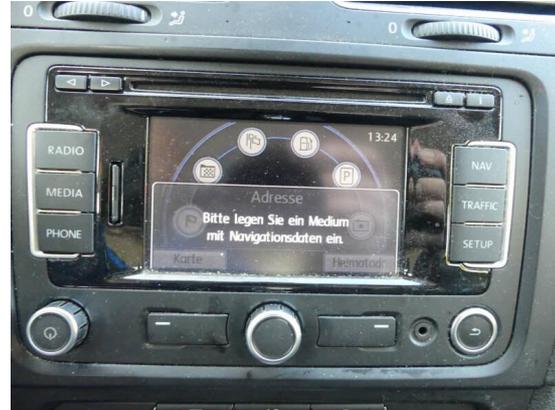
Bild 50: Technik / Navigationsdatenträger fehlt

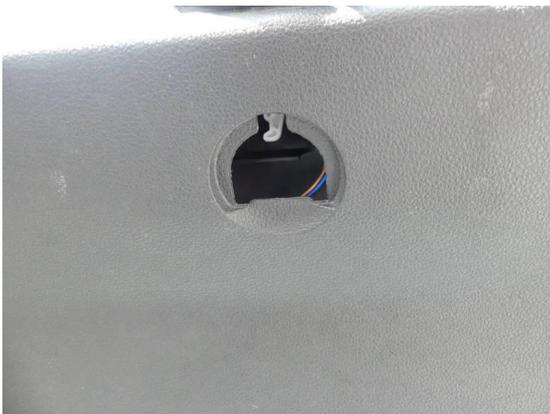
Bild 51: Innenraum / Abdeckkappe Heckklappenverkleidung fehlt

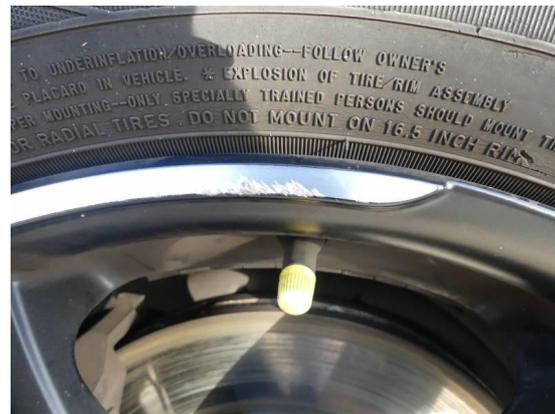
Bild 52: Reifen - Felge / Felge vorne links und hinten rechts Kratzer

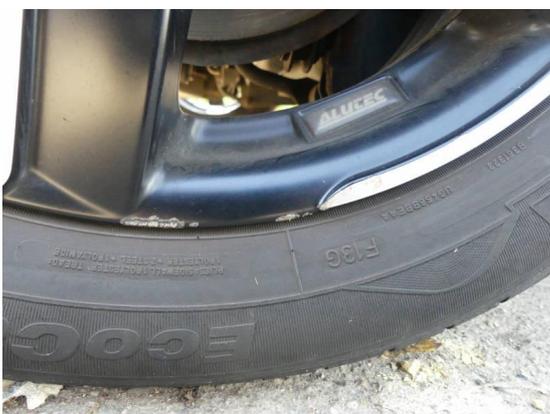
Bild 53: Reifen - Felge / Felge vorne links und hinten rechts Kratzer
