5.11.2025

015015

**TÜVNORD****Zustandsbericht****TÜV NORD Autoservice GmbH - Wurster Straße 92 - 27580 Bremerhaven**

Datenquelle: **VIN-Abfrage**  
Hersteller: **Skoda**  
Typ: **Octavia Combi**  
Fahrgestellnummer: **TMBHJ61Z5A8015015**  
Erstzulassung: **22.09.2009**  
Getriebe / Gänge: **Schaltgetriebe, 6 Gänge**  
Schadstoffklasse: **EU5**  
Vorverwendung: **Privat**

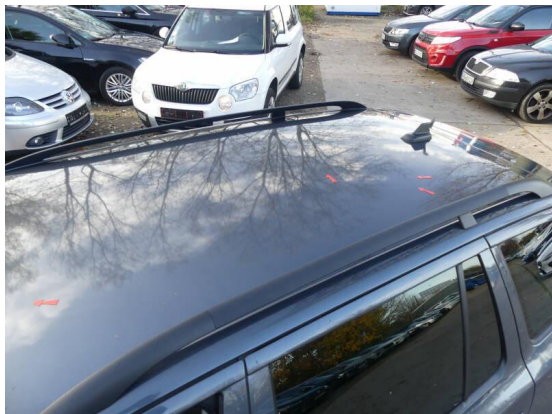
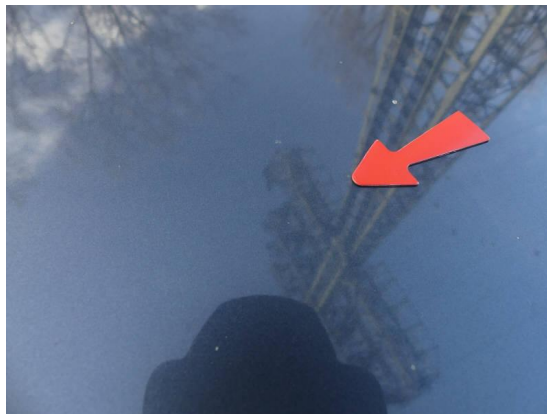
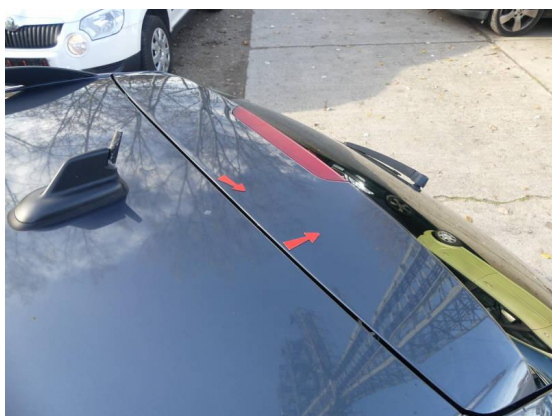
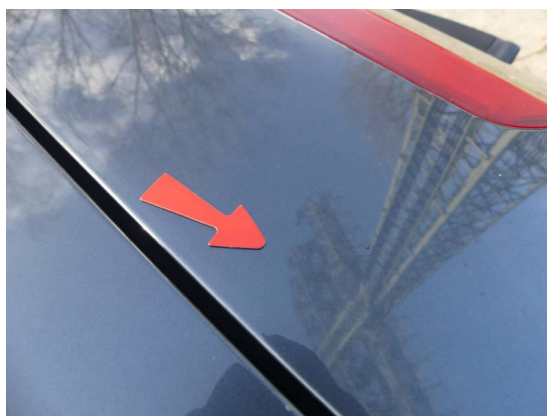
| Nr. | Teil | Bild Nr. | Schaden | Kommentar |
|---|---|---|---|---|
| 2 | Dach | 1, 2, 3, 4 | Dellen | |

Bild 1: Karosserie / Dach Dellen

Bild 2: Karosserie / Dach Dellen

Bild 3: Karosserie / Dach Dellen

Bild 4: Karosserie / Dach Dellen

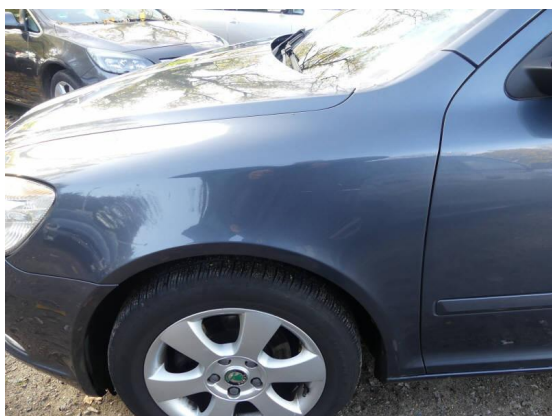
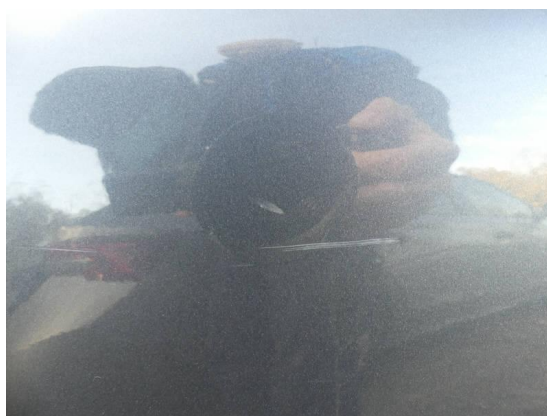
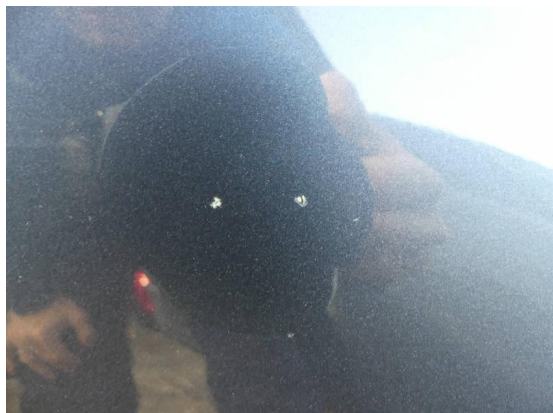
| Nr. | Teil | Bild Nr. | Schaden | Kommentar |
|---|---|---|---|---|
| 3 | Kotflügel vorne links | 5, 6, 7 | Kratzer | |

Bild 5: Karosserie / Kotflügel vorne links Kratzer

Bild 6: Karosserie / Kotflügel vorne links Kratzer

**Bild 7: Karosserie / Kotflügel vorne links Kratzer**

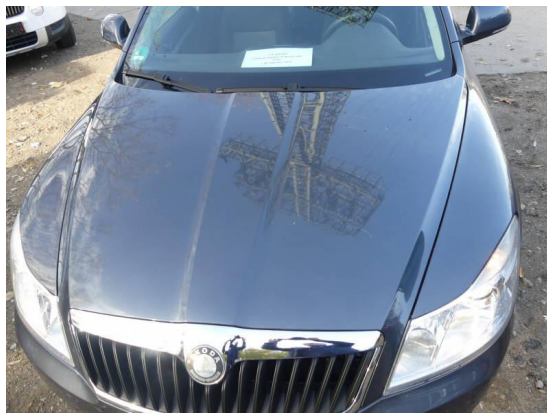
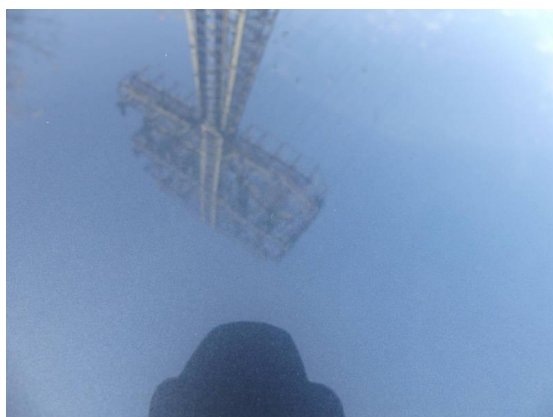
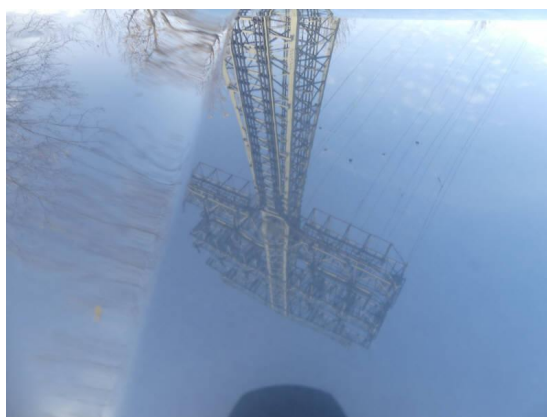
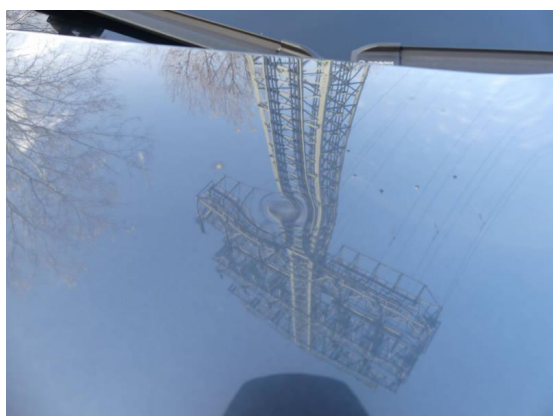
| Nr. | Teil | Bild Nr. | Schaden | Kommentar |
|---|---|---|---|---|
| 4 | Motohaube | 8, 9, 10, 11 | Kratzer+Delle | |

**Bild 8: Karosserie / Motohaube Kratzer+Delle**

**Bild 9: Karosserie / Motohaube Kratzer+Delle**

**Bild 10: Karosserie / Motohaube Kratzer+Delle**

**Bild 11: Karosserie / Motohaube Kratzer+Delle**

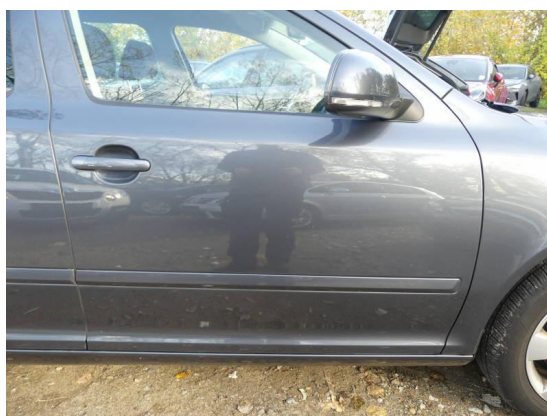
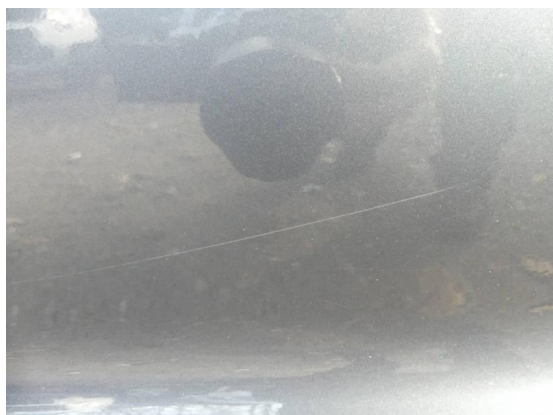
| Nr. | Teil | Bild Nr. | Schaden | Kommentar |
|---|---|---|---|---|
| 5 | Tür vorne rechs | 12, 13 | Kratzer | |

**Bild 12: Karosserie / Tür vorne rechts Kratzer**

Bild 13: Karosserie / Tür vorne rechts Kratzer

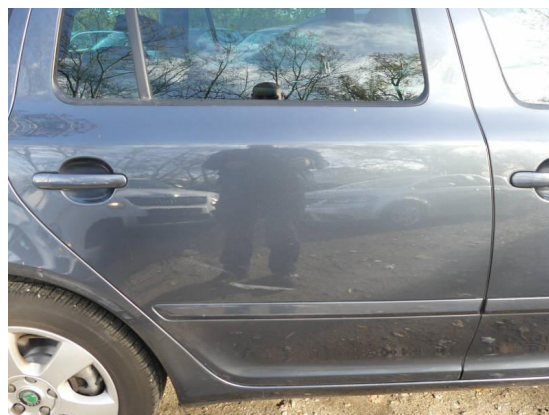
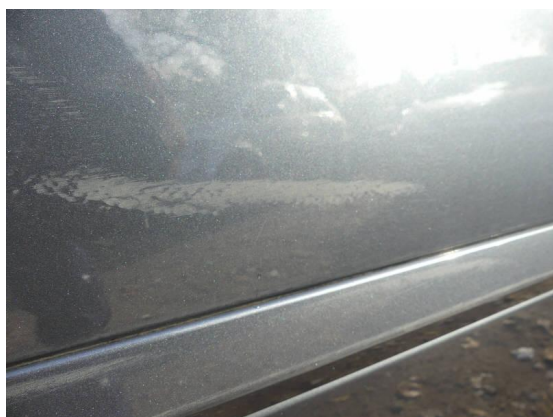
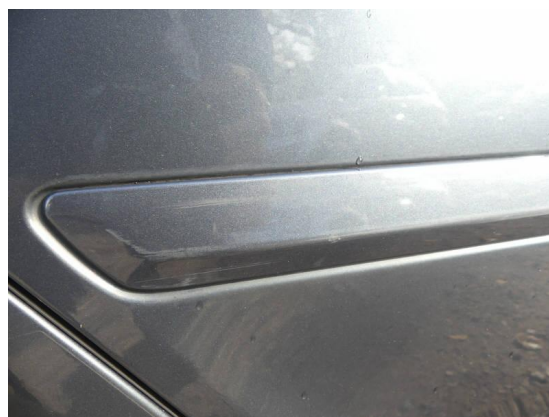
| Nr. | Teil | Bild Nr. | Schaden | Kommentar |
|---|---|---|---|---|
| 6 | Tür hinten rechts | 14, 15, 16 | Kratzer | |

Bild 14: Karosserie / Tür hinten rechts Kratzer

Bild 15: Karosserie / Tür hinten rechts Kratzer

Bild 16: Karosserie / Tür hinten rechts Kratzer

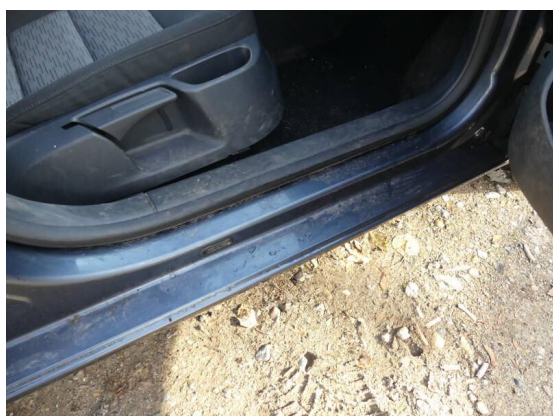
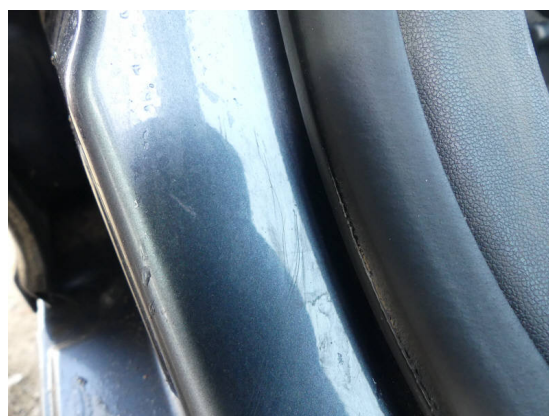
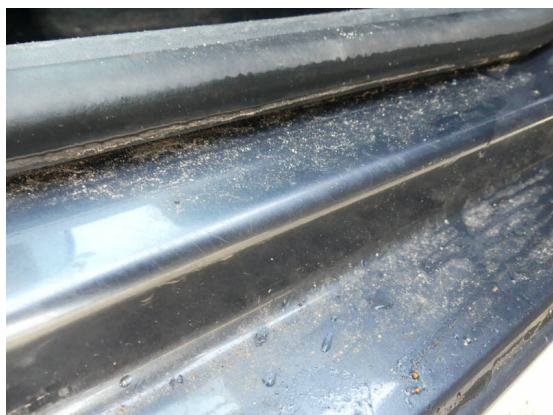
| Nr. | Teil | Bild Nr. | Schaden | Kommentar |
|---|---|---|---|---|
| 7 | Einstieg vorne rechts | 17, 18, 19 | Kratzer | |

Bild 17: Karosserie / Einstieg vorne rechts Kratzer

Bild 18: Karosserie / Einstieg vorne rechts Kratzer

Bild 19: Karosserie / Einstieg vorne rechts Kratzer

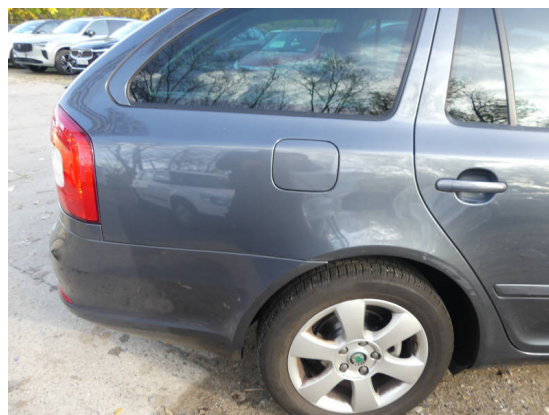
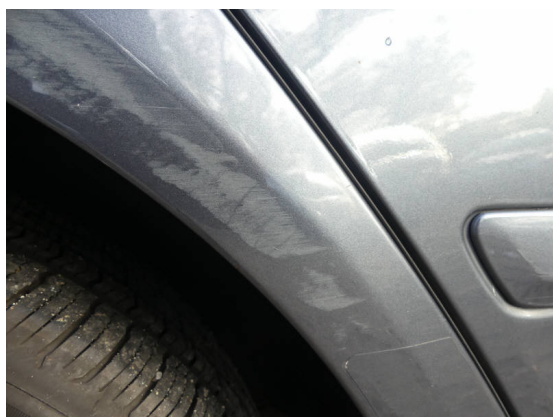
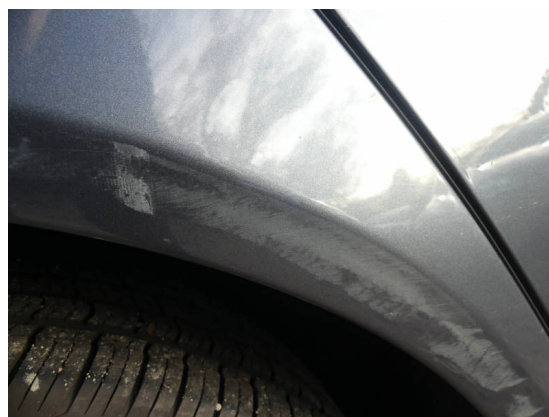
| Nr. | Teil | Bild Nr. | Schaden | Kommentar |
|---|---|---|---|---|
| 8 | Fondseite rechts | 20, 21, 22 | Kratzer+Dellen | |

Bild 20: Karosserie / Fondseite rechts Kratzer+Dellen

Bild 21: Karosserie / Fondseite rechts Kratzer+Dellen

Bild 22: Karosserie / Fondseite rechts Kratzer+Dellen

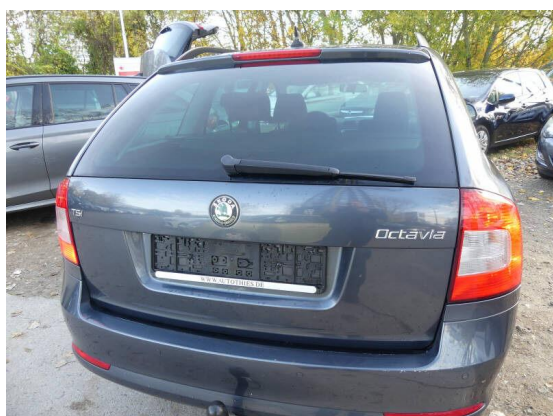
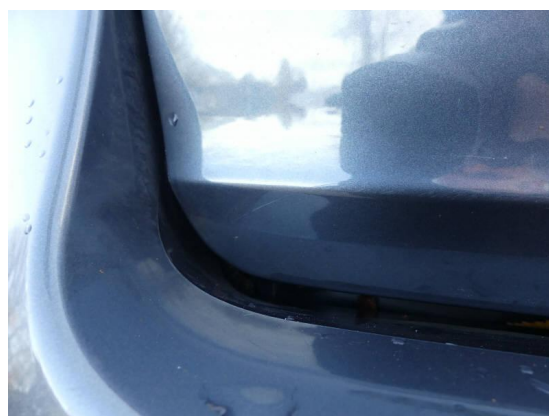
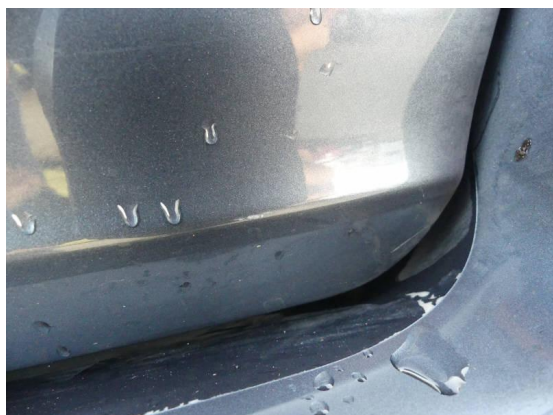
| Nr. | Teil | Bild Nr. | Schaden | Kommentar |
|---|---|---|---|---|
| 9 | Heckklappe | 23, 24, 25 | Kratzer | |

Bild 23: Karosserie / Heckklappe Kratzer

Bild 24: Karosserie / Heckklappe Kratzer

Bild 25: Karosserie / Heckklappe Kratzer

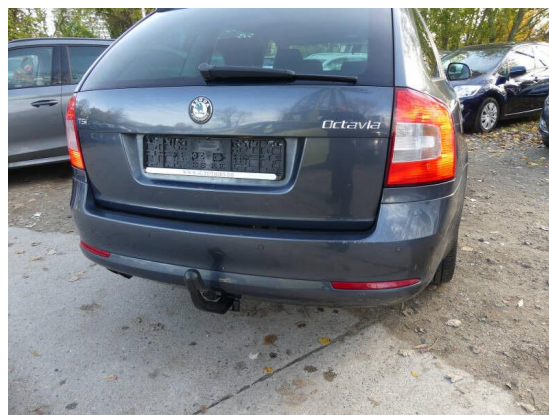
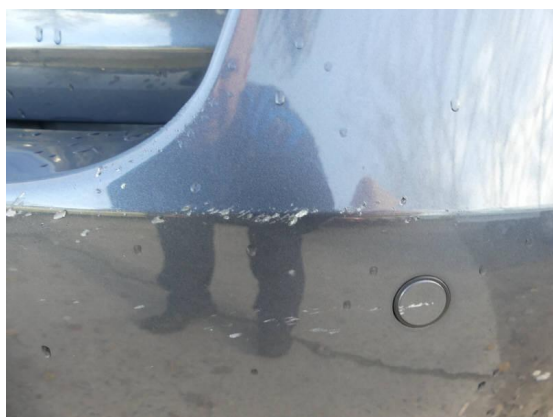
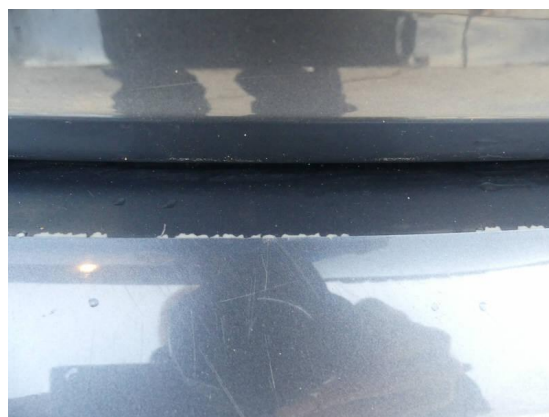
| Nr. | Teil | Bild Nr. | Schaden | Kommentar |
|---|---|---|---|---|
| 10 | Stoßfänger hinten | 26, 27, 28 | Zerkratzt | |

Bild 26: Karosserie / Stoßfänger hinten Zerkratzt

Bild 27: Karosserie / Stoßfänger hinten Zerkratzt

Bild 28: Karosserie / Stoßfänger hinten Zerkratzt

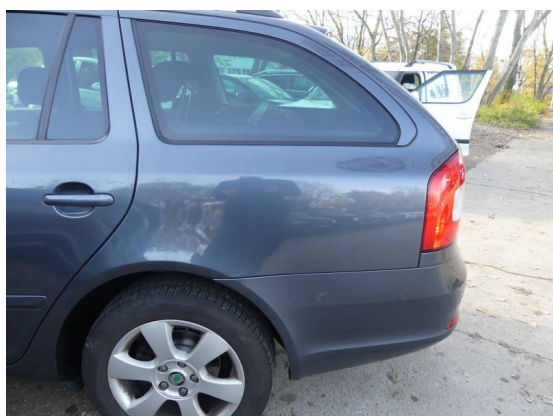
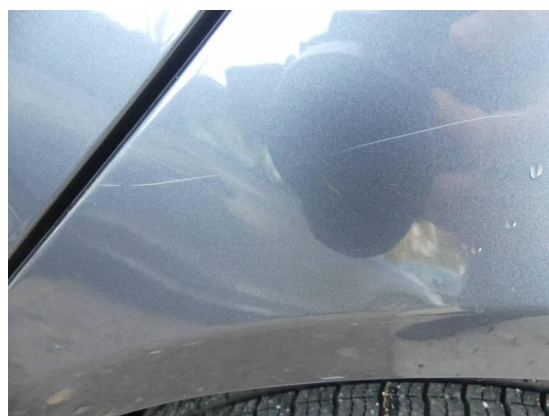
| Nr. | Teil | Bild Nr. | Schaden | Kommentar |
|---|---|---|---|---|
| 11 | Fondseite links | 29, 30 | Kratzer | |

Bild 29: Karosserie / Fondseite links Kratzer

Bild 30: Karosserie / Fondseite links Kratzer

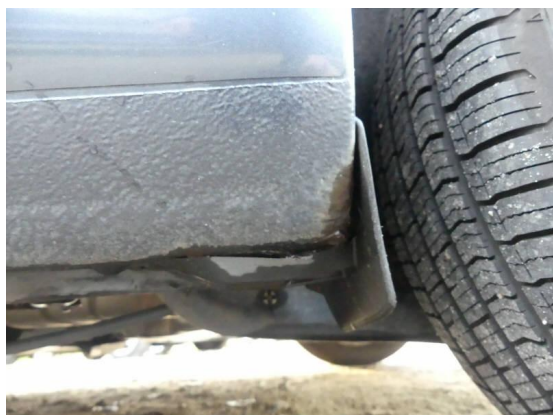
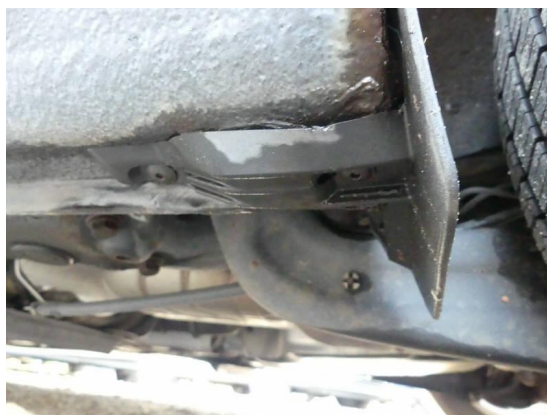
| Nr. | Teil | Bild Nr. | Schaden | Kommentar |
|---|---|---|---|---|
| 12 | Schweller links | 31, 32 | Korrosion | |

Bild 31: Karosserie / Schweller links Korrosion

Bild 32: Karosserie / Schweller links Korrosion

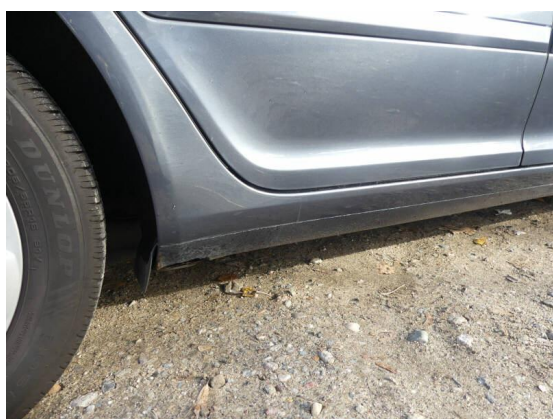
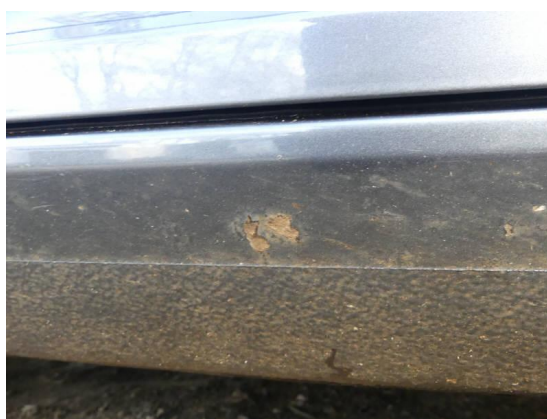
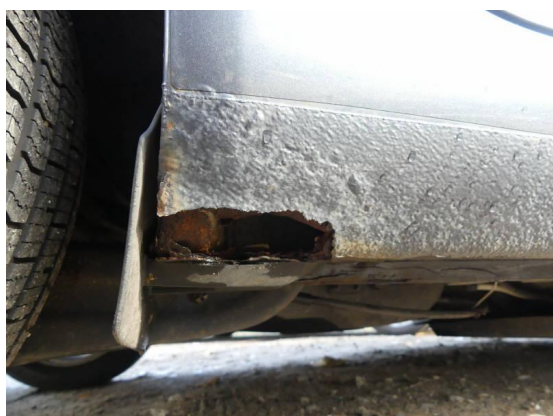
| Nr. | Teil | Bild Nr. | Schaden | Kommentar |
|---|---|---|---|---|
| 13 | Schweller rechts | 33, 34, 35 | Korrosion | |

Bild 33: Karosserie / Schweller rechts Korrosion

Bild 34: Karosserie / Schweller rechts Korrosion

Bild 35: Karosserie / Schweller rechts Korrosion

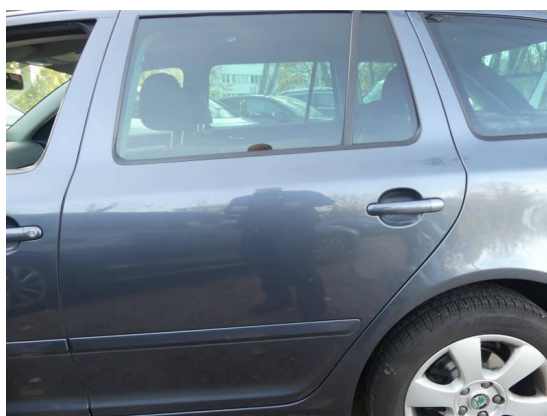
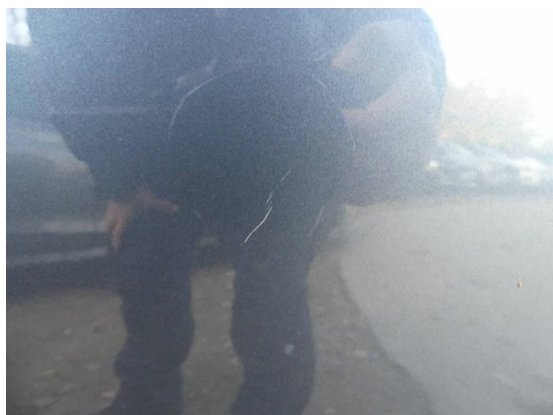
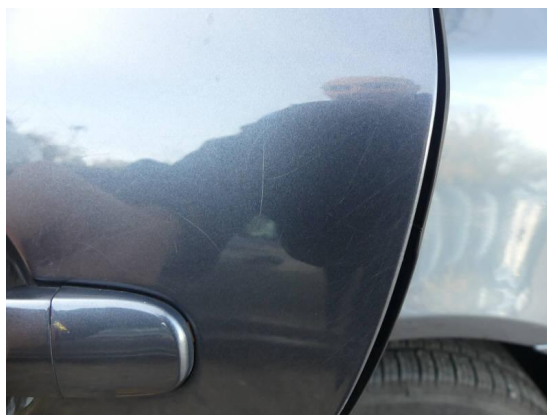
| Nr. | Teil | Bild Nr. | Schaden | Kommentar |
|---|---|---|---|---|
| 14 | Tür hinten links | 36, 37, 38 | Kratzer | |

Bild 36: Karosserie / Tür hinten links Kratzer

Bild 37: Karosserie / Tür hinten links Kratzer

Bild 38: Karosserie / Tür hinten links Kratzer

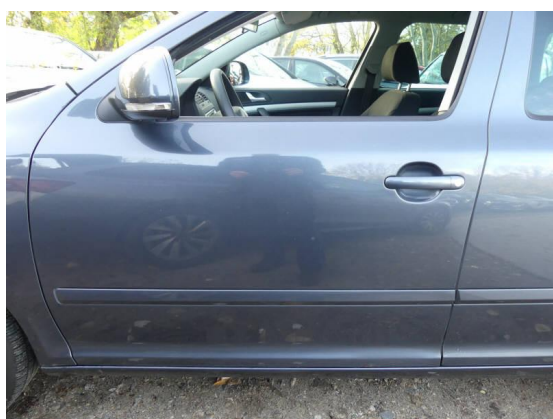
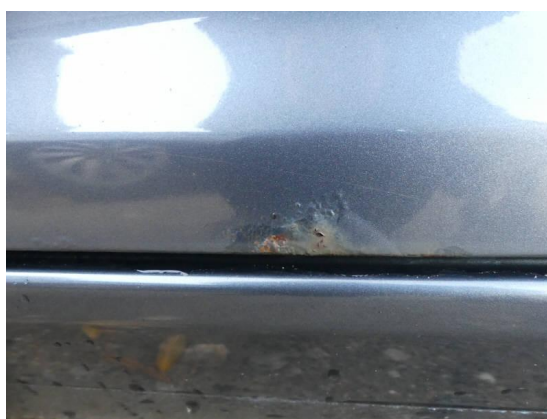
| Nr. | Teil | Bild Nr. | Schaden | Kommentar |
|---|---|---|---|---|
| 15 | Tür vorne links | 39, 40 | Korrosion | |

Bild 39: Karosserie / Tür vorne links Korrosion

Bild 40: Karosserie / Tür vorne links Korrosion

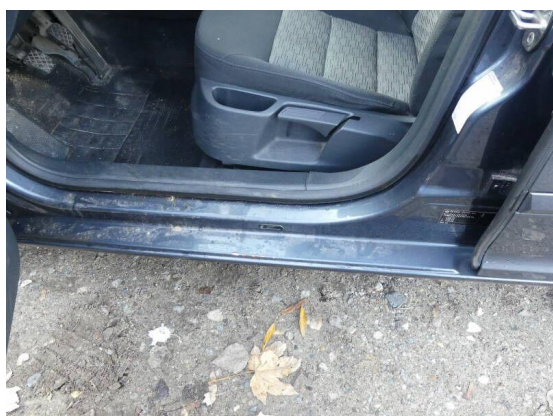
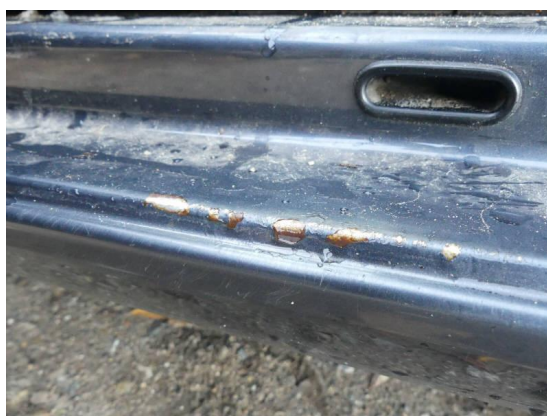
| Nr. | Teil | Bild Nr. | Schaden | Kommentar |
|---|---|---|---|---|
| 16 | Einstiege vorne links | 41, 42 | Lackschaden mit Korrosion | |

Bild 41: Karosserie / Einstiege vorne links  
Lackschaden mit Korrosion

Bild 42: Karosserie / Einstiege vorne links  
Lackschaden mit Korrosion

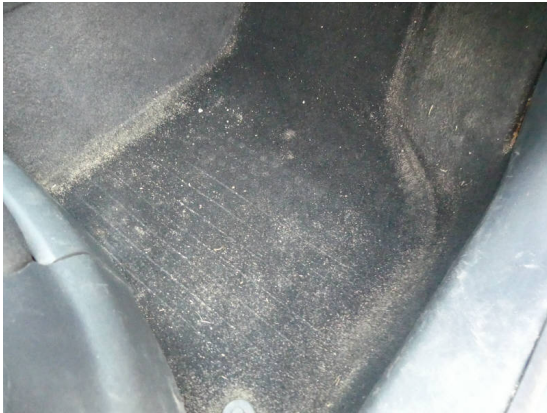
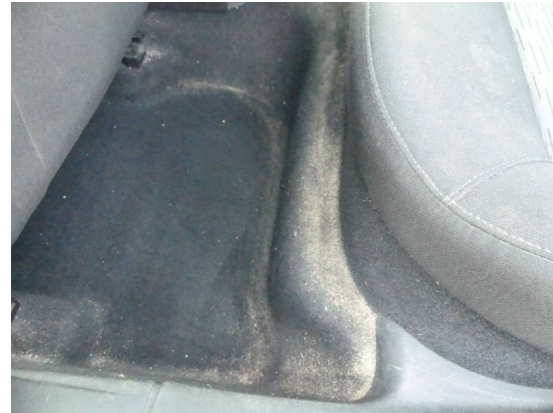
| Nr. | Teil | Bild Nr. | Schaden | Kommentar |
|---|---|---|---|---|
| 17 | Fußmatten | 43, 44 | fehlen | |

Bild 43: Innenraum / Fußmatten fehlen

Bild 44: Innenraum / Fußmatten fehlen
