GKK Gutachten GmbH  
 Theodorstr. 180, 40472 Düsseldorf

## Verkaufsbericht

| Besichtigungsort | 72336 Balingen, Auf Bollen 17/1 |

| <b>Typ / Verkaufsbez.</b> | Octavia 1.6 TDI Ambition | <b>Laufleistung abgelesen</b> | 276.300 km |

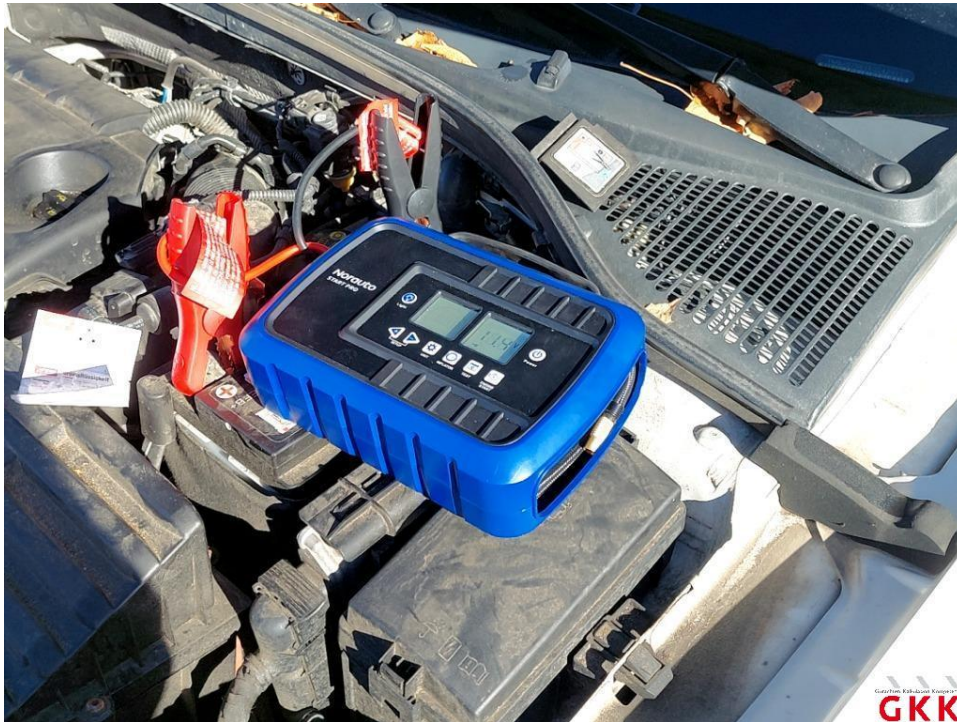
Motor Lichtmaschine / Generator, defekt, ersetzen (Bild 13)

Bild 13 Motor, Lichtmaschine / Generator, defekt, ersetzen

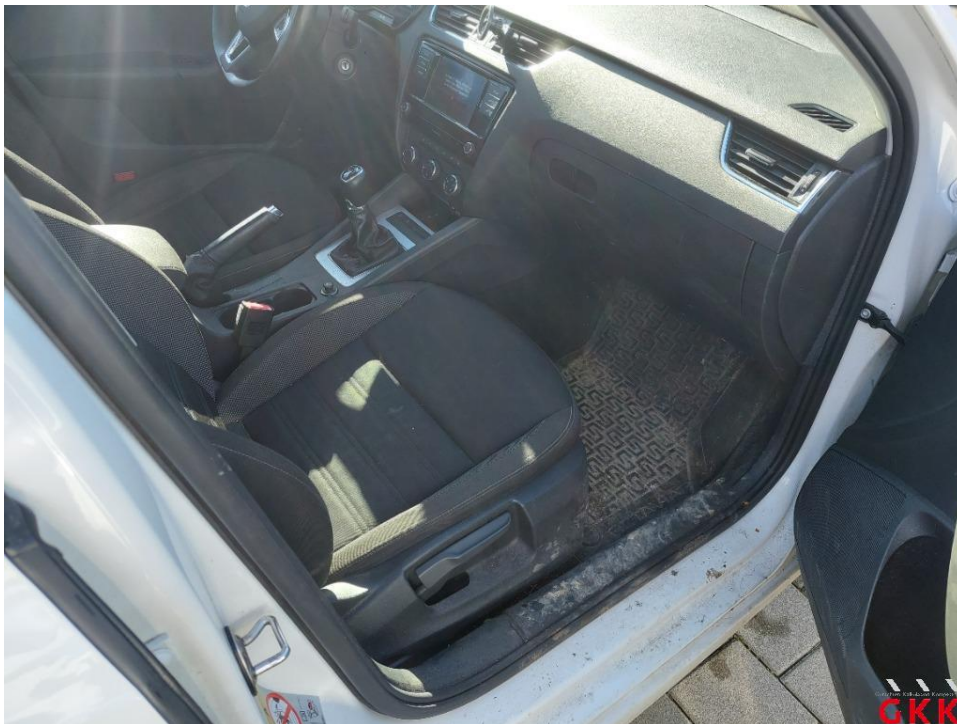
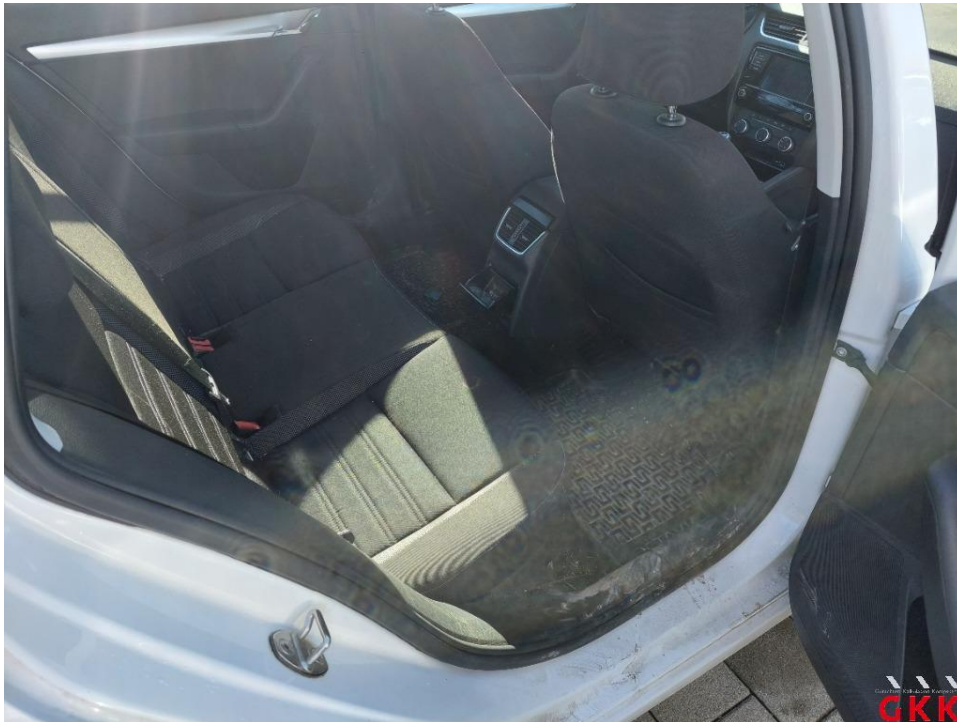
Fahrzeug innen, verkratzt und verschmutzt, aufbereiten (Bild 14, Bild 15)

Bild 14 Fahrzeug, innen, verkratzt und verschmutzt, aufbereiten

Bild 15 Fahrzeug, innen, verkratzt und verschmutzt, aufbereiten

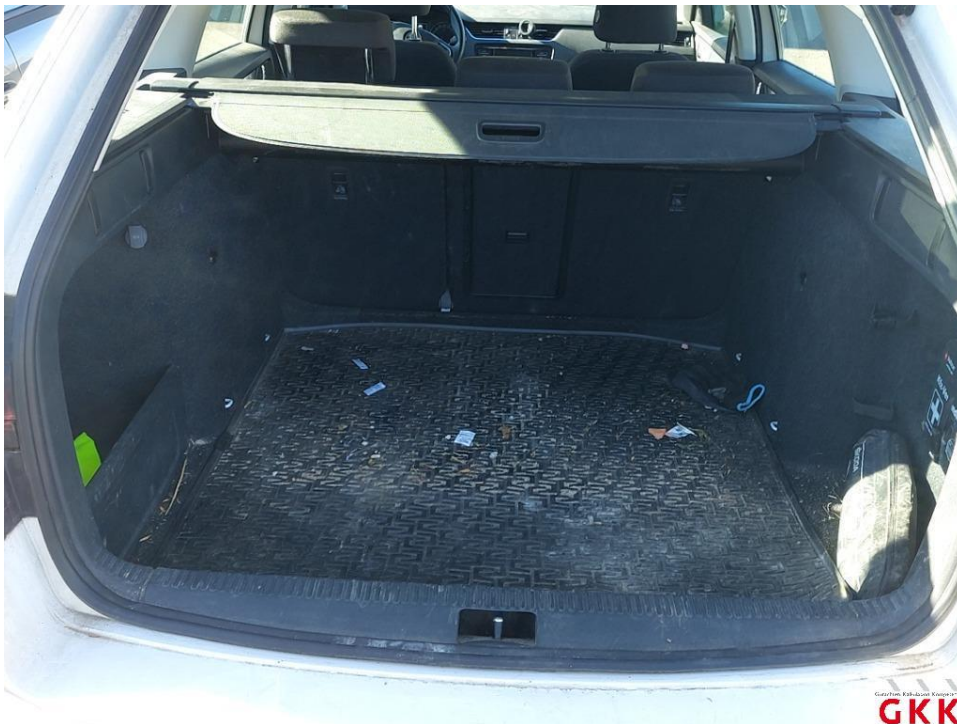
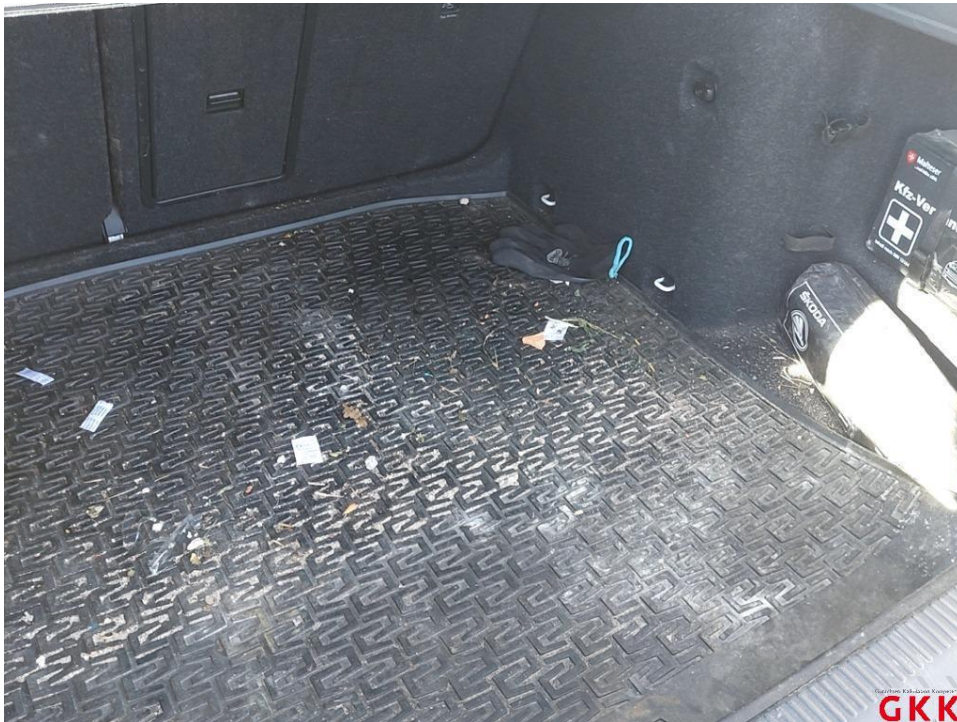
Laderaum, verschmutzt, aufbereiten (Bild 16, Bild 17)

Bild 16 Laderaum, verschmutzt, aufbereiten

Bild 17 Laderaum, verschmutzt, aufbereiten

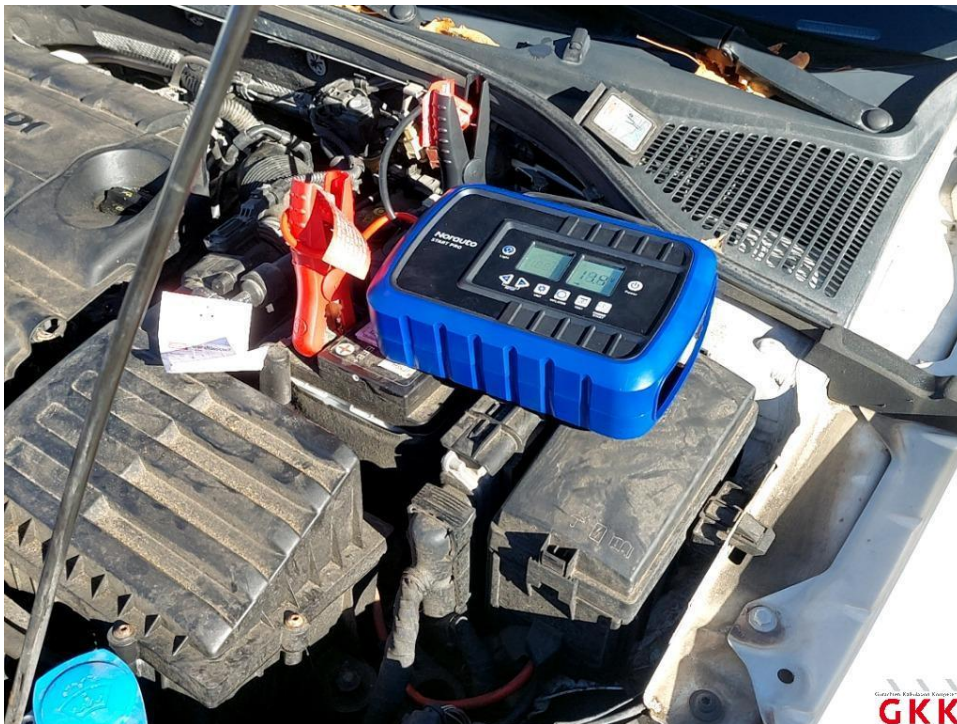
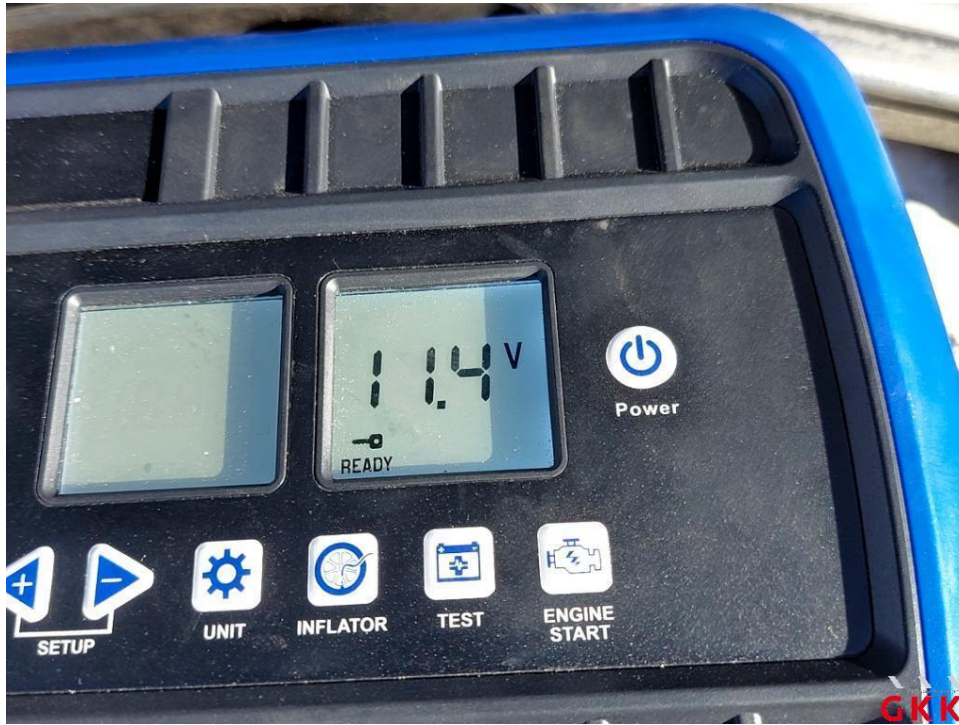
Fahrzeug Batterie, entladen, ersetzen (Bild 18, Bild 19)

Bild 18 Fahrzeug, Batterie, entladen, ersetzen

Bild 19 Fahrzeug, Batterie, entladen, ersetzen

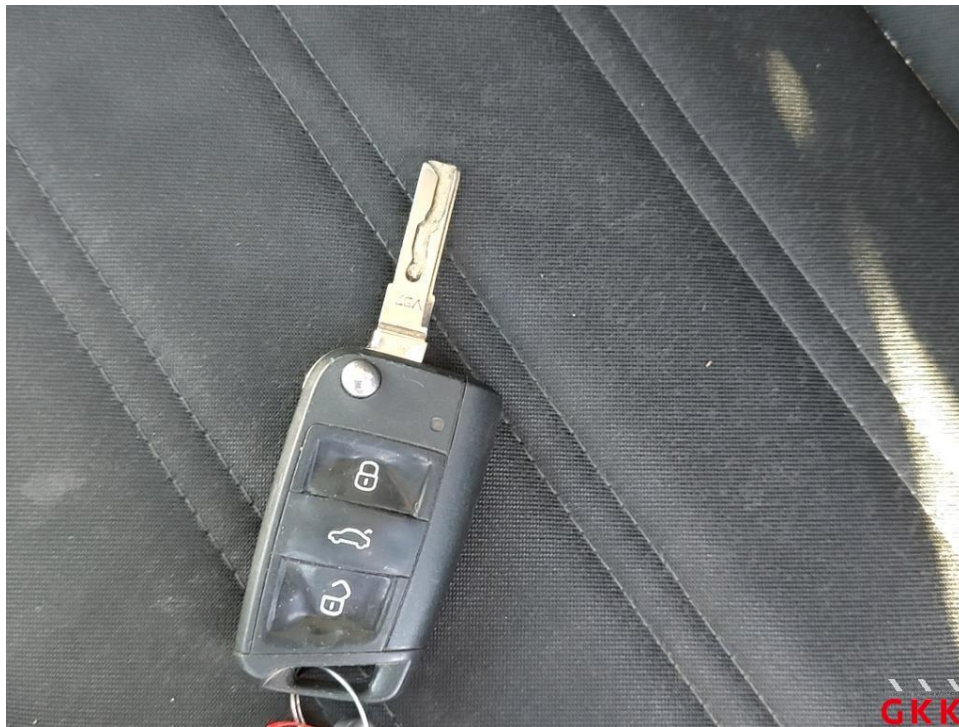
Schließanlage Hauptschlüssel, fehlt, ersetzen (Bild 20)

Bild 20 Schließanlage, Hauptschlüssel, fehlt, ersetzen

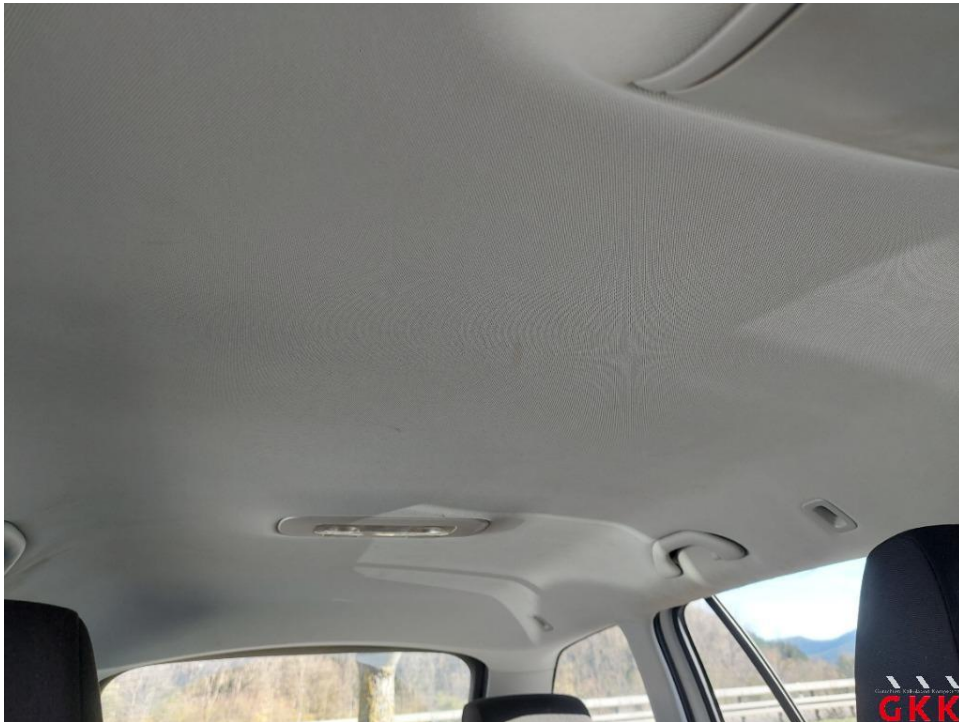
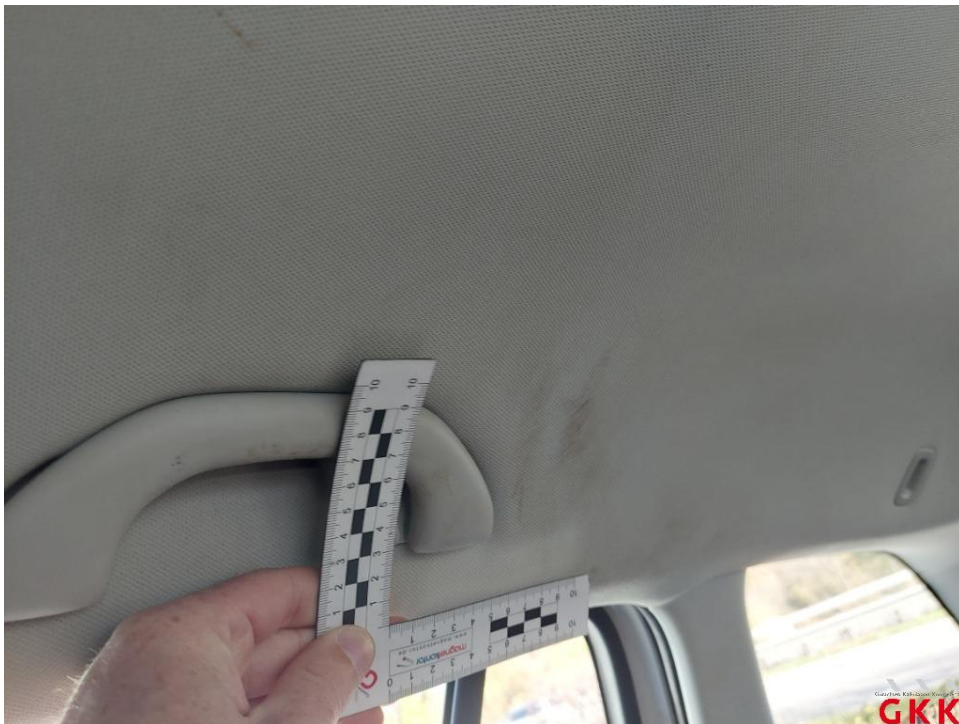
Himmel, verschmutzt, aufbereiten (Bild 21, Bild 22)

Bild 21 Himmel, verschmutzt, aufbereiten

Bild 22 Himmel, verschmutzt, aufbereiten

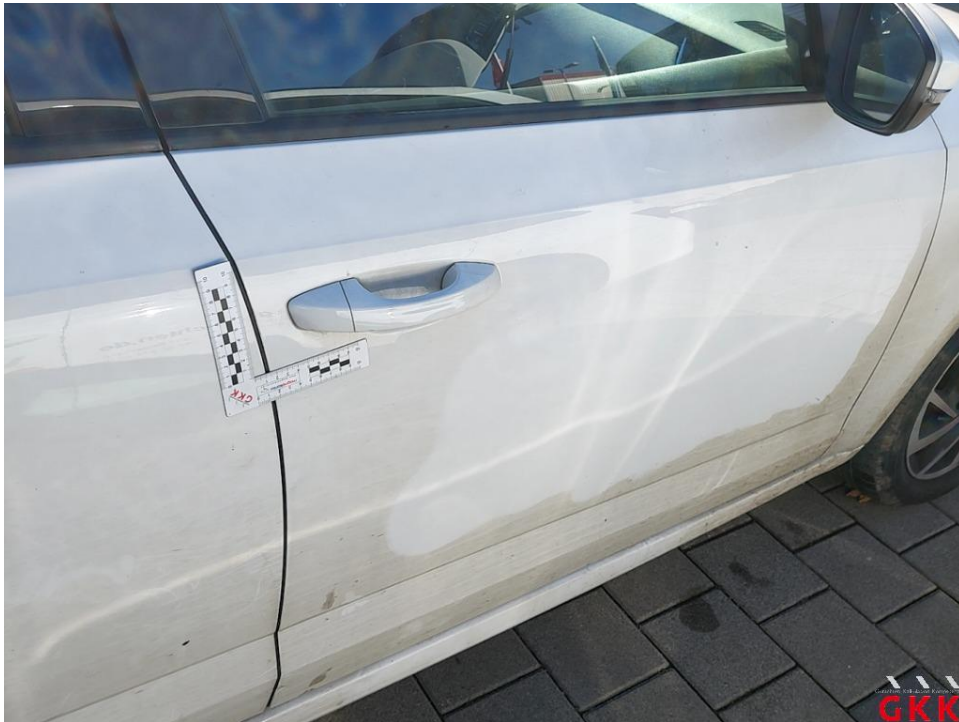
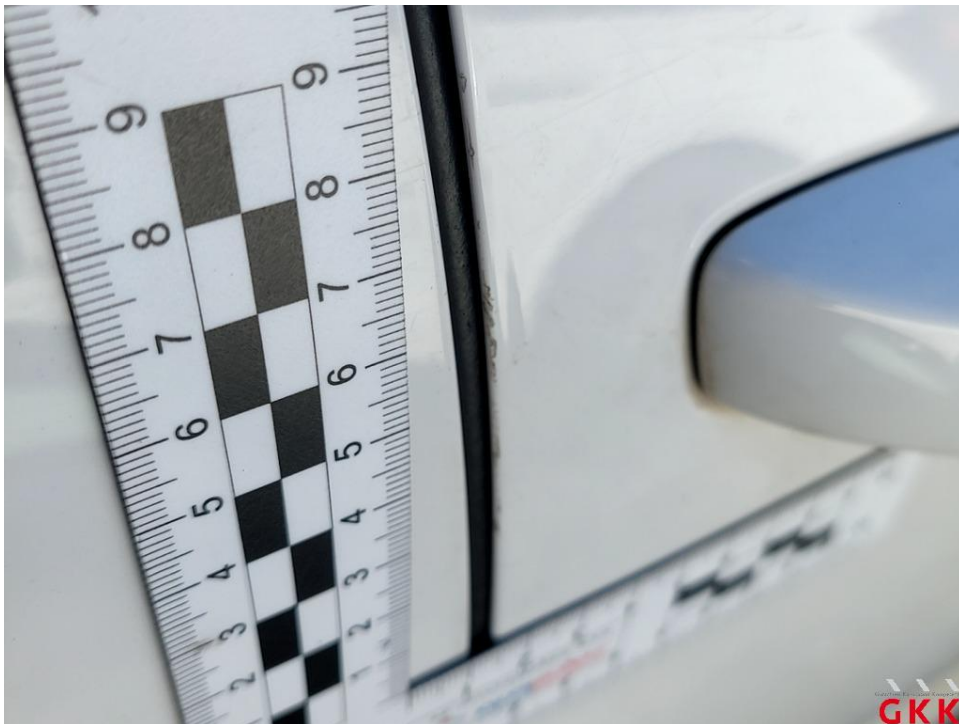
Tür vorne rechts Kante, beschädigt, auslegen, schleifen, polieren (Bild 23, Bild 24)

Bild 23 Tür vorne rechts, Kante, beschädigt, auslegen, schleifen, polieren

Bild 24 Tür vorne rechts, Kante, beschädigt, auslegen, schleifen, polieren

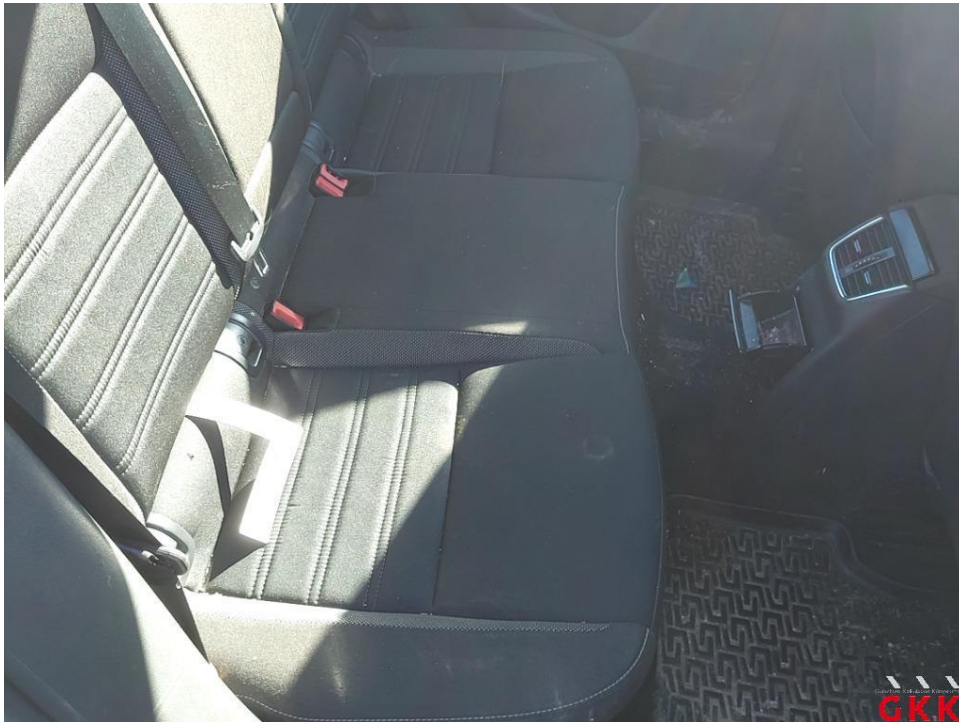
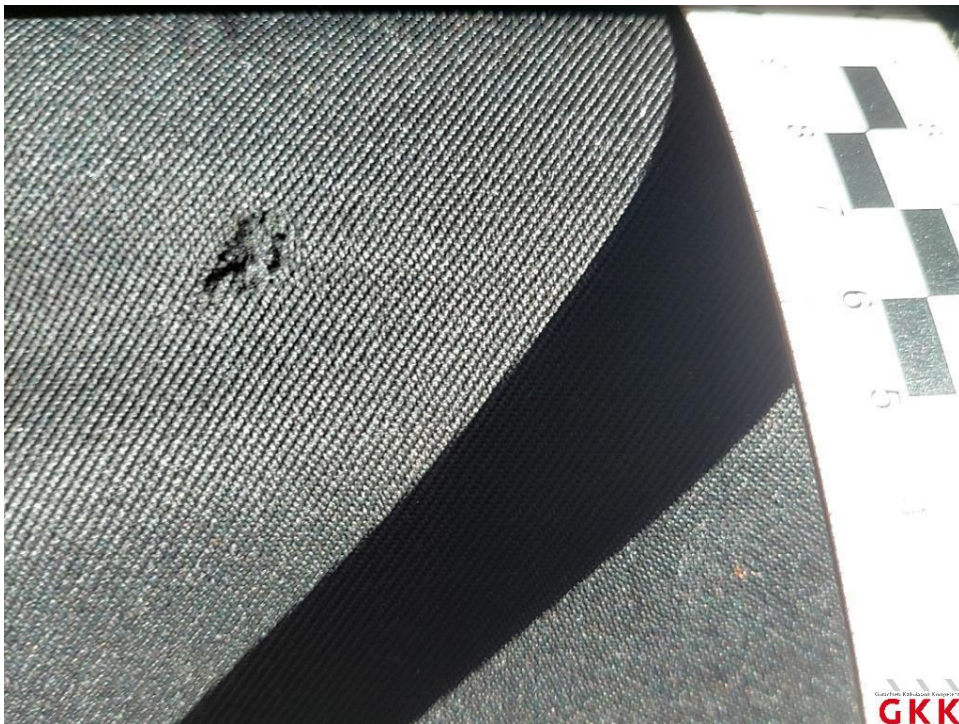
Sitzbank hinten Bezug Sitzkissen -Stoff-, beschädigt, ersetzen (Bild 25, Bild 26)

Bild 25 Sitzbank hinten, Bezug Sitzkissen -Stoff-, beschädigt, ersetzen

Bild 26 Sitzbank hinten, Bezug Sitzkissen -Stoff-, beschädigt, ersetzen

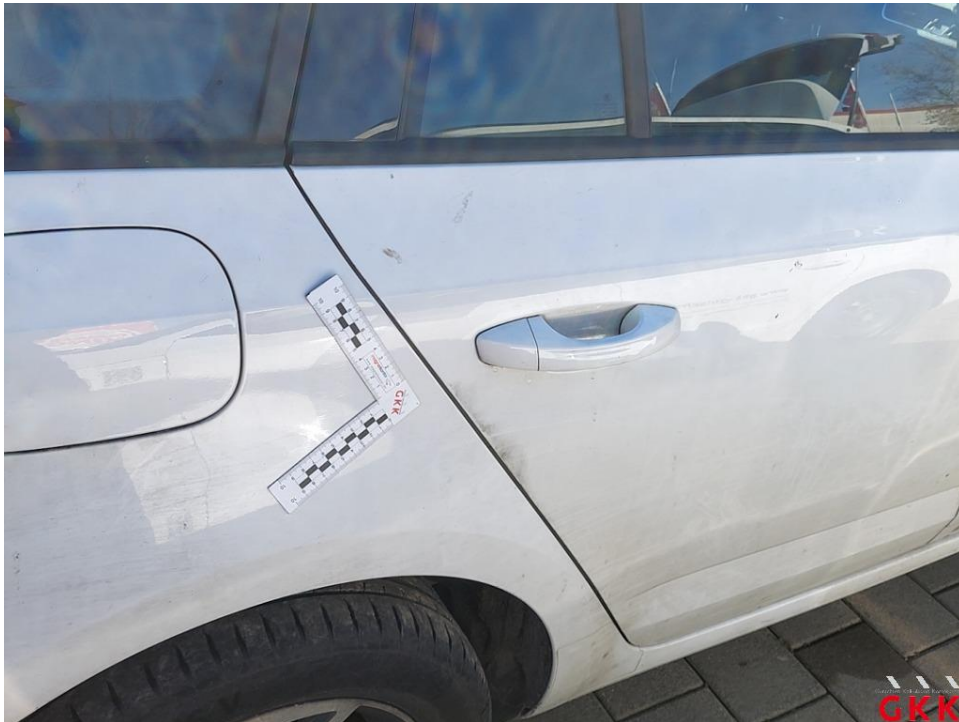
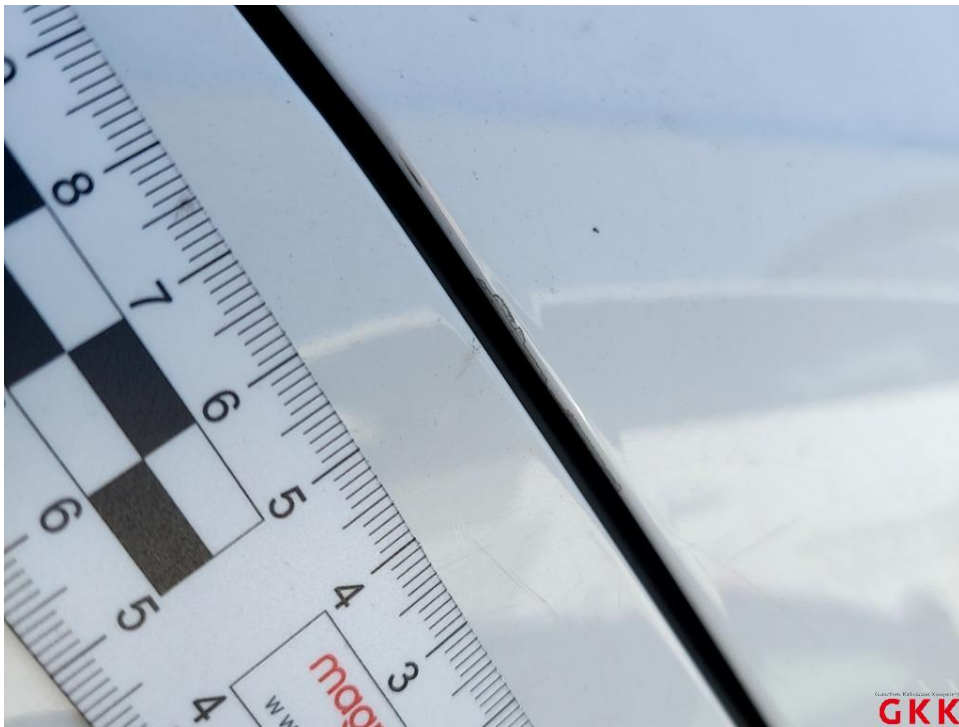
Tür hinten rechts Kante, beschädigt, auslegen, schleifen, polieren (Bild 27, Bild 28)

Bild 27 Tür hinten rechts, Kante, beschädigt, auslegen, schleifen, polieren

Bild 28 Tür hinten rechts, Kante, beschädigt, auslegen, schleifen, polieren

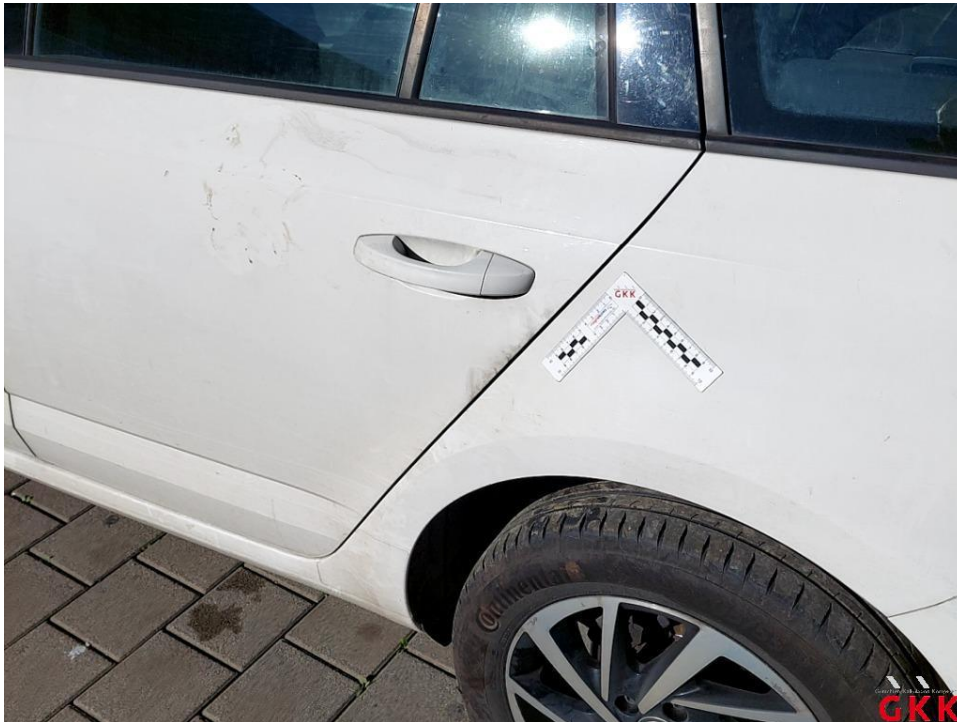
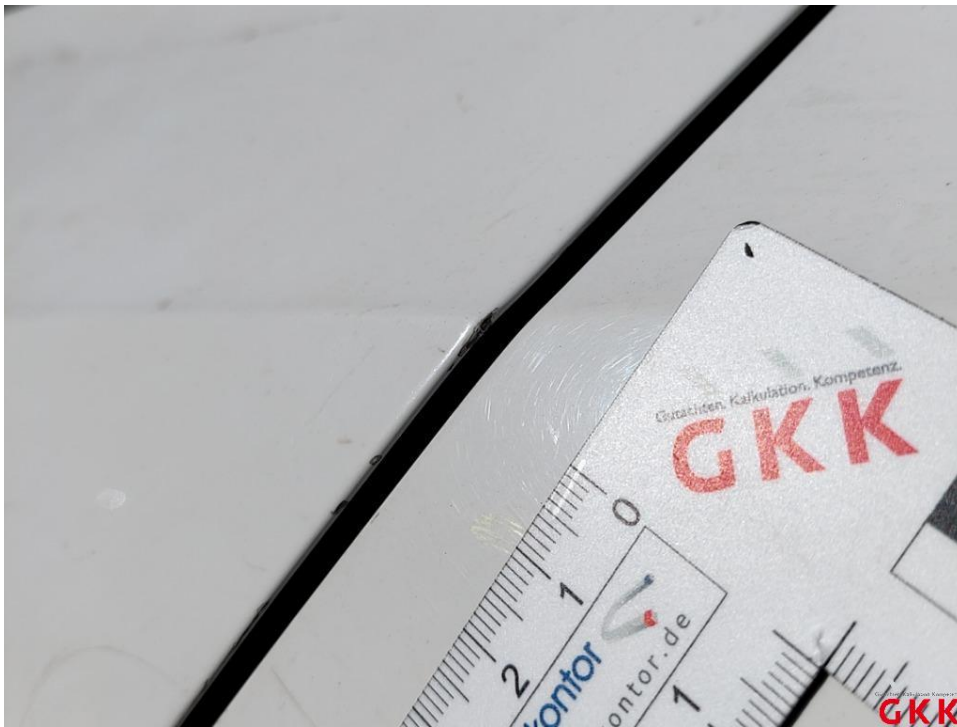
Tür hinten links Kante, beschädigt, auslegen, schleifen, polieren (Bild 29, Bild 30)

Bild 29 Tür hinten links, Kante, beschädigt, auslegen, schleifen, polieren

Bild 30 Tür hinten links, Kante, beschädigt, auslegen, schleifen, polieren

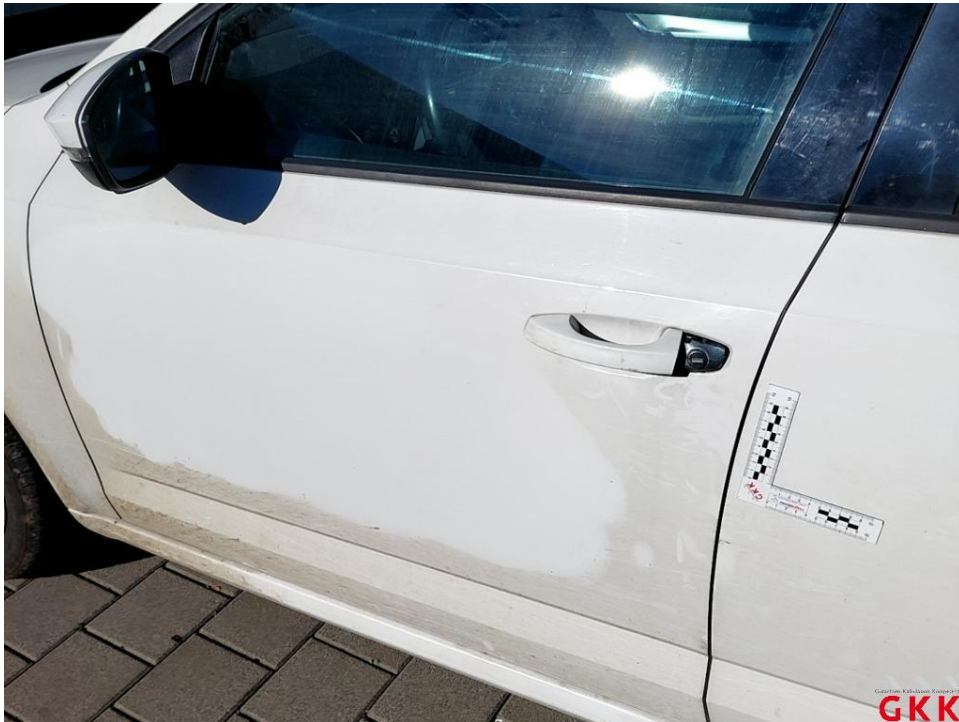
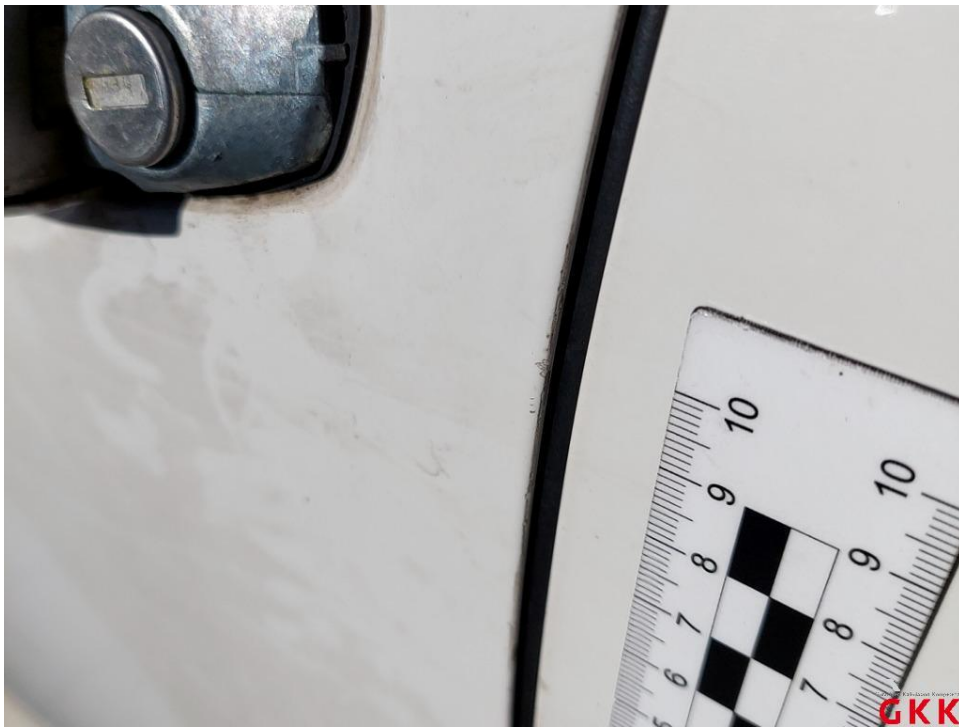
Tür vorne links Kante, beschädigt, auslegen, schleifen, polieren (Bild 31, Bild 32)

Bild 31 Tür vorne links, Kante, beschädigt, auslegen, schleifen, polieren

Bild 32 Tür vorne links, Kante, beschädigt, auslegen, schleifen, polieren

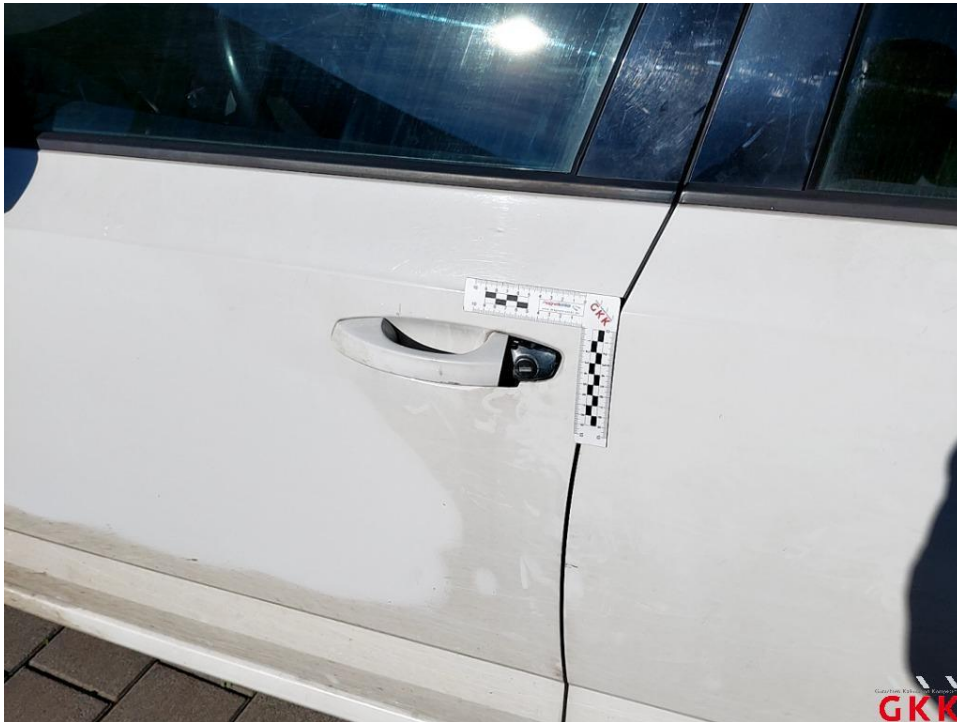
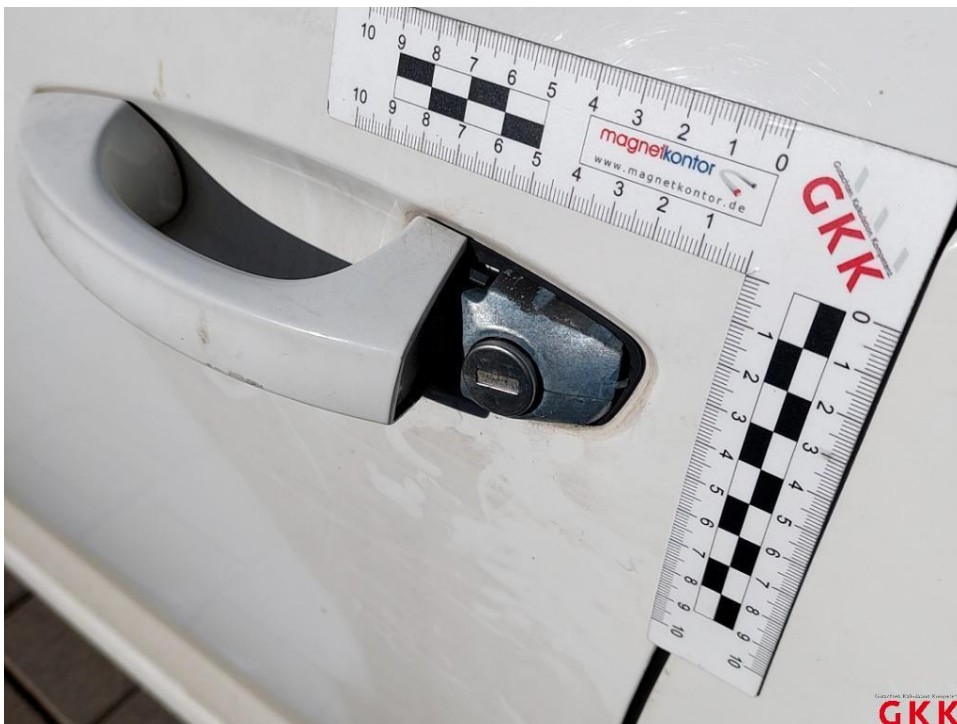
Tür vorne links Griff -Blende-, fehlt, ersetzen (Bild 33, Bild 34)

Bild 33 Tür vorne links, Griff -Blende-, fehlt, ersetzen

Bild 34 Tür vorne links, Griff -Blende-, fehlt, ersetzen

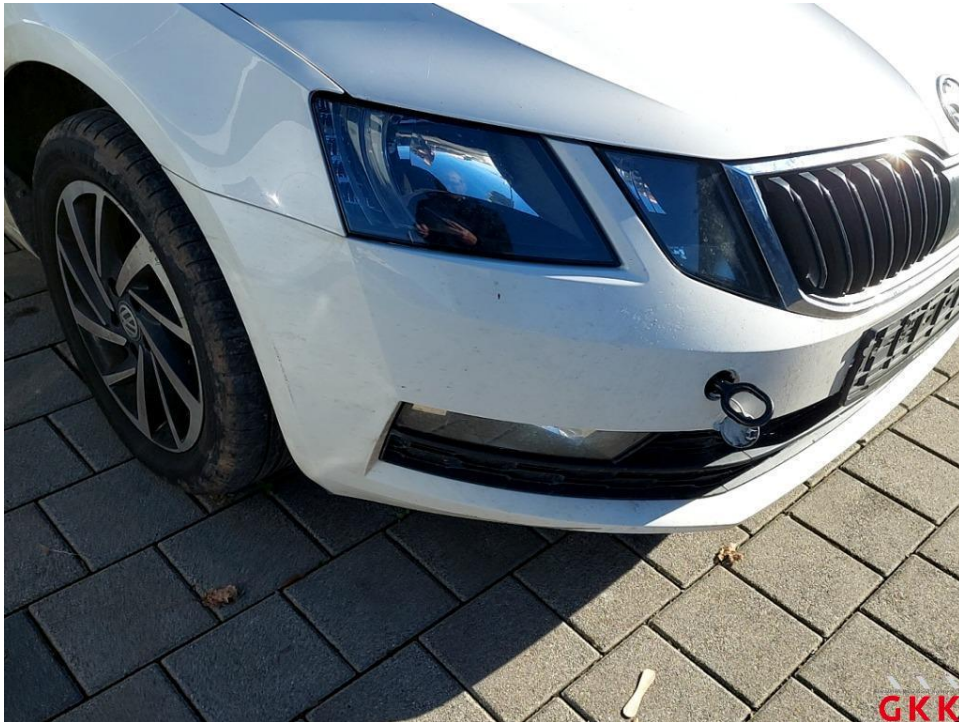
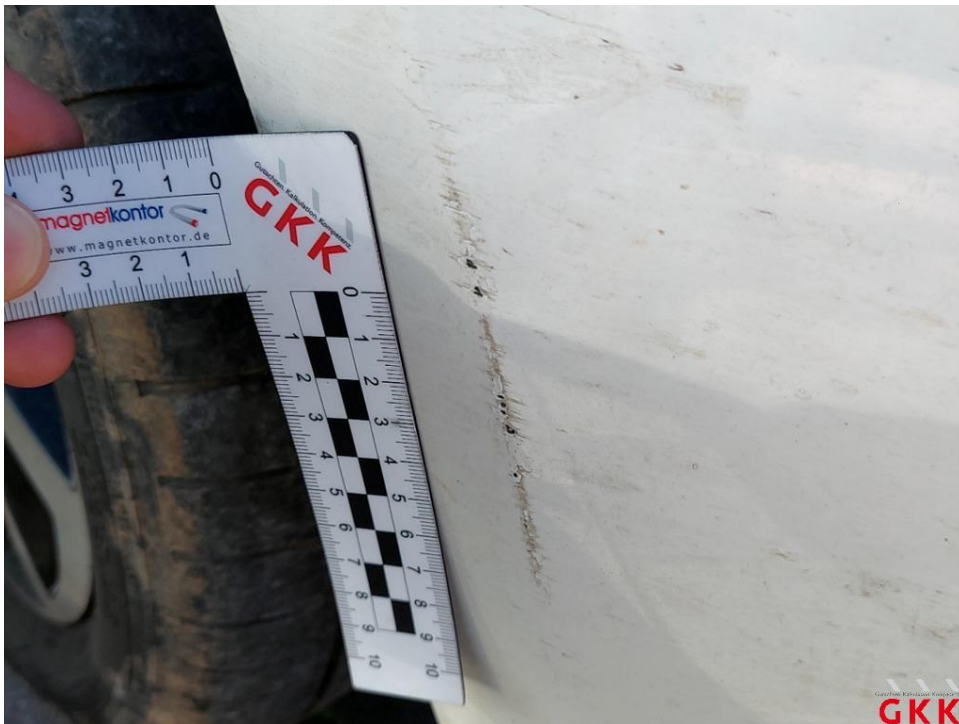
Stoßfänger vorne Verkleidung -lackiert-, verkratzt, lackieren (Bild 35, Bild 36)

Bild 35 Stoßfänger vorne, Verkleidung -lackiert-, verkratzt, lackieren

Bild 36 Stoßfänger vorne, Verkleidung -lackiert-, verkratzt, lackieren

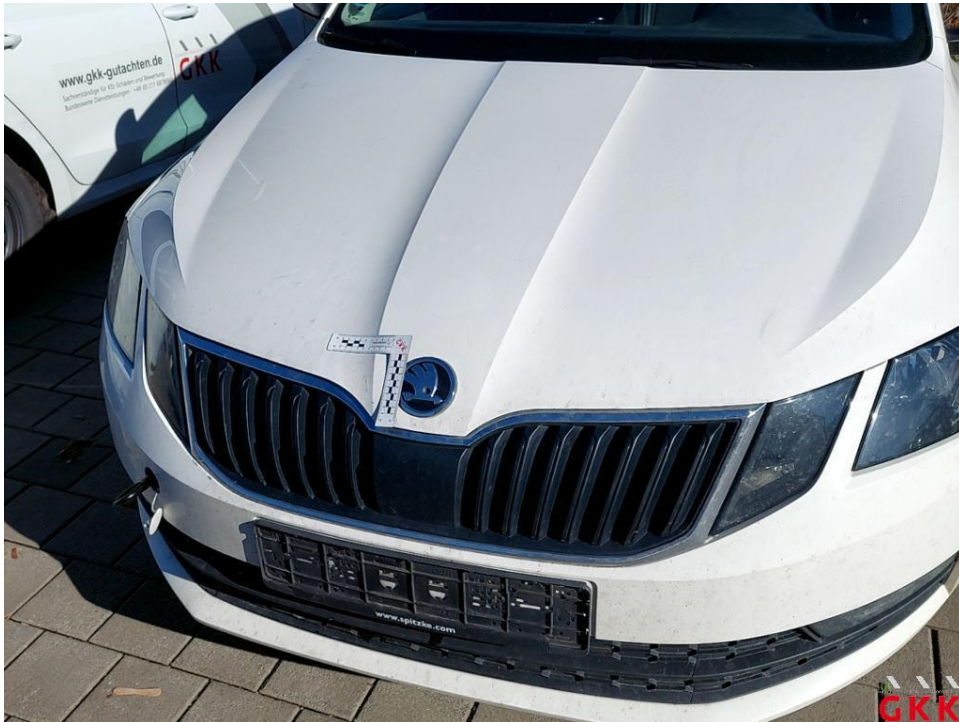
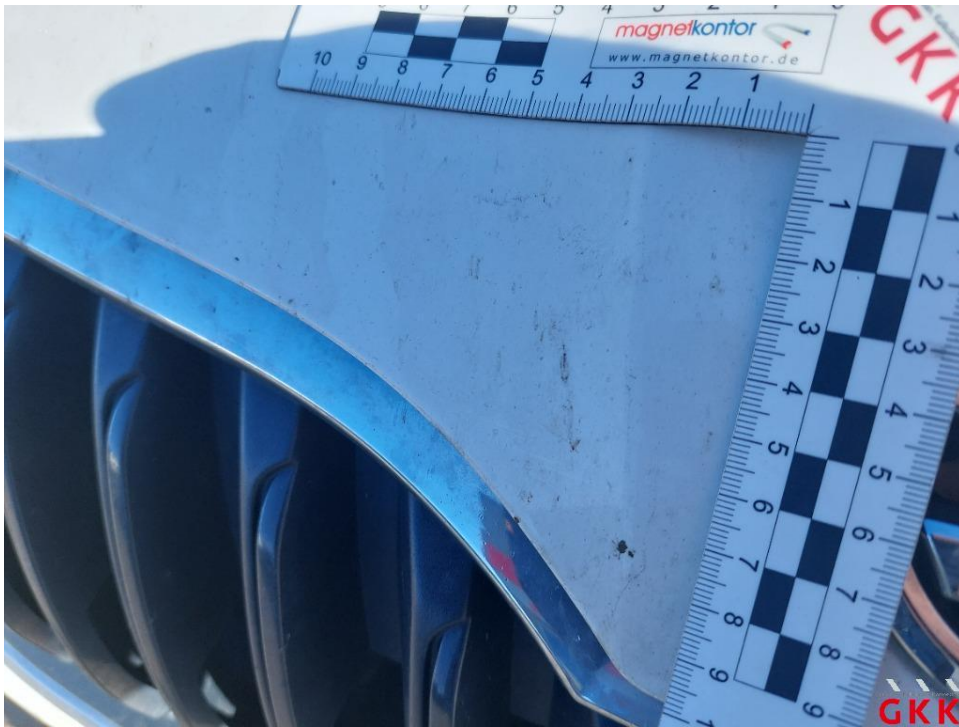
Motorhaube, Steinschlag und Kratzer, lackieren (Bild 37, Bild 38)

Bild 37 Motorhaube, Steinschlag und Kratzer, lackieren

Bild 38 Motorhaube, Steinschlag und Kratzer, lackieren

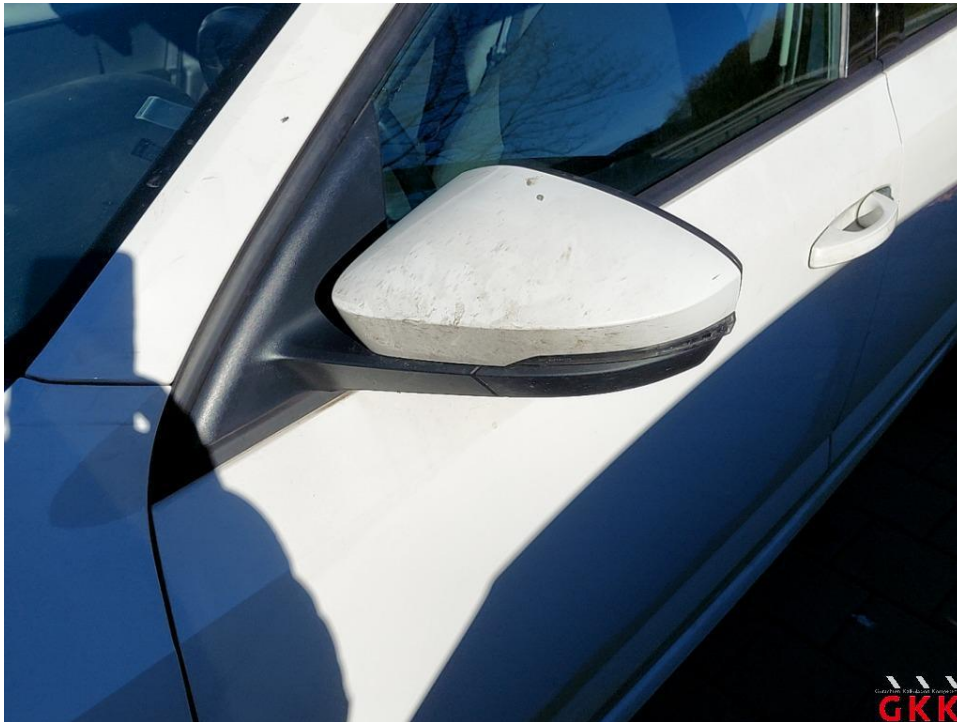
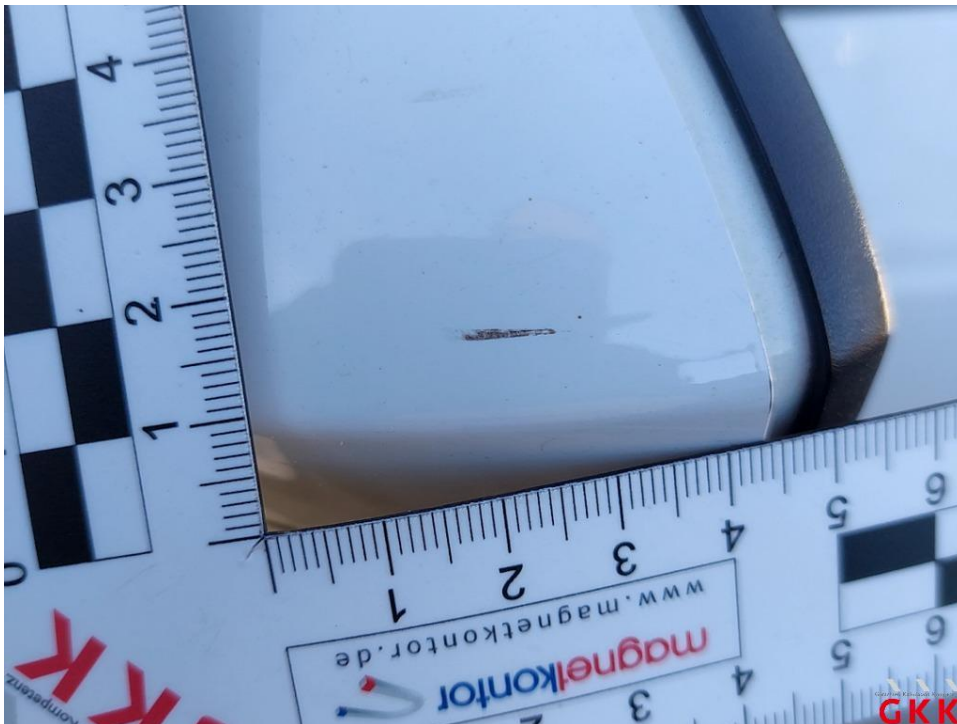
Spiegelgehäuse links Kappe -lackiert-, verkratzt, lackieren (Bild 39, Bild 40)

Bild 39 Spiegelgehäuse links, Kappe -lackiert-, verkratzt, lackieren

Bild 40 Spiegelgehäuse links, Kappe -lackiert-, verkratzt, lackieren

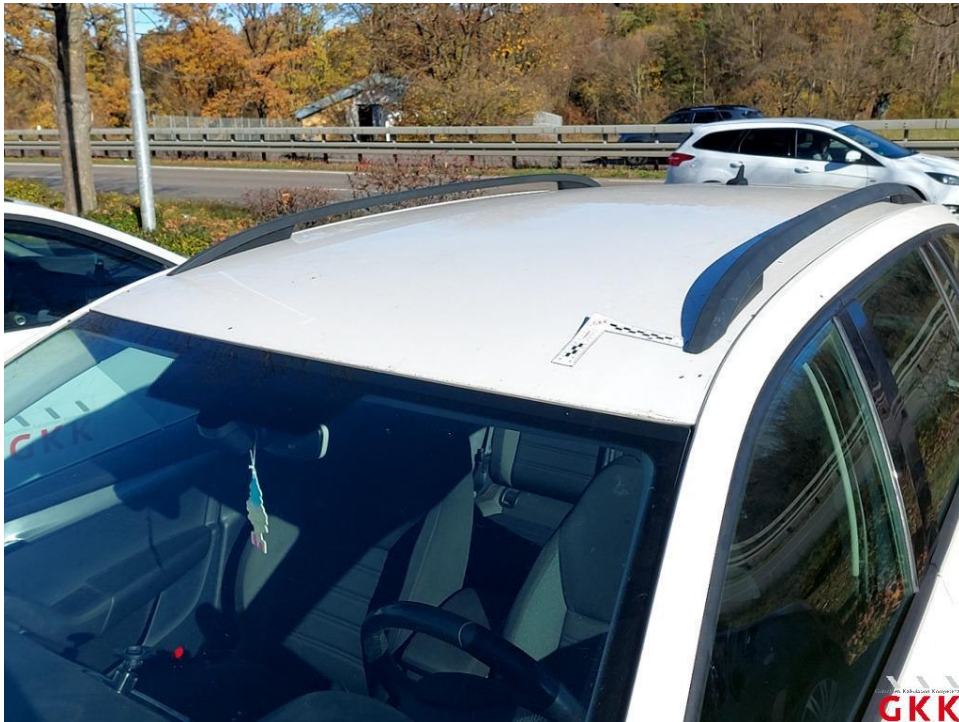
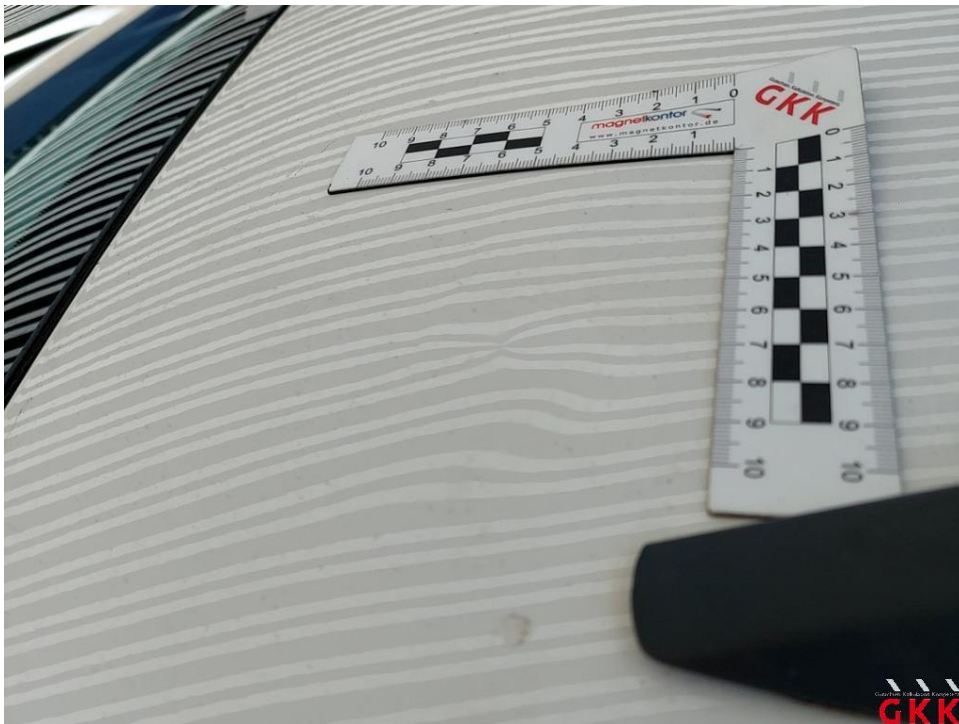
Dach, beschädigt, instand setzen - lackieren (Bild 41, Bild 42)

Bild 41 Dach, beschädigt, instand setzen - lackieren

Bild 42 Dach, beschädigt, instand setzen - lackieren

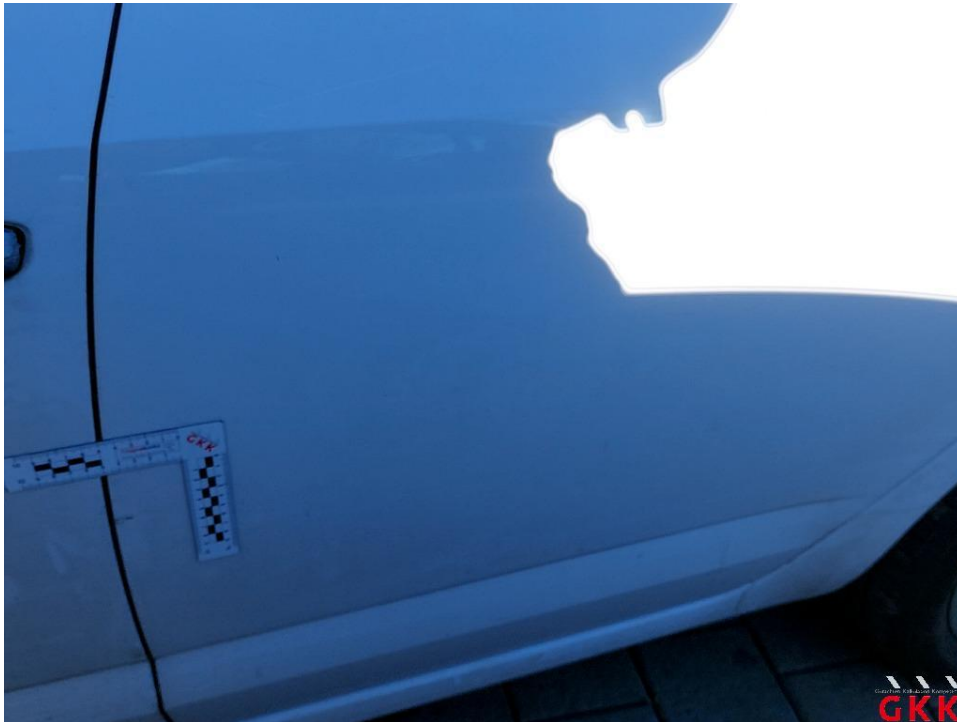
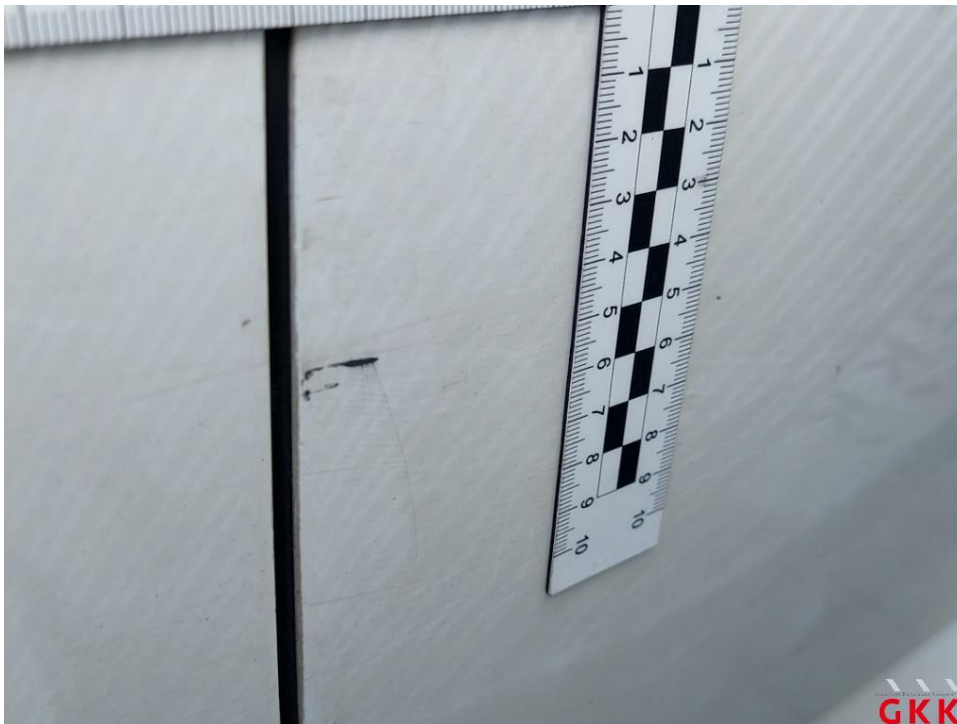
Tür hinten links, beschädigt, instand setzen - lackieren (Bild 43, Bild 44)

Bild 43 Tür hinten links, beschädigt, instand setzen - lackieren

Bild 44 Tür hinten links, beschädigt, instand setzen - lackieren
