GKK Gutachten GmbH  
 Theodorstr. 180, 40472 Düsseldorf

## Verkaufsbericht

| Besichtigungsort | 72336 Balingen, Auf Bollen 17/1 |

| <b>Typ / Verkaufsbez.</b> | Octavia 1.6 TDI Ambition | <b>Laufleistung abgelesen</b> | 276.300 km |

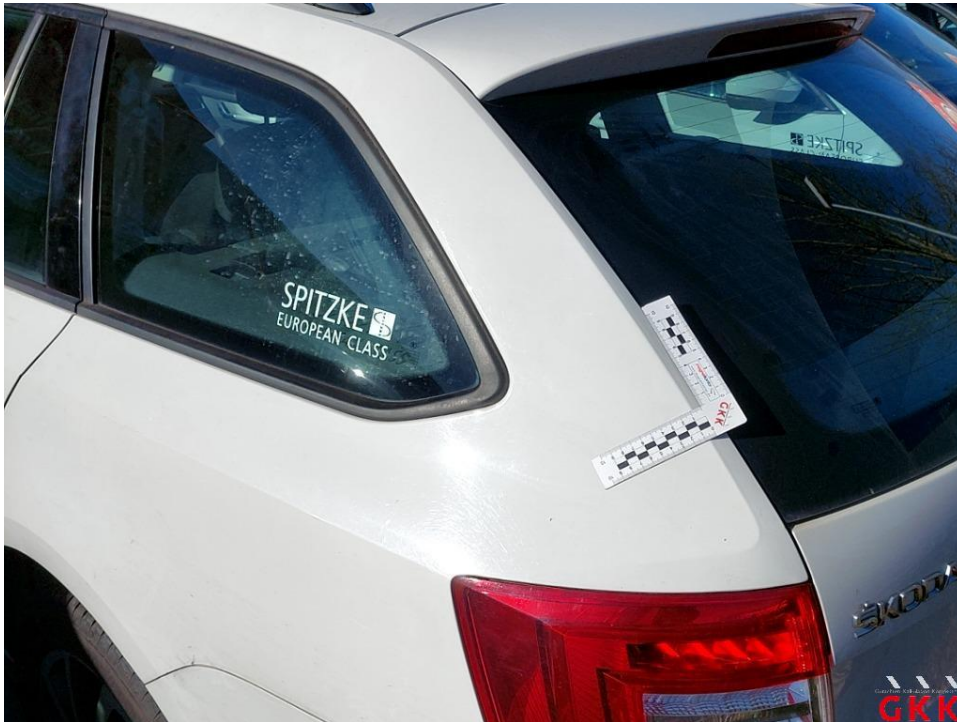
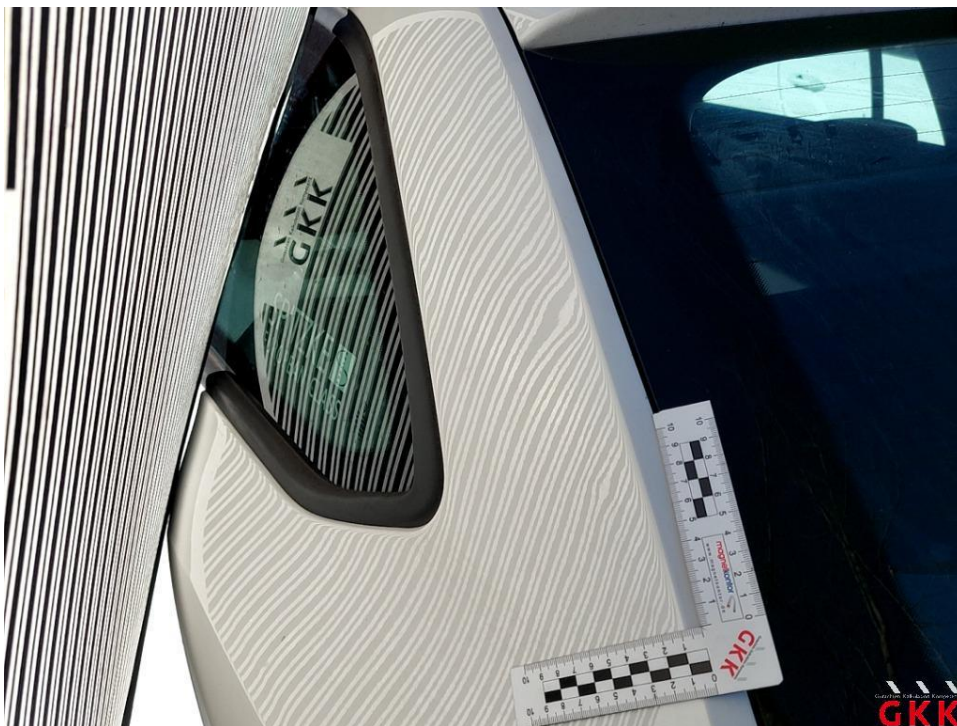
Seitenwand links, 4 bis 10 Dellen / Bauteil, kalt drücken (Bild 45, Bild 46)

Bild 45      Seitenwand links, 4 bis 10 Dellen / Bauteil, kalt drücken

Bild 46      Seitenwand links, 4 bis 10 Dellen / Bauteil, kalt drücken

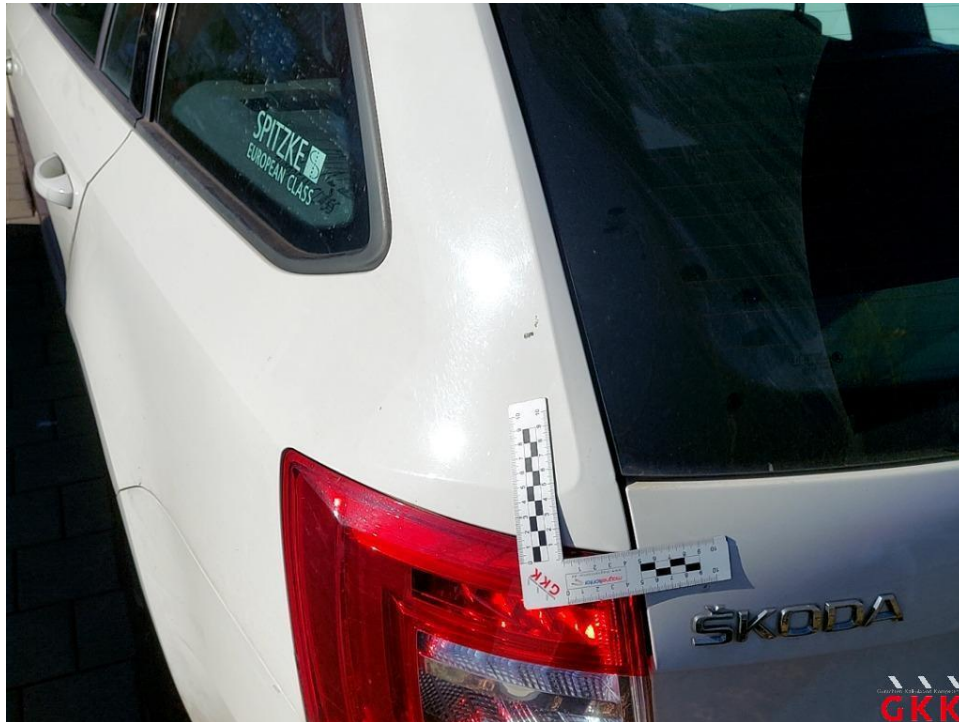
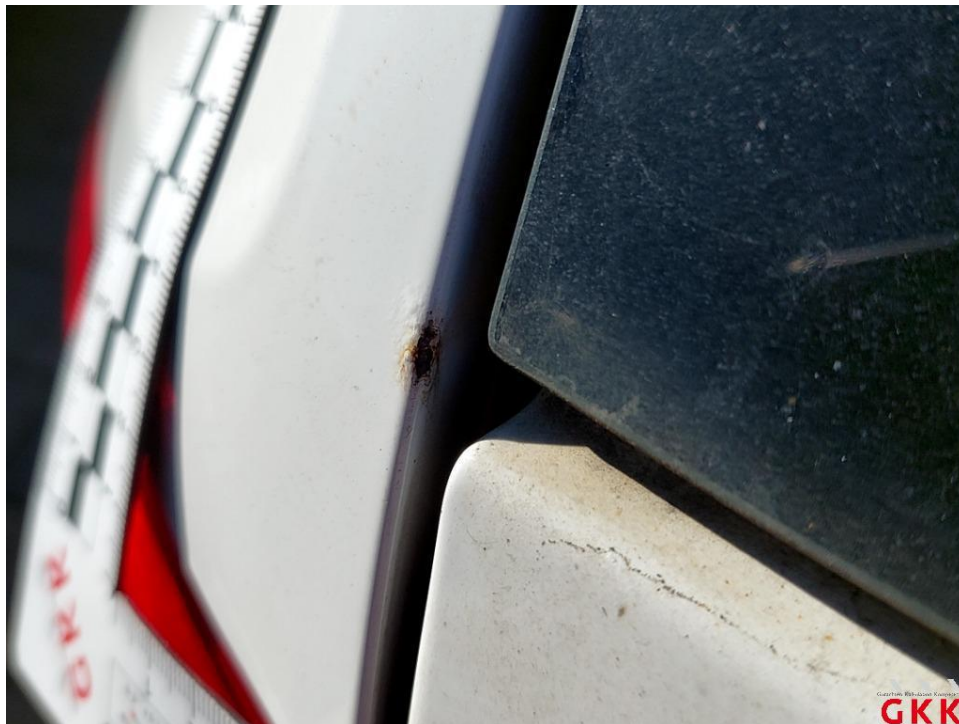
Seitenwand links, korrodiert, instand setzen - lackieren (Bild 47, Bild 48)

Bild 47      Seitenwand links, korrodiert, instand setzen - lackieren

Bild 48      Seitenwand links, korrodiert, instand setzen - lackieren

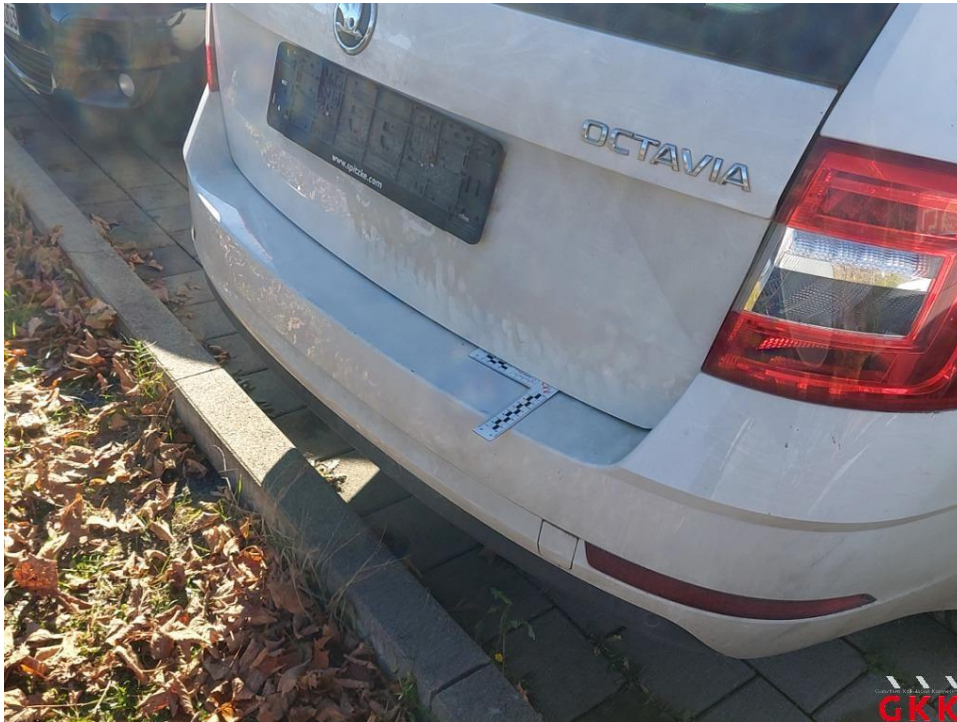
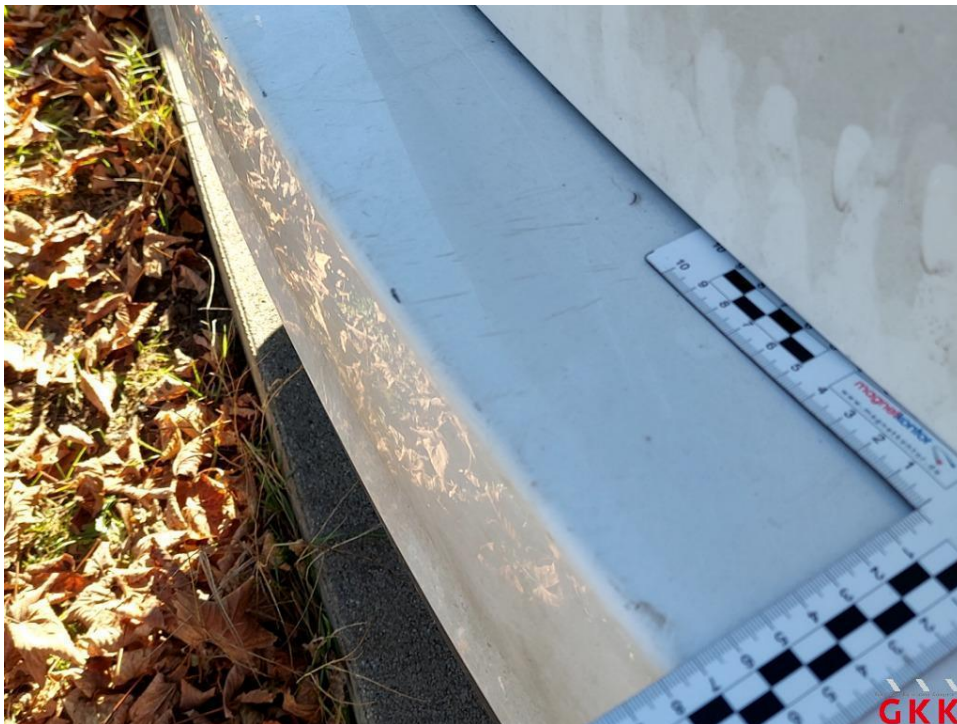
Stoßfänger hinten Verkleidung -lackiert-, verkratzt, lackieren (Bild 49, Bild 50)

Bild 49 Stoßfänger hinten, Verkleidung -lackiert-, verkratzt, lackieren

Bild 50 Stoßfänger hinten, Verkleidung -lackiert-, verkratzt, lackieren

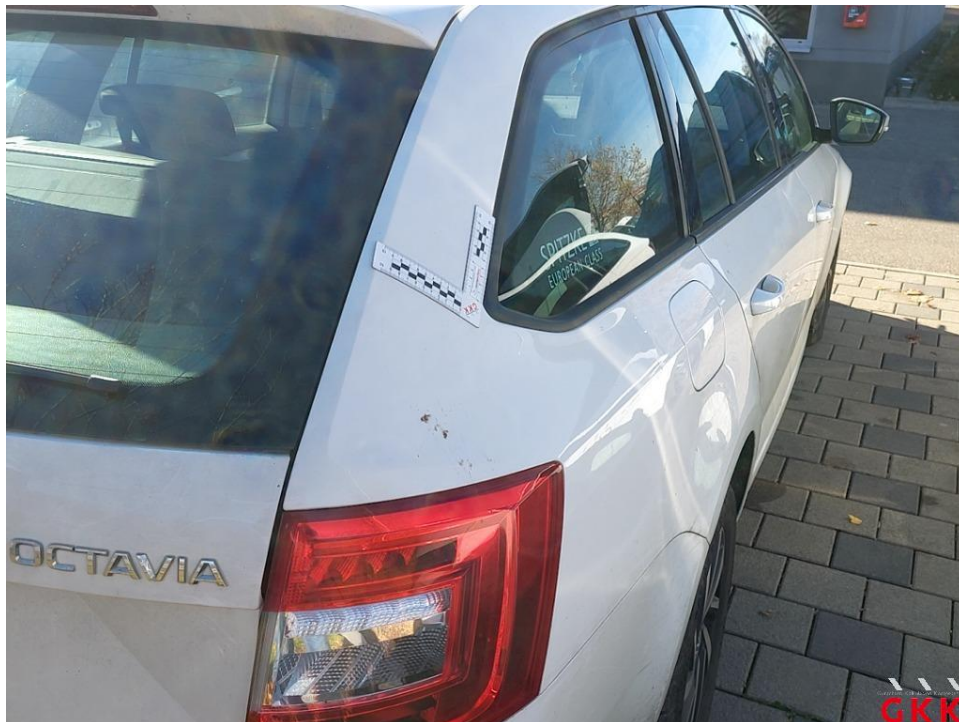
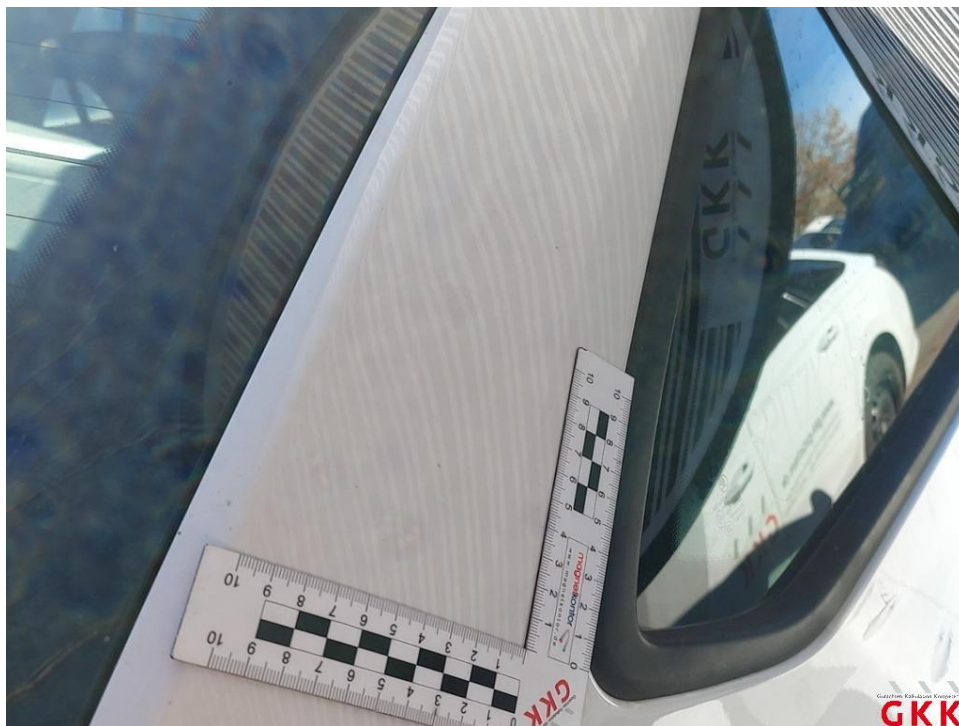
Seitenwand rechts, 4 bis 10 Dellen / Bauteil, kalt drücken (Bild 51, Bild 52)

Bild 51      Seitenwand rechts, 4 bis 10 Dellen / Bauteil, kalt drücken

Bild 52      Seitenwand rechts, 4 bis 10 Dellen / Bauteil, kalt drücken

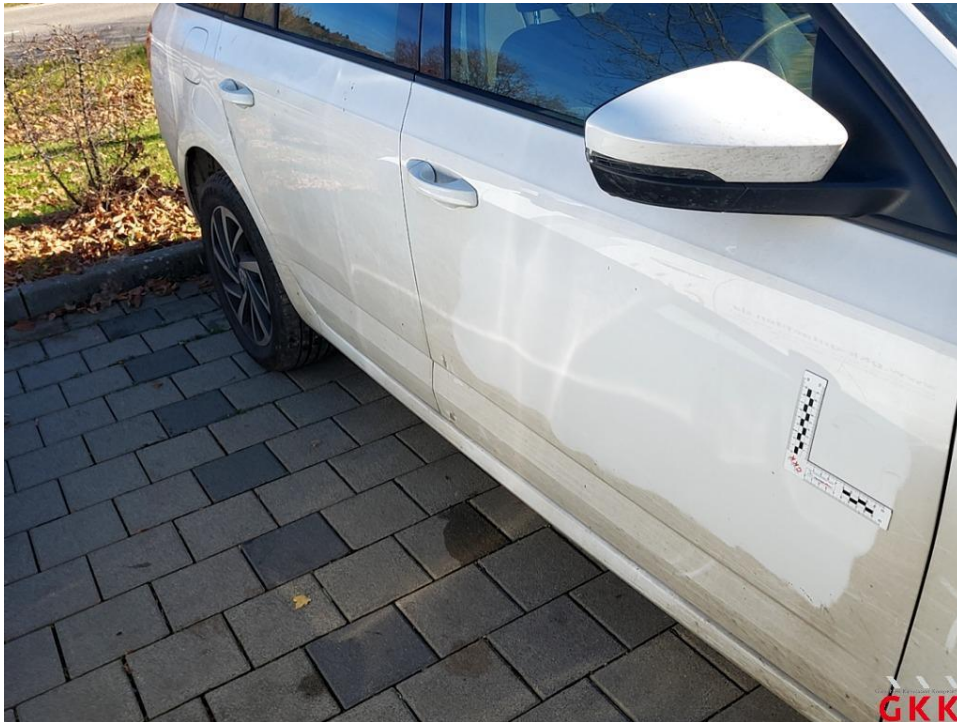
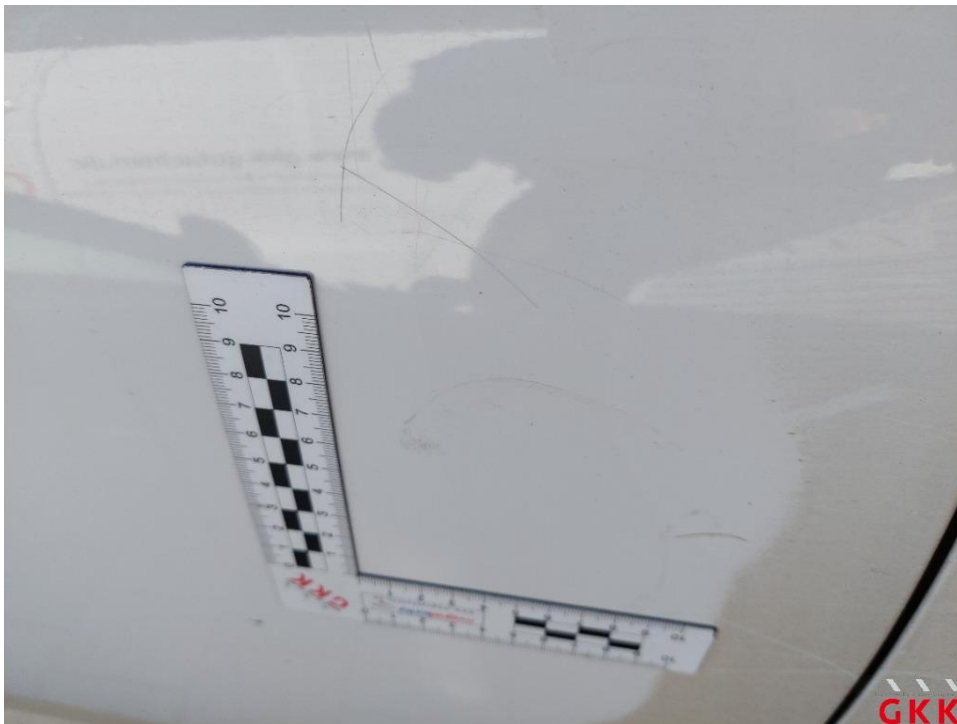
Tür vorne rechts, verkratzt, lackieren (Bild 53, Bild 54)

Bild 53 Tür vorne rechts, verkratzt, lackieren

Bild 54 Tür vorne rechts, verkratzt, lackieren

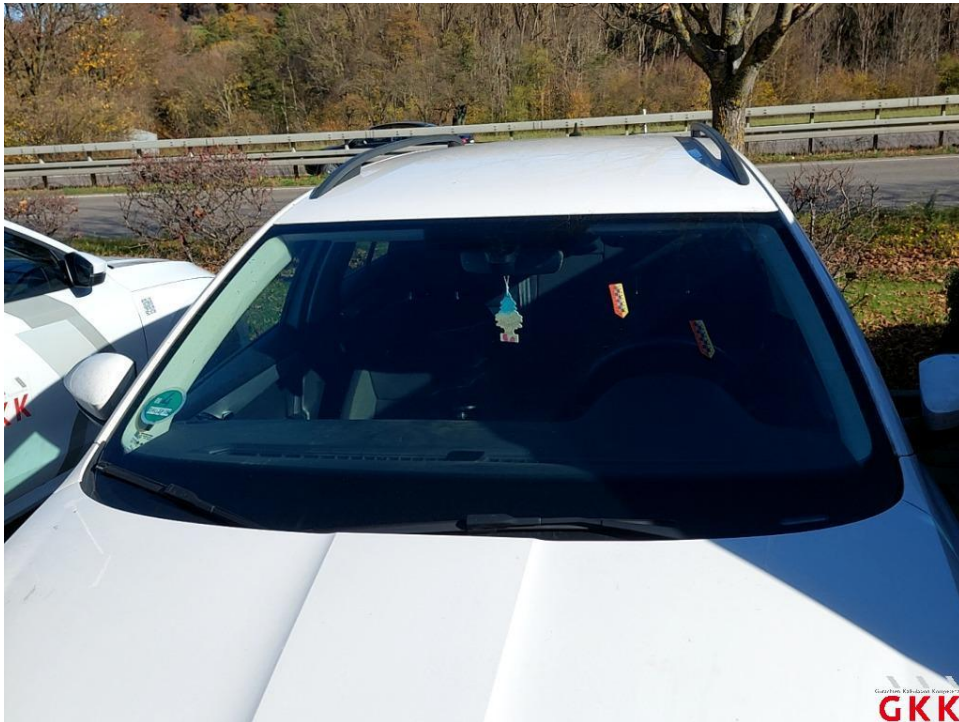
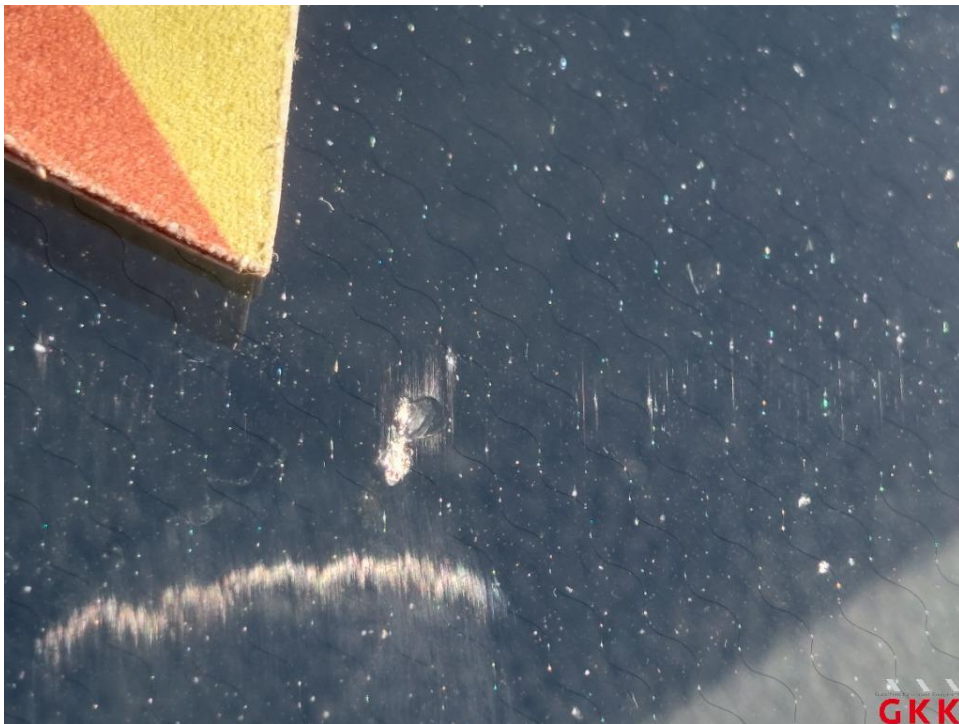
Frontscheibe mit Regensensor, Steinschlag im Sichtfeld, ersetzen (Bild 55, Bild 56)

Bild 55 Frontscheibe, mit Regensensor, Steinschlag im Sichtfeld, ersetzen

Bild 56 Frontscheibe, mit Regensensor, Steinschlag im Sichtfeld, ersetzen
