» Übersicht

**Auftrags-Nr:** 1002072236  
**Besichtigt am:** 25.08.2025 11:03  
**Berichts-Nr:** 8915914  
**FIN:** VSSZZZ5FZM6520175

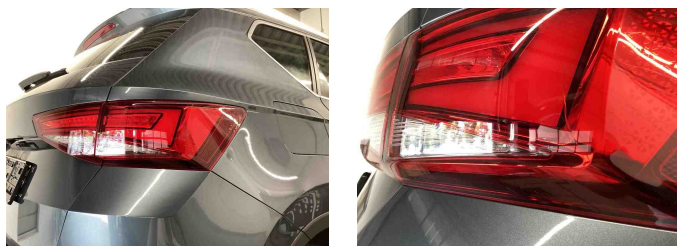
| Nr | Bauteil | Schadensbeschreibung | Reparaturempfehlung |
|---|---|---|---|
| 5 | Rücklicht rechts | Gebrochen | Ersetzen |

## 5 - Rücklicht rechts - Gebrochen - Ersetzen

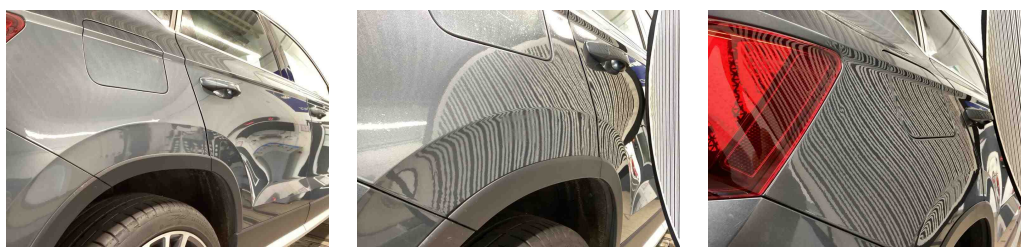
| Nr | Bauteil | Schadensbeschreibung | Reparaturempfehlung |
|---|---|---|---|
| 7 | Kotflügel hinten rechts | Instandsetzung nicht sach-/fachgerecht | Instandsetzen + lackieren |

| <b>Nachlackierungen professionell ausgeführt:</b> | Nein |

| <b>Bauteil</b> | <b>Lack (µm)</b> |
|---|---|
| Lackschichtdicke Seitenwand hinten rechts (µm) | 677,0 |

## 7 - Kotflügel hinten rechts - Instandsetzung nicht sach-/fachgerecht - Instandsetzen + lackieren

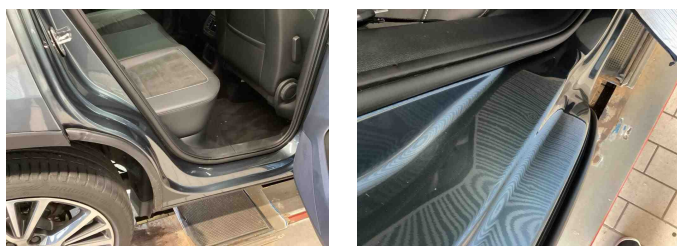
| Nr | Bauteil | Schadensbeschreibung | Reparaturempfehlung |
|---|---|---|---|
| 8 | Einstiegsschweller hinten rechts | Delle(n) | Kaltdrücken |

## 8 - Einstiegsschweller hinten rechts - Delle(n) - Kaltdrücken

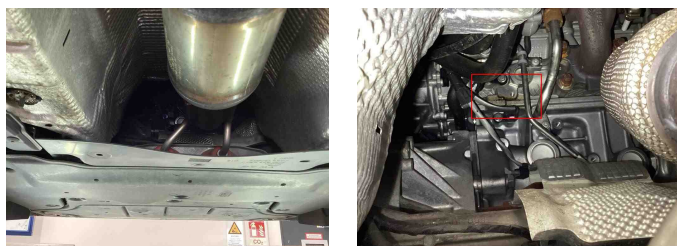
| Nr | Bauteil | Schadensbeschreibung | Reparaturempfehlung |
|---|---|---|---|
| 9 | Motor | Undichtigkeit | Werkstattdiagnose erforderlich<br>Schadenserweiterung möglich |

## 9 - Motor - Undichtigkeit - Werkstattdiagnose erforderlich Schadenserweiterung möglich

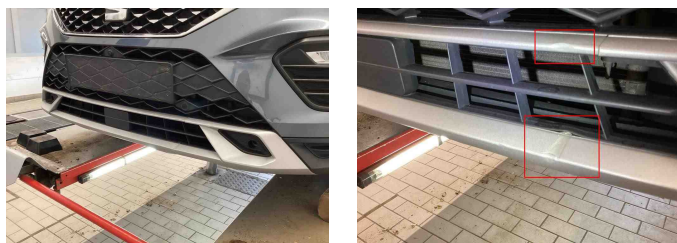
| Nr | Bauteil | Schadensbeschreibung | Reparaturempfehlung |
|---|---|---|---|
| 10 | Kühlergrill Schutzgitter | Deformiert | Ersetzen |

## 10 - Kühlergrill Schutzgitter - Deformiert - Ersetzen
