| <b>Modell:</b> | Tiguan |

# Zustandsbericht

- Protokoll der Fahrzeugbewertung -

Berichts-Nr: 9144555  
vom: 01.10.2025

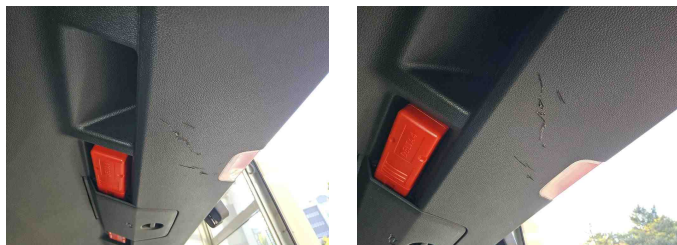
| Nr | Bauteil | Schadensbeschreibung | Reparaturempfehlung |
|---|---|---|---|
| 1 | Heckklappenverkleidung | Kratzer | Smart Repair |

1 - Heckklappenverkleidung - Kratzer - Smart Repair

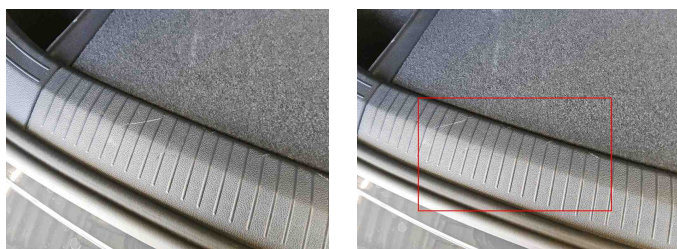
| Nr | Bauteil | Schadensbeschreibung | Reparaturempfehlung |
|---|---|---|---|
| 1 | Abdeckung Ladekante | Kratzer | Akzeptabel (Gebrauchsspur) |

1 - Abdeckung Ladekante - Kratzer - Akzeptabel (Gebrauchsspur)

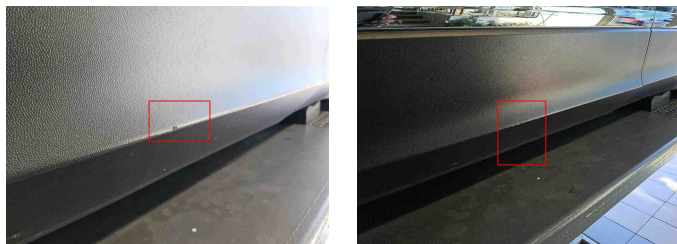
| Nr | Bauteil | Schadensbeschreibung | Reparaturempfehlung |
|---|---|---|---|
| 2 | Türzierleiste vorne links | Kratzer | Akzeptabel (Gebrauchsspur) |

2 - Türzierleiste vorne links - Kratzer - Akzeptabel (Gebrauchsspur)

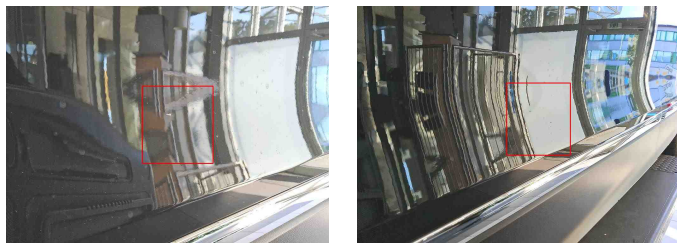
| Nr | Bauteil | Schadensbeschreibung | Reparaturempfehlung |
|---|---|---|---|
| 3 | Tür vorne links | Steinschlag | Akzeptabel (Gebrauchsspur) |

3 - Tür vorne links - Steinschlag - Akzeptabel (Gebrauchsspur)
