**» Übersicht**

| <b>Auftrags-Nr:</b> | 1002079544 |
| <b>Berichts-Nr:</b> | 8965868 |

| <b>Modell:</b> | Tarraco |

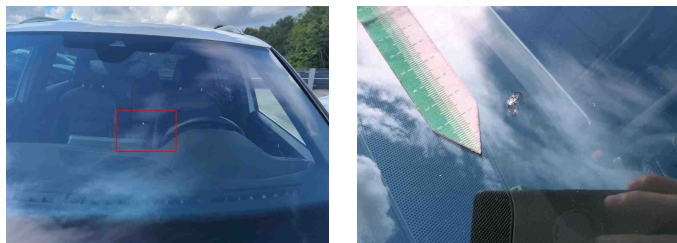
| Nr | Bauteil | Schadensbeschreibung | Reparaturempfehlung |
|---|---|---|---|
| 1 | Windschutzscheibe | Steinschlag | Ersetzen |

#### 1 - Windschutzscheibe - Steinschlag - Ersetzen

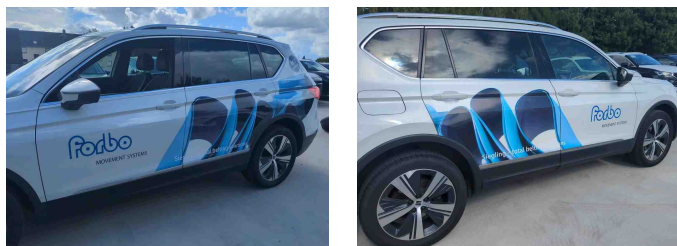
| Nr | Bauteil | Schadensbeschreibung | Reparaturempfehlung |
|---|---|---|---|
| 2 | Karosserie | Beklebt / beschriftet | Beschriftung entfernen |

#### 2 - Karosserie - Beklebt / beschriftet - Beschriftung entfernen

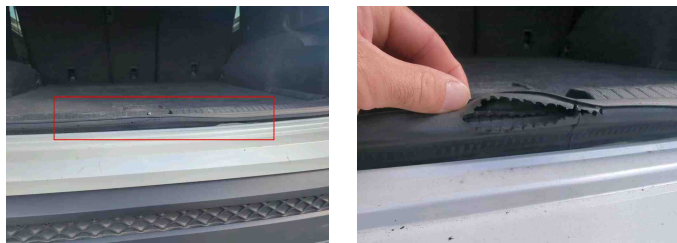
| Nr | Bauteil | Schadensbeschreibung | Reparaturempfehlung |
|---|---|---|---|
| 3 | Kofferraumdeckel Gummidichtung | Gerissen | Ersetzen |

#### 3 - Kofferraumdeckel Gummidichtung - Gerissen - Ersetzen

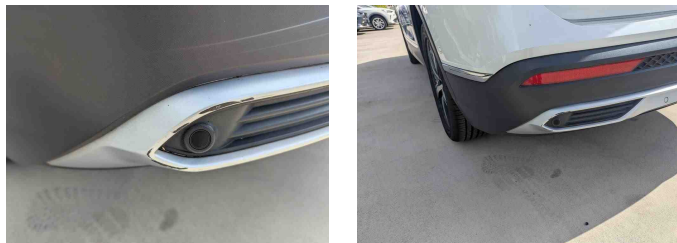
| Nr | Bauteil | Schadensbeschreibung | Reparaturempfehlung |
|---|---|---|---|
| 4 | Stoßfänger Ecke hinten links | Kratzer | Smart Repair |

#### 4 - Stoßfänger Ecke hinten links - Kratzer - Smart Repair
