Zustandsbericht

- Protokoll der Fahrzeugbewertung -

Berichts-Nr: 9050960
vom: 17.09.2025

Auftrags-Nr: 1002102564
Besichtigt am: 27.08.2025 11:11
Berichts-Nr: 9050960
FIN: WVGZZA1ZMV167614

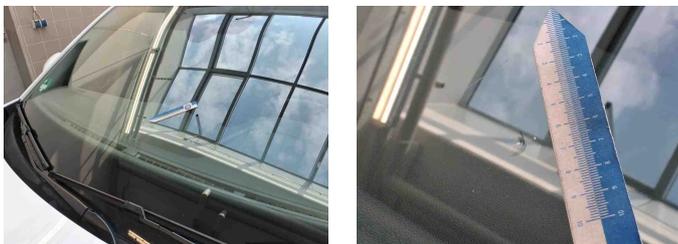
1 - Windschutzscheibe - Riss - Ersetzen

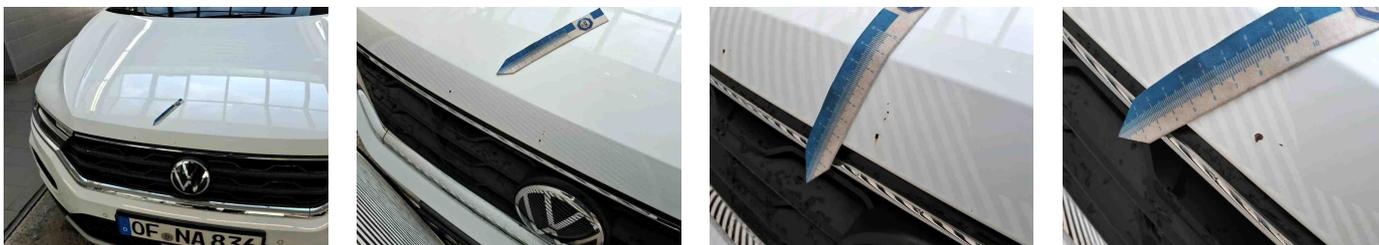
2 - Motorhaube - Steinschlag - Instandsetzen + lackieren

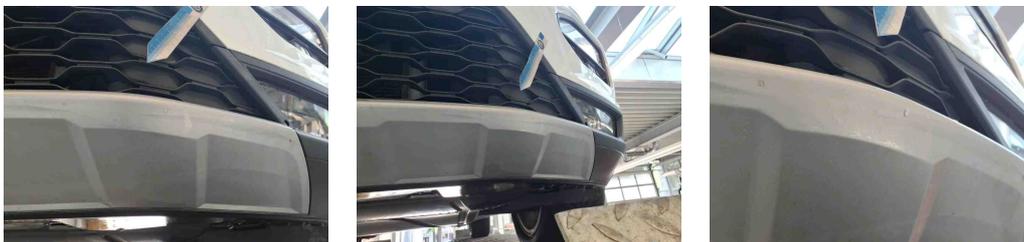
3 - Stoßfängerspoiler vorne links - Deformiert - Ersetzen

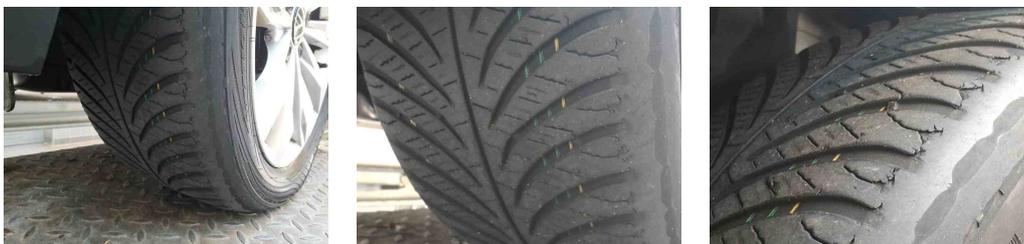
Hersteller	Ort	Position	Typ	Felge	Dimension	Profiltiefe
Goodyear	Vorne	Links	Ganzjahresreifen	Aluminium	215/55 R 17 94 V	3,0 mm
Goodyear	Vorne	Rechts	Ganzjahresreifen	Aluminium	215/55 R 17 94 V	3,0 mm
Goodyear	Hinten	Links	Ganzjahresreifen	Aluminium	215/55 R 17 94 V	6,0 mm
Goodyear	Hinten	Rechts	Ganzjahresreifen	Aluminium	215/55 R 17 94 V	6,0 mm

Reifen verkehrssicher: Nein

5 - Reifen vorne links - Verschlissen - Ersetzen

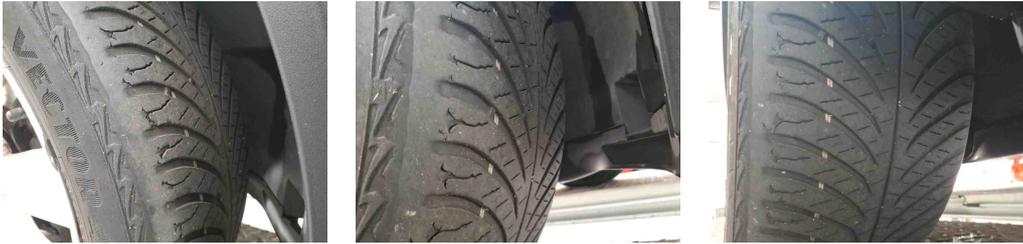
6 - Reifen vorne rechts - Verschlissen - Ersetzen

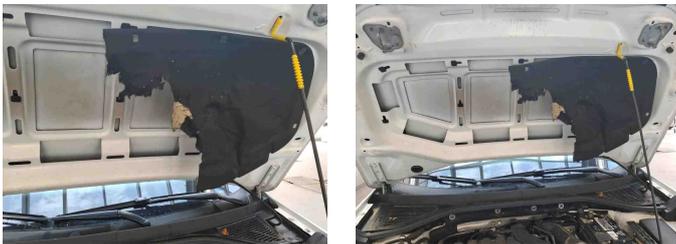
8 - Motorhaube Dämmmatte - Beschädigt - Ersetzen

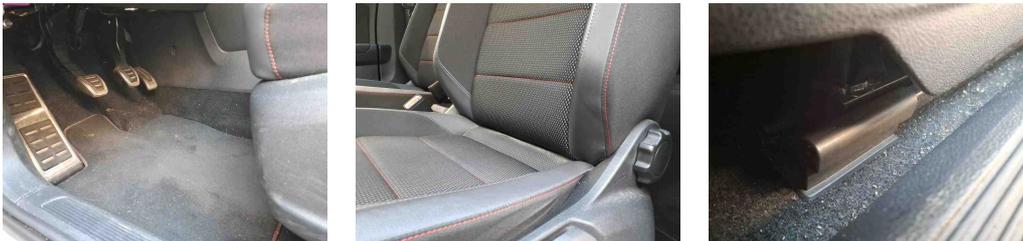
9 - Innenraum - Verschmutzt - Reinigen

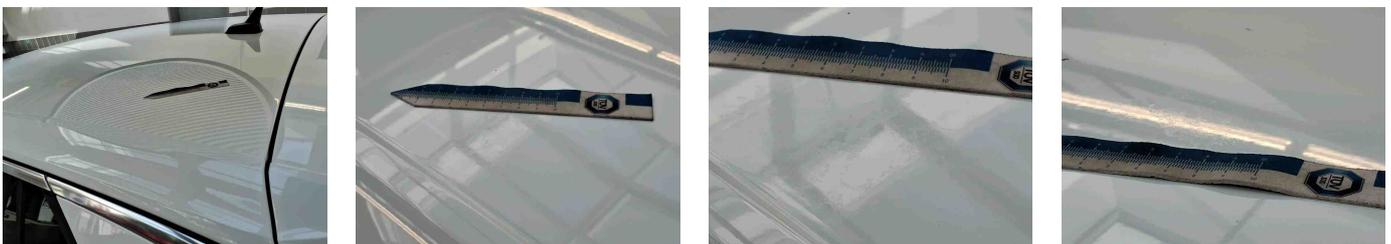
10 - Dach - Chemische Verunreinigung - Polieren

Verätzungen durch Vogelkot oder Baumharz, Folgekosten möglich
