**» Übersicht**

| <b>Berichts-Nr:</b> | 8893694 |

| <b>Hersteller:</b> | Volkswagen |
| <b>Modell:</b> | T-Cross |

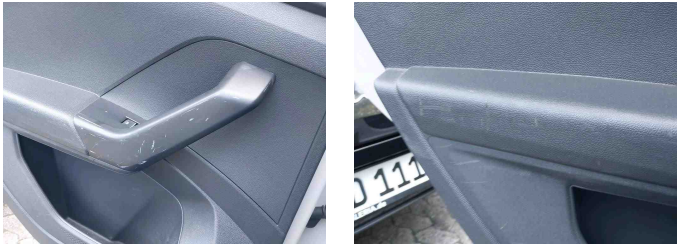
| Nr | Bauteil | Schadensbeschreibung | Reparaturempfehlung |
|---|---|---|---|
| 6 | Türverkleidung hinten links | Kratzer | Ersetzen |

6 - Türverkleidung hinten links - Kratzer - Ersetzen

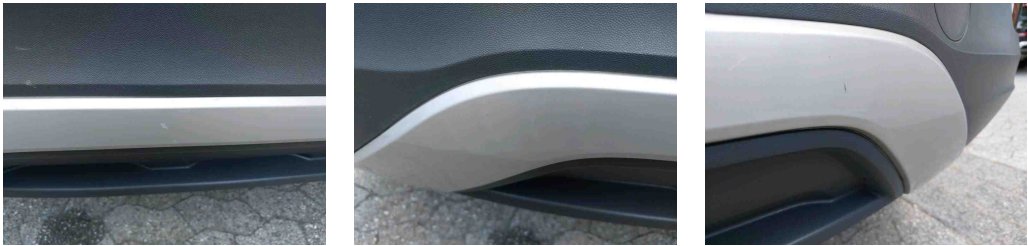
| Nr | Bauteil | Schadensbeschreibung | Reparaturempfehlung |
|---|---|---|---|
| 7 | Stoßfängerzierblende hinten | Deformiert | Ersetzen |

7 - Stoßfängerzierblende hinten - Deformiert - Ersetzen

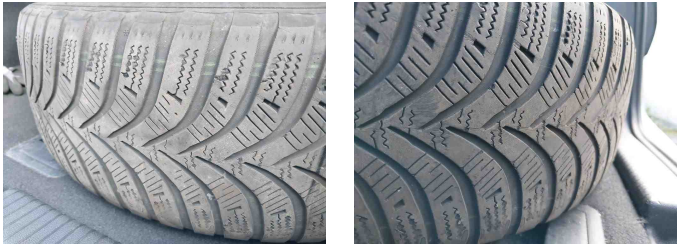
| Nr | Bauteil | Schadensbeschreibung | Reparaturempfehlung |
|---|---|---|---|
| 8 | Zusätzliche(r) Reifen | Verschlissen | Ersetzen |

8 - Zusätzliche(r) Reifen - Verschlissen - Ersetzen

| Kommentar | 2 x Winterreifen vorne unter 4 mm |

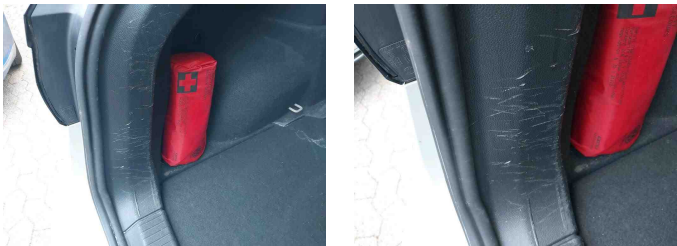
| Nr | Bauteil | Schadensbeschreibung | Reparaturempfehlung |
|---|---|---|---|
| 9 | Kofferraumverkleidung links | Kratzer | Ersetzen |

9 - Kofferraumverkleidung links - Kratzer - Ersetzen

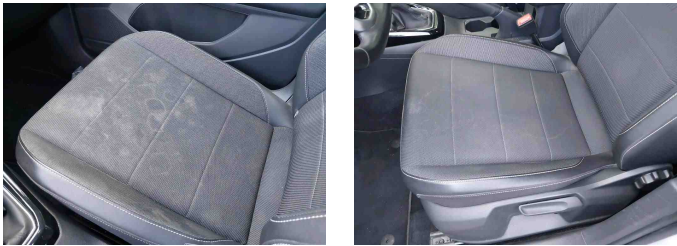
| Nr | Bauteil | Schadensbeschreibung | Reparaturempfehlung |
|---|---|---|---|
| 10 | Innenraum | Verschmutzt | Reinigen |

10 - Innenraum - Verschmutzt - Reinigen

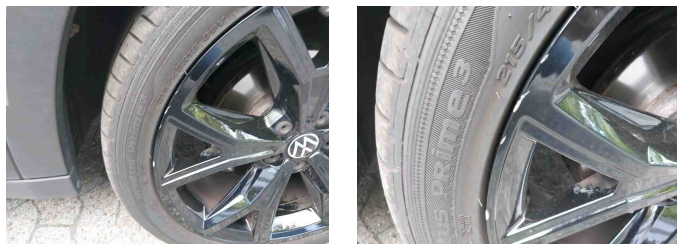
| Nr | Bauteil | Schadensbeschreibung | Reparaturempfehlung |
|---|---|---|---|
| 11 | Alufelge vorne rechts | Kratzer | Instandsetzen + lackieren |

11 - Alufelge vorne rechts - Kratzer - Instandsetzen + lackieren

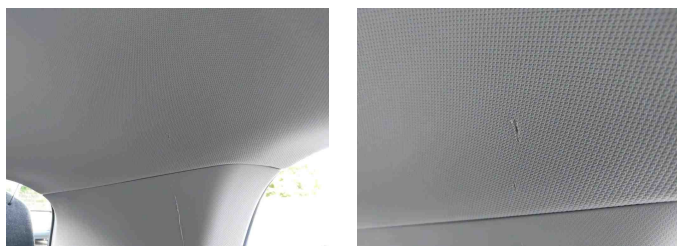
| Nr | Bauteil | Schadensbeschreibung | Reparaturempfehlung |
|---|---|---|---|
| 12 | Dachhimmel | Kratzer | Smart Repair |

12 - Dachhimmel - Kratzer - Smart Repair

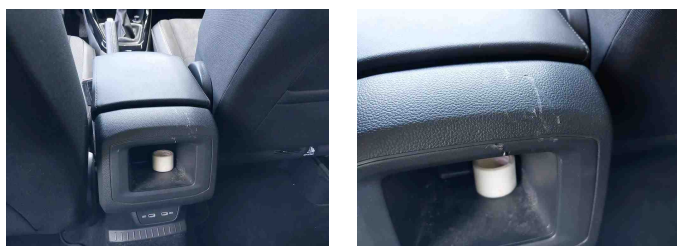
| Nr | Bauteil | Schadensbeschreibung | Reparaturempfehlung |
|---|---|---|---|
| 14 | Mittelarmlehne hinten | Kratzer | Ersetzen |

14 - Mittelarmlehne hinten - Kratzer - Ersetzen

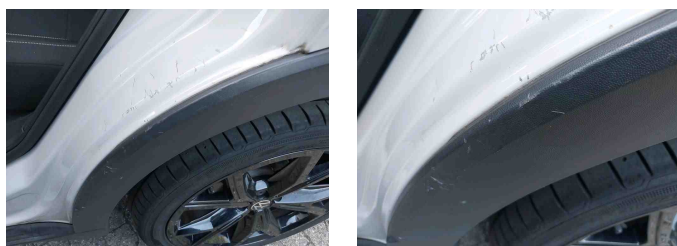
| Nr | Bauteil | Schadensbeschreibung | Reparaturempfehlung |
|---|---|---|---|
| 15 | Radkastenverkleidung hinten links | Kratzer | Ersetzen |

15 - Radkastenverkleidung hinten links - Kratzer - Ersetzen

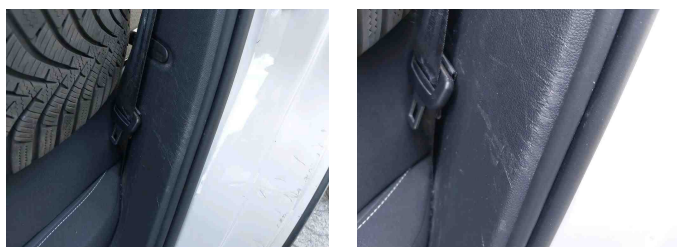
| Nr | Bauteil | Schadensbeschreibung | Reparaturempfehlung |
|---|---|---|---|
| 16 | Einstieg Verkleidung hinten links | Kratzer | Ersetzen |

16 - Einstieg Verkleidung hinten links - Kratzer - Ersetzen
