WWZZZAAZND004529

## Angaben zum Fahrzeug

## Zustandsbericht

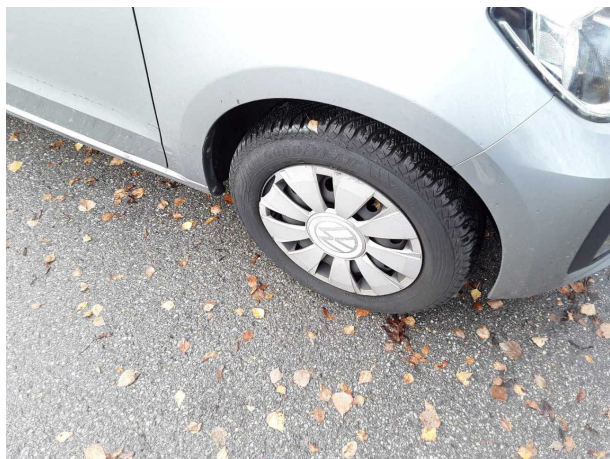
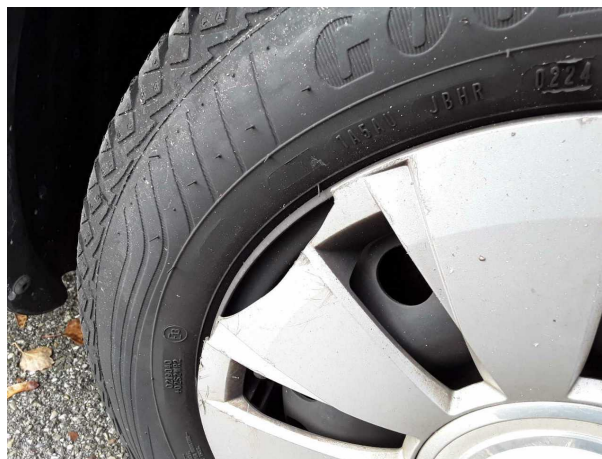
| Nr. | Bauteilgruppe | Beschreibung |
|---|---|---|
| 2 | Rad/Reifen | Radblende vorn rechts - beschädigt - erneuern |

**Beschädigung #2:** Rad/Reifen: Radblende vorn rechts - beschädigt - erneuern

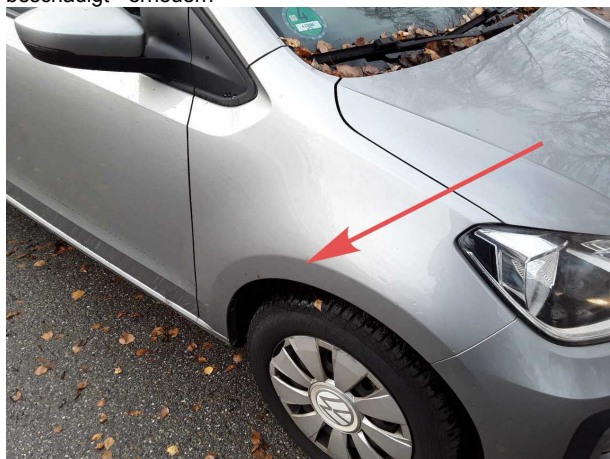
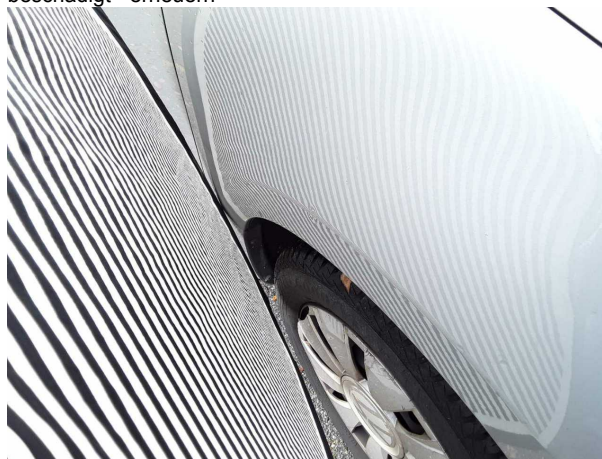
| Nr. | Bauteilgruppe | Beschreibung |
|---|---|---|
| 3 | Kotflügel rechts | Kotflügel rechts - Delle(n) - sanft instandsetzen |

**Beschädigung #3:** Kotflügel rechts: Kotflügel rechts - Delle(n) - sanft instandsetzen

**Beschädigung #3:** Kotflügel rechts: Kotflügel rechts - Delle(n)... sanft instandsetzen

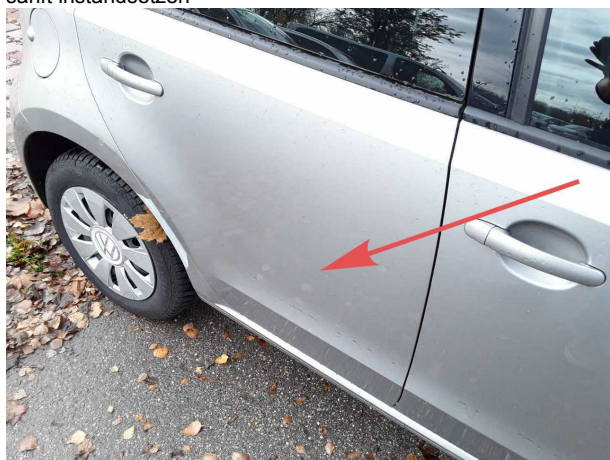
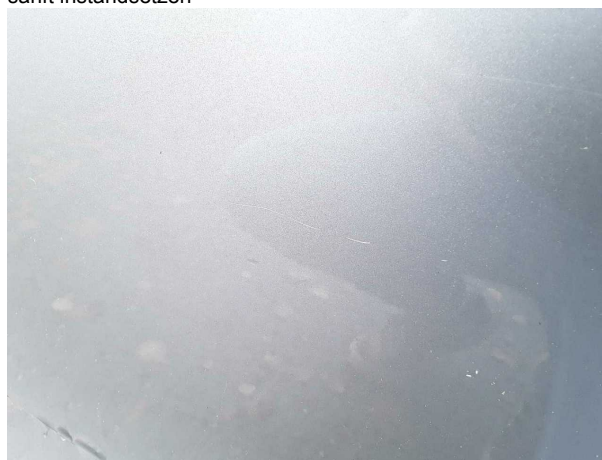
| Nr. | Bauteilgruppe | Beschreibung |
|---|---|---|
| 4 | Tür hinten rechts | Tür - verkratzt / verschürft - lackieren |

**Beschädigung #4:** Tür hinten rechts: Tür - verkratzt / verschürft - lackieren

**Beschädigung #4:** Tür hinten rechts: Tür - verkratzt / versch... - lackieren

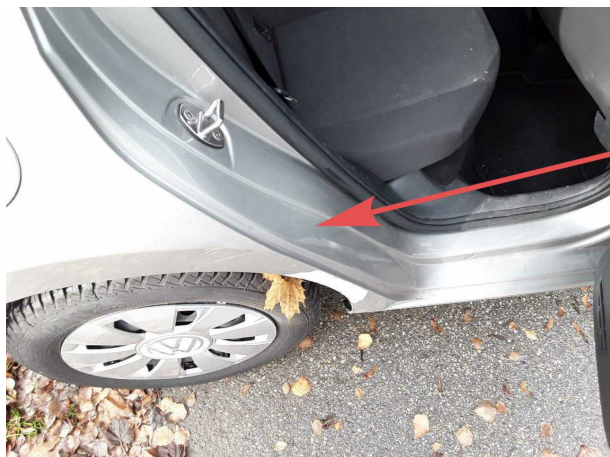
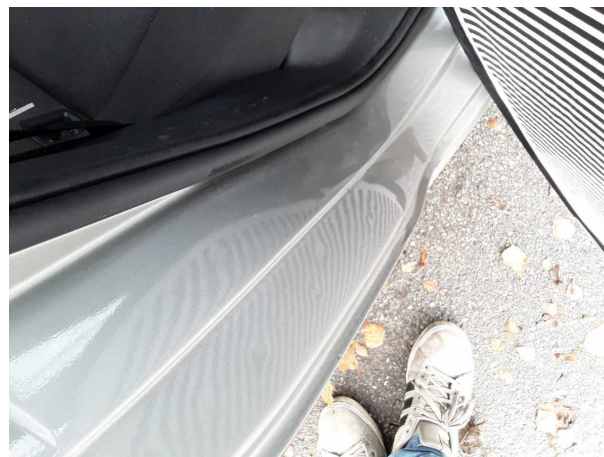
| Nr. | Bauteilgruppe | Beschreibung |
|---|---|---|
| 5 | Seitenwand rechts | Einstieg - Delle(n) - sanft instandsetzen |

**Beschädigung #5:** Seitenwand rechts: Einstieg - Delle(n) - sanft instandsetzen

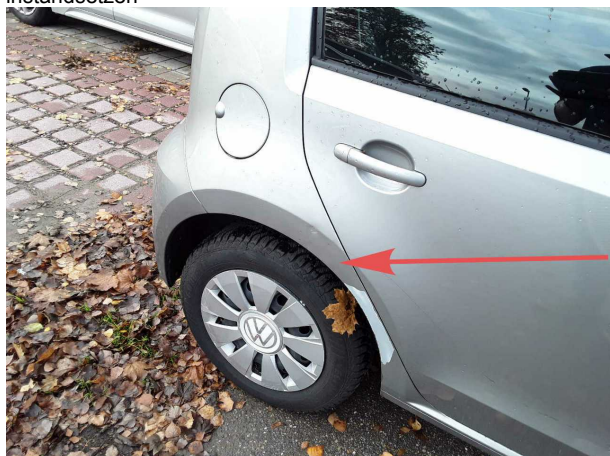
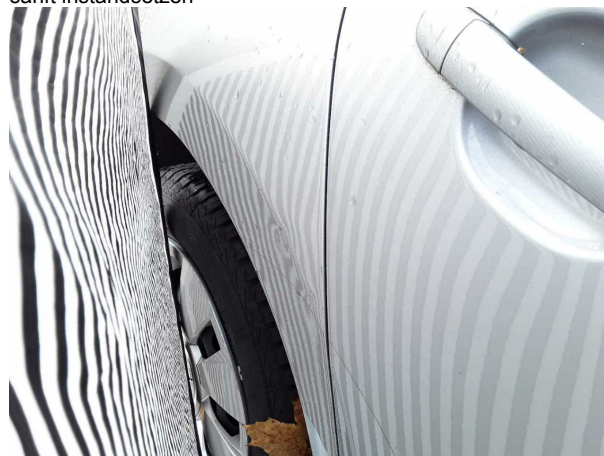
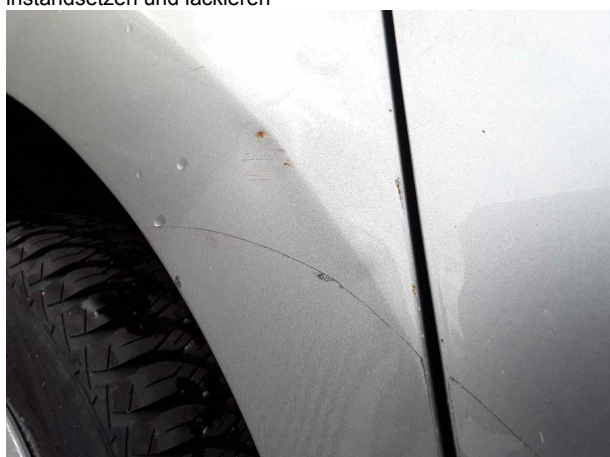
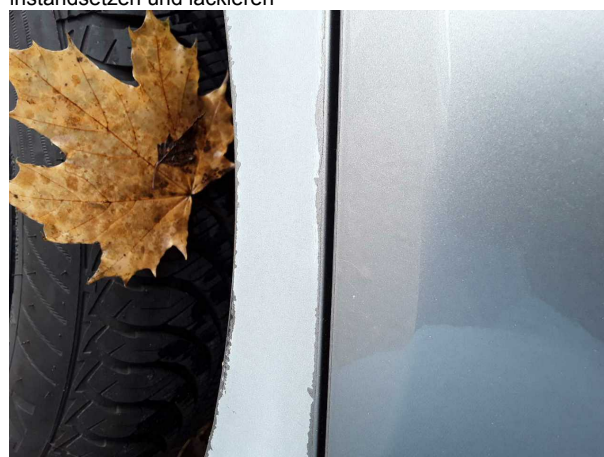
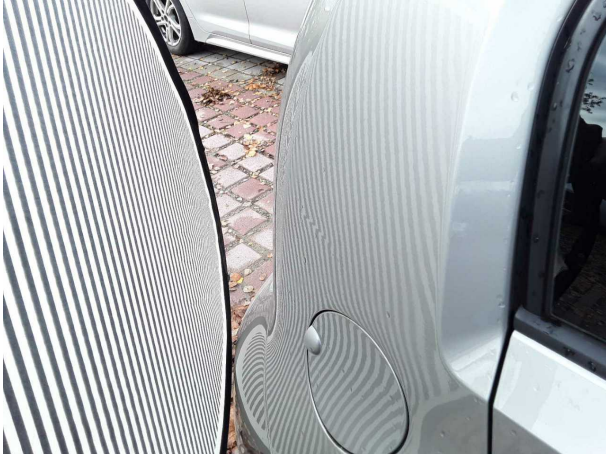
| Nr. | Bauteilgruppe | Beschreibung |
|---|---|---|
| 6 | Seitenwand rechts | Seitenwand - verformt - instandsetzen und lackieren |

**Beschädigung #6:** Seitenwand rechts: Seitenwand - verformt - instandsetzen und lackieren

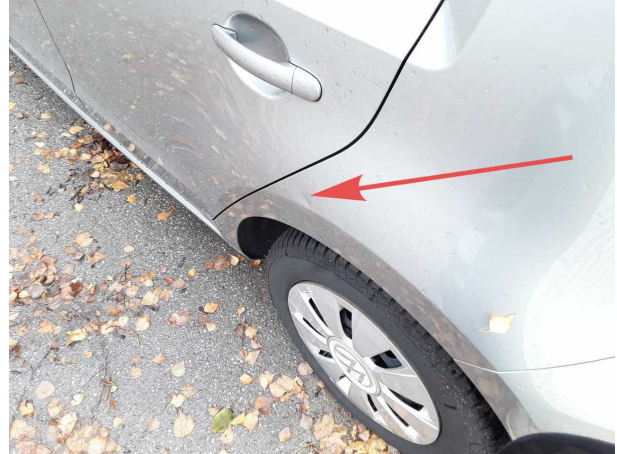
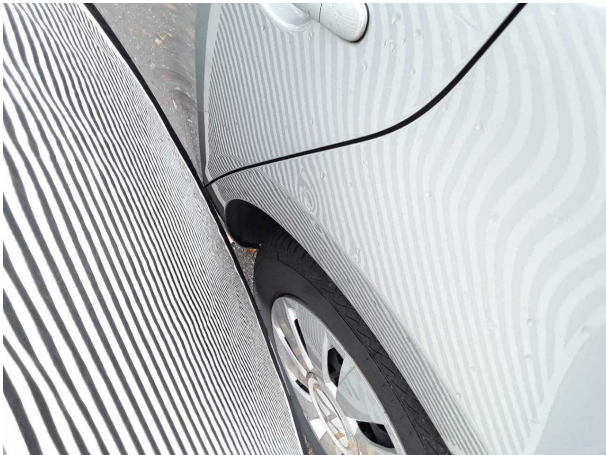
| Nr. | Bauteilgruppe | Beschreibung |
|---|---|---|
| 7 | Seitenwand links | Seitenwand - Delle(n) - Smart Repair |

**Beschädigung #7:** Seitenwand links: Seitenwand - Delle(n) - Smart Repair

**Beschädigung #7:** Seitenwand links: Seitenwand - Delle(n) - Sm... Repair

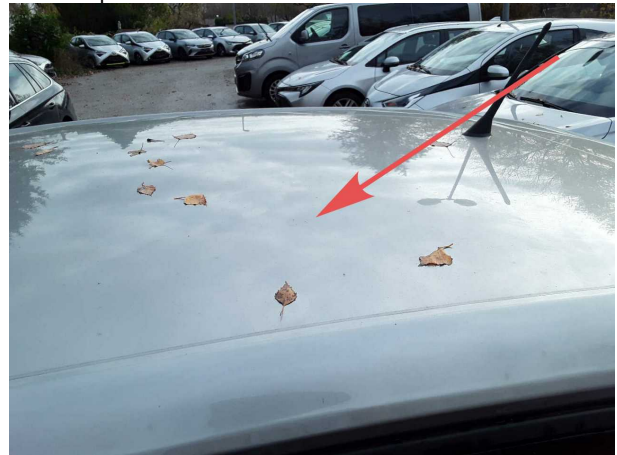
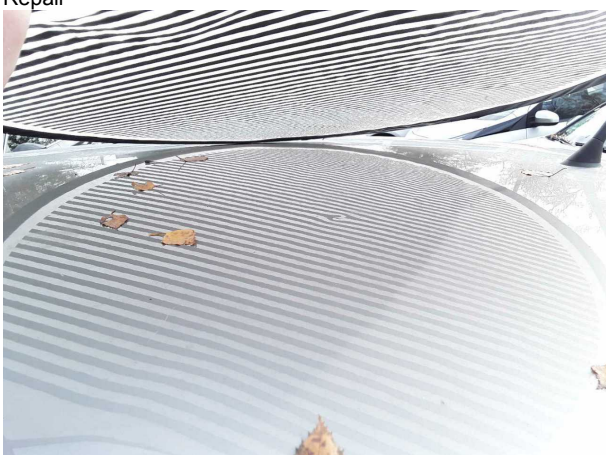
| Nr. | Bauteilgruppe | Beschreibung |
|---|---|---|
| 8 | Fahrzeugdach | Dach - Delle(n) - sanft instandsetzen |

**Beschädigung #8:** Fahrzeugdach: Dach - Delle(n) - sanft instandsetzen
