**JTDJGNEC80N540599**

## Angaben zum Fahrzeug

## Zustandsbericht

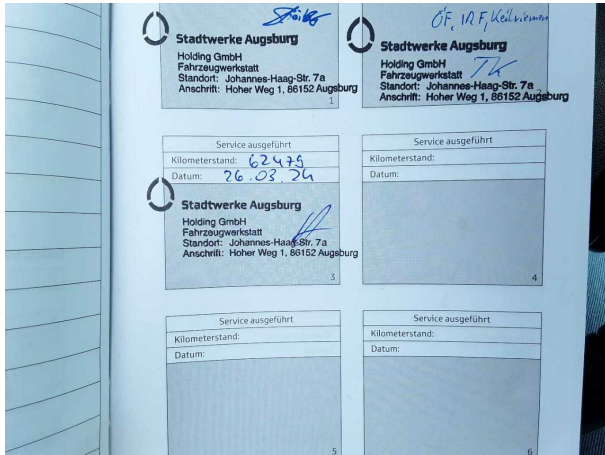
| Nr. | Bauteilgruppe | Beschreibung |
|---|---|---|
| 1 | Sonstiges | Inspektion/Wartung - fällig - durchführen |

**Beschädigung #1:** Sonstiges: Inspektion/Wartung - fällig - durchführen

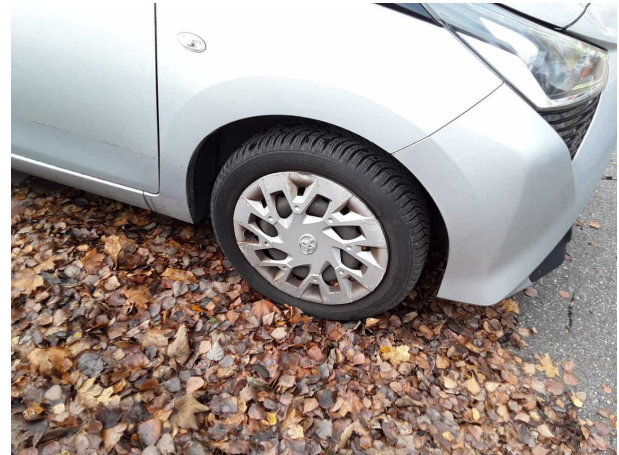
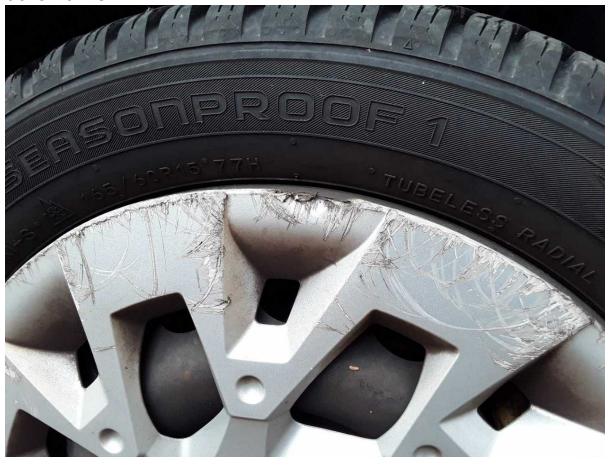
| Nr. | Bauteilgruppe | Beschreibung |
|---|---|---|
| 3 | Rad/Reifen | Radblende vorn rechts - beschädigt - erneuern |

**Beschädigung #3:** Rad/Reifen: Radblende vorn rechts - beschädigt - erneuern

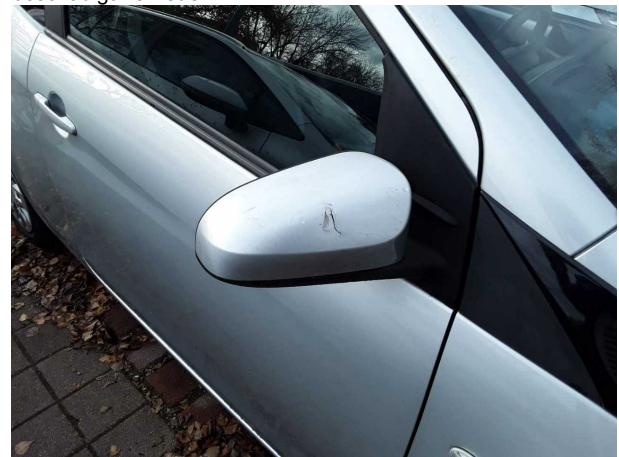
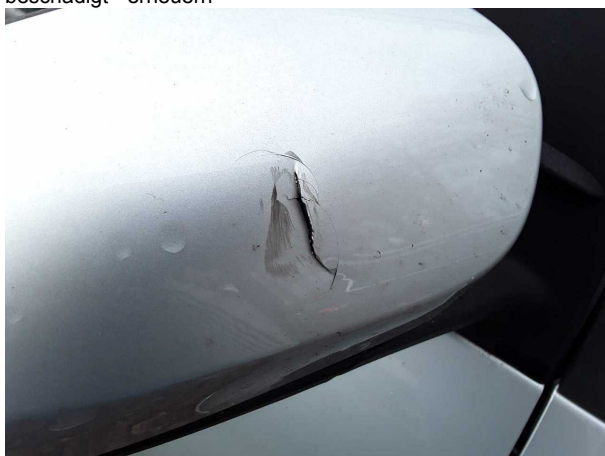
| Nr. | Bauteilgruppe | Beschreibung |
|---|---|---|
| 4 | Außenspiegel rechts | Abdeckkappe - beschädigt - erneuern |

**Beschädigung #4:** Außenspiegel rechts: Abdeckkappe - beschädigt - erneuern

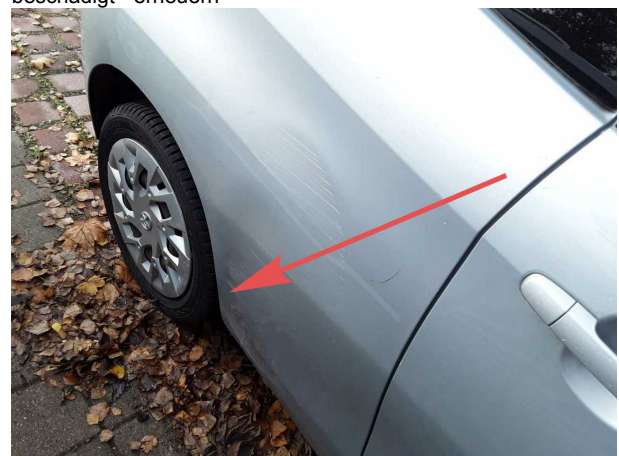
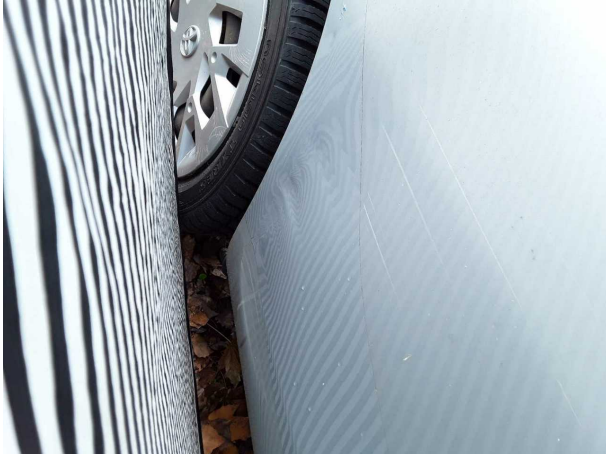
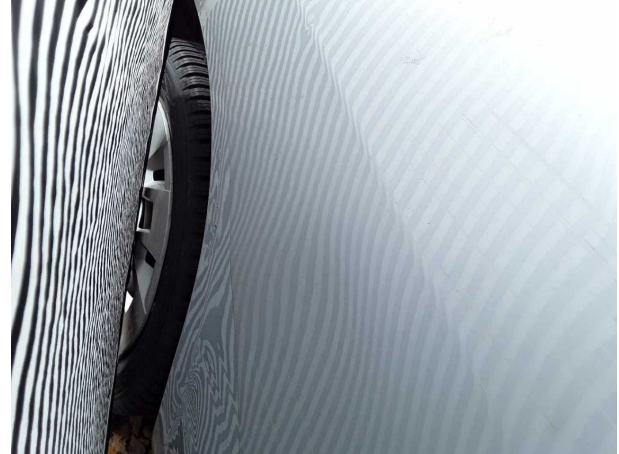
| Nr. | Bauteilgruppe | Beschreibung |
|---|---|---|
| 5 | Seitenwand rechts | Seitenwand - beschädigt - erneuern |

**Beschädigung #5:** Seitenwand rechts: Seitenwand - beschädigt - erneuern

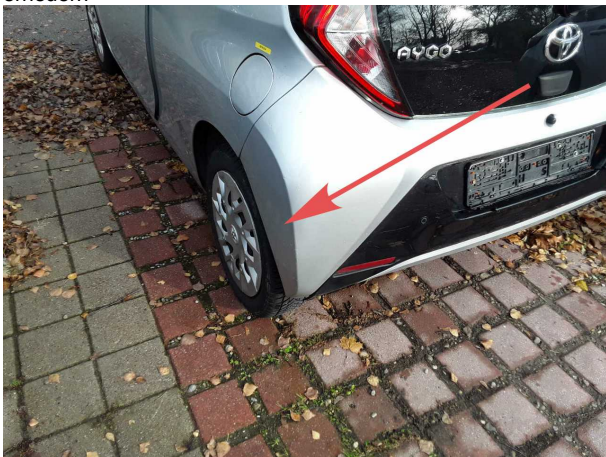
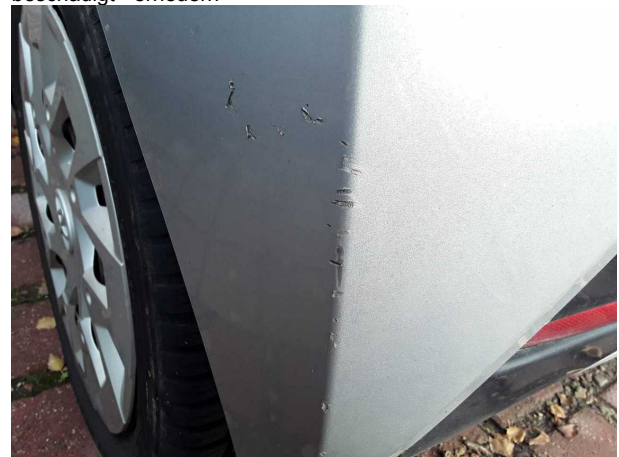
| Nr. | Bauteilgruppe | Beschreibung |
|---|---|---|
| 6 | Stoßfänger hinten | Stoßfänger hinten - verkratzt / verschürft - lackieren |

**Beschädigung #6:** Stossfänger hinten: Stossfänger hinten - verkratzt / verschürft - lackieren

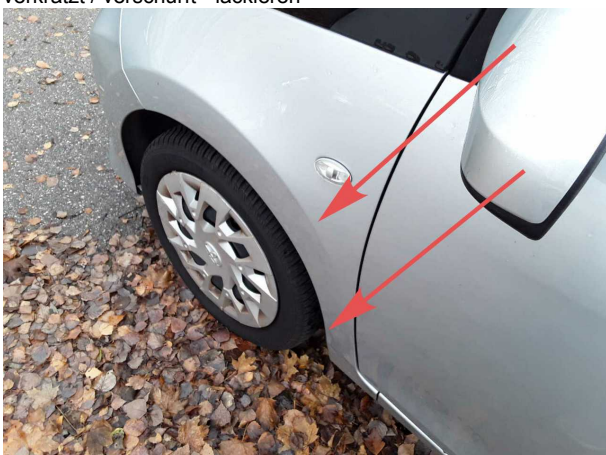
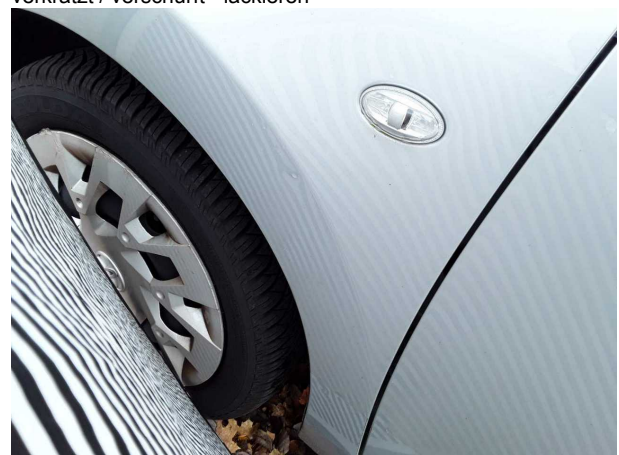
| Nr. | Bauteilgruppe | Beschreibung |
|---|---|---|
| 7 | Kotflügel links | Kotflügel links - Delle(n) - sanft instandsetzen |

**Beschädigung #7:** Kotflügel links: Kotflügel links - Delle(n) - sanft instandsetzen

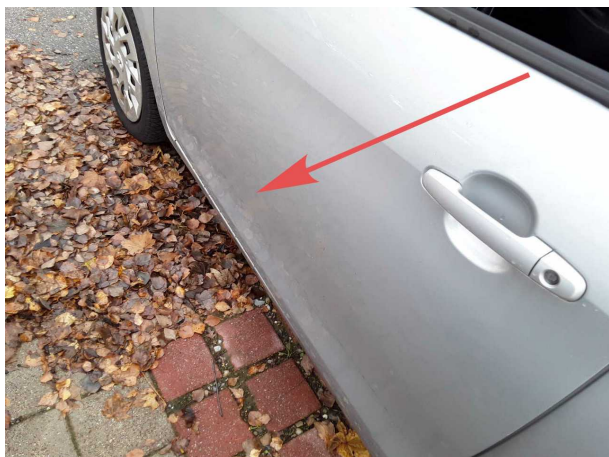
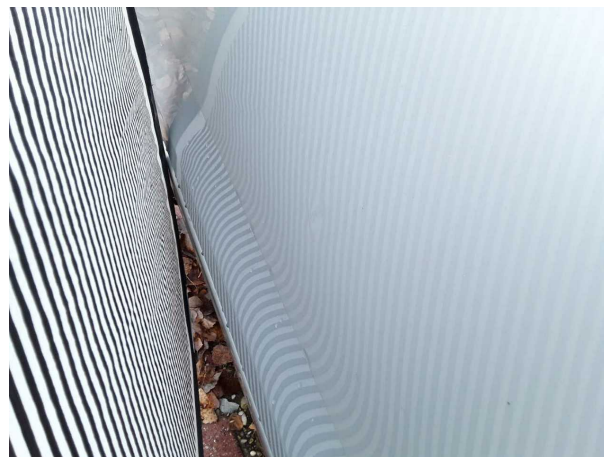
| Nr. | Bauteilgruppe | Beschreibung |
|---|---|---|
| 8 | Tür vorn links | Tür - Delle(n) - Smart Repair |

**Beschädigung #8:** Tür vorn links: Tür - Delle(n) - Smart Repair

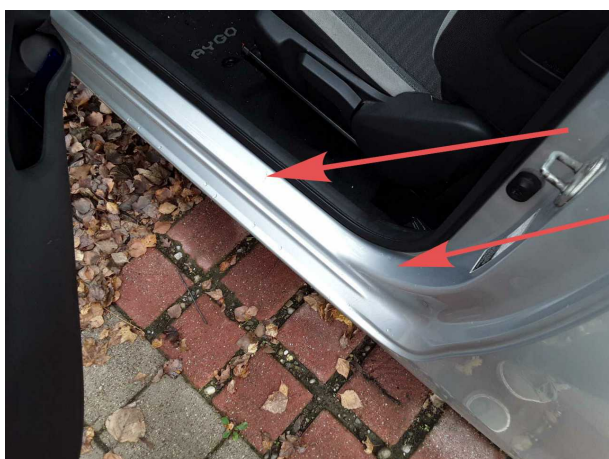
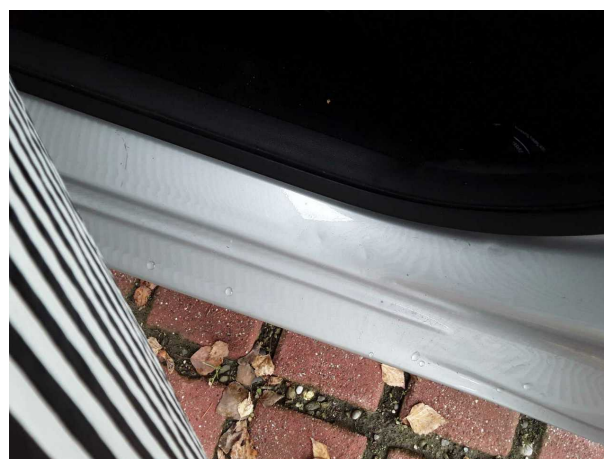
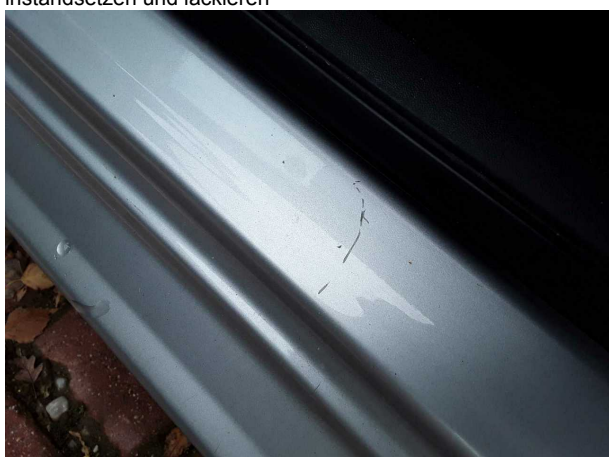
| Nr. | Bauteilgruppe | Beschreibung |
|---|---|---|
| 9 | Schweller links | Einstieg - Delle / Lackschaden - instandsetzen und lackieren |

**Beschädigung #9:** Schweller links: Einstieg - Delle / Lackschade...  
instandsetzen und lackieren

**Beschädigung #9:** Schweller links: Einstieg - Delle / Lackschaden -  
instandsetzen und lackieren

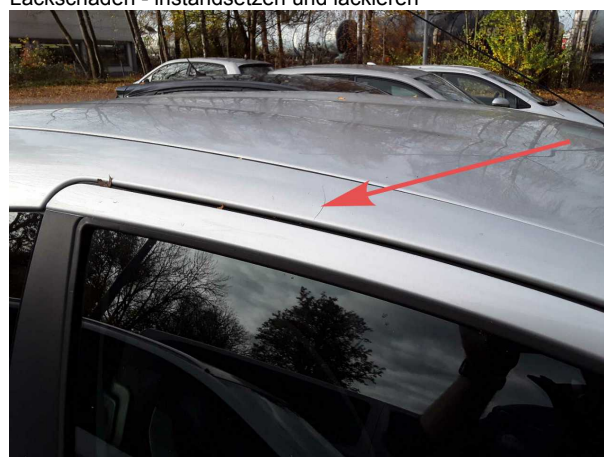
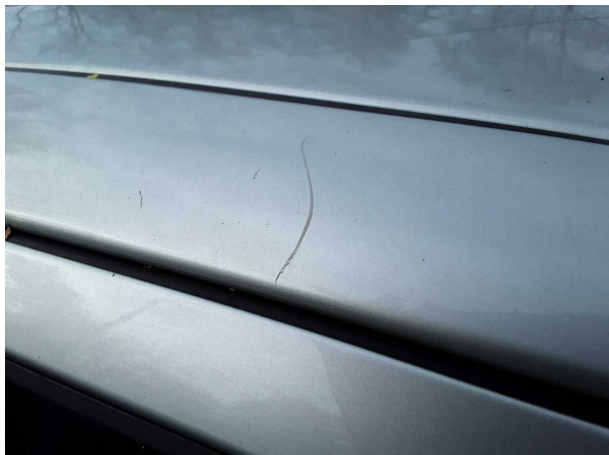
| Nr. | Bauteilgruppe | Beschreibung |
|---|---|---|
| 10 | Fahrzeugdach | Dachholm rechts - verkratzt / verschürft - Smart Repair |

**Beschädigung #10:** Fahrzeugdach: Dachholm rechts -  
verkratzt / verschürft - Smart Repair

**Beschädigung #10:** Fahrzeugdach: Dachholm rechts - verkratzt /  
verschürft - Smart Repair
