**WV1ZZZ2EZF6008004**

## Angaben zum Fahrzeug

## Zustandsbericht

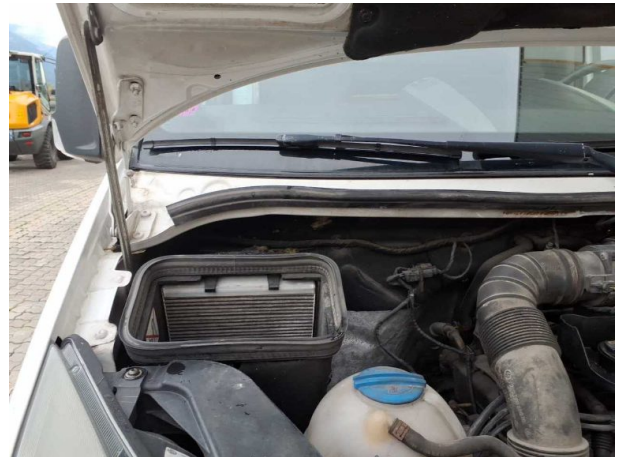
| Nr. | Bauteilgruppe | Beschreibung |
|---|---|---|
| 1 | Sonstiges | Hauptuntersuchung - fällig - durchführen |

**Beschädigung #1:** Sonstiges: Hauptuntersuchung - fällig - durchführen

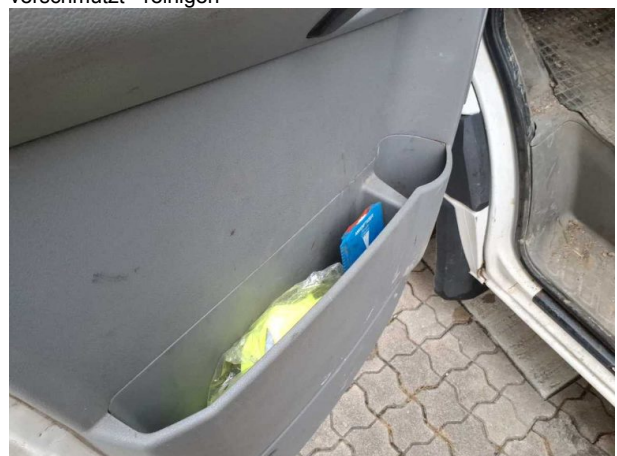
| Nr. | Bauteilgruppe | Beschreibung |
|---|---|---|
| 4 | Interieur | Innenraum (und Gegenstände) - verschmutzt - reinigen |

**Beschädigung #4:** Interieur: Innenraum (und Gegenstände) - verschmutzt - reinigen

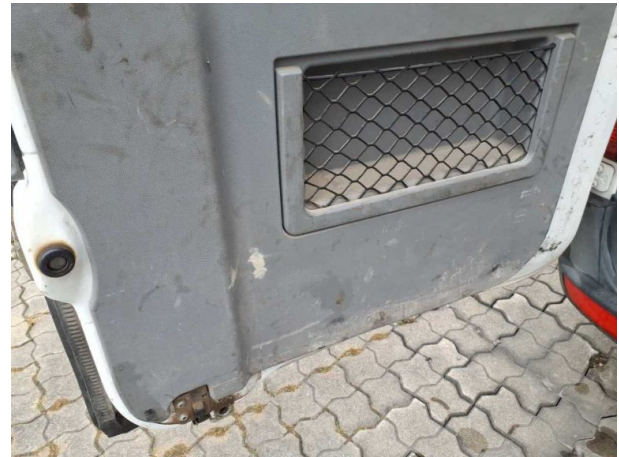
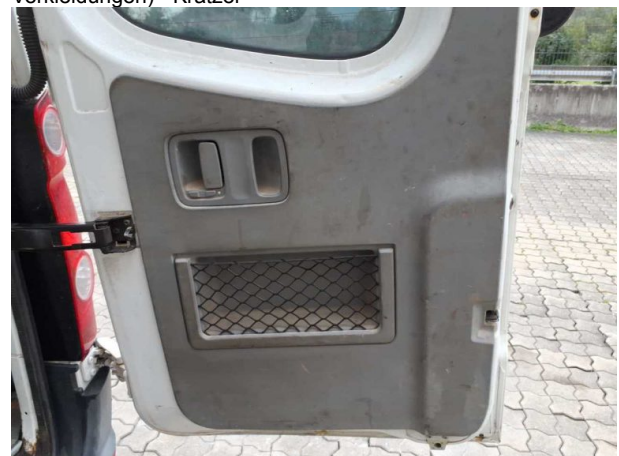
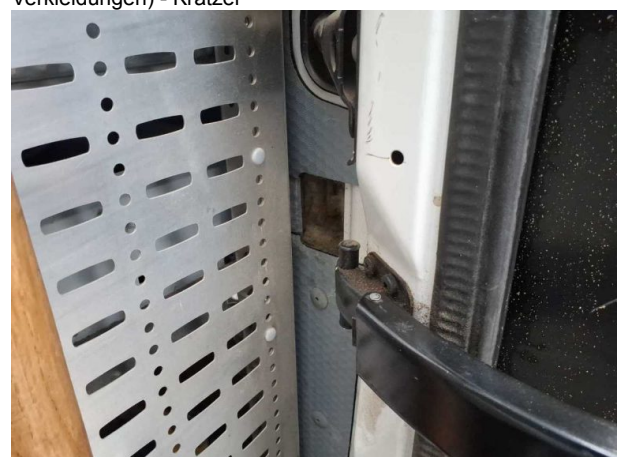
| Nr. | Bauteilgruppe | Beschreibung |
|---|---|---|
| 5 | Interieur | Laderaumboden (und Verkleidungen) - Kratzer |

**Beschädigung #5:** Interieur: Laderaumboden (und Verkleidungen)  
- Kratzer

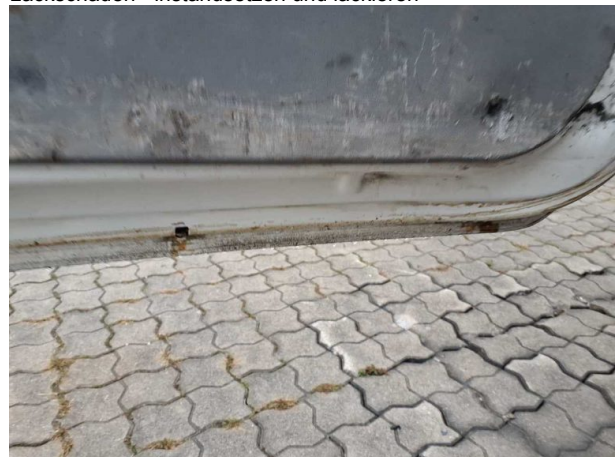
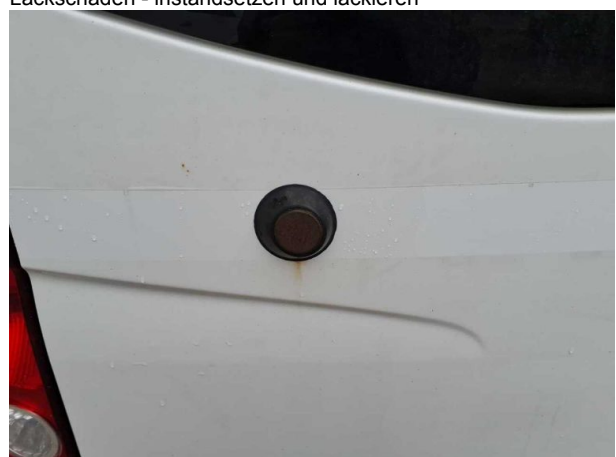
| Nr. | Bauteilgruppe | Beschreibung |
|---|---|---|
| 6 | Heckklappe/-tür | Hecktür links - Delle / Lackschaden - instandsetzen und lackieren |

**Beschädigung #6:** Heckklappe/-tür: Hecktür links - Delle / Lackschaden - instandsetzen und lackieren

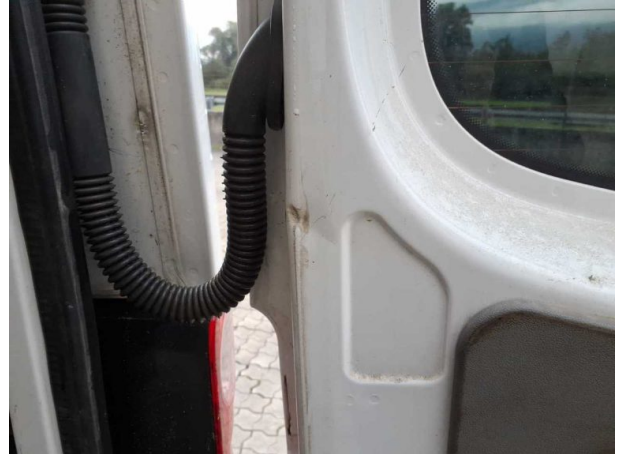
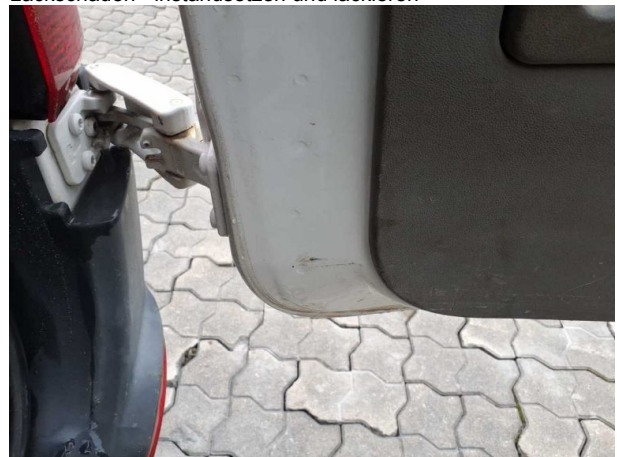
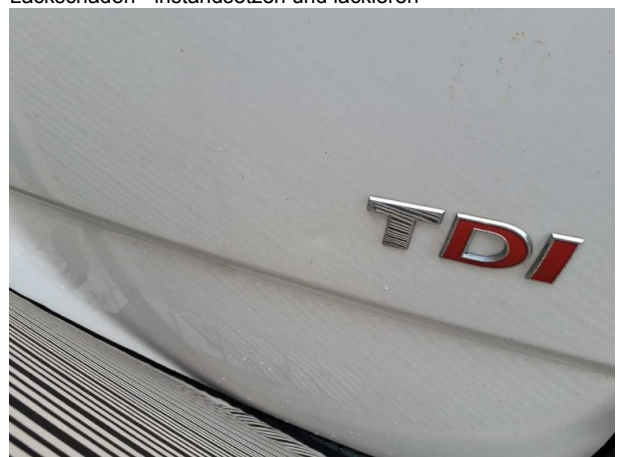
| Nr. | Bauteilgruppe | Beschreibung |
|---|---|---|
| 7 | Heckklappe/-tür | Hecktür rechts - Delle / Lackschaden - instandsetzen und lackieren |

**Beschädigung #7:** Heckklappe/-tür: Hecktür rechts - Delle / Lackschaden - instandsetzen und lackieren

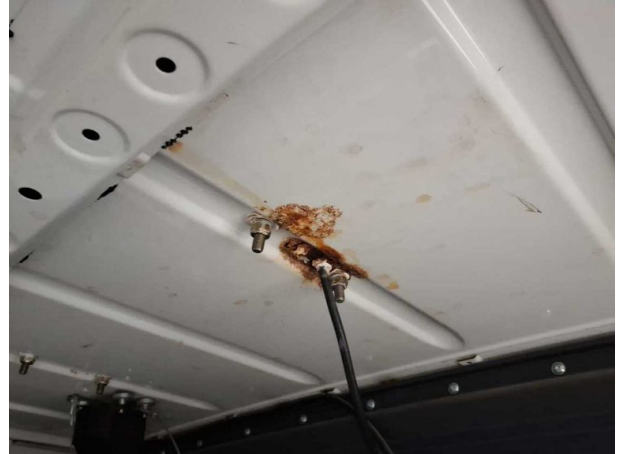
| Nr. | Bauteilgruppe | Beschreibung |
|---|---|---|
| 8 | Fahrzeugdach | Dach - Korrosion - Smart Repair |

**Beschädigung #8:** Fahrzeugdach: Dach - Korrosion - Smart Repair

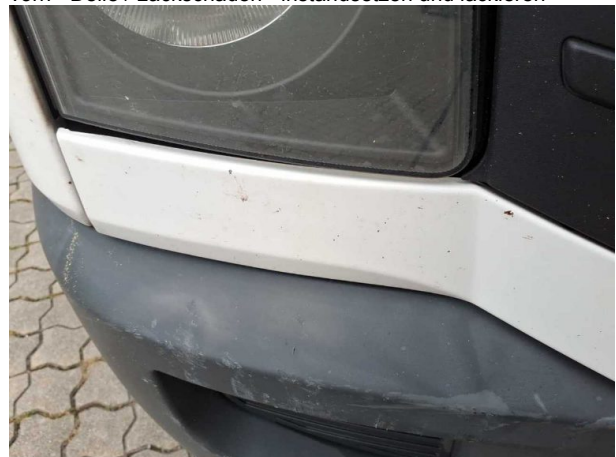
| Nr. | Bauteilgruppe | Beschreibung |
|---|---|---|
| 13 | Stoßfänger vorn | Blende Stoßfänger vorn - Delle / Lackschaden - instandsetzen und lackieren |

**Beschädigung #13:** Stossfänger vorn: Blende Stossfänger vorn - Delle / Lackschaden - instandsetzen und lackieren

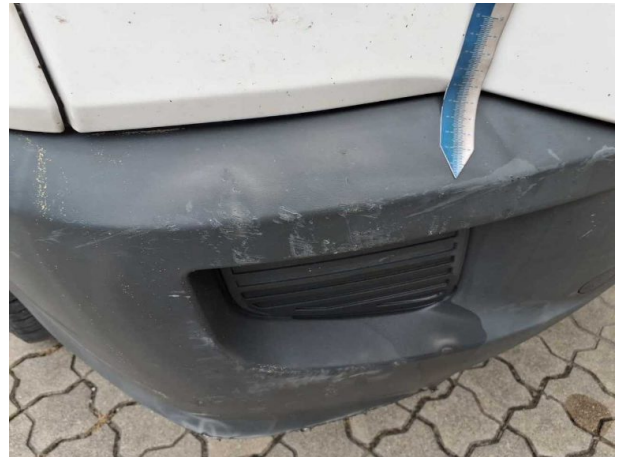
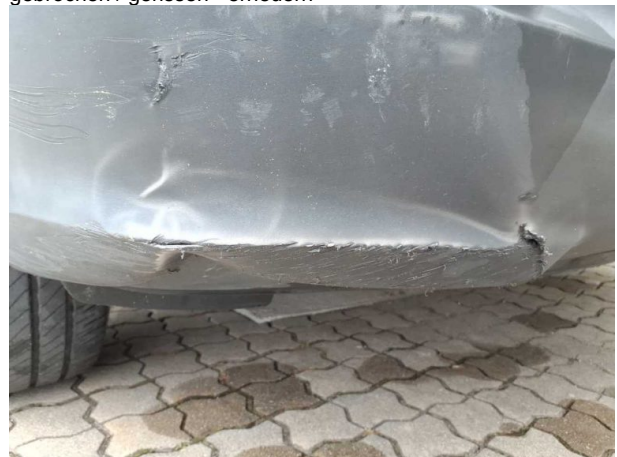
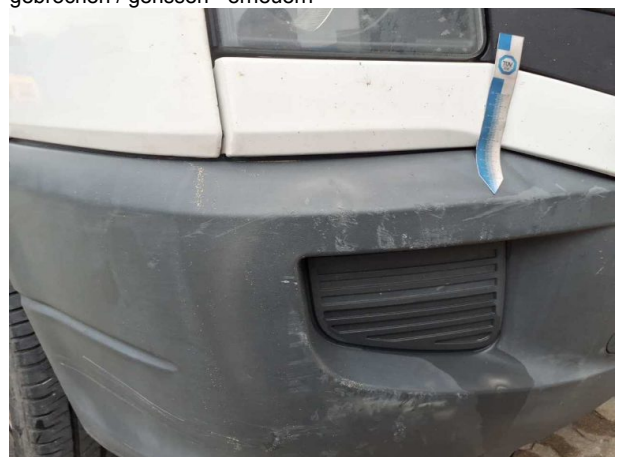
| Nr. | Bauteilgruppe | Beschreibung |
|---|---|---|
| 14 | Stoßfänger vorn | Stoßfänger vorn - gebrochen / gerissen - erneuern |

**Beschädigung #14:** Stossfänger vorn: Stossfänger vorn - gebrochen / gerissen - erneuern

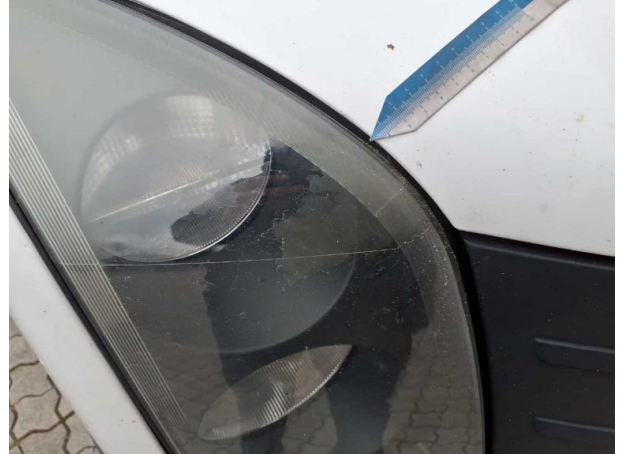
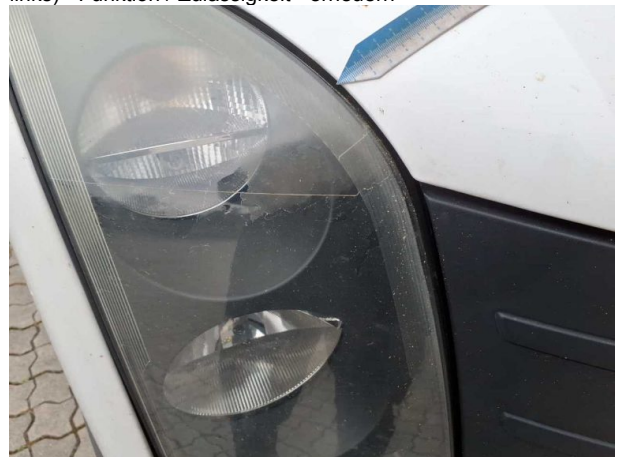
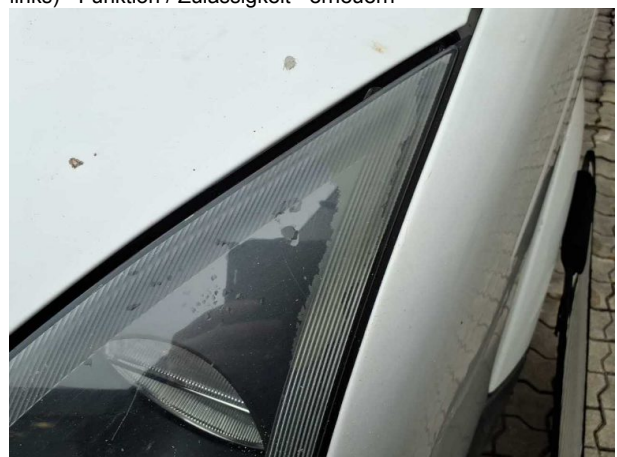
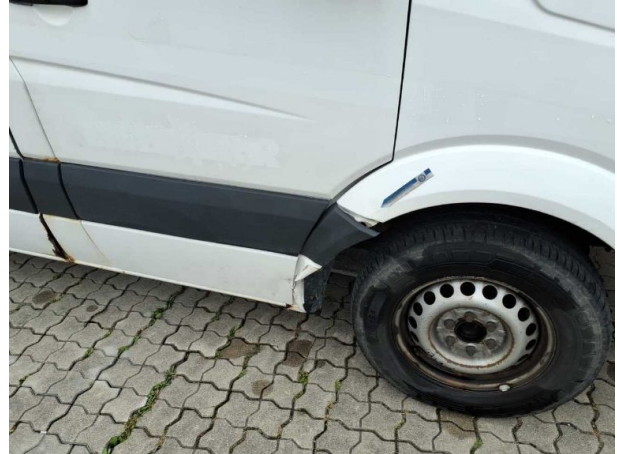
| Nr. | Bauteilgruppe | Beschreibung |
|---|---|---|
| 15 | Scheinwerfer | Scheinwerfer rechts (und links) - Funktion / Zulässigkeit - erneuern |

**Beschädigung #15:** Scheinwerfer: Scheinwerfer rechts (und links)  
- Funktion / Zulässigkeit - erneuern

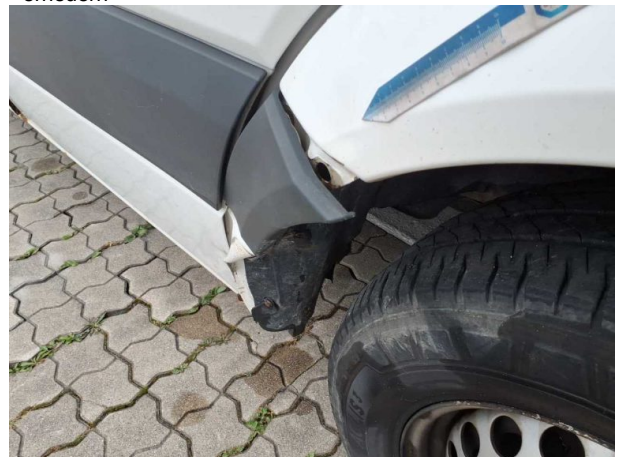
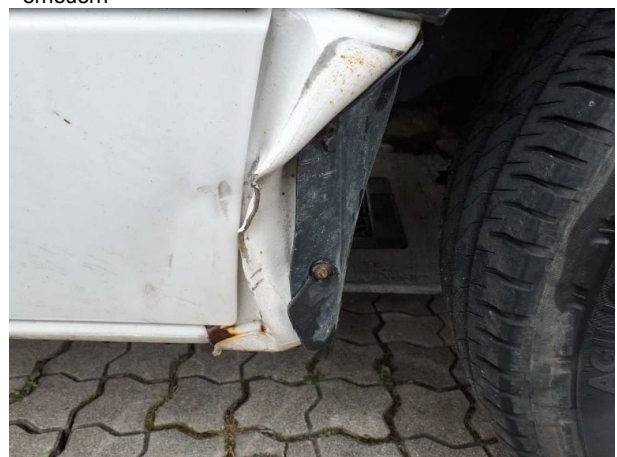
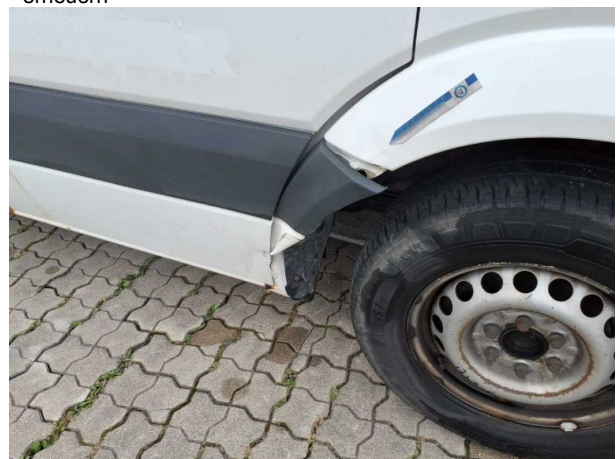
| Nr. | Bauteilgruppe | Beschreibung |
|---|---|---|
| 16 | Kotflügel rechts | Kotflügel rechts - verformt - erneuern |

**Beschädigung #16:** Kotflügel rechts: Kotflügel rechts - verformt -  
erneuern

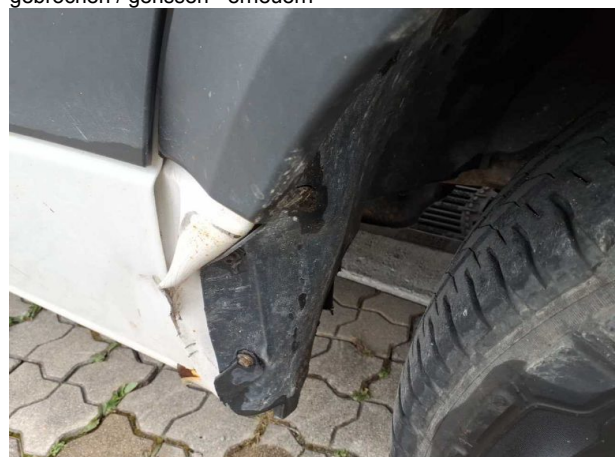
| Nr. | Bauteilgruppe | Beschreibung |
|---|---|---|
| 17 | Kotflügel rechts | Innenkotflügel vorn - gebrochen / gerissen - erneuern |

**Beschädigung #17:** Kotflügel rechts: Innenkotflügel vorn - gebrochen / gerissen - erneuern

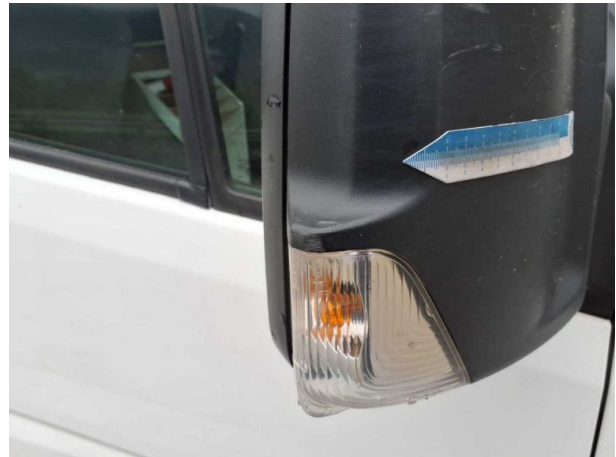
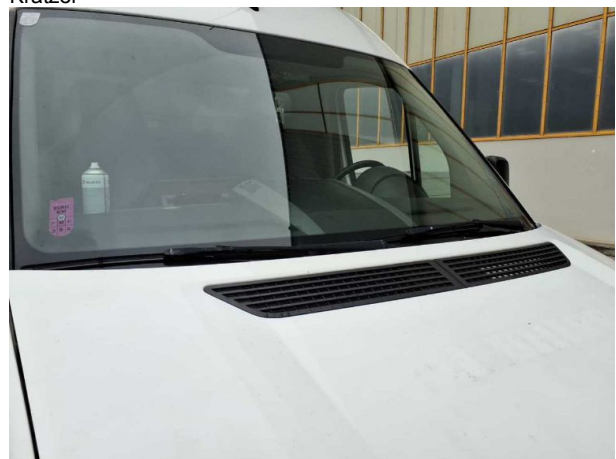
| Nr. | Bauteilgruppe | Beschreibung |
|---|---|---|
| 18 | Außenspiegel rechts | Abdeckkappe - Kratzer |

**Beschädigung #18:** Außenspiegel rechts: Abdeckkappe - Kratzer

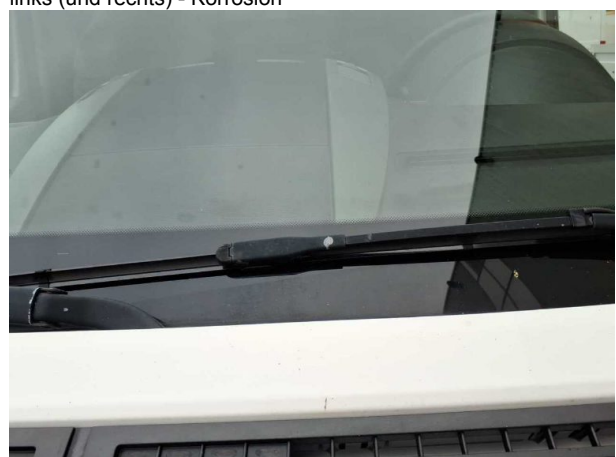
| Nr. | Bauteilgruppe | Beschreibung |
|---|---|---|
| 19 | Scheibenreinigung | Scheibenwischerarm links (und rechts) - Korrosion |

**Beschädigung #19:** Scheibenreinigung: Scheibenwischerarm links (und rechts) - Korrosion

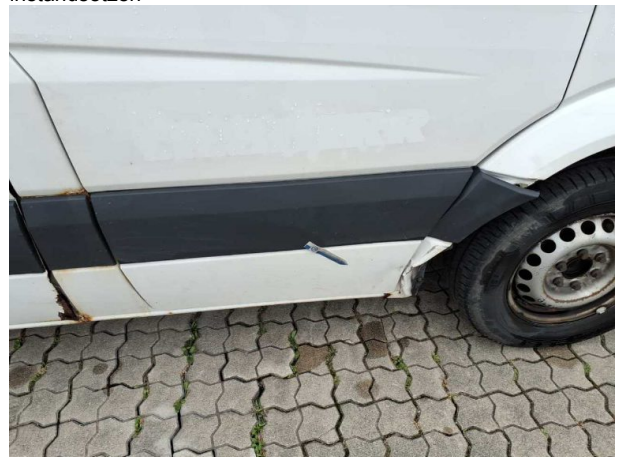
| Nr. | Bauteilgruppe | Beschreibung |
|---|---|---|
| 20 | Karosserie | A-Säule rechts - Korrosion - instandsetzen |

**Beschädigung #20:** Karosserie: A-Säule rechts - Korrosion - instandsetzen

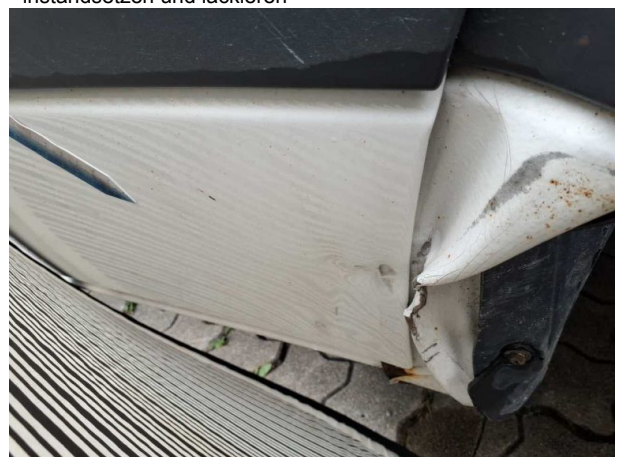
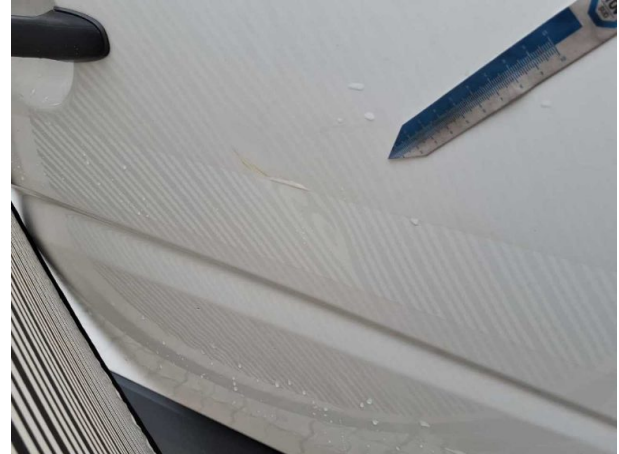
| Nr. | Bauteilgruppe | Beschreibung |
|---|---|---|
| 21 | Tür vorn rechts | Tür - Delle / Lackschaden - instandsetzen und lackieren |

**Beschädigung #21:** Tür vorn rechts: Tür - Delle / Lackschaden - instandsetzen und lackieren

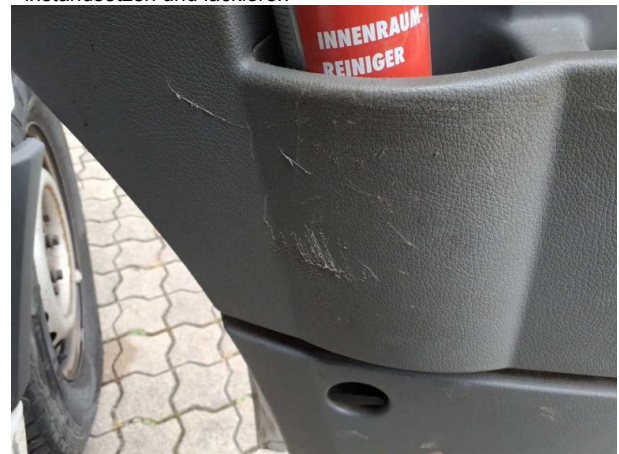
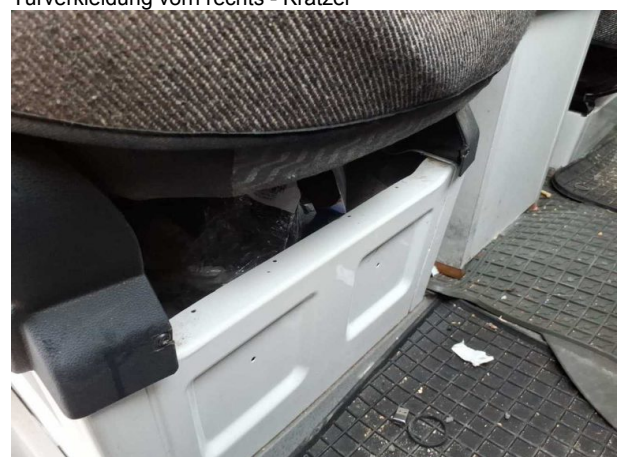
| Nr. | Bauteilgruppe | Beschreibung |
|---|---|---|
| 22 | Verkleidungen/Abdeckungen | Türverkleidung vorn rechts - Kratzer |

**Beschädigung #22:** Verkleidungen/Abdeckungen: Türverkleidung vorn rechts - Kratzer

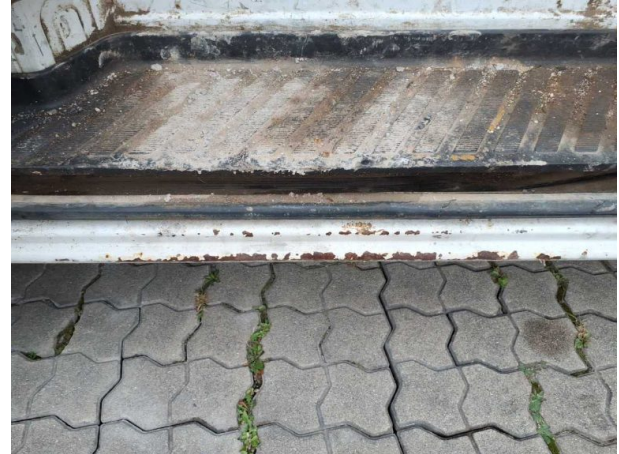
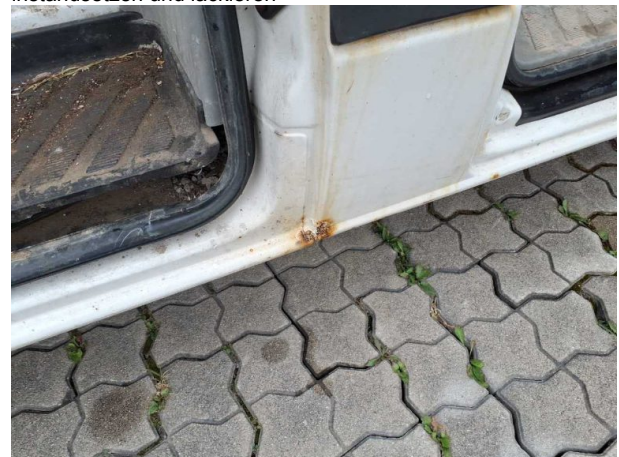
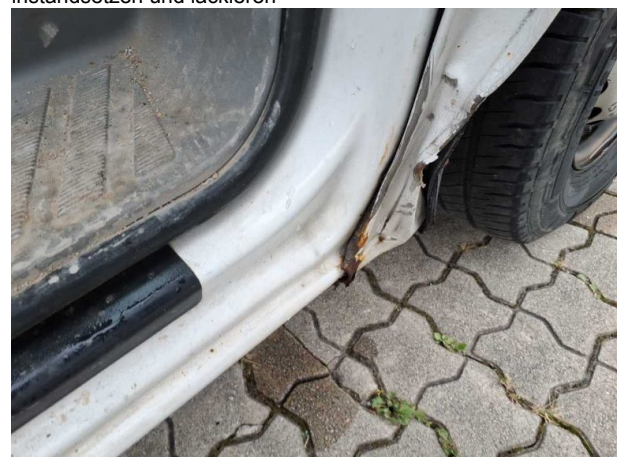
| Nr. | Bauteilgruppe | Beschreibung |
|---|---|---|
| 24 | Schweller rechts | Schweller - Korrosion - instandsetzen und lackieren |

**Beschädigung #24:** Schweller rechts: Schweller - Korrosion - instandsetzen und lackieren

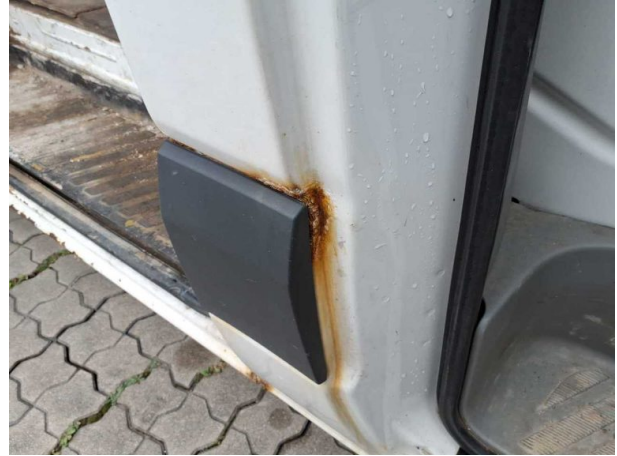
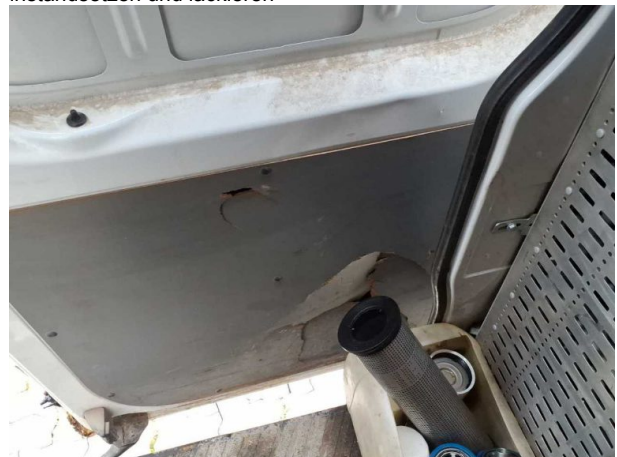
| Nr. | Bauteilgruppe | Beschreibung |
|---|---|---|
| 25 | Karosserie | B-Säule rechts - Korrosion - instandsetzen und lackieren |

**Beschädigung #25:** Karosserie: B-Säule rechts - Korrosion - instandsetzen und lackieren

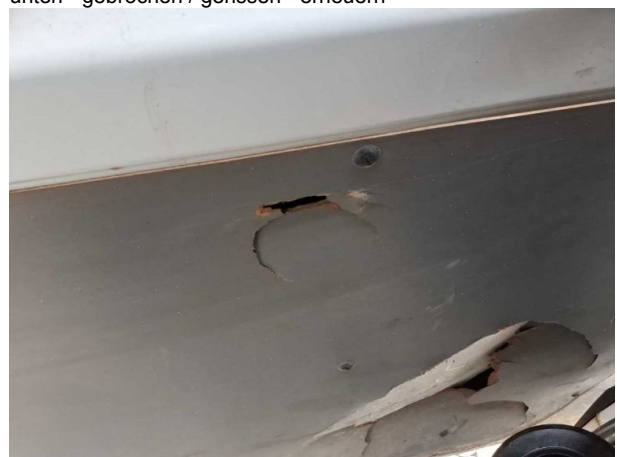
| Nr. | Bauteilgruppe | Beschreibung |
|---|---|---|
| 26 | Schiebetür rechts | Verkleidung Standard unten - gebrochen / gerissen - erneuern |

**Beschädigung #26:** Schiebetür rechts: Verkleidung Standard unt... - gebrochen / gerissen - erneuern

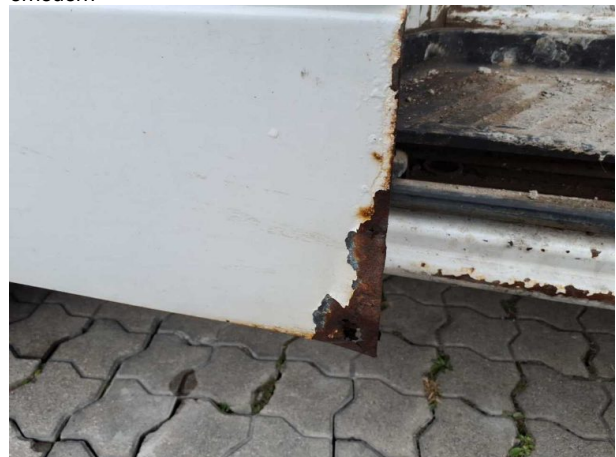
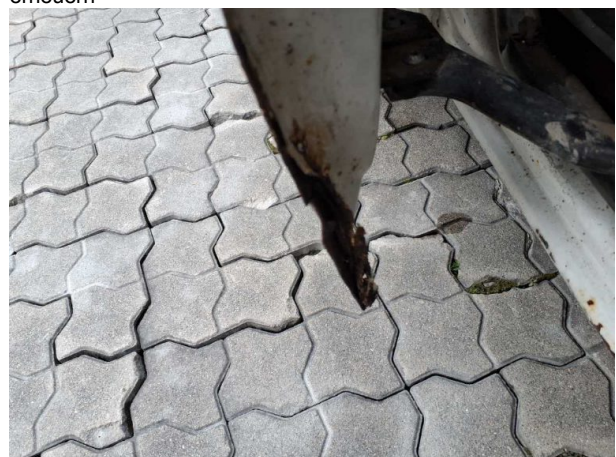
| Nr. | Bauteilgruppe | Beschreibung |
|---|---|---|
| 27 | Schiebetür rechts | Schiebetür - Korrosion - erneuern |

**Beschädigung #27:** Schiebetür rechts: Schiebetür - Korrosio... erneuern

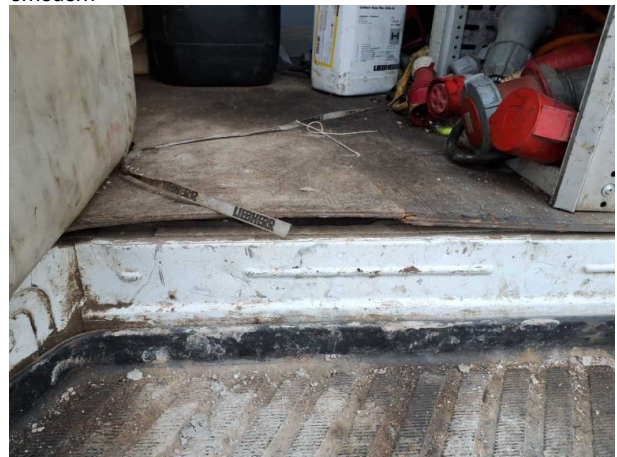
| Nr. | Bauteilgruppe | Beschreibung |
|---|---|---|
| 28 | Interieur | Laderaumboden - verformt - erneuern |

**Beschädigung #28:** Interieur: Laderaumboden - verformt - erneuern

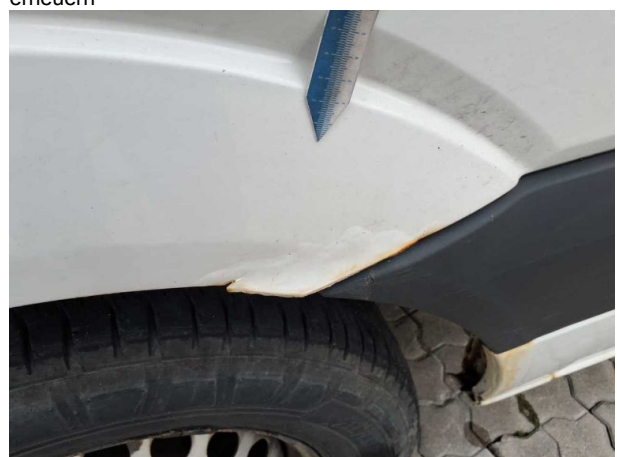
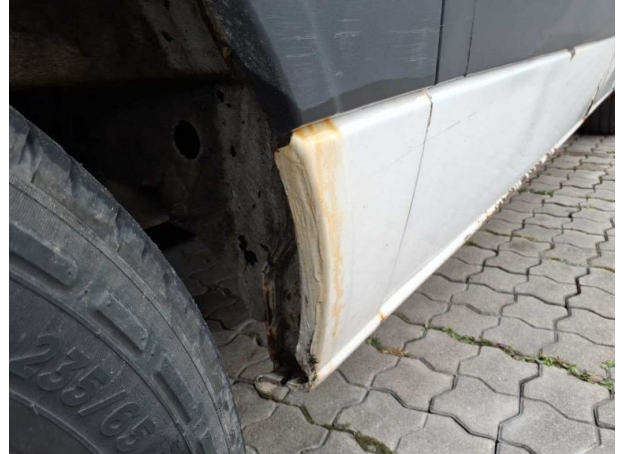
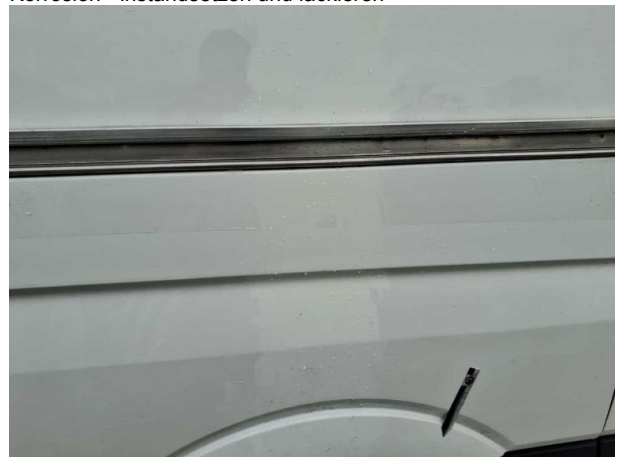
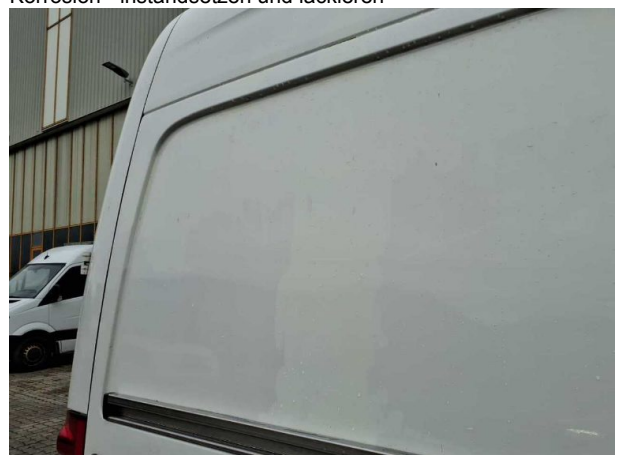
| Nr. | Bauteilgruppe | Beschreibung |
|---|---|---|
| 29 | Seitenwand rechts | Seitenwand - Korrosion - instandsetzen und lackieren |

| Nr. | Ort |
|---|---|
| 3 | Seitenwand rechts, nicht fachgerecht ausgeführt, Reparaturrechnung nicht vorhanden |

**Beschädigung #29:** Seitenwand rechts: Seitenwand - Korrosion - instandsetzen und lackieren

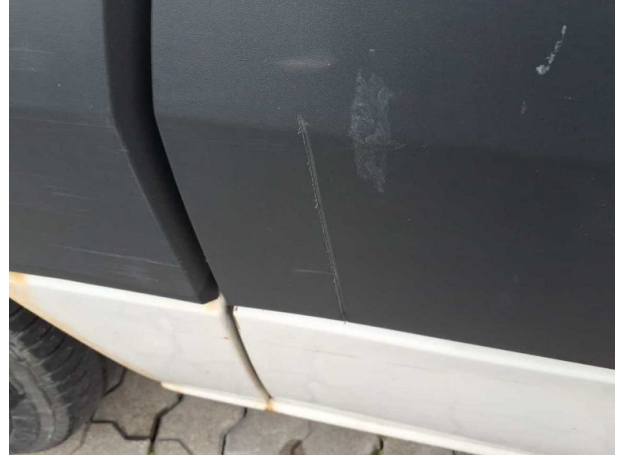
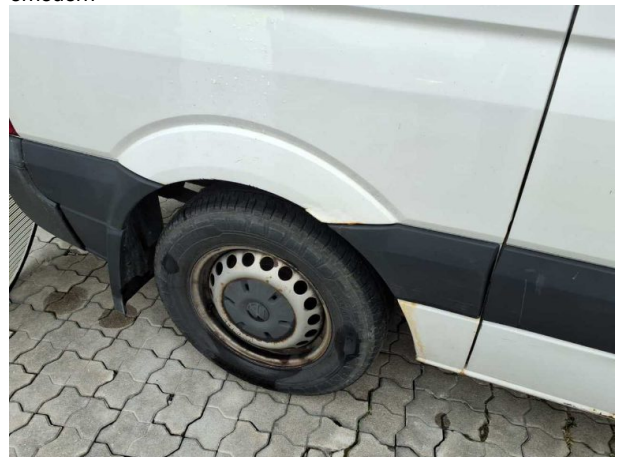
| Nr. | Bauteilgruppe | Beschreibung |
|---|---|---|
| 30 | Schiebetür rechts | Schutzleiste - Kratzer - erneuern |

**Beschädigung #30:** Schiebetür rechts: Schutzleiste - Kratzer - erneuern

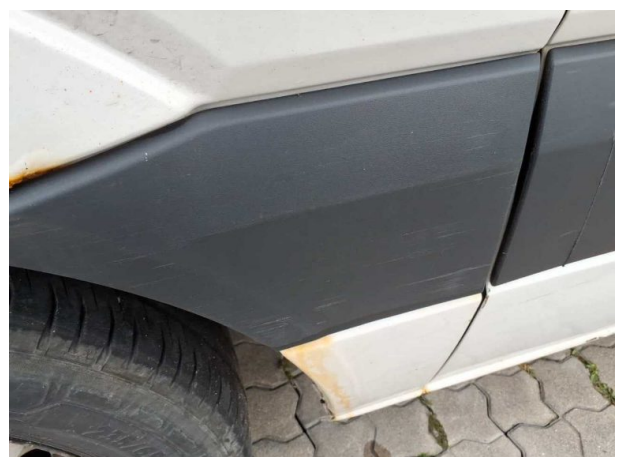
| Nr. | Bauteilgruppe | Beschreibung |
|---|---|---|
| 31 | Seitenwand rechts | Schutzleiste - Kratzer |

**Beschädigung #31:** Seitenwand rechts: Schutzleiste - Kratzer

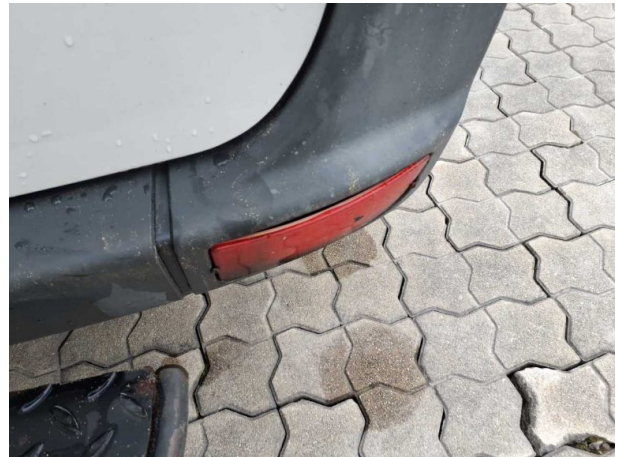
| Nr. | Bauteilgruppe | Beschreibung |
|---|---|---|
| 32 | Stoßfänger hinten | Rückstrahler rechts - Funktion / Zulässigkeit - erneuern |

**Beschädigung #32:** Stossfänger hinten: Rückstrahler rechts - Funktion / Zulässigkeit - erneuern

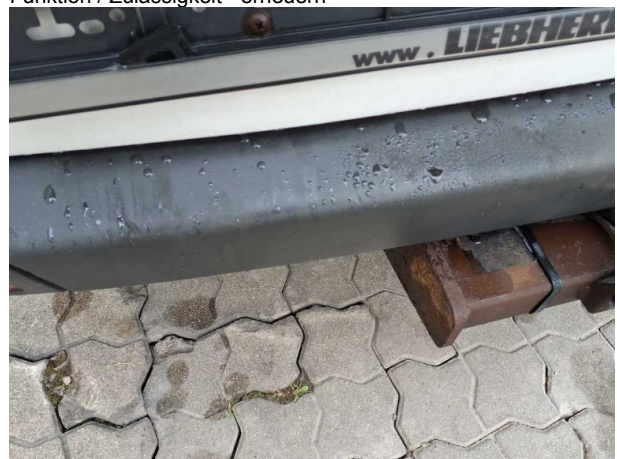
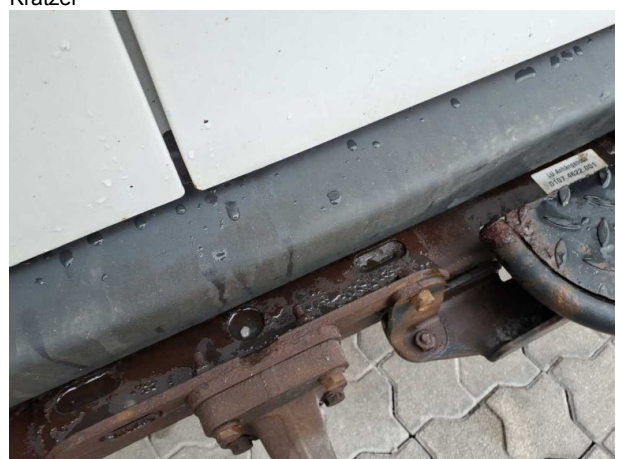
| Nr. | Bauteilgruppe | Beschreibung |
|---|---|---|
| 33 | Stoßfänger hinten | Stoßfänger hinten - Kratzer |

**Beschädigung #33:** Stossfänger hinten: Stossfänger hinten - Kratzer

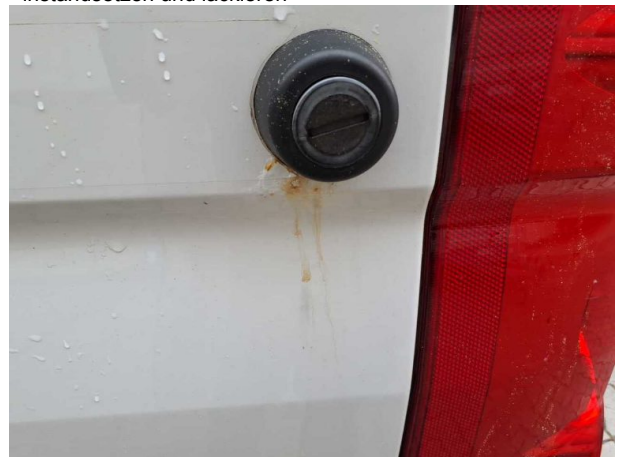
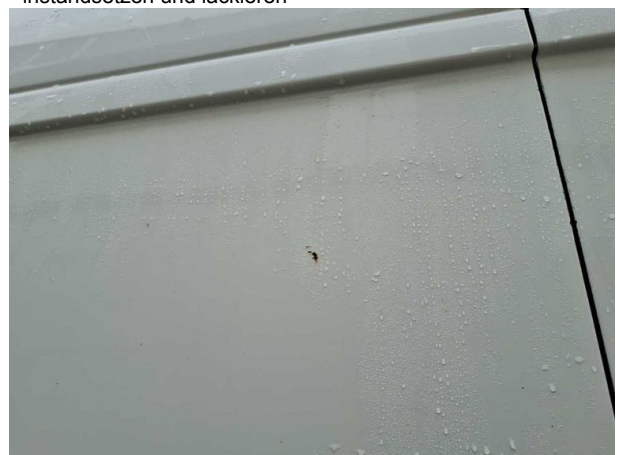
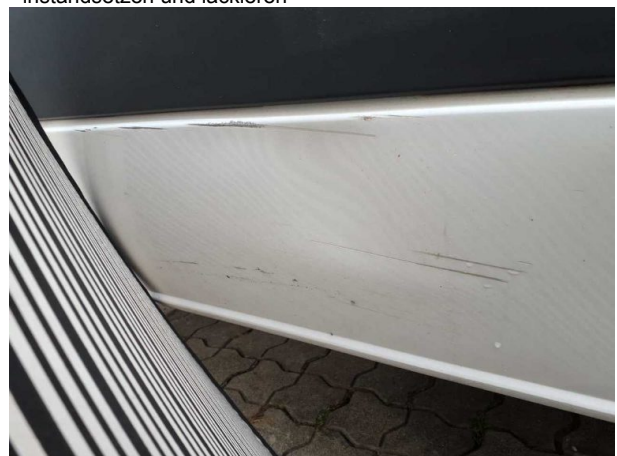
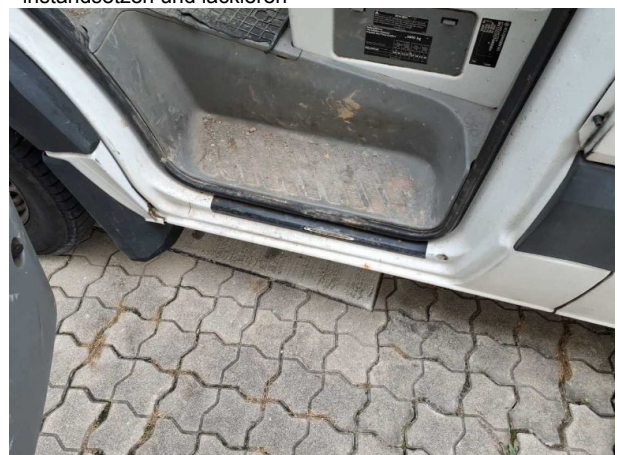
| Nr. | Bauteilgruppe | Beschreibung |
|---|---|---|
| 34 | Seitenwand links | Seitenwand - Korrosion - instandsetzen und lackieren |

**Beschädigung #34:** Seitenwand links: Seitenwand - Korrosion - instandsetzen und lackieren

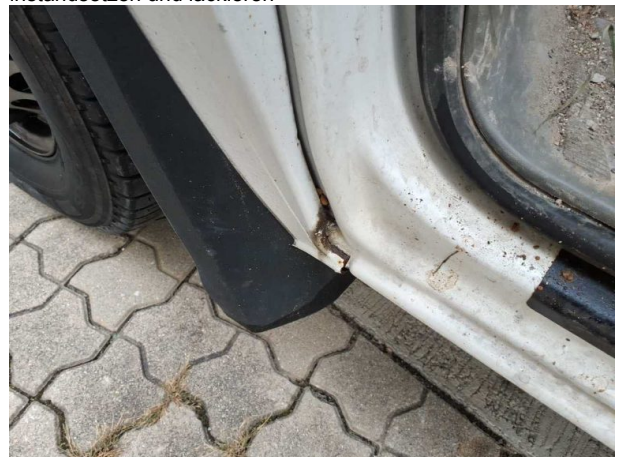
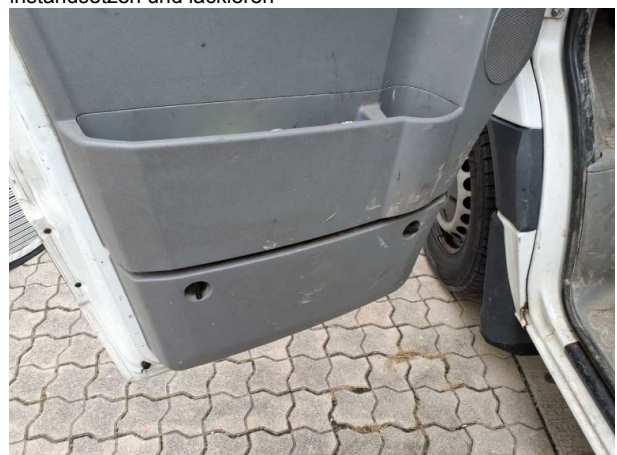
| Nr. | Bauteilgruppe | Beschreibung |
|---|---|---|
| 36 | Kotflügel links | Kotflügel links - Korrosion - instandsetzen und lackieren |

**Beschädigung #36:** Kotflügel links: Kotflügel links - Korrosion - instandsetzen und lackieren

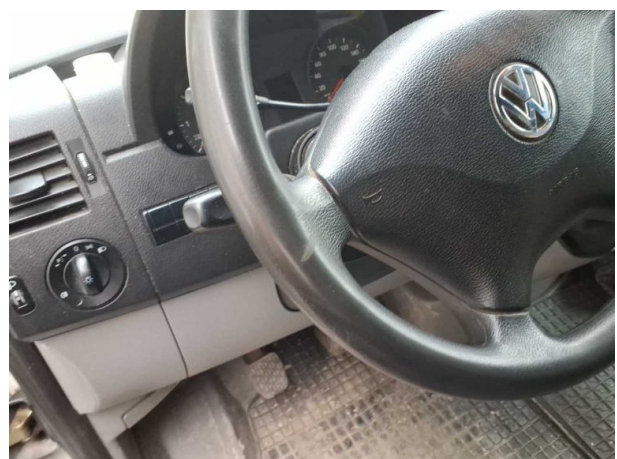
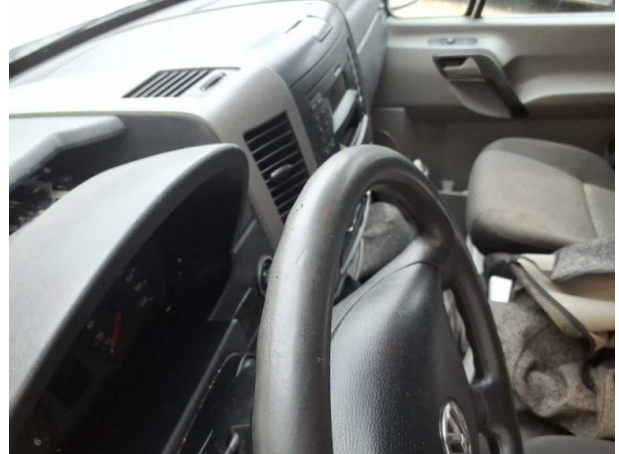
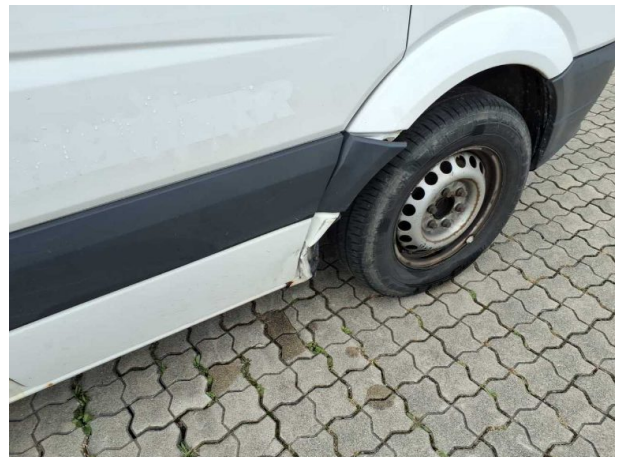
| Nr. | Bauteilgruppe | Beschreibung |
|---|---|---|
| 41 | Interieur | Innenraum - Kratzer |

**Beschädigung #41:** Interieur: Innenraum - Kratzer

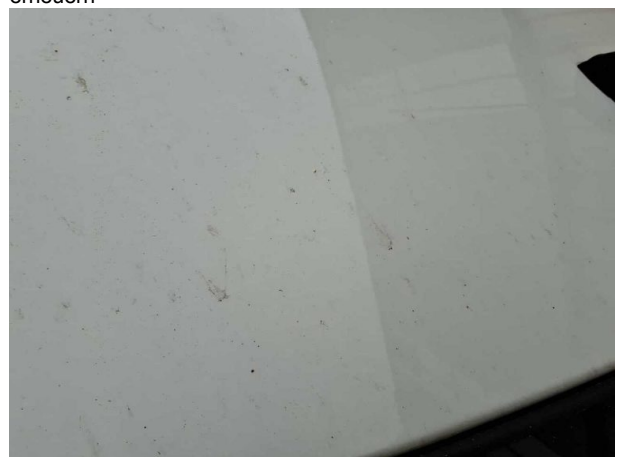
| Nr. | Bauteilgruppe | Beschreibung |
|---|---|---|
| 43 | Fahrzeugdach | Dach - Steinschlag |

**Beschädigung #43:** Fahrzeugdach: Dach - Steinschlag

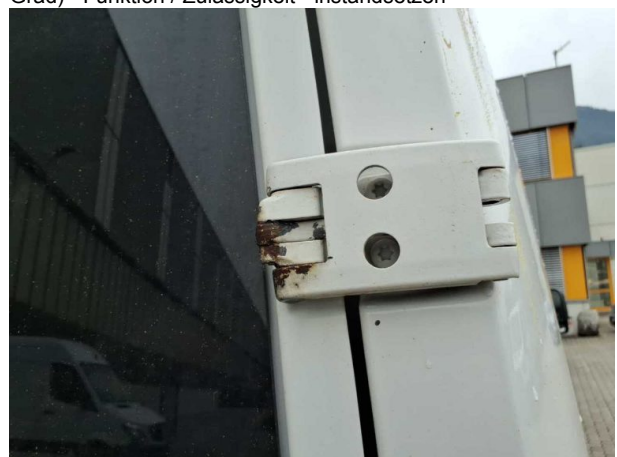
| Nr. | Bauteilgruppe | Beschreibung |
|---|---|---|
| 45 | Heckklappe/-tür | Scharnier unten (270 Grad) - Funktion / Zulässigkeit - instandsetzen |

**Beschädigung #45:** Heckklappe/-tür: Scharnier unten (270 Grad) - Funktion / Zulässigkeit - instandsetzen

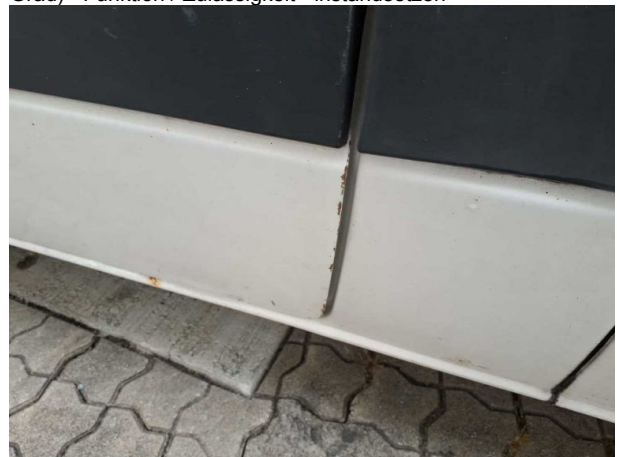
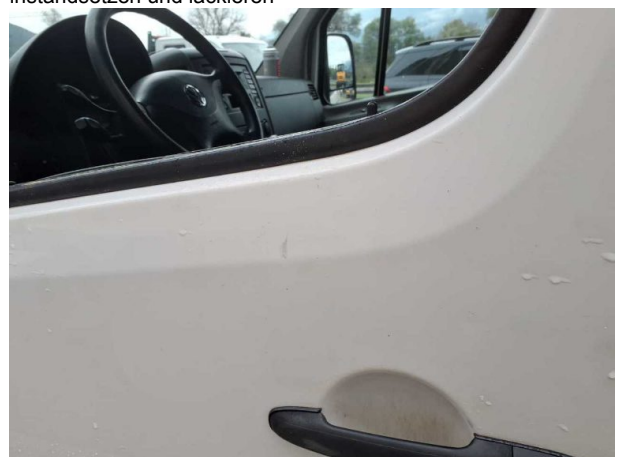
| Nr. | Bauteilgruppe | Beschreibung |
|---|---|---|
| 46 | Tür vorn links | Tür - verkratzt / verschürft - instandsetzen und lackieren |

**Beschädigung #46:** Tür vorn links: Tür - verkratzt / verschürft - instandsetzen und lackieren
