WDF44760513430841

## Angaben zum Fahrzeug

## Zustandsbericht

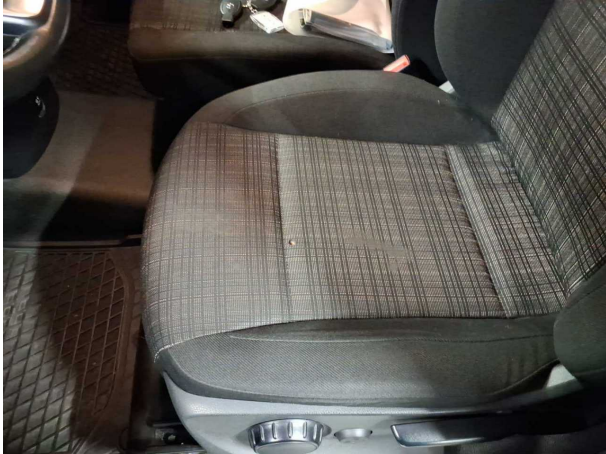
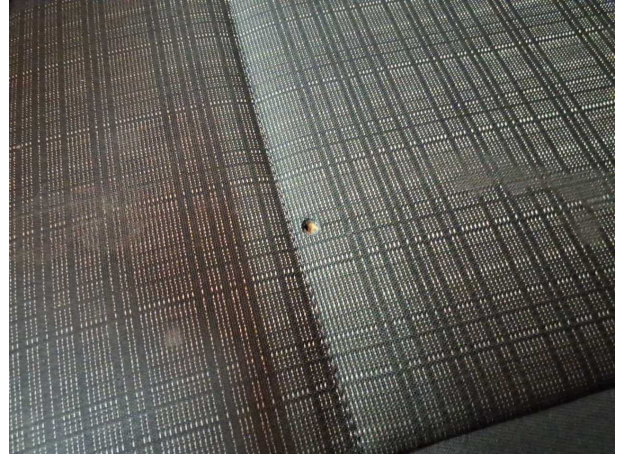
| Nr. | Bauteilgruppe | Beschreibung |
|---|---|---|
| 1 | Sitz vorn | Sitzbezug links - Brandloch - Smart Repair |

**Beschädigung #1:** Sitz vorn: Sitzbezug links - Brandloch - Smart Repair

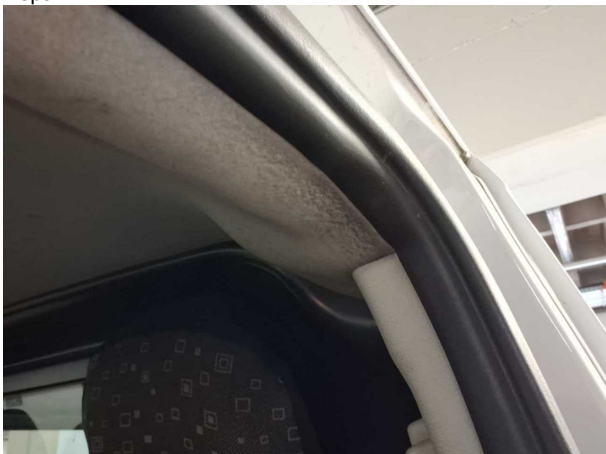
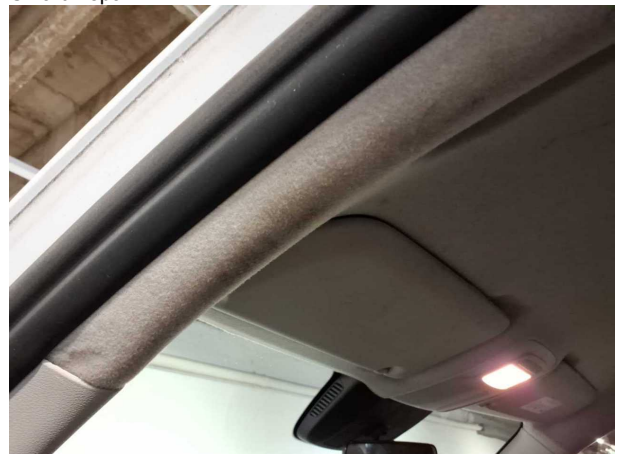
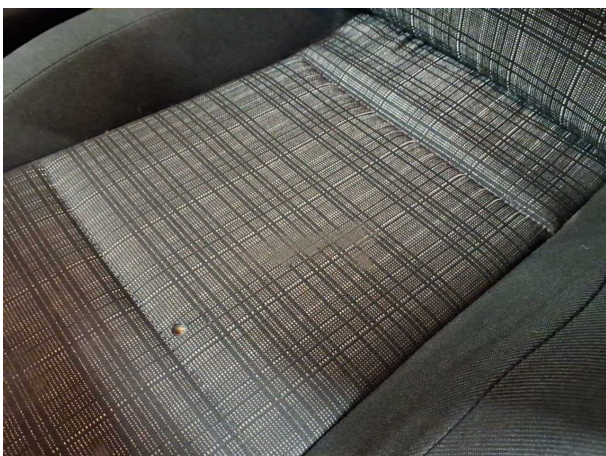
| Nr. | Bauteilgruppe | Beschreibung |
|---|---|---|
| 2 | Interieur | Innenraum - verschmutzt - reinigen |

**Beschädigung #2:** Interieur: Innenraum - verschmutzt - reinigen

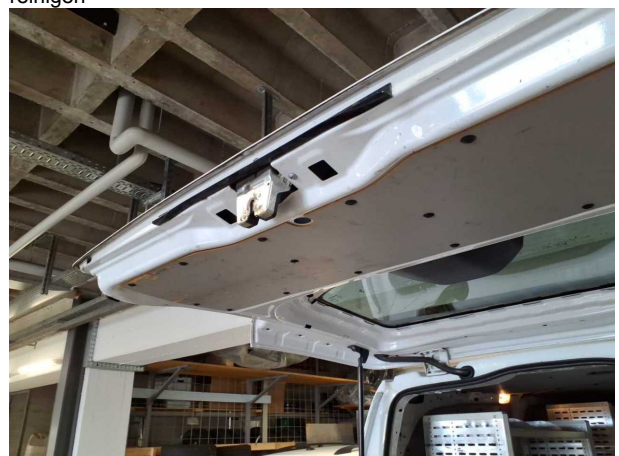
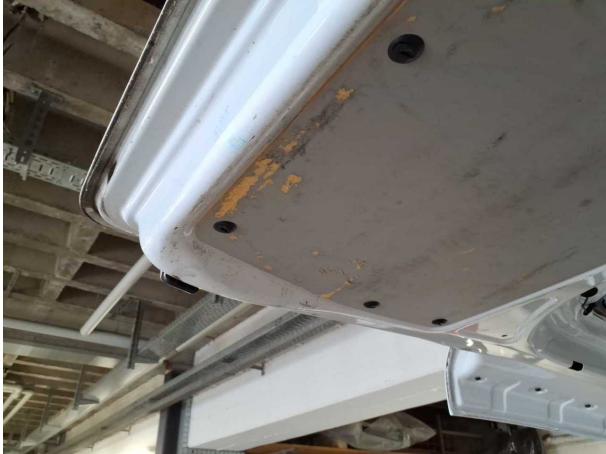
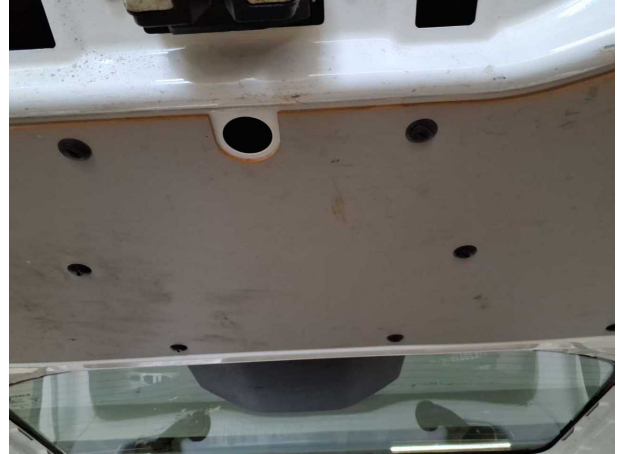
| Nr. | Bauteilgruppe | Beschreibung |
|---|---|---|
| 3 | Verkleidungen/Abdeckungen | Heckdeckel, Innenverkleidung - beschädigt - erneuern |

**Beschädigung #3:** Verkleidungen/Abdeckungen: Heckdeckel, Innenverkleidung - beschädigt - erneuern

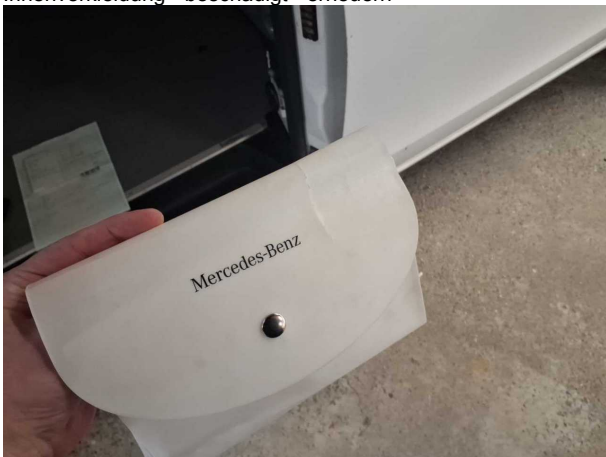
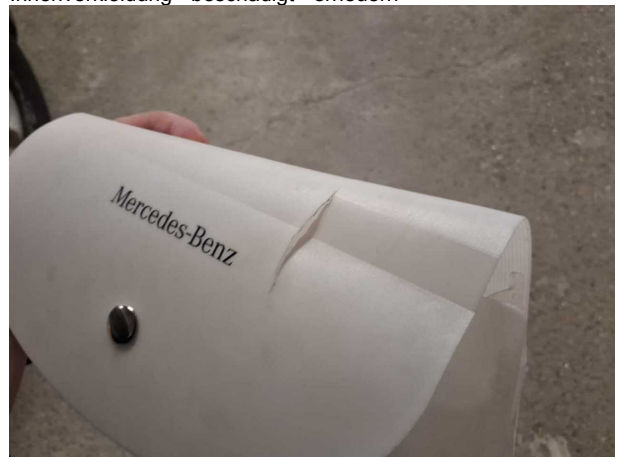
| Nr. | Bauteilgruppe | Beschreibung |
|---|---|---|
| 4 | Unterlagen | Bordbuchmappe - gebrochen / gerissen - erneuern |

**Beschädigung #4:** Unterlagen: Bordbuchmappe - gebrochen / gerissen - erneuern

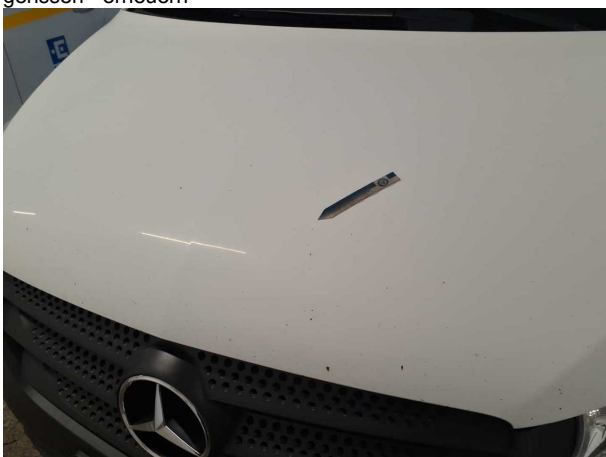
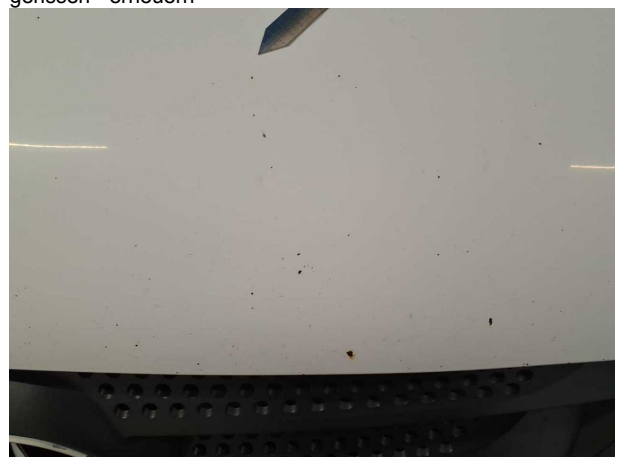
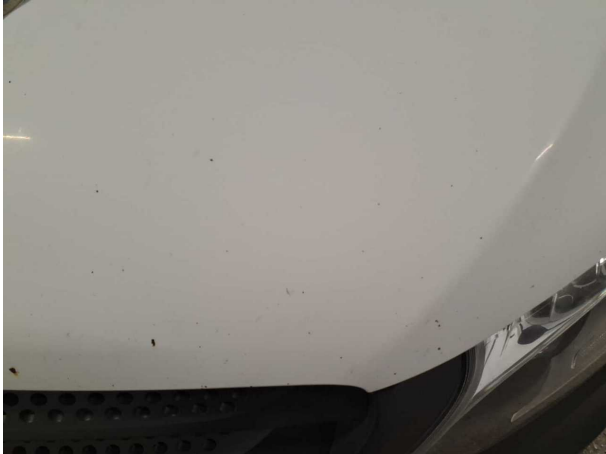
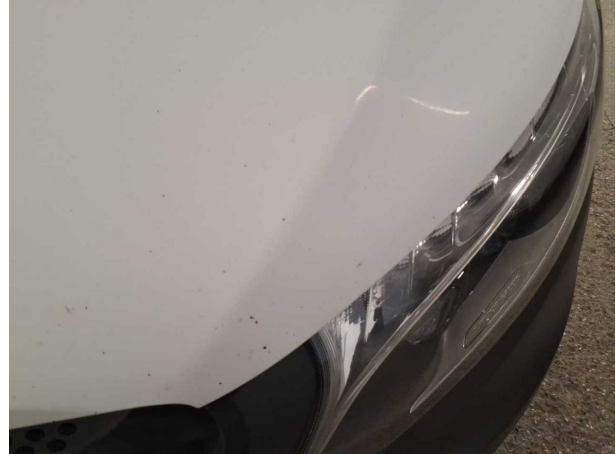
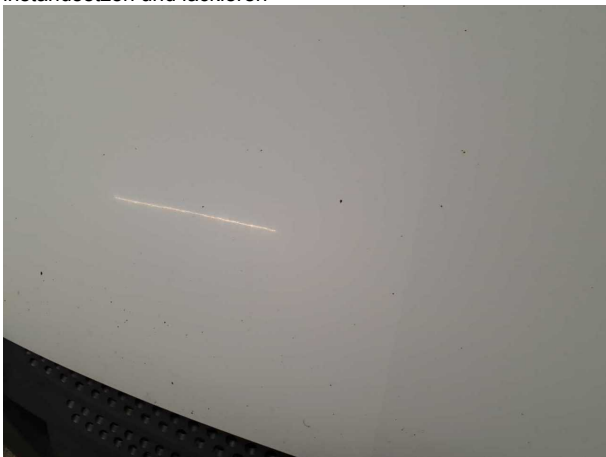
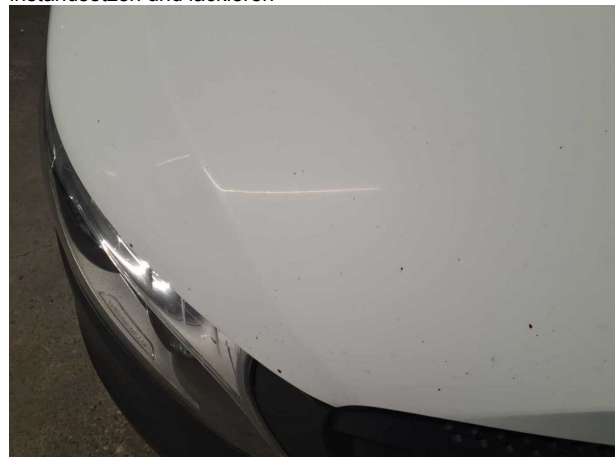
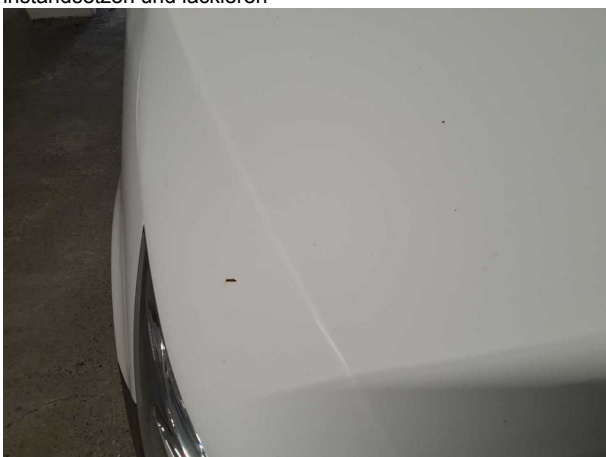
| Nr. | Bauteilgruppe | Beschreibung |
|---|---|---|
| 5 | Motorhaube | Motorhaube - Steinschlag - instandsetzen und lackieren |

**Beschädigung #5:** Motorhaube: Motorhaube - Steinschlag - instandsetzen und lackieren

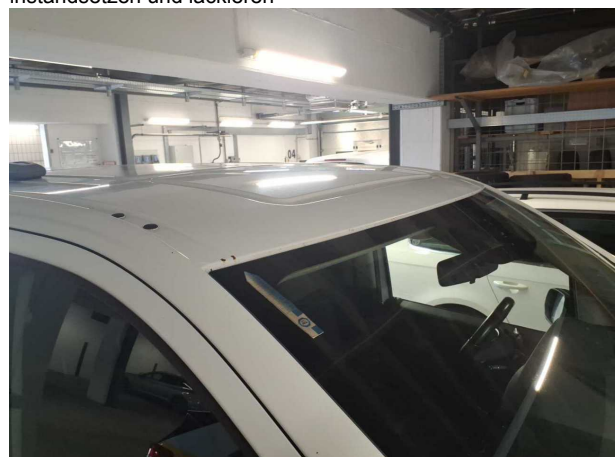
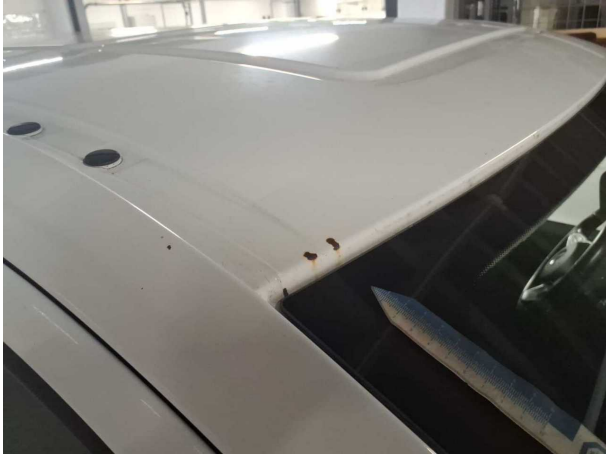
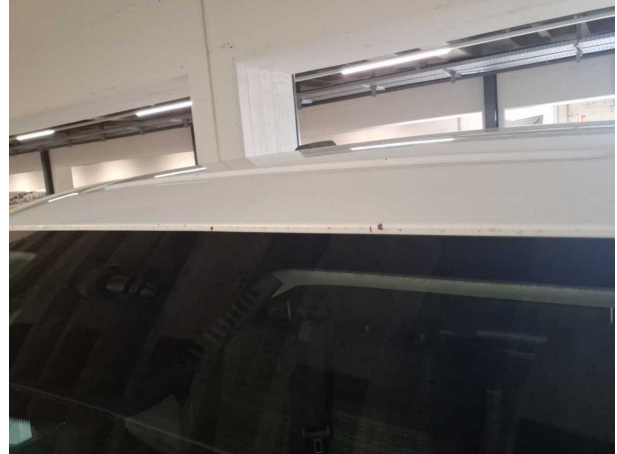
| Nr. | Bauteilgruppe | Beschreibung |
|---|---|---|
| 6 | Fahrzeugdach | Dach (Dachkante vorne) - Korrosion - Smart Repair |

**Beschädigung #6:** Fahrzeugdach: Dach (Dachkante vorne) - Korrosion - Smart Repair

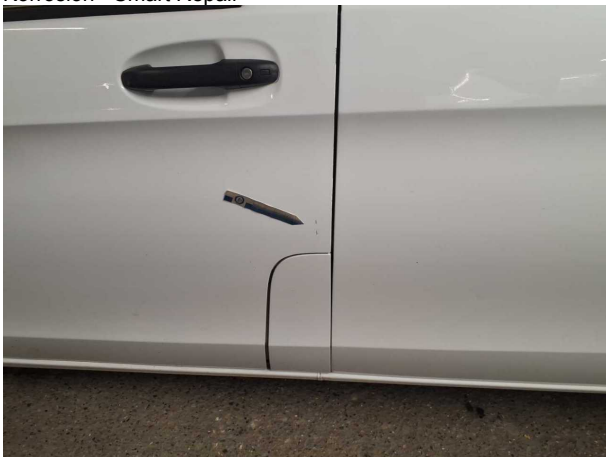
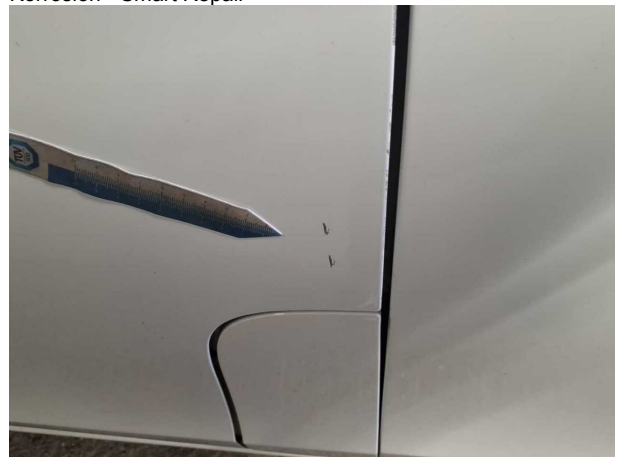
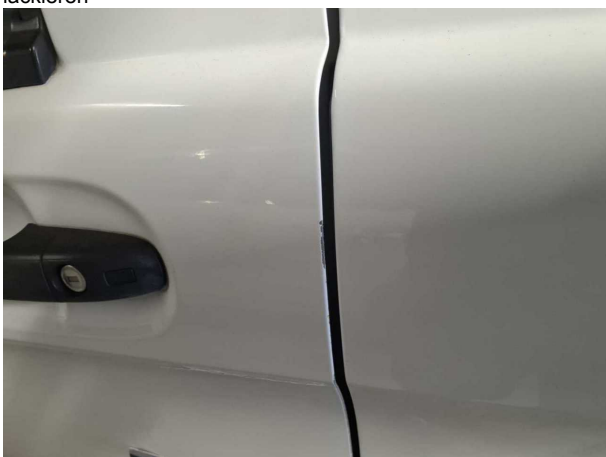
| Nr. | Bauteilgruppe | Beschreibung |
|---|---|---|
| 7 | Tür vorn links | Tür - Kratzer - instandsetzen und lackieren |

**Beschädigung #7:** Tür vorn links: Tür - Kratzer - instandsetzen u... lackieren

**Beschädigung #7:** Tür vorn links: Tür - Kratzer - instandsetzen und lackieren

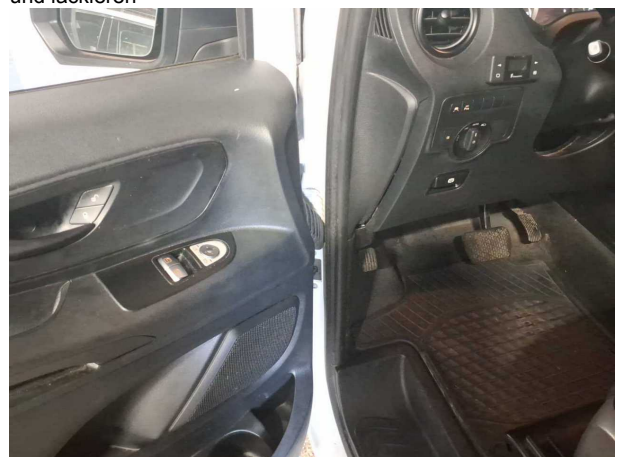
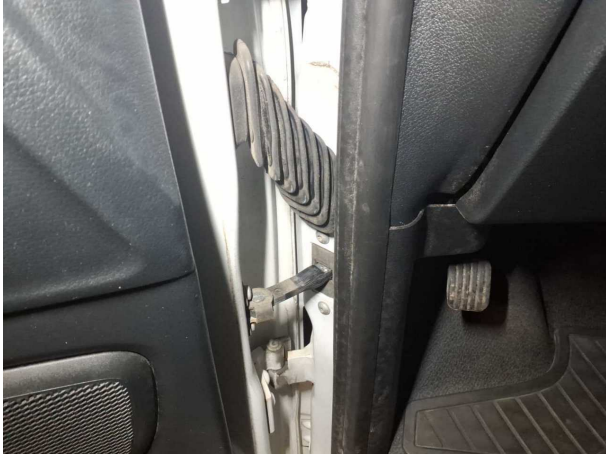
| Nr. | Bauteilgruppe | Beschreibung |
|---|---|---|
| 8 | Tür vorn links | Fangband / Feststeller - Geräusch - instandsetzen |

**Beschädigung #8:** Tür vorn links: Fangband / Feststeller - Geräusch - instandsetzen

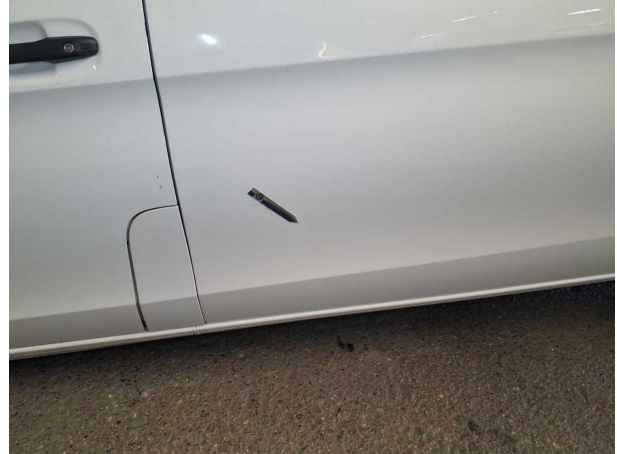
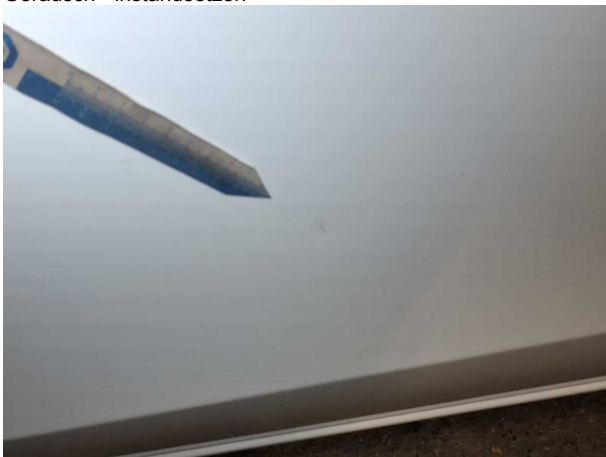
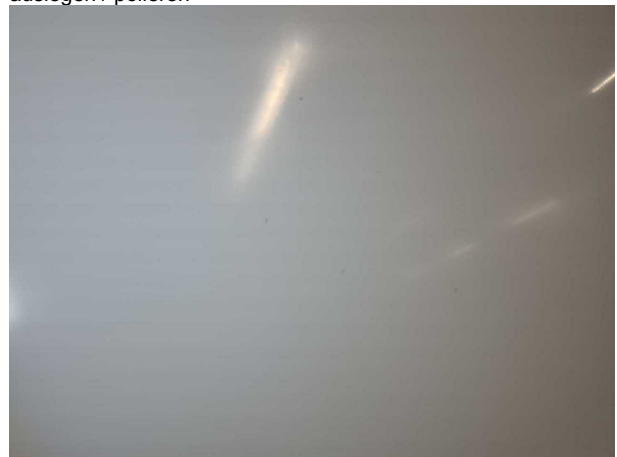
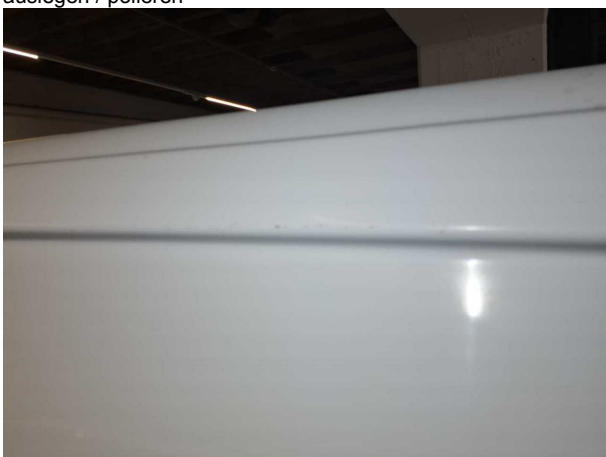
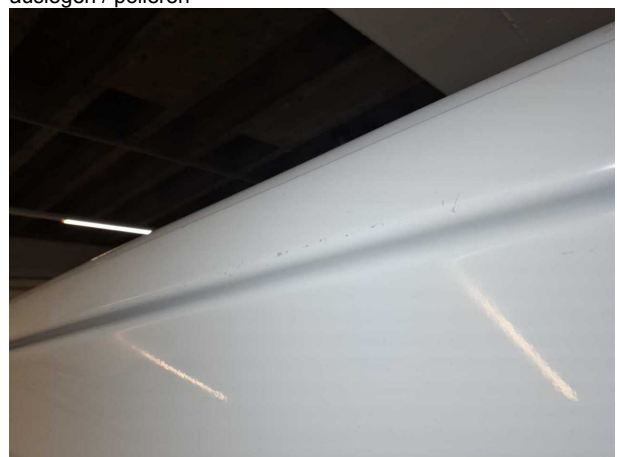
| Nr. | Bauteilgruppe | Beschreibung |
|---|---|---|
| 9 | Seitenwand links | Seitenwand - Kratzer - auslegen / polieren |

**Beschädigung #9:** Seitenwand links: Seitenwand - Kratzer - auslegen / polieren

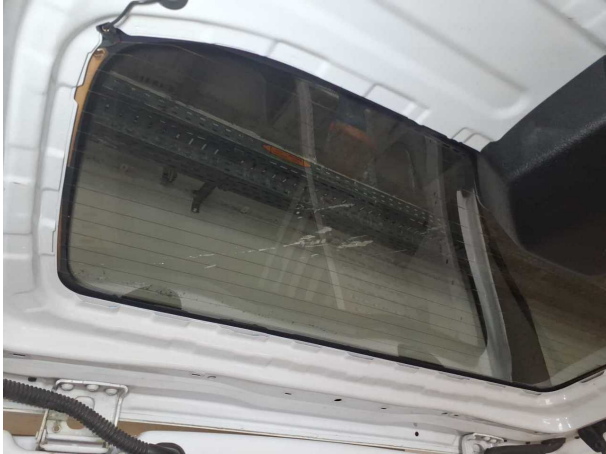
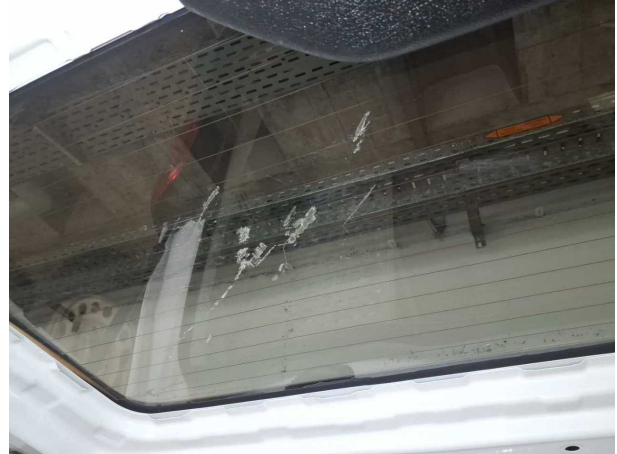
| Nr. | Bauteilgruppe | Beschreibung |
|---|---|---|
| 10 | Verglasung | Heckscheibe - beklebt/ beschriftet - entkleben/neutralisieren |

**Beschädigung #10:** Verglasung: Heckscheibe - beklebt/ beschriftet...  
- entkleben/neutralisieren

**Beschädigung #10:** Verglasung: Heckscheibe - beklebt/  
beschriftet - entkleben/neutralisieren

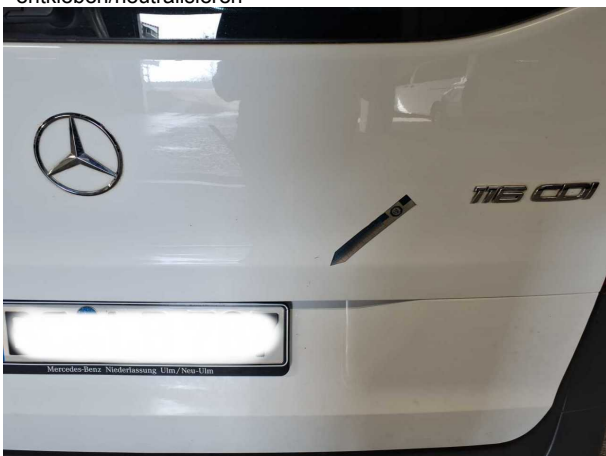
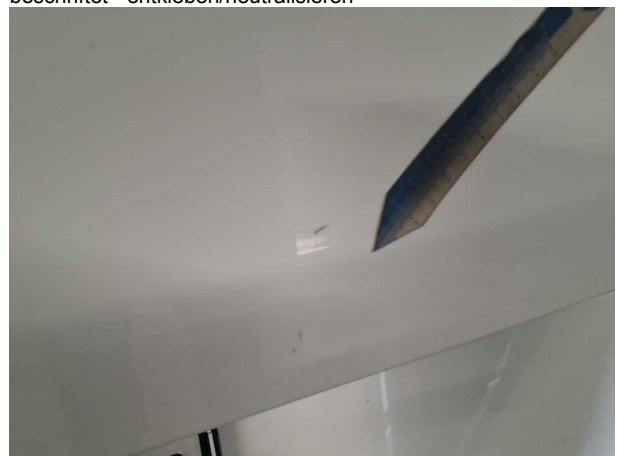
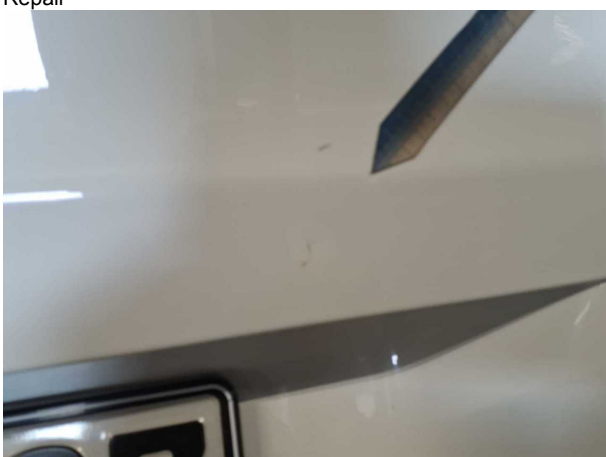
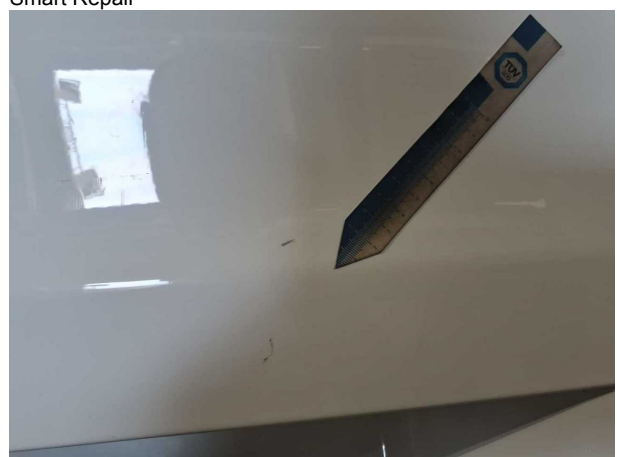
| Nr. | Bauteilgruppe | Beschreibung |
|---|---|---|
| 11 | Heckklappe/-tür | Heckklappe - Kratzer - Smart Repair |

**Beschädigung #11:** Heckklappe/-tür: Heckklappe - Kratzer - Smart  
Repair

**Beschädigung #11:** Heckklappe/-tür: Heckklappe - Kratzer -  
Smart Repair

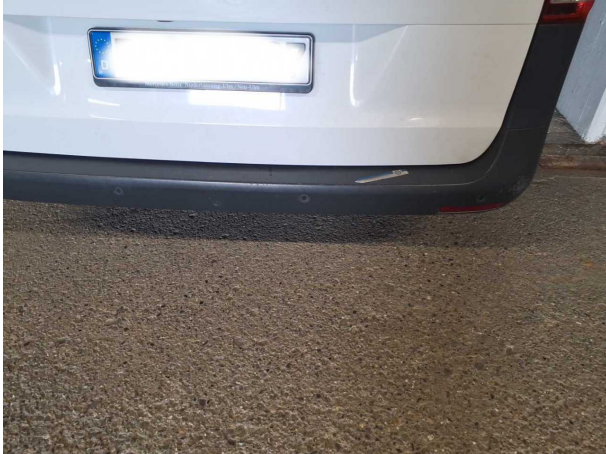
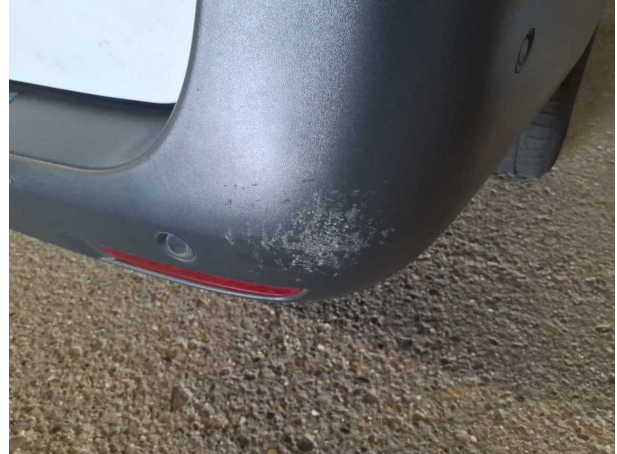
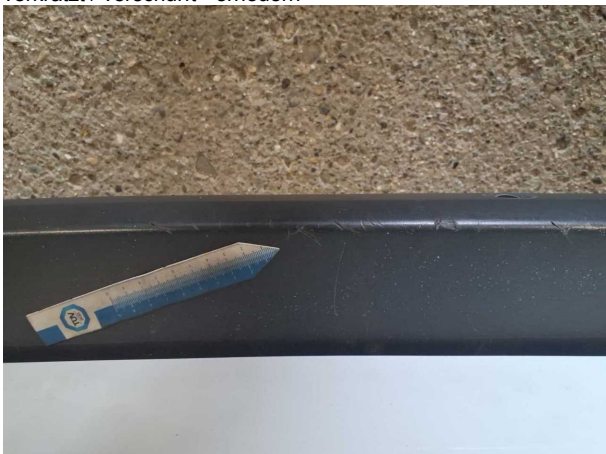
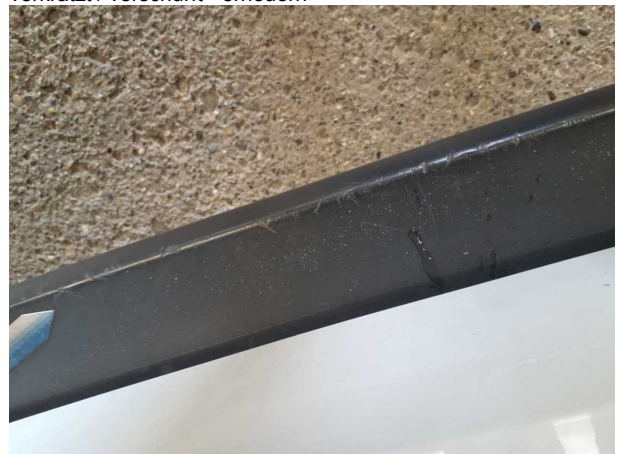
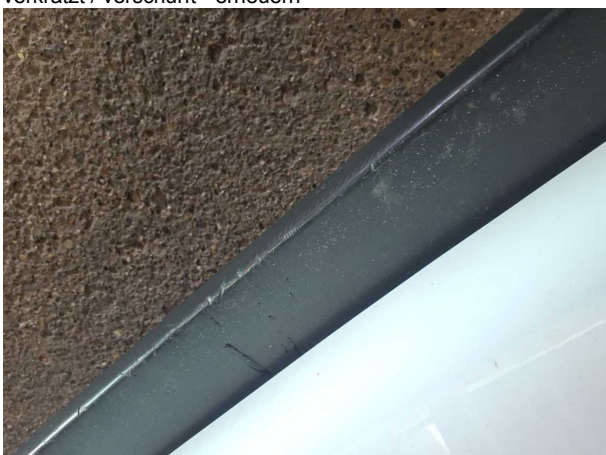
| Nr. | Bauteilgruppe | Beschreibung |
|---|---|---|
| 12 | Stoßfänger hinten | Stoßfänger hinten - verkratzt / verschürft - erneuern |

**Beschädigung #12:** Stossfänger hinten: Stossfänger hinten - verkratzt / verschürft - erneuern

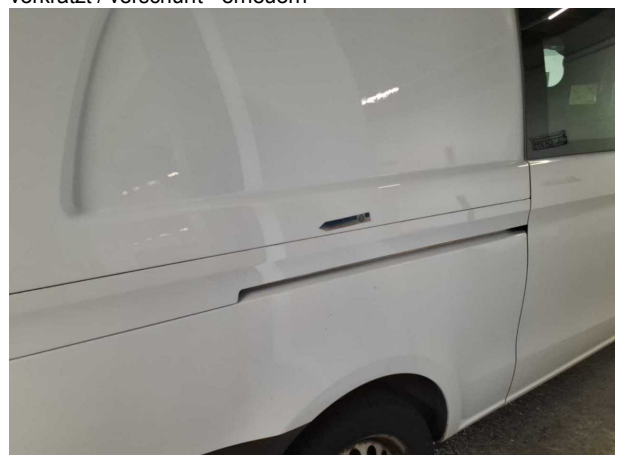
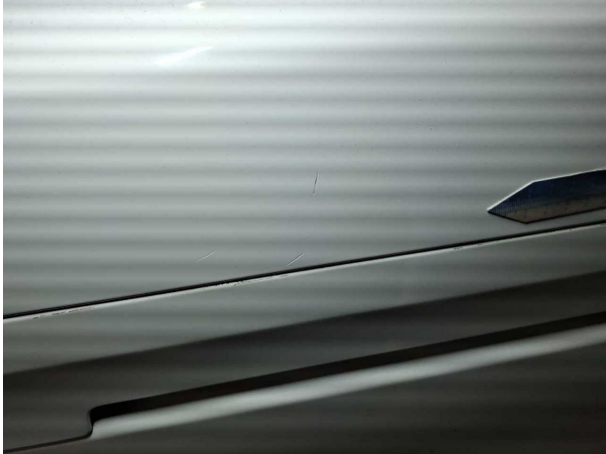
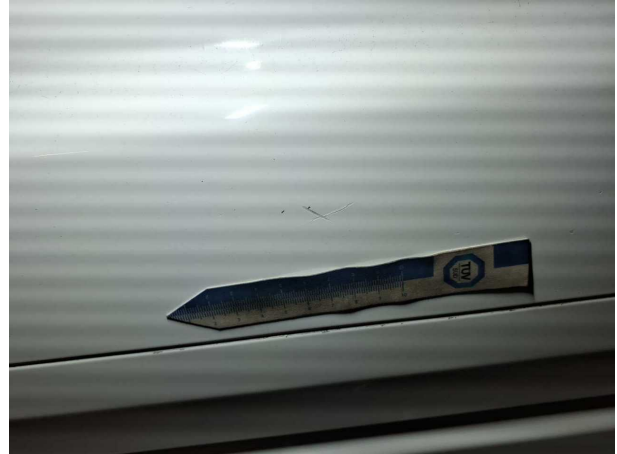
| Nr. | Bauteilgruppe | Beschreibung |
|---|---|---|
| 13 | Seitenwand rechts | Seitenwand - Kratzer - Smart Repair |

**Beschädigung #13:** Seitenwand rechts: Seitenwand - Kratze... Smart Repair

**Beschädigung #13:** Seitenwand rechts: Seitenwand - Kratzer - Smart Repair

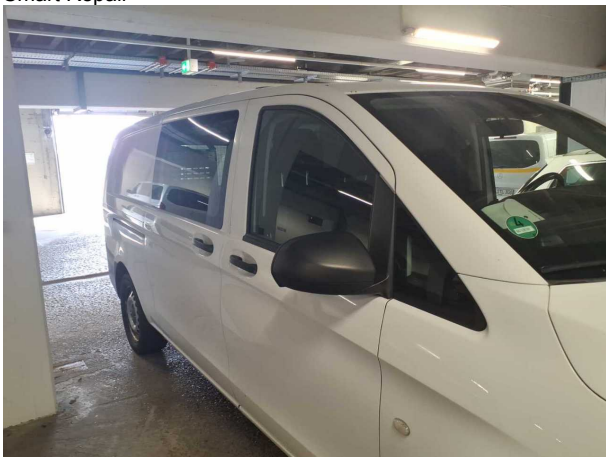
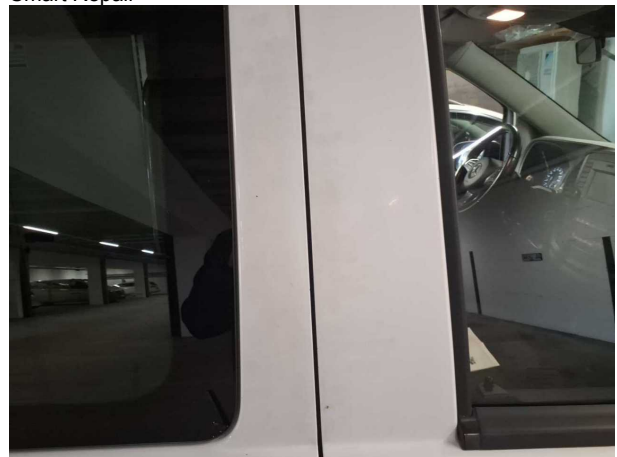
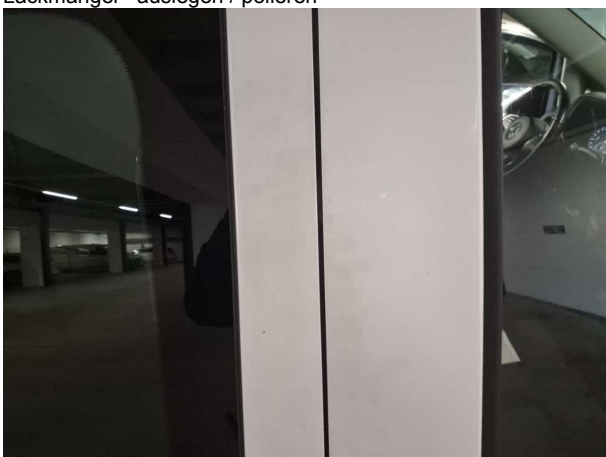
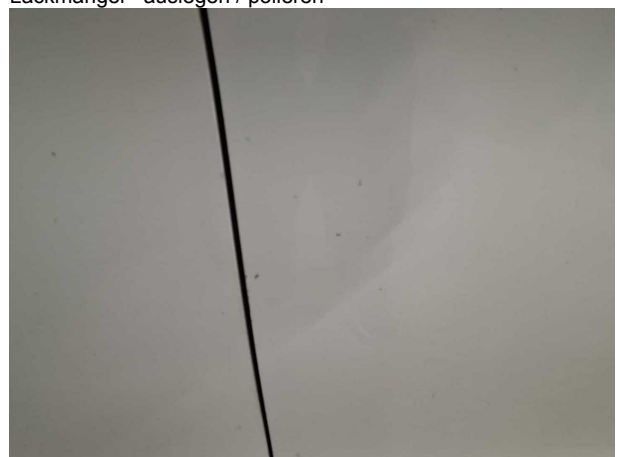
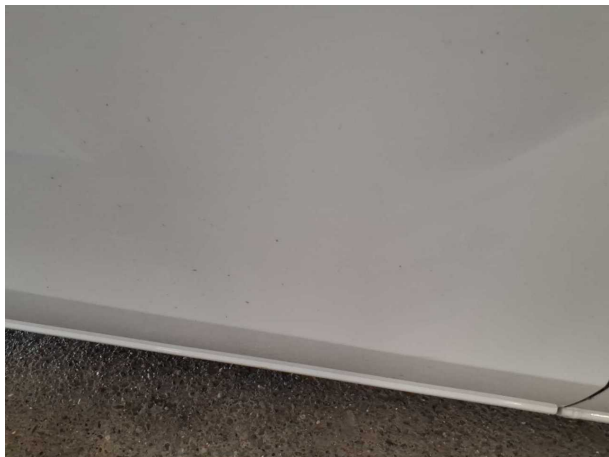
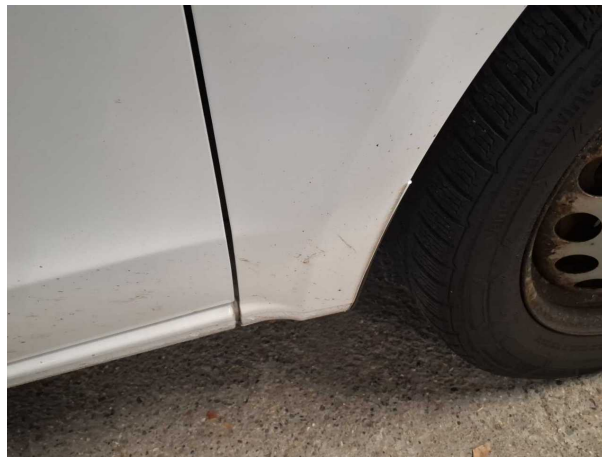
| Nr. | Bauteilgruppe | Beschreibung |
|---|---|---|
| 14 | Karosserie | Karosserie (Und Flugrost) - Lackmangel - auslegen / polieren |

**Beschädigung #14:** Karosserie: Karosserie (Und Flugrost) - Lackmangel - auslegen / polieren

**Beschädigung #14:** Karosserie: Karosserie (Und Flugrost) -  
Lackmangel - auslegen / polieren
