WWZZZ3CZEE049691

Halter		Besichtigungszustand	bedingt: Licht/Nässe/Schmutz
Kennzeichen		Laufleistung (abgelesen)	214.381 km
Hersteller	Volkswagen	Restlauf bis Service	100 Tag(e)
Typ/Modell	PASSAT	HU (Abgelesen aus ZBI)	09/2026
Fahrgestellnummer	WWZZZ3CZEE049691	Leistung / Hubraum	103 kW / 1.968 ccm
Erstzulassung	17.10.2013	Polster/Farbe	Stoff / Schwarz-Anthrazit
Letzte Wartung	09/2023, 209.100 km	Lackierung	Weiß
Kraftstoffart	Diesel	Getriebe	Manuell

Zustandsbericht

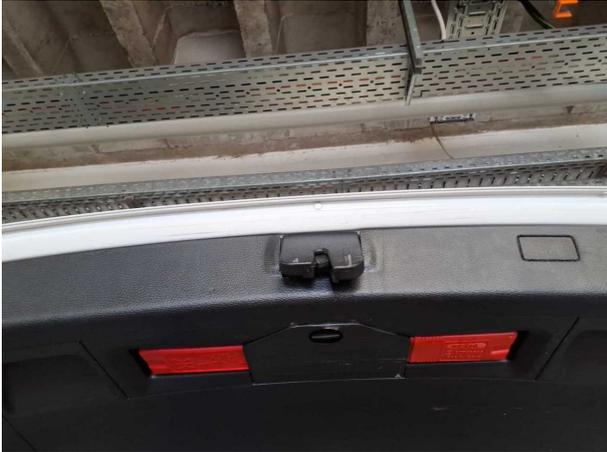
Beschädigung #2: Heckklappe/-tür: Heckklappe (Innenseite) - Korrosion - Smart Repair

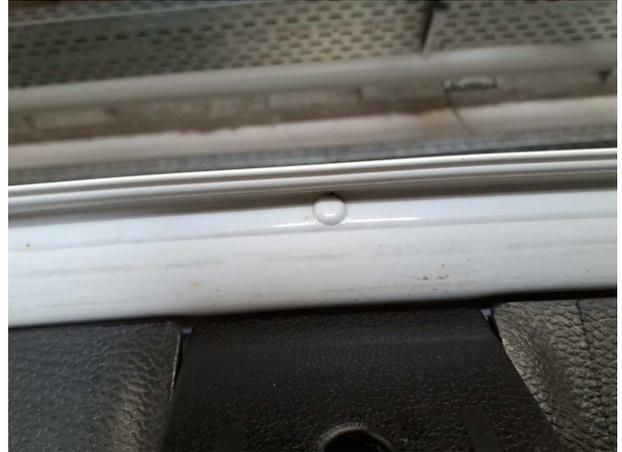
Beschädigung #2: Heckklappe/-tür: Heckklappe (Innenseite) - Korrosion - Smart Repair

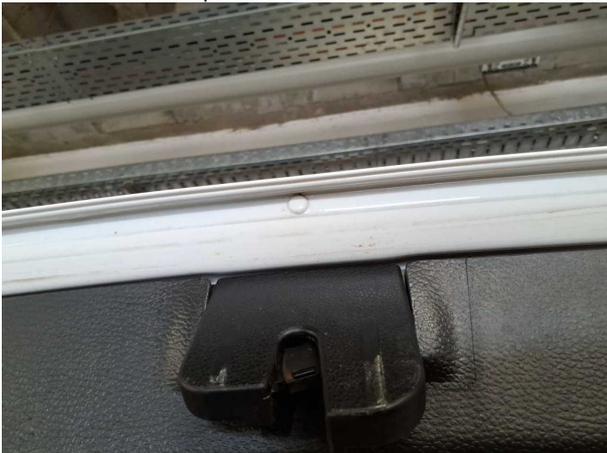
Beschädigung #2: Heckklappe/-tür: Heckklappe (Innenseite) - Korrosion - Smart Repair

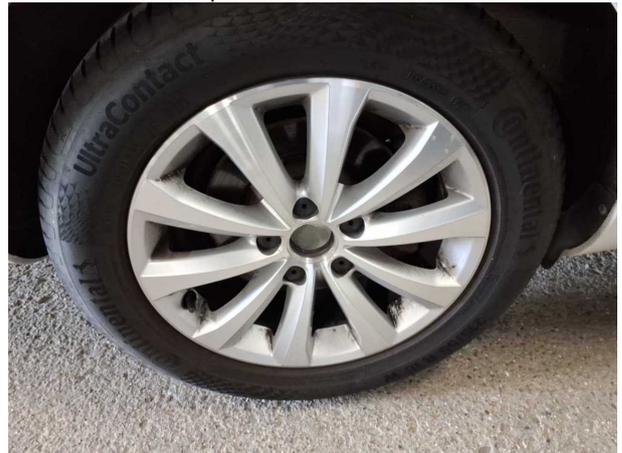
Beschädigung #3: Rad/Reifen: Leichtmetallfelge hinten rechts (Narbendeckel) - fehlt - erneuern

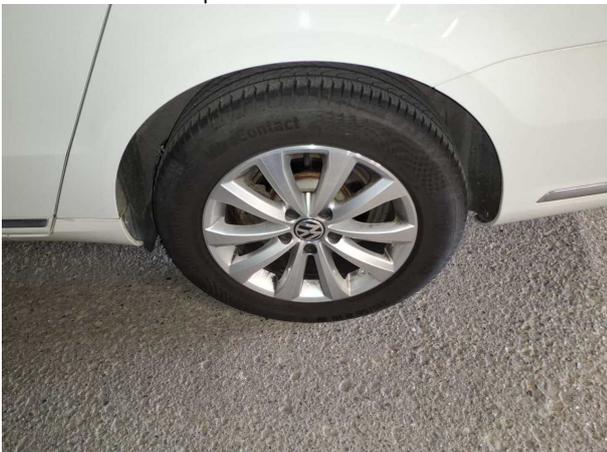
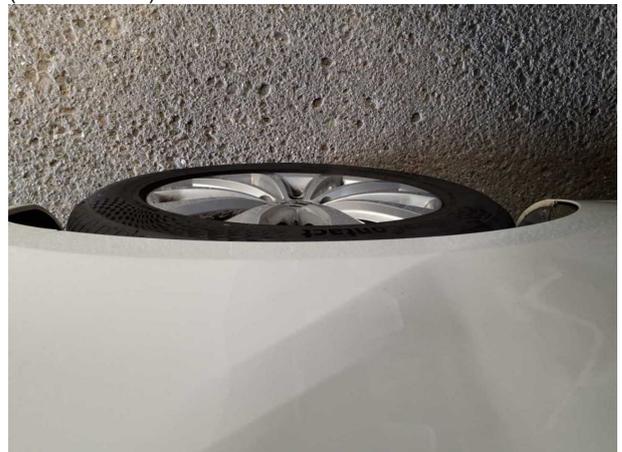
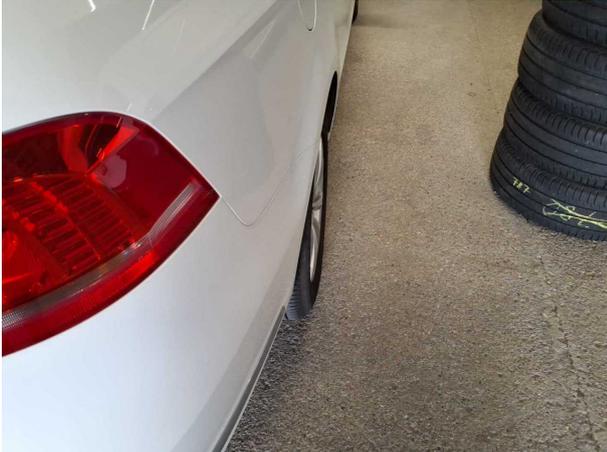
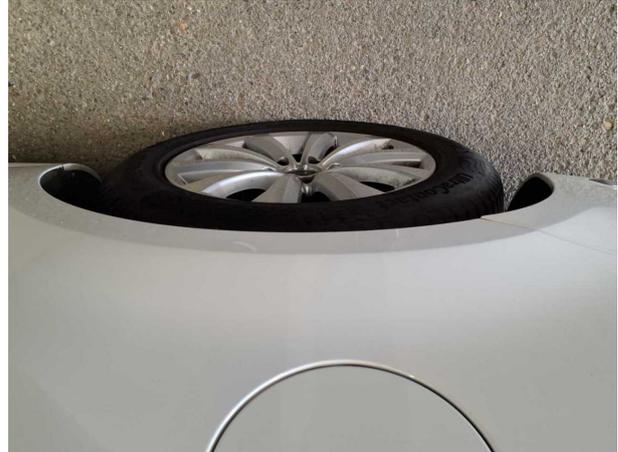
Beschädigung #4: Hinterachse: Hinterachse - Fehlstellung - befunden ggf. instandsetzen

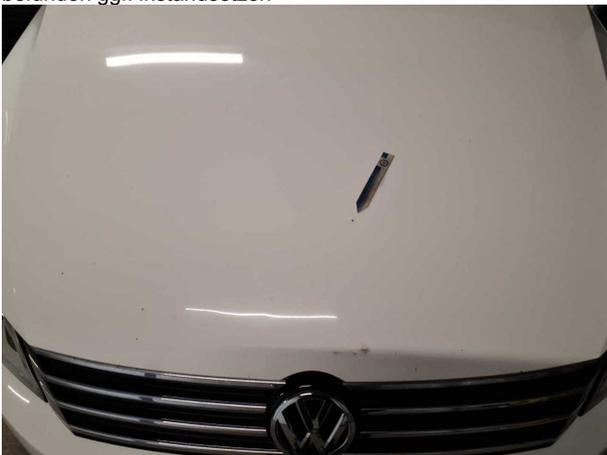
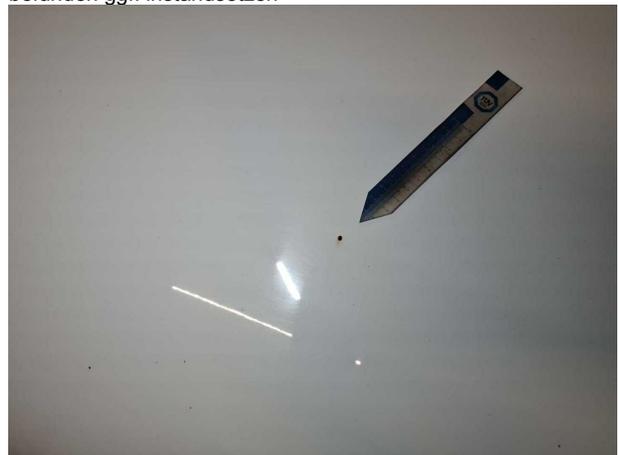
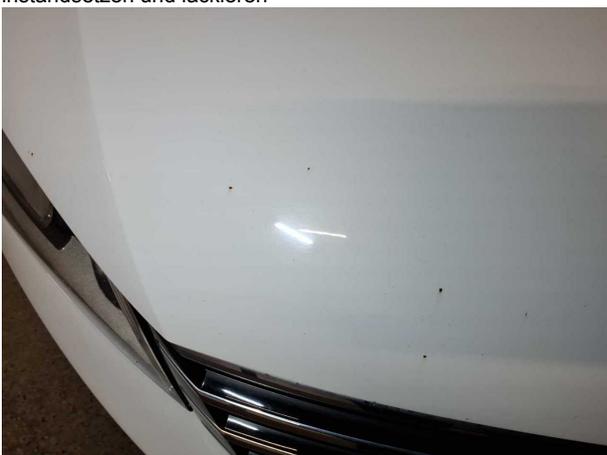
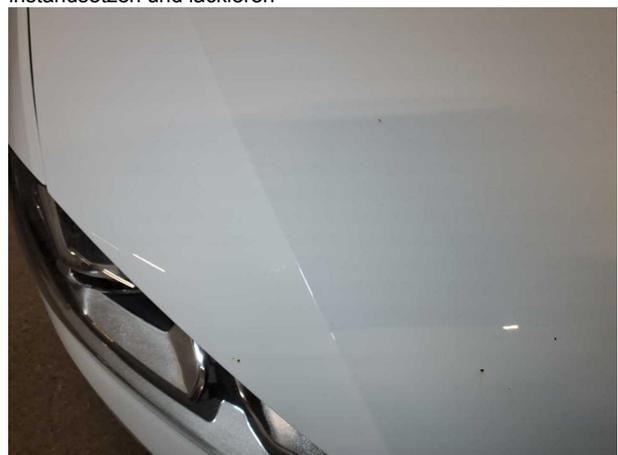
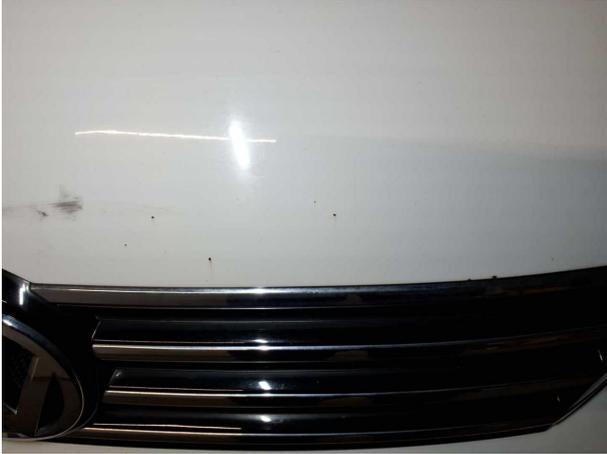
Beschädigung #5: Motorhaube: Motorhaube - Korrosion - instandsetzen und lackieren

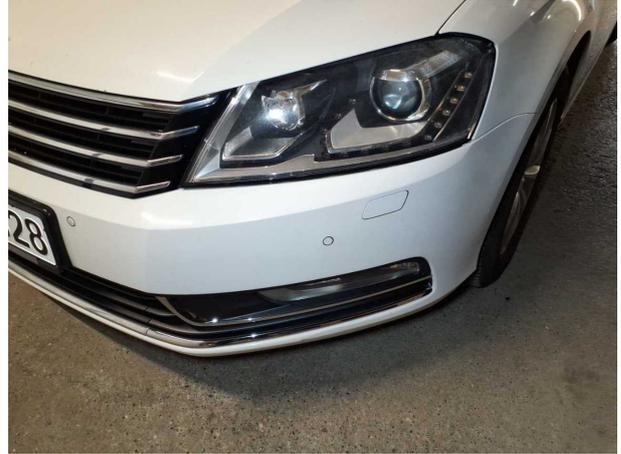
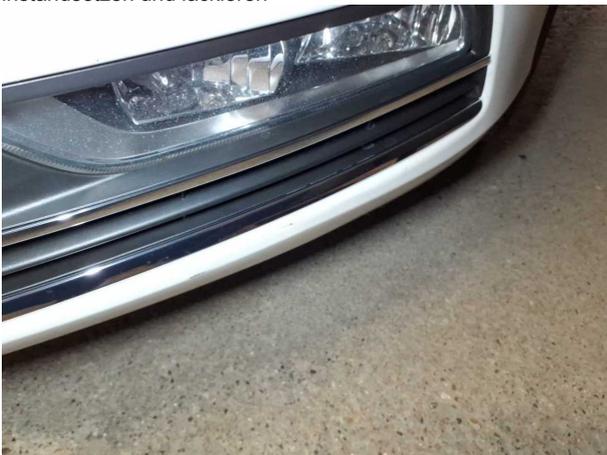
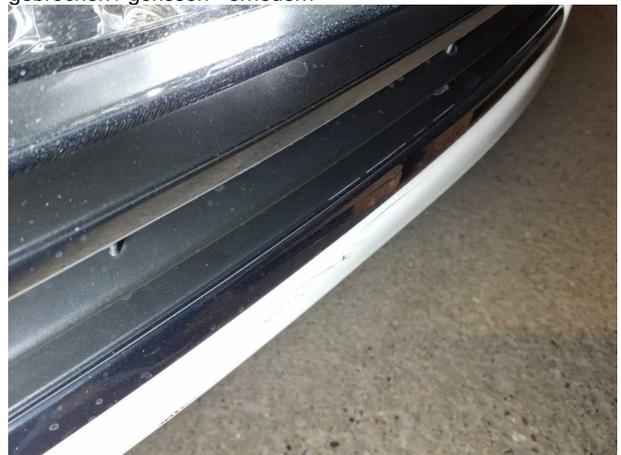
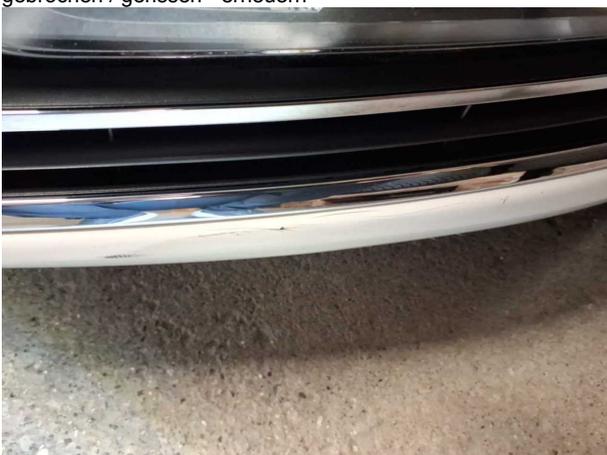
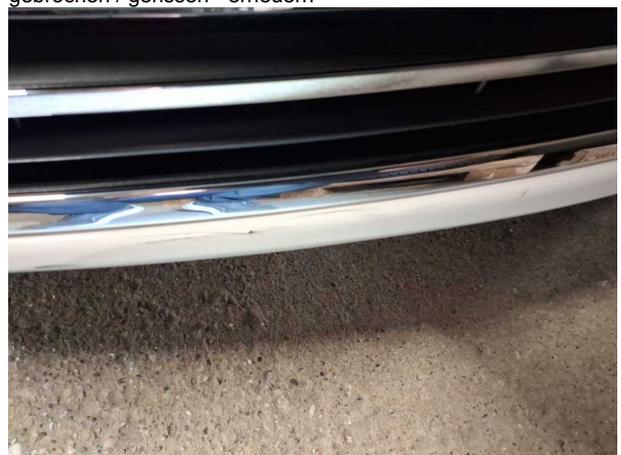
Beschädigung #6: Stossfänger vorn: Stossfänger vorn - gebrochen / gerissen - erneuern

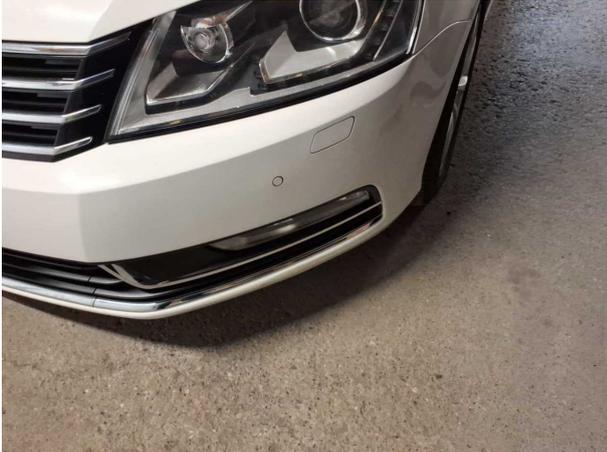
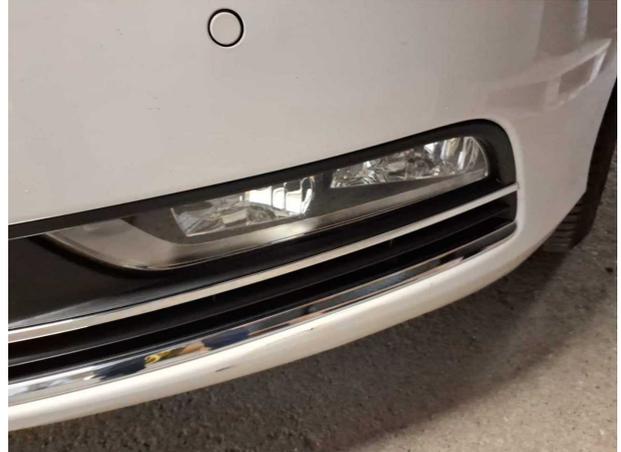
Beschädigung #7: Nebelleuchte: Nebelleuchte vorn links - lose - instandsetzen

Beschädigung #7: Nebelleuchte: Nebelleuchte vorn links - lo... - instandsetzen

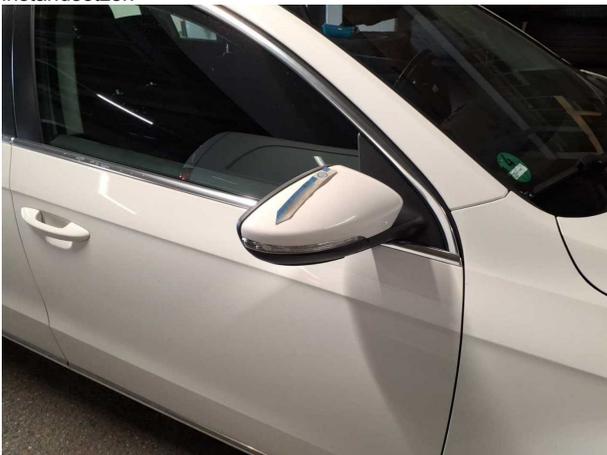
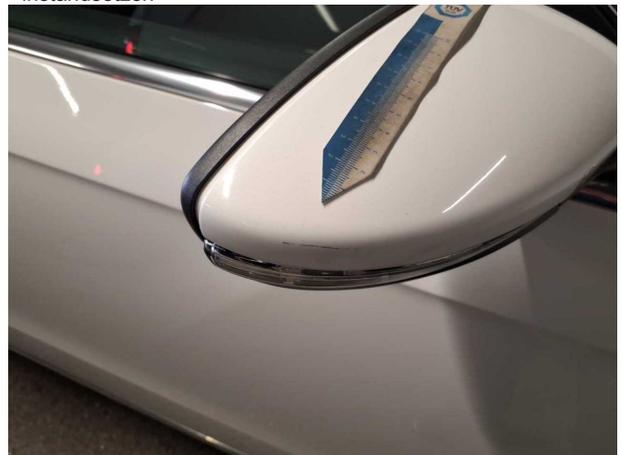
Beschädigung #8: Außenspiegel rechts: Abdeckkappe - Kratzer - auslegen / polieren

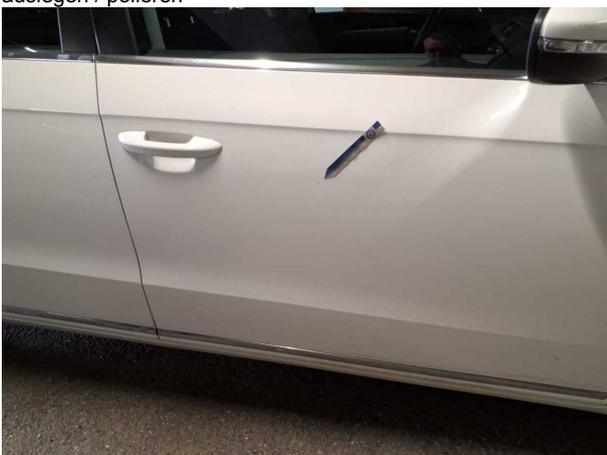
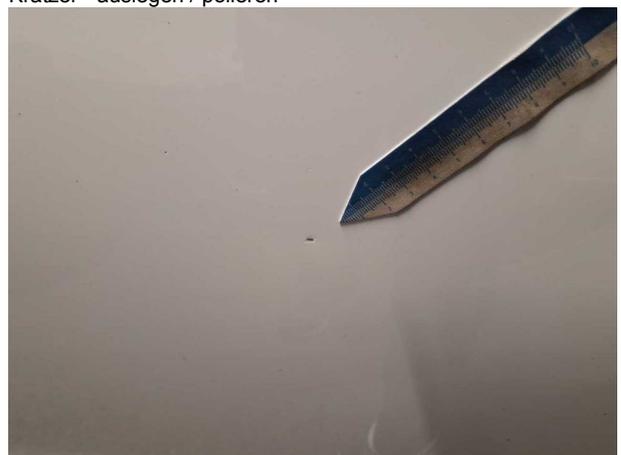
Beschädigung #9: Tür vorn rechts: Tür - Kratzer - instandsetzen und lackieren

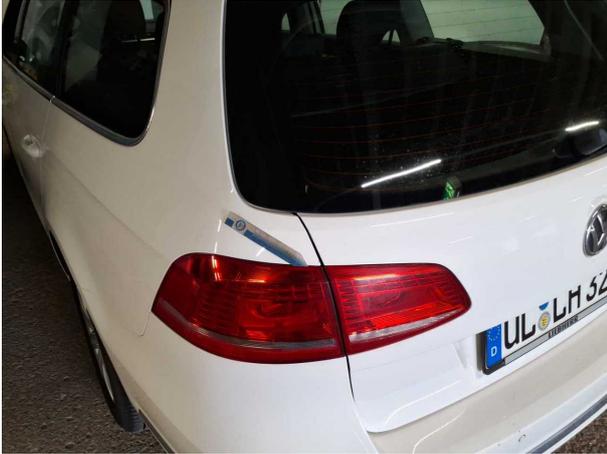
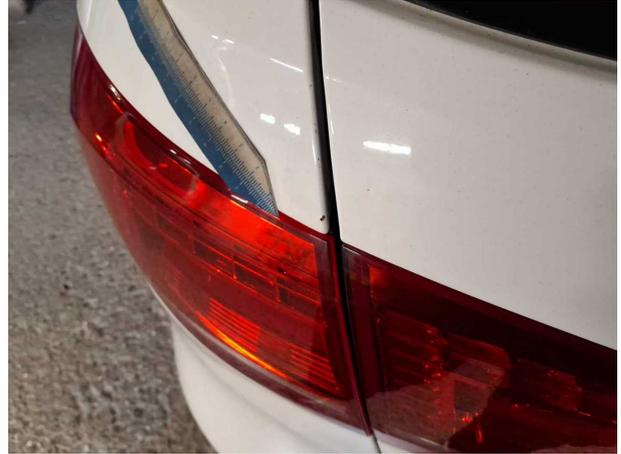
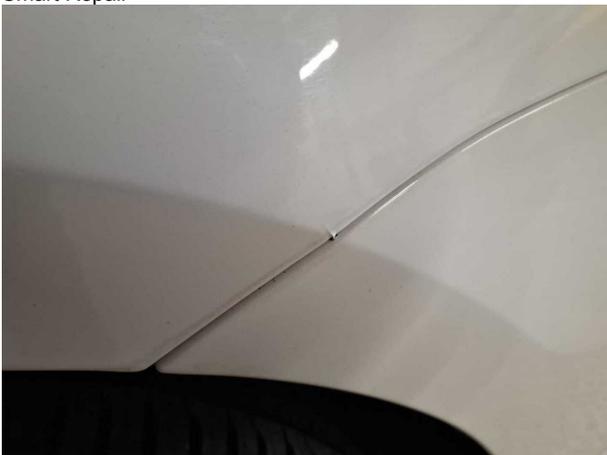
Beschädigung #10: Seitenwand links: Seitenwand - Korrosion - Smart Repair

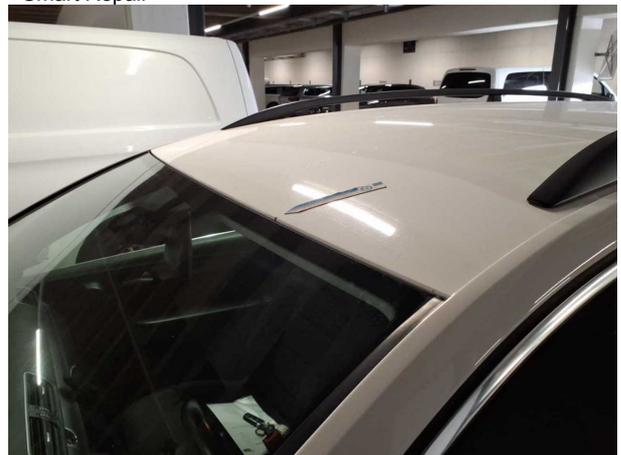
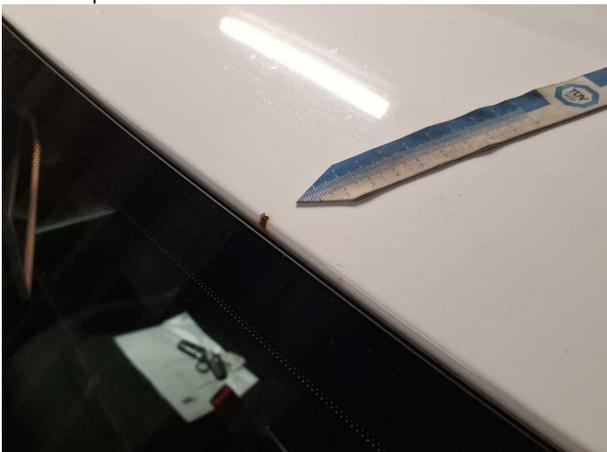
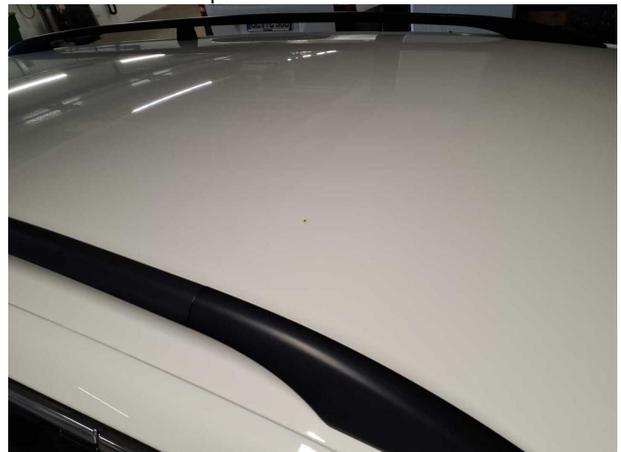
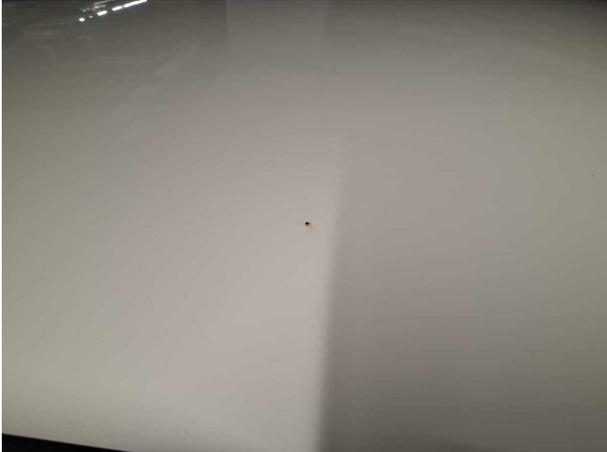
Beschädigung #11: Fahrzeugdach: Dach (Dachkante vorne) - Korrosion - Smart Repair

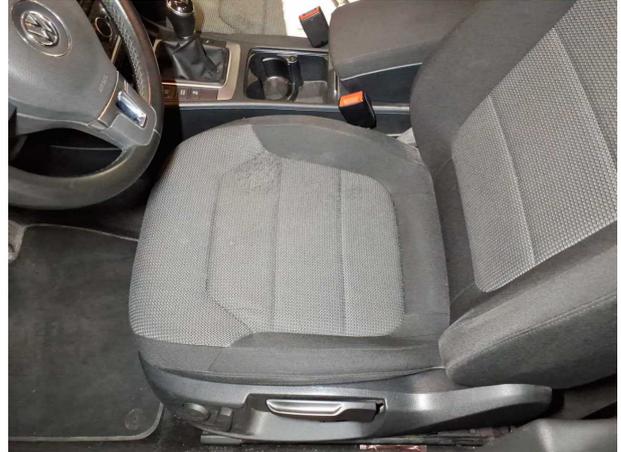
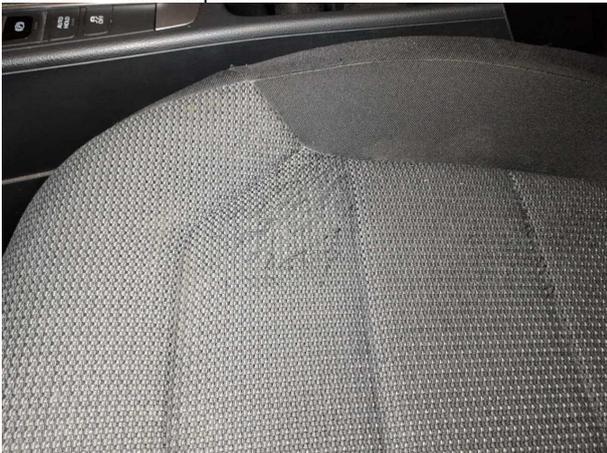
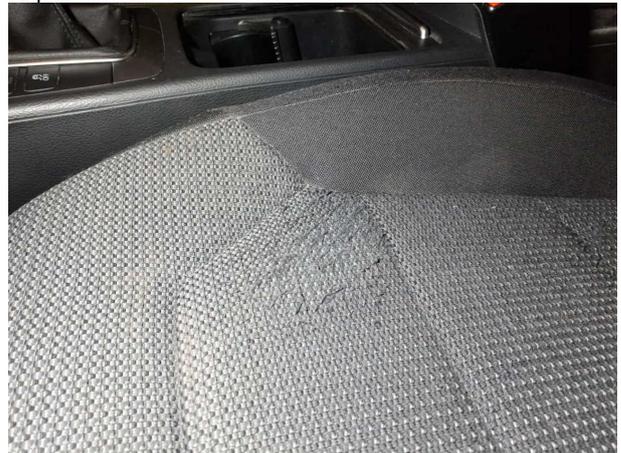
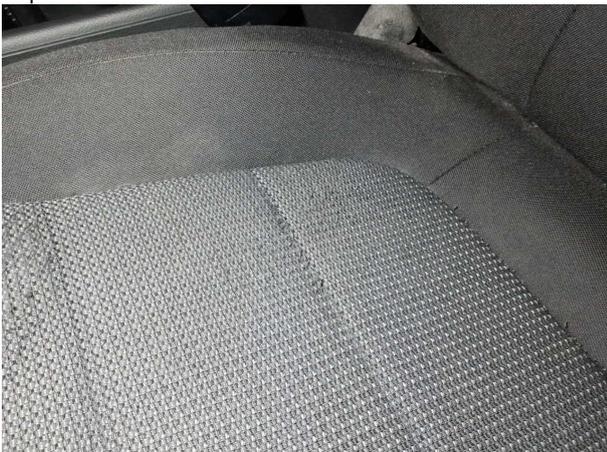
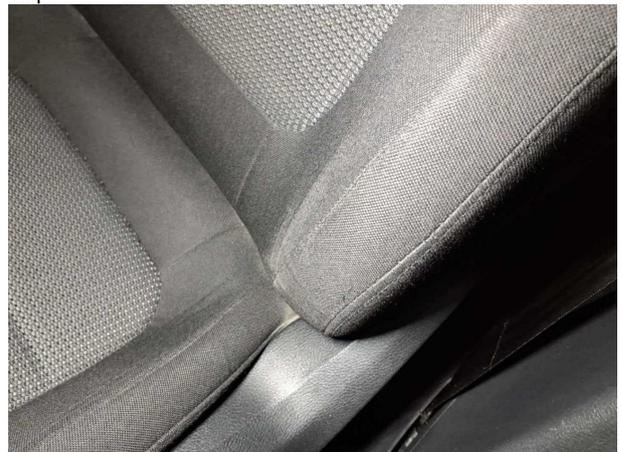
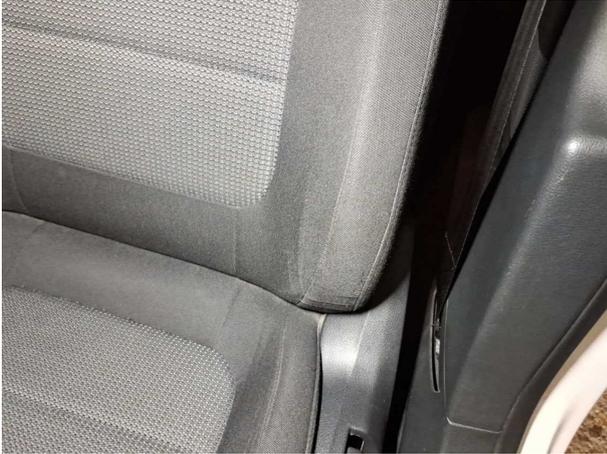
Beschädigung #12: Sitz vorn: Sitz links - porös / rissig - Smart Repair

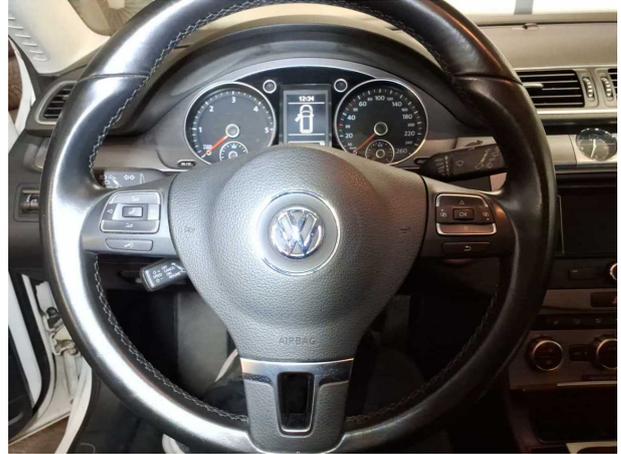
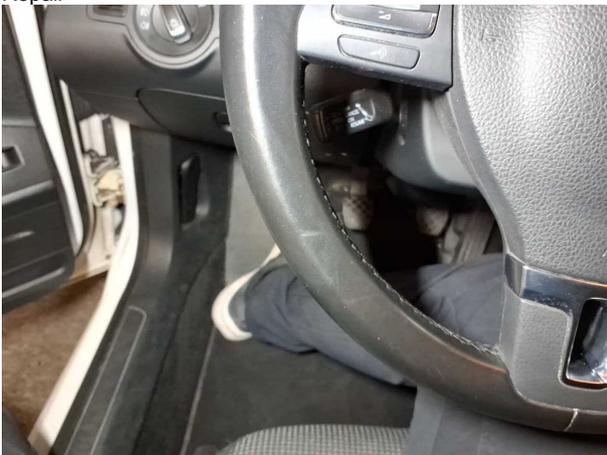
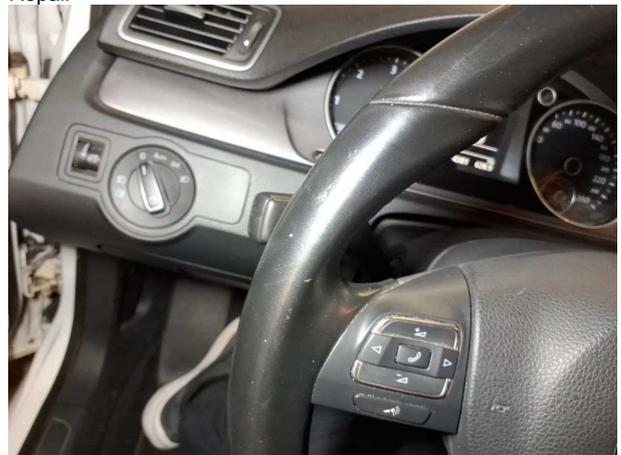
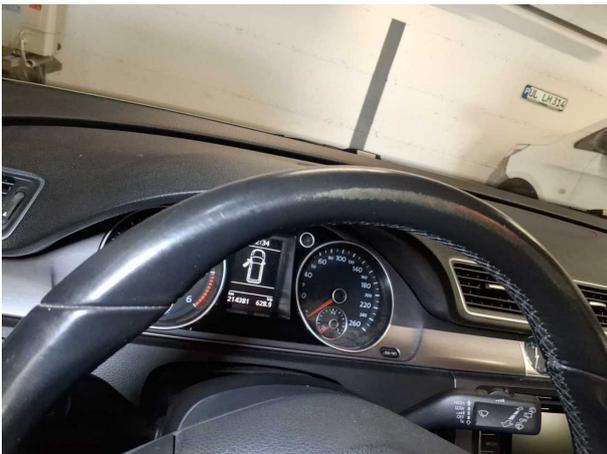
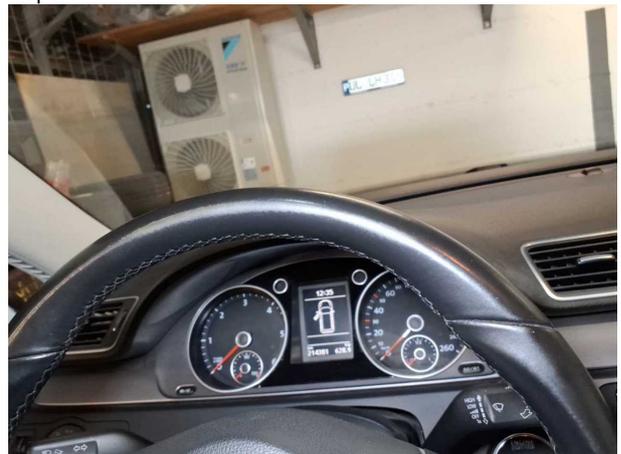
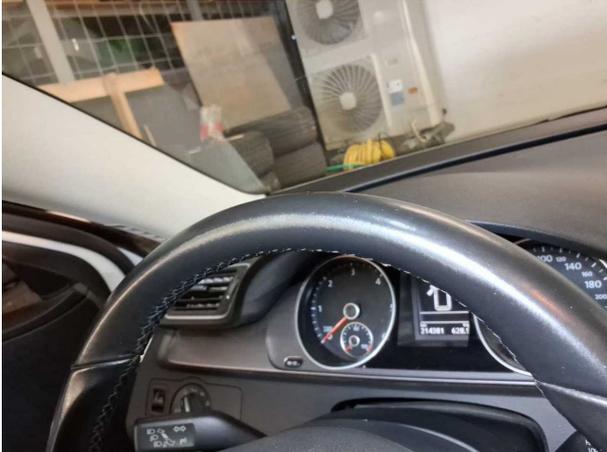
Beschädigung #13: Lenkanlage: Lenkrad - Kratzer - Smart Repair

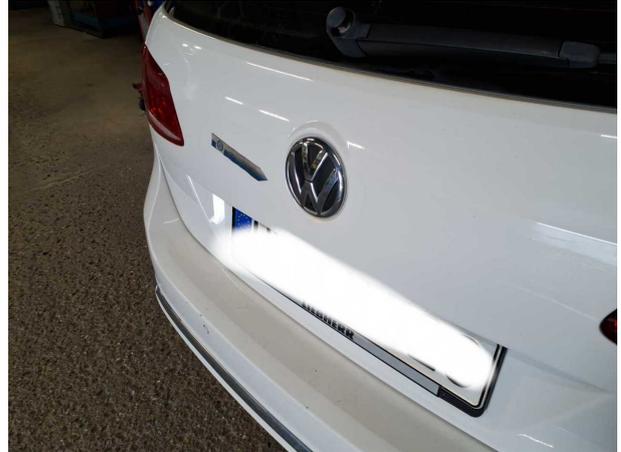
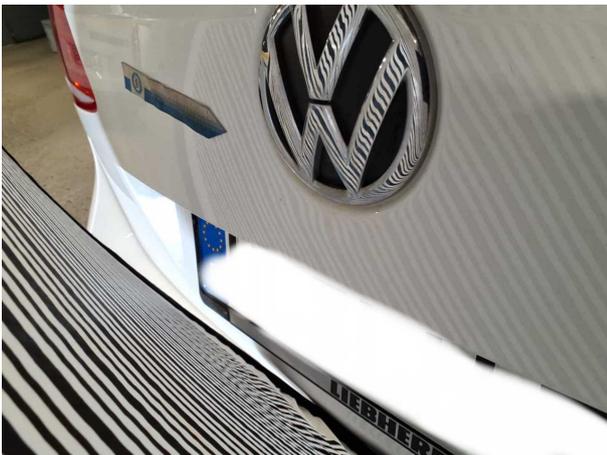
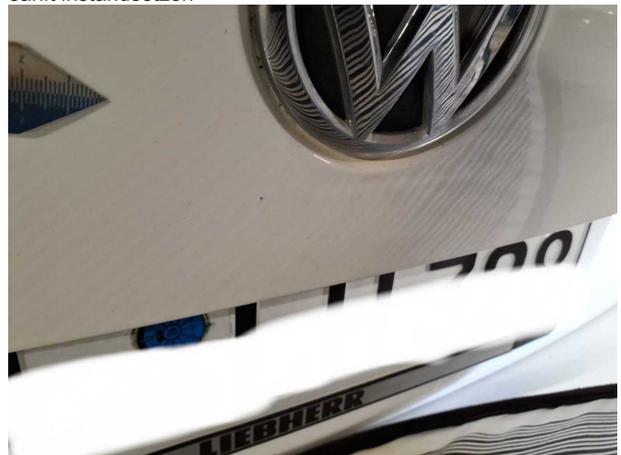
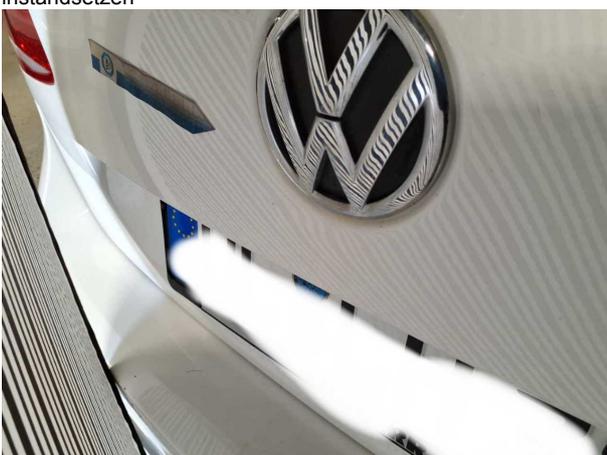
Beschädigung #14: Heckklappe/-tür: Heckklappe - Delle(n) - sanft instandsetzen
