## Wycena wartości pojazdu sprzedaż

Wycena wartości pojazdu, Opis stanu  
technicznego/Kosztorys naprawy  
SIXT-PZP(E)/RT/WPO(Z)+WPO(S)-1, KN, OST

samochody osobowe  
SKODA  
Octavia IV Kombi 20-24  
Octavia 2.0 TDI Style DSG

WT0474G  
TMBJJ8NX2PY134946

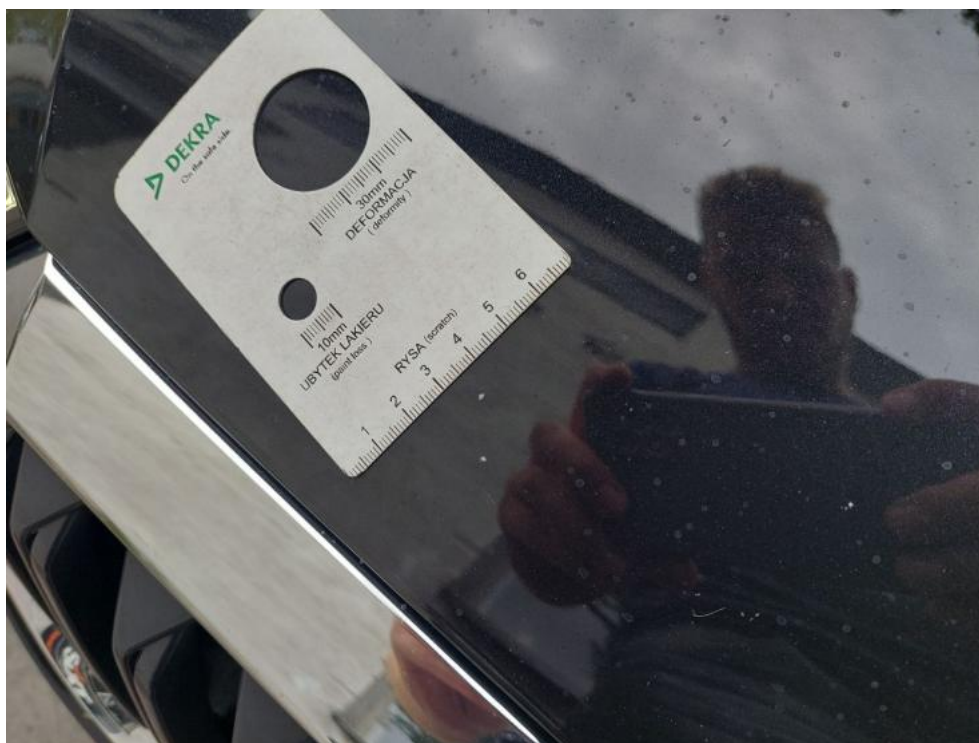
**Fot. 37.**  
Pokrywa komory silnika - Rysa/odprysk 1

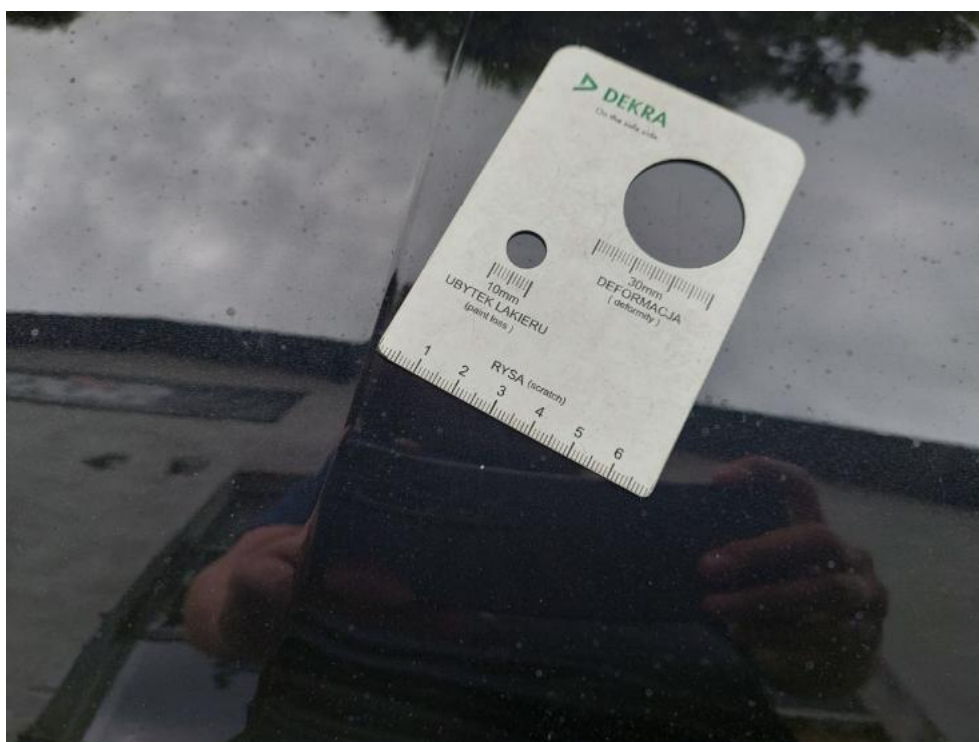
**Fot. 38.**  
Pokrywa komory silnika - Rysa/odprysk 2

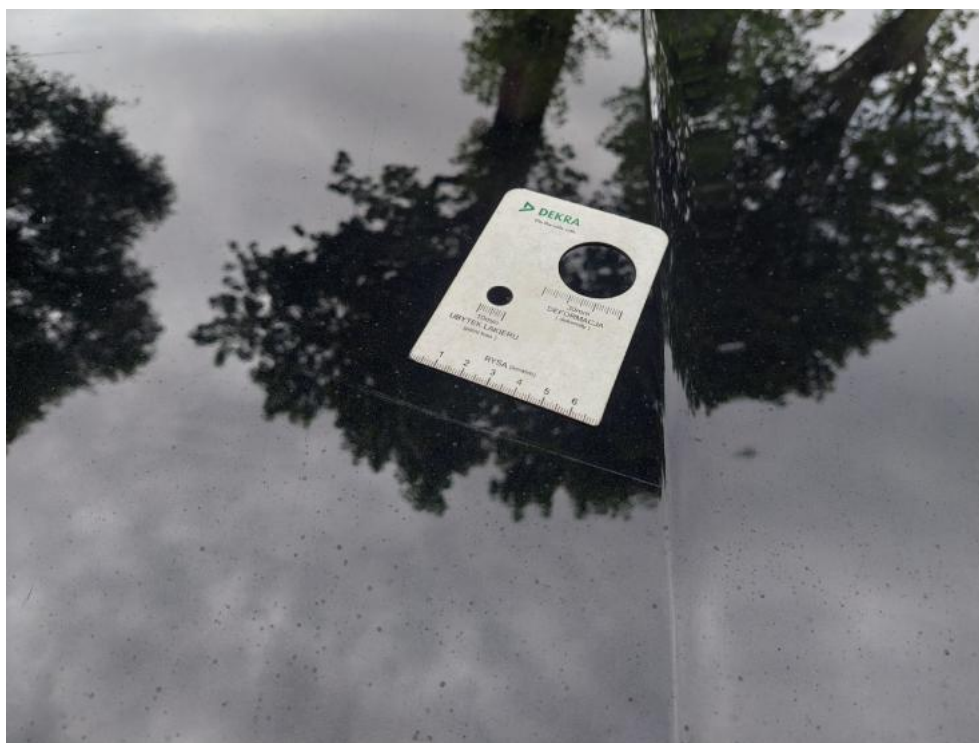
**Fot. 39.**

Pokrywa komory silnika() - Rysa/odprysk 3

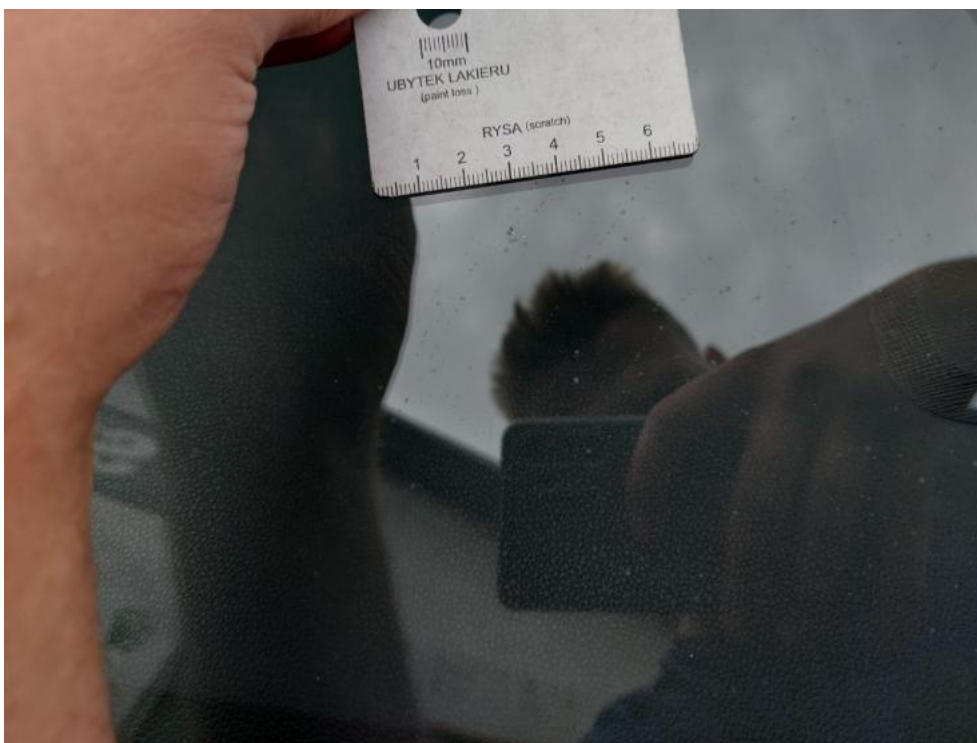
**Fot. 41.**  
Szyba czołowa - Rysa/odprysk 1

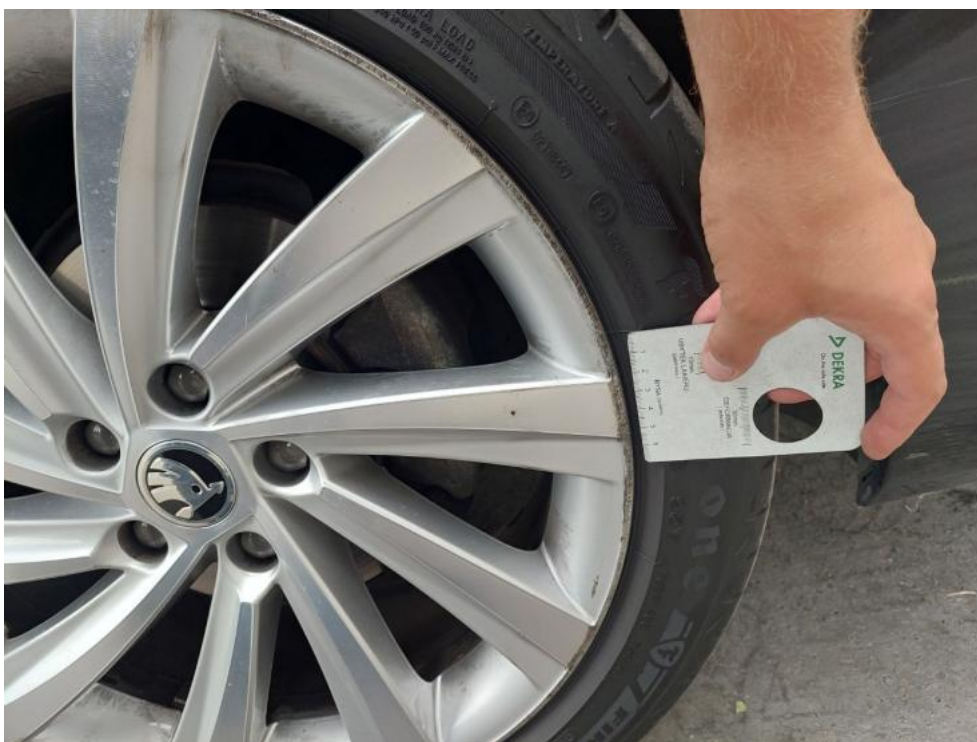
**Fot. 42.**  
Felga aluminiowa przednia P - Rysa/odprysk 1

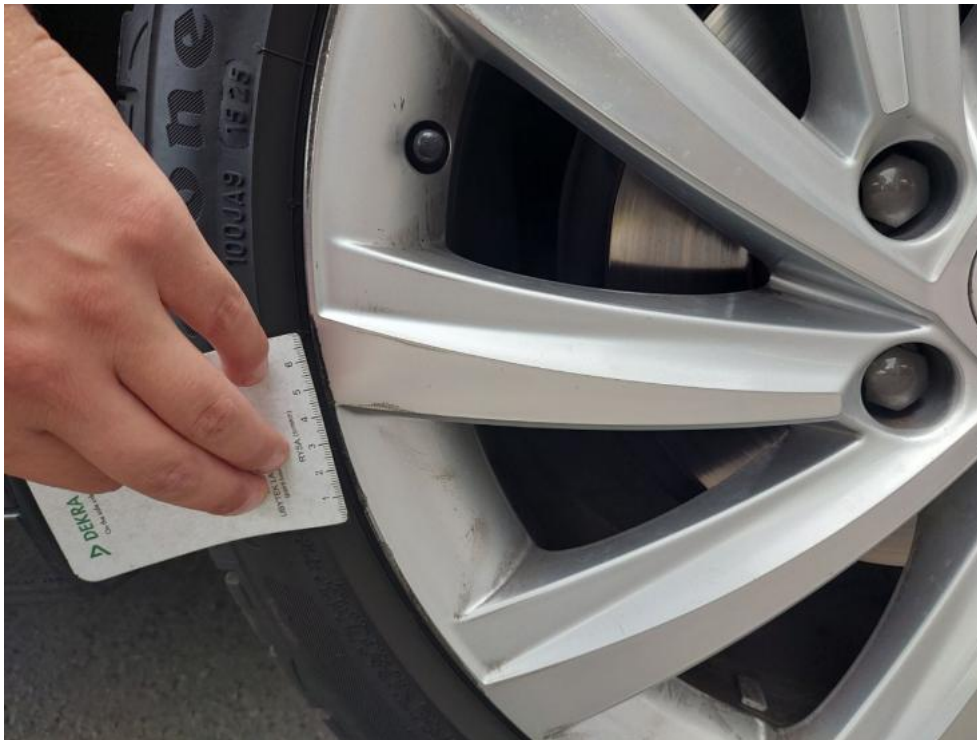
**Fot. 43.**

Felga aluminiowa przednia P - Rysa/odprysk 2

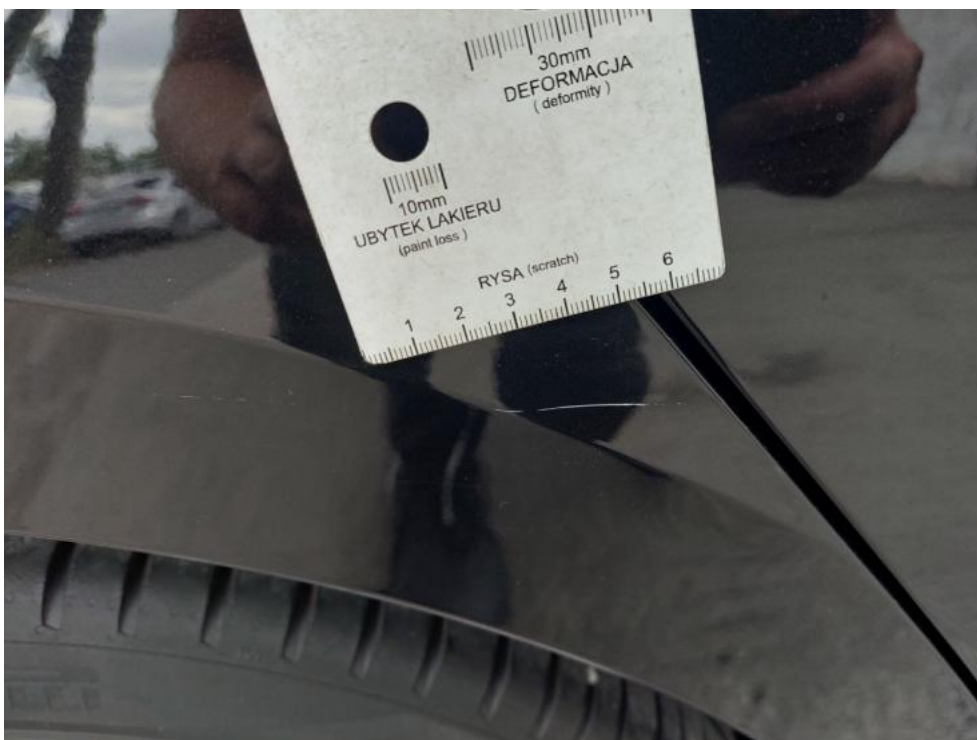
**Fot. 44.**

Blotnik tylny P / Ściana boczna P - Rysa/odprysk 1

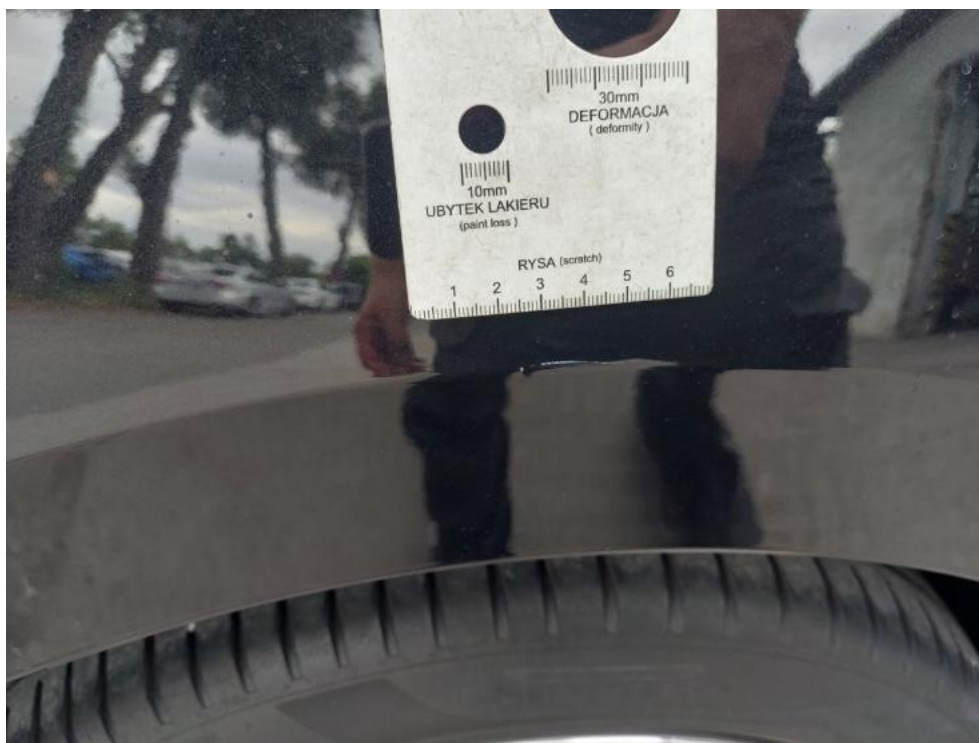
**Fot. 45.**

Ścianka tylna P / Ścianka boczna P - Rysa/odprysk 2

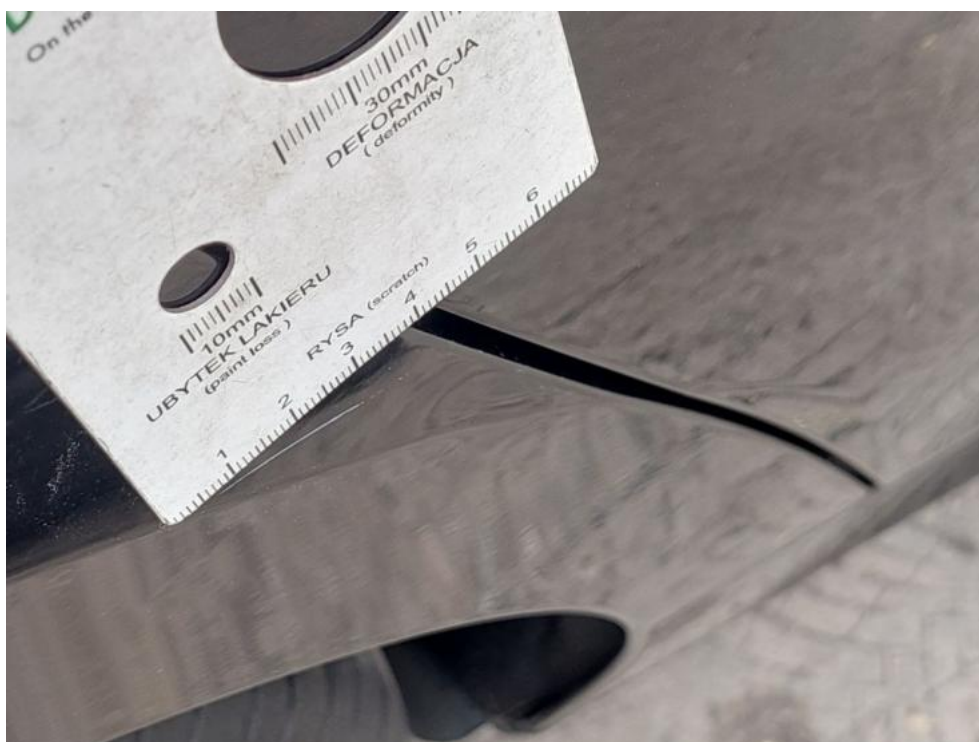
**Fot. 46.**

Ścianka tylna P / Ścianka boczna P - Wgniecenie/odkształcenie 1

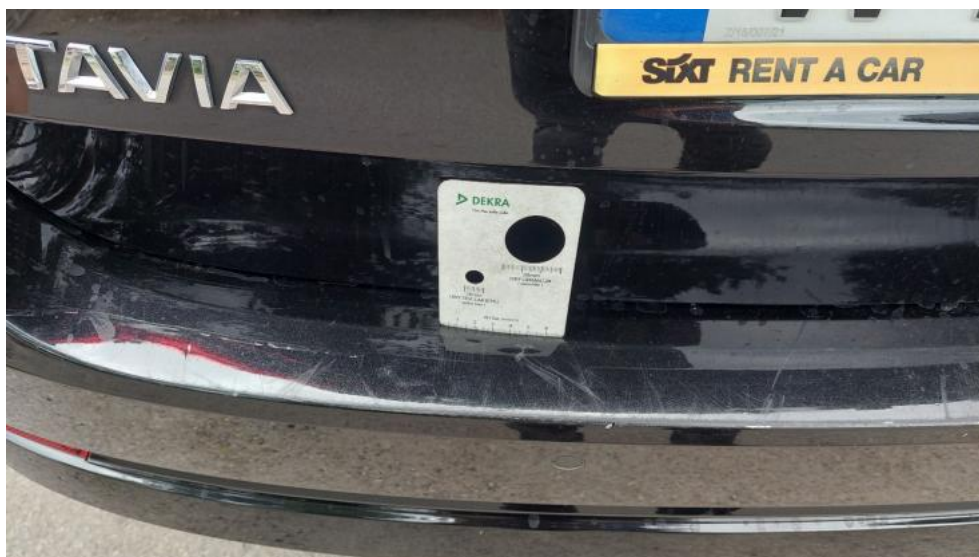
**Fot. 49.**

Zderzak tylny cz górna - Rysa/odprysk 2

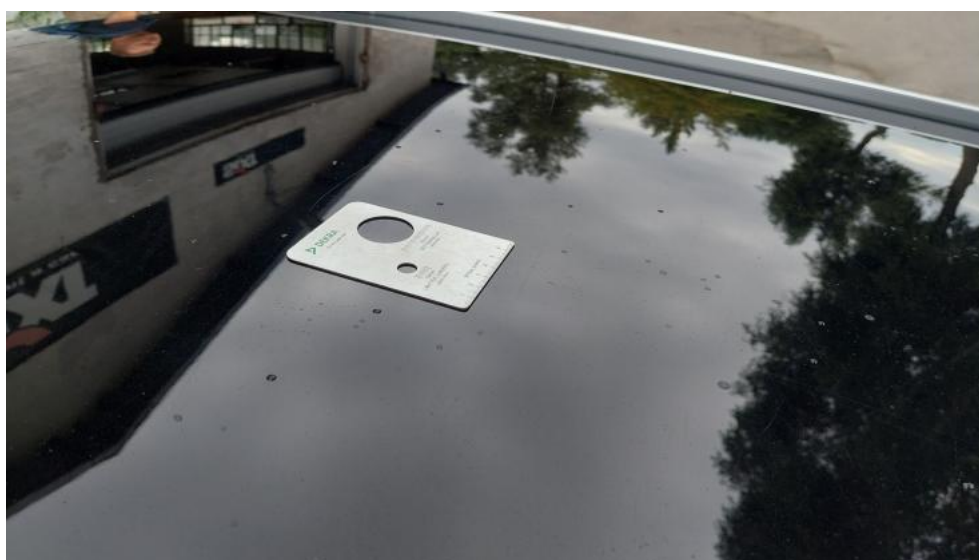
**Fot. 50.**

Dach - Rysa/odprysk 1

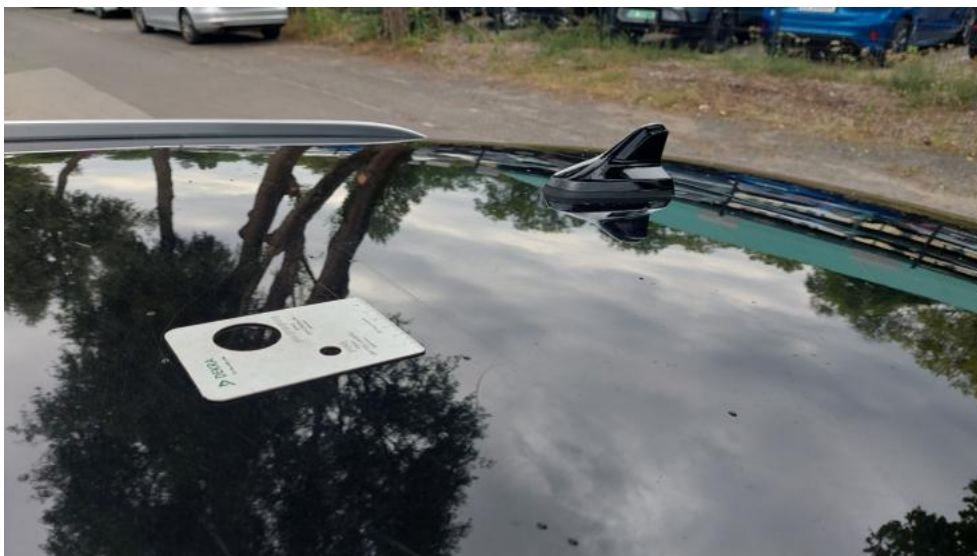
**Fot. 51.**  
Dach - Rysa/odprysk 2

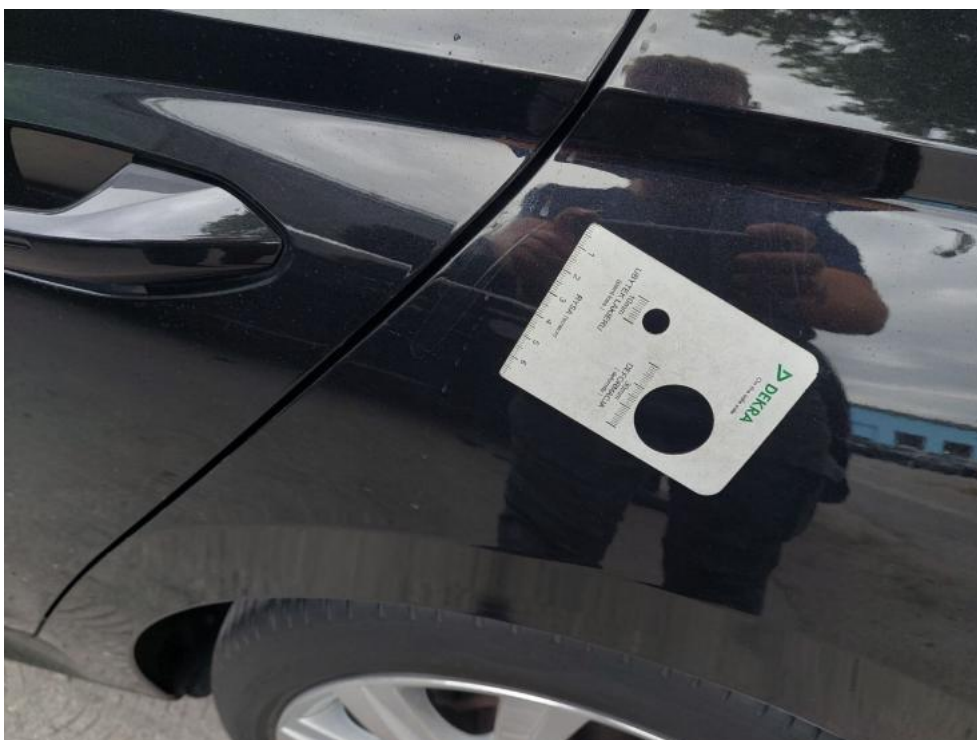
**Fot. 52.**  
Błotnik tylny L / Ściana boczna L - Rysa/odprysk 1

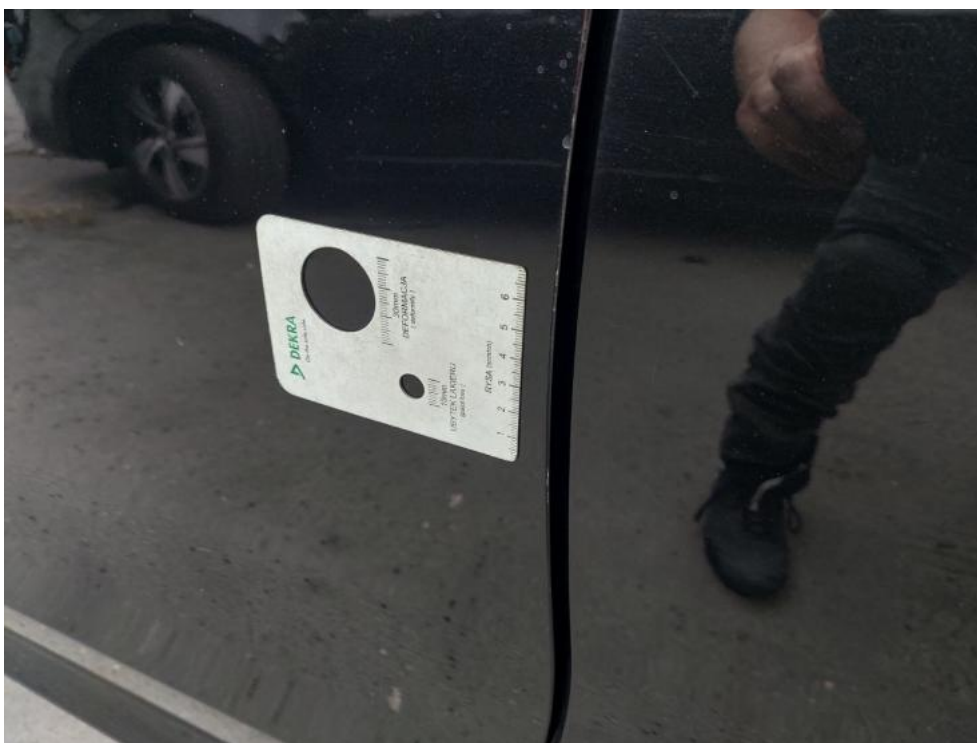
**Fot. 53.**

Drzwi przed L - Rysa/odprysk 1

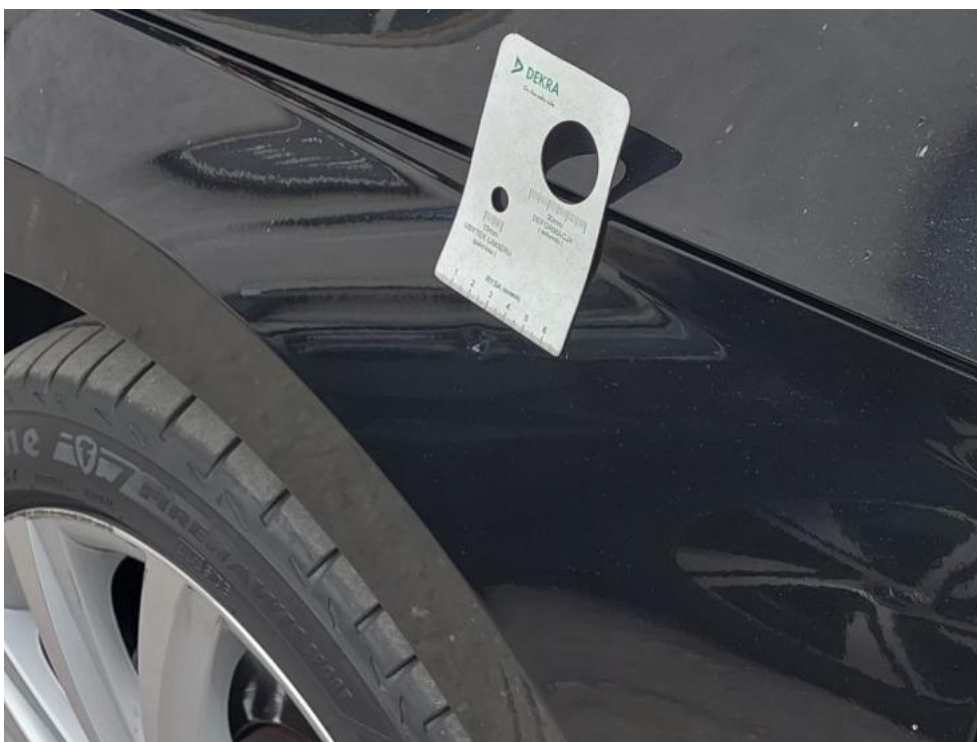
**Fot. 54.**

Drzwi przed L - Wgniecenie/odkształcenie 1

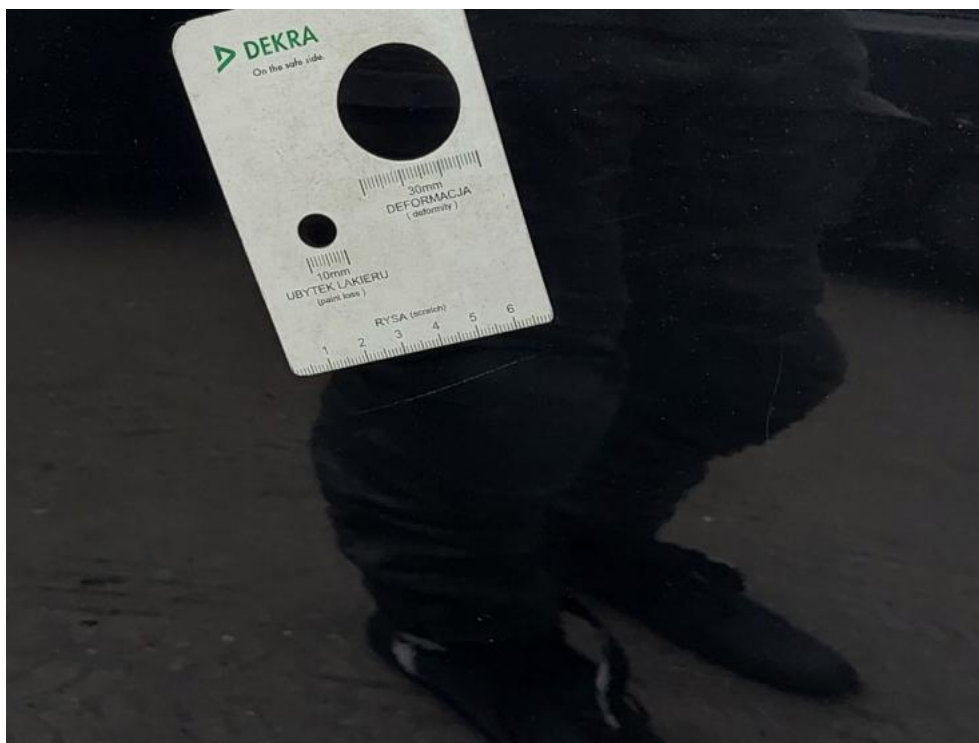
**Fot. 55.**

Drzwi tylne L - Rysa/odprysk 1

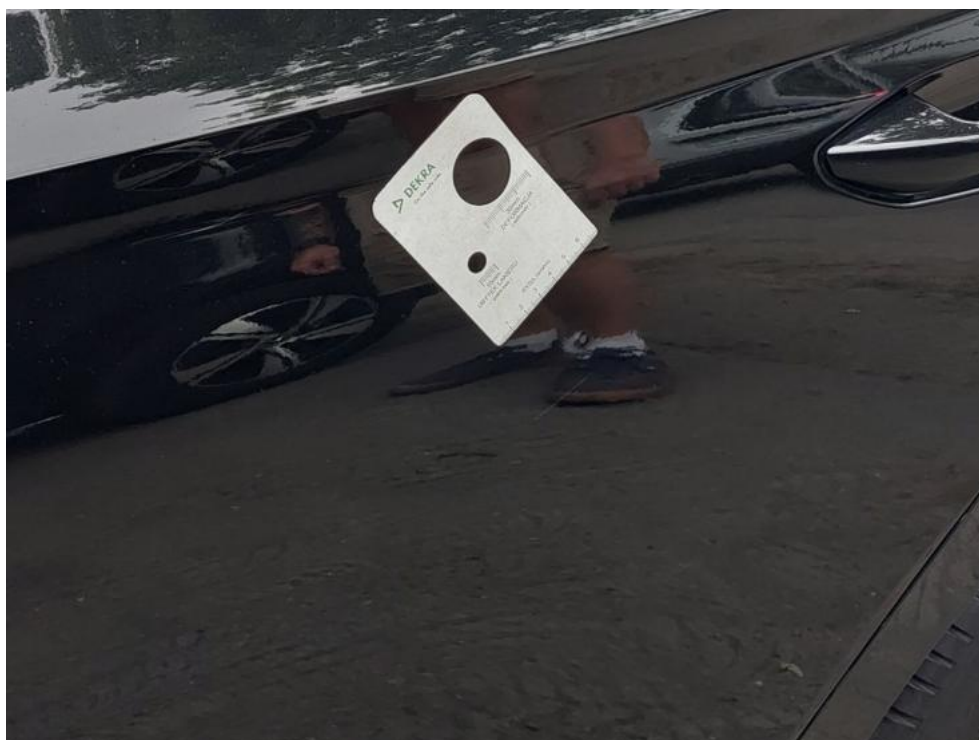
**Fot. 56.**

Drzwi tylne L - Wgniecenie/odkształcenie 1

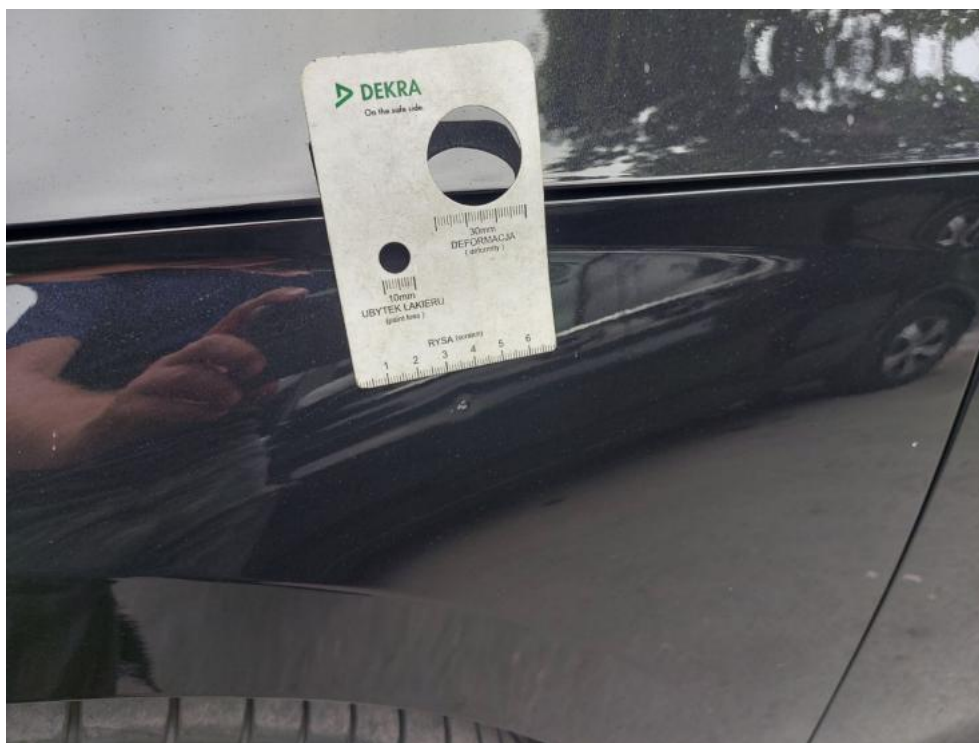
**Fot. 57.**  
Błotnik przedni L - Rysa/odprysk 1

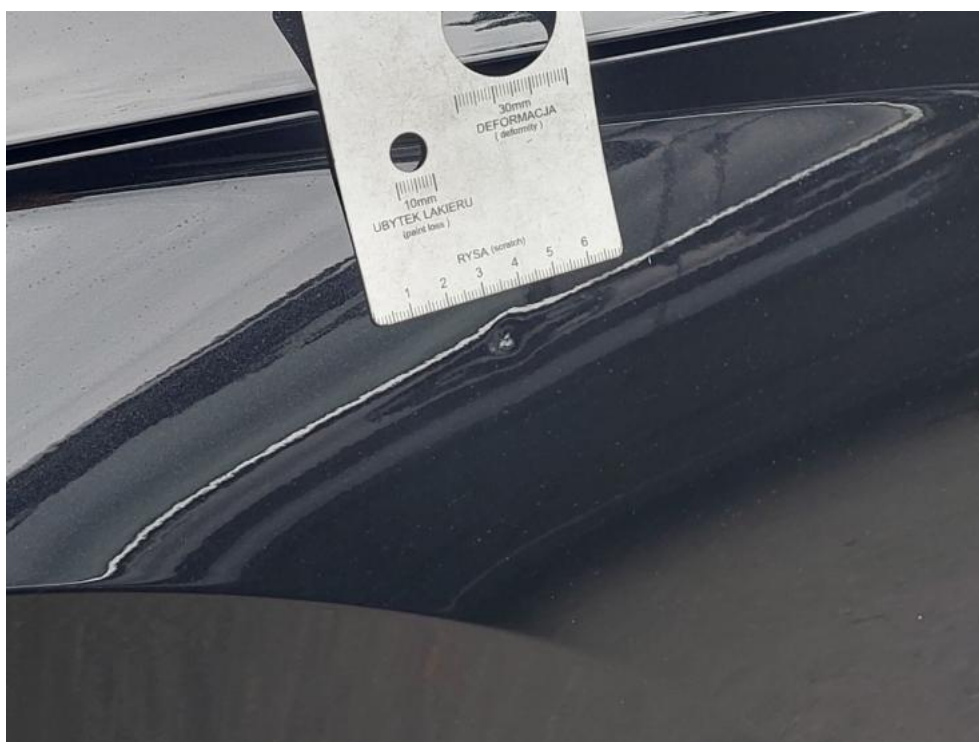
**Fot. 58.**  
Błotnik przedni L - Wgniecenie/odkształcenie 1

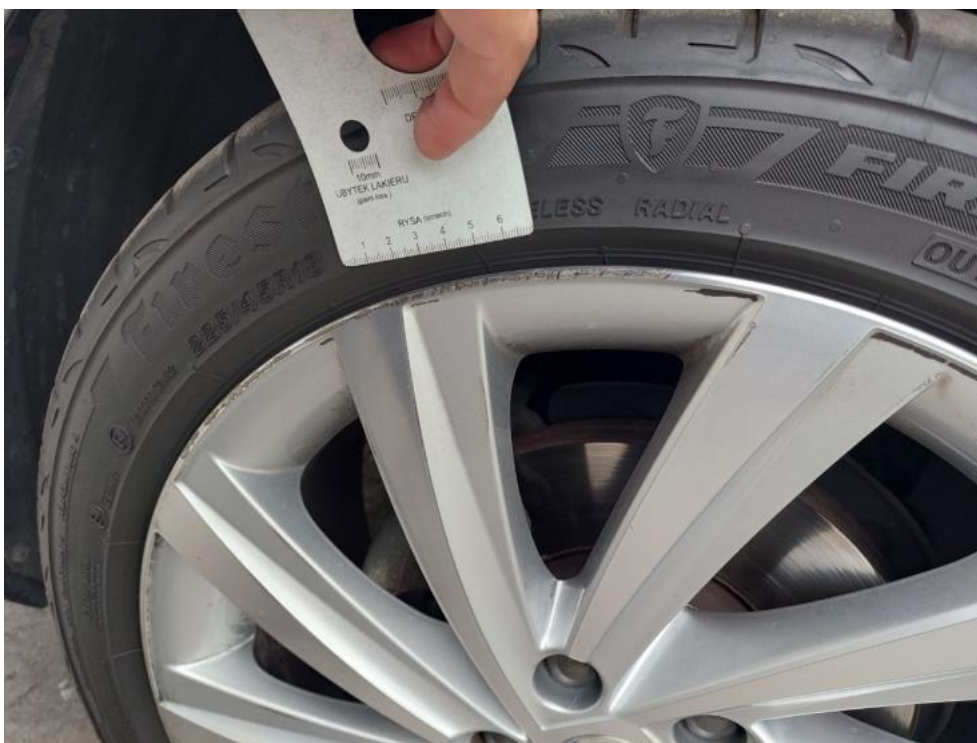
**Fot. 59.**

Felga Aluminiowa przednia L - Rysa/odprysk 1
