## Raport z oględzin pojazdu

| Numer raportu | 217003/11/25-11401 | Data raportu | 05-11-2025 |

| Marka, model | HYUNDAI i30 Wagon 17-20 |
| Numer rejestracyjny | WD0622S |

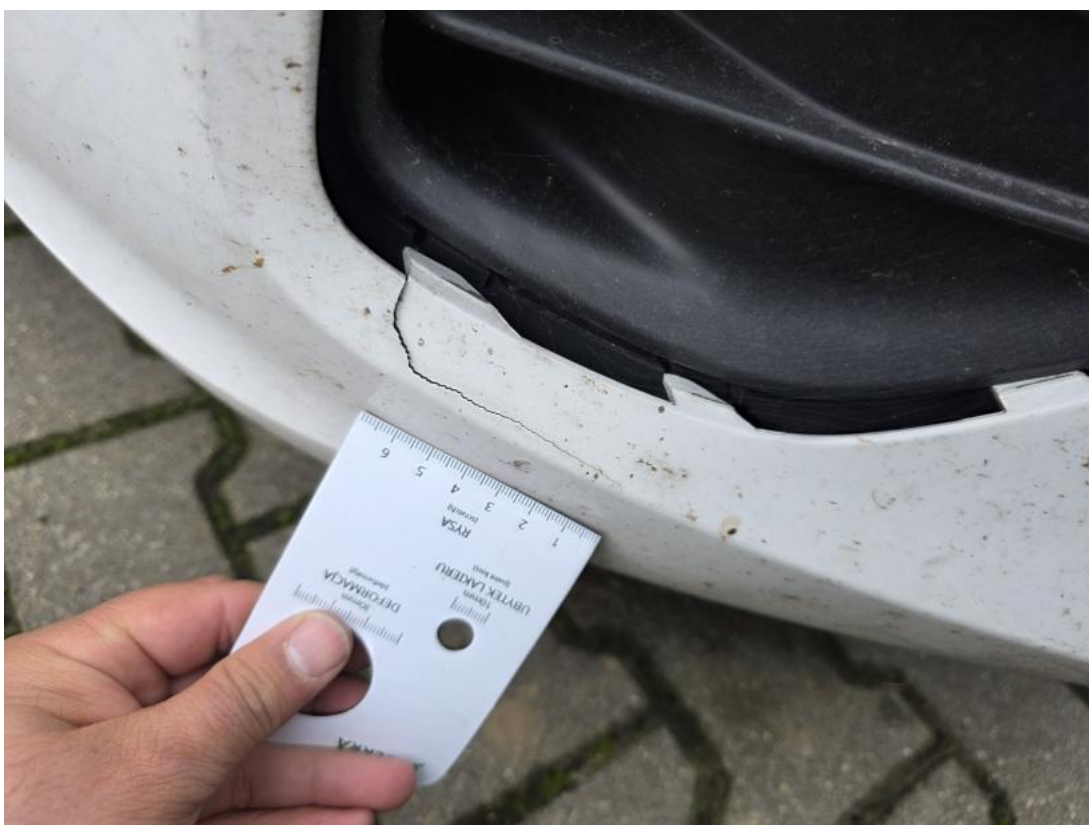
**Fot. 34**

| Poz. | Nazwa pozycji | Opis uszkodzeń | Kwalifik. | Naprawa [rbg] |
|---|---|---|---|---|
| 1 | Okladzina zderzaka przedniego | pęknięcie | WY | 1 |

Zderzak - Pęknięcie/rozerwanie 1

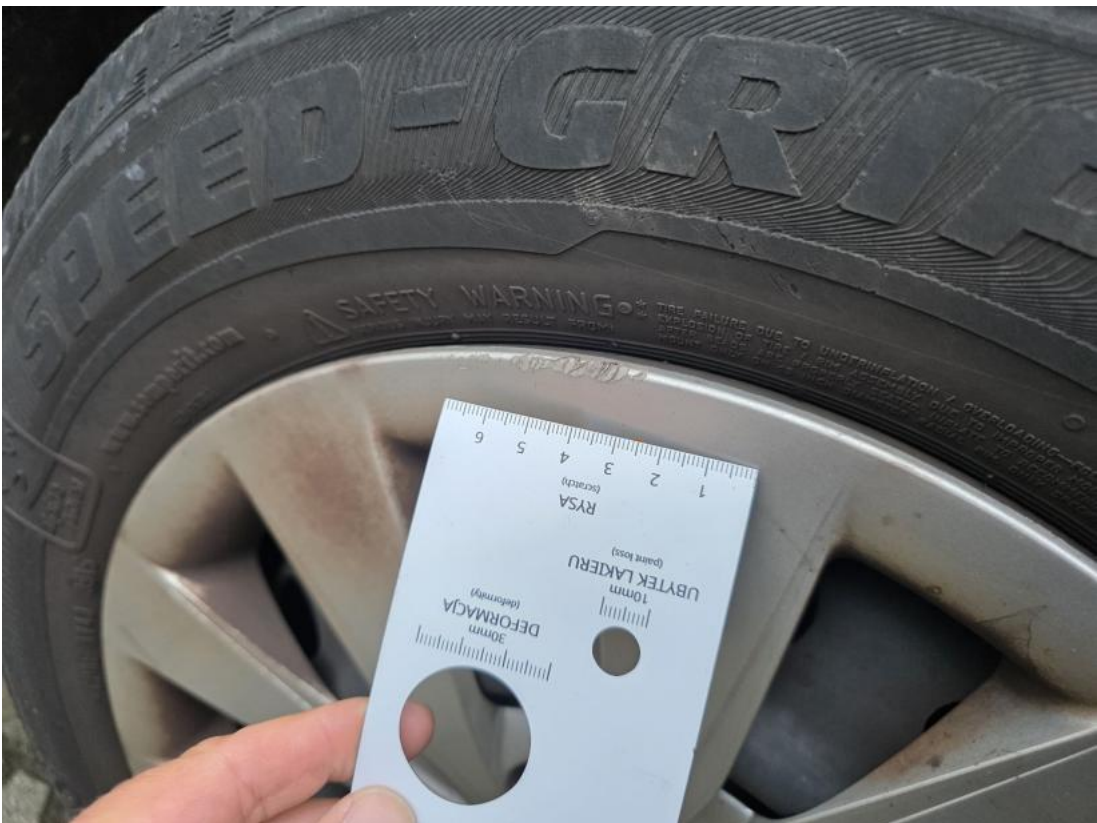
**Fot. 36**

| Poz. | Nazwa pozycji | Opis uszkodzeń | Kwalifik. | Naprawa [rbg] |
|---|---|---|---|---|
| 8 | Kołpak koła przód R | rysa/odprysk | | |

Kołpak przedni P - Rysa/odprysk 1

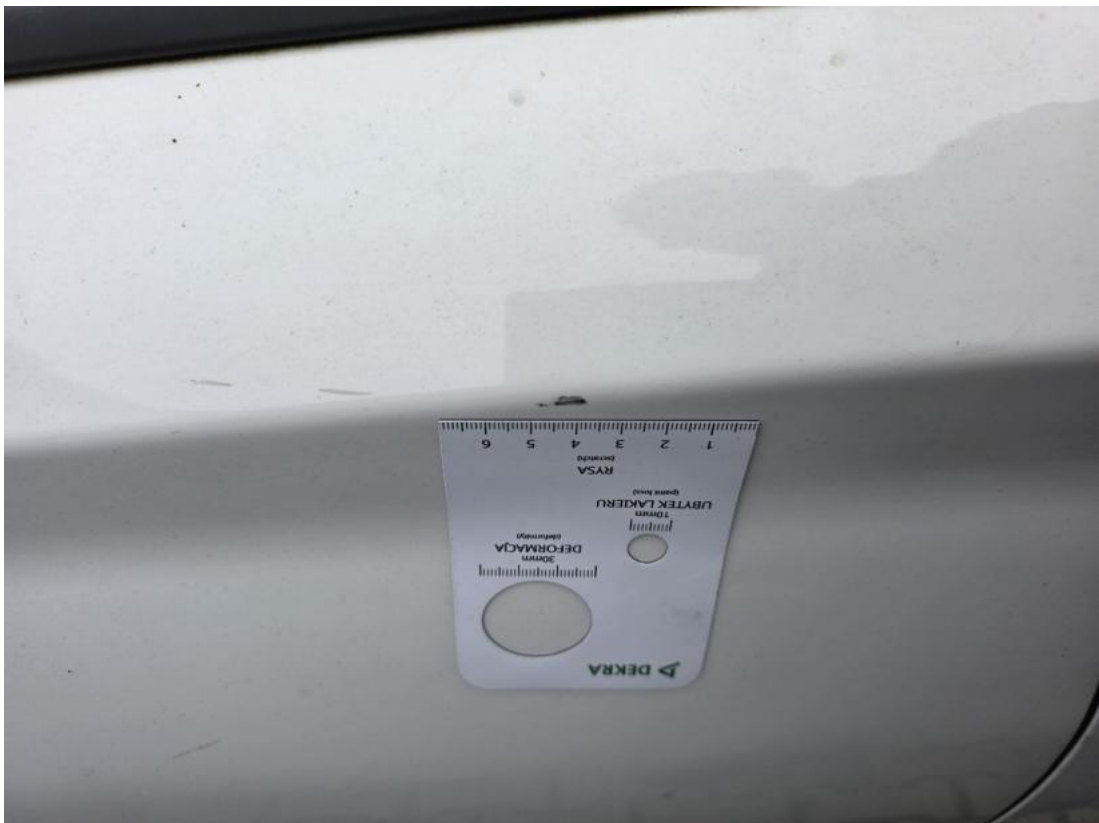
**Fot. 38**

| Poz. | Nazwa pozycji | Opis uszkodzeń | Kwalifik. | Naprawa [rbg] |
|---|---|---|---|---|
| 6 | Drzwi tylne (nieuzbrojone) R | rysa/odprysk | | |

Drzwi tylne P - Rysa/odprysk 1

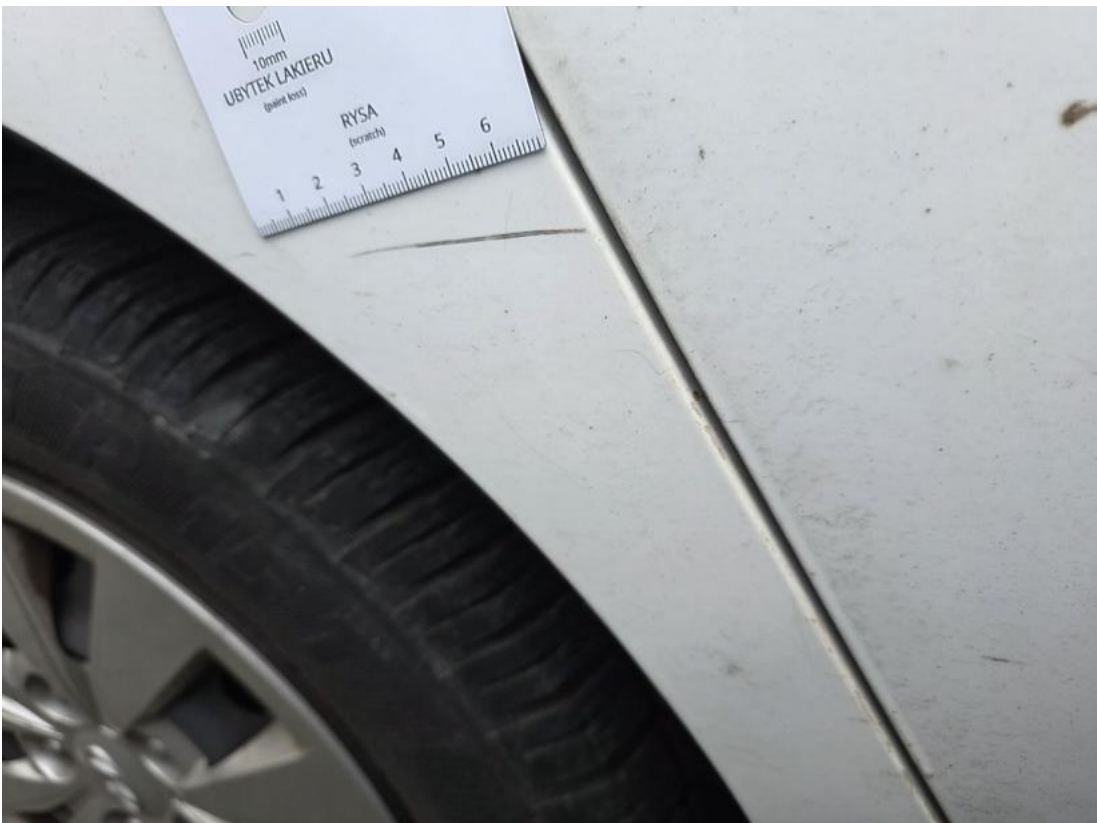
**Fot. 40**

Błotnik tylny P / Ściana boczna P - Rysa/odprysk 1

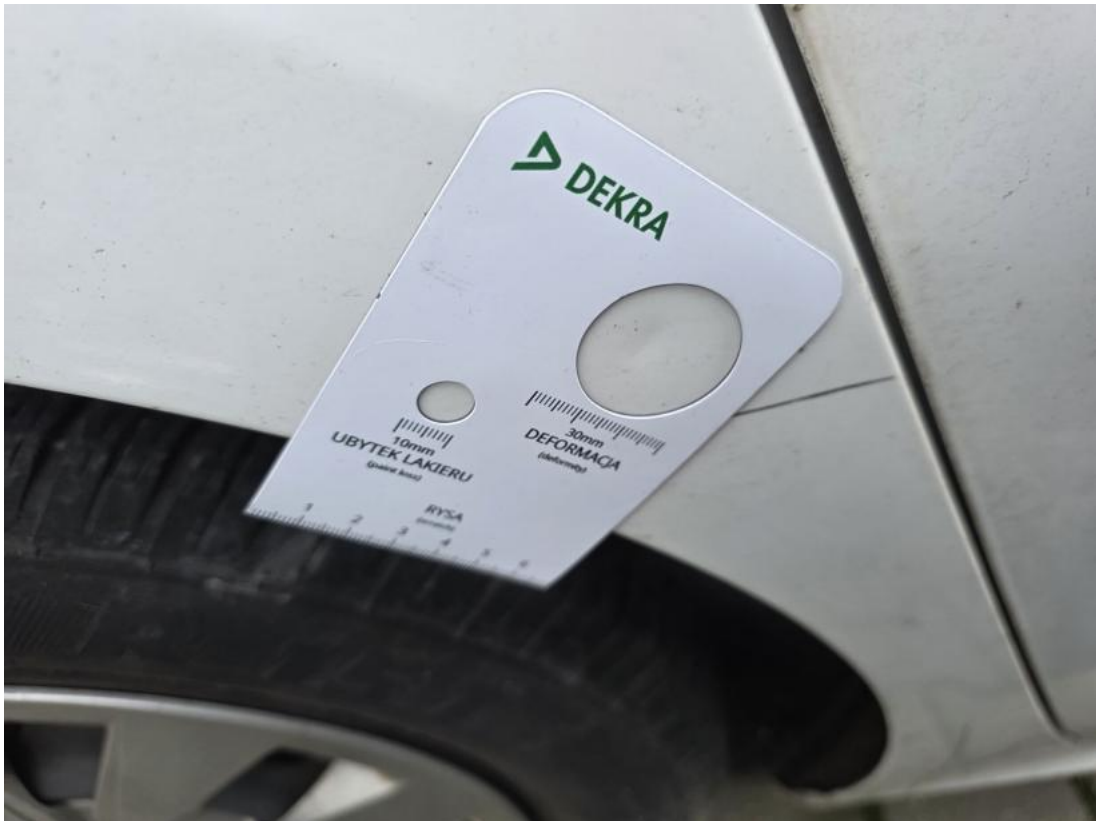
**Fot. 41**

| Poz. | Nazwa pozycji | Opis uszkodzeń | Kwalifik. | Naprawa [rbg] |
|---|---|---|---|---|
| 7 | Błotnik tylny R | wgniecenie/odkształcenie | | |

Błotnik tylny P / Ściana boczna P - Wgniecenie/odkształcenie 1

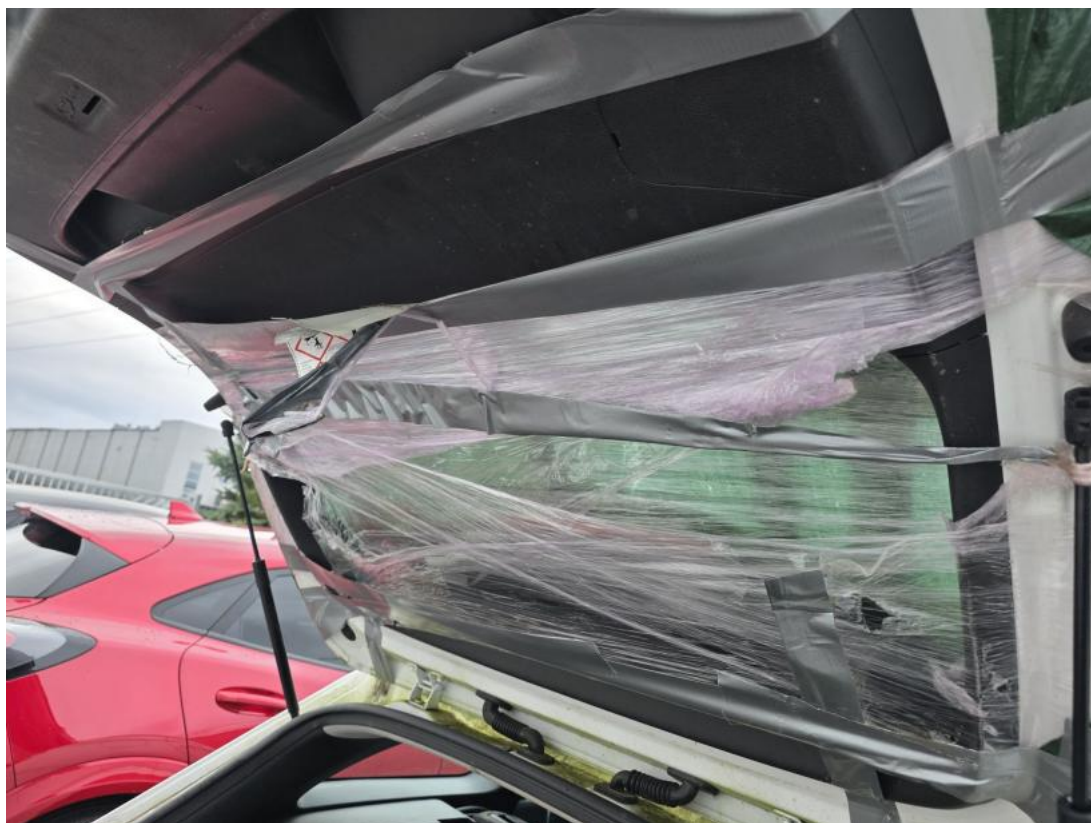
**Fot. 43**

| Poz. | Nazwa pozycji | Opis uszkodzeń | Kwalifik. | Naprawa [rbg] |
|---|---|---|---|---|
| 2 | Szyba tylna ogrzewana/barwiona | brak | WY | 1.3 |

Szyba tylna - Pęknięcie/rozerwanie 1

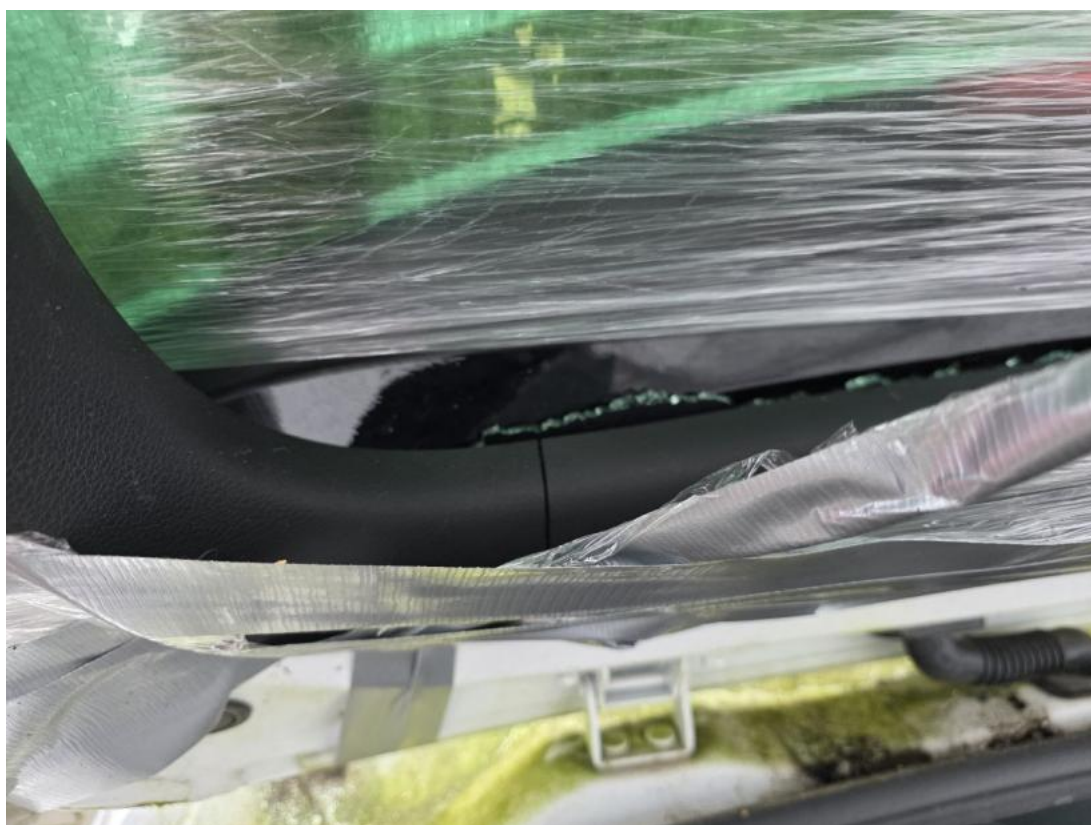
**Fot. 44**

Szyba tylna - Pęknięcie/rozerwanie 2

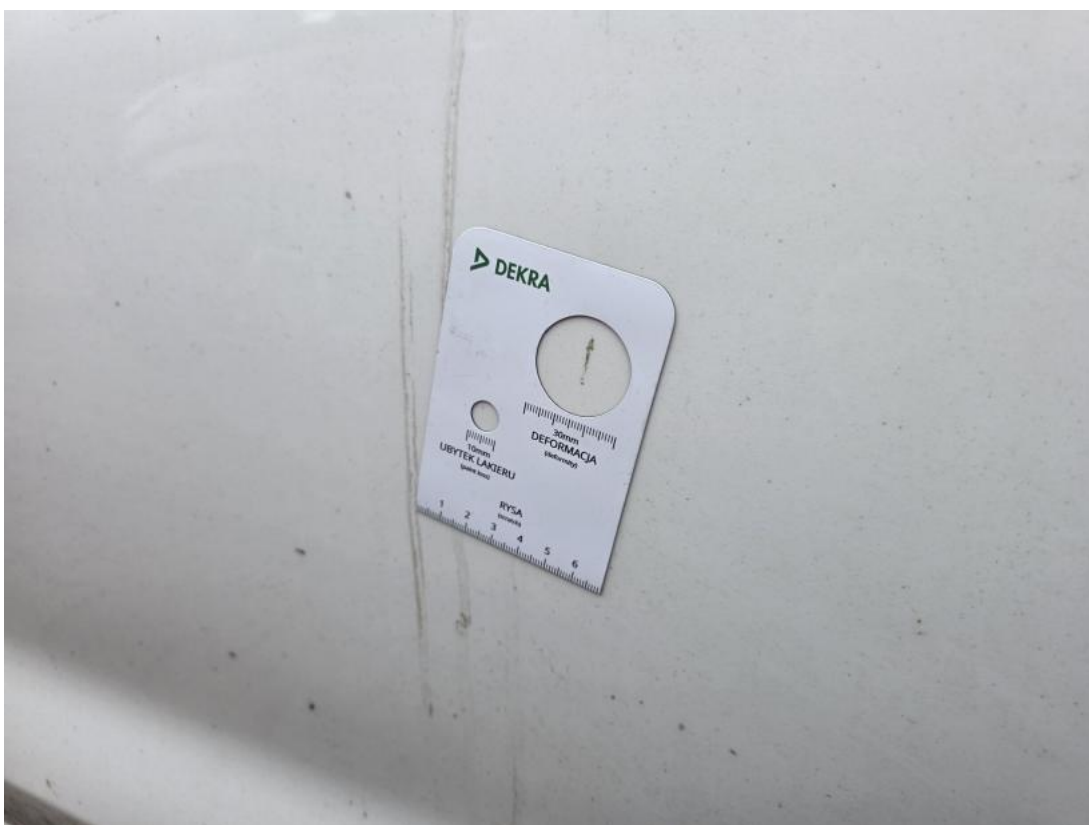
**Fot. 46**

| Poz. | Nazwa pozycji | Opis uszkodzeń | Kwalifik. | Naprawa [rbg] |
|---|---|---|---|---|
| 5 | Drzwi przednie (nieuzbrojone) L | rysa/odprysk, wgniecenie/odkształcenie | | |

Drzwi przed L - Wgniecenie/odkształcenie 1

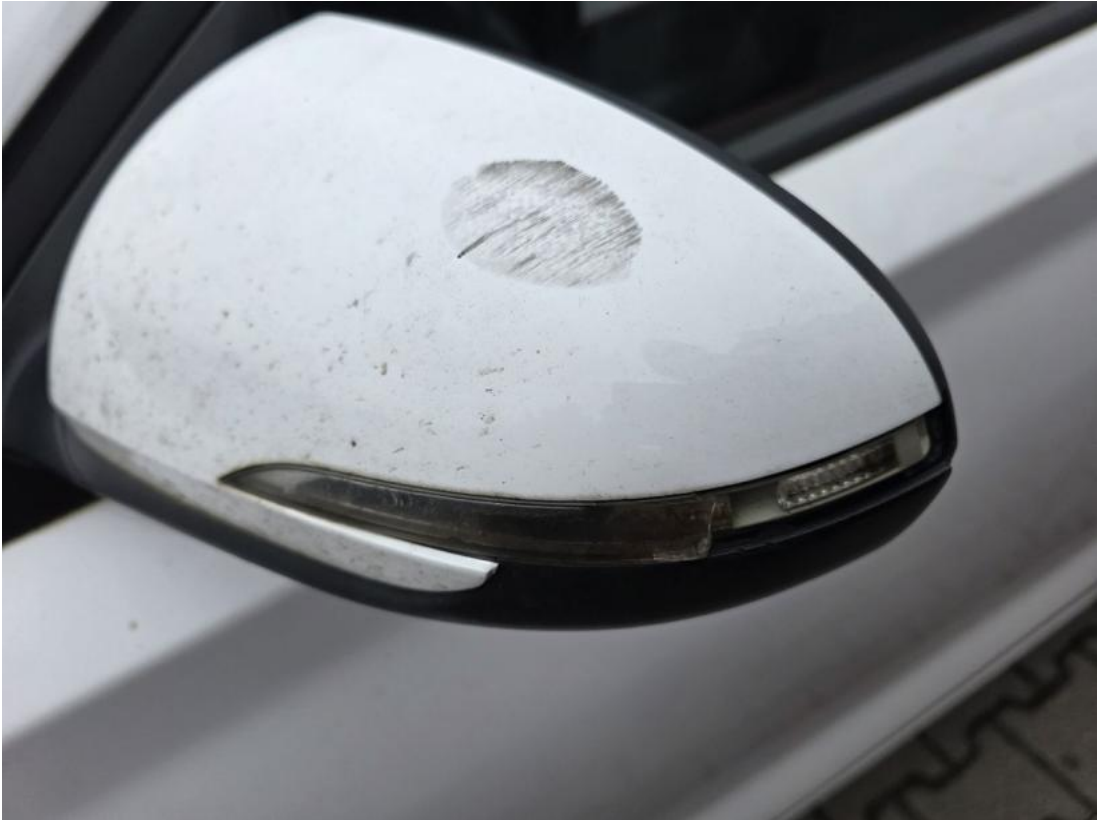
**Fot. 47**

Kierunkowskaz boczny/lusterka L - Pęknięcie/rozerwanie 1

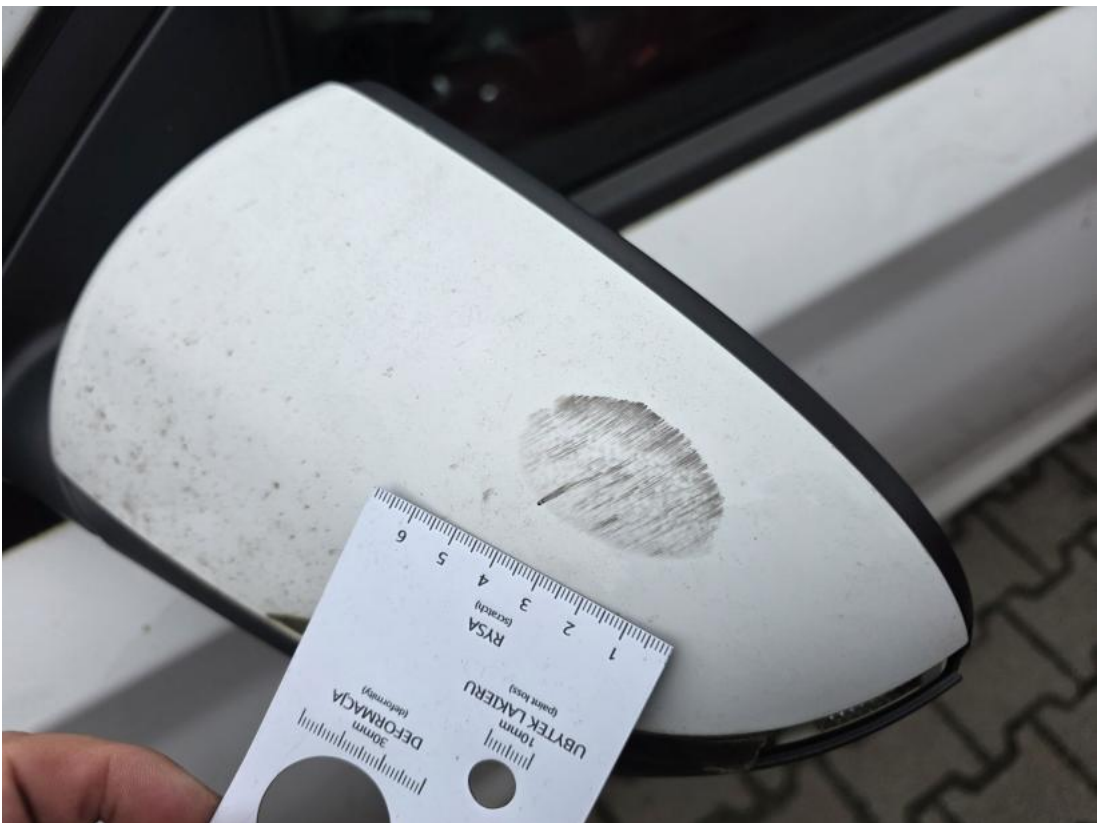
**Fot. 48**

| Poz. | Nazwa pozycji | Opis uszkodzeń | Kwalifik. | Naprawa [rbg] |
|---|---|---|---|---|
| 4 | Oslona lusterka zewnętrznego L | rysa/odprysk | NA | 0.3 |

Lusterko zew L - Rysa/odprysk 1

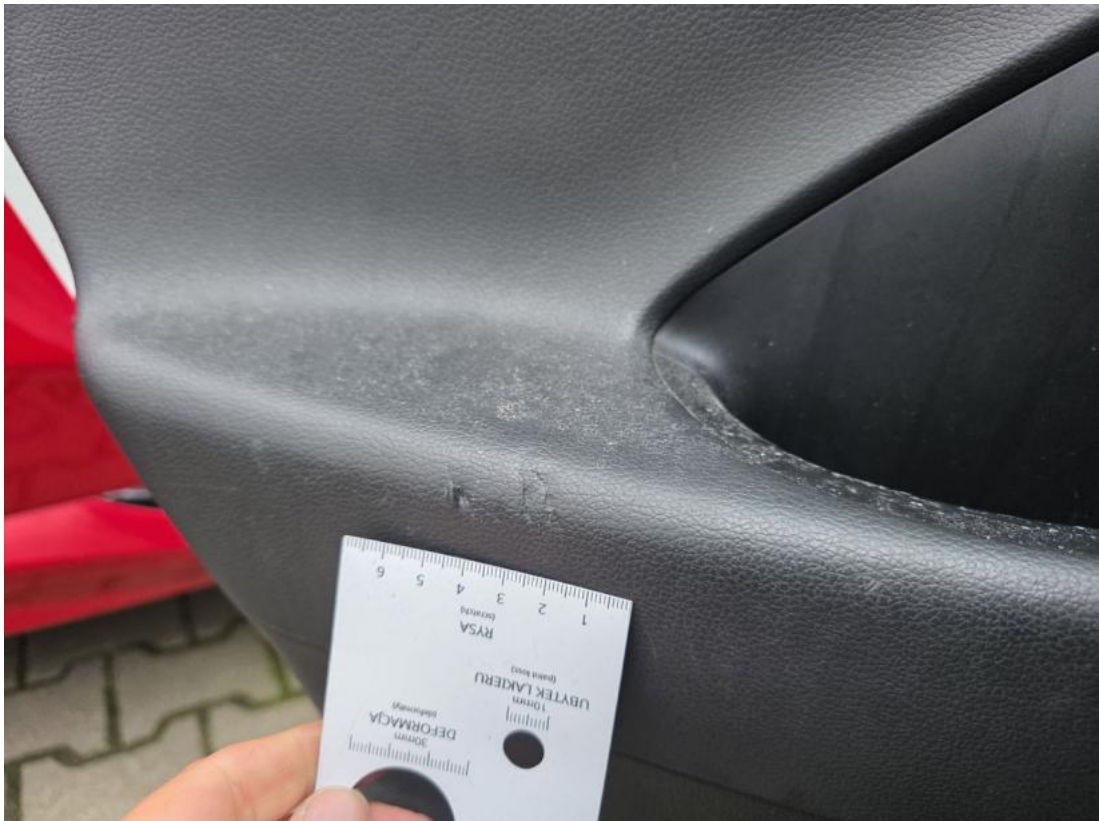
**Fot. 53**

| Poz. | Nazwa pozycji | Opis uszkodzeń | Kwalifik. | Naprawa [rbg] |
|---|---|---|---|---|
| 10 | Boczek tapicerski drzwi kpl. L | zarysowanie, wgniecenie/odkształcenie, rozerwanie | | |

Tapicerka drzwi tylnych L - Pęknięcie/rozerwanie 1

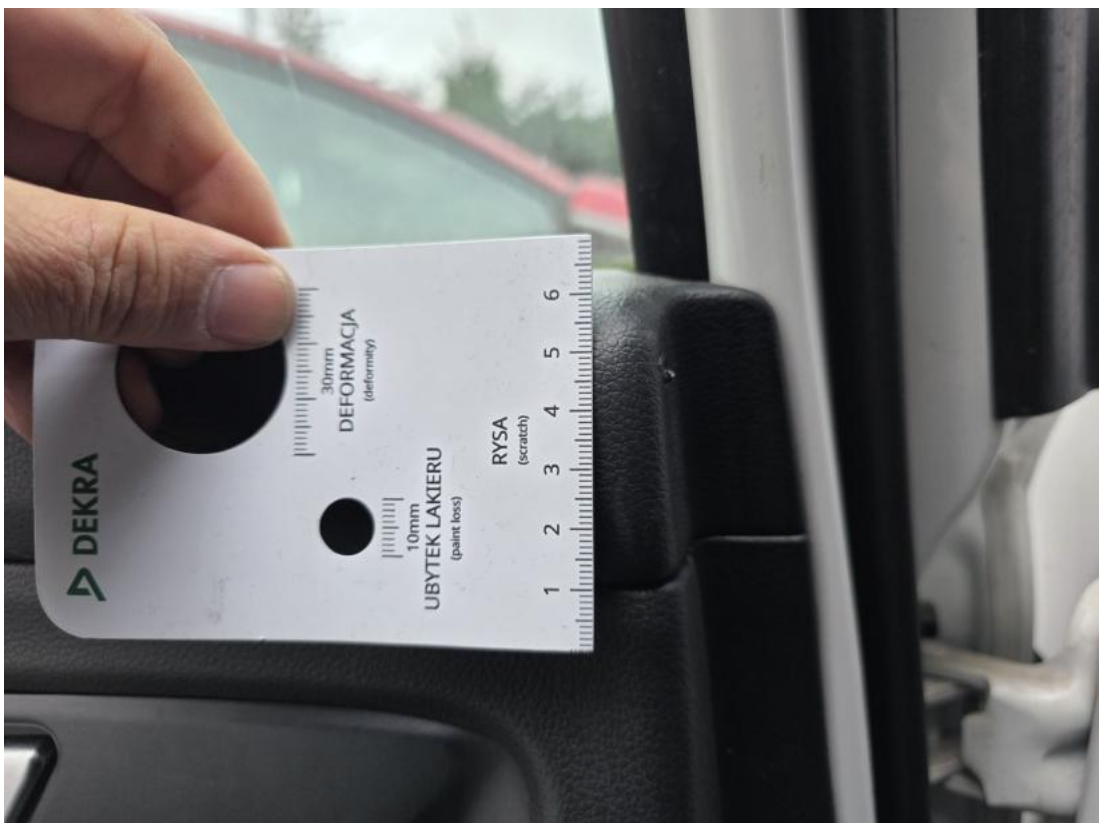
**Fot. 54**

Tapicerka drzwi tylnych L - Pęknięcie/rozerwanie 2

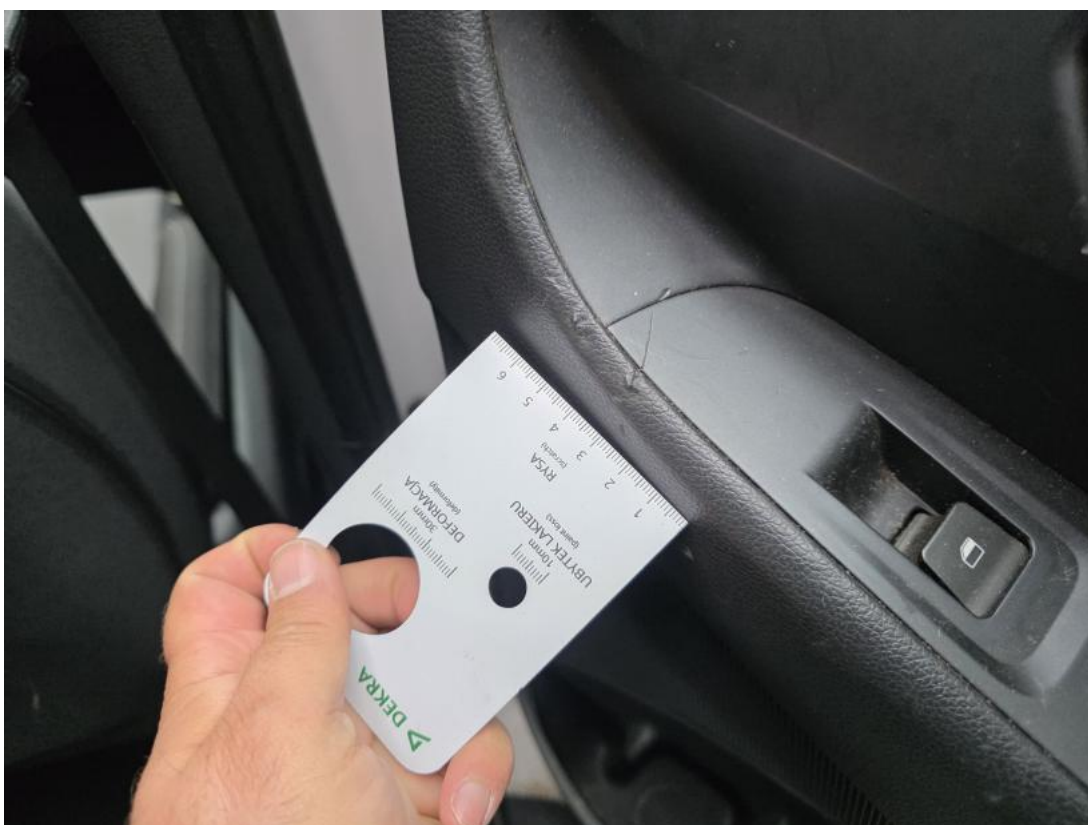
**Fot. 56**

| Poz. | Nazwa pozycji | Opis uszkodzeń | Kwalifik. | Naprawa [rbg] |
|---|---|---|---|---|
| 11 | Boczek tapicerski drzwi kpl. R | zarysowanie, wgniecenie/odkształcenie | | |

Tapicerka drzwi tylnych P - Pęknięcie/rozerwanie 1

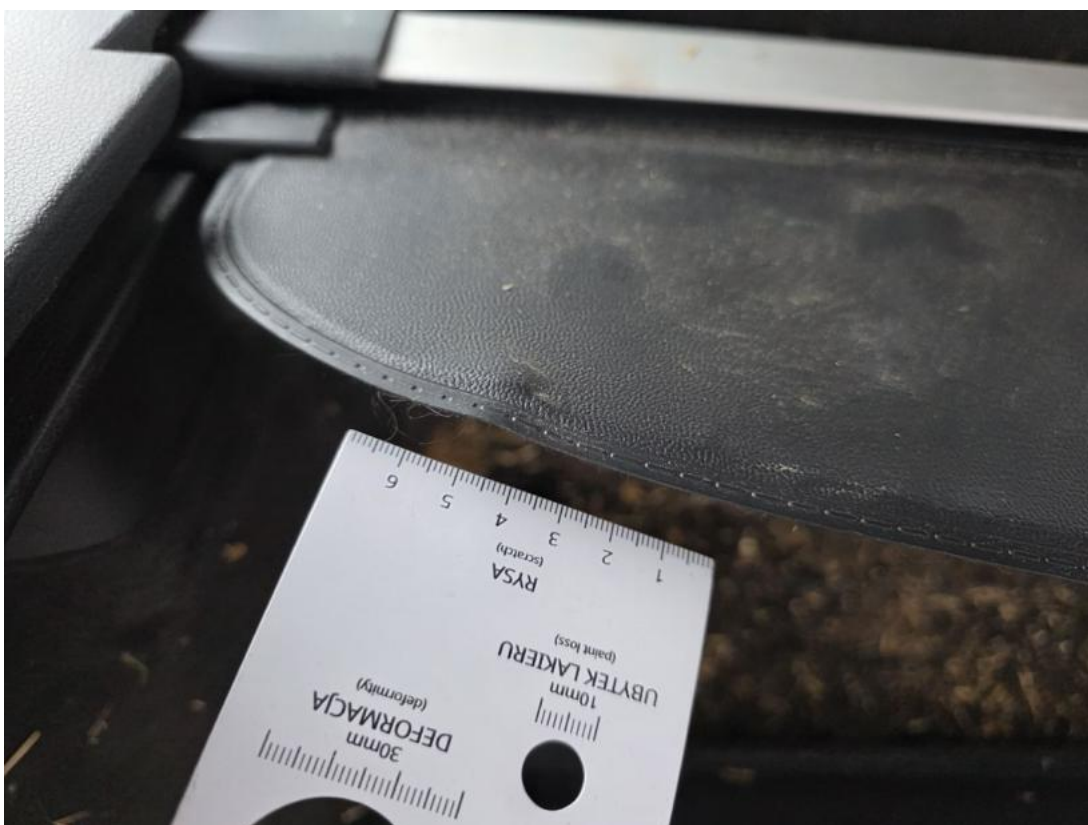
**Fot. 58**

| Poz. | Nazwa pozycji | Opis uszkodzeń | Kwalifik. | Naprawa [rbg] |
|---|---|---|---|---|
| 9 | Nakładka przestrzeni bagażowej | wgniecenie/odkształcenie | | |

Półka/roleta tylna - Wgniecenie/odkształcenie 1
