## Raport z oględzin pojazdu

| Numer raportu | 216722/10/25-11401 | Data raportu | 14-10-2025 |

| Marka, model | OPEL Astra V Sports Tourer 1... |
| Numer rejestracyjny | GD059YS |

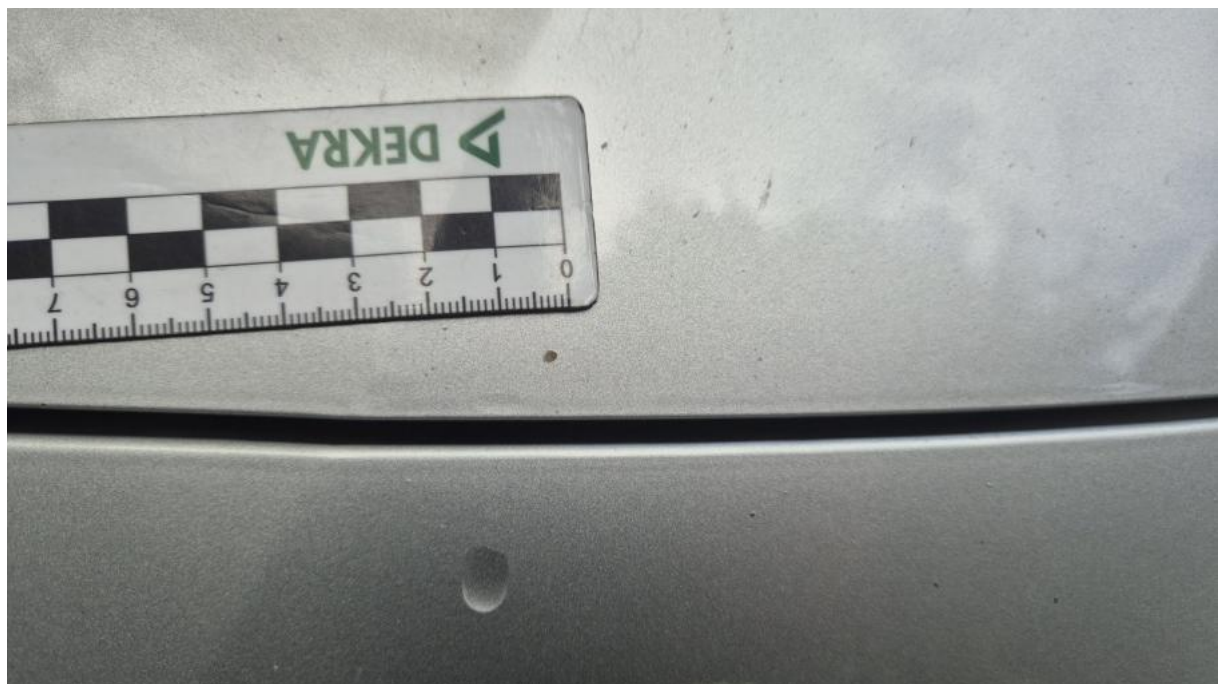
**Fot. 30**

| 8 | Pokrywa przednia | rysa/odprysk | | |

Pokrywa komory silnika - Rysa/odprysk 1

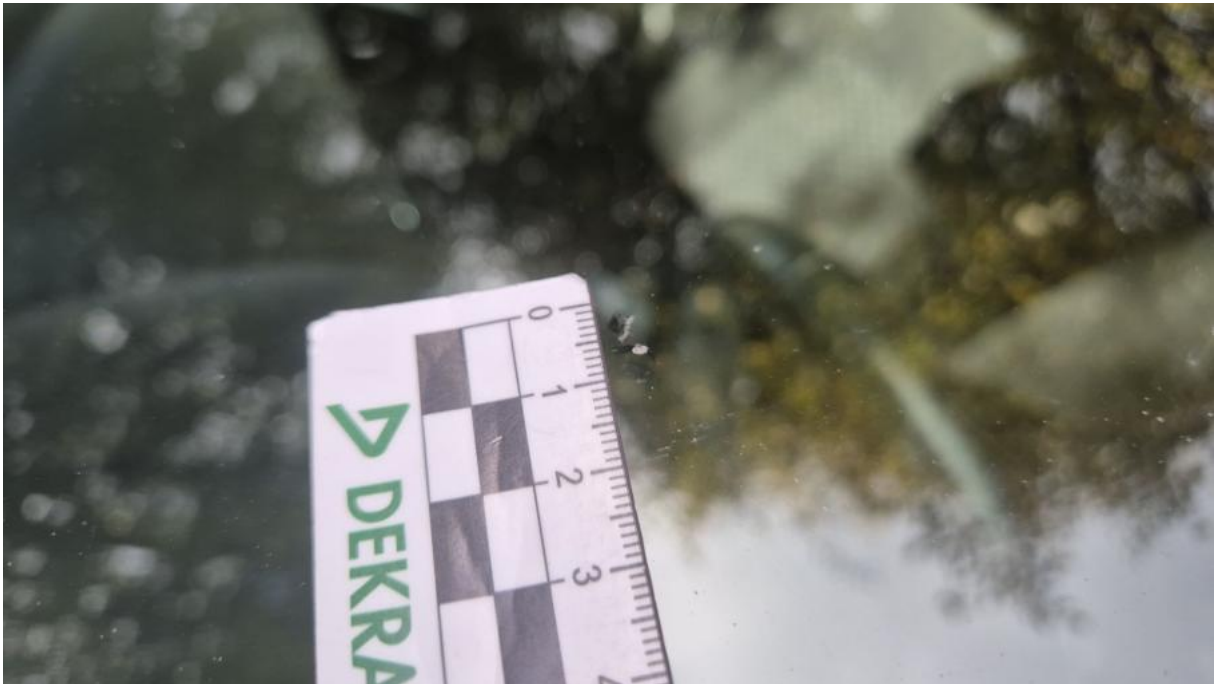
**Fot. 31**

| Poz. | Nazwa pozycji | Opis uszkodzeń | Kwalifik. | Naprawa [rbg] |
|---|---|---|---|---|
| 1 | Szyba przednia barwiona | pęknięcie | WY | 1.5 |

Szyba czołowa - Rysa/odprysk 1

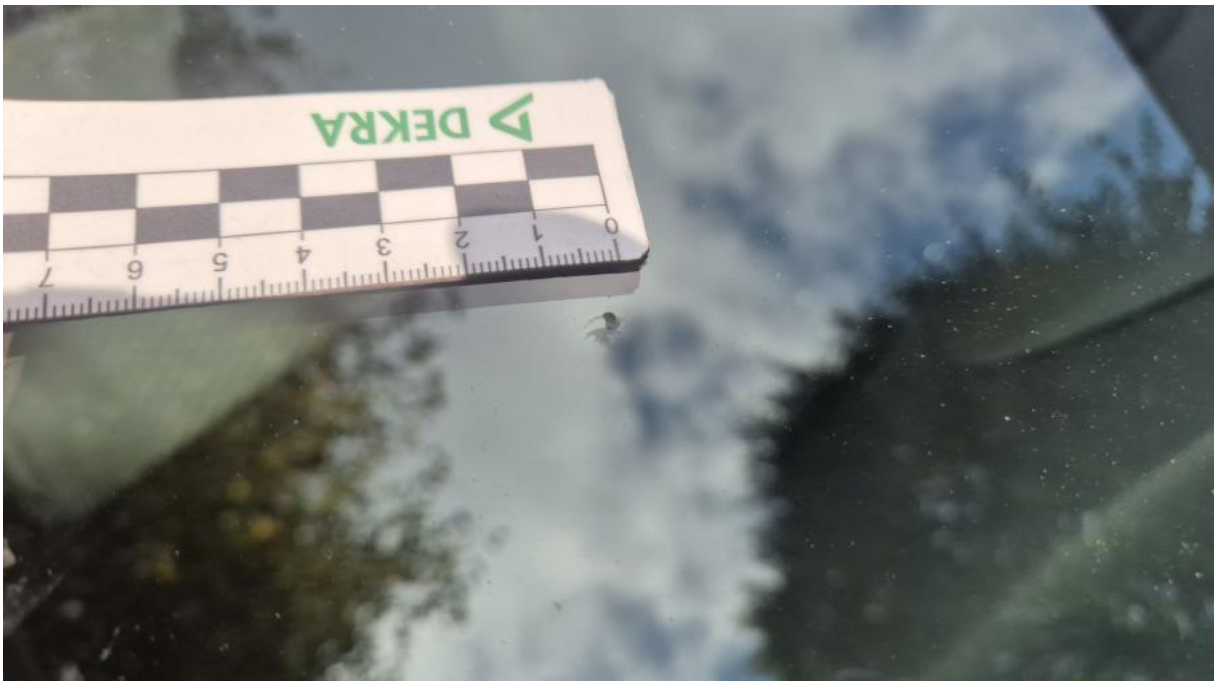
**Fot. 32**

Szyba czołowa - Rysa/odprysk 2

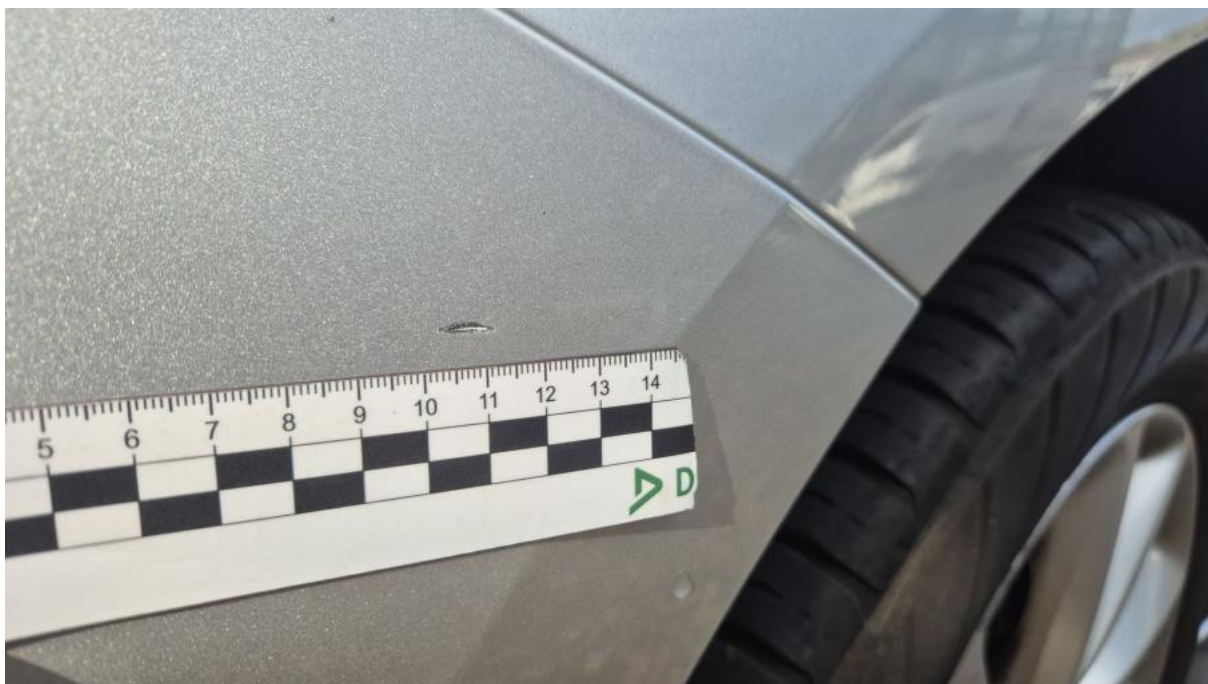
**Fot. 34**

| 7 | Okładzina zderzaka przedniego | rysa/odprysk | | |

Zderzak - Rysa/odprysk 1

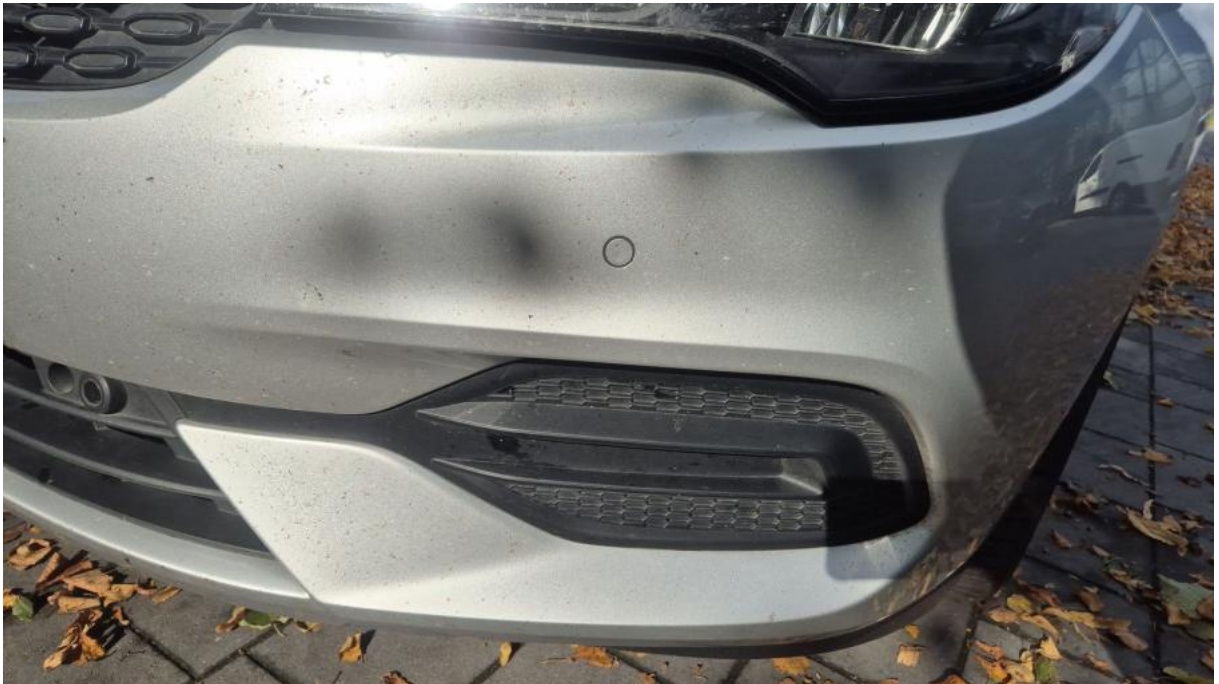
**Fot. 35**

Zderzak - Rysa/odprysk 2

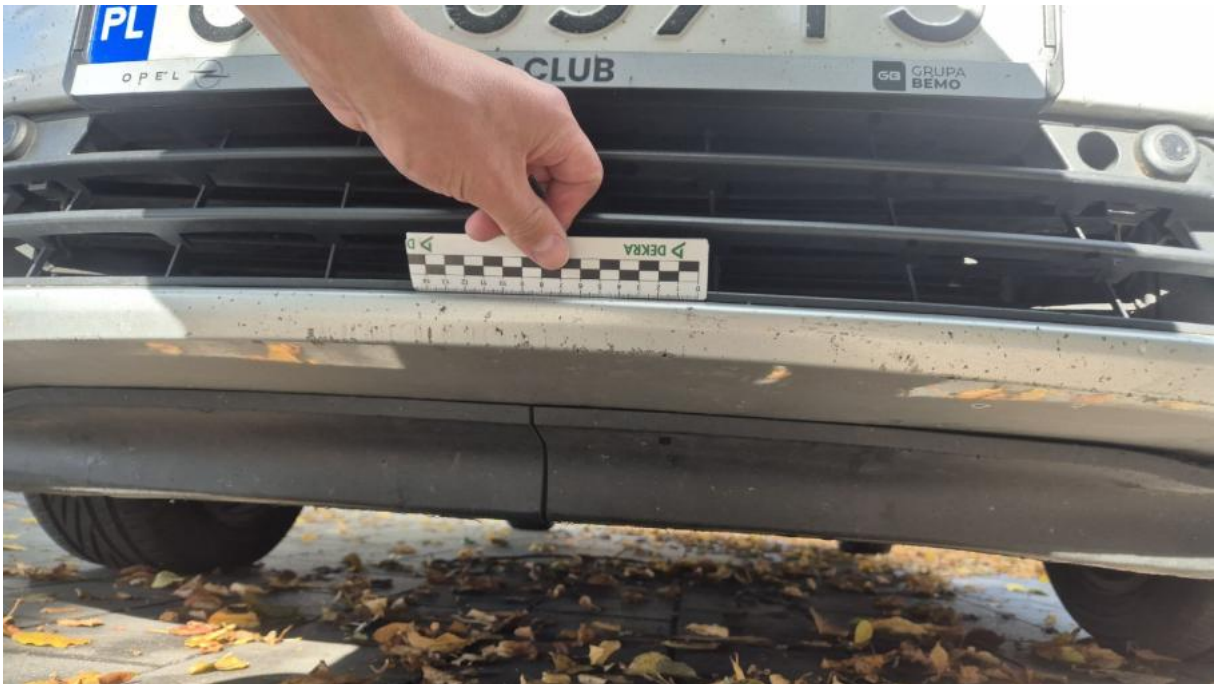
**Fot. 36**

Zderzak() - Rysa/odprysk 3

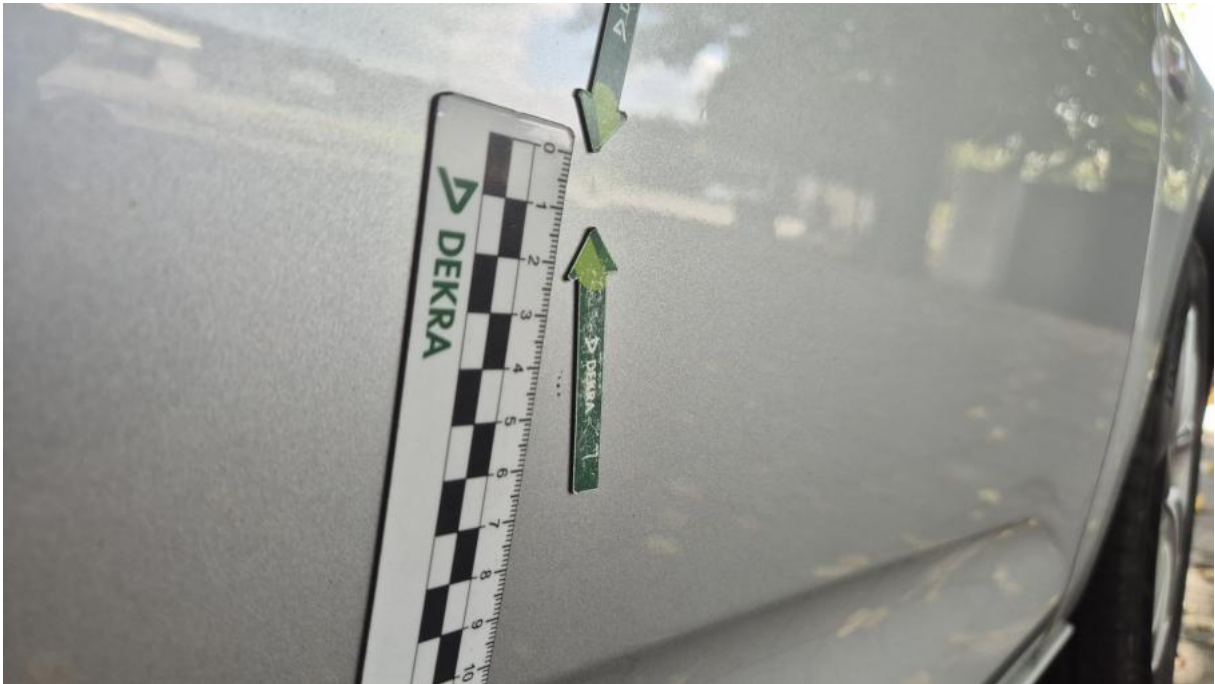
**Fot. 37**

| 9 | Drzwi przednie (nieuzbrojone) R | wgniecenie/odkształcenie | | |

Drzwi przednie P - Wgniecenie/odkształcenie 1

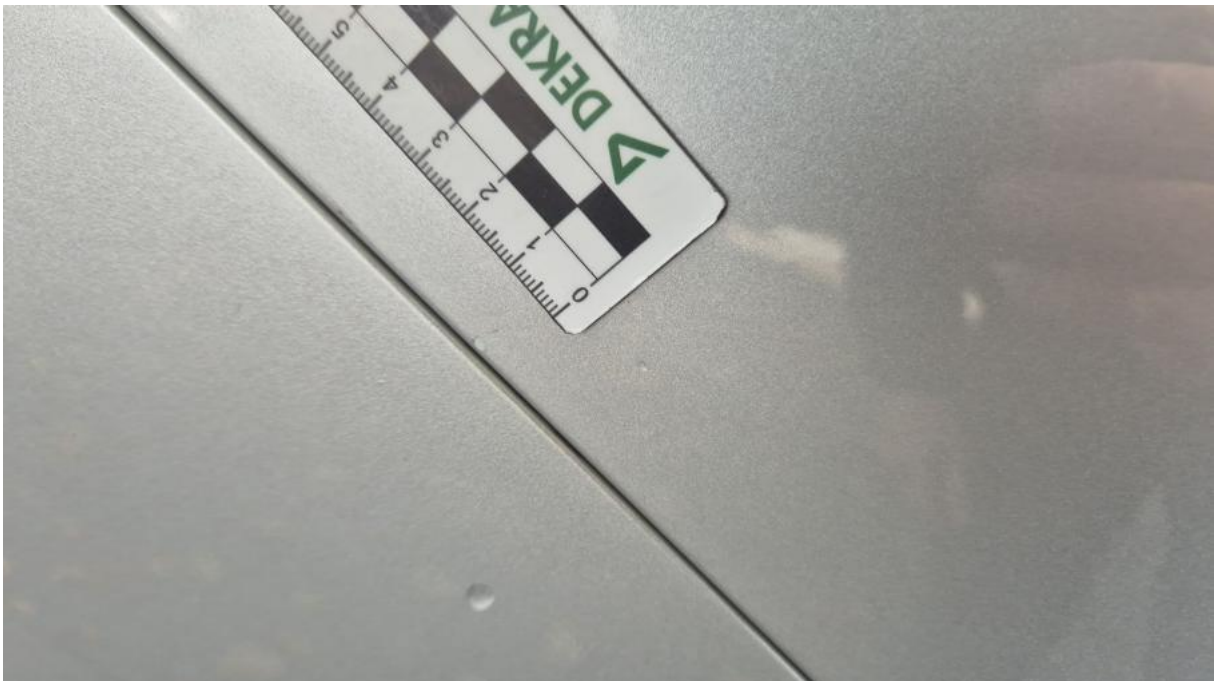
**Fot. 38**

| 14 | Błotnik tylny R | rysa/odprysk, wgniecenie/odkształcenie | | |

Łotnik tylny P / Ściana boczna P - Rysa/odprysk 1

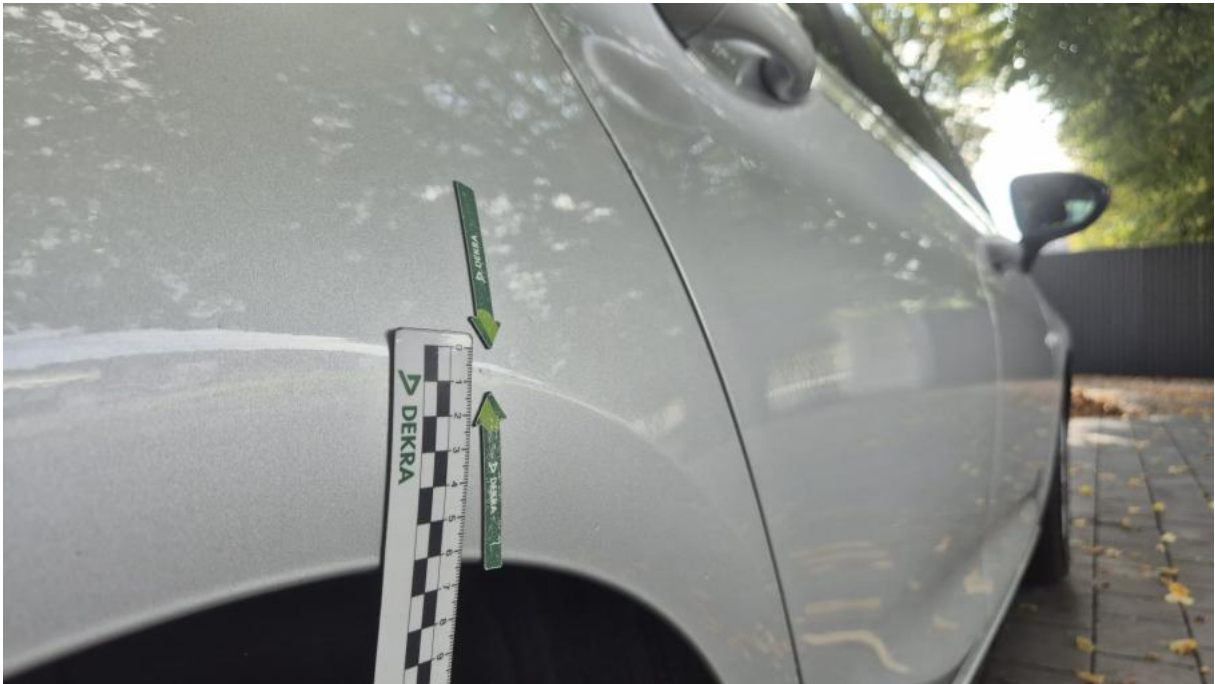
**Fot. 39**

Błotnik tylny P / Ściana boczna P - Wgniecenie/odkształcenie 1

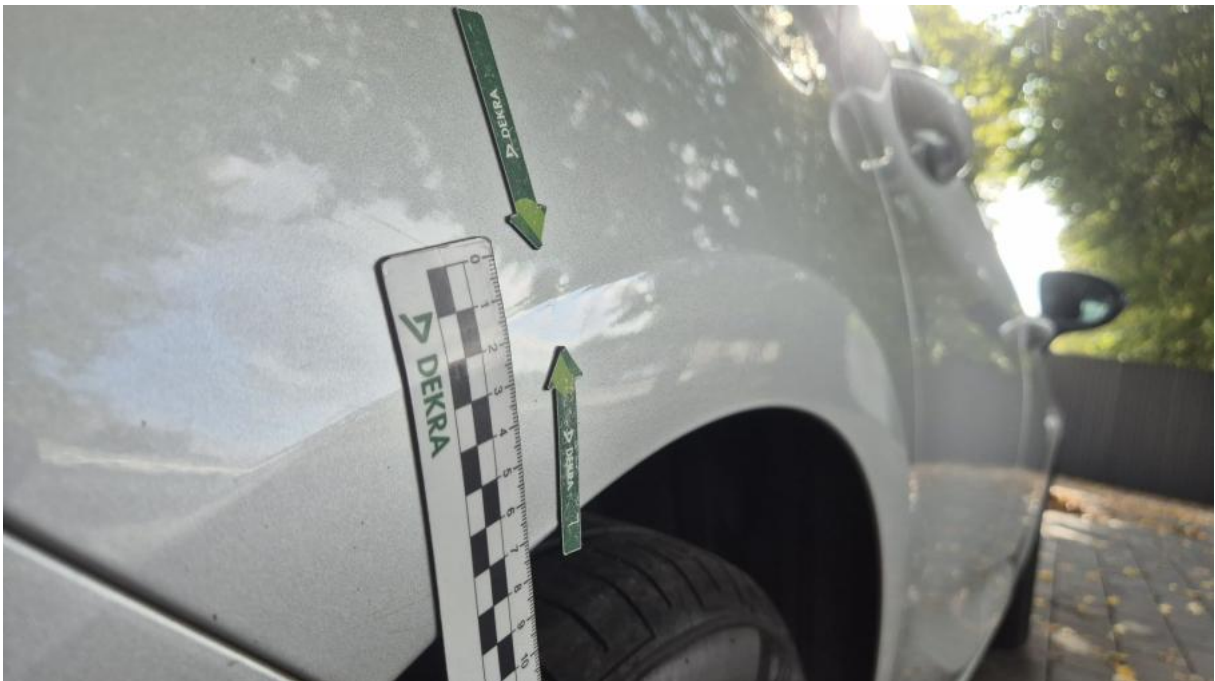
**Fot. 40**

Błotnik tylny P / Ściana boczna P - Wgniecenie/odkształcenie 2

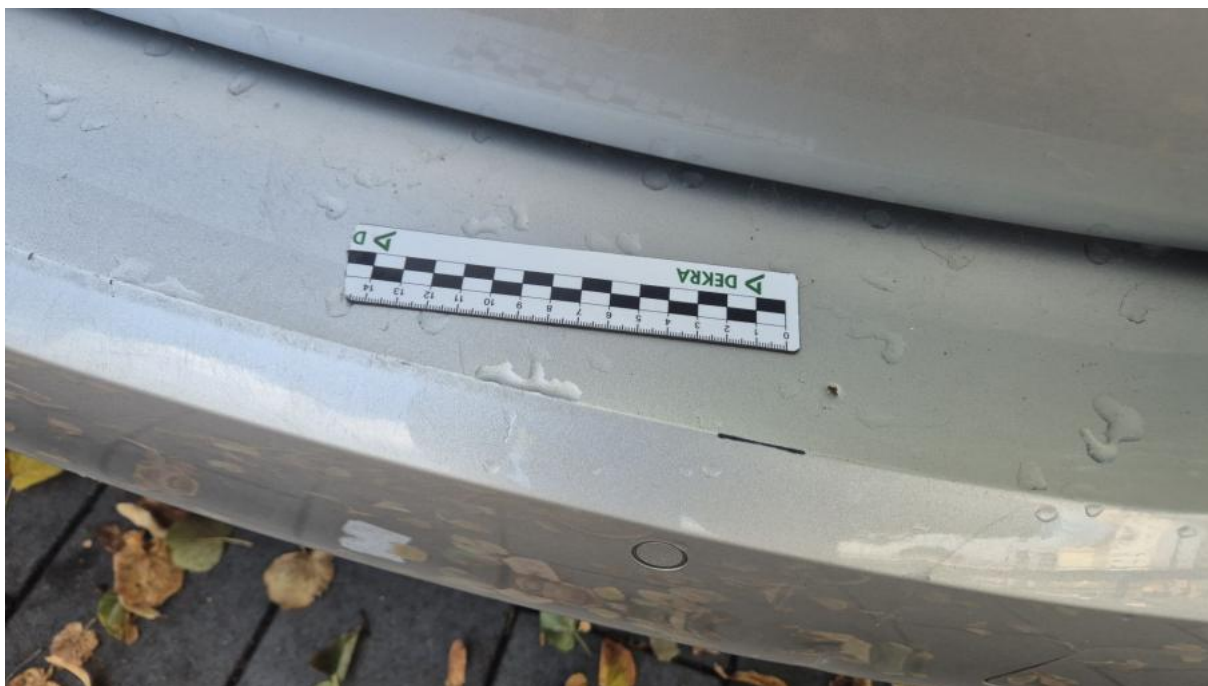
**Fot. 41**

| Poz. | Nazwa pozycji | Opis uszkodzeń | Kwalifik. | Naprawa [rbg] |
|---|---|---|---|---|
| 5 | Okładzina zderzaka tylnego | rysa/odprysk, wgniecenie/odkształcenie | NA | 1.3 |

Zderzak tylny - Rysa/odprysk 1

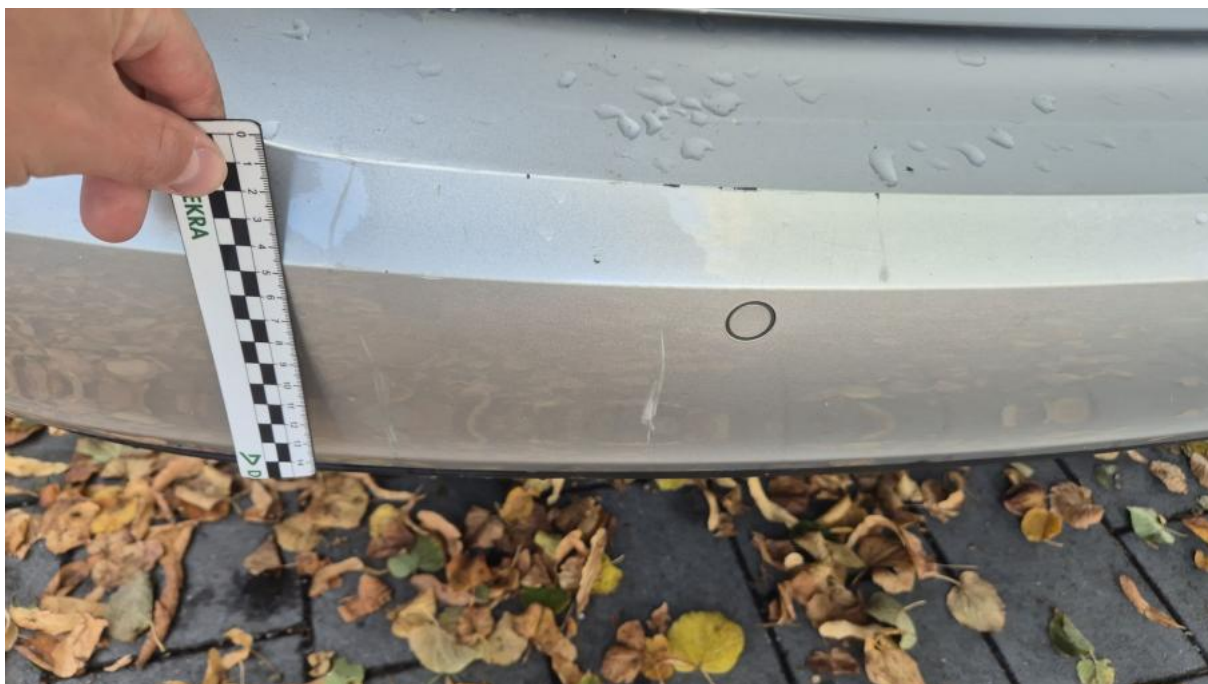
**Fot. 42**

Zderzak tylny - Rysa/odprysk 2

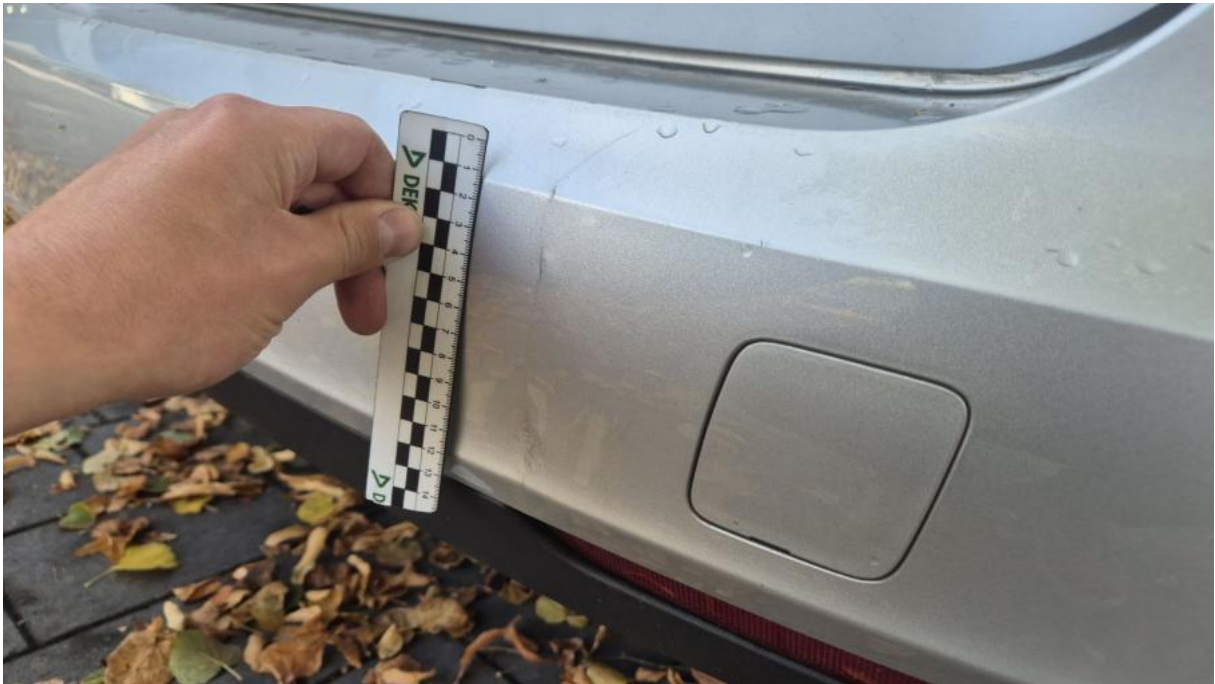
**Fot. 43**

Zderzak tylny - Wgniecenie/odkształcenie 1

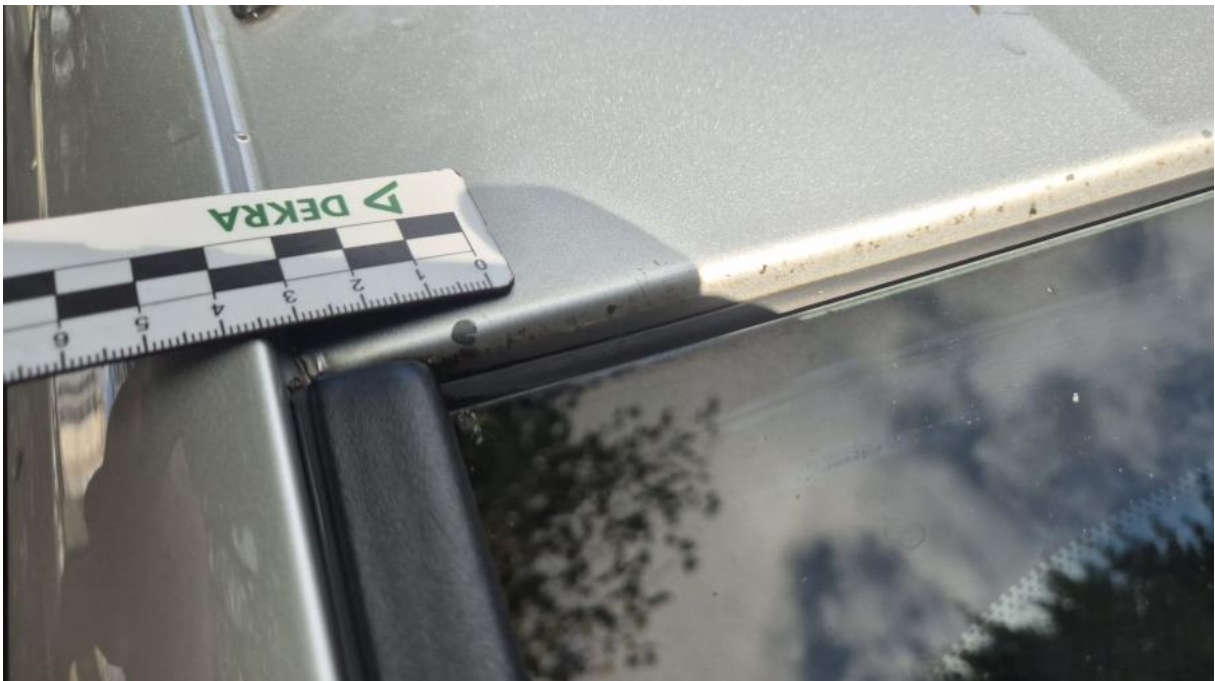
**Fot. 44**

| Poz. | Nazwa pozycji | Opis uszkodzeń | Kwalifik. | Naprawa [rbg] |
|---|---|---|---|---|
| 3 | Dach | rysa/odprysk, ślady korozji | NA | 0.3 |

Dach - Rysa/odprysk 1

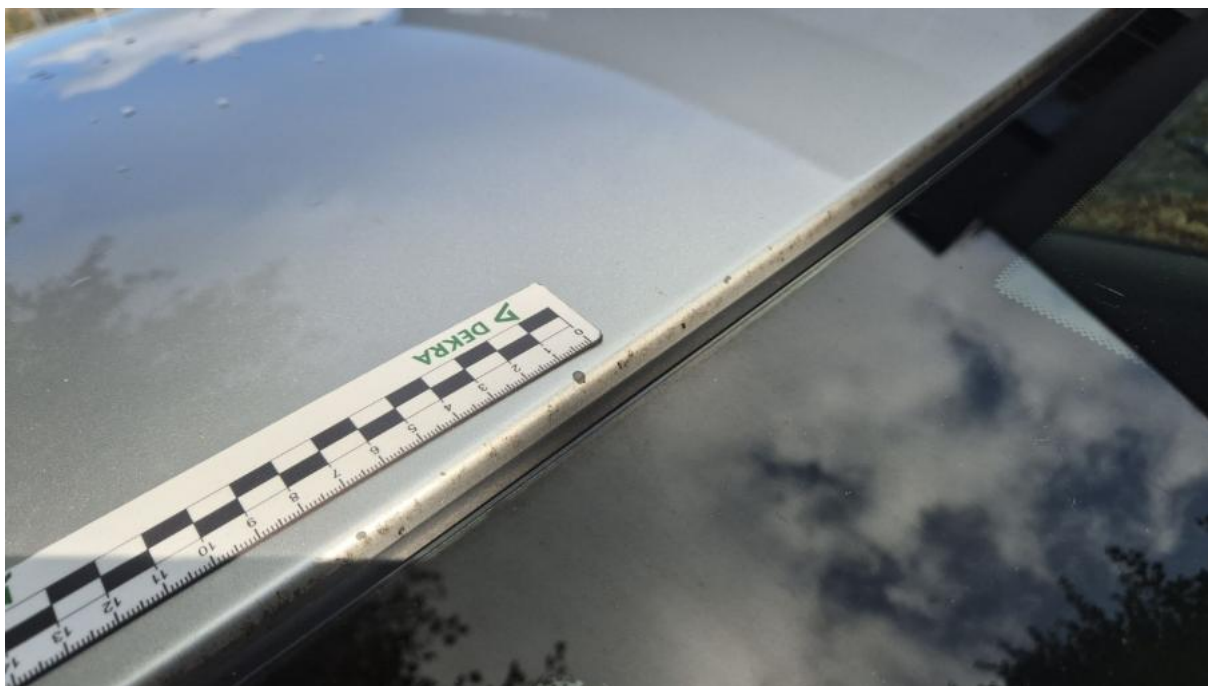
**Fot. 45**

Dach - Rysa/odprysk 2

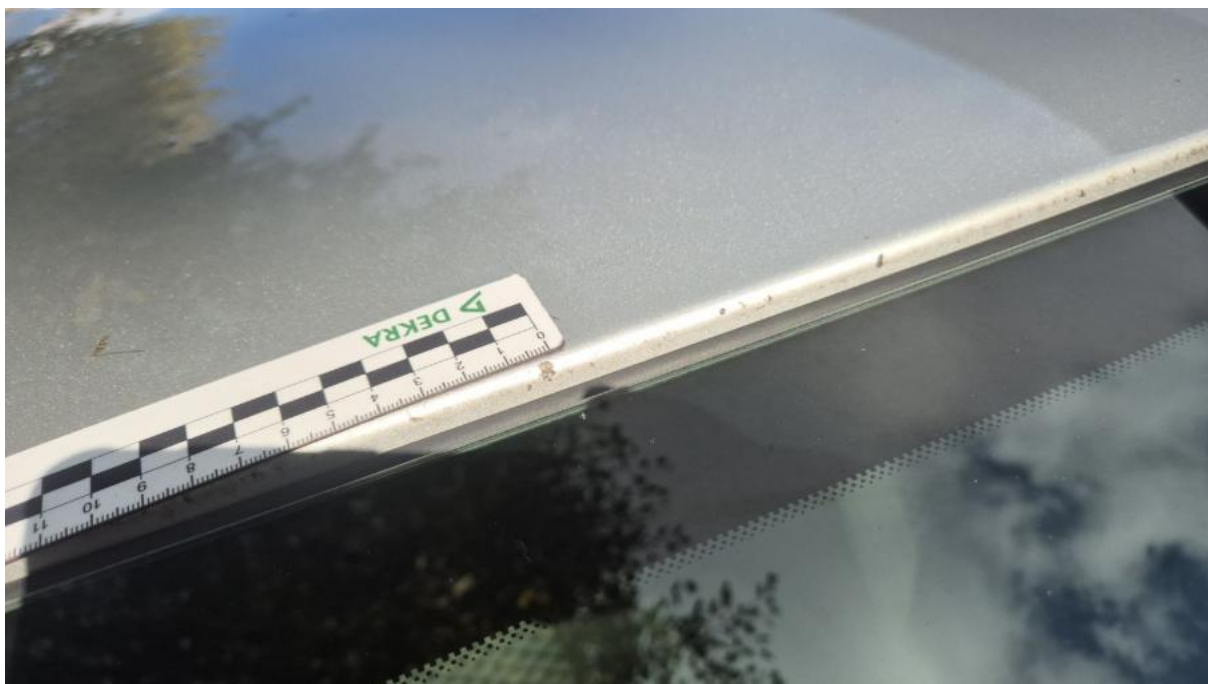
**Fot. 46**

Dach() - Rysa/odprysk 3

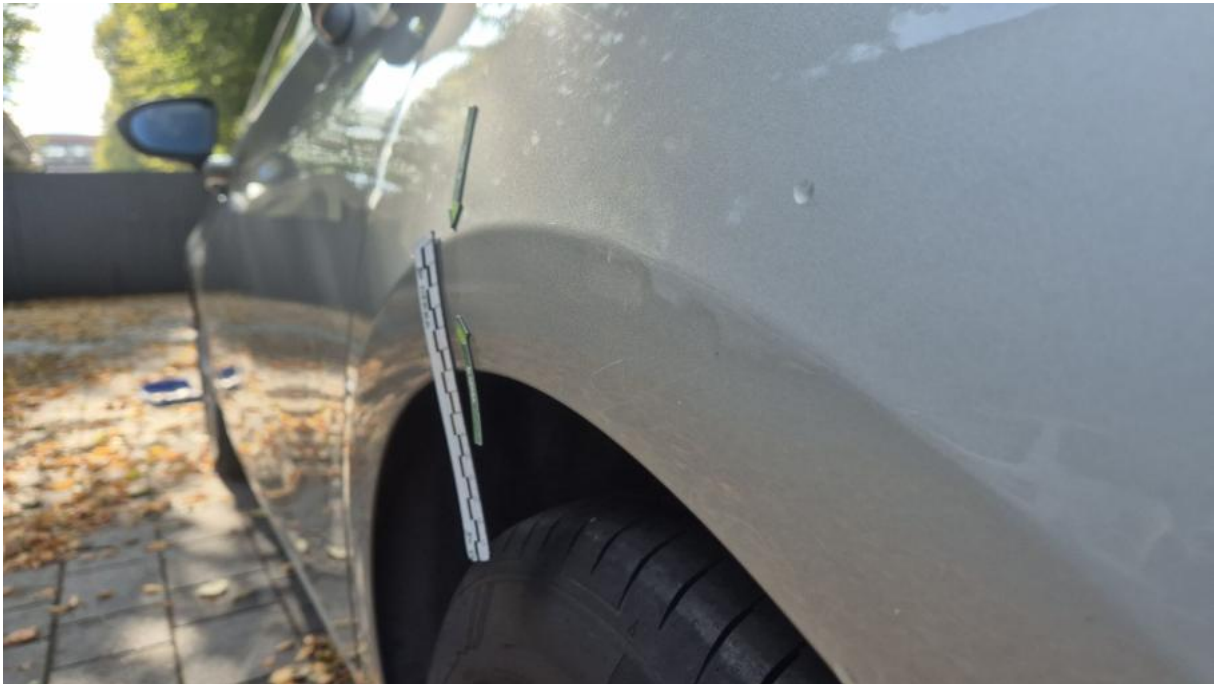
**Fot. 47**

| 6 | Błotnik tylny L | wgniecenie/odkształcenie | NA | 0.7 |

Błotnik tylny L / Ściana boczna L - Wgniecenie/odkształcenie 1

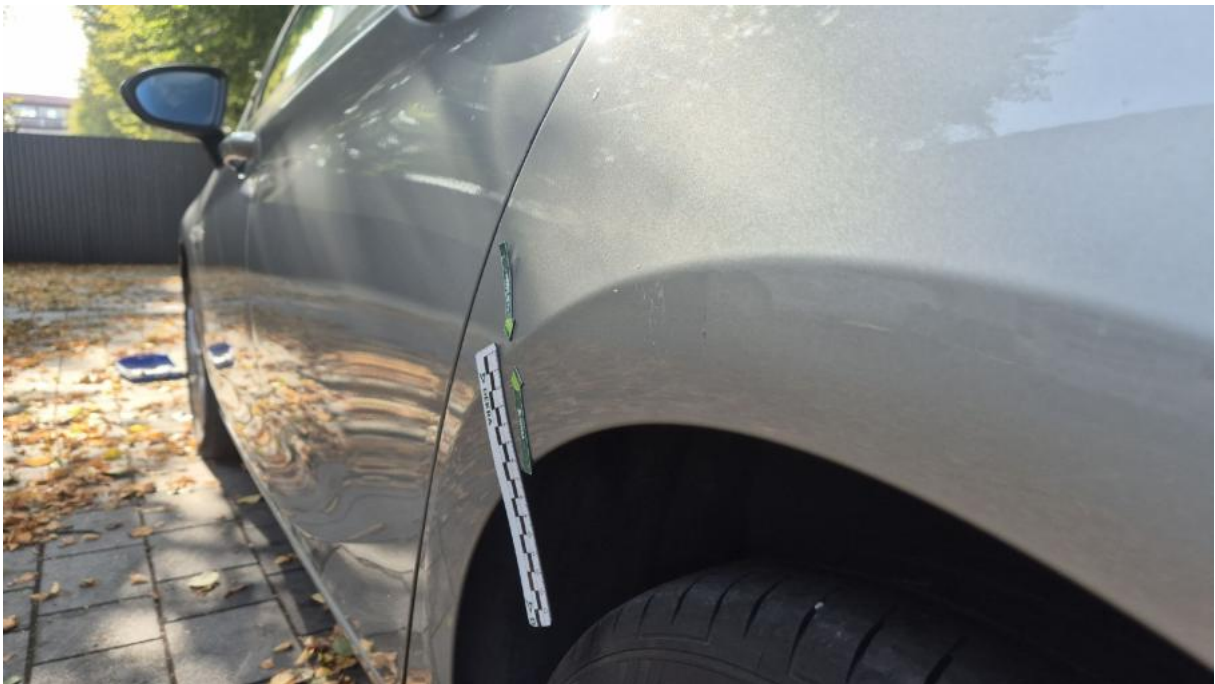
**Fot. 48**

Błotnik tylny L / Ściana boczna L - Wgniecenie/odkształcenie 2

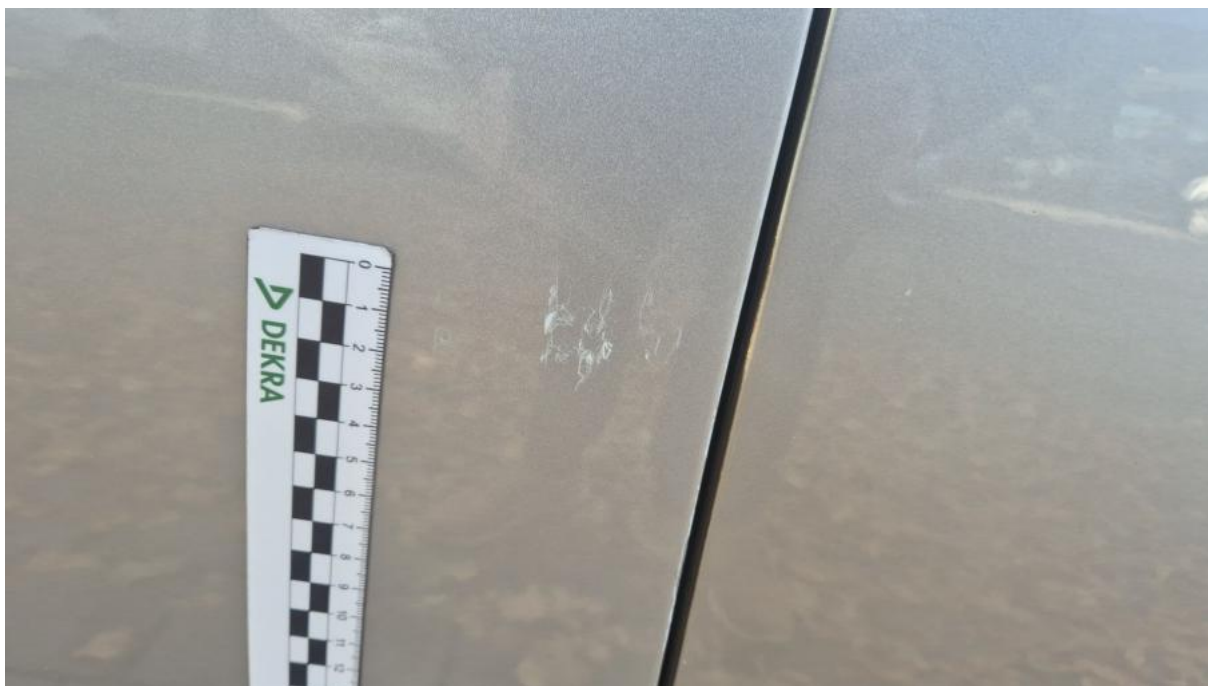
**Fot. 49**

| Poz. | Nazwa pozycji | Opis uszkodzeń | Kwalifik. | Naprawa [rbg] |
|---|---|---|---|---|
| 4 | Drzwi przednie (nieuzbrojone) L | rysa/odprysk, wgniecenie/odkształcenie | NA | 0.7 |

Drzwi przed L - Rysa/odprysk 1

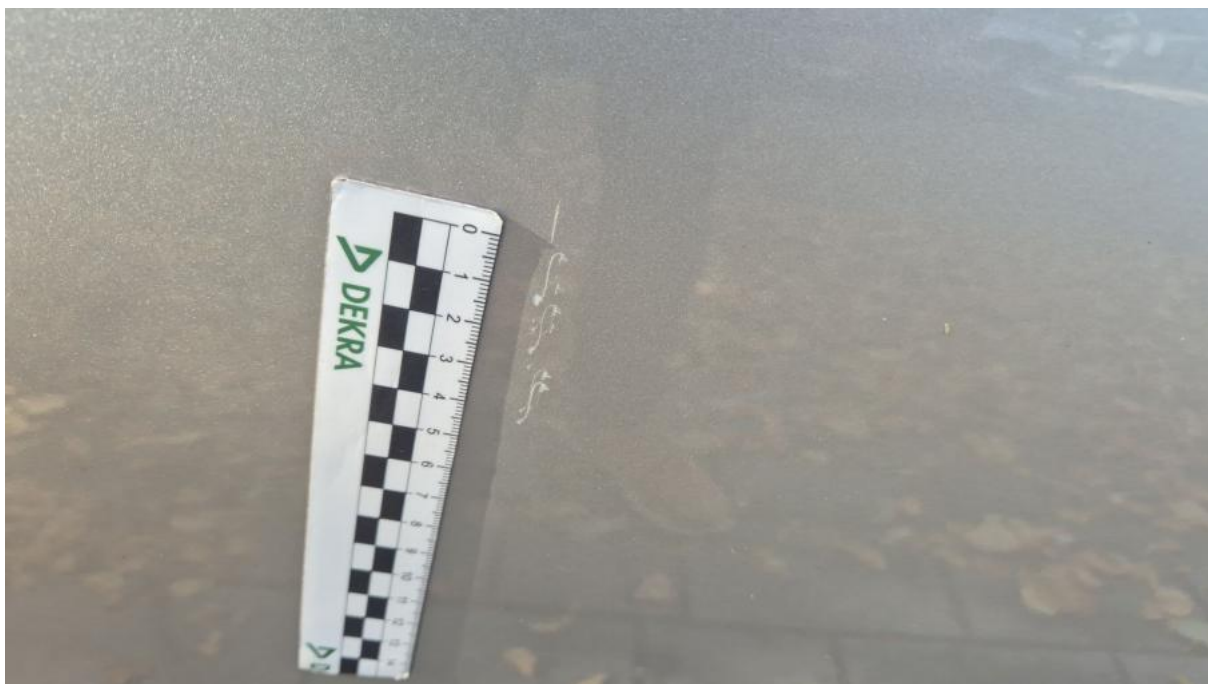
**Fot. 50**

Drzwi przed L - Rysa/odprysk 2

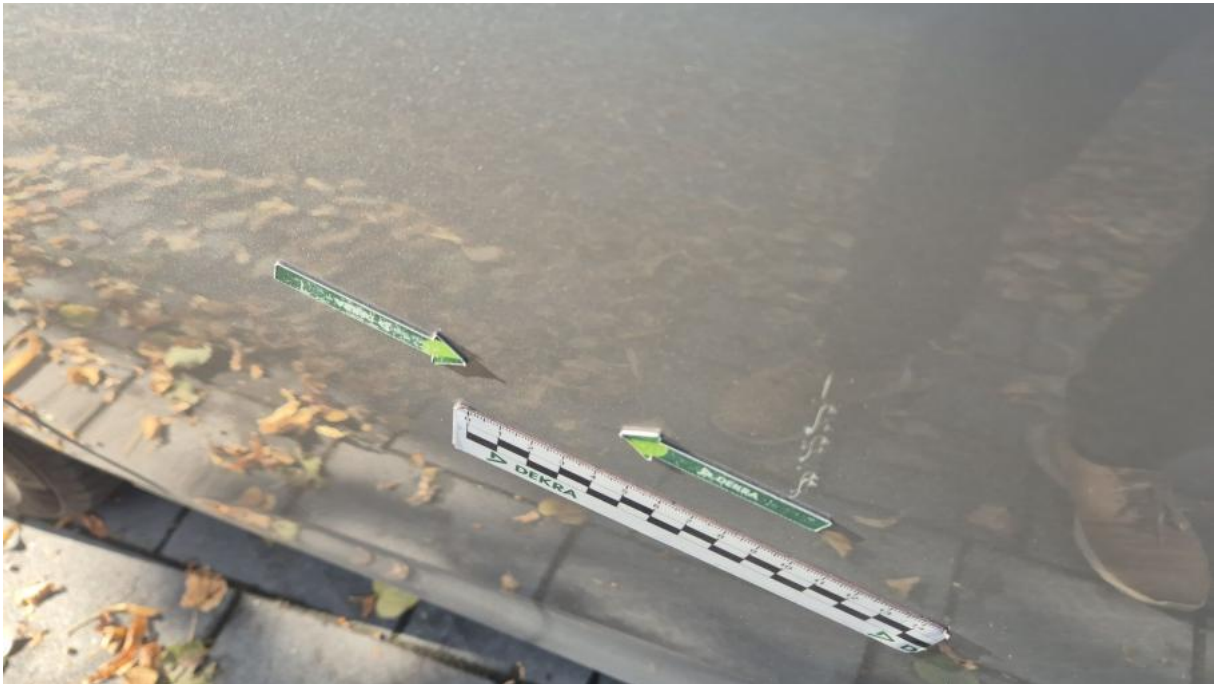
**Fot. 51**

Drzwi przed L - Wgniecenie/odkształcenie 1

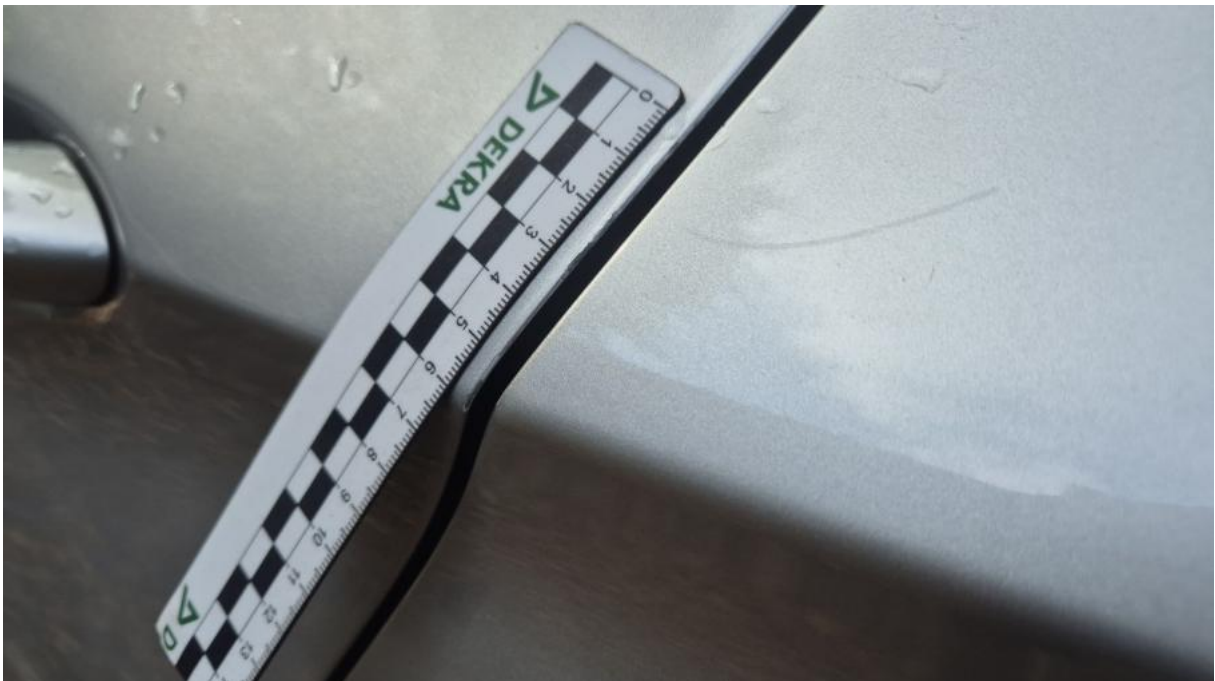
**Fot. 52**

| 12 | Drzwi tylne (nieuzbrojone) L | rysa/odprysk, wgniecenie/odkształcenie | | |

Drzwi tylne L - Rysa/odprysk 1

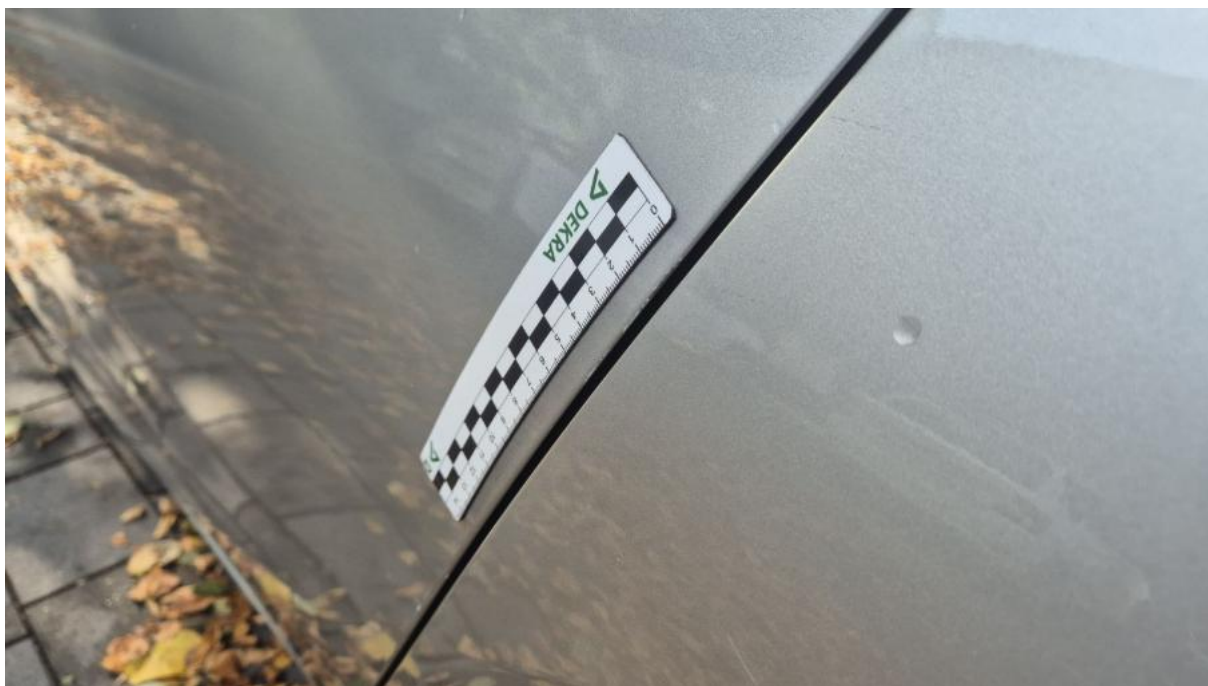
**Fot. 53**

Drzwi tylne L - Rysa/odprysk 2

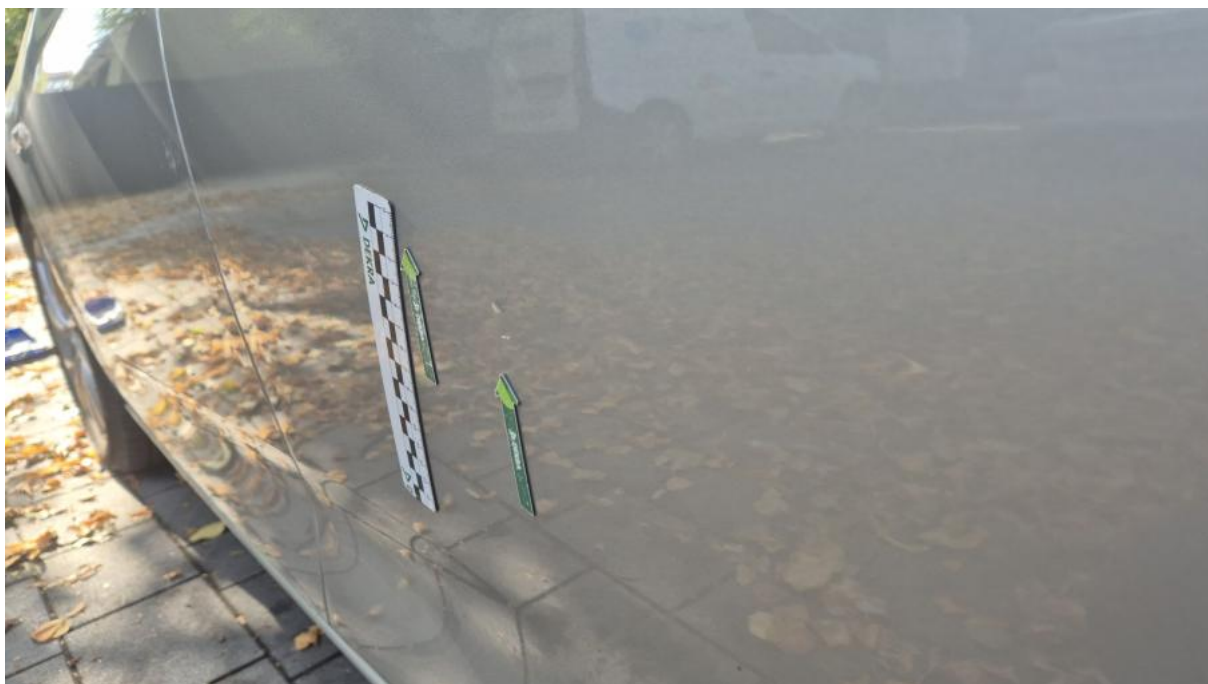
**Fot. 54**

Drzwi tylne L - Wgniecenie/odkształcenie 1

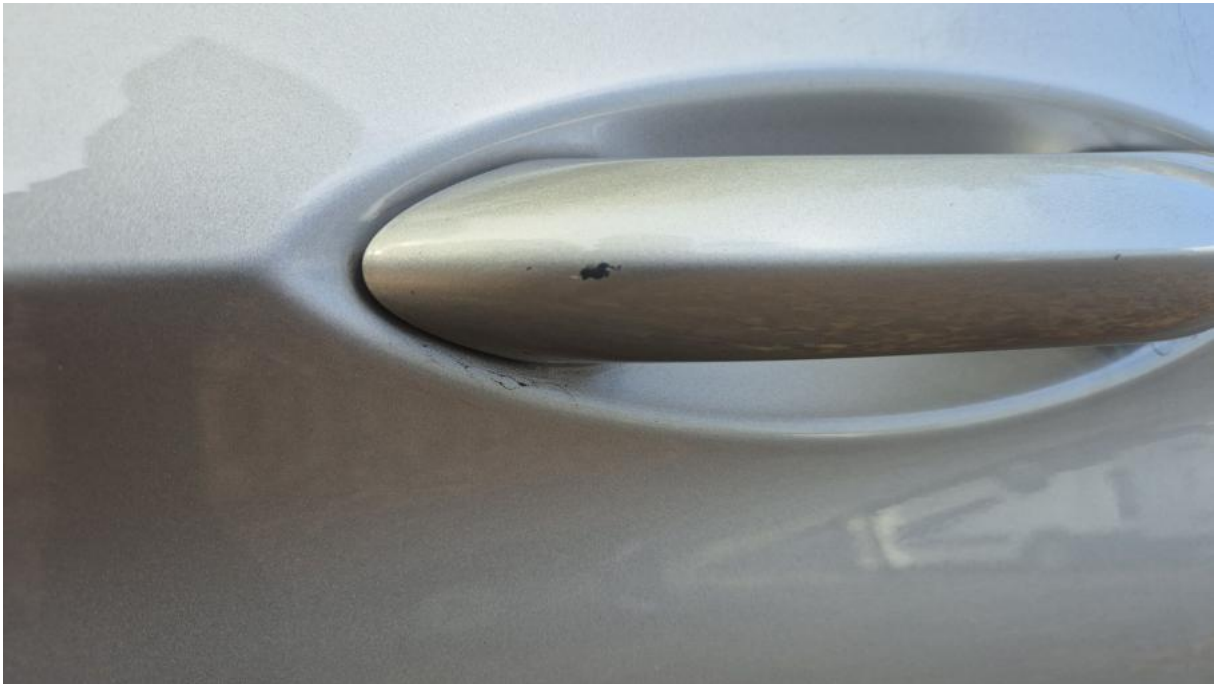
**Fot. 55**

| 10 | Klamka zewnętrzna drzwi przednich L | rysa/odprysk | | |

Klamka drzwi prz L - Rysa/odprysk 1

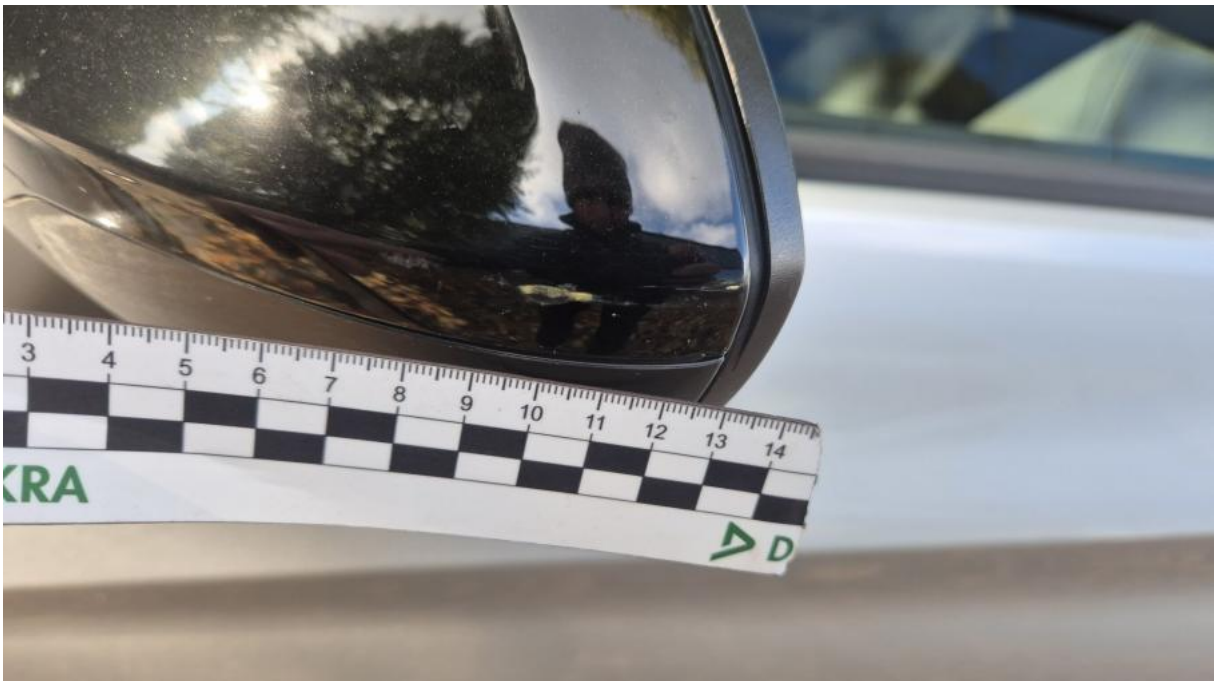
**Fot. 56**

| 11 | Oslona lusterka zewnętrznego L | rysa/odprysk | | |

Obudowa lusterka zew L - Rysa/odprysk 1

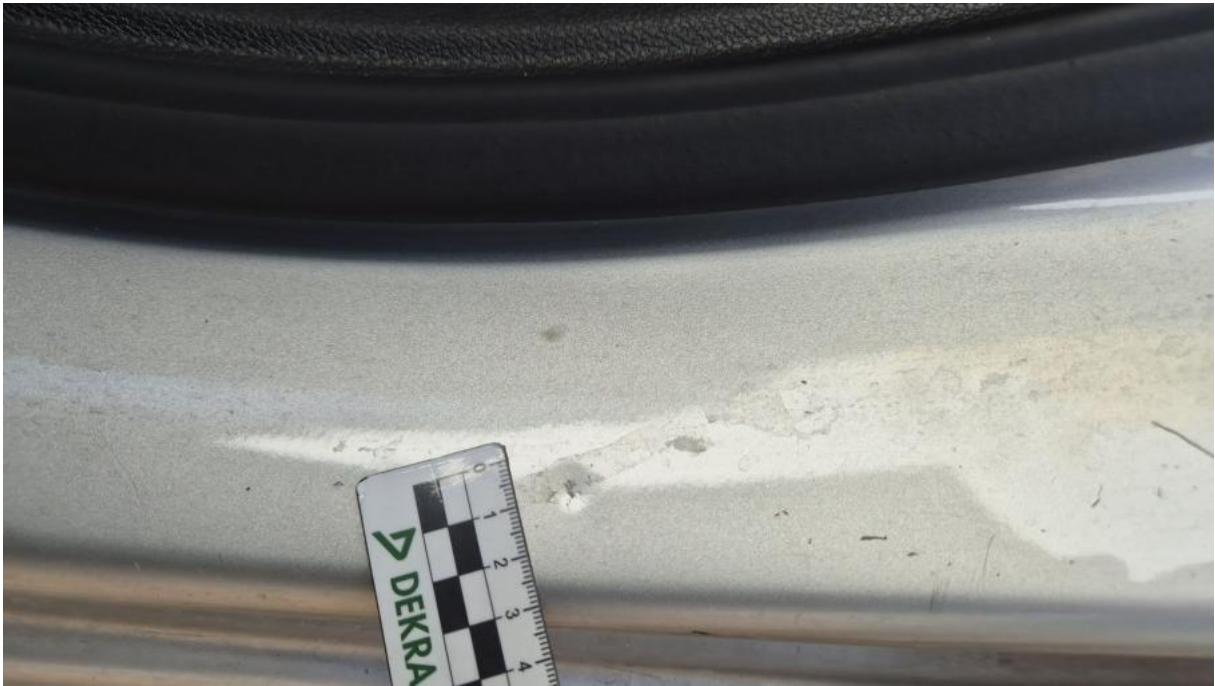
**Fot. 57**

| 13 | Próg L | rysa/odprysk, wgniecenie/odkształcenie | | |

Próg L - Wgniecenie/odkształcenie 1
