## Raport z oględzin pojazdu

| Numer raportu | 216722/10/25-11401 | Data raportu | 14-10-2025 |

| Marka, model | OPEL Astra V Sports Tourer 1... |
| Numer rejestracyjny | GD059YS |

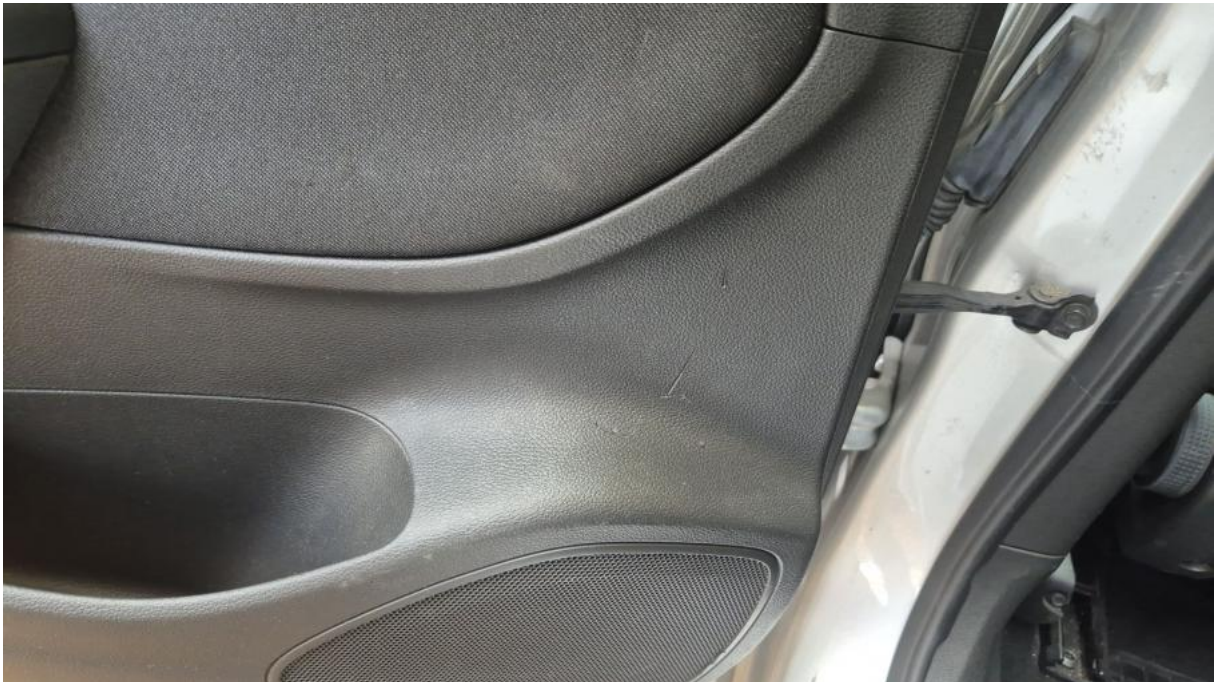
**Fot. 58**

| 16 | Tapicerka drzwi tylnych L | zarysowanie | | |

Tapicerka drzwi tylnych L - Rysa/odprysk 1

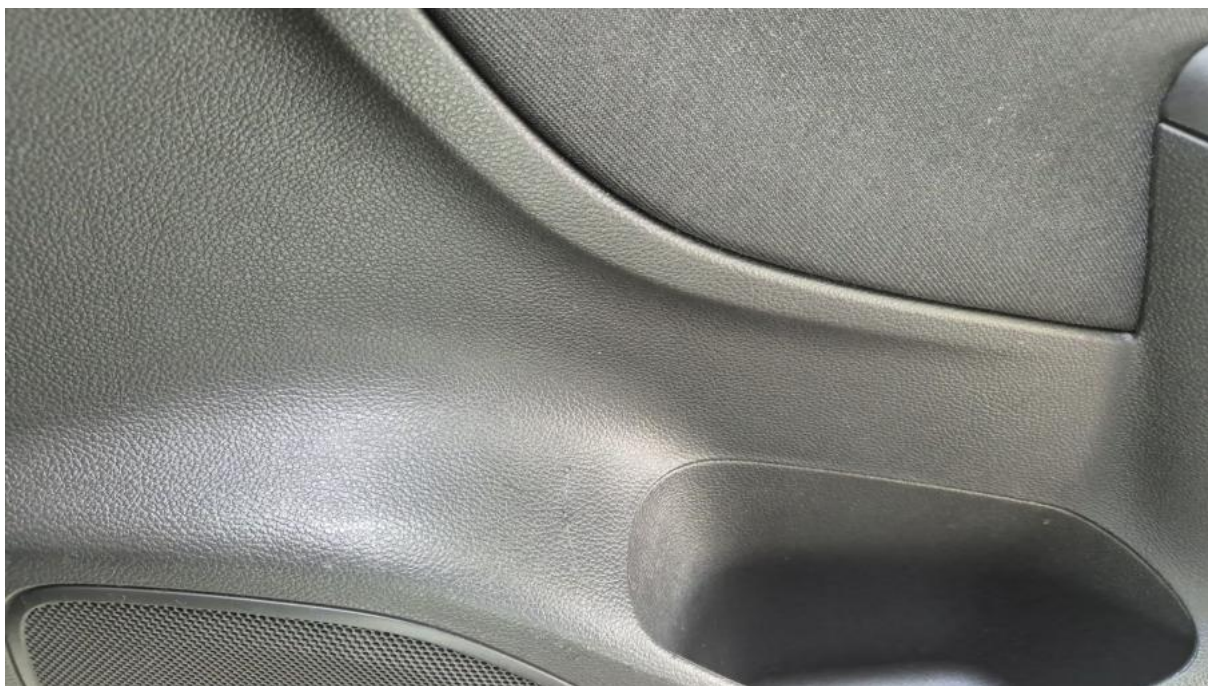
**Fot. 59**

| 17 | Tapicerka drzwi tylnych R | zarysowanie | | |

Tapicerka drzwi tylnych P - Rysa/odprysk 1

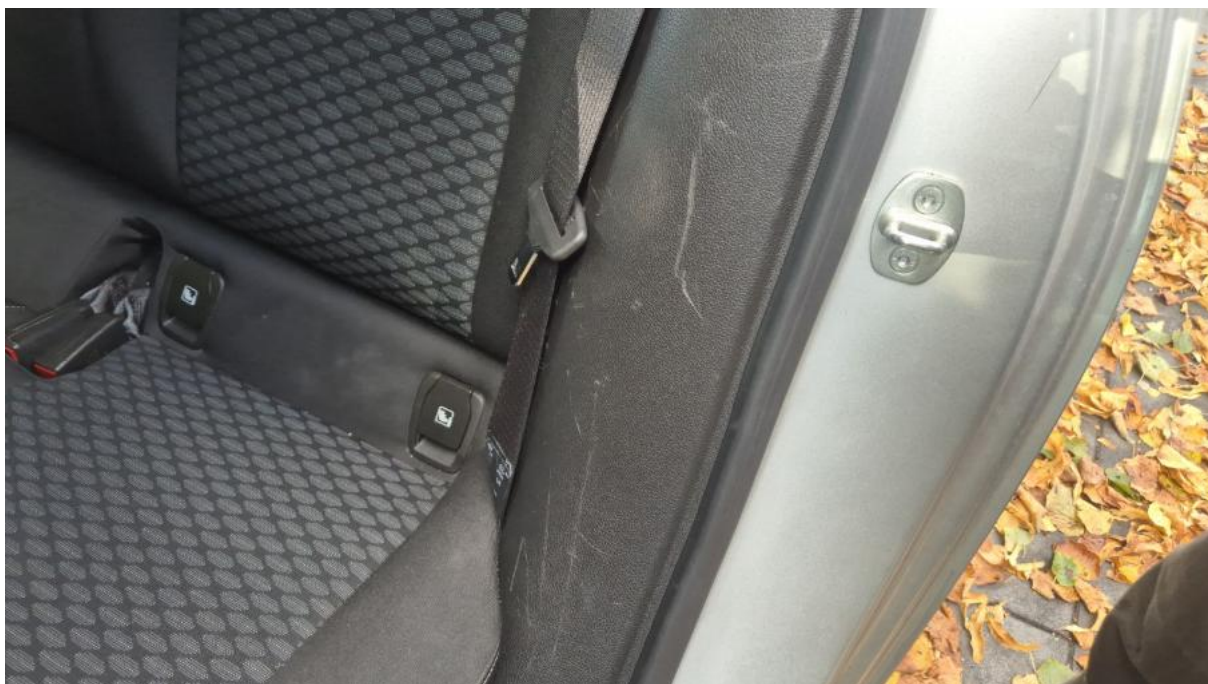
**Fot. 60**

| 15 | Nakładka słupka C L | zarysowanie | | |

Wykładzina(y) słupka tylnego L - Rysa/odprysk 1
