WDB9066331S415556

## Angaben zum Fahrzeug

## Zustandsbericht

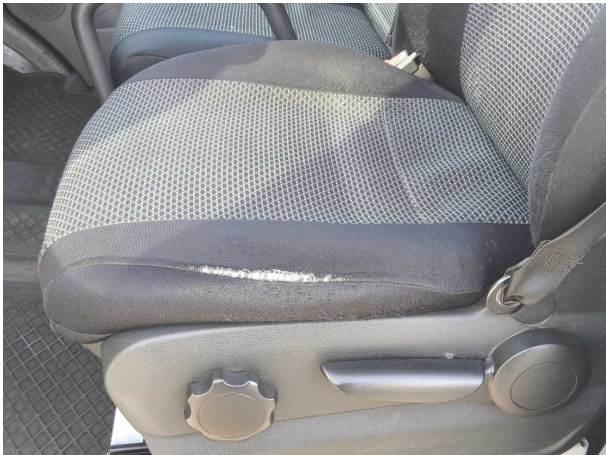
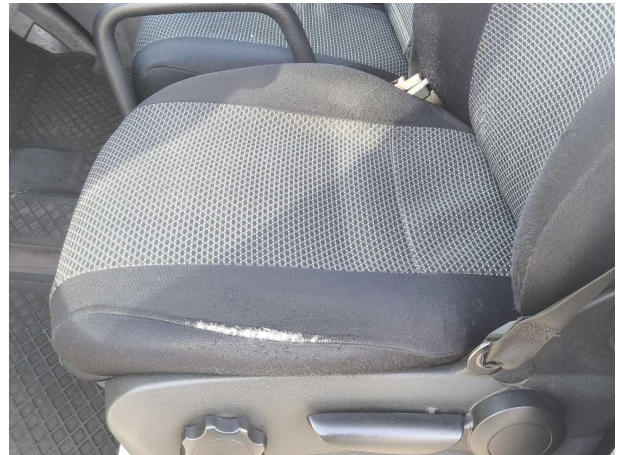
| Nr. | Bauteilgruppe | Beschreibung |
|---|---|---|
| 1 | Sitz vorn | Sitzbezug links - verschlissen - erneuern |

**Beschädigung #1:** Sitz vorn: Sitzbezug links - verschlissen - erneuern

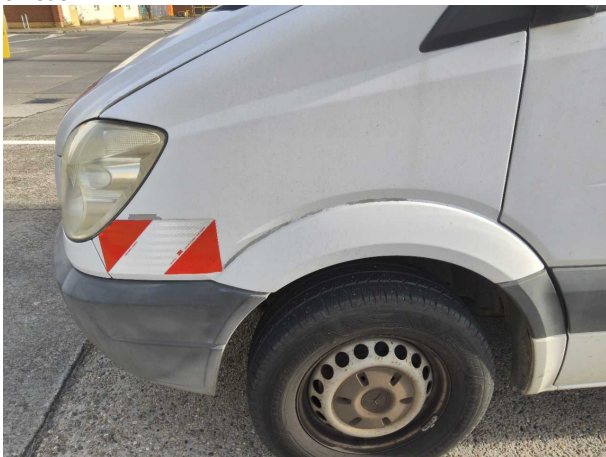
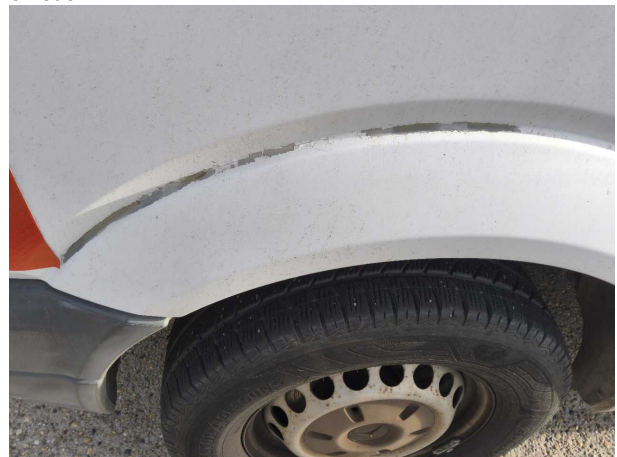
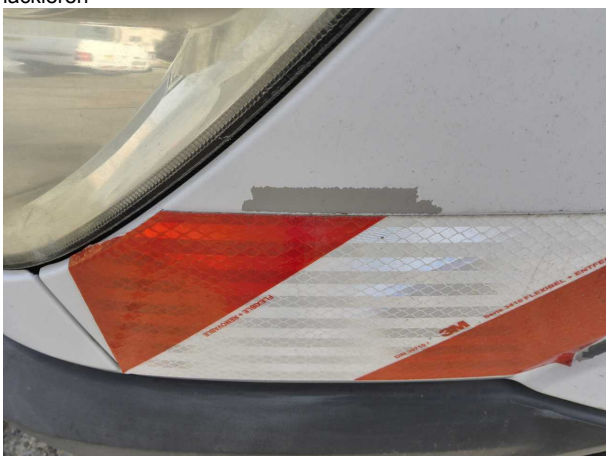
| Nr. | Bauteilgruppe | Beschreibung |
|---|---|---|
| 2 | Kotflügel links | Kotflügel links - Kratzer - lackieren |

**Beschädigung #2:** Kotflügel links: Kotflügel links - Kratzer - lackieren

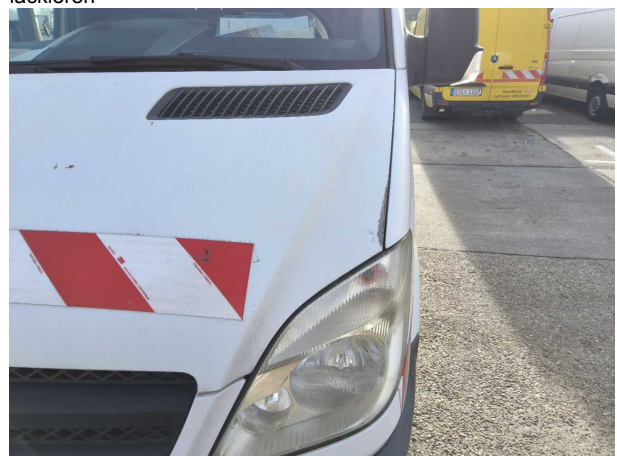
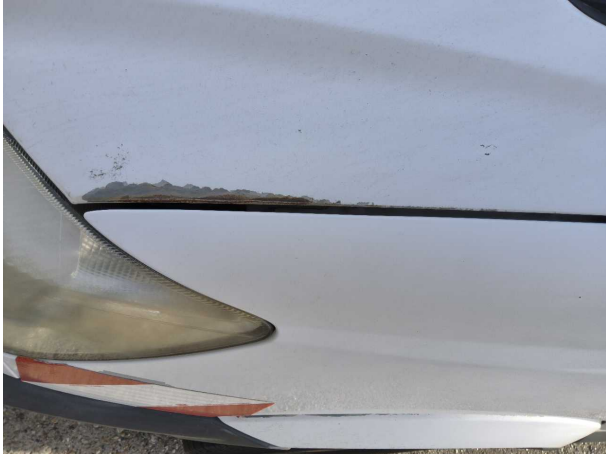
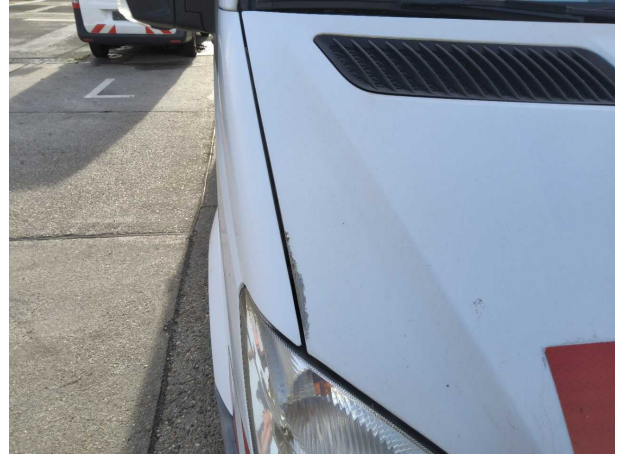
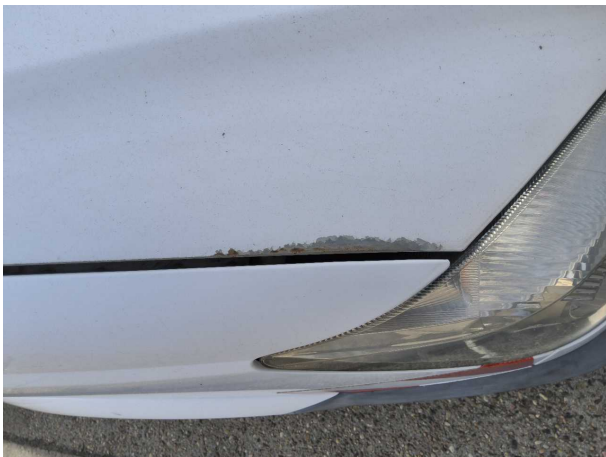
| Nr. | Bauteilgruppe | Beschreibung |
|---|---|---|
| 3 | Motorhaube | Motorhaube - Kratzer - lackieren |

**Beschädigung #3:** Motorhaube: Motorhaube - Kratzer - lackieren

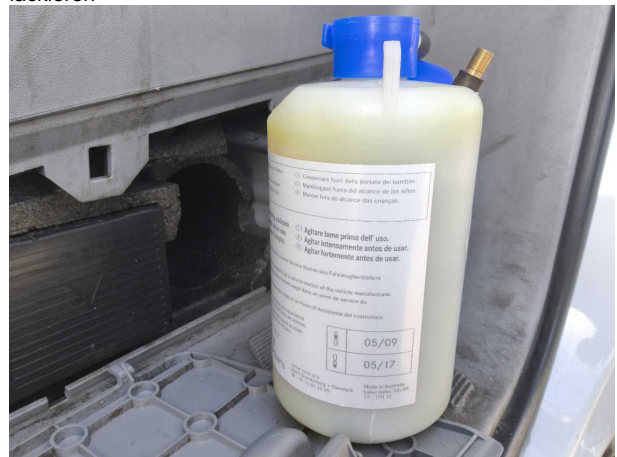
| Nr. | Bauteilgruppe | Beschreibung |
|---|---|---|
| 4 | Ausrüstung | Tirefit Füllmittel - abgelaufen - erneuern |

**Beschädigung #4:** Ausrüstung: Tirefit Füllmittel - abgelaufen - erneuern

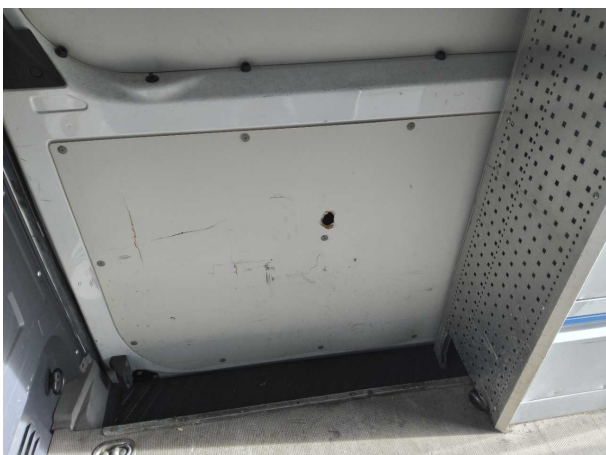
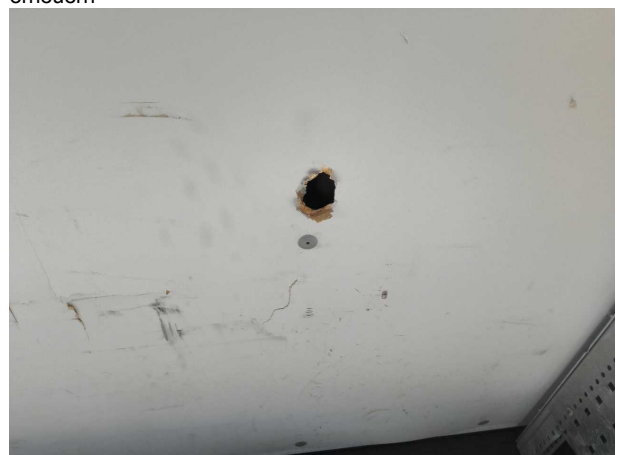
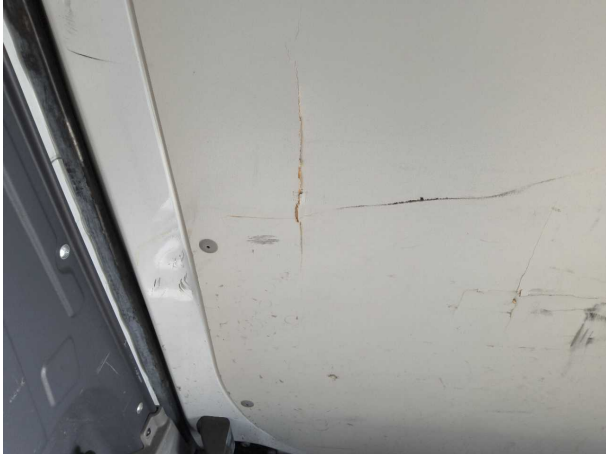
| Nr. | Bauteilgruppe | Beschreibung |
|---|---|---|
| 5 | Schiebetür rechts | Verkleidung Hartfaser unten - gebrochen / gerissen - erneuern |

**Beschädigung #5:** Schiebetür rechts: Verkleidung Hartfaser unten - gebrochen / gerissen - erneuern

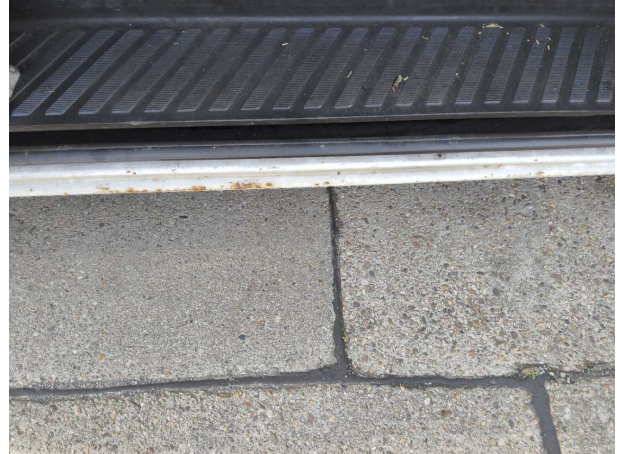
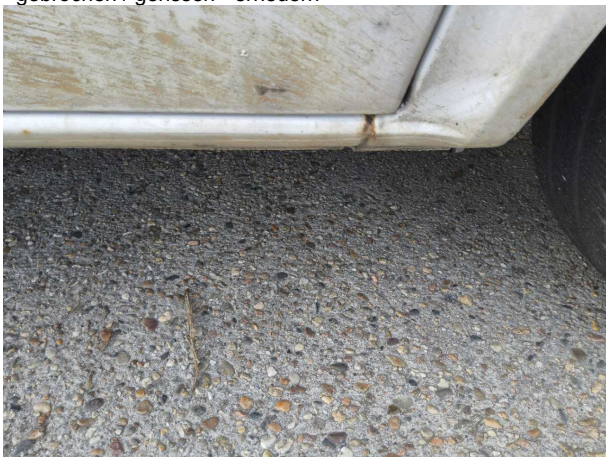
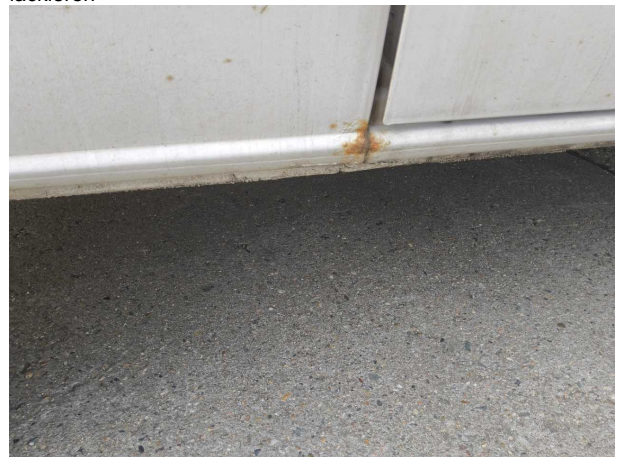
| Nr. | Bauteilgruppe | Beschreibung |
|---|---|---|
| 6 | Schweller rechts | Einstieg - Korrosion - lackieren |

**Beschädigung #6:** Schweller rechts: Einstieg - Korrosion - lackieren

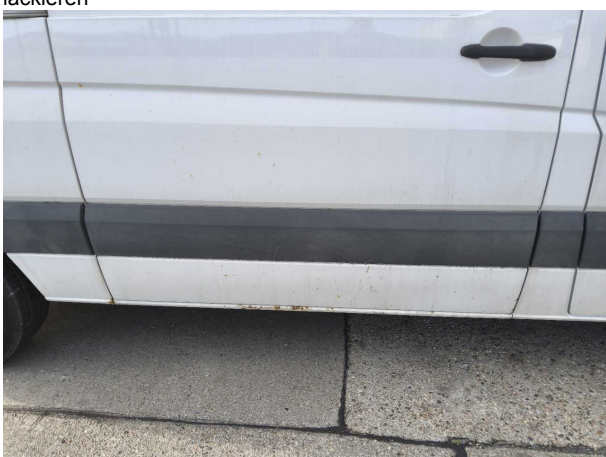
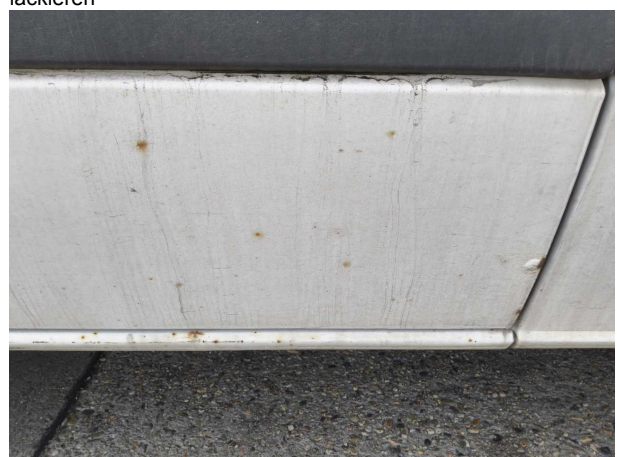
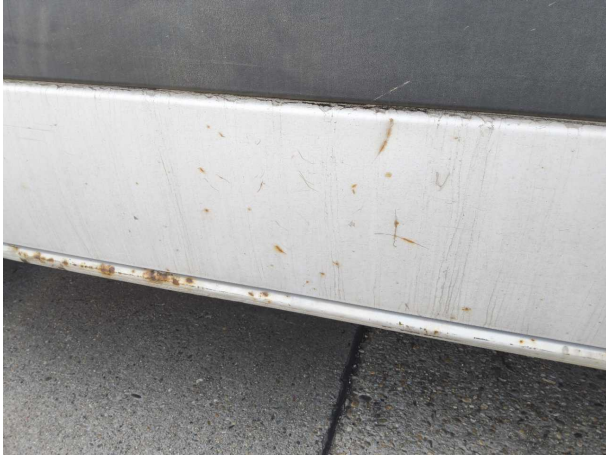
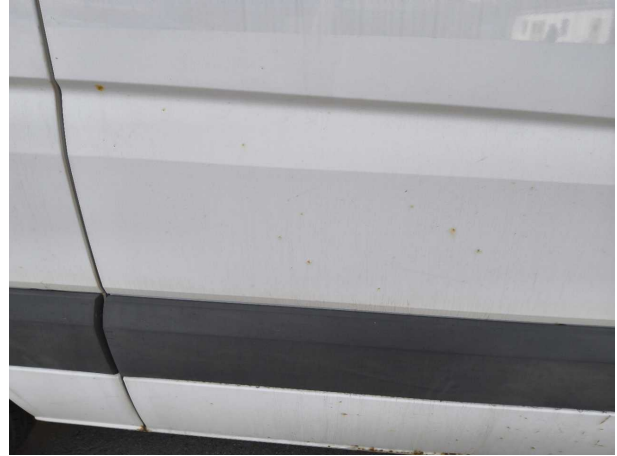
| Nr. | Bauteilgruppe | Beschreibung |
|---|---|---|
| 7 | Schiebetür rechts | Schiebetür - Korrosion - Wertminderung |

**Beschädigung #7:** Schiebetür rechts: Schiebetür - Korrosion - Wertminderung

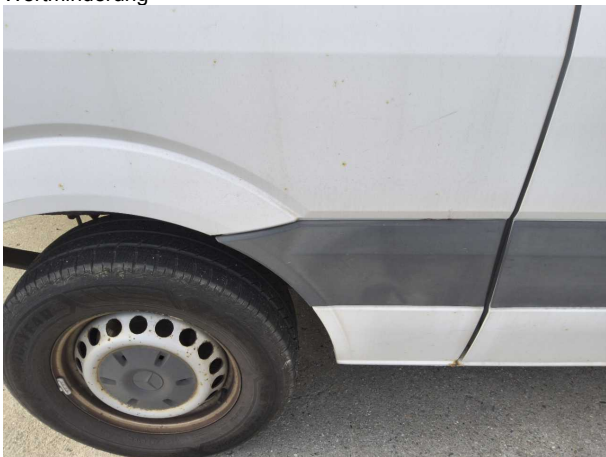
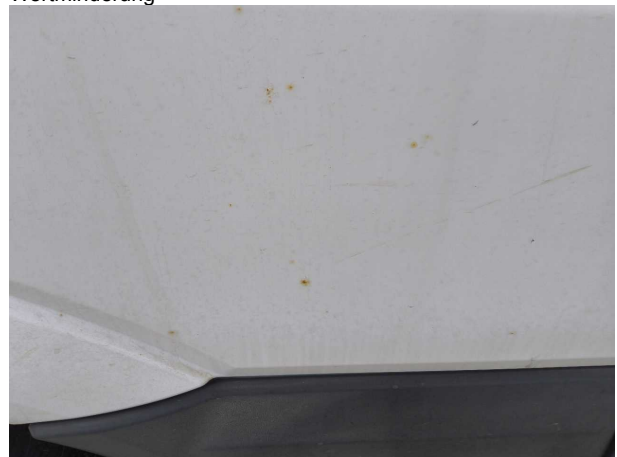
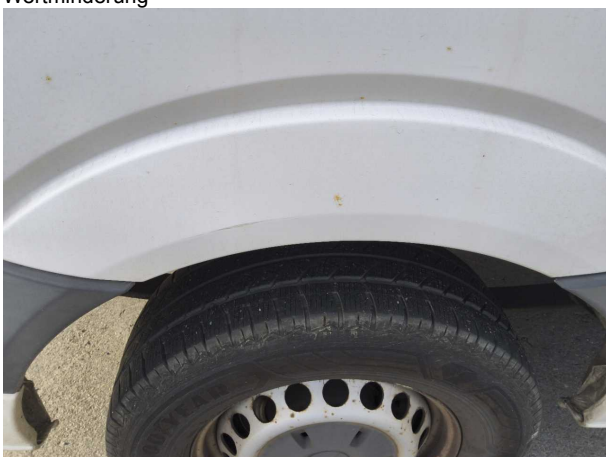
| Nr. | Bauteilgruppe | Beschreibung |
|---|---|---|
| 8 | Seitenwand rechts | Seitenwand - Korrosion - Wertminderung |

**Beschädigung #8:** Seitenwand rechts: Seitenwand - Korrosion - Wertminderung

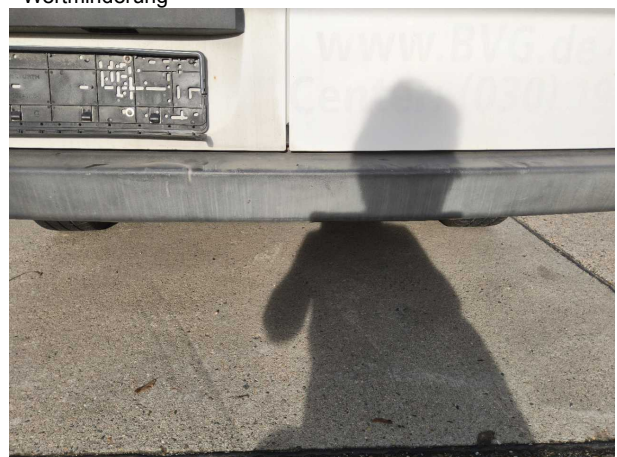
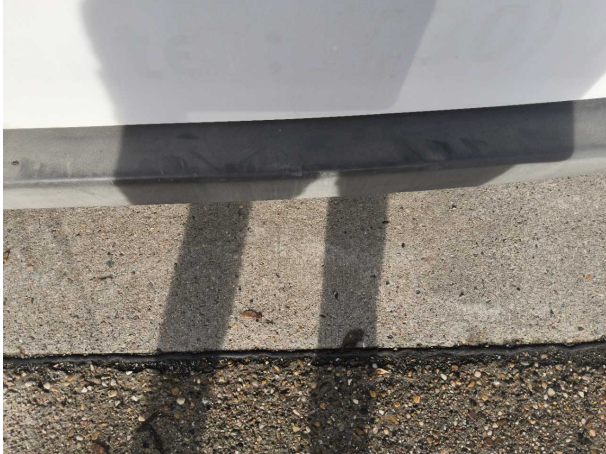
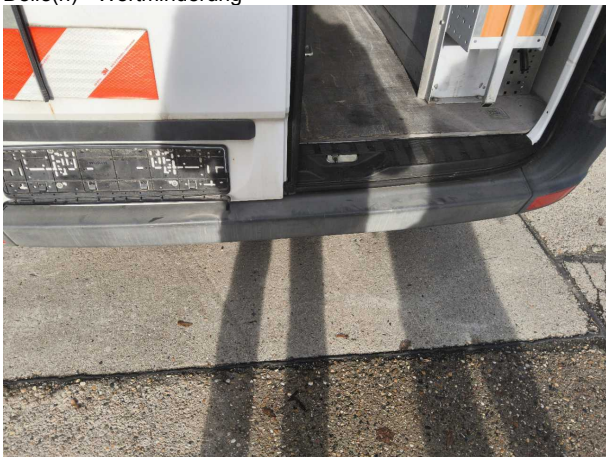
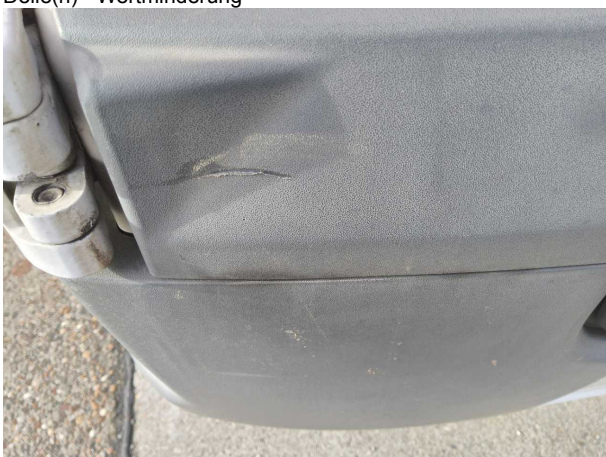
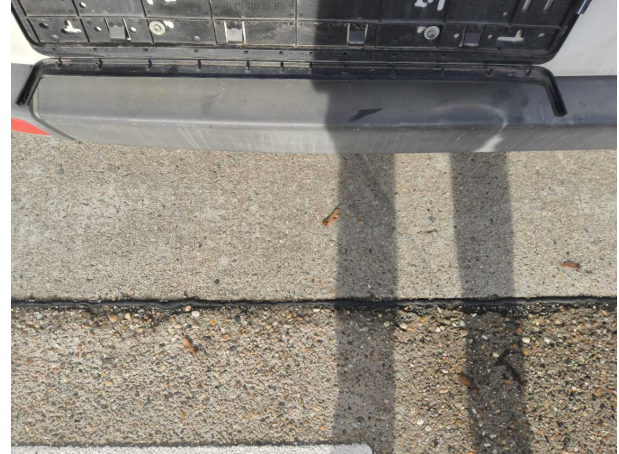
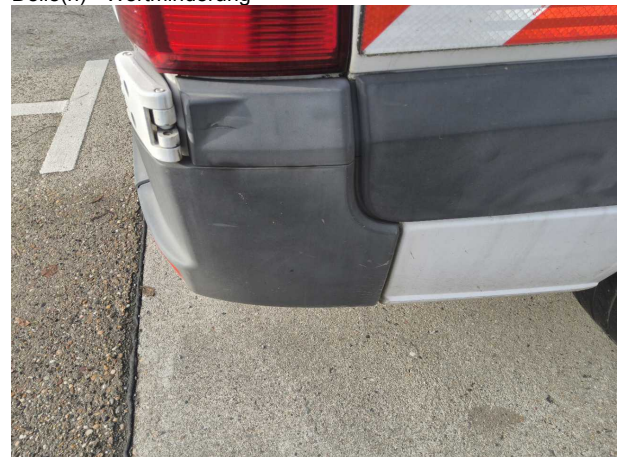
| Nr. | Bauteilgruppe | Beschreibung |
|---|---|---|
| 9 | Stoßfänger hinten | Stoßfänger hinten - Delle(n) - Wertminderung |

**Beschädigung #9:** Stossfänger hinten: Stossfänger hinten - Delle(n) - Wertminderung

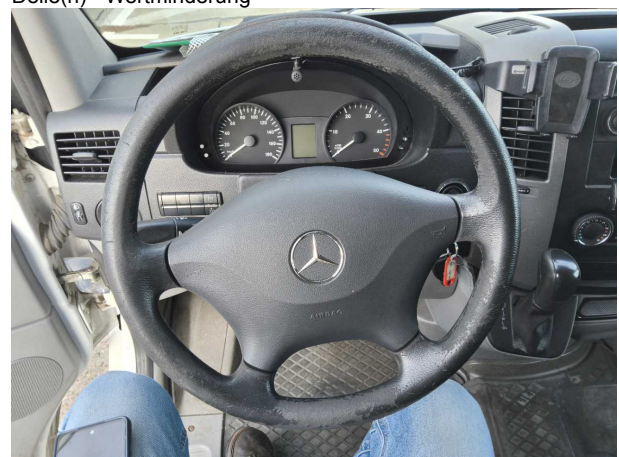
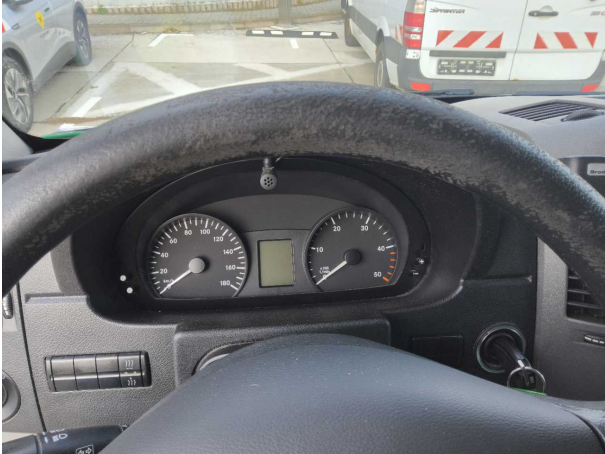
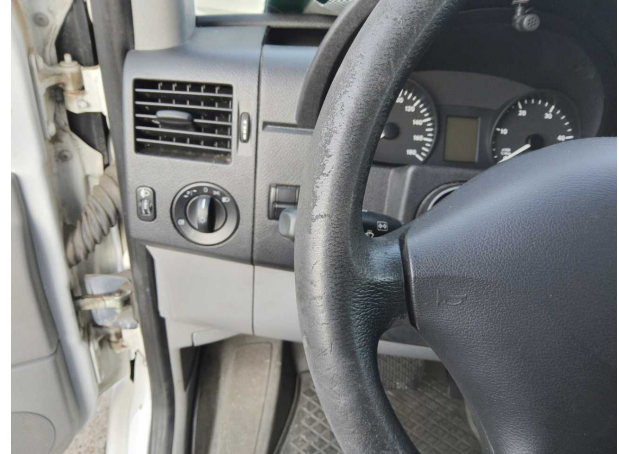
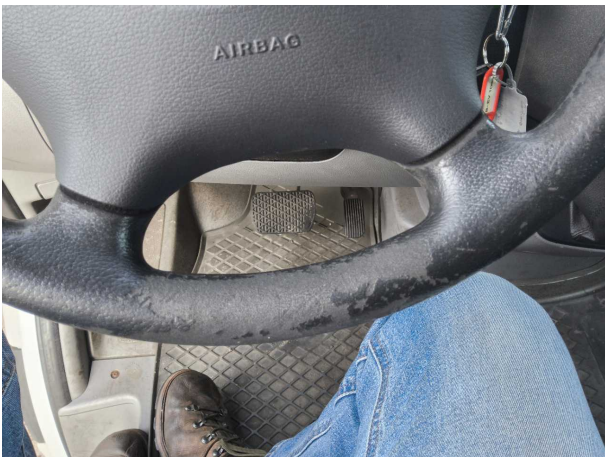
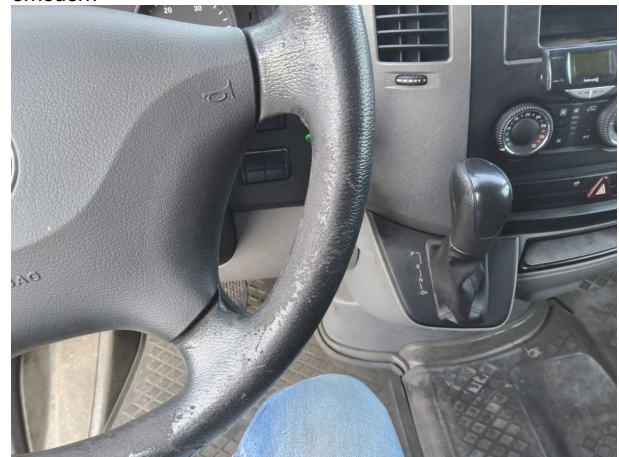
| Nr. | Bauteilgruppe | Beschreibung |
|---|---|---|
| 11 | Lenkanlage | Lenkrad - verschlissen - erneuern |

**Beschädigung #11:** Lenkanlage: Lenkrad - verschlissen - erneuern
