| Modell: | Formentor |

# Zustandsbericht

- Protokoll der Fahrzeugbewertung -

Berichts-Nr: 9024408  
vom: 11.09.2025

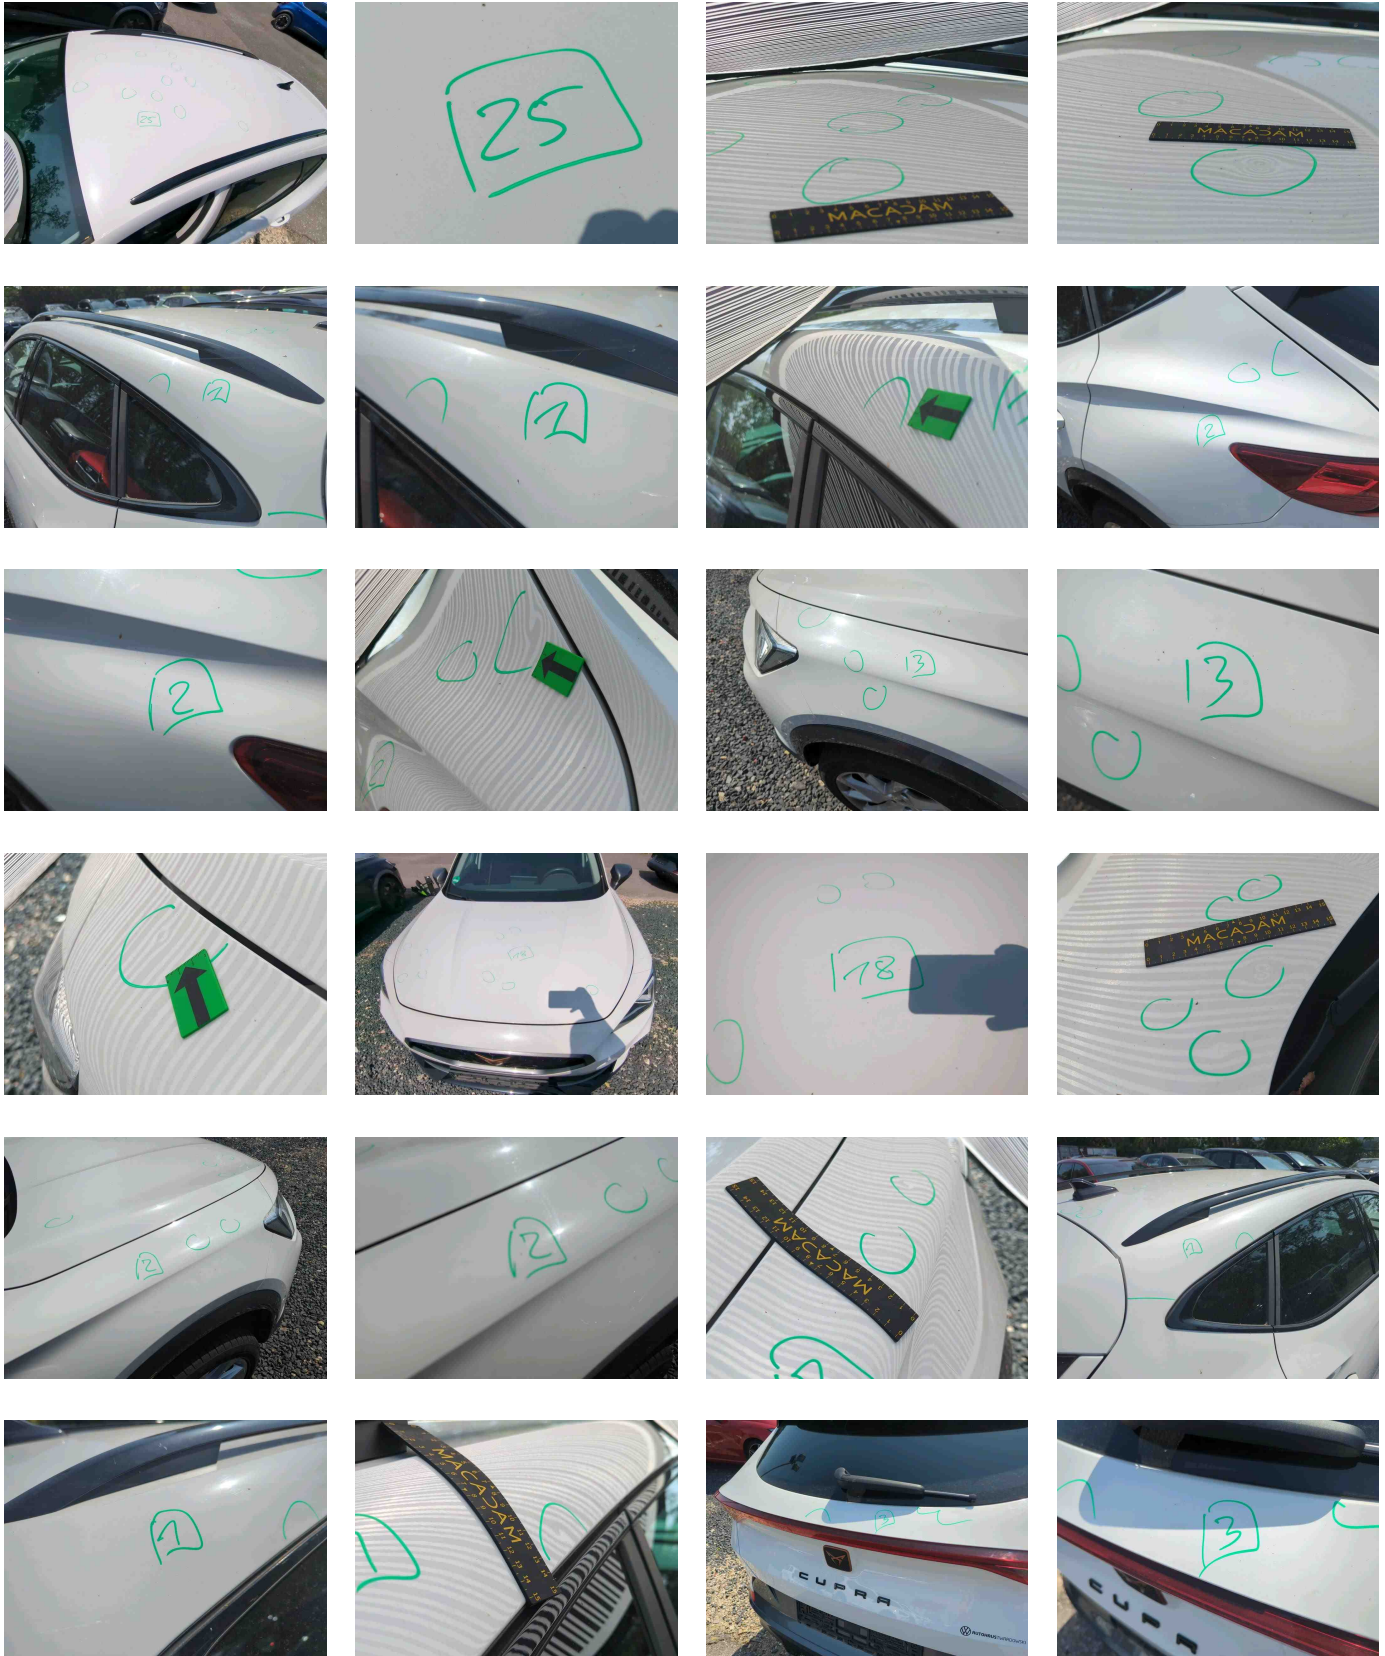
| Nr | Bauteil | Schadensbeschreibung | Reparaturempfehlung |
|---|---|---|---|
| 1 | Karosserie | Hagelschaden | Pauschalbetrag |

1 - Karosserie - Hagelschaden - Pauschalbetrag
