WWZZZAAZHD053725

## Angaben zum Fahrzeug

## Zustandsbericht

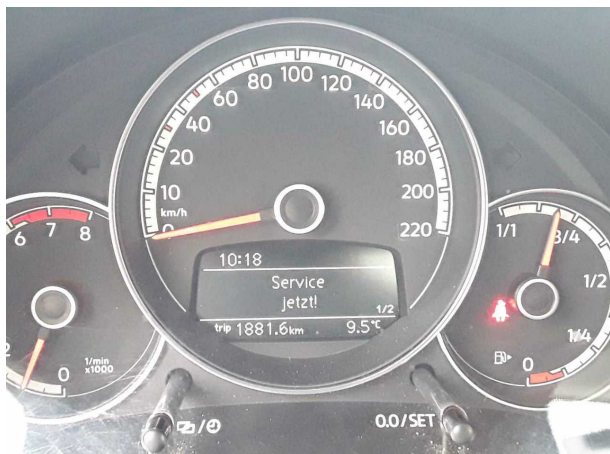
| Nr. | Bauteilgruppe | Beschreibung |
|---|---|---|
| 2 | Sonstiges | Inspektion/Wartung - fällig - erneuern |

**Beschädigung #2:** Sonstiges: Inspektion/Wartung - fällig - erneuern

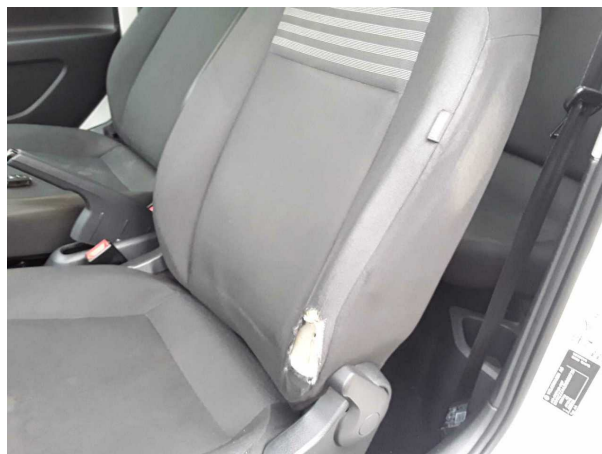
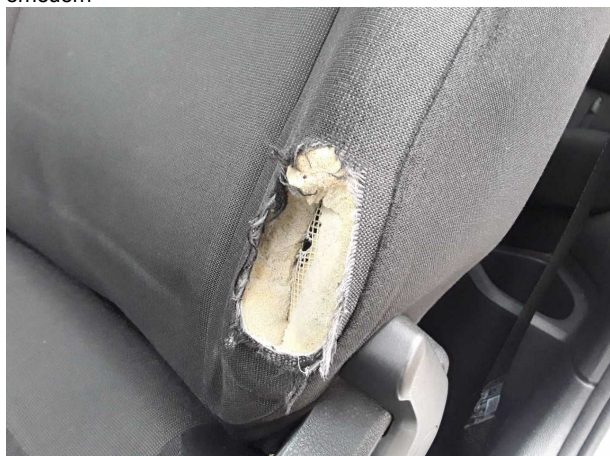
| Nr. | Bauteilgruppe | Beschreibung |
|---|---|---|
| 3 | Sitz vorn | Lehnenbezug links (+Polster) - beschädigt - erneuern |

**Beschädigung #3:** Sitz vorn: Lehnenbezug links (+Polster) - beschädigt - erneuern

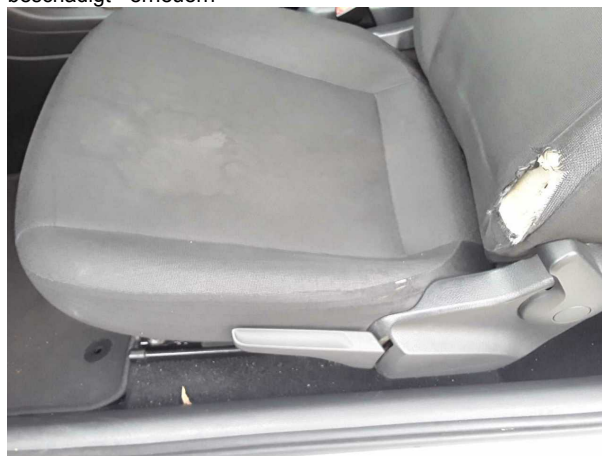
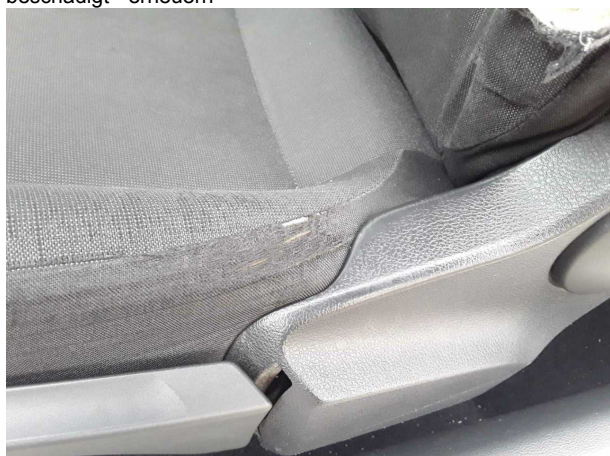
| Nr. | Bauteilgruppe | Beschreibung |
|---|---|---|
| 4 | Sitz vorn | Sitzbezug links - beschädigt - erneuern |

**Beschädigung #4:** Sitz vorn: Sitzbezug links - beschädigt - erneuern

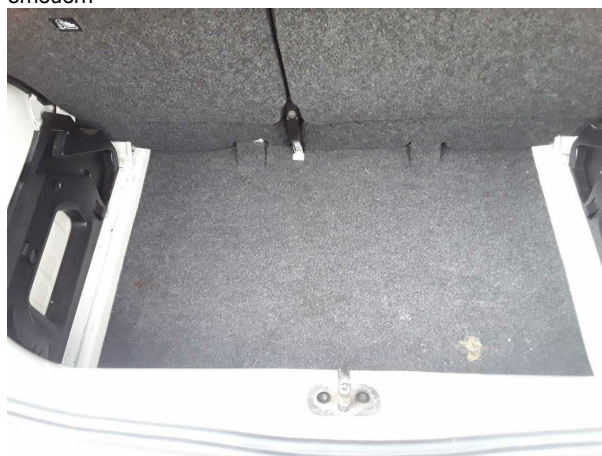
| Nr. | Bauteilgruppe | Beschreibung |
|---|---|---|
| 5 | Interieur | Laderaumboden - fehlt - erneuern |

**Beschädigung #5:** Interieur: Laderaumboden - fehlt - erneuern

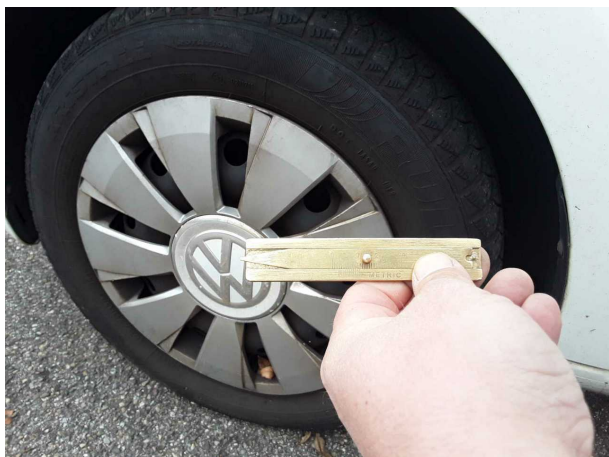
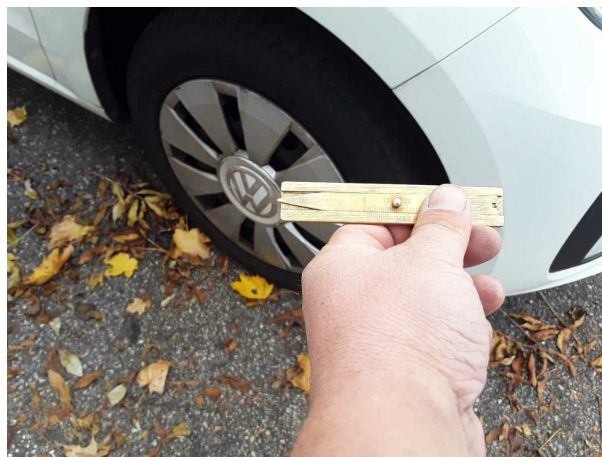
| Nr. | Bauteilgruppe | Beschreibung |
|---|---|---|
| 6 | Rad/Reifen | Reifen vorn - verschlissen - erneuern |

| Achse | Reifengröße | Hersteller | Reifentyp | Profiltiefe | Verktgl. | Zul. |
|---|---|---|---|---|---|---|
| 1 | 165/70 R14 81T | Fulda | Winterreifen | 3mm - 2mm | n.i.O. | |

**Beschädigung #6:** Rad/Reifen: Reifen vorn - verschlissen - erneuern

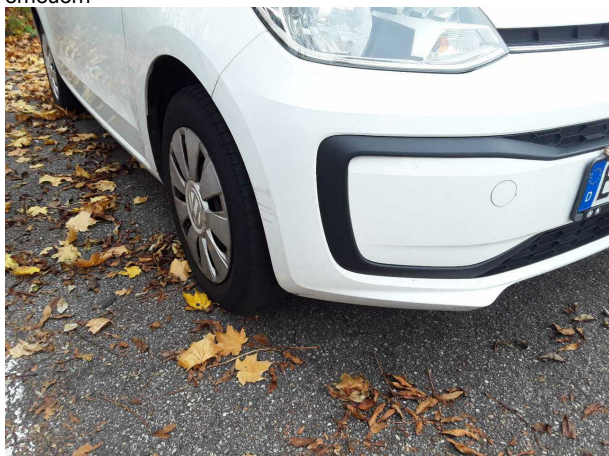
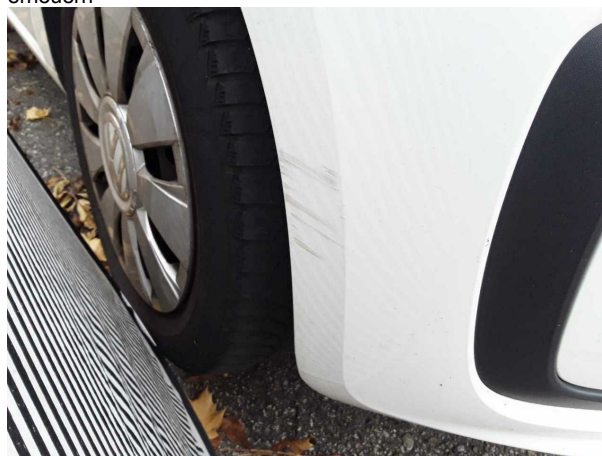
| Nr. | Bauteilgruppe | Beschreibung |
|---|---|---|
| 7 | Stoßfänger vorn | Stoßfänger vorn - verkratzt / verschürft - lackieren |

**Beschädigung #7:** Stossfänger vorn: Stossfänger vorn - verkratzt / verschürft - lackieren

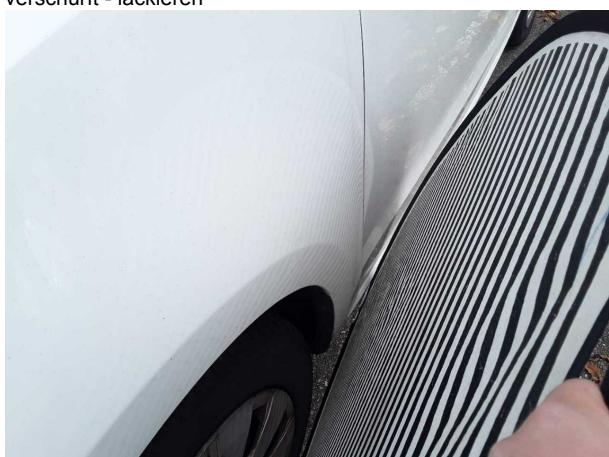
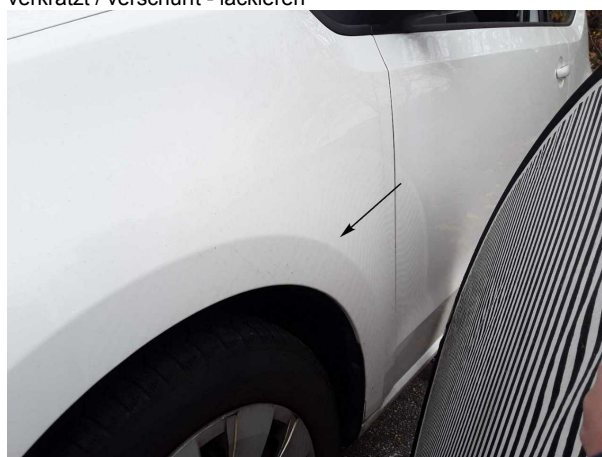
| Nr. | Bauteilgruppe | Beschreibung |
|---|---|---|
| 8 | Kotflügel links | Kotflügel links - Delle(n) - sanft instandsetzen |

**Beschädigung #8:** Kotflügel links: Kotflügel links - Delle(n) - sanft instandsetzen

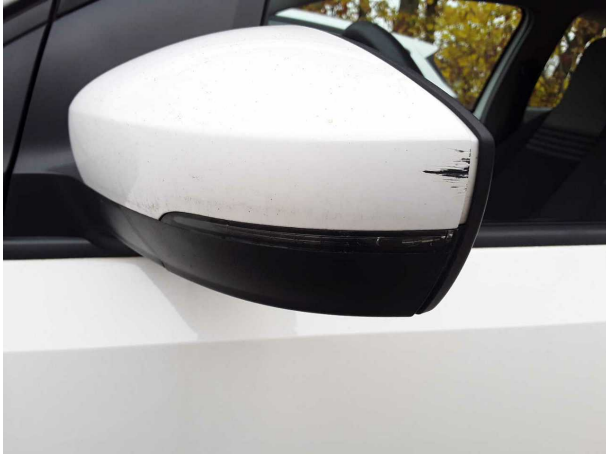
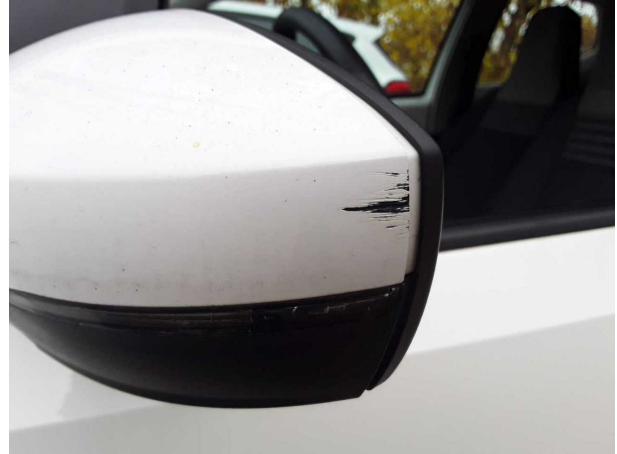
| Nr. | Bauteilgruppe | Beschreibung |
|---|---|---|
| 9 | Außenspiegel links | Abdeckkappe - verkratzt / verschürft - lackieren |

**Beschädigung #9:** Außenspiegel links: Abdeckkappe - verkratzt / verschürft - lackieren

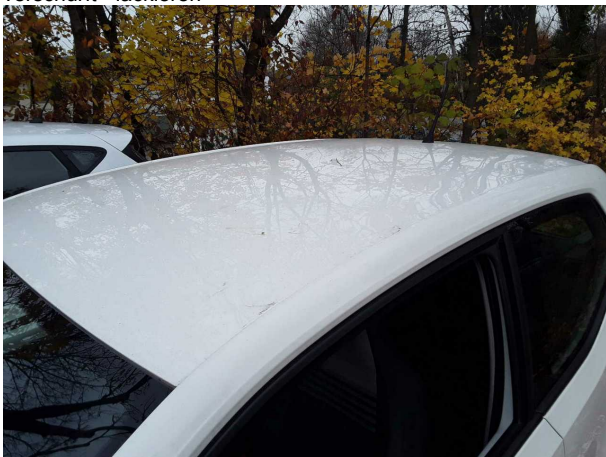
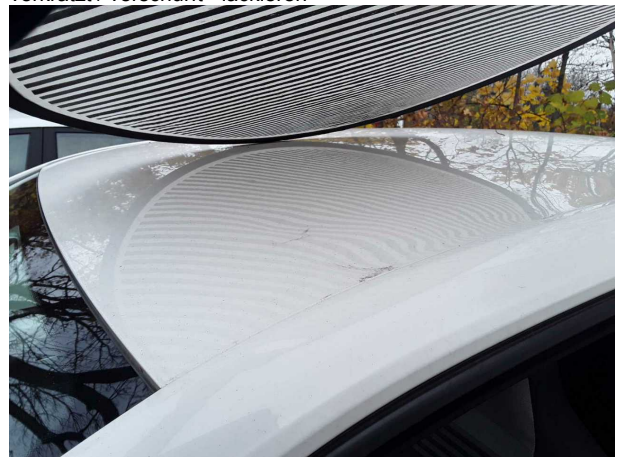
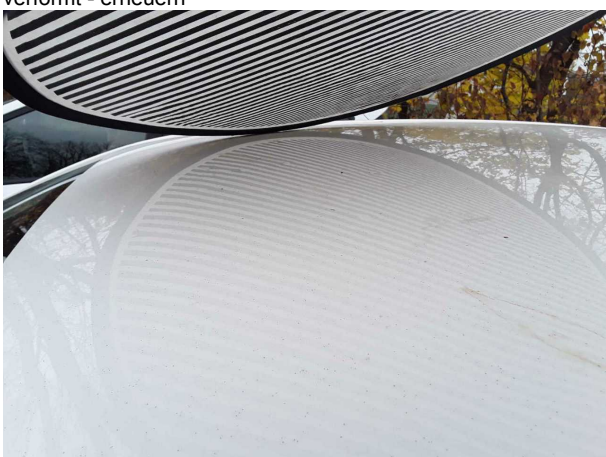
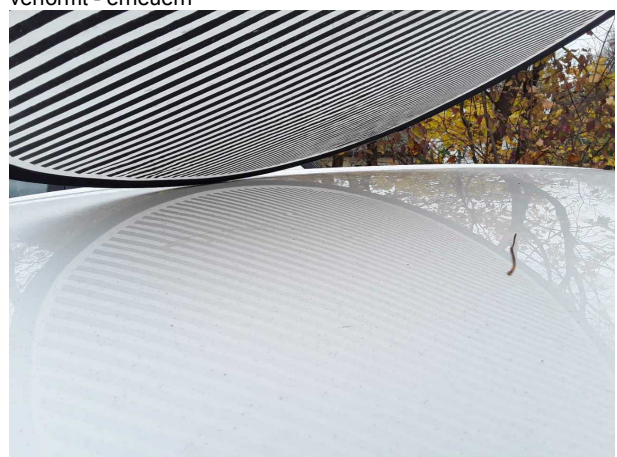
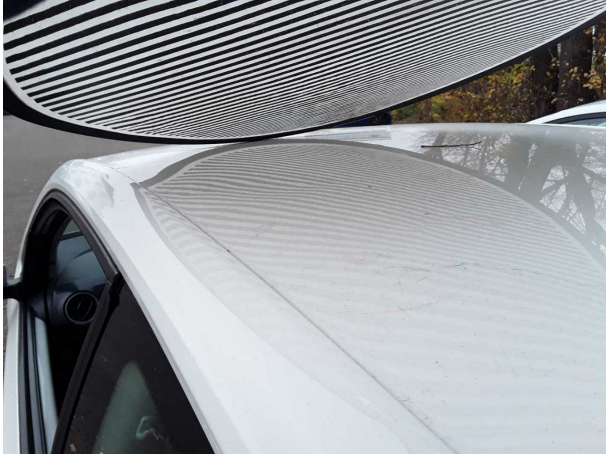
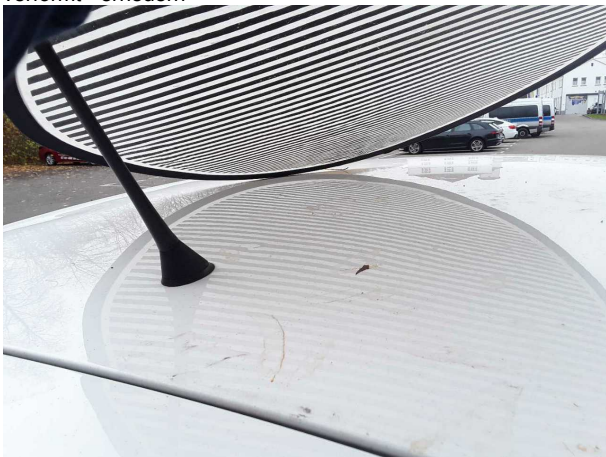
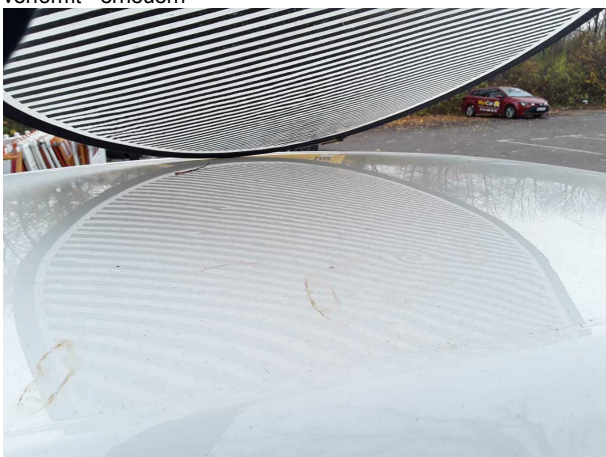
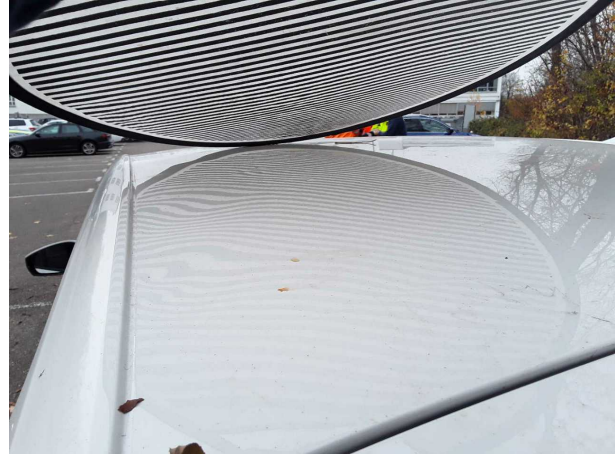
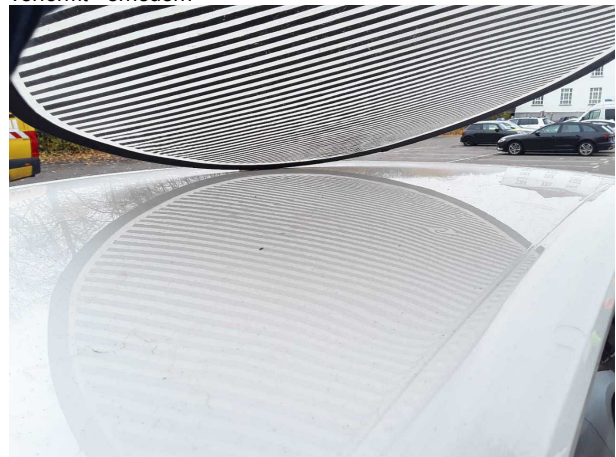
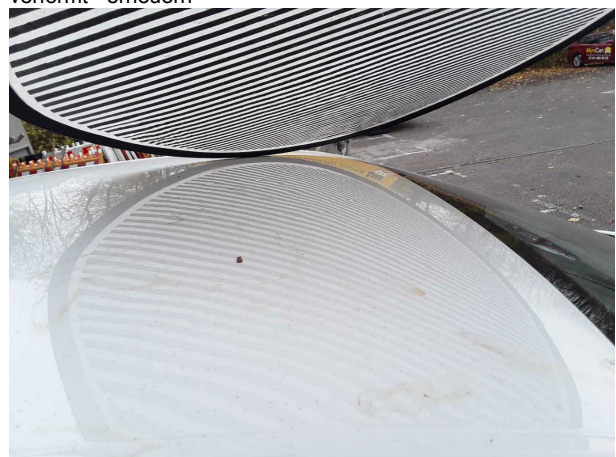
| Nr. | Bauteilgruppe | Beschreibung |
|---|---|---|
| 10 | Fahrzeugdach | Dach (+Hagelschaden) - verformt - erneuern |

**Beschädigung #10:** Fahrzeugdach: Dach (+Hagelschaden) - verformt - erneuern

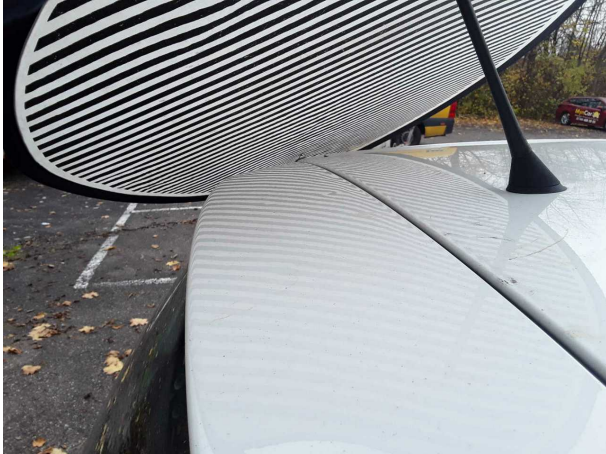
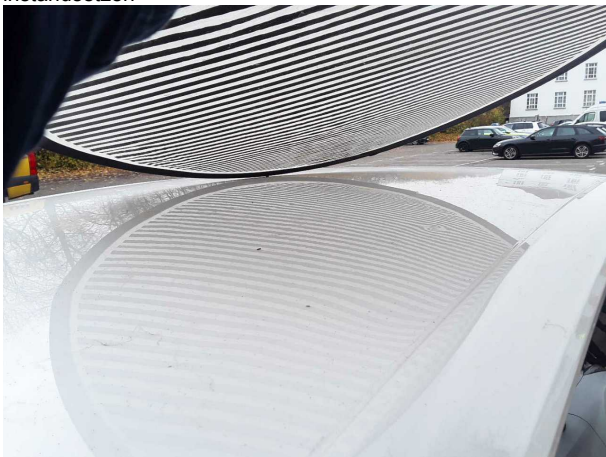
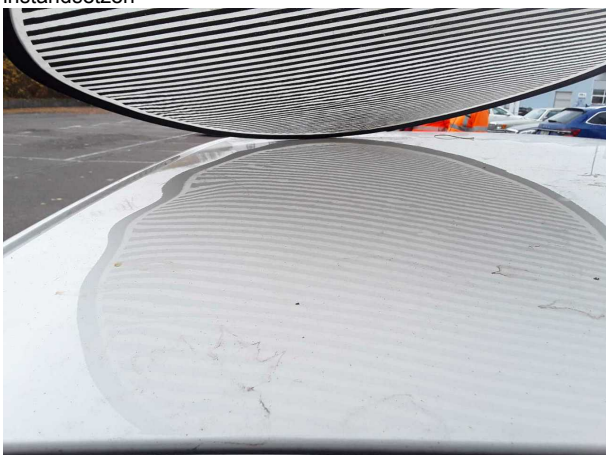
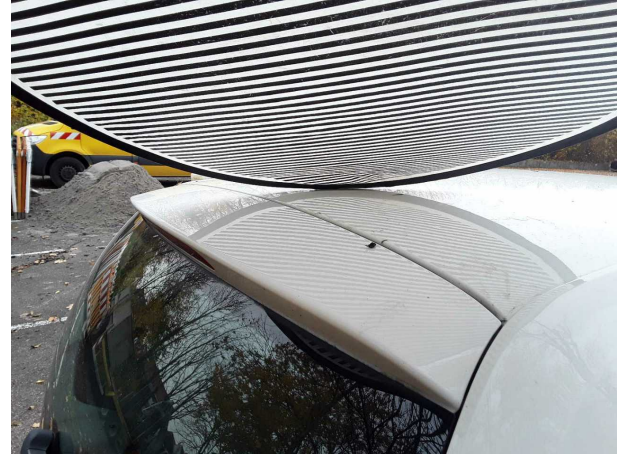
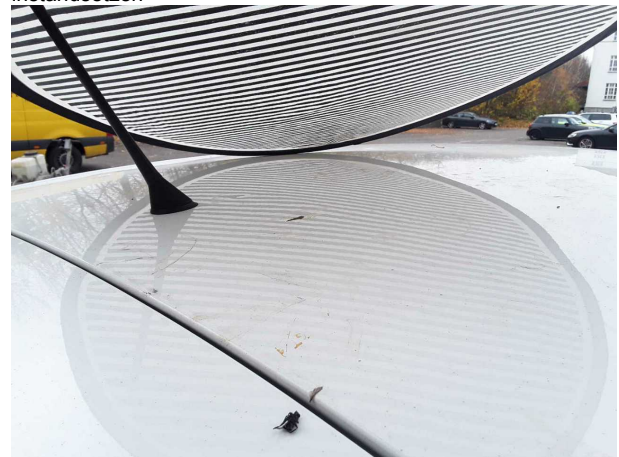
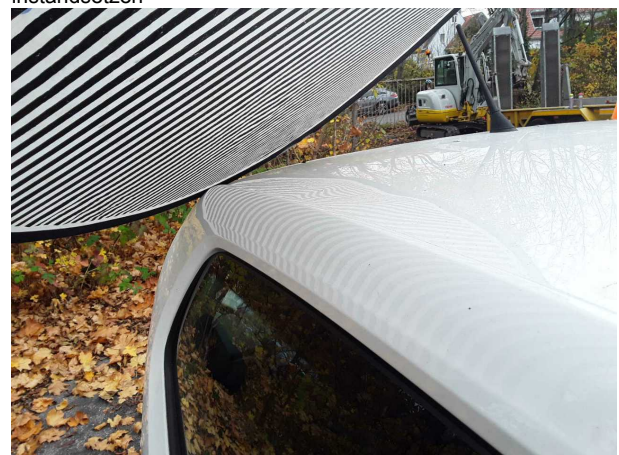
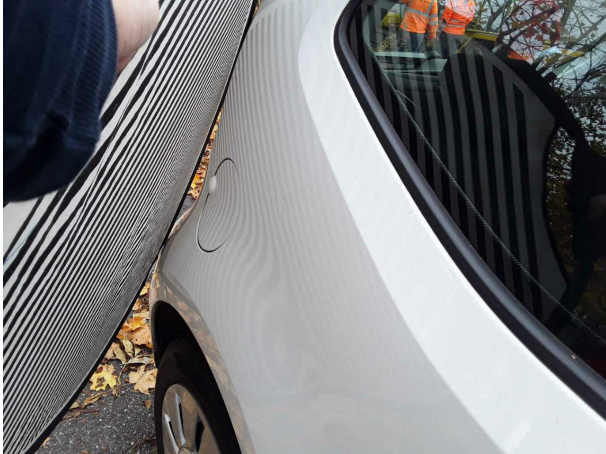
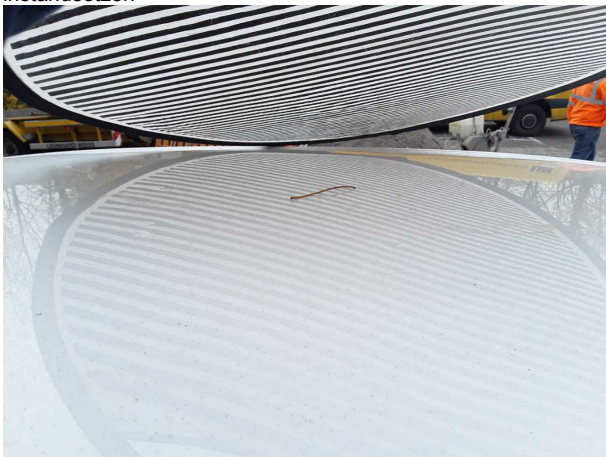
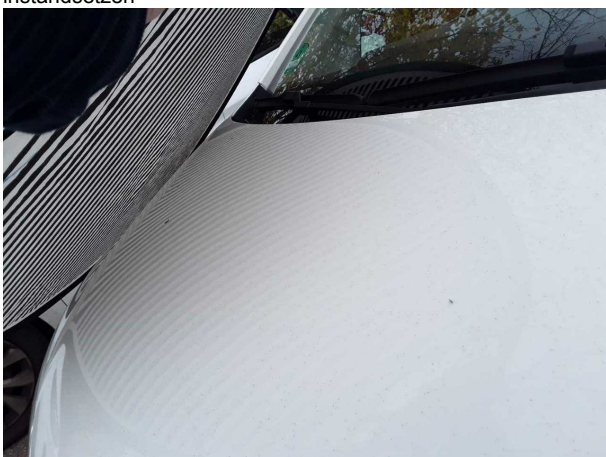
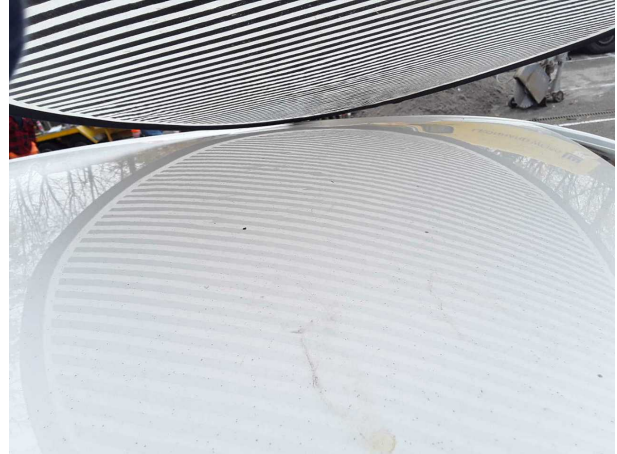
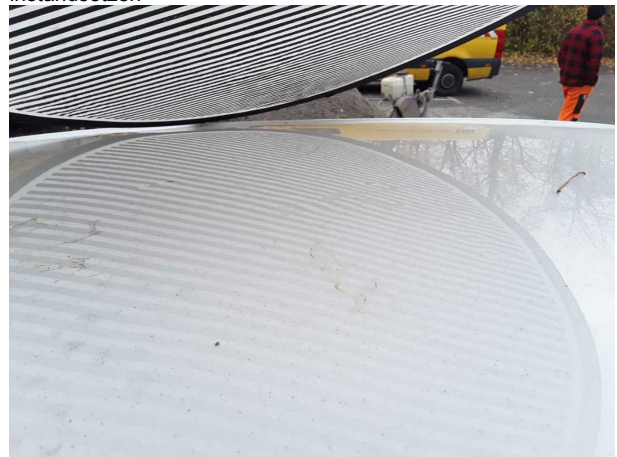
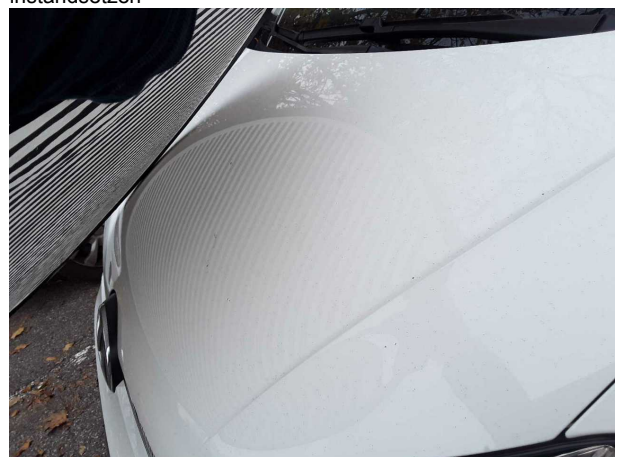
| Nr. | Bauteilgruppe | Beschreibung |
|---|---|---|
| 11 | Karosserie | Karosserie - Hagelschaden - instandsetzen |

| Nr. | Schadenort |
|---|---|
| 1 | Hagelschlag |

**Beschädigung #11:** Karosserie: Karosserie - Hagelschaden - instandsetzen

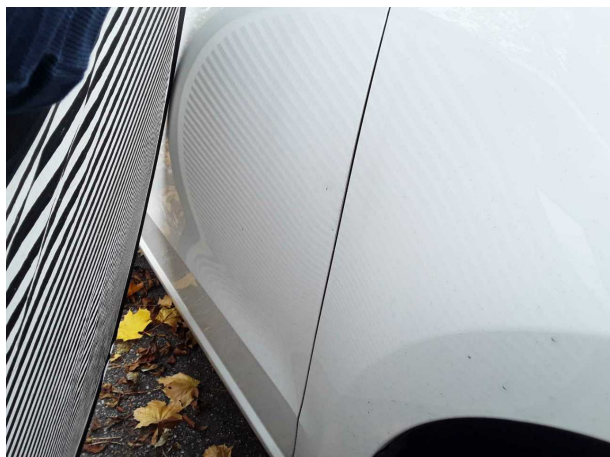
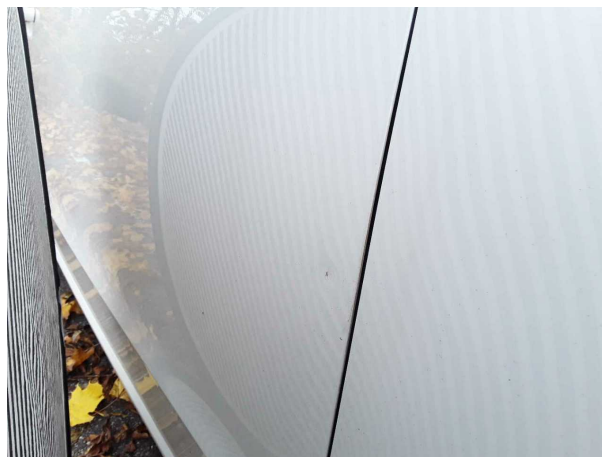
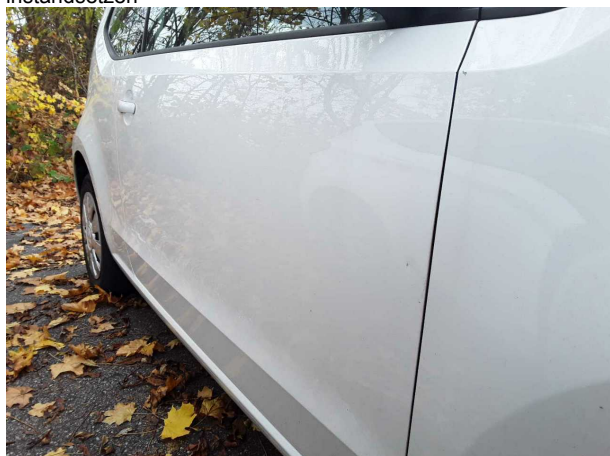
| Nr. | Bauteilgruppe | Beschreibung |
|---|---|---|
| 12 | Tür vorn rechts | Tür (+Abrieb) - Delle(n) - sanft instandsetzen |

**Beschädigung #12:** Tür vorn rechts: Tür (+Abrieb) - Delle(n) - sanft instandsetzen

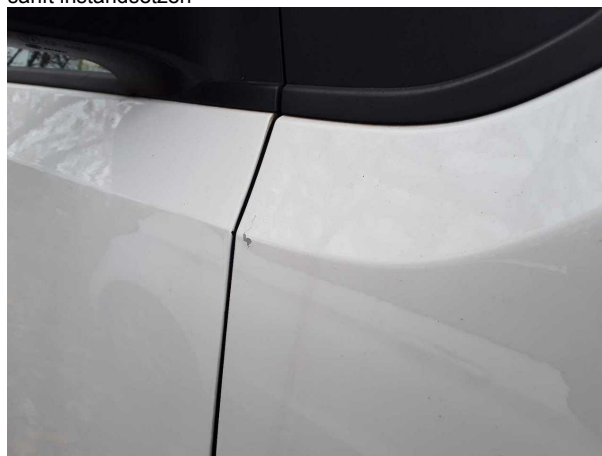
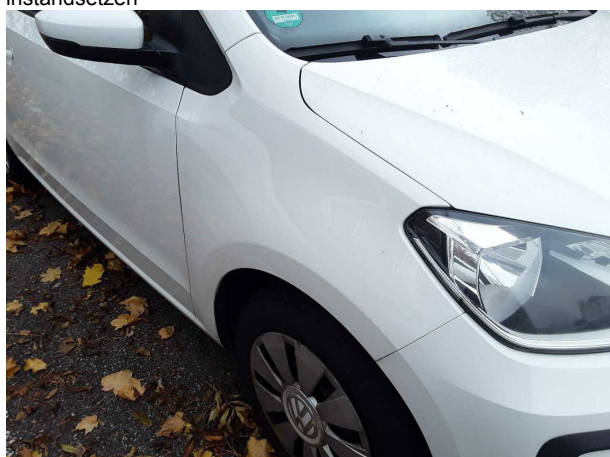
| Nr. | Bauteilgruppe | Beschreibung |
|---|---|---|
| 13 | Kotflügel rechts | Kotflügel rechts - verkratzt / verschürft - lackieren |

**Beschädigung #13:** Kotflügel rechts: Kotflügel rechts - verkratzt / verschürft - lackieren

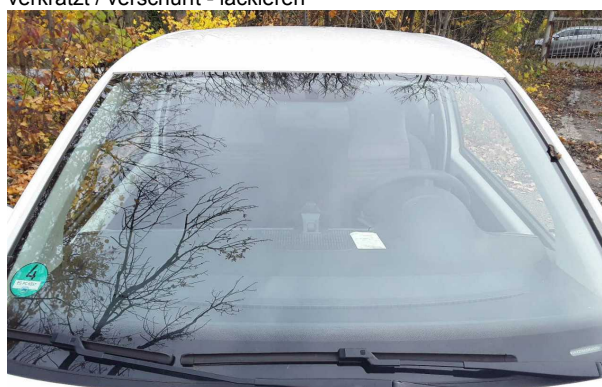
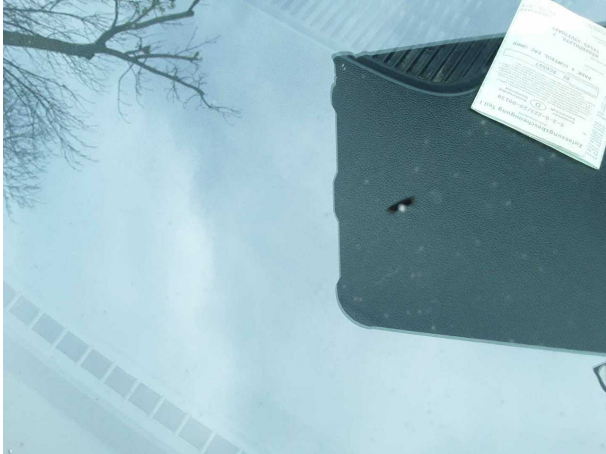
| Nr. | Bauteilgruppe | Beschreibung |
|---|---|---|
| 14 | Verglasung | Frontscheibe - Steinschlag - erneuern |

**Beschädigung #14:** Verglasung: Frontscheibe - Steinschlag - erneuern

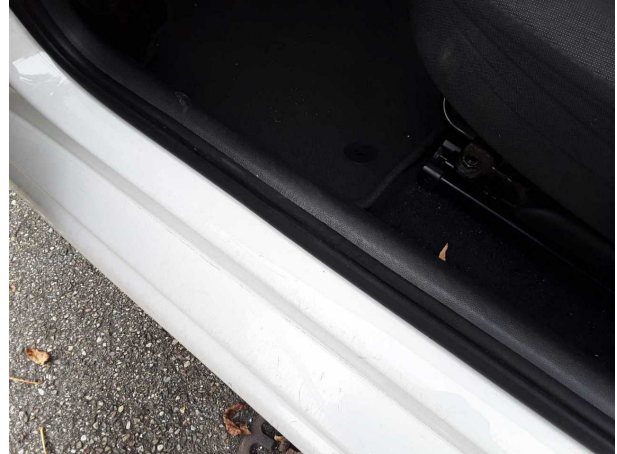
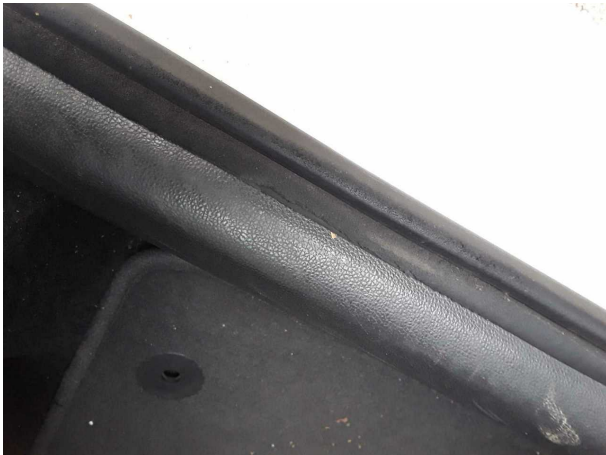
| Nr. | Bauteilgruppe | Beschreibung |
|---|---|---|
| 15 | Karosserie | Türdichtung vorn links - beschädigt - erneuern |

**Beschädigung #15:** Karosserie: Türdichtung vorn links - beschädigt - erneuern

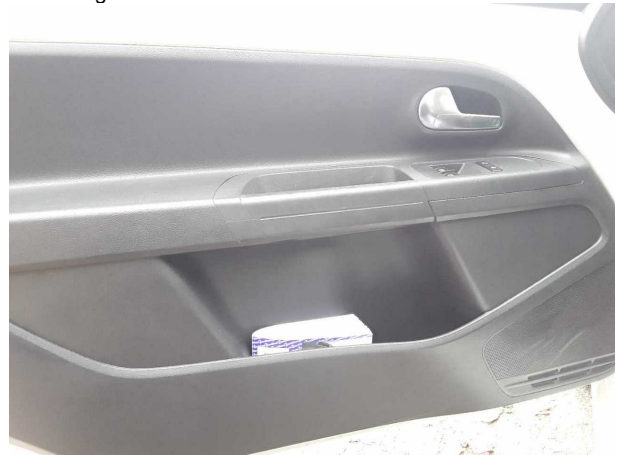
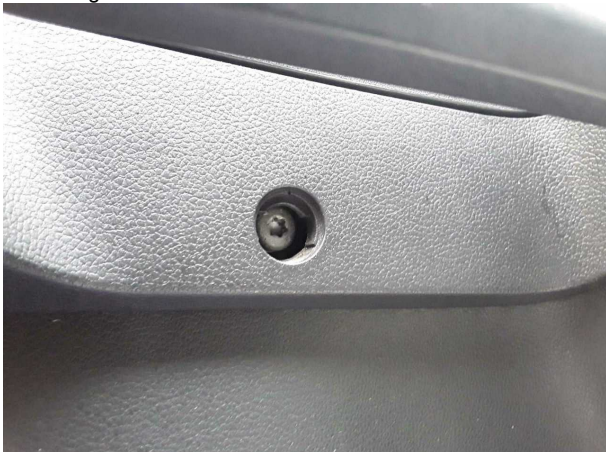
| Nr. | Bauteilgruppe | Beschreibung |
|---|---|---|
| 16 | Verkleidungen/Abdeckungen | Türverkleidung vorn links (Stopfen) - fehlt - erneuern |

**Beschädigung #16:** Verkleidungen/Abdeckungen: Türverkleidung vorn links (Stopfen) - fehlt - erneuern
