## Raport z oględzin pojazdu

| Numer raportu | 216681/10/25-11401 | Data raportu | 10-10-2025 |

| Numer identyfikacyjny (VIN) | W0VBD8EV7M8025183 |
| Marka, model | OPEL Astra V Sports Tourer 1... |

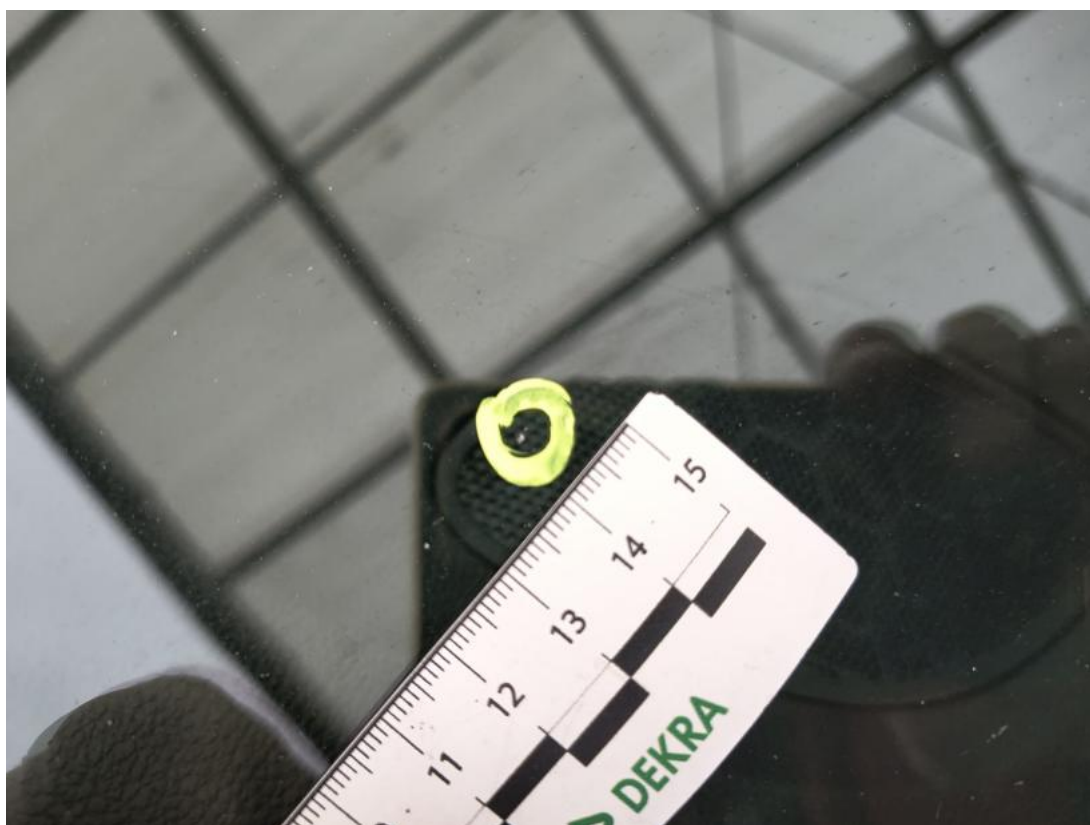
**Fot. 40**

| 8 | Szyba przednia barwiona | rysa/odprysk | | |

Szyba czołowa - Rysa/odprysk 2

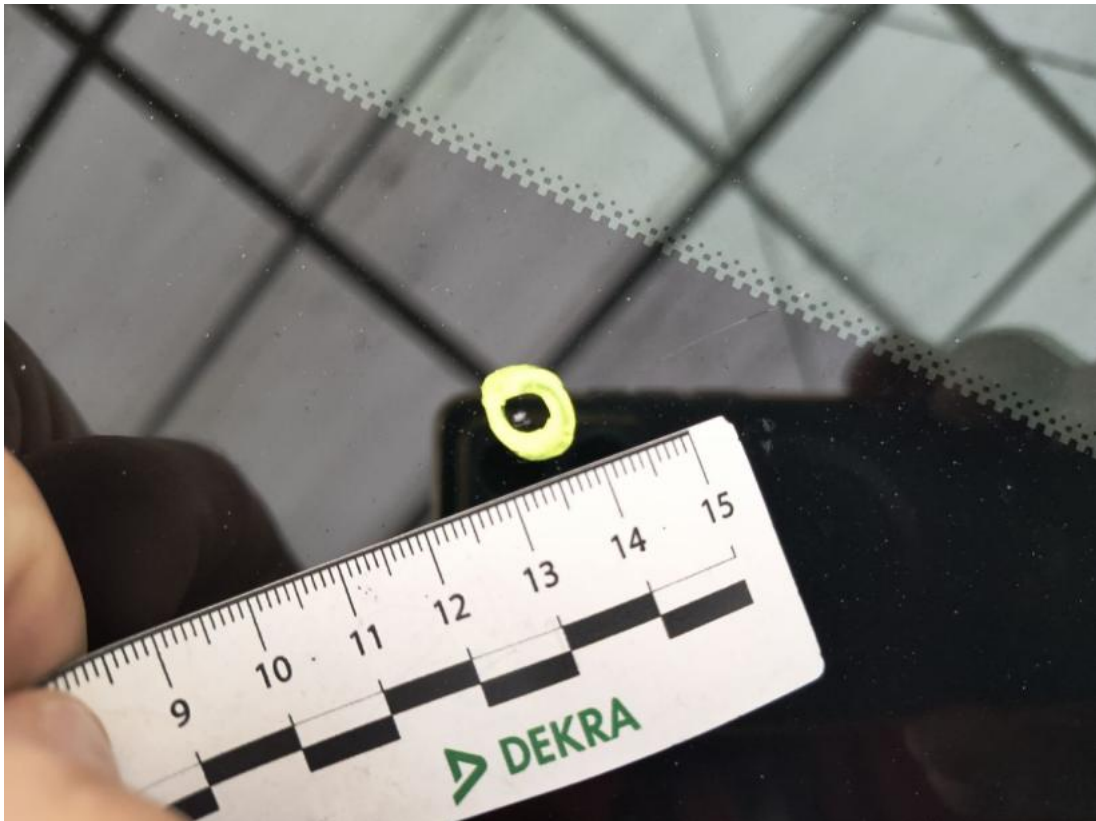
**Fot. 41**

Szyba czołowa() - Rysa/odprysk 3

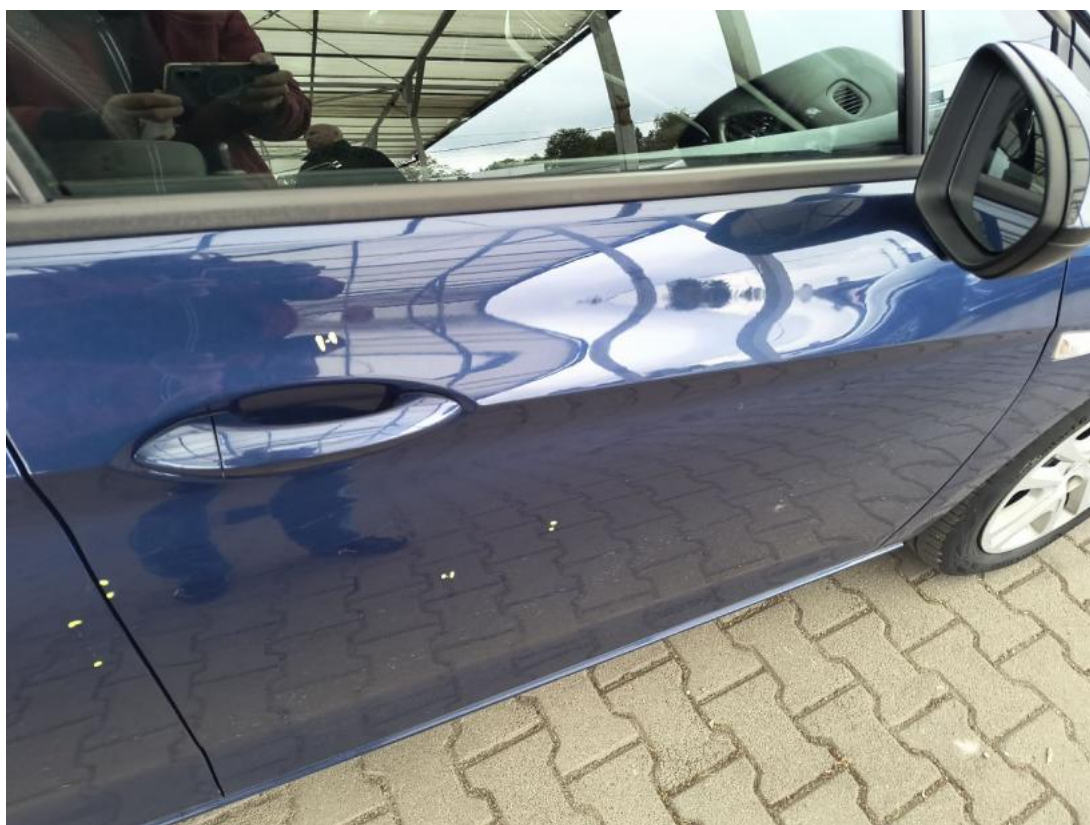
**Fot. 44**

Drzwi przednie P - zdjęcie poglądowe 1

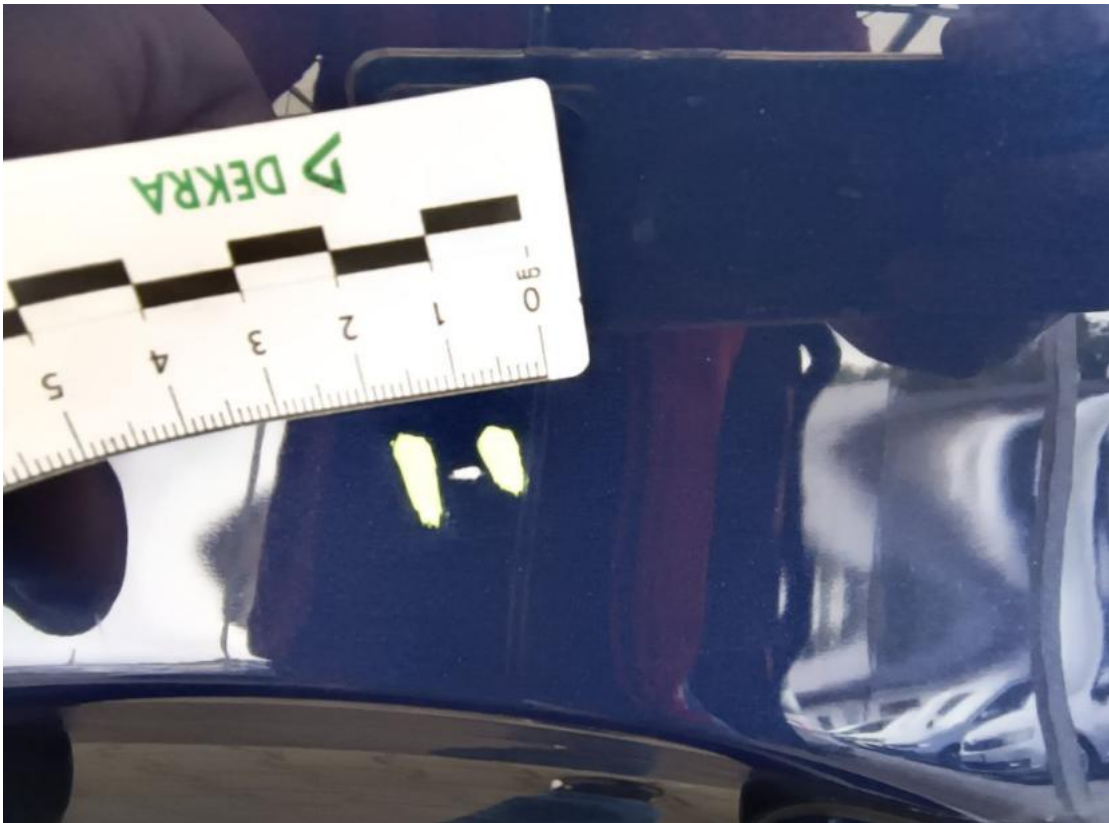
**Fot. 45**

| 12 | Drzwi przednie (nieuzbrojone) R | rysa/odprysk | | |

Drzwi przednie P - Rysa/odprysk 1

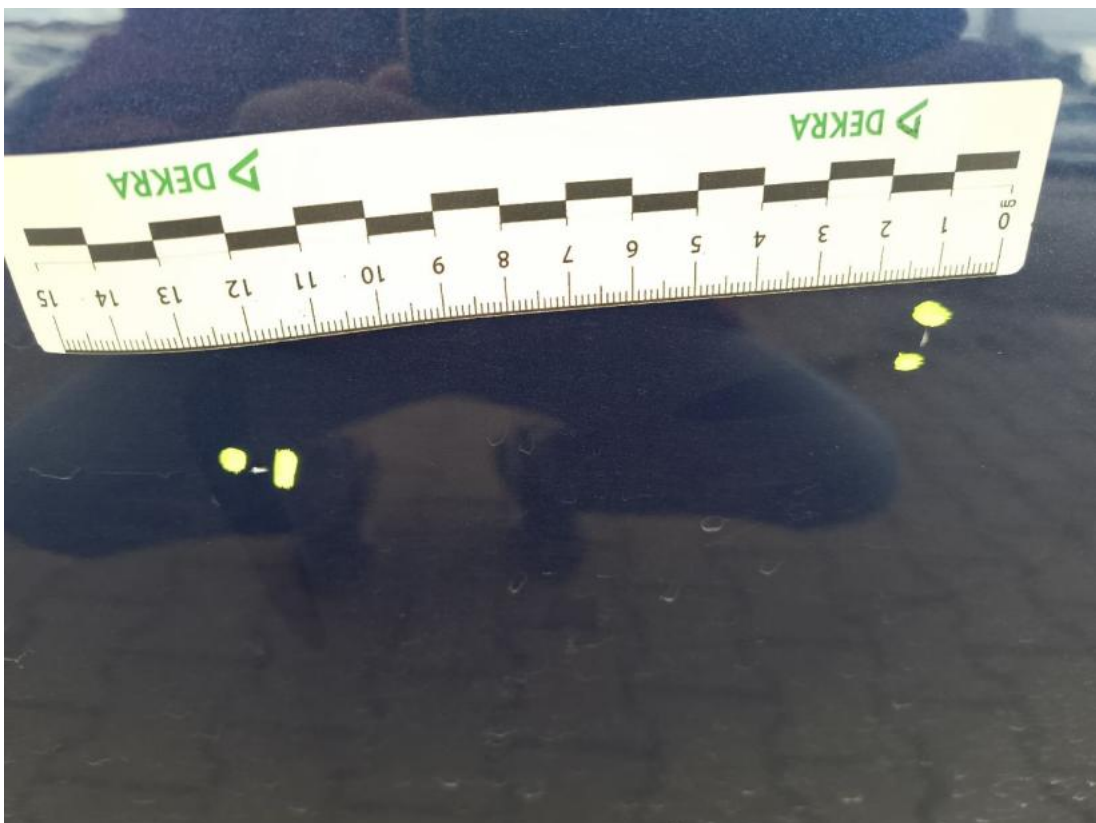
**Fot. 46**

Drzwi przednie P - Rysa/odprysk 2

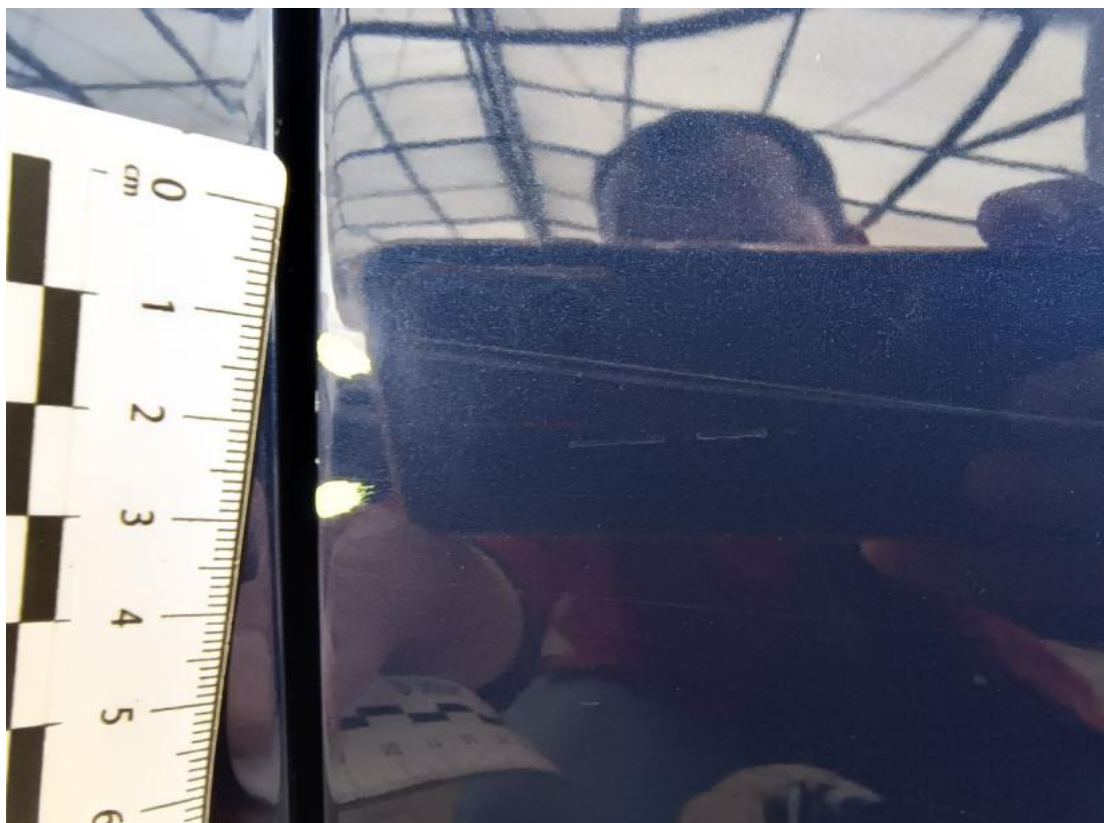
**Fot. 47**

Drzwi przednie P() - Rysa/odprysk 3

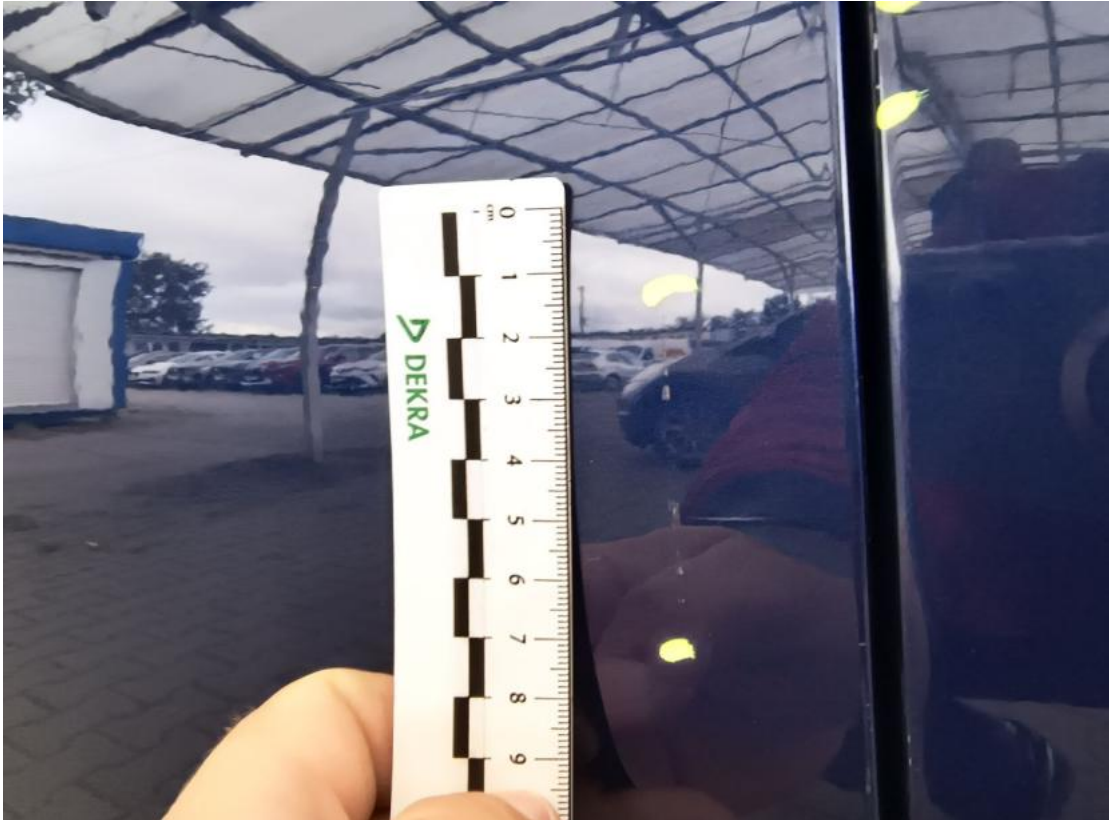
**Fot. 49**

| 14 | Drzwi tylne (nieuzbrojone) R | rysa/odprysk | | |

Drzwi tylne P - Rysa/odprysk 1

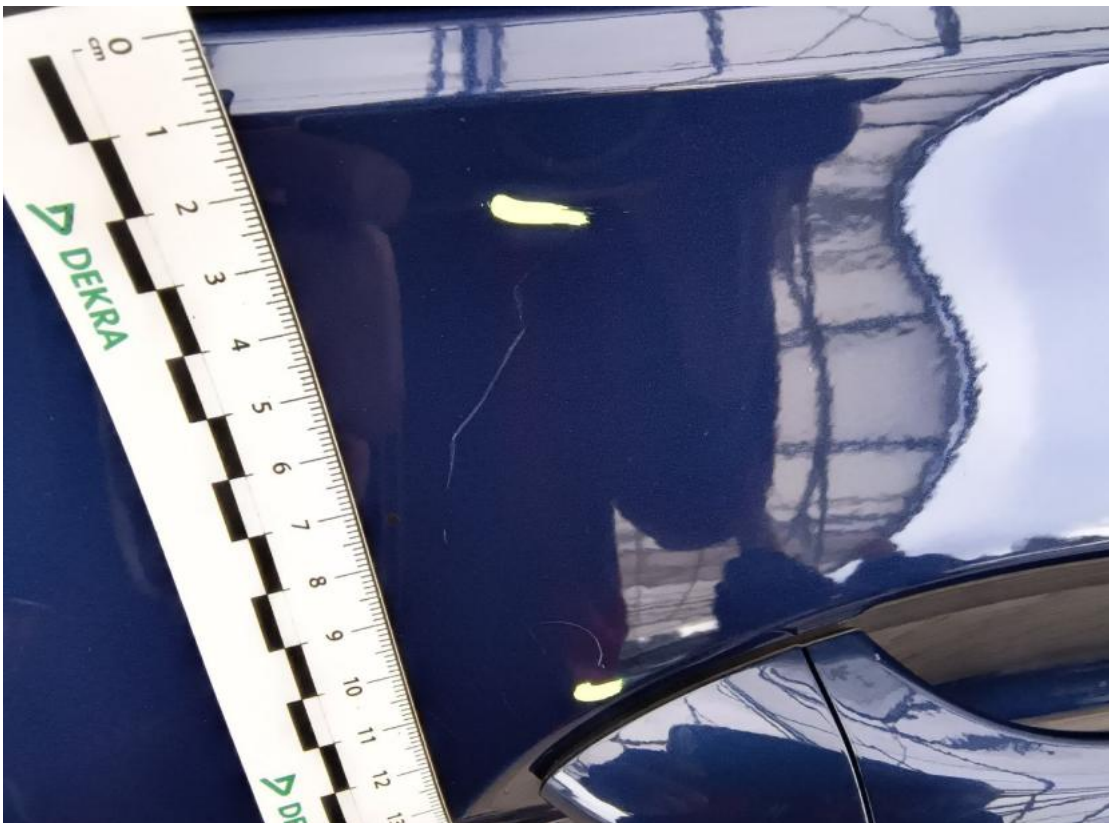
**Fot. 50**

Drzwi tylne P - Rysa/odprysk 2

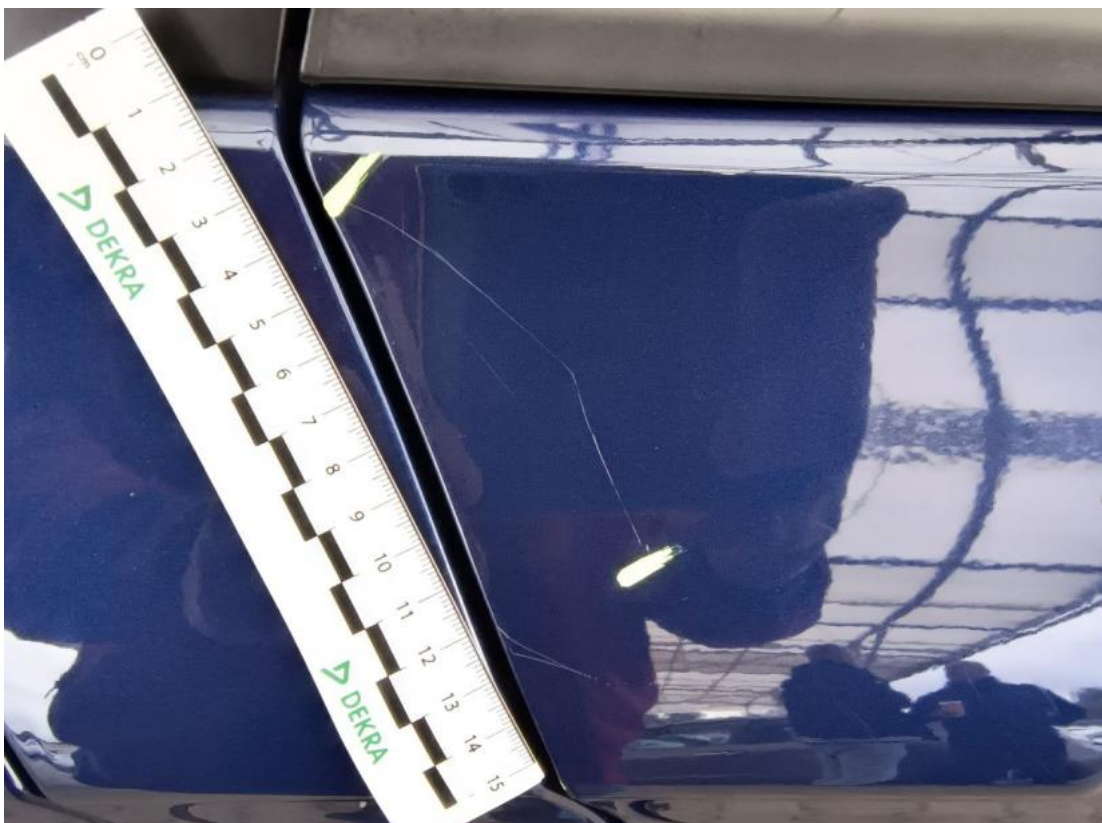
**Fot. 51**

Drzwi tylne P() - Rysa/odprysk 3

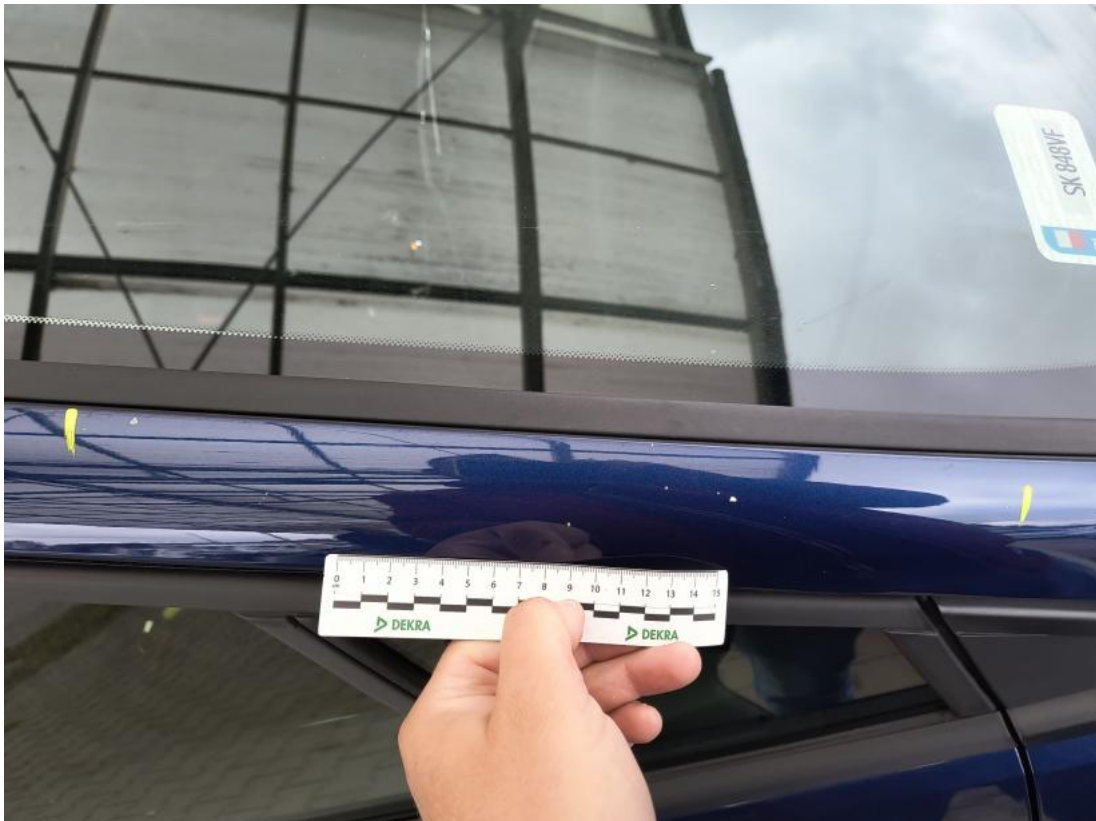
**Fot. 53**

| 10 | Słupek przedni (A) z progiem R | rysa/odprysk | | |

Słupek przedni P - Rysa/odprysk 1

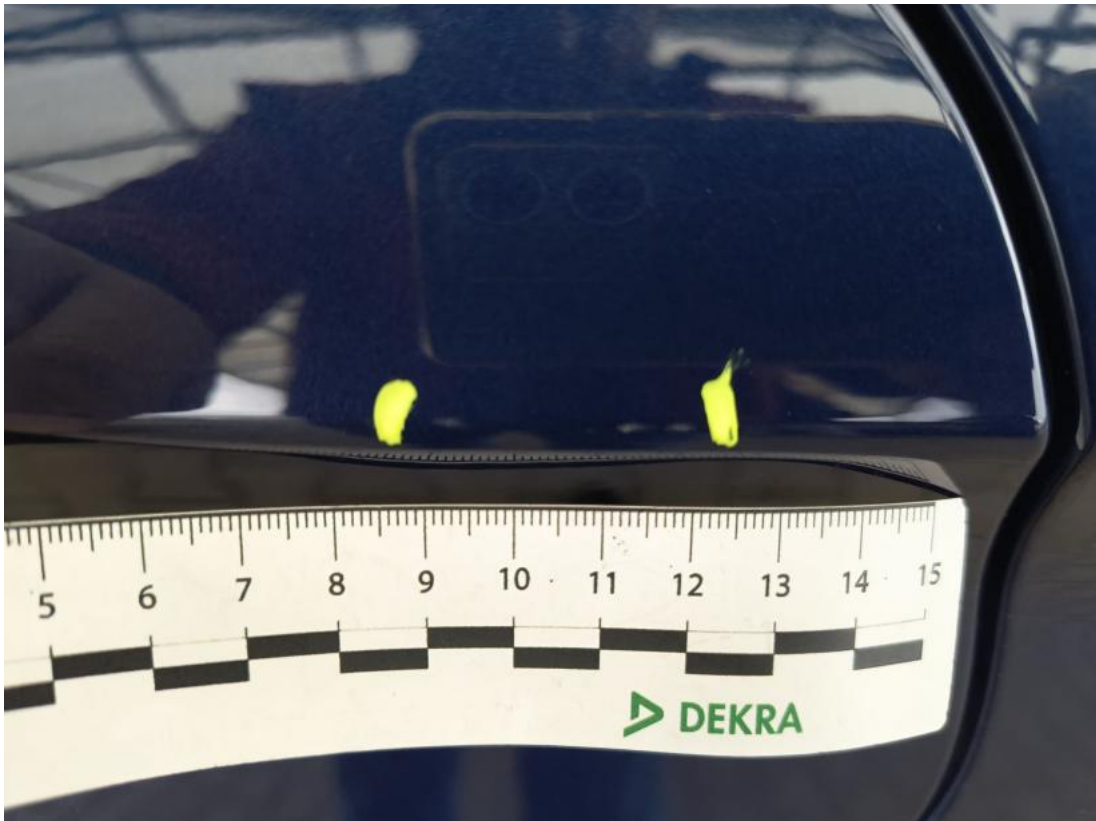
**Fot. 55**

| 15 | Błotnik tylny R | rysa/odprysk | | |

Błotnik tylny P / Ściana boczna P - Rysa/odprysk 1

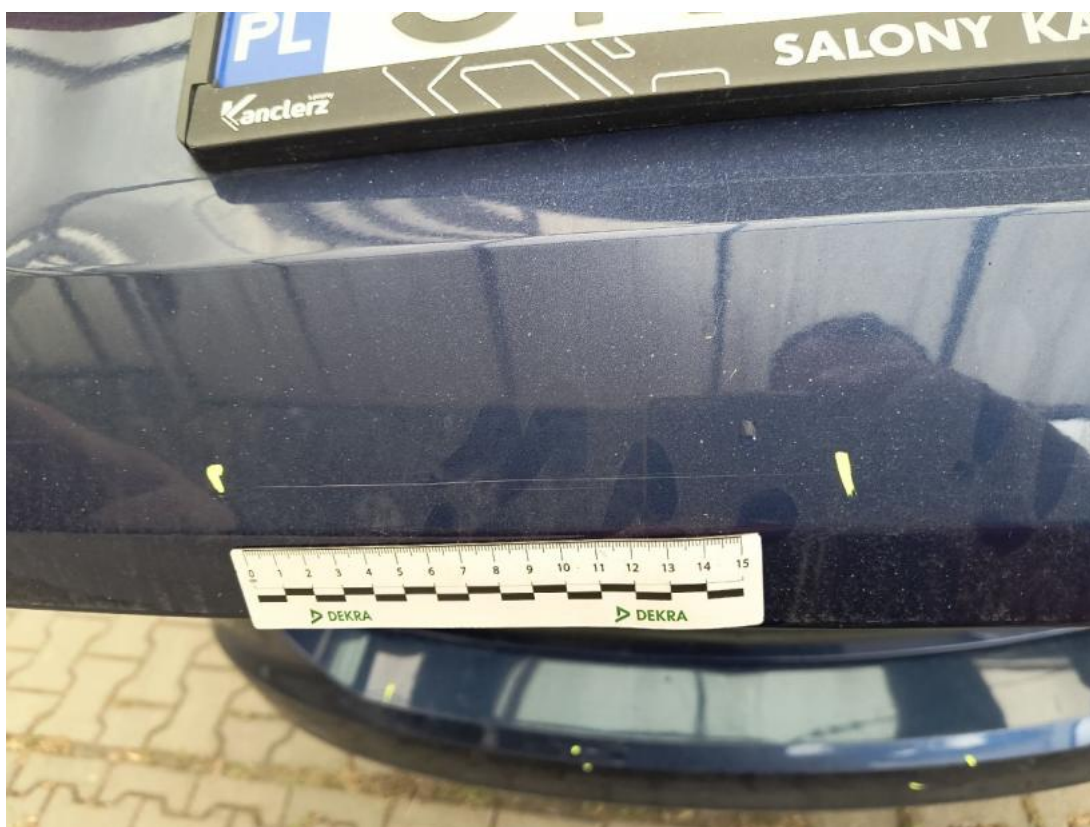
**Fot. 58**

| 16 | Pokrywa tylna | rysa/odprysk | | |

Pokrywy bagażnika - Rysa/odprysk 2

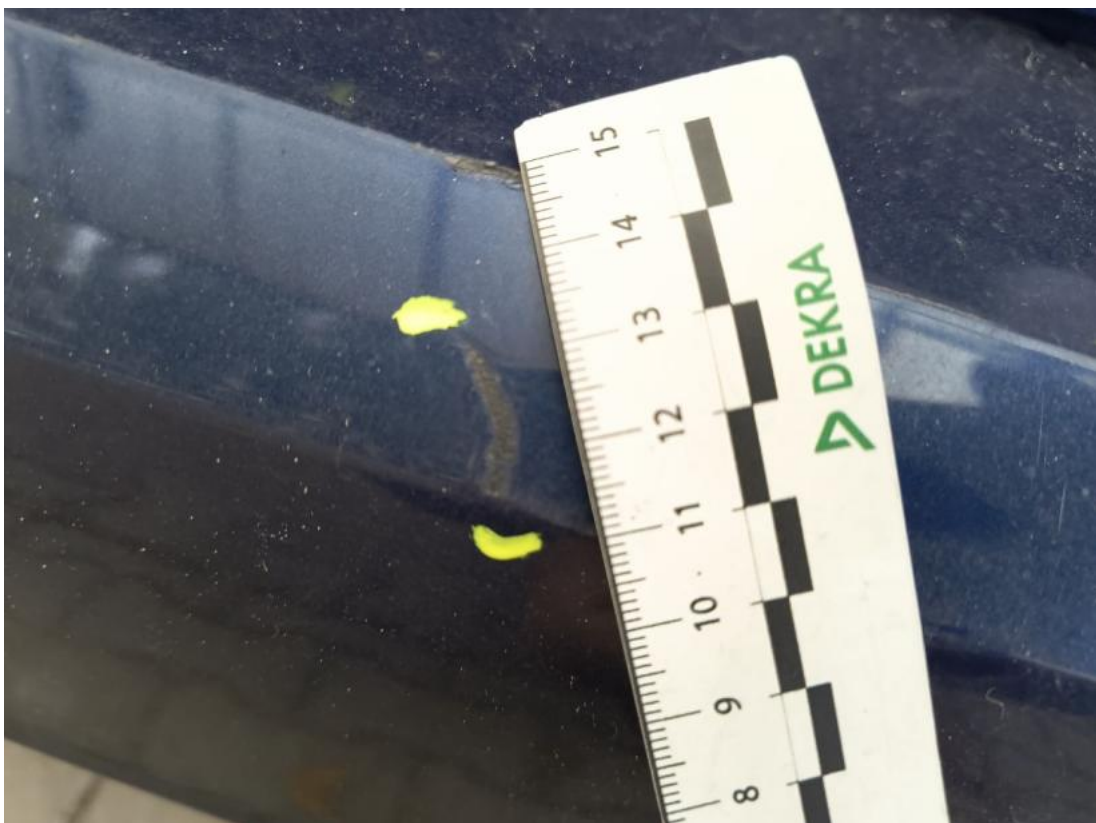
**Fot. 60**

| Poz. | Nazwa pozycji | Opis uszkodzeń | Kwalifik. | Naprawa [rbg] |
|---|---|---|---|---|
| 4 | Okładzina zderzaka tylnego | rysa/odprysk | NA | 0.8 |

Zderzak tylny - Rysa/odprysk 1

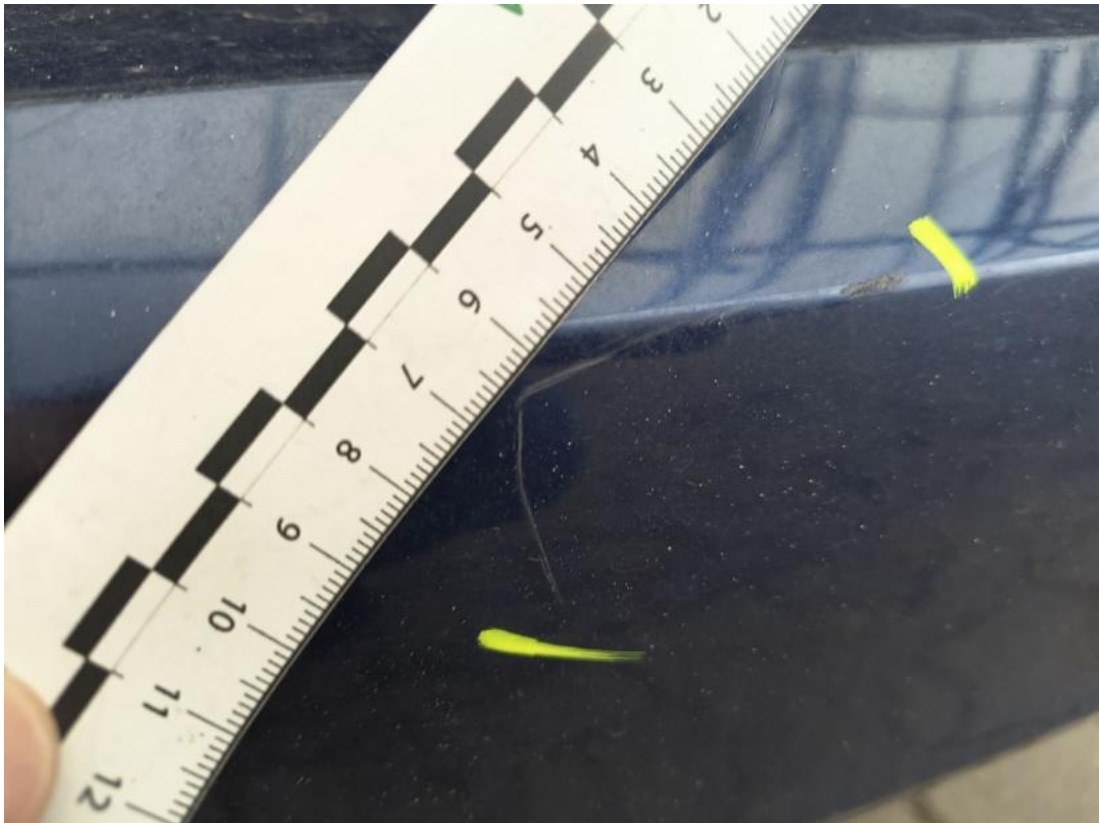
**Fot. 61**

Zderzak tylny - Rysa/odprysk 2

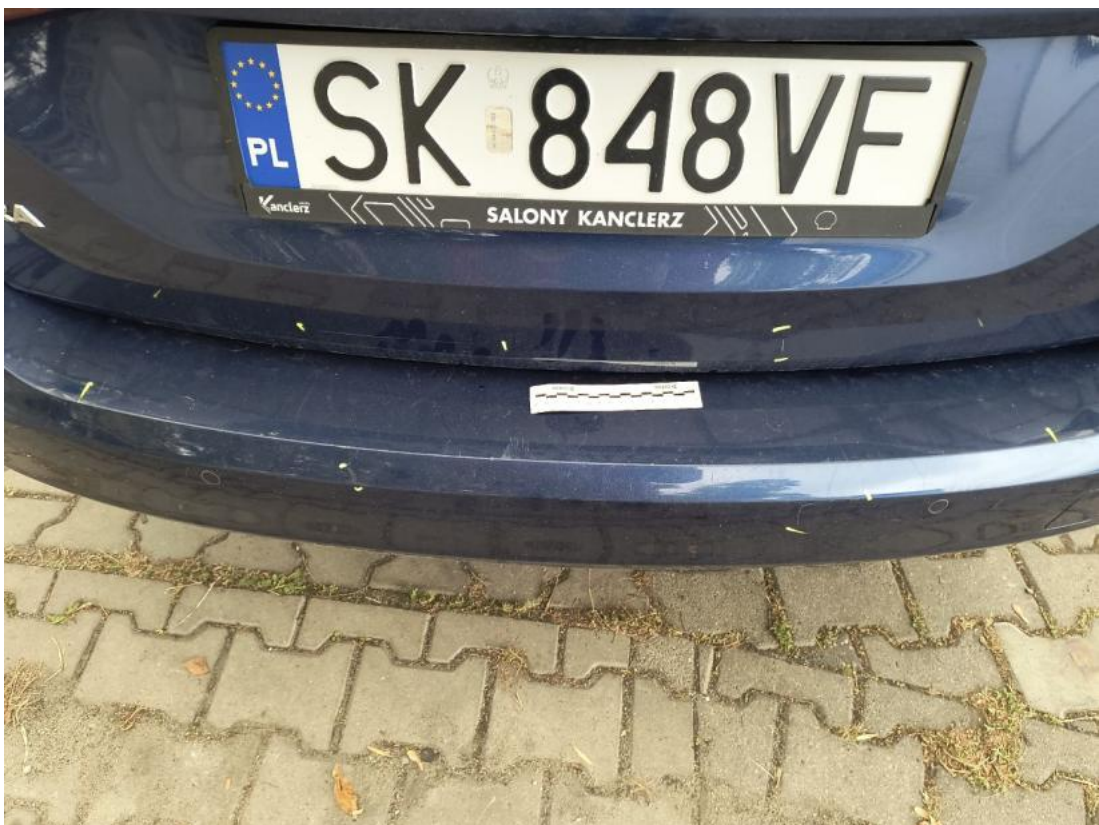
**Fot. 62**

Zderzak tylny() - Rysa/odprysk 3

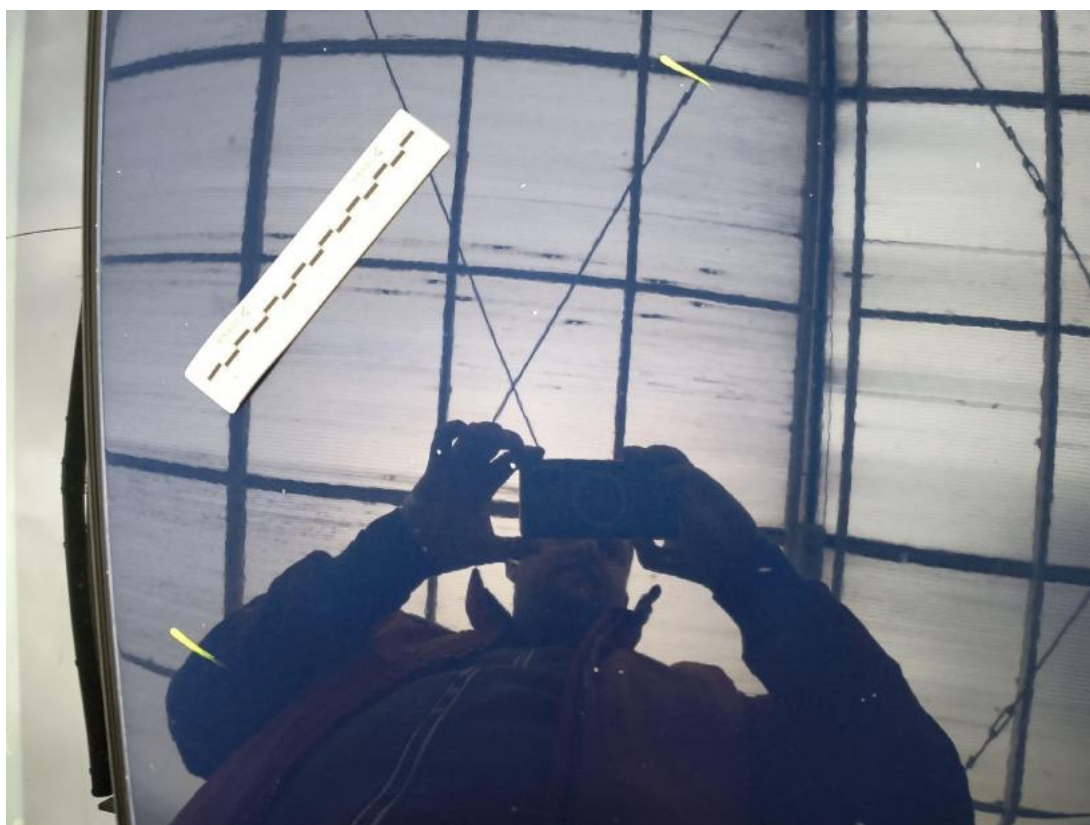
**Fot. 64**

| Poz. | Nazwa pozycji | Opis uszkodzeń | Kwalifik. | Naprawa [rbg] |
|---|---|---|---|---|
| 3 | Dach | rysa/odprysk, wgniecenie/odkształcenie | NA | 0.3 |

Dach - Rysa/odprysk 1

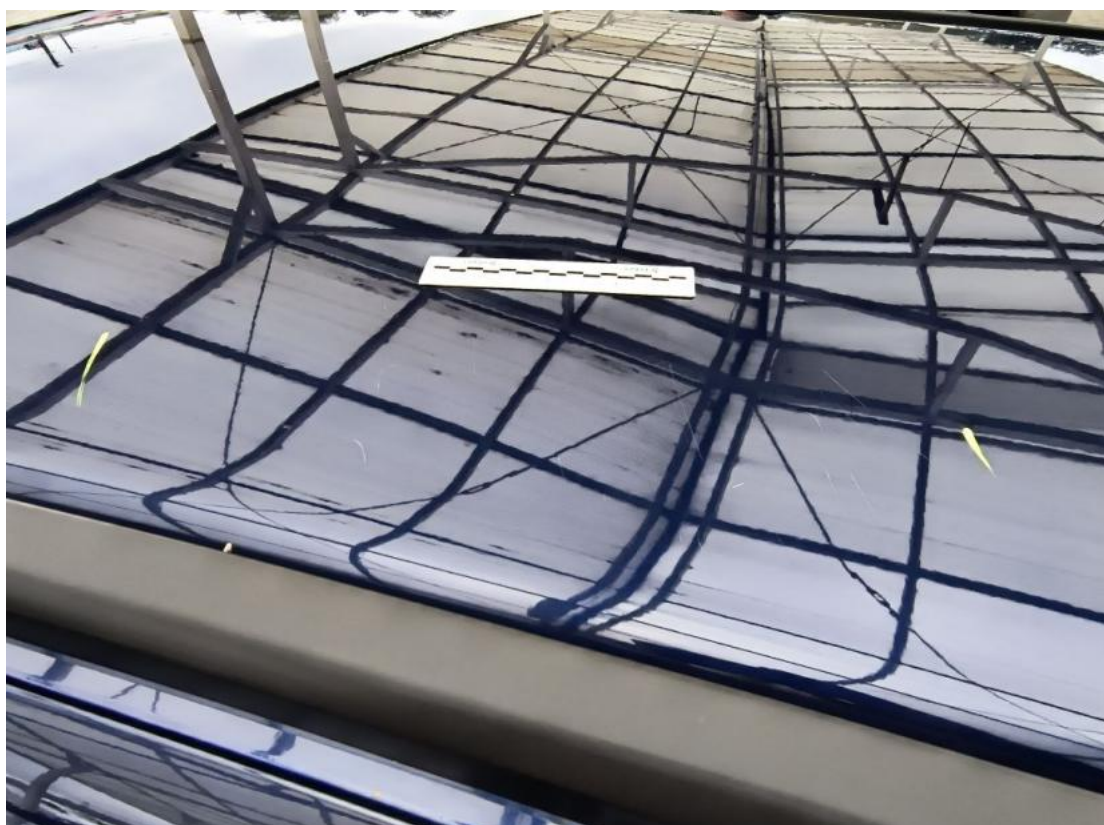
**Fot. 66**

Dach() - Rysa/odprysk 3

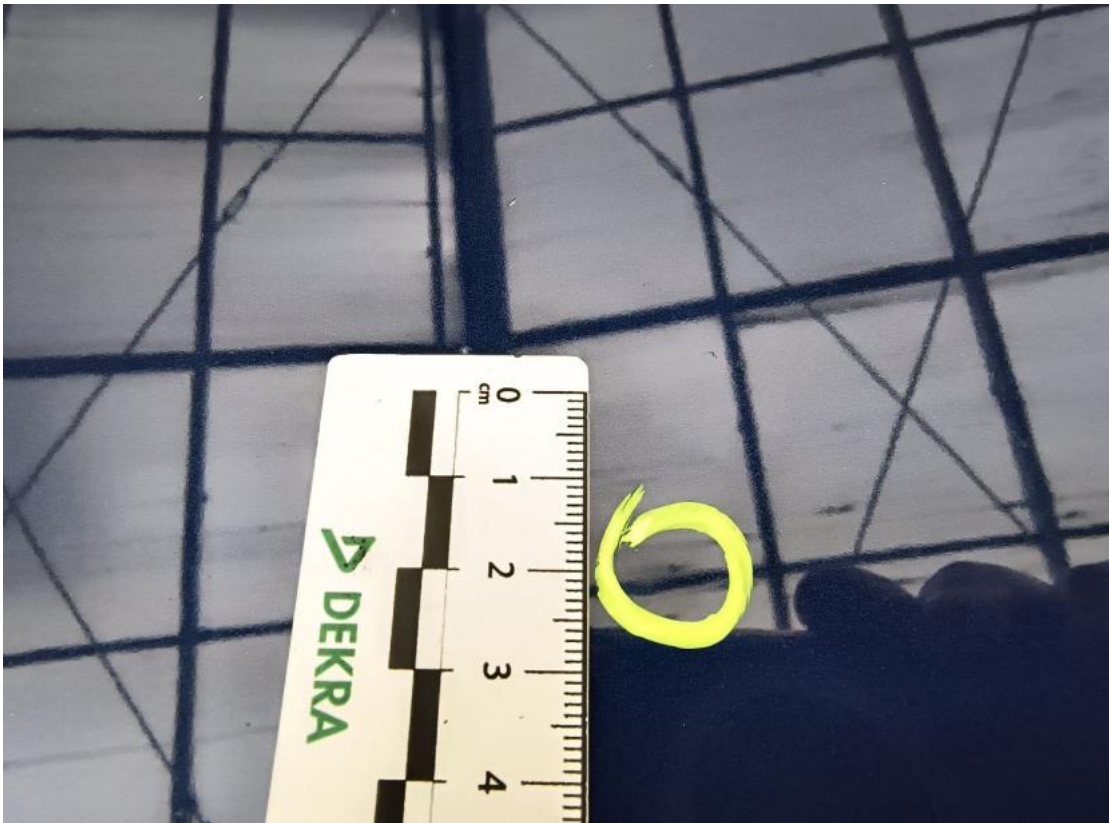
**Fot. 67**

Dach - Wgniecenie/odkształcenie 1

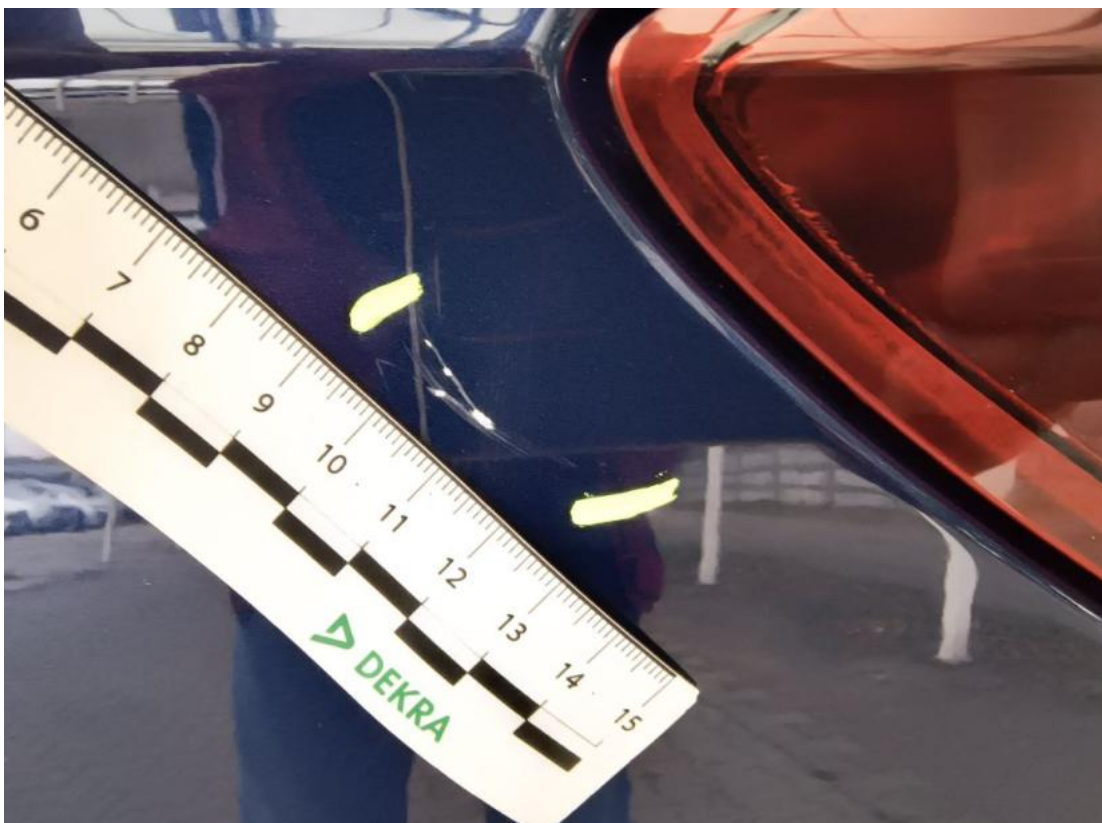
**Fot. 69**

| Poz. | Nazwa pozycji | Opis uszkodzeń | Kwalifik. | Naprawa [rbg] |
|---|---|---|---|---|
| 5 | Błotnik tylny L | rysa/odprysk | NA | 0.5 |

Błotnik tylny L / Ściana boczna L - Rysa/odprysk 1

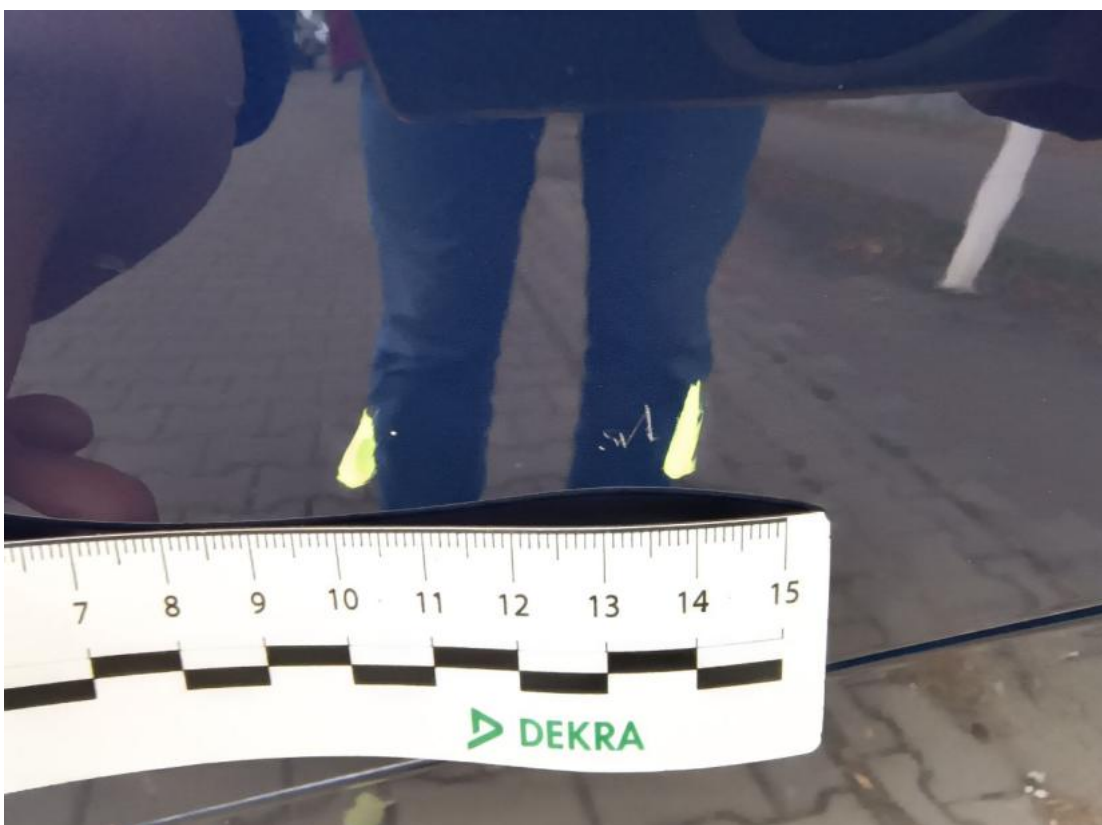
**Fot. 70**

Błotnik tylny L / Ściana boczna L - Rysa/odprysk 2

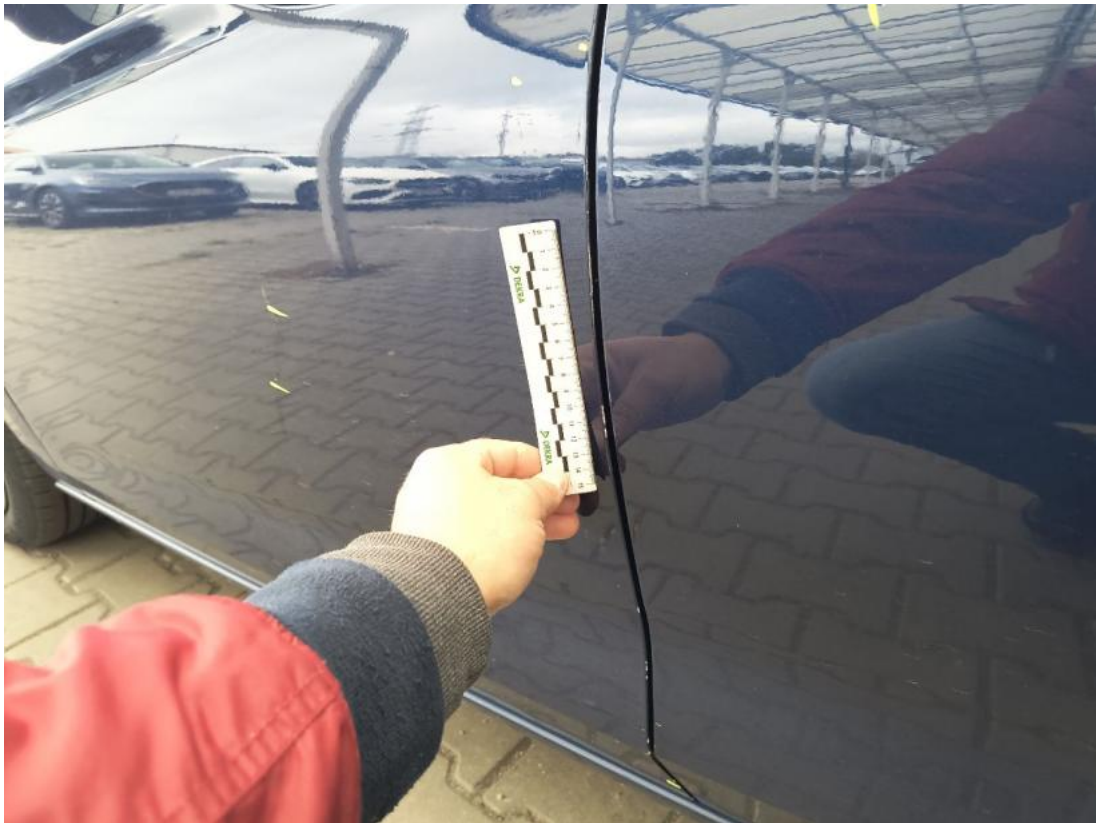
**Fot. 73**

| 11 | Drzwi przednie (nieuzbrojone) L | rysa/odprysk | | |

Drzwi przed L - Rysa/odprysk 1

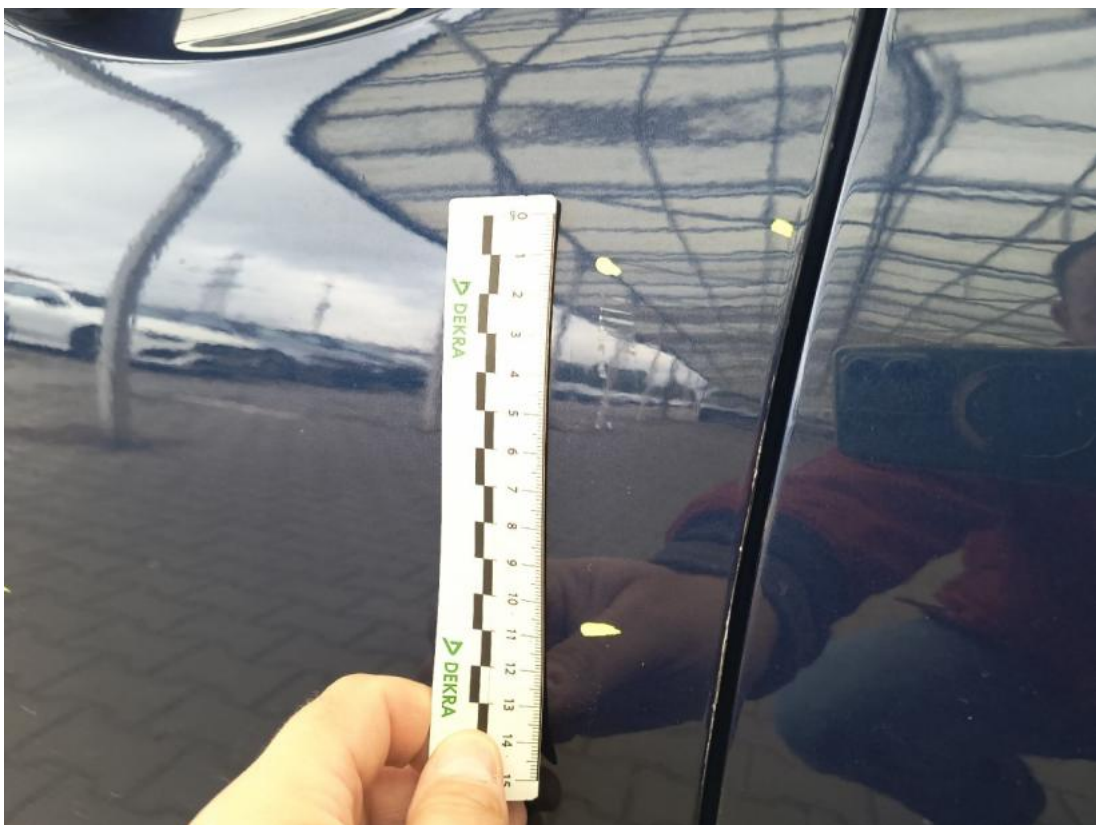
**Fot. 74**

Drzwi przed L - Rysa/odprysk 2

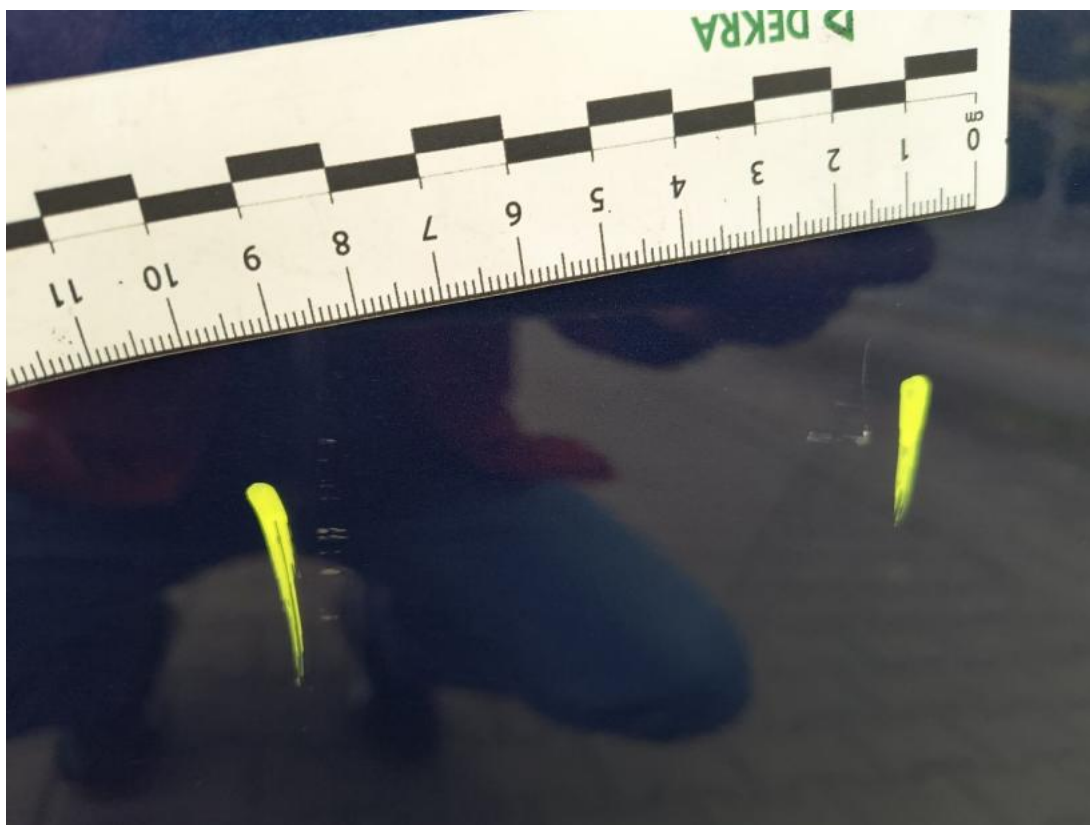
**Fot. 77**

| 13 | Drzwi tylne (nieuzbrojone) L | rysa/odprysk | | |

Drzwi tylne L - Rysa/odprysk 1

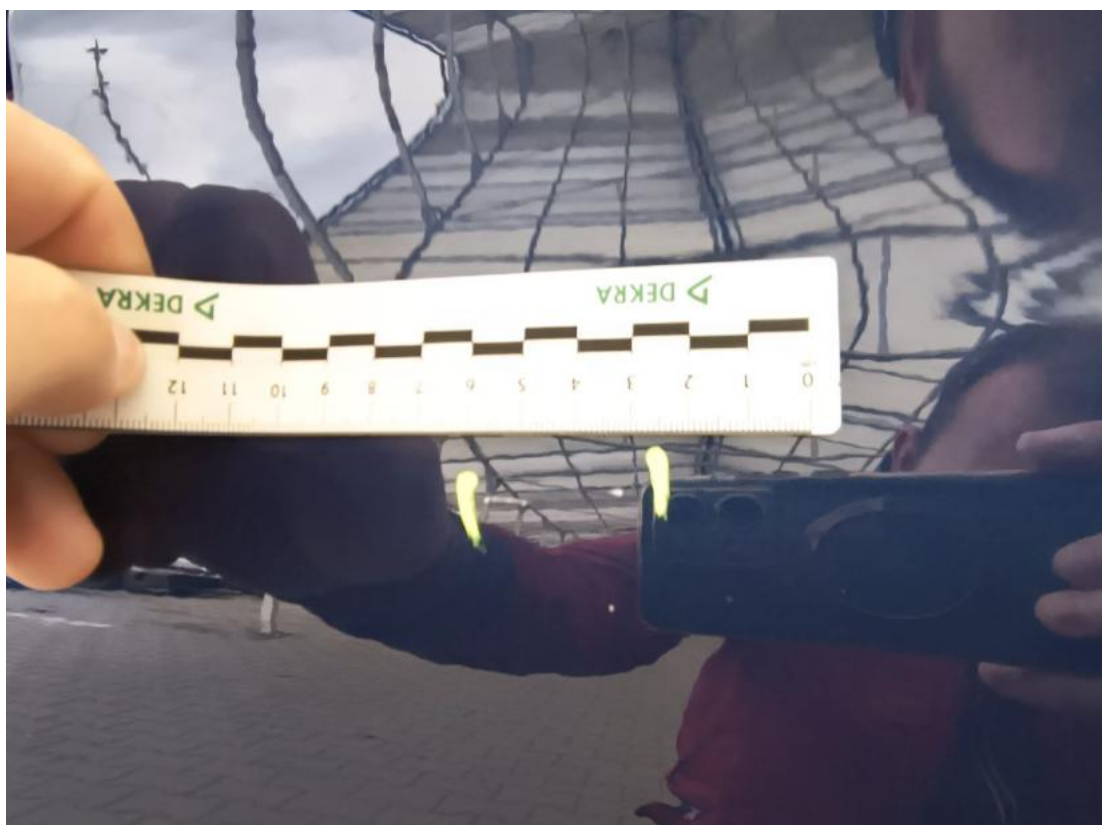
**Fot. 78**

Drzwi tylne L - Rysa/odprysk 2

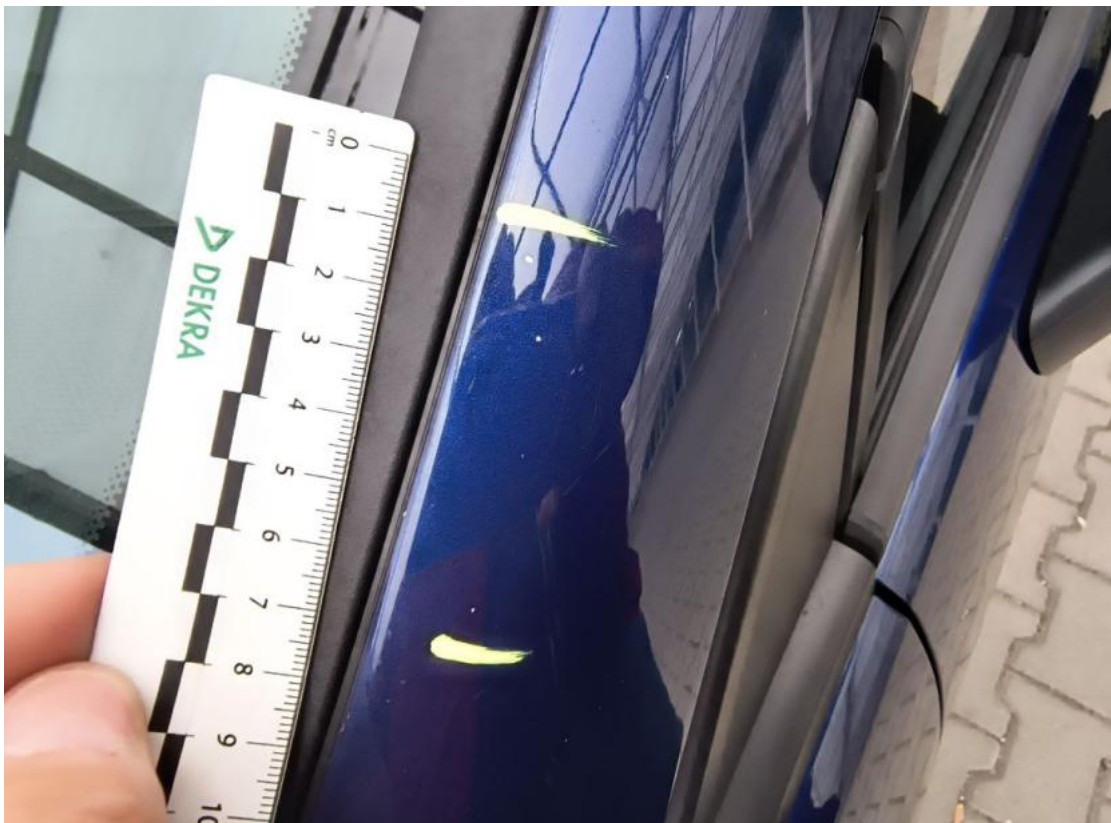
**Fot. 80**

| 9 | Słupek przedni (A) z progiem L | rysa/odprysk | | |

Słupek przedni L - Rysa/odprysk 1
